ESPOON KAUPUNKI
Tilapalvelut-liikelaitos
Kunnossapitopalvelut
Tarkastusryhmä

20.11.2023

Lintumetsän koulu
Kohdenumero **4113**
Lintumetsäntie 10, 02660 Espoo

SISÄILMATARKASTUS

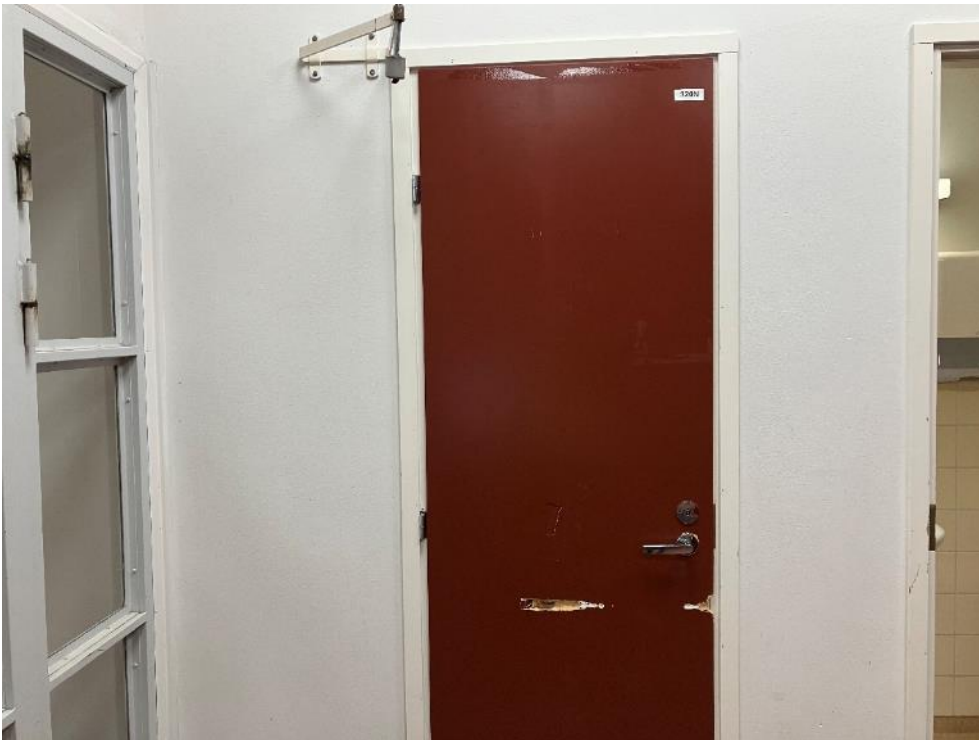
- Tilojen ovinumerot eivät kaikilta osin vastaa pohjapiirroksen numerointia (Kuva 4.1).
- Tilassa 322 seinälevyn alapinnassa on vanhoja kastumisjälkiä (Kuva 4.2).

Kuva 4.1. Tilan 318 ovi on lukossa. Ovessa on reikiä ja pohjakuvasta poiketen ovinumero on 320N.

- Tilanumeroinnin yhtenäistäminen niin, että ovinumerot vastaavat pohjakuvien numerointia.

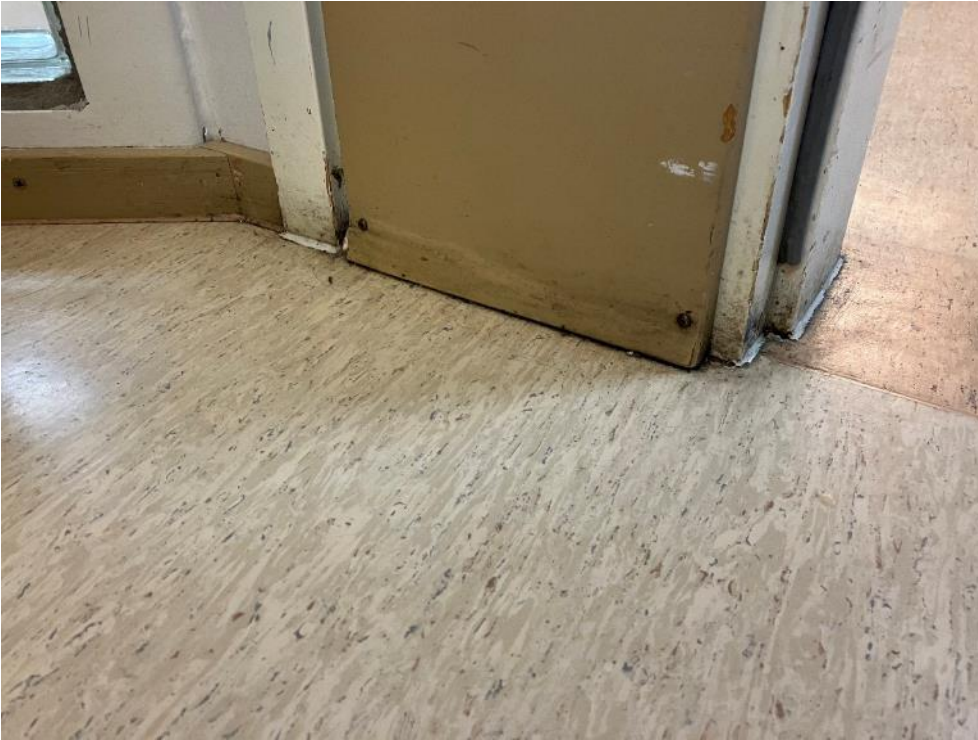
Kuva 4.2. Tilassa 322 seinälevyn alapinnassa on vanhoja kastumisjälkiä.

- Vaurioituneiden seinä- ja kalustelevyjen uusiminen opetustiloissa.
- Seinäläpivientien tiivistys tilassa 271.
- Ulkoseinän vuotokohtien tiivistyskorjaus ja tiiveyden varmistus merkkiainekokein korjausten jälkeen tiloissa 327, 308, 271, 237.

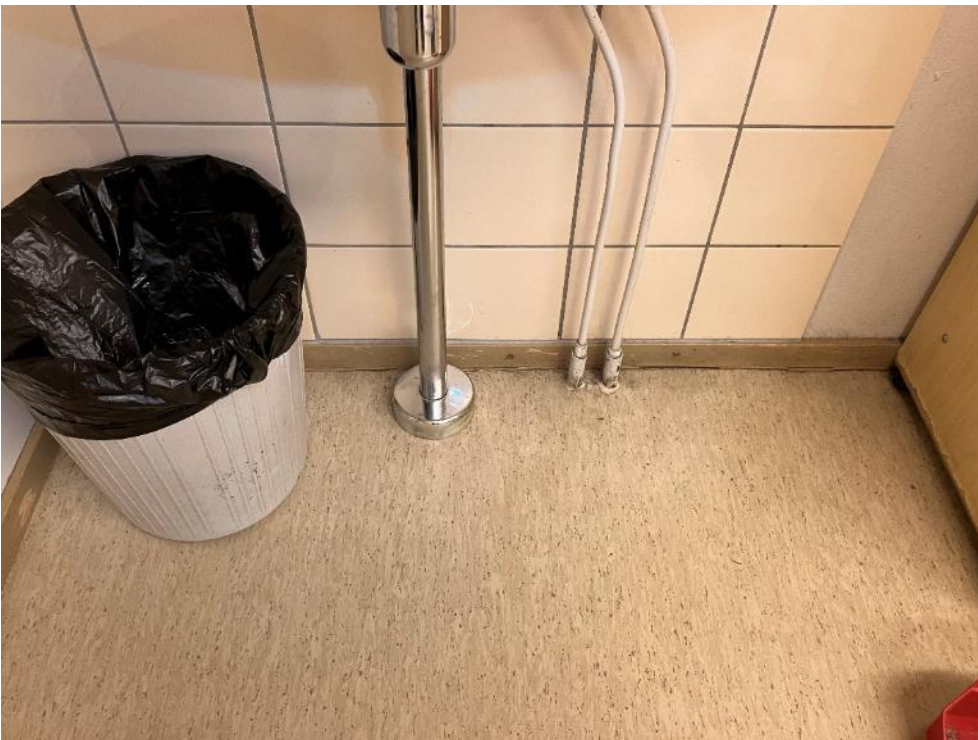
- Tilassa 321 muovimatto on irti alustastaan lavuaarin edustalla (Kuva 4.3).
- Tilan 327 ulkoseinäsaumassa on halkeama, joka muodostaa todennäköisen ilmayhteyden seinän eristekerrokseen (Kuva 4.4).

Kuva 4.3. Tilassa 321 muovimatto on irti alustastaan lavuaarin edustalla.

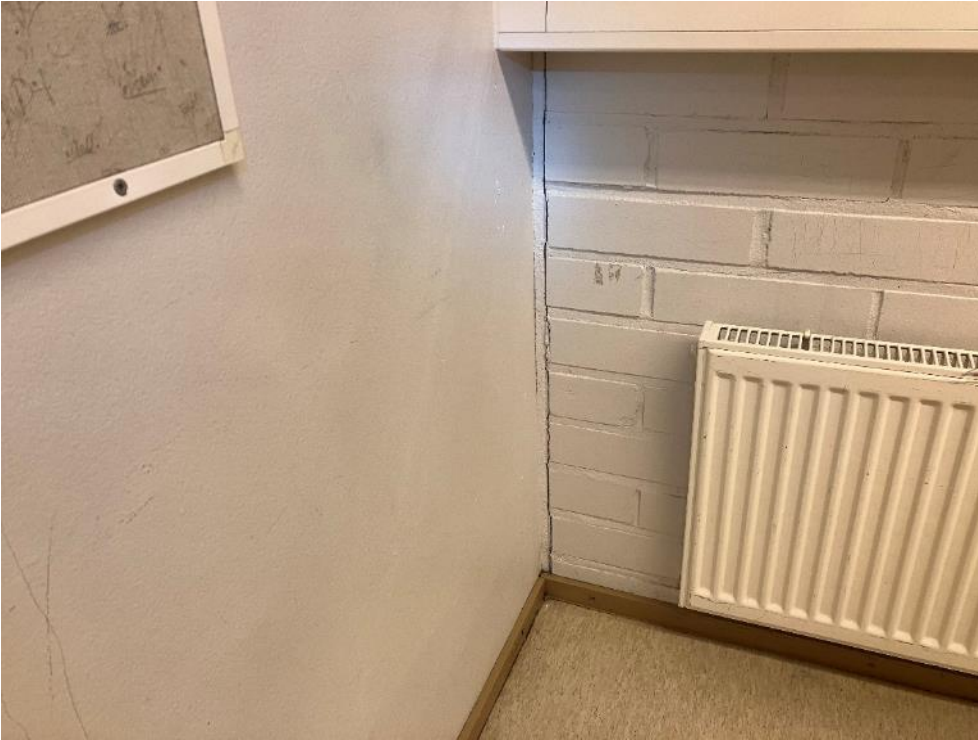
Kuva 4.4. Tilan 327 ulkoseinäsaumassa on halkeama, joka muodostaa todennäköisen ilmayhteyden seinän eristekerrokseen.

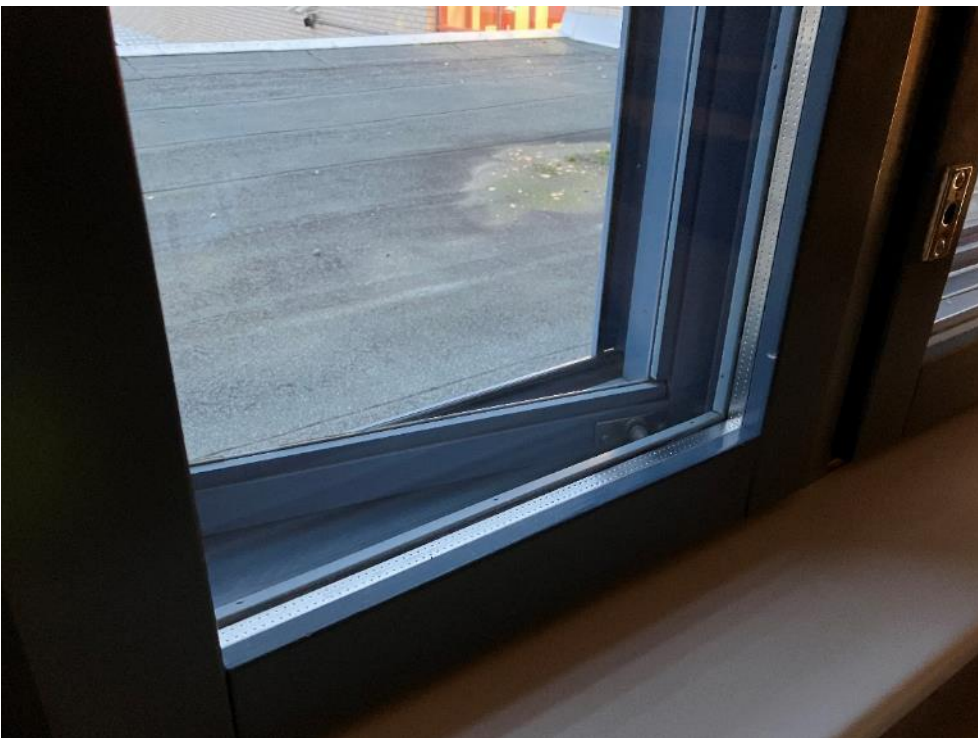
- Tilassa 303 tuuletusikkunan ulompi lasi ei sulkeudu puuttuvan kytkentätapin vuoksi (Kuva 4.5).
- Tilassa 303 lattian ja ulkoseinän välinen liitos on todennäköisesti epätiivis, lattialistan ja muovimaton saumaan aiemmin lisätty massa on kulunut pois (Kuva 4.6).

Kuva 4.5. Tilassa 303 tuuletusikkunan ulompi lasi ei sulkeudu puuttuvan kytkentätapin vuoksi.

- Vesikaton ja kattokaivojen puhdistus kaksi kertaa vuodessa.
- Tuuletusikkunan kunnostus Luokassa 303.
- Luokan 303 muuttaminen takaisin aulatilaksi, mikäli tilaa ei tarvita opetuskäyttöön.

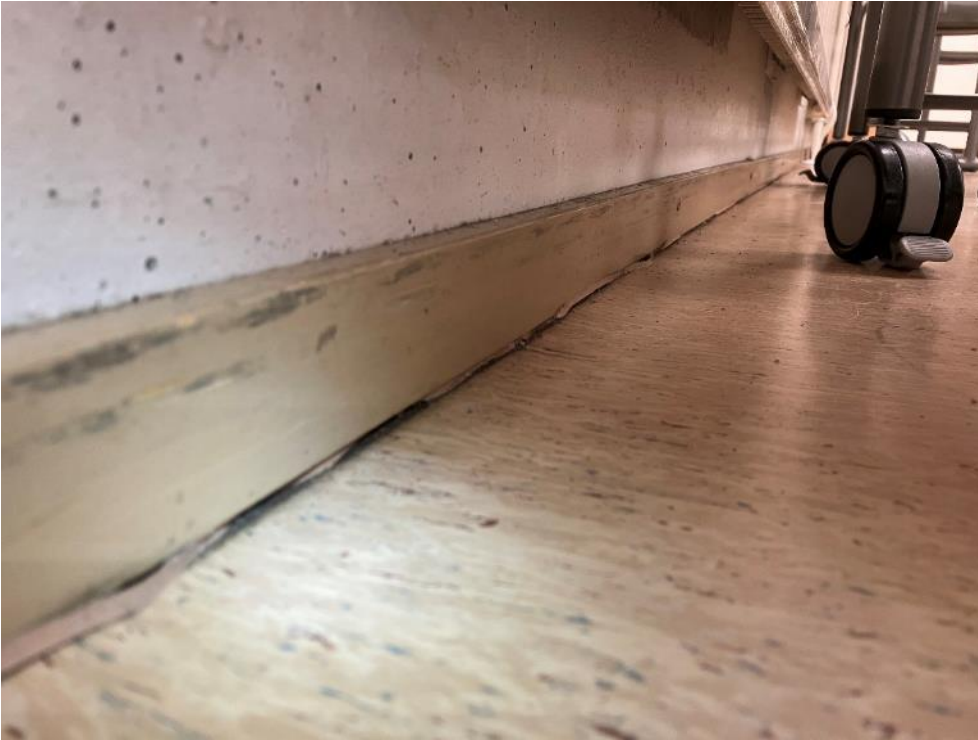
Kuva 4.6. Tilassa 303 lattian ja ulkoseinän välinen liitos on mahdollisesti epätiivis. Lattialistan ja muovimatton saumaan aiemmin lisätty massa on kulunut pois.

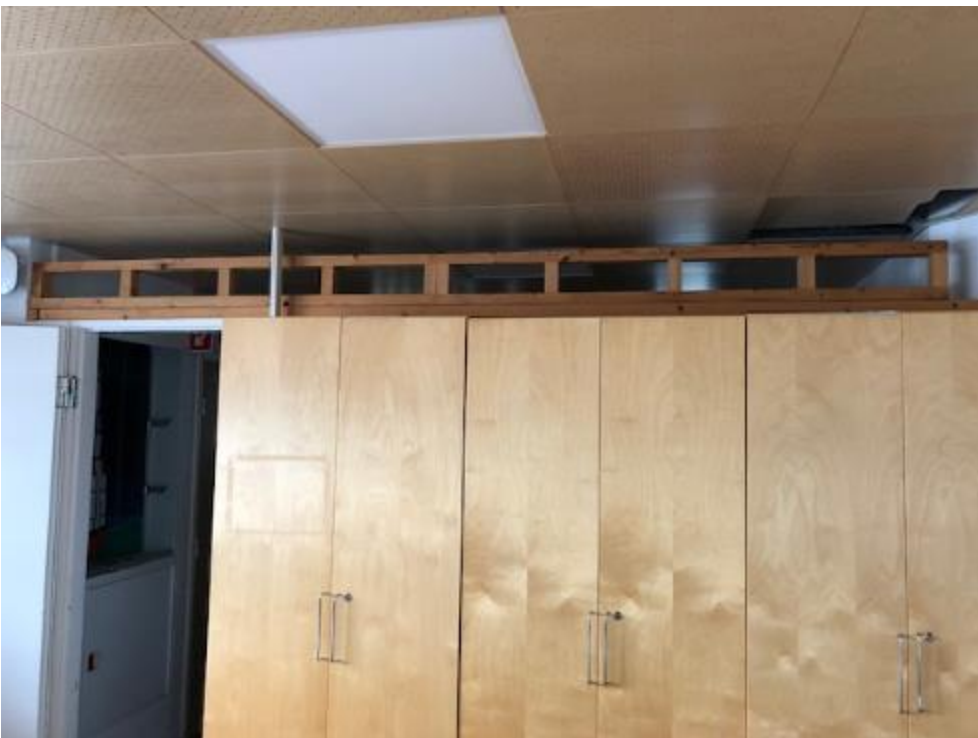
- Luokan 303 ja käytävän välinen väliseinärakenne on ylhäältä avoin käytävään päin (Kuvat 4.7 ja 4.8). Rehtorilta 14.11.2023 saadun tiedon mukaan luokkatila on erotettu aulatilasta 2000-luvun alussa kaapeilla ja ylhäältä osittain avoimella kulkueste-rakenteella. 2024 alussa saatavien lisätilojen johdosta Luokka 303 on mahdollista purkaa ja palauttaa takaisin aulatilaksi.

Kuva 4.7. Luokan 303 ja käytävän välinen väliseinärakenne kuvattuna luokasta päin.

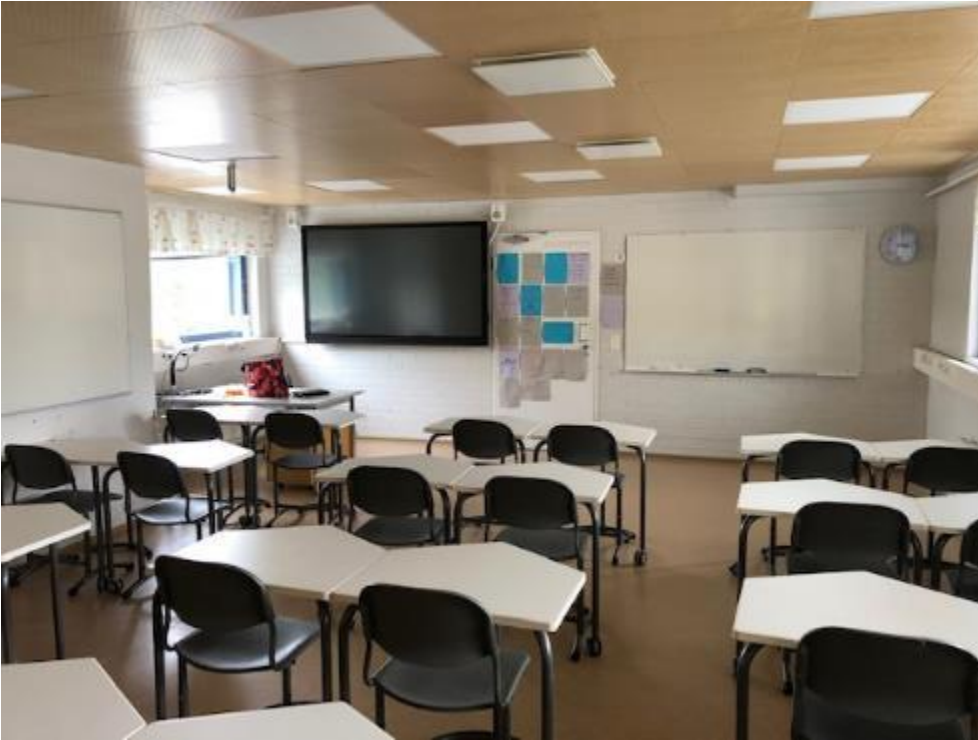
Kuva 4.8. Luokka 303 kuvattuna ovelta. Takaseinällä käyntiovi ilmanvaihtokonehuoneeseen.

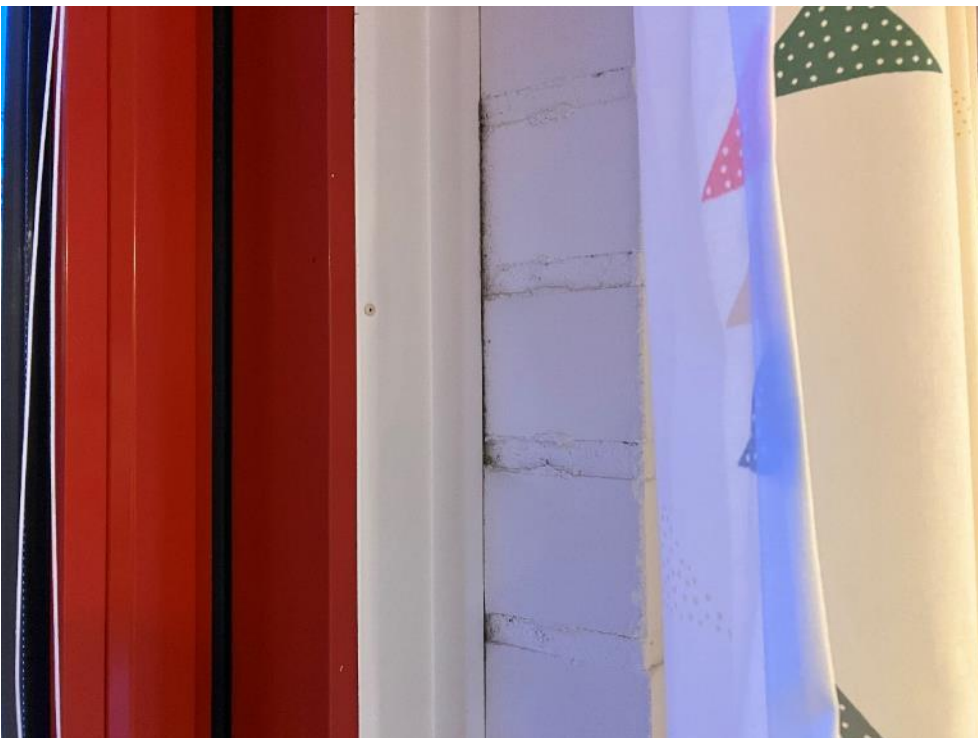
- Tilassa 308 ikkunan sisäpuolinen tiivistys puutteellinen ja nähtävissä on jälkiä, jotka viittaavat ilman virtaukseen ulkoseinän eristetilasta (Kuva 4.9).

Kuva 4.9. Tilassa 308 ikkunan sisäpuolinen tiivistys on puutteellinen ja nähtävissä on jälkiä, jotka viittaavat ilman virtaukseen ulkoseinän eristetilasta.

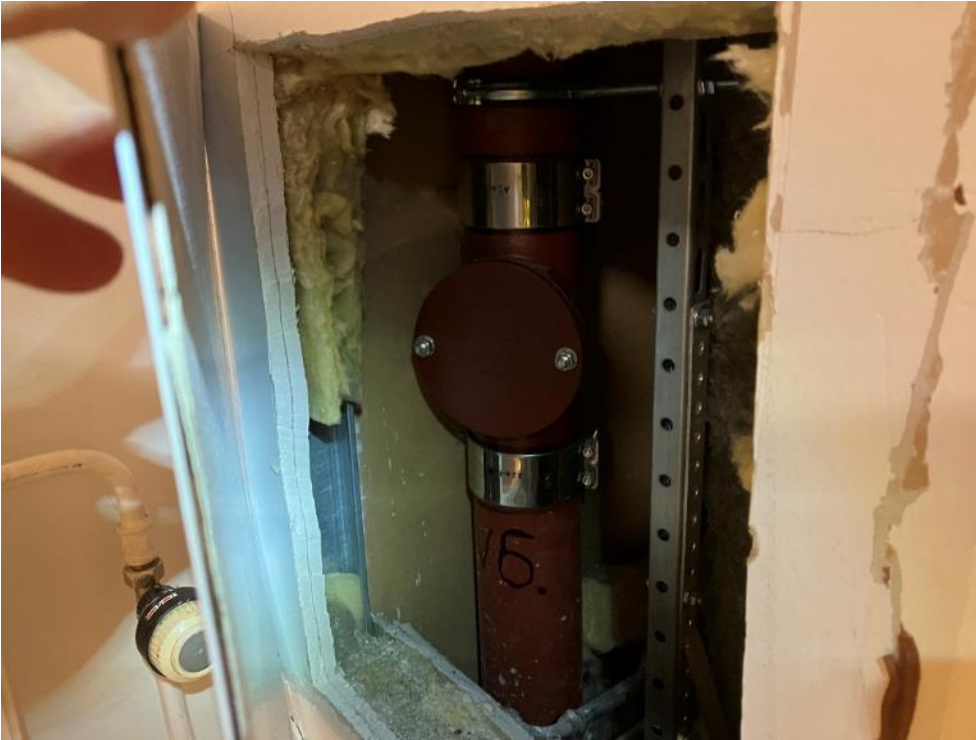
- Tilan 311 ovenpielessä on heikosti suljettu hormin tarkastusluukku, joka ei ole ilmatiivis ja siksi mahdollistaa ilmavuodot hormista sisäilmaan (Kuva 4.10).

Kuva 4.10. Tilan 311 ovenpielessä on heikosti suljettu hormin tarkastusluukku, joka ei ole ilmatiivis ja siksi mahdollistaa ilmavuodot hormista sisäilmaan.

- Lattia/ulkoseinä -liittymien tiivistyskorjaus ja tiiveyden varmistus merkkiainekokein korjausten jälkeen tiloissa 327, 271, 161.
- Hormin tarkastusluukun tiivistys tilan 311 edustalla.

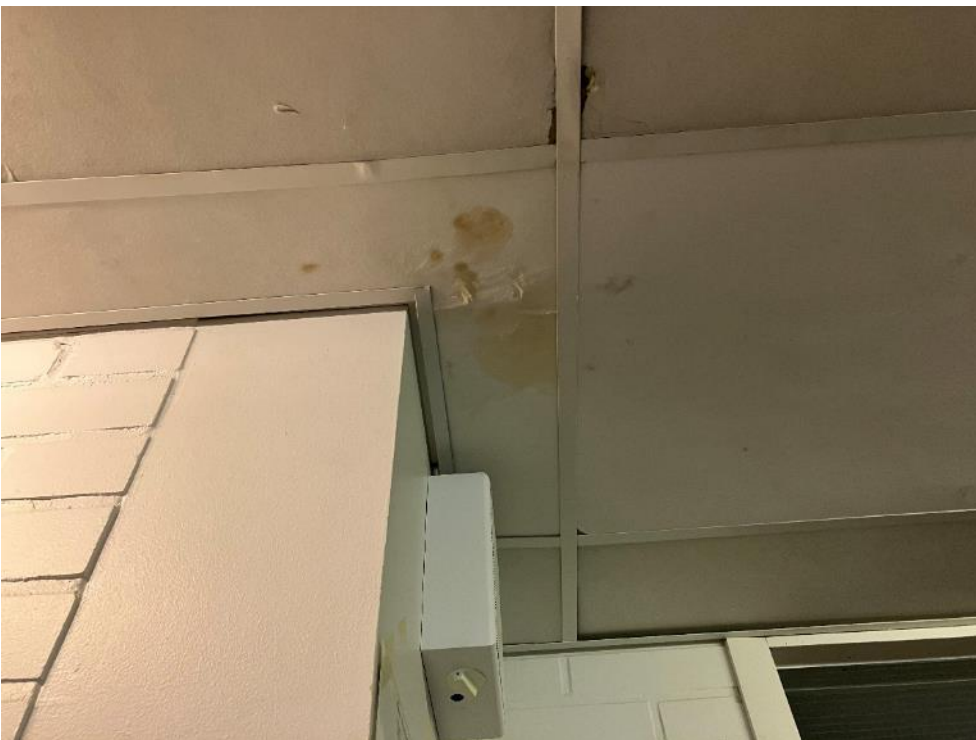
- Tilan 247 aulan alakatossa on vanhoja kastumisjälkiä (Kuva 4.11).
- Tilassa 254 pilarin yläpinta on märkä (Kuva 4.12).
- Tilan 246 seinälaattoja on rikkoutunut siten, että lattian muovimaton ylösnosto ei ole tiivis (Kuva 4.13).

Kuva 4.11. Tilan 247 aulan alakatossa on vanhoja kastumisjälkiä.

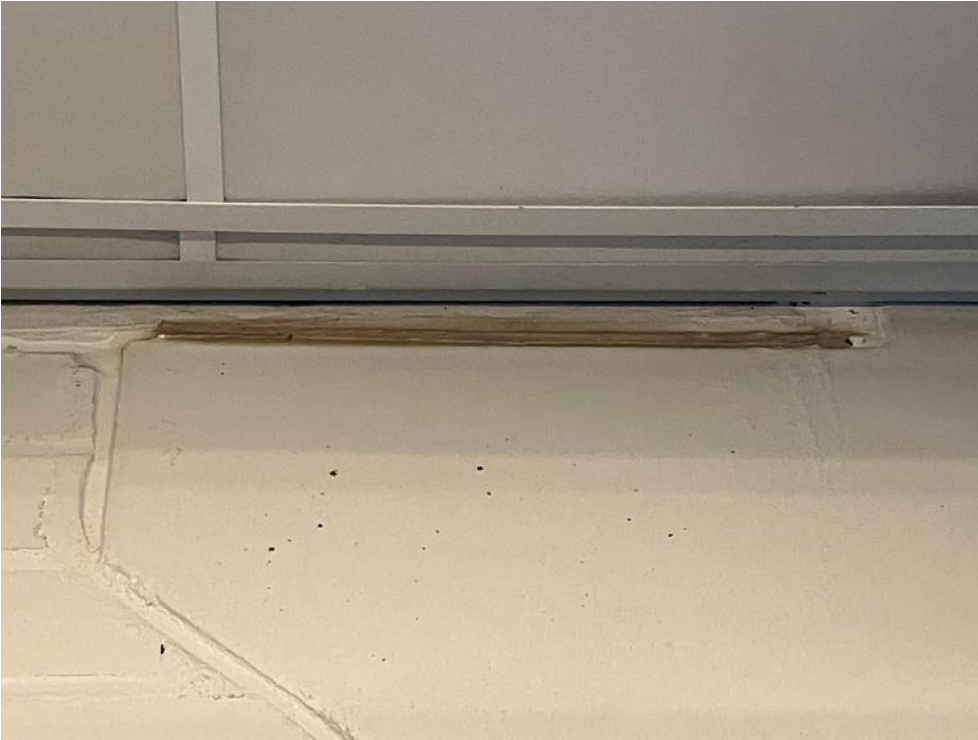
Kuva 4.12. Tilassa 254 pilarin yläpinta on märkä.

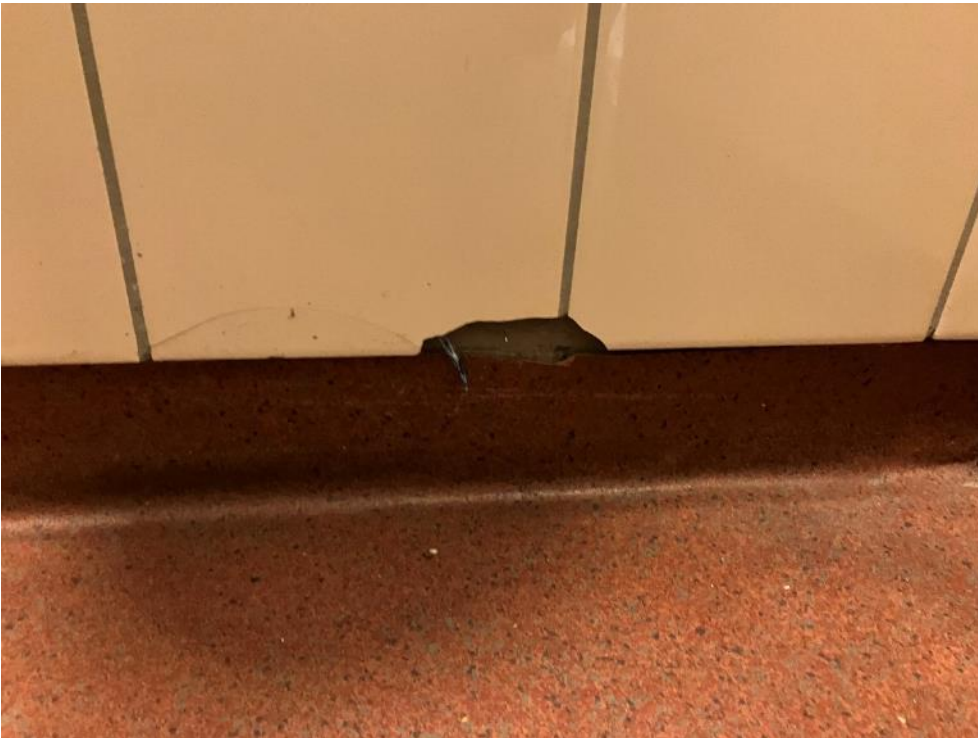
Kuva 4.13. Tilan 246 seinälaattoja on rikkoutunut siten, että lattian muovimatton ylösnosto ei ole tiivis.

- Ikääntyneiden WC-tilojen saneeraus, tai vaihtoehtoisesti kohonneiden kosteuslukemien lisätutkimukset ja viallisten seinälaattojen uusiminen.
- Puu- ja pensaskasvien poisto 3 metrin etäisyydellä ulkoseinistä.

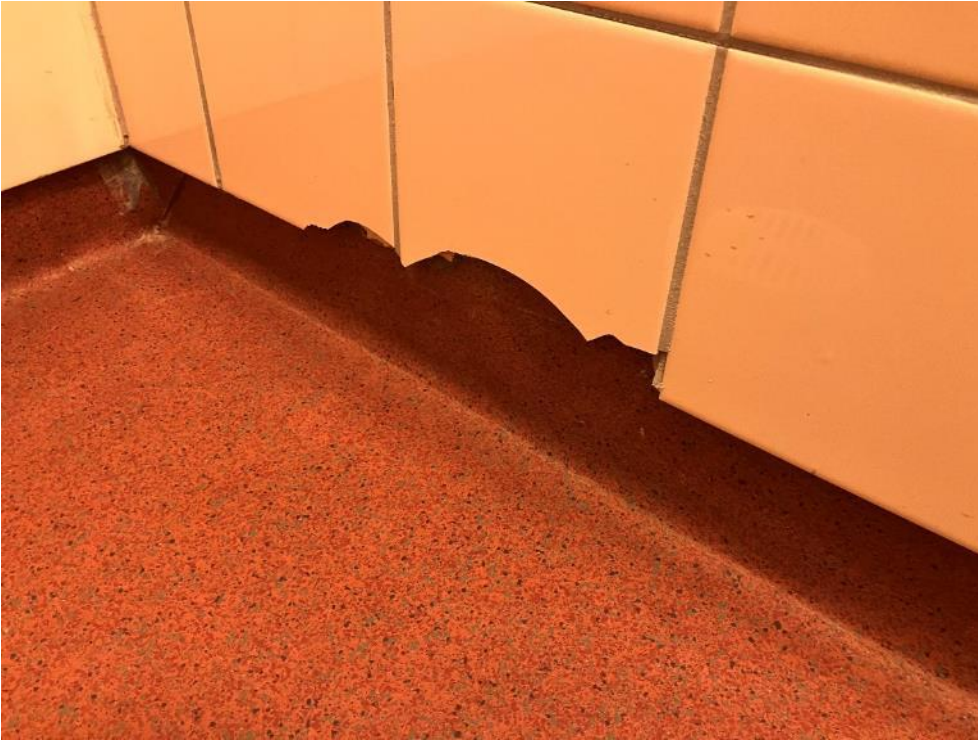
- Tilan 262 seinälaattoja on rikkoutunut (Kuva 4.14).
- Tilassa 271 on epätiivittä saumoja (lattiaseinä ja nurkkaliitos US/US), jotka ovat todennäköisiä vuotoreittejä eristekerroksesta sisäilmaan ja päinvastoin (Kuva 4.15).

Kuva 4.14. Tilan 262 seinälaattoja on rikkoutunut.

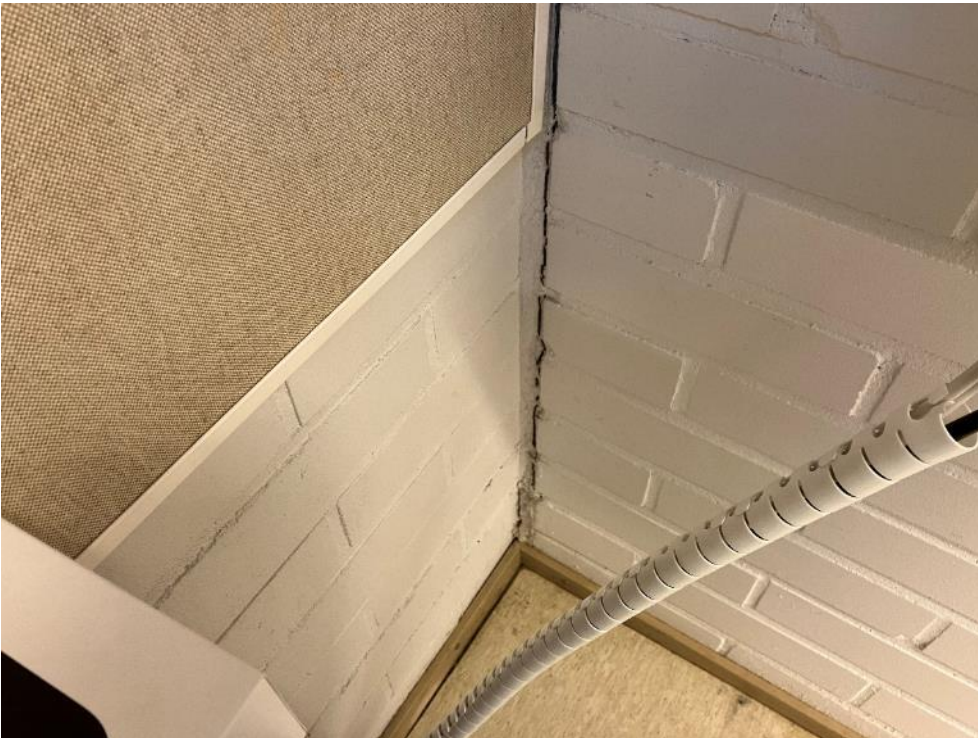
Kuva 4.15. Tilassa 271 on epätiivaitä saumojä (VS/US, US/lattia).

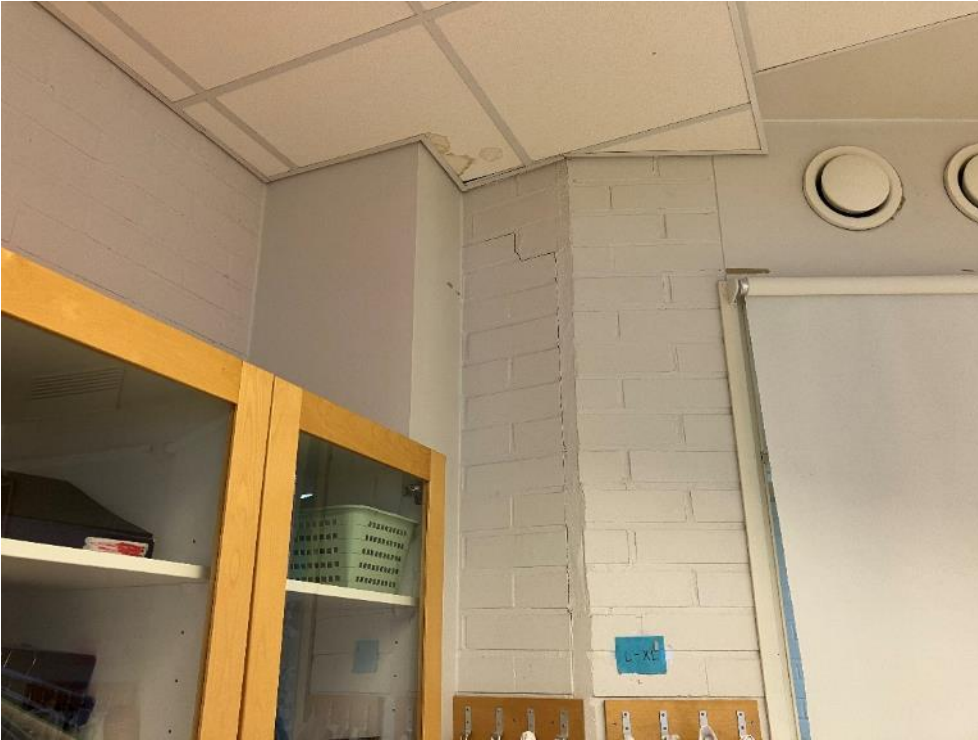
- Tilan 285 katossa on kastumisjälkiä ja seinässä halkeama (Kuva 4.16).
- Tilassa 288 seinälevyn alaosissa vanhoja kastumisjälkiä (Kuva 4.17).
- Tilan 234 kalusteiden alaosissa on vanhoja kosteusvaurioita (Kuva 4.18).

Kuva 4.16. Tilan 285 katossa on kastumisjälkiä ja seinässä halkeama.

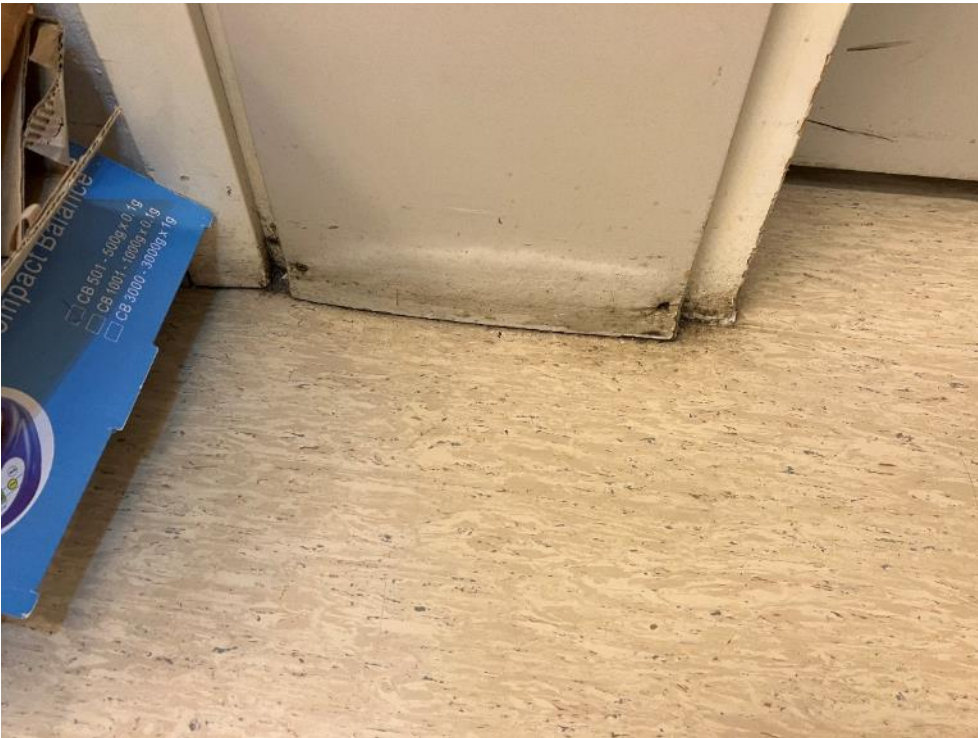
Kuva 4.17. Tilassa 288 seinälevyn alaosissa on vanhoja kastumisjälkiä.

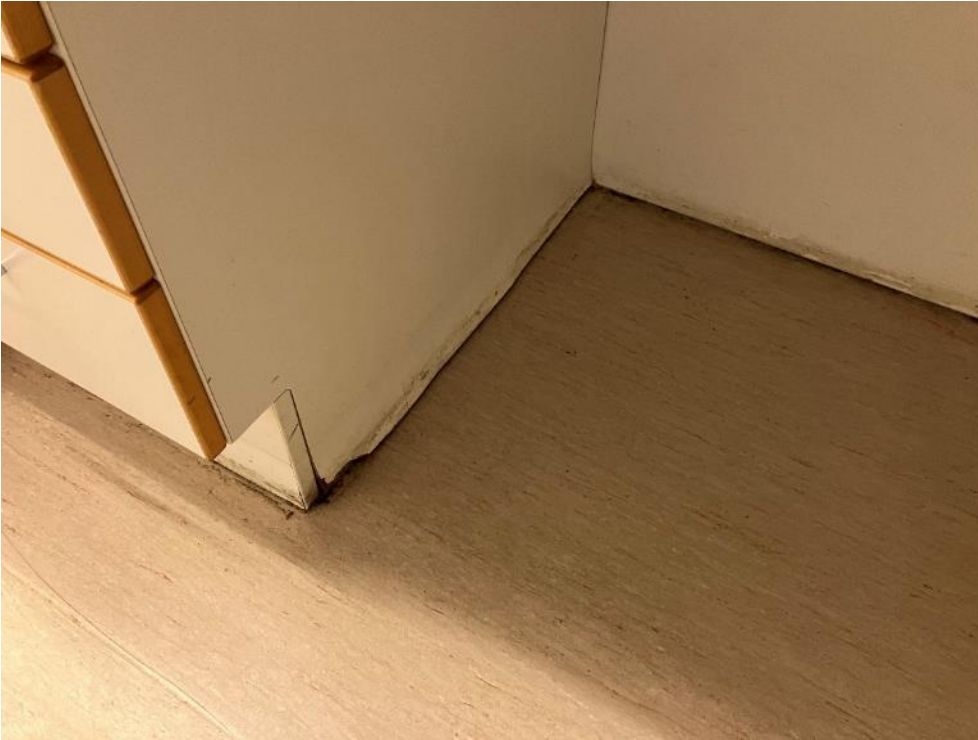
Kuva 4.18. Tilan 234 kalusteiden alaosissa on vanhoja kosteusvaurioita.

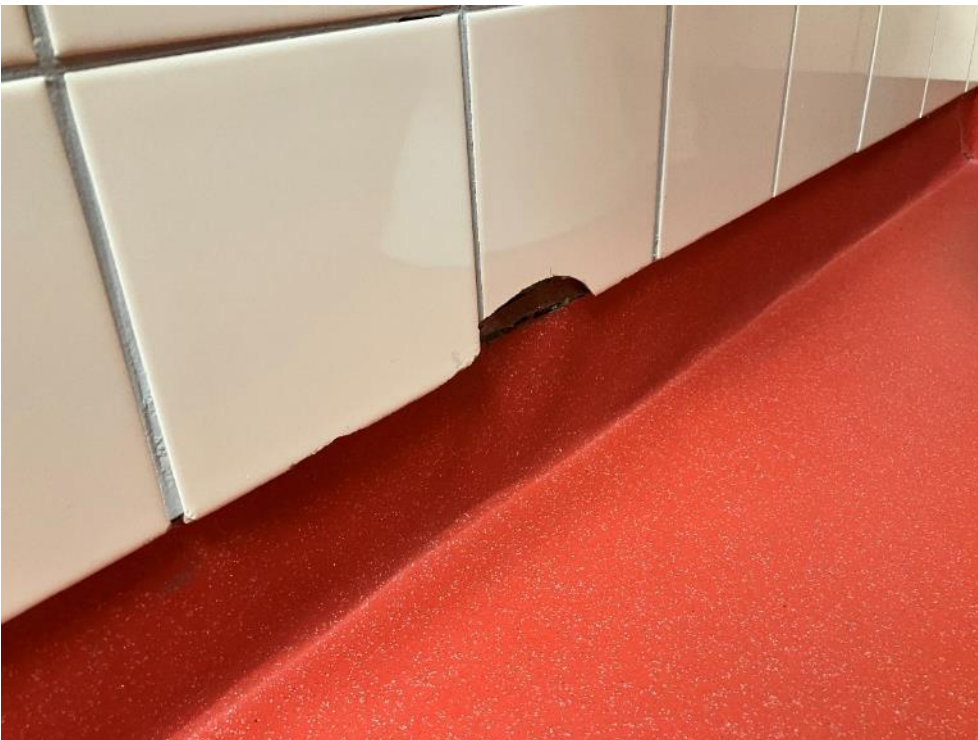
- Tilassa 223 on vioittuneita seinälaattoja ja alustastaan irti oleva muovimatto (Kuva 4.19).
- Tilan 207 alakattolevyissä on vanhoja kosteusjälkiä (Kuva 4.20).

Kuva 4.19. Tilassa 223 on vioittuneita seinälaattoja ja alustastaan irti oleva muovimatto.

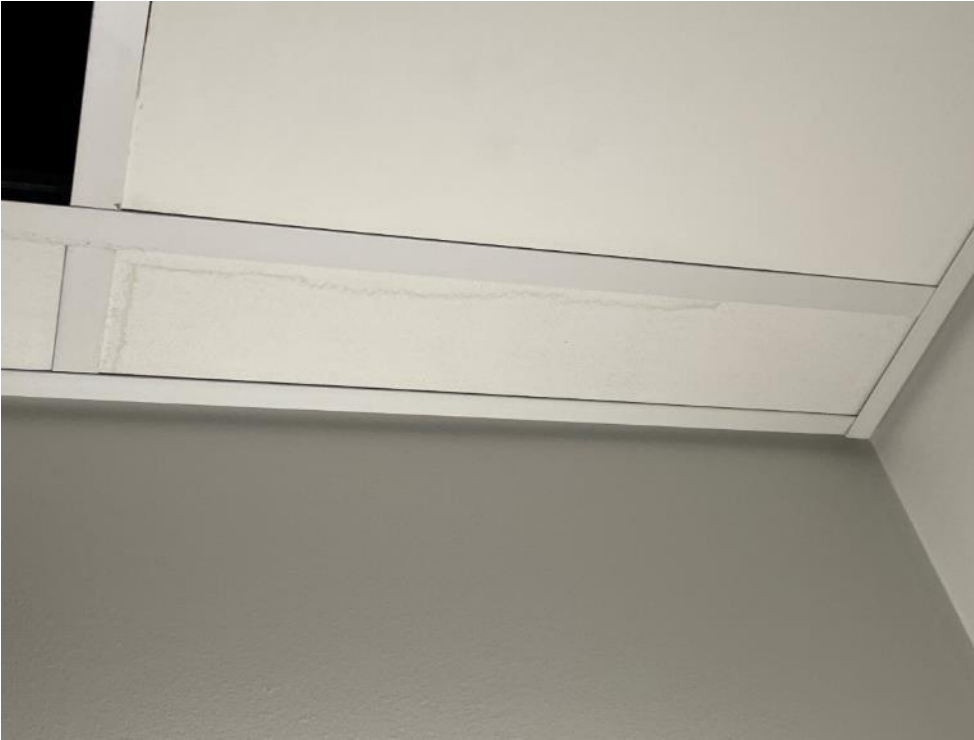
Kuva 4.20. Tilan 207 alakattolevyissä on vanhoja kosteusjälkiä.

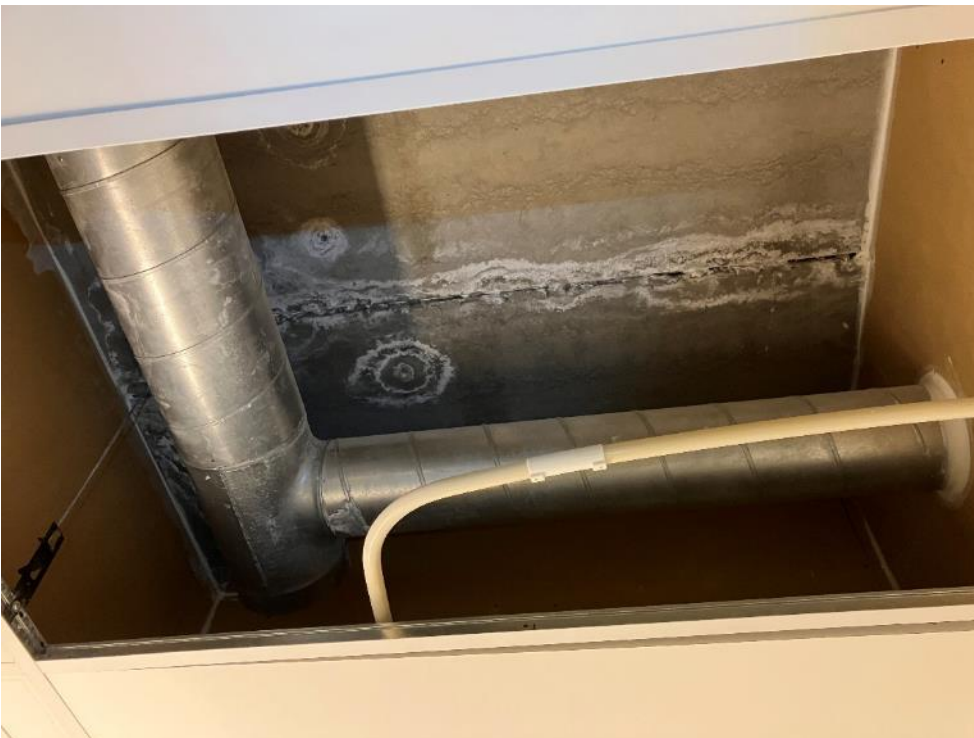
- Tilan 219 katon ontelolaattasaumoissa on vuotojälkiä, jotka viittaavat yläpohjarakenteen aiempaan kastumiseen (Kuva 4.21).
- Tilan 136 ovinumero on 138N ja alakattolevyissä vuotojälkiä (Kuva 4.22).

Kuva 4.21. Tilan 219 katon ontelolaattasaumoissa on vuotojälkiä, joka viittaa yläpohjarakenteen aiempaan kastumiseen.

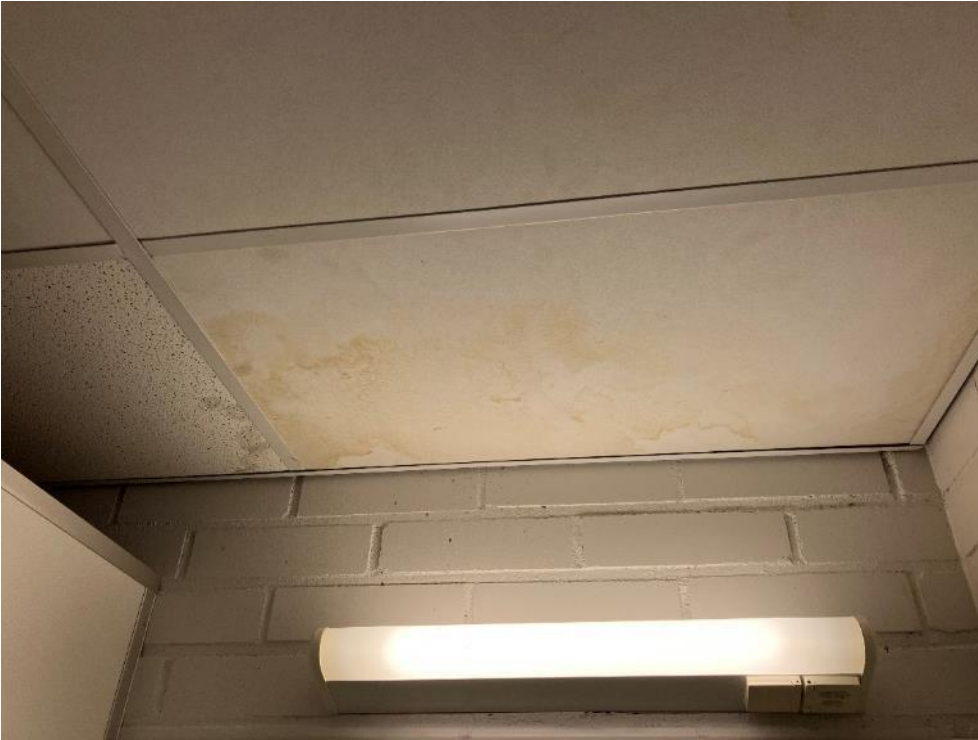
Kuva 4.22. Tilan 136 ovinumero on 138N ja alakattolevyssä on vuotojälkiä.

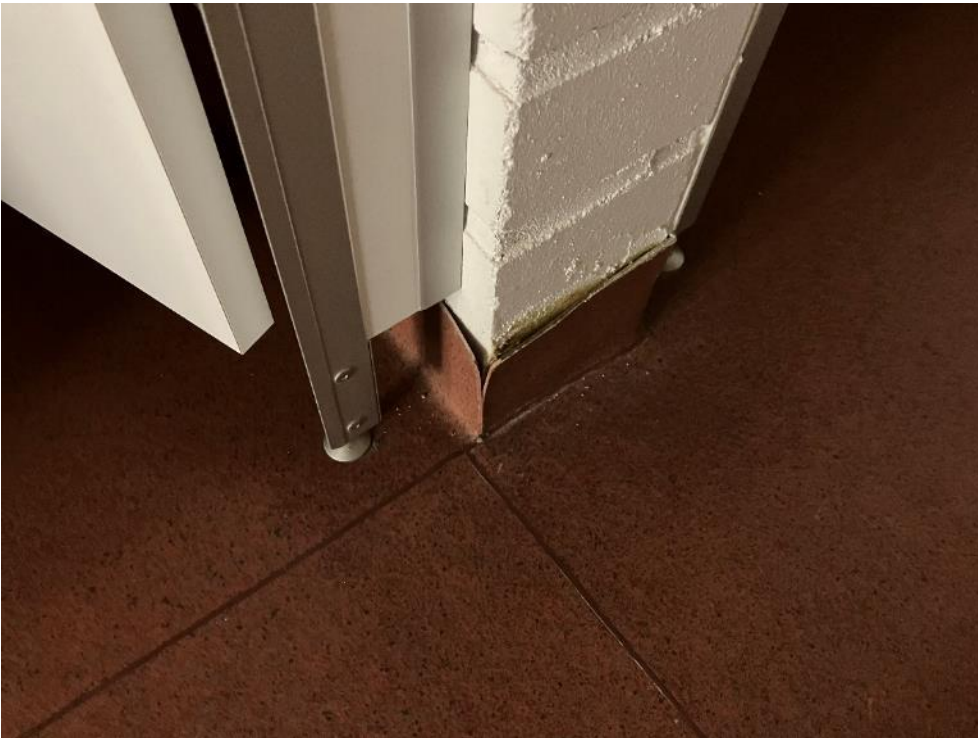
- Tilassa 138 lattian muovimaton ylösnosto on irti alustasta (Kuva 4.23).
- Tilassa 171 havaittiin nousseita kosteudenarvoja pintakosteudenosoittimella (Kuva 4.24).

Kuva 4.23. Tilassa 138 lattian muovimaton ylösnosto on irti alustasta.

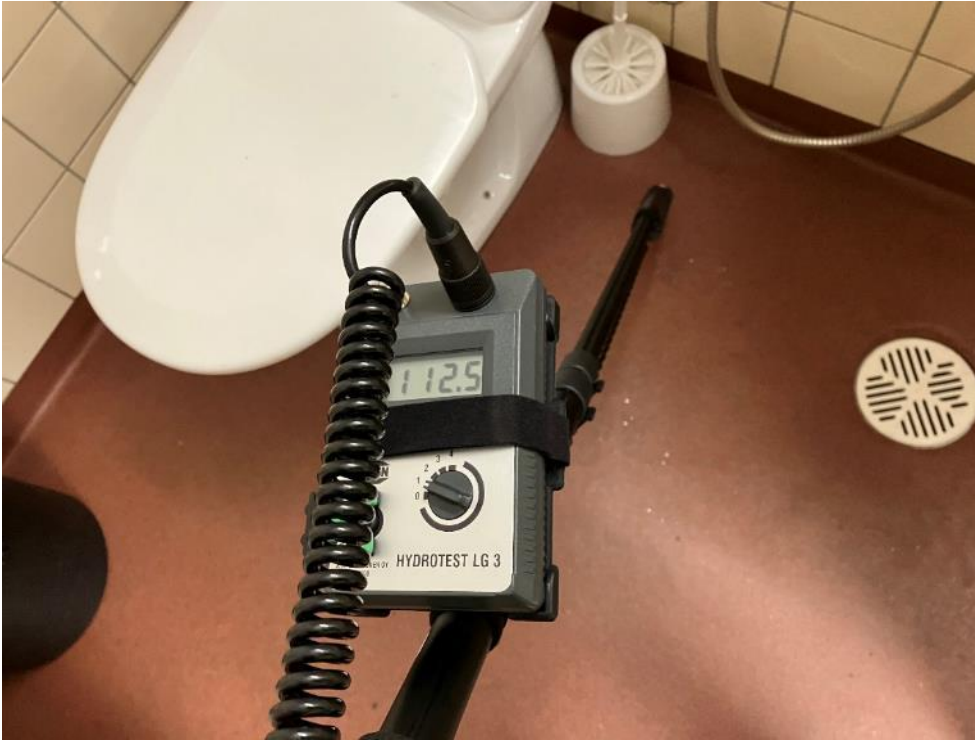
Kuva 4.24. Tilan 171 mittauksissa havaittiin nousseita pintakosteusarvoja.

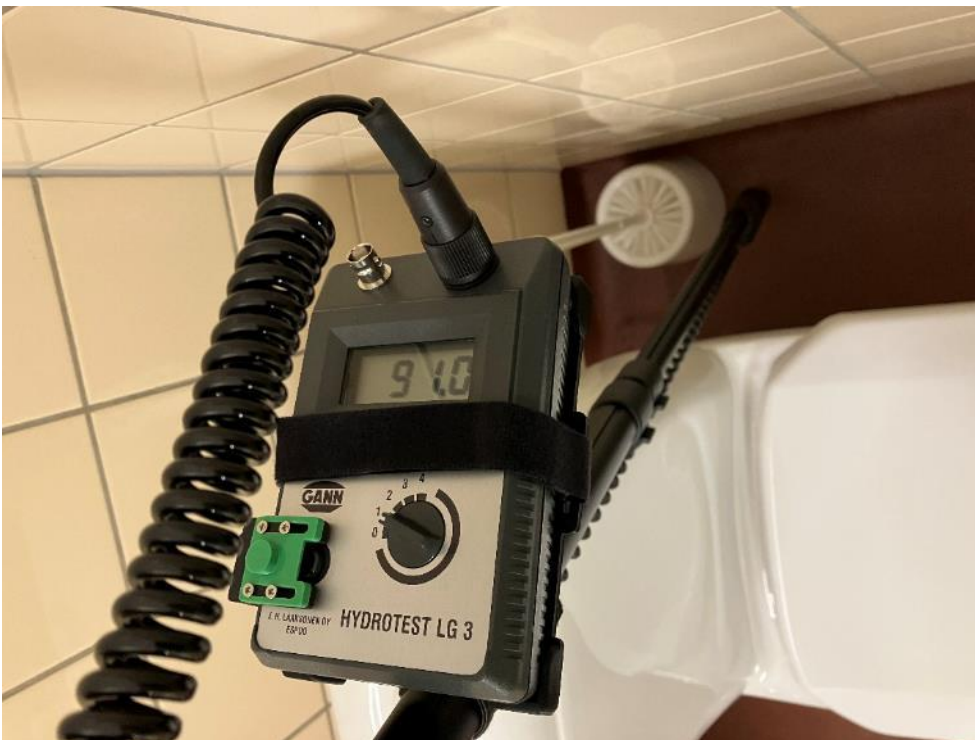
- Tilassa 172 havaittiin nousseita kosteudenarvoja pintakosteudenosoittimella (Kuva 4.25).
- Tilassa 124 havaittiin nousseita kosteudenarvoja pintakosteudenosoittimella (Kuva 4.26).

Kuva 4.25. Tilan 172 mittauksissa havaittiin nousseita pintakosteusarvoja.

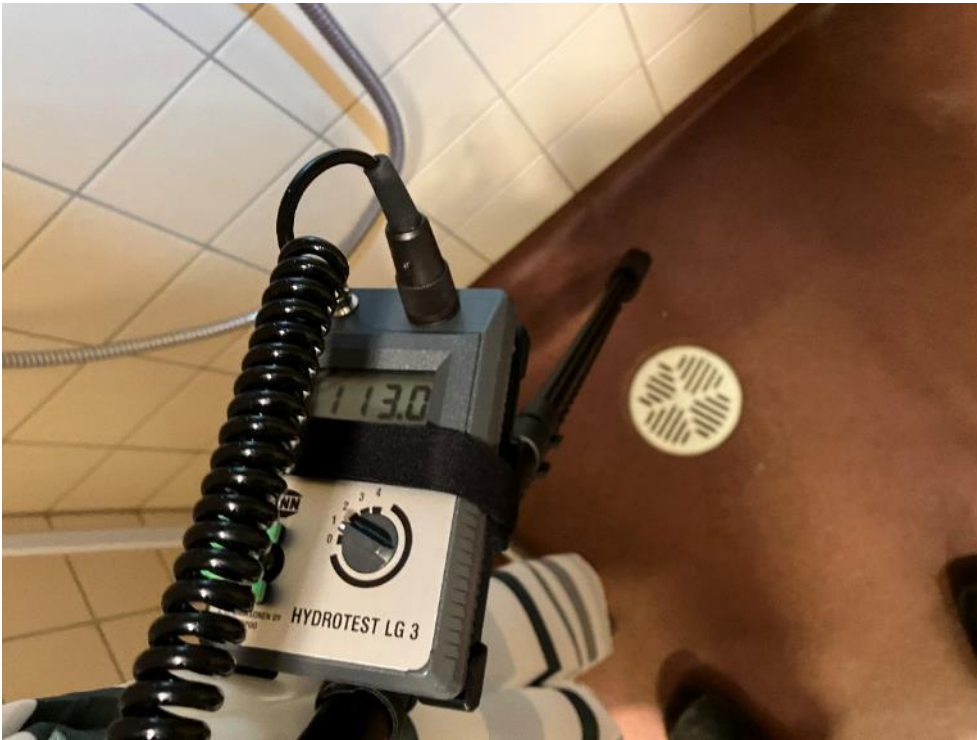
Kuva 4.26. Tilan 124 mittauksissa havaittiin nousseita pintakosteusarvoja.

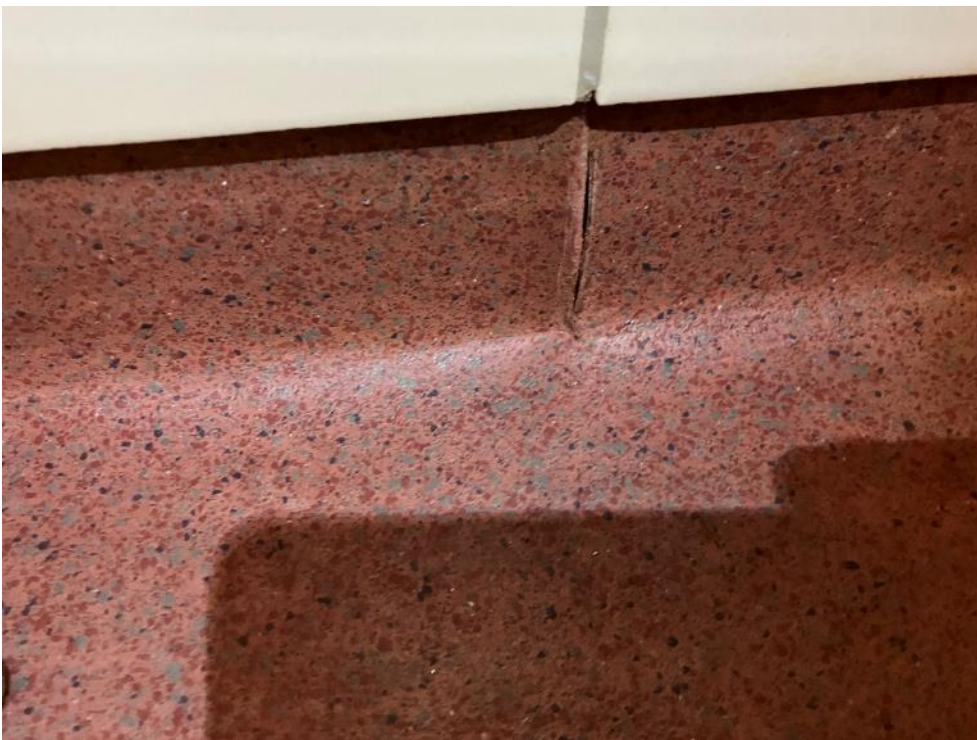
- Tilan 124 lattian muovimatossa on vuotokohtia (Kuva 4.27).
- Tilassa 126 havaittiin nousseita kosteudenarvoja pintakosteudenosoittimella (Kuva 4.28).

Kuva 4.27. Tilan 124 lattian muovimatossa on vuotokohtia.

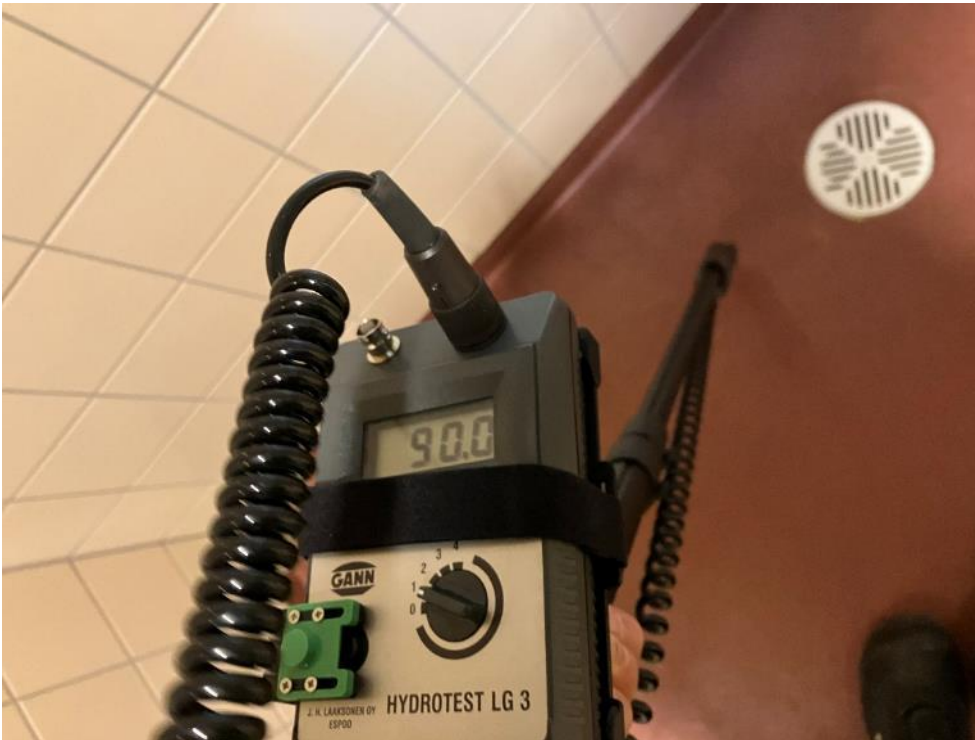
Kuva 4.28. Tilan 126 mittauksissa havaittiin nousseita pintakosteusarvoja.

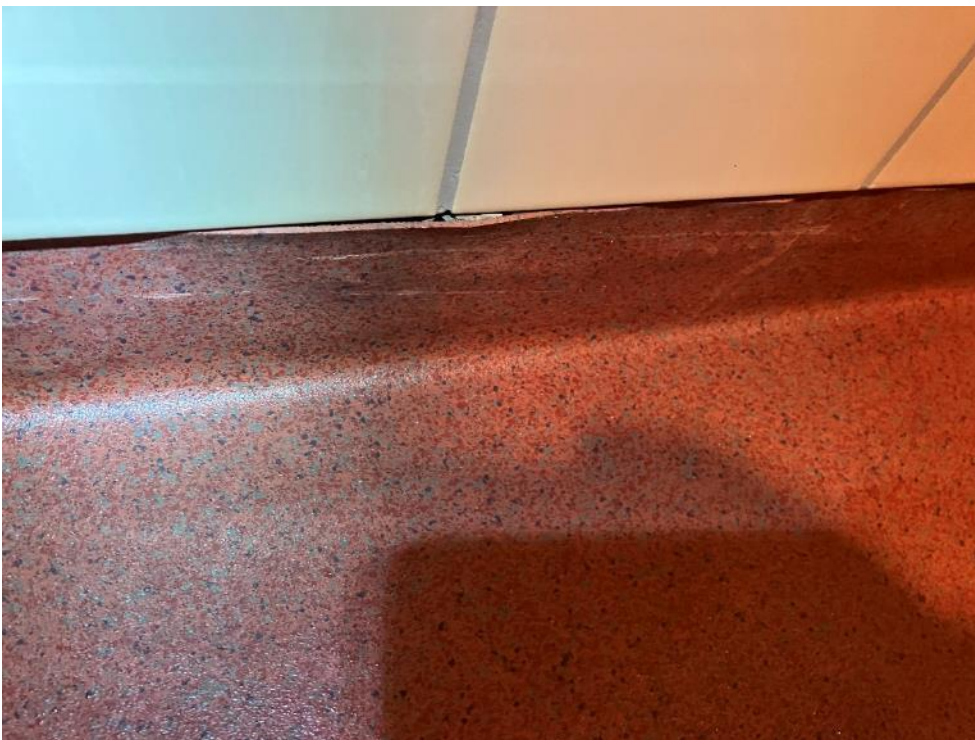
- Tilan 126 lattian muovimatossa on vuotokohtia (Kuva 4.29).
- Tilassa 137 lattian muovimaton ylösnosto on irti alustasta (Kuva 4.30).
- Tilan 271 vesilinjaputkien seinäliitokset ovat tiivistämättä (Kuva 4.31).
- Tilassa 288 on halkeama väliseinässä (Kuva 4.32).
- Tilassa 237 on tiivistämätön ulkoseinän sisäpintaan porattu reikä (Kuva 4.33).
- Ruokailutilassa 161 lattian ja ulkoseinän välinen liitos on epätiivis (Kuva 4.34).
- Vesikatolla on lammikoitumista ja puhdistustarvetta (Kuvat 4.35 ja 4.36).
- Tiilijulkisivun yläosan reikätiilet mahdollistavat vedenpääsyn ulkoseinän tiili-villa-tiilirakenteen villakerrokseen (4.37).
- Sisäpihan puolella on syväjuurista kasvustoa aivan seinän vieressä (Kuva 4.38).
- Rakennuksen pohjoispuolella tiiliseinän alaosa on tummunut (Kuva 4.39).

Kuva 4.29. Tilan 126 lattia muovimatossa on vuotokohtia.
