ESPOON KAUPUNKI
Tilapalvelut-liikelaitos
Kunnossapitopalvelut
Tarkastusryhmä

20.11.2023

Lintumetsän koulu
Kohdenumero **4113**
Lintumetsäntie 10, 02660 Espoo

SISÄILMATARKASTUS

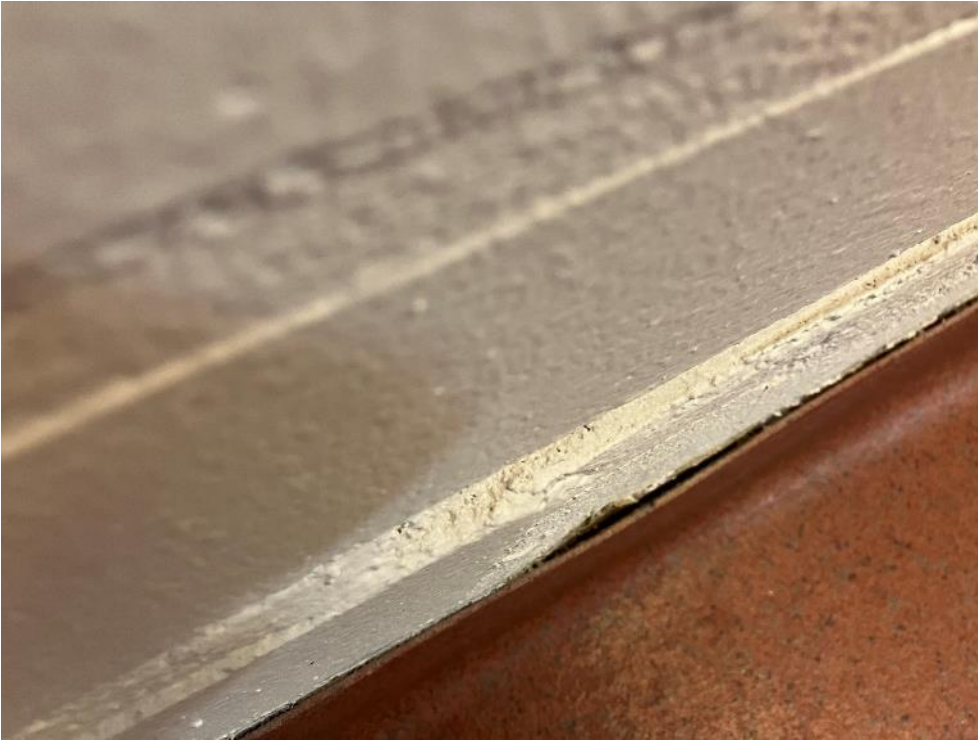
- Tilan 126 lattian muovimatossa on vuotokohtia (Kuva 4.29).
- Tilassa 137 lattian muovimaton ylösnosto on irti alustasta (Kuva 4.30).
- Tilan 271 vesilinjaputkien seinäliitokset ovat tiivistämättä (Kuva 4.31).
- Tilassa 288 on halkeama väliseinässä (Kuva 4.32).
- Tilassa 237 on tiivistämätön ulkoseinän sisäpintaan porattu reikä (Kuva 4.33).
- Ruokailutilassa 161 lattian ja ulkoseinän välinen liitos on epätiivis (Kuva 4.34).
- Vesikatolla on lammikoitumista ja puhdistustarvetta (Kuvat 4.35 ja 4.36).
- Tiilijulkisivun yläosan reikätiilet mahdollistavat vedenpääsyn ulkoseinän tiili-villa-tiilirakenteen villakerrokseen (4.37).
- Sisäpihan puolella on syväjuurista kasvustoa aivan seinän vieressä (Kuva 4.38).
- Rakennuksen pohjoispuolella tiiliseinän alaosa on tummunut (Kuva 4.39).

Kuva 4.30. Tilassa 137 lattian muovimaton ylösnosto on irti alustasta.

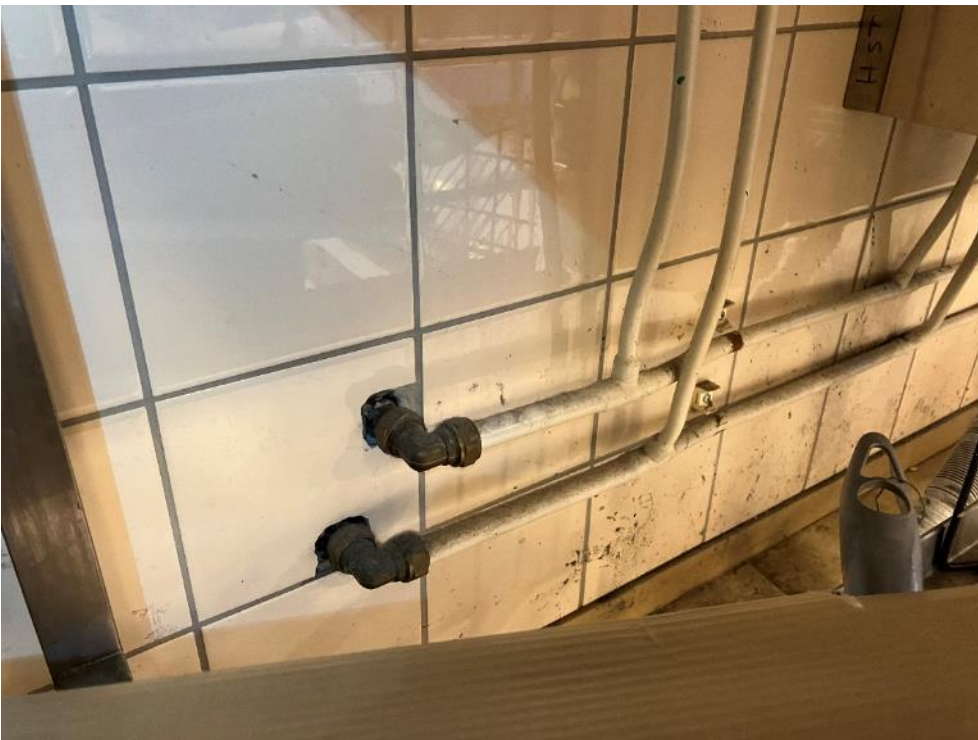
Kuva 4.31. Tilan 271 vesilinjatukien seinäliitokset ovat tiivistämättä.

- Vaurioituneiden seinä- ja kalustelevyjen uusiminen opetustiloissa.
- Seinäläpivientien tiivistys tilassa 271.
- Ulkoseinän vuotokohtien tiivistyskorjaus ja tiiveyden varmistus merkkiainekokein korjausten jälkeen tiloissa 327, 308, 271, 237.

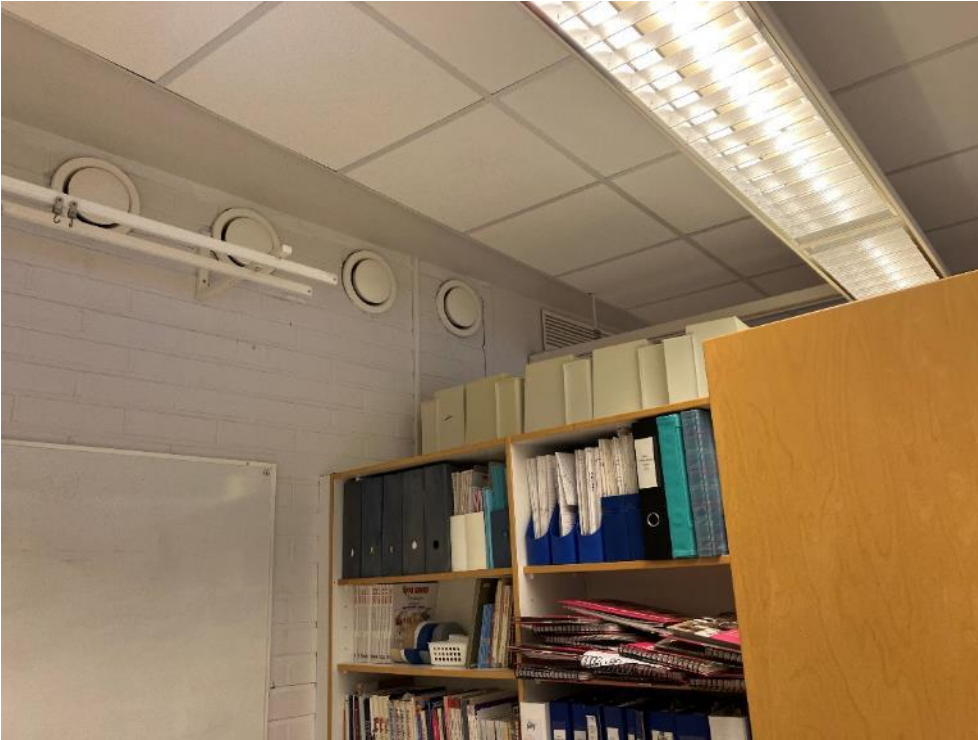
Kuva 4.32. Tilassa 288 on halkeama väliseinässä.

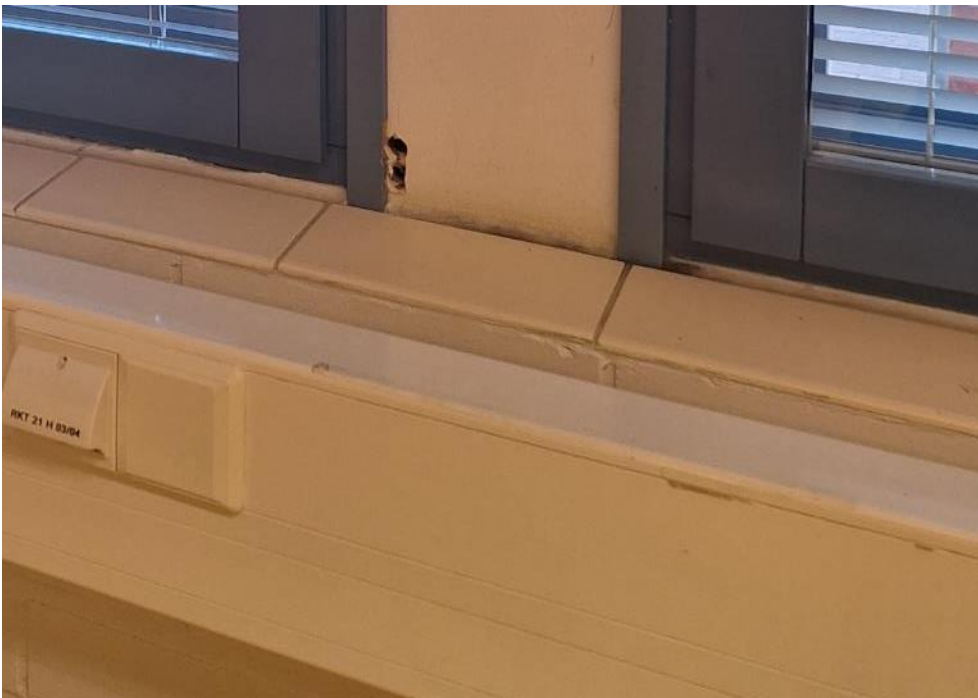
Kuva 4.33. Tilassa 237 on tiivistämätön ulkoseinän sisäpintaan porattu reikä.

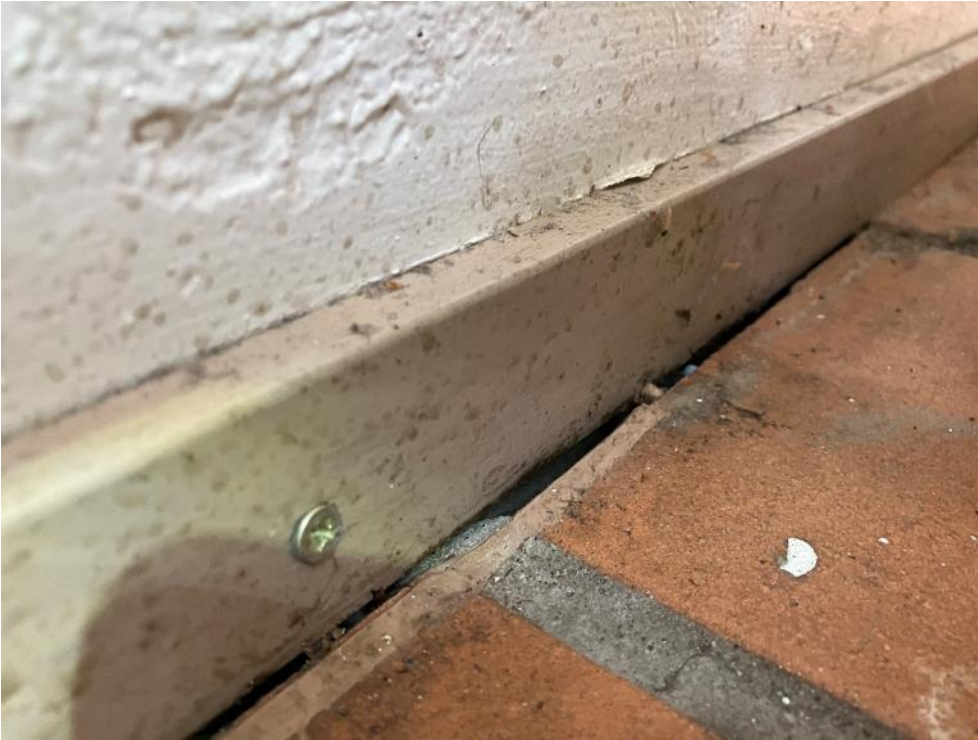
Kuva 4.34. Ruokailutilassa 161 lattian ja ulkoseinän välinen liitos on epätiivis.

- Lattia/ulkoseinä -liittymien tiivistyskorjaus ja tiiveyden varmistus merkkiainekokein korjausten jälkeen tiloissa 327, 271, 161.
- Hormin tarkastusluukun tiivistys tilan 311 edustalla.

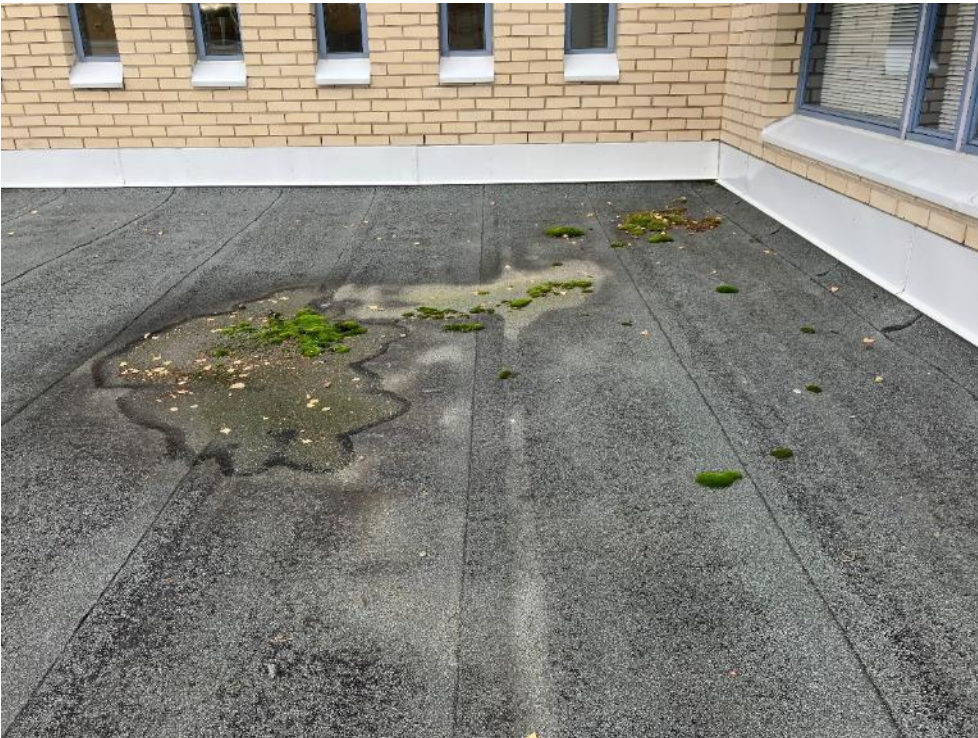
Kuva 4.35. Vesikatolla on lammikoitumista ja puhdistustarvetta.

- Vesikaton ja kattokaivojen puhdistus kaksi kertaa vuodessa.
- Tuuletusikkunan kunnostus Luokassa 303.
- Luokan 303 muuttaminen takaisin aulatilaksi, mikäli tilaa ei tarvita opetuskäyttöön.

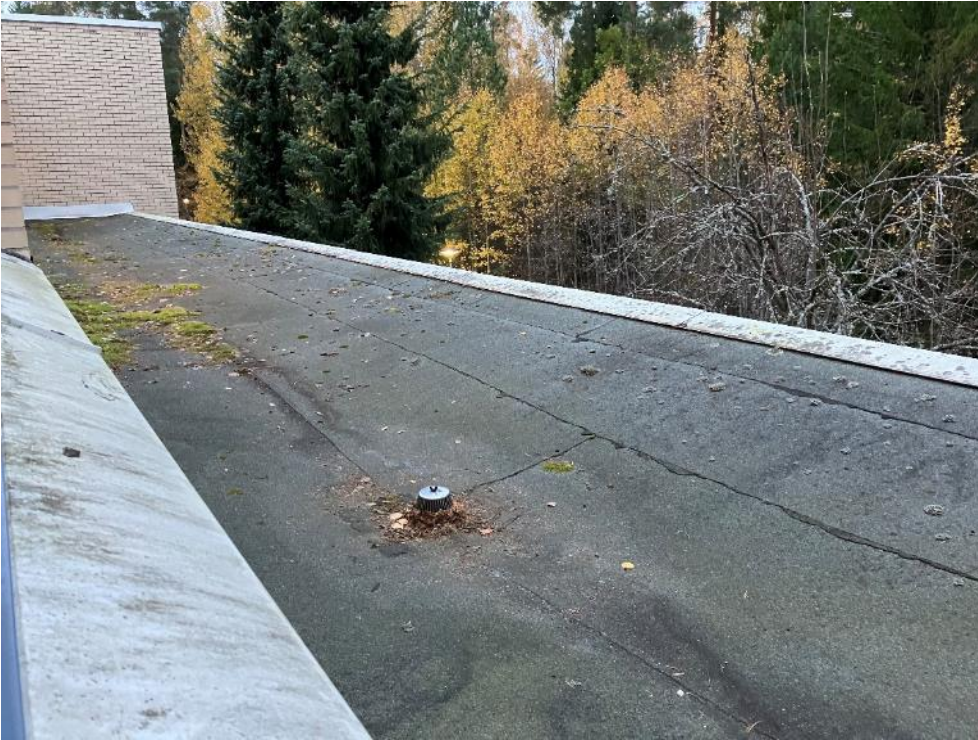
Kuva 4.36. Vesikatolla kattokaivot ovat puhdistamatta.

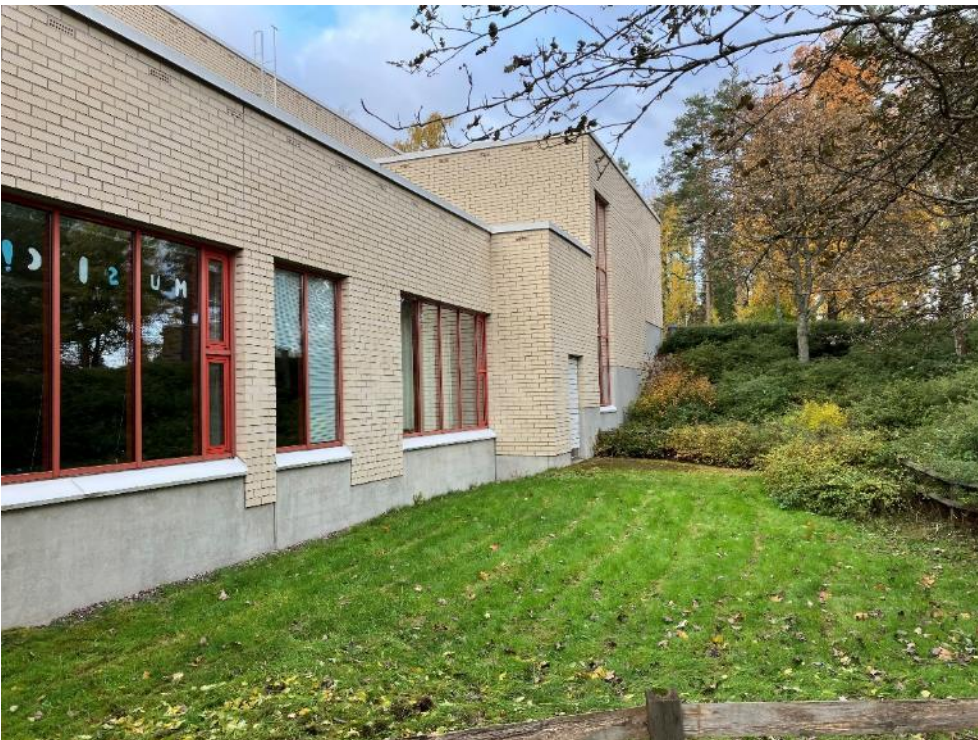
Kuva 4.37. Tiilijulkisivun yläosan reikätiilet mahdollistavat veden pääsyn ulkoseinän tiilivilla-tiilirakenteen villakerrokseen.

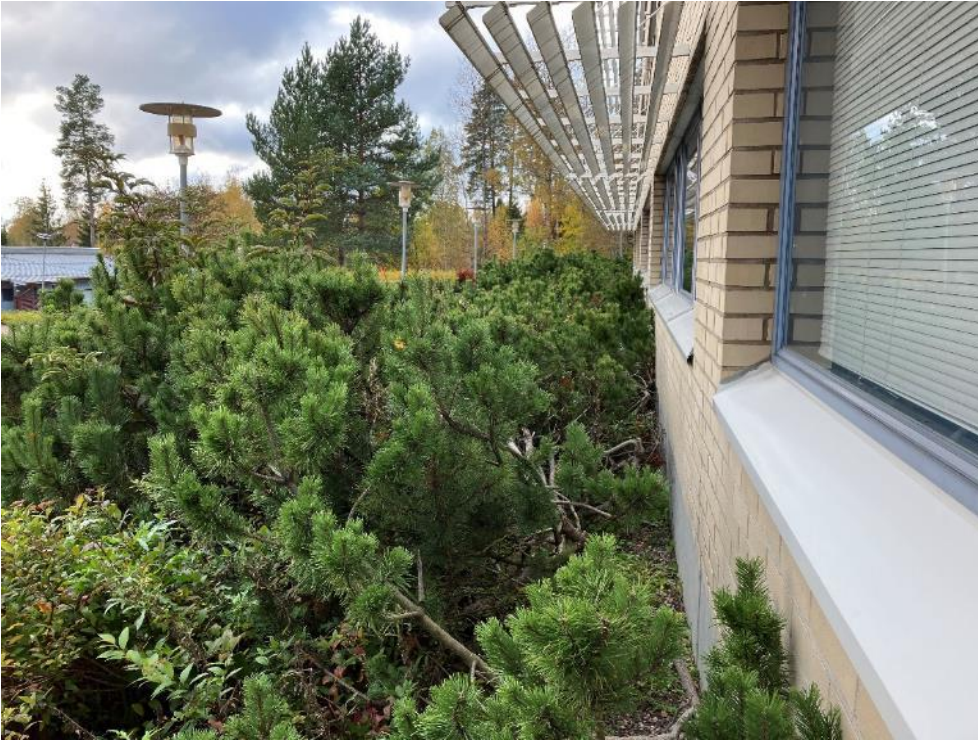
Kuva 4.38. Sisäpihan puolella on syväjuurisia kasveja seinässä kiinni.

- Ikääntyneiden WC-tilojen saneeraus, tai vaihtoehtoisesti kohonneiden kosteuslukemien lisätutkimukset ja viallisten seinälaattojen uusiminen.
- Puu- ja pensaskasvien poisto 3 metrin etäisyydellä ulkoseinistä.

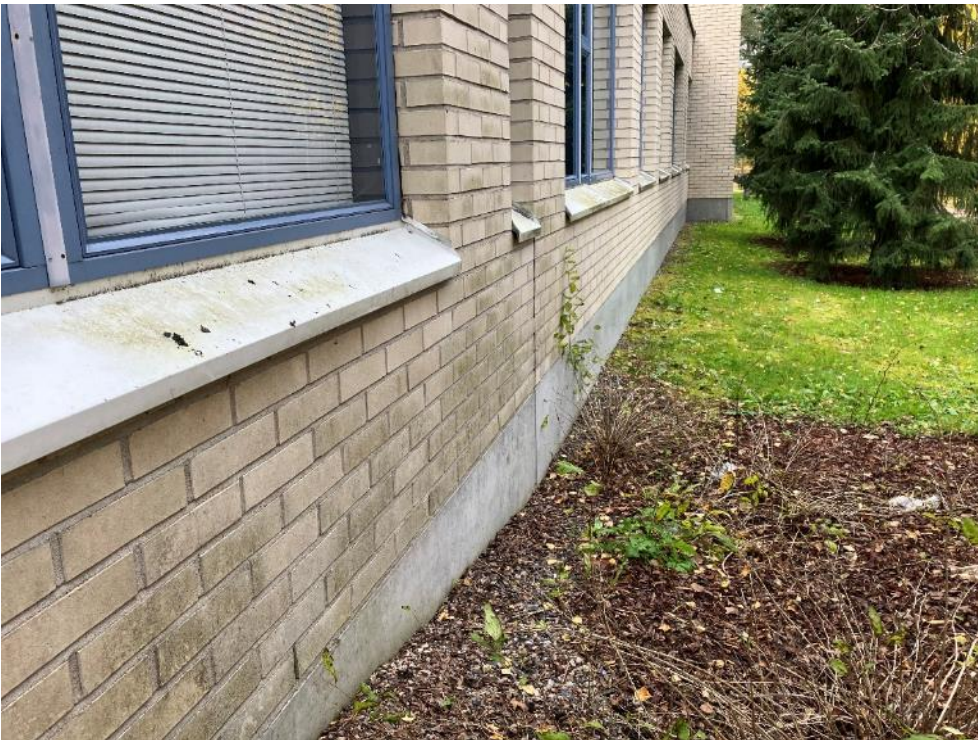
Kuva 4.39. Rakennuksen pohjoispuolella tiiliseinän alaosa on tummunut.

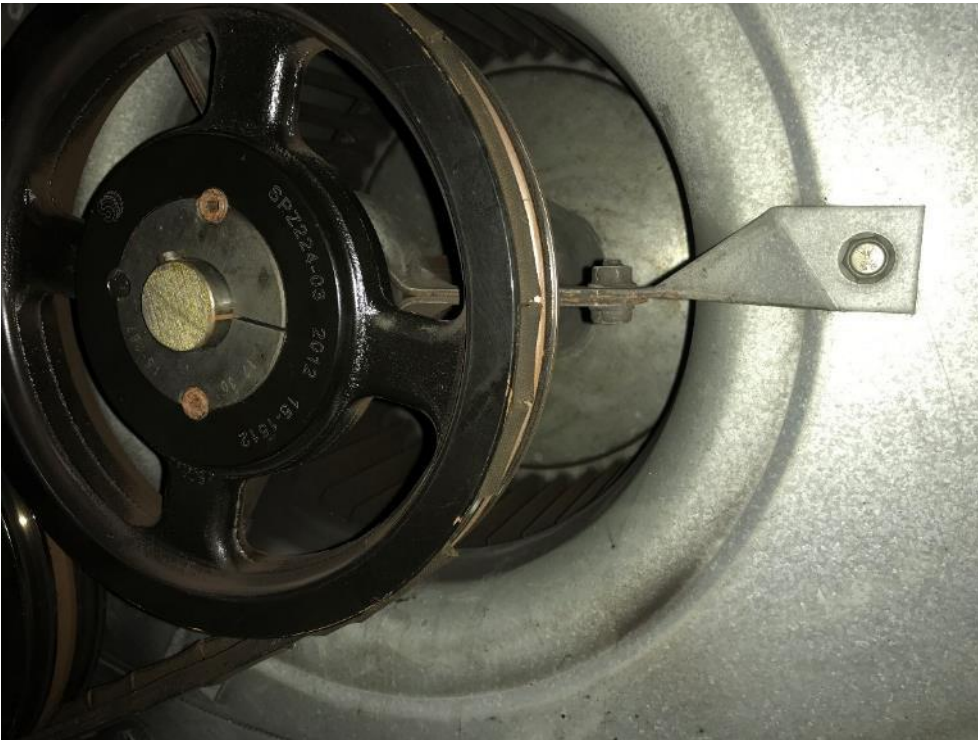
- Ilmanvaihtokoneen puhaltimen PF5 hinnat ovat lähes poikki (Kuva 5.1).
- Ilmanvaihtokonehuoneen lattiakaivon hajulukko on kuivunut (Kuva 5.2).
- Ilmanvaihtokoneiden viemäroinneissä on puutteita ja vesi pääsee valumaan lattialle (Kuva 5.3).
- Ilmanvaihtokoneiden lämmöntalteenottojen TK3 ja TK5 hinnat ovat löysällä (Kuva 5.4).
- Vesikatolla sijaitsevien tuuletusputkien hattuja on rikki (Kuva 5.5).
- Usean WC tilan korvausilmasäleiköt puuttuvat (Kuva 5.6).
- Lämmönjakohuoneen lattiakaivo on kuiva.
- Kiinteistöhoitajan huoneen 177 pesuallashanan putkistoiden kannakkeet puuttuvat (Kuva 5.7).
- Viemäreiden tuuletusputkien liitoskohdissa on paikoitellen alkavaa vuotoa.
- Lattiakaivojen vesilukot eivät kaikissa lattiakaivoissa ole tiiviisti paikallaan. Irti olevat lattiakaivojen sisäosat saattavat tuottaa hajua sisätiloihin.

Kuva 5.1. Ilmanvaihtokoneen PK5 hihnat ovat lähes poikki.

- Ilmanvaihtokoneen poistopuhaltimen PF 5 hihnojen vaihto ja muiden ilmanvaihtokoneiden puhaltimien hihnojen tarkastus tai tarvittaessa vaihto/kiristys.

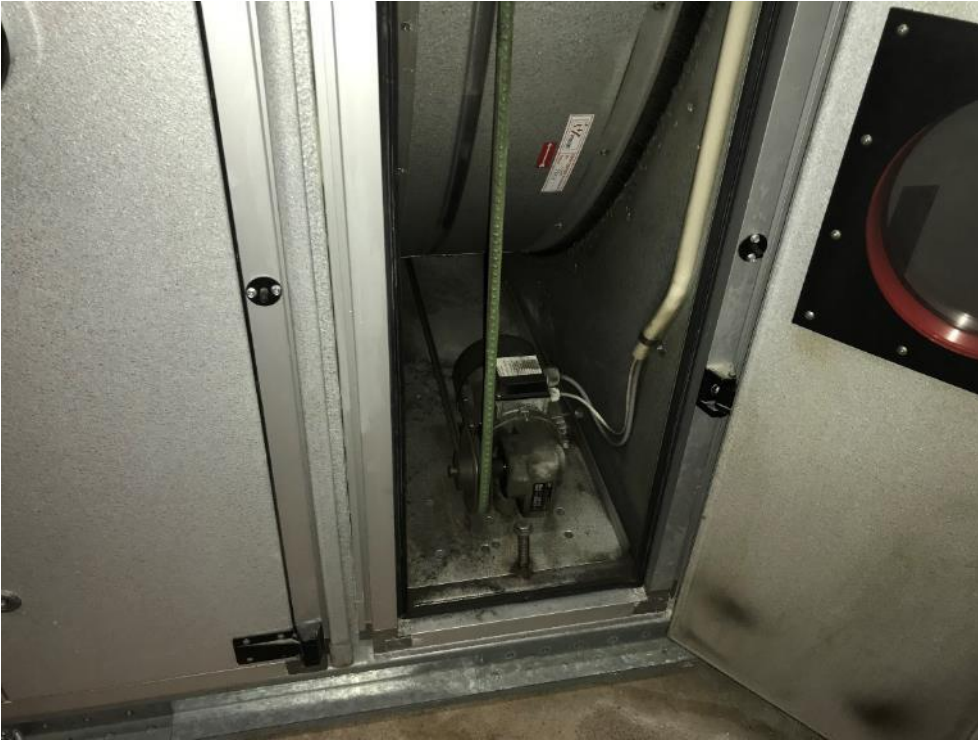
Kuva 5.4. Ilmanvaihtokoneiden lämmöntalteenottojen TK3 ja TK5 hihnat ovat löysällä.

- Ilmanvaihtokoneiden lämmöntalteenoton hihnojen kiristys tai tarvittaessa vaihto.
- Lattiakaivojen täyttö on muistettava tehdä viikoittain sellaisissa vesipisteissä, joita ei säännöllisesti käytetä.

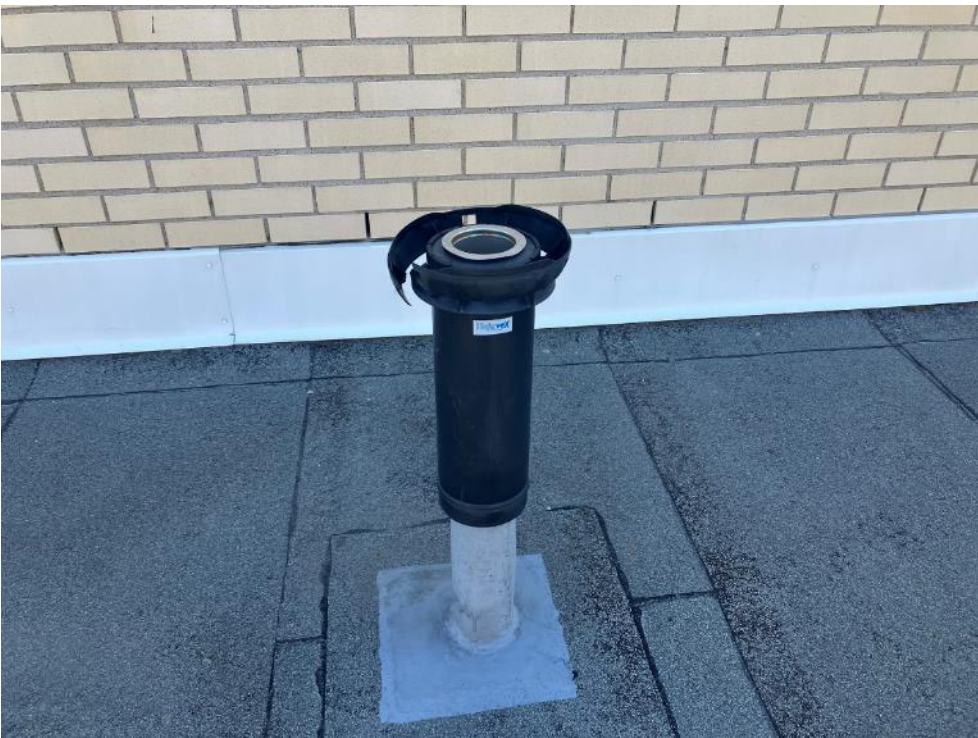
Kuva 5.5. Vesikatolla sijaitsevien tuuletusputkien hattu on rikki.

- Vesikatolla sijaitsevien tuuletusputkien hajusuodattimien korjaus.
- WC korvausilmäsäleikköjen vaihto/korjaus sekä korvausilmareittien tarkastus ja tarvittaessa korjaus.

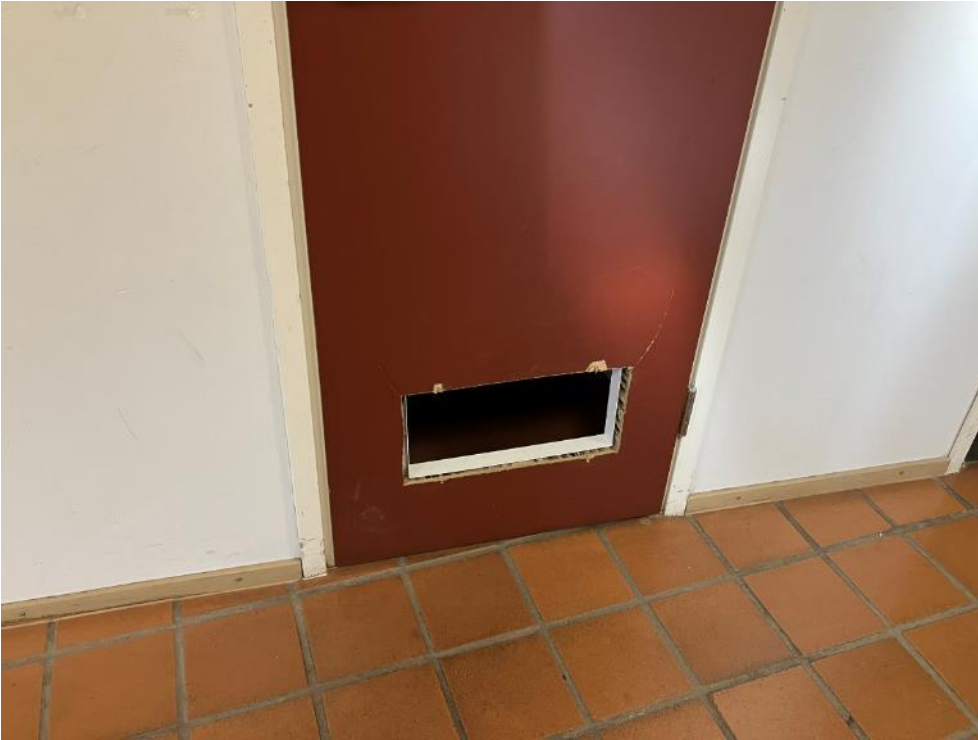
Kuva 5.6. Usean WC tilan korvausilmasäleiköt puuttuvat.

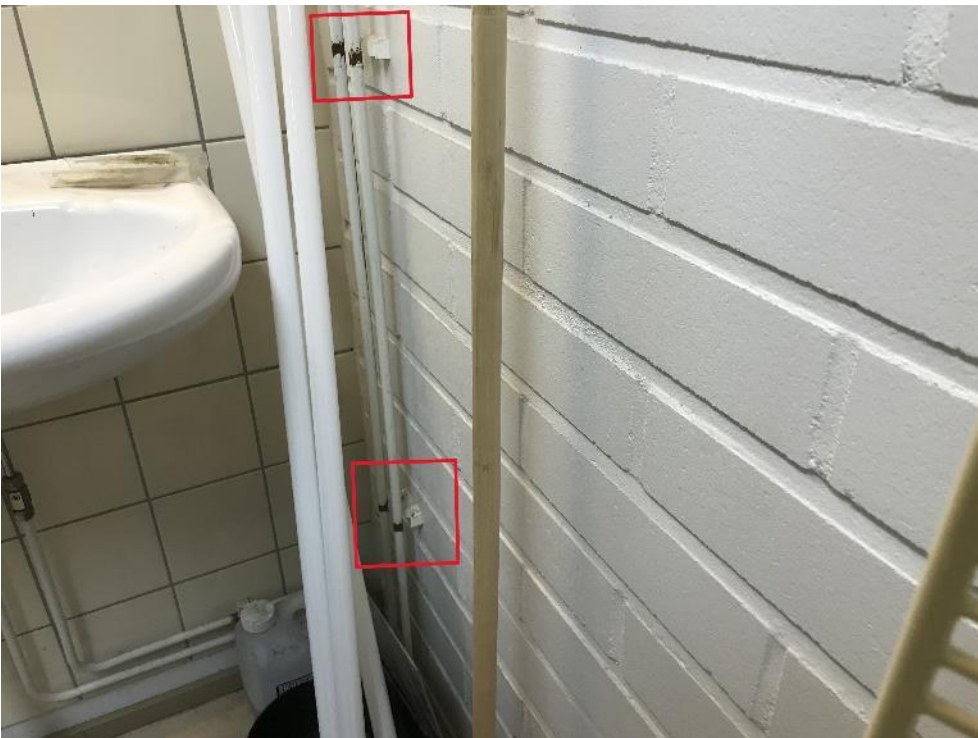
Kuva 5.7. Kiinteistöhoitohuoneen 177 pesualtaan putkistoista puuttuvat kannakkeet.

- Kiinteistöhoitajan huoneen 177 pesualtaan putkistoiden puuttuvat kannakkeet lisättävä.
- Lattiakaivojen sisäosien tiiveys on tarkastettava ja korjattava wc- ja pesutiloista.
