ESPOON KAUPUNKI
Tilapalvelut-liikelaitos
Kunnossapitopalvelut
Tarkastusryhmä

18.1.2021

Koulumestarin koulu
Kohdenumero **4263**
Muuralanpiha 3, 02770 Espoo

SISÄILMATARKASTUS

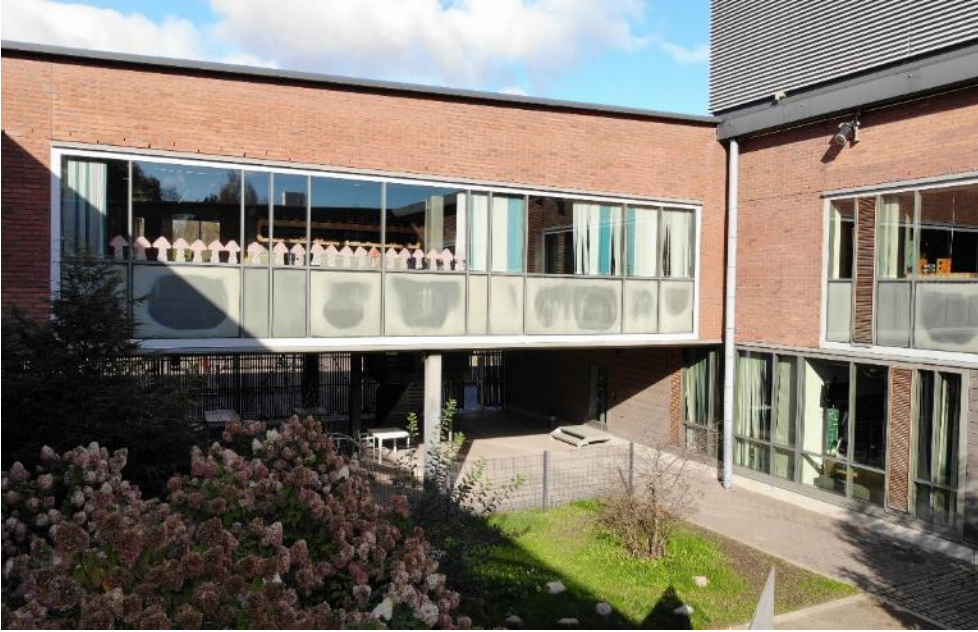
Kuva 4.1. Ikkunoiden takana on rikkoutuneita kovalevyjä.

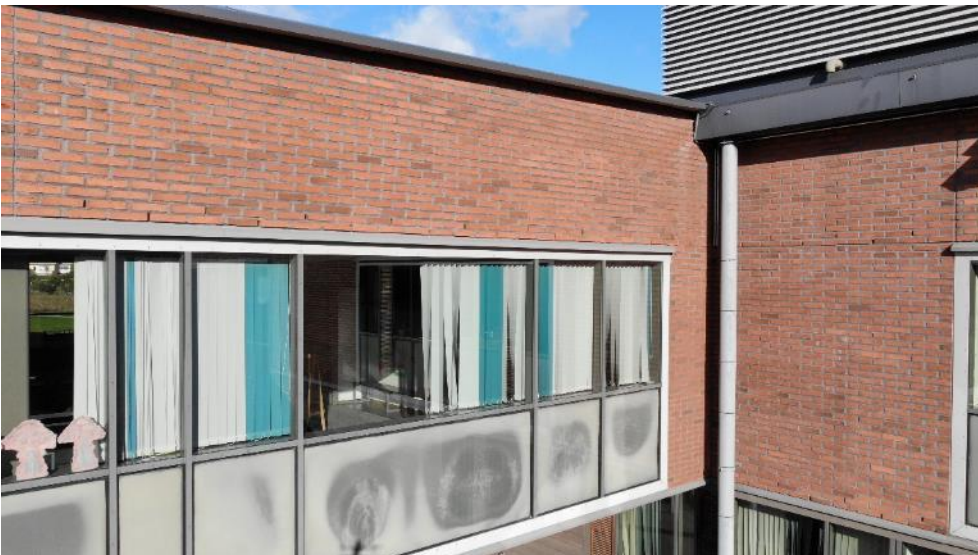
Kuva 4.2. Osana julkisivua olevia rikkoutuneita kovalevyjä.

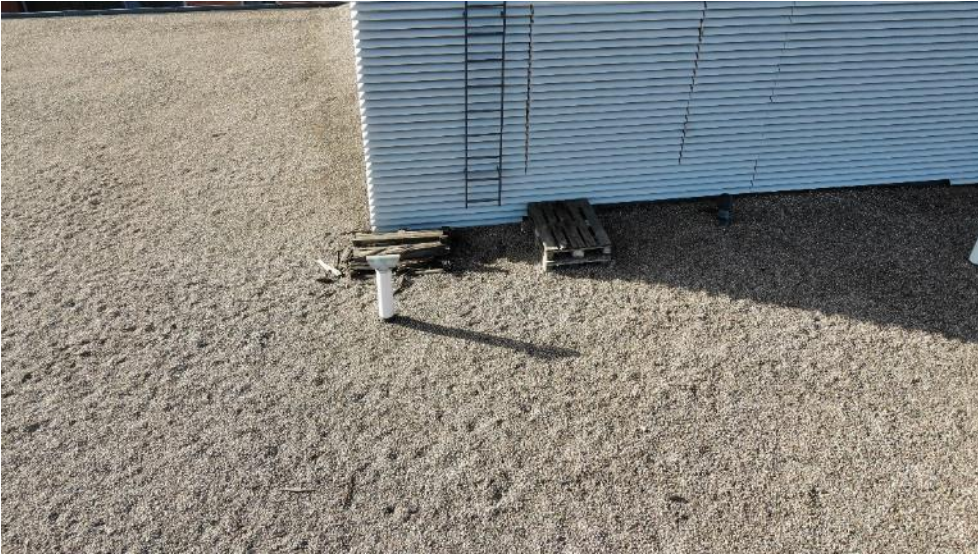
Kuva 4.3. Vesikatolla on rikkinäisiä kuormauslavoja.

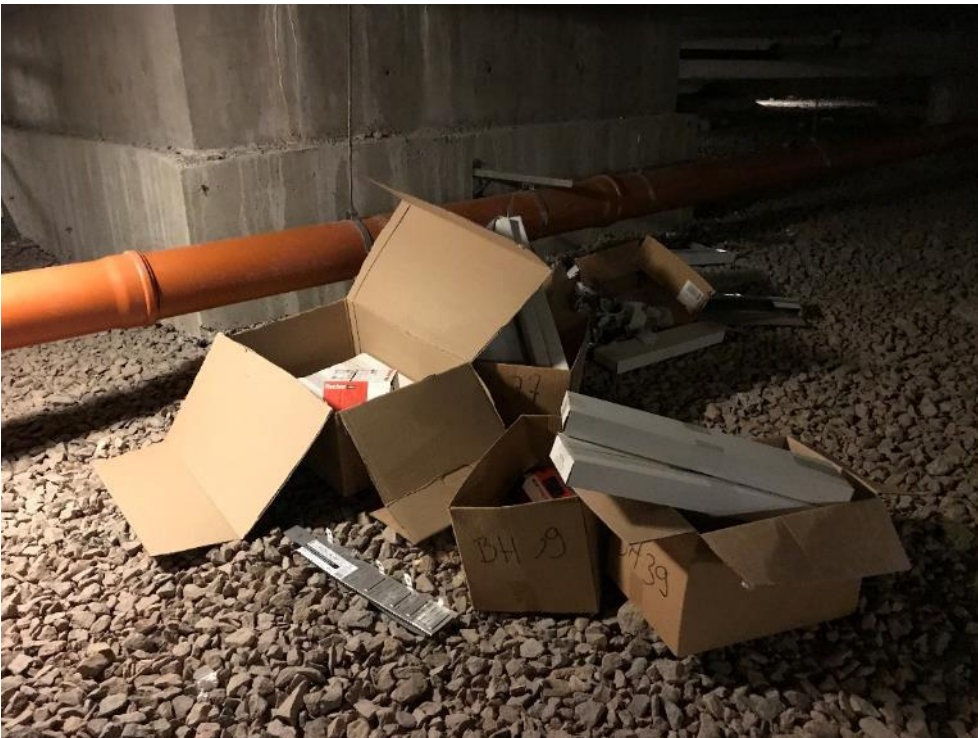
Kuva 4.4. Alapohjatilassa on roskaa.

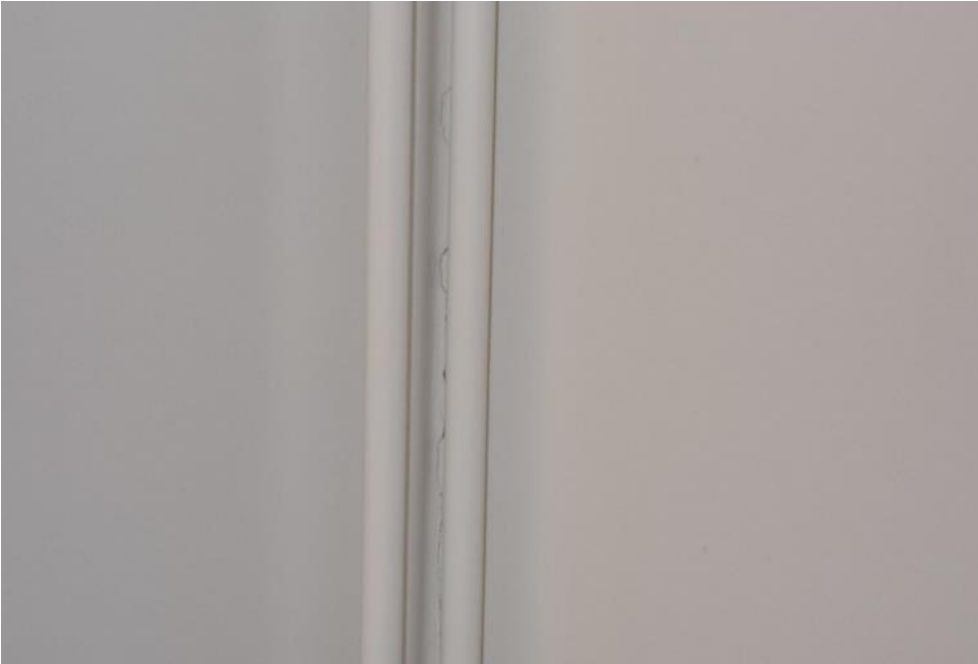
Kuva 4.5. Luokassa 1105 on seinien liittymä auennut.

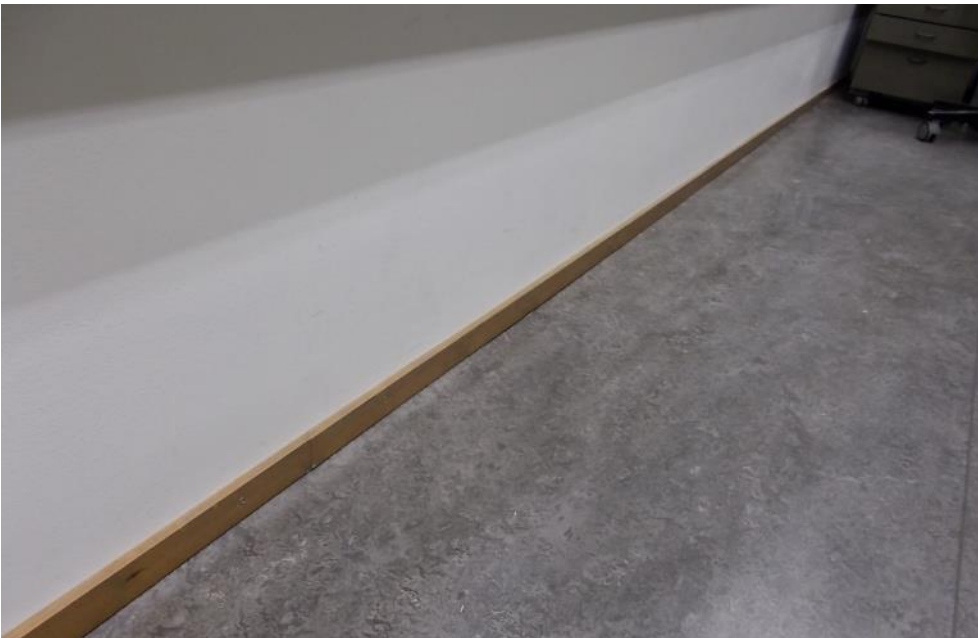
Kuva 4.6. Lattiamatto on osin irti luokassa 1105.

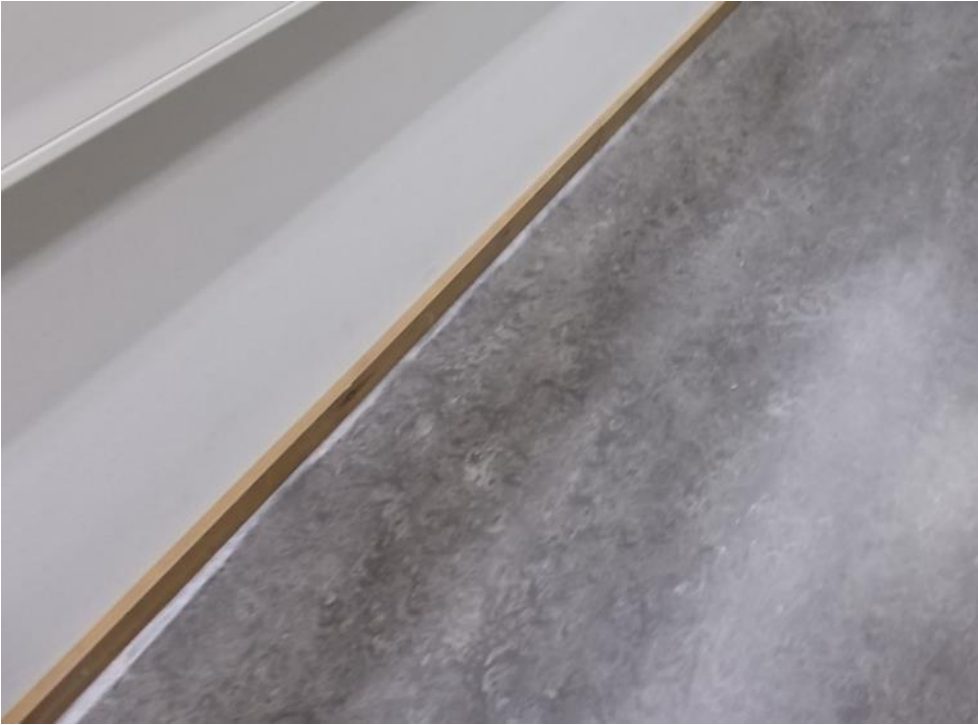
Kuva 4.7. Seinän ja lattiamaton liittymä ei ole tiivis luokassa 1105.

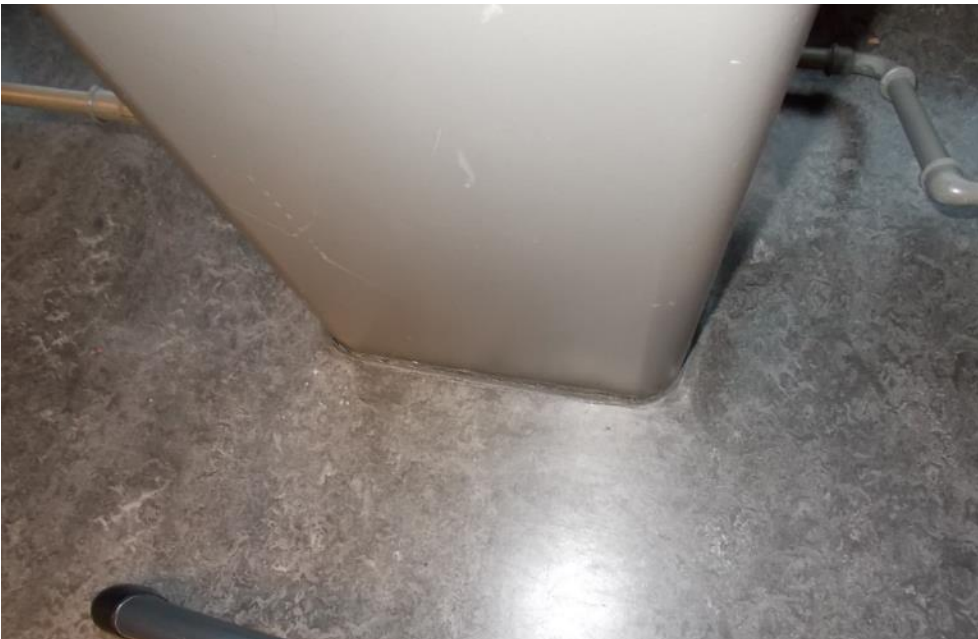
Kuva 4.8. Lattiamatto on osin irti luokassa 1135.

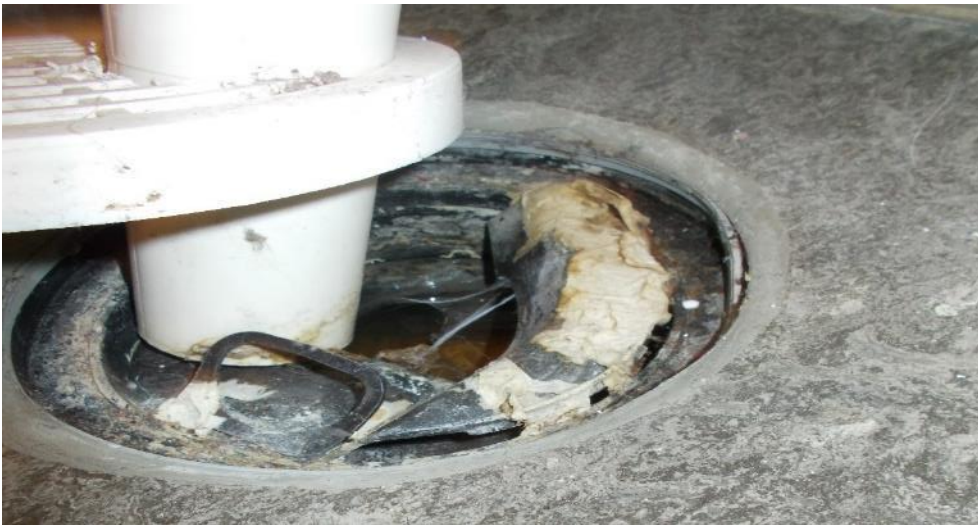
Kuva 5.1. Liikuntasalin pukuhuonetilojen lattiakaivon sisäosa on irti.

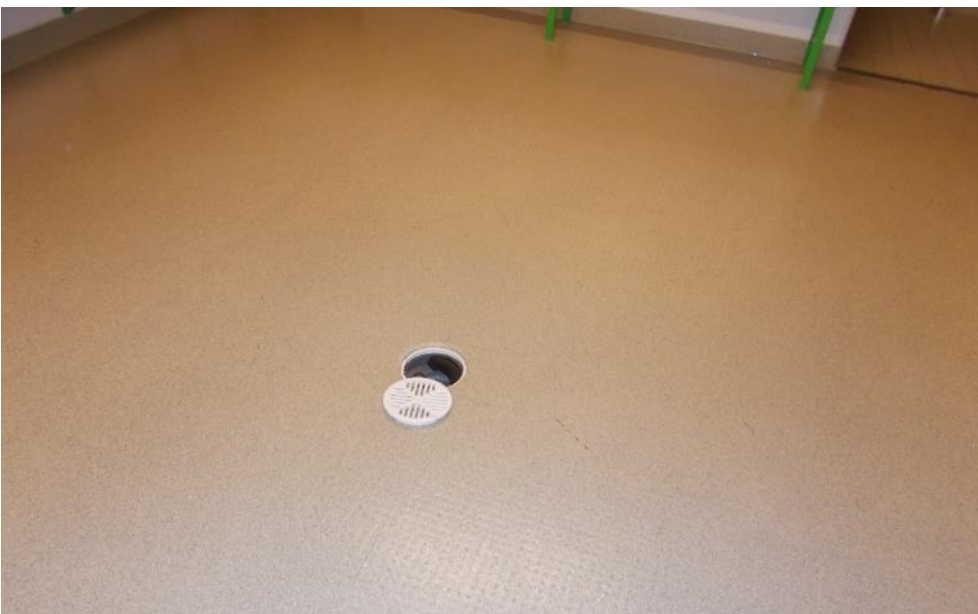
Kuva 5.2. Liikuntasalin pukuhuonetilojen lattiakaivoja on ilman vettä.

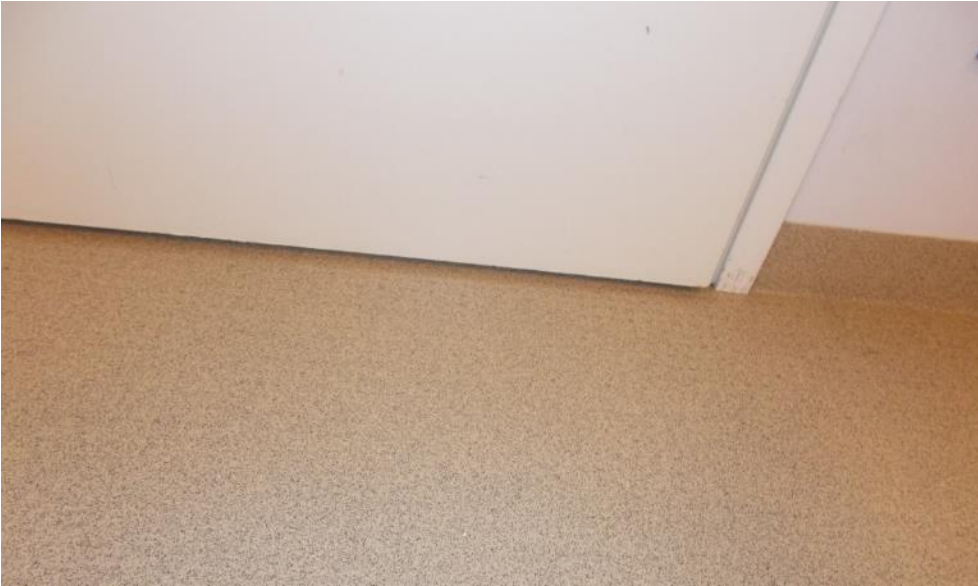
Kuva 5.3. Liikuntasalin pukuhuonetilojen WC 1060 ovesta puuttuu korvausilmäsäleikkö.

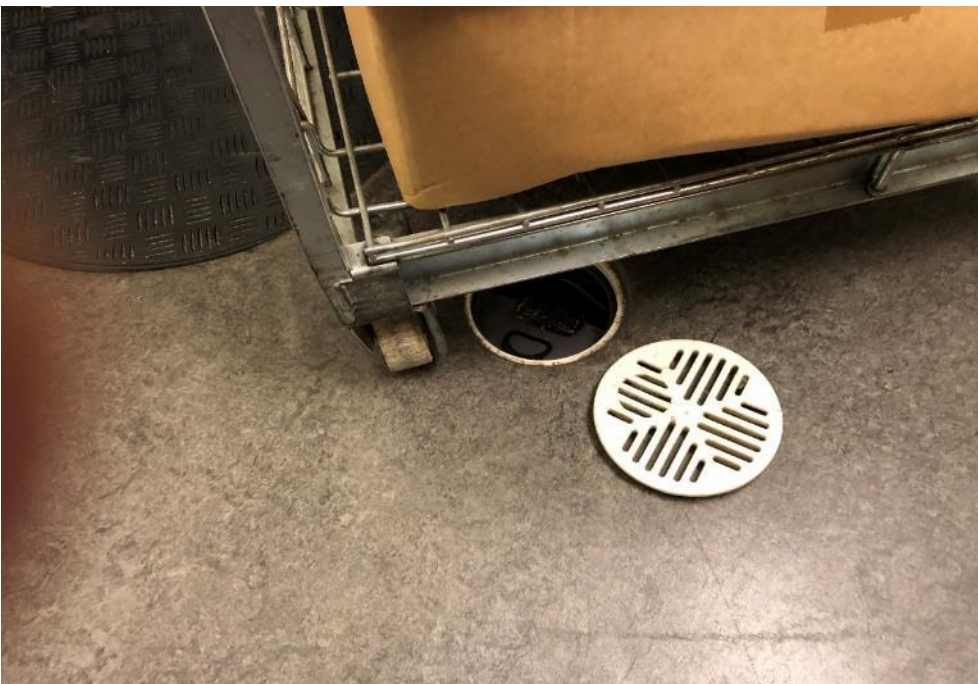
Kuva 5.4. Muiden varaston 1056 lattiakaivo on kuiva ja piilossa rullakon alla.

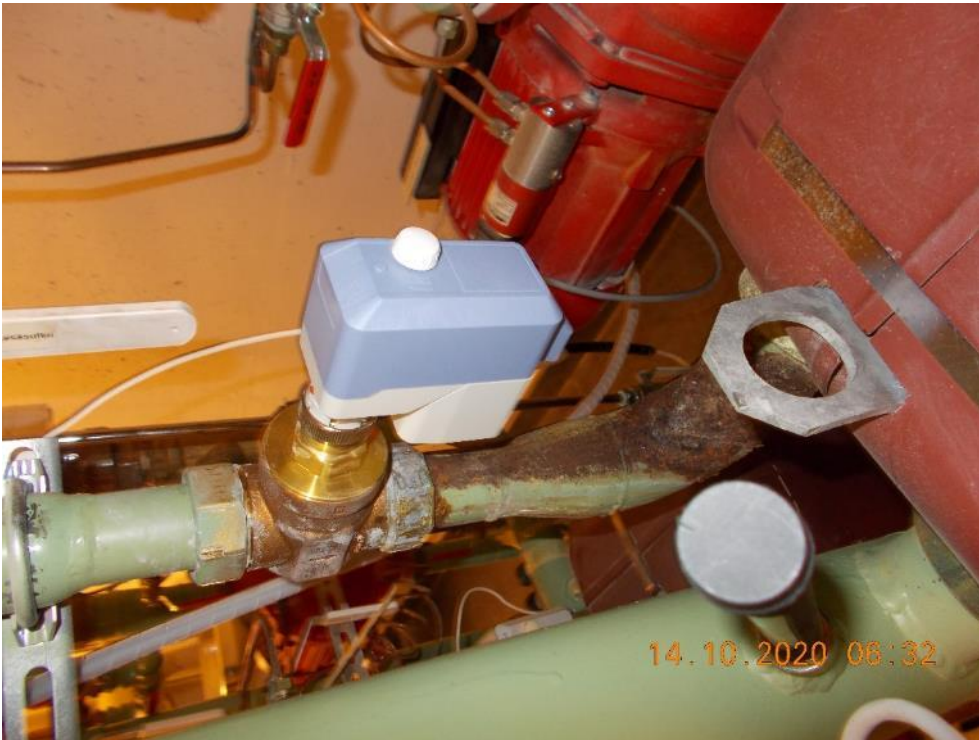
Kuva 5.5. Lämmönjakopaketissa on ruostuneita osia.

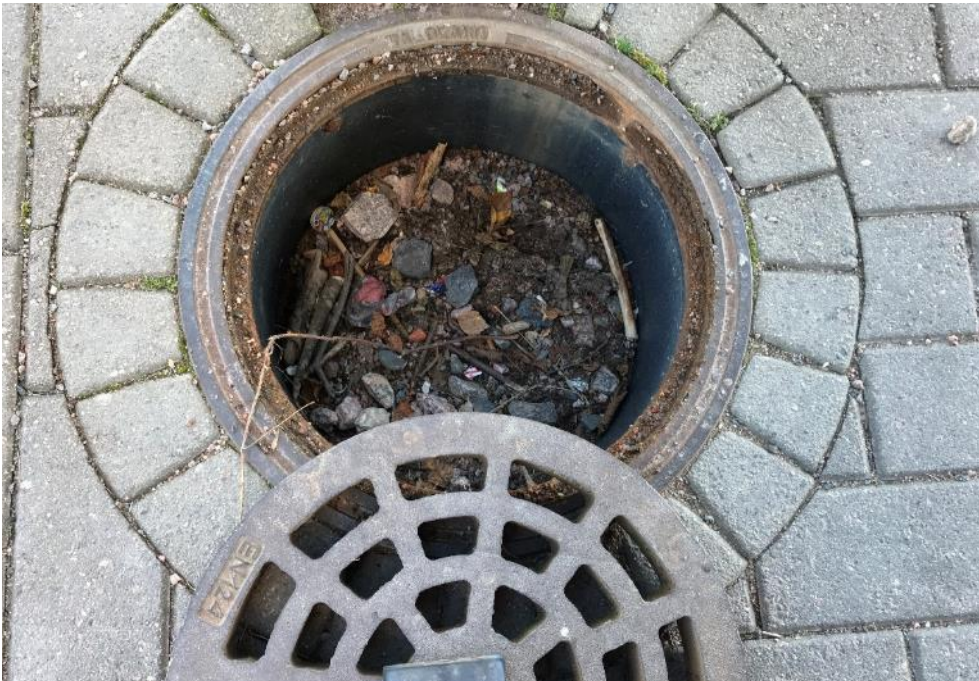
Salaoja- ja sadevesikaivoissa oli jonkin verran hiekkaa ja ylimääräistä tavaraa (Kuva 5.6).

Kuva 5.6. Sadevesikaivoissa on soraa ja ylimääräistä tavaraa.

- Selvitetään mahdollisuutta ilmanvaihdon äänenvaimennuksen lisäykseen.
- Puhdistetaan ja huuhdellaan salaoja -ja sadevesijärjestelmät.

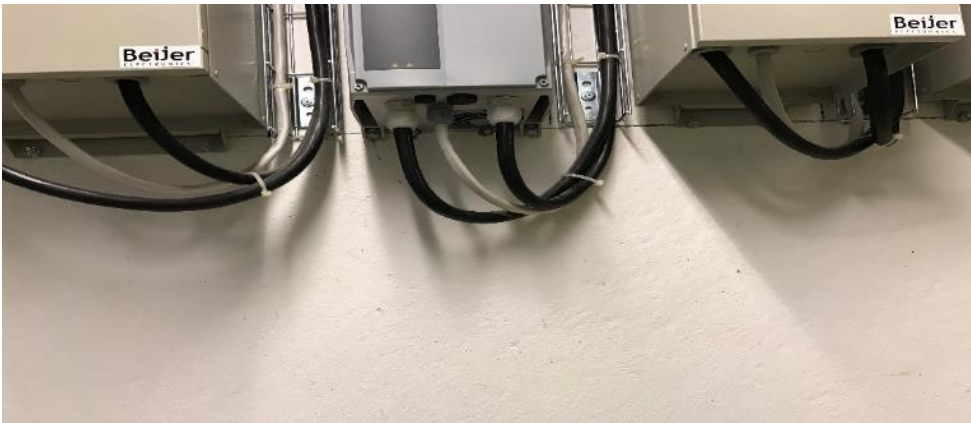
Kuva 6.1. Taajuusmuuttajien EMC-suojaus on puutteellinen.

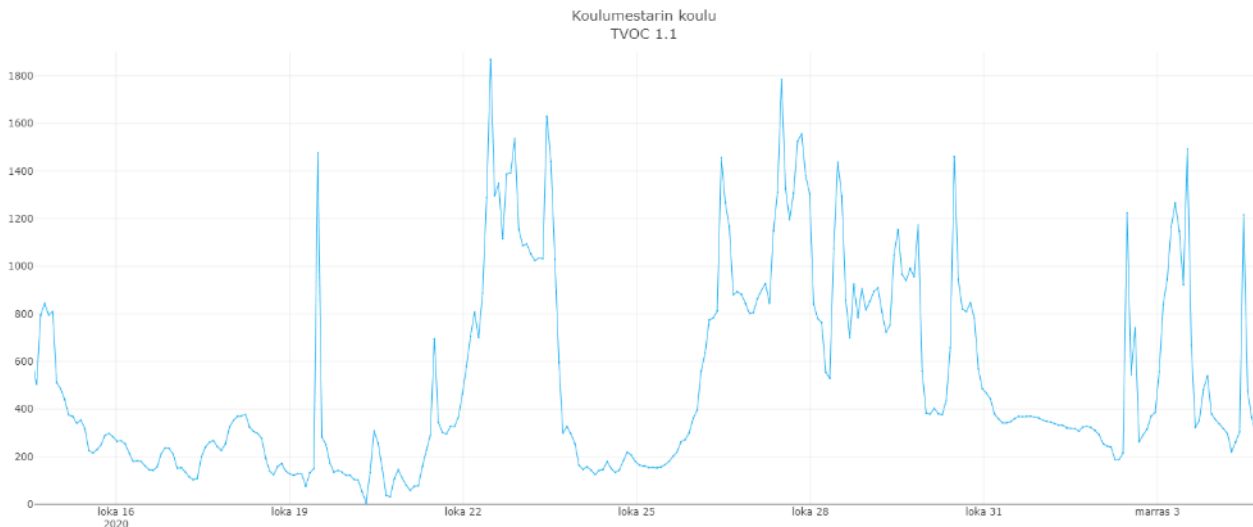
TVOC-tasot vaihtelivat noin 10 - 2000 ppb-tasojen välillä huippujen ajoittuessa pääsääntöisesti koulun päiväaikaan. TVOC-käyrä seuraili osittain suhteellisen kosteuden käyrää.

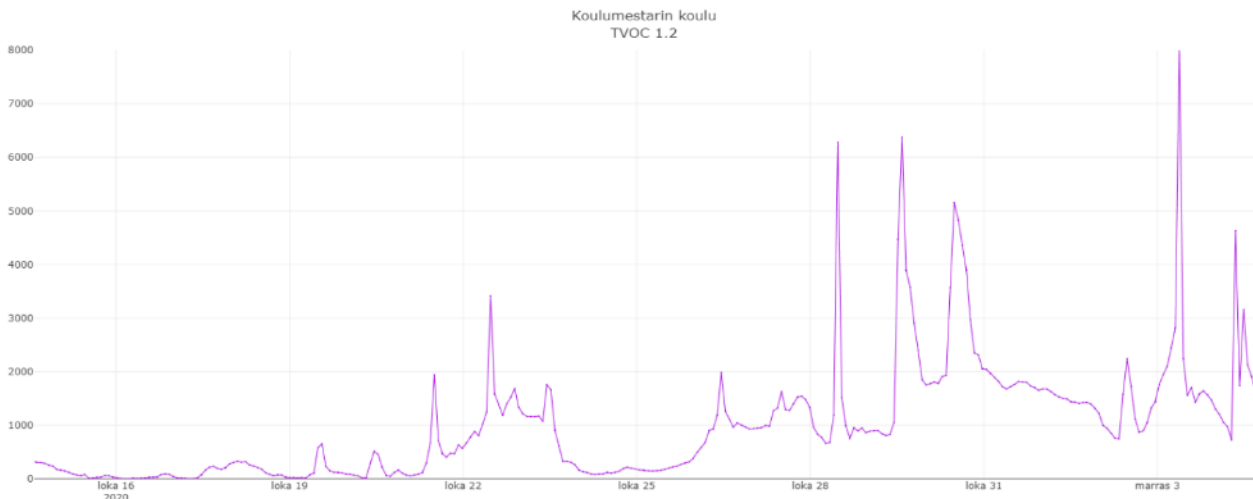
TVOC-tasot vaihtelivat noin 10 - 4000 ppb-tasojen välillä huippujen ajoittuessa pääsääntöisesti koulun päiväaikaan.

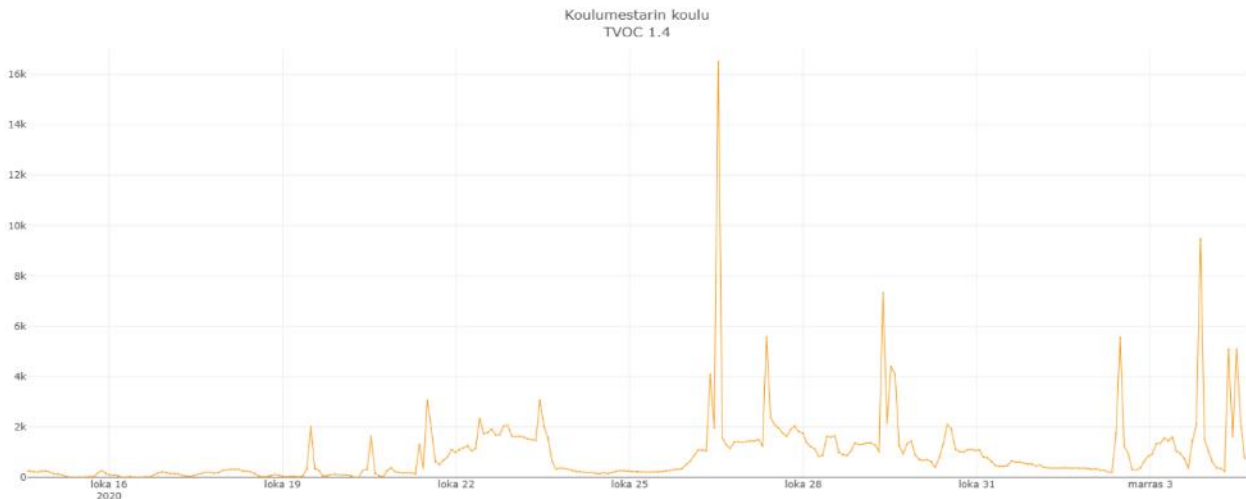
TVOC-tasot vaihtelivat noin 0 - 8000 ppb-tasojen välillä huippujen ajoittuessa koulun päiväaikaan.

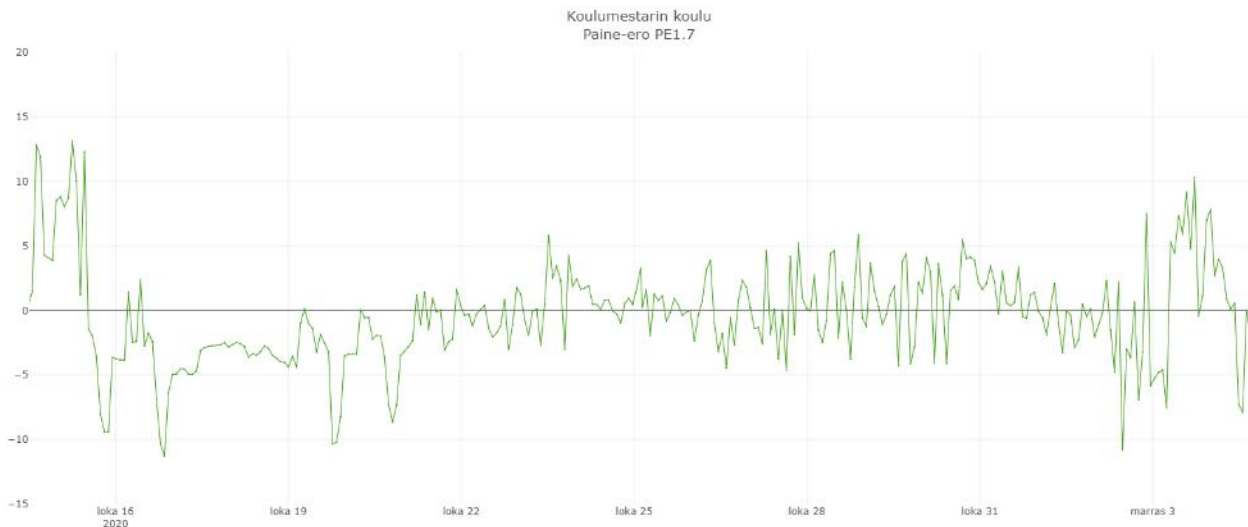
ILMANLAATURAPORTTI (Miran DLS)**Kohde: Koulumestarin koulu****Mittausaika: 14.10 – 4.11.2020****Paine-ero PE1.7 / Vahtimestarin toimiston 1092 ja alapohjan välillä**

Paine-ero vaihteli noin + 5 ja - 5 Pa välillä ja oli sallituissa rajoissa. Käyrässä näkyy tuulen vaikutus joissakin kohdissa.

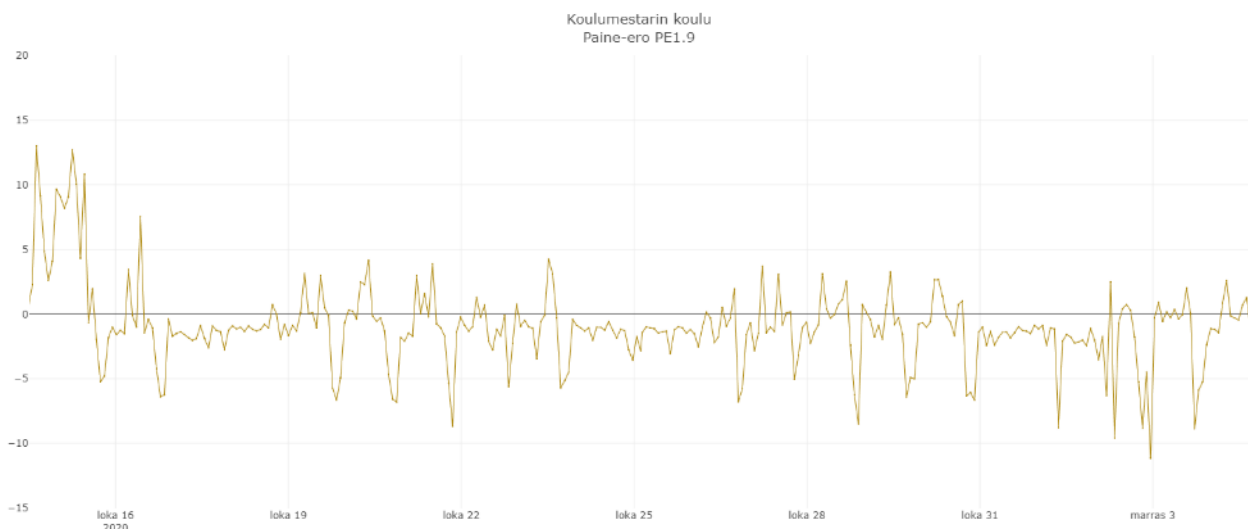
Paine-ero PE1.9 / 2.kerros Luokan 2089 ja ulkoilman välillä

Paine-ero oli pääsääntöisesti lievästi alipaineinen koko mittausajan ja sallituissa rajoissa.

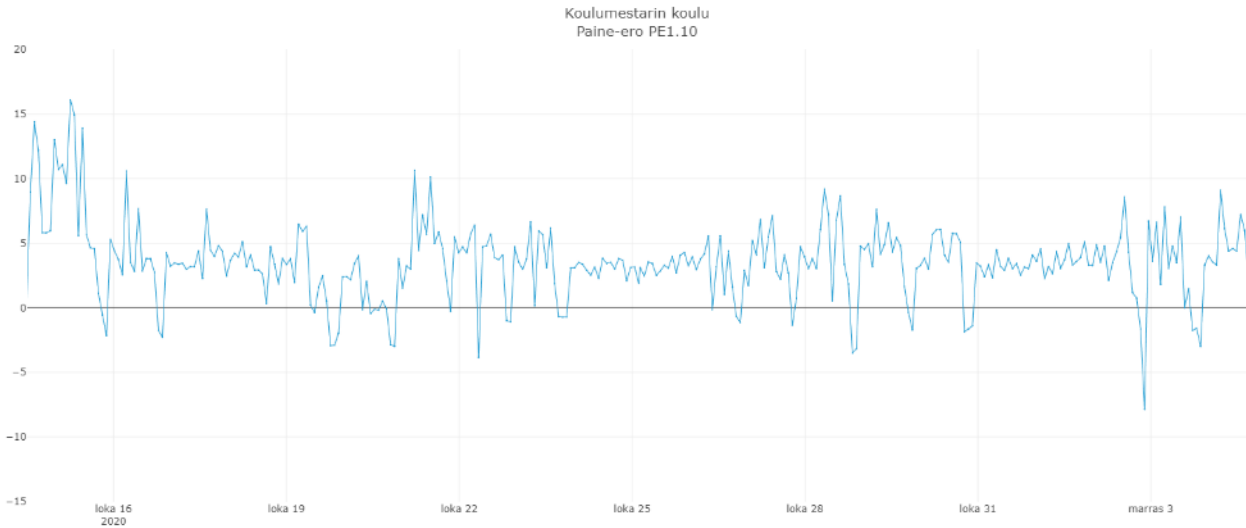
Paine-ero PE1.10 / 2.kerros koulusihteerin toimiston 2053 ja ulkoilman välillä

Paine-ero oli pääsääntöisesti noin + 3 Pa ylipaineinen ja sallituissa rajoissa.
