ESPOON KAUPUNKI  
Tilapalvelut-liikelaitos  
Kunnossapitopalvelut  
Tarkastusryhmä

13.10.2020

**Postipuun päiväkoti**  
Kohdenumero **3095**  
Postipuuntie 7, 02650 Espoo

## SISÄILMATARKASTUS

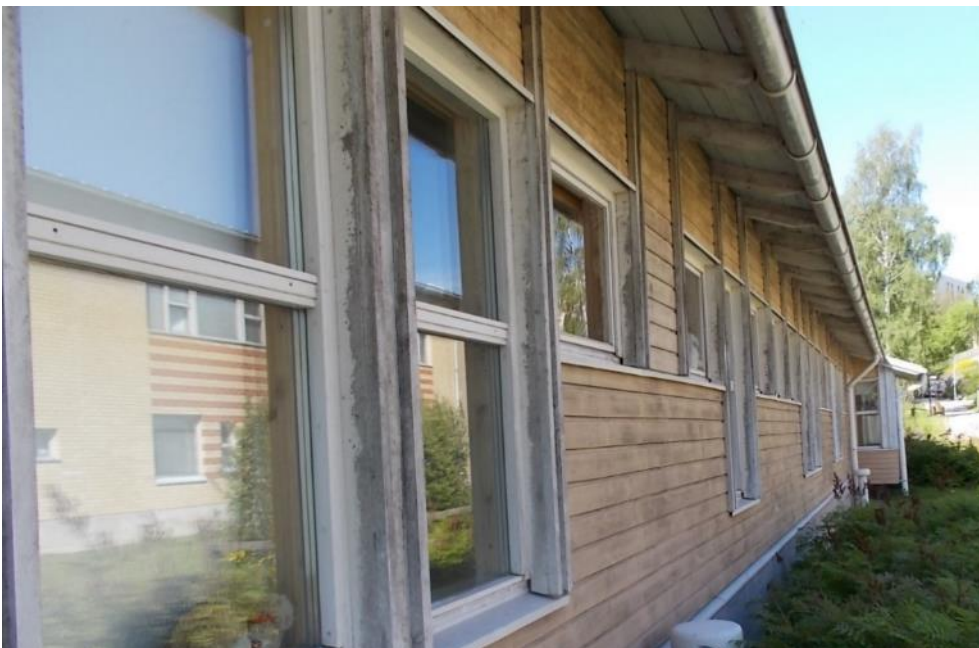
Kuva 4.1. Julkisivulaudoitus ja ikkunan puitteet ovat maalausta vailla.

- Rakennuksen julkisivut ja ikkunat on maalattava.
- Vesikatteen ruostekohdat on paikkamaalattava.
- Sadevesikourut on puhdistettava säännöllisesti.
- Hätäpoistumistein kyltti on siirrettävä oikeaan paikkaan.
- Huonetiloissa lämpölaselementtien puutteelliset tiivistykset on korjattava.
- Huonetilojen irronneet lattiamatot on liimattava alustaansa.
- Huonetiloissa seinien ja lattioiden liittymät on tiivistettävä.
- Pesutilojen haljenneet laatat on vaihdettava.
- Teknisen tilan seinän ja lattian liittymä on tiivistettävä.
- Likaantuneet ja rikkiäiset alakattojen akustiikkalevyt on uusittava kokonaisuudessaan.

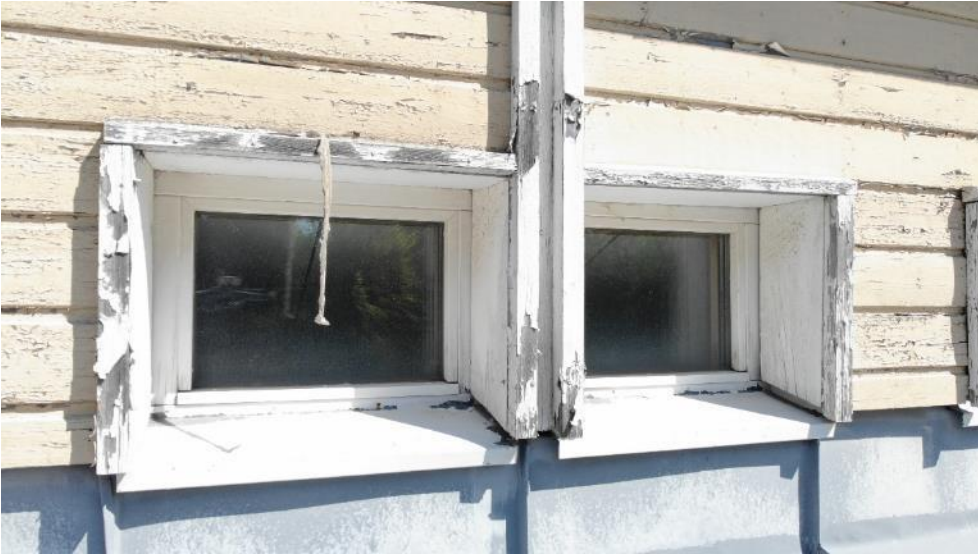
Kuva 4.2. Julkisivulaudoitus ja ikkunan puitteet ovat maalausta vailla.

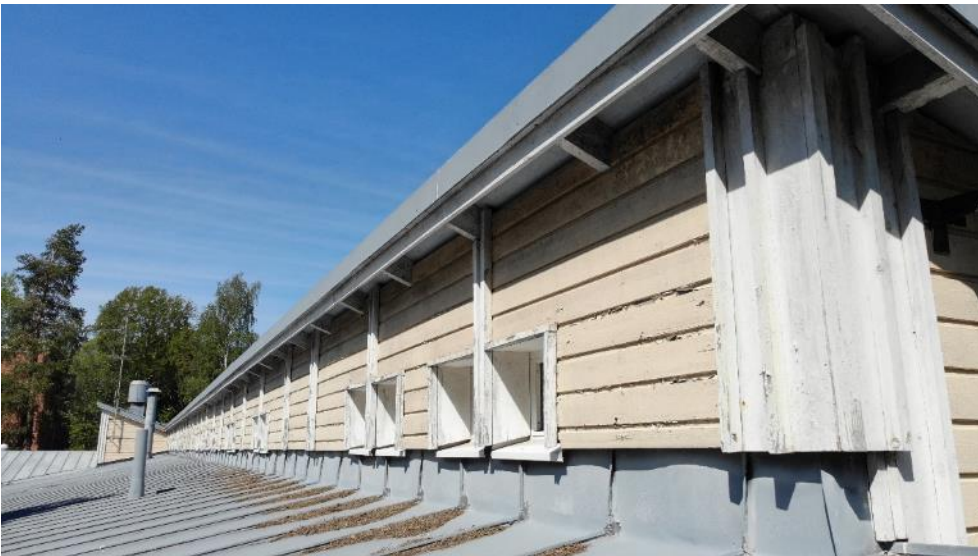
Kuva 4.3. Julkisivulaudoitus ja ikkunan puitteet ovat maalausta vailla sekä katto vaatii puhdistusta.

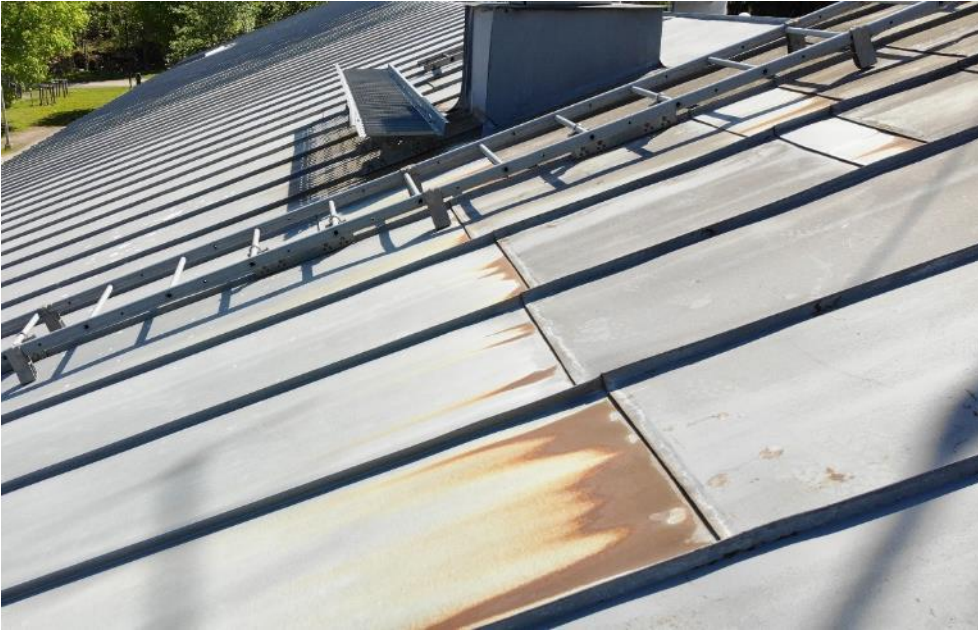
Kuva 4.4. Vesikatteessa on ruostetta.

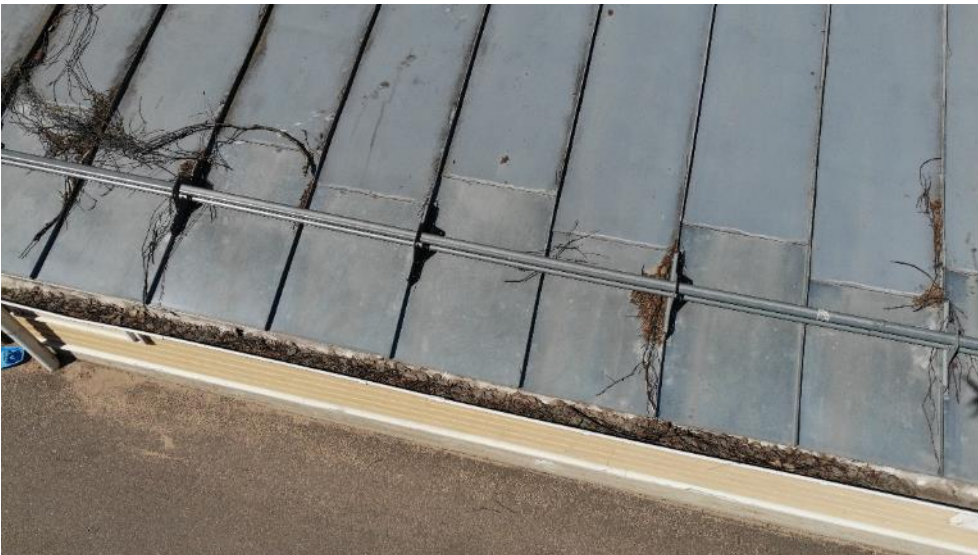
Kuva 4.5. Sadevesikourut ovat puhdistamatta.

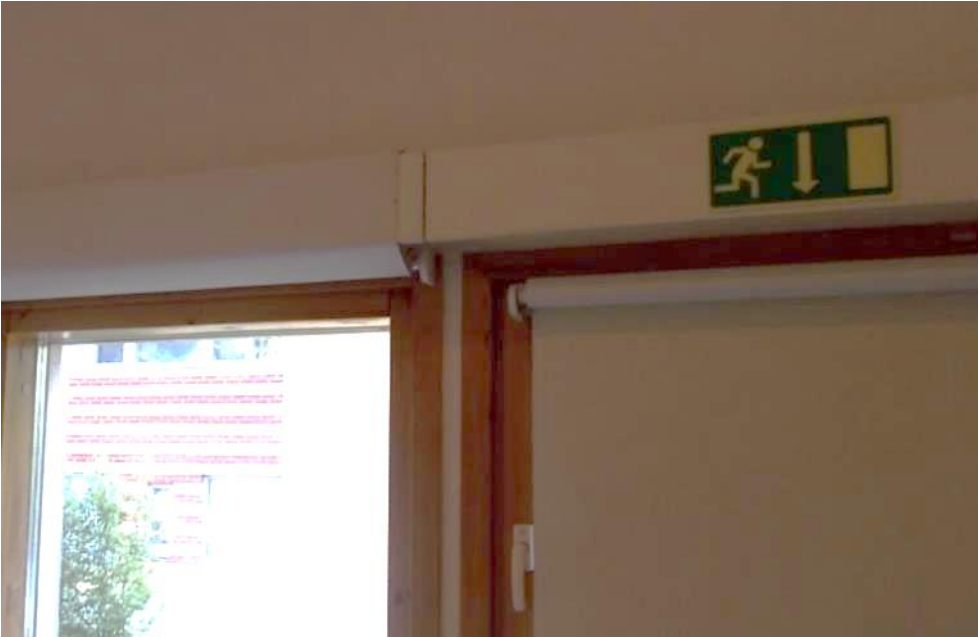
Kuva 4.6. Hätäpoistumistien kyltti on väärän ikkunan kohdalla.

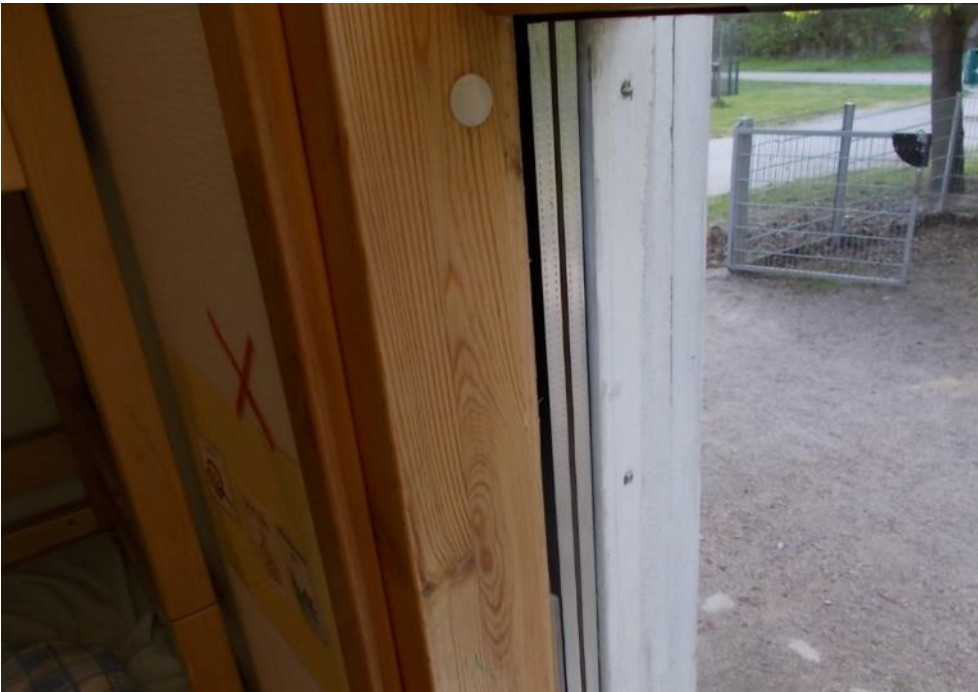
Kuva 4.7. Huonetiloissa lämpölasielementtien tiivistyksissä on puutteita.

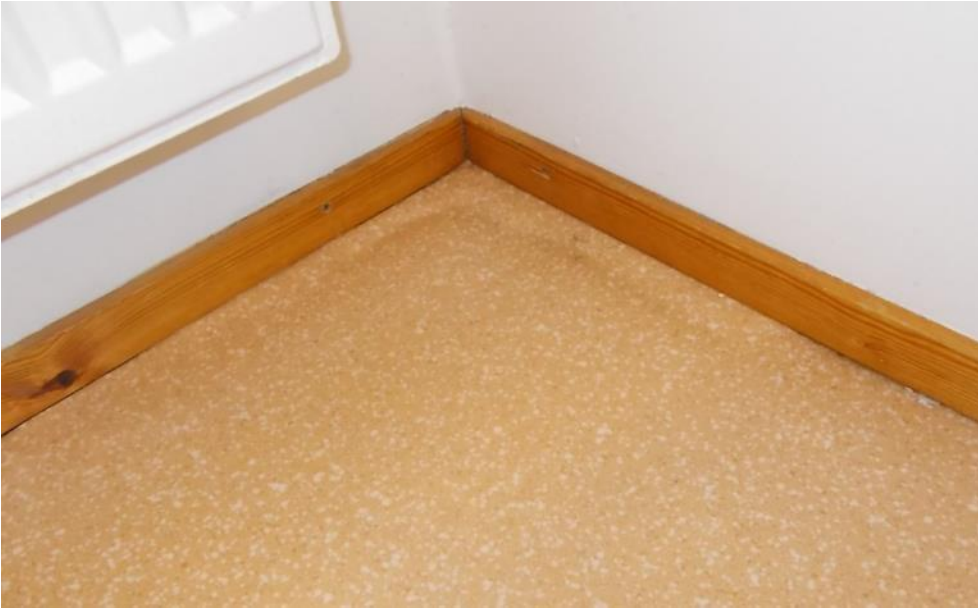
Kuva 4.8. Huonetilojen lattiamatoissa on korjattavaa.

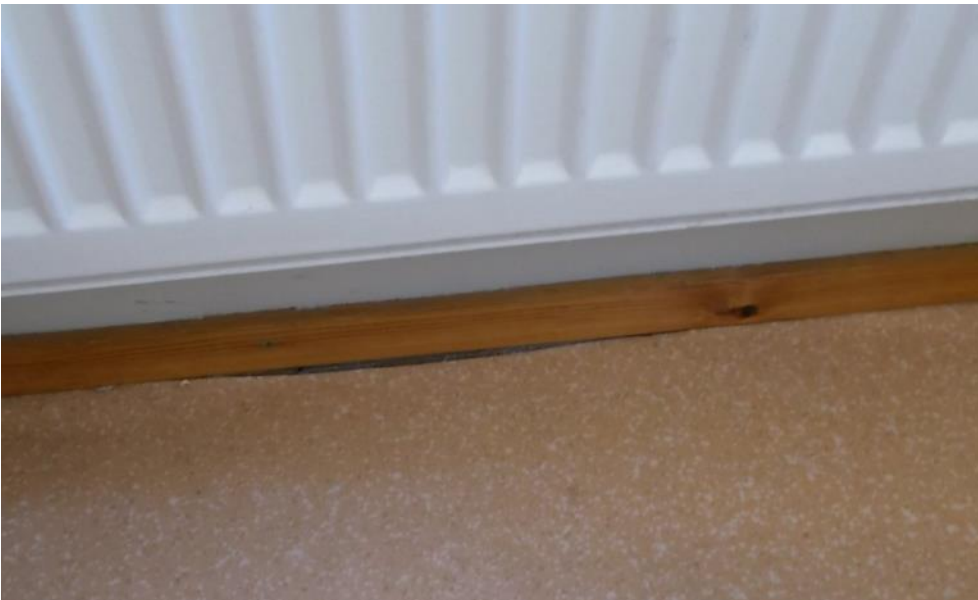
Kuva 4.9. Huonetiloissa seinän ja lattian liittymät eivät ole tiiviitä.

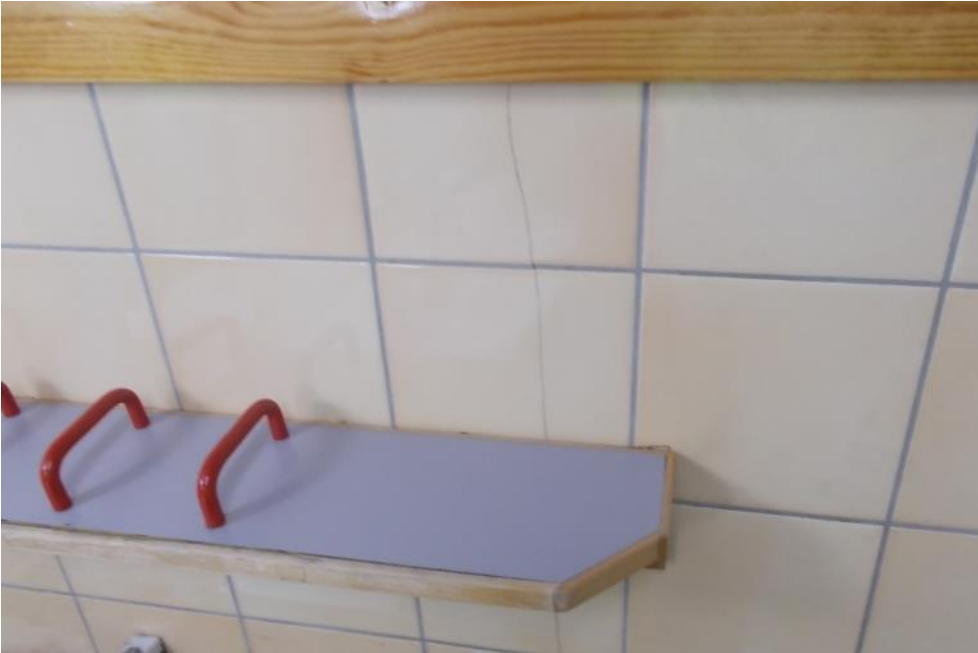
Kuva 4.10. Pesutiloissa on haljenneita laattoja.

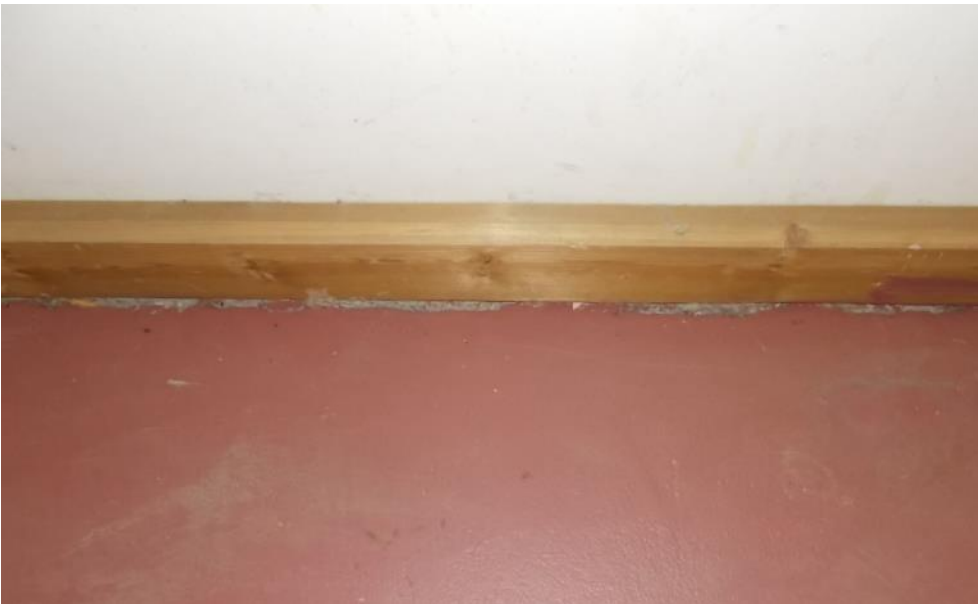
Kuva 4.11. Teknisessä tilassa seinän ja lattian liittymä ei ole tiivis.

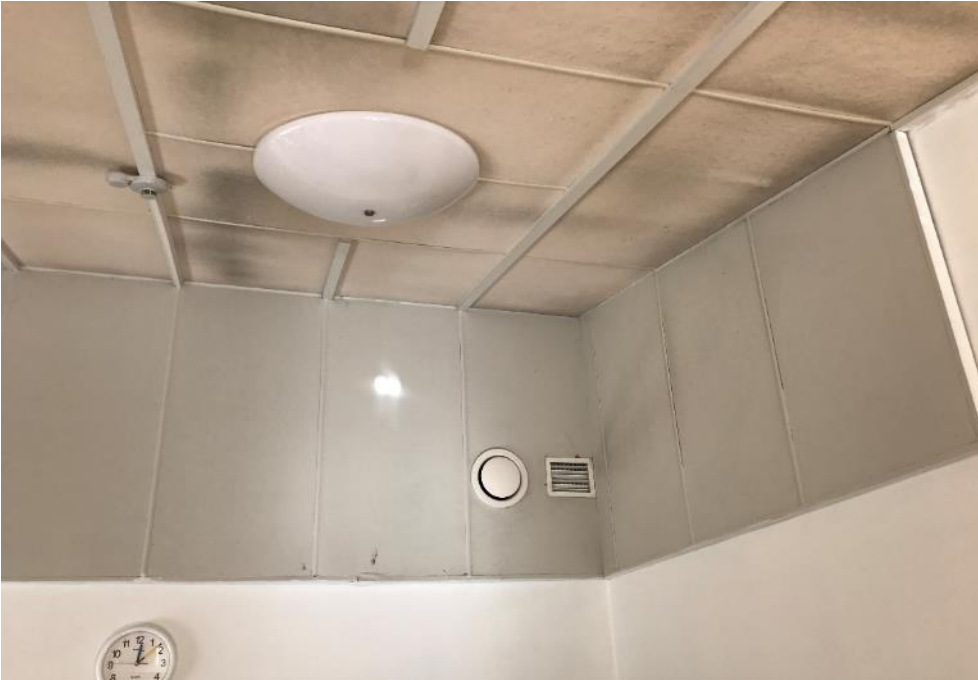
Kuva 4.12. Alakaton akustiikkalevyt ovat likaisia.

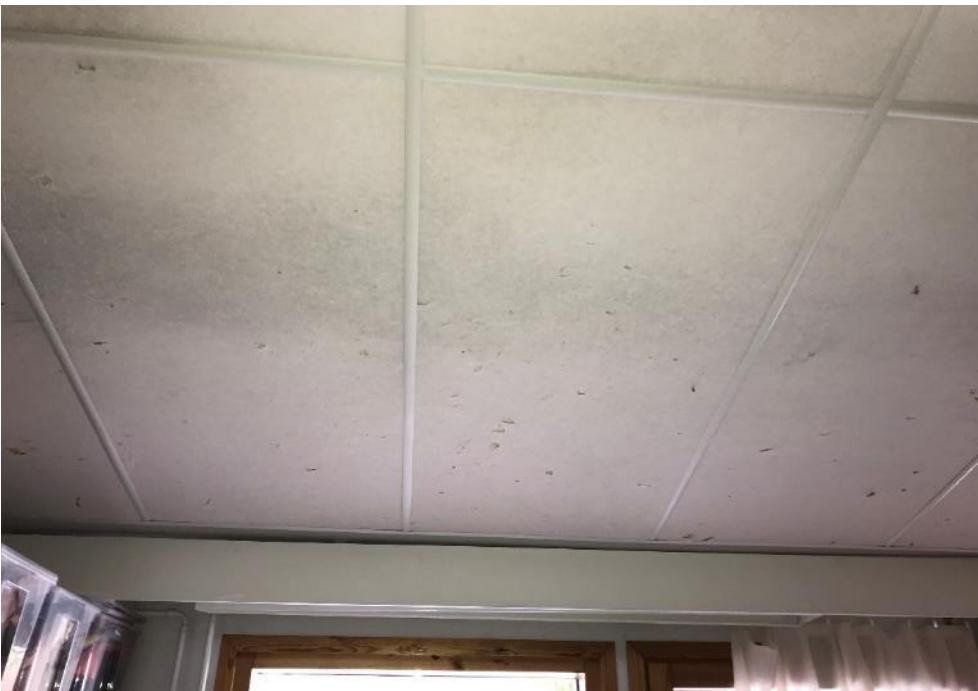
Kuva 4.13. Alakaton akustiikkalevyt ovat likaisia ja rikkoutuneet.

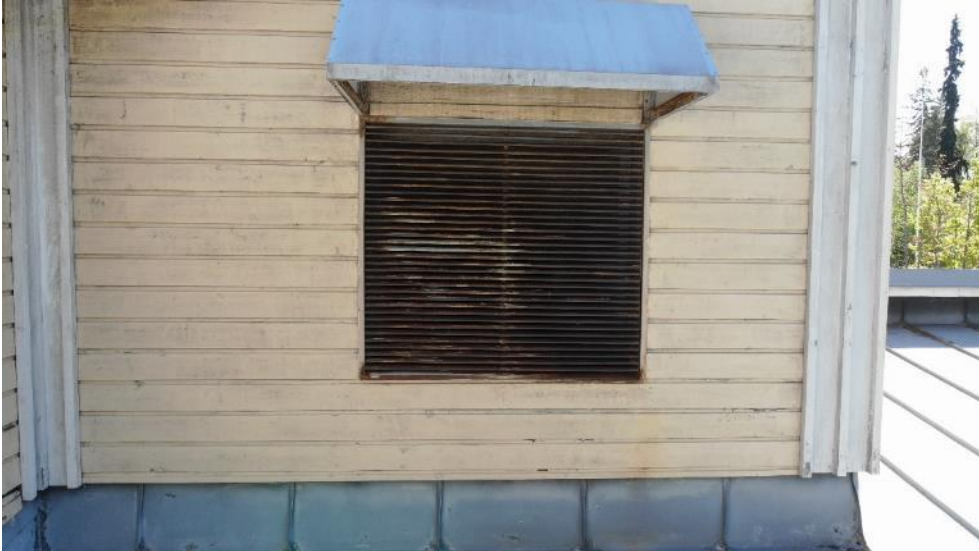
- Tuloilman ulkosäleikkö on täysin ruosteessa (kuva 5.1).
- Raitisilmakammioon on kerääntynyt roskaa (kuva 5.2) ja viemäröinti puuttuu sekä koneen putkesta puuttuu vesilukko.

Kuva 5.1. Tuloilman ulkosäleikkö on täysin ruosteessa.

- Tuloilmakoneen raitisilmasäleikkö tulee vaihtaa lumisieppariin.
- Raitisilmakammio tulee puhdistaa ja sinne asentaa viemäröinti sekä koneelle puuttuva vesilukko.

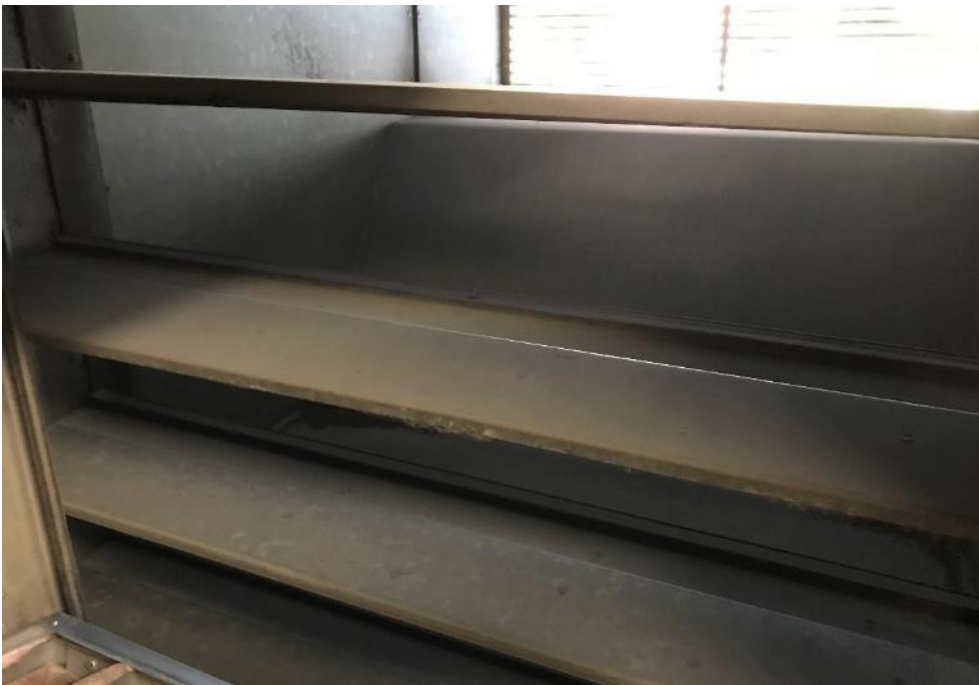
Kuva 5.2. Raitisilmakammiossa on roskaa ja viemärointi puuttuu.

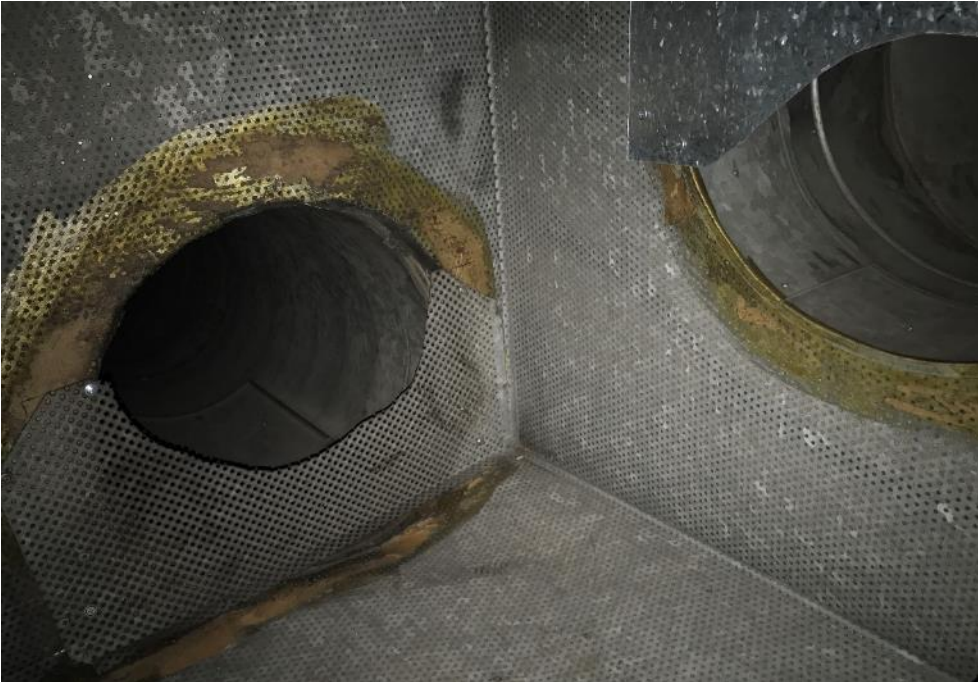
- Tuloilmakoneen sisäpuoli on tehty reikäpellillä ja villalla (kuva 5.3) sekä konehuoneessa on pinnoittamatonta villaa (kuva 5.4).
- Raitisilmapelti jää auki asentoon koneen pysähtyessä.

Kuva 5.3. Tuloilmakoneen sisäpuoli tehty reikäpellillä sekä villalla.

- Tuloilmakoneen reikäpelti ja villarakenne tulee pinnoittaa.
- Ilmanvaihtokonehuoneen näkyvät villat tulee pinnoittaa.
- Raitisilmapellin toiminta tulee tarkistaa ja korjata.

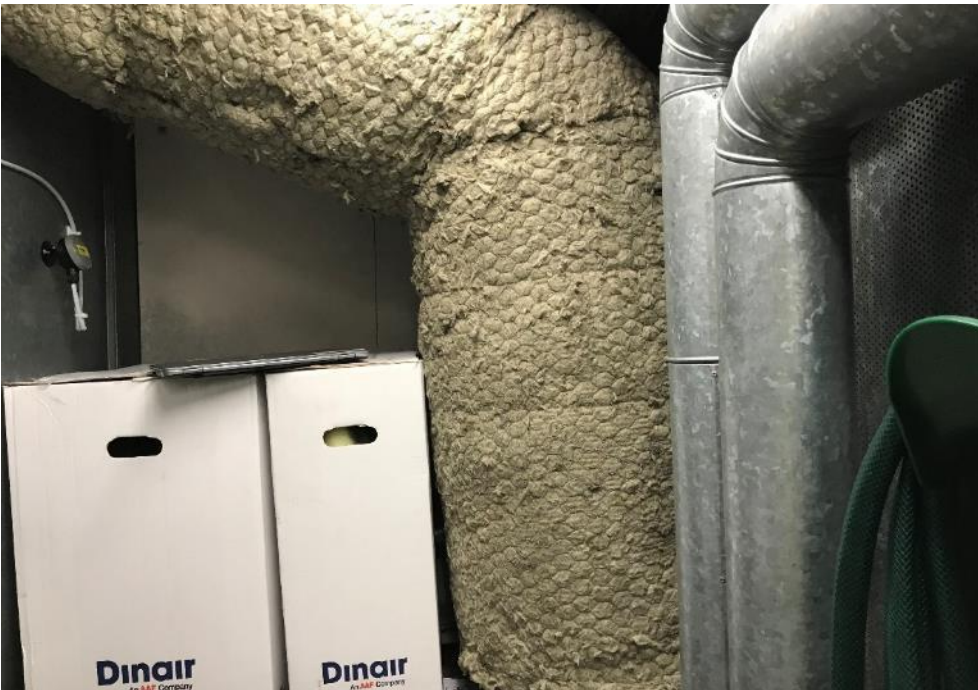
Kuva 5.4. Konehuoneessa on pinnoittamatonta villaa.

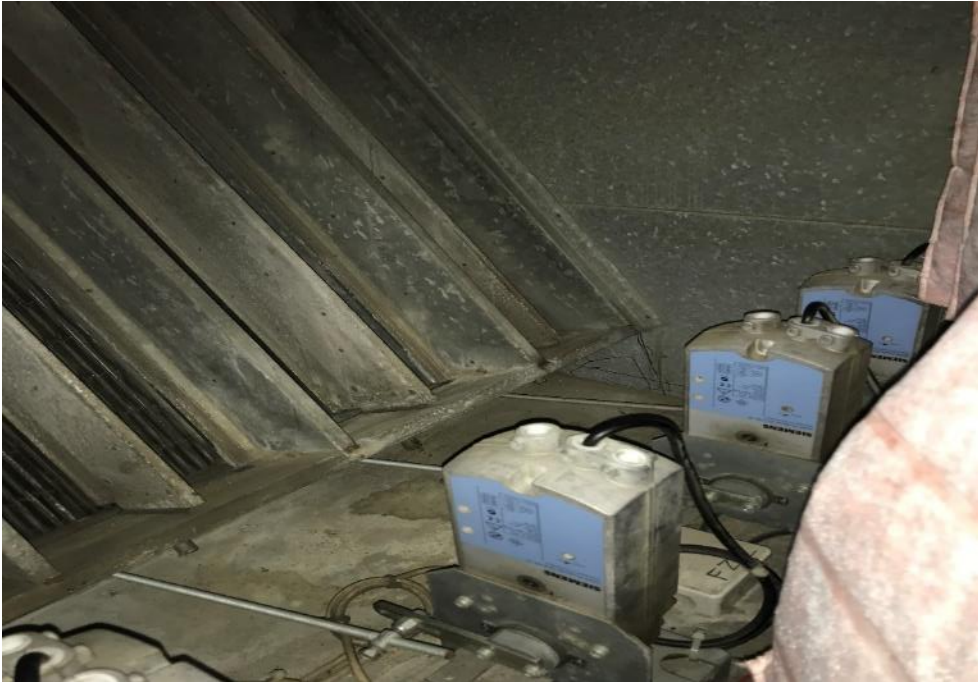
- LTO-pellistö ja ohitus on likainen (kuva 5.5).
- Takkaimurin käyttökytkin ja tyristorisäätö ei toimi (kuva 5.6).
- Siivouskomeron pesualtaan vesilukko vuotaa ja kannakointi on puutteellinen sekä nukka-allas haisee, koska sitä ei ole puhdistettu (kuva 5.7).

Kuva 5.5. Lämmöntalteenoton LTO:n pellistö on likainen.

- LTO:n toiminta tulee tarkistaa lämmityskaudella sekä pellistö ja ohitus puhdistaa.
- Takkaimurin käyttökytkimen ja säädön toiminta tulee tarkistaa sekä henkilökunta ohjeistaa käyttämään laitteistoa. Takan tarpeellisuus on myös selvitettävä ennen korjauksia ja tarvittaessa purettava pois.

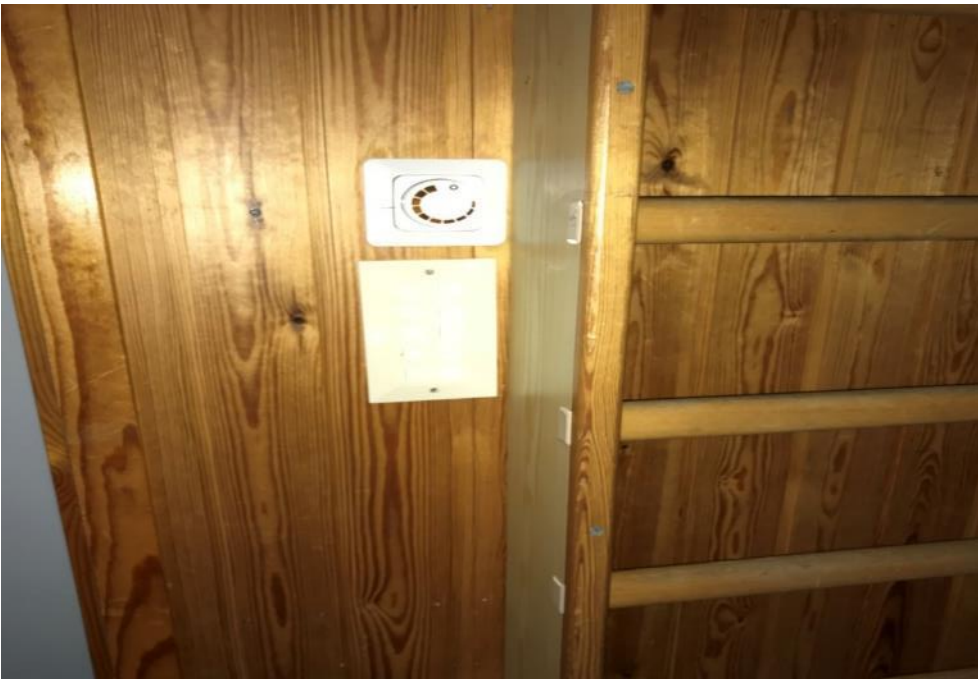
Kuva 5.6. Takkaimurin käyttökytkin.

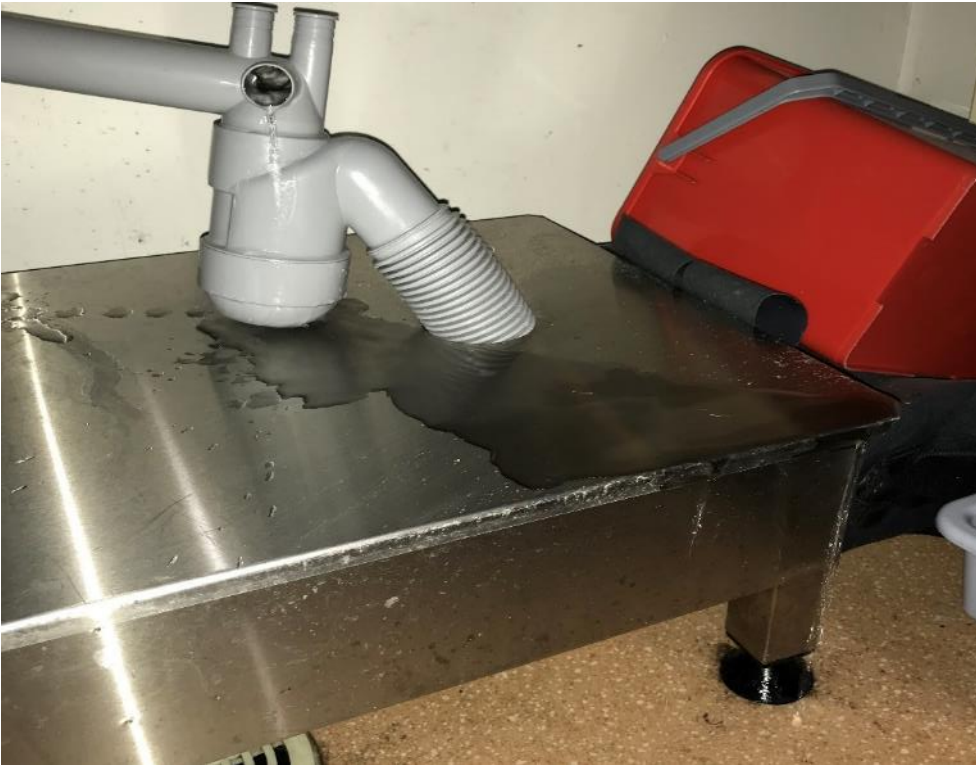
Kuva 5.7. Siivouskomeron pesualtaan vesilukko vuotaa ja kannakointi on puutteellinen sekä nukka-allas haisee, koska sitä ei ole puhdistettu.

- Pesualtaiden hanojen lämpötilat sekä kääntörajoittimet tulee tarkistaa ja korjata kuntoon. Samalla tulee tarkistaa altaiden viemäröintien toimivuus ja kannakointi sekä tarvittaessa korjata.

- Kiinteistönhoitoa ja siivousta tulee ohjeistaa lattiakaivojen säännöllisestä puhdistamisesta ja täytöstä.
- Siivousta tulee ohjeistaa siivouskomeron pesualtaan nukka-altaan säännöllisestä puhdistamisesta.

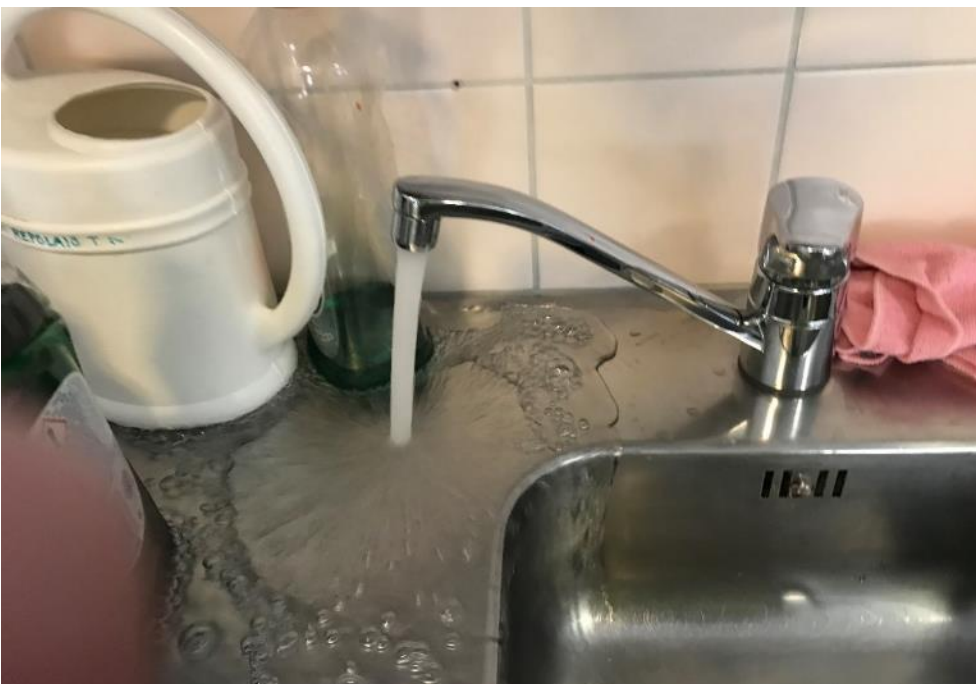
- Useista allashanoista puuttuu lämpötilarajoittimet ja osasta puuttuu kääntörajoittimet, jolloin vesi pääsee pöydälle ja rakenteisiin (kuva 5.8).
- Lattiakaivojen päällä säilytettävät tavarat estävät puhdistuksen ja täytön (kuva 5.9).

Kuva 5.8. Allashanan kääntörajoitin puuttuu.

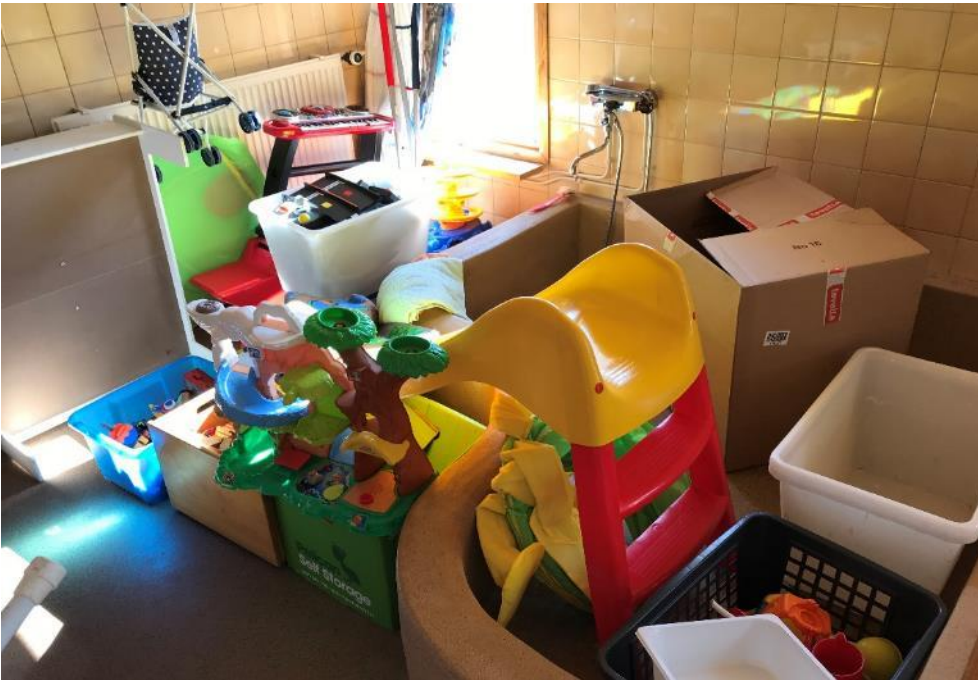
Kuva 5.9. Tavaroita on varastoitu lattiakaivon päälle.

- Henkilökuntaa tulee ohjeistaa, ettei lattiakaivojen päällä saa säilyttää mitään tavaroita ja lattiakaivot tulee täyttää säännöllisesti.
- Henkilökuntaa tulee ohjeistaa, että patteritermostaatteja ei peitetä verhoilla ja kalusteilla.

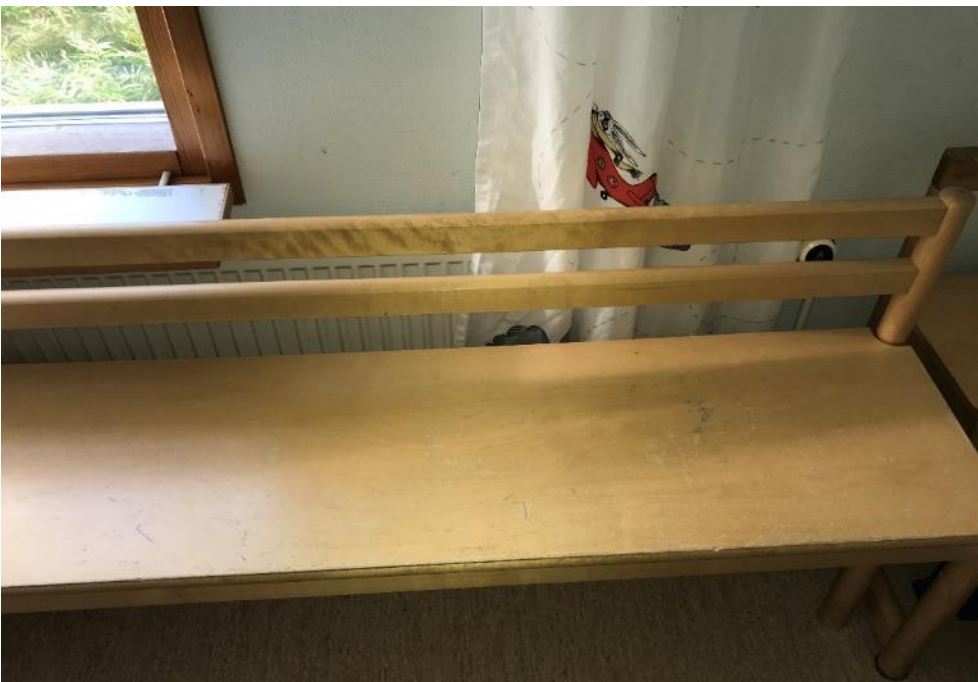
- Lattiakaivoja on useita ilman vettä ja viemärinhaju pääsee sisätiloihin.
- Useat vesikiertoisten pattereiden termostaatit ovat peitetty verhoilla (kuva 5.10).

Kuva 5.10. Useiden patterien termostaatit on peitetty verhoilla.

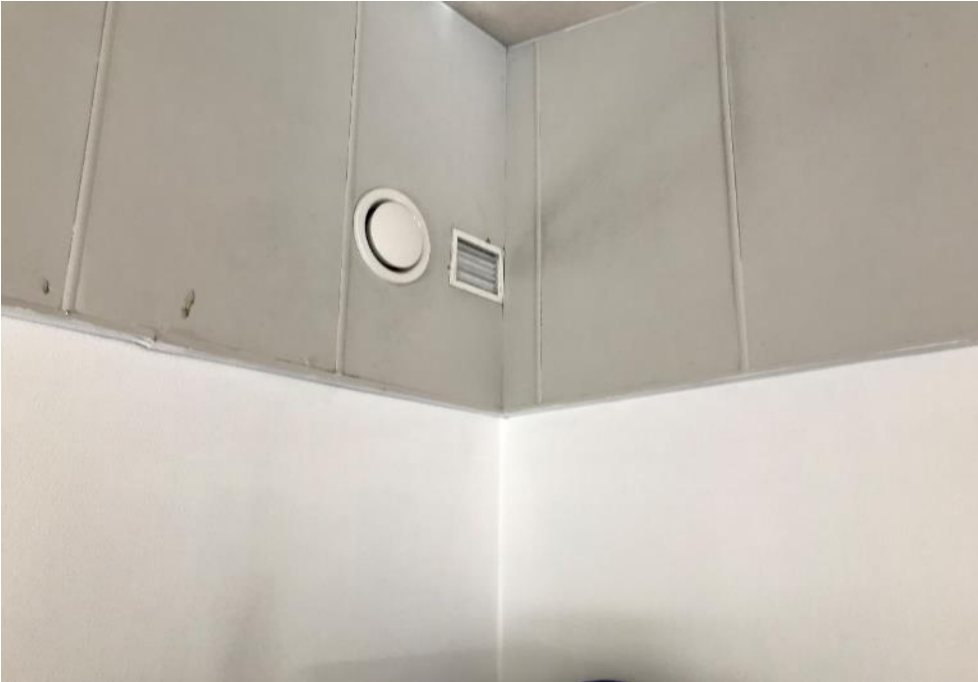
- Tulo- ja poistoilmaelimet on asennettu vierekkäin (kuva 5.11).
- Eteisen kuivauskaapin poistoventtiilin säätöosa (kuva 5.12) ja vesileikkihuoneen poistoilmaventtiili puuttuvat (kuva 5.13) sekä poistoletku on irti (kuva 5.14).

Kuva 5.11. Tulo- ja poistoilmaelimet on asennettu vierekkäin.

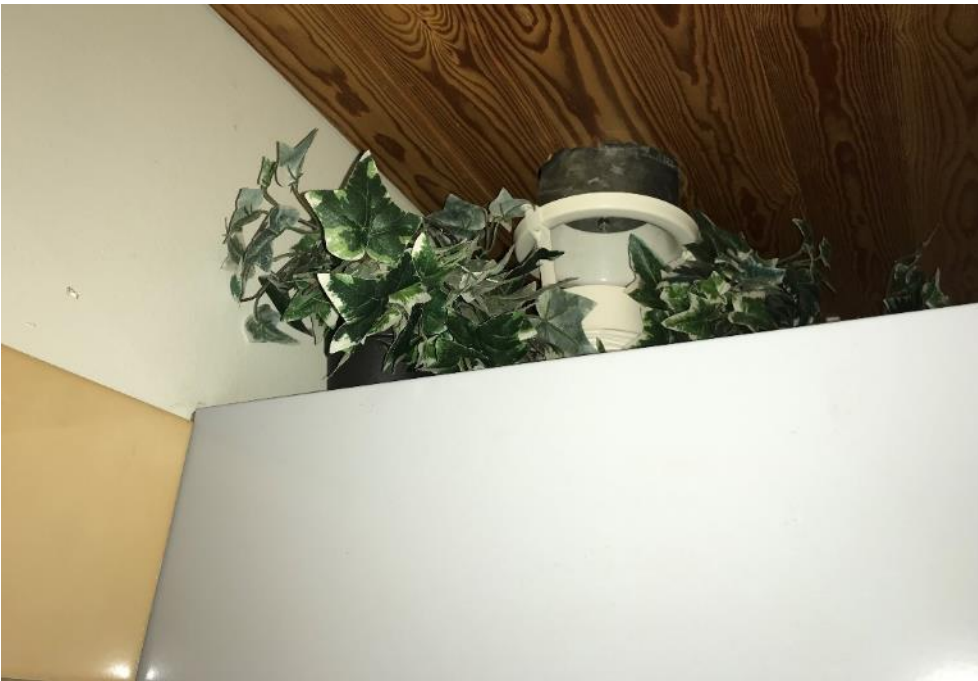
Kuva 5.12. Eteisen kuivauskaapin poistoilmaventtiin säätöosa puuttuu.

- Ilmastoinnin puuttuvat venttiilit ja säätöosat sekä kuivauskaappien poistoletkut tulee korjata ennen ilmamäärien säätämistä.
- Tuloilman huonekohtaista jakoa tulee suunnitella paremmaksi.

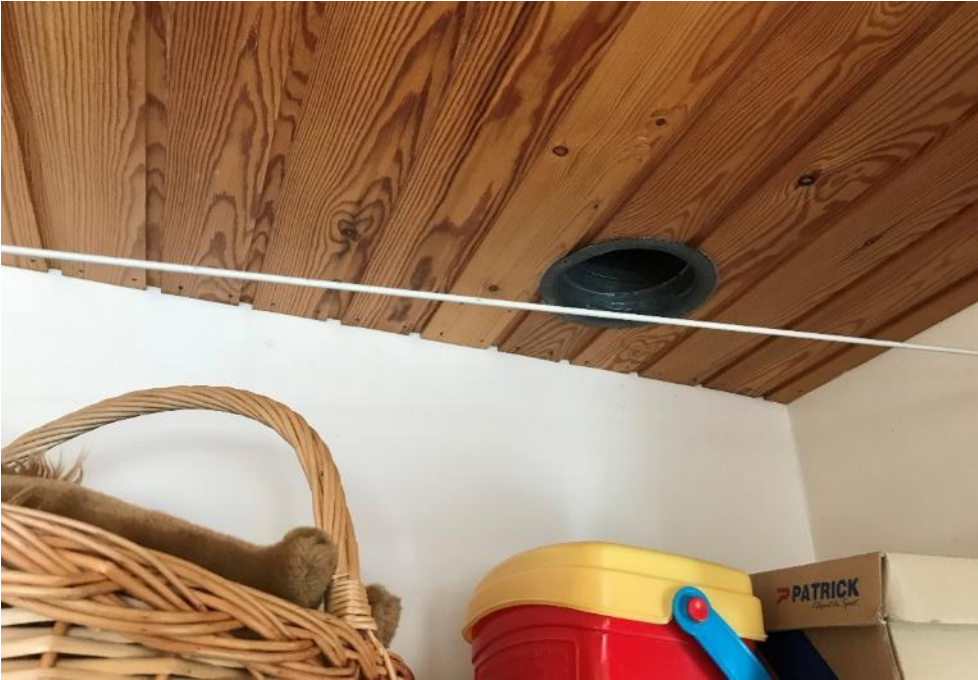
Kuva 5.13. Vesileikkihuoneen poistoilmaventtiili puuttuu.

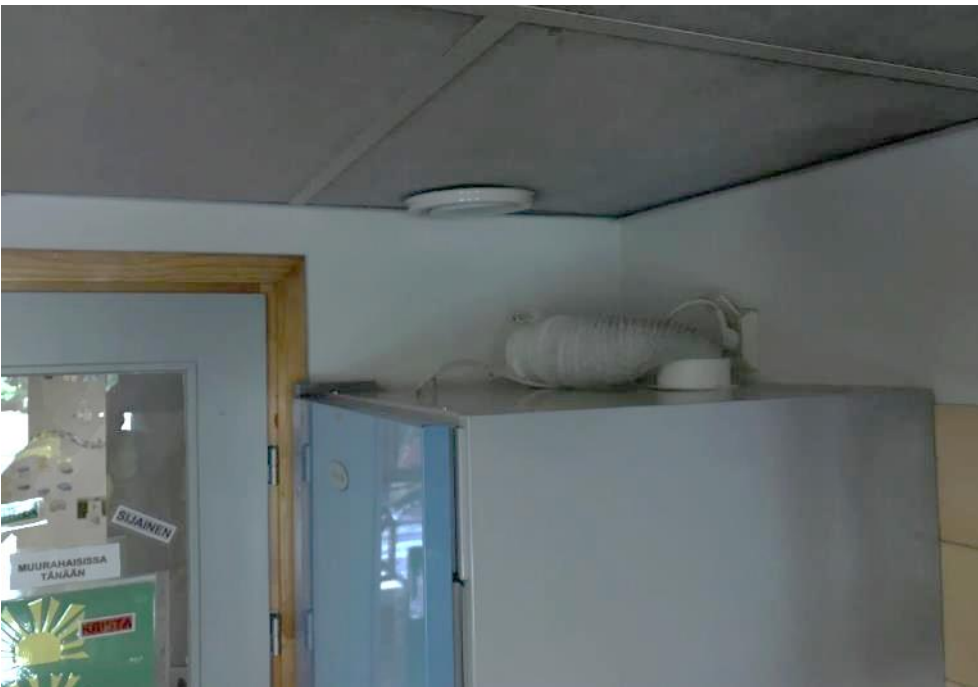
Kuva 5.14. Kuivauskaapin poistoletku on irti.

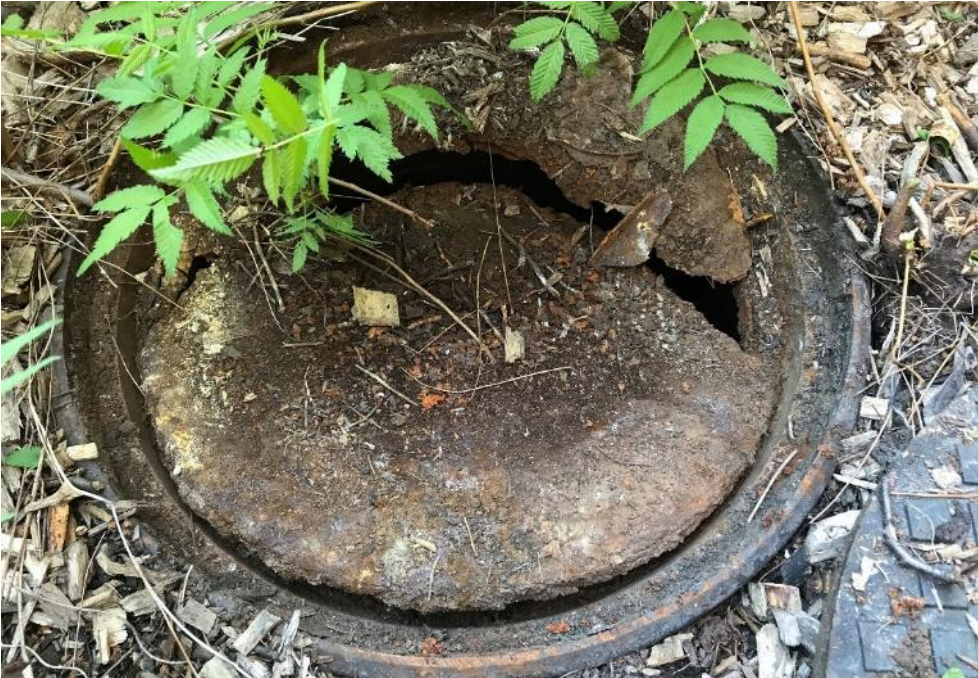
- Rasvanerotuskaivon sisäkannet ovat pahoin ruostuneet (kuva 5.15).
- Sadevesikaivoissa on hiekkaa ja muuta roskaa (kuva 5.16).

Kuva 5.15. Rasvanerotuskaivon sisäkansi on pahoin ruostunut.

- Patteriverkostolle tulee tehdä perussäätö.
- Rasvaerotuskaivon sisäkannet tulee uusia sekä hälytys ja jatkohälytys varmistaa.
- Sadevesijärjestelmän kaivot tulee tyhjentää hiekasta ja roskista sekä järjestelmä huuhdella.

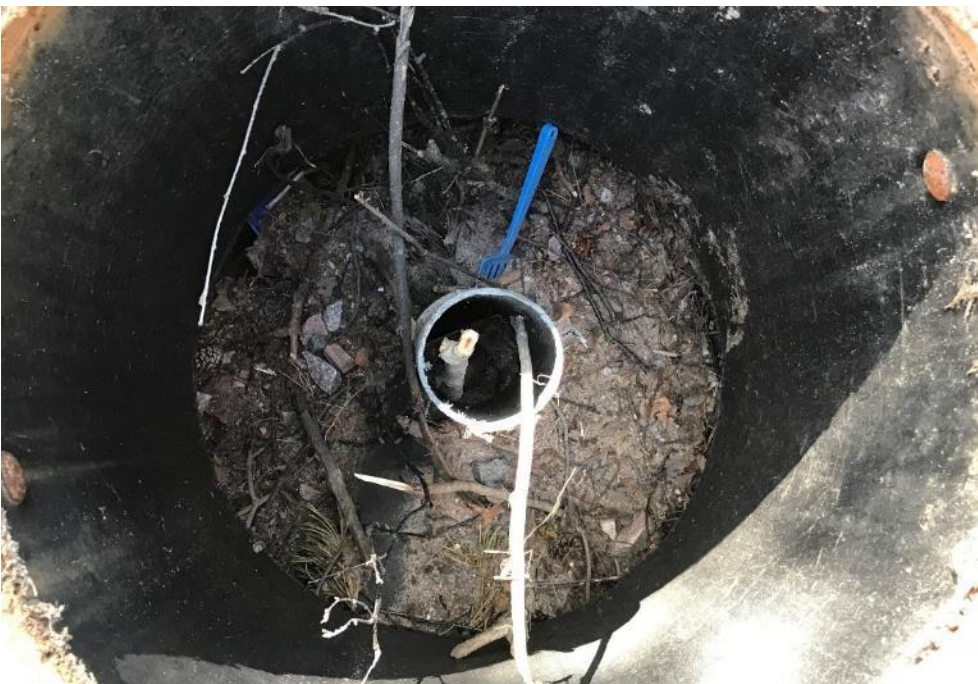
Sadevesikaivoissa on hiekkaa ja muuta roskaa.

Kuva 5.16. Sadevesikaivoissa on hiekkaa ja muuta roskaa.

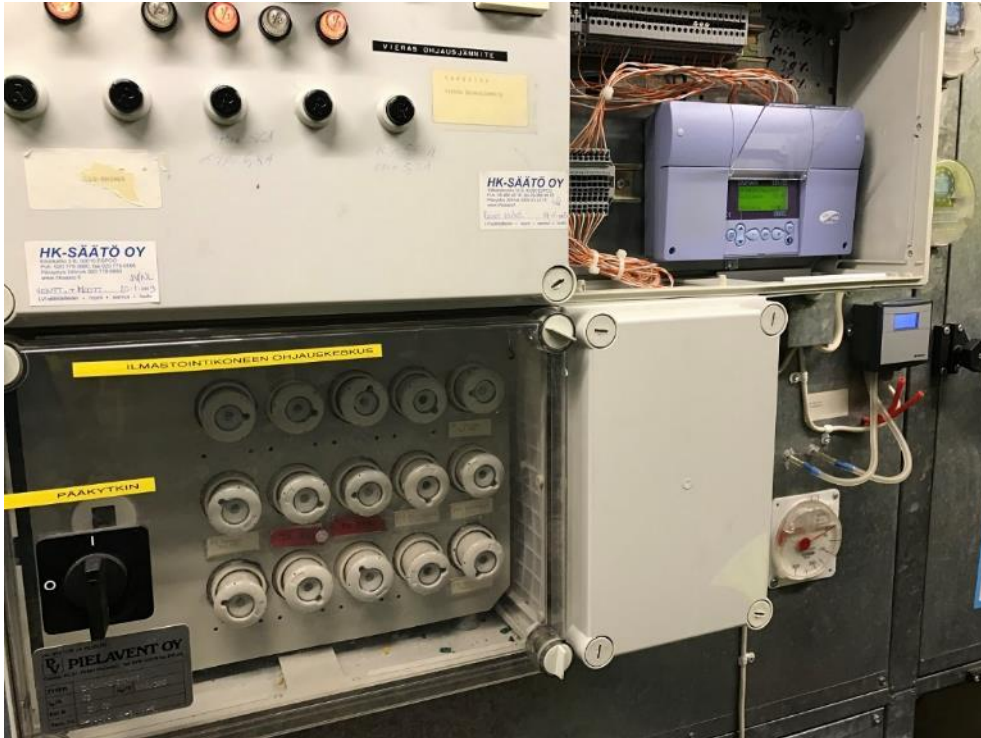
- Rakennusautomaatioon on tehty kevyt saneeraus (kuva 6.1).
- Lämmönvaihdinpaketti on vuodelta 1984 (kuva 6.2).
- Puhaltimet ovat uusittu hiljattain (kuva 6.3).

Kuva 6.1. Kevyt saneeraus on tehty rakennusautomaatioon ja palovaarallinen sähkökeskus.

- Rakennusautomaation ja lämmönvaihdinpaketin kokonaisvaltainen uusiminen.

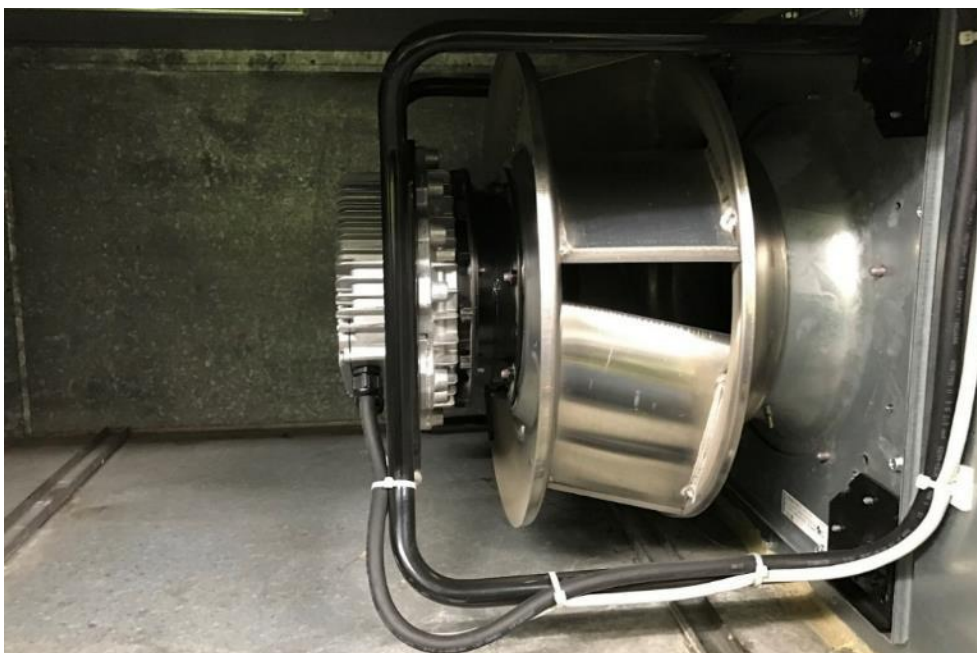
Kuva 6.2. TK1 puhaltimet on uusittu hiljattain.

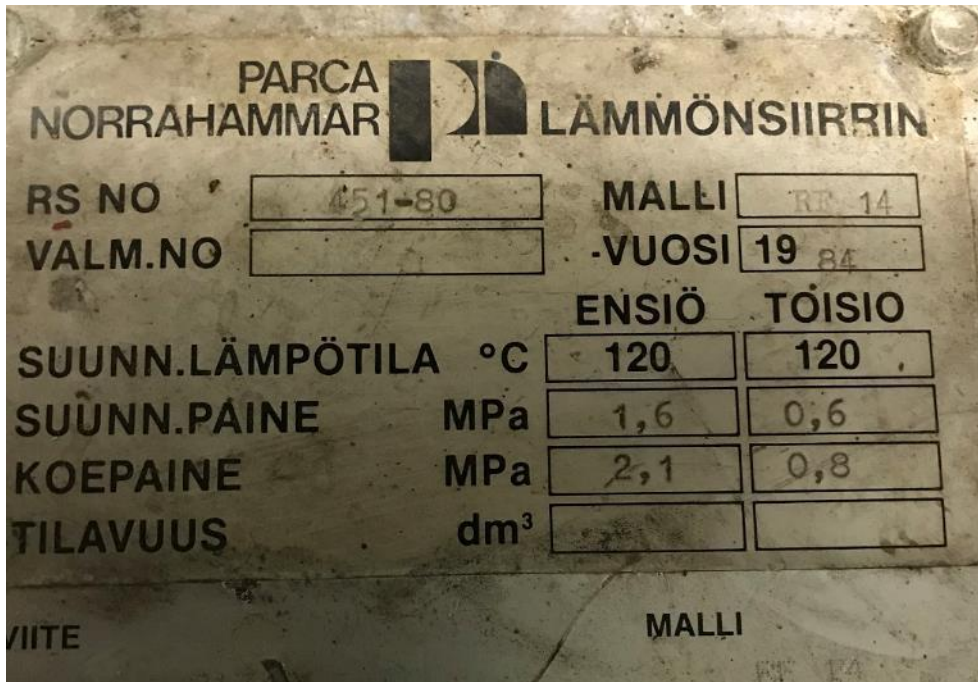
Kuva 6.3. Lämmönsiirrin on vuodelta 1984.

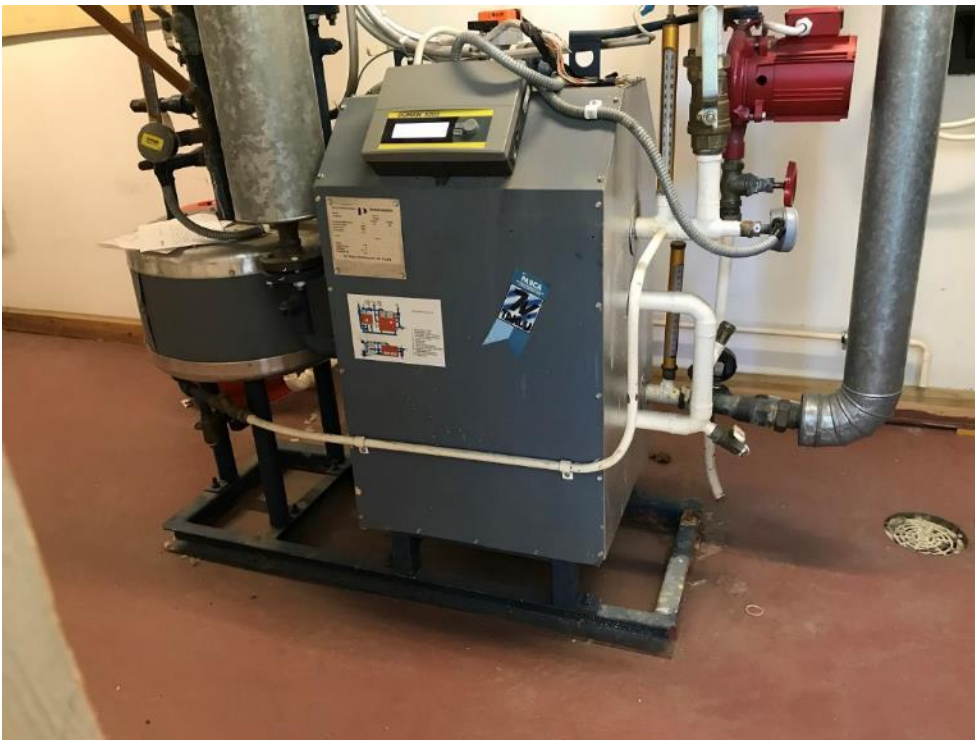
Kuva 6.4. Lämmönvaihdinpaketti on siistissä kunnossa ikäisekseen.
