ESPOON KAUPUNKI  
Tilapalvelut-liikelaitos  
Kunnossapitopalvelut  
Tarkastusryhmä

13.10.2020

**Postipuun päiväkoti**  
Kohdenumero **3095**  
Postipuuntie 7, 02650 Espoo

## SISÄILMATARKASTUS

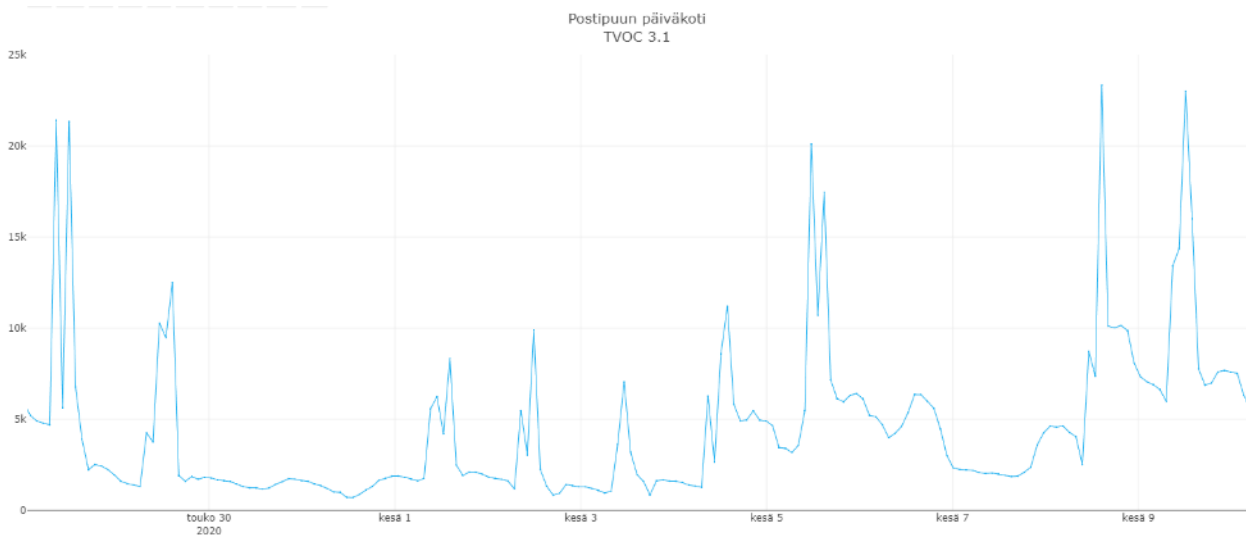
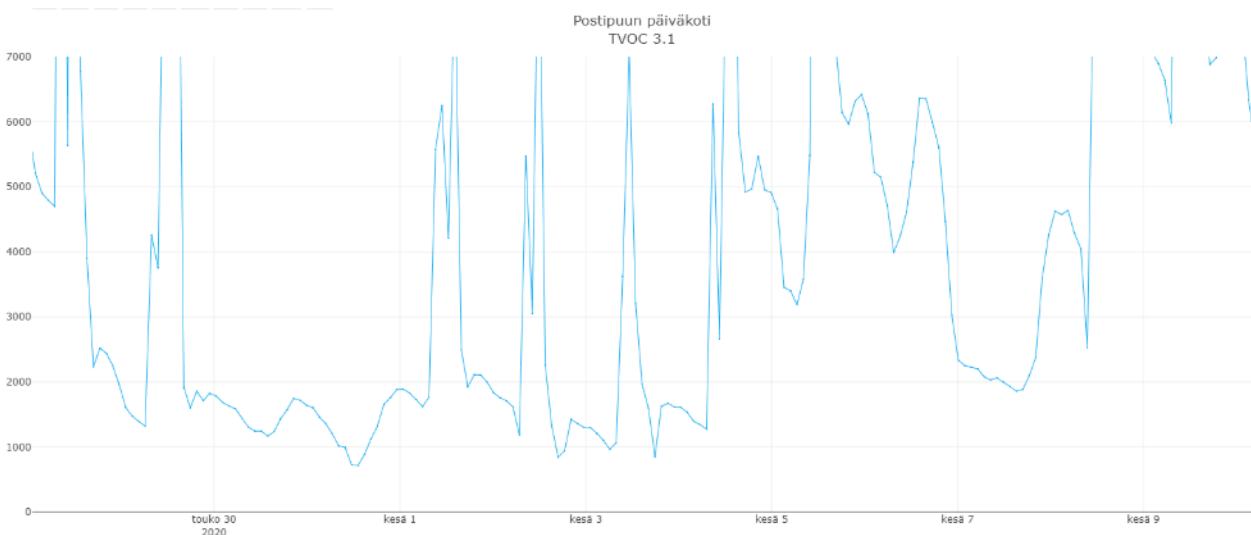
TVOC-tasot olivat koko ajan yli 1000 ppb-tason ja korkeimmillaan noin 20000 ppb-tasolla. Tasojen huiput ajoittuivat arkipäivien tilan käyttöaikoihin.

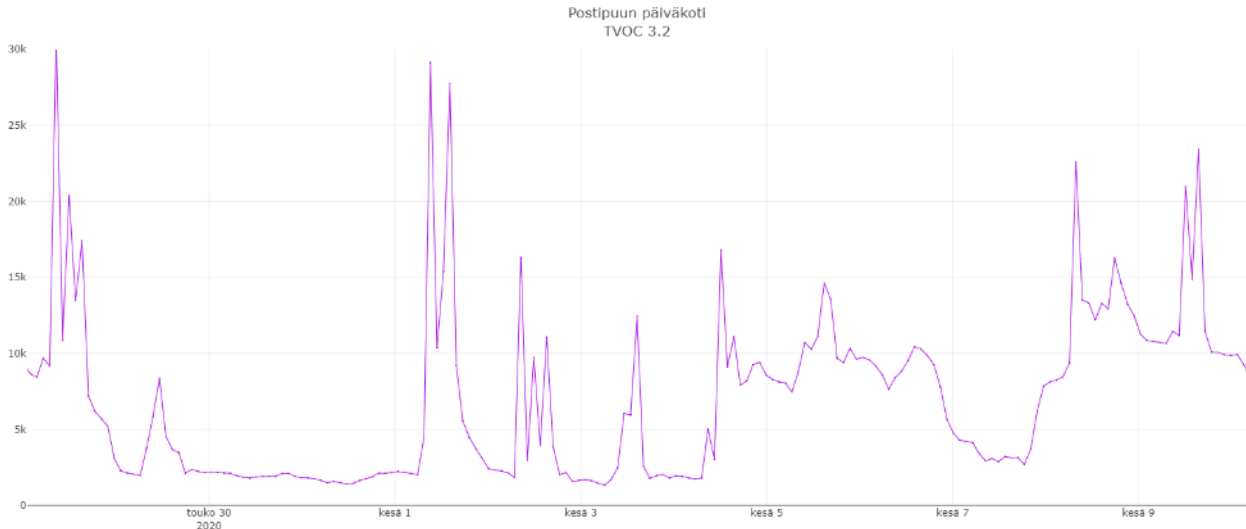
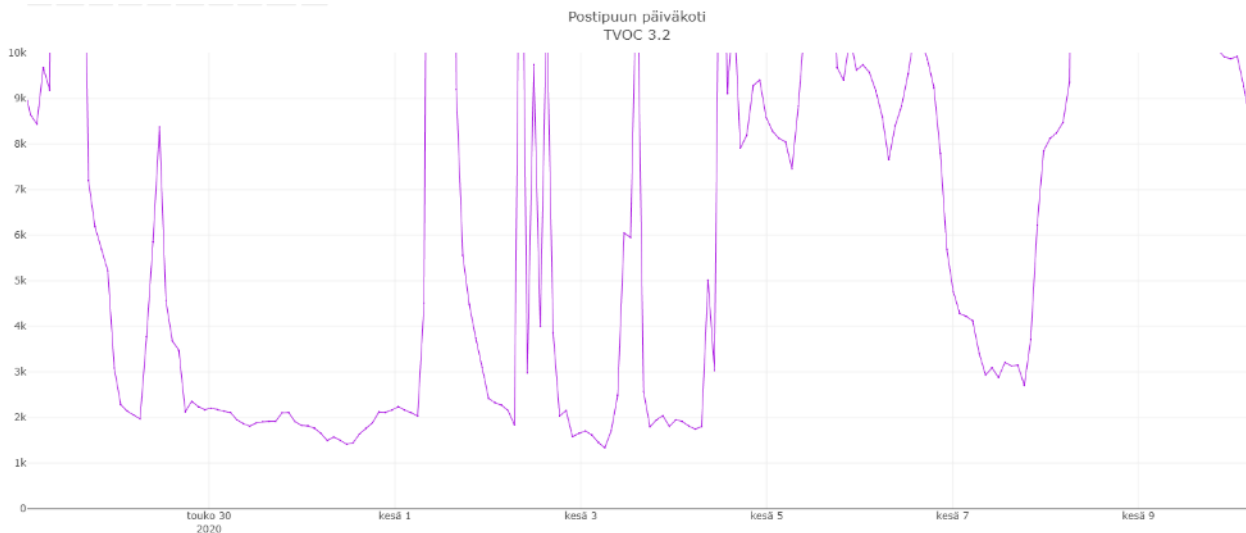
TVOC-tasot olivat koko ajan yli 2000 ppb-tason ja korkeimmillaan noin 30000 ppb-tasolla. Tasojen huiput ajoittuivat pääsääntöisesti arkipäivien tilan käyttöaikoihin. Viikonloput olivat 30-31.5 ja 6-7.6.2020. Alemmasta kuvasta on leikattu huiput pois, jotta TVOC-pohjatason käyttäytyminen ja tasot näkyvät tarkemmin.

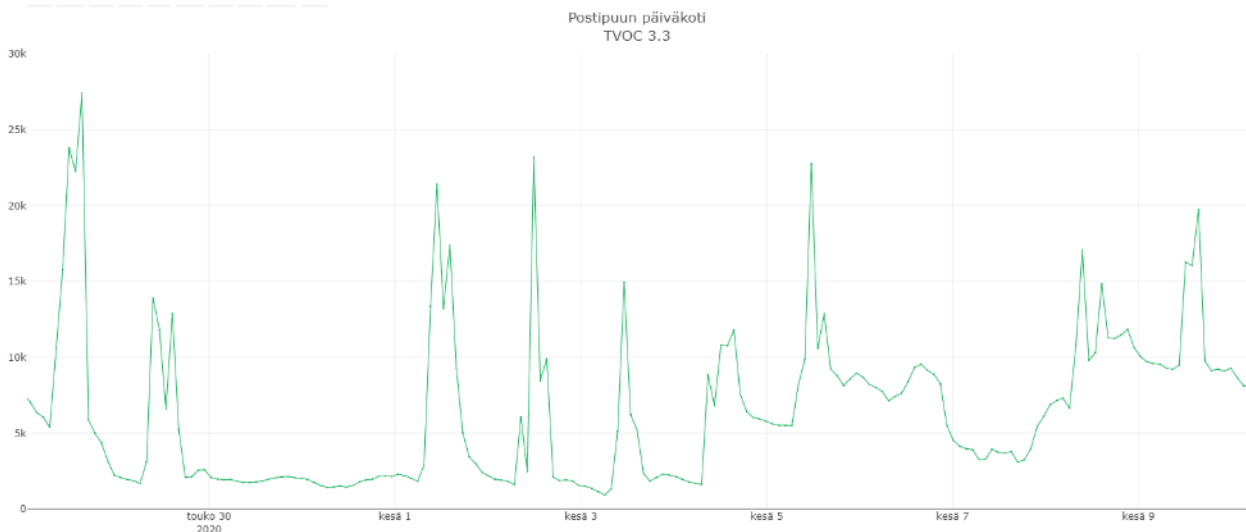
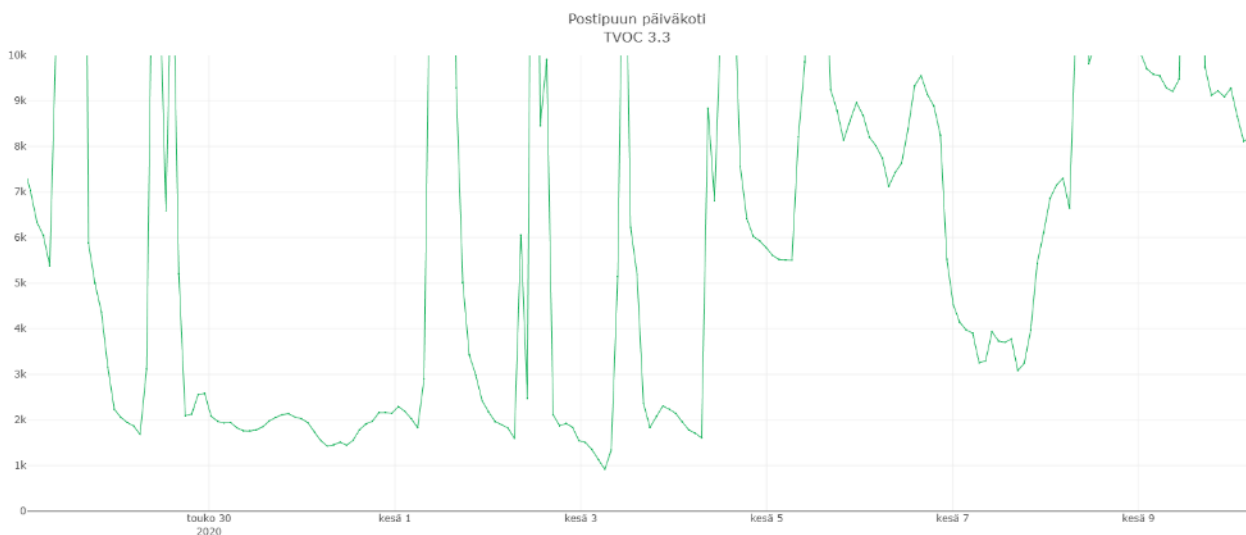
TVOC-tasot olivat koko ajan yli 1000 ppb-tason ja korkeimmillaan noin 20000 ppb-tasolla. Tasojen huiput ajoittuivat arkipäivien tilan käyttöaikoihin. Viikonloput olivat 30-31.5 ja 6-7.6.2020. Alemmasta kuvasta on leikattu huiput pois, jotta TVOC-pohjatasoinen käyttäytyminen ja tasot näkyvät tarkemmin.

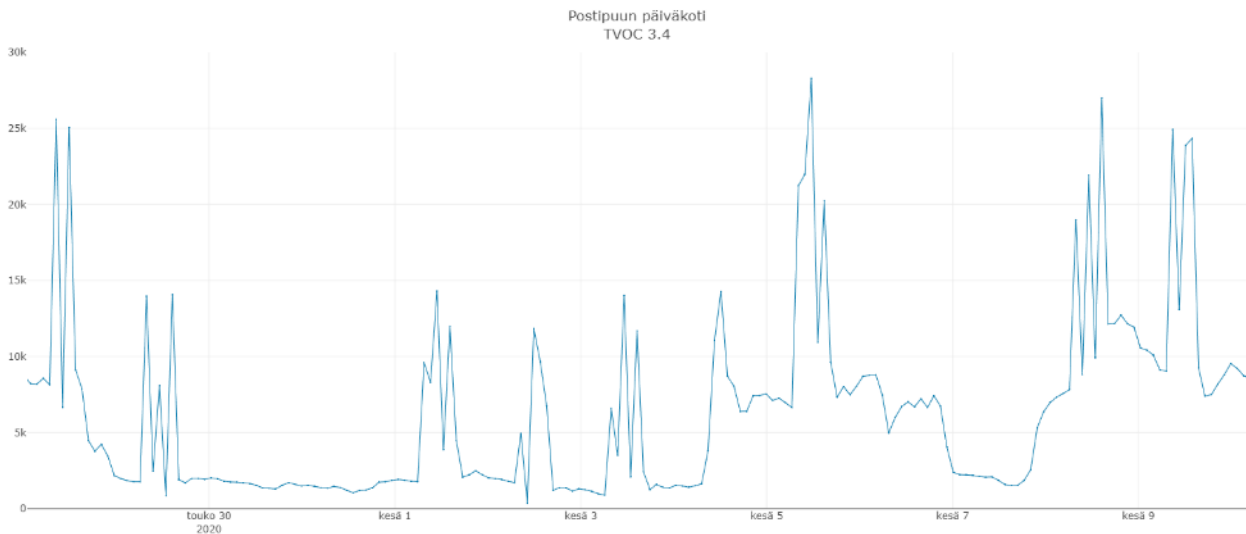
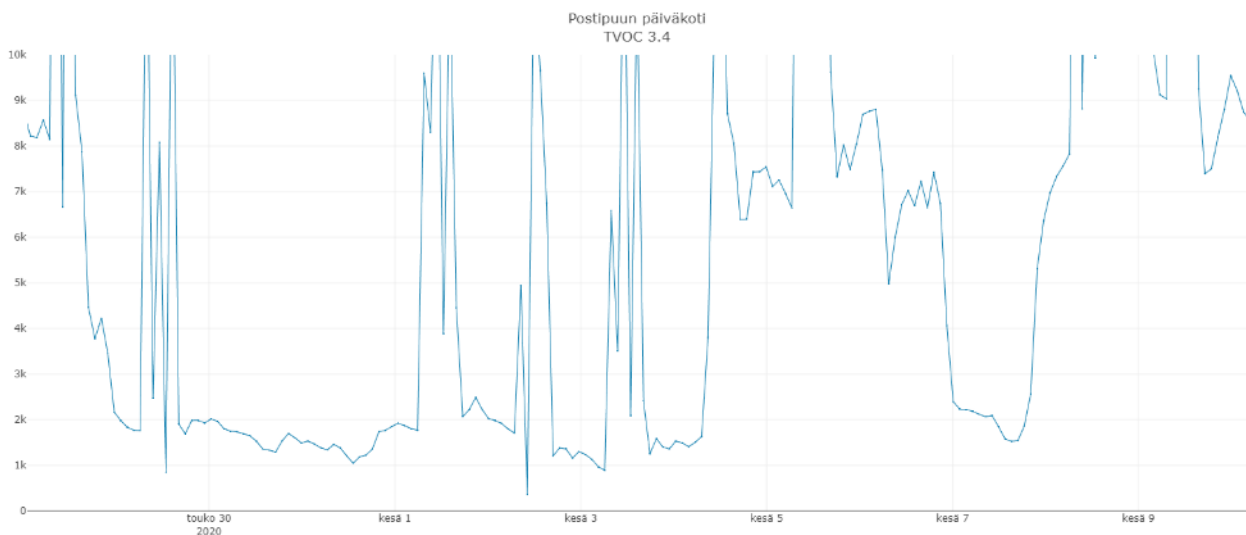
TVOC-tasot olivat koko ajan yli 1000 ppb-tason ja korkeimmillaan noin 20000 ppb-tasolla. Tasojen huiput ajoittuivat arkipäivien tilan käyttöaikoihin. Viikonloput olivat 30-31.5 ja 6-7.6.2020. Alemmasta kuvasta on leikattu huiput pois, jotta TVOC-pohjatasoinen käyttäytyminen ja tasot näkyvät tarkemmin.

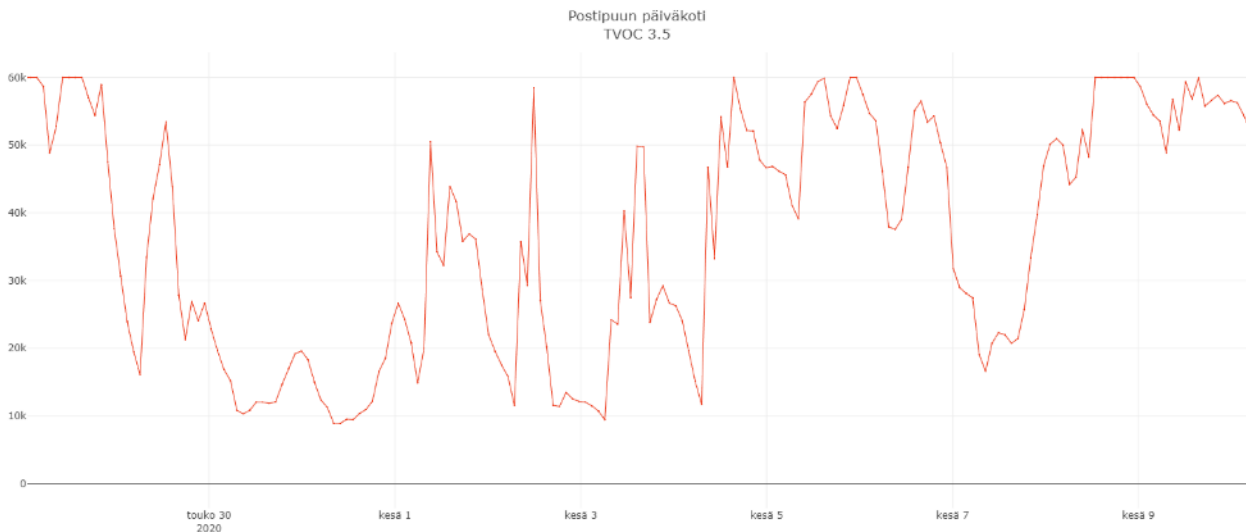
TVOC-tasot olivat koko ajan yli 10000 ppb-tason ja korkeimmillaan noin 60000 ppb-tasolla. Tasojen huiput ajoittuivat arkipäivien tilan käyttöaikoihin. Viikonloput olivat 30-31.5 ja 6-7.6.2020.

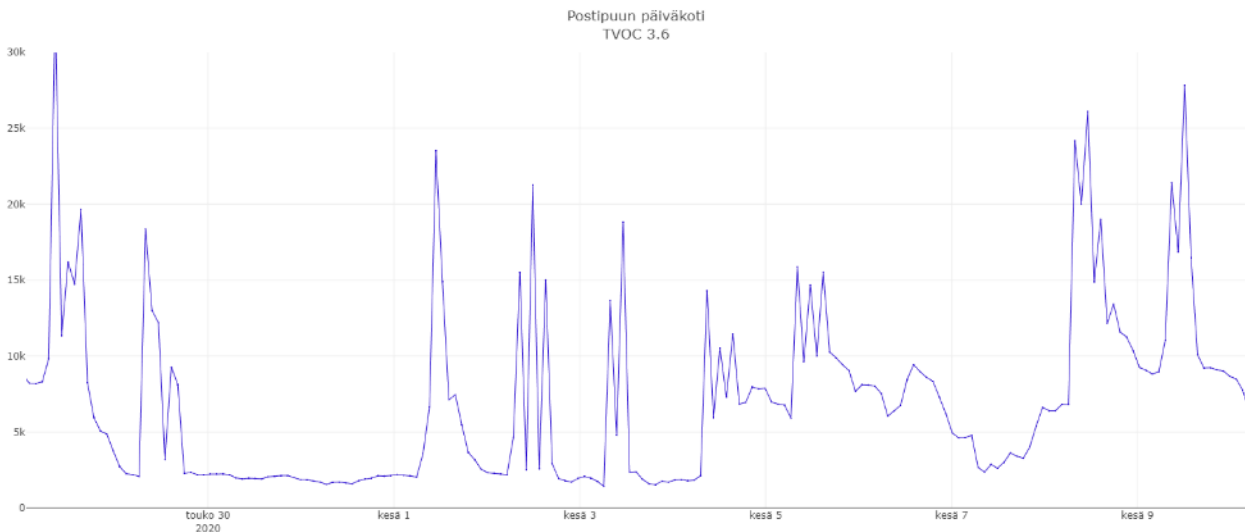
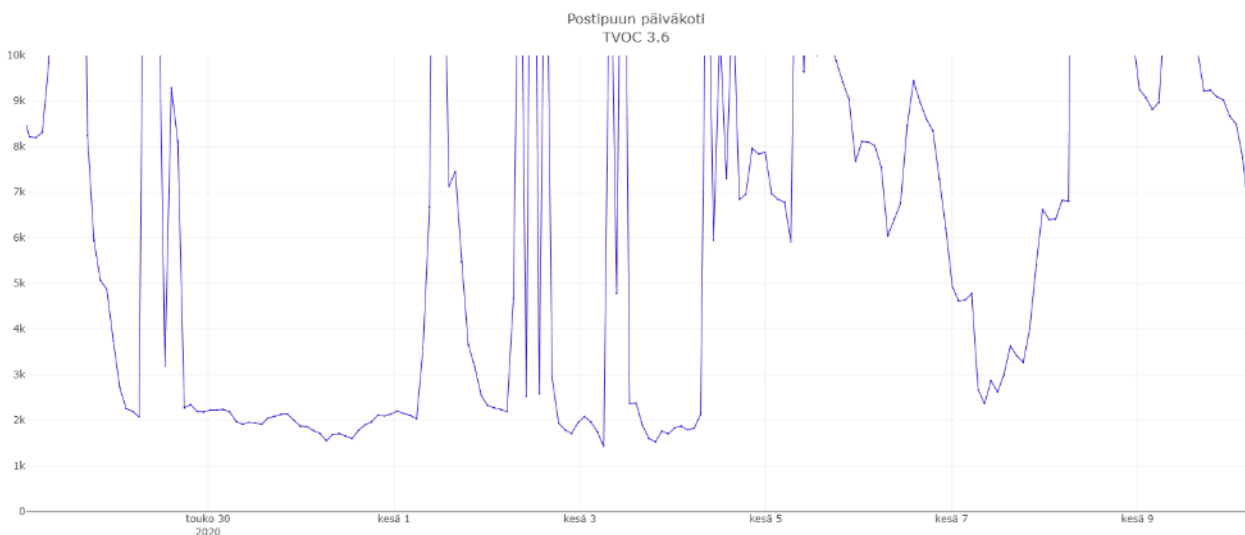
TVOC-tasot olivat koko ajan yli 2000 ppb-tason ja korkeimmillaan noin 20000 ppb-tasolla. Tasojen huiput ajoittuivat arkipäivien tilan käyttöaikoihin.

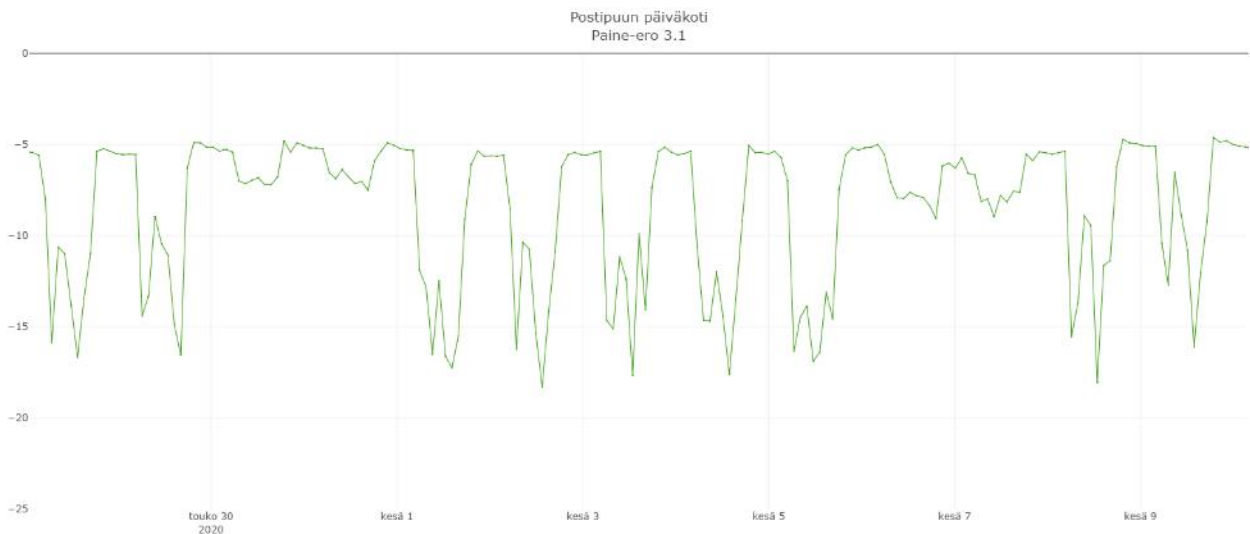
Paine-ero oli öisin noin - 5 Pa ja arkipäivisin noin – 15 Pa alipaineinen pienentyen vähän aamupäivällä.

Viikonloppuisin paine-ero oli päivällä noin – 7 Pa alipaineinen.

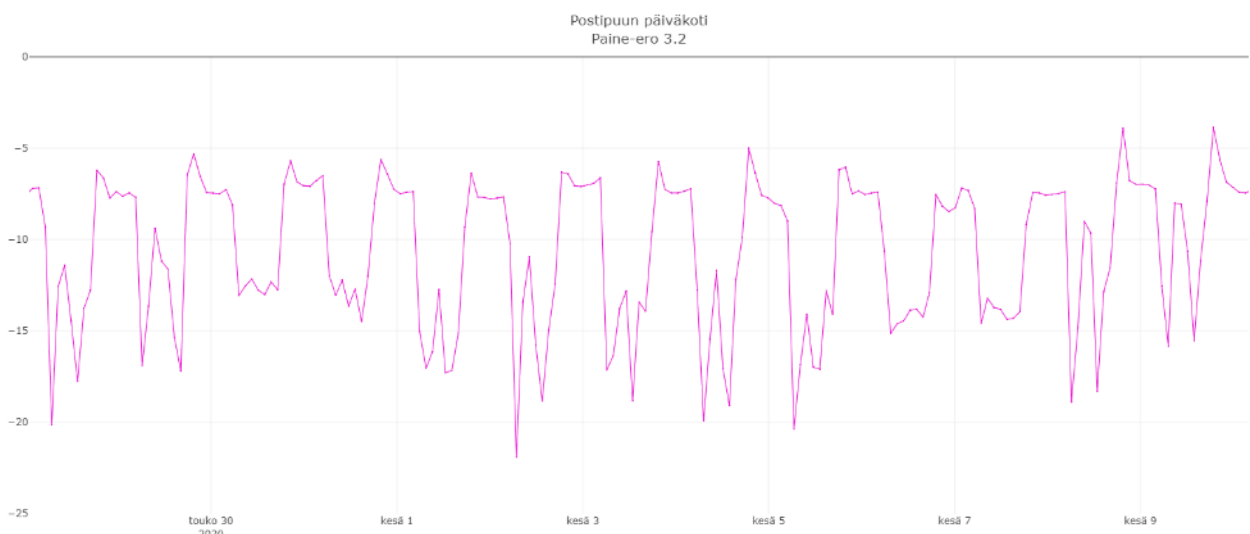
Paine-ero oli öisin noin - 7 Pa ja arkipäivisin noin – 15... -20 Pa alipaineinen pienentyen vähän aamupäivällä.

Viikonloppuisin paine-ero oli päivällä noin – 13 Pa alipaineinen.

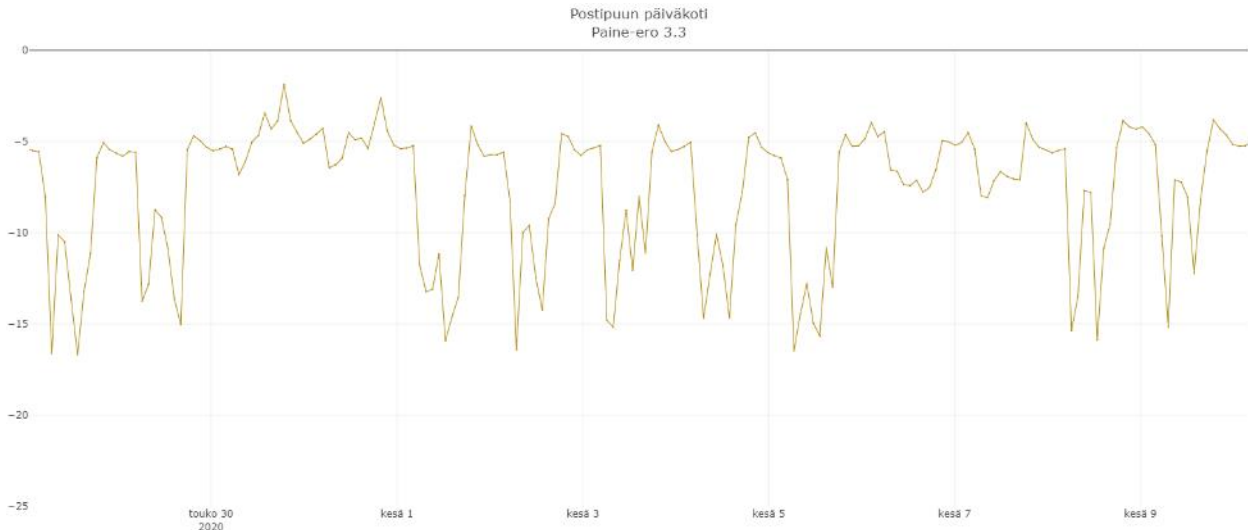
Paine-ero oli öisin noin - 5 Pa ja arkipäivisin noin – 15 Pa alipaineinen pienentyen vähän aamupäivällä.

Viikonloppuisin paine-ero oli päivällä noin – 7 Pa alipaineinen.

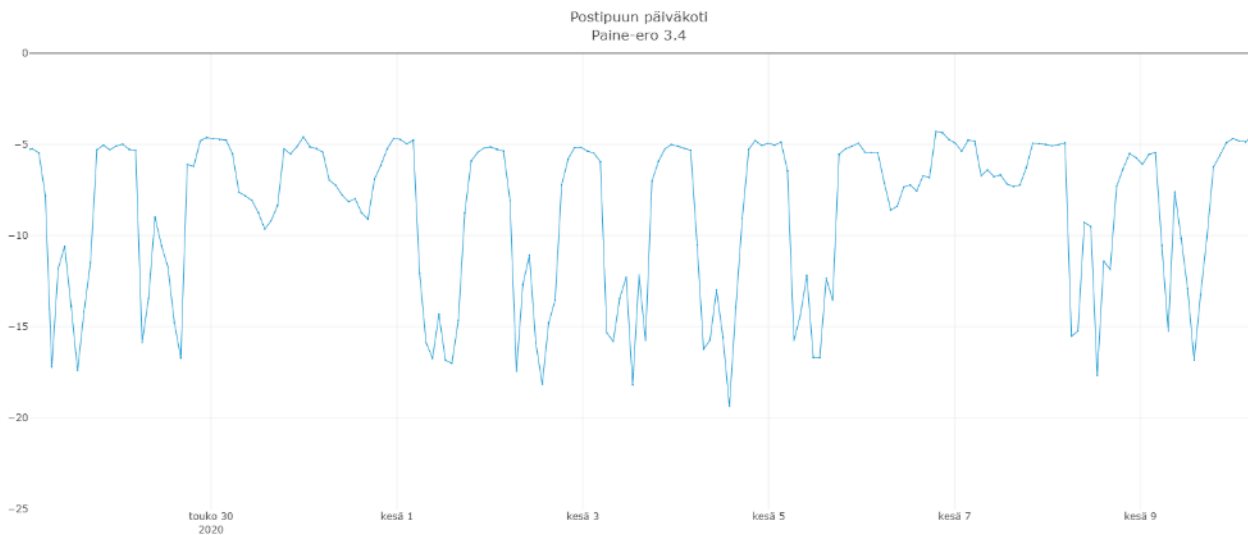
Paine-ero oli öisin noin - 5 Pa ja arkipäivisin noin – 15 Pa alipaineinen pienentyen vähän aamupäivällä.

Viikonloppuisin paine-ero oli päivällä noin – 7 Pa alipaineinen.
