11.1.2022

## **Kalajärven ryhmäperhepäiväkoti**

Kohdenumero **7035**

## **SISÄILMATARKASTUS**

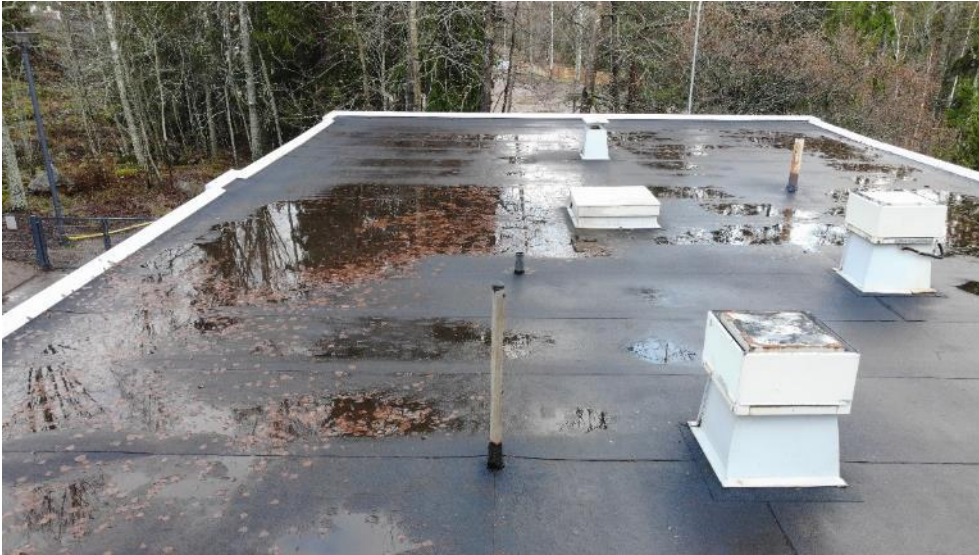
Kuva 4.1. Vesikatolla seisoo vettä.

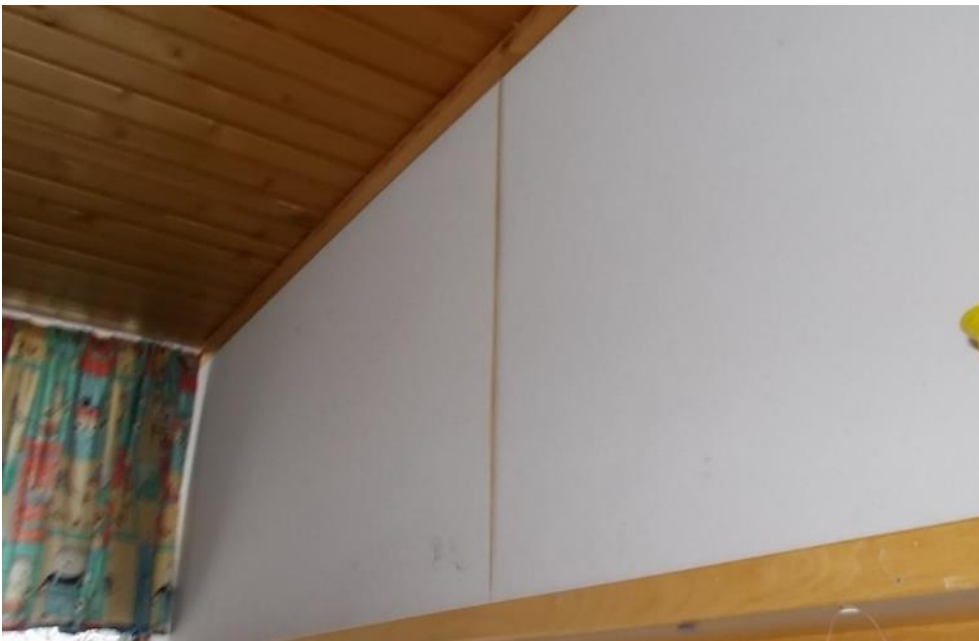
Kuva 4.2. Osassa akustolevystä on villaa näkyvissä.

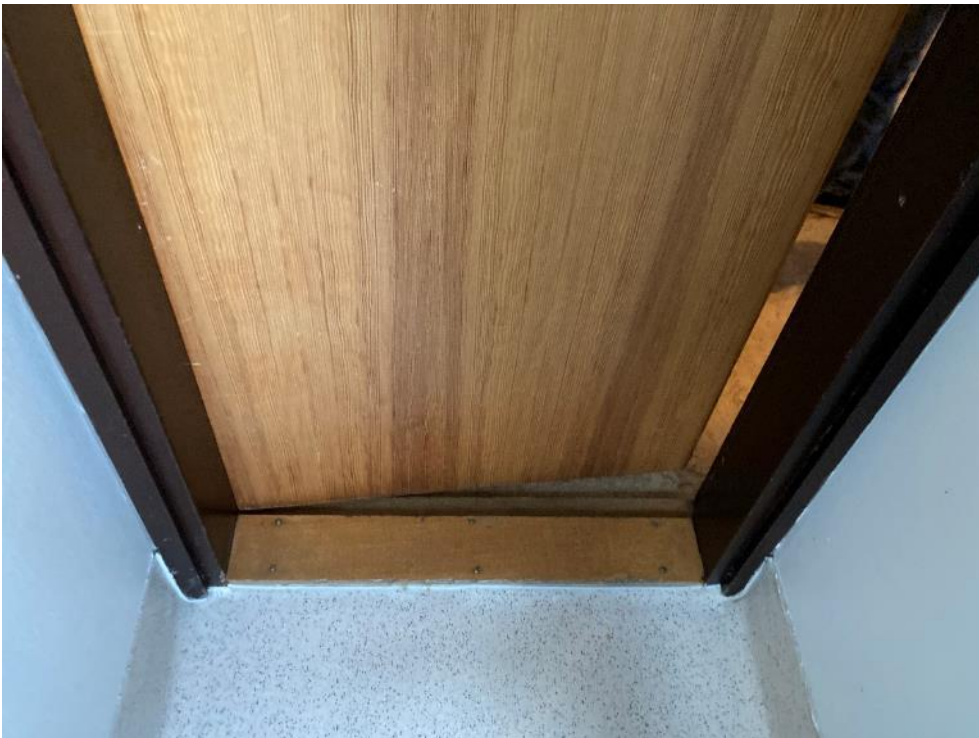
Kuva 5.1. Korvausilmareitit vaatimattomat oven ollessa täysin kiinni.

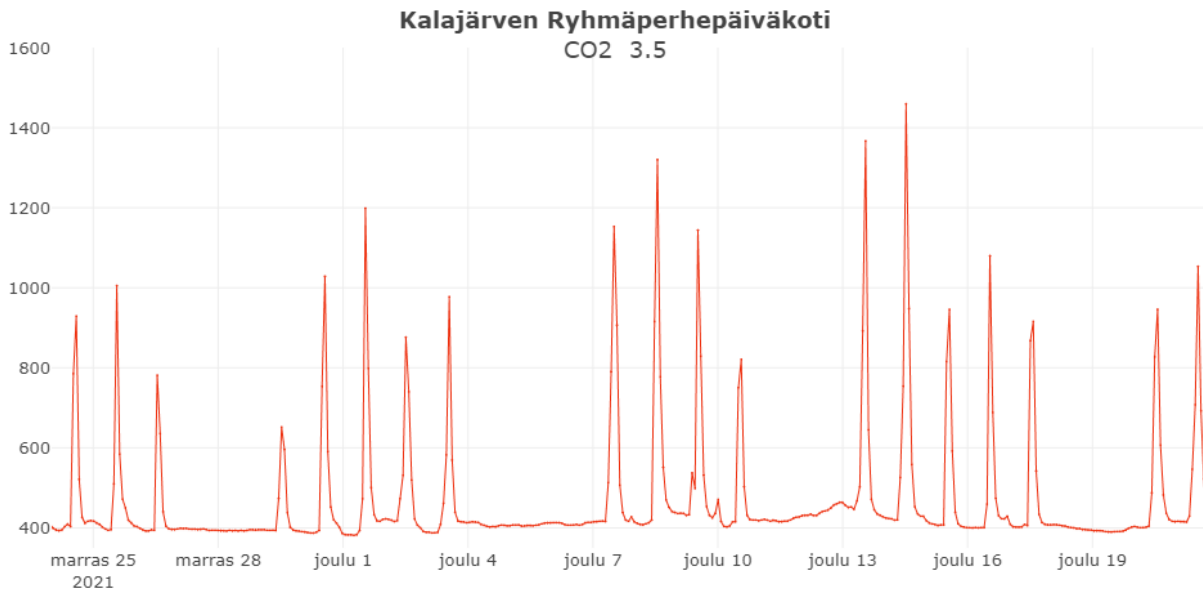
CO<sub>2</sub>-pitoisuudet nousivat päivisin käytön aikana maksimissaan noin 1400 ppm tasolle. Käytön ulkopuolella CO<sub>2</sub>-pitoisuudet olivat pääsääntöisesti ulkoilmaa vastaavalla tasolla noin 400 ppm. Kohteessa on puutteellinen ilmastointi käyttäjämääriin nähden.

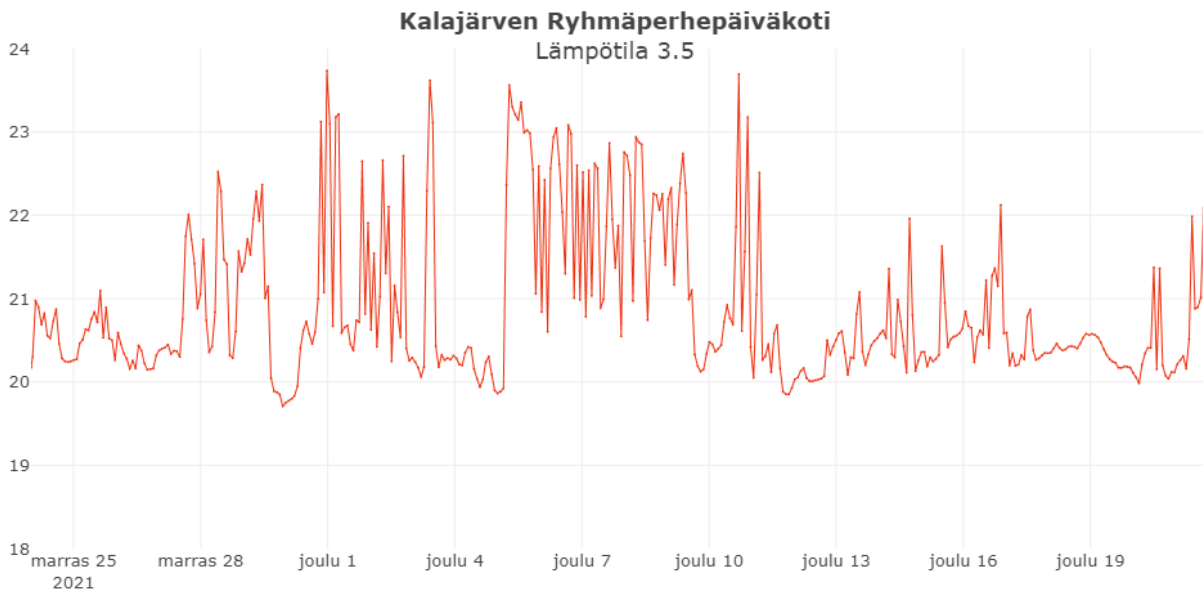
Lämpötila vaihteli noin 20 – 23°C:een välillä. Sisälämpötiloissa oli kylmän pakkasjakson 27.11 – 10.12.2021 aikana poikkeavaa käyttäytymistä.

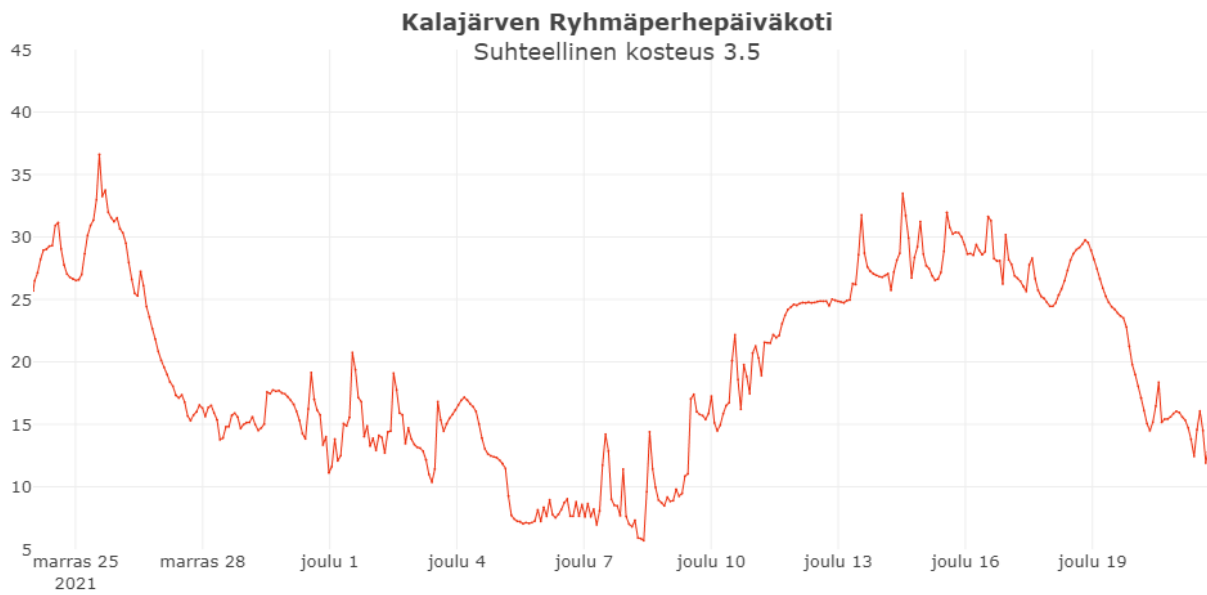
Suhteellinen kosteus vaihteli noin 10 – 35 RH% välillä.

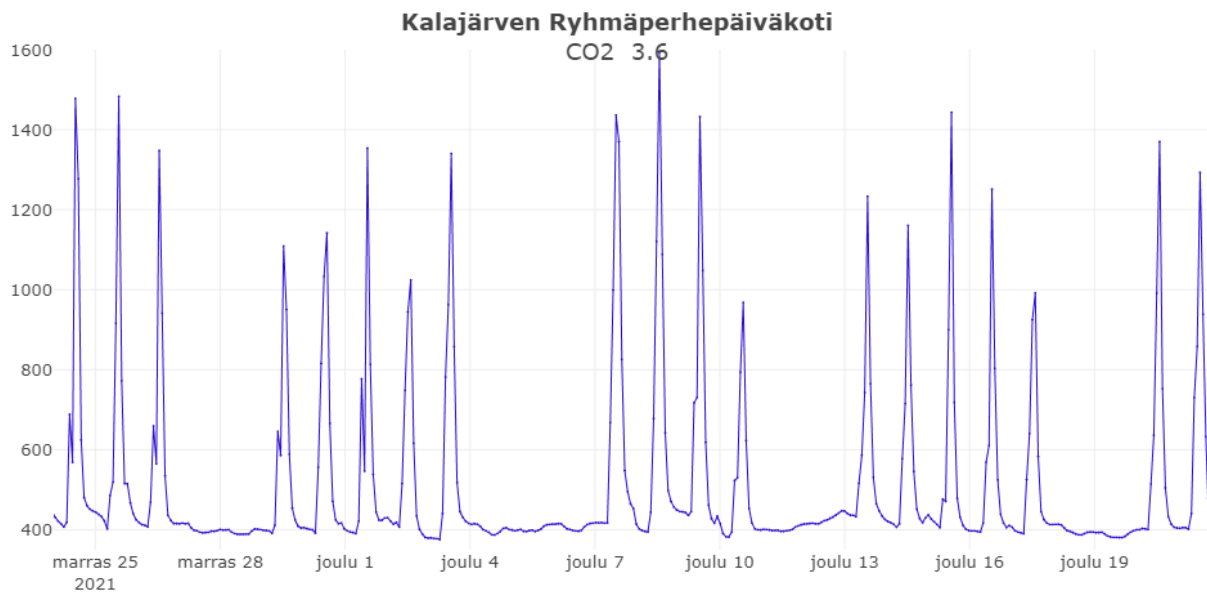
CO<sub>2</sub>-pitoisuudet nousivat päivisin käytön aikana maksimissaan noin 1600 ppm tasolle. Käytön ulkopuolella CO<sub>2</sub>-pitoisuudet olivat pääsääntöisesti ulkoilmaa vastaavalla tasolla noin 400 ppm. Kohteessa on puutteellinen ilmastointi käyttäjämääriin nähden.

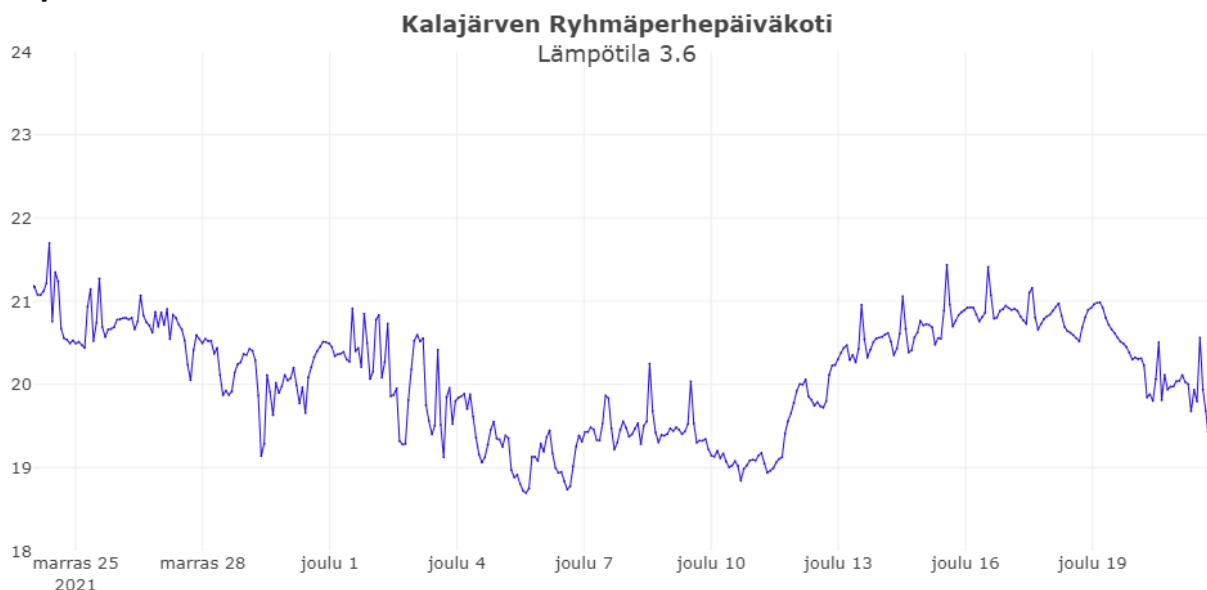
Lämpötila vaihteli noin 19 – 21°C:een välillä.

Sisälämpötila laski kylmän pakkasjakson 27.11 – 10.12.2021 aikana.

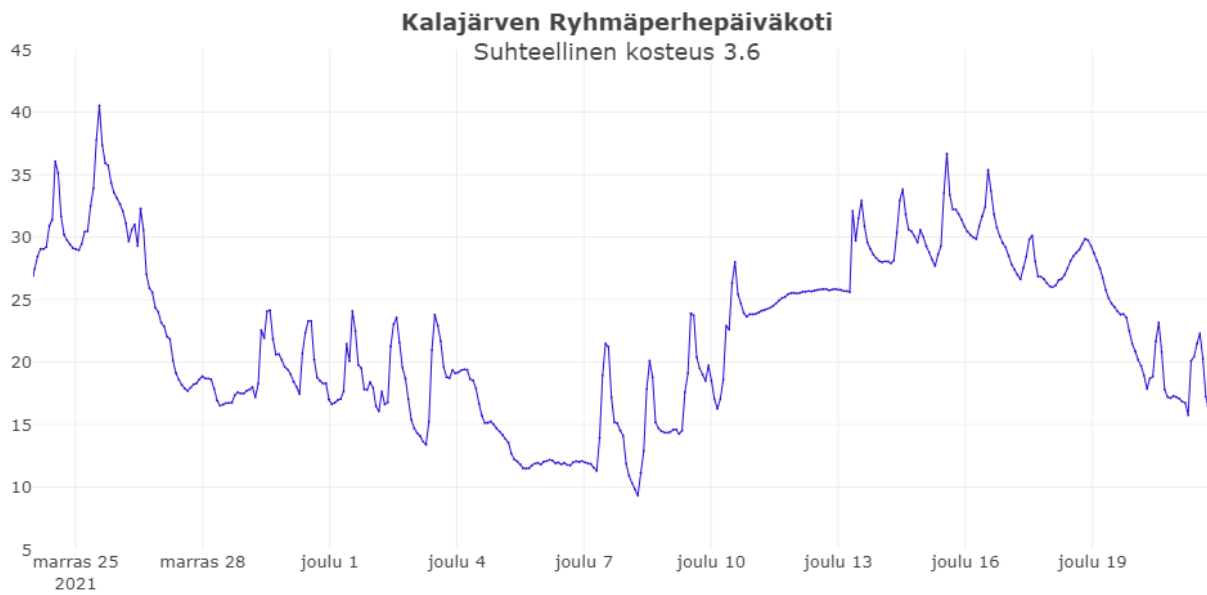
Suhteellinen kosteus vaihteli noin 10 – 40 RH% välillä.

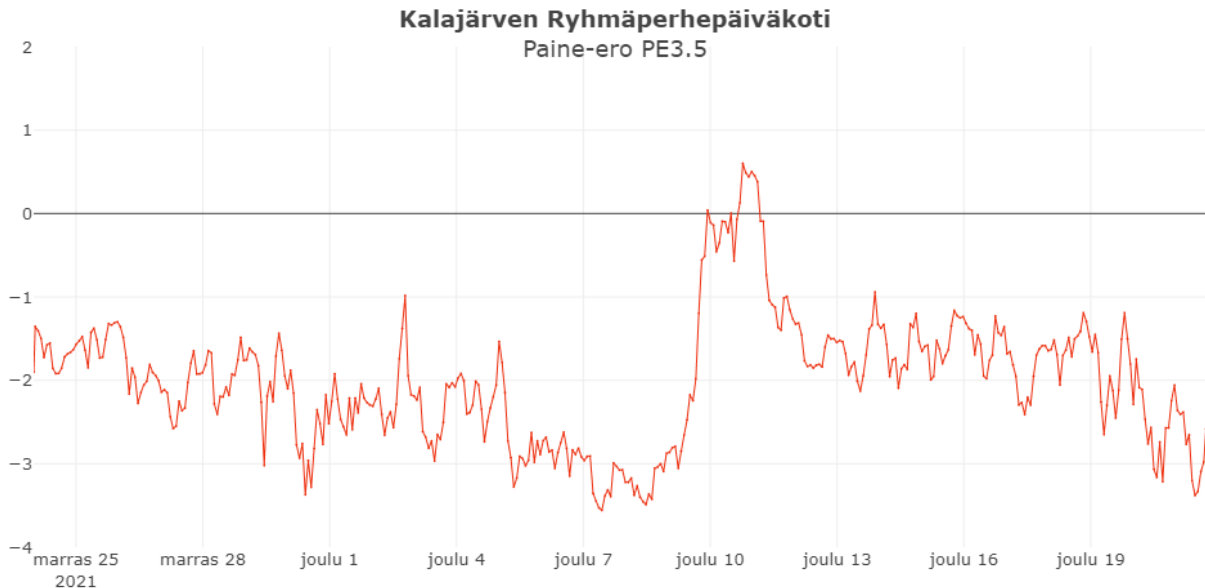
Tilan paine-ero vaihteli ajallisesti epäsäännöllisesti noin -1 ja -3 Pa välillä alipaineisena ulkoilmaan nähden.

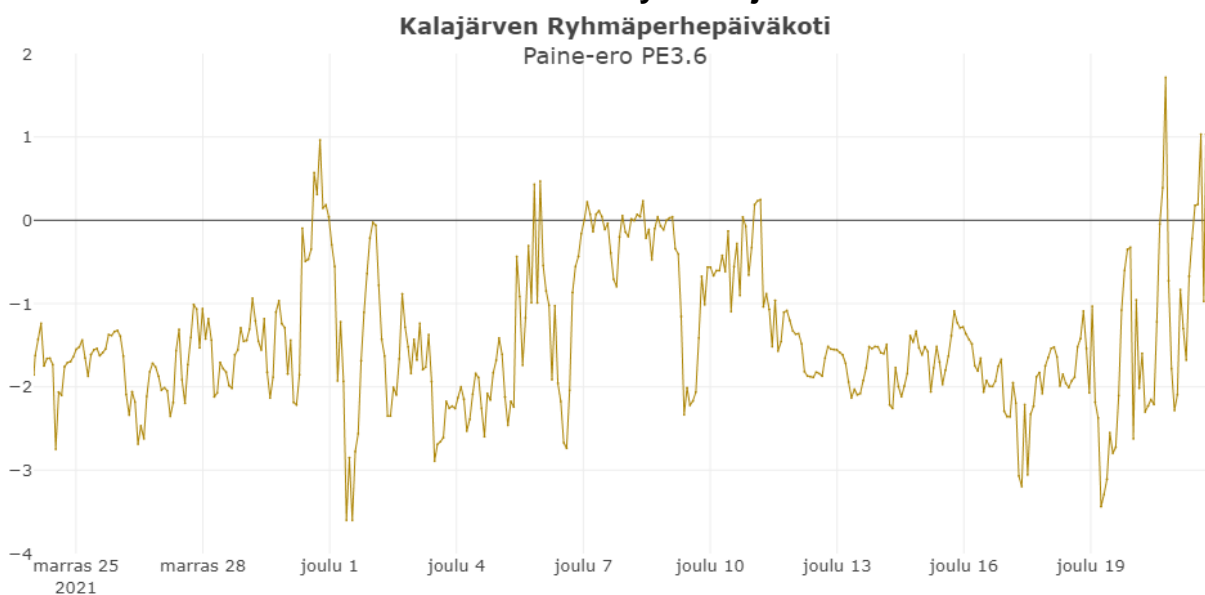
Tilan paine-ero vaihteli ajallisesti epäsäännöllisesti noin 0 ja -3 Pa välillä alipaineisena ulkoilmaan nähden.
