ESPOON KAUPUNKI  
Tilapalvelut-liikelaitos  
Kunnossapitopalvelut  
Tarkastusryhmä

## **Kuutamon päiväkoti**

Kohdenumero **3052**  
Täysikuu 5, 02210 Espoo

## **SISÄILMATARKASTUS**

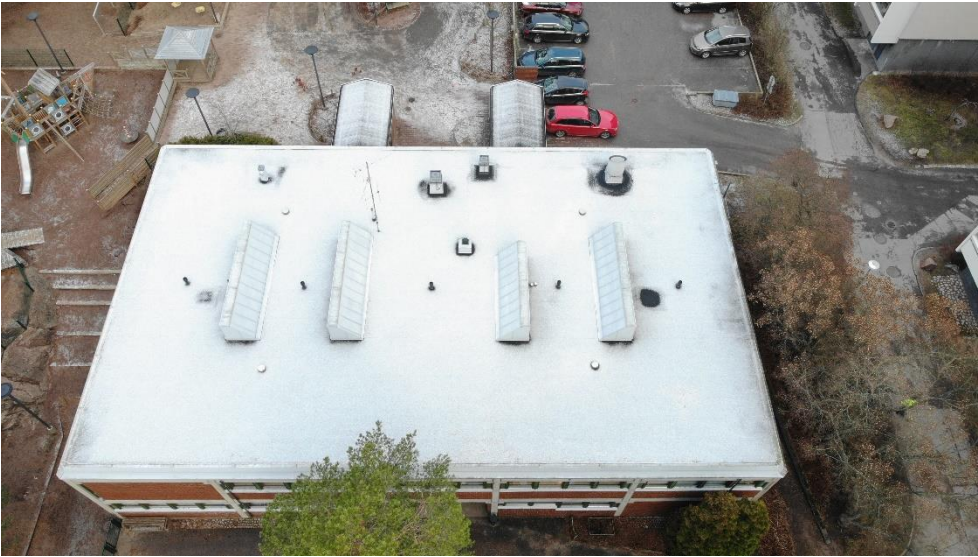
Puiden oksat ylettyvät katon päälle ja rakennus kuvattuna ilmasta käsin (kuva 4.1).

Kuva 4.1. Rakennus ilmasta käsin nähtynä. Puiden oksat ylettyvät katon päälle.

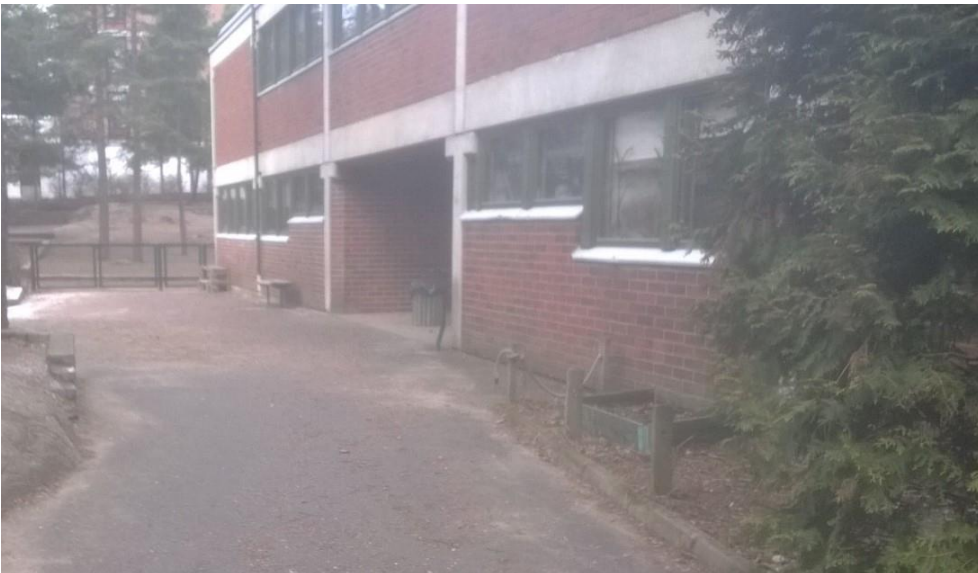
Rakennuksen lattia on maanpinnan tasolla, jolloin rakennuksessa on valesokkelirakenne (kuva 4.2).

Kuva 4.2. Rakennuksessa on valesokkelirakenne ja tiiliverhous lähtee lähes maanpinnan tasolta.

- Rakennuksen valesokkelirakenteen kunto on tarkastettava rakenneavauksin
- Sokkelin vierustalle on laitettava laatoitus ja likaantunut tiiliverhous on puhdistettava

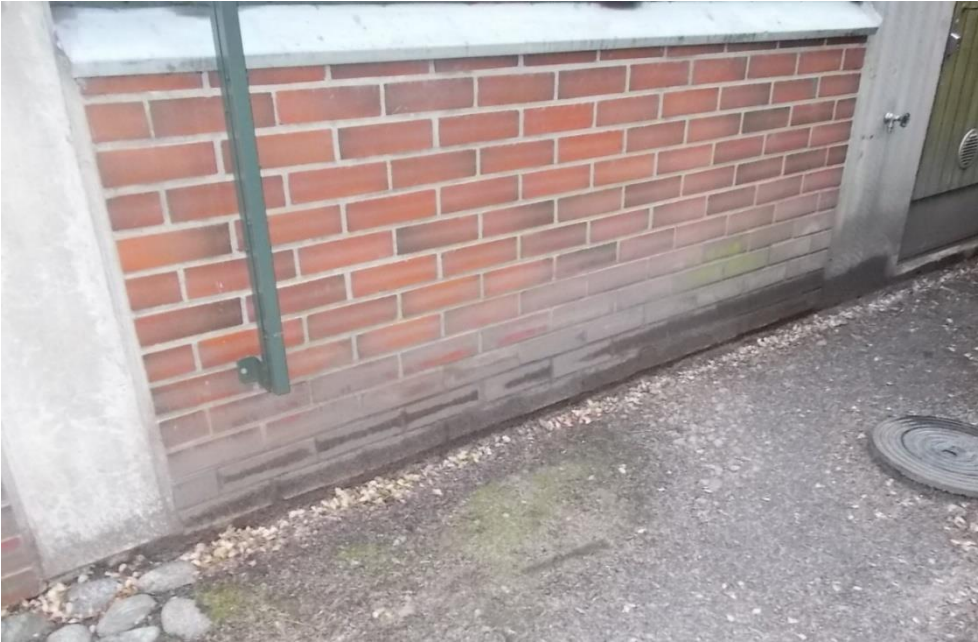
Roiskevesi kastelee ja likaa tiiliverhouksen (kuva 4.3).

Kuva 4.3. Roiskevesi kastelee ja likaa tiiliverhouksen.

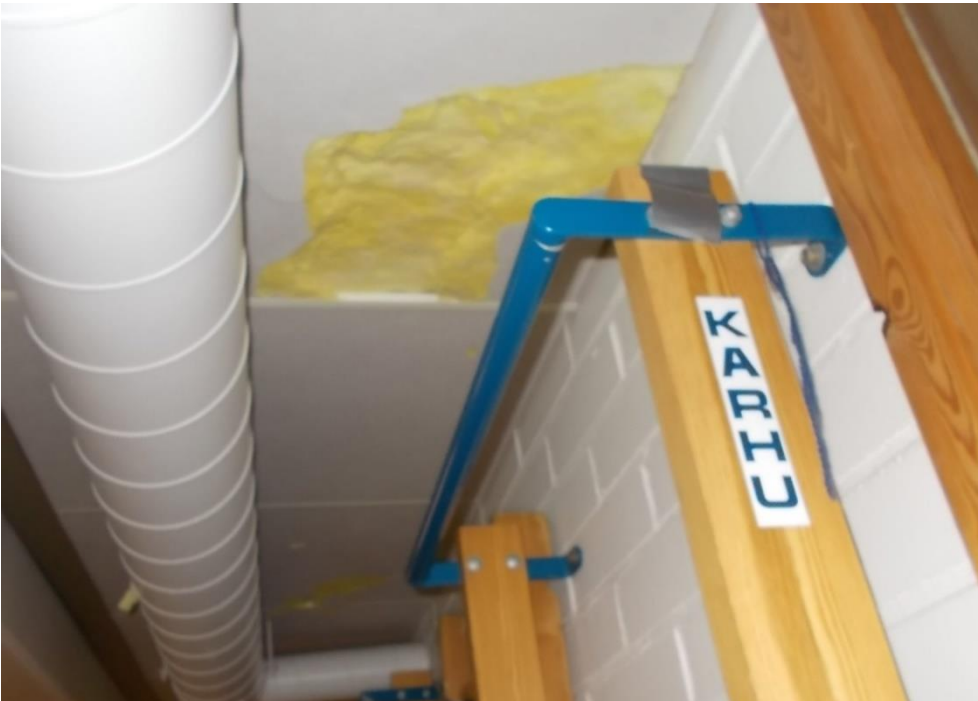
Salissa 216 on vaurioituneita akustolevyjä (kuva 4.4).

Kuva 4.4. Vaurioituneita akustolevyjä Salissa 216.

- Vaurioituneet akustolevyt on uusittava
- Huonetilojen halkeamat ja rakenneliitokset on korjattava
- Huonetilojen palkeissa ja katoissa olevat vesivuotojäljet on korjattava ja selvitettävä vuotojen syyt

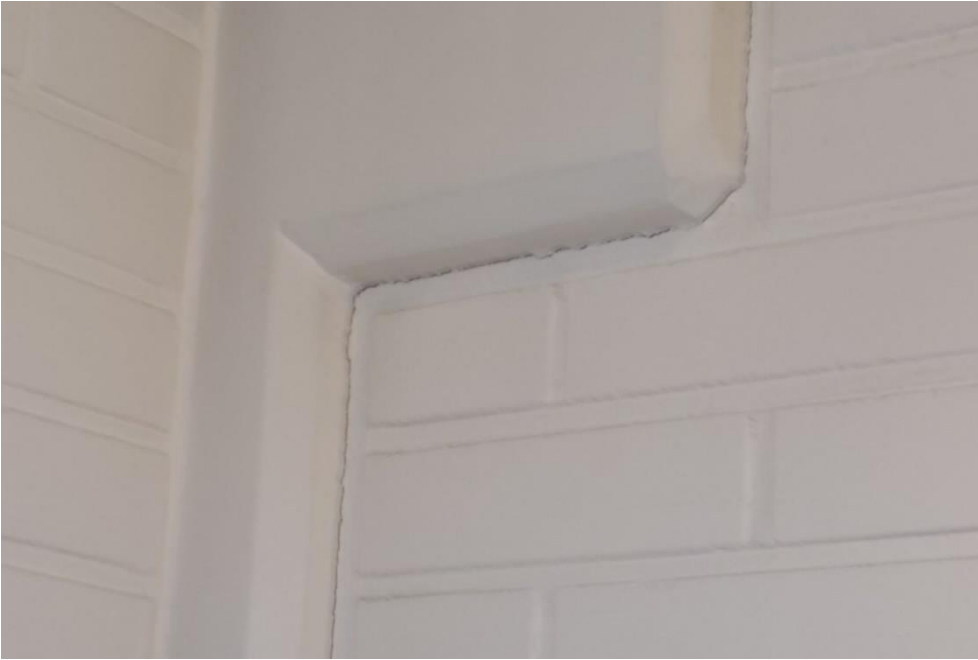
Kuva 4.5. Rakenneliitos.

Huonetiloissa on paljon halkeamia ja auenneita rakenneliitoksia (kuva 4.5).

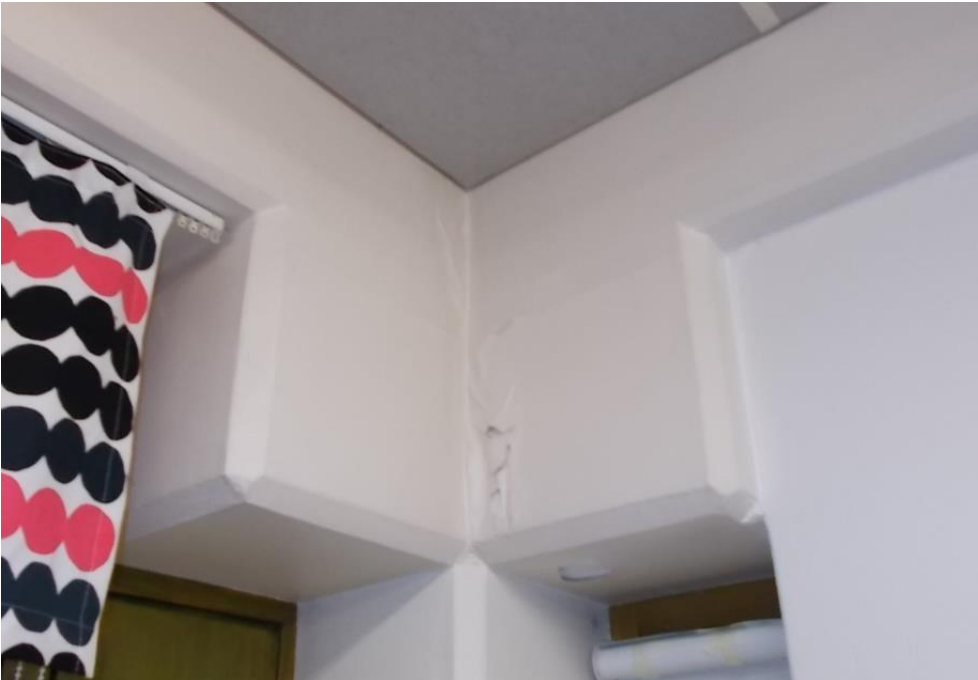
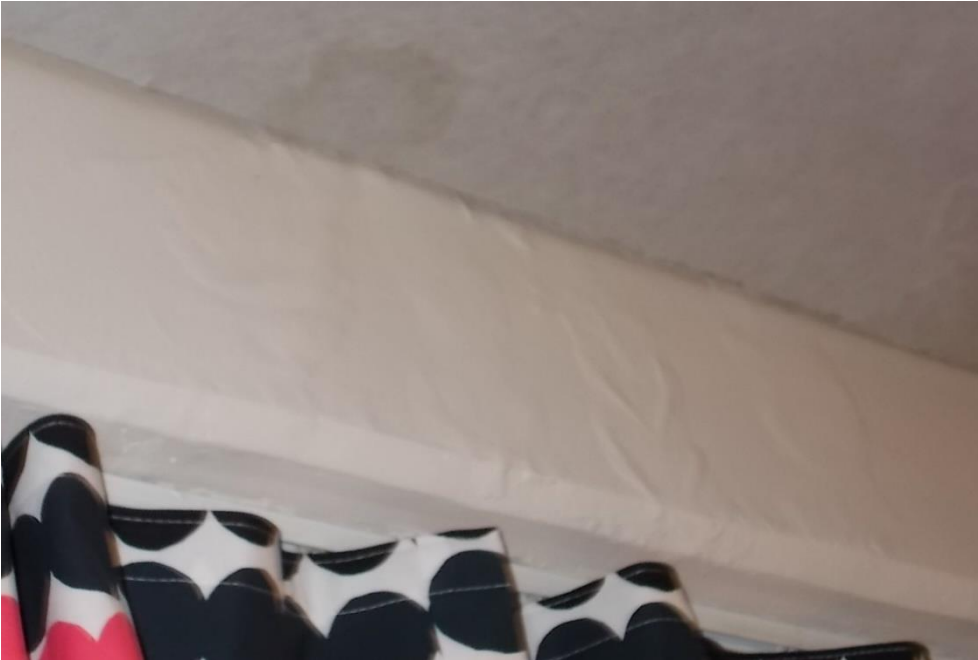
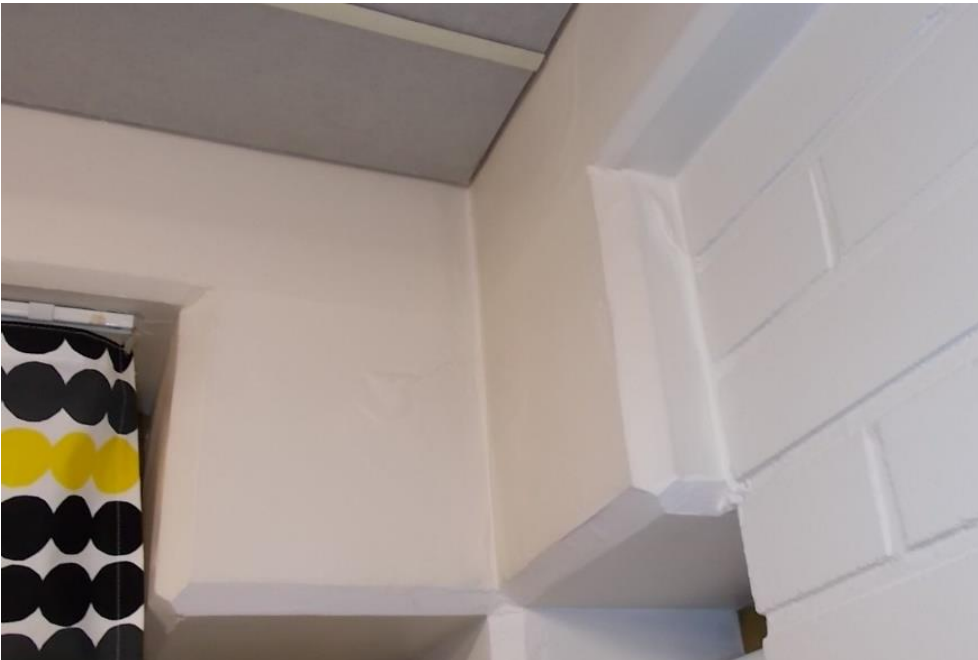
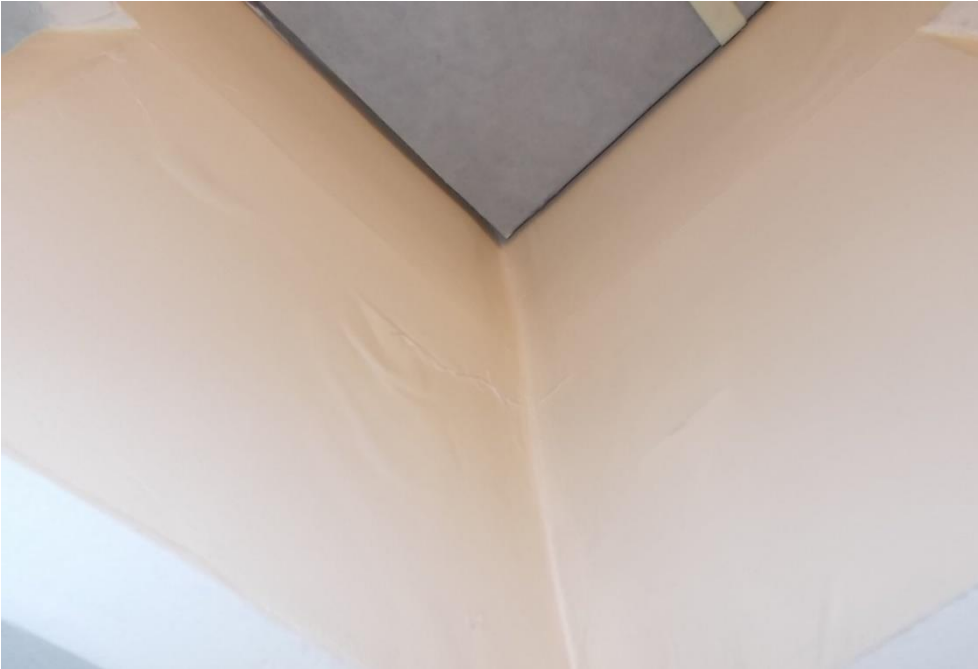
Alakerrassa huonetilojen palkeissa on vesivuotojälkiä (kuvat 4.6, 4.7, 4.8 ja 4.9).

Kuva 4.6. Palkissa on vesivuotojälkiä.

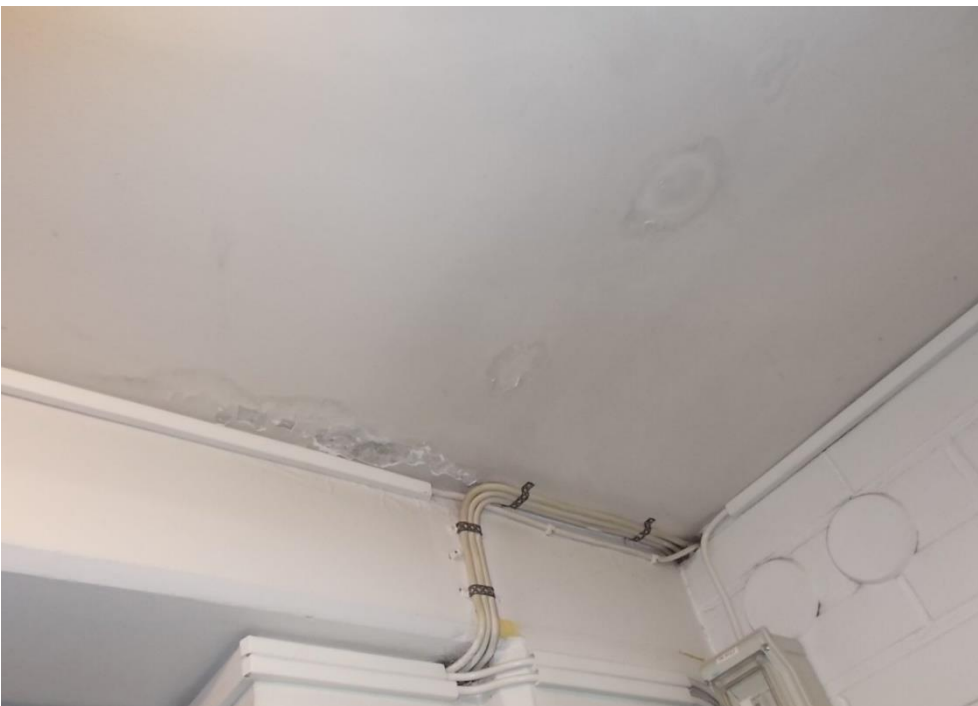
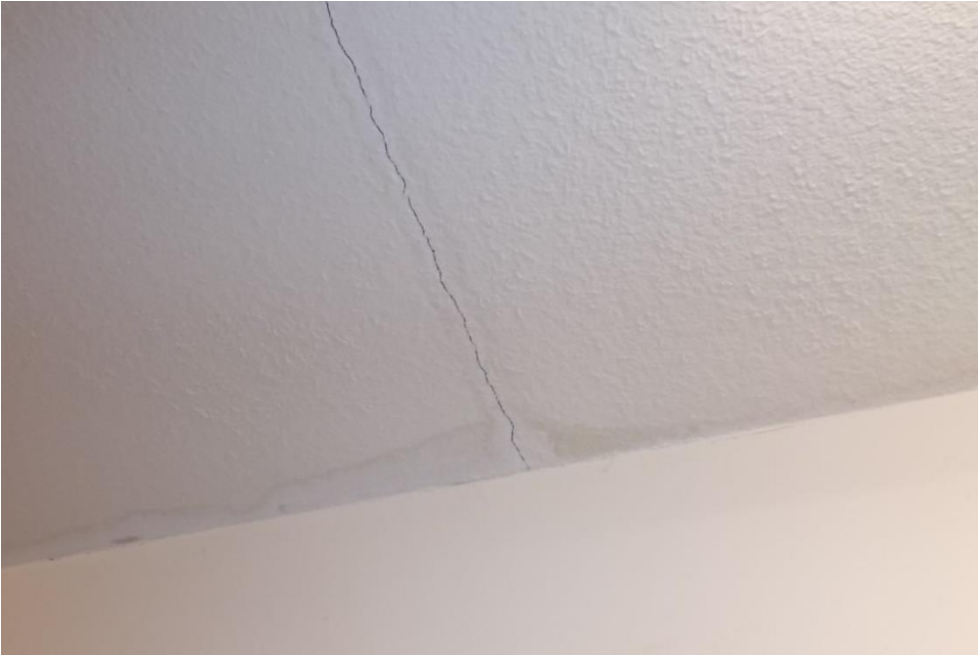
Huonetilojen katoissa on vesivuotojälkiä (kuvat 4.10 ja 4.11).

Kuva 4.10. Katossa on vesivuotojälkiä.

Kuva 4.11. Katossa on halkeama ja vesivuotojälki.

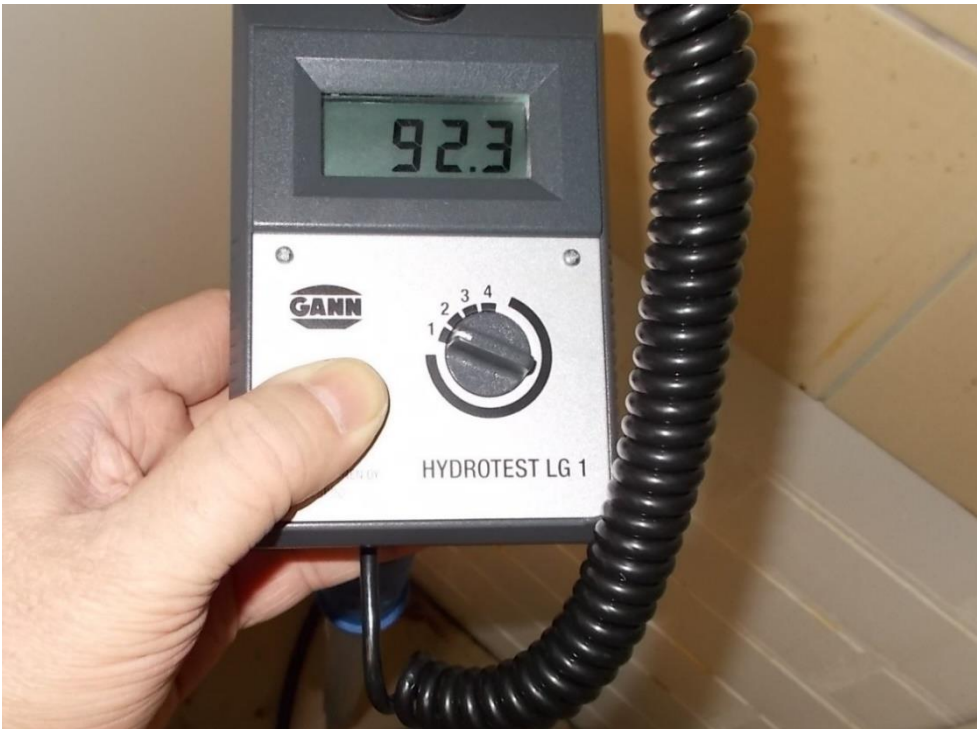
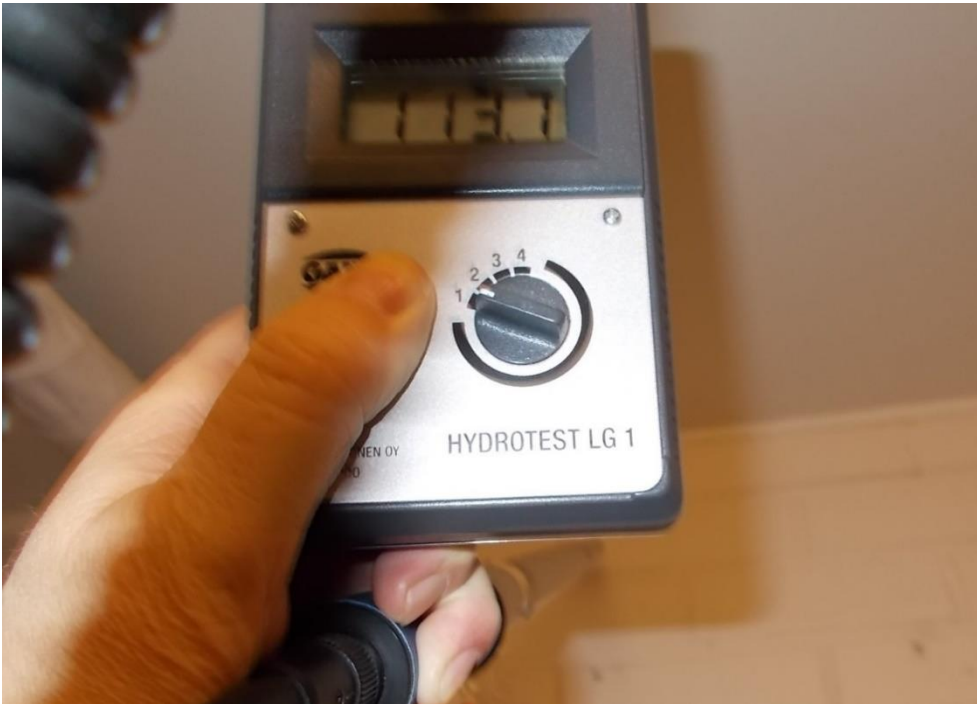
Alakerran keittiötilan seinässä ja lattiassa on kosteutta johtuen viereisen siivouskomeron vesivahingosta (kuvat 4.12 ja 4.13), minkä kuivatus oli meneillään tarkastuksen aikana.

Kuva 4.12. Kosteusmittaus alakerran keittiötilan lattiasta.

Kuva 4.13. Kosteusmittaus alakerran keittiötilan seinästä.

- Alakerran keittiötilan kosteusvauriot on korjattava (korjaus sovittu)
- Alakerran keittiötilan rakenneliittymät on korjattava
- Alakerran keittiötilan kaapistojen sokkelirakenne muutettava sellaiseksi, että alustat on siivottavissa

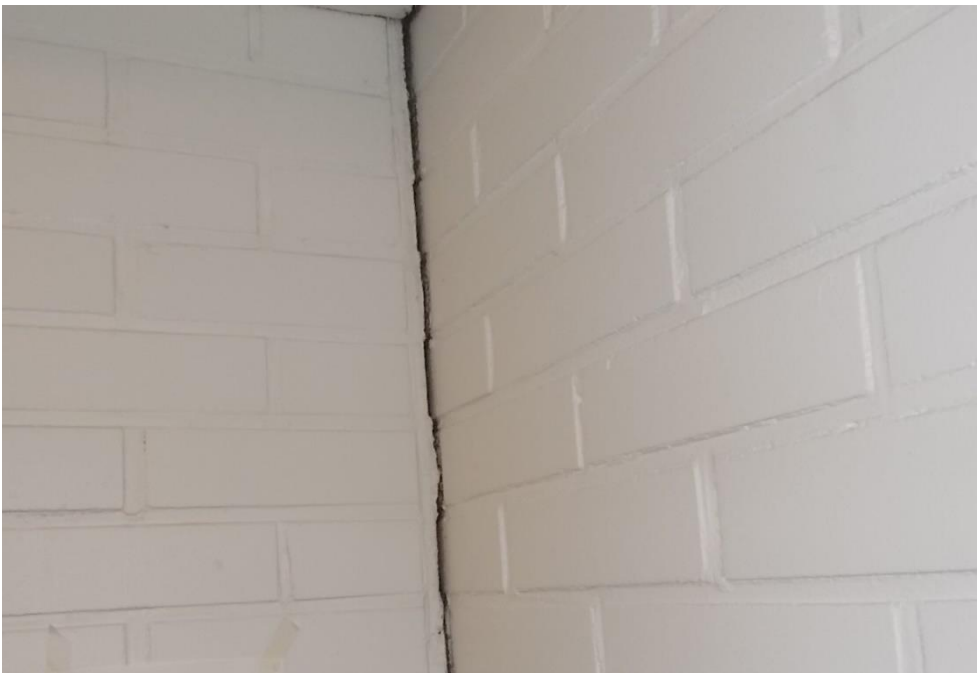
Kuva 4.14. Keittiötilan nurkka alakerrassa.

Alakerran keittiötilassa on avonainen nurkkaliittymä (kuva 4.14).

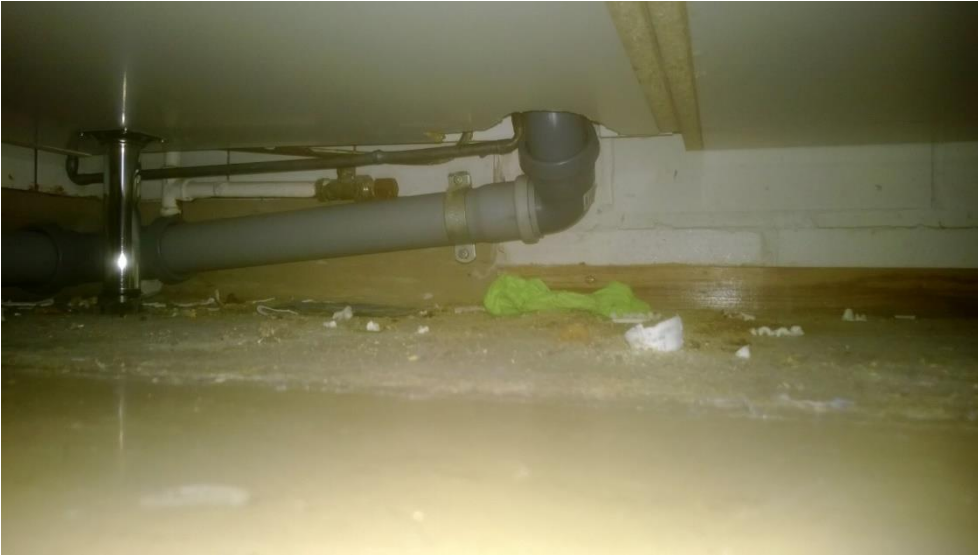
Alakerran Keittiön sokkelin alla roskia ja likaa (kuva 4.15).

Kuva 4.15. Alakerran Keittiön sokkelin alla roskia ja likaa.

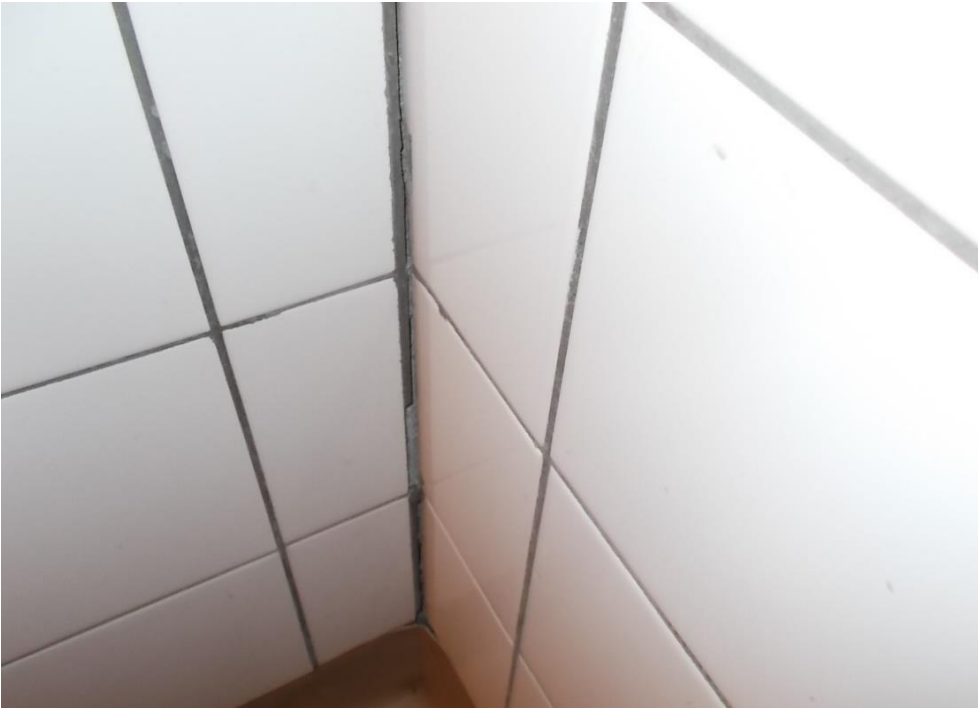
Kuva 4.16. Suihkutilan nurkka.

Alakerrassa henkilökunnan suihkutilassa on silikonisaumoissa puutteita (kuva 4.16).

- Alakerrassa henkilökunnan suihkutilan silikonisaumat on uusittava
- Wc:n vaurioitunut lattiamatto on korjattava
- Huoneteiloissa rakenneliittymien ilmavuodot on tiivistettävä

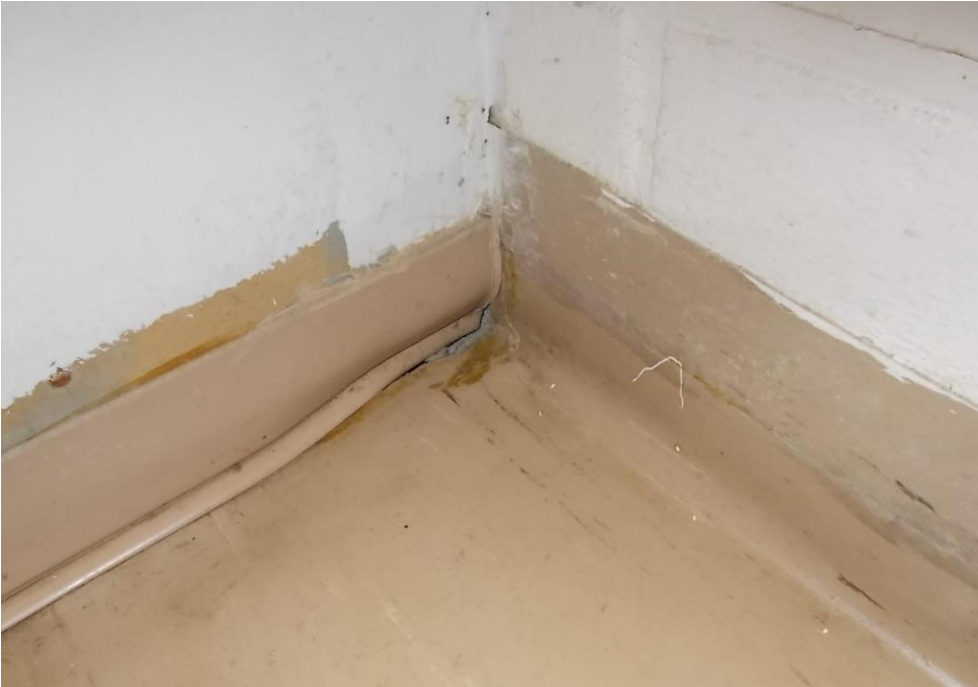
Kuva 4.17. Wc:n nurkka.

Wc:n lattiamatto on vaurioitunut (kuva 4.17).

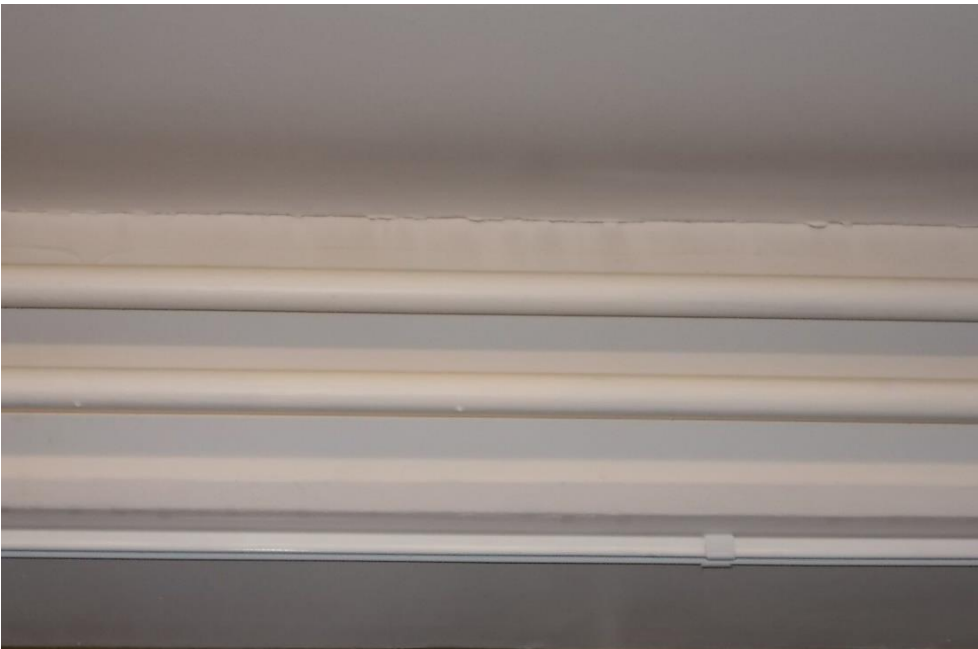
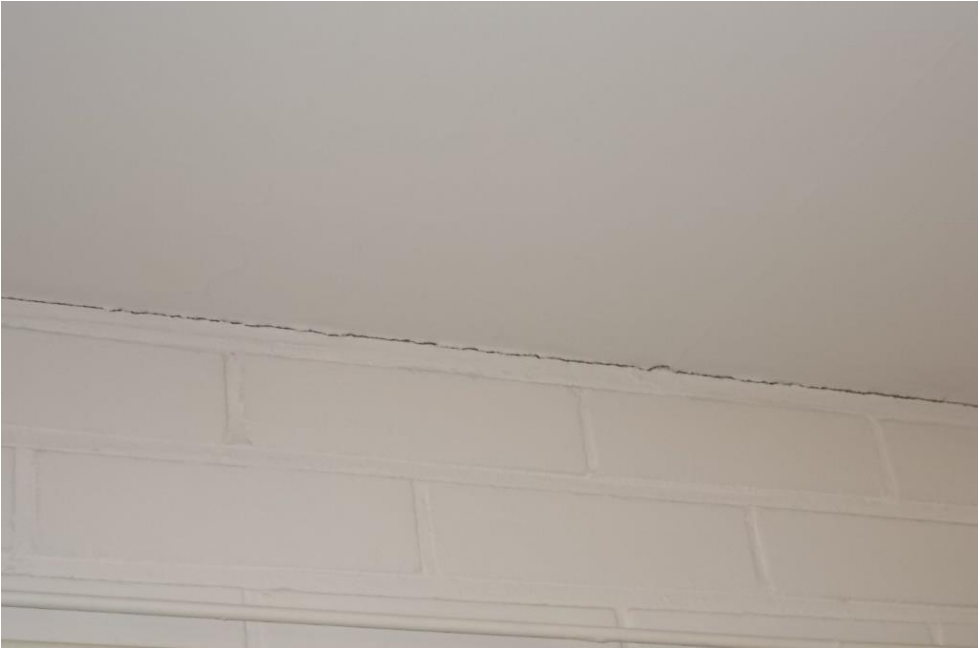
Huonetilojen rakenneliittymissä on ilmavuotoja (kuvat 4.18 ja 4.19).

Kuva 4.18. Ilmavuotoa rakenneliitoksesta.

Kuva 4.19. Seinän ja katon välinen rakenneliitos.

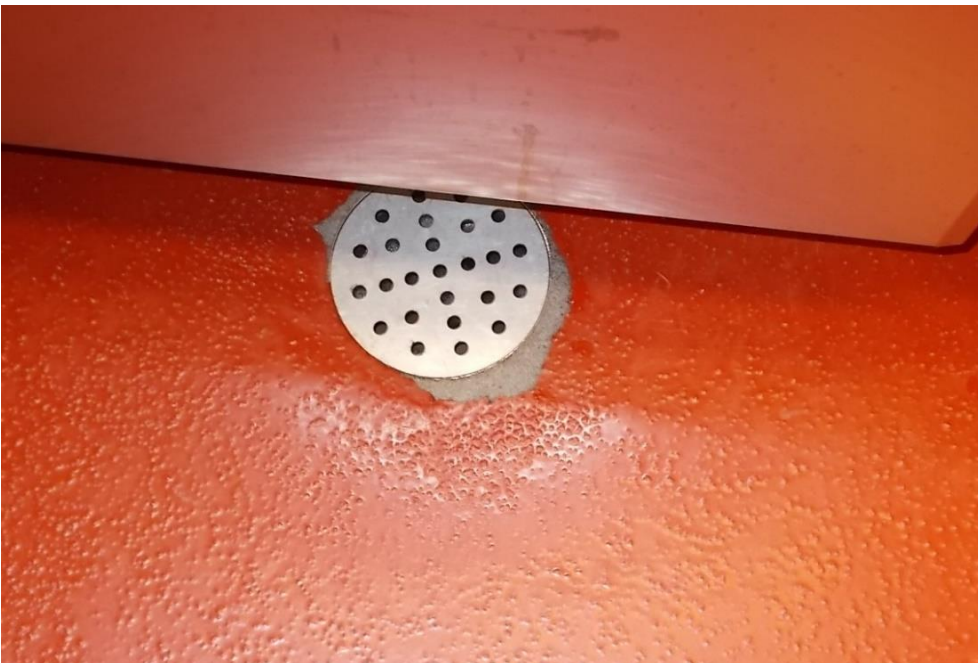
2. kerroksen Keittiön lattiassa on pinnoitevaurio (kuva 4.20).

Kuva 4.20. 2. kerroksen Keittiön lattiapinnoitteessa vaurio.

- 2. kerroksen Keittiön lattian pinnoitevaurio on korjattava
- 2. kerroksen Keittiön lattian veden ohjaus on korjattava
- Kuraeteisten allastasojen alla olevat kenkähyllyrakenteet on muutettava sellaisiksi, että lattiakaivojen puhdistus on helposti suoritettavissa

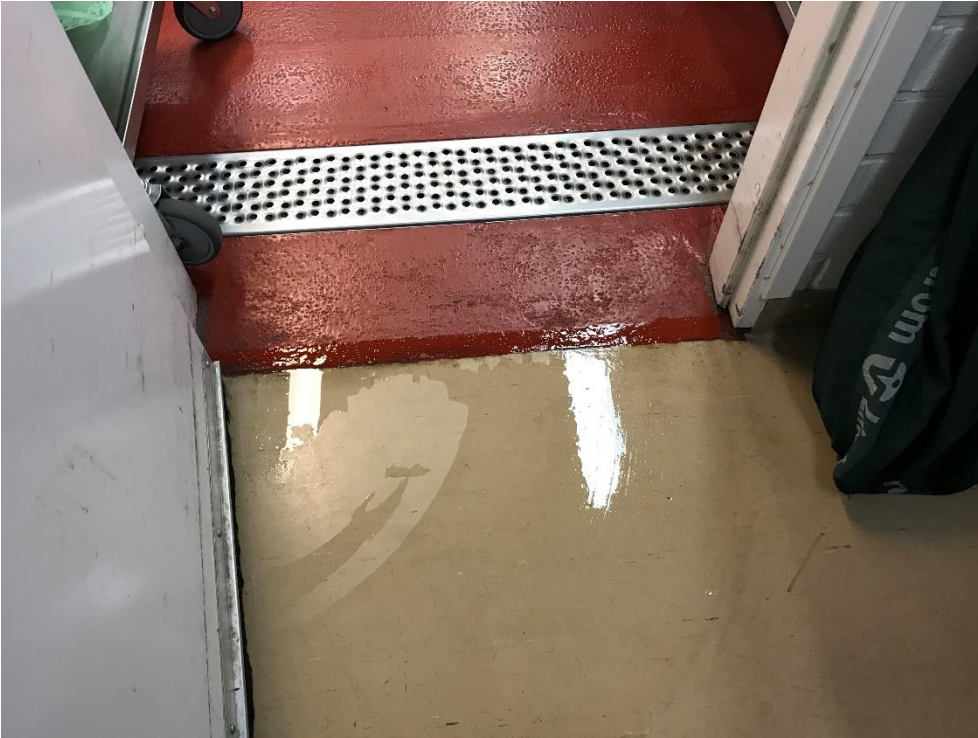
2. kerroksen Keittiön lattian vedenohjaus ei toimi (kuva 4.21).

Kuva 4.21. 2. kerroksen Keittiön lattia vedenohjaus ei toimi.

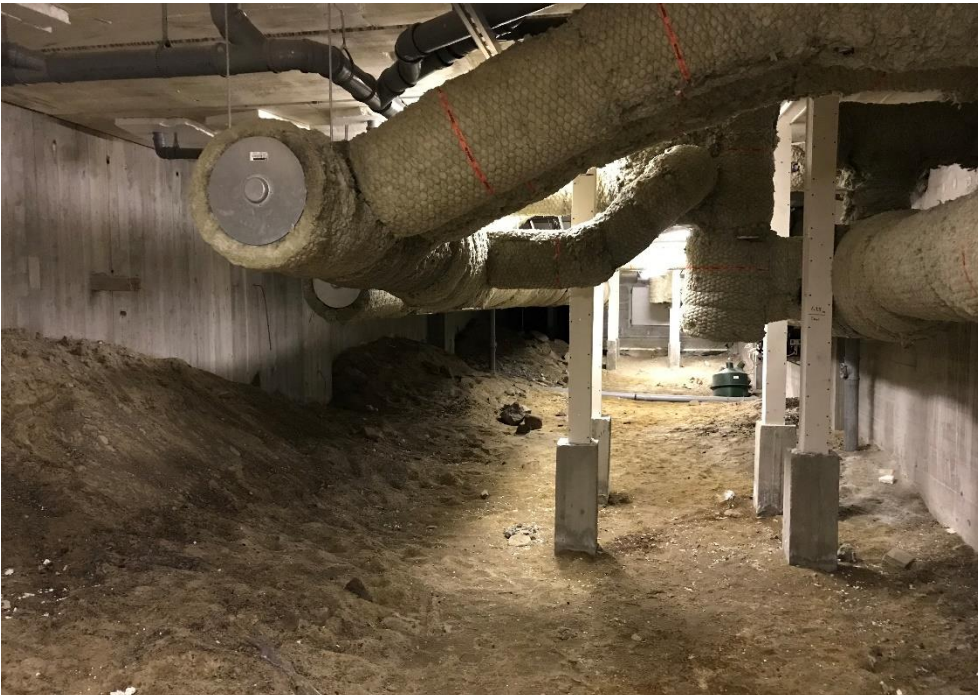
Alapohjatilasta puuttuu kapillaarisen kosteuden nousun estävä sepelikerros sekä tilassa on ylimääräistä hiekkaa (4.22).

Kuva 4.22. Alapohjatilasta puuttuu kapillaarisen kosteuden nousun estävä sepelikerros sekä tilassa on ylimääräistä hiekkaa.

- Alapohjatilasta on poistettava ylimääräinen hiekka sekä tehtävä asianmukainen kapillaarikatko

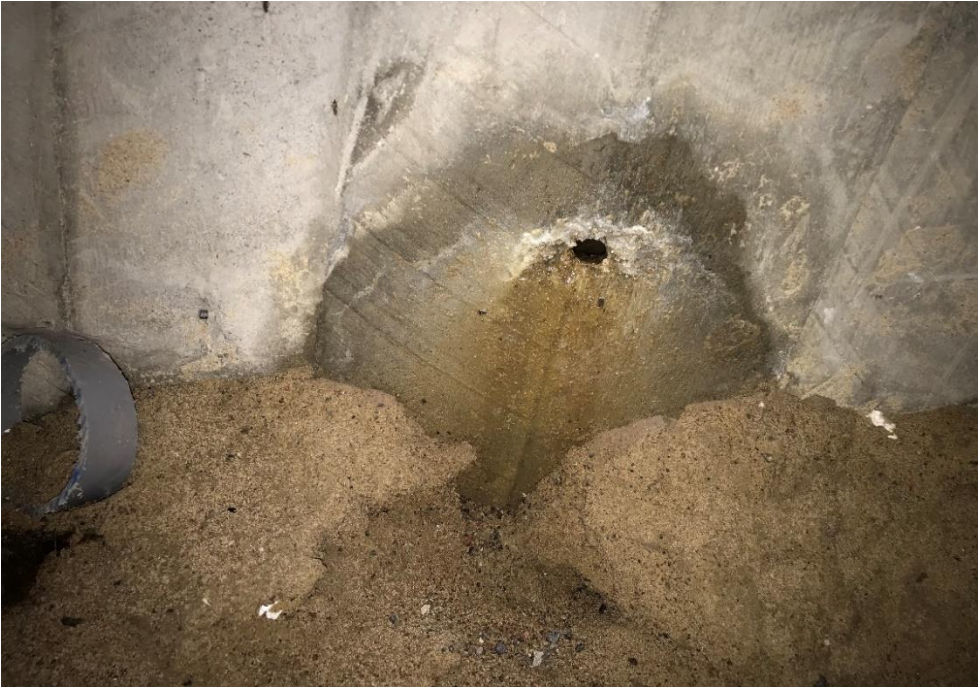
Alapohjatilassa on vesivuoto sokkelista (kuva 4.23).

Kuva 4.23. Vesivuoto alapohjassa.

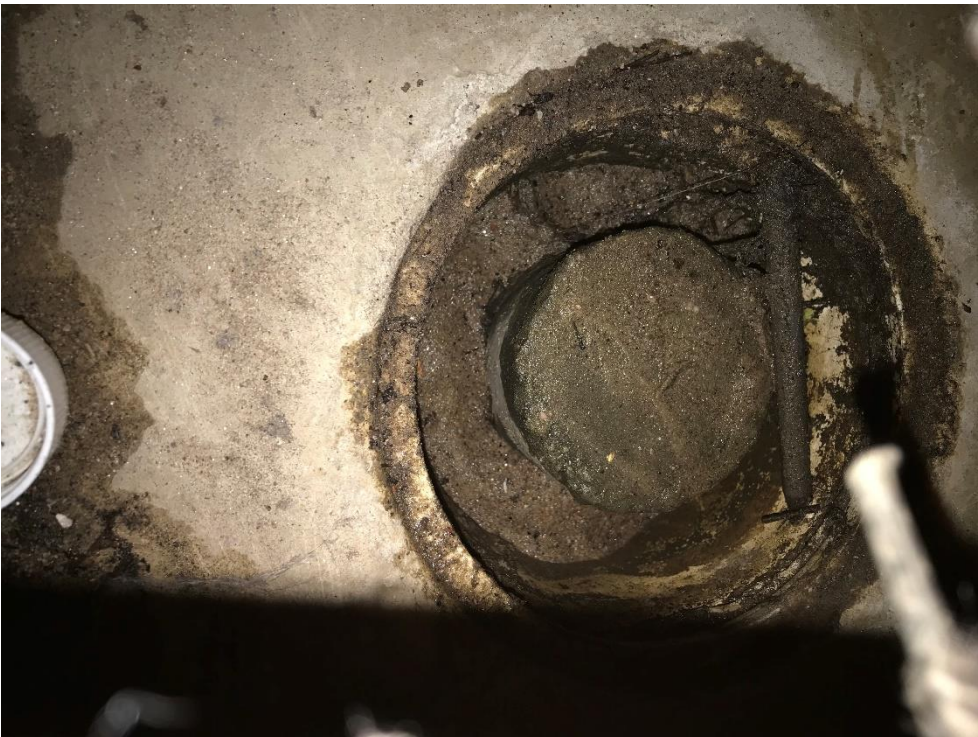
Kuva 5.1. Kuraeteisen lattiakaivo puhdistamatta.

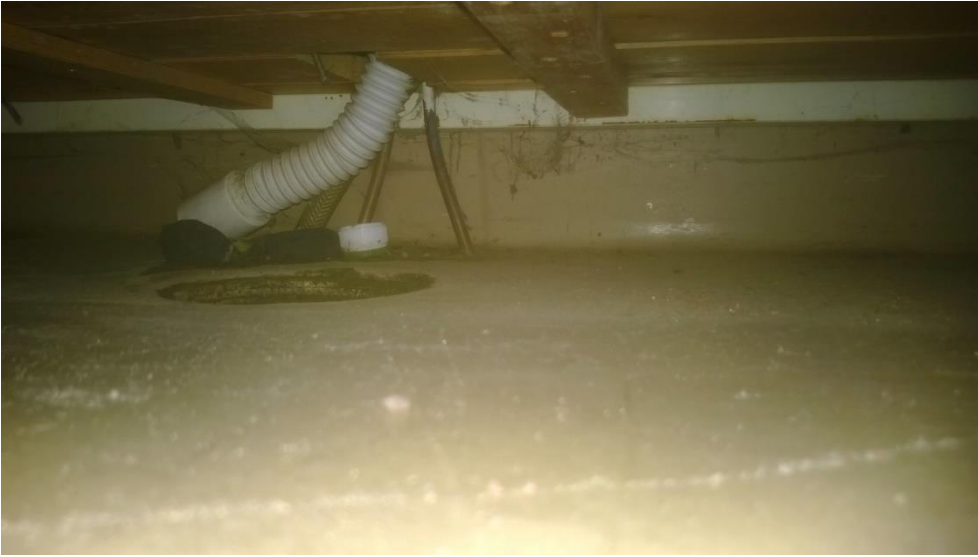
Kuva 5.2. Kuraateisen lavuaarin viemäriputki ohjaa vedet lattialle.

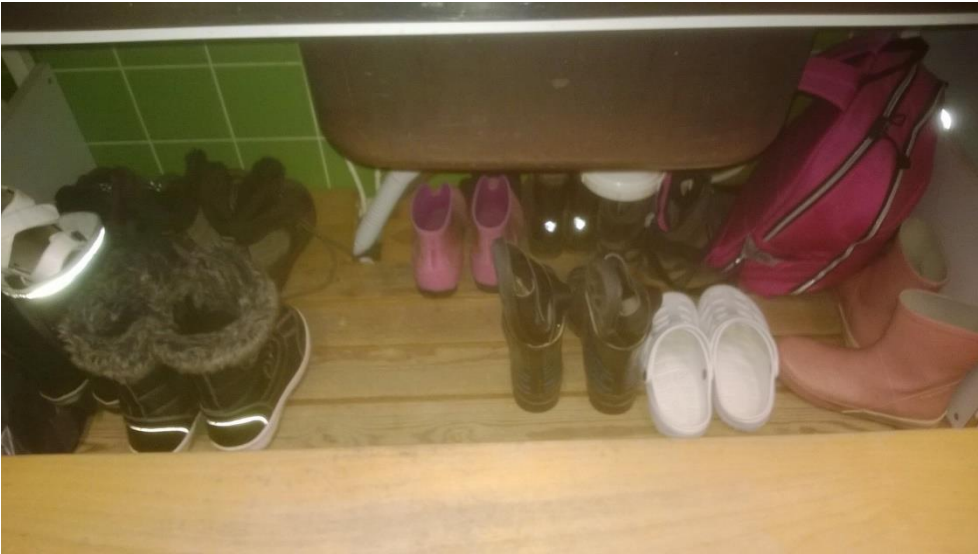
Kuva 5.3. Kuraateisten lavuaarien alla kiinteät kenkätelineet estävät lattiakaivojen puhdistuksen.

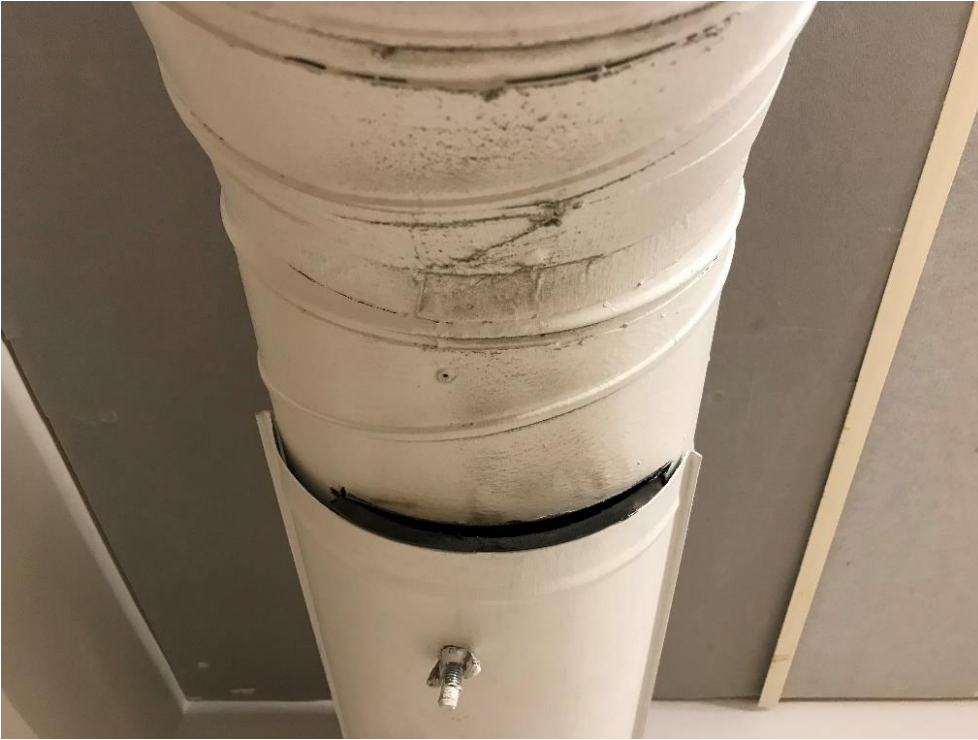
Kuva 5.4. Puhdistusluukku ei ole tiivis huonetilassa 120.

- Kaukolämmön siirrinpaketin uusiminen lähiaikoina sekä lämmitysjärjestelmän säätö
- Villojen kartoitus on tehtävä ilmastointijärjestelmästä
- Puuttuvat lämmityspatteritermostaatit on lisättävä
- Ilmanvaihdon tasapainotus on tehtävä sekä lopputuloksen varmistaminen ilmavirtojen tarkistusmittauksilla ja paine-eromittauksilla
- Kuraeteisten pesuallaiden likavesien viemäroinnit on tarkastettava ja tarvittaessa korjattava
- Alakerran huoneen 120 iv-kanavan puhdistusluukku on korjattava tiiviiksi
- Ryömintätilan viemärien tuenta on korjattava

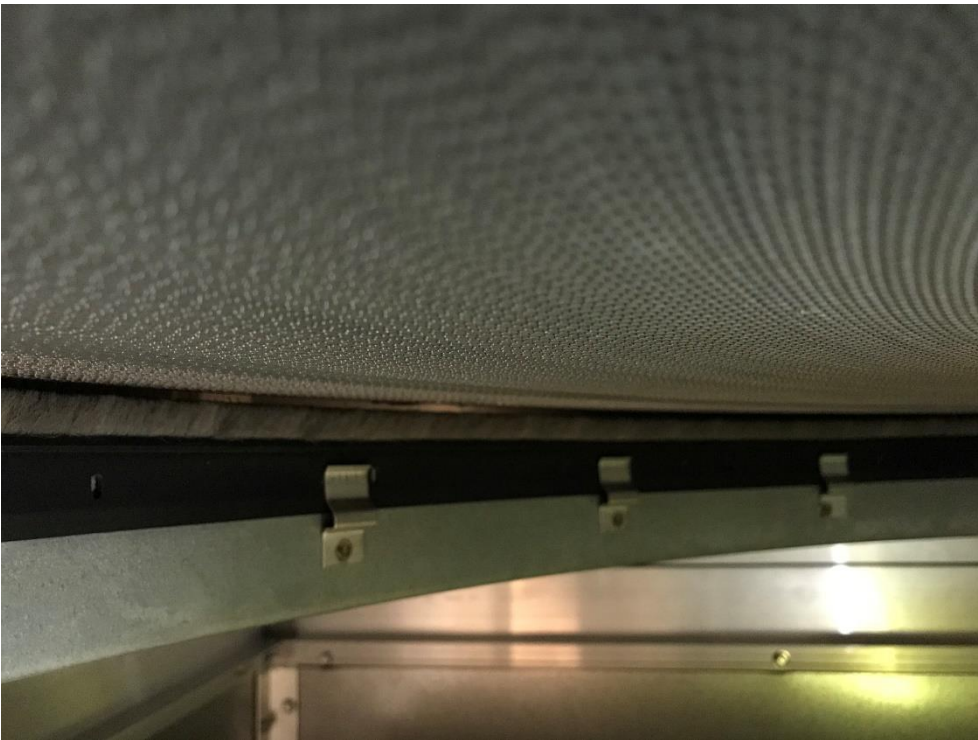
Kuva 5.5. LTO-kiekkö ei ole tiivis.

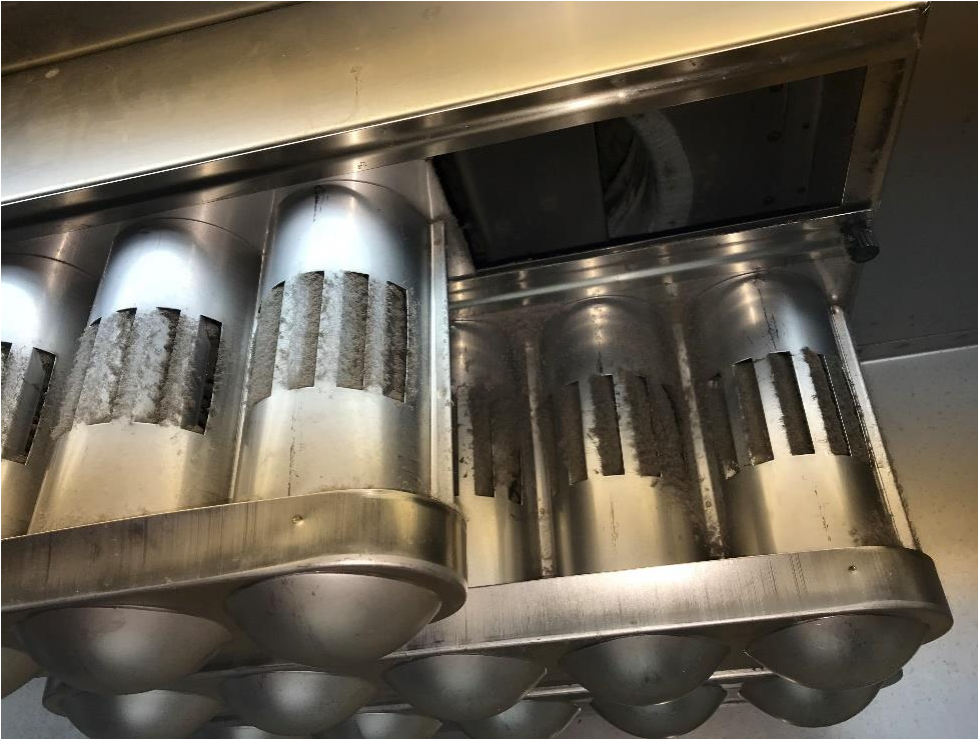
Kuva 5.6. Keittiön astianpesun rasvasuodattimet ovat pölyiset.

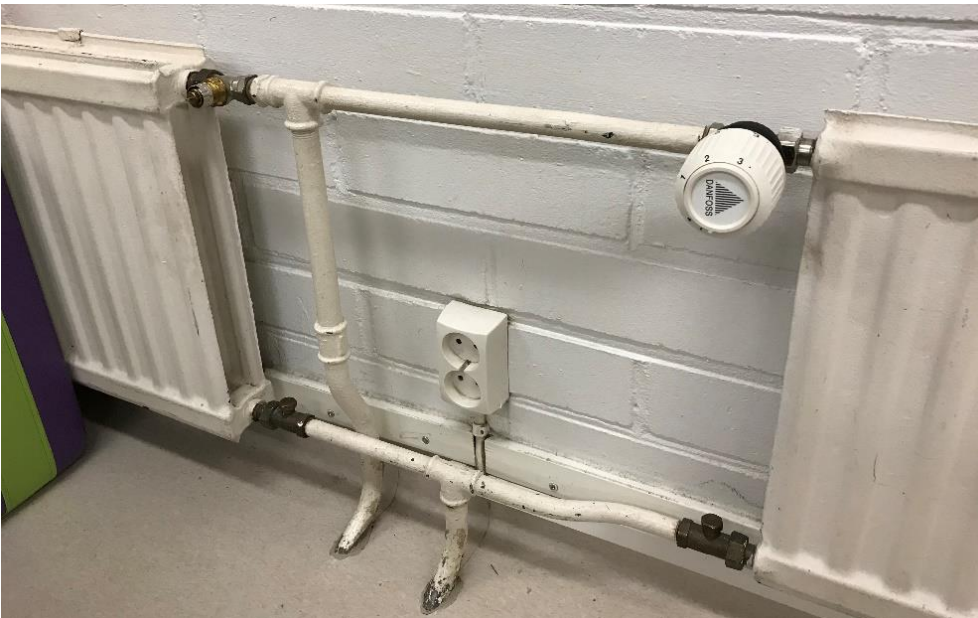
Kuva 5.7. Patteritermostaatteja puuttuu.

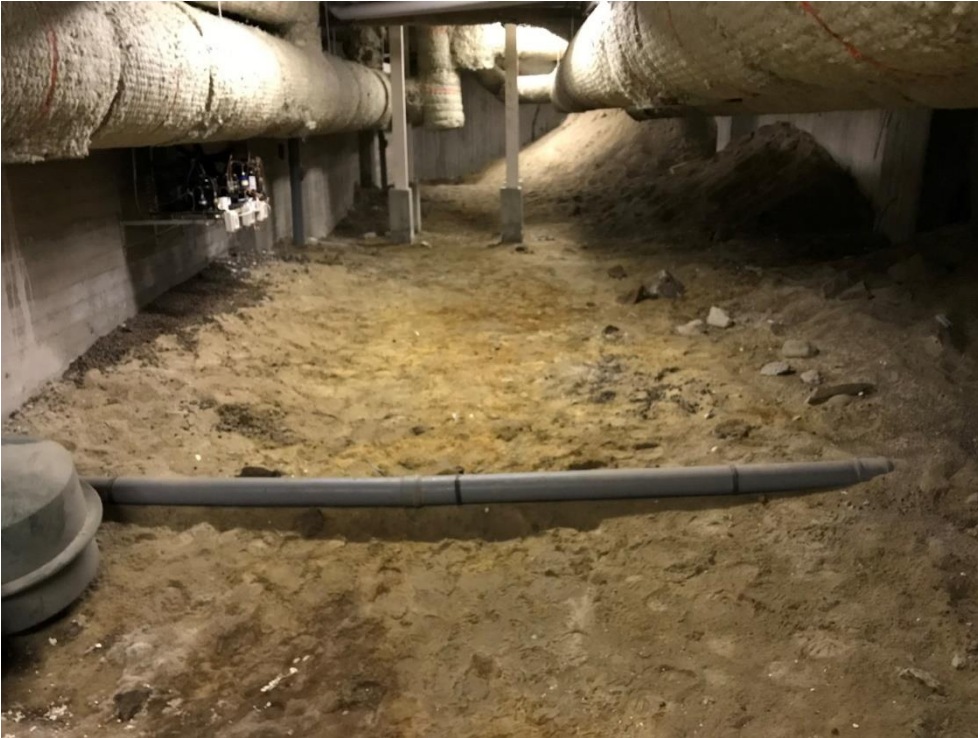
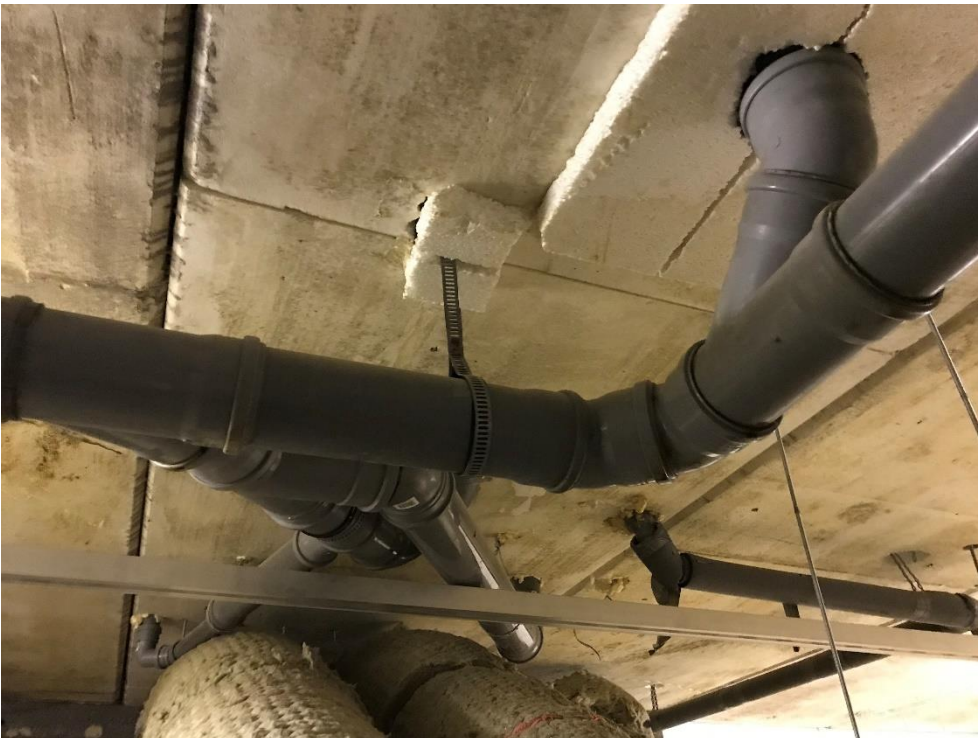
Kuva 5.8. Ryömintätilan vaakaviemärin tuenta puutteellinen.

Kuva 5.9. Ryömintätilan viemärien tuenta puutteellinen.

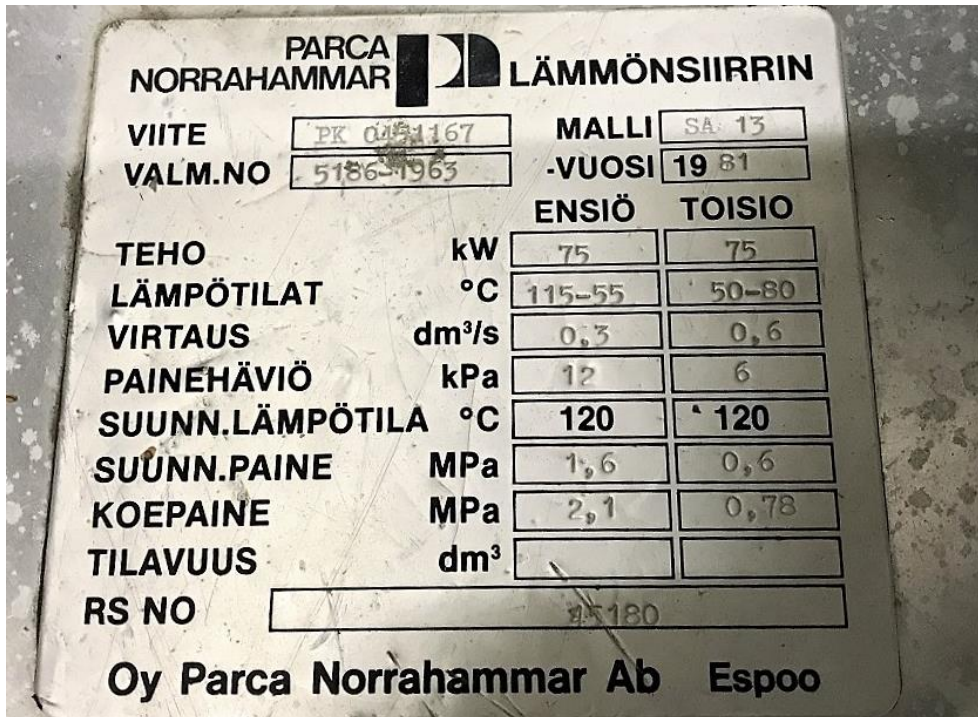
Kuva 5.10.Lämmänsiirinpaketin valmistus vuosi v.1981.
