ESPOON KAUPUNKI  
Tilapalvelut-liikelaitos  
Kunnossapitopalvelut  
Tarkastusryhmä

## **Kuutamon päiväkoti**

Kohdenumero **3052**  
Täysikuu 5, 02210 Espoo

## **SISÄILMATARKASTUS**

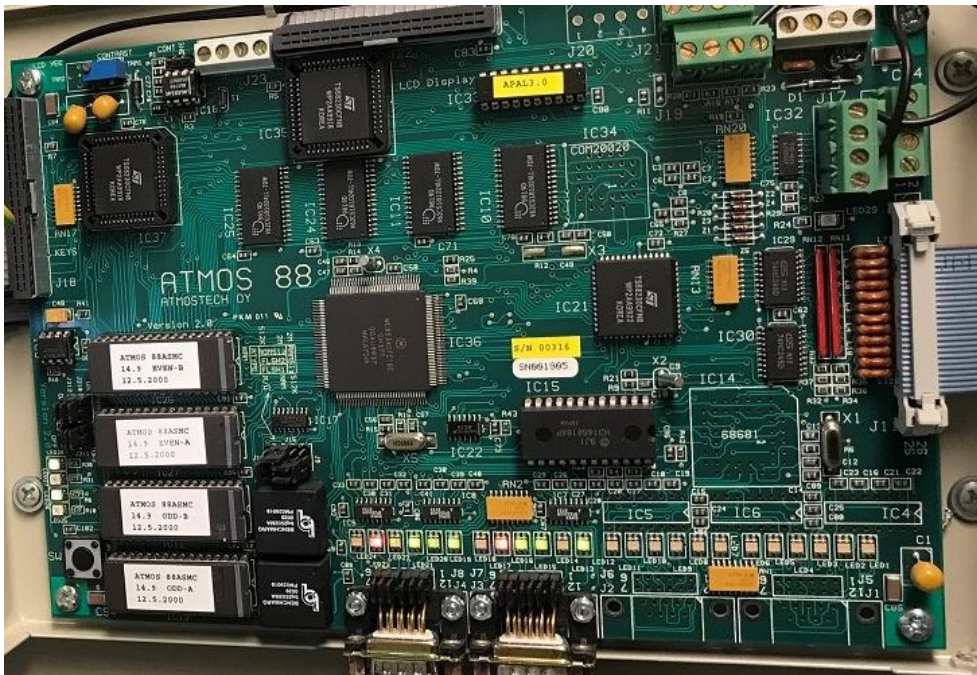
Atmos A88 varmuusparistot ovat vanhentuneet (kuva 6.1).

Kuva 6.1. Varmuusparistot vanhentuneet.

- Rakennusautomaatiojärjestelmän ATMOS A88 varmuusparistot on uusittava

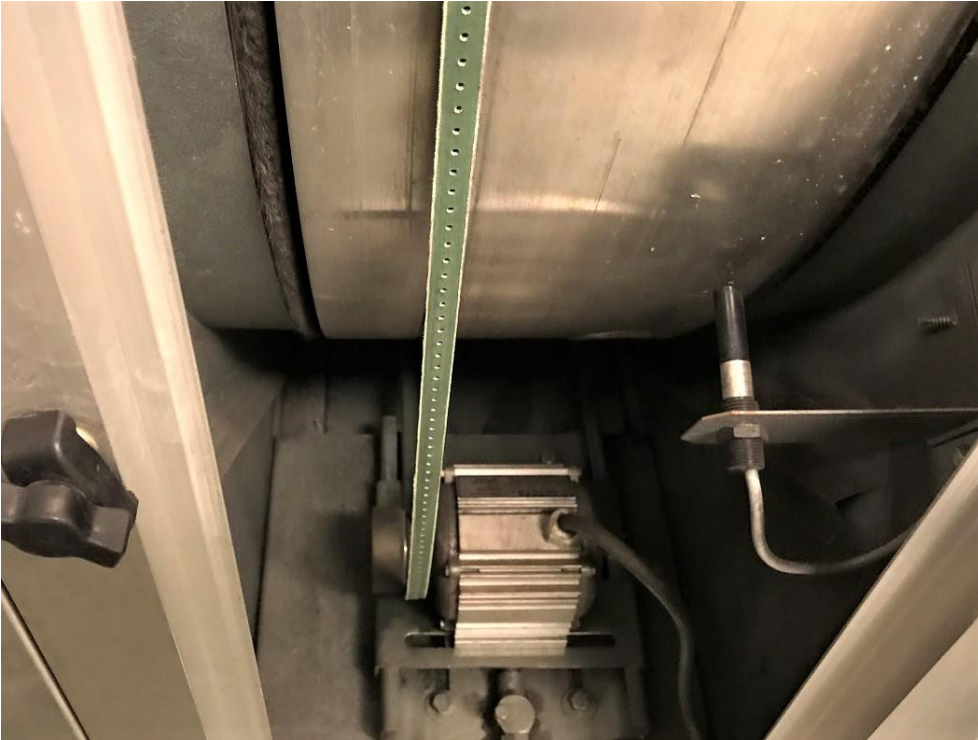
Lämmöntalteenoton LTO-kiekon pyörittäjän hihna oli hyvin löysällä (kuva 6.2) (korjattu).

Kuva 6.2. LTO-kiekon hihna löysällä (kiristetty).

Lämmöntalteenoton LTO-kiekon pyörittäjän hihna kiristetty.

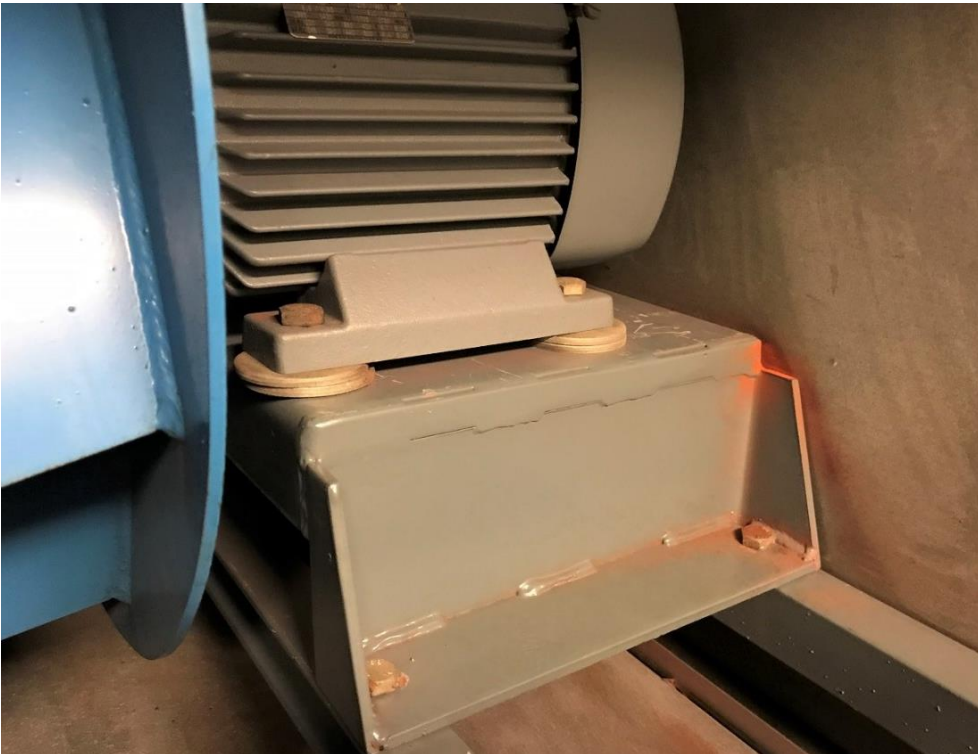
IV-koneen puhaltimet pitää voimakasta meteliä (tärisee, moottorin jalusta hankaa peltiin, joka aiheuttaa meteliä (kuva 6.3).

Kuva 6.3. Meluava puhallin.
