Lähtderannan päiväkoti

Lähdepurontie 3, 02720 Espoo

Rakennuksen rakenne- ja kosteustekninen kuntotutkimus,
päivitysversio 2

7.4.2022

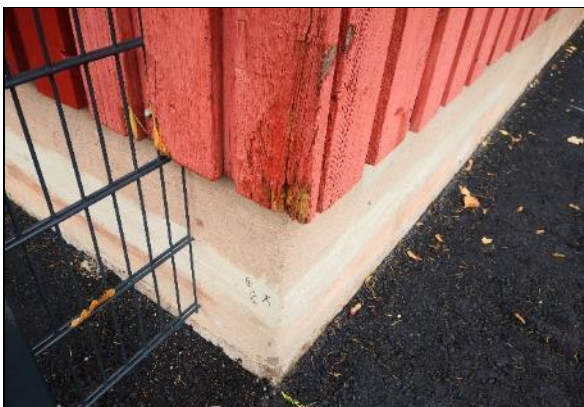
Kuva 15
Pihan asfaltti ulottuu sokkeleihin asti.

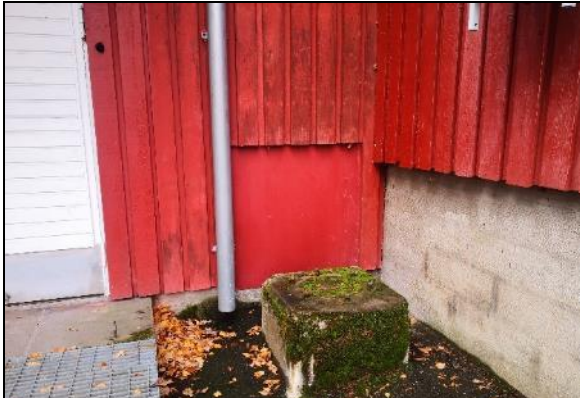
Kuva 17
Seinän ulkopinnalla on kosteusjälkiä syöksytorven ympärillä.

Syöksytorvissa on vuotavia tarkastusluukkuja, joiden kautta sadevesi pääsee vuotamaan syöksytorvien ulkopuolelle lisäten sokkelin ja ulkoseinärakenteen kosteusrasitusta. Syöksytorvien uusimista suositellaan.

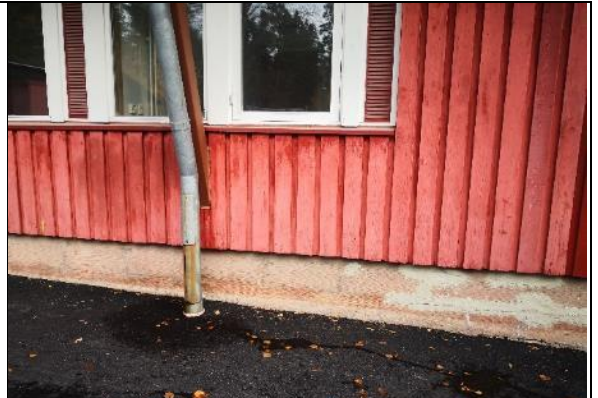
Kuva 18
Syöksytorvien tarkastusluukkujen kautta vuotaa vettä syöksytorven ulkopuolelle maahan.

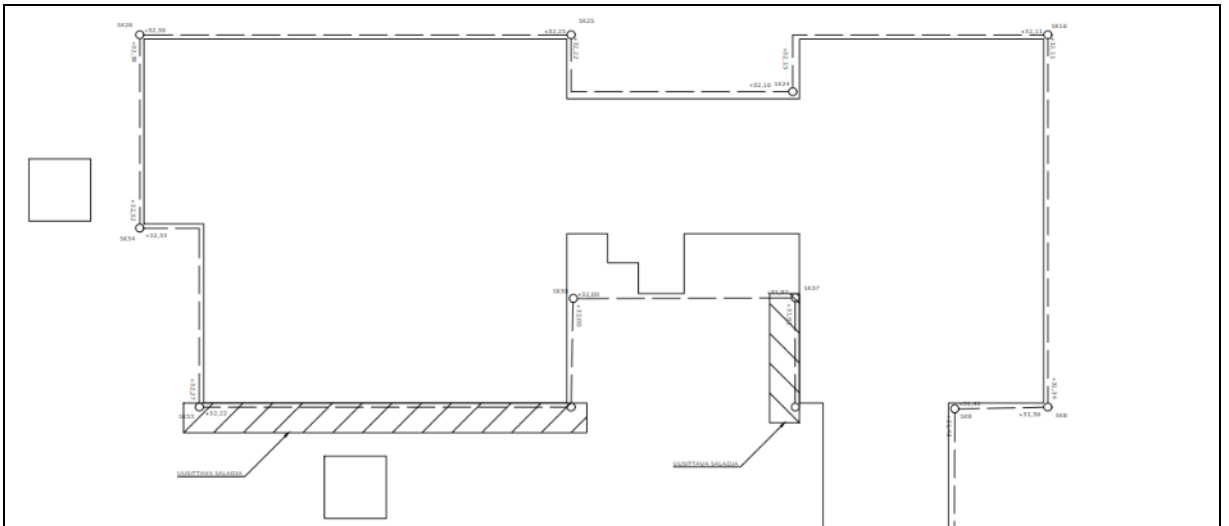
Kuva 25
Salaojajärjestelmä on kuvattu vuonna 2019 ja se on korjattu saatujen tietojen mukaan vuoden 2019 suunnitelmien mukaisesti. Korjatut osuudet on merkitty alla olevassa kuvassa (RAK-3002, 15.3.2019).

Rakennuksen perustusten ja alapohjan kosteusrasitusta tulee vähentää asentamalla patolevyt sokkeliin myös niille alueille, joille niitä ei olla vuoden 2019 suunnitelmien mukaan asennettu.

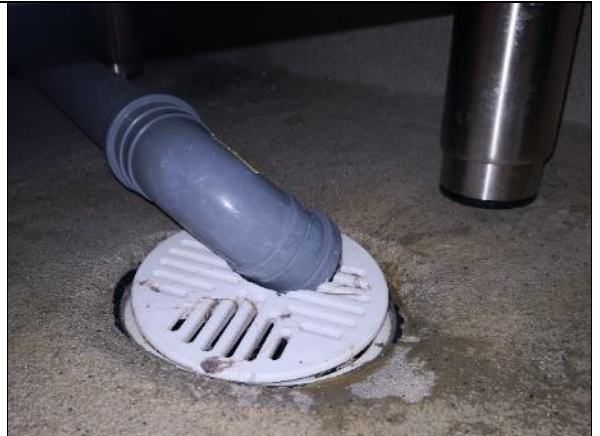
Kuva 44
Keittiön lattiassa on jyrkkä kaato lattiakaivolle. Kaluste ei pysy tukevasti pystyssä kaadon vuoksi.

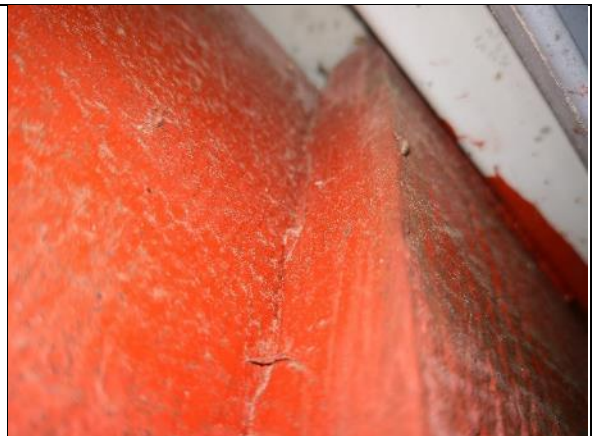
Kuva 75
Laudoitettujen seinäosuuksien yläosassa on pelti. Rakenne ei tuuletu tehokkaasti tätä kautta.

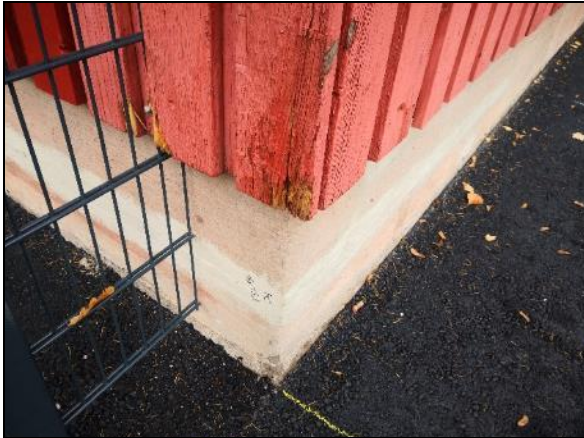
Julkisivun laudoitus on paikoin lahovaurioitunut. Seinäpinnoilla on kasvustoa varsinkin Koillis- ja Luoteis-seinustoilla sekä syöksytorvien lähialueilla. Laudoitusta on uusittu paikallisesti (Kuva 76 ja Kuva 77).

Kuva 76
Julkisivulaudoituksessa on lahovaurioita.

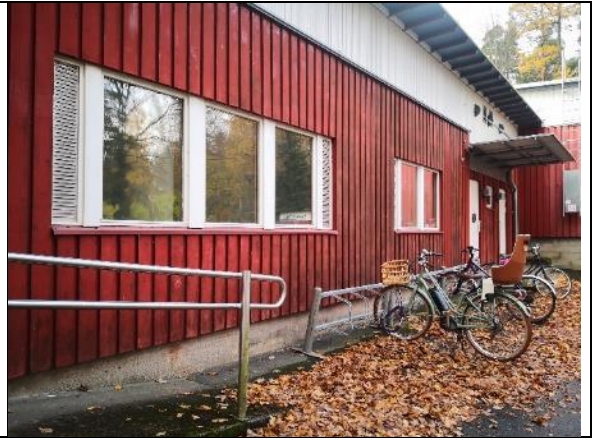
Kuva 77
Laudoituksen pinnalla on kasvustoa.

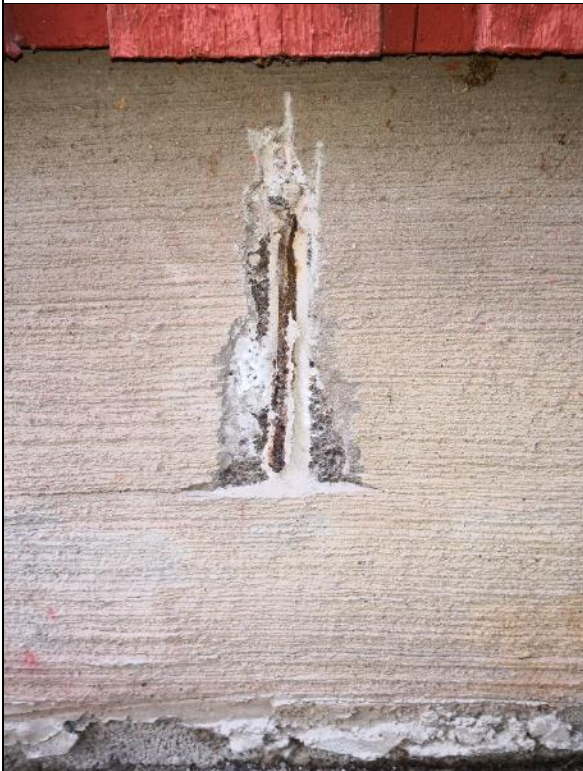
Harkkojen pystysaumoissa on harkkomuurauksen päälle valetun betonivalun kiinnitysteräksiä. Harjateräkset sijaitsevat noin 30 mm etäisyydellä harkkomuurauksen ulkopinnasta ja ovat sen vuoksi alttiina kosteusrasitukselle. Harjateräkset ulottuvat sokkelin yläpinnasta n. 40 cm etäisyydelle. Harkkomuurauksen saumalaasti on vaurioitunut ja pehmeää harjaterästen ympärillä. Harjateräkset ovat korroosion vuoksi saaneet sokkelin pinnassa olevan rappauksen lohkeamaan. Tällaisia lohkeamia on lähes jokaisessa harkkomuurauksen ylimmän pystysauman kohdalla hammashoitolan ja päiväkodin Koillis-seinustalla (Kuva 80 ja Kuva 81).

Kuva 80
Harkkomuurauksen laastisaumassa on korrosio-
vaurioitunut harjateräs.

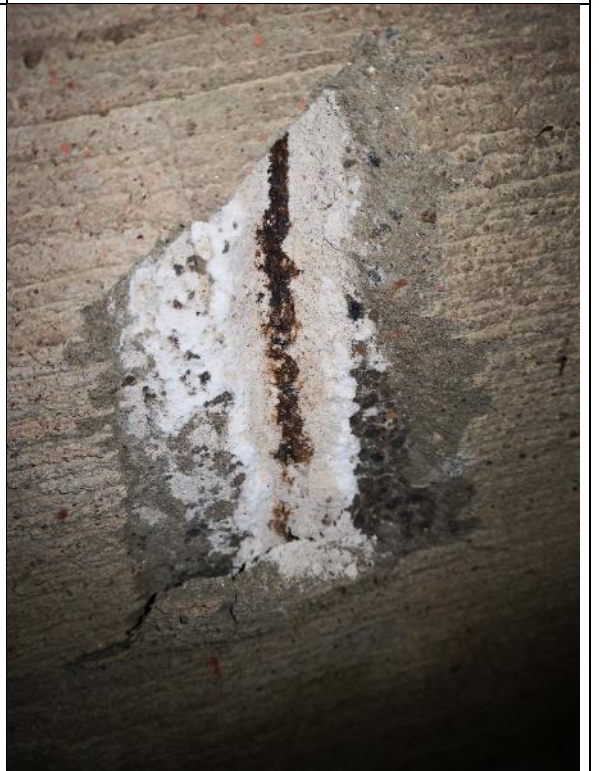
Kuva 81
Harjateräs sekä sen ympärillä oleva muuraus-
laasti ovat vaurioituneet.

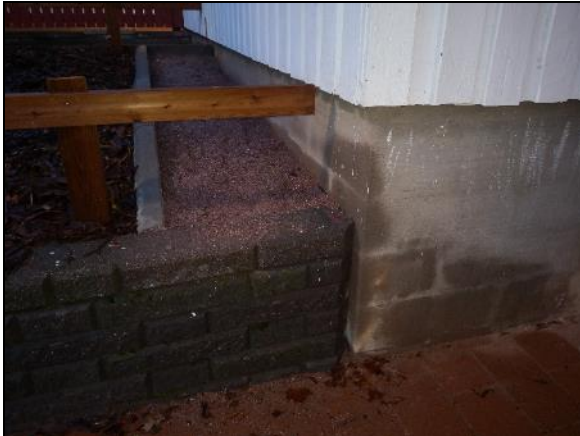
Kuva 82
Istutusaltaan kohdalla sokkeliä vasten on patolevy. Sokkeli on märkä.

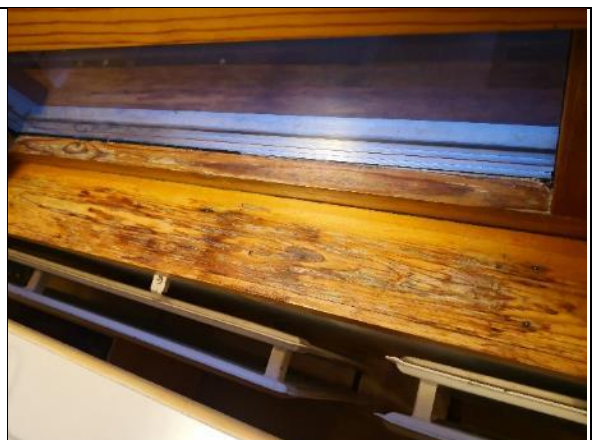
Rakennuksen ikkunat ovat pääosin alkuperäisiä puuikkunoita, joissa on lämpölasit. Ikkunoissa on karmiventtiilit. Ikkunoiden puuosissa sekä ikkunalaudoissa on kosteusvauriojälkiä. Paikoin ikkunalautoja on uusittu (Kuva 90...Kuva 92).

Kuva 91
Kosteusvauriojälkiä ikkunoiden puurakenteissa.

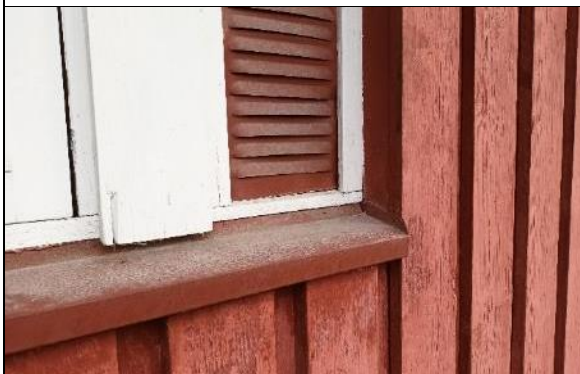
Kuva 92
Ikkunapellityksiä ei ole tiivistetty.

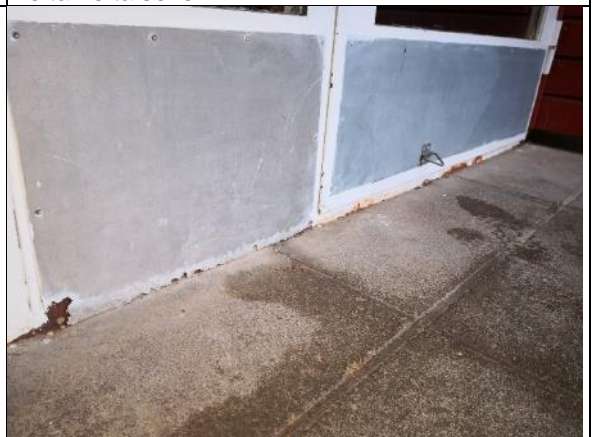
Kuva 99
Teräsovissa on korroosiovaurioita.

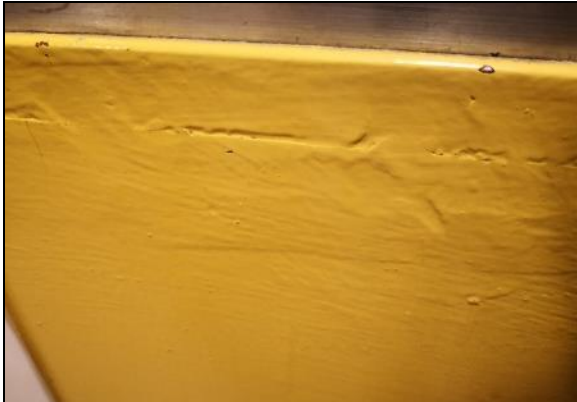
Kuva 100
Teräsovien pinnat ovat epätasaisia ja moneen kertaan maalattuja.

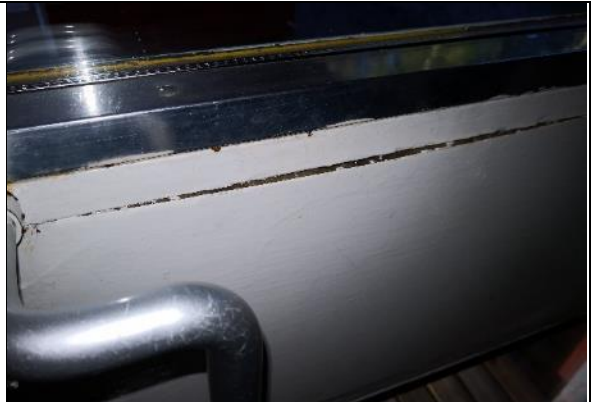
Kuva 101
Teräsovien pellitysten liitokset ovat auenneet.

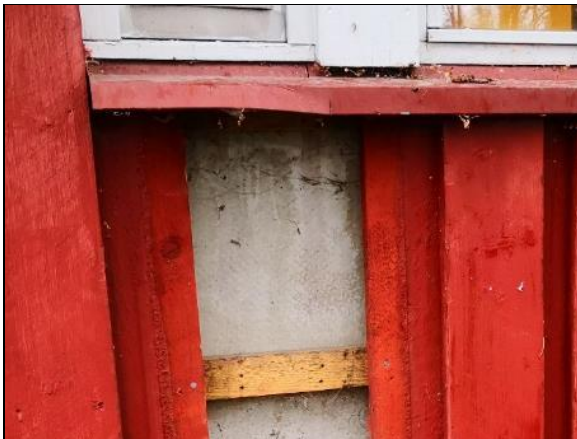
Ulkoseinärakenteissa havaittiin Hammaslääkärin tilassa 65 (tuleva Lepohuone 154) kohdalla kosteusjälkiä ikkunan alapuolella lomalaudoituksen alla olevassa tuulensuojalevyssä. Samalla kohdalla seinärakenteen sisäpinnalla on kosteusjälkiä seinän alaosassa (Kuva 102 ja Kuva 103).

Kuva 102
Tulevan Lepohuoneen 154 ulkoseinän ulkopinnassa olevia kosteusjälkiä.

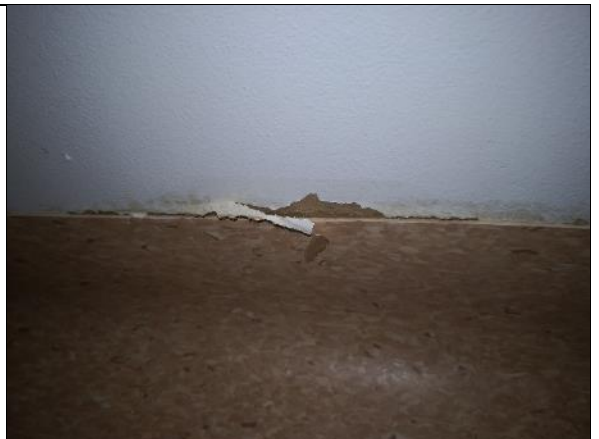
Kuva 103
Tulevan Lepohuoneen 154 ulkoseinän sisäpinnassa olevia kosteusjälkiä.

Rakenteen kokonaispaksuus on n. 260 mm. Kipsilevyn sisäpinnalla (seinän sisäpuoli) on ruskeaa värimuutosta. Kipsilevyn ulkopinnalla sekä sisätilan maalatulla pinnalla on kosteusjälkiä (Kuva 103).

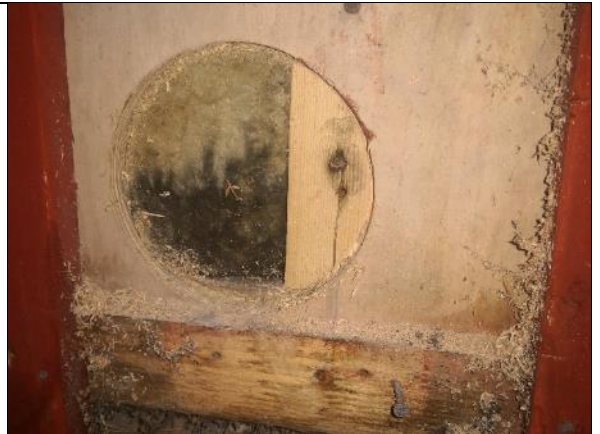
Kuva 125
RAK12. Laudoituksen takana olevassa rimassa ja vanerissa on kosteusjälkiä.

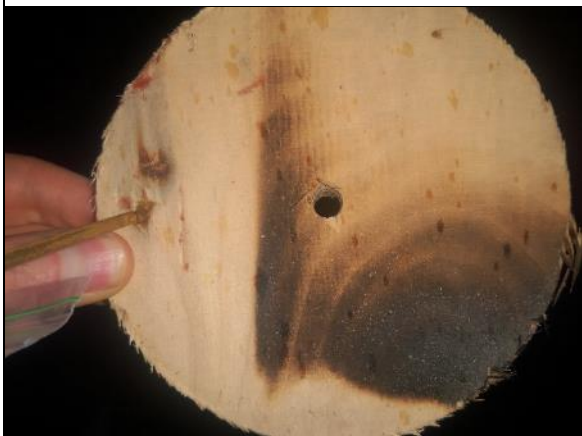
Kuva 126
RAK12. Vanerin sisäpinnalla on tummentumaa.

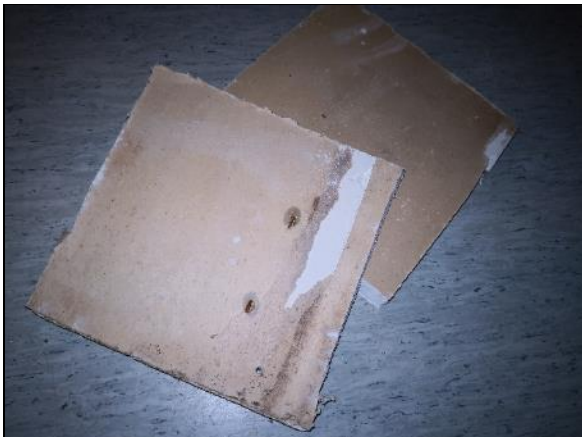
Kuva 170
Odotushuoneen 51 (tuleva Aula 150) kantavan väliseinän kipsilevyssä on kasvustoa.

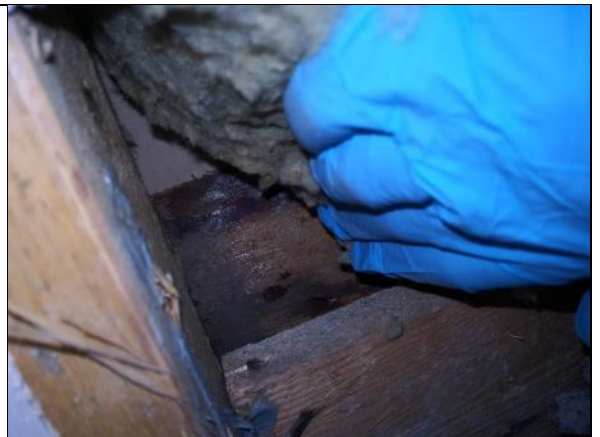
Kuva 171
Odotushuoneen 51 (tuleva Aula 150) kantavan väliseinän vaakarunkopuussa on kosteusjälkiä.

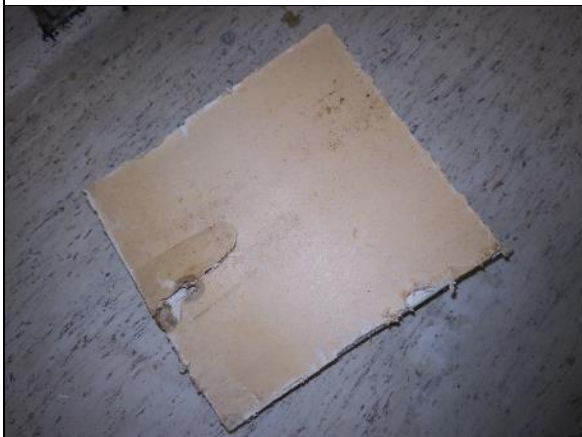
Saman kantavan väliseinän kipsilevyn sisäpinnalla Hammaslääkärin tilan 63 (tuleva Ryhmähuone 153) kohdalla oli kasvustoa (Kuva 172).

Kuva 172
Hammaslääkärin tila 63 (tuleva Ryhmähuone 153) kantavan väliseinän kipsilevyssä on kasvustoa.

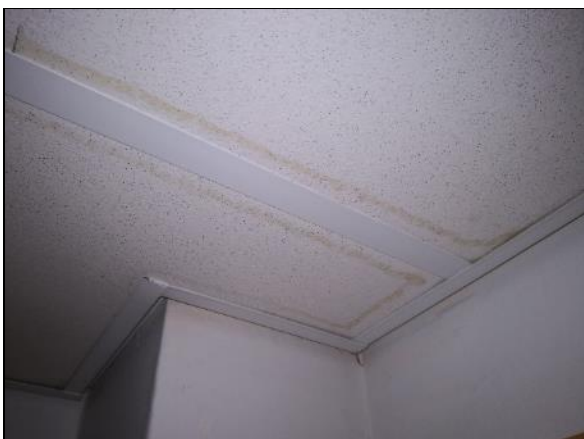
Kuva 240
Keittiön edustalla alaslaskulevyssä on kosteusjälkiä.

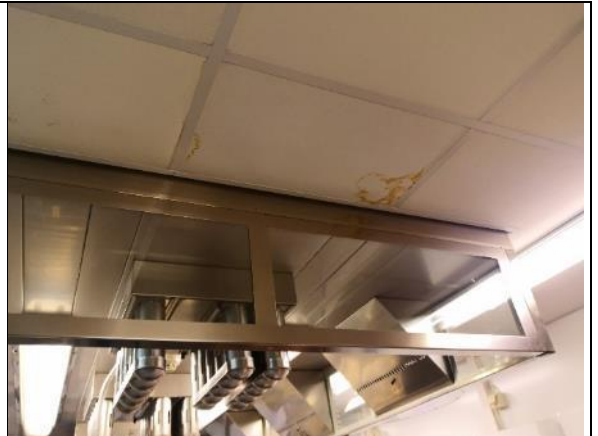
Keittiön alaslaskulevyn alapinnalla on paikallisesti kosteusjälkiä heti keittiön oven kohdalla. Alaslaskulevyjen yläpuolella on kaapelisilta, johon on kiinnitetty keittiön jäähdytyslaitteiden, kuten pakastimen ja jääkaapin jäähdytysputkisto. Putkiston pinnassa on musta eriste, jonka alapinta on kostea ja siinä on pisaroita. Tutkimushetkellä alaslaskulevyn päällä jäähdytysputken alapuolella on pieni lätkäkö. Lisäksi levyn yläpinnalla on runsaasti jälkiä jo kuivuneesta kosteudesta. On ilmeistä, että alaslaskulevyjen kosteusjäljet ovat syntyneet jäähdytysputken pintaan kondensoituneen kosteuden tiputtua alaslaskulevyjen pinnalle. Tilojen käyttäjien mukaan kosteusjälkiä on ollut keittiön alaslaskulevyissä useassa kohdassa ja levyjä on uusittu aiemmin. Jälkiä on kuitenkin syntynyt lisää (Kuva 243...Kuva 247).

Kuva 243
Keittiön alaslaskulevyn alapinnalla on kosteusjälkiä.

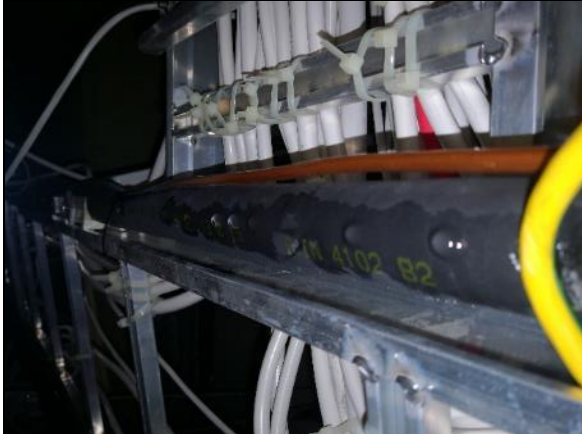
Kuva 244
Jäähdytysputken alapinta on kostea ja siinä on pisaroita.

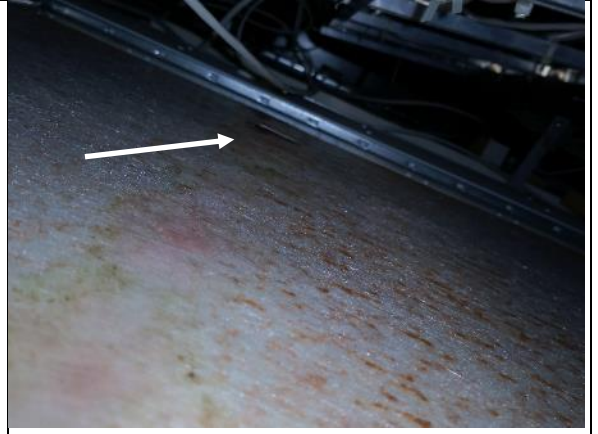
Kuva 245
Alaslaskulevyn yläpinnalla on kosteusjälkiä sekä pieni lätkäkö.

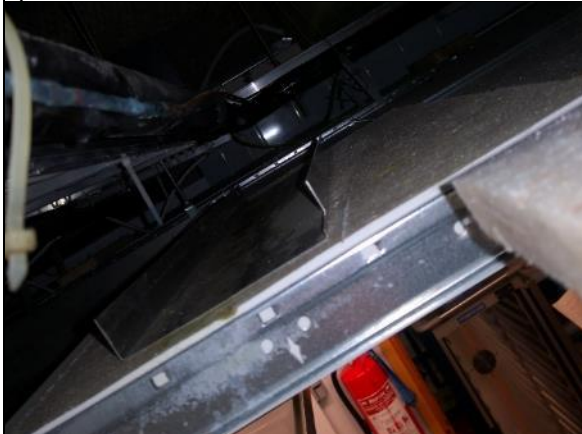
Kuva 246
Alaslaskulevyn yläpinnalla on kosteusjälkiä

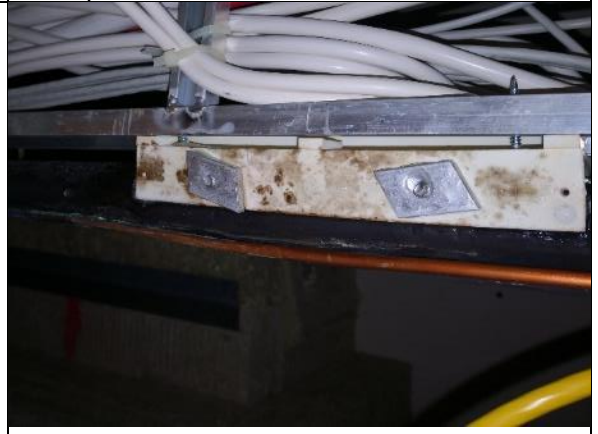
Kuva 247
Muovisen kannakkeen pinnalla on kasvustoa.

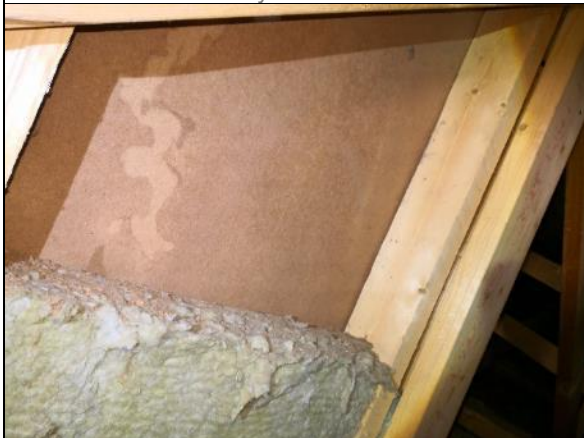
Kuva 260
Levyn sisäpinnalla on kosteusjälkiä.

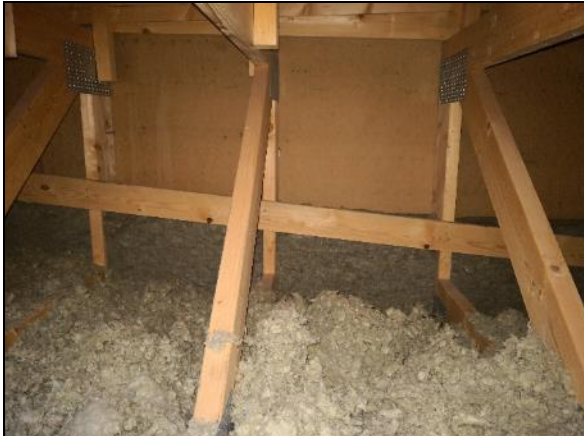
Kuva 264
Levytyksen sisäpinnalla on kosteusjälkiä.

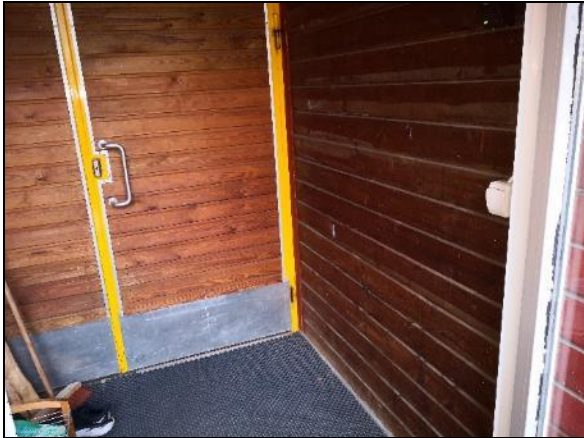
Kuva 303
Päiväkodin keskiosan sisäänkäynnin tuuli-
kaapissa on mikrobiperäinen haju.
