ESPOON KAUPUNKI
Tilapalvelut-liikelaitos
Kunnossapitopalvelut
Tarkastusryhmä

Viherkallion asukaspuisto

Kohdenumero **3117**

SISÄILMATARKASTUS

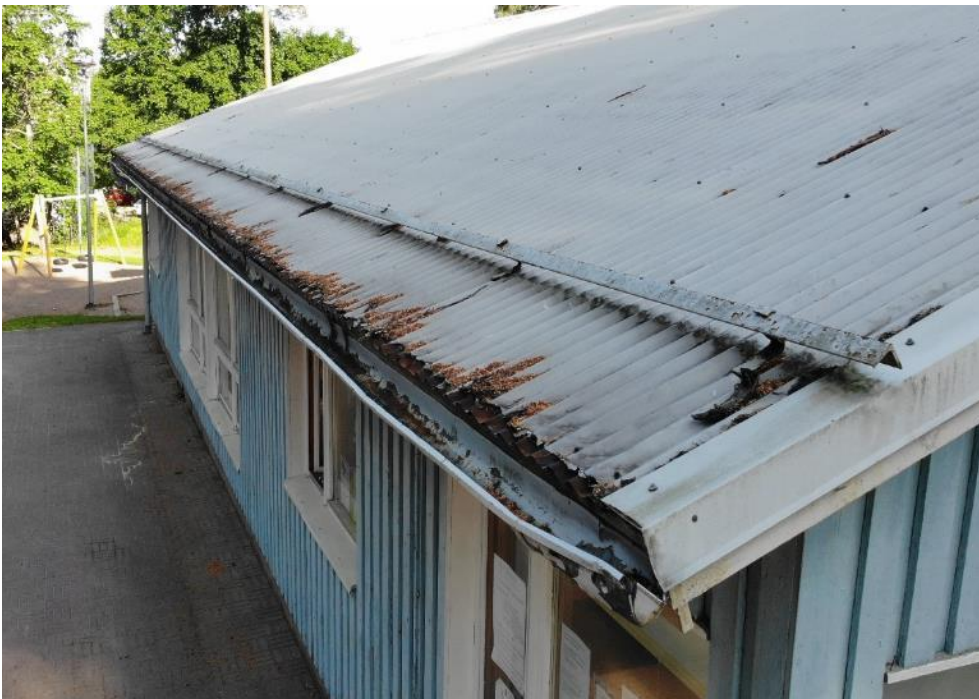
- Kattopelti on osin ruosteessa ja sadevesikouru on vaurioitunut (Kuva 4.1).
- Sadevesikourut ovat puhdistamatta (Kuva 4.1).
- Julkisivut ja sadevesikourut ovat maalauksen tarpeessa (Kuva 4.2).
- Ikkunoiden vesipeltien jatkokset ovat auki ja kaadot ovat loivat (Kuva 4.3).
- Suttuhuone 17 uloskäynnin sisäovi on kiero (Kuva 4.4).
- Suttuhuone 17 ilmalämpöpumpun läpiviennit ovat tiivistämättä (Kuva 4.5).
- Suttuhuone 17 ilmalämpöpumpun asennuksen roskat ovat siivoamatta (Kuva 4.6).
- Pintakosteusmittauksissa ei havaittu kohonneita kosteuksia.

Kuva 4.1. Kattopellit ovat osin ruosteessa ja sadevesikouru on vaurioitunut sekä kourussa on roskaa.

- Varauduttava julkisivujen maalaamiseen sekä kattopeltien ja sadevesikourujen uusimiseen tai maalaamiseen.
- Vaurioitunut sadevesikouru on korjattava ja sadevesikourut on puhdistettava säännöllisesti.
- Ikkunoiden vesipellit on korjattava.
- Suttuhuone 17 uloskäynnin sisäovi on uusittava.
- Suttuhuone 17 ilmalämpöpumpun läpiviennit on tiivistettävä.
- Suttuhuone 17 ilmalämpöpumpun asennuksen roskat on siivottava.
- Korjauksissa on huomioitava Raksystems Insinööritoimisto Oy:n 29.4.2020 kuntoarviossa mainittujen puutteiden korjaukset.

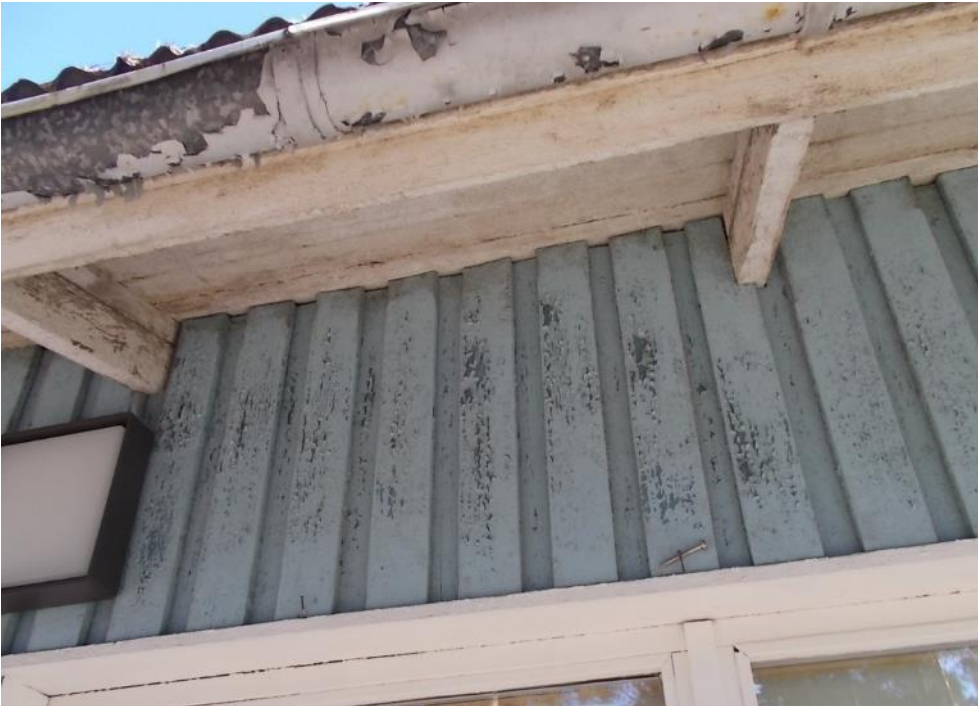
Kuva 4.2. Julkisivut ja vesikourut ovat maalauksen tarpeessa.

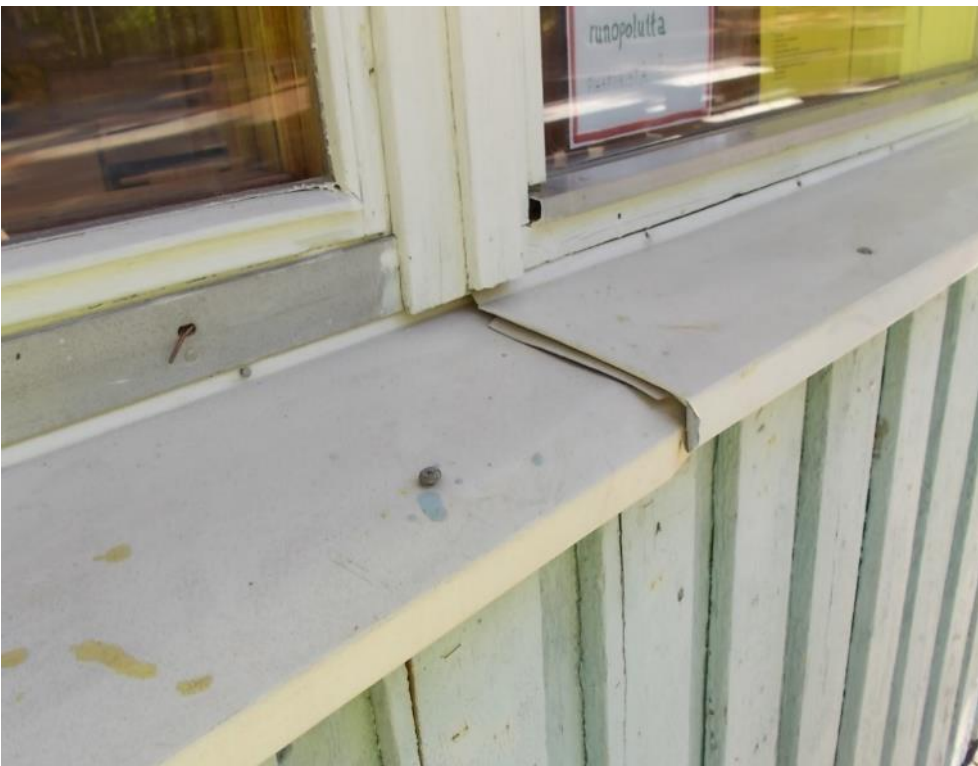
Kuva 4.3. Ikkunoiden vesipeltien jatkokset ovat auki ja kaadot ovat loivat.

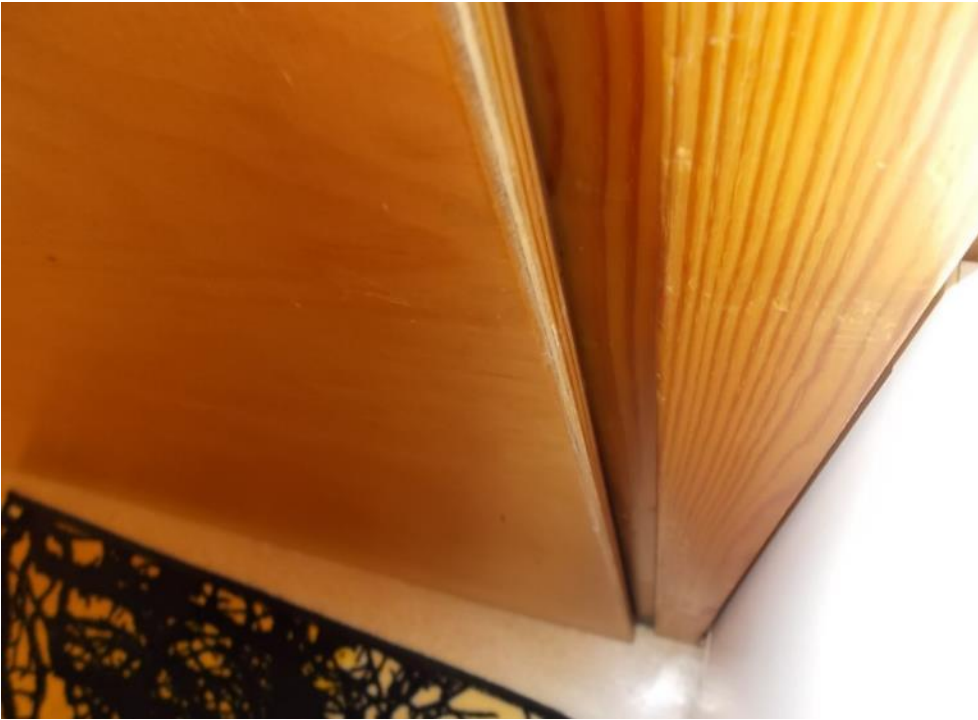
Kuva 4.4. Suttuhuone 17 uloskäynnin sisäovi on kiero.

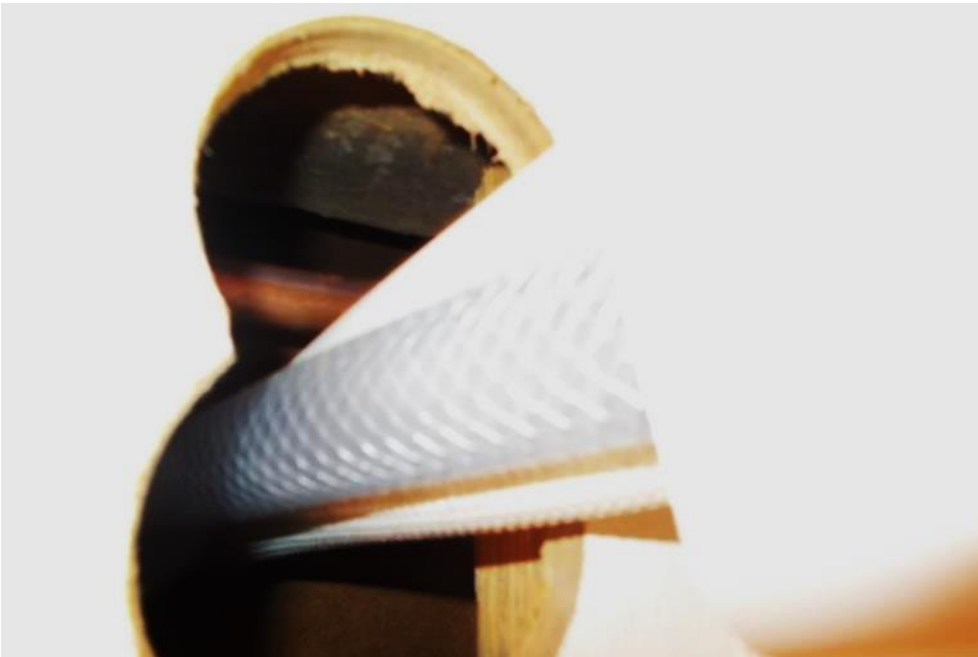
Kuva 4.5. Suttuhuone 17 ilmalämpöpumpun läpiviennit ovat tiivistämättä.

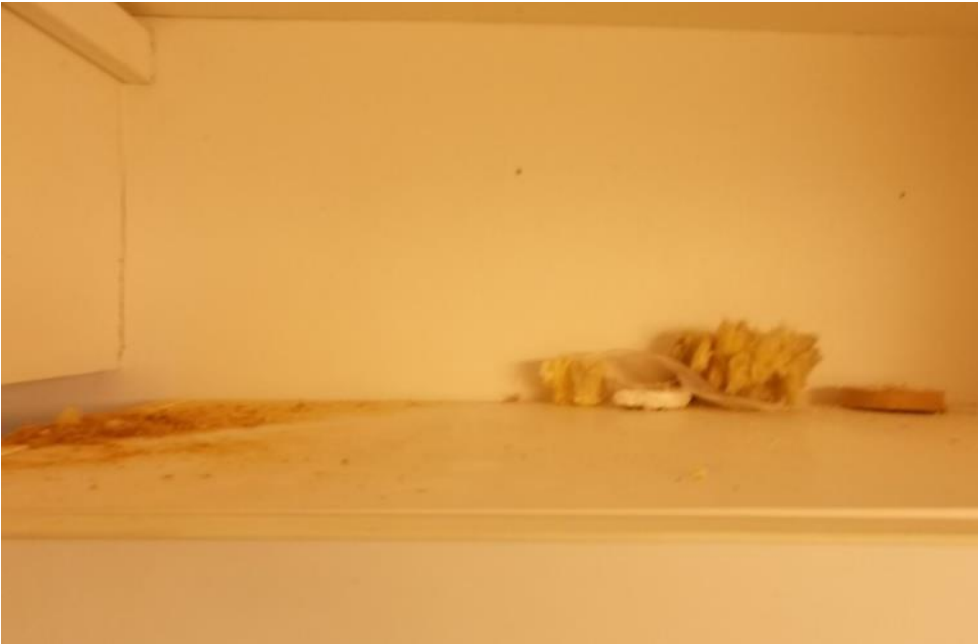
Kuva 4.6. Suttuhuone 17 ilmalämpöpumpun asennuksen roskat ovat siivoamatta.

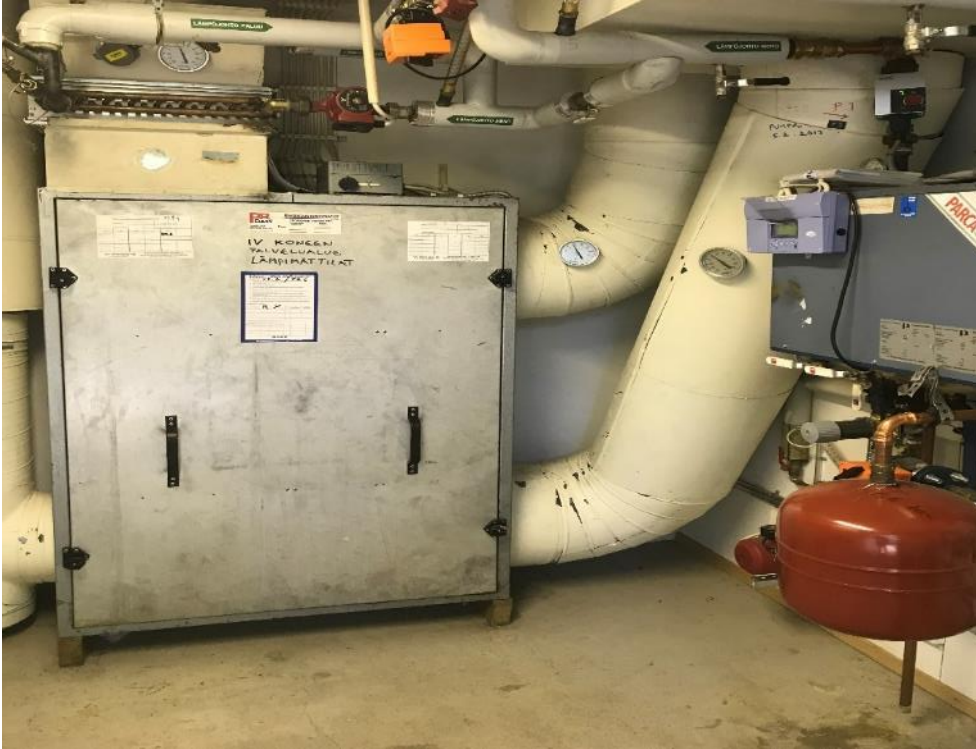
- Ilmanvaihtokoneen raitisilmakammiossa ei ole vedenpoistoa (Kuva 5.1).
- Ilmanvaihtokoneen suodattimet ovat tasosuodattimia ja erittäin likaiset (Kuva 5.2).
- Teknisen tilan lattia on huonossa kunnossa (Kuva 5.3).
- Ilmanvaihtokone on elinkaarensa päässä.
- Leikkivälinevarastosta on tehty toimisto.
- Korvausilmareittejä puuttuu sisätiloissa (Kuva 5.4).
- Ilmamäärissä on poikkeamia suunnitteluarvoihin.
- Useasta allashanasta puuttuu sivuliikerajoittimet ja vesi pääsee pöydälle (Kuva 5.5).

Kuva 5.1 Ilmanvaihtokoneesta puuttuu vedenpoistoviemäröinti.

- Asennetaan vedenpoisto ilmanvaihtokoneen raitisilmakammioon.
- Asennetaan lumisiepparisäleikkö raitisilmasäleikön tilalle.
- Uusitaan ilmanvaihtokone.
- Varastosta Toimistoksi 14 muuttuneeseen huoneeseen tuodaan tuloilmaelin.
- Tehdään puuttuvat korvausilmareitit kuntoon.
- Asennetaan puuttuvat allashanojen sivuliikerajoittimet.
- Kiinnitetään vesimittarin kannake seinään.
- Ilmamäärät tarkastetaan ja säädetään suunnitteluarvoihin.
- Huuhdellaan ja kuvataan salaoja-, sadevesi- ja jätevesiviemärit.
- Ilmalämpöpumpun huolto ja sisäyksikön puhdistus sekä suodattimien vaihto on lisättävä huolto-ohjelmaan tehtäväksi säännöllisesti.

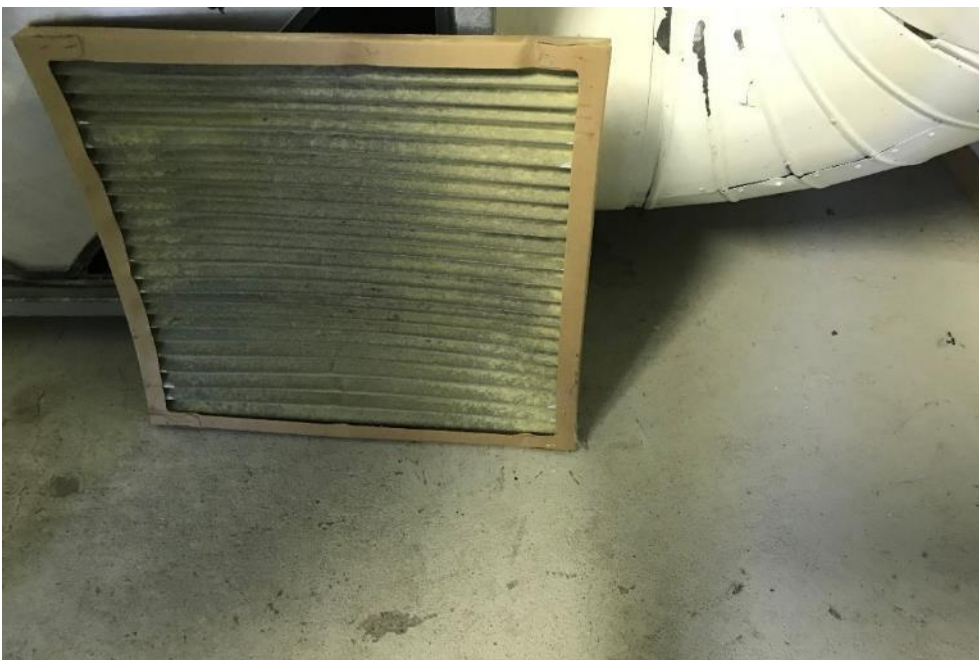
Kuva 5.2. Tasosuodatin on likainen.

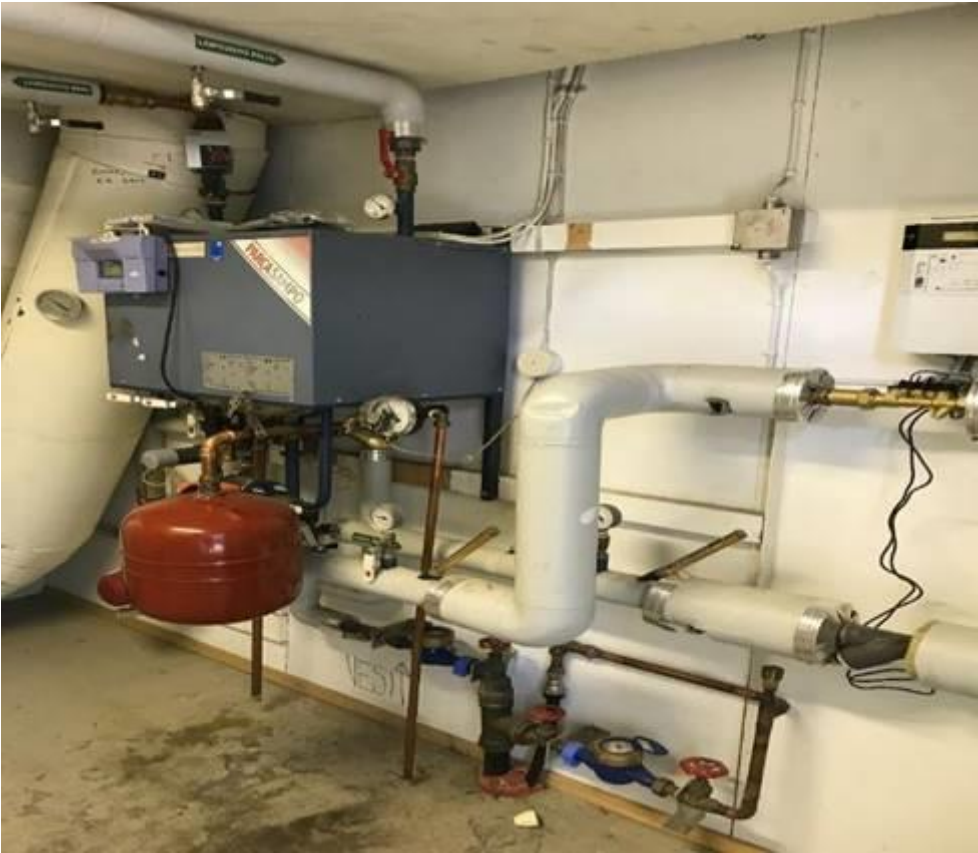
Kuva 5.3. Teknisen tilan lattia on huonossa kunnossa ja vesimittarin kannake on irti.

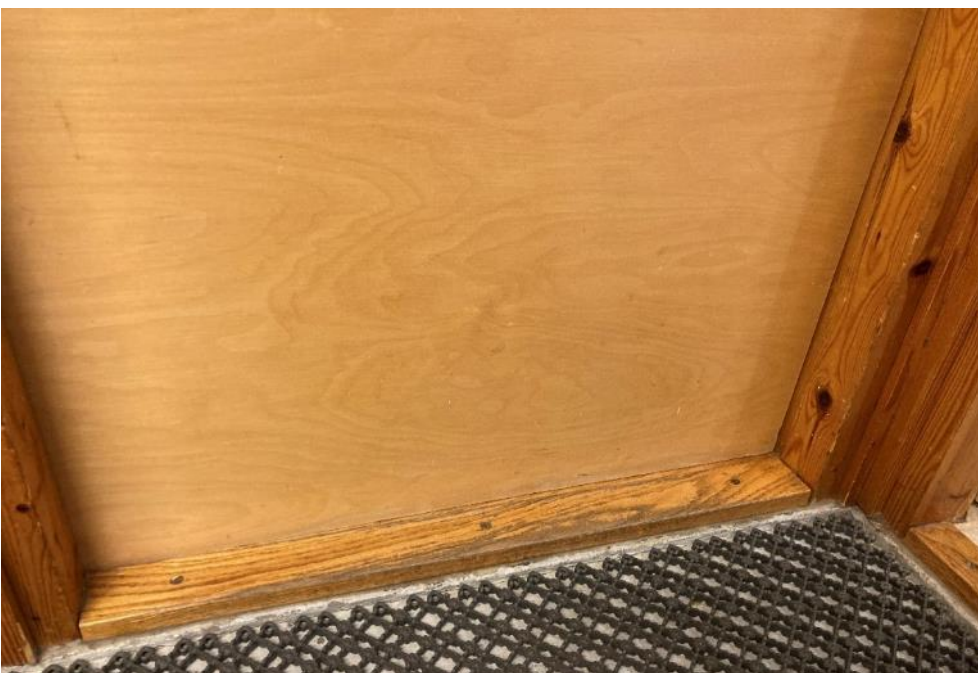
Kuva 5.4. Ovirako puuttuu.

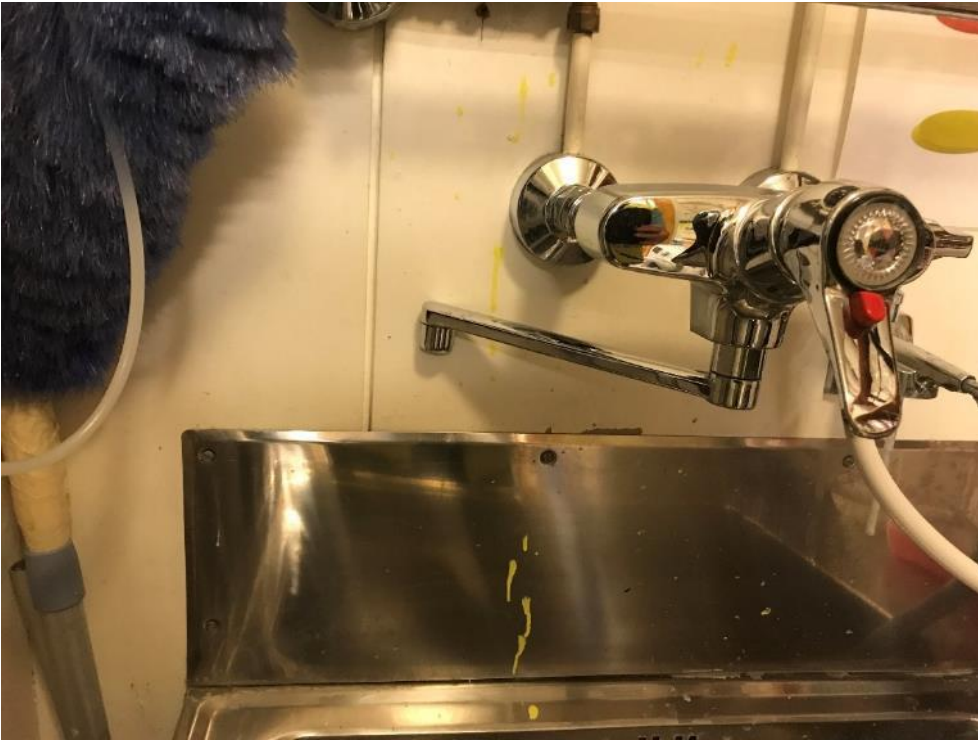
Kuva 5.5. Allashanan sivuliikerajoitin puuttuu.

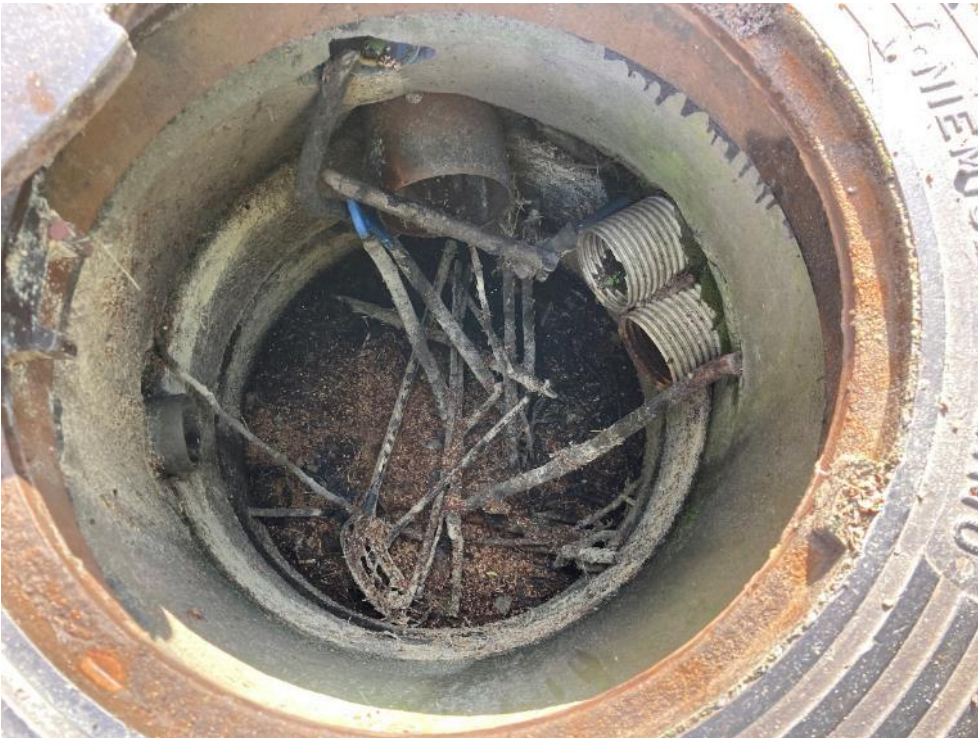
- Sadevesikaivoissa on hiekkaa ja muita epäpuhtauksia (Kuva 5.6).
- Pihan sadeveden ohjauksen ritiläurissa on paljon hiekkaa ja muuta roskaa, joka estää veden poistumisen viemäriin (Kuva 5.7).

Kuva 5.6. Sadevesikaivossa on hiekkaa ja tavaraa.

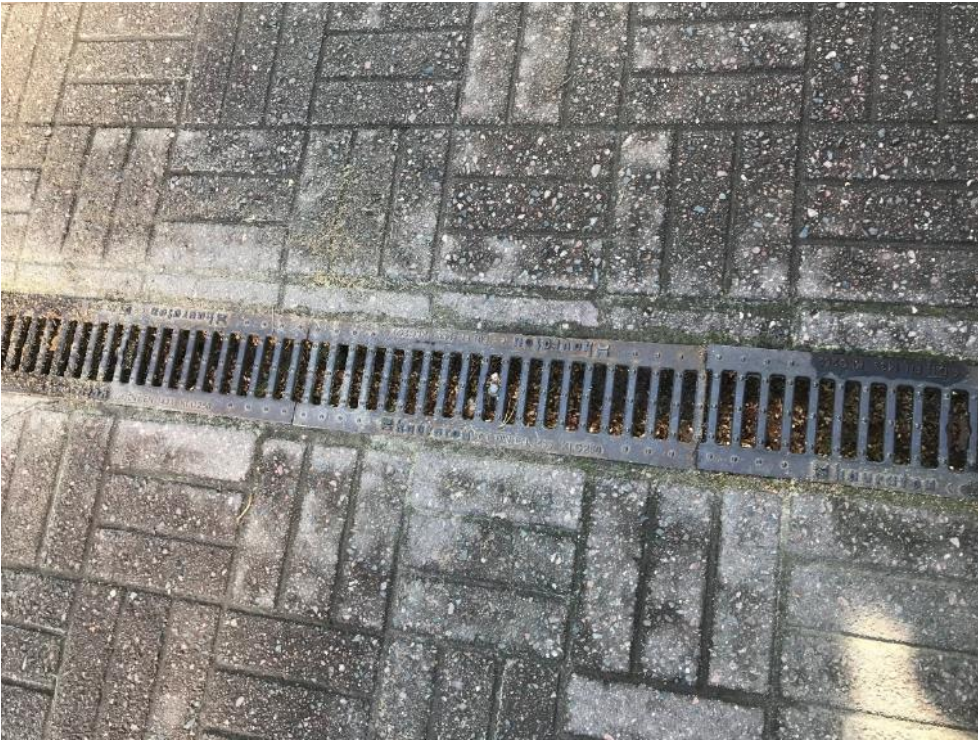
Kuva 5.7. Sadevesiritilässä on paljon hiekkaa ja lehtiä.

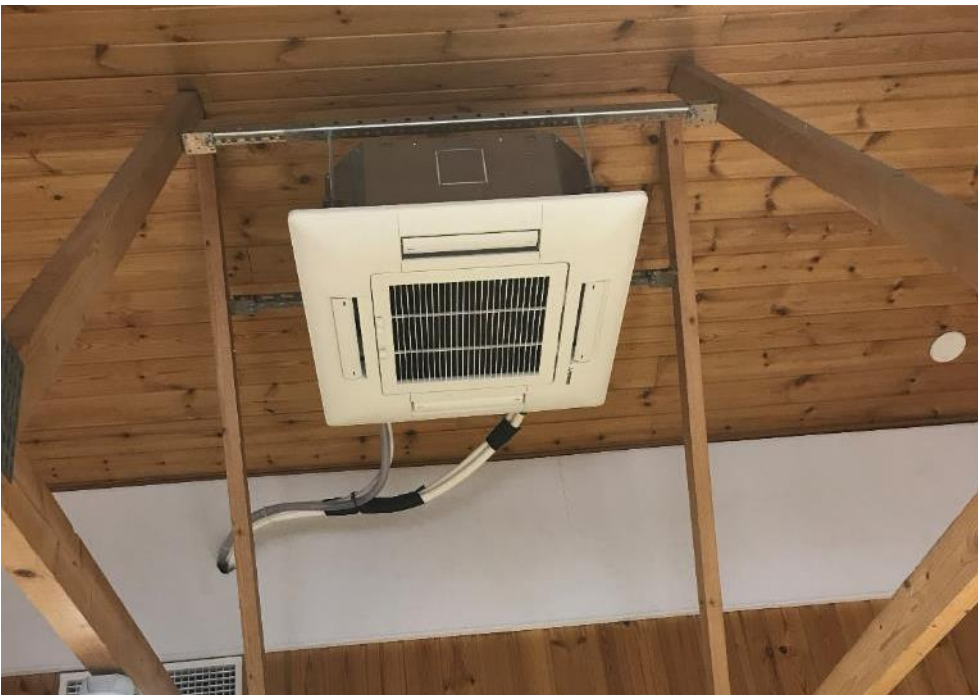
Kuva 5.8. Ilmalämpöpumpun sisäyksikkö.

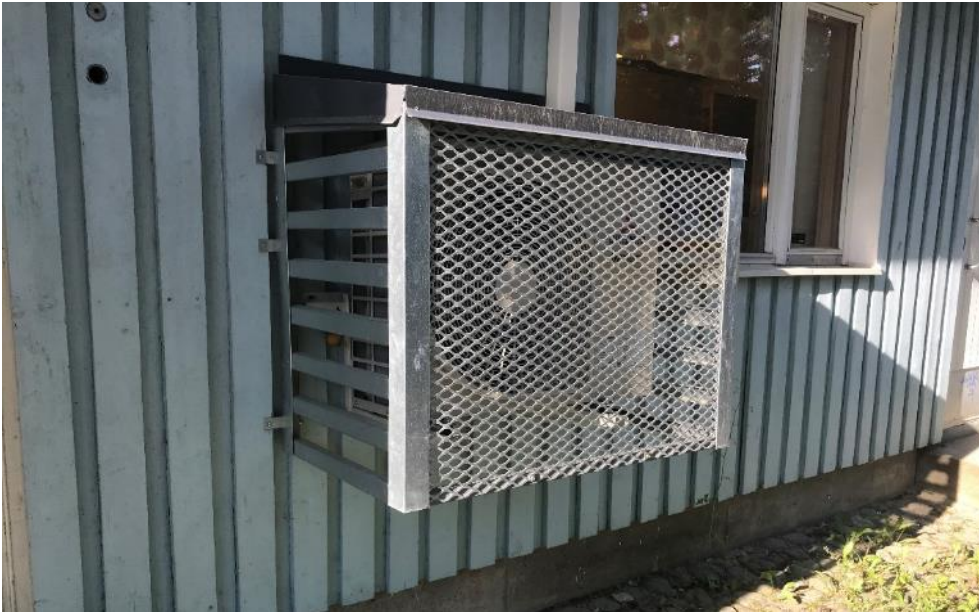
Kuva 5.9. Ilmalämpöpumpun ulkoyksikkö ilkivaltasuojan sisällä.

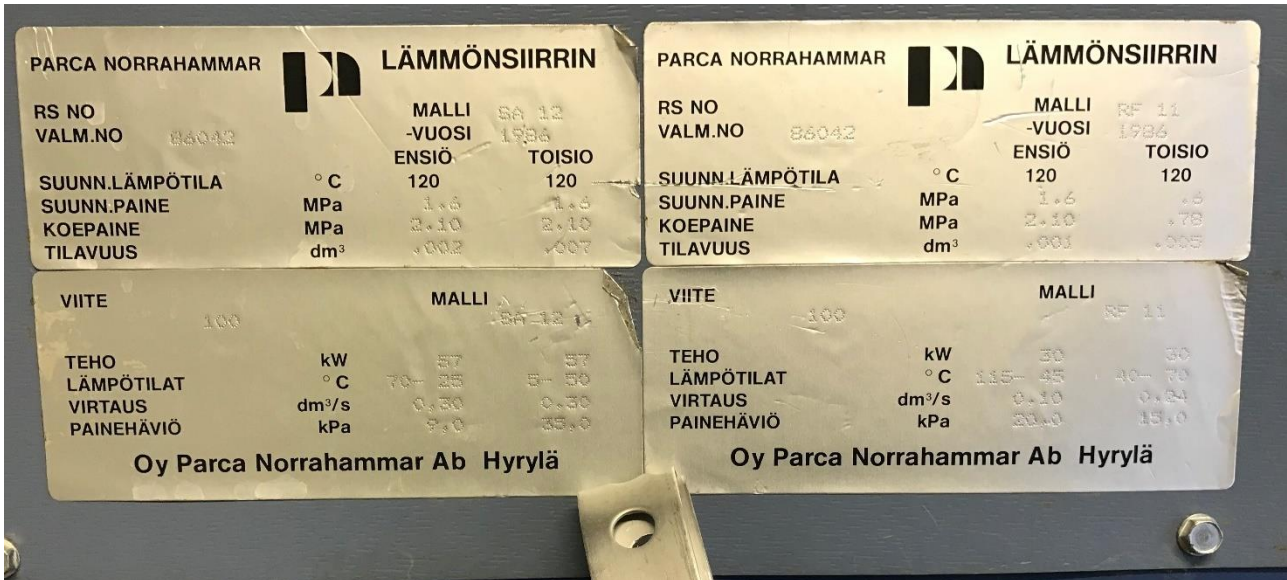
- Rakennusautomaatiota on uusittu vuoden 2020 aikana.
- Rakennusautomaation laitteilla on takuu voimassa.
- Lämmönvaihdinpaketti on vuodelta 1986 (Kuvat 6.1 ja 6.2).

Kuva 6.1. Lämmönvaihdinpaketti vuodelta 1986.

- Lämmönvaihdinpaketin uusiminen.

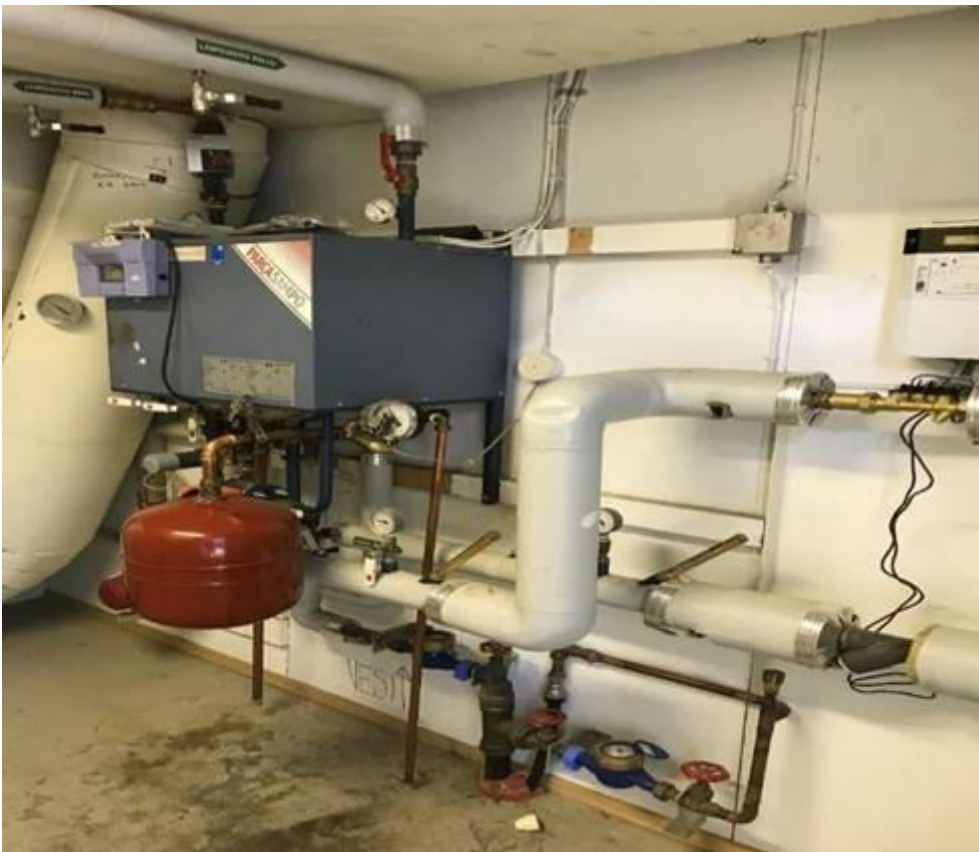
Kuva 6.2. Teknisessä tilassa oleva lämmönvaihdinpaketti.

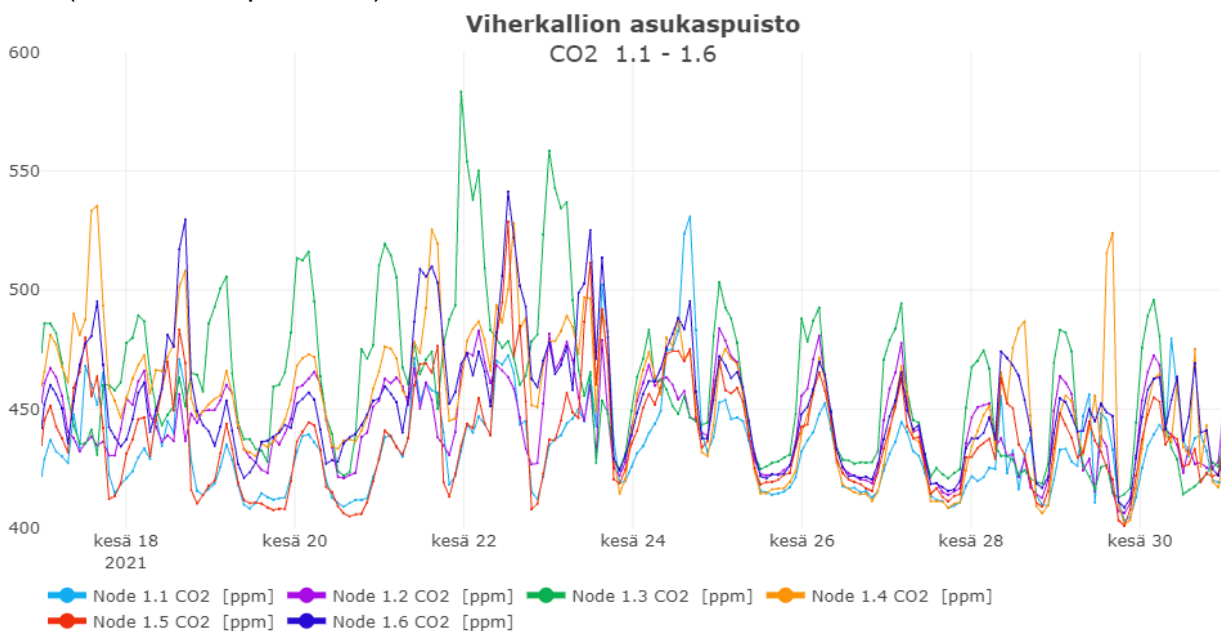
CO₂ (=hiilidioksidipitoisuus)

CO₂-pitoisuudet olivat pääsääntöisesti ulkoilmaa vastaavalla tasolla noin 400 ppm. CO₂-pitoisuudet nousivat päivisin maksimissaan noin 600 ppm tasolle tilojen käytöstä ja käyttäjämääristä riippuen.

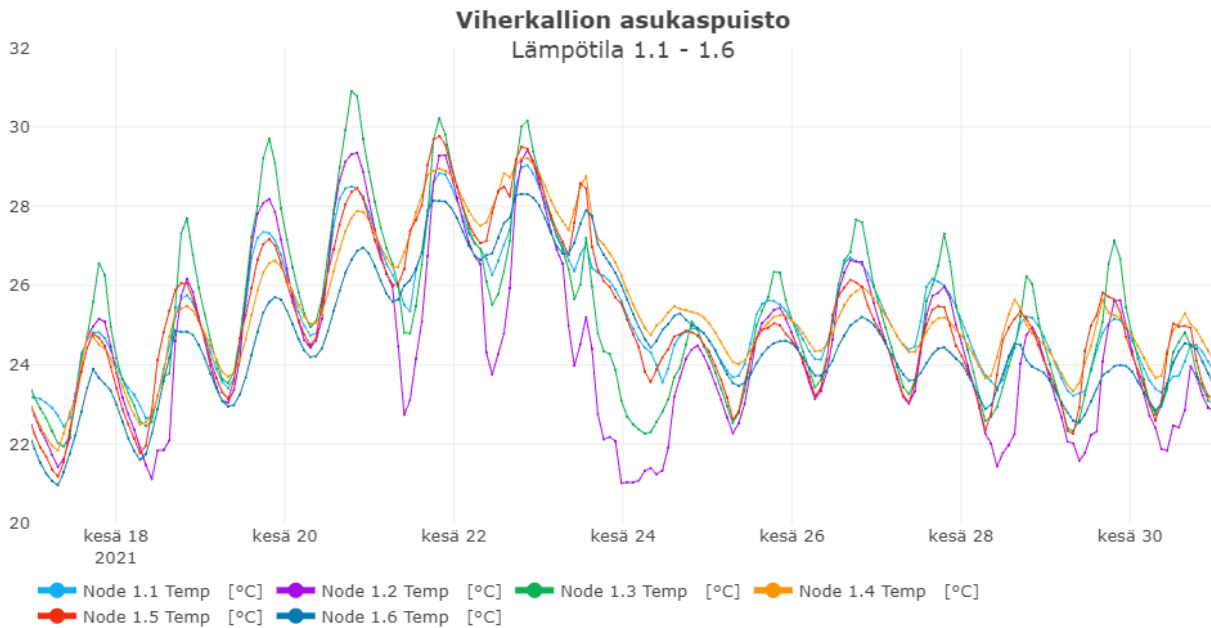
Lämpötila vaihteli noin 21 – 30°C:een välillä ulkoilman olosuhteista ja tilojen käytöstä riippuen. Jäähdytyksen käytöstä, käyttöajoista ja siten sen vaikutuksesta sisälämpötiloihin ei ole tietoa.

Lämpötilahuiput ajoittuivat iltapäivä- ja ilta-aikoihin.

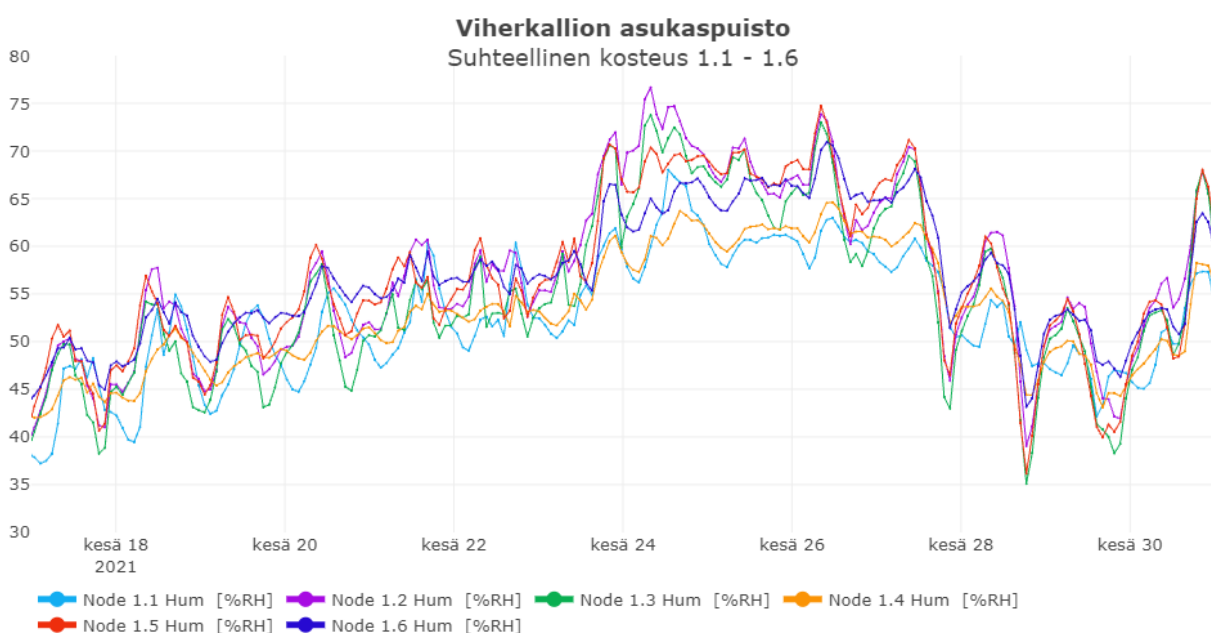
Suhteellinen kosteus vaihteli noin 35 – 75 RH% välillä ulkoilman olosuhteista ja tilojen käytöstä riippuen.

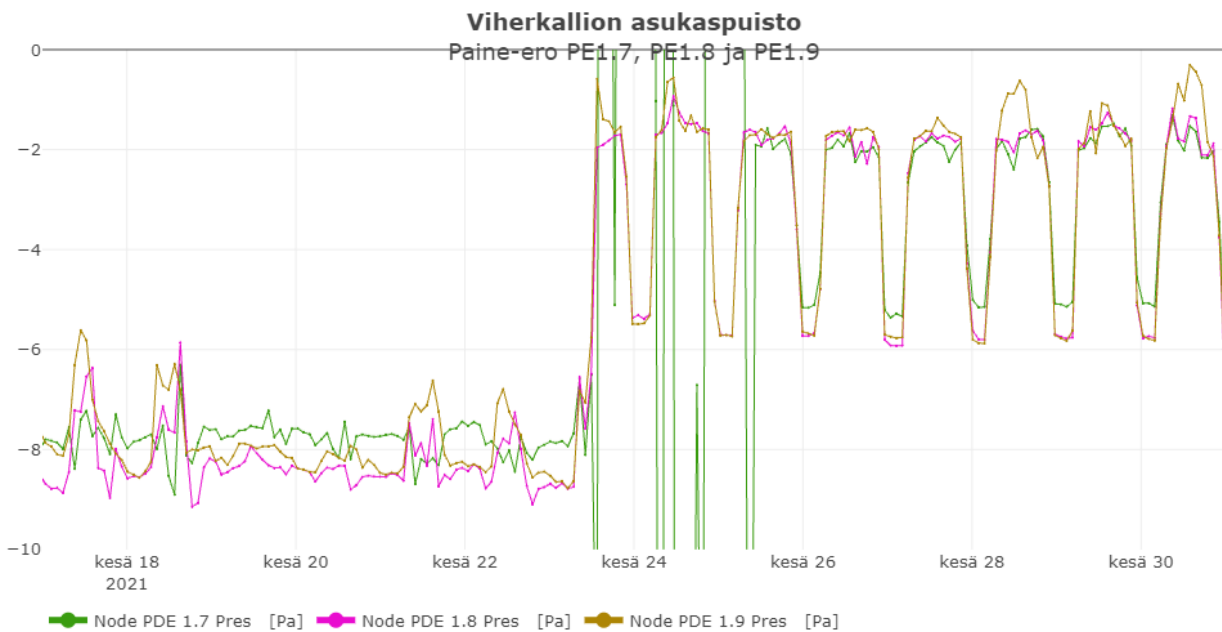
Paine-ero oli noin - 8 Pa alipaineinen 23.6 saakka luultavasti ilmanvaihtokoneiden ollessa koko ajan käsikäytöllä.

23.6 jälkeen paine-ero oli päivisin noin - 2 Pa ja öisin noin - 5 Pa alipaineinen ilmanvaihtokoneiden ollessa aikaohjelman ohjauksessa.

Paine-eron PE1.7-käyrässä olevat vaihtelut 24 – 25.6 välillä johtuvat mittausputken tukkeumista.
