ESPOON KAUPUNKI
Tilapalvelut-liikelaitos
Kunnossapitopalvelut
Tarkastusryhmä

Latokasken (koulu) ja päiväkoti

Kohdenumero **4065**

SISÄILMATARKASTUS

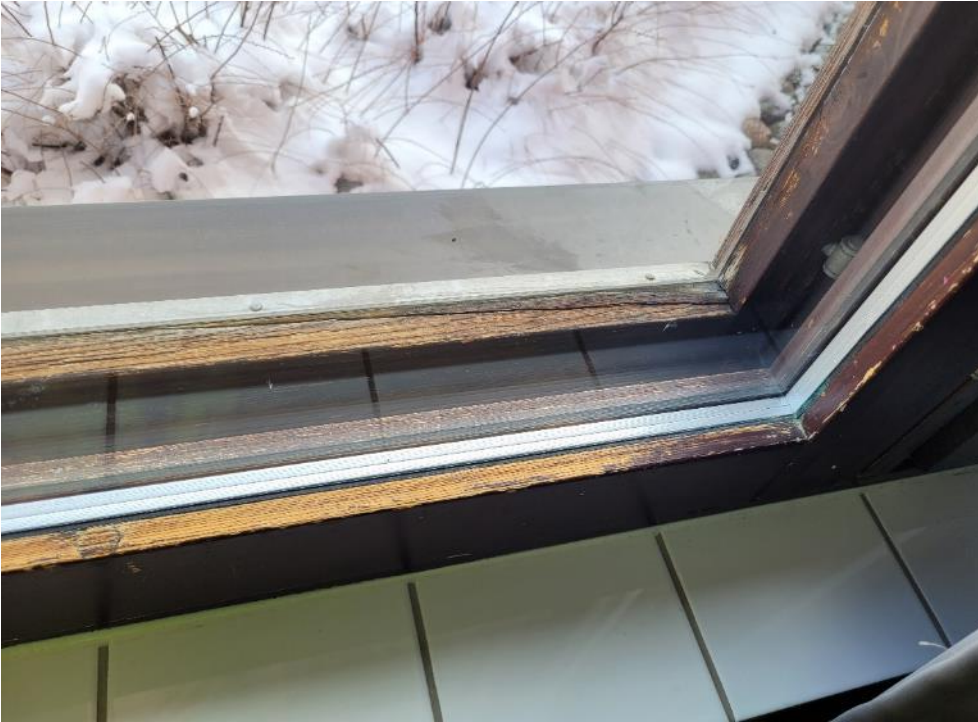
- Päiväkodin 1.kerroksen Lepohuoneen 156 erkkerin vasemman puolen oikean puolen ulkoikkunapuitteen (sisäpuolelta katsottuna) alaosa on haljennut. Lukitun ikkunan avaamisen yhteydessä on vaarana, että lasi irtoaa karmista (Kuva 4.1).
- Ryhmätilan 128 tiiliseinässä halkeama (Kuva 4.2).
- Ikkunoissa ilmavuotoja mm. nurkissa ja seinärajoissa. Esimerkkikohtia kuvissa (Kuvat 4.3, 4.4 ja 4.5). Myös ikkunoiden tiivisteet ovat osassa tiloista huonokuntoisia.
- Sisäpihalla on ikkunapeltiä irronnut (Kuva 4.6).

Kuva 4.1. Päiväkodin 1.kerroksen Lepohuoneen 156 ikkunan ulkopuitteen alareuna on halki.

- Korjataan huoneen 156 ulkoikkunan alareunan haljennut ulkokarmi.
- Korjataan Ryhmätilan 128 tiiliseinän halkeama.
- Tarkistetaan ja korjataan rakennuksen ikkunoiden ilmavuodot ja tiivistys.
- Korjataan sisäpihalla irronnut ikkunapelti.
- Pintakosteusmittauksissa ei havaittu kohonneita kosteuksia.
- Korjauksissa on huomioitava Raksystems Insinööritoimisto Oy:n 19.9.2019 kuntoarviossa mainittujen puutteiden korjaukset.

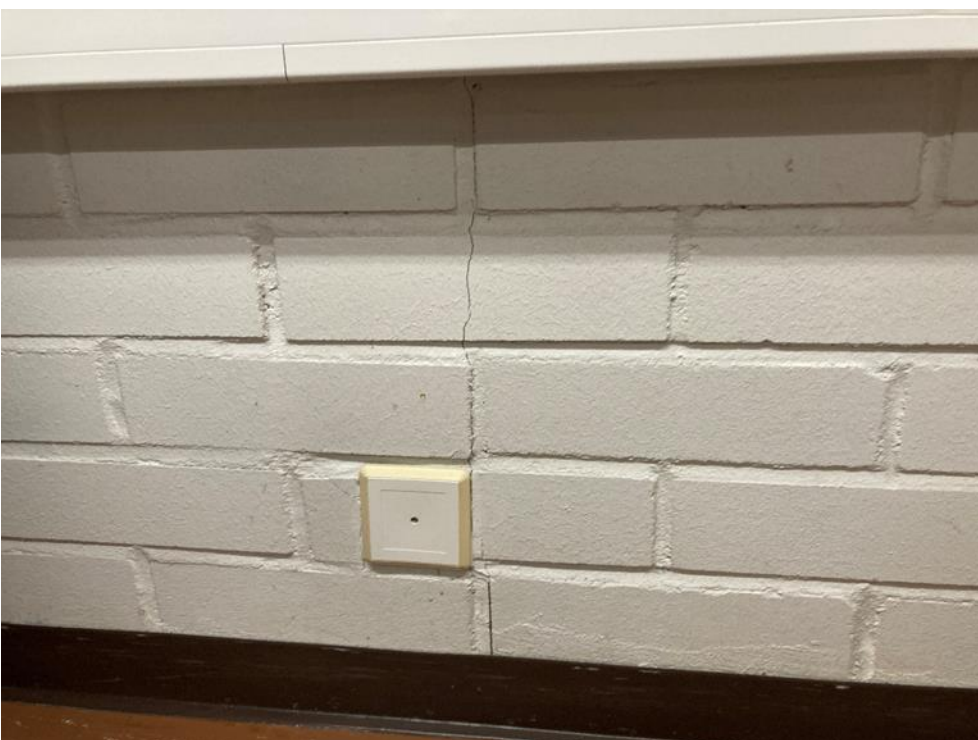
Kuva 4.2. Ryhmätilan 128 ulkotiliseinässä on halkeama.

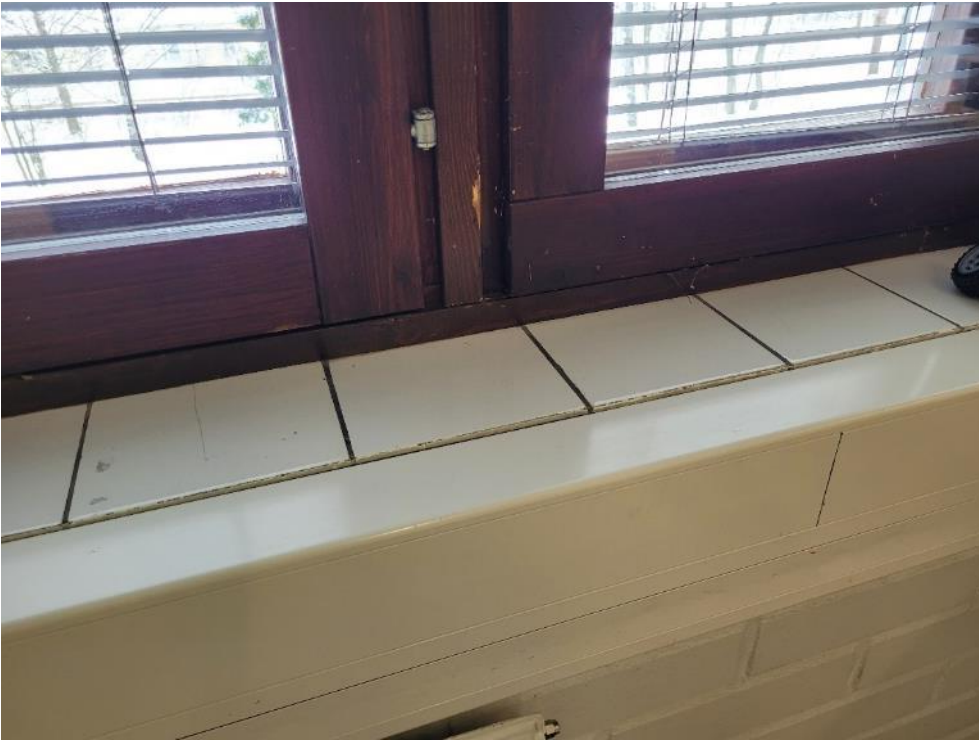
Kuva 4.3. Tilan 128 ikkunoissa on ilmavuotoa.

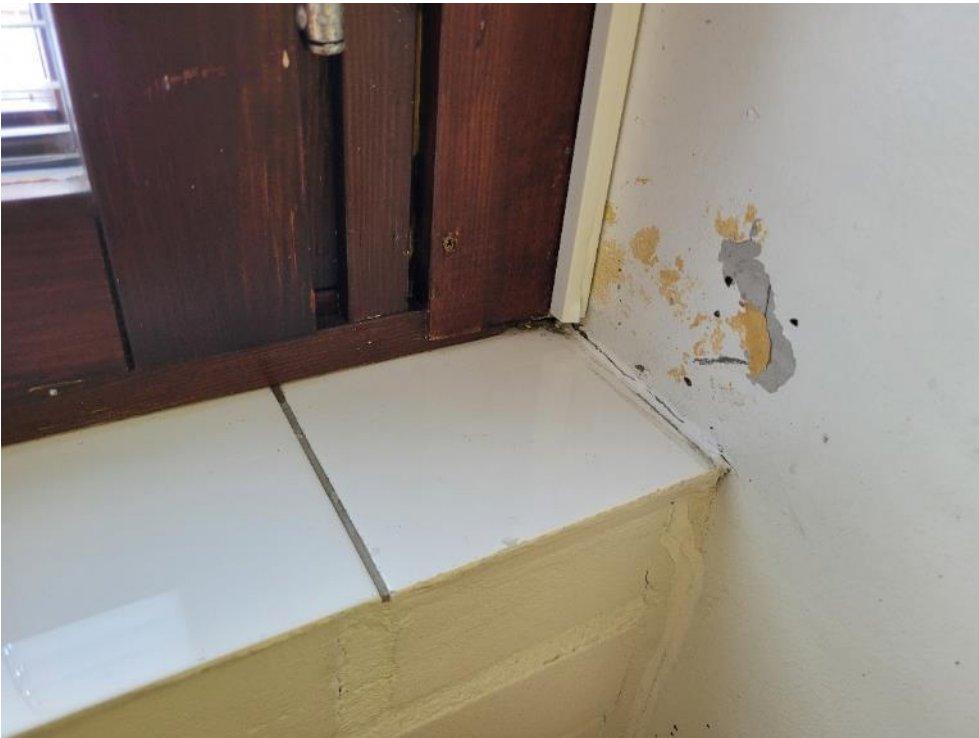
Kuva 4.4. Tilan 129 ikkunanurkassa on ilmavuotoa.

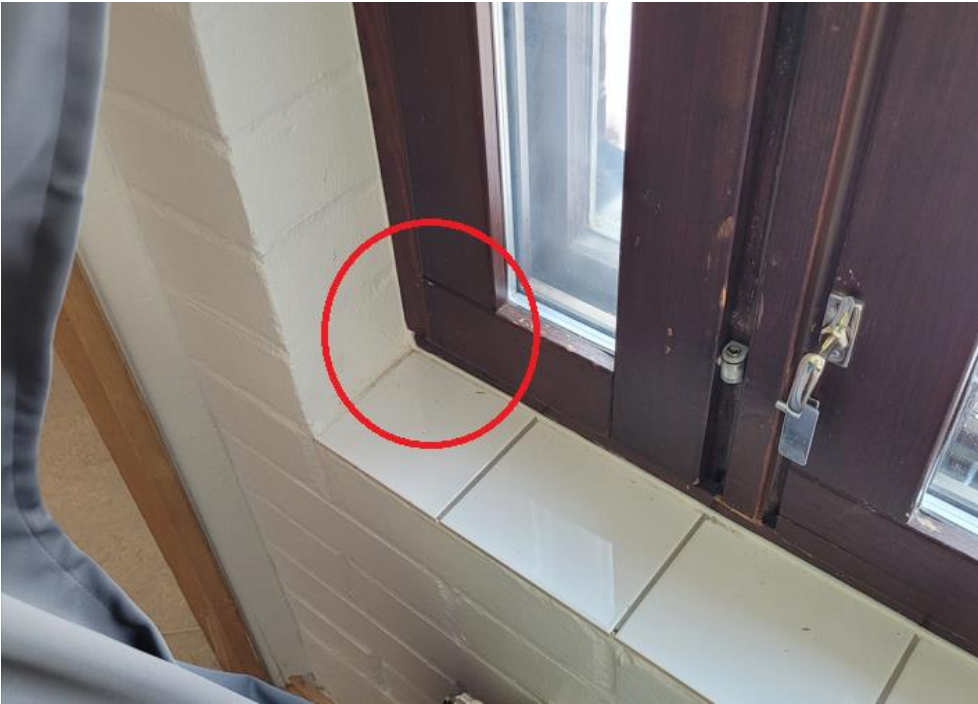
Kuva 4.5. Lepohuoneen 160 ikkunanurkassa on ilmavuotoa.

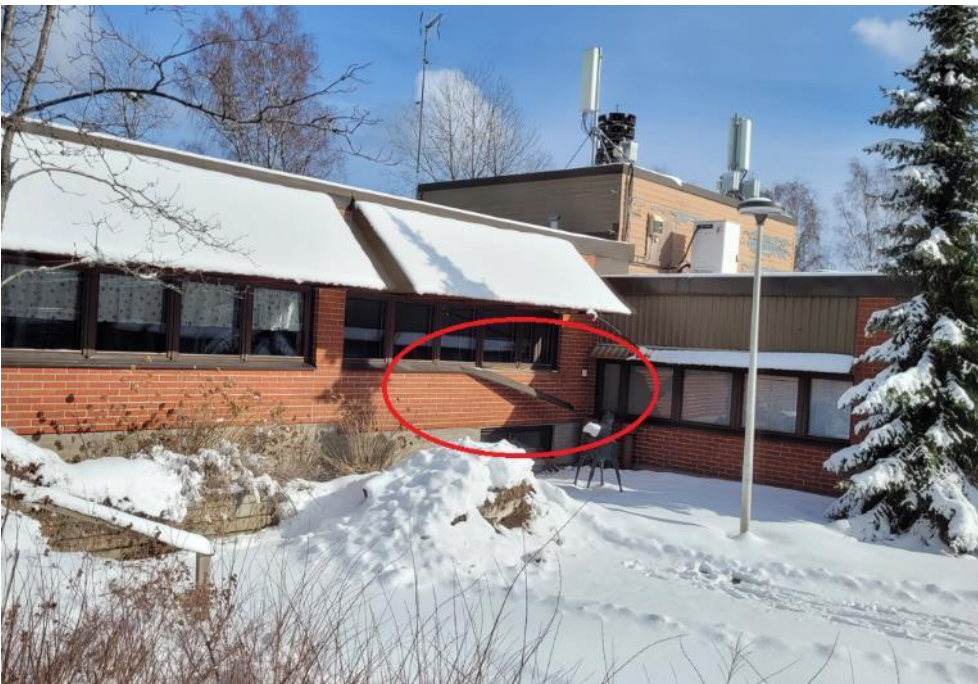
Kuva 4.6. Sisäpihalla ikkunapeltiä on irti.

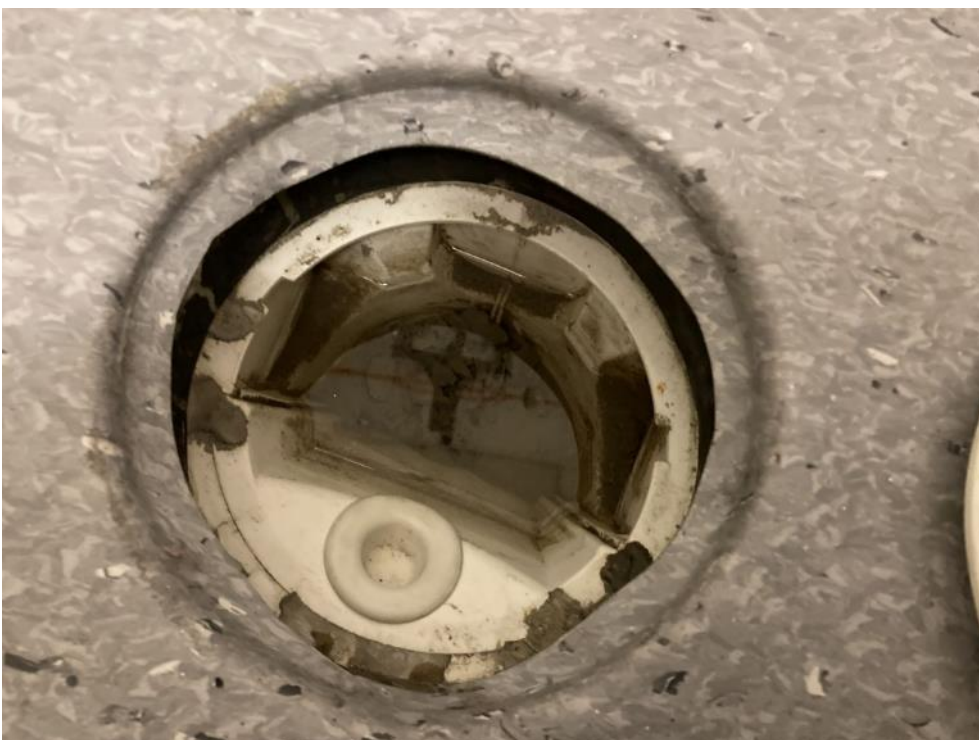
- 187 suihkun lattiakaivo tukossa (Kuva 5.1).
- Ilmamäärät eivät vastaa suunniteltuja arvoja. Kaikista ilmanvaihdon muutoksista ei ole päivitettyjä suunnitelmia. Koulun poistoilmapäätelaitteet pölyiset luokassa 128.
- Koulun puolella ilmanvaihto noin 15–20pa alipaineinen ulkoilmaan nähden.
- Ruokalan lämpöpatterissa ilmaa. Patteri ilmattu tarkastuksen yhteydessä.
- 174 huoneen vesihana tulpattu ja lattiakaivon täytöstä on huolehdittava (Kuva 5.2).
- Liikuntasalin ilmanvaihtoa ohjaa kellokytkin varastossa 041. Normaalisti liikuntasalin ilmanvaihtokone on seis (Kuva 5.3).
- Liikuntasalin ilmanvaihtokoneen lämmöntalteenotto ei tarkastushetkellä toiminut.
- Muutamassa käyttämättömässä WC tilassa on havaittu viemäreiden tiivistekumien olevan hieman irti. Löysät tiivistekumit laitettu takaisin paikalleen tarkastuksen yhteydessä.

Kuva 5.1. Tilan 187 lattiakaivo on tukossa.

- 187 tilan suihkun lattiakaivon tukos on avattava.
- Ilmamäärät säädetään vastaamaan nykyistä käyttöä. Mittausten yhteydessä tarkastetaan paine-erot sisätilojen ja ulkoilman väliltä. Ilmamäärämittauksista laaditaan mittauspöytäkirja.
- Liikuntasalin ilmanvaihtokoneen lämmöntalteenoton toiminta on tarkastettava.
- 174 huoneen lattiakaivon täytöstä on huolehdittava säännöllisesti.
- Liikuntasalin ilmanvaihto on muistettava kytkeä käsin päälle Varaston 041 kellokytkimestä ennen salin käyttöä.
- Viemärit ja salaojat kuvataan sekä korjataan havaitut puutteet (tilattu kuvaus tehdään kesällä).
- Ilmanvaihtojärjestelmän kokonaisvaltainen saneeraus lähitulevaisuudessa.

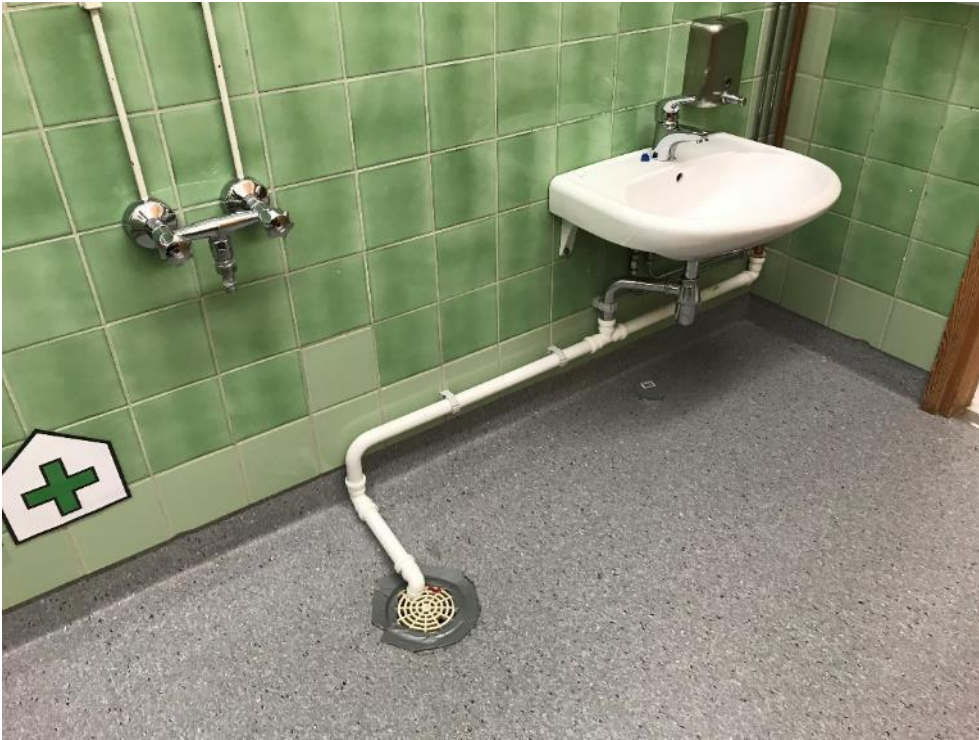
Kuva 5.2. Huoneen 174 vesihana on tulpattu ja lattiakaivon täytöstä on huolehdittava.

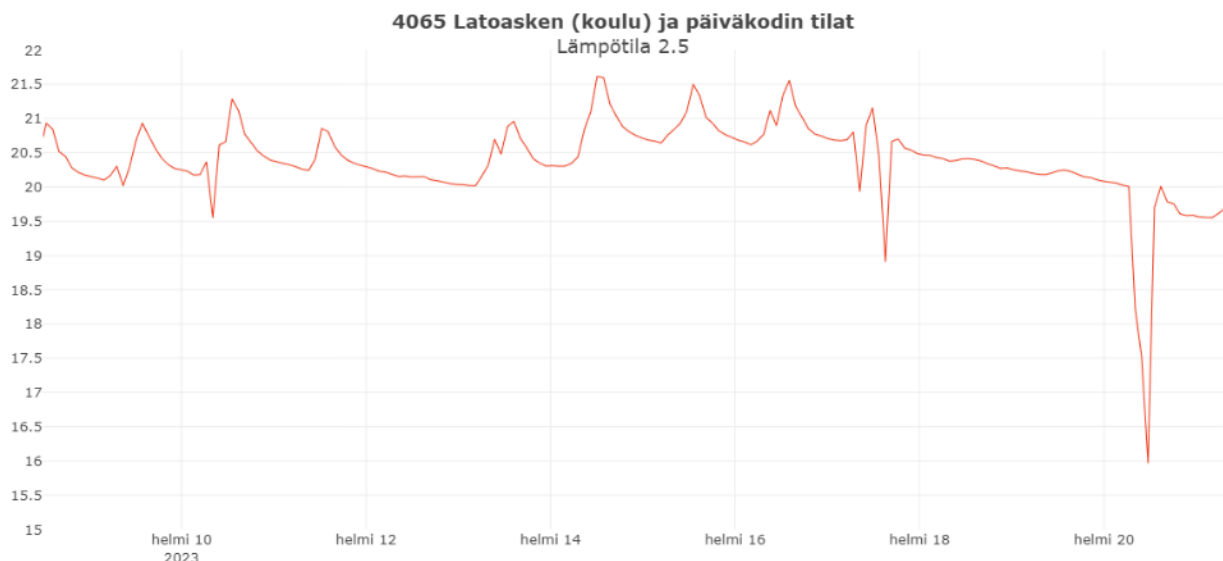
Lämpötila vaihteli noin 20 – 21°C:een välillä ja käyrässä näkyy toiminnan aiheuttamat päiväaikaiset lämpötilahuiput.

Lämpötilojen putoamisen syytä 18.2 jälkeen ei tiedetä.

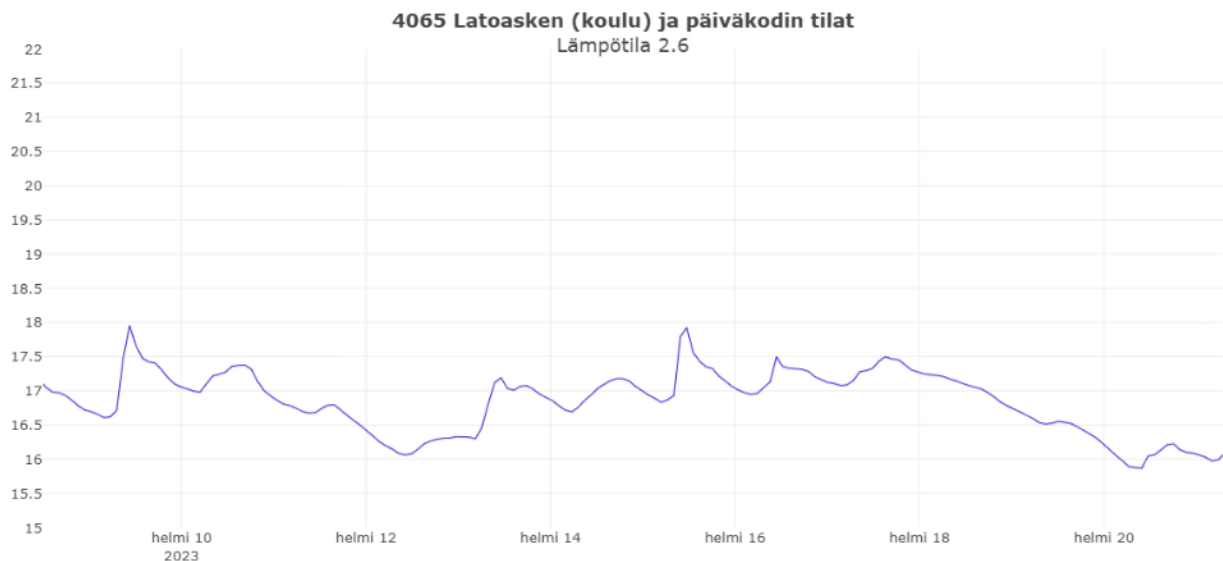
Lämpötila vaihteli noin 16 – 18°C:een välillä.

Liikuntasalia lämmitetään vesikiertoisilla pattereilla ja tuloilmalla, mikä pitää kytkeä käsin päälle tilan käytön alkaessa.

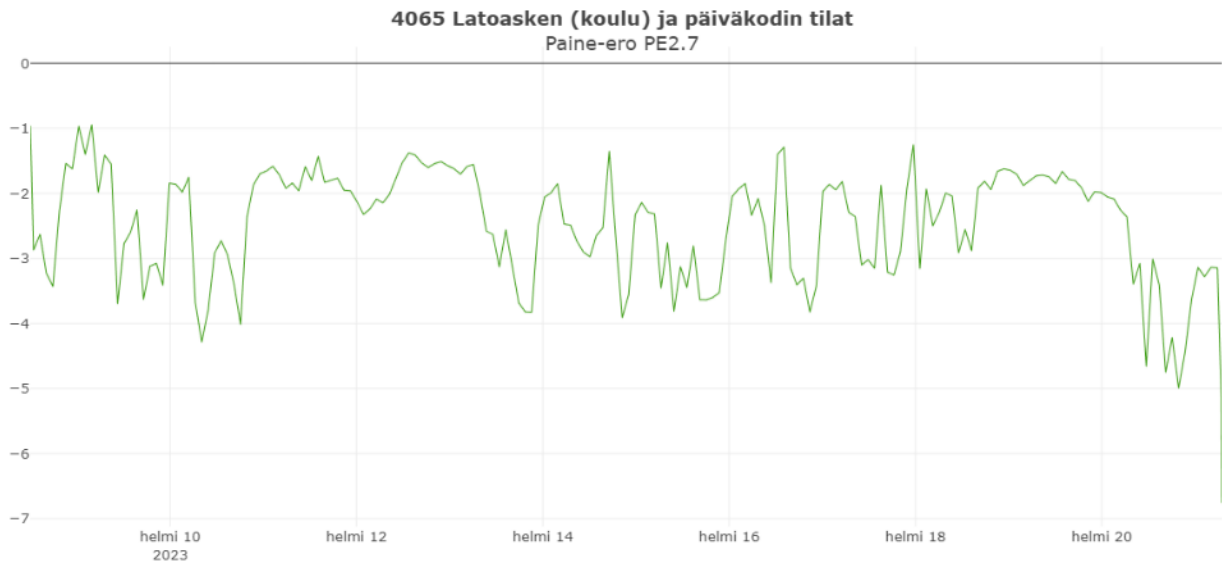
ILMANLAATURAPORTTI (Miran DLS)**Kohde: Latokasken päiväkoti,****Mittausaika: 8 – 21.2.2023****Paine-ero PE2.7 / 1.kerroksen Lepohuoneen 160 ja ulkoilman välillä**

Tilan paine-ero vaihteli ajallisesti epäsäännöllisesti noin – 4 ja – 1.5 Pa välillä ulkoilmaan nähden alipaineisena.

20.2.2023 jälkeen tapahtuvan alipaineen suurenemisen syytä ei tiedetä.

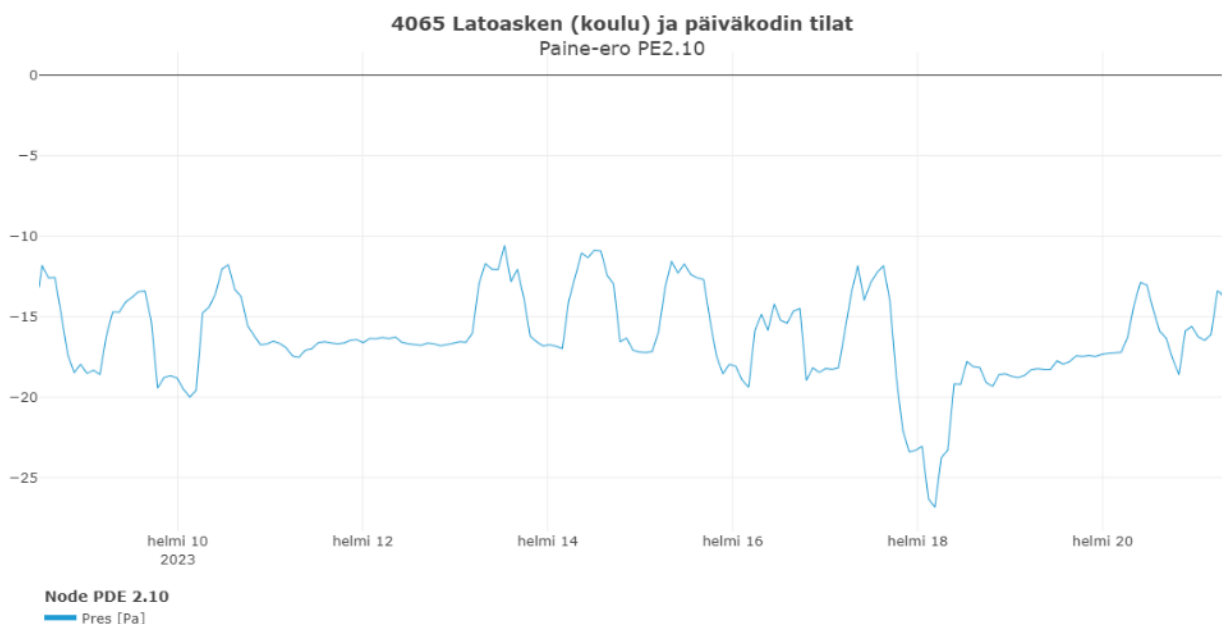
Paine-ero PE2.10 / 1.kerroksen Luokan/Ryhmätilan 128 ja ulkoilman välillä

Tilan paine-ero vaihteli ajallisesti epäsäännöllisesti noin – 10 ja – 20 Pa välillä ulkoilmaan nähden alipaineisena.

Alipaine oli suurimmillaan toiminnan ulkopuolella ja viikonloppuisin.

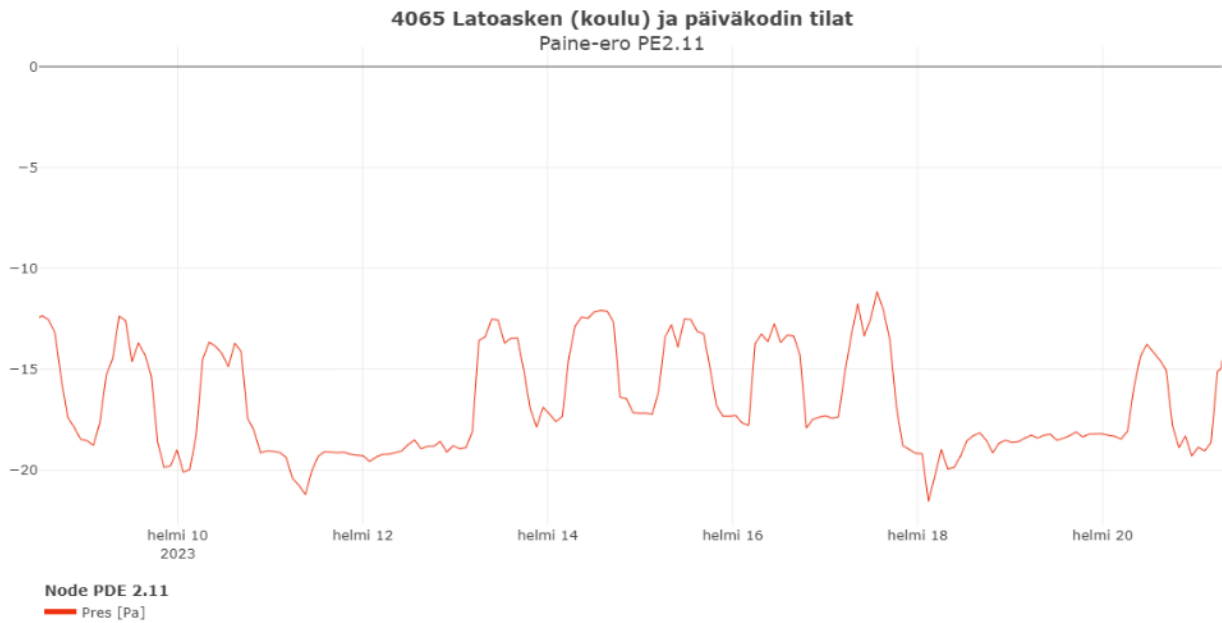
Paine-ero PE2.11 / Pohjakerroksen Liikuntasalin 040 ja ulkoilman välillä

Tilan paine-ero vaihteli ajallisesti epäsäännöllisesti noin – 12 ja – 20 Pa välillä ulkoilmaan nähden alipaineisena.

Alipaine oli suurimmillaan toiminnan ulkopuolella ja viikonloppuisin.
