ESPOON KAUPUNKI  
Tilapalvelut-liikelaitos  
Kunnossapitopalvelut  
Tarkastusryhmä

30.11.2023

**Matinlahden koulu ja entinen kirjastorakennus Hopsula**  
Kohdenumero **Koulu 4020/4151 ja Hopsula 5012**  
Aapelinkatu 2–4, 02230 Espoo

## **SISÄILMATARKASTUS**

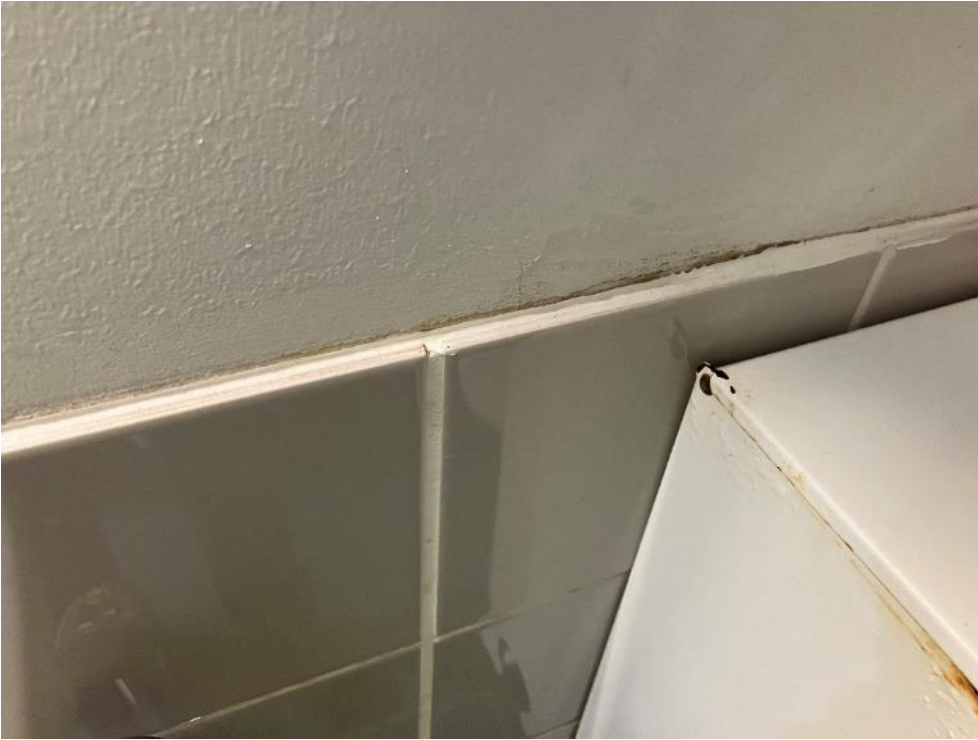
Kuva 4.1. Tilassa 249 seinälaattojen kiinnityssauma on avoimena.

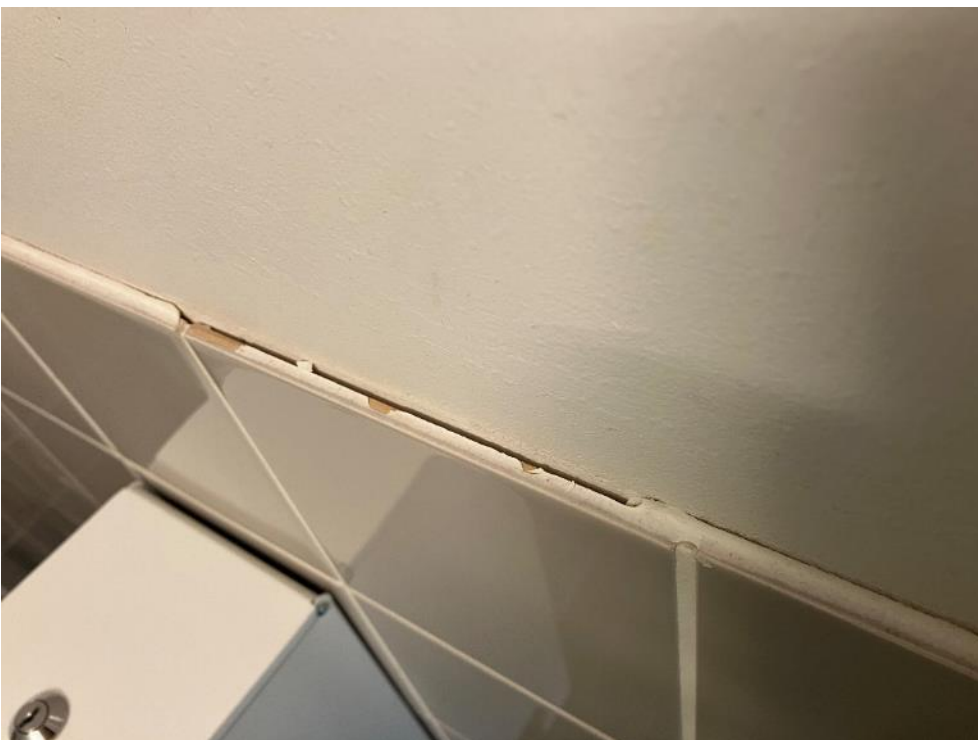
Kuva 4.2. Tilassa 250 seinälaattojen kiinnityssauma on avoimena.

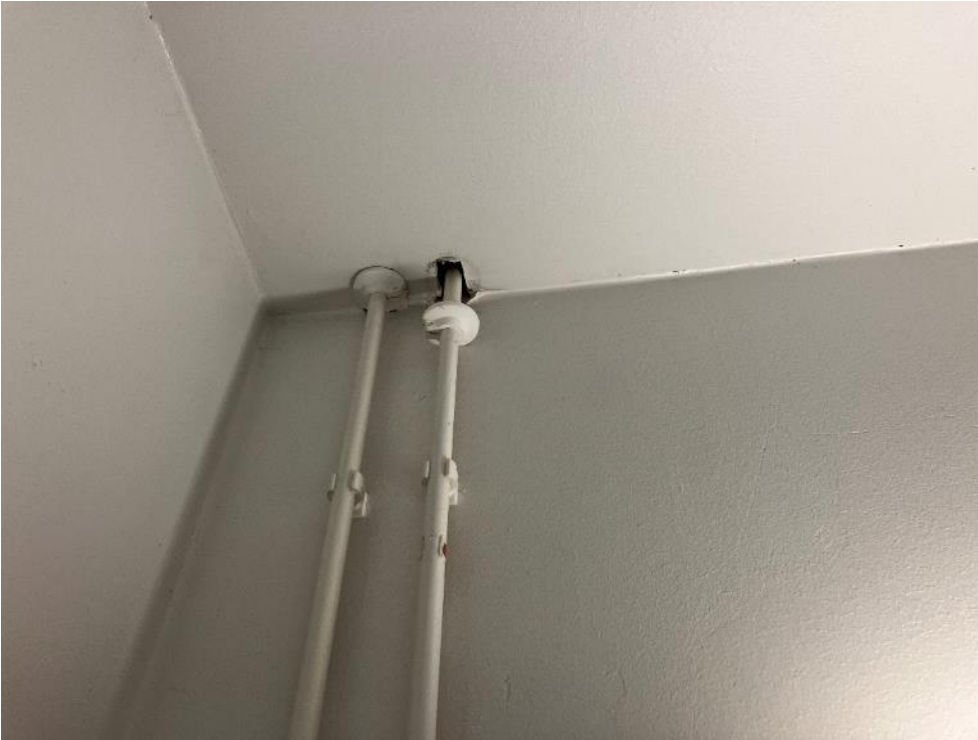
Kuva 4.3. Tilassa 250 on tiivistämättömiä katon läpivientejä.

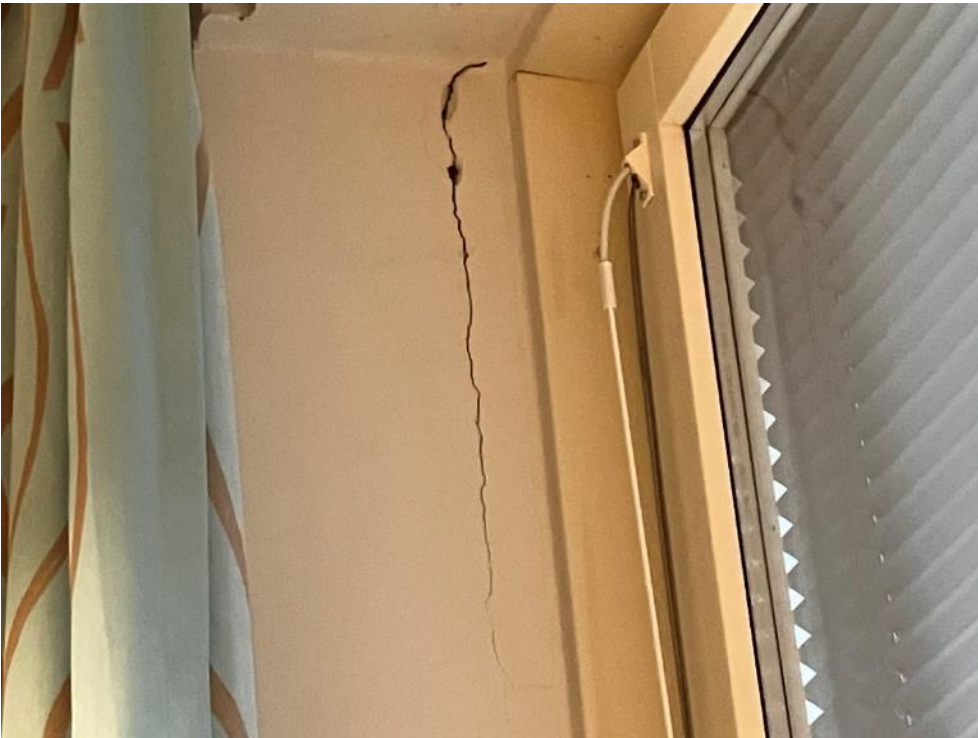
Kuva 4.4. Tilan 247 ulkoseinäpilarissa on halkeama.

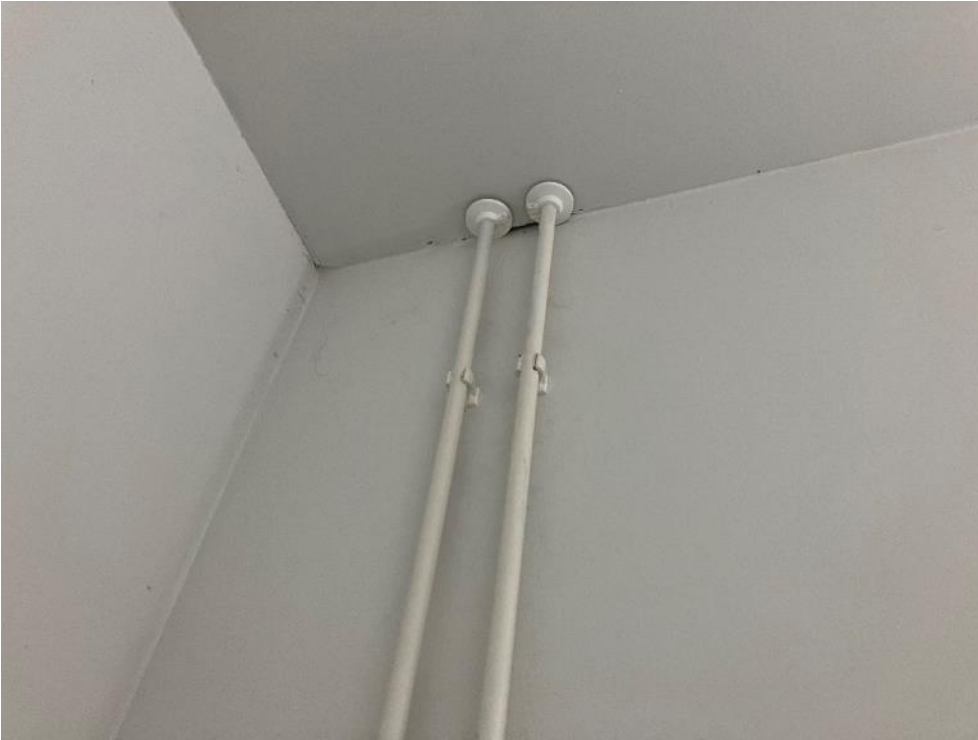
Kuva 4.5. Tilassa 253 on epätiivis katon ja seinän liittymä.

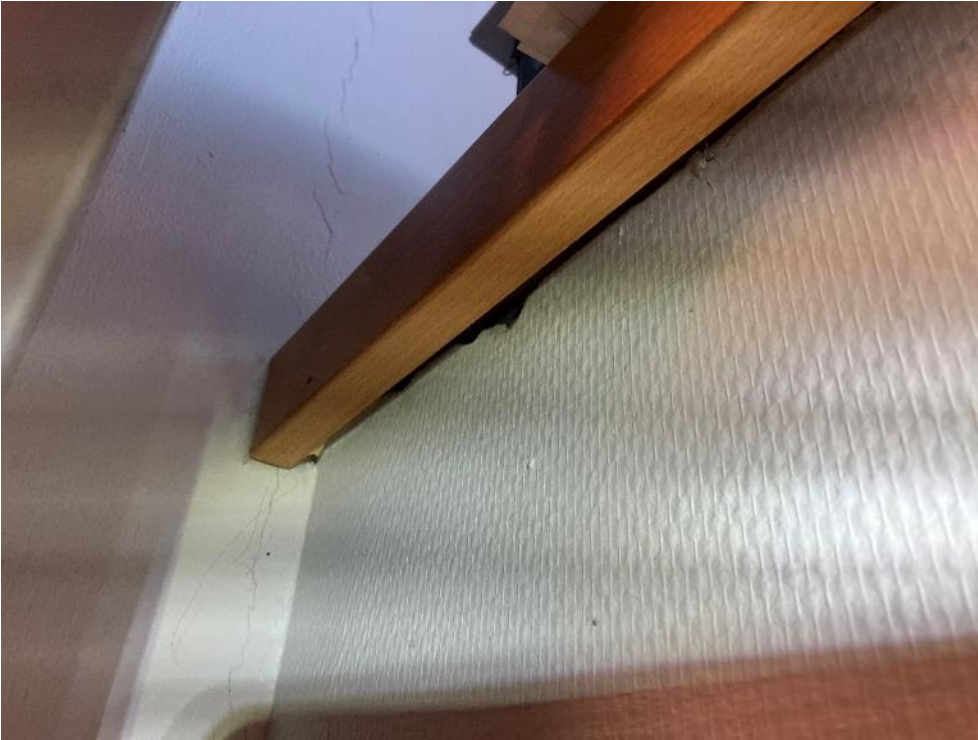
Kuva 4.7. Tilassa 242 ikkunapenkin alapuoli on tiivistämättä ja sitä kautta on todennäköinen ilmayhteys ulkoseinän eristekerrokseen.

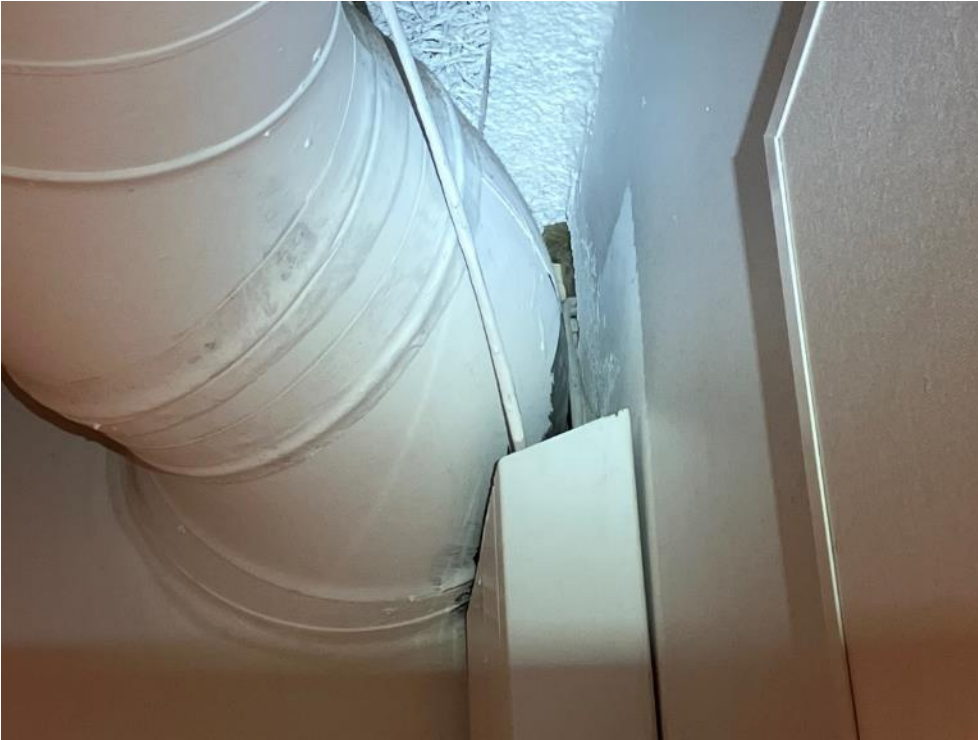
Kuva 4.9. Tilassa 226 on pinnaltaan sulkemattomia tiivistevilloja.

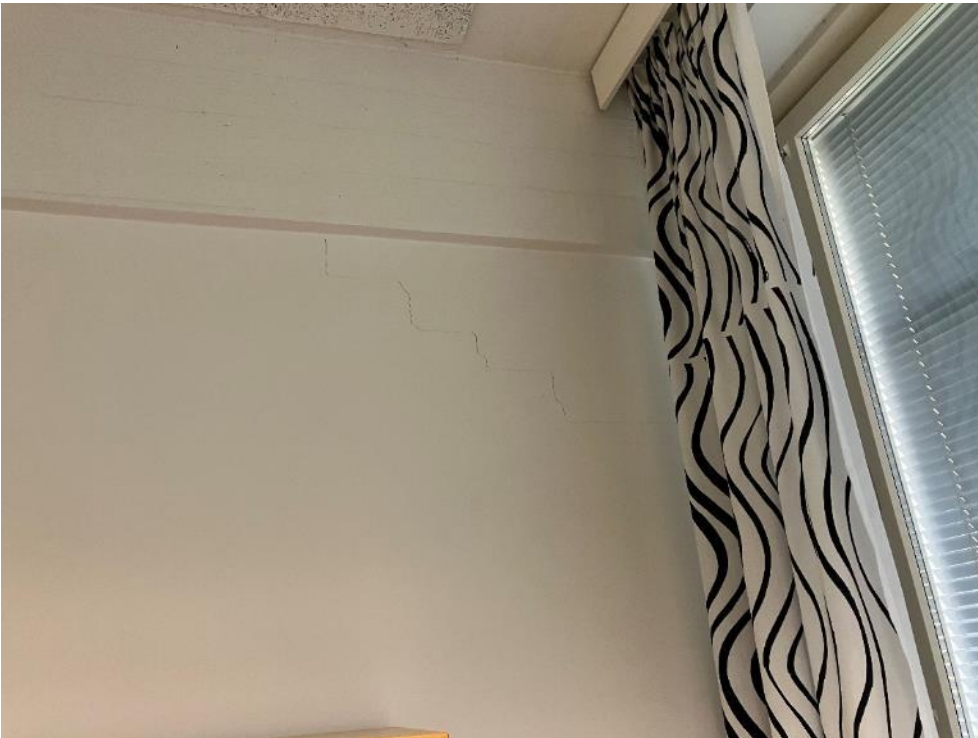
Kuva 4.10. Tilan 225 tiiliväliseinässä on halkeama.

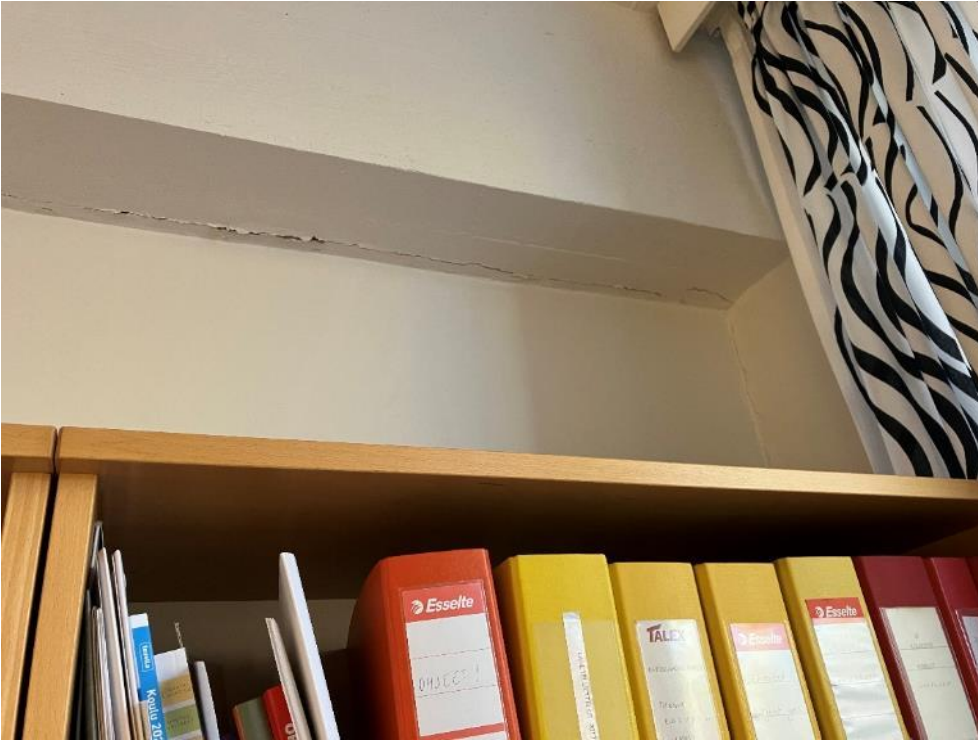
Kuva 4.11. Tilan 224 palkissa on halkeama ja irtoavaa maalia.

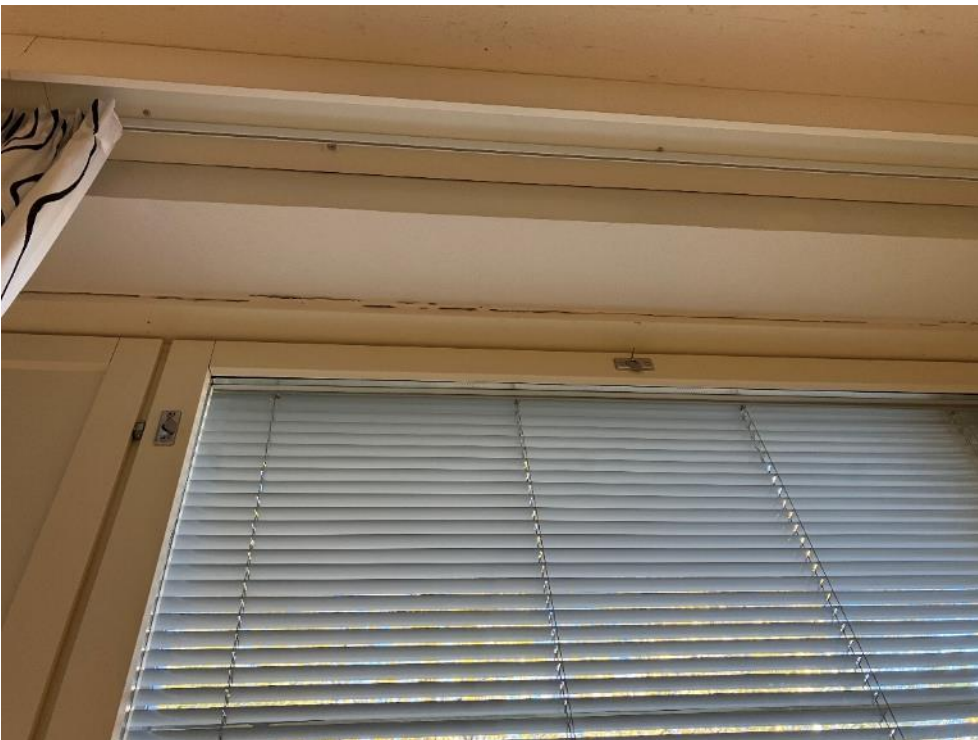
Kuva 4.12. Tilassa 223 ikkunakarmin sisäpuolinen tiivistys on auennut.

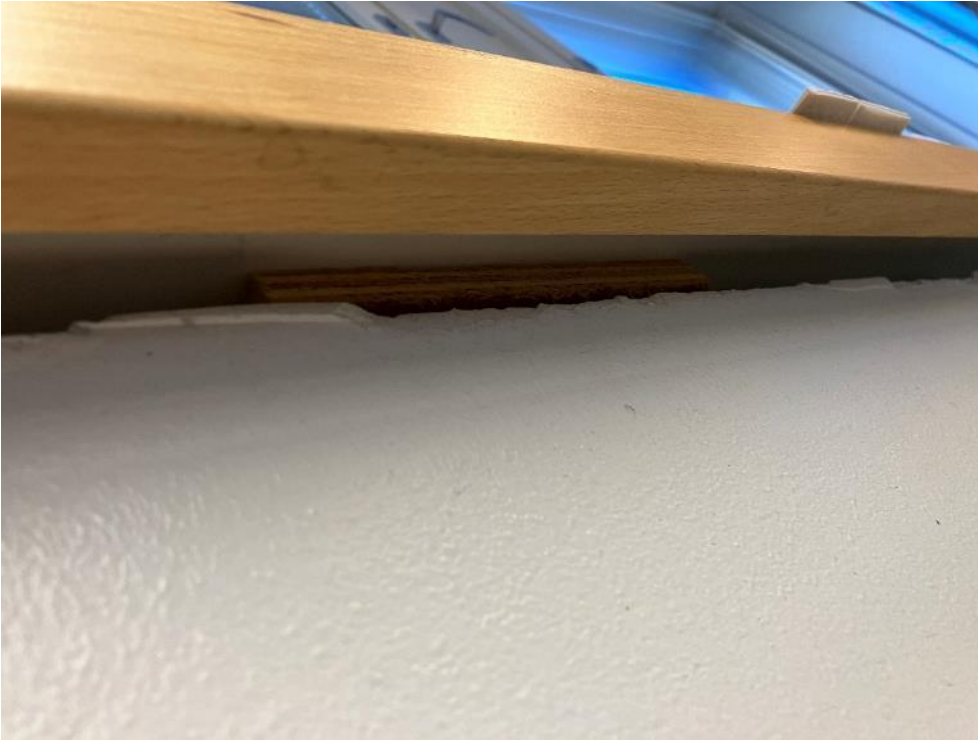
Kuva 4.13. Tilassa 207 ikkunapenkin alapuoli on tiivistämättä ja sitä kautta on todennäköinen ilmayhteys ulkoseinän eristekerrokseen.

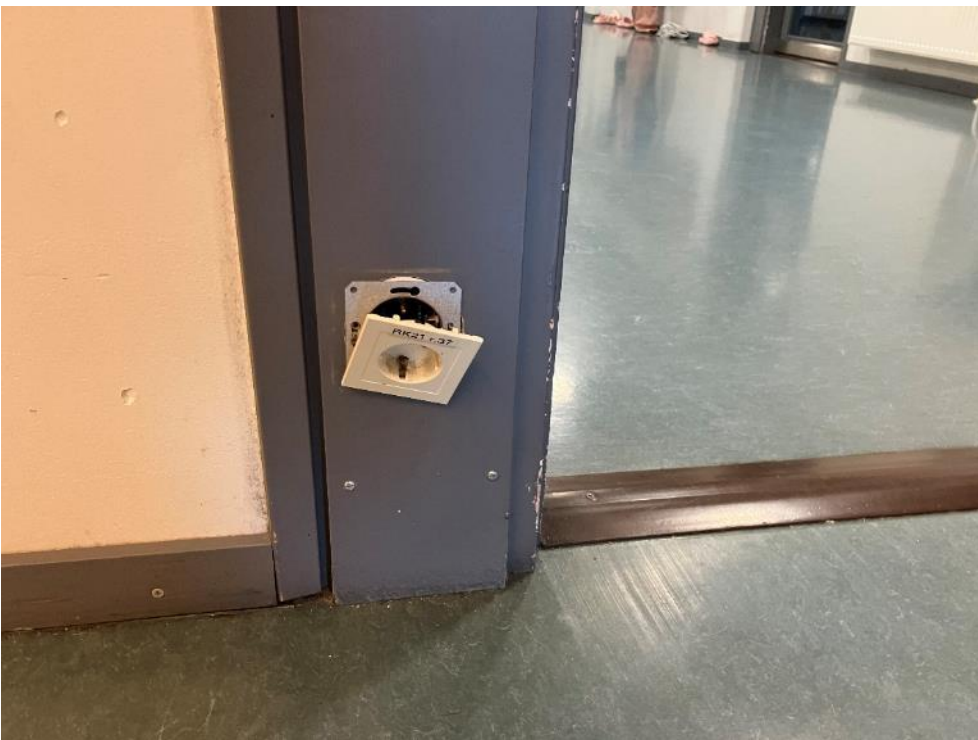
Kuva 4.14. Tilassa 206 on viallinen pistorasia.

- Pistorasian kiinnitys (tila 206).
- Vuotavan hanan korjaus (tila 115).
- Talotikkaiden asennus Hopsulaan.
- Vesikaton läpivientien tiivistyskorjaukset.
- Vesikaton ja erityisesti kattokaivojen puhdistus kaksi kertaa vuodessa.
- Kaapelikotelon kiinnitys ja ulkoseinän sisäpuolisten vaurioiden korjaus sekä tiivistys (tila 111).
- Tuuletusikkunoiden lukitusmekanismien voitelu.
- Orgaanisen materiaalin poistaminen alustatiloista.

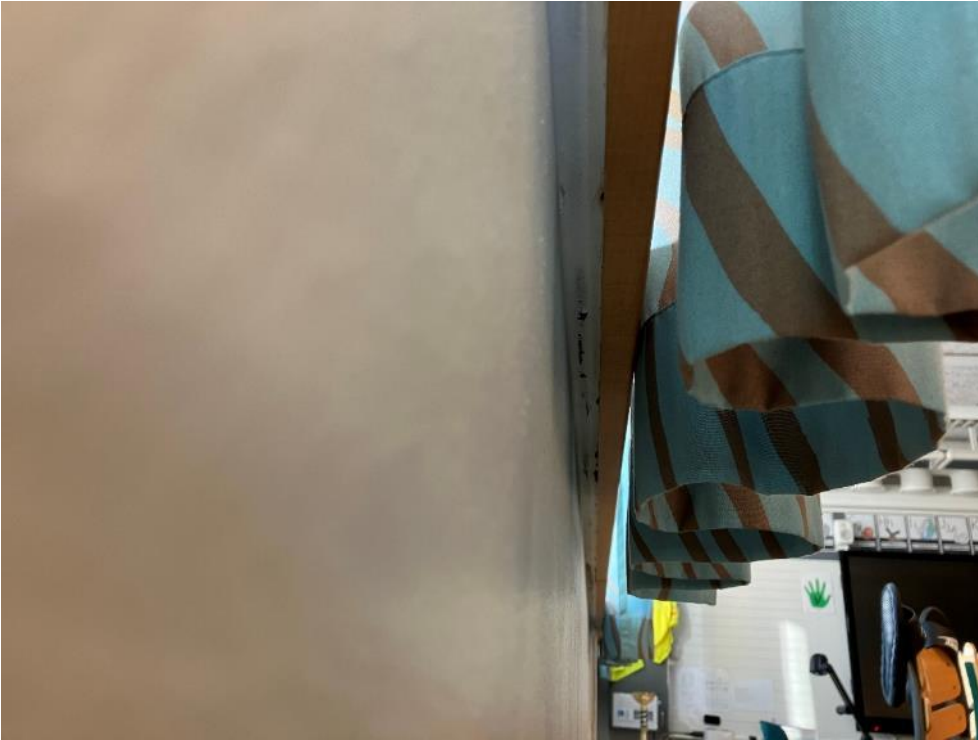
Kuva 4.15. Tilassa 202 ikkunapenkin tiivistys on puutteellinen. Saumanauha paistaa kitin alta ja sitä kautta on mahdollinen ilmayhteys ulkoseinän eristekerrokseen.

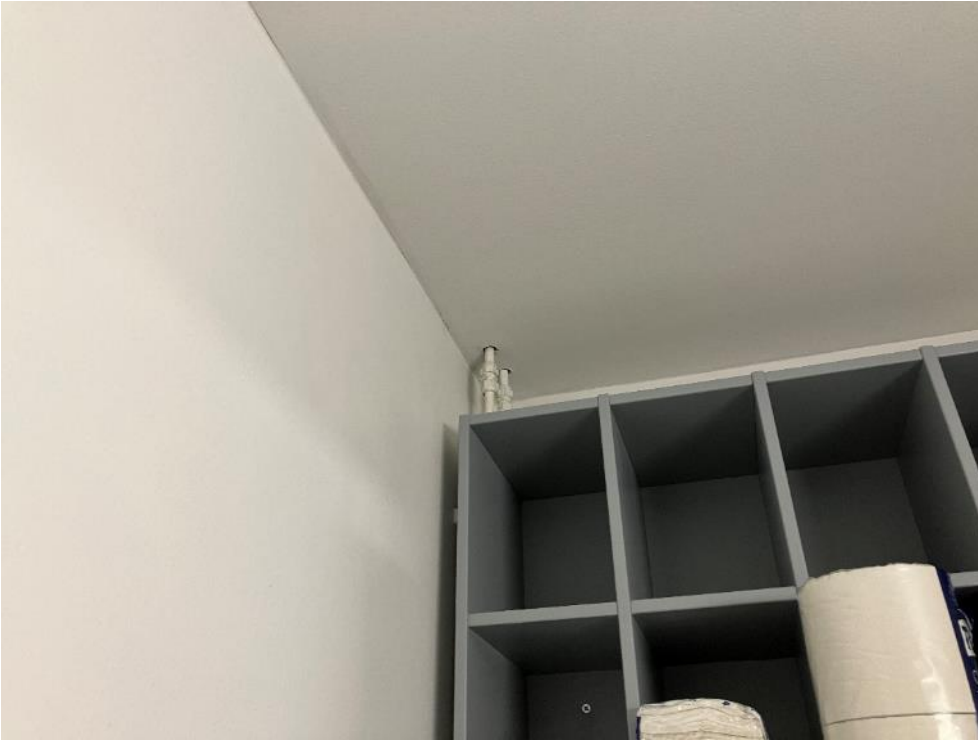
Kuva 4.17. Tilassa 214 on tiivistämättömiä läpivientejä.

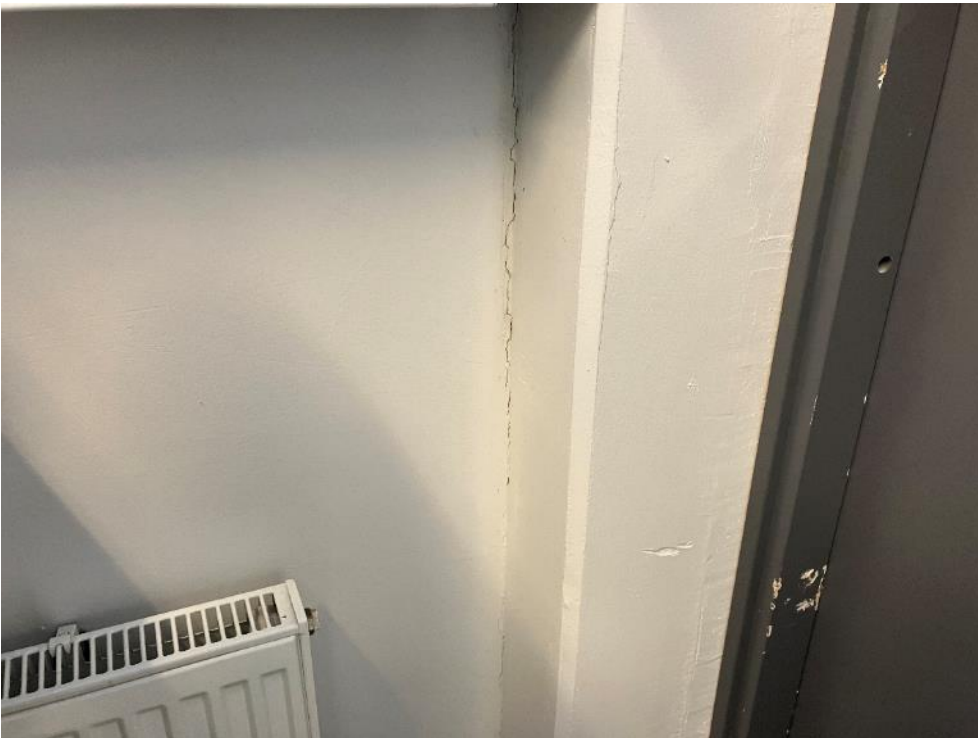
Kuva 4.18. Tilassa 220 pilarin ja ulkoseinän liitoskohdassa on halkeama.

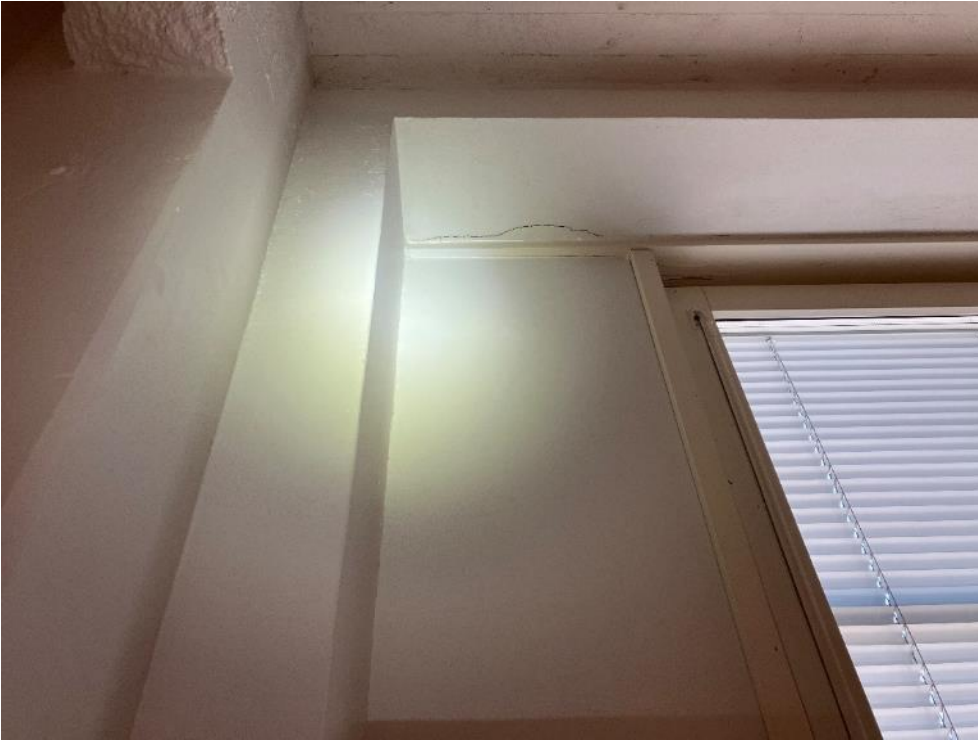
Kuva 4.19. Tilan 232 ulkoseinässä on halkeama ja ikkunakarmista irtoilee maalia.

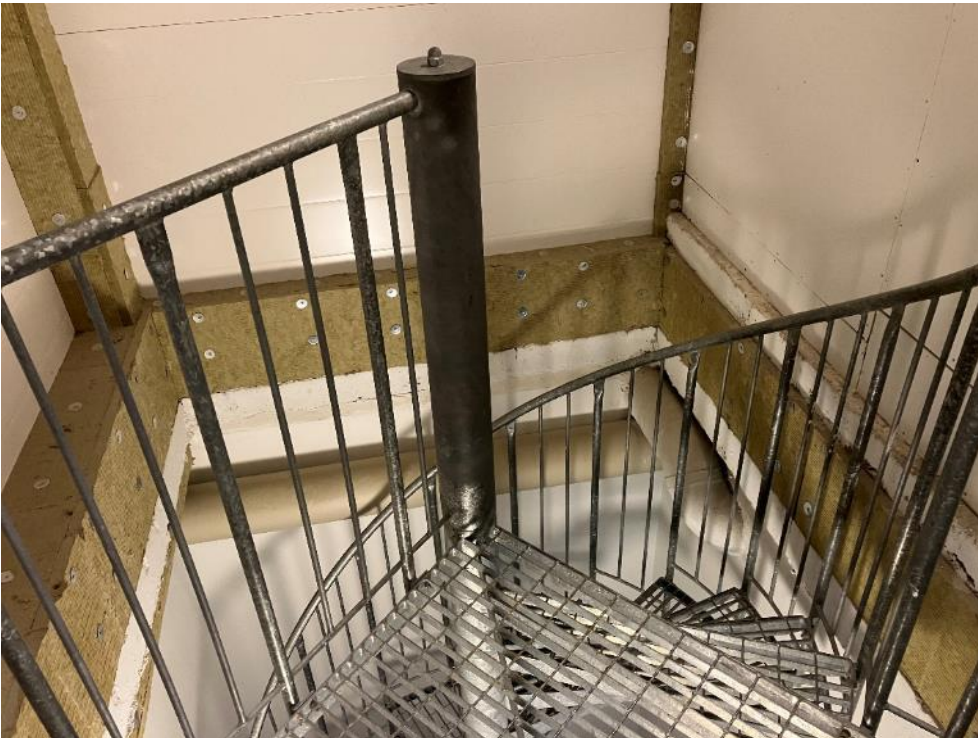
Kuva 4.20. Tilassa PR5 on runsaasti avoimia villapintoja.

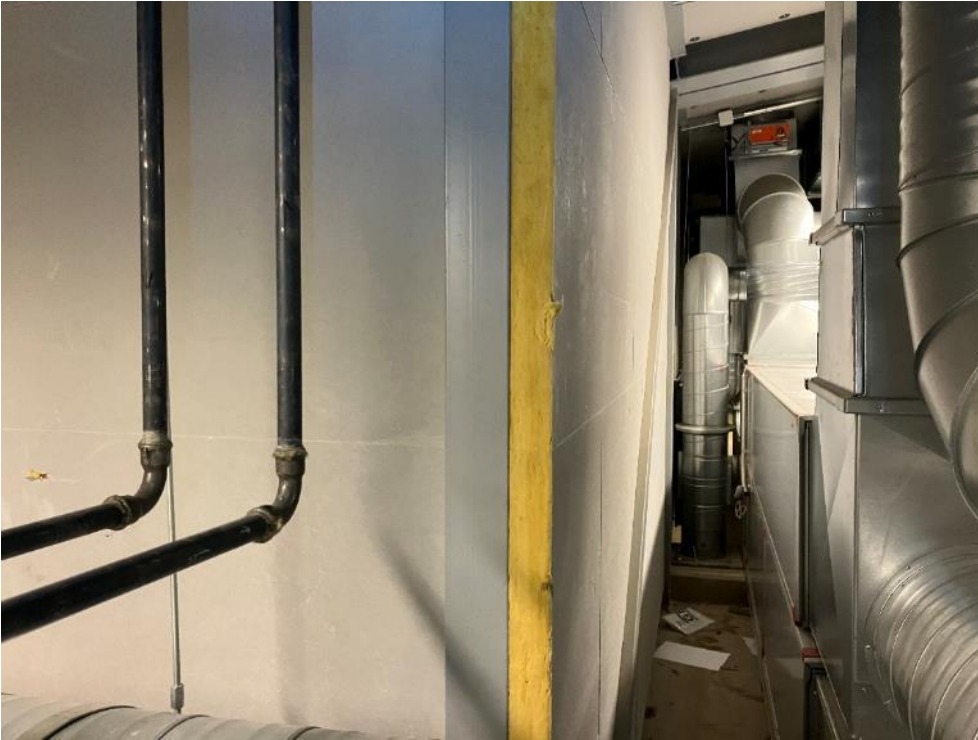
Kuva 4.21. Tilassa 302 on runsaasti avoimia villapintoja.

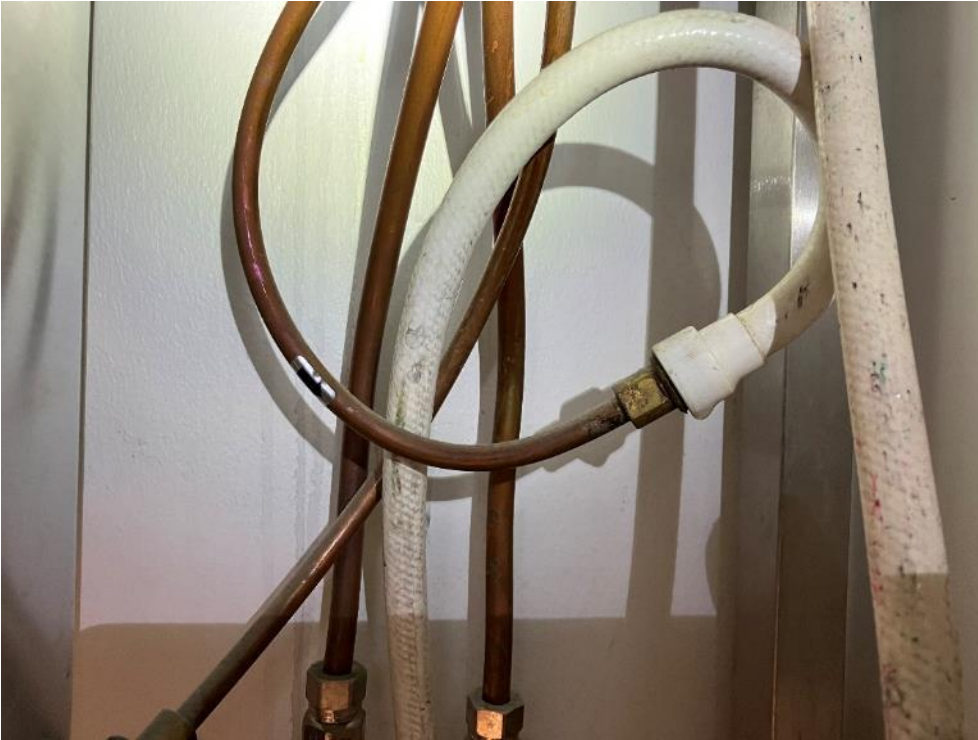
Kuva 4.23. Tilassa 115 on vuotava käsisuihkuliitos.

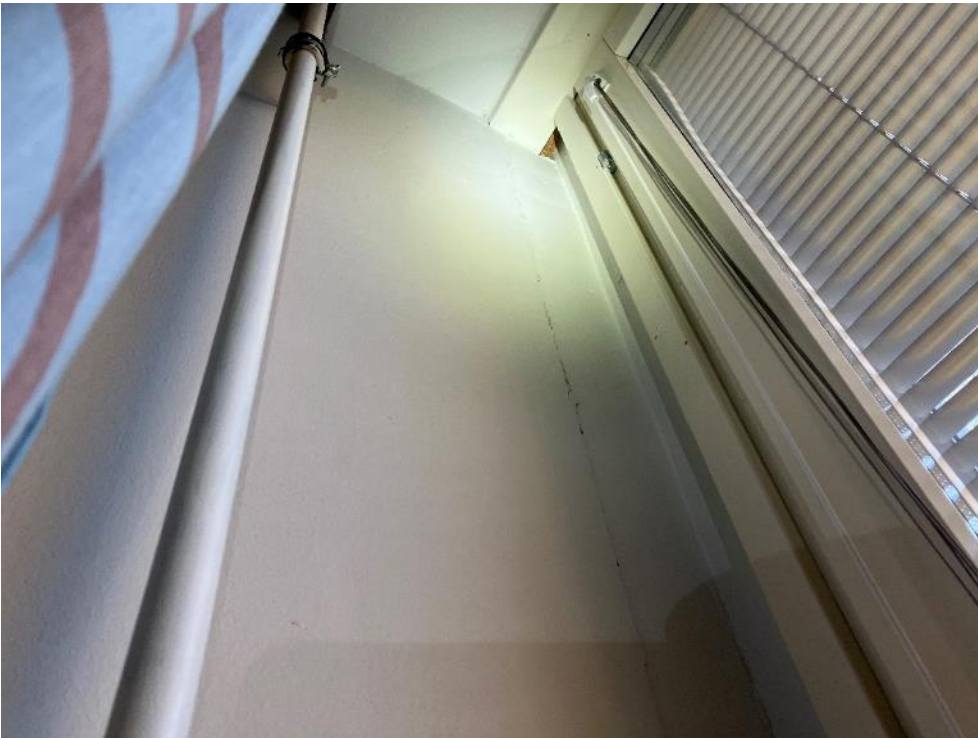
Kuva 4.24. Tilassa 114 on halkeama ulkoseinäpilarissa ja paljaita villapintoja.

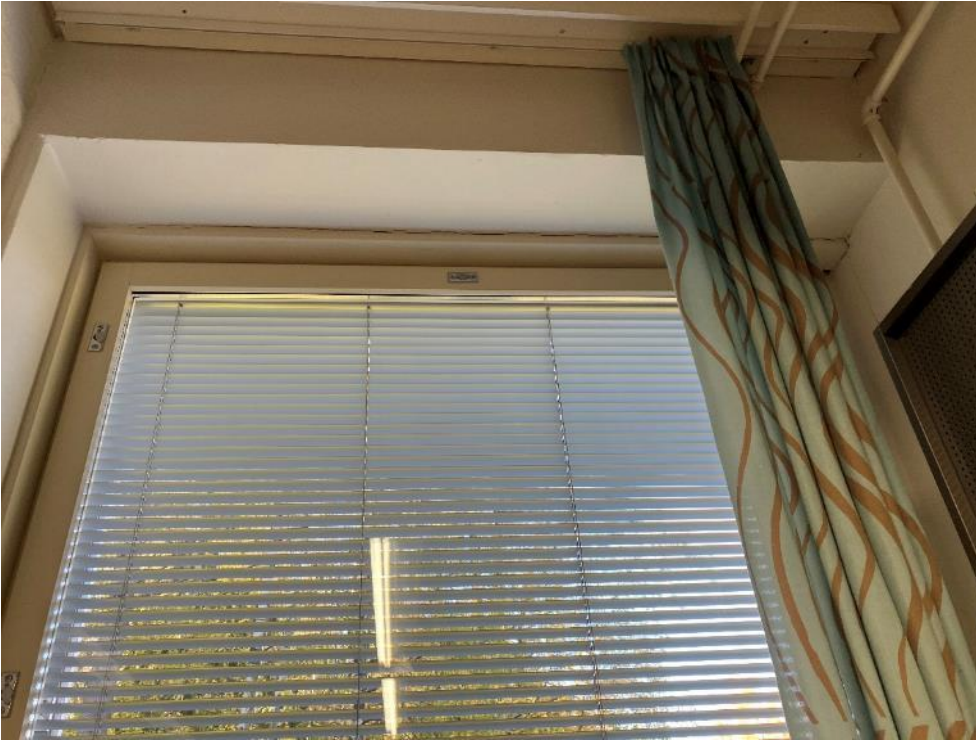
Kuva 4.25. Tilassa 113 ikkunakarmin sisäpuolinen tiivistys on auennut.

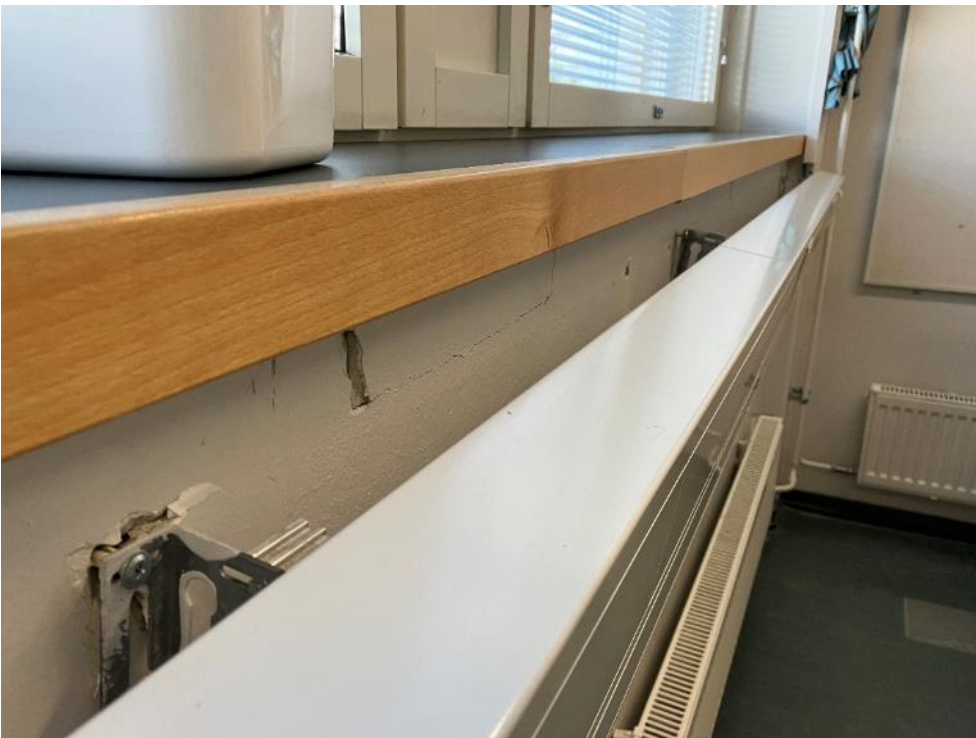
Kuva 4.26. Tilassa 111 kaapelikotelo on irti ja putoamaisillaan. Lisäksi ulkoseinässä on halkeamia.

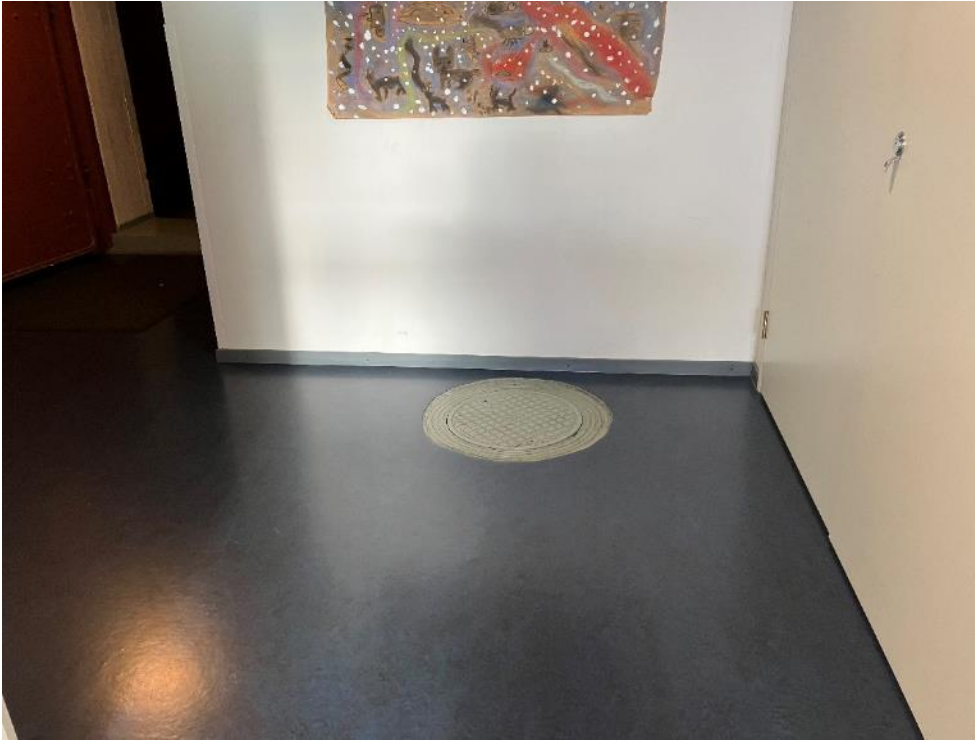
Kuva 4.27. Tilassa 128 on tiivistämätön kansi ja sitä kautta on ilmayhteys alapohjaan.

- Lattialuukkujen tiivistys (tilat 128 ja Hopsulan 126).
- Muovimaton kiinnitys tilaan 233 johtavan oven edustalla.
- WC- ja suihkutiloissa laattasaumakorjaukset.
- Ikkunoiden sisälasin tiivisteiden kunnan varmistaminen erityisesti tilassa 242.
- Havaittujen rakenneliittymien, luokkahuoneiden ikkunapenkkin ja muiden epätiivelyskohtien tiivistyskorjaus.
- Merkkiainekokeiden teko, joilla selvitetään ilman kulkeutuminen ulkoseinän eristetilasta sisätiloihin ja kokeiden mukaiset tiivistyskorjaukset.
- Kohonneiden kosteuslukemien selvitys ja korjaus Hopsulan tiloissa 110 ja 105.
- Seinäläpivientien ja ulkoseinissä olevien halkeamien tiivistys.
- Sisäpihan sokkelin kohonneiden kosteuksien selvitys ja korjaus.
- Salaojajärjestelmän kuvaaminen.
- Korjauksissa on huomioitava Raksystems Insinööritoimisto Oy:n 11.5.2020 kuntoarviossa mainittujen puutteiden korjaukset.

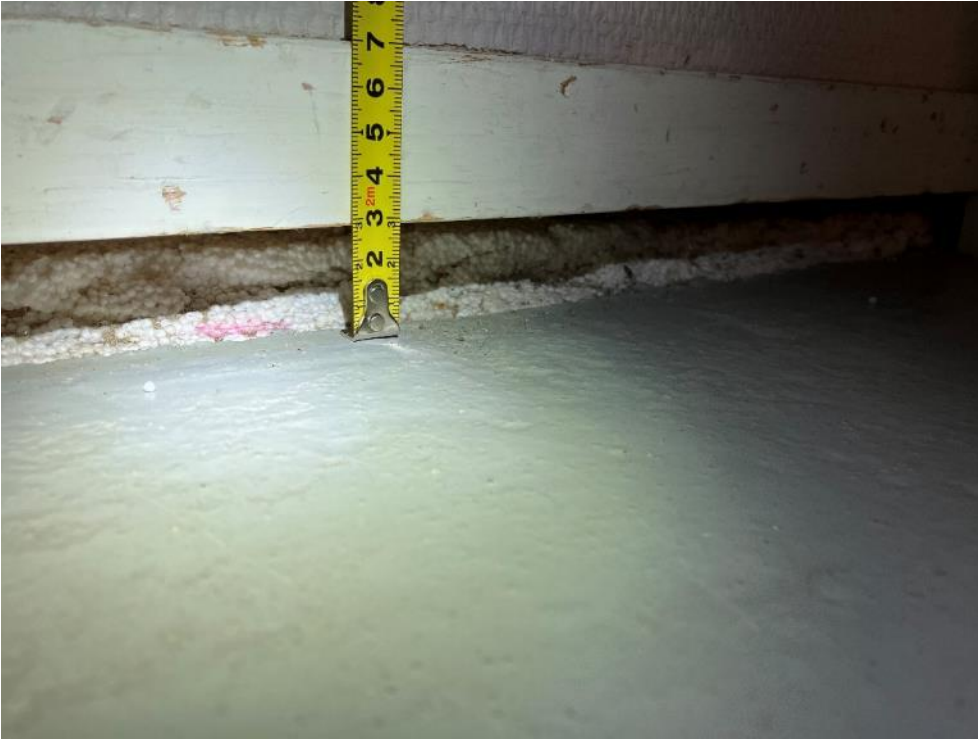
Kuva 4.30. Tilassa 184 ulkoseinän ja lattian välinen liitos avoin.

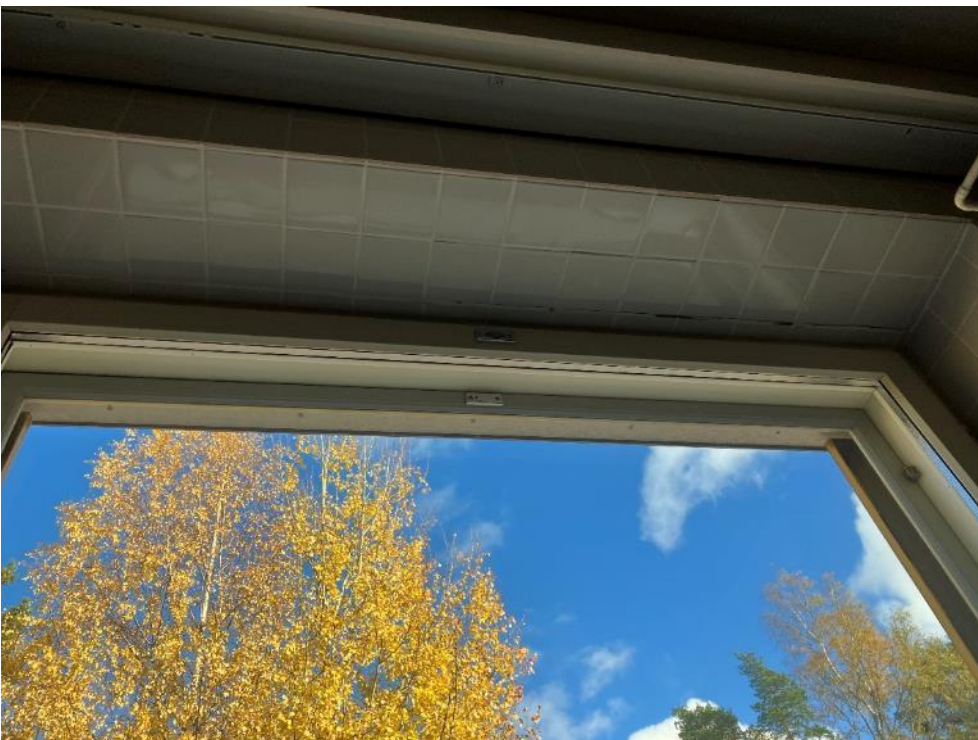
Kuva 4.31. Tilan 117 ikkunasyvennyksessä on avoimia laattasaumoja.

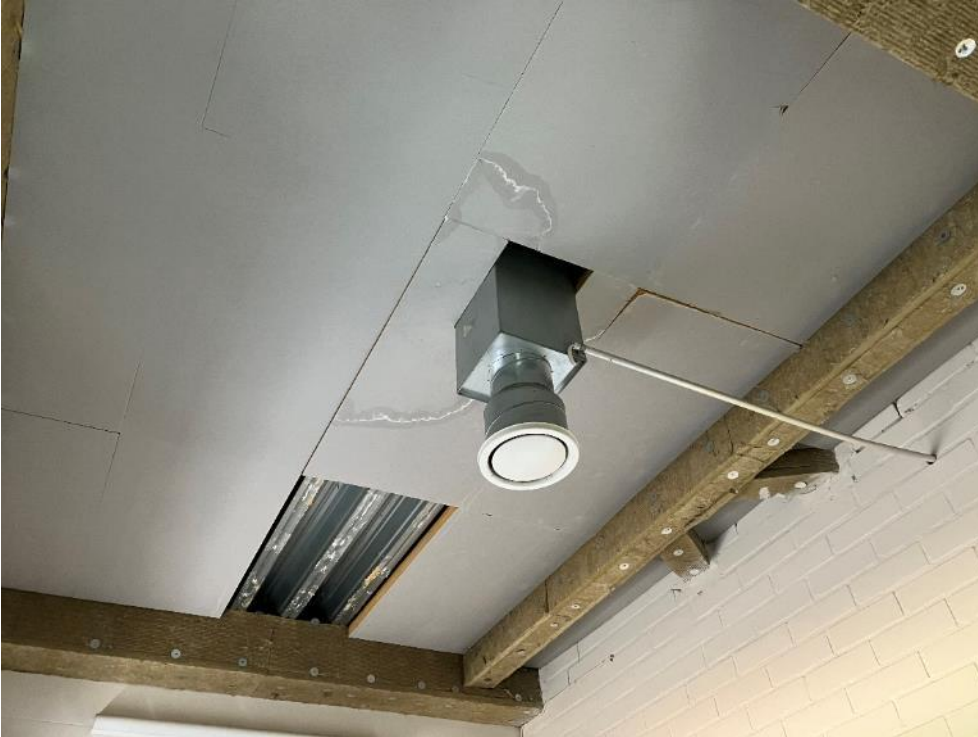
Kuva 4.32. Tilassa PR3 on runsaasti avoimia villapintoja. Lisäksi kattolevyissä on kosteusjälkiä.

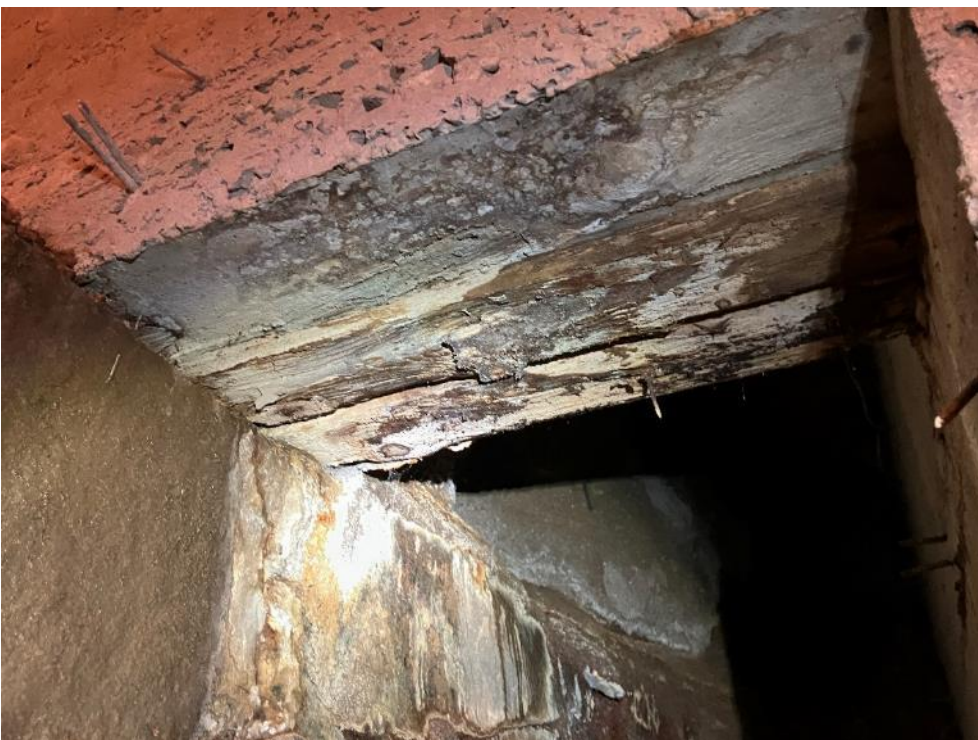
Kuva 4.34. A-osan alustatilassa (tilan 129 viereinen tila) on mikrobivaurioitunutta puuta.

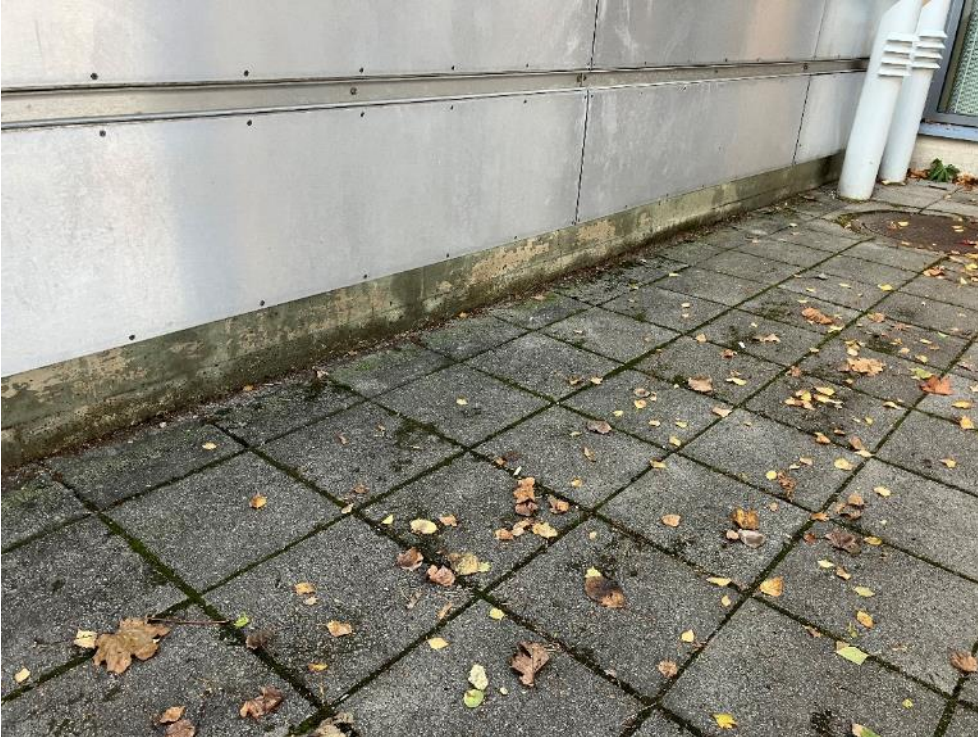
Kuva 4.35. Märkä sokkeli sisäpihan puolella.

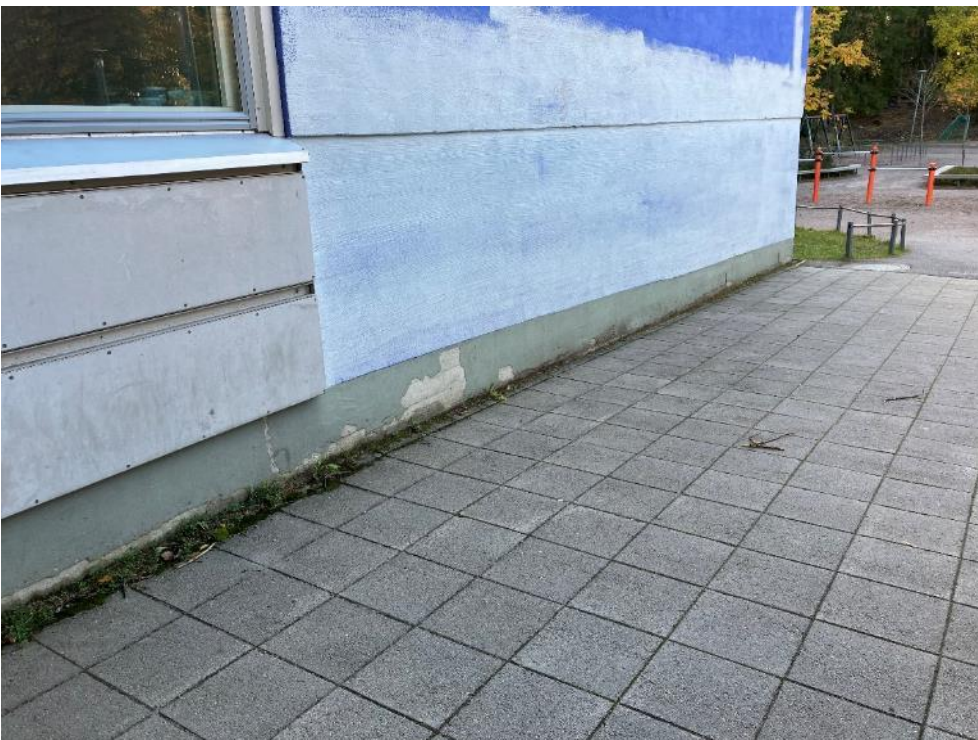
Kuva 4.36. Sokkelin pinnoite irtoilee takapihan sisäänkäynnin vieressä.

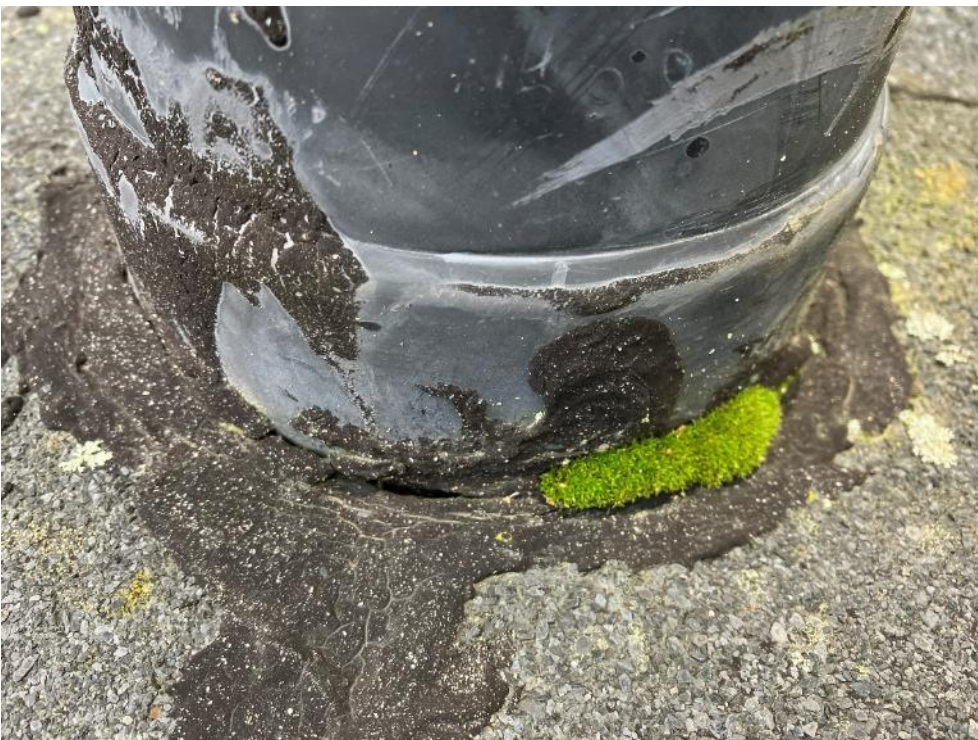
Kuva 4.38. Vesikaton läpivientien tiivistyksissä on puutteita.
