ESPOON KAUPUNKI  
Tilapalvelut-liikelaitos  
Kunnossapitopalvelut  
Tarkastusryhmä

30.11.2023

**Matinlahden koulu ja entinen kirjastorakennus Hopsula**  
Kohdenumero **Koulu 4020/4151 ja Hopsula 5012**  
Aapelinkatu 2–4, 02230 Espoo

## **SISÄILMATARKASTUS**

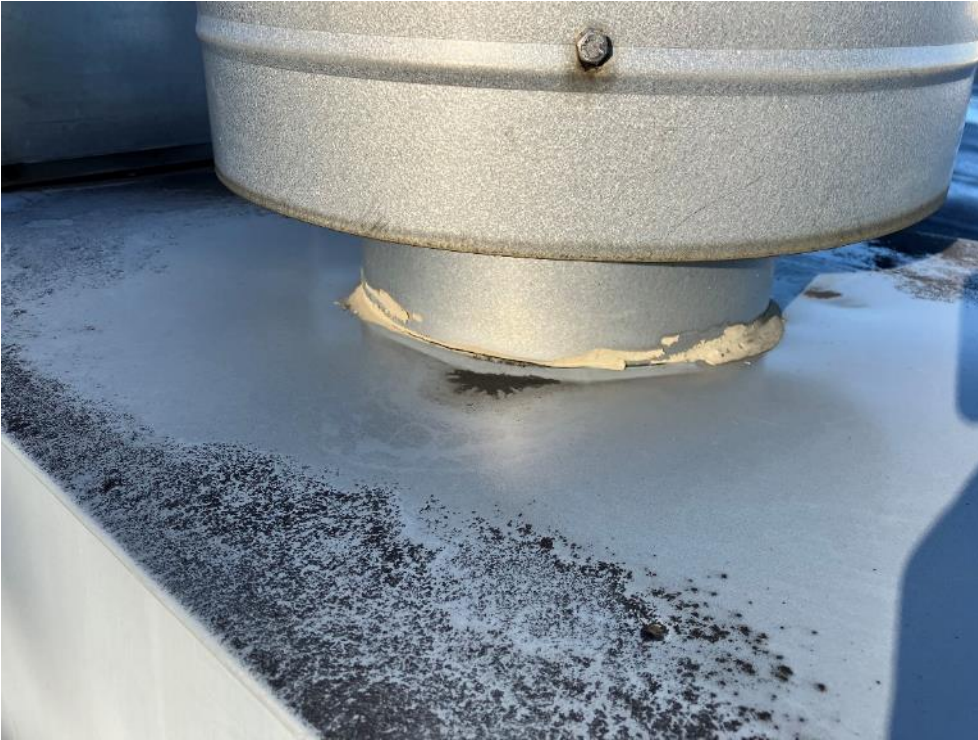
Kuva 4.39. Vesikaton kattohajottajien juurien saumaukset ovat epätiiviiit.

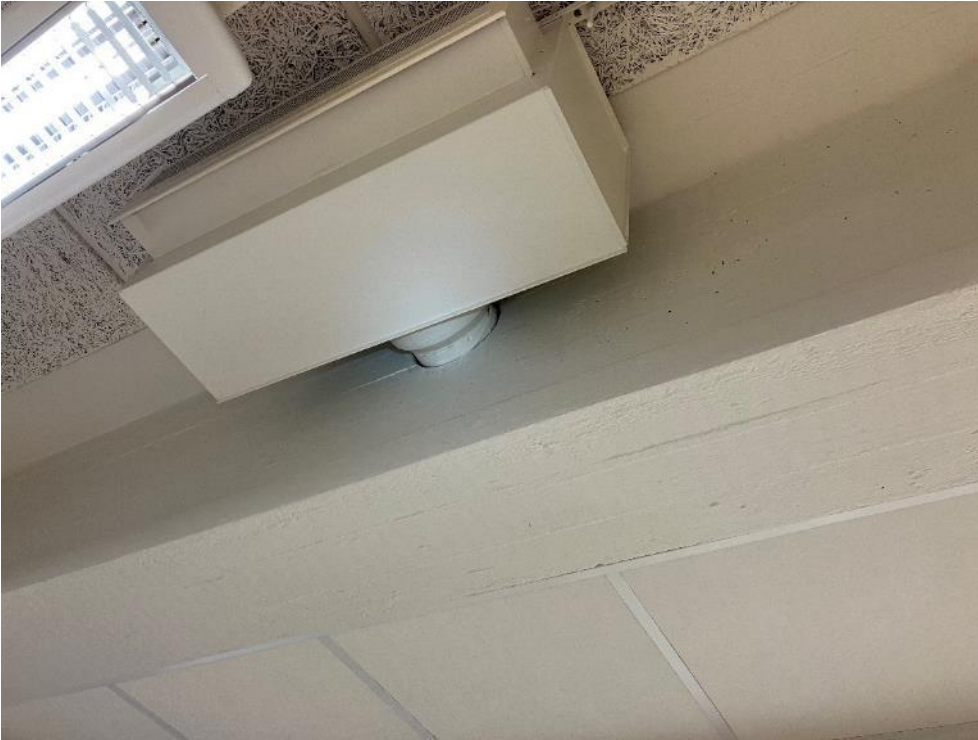
Kuva 4.41. Hopsulassa tilan 126 tuloilmakanavien läpiviennit ovat tiivistämättä.

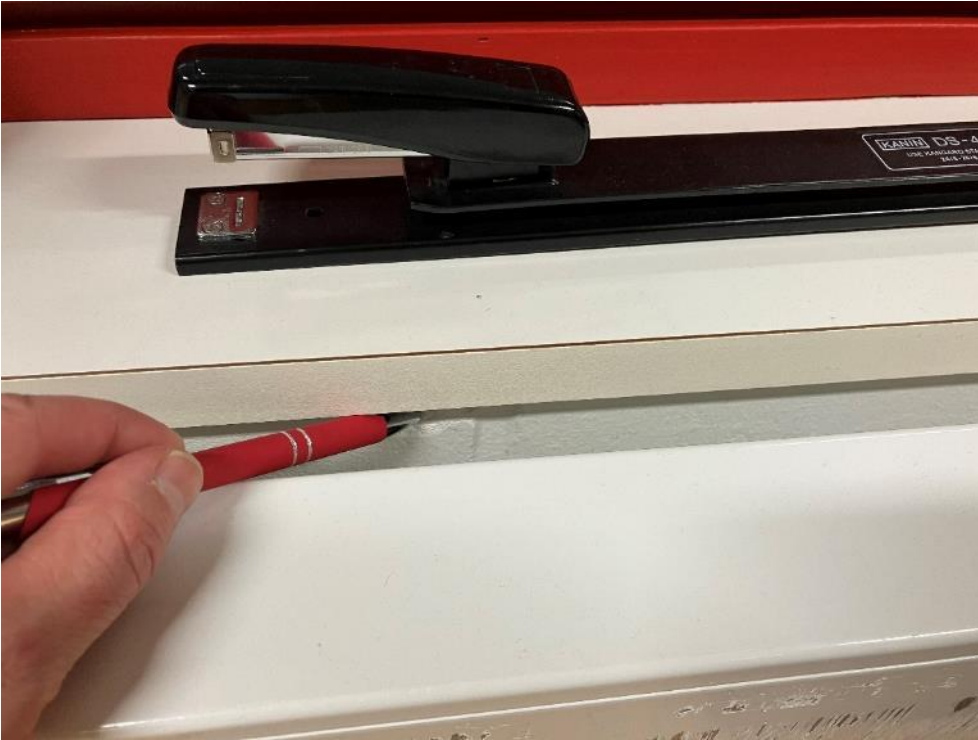
Kuva 4.43. Hopsulan tilassa 114 ikkunapenkin ja ulkoseinän liitos on epätiivis.

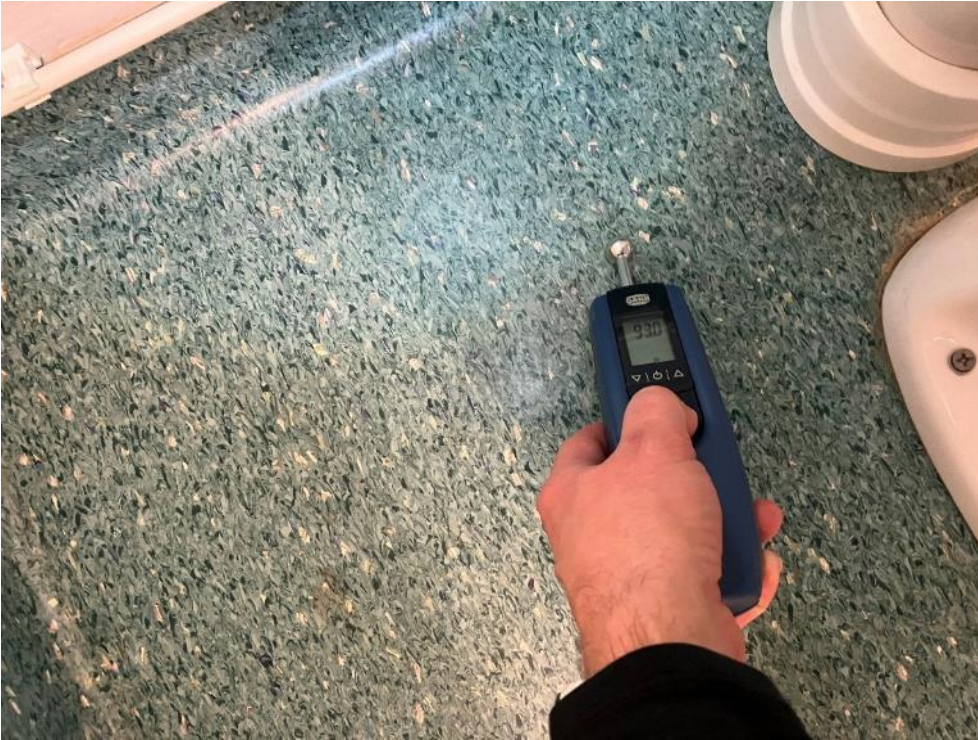
Kuva 4.45. Hopsulan tilassa 105 havaittiin pintakosteudenosoittimella kohonneita arvoja.

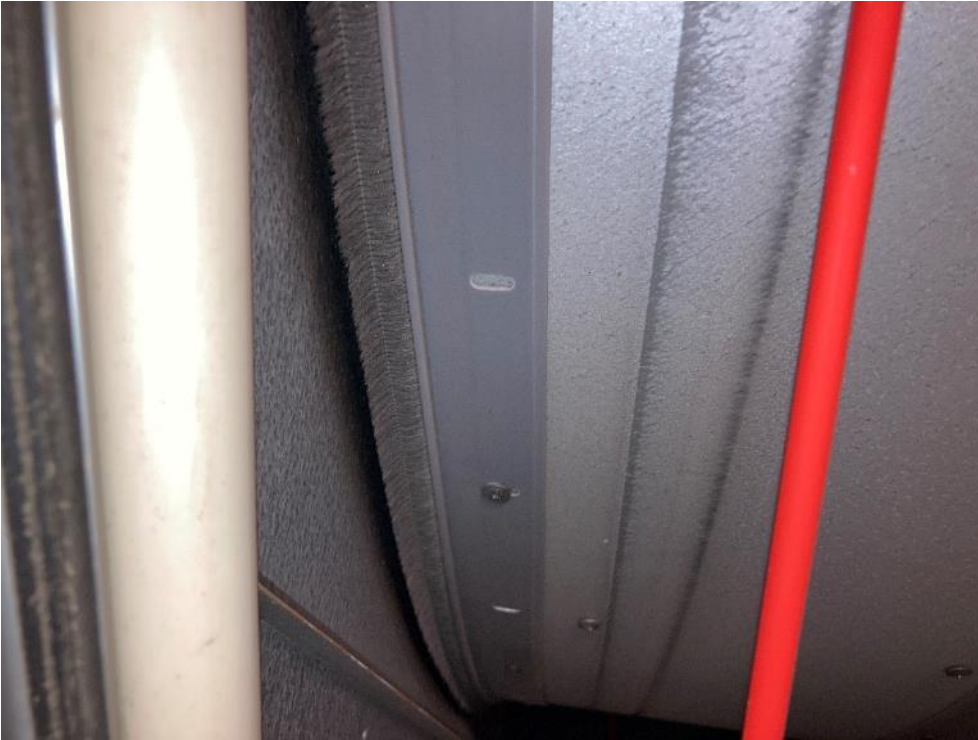
Kuva 5.4. TK1/PK1 lämmöntalteenotossa on ohivirtausta.

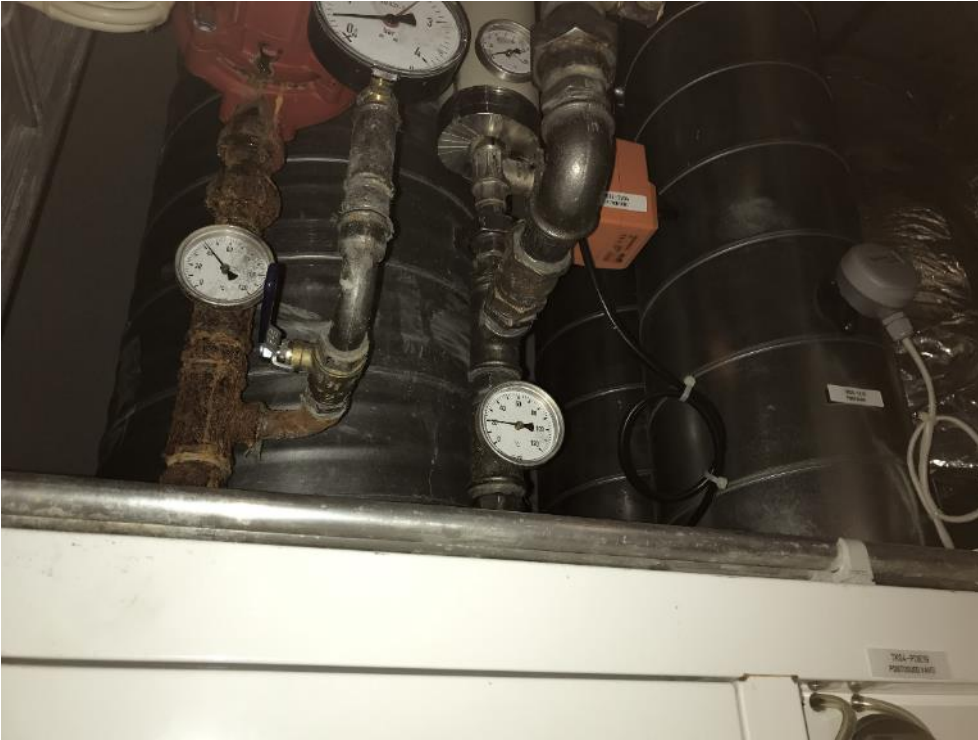
- Ruokalan linjaston lattiakaivoista pääsee tilaan viemärihajua, vesilukkojen sisäosat eivät ole tiiviitä / kunnolla paikallaan (Kuva 5.5).
- Ilmanvaihtokoneen TK4 lämmin kiertovesipumppu vuotaa ja putkisto on osin pintaruosteessa (Kuva 5.6).

Kuva 5.6. TK4 lämmin kiertovesipumppu vuotaa ja putkisto on osin ruosteessa.

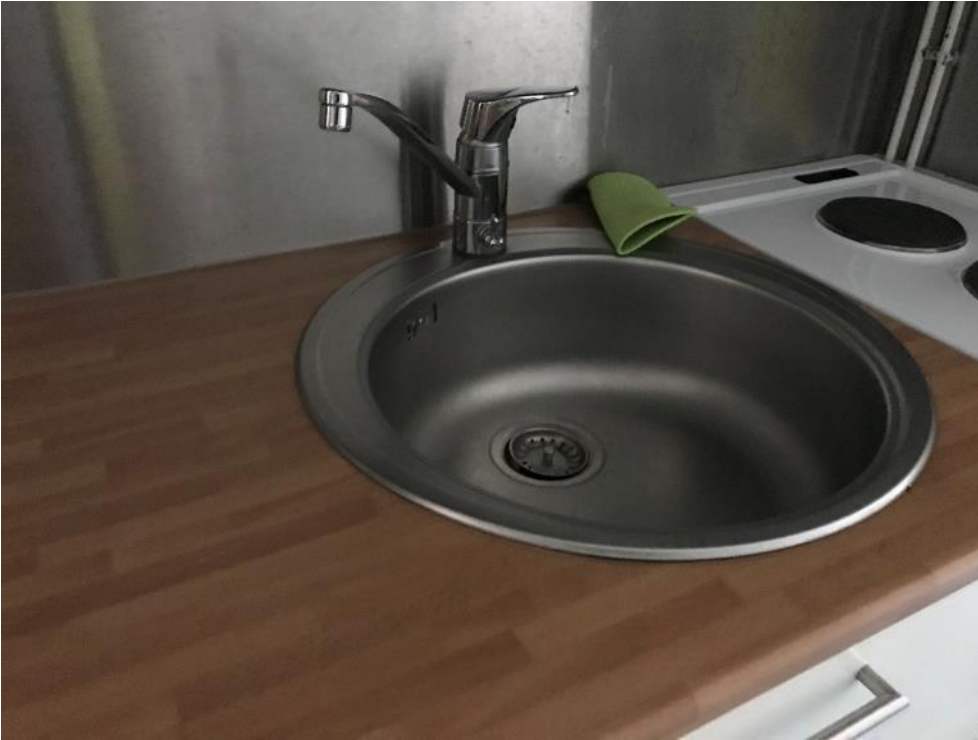
- Ruokalan linjaston takana olevassa allashanassa on väärä sivuliikerajoitin ja vesi pääsee pöydälle (Kuva 5.8).
- Väestösuojusta on lattiakaivoja, joiden täyttäminen on työlästä, koska hana on poistettu ja yhteet ovat tulpattu (Kuva 5.9).

Kuva 5.8. Ruokalan linjaston takana olevassa allashanassa on väärä sivuliikerajoitin ja vesi pääsee pöydälle.

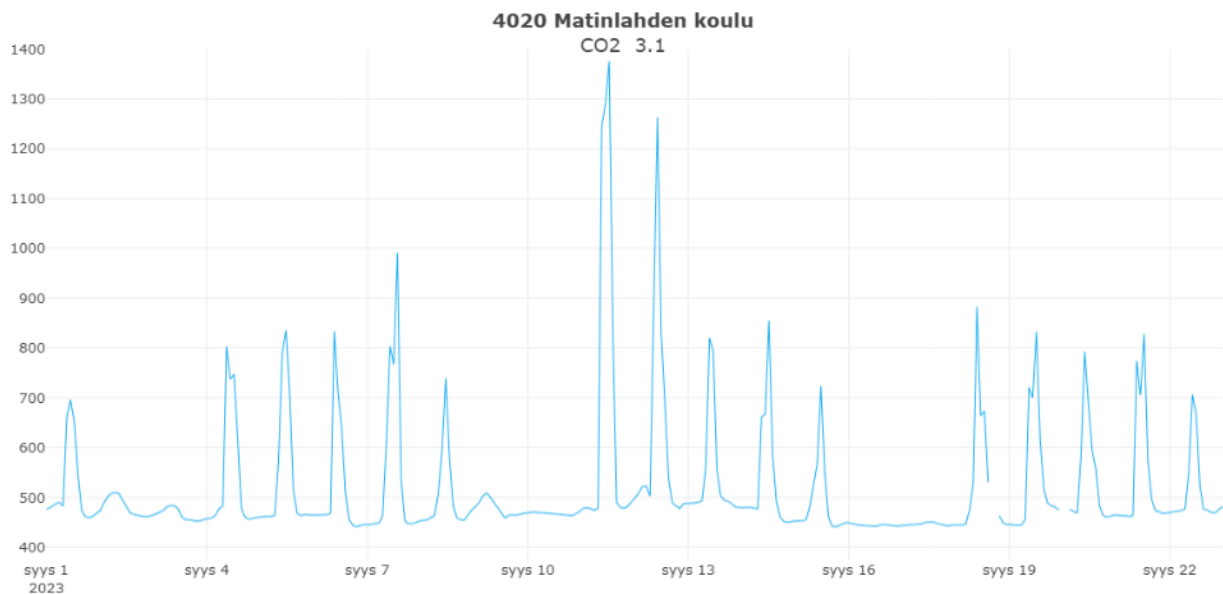
CO<sub>2</sub>-pitoisuudet nousivat päivisin käytön aikana maksimissaan noin 1400 ppm tasolle. Korkeat CO<sub>2</sub> pitoisuudet johtuivat ilmanvaihdon häiriöistä. Käytön ulkopuolella CO<sub>2</sub>-pitoisuudet olivat pääsääntöisesti ulkoilmaa vastaavalla tasolla noin 400 ppm.

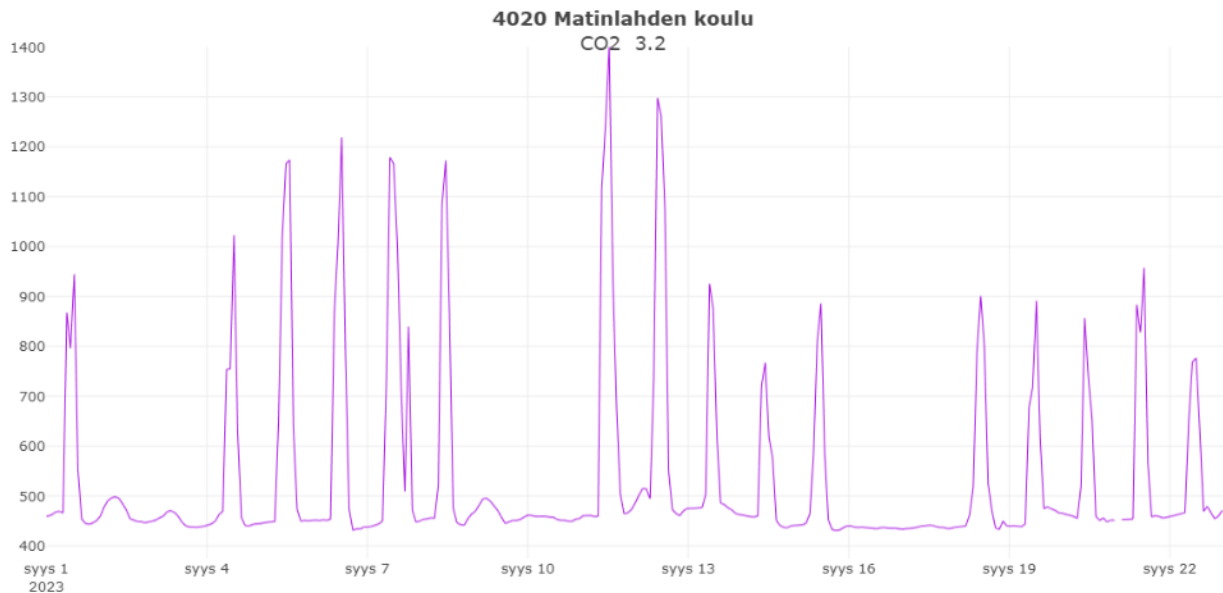
CO<sub>2</sub>-pitoisuudet nousivat päivisin käytön aikana maksimissaan noin 1400 ppm tasolle. Korkeat CO<sub>2</sub> pitoisuudet johtuivat ilmanvaihdon häiriöistä. Käytön ulkopuolella CO<sub>2</sub>-pitoisuudet olivat pääsääntöisesti ulkoilmaa vastaavalla tasolla noin 400 ppm.

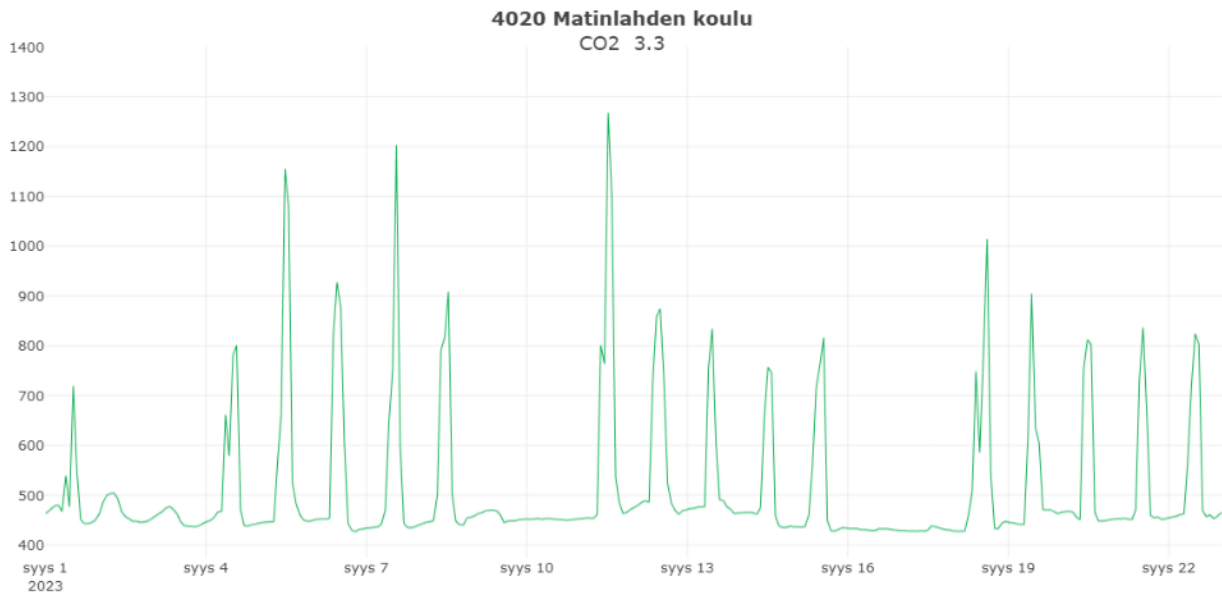
CO<sub>2</sub>-pitoisuudet nousivat päivisin käytön aikana maksimissaan noin 1200 ppm tasolle. Korkeat CO<sub>2</sub> pitoisuudet johtuivat ilmanvaihdon häiriöistä. Käytön ulkopuolella CO<sub>2</sub>-pitoisuudet olivat pääsääntöisesti ulkoilmaa vastaavalla tasolla noin 400 ppm.
