SISÄILMASTO- JA KOSTEUSTEKNINEN KUNTOTUTKIMUS, LISÄTUTKIMUKSET

40420 VIHHERKALLION KOULU

**LAAJENNUSOSAN ALAPOHJARAKENTEEN SEKÄ LÄNNEN
PUOLEISEN ULKOSEINÄRAKENTEEN
KOSTEUSVAURIOALUEEN TUTKIMUKSET**

28.8.2018

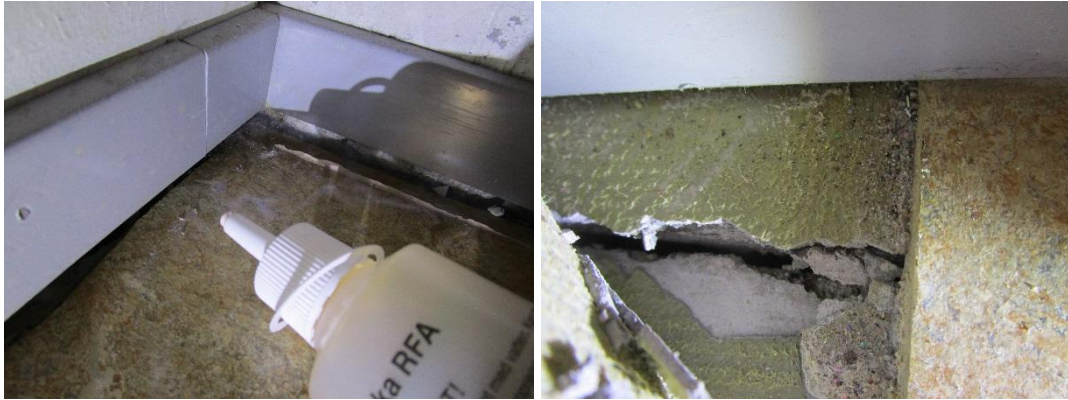
Kuva 5. Luokan 166 pohjoispäässä alapohjarakenne oli painunut ja linoleum-maton alla oli halkeama. Lattia-seinäliitoksesta ja lattian halkeamasta tuli viileää ilmaa sisäänpäin.

- Laajennusosan alapohjarakenteessa (AP6) havaittiin halkeamia ja rakoja seinärakenteiden liittymäkohdissa. Alapohja on painunut noin 10-20 mm, joka on todennäköisesti rakentamisen aikana käyristyneen laatan kuivumisesta ja palautumisesta johtuvaa, osittain se voi johtua myös suoraan alapohjalaatan päälle muuratuista väliseinistä. Rakentamisen aikaisesta alapohjan käyristymisen oikentamisesta johtunut painuma on todennäköisesti painunut/kutistunut sen,

minkä rakenne painuu/kutistuu, mutta väliseinien kuormituksesta johtuva painuma voi vielä jatkua. Alapohjalaatan saumassa ei havaittu suunnitelmien mukaista radontiivistyskaistaa. Alapohjan ja ulkoseinärakenteen välistä tuli viileää ilmaa sisäänpäin. Alapohjalaatan painuma/kutistuminen koskee koko laajennusosaa, vain väestönsuojatiloissa ei havaittu painumaa/kutistumaa. Maaperän epäpuhtauksia voi päästä sisäilmaan painuman myötä syntyneen halkeaman kautta.

- Laajennusosan alapohjarakenteen (AP6) liittymien raot tulee korjata ja rakenteet tiivistää ilmatiiviiksi.
- Liikuntasalin näyttämön alapuolinen alapohjarakenne tulee tiivistää ilmatiiviiksi.

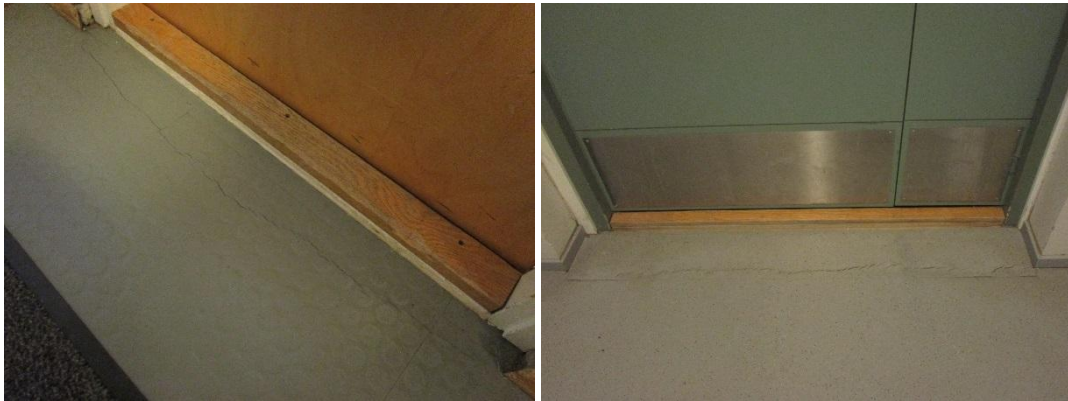
Kuva 6. Luokan 143 eteistilassa ja porrashuoneessa 157 alapohjarakenteen (AP1) kumimatto oli haljennut ovien edustoilta.

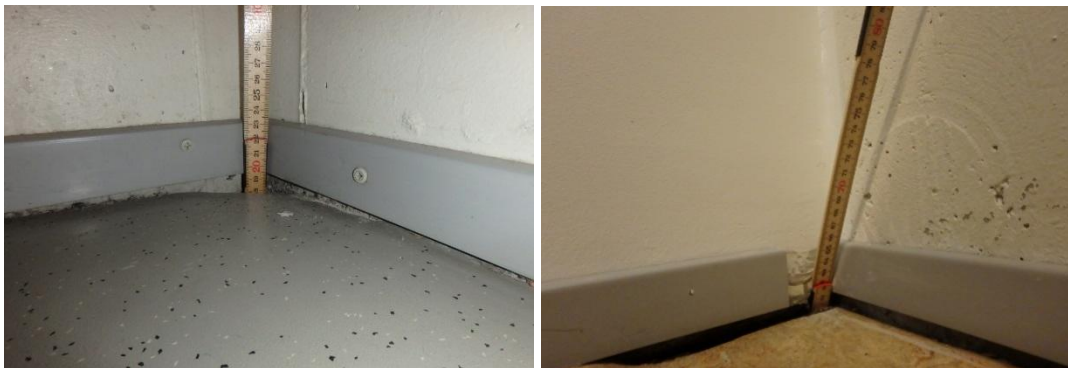
Kuva 7. Porrashuoneen 157 ja Luokan 166, nurkassa alapohjalaatta ja ulkoseinän raosta mitta uppoaa 200-600 mm alapohjaan. Ko. kohdista puuttuu radontiivistyskermi.

- Maanvastaisten seinä- ja alapohjarakenteiden ulkoseinän ja lattian liittymät, ulkoseinän ja pilarin liittymät, ulkoseinän sähkökourun liittymät sekä patteriputkien ja patterien kannakkeiden läpiviennit tulee tiivistää ilmatiiviiksi epäpuhtauksien pääsyn estämiseksi sisäilmaan.

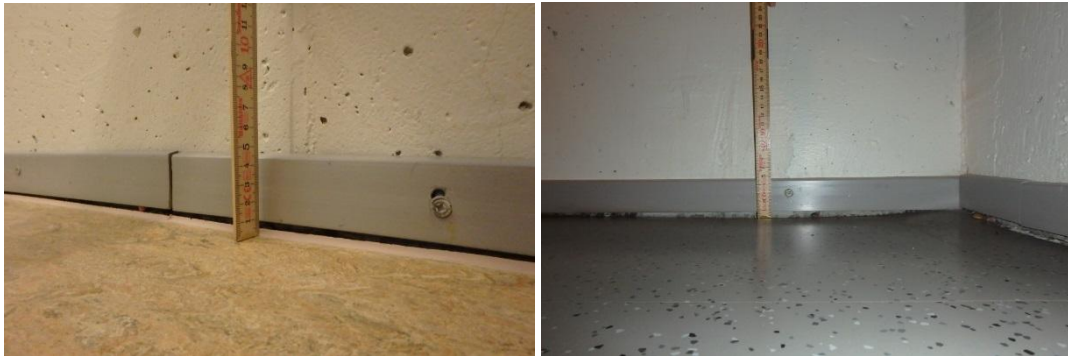
Kuva 8. Luokka 165 ja voimistelusalin viereinen porrashuone. Alapohja on painunut/kutistunut siten että jalkalistat ovat noin 10 mm ilmassa.

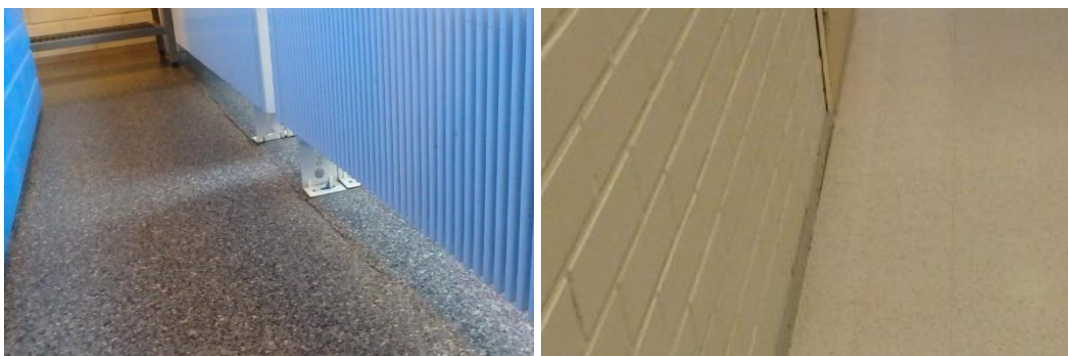
Kuva 9. Aula 158 ja käytävä liikuntasalin vieressä, alapohjalaatta on painunut/kutistunut siten, että painuma näkyy lattiapinnotteessa.

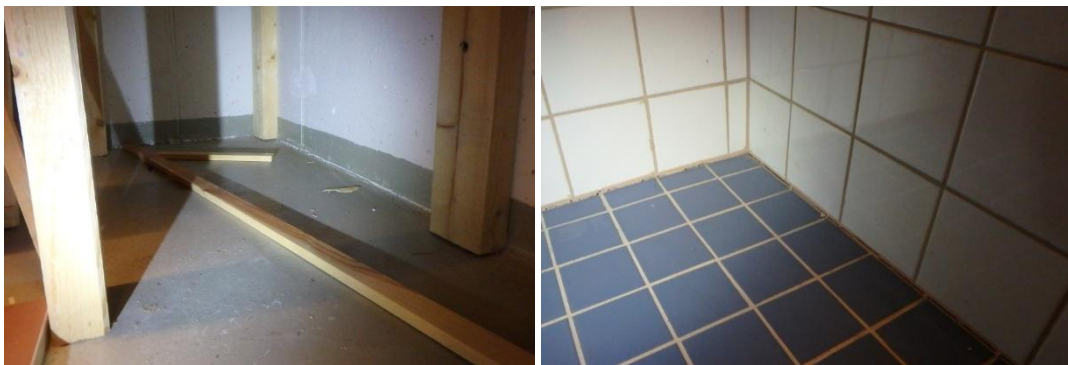
Kuva 10. Väestönsuojan viereinen varasto ja kellarin siivouskomero. Alapohjalaatan painuma/kutistuminen on nostanut varastohyllyn jalat ilmaan. Laatoituksen silikonisauma on revennyt.

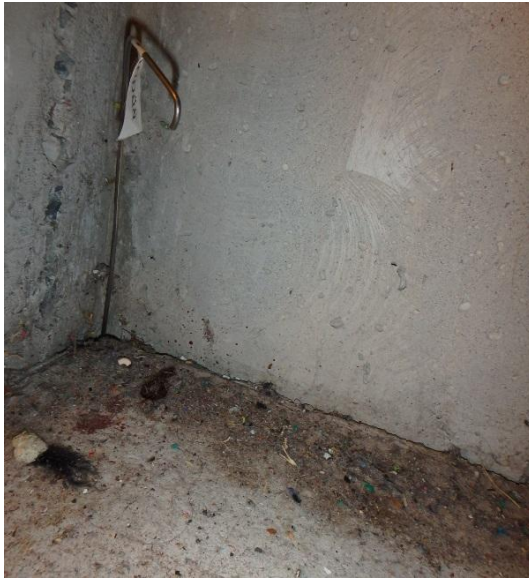
Kuva 11. Nostettavan näyttämön alapuolella seinän ja alapohjan väliset saumat ovat auki, eikä saumassa ole radontiivistyskermiä.

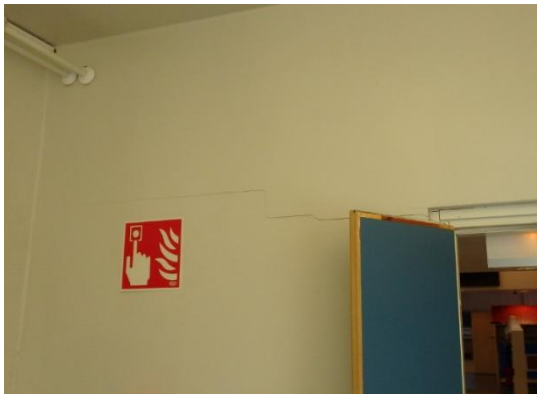
Laajennusosan paikalla muuratut väliseinärakenteet ovat muurattu suoraan alapohja AP6 päälle, ilman että seinän kohtaa on mitenkään vahvistettu. Alapohjalaatta on 80 mm paksu ja raudoituksena on keskeinen 6 mm verkko 150 mm silmäjaolla. Laatan alla on normaali EPS100 lämmöneristys keskellä 100 mm reunoilla 150 mm. Rakenne tulee painumaan muuratun väliseinän kuormasta.

Kuva 12. Porrashuoneen 157 tiilimuuratussa väliseinässä on oviaukon karmikiinnityksestä alkava porrasteinen halkeama.

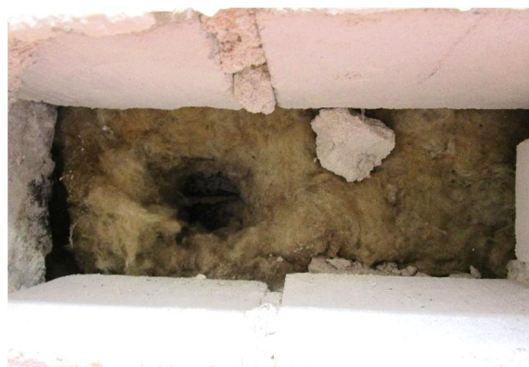
Kuva 14. Ulkoseinän (US4) rakenneavaus (RA9, 20.6) luokassa 143.

Rakennearauksen kohdalla mineraalivilla oli ruskeaa ja likaista. Rakennearauksesta ei aistittu poikkeavaa hajua. Luokan 142 ulkoseinän vuorivillasta otetuissa materiaalinäytteissä (MR5, 20.6) ja ei todettu tavanomaisesta poikkeavaa mikrobikasvustoa materiaaleissa. Luokan 143 ulkoseinärakenteesta otetussa materiaalinäytteessä (MR6, 20.6) todettiin runsaasti homesieniä sekä kosteusvauriota indikoivia *Aspergillus Versicolor* -homesienilajia ja vähän aktinomykettejä (Liite 1, Metropolilab testausselesteet 2018-13909). Materiaalinäytteen perusteella luokan 143 ulkoseinärakenteen mineraalivillaeristeessä on mikrobikasvustoa. Luokan 143 ulkoseinärakenteen bitumisively (ASM1, PAH1) ei sisältänyt asbestia ja materiaalinäytteen PAH(16)-yhdistepitoisuus oli 100 mg/kg, joka alittaa vaarallisen jätteen raja-arvon 150 mg/kg.

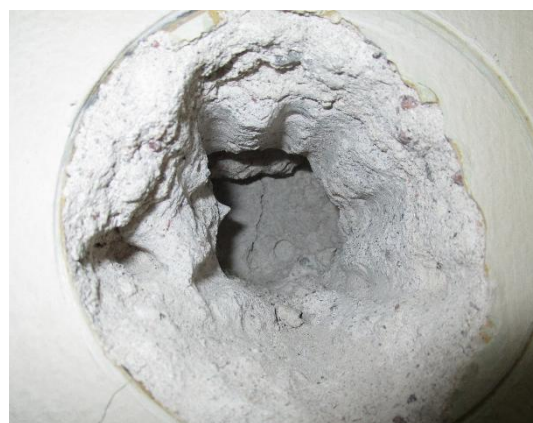
Kuva 15. 2.kerroksen siporex -eristeinen ulkoseinärakenne (US5), luokka 230.

Toimiston 230 ikkunan mineraalivillaeristeestä otetussa materiaalinäytteessä (MR3) todettiin runsaasti homesieniä sekä kosteusvauriota indikoivia *Paecilomyces variotii* -homesienilajia ja vähän aktinomykeettejä (Liite 1, Metropolilab testausselostet 2018-13909).

Materiaalinäytteen perusteella ikkunan mineraalivillaeristeessä on mikrobikasvustoa.

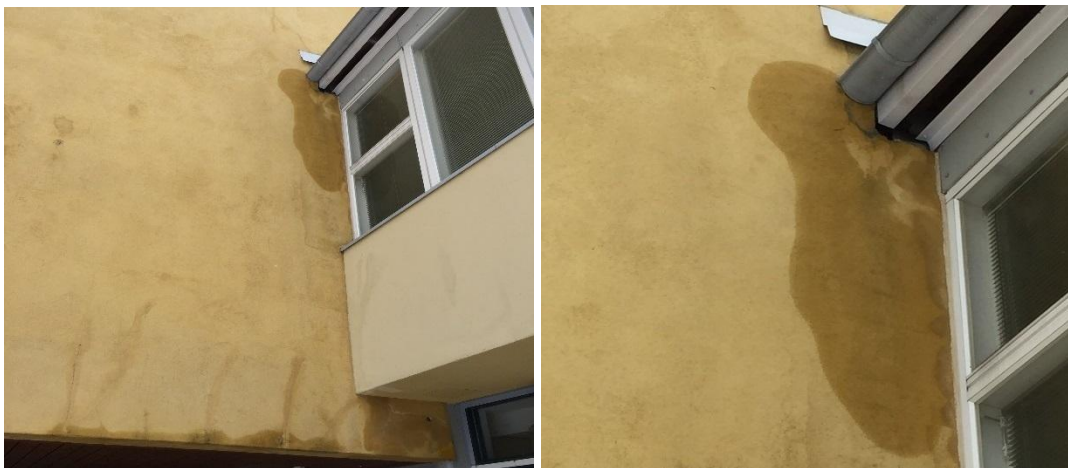
Kuva 16. Rakennuksen lännen puoleisella sivulla matalan ja korkean osan liittymässä sadevesikourusta on todennäköisesti lumien sulaessa valunut vettä julkisivulle.

- Rakennuksen lännen puoleisella sivulla matalan ja korkean osan liittymässä oli tapahtunut kosteusvaurio, johtuen sadevesikourusta todennäköisesti lumien sulaessa valuneesta vedestä korkean osan julkisivulle. Tilojen sisäpinnoilla ei havaittu kosteuden aiheuttamia jälkiä. Ulkoseinän siporex- eristeinen betonirakenne (US5) ei ole herkkä kosteudelle, mutta rehtorin huoneen 230 ikkunan mineraalivillaeristeessä todettiin mikrobikasvustoa. Ulkoseinärakenteen US5 liittymät eivät ole ilmatiiviit, joten epäpuhtaudet voivat päästä ilmavuotojen mukana sisäilmaan.

- Sadevesikourujen puhtaus, kunto ja kaadot tulee tarkastaa ja korjata sekä asentaa kouruihin ja sadevesitorviin lämmityskaapelit kourujen ja sadevesitorvien jäätyksen estämiseksi.
- Rehtorin huoneen 230 ikkunarakenteiden mikrobivaurioituneet mineraalivillaeristeet tulee uusida ja ikkunarakenteet tiivistää ilmatiiviiksi ulkoseinän sisäkuoreen nähden.
- Ulkoseinärappauksen vauriot tulee korjata sekä ulko- ja sisäpuoliset halkeamat ja epätiivelyskohdat tulee korjata ja tiivistää ilmatiiviiksi.
- Ulkoseinärakenteiden ja ikkunapenkien liittymät, ulkoseinän ja sähkökourun liittymät, patterien ja patteriputkien kannakkeet ja läpiviennit sekä ulkoseinän ja lattian liittymät tulee tiivistää ilmatiiviiksi.

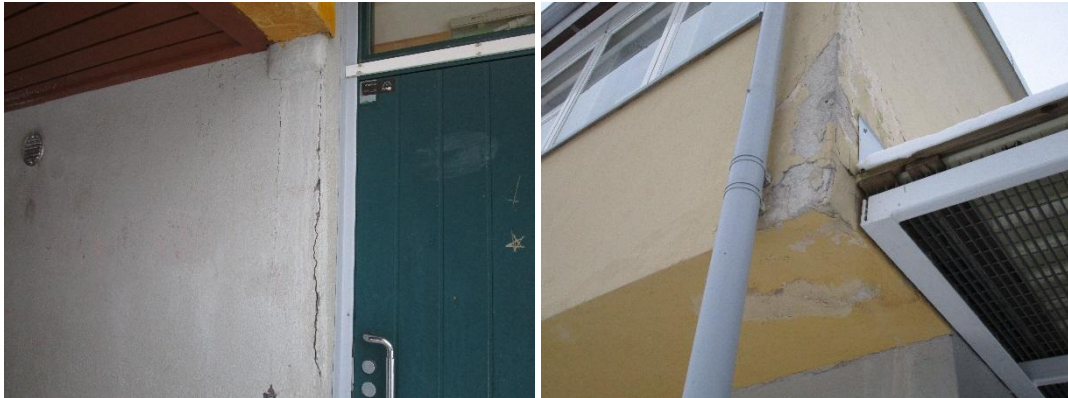
Kuva 17. Ulkoseinärakenteessa matalan ja korkean osan liittymässä kosteusvaurion alapuolella on halkeama. Rakennuksen eteläpäädyssä seinärappaus on halkeillut katoksesta tulleen kosteusrasituksen vaikutuksesta.

- Ulkoseinärappauksen vauriot tulee korjata sekä ulko- ja sisäpuoliset halkeamat ja epätiiveyskohdat tulee korjata ja tiivistää ilmatiiviiksi.
- Laajennusosan parveke tulee irrottaa rakennuksen alkuperäisen osan ulkoseinästä, väliin tehdä liikkeen salliva sauma ja halkeamat korjata.

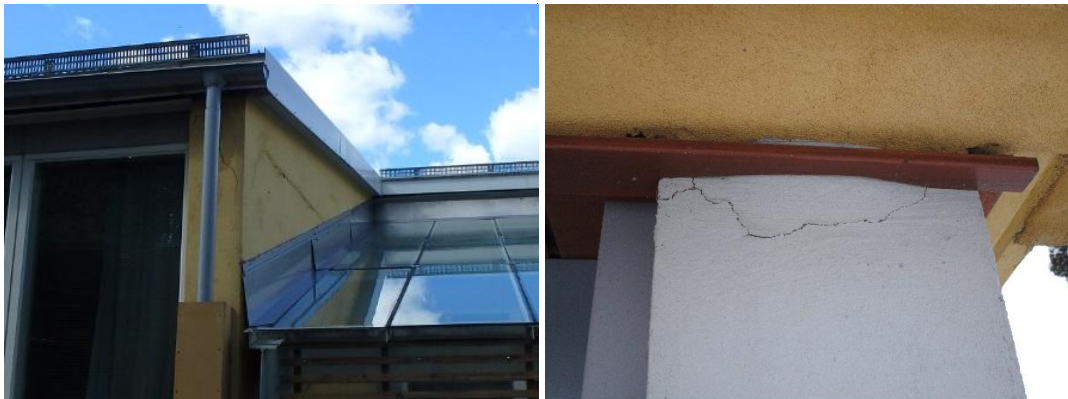
Kuva 18. Luokka 249 ulkoseinärakenteen ja länsipuolella pääsisäänkäynnin pilarin yläosassa oli halkeamia.

- Rakennuksen alkuperäisen osan pohjoispäässä ulkoseinärakenteen (US2) ja länsipuolella pääsisäänkäynnin pilarin yläosassa oli halkeamia. Luokan 166 ulkoseinän ja alapohjarakenteen välissä oli sisäpuolella rako, josta puhalsi viileää ilmaa sisäänpäin.

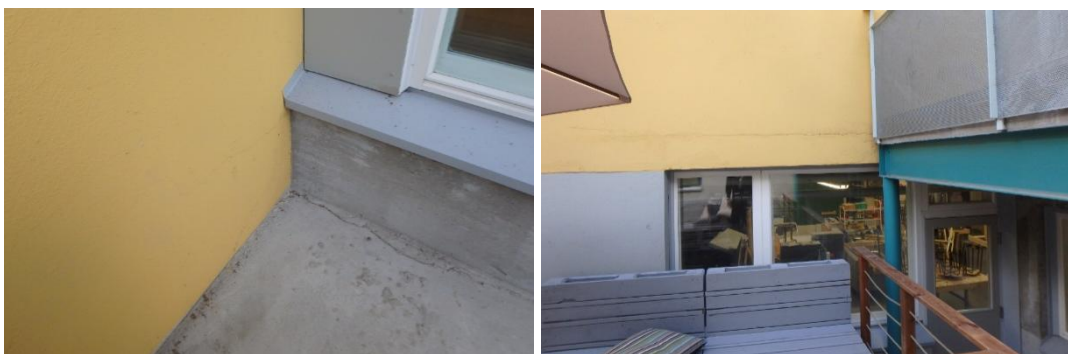
Kuva 19. Laajennusosan parvekelaatta on kiinni vanhan osan ulkoseinässä ja vanhan osan siporex ulkoseinään on syntynyt halkeamia.

- Laajennusosan parvekelaatta on kiinni vanhan osan ulkoseinässä ja ulkoseinärakenne on haljennut.

- Laajennusosan parveke tulee irrottaa alkuperäisen osan ulkoseinästä, väliin tulee tehdä liikkeen salliva sauma ja rappauksen halkeamat korjata.
