Kuntoarvio RS¹⁵

Rakennustekniikka, LVI- ja sähköjärjestelmät

Leirintäalue Oittaantie 1

Tarkastuspäivä 1.3.2021 | Raportointipäivä 19.3.2021

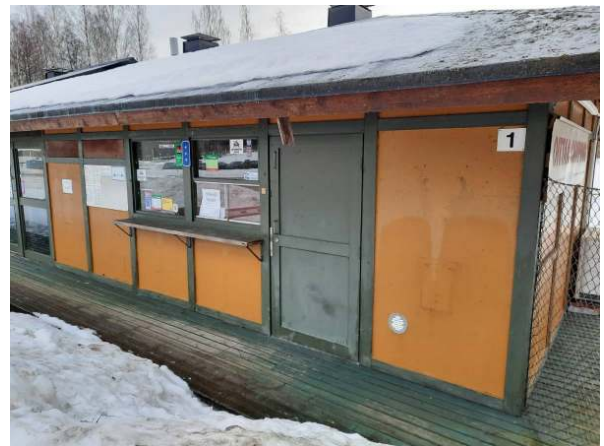
2. Vastaanoton osalla kattovedet valuvat kuistille.

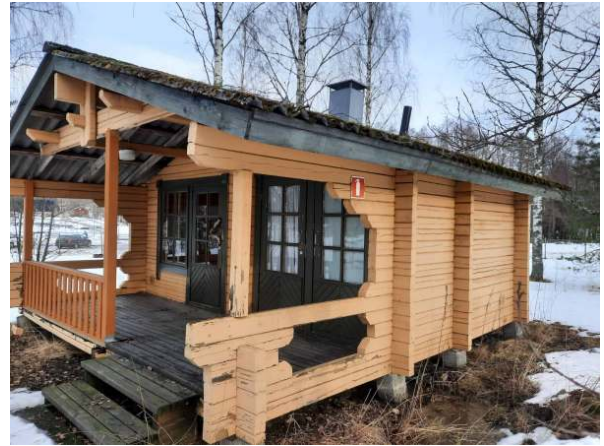
6. Saunan vierustaa ja kattovesien ohjausta.

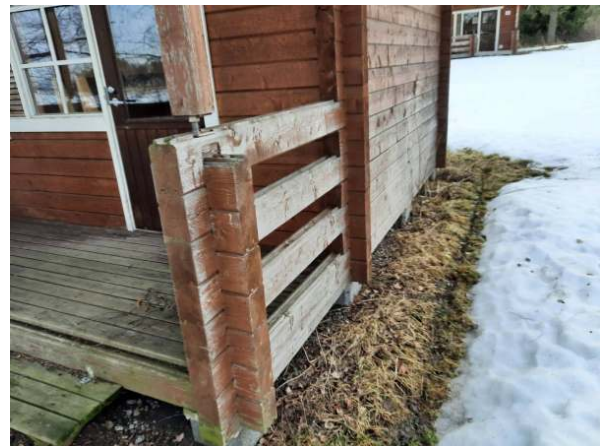
8. Mökkien osalla kattovedet ohjataan vierustalla.

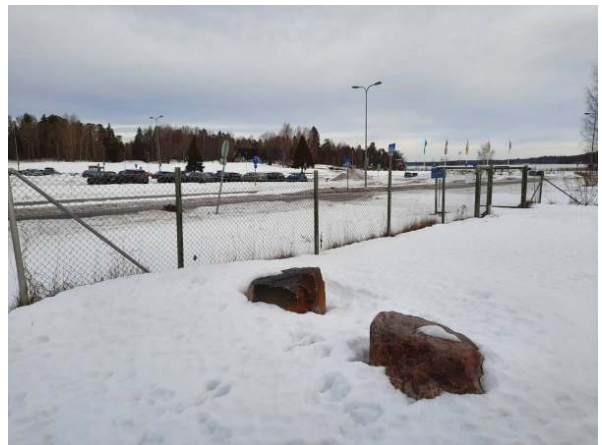
20. Aidoissa kulumaa.

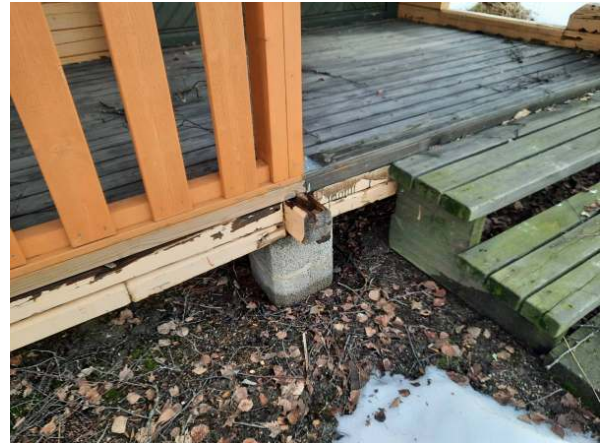
38. Saunan runkorakenteissa vaurioita.

- Hirsirunkorakenteiden korjaamista saunassa ja osin mökeissä.
- Suositellaan runkorakenteiden vaurioiden tarkempaa tutkimista, jonka perusteella arvioidaan jatkotoimenpiteet.

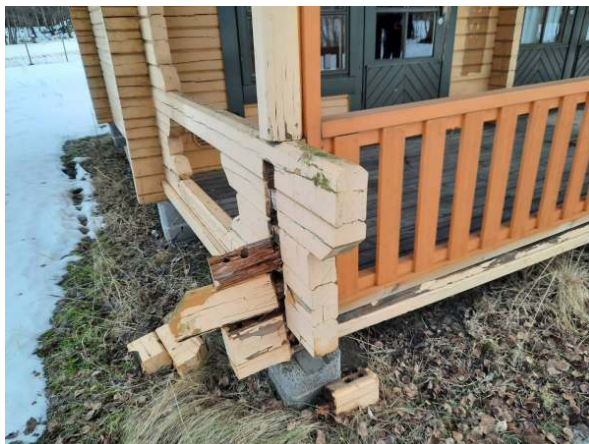
39. Saunan runkorakenteissa vaurioita.

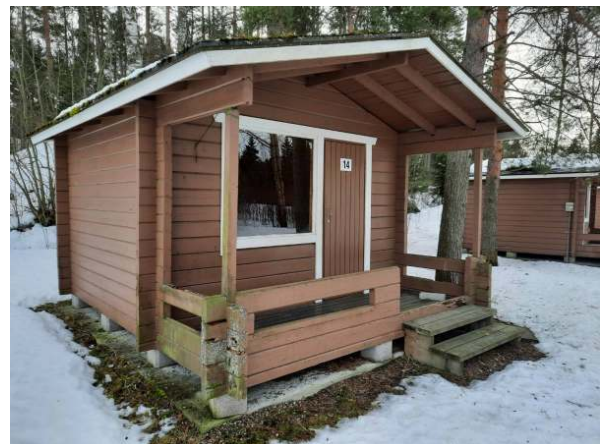
40. Mökin 14 osalla vaurioita.

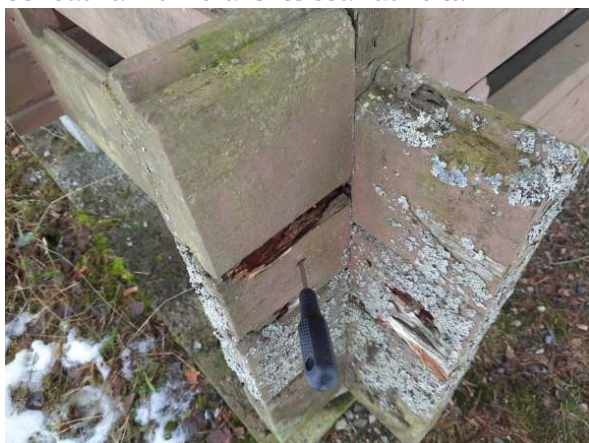
41. Mökin 14 osalla vaurioita.

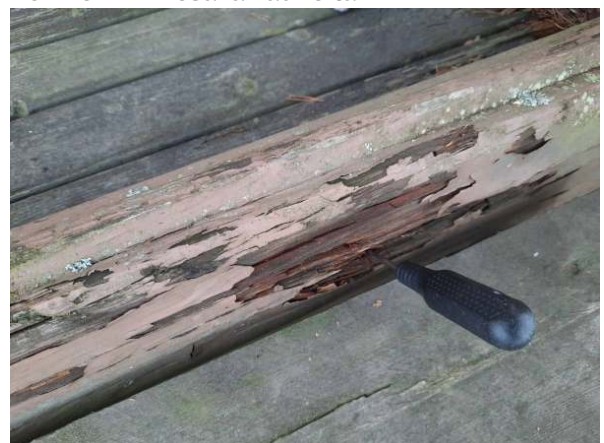
42. Mökin 14 osalla vaurioita.

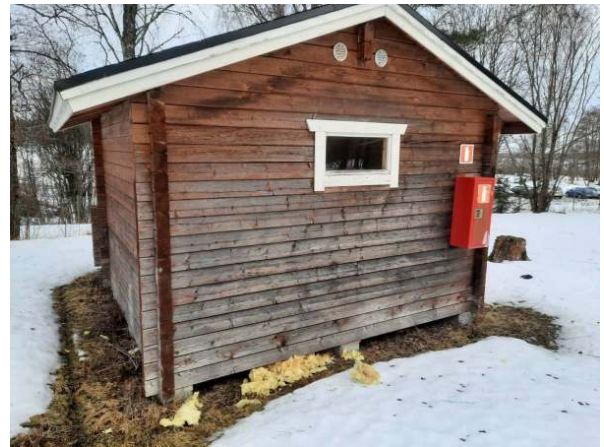
68. Mökit 1-13 osin haalistuneita.

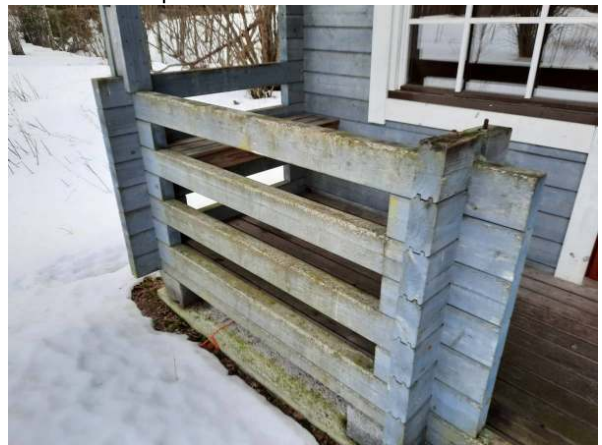
88. Mökkien 19-29 pinnoissa kulumaa.

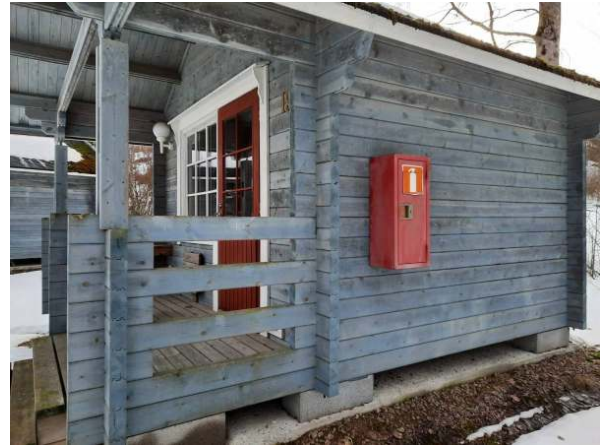
90. Mökkien 19-29 pinnoissa kulumaa.

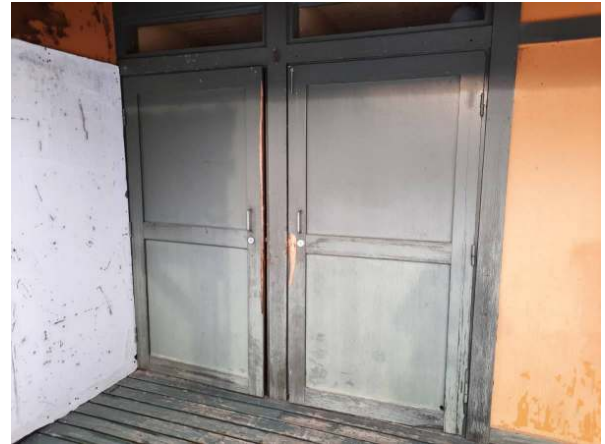
Ulko-ovissa havaittiin epätiiveyttä, käyntiongelmia sekä puuosien vaurioita. Ovet ovat pääosin elinkaarensa lopulla lukuunottamatta uusimpia mökkejä, joten ne suositellaan uusimaan. Ulko-ovien lukot ovat vanhan mallista Abloy sarjaa, jonka mallisuojaus on vanhentunut. Suositellaan uudistamista mallisuojaattuun malliin.

104. Ulko-ovet vastaanotossa vaatimattomassa kunnossa.

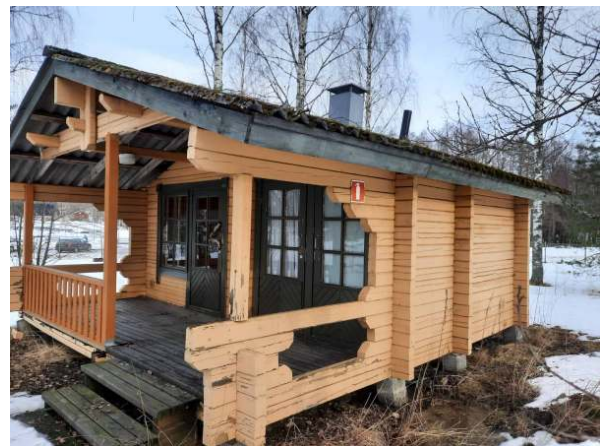
116. Vesikatto saunassa.

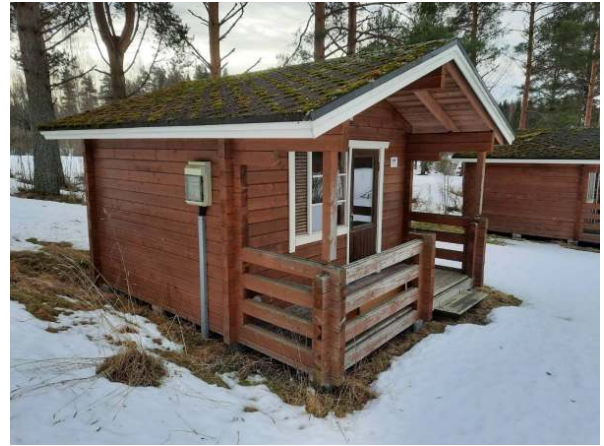
120. Mökkien katot ovat likaantuneita ja osin jo kuluneita.

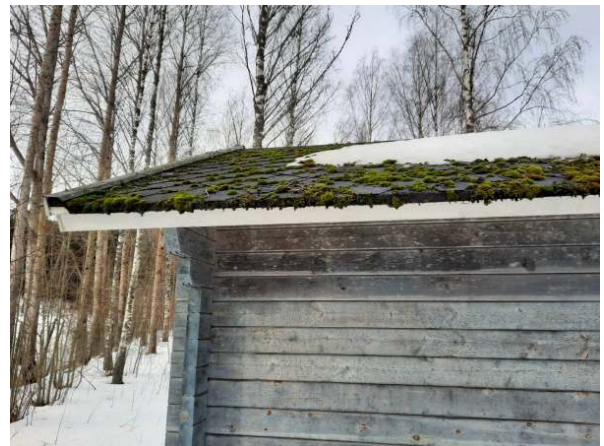
122. Mökkien katot ovat likaantuneita ja osin jo kuluneita.

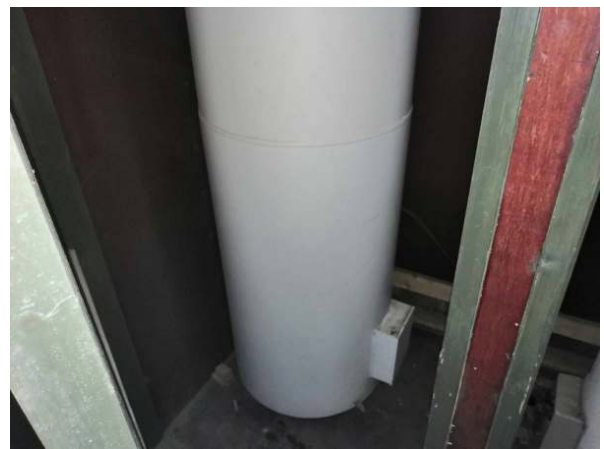
178. Suihkutiloja palvellut lämminvesivaraaja.

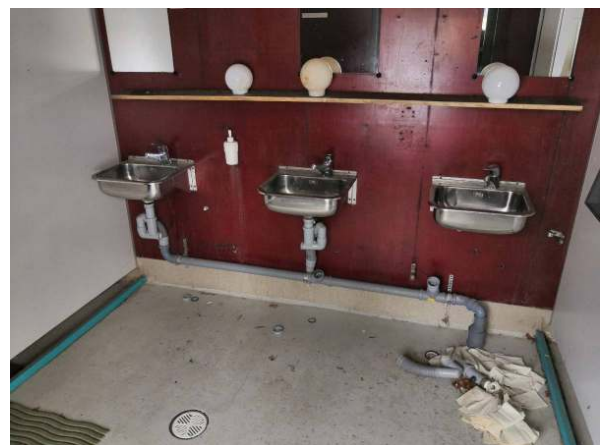
180. Suuri osa kupariputkista on purettu.
