ESPOON KAUPUNKI
Tilapalvelut-liikelaitos
Kunnossapitopalvelut
Tarkastusryhmä

Kuutamons päiväkot

Kohdenumero **3052**
Täysikuu 5, 02210 Espoo

SISÄILMATARKASTUS

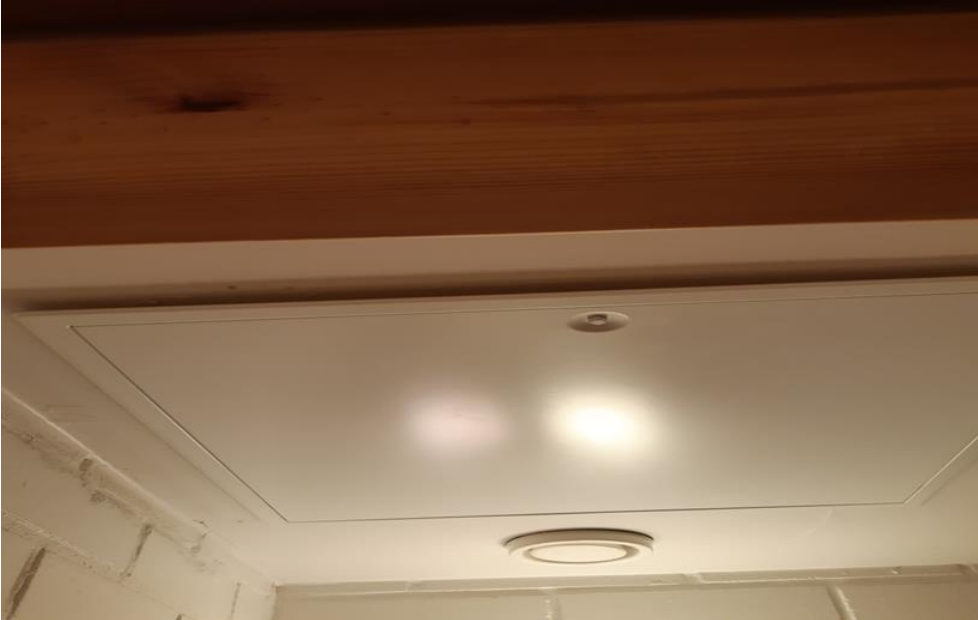
- WC-tila 204 katossa oleva tarkastusluukku on osittain irronnut (kuva 4.1).
- Tila 211 katon akustolevyistä puuttuu välilistoja ja osa levyistä on rikkoutunut (kuvat 4.2).

Kuva 4.1. WC-tila 204 katossa oleva tarkastusluukku on osittain irronnut.

- WC-tila 204 katossa olevan tarkastusluukun kiinnitys on korjattava.
- Tila 211 puuttuvat välilistat on asennettava ja uusittava rikkoutuneet akustolevyt.

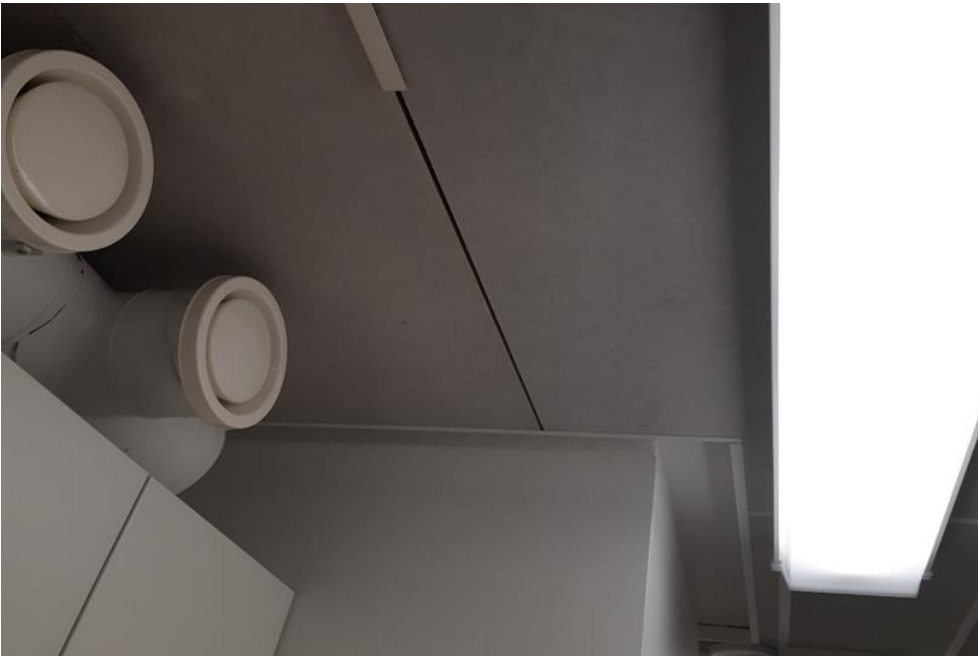
Kuva 4.2. Tila 211 katon akustolevyistä puuttuu välilistoja ja osa levyistä on rikkoutunut.

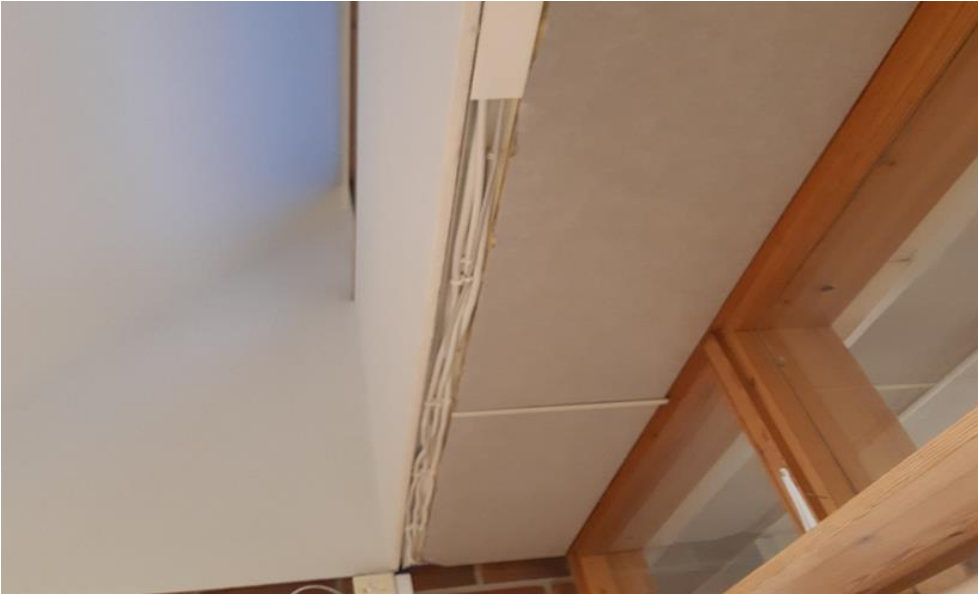
Kuva 4.3. Monitoimitila 216 Katossa olevan johtokourun kansi puuttuu.

- Monitoimitila 216 johtokourun puuttuva kansiosa on asennettava.
- Monitoimitila 216 likaantuneet akustolevyt on uusittava.
- Tila 205 akustolevyjen reunalista on asennettava paikoilleen.

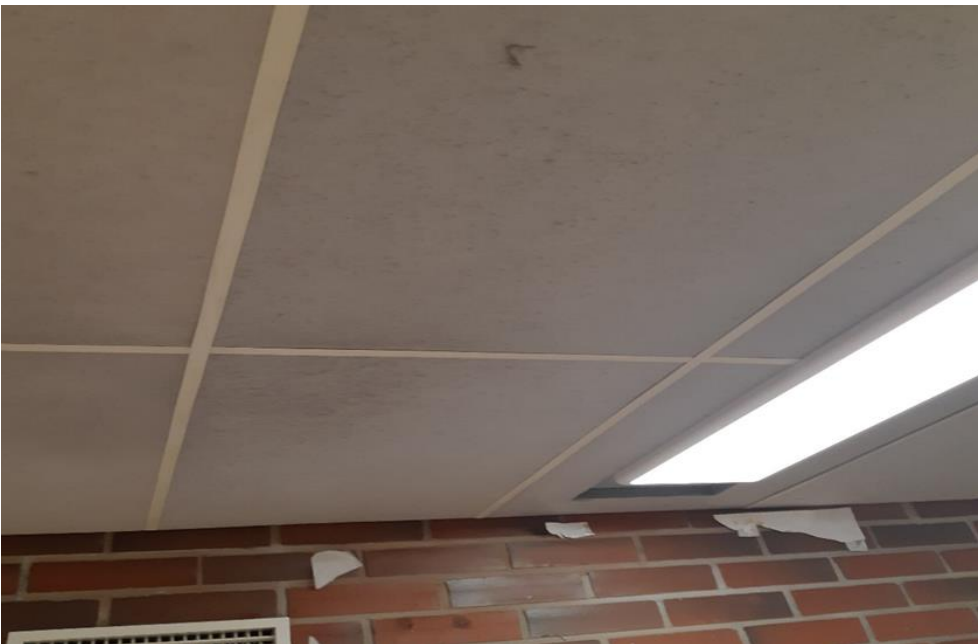
Kuva 4.4. Monitoimitila 216 katon akustolevyistä osa on erittäin likaisia.

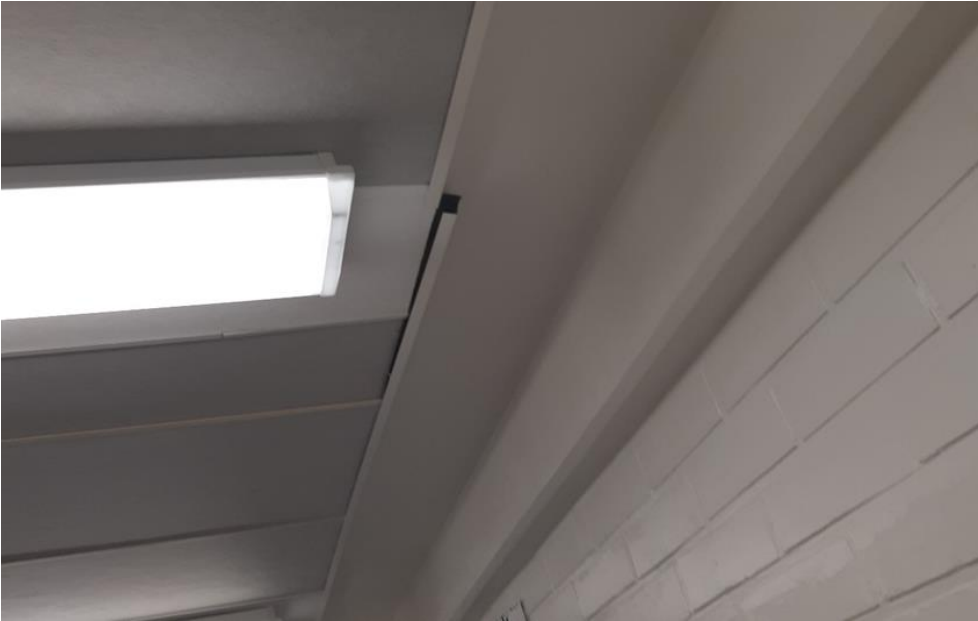
Kuva 4.5. Tila 205 katon akustolevyn reunalista on irronnut.

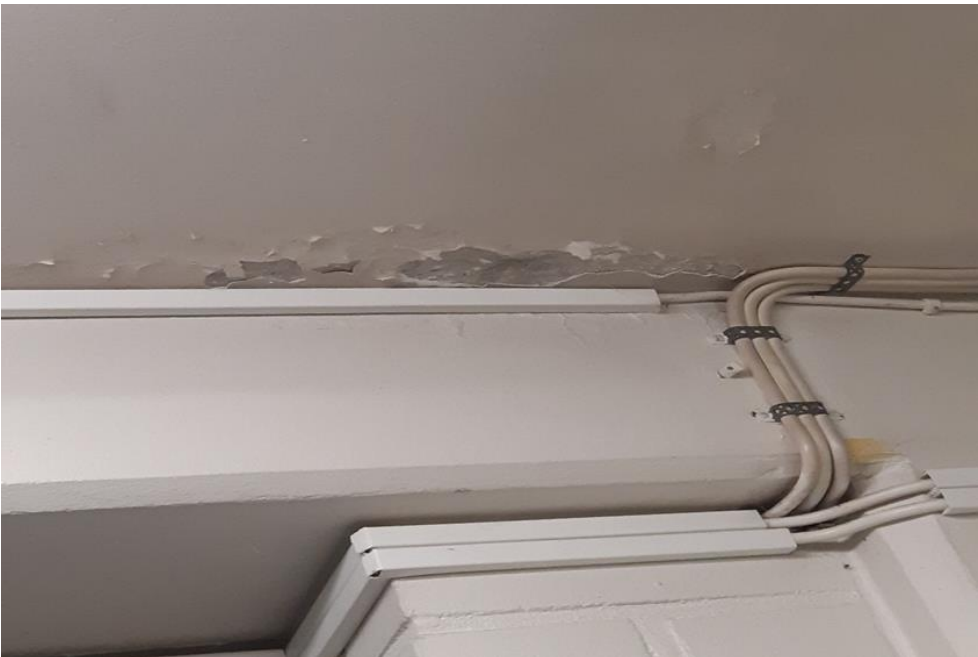
Kuva 4.6. Eteinen 201 ulkoseinän palkin ja ontelolaatan liitoksessa on vesivauriojälki.

- Eteinen 201 ontelolaatan vesivuotojälki on korjattava ja selvítettävä vesivuodon syy.
- Keittiö 206 puuttuvat akustolevyt on asennettava.
- Aula 102 rakennehalkeamat on korjattava.

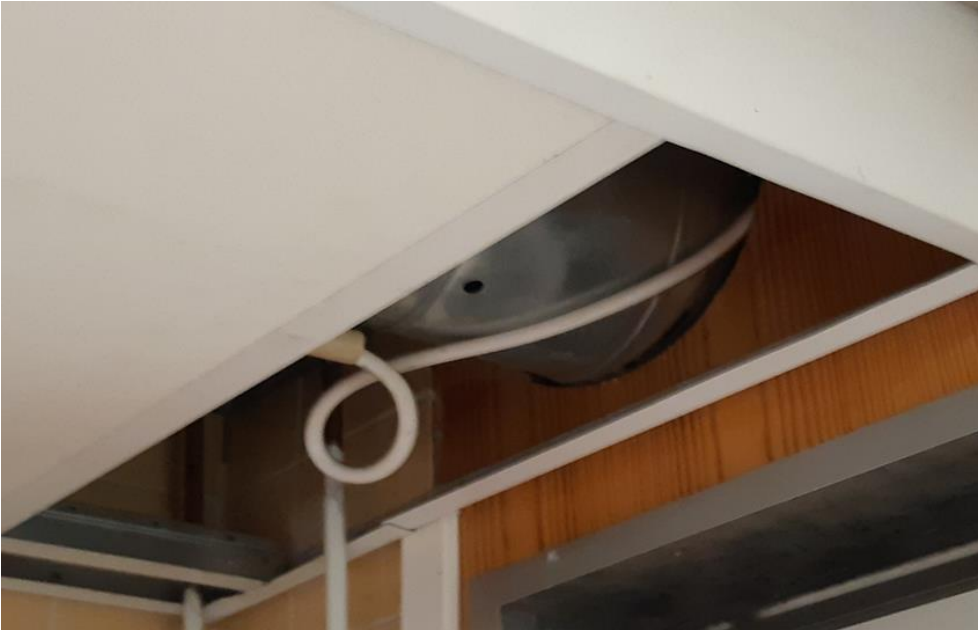
Kuva 4.7. Keittiö 206 katosta puuttuu akustolevyjä.

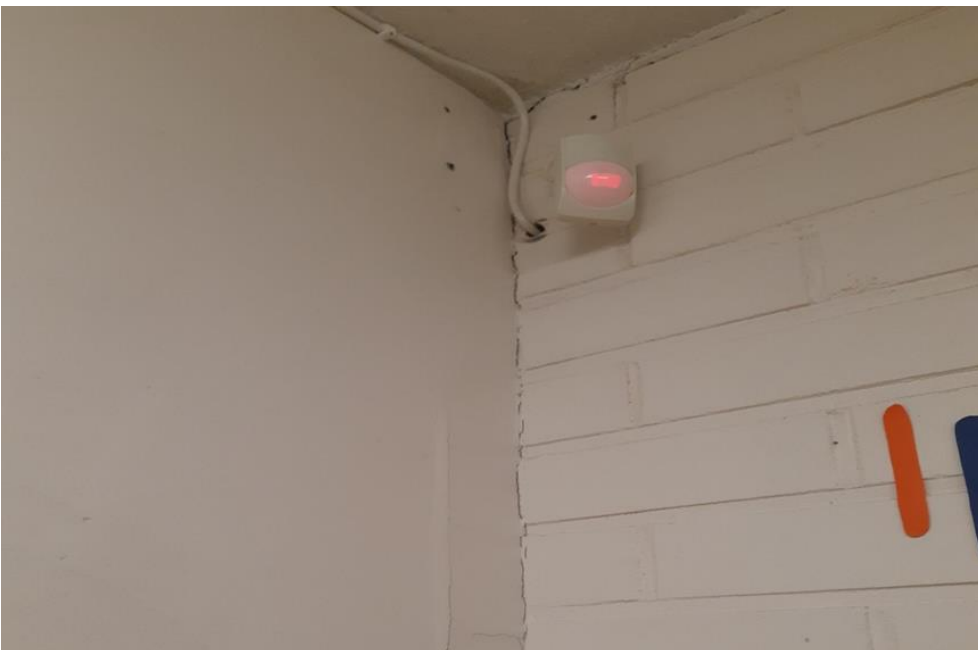
Kuva 4.8. Aula 102 nurkassa rakenneliittymä on haljennut.

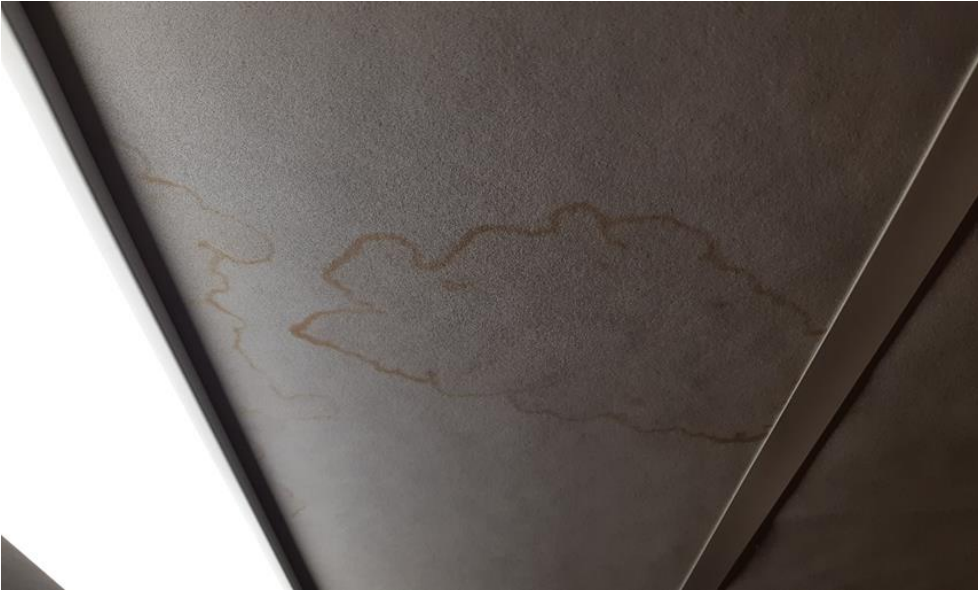
Kuva 4.9. Käytävä 112 akustolevyssä on vesivuotojälki ja osa akustolevyistä on rikkoutunut.

- Keittiö 109 rakennehalkeamat on korjattava.
- Varasto 110 rakennehalkeamat on korjattava.
- Käytävä 112 vesivuotojälki on korjattava sekä uusittava rikkoutuneet akustolevyt.

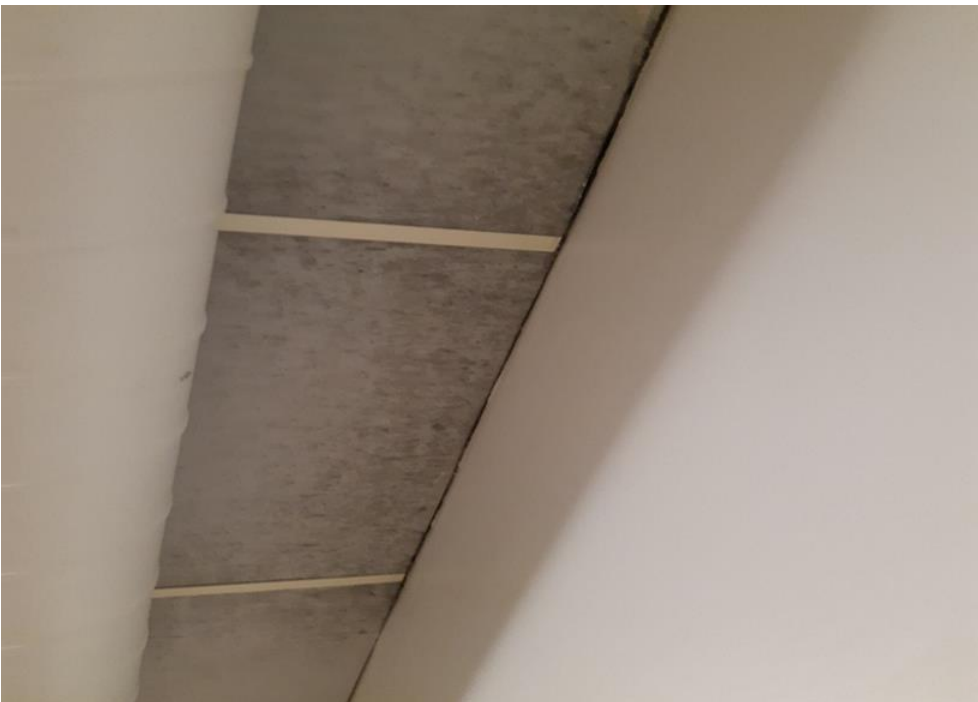
Kuva 4.10. Leikkitila 120 katto/väliseinäliittymässä ilmavuoto.

- Leikki-tila 120 katto/väliseinäliittymän ilmavuoto on korjattava sekä uusittava likaantuneet akustolevyt.
- WC-tila 118 akustolevyn vesivuotojälki on korjattava.

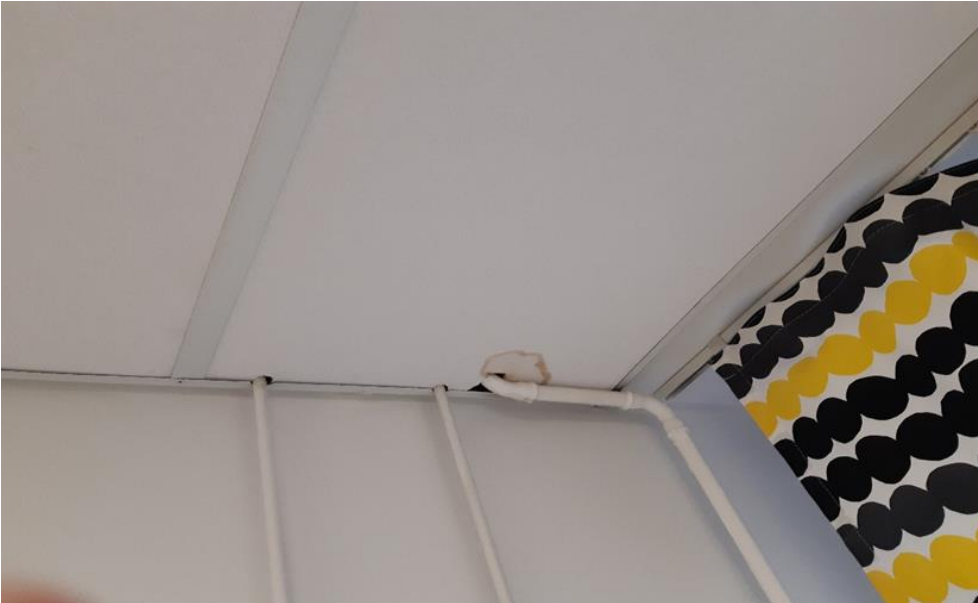
Kuva 4.11. WC-tila 118 katon akustolevyssä vesivuotojälki.

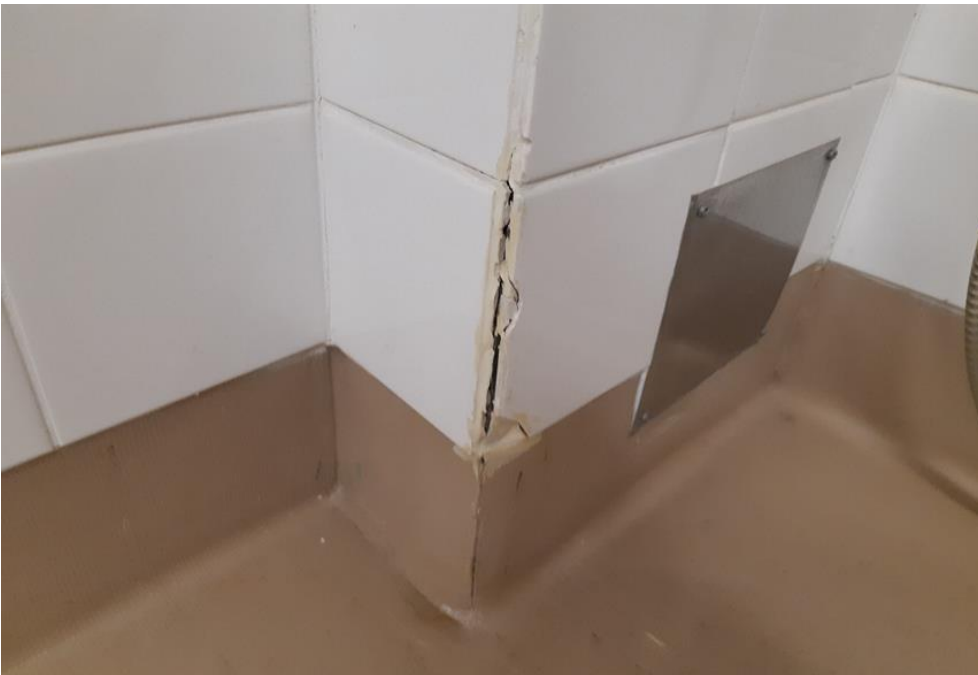
Kuva 4.12. WC-tila 118 pystykotelossa alareunan laatoitus on rikkoutunut.

- WC-tila 118 pystykotelon alareunan laatoitus on korjattava.
- Eteinen 101 likaiset ja rikkoutuneet akustolevyt on uusittava.
- Työtila 104 Ryömintätilan vastaisen tiiliseinän kohonneiden kosteusarvojen syy on selvítettävä ja korjattava.

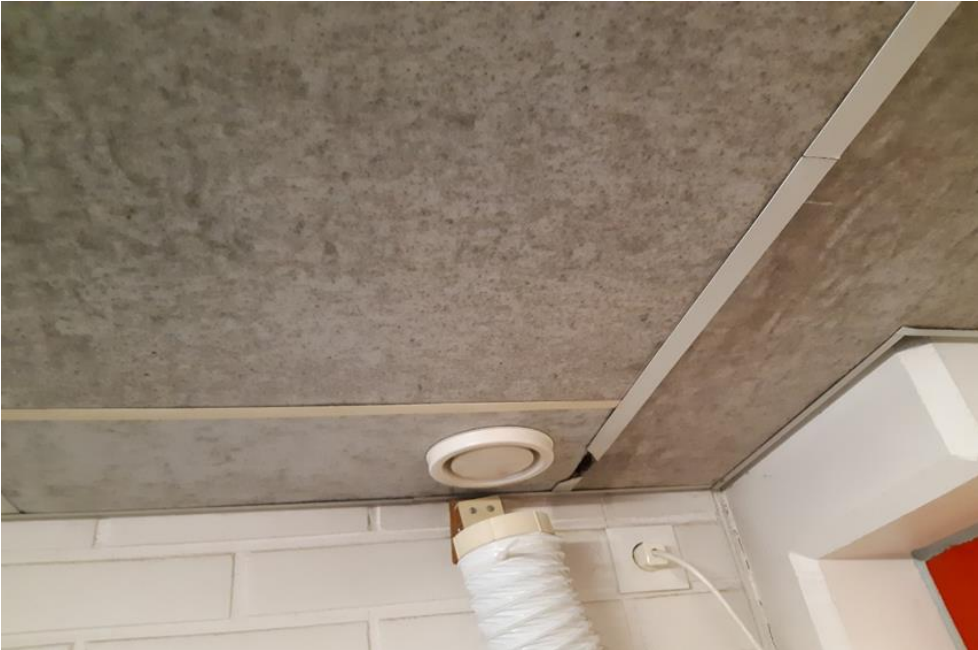
Kuva 4.13. Eteinen 101 katon akustolevyt ovat likaisia ja osin rikkoutuneita.

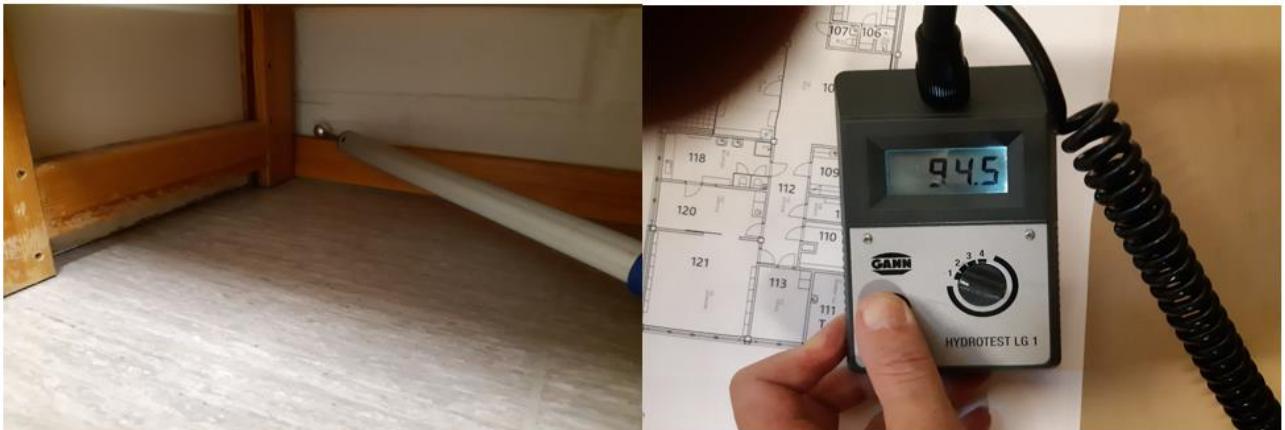
Kuva 4.14. Työtila 104 ulkoseinän alanurkassa kohonneita kosteuksia.

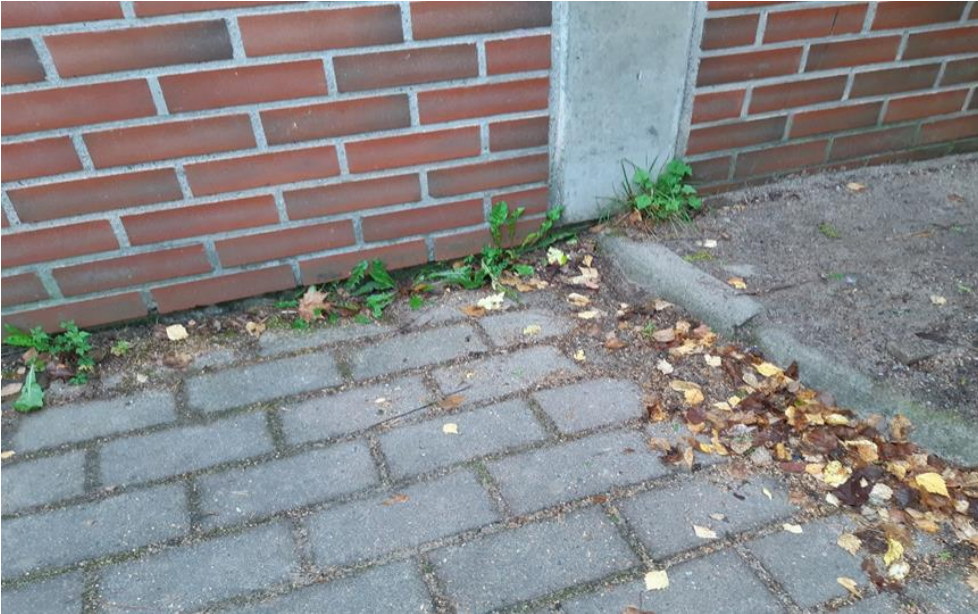
- Rakennuksen sokkelikorkeudet ovat liian matalat, roiskevesi kastelee ja likaa tiiliverhouksen kuva (4.15).
- Puiden oksat ylettyvät katon päälle.

Kuva 4.15. Rakennuksen sokkelikorkeudet on liian matalat, roiskevesi kastelee ja likaa tiiliverhouksen

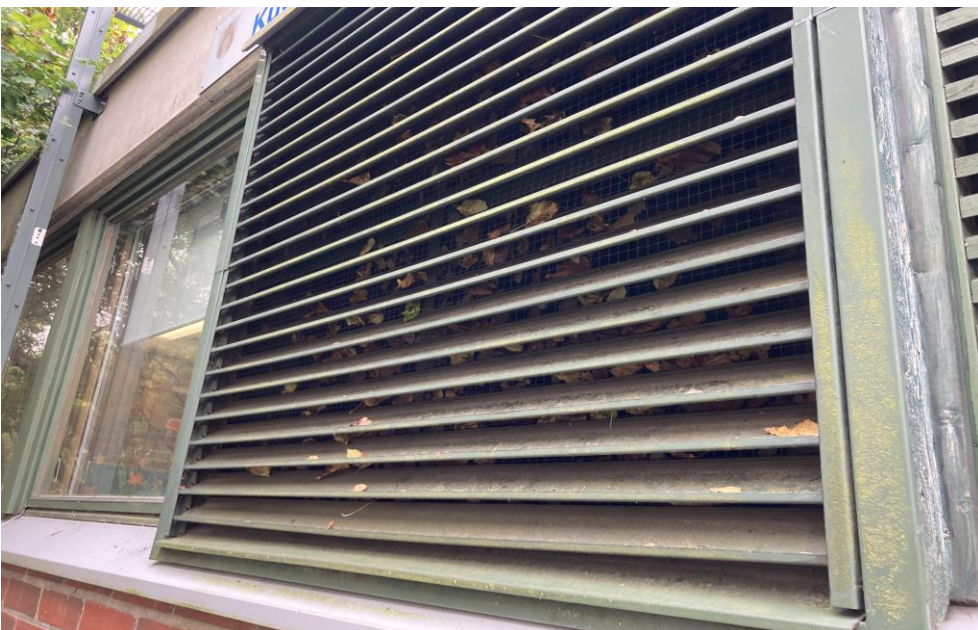
Kuva 5.1. Raitisilmasäleikössä lehtiä ja muuta roskaa.

- Lisätään raitisilmakammion viemärointiin takaimusuoja.
- Puhdistetaan raitisilmasäleikkö lehdistä ja vaihdetaan nykyinen raitisilmasäleikkö lumisuoja säleiköksi estämään lumen pääsyn ilmanvaihtokoneen sisälle.

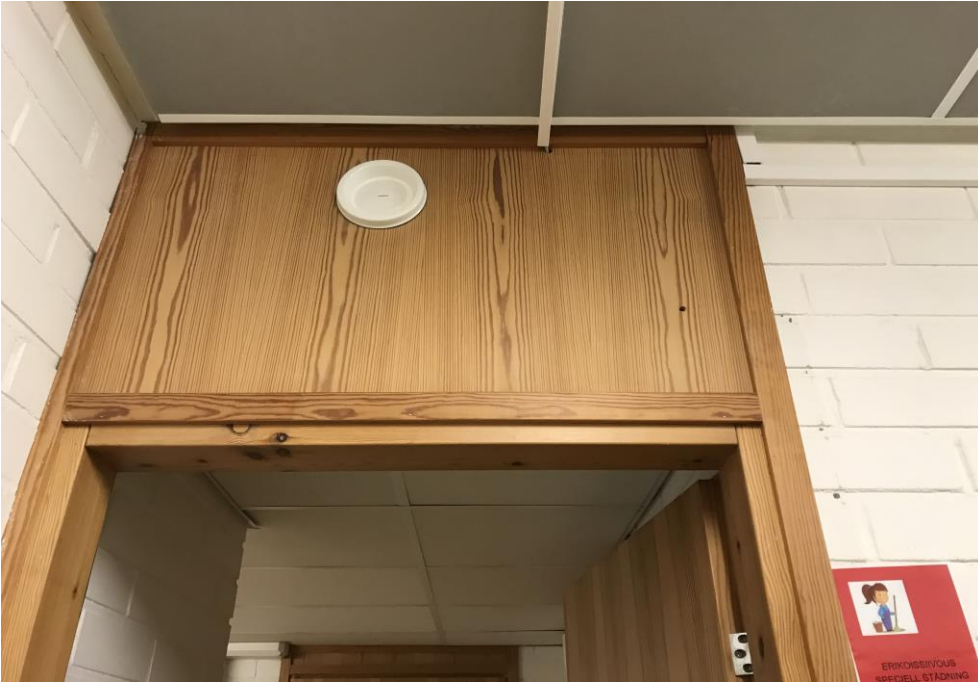
Kuva 5.2. Kokoustilassa 104 poistoilmaventtiili tulpattu. Huoneesta poistuu ilma oviraon kautta pukuhuoneeseen ja käytävälle.

- Korjataan ilmanvaihdon lämmöntalteenoton luistava hihna.
- Puuttuva lämmityspatteritermostaatti lisätään eteisessä 201.
- Ilmanvaihto säädetään tasapainoon. Säädön yhteydessä varmistetaan, ettei ulko- ja sisätilojen välinen paine-ero ole liian suuri.

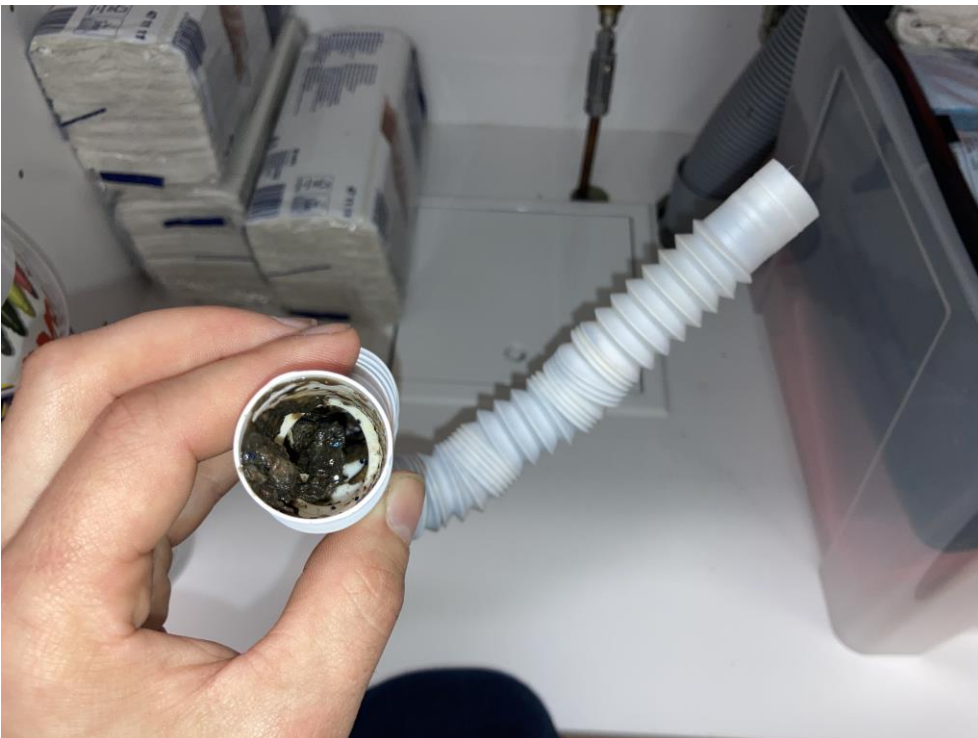
Kuva 5.3. Pesualtaiden poistoilmaputkissa ylimääräistä liettä, joka voi tuottaa hajua huonetilaan.

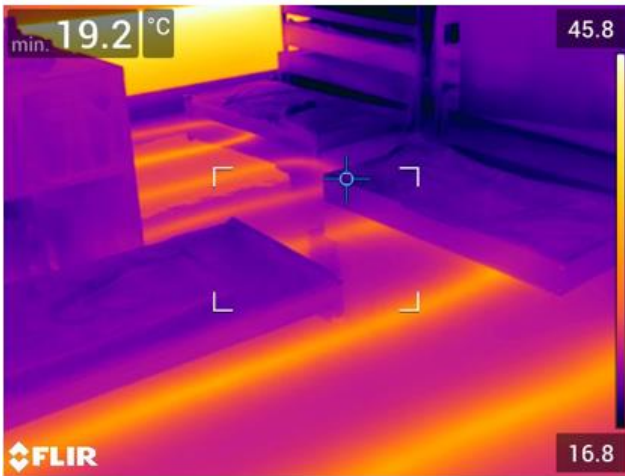
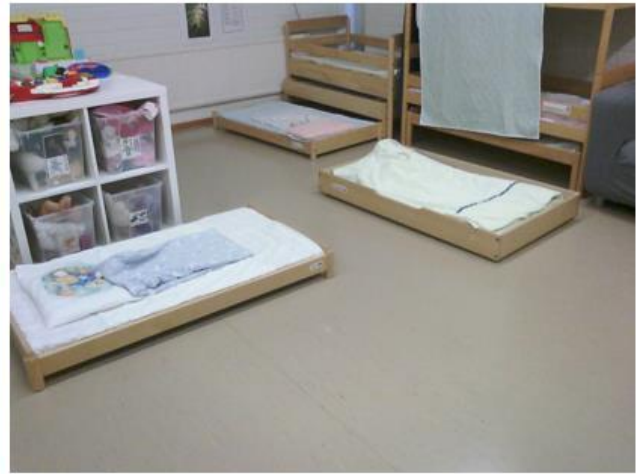
Kuva 5.4. Alakerran ryhmähuoneissa käyttövesikiertoinen lattialämmitys ja seinällä normaali vesipatterilämmitys. Kuvat huoneesta 121.

- Tarkastellaan mahdollisuutta irrottaa lattialämmityspiirit käyttövedestä ja rakentaa niille oma erillinen piiri.
- Ikkunaventtiilit ja niiden suodattimet puhdistetaan tai vaihtoehtoisesti suljetaan pois käytöstä.

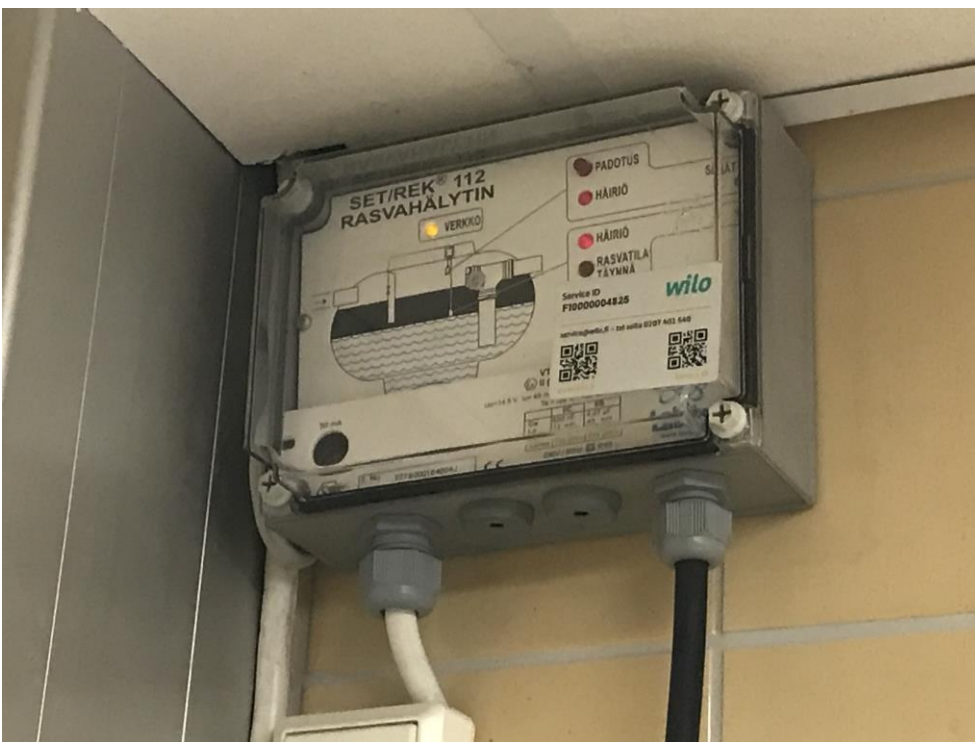
Kuva 5.5. Rasvanerotuskaivon hälytyskeskuksessa häiriö päällä.

- Tarkistetaan ja huolletaan rasvanerotuskaivon hälytyslaitteisto.
- Uusitaan ikääntynyt kaukolämmön siirrinpaketti, uusimisen yhteydessä tehdään myös lämmitysjärjestelmän perussäätö.

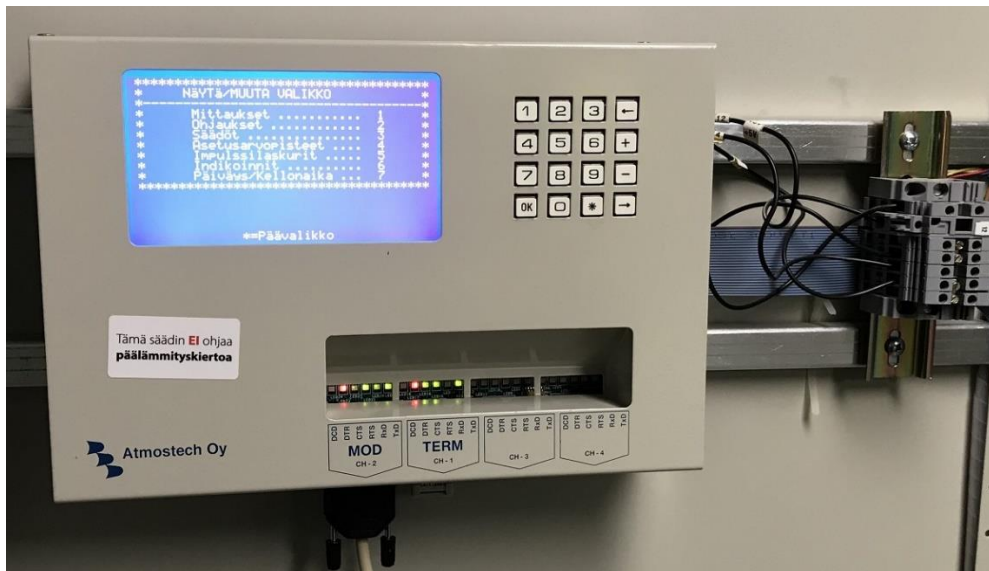
- Rakennusautomaatio toimii pääsääntöisesti hyvin.
- Atmostech CPU A88 laajempi tarkastelu vaatii aina kannettava PC:n ja siihen räätälöidyn ohjelmiston (Kuva 6.1).
- Atmostech RAU valmistaja tuki lopetettu ja varaosin saanti heikkoa.
- Taajuusmuuttajien kaapeleiden läpivientiholkit eivät ole EMC suojattuja.
- Lämmönvaihdinpaketti alkuperäinen vuodelta 1981 (Kuva 6.2).

Kuva 6.1. Atmostech CPU A88.

- Kokonaisvaltainen rakennusautomaation ja lämmönvaihdin paketin uusiminen lähitulevaisuudessa.

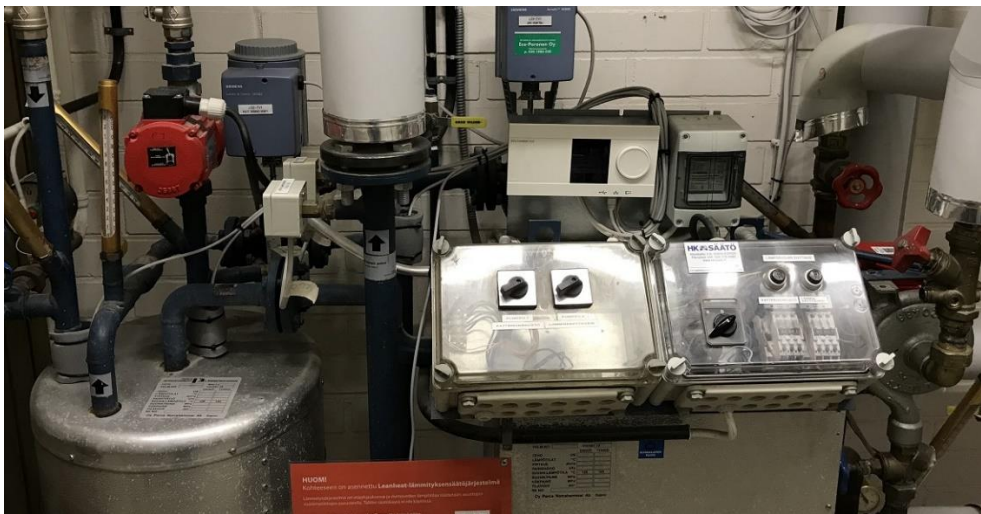
Kuva 6.2. Lämmönvahdinpaketti alkuperäinen vuodelta 1981.

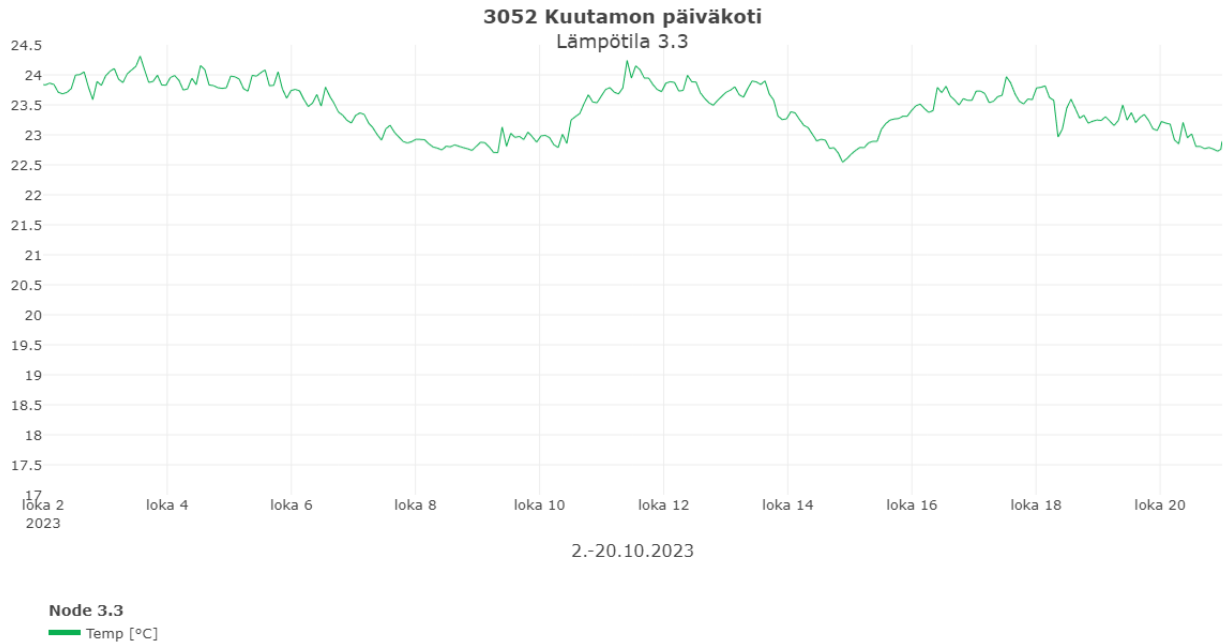
Lämpötila vaihteli noin 23,5–24,5°C:een välillä.

Huone lämpimämpi kuin muut huoneet johtuen siitä, että huoneessa on käyttövesikiertoinen lattialämmitys normaalin lämmityksen lisäksi.

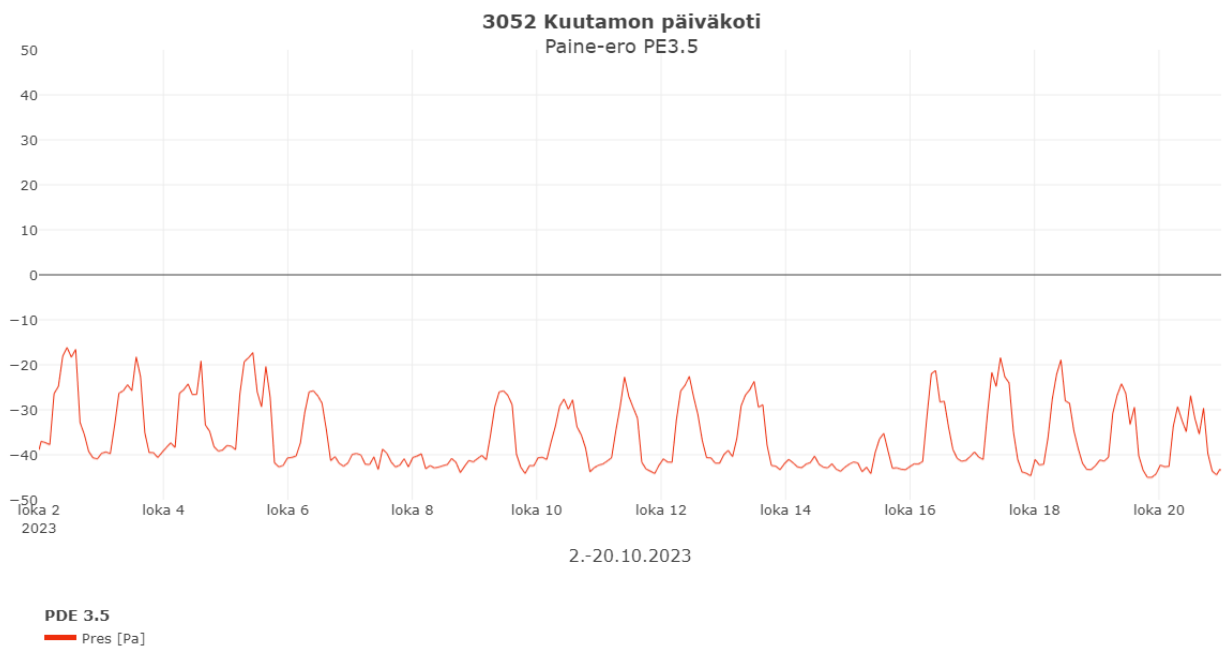
Paine-ero PE3.5 / 2.kerroksen Keittiön 206 ja ulkoilman välillä

Huoneen paine-ero vaihteli noin -19 ja – 43 Pa välillä ulkoilmaan nähden. Alipaine oli suurimmillaan toiminnan ulkopuolella. Positiivinen mittausrarvo huone on ylipaineinen ja negatiivinen mittausrarvo huone on alipaineinen ulkoilmaan nähden.

- Keittiön poistoilmapuhallin laitettava käymään samaa aikaohjelmaa tuloilmapuhaltimen kanssa välttääkseen suuret paine-erot toiminaan ulkopuolisina aikoina.
