ESPOON KAUPUNKI  
Tilapalvelut-liikelaitos  
Kunnossapitopalvelut  
Tarkastusryhmä

26.10.2020

**Mainingin päiväkoti**  
Kohdenumero **3032**  
Maininkitie 23, 02320 Espoo

## SISÄILMATARKASTUS

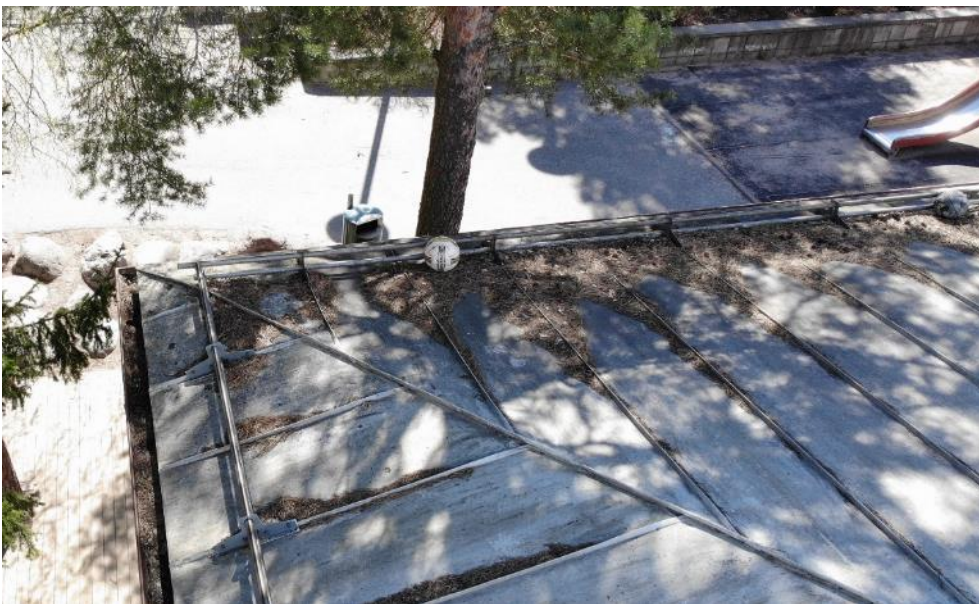
- Vesikatto ja sadevesikourut ovat puhdistamatta (Kuvat 4.1 ja 4.2).
- Julkisivumuurauksessa ei ole tuuletusta (Kuva 4.3).
- Julkisivutiilen/betonirungon ja eristeen välissä ei ole tuuletusrakoa. Ulkoseinissä ei ole myöskään erillistä höyrynsulku- eikä tuulensuojakerrosta (Inspectan raportti 25.8.2015).
- Ikkunoiden vesipeltien ylösnostot eivät ole tiiviitä (Kuva 4.4).
- Huonetiloissa on avonaisia läpivientejä (Kuvat 4.5 ja 4.6).
- Pintakosteusmittauksissa ei havaittu koonneita kosteuksia.

Kuva 4.1. Vesikatto on puhdistamatta.

- Vesikatto ja sadevesikourut on puhdistettava säännöllisesti.
- Julkisivumuuraukseen on tehtävä tuuletus.
- Ikkunoiden vesipeltien ylösnostot on tiivistettävä.
- Huonetilojen läpiviennit on tiivistettävä.
- Huonetilojen 219 ja 121 kaapistojen hajuongelma on selvitettävä.

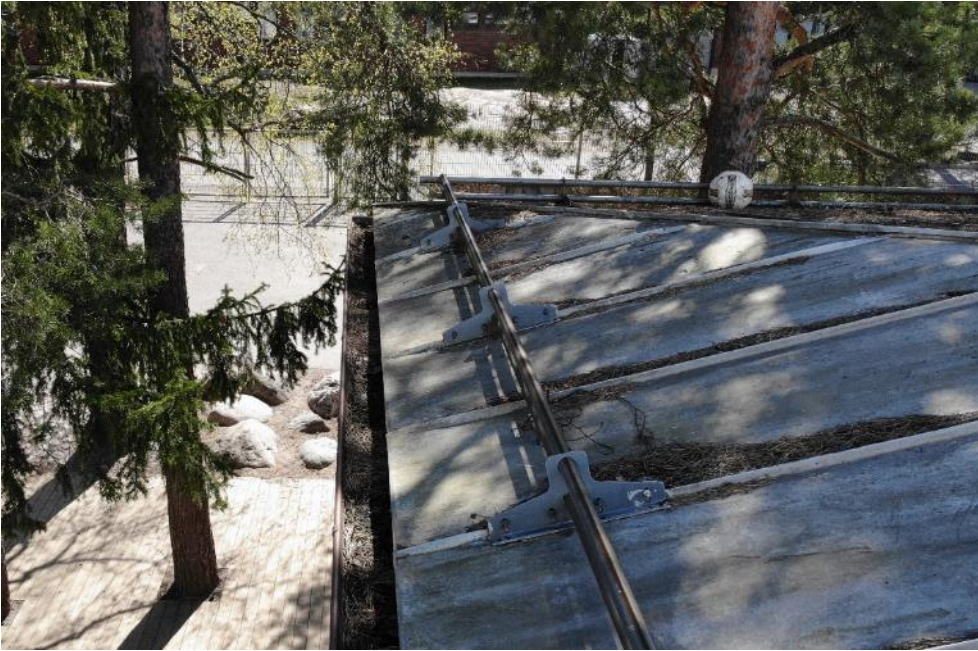
Kuva 4.2. Sadevesikourut ovat puhdistamatta.

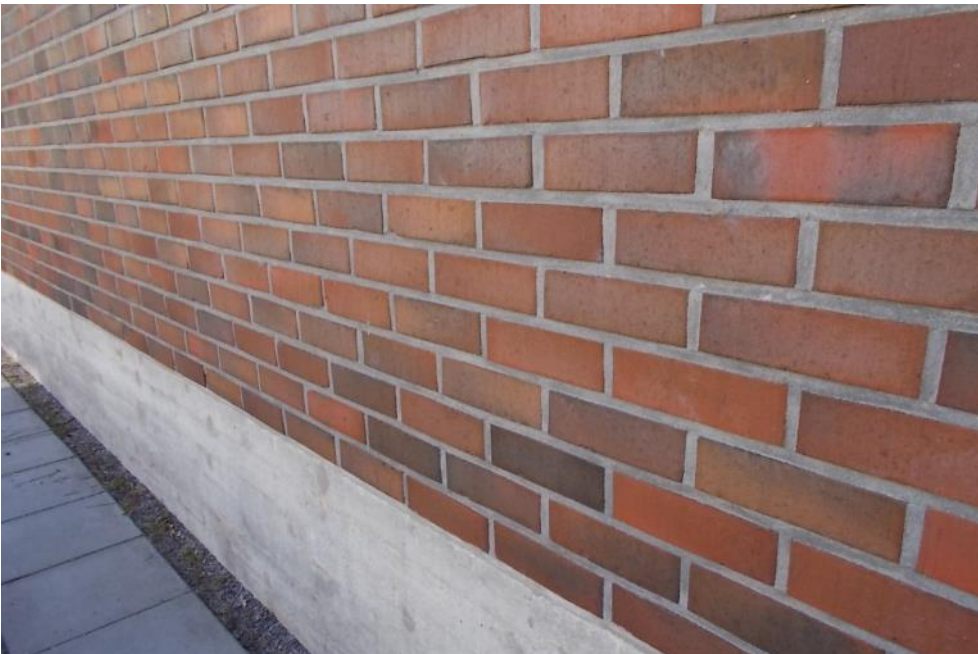
Kuva 4.3. Julkisivumuurausta.

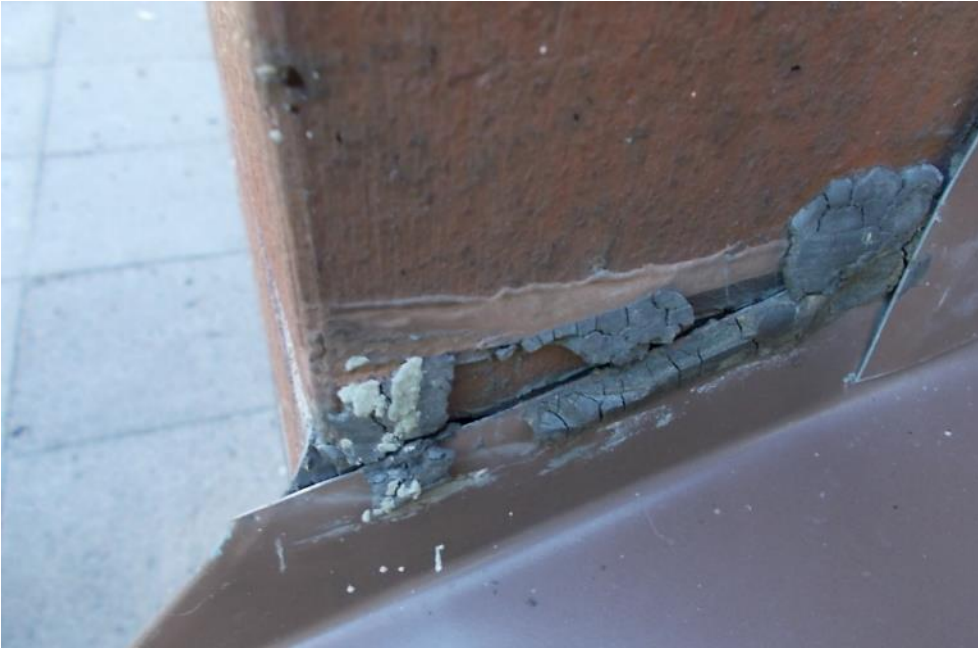
Kuva 4.4. Ikkunan vesipellin ylösnosto.

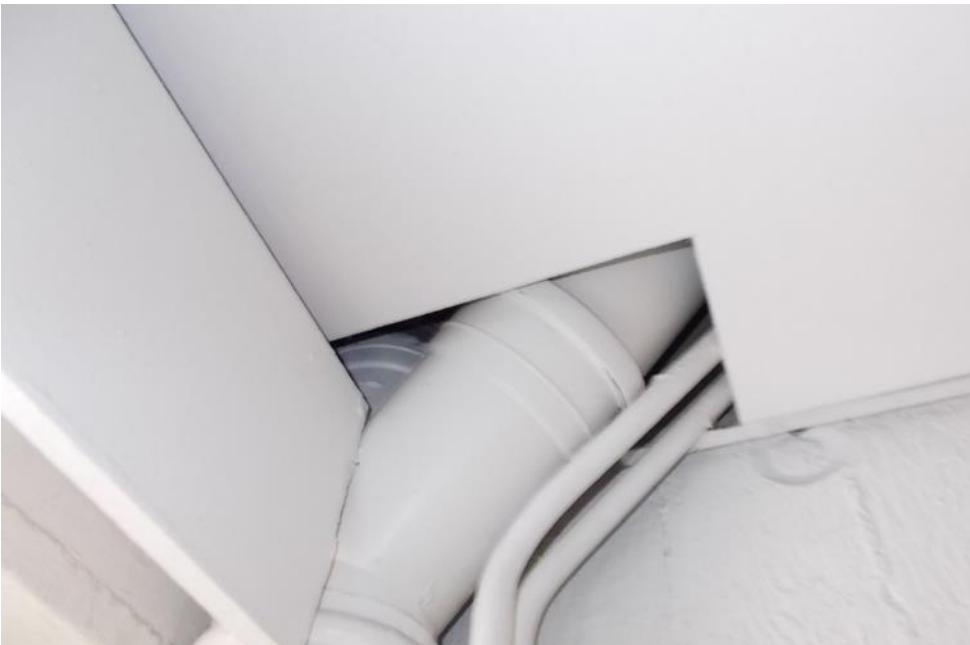
Kuva 4.5. Läpivienti huonetilassa.

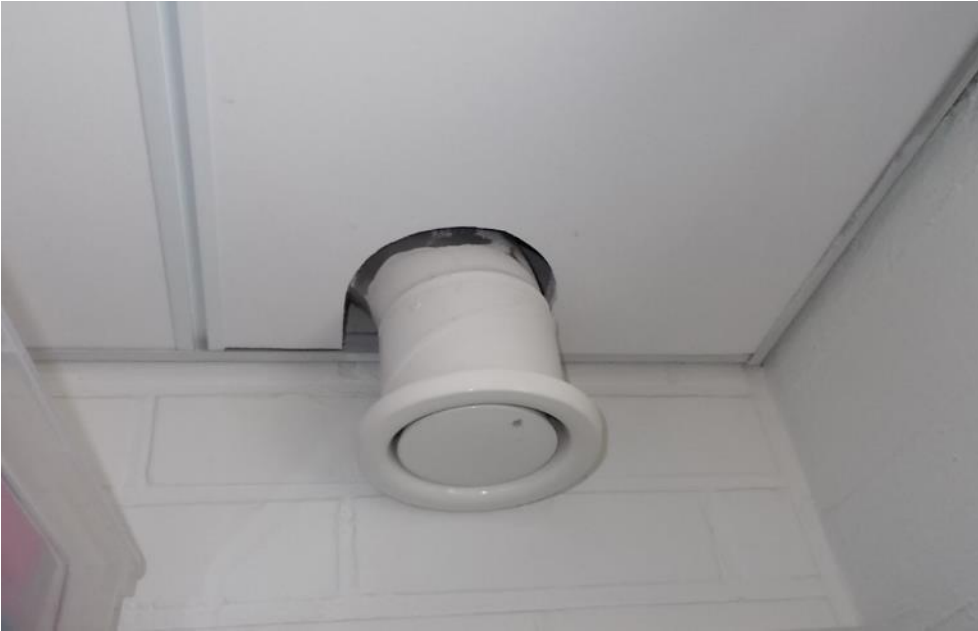
Kuva 4.6. Läpivienti huonetilassa.

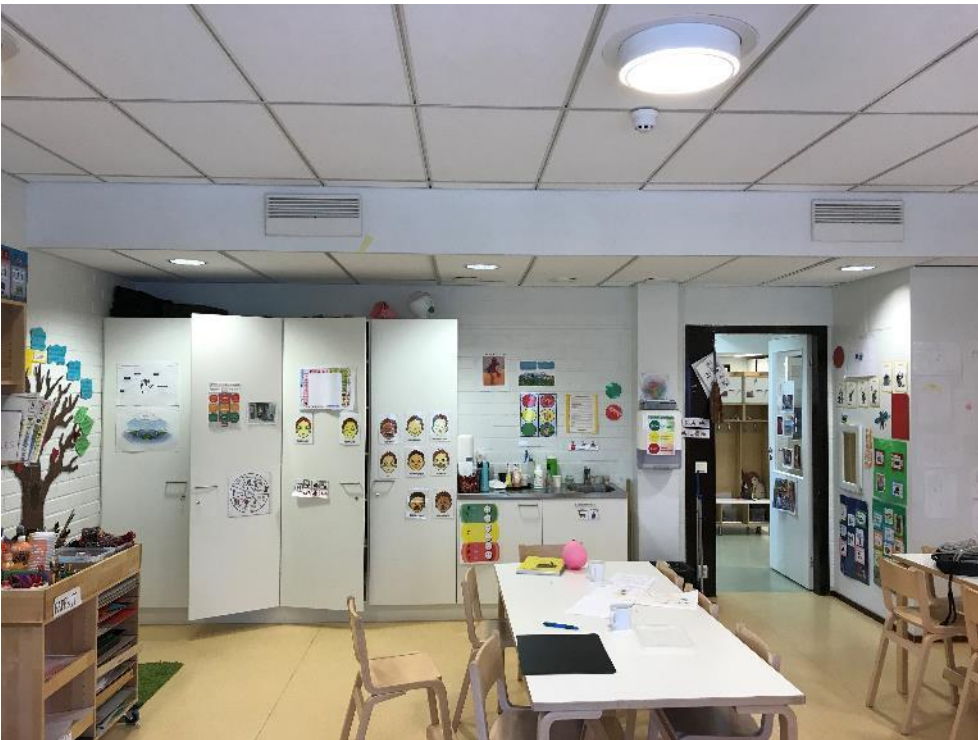
- Huoneen 219 seinän viereisestä reunimmaisesta kaapista käyttäjät ovat kokeneet epämiellyttävää hajua. Tarkastuksessa hajulähdettä ei löytynyt. Alakerran huoneen 121 vastaavasta kaapista on myös koettu hajua.

Kuva 4.7. Huoneen 219 reunimmaisessa kaapissa on koettu hajuongelma.

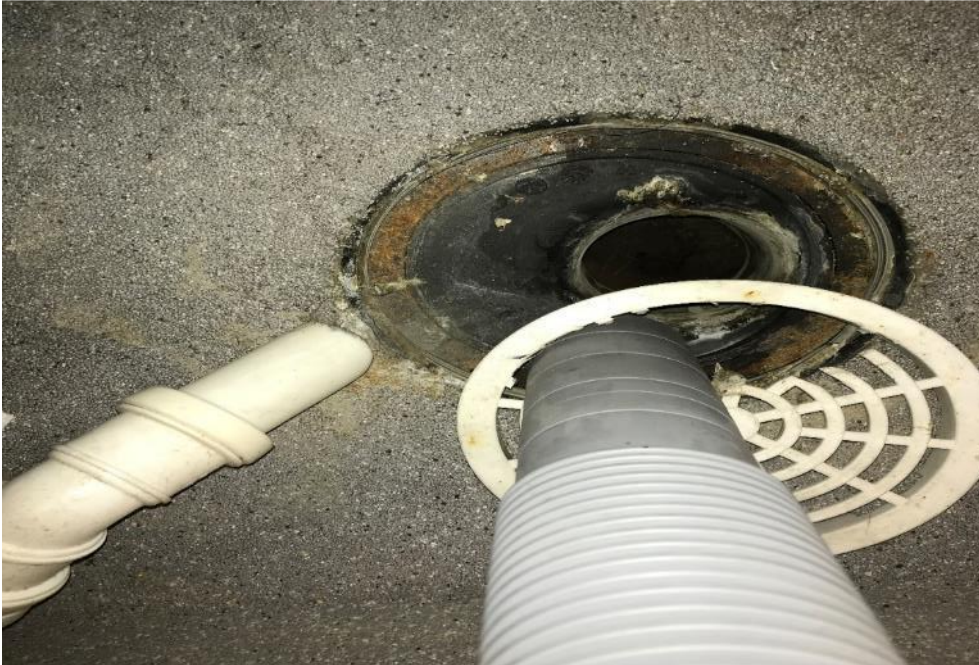
- Ilmanvaihtokonehuoneen pesualtaan hanan vesiputket on suljettu ja lattiakaivo on kuiva (Kuva 5.1).
- Tuloilmakoneen raitisilmakammio on likainen ja koneen sisälle on päässyt lunta, joka sulanut ja valunut konehuoneen lattialle (Kuva 5.2).

Kuva 5.1. Ilmanvaihtokonehuoneen pesualtaan hanan vesiputket on suljettu ja lattiakaivo on kuiva.

- Avataan ilmanvaihtokonehuoneen vesiputkien sulut, että lattiakaivon pääsee täyttämään.
- Asennetaan ns. lumisiepparisäleikkö tuloilmasäleikön tilalle.

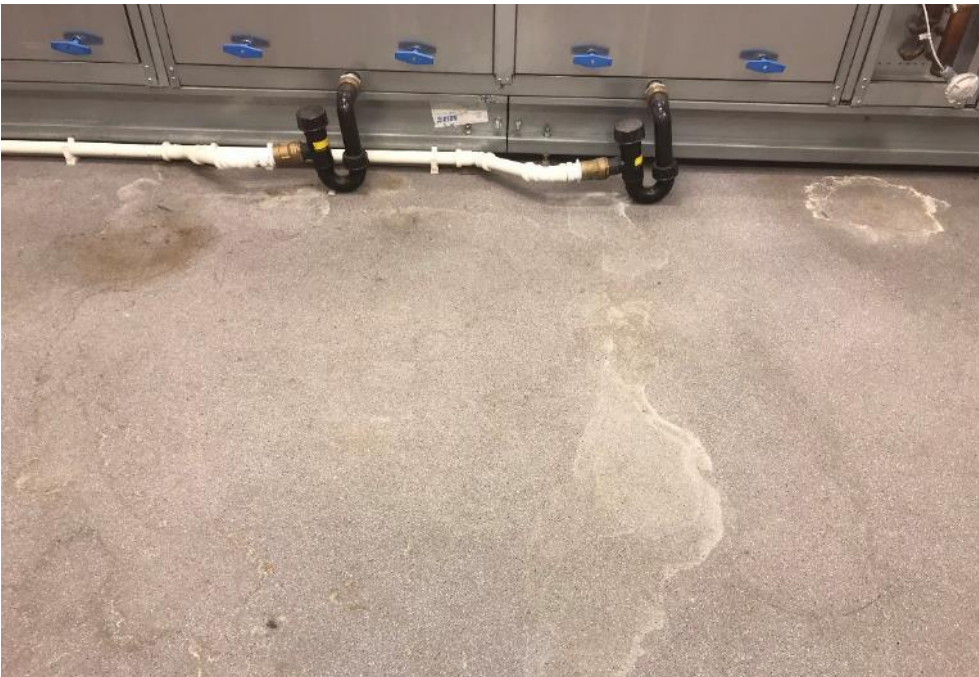
Kuva 5.2. Tuloilmakoneen raitisilmakammio on likainen ja koneen sisälle on päässyt lunta, joka sulanut ja valunut konehuoneen lattialle

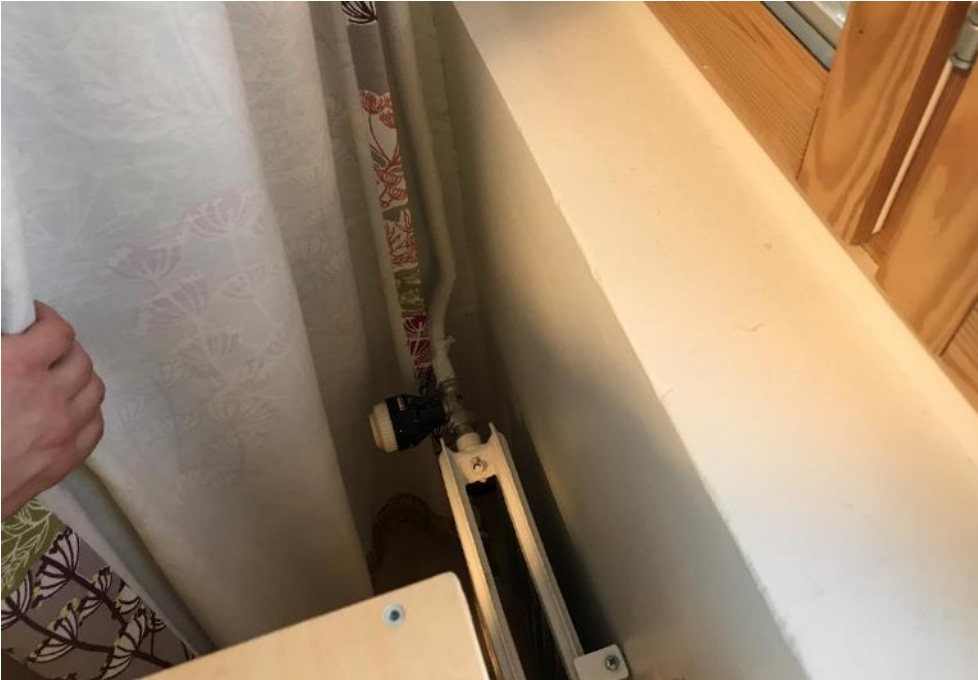
- Patteritermostaatit ja patterit ovat verhojen sisällä ja osin kaappien sekä muiden tavaroiden takana (Kuva 5.3).
- Lämmönjakohuoneen ilmanvaihtventtiili puuttuu (Kuva 5.4).

Kuva 5.3. Patteritermostaatit on verhojen sisällä.

- Tyhjennetään ja huuhdellaan sadevesiputkisto.
- Jatketaan tuulikaapin kiertoilmakoneen tuloputki kattopintaan asti.
- Siirretään kaapistot ja verhot patteritermostaattien päältä pois.

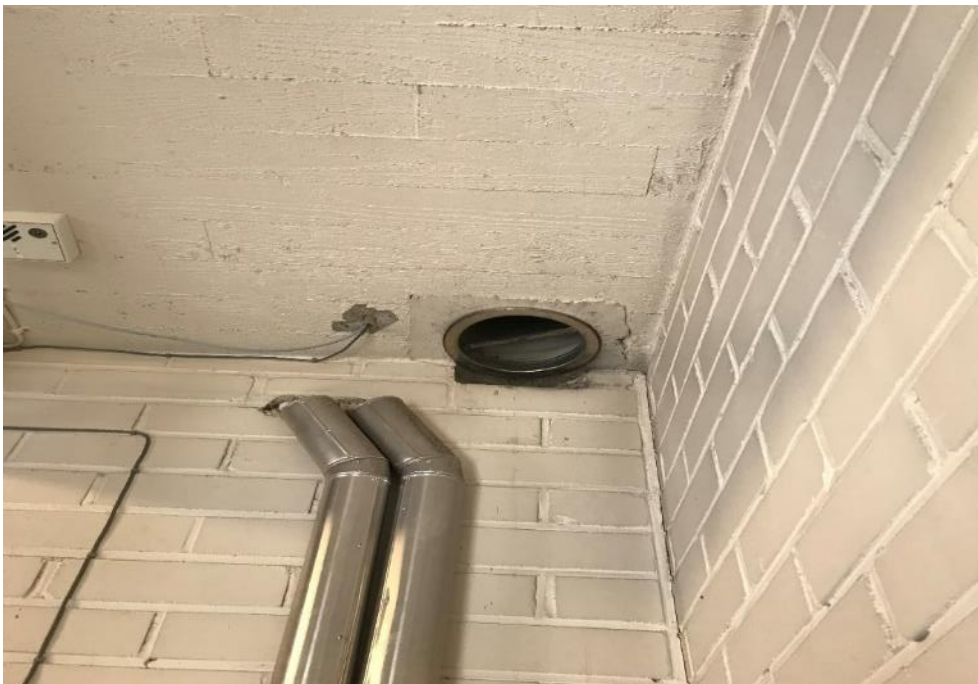
Kuva 5.4. Lämmönjakuhuoneen poistoilmaventtiili puuttuu.

- Uusitaan ilmanvaihtokoneiden luukkujen kahvat.
- Asennetaan lämmönjakohuoneeseen puuttuva poistoilmaventtiili.
- Vaihdetaan lämpöpaketin ruostuneet osat uusiin.

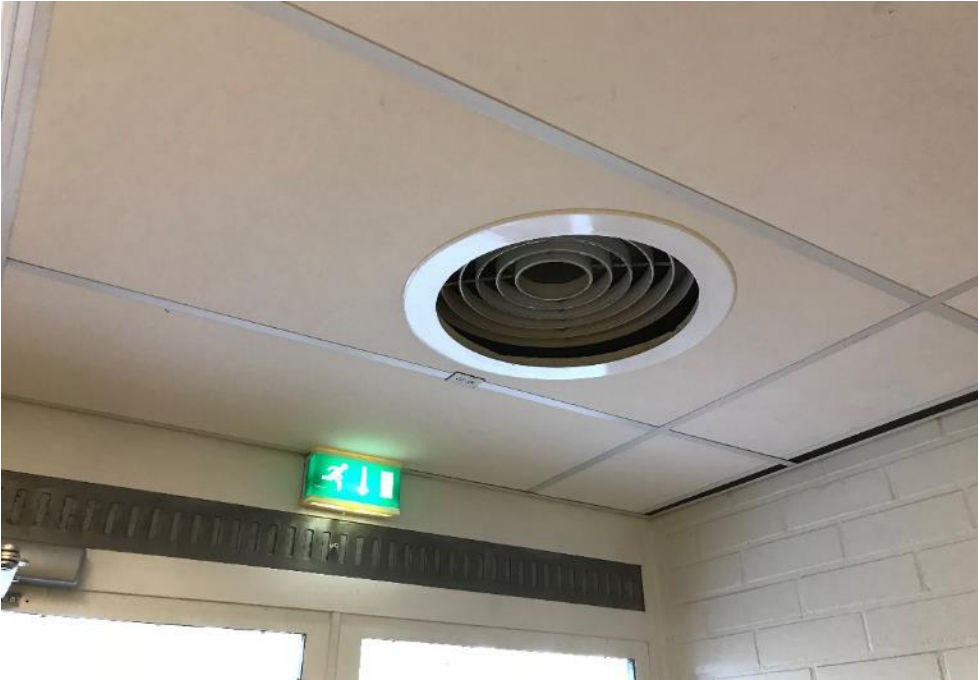
- Tuulikaapin kiertoilmakoneen puhallusputki päättyy kattopinnan yläpuolelle (Kuva 5.5).
- Lämmönsiirtimien osat ovat ruostuneet (Kuva 5.6).
- Kuivauskaappien ulospuhallusputket ovat osin irti (Kuva 5.7).

Kuva 5.5. Kiertoilmakoneen puhallusputki ei ylety kattopintaan.

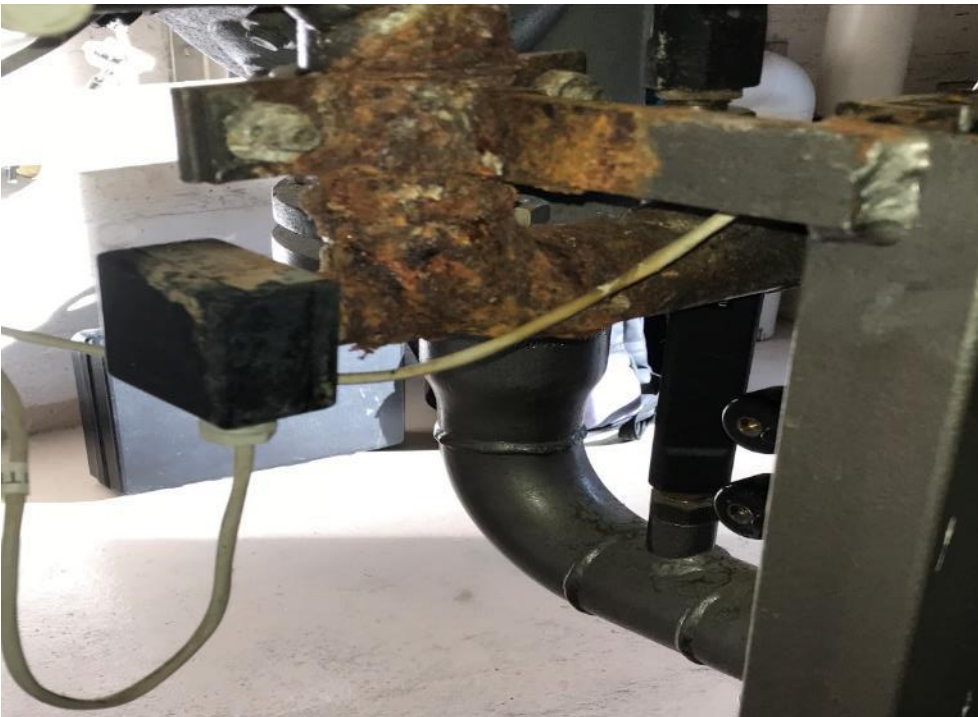
Kuva 5.6. Lämmönsiirtimen osat ovat pahoin ruosteessa.

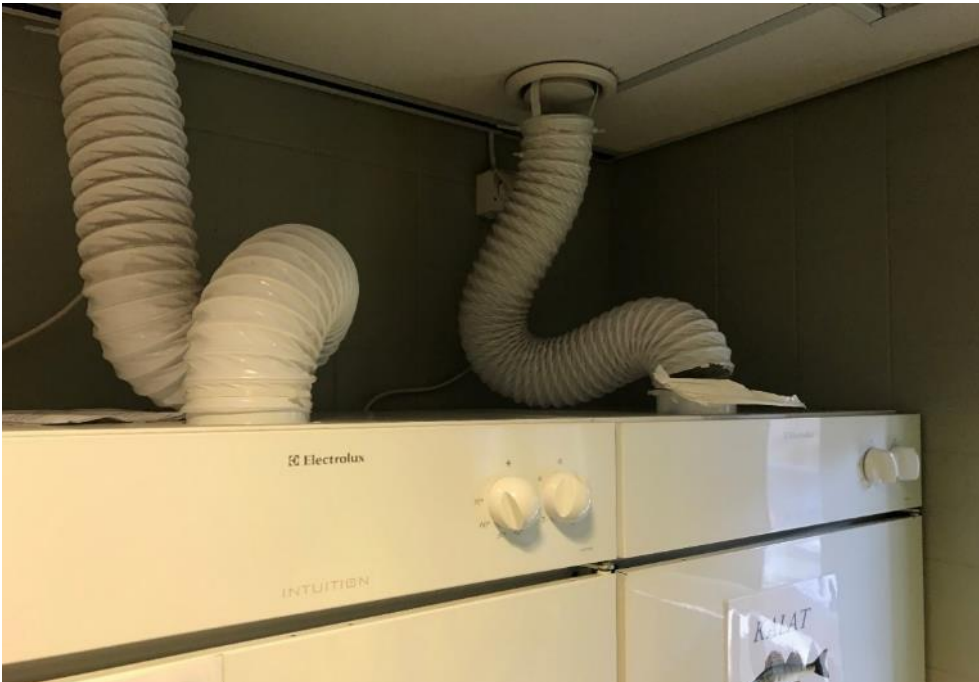
Kuva 5.7. Kuivauskaappien poistoletkut ovat osin irti.

- Korjataan irtonaiset kuivauskaappien poistoletkut.
- Asennetaan puuttuvat termostaattiosat.
- Jaetun huonetilan 215 ulkoseinän puoleiseen osaan tulee lisätä puuttuva ilmastointi.

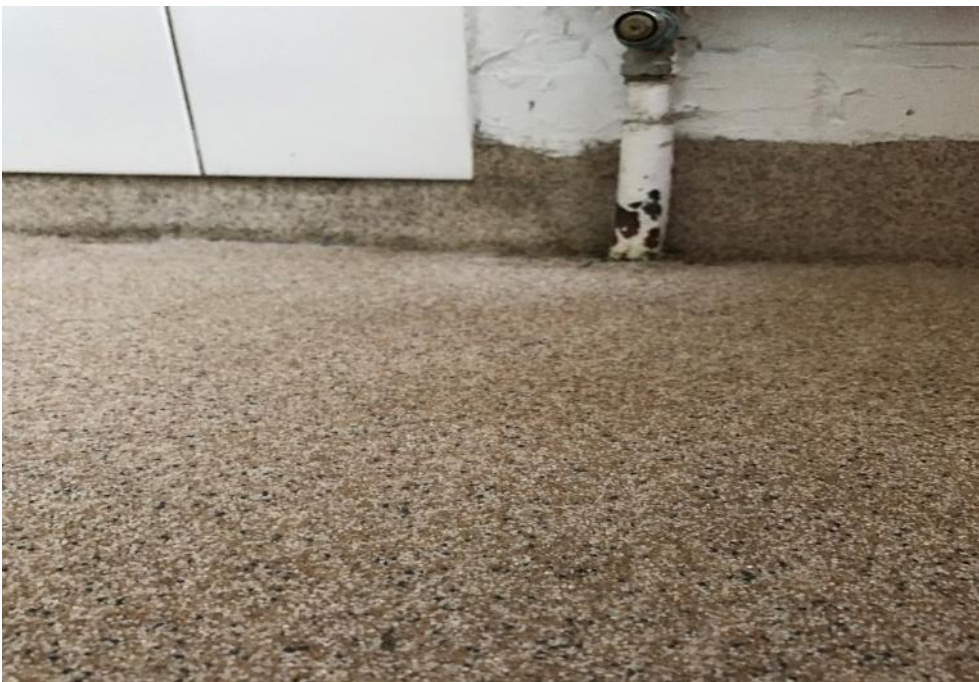
- WC 203 patteritermostaattiosa puuttuu (Kuva 5.8).
- Ilmanvaihtokone aiheuttaa ääntä yläkerroksen huoneisiin.
- Ilmanvaihtokoneiden luukkujen salvat ovat osin rikki.

Kuva 5.8. WC tilojen patteritermostaatin säätöosa puuttuu.

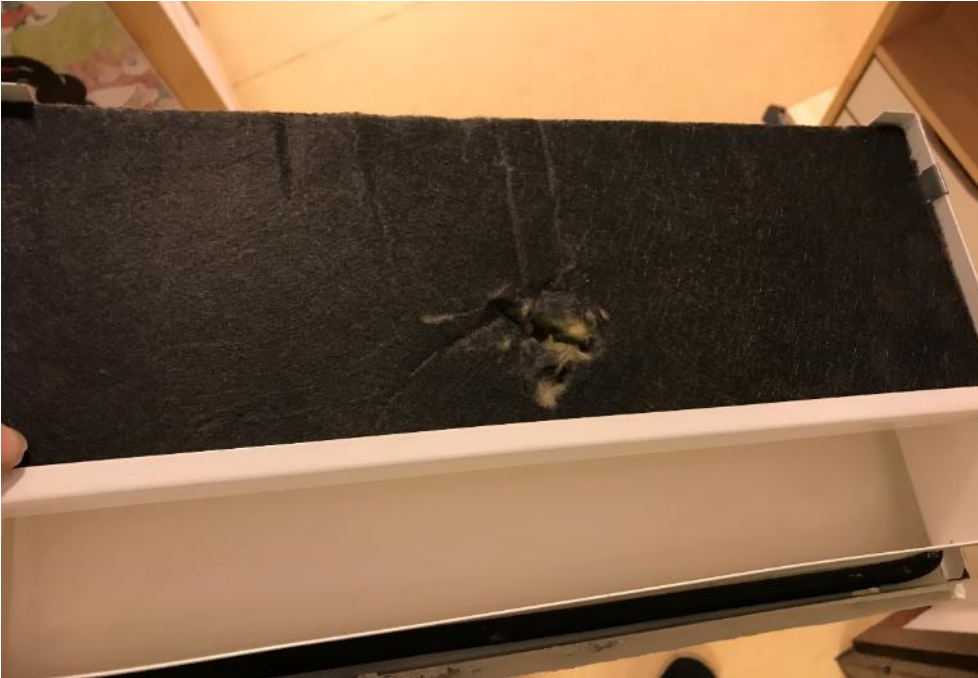
- Ilmanvaihdon tuloilmasäleiköiden mineraalivillaiset äänenvaimentimet ovat paikoitellen rikki (Kuva. 5.9).
- Useista WC tiloista puuttuu korvausilmareitti (Kuva 5.10).

Kuva 5.9. Tuloilmasäleiköiden mineraalivillaisten äänenvaimentimien pinta on rikki.

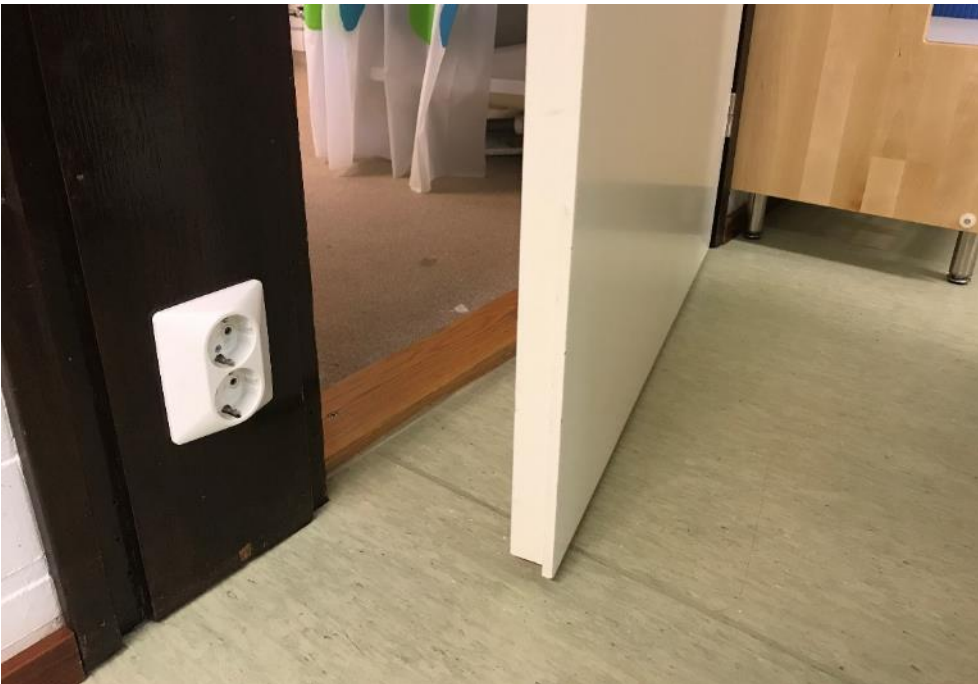
Kuva 5.10. WC tilojen korvausilmareitit puuttuvat useasta tilasta.

- Asennetaan puuttuvat korvausilmaventtiilit tai tehdään kunnolliset oviraot.
- Parannetaan ilmanvaihtokoneiden äänenvaimennusta.
- Tarkastetaan tuulikaappikoneen toiminta.

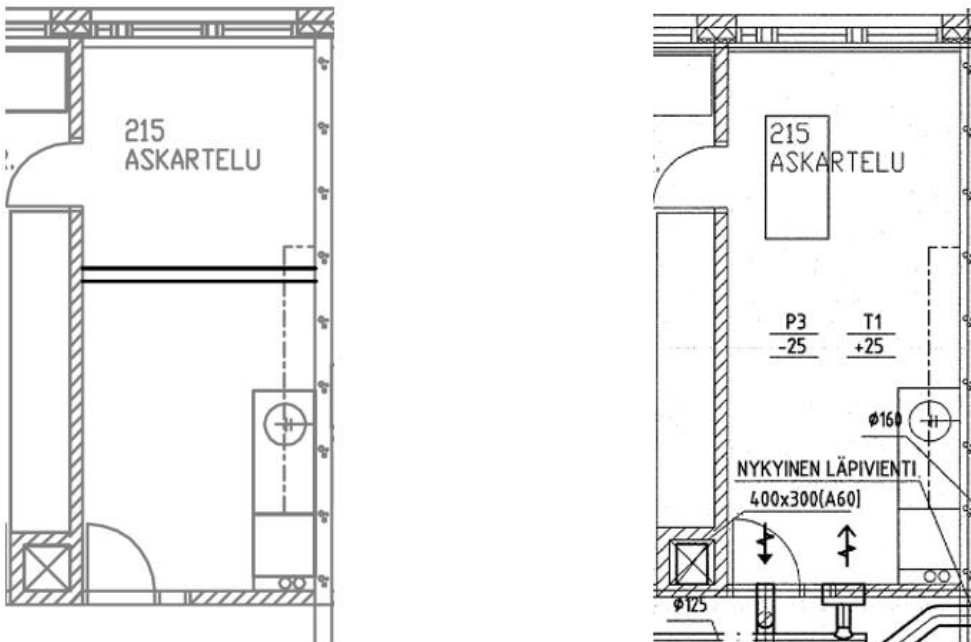
- Tuulikaapin kiertoilmakoneen termostaatti ei toimi.
- Ilmamäärät ovat osin vajaat.
- Huonetila 215 on jaettu väliseinällä ja ulkoseinän puoleisesta osasta puuttuu ilmastointi (Kuva 5.11).

Kuva 5.11. Huone 215 on jaettu väliseinällä, mutta ilmastointi jäänyt tekemättä ulkoseinän puoleiseen osaan.

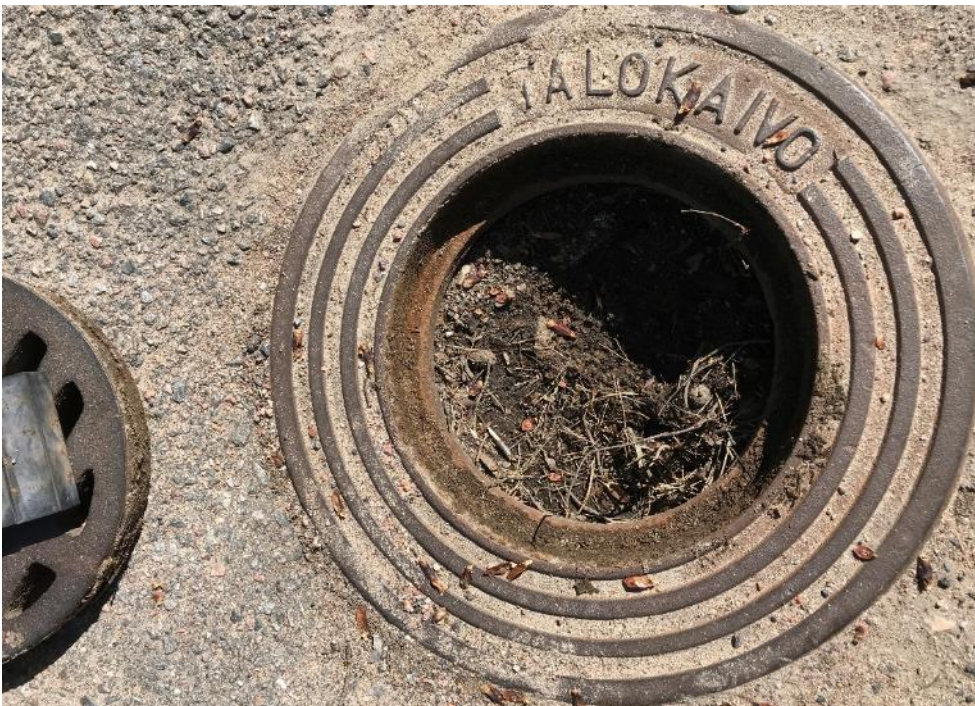
Sadeveden ritiläkansikaivojen päällä oli runsaasti likaa ja ne olivat osin tukossa (kuva 5.12). Lisäksi yksi yhdyskaivo on täynnä hiekkaa ja mutaa.

Kuva 5.12. Pihan sadevesikaivoissa on hiekkaa.

- Sadevesijärjestelmän puhdistus hiekasta.

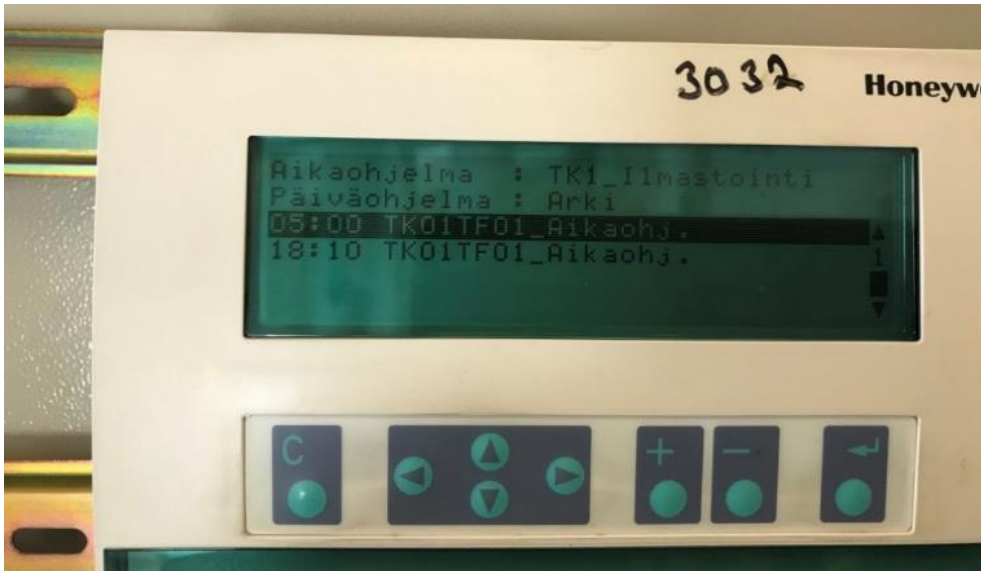
Ma, Ti, Ke, To, Pe, La, Su: klo 05:00 Nopea: klo 18:10 Hidas (Kuva 6.1).

Kuva 6.1. Taajuusmuuttaja ilmastointikoneen aikaohjelma.

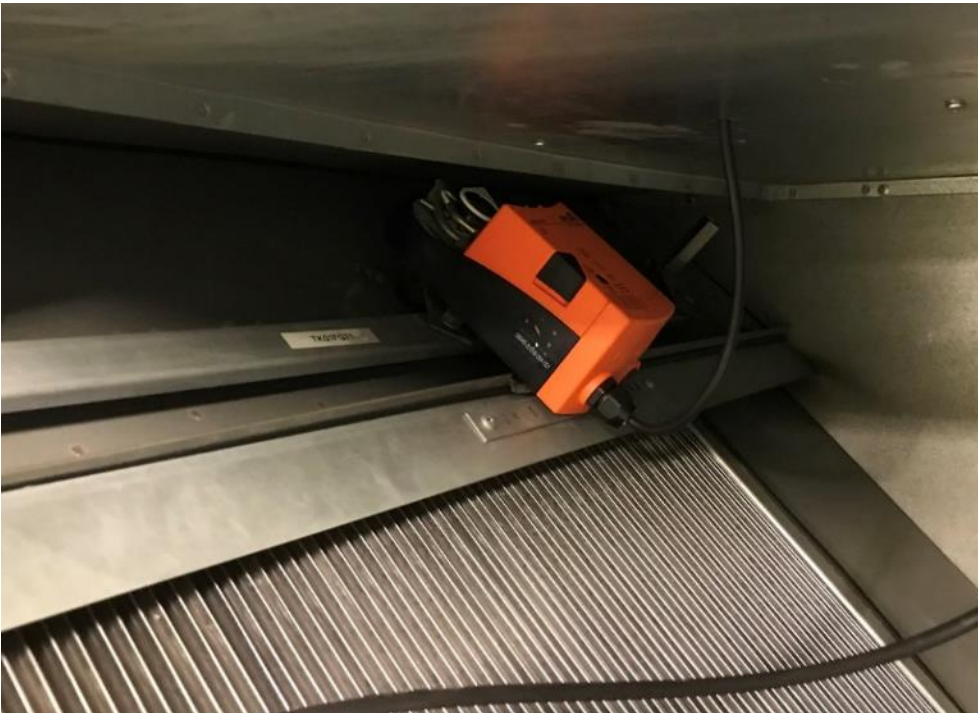
- Vyöhykepeltimoottori ei toimi.
- LTO- peltimoottorissa on toimintaongelmia.
- Lämmönvaihdin on ruosteessa melko pahoin.
- EMC-suojauksissa on puutteita (Kuva 6.4).

Kuva 6.3. LTO-peltitoiminnassa on ongelmia.

- Kokonaisvaltainen rakennusautomaation ja lämmönvaihdinpaketin uusiminen.
- LTO-peltimoottori on tarkastettava (Kuva 6.3).
- Vyöhykepeltitoiminta on tarkastettava (Kuva 6.2).

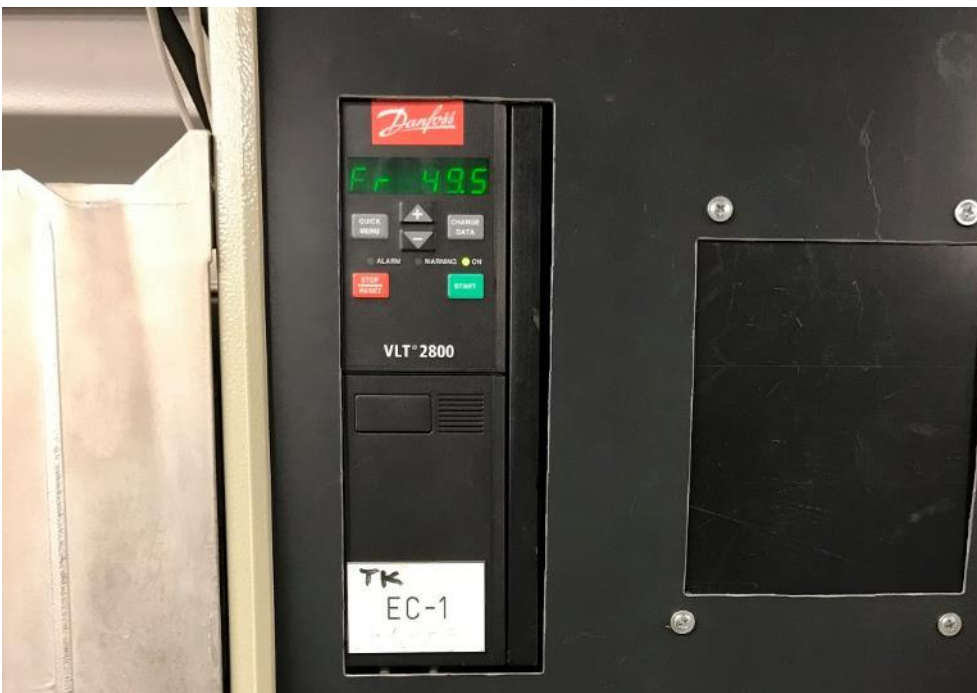
Kuva 6.4. EMC-suojauksissa on puutteita.

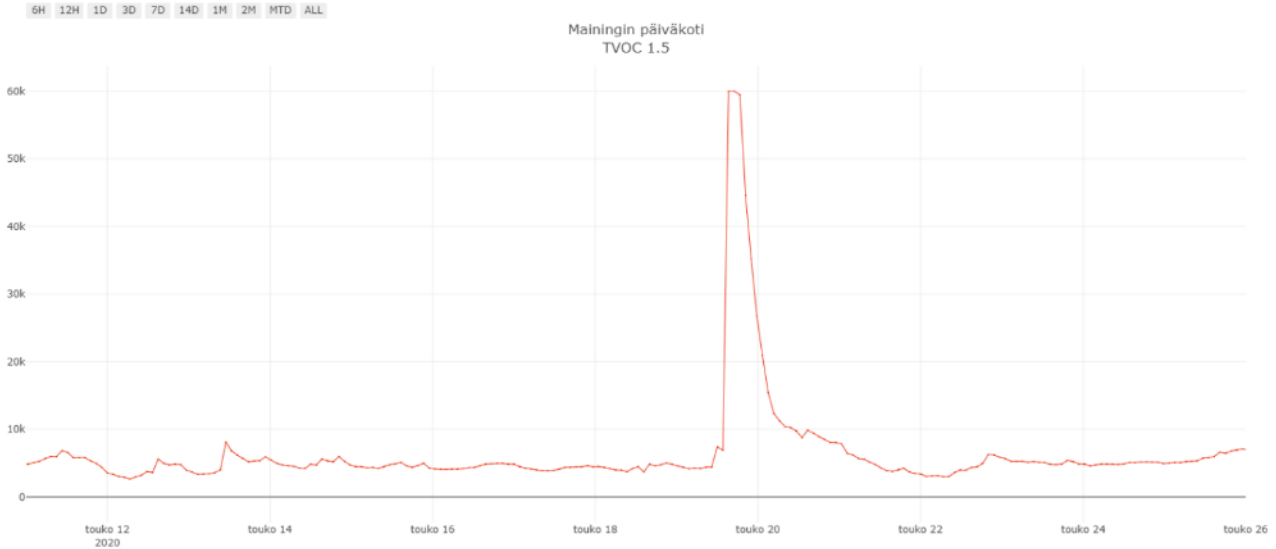
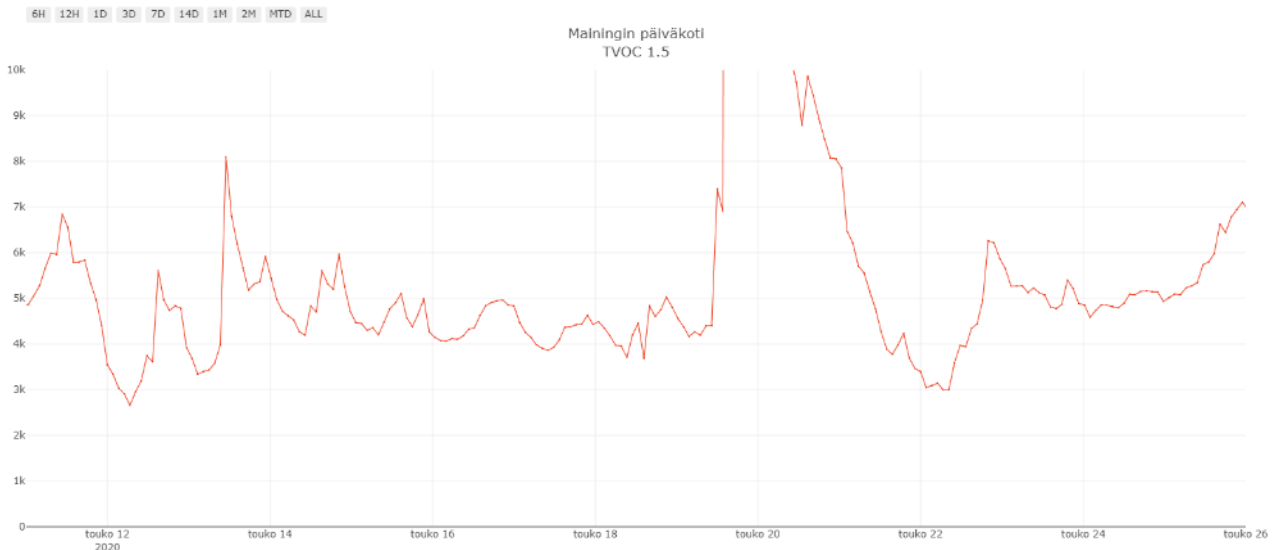
**Kohde:** Mainingin päiväkoti, 2.krs Askartelu 215 (Anturi 1.5)

TVOC-tasot olivat pääsääntöisesti yli 4000 ppb-tason.

Tilasta puuttuu ilmastointi lisätyn väliseinän takia.

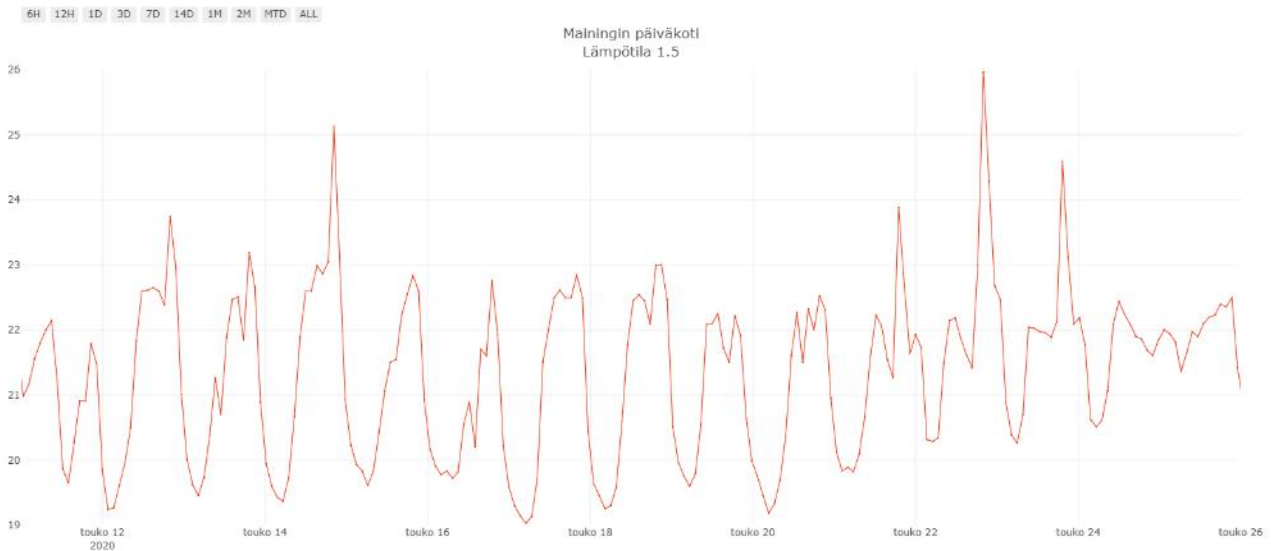
Lämpötila vaihteli 19 – 26°C:een välillä. Tilasta puuttuu ilmastointi. Lämpötilat nousivat päivisin maksimiarvoon ja laskivat öisin minimiarvoon.

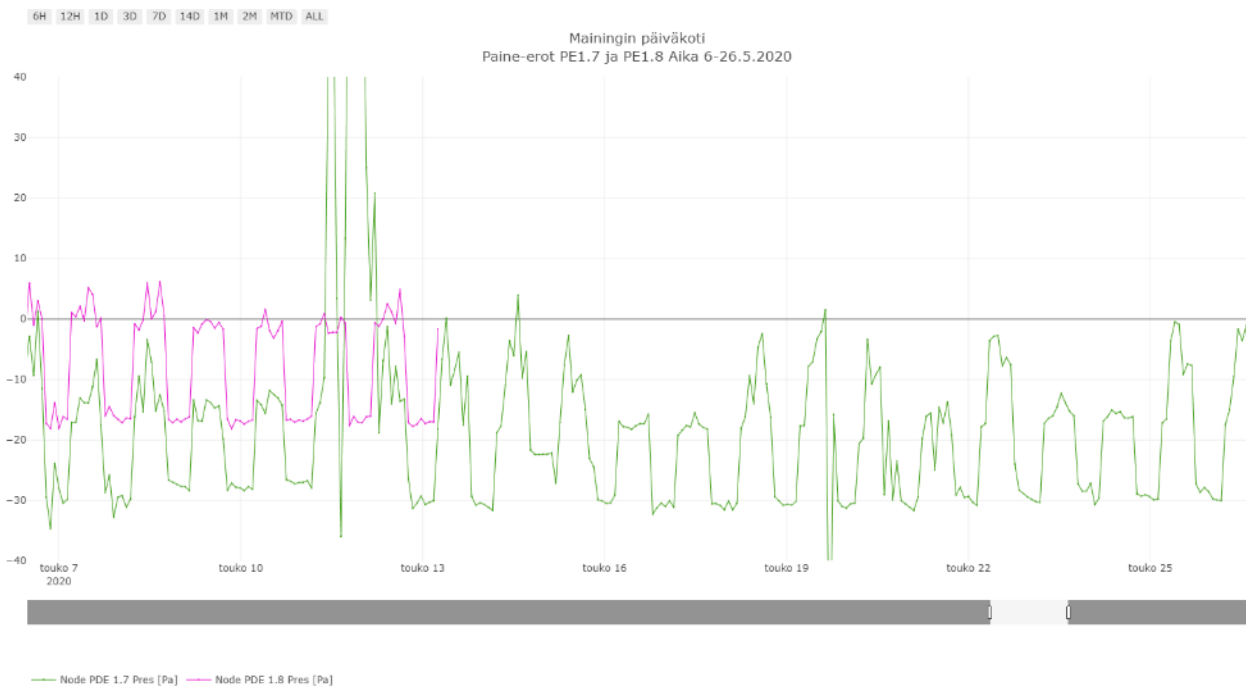
Paine-ero PE1.7 (vihreä käyrä) oli öisin noin - 30 Pa alipaineinen, arkipäivisin noin -10 Pa ja viikonloppuisin päivisin noin – 20 Pa alipaineinen.

Paine-ero PE1.8 (vaalean punainen käyrä) oli öisin noin - 15 Pa alipaineinen ja päivisin noin 0 Pa.

Paine-eron PE1.8 mittausputki oli pudonnut pois paikaltaan 13.5 luultavasti tuuletusikkunaa käytettäessä, jolloin mittaus oli keskeytynyt.
