ESPOON KAUPUNKI  
Tilapalvelut-liikelaitos  
Kunnossapitopalvelut  
Tarkastusryhmä

## **Laaksoalahden kirjasto**

Kohdenumero **5037**

## **SISÄILMATARKASTUS**

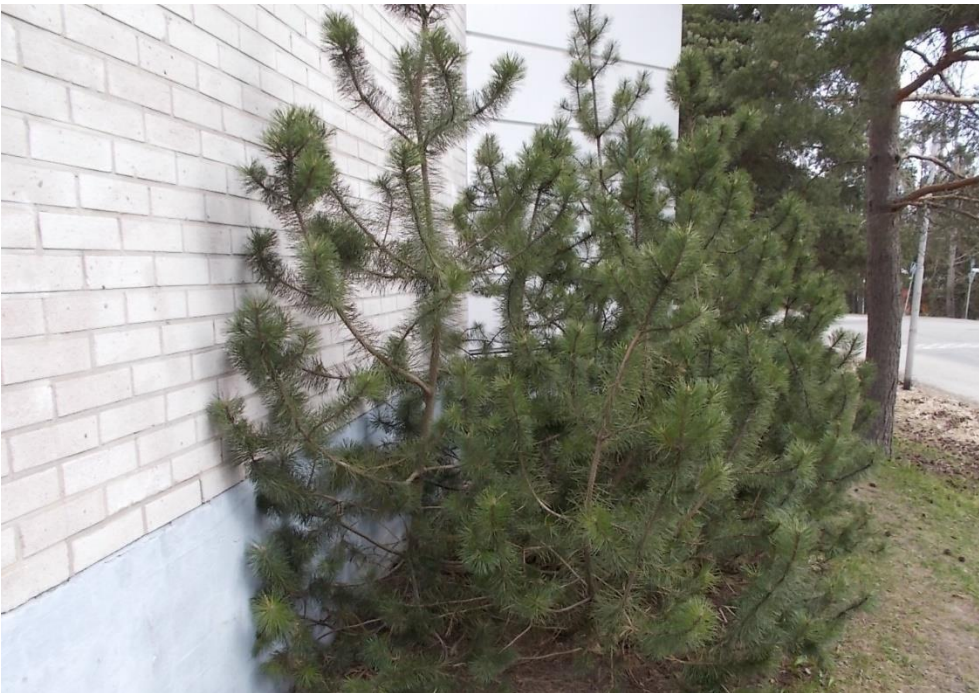
Kuva 4.1. Rakennuksen vierustalla on kasvillisuutta.

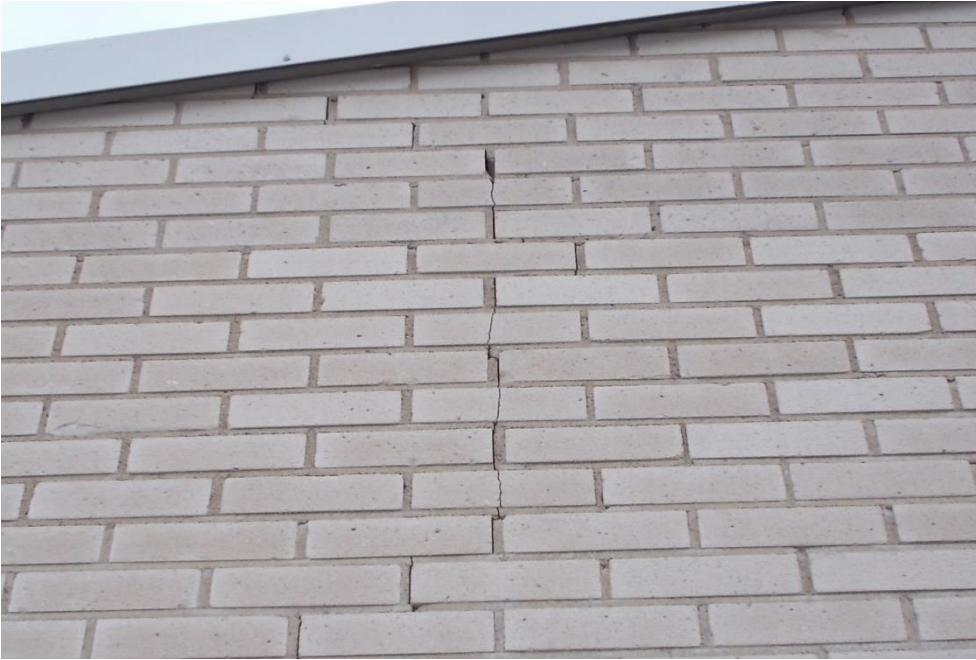
Kuva 4.2. Tiiliverhouksessa on halkeama.

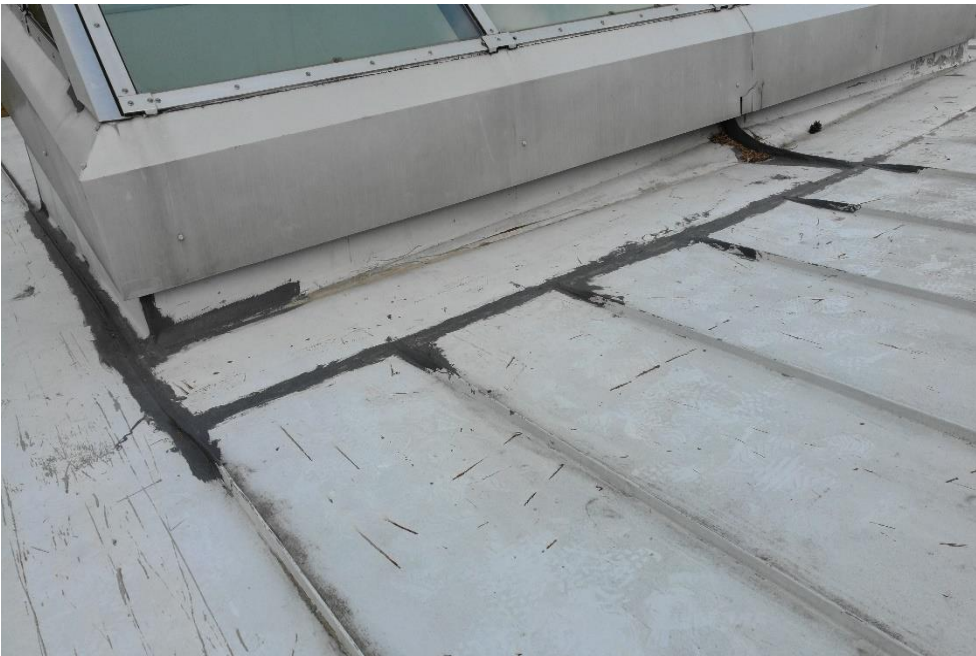
Kuva 4.3. Peltikatetta on korjattu.

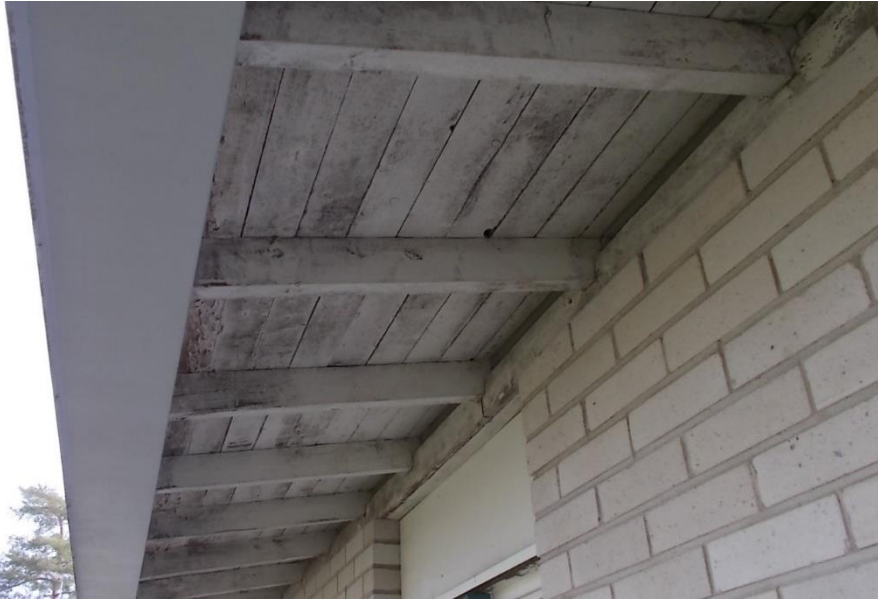
Kuva 4.4. Räystään aluslaudoitus on likainen.

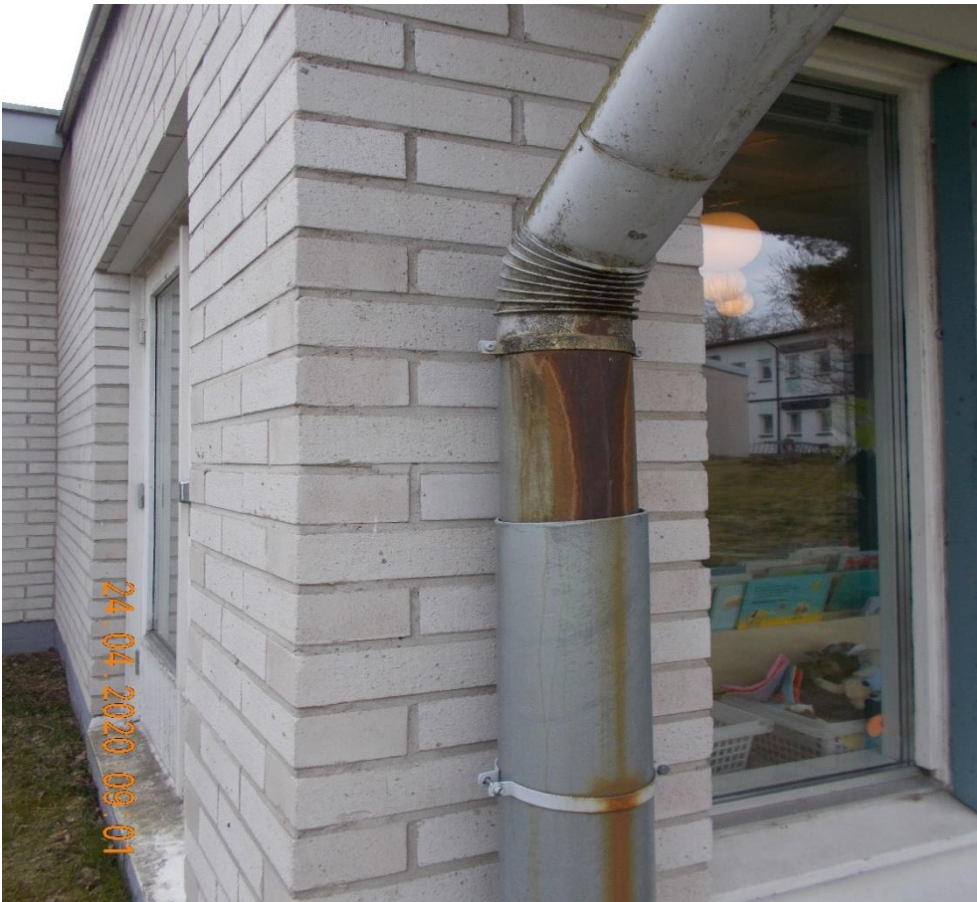
Kuva 4.5. Ruostunut syöksytorvi.

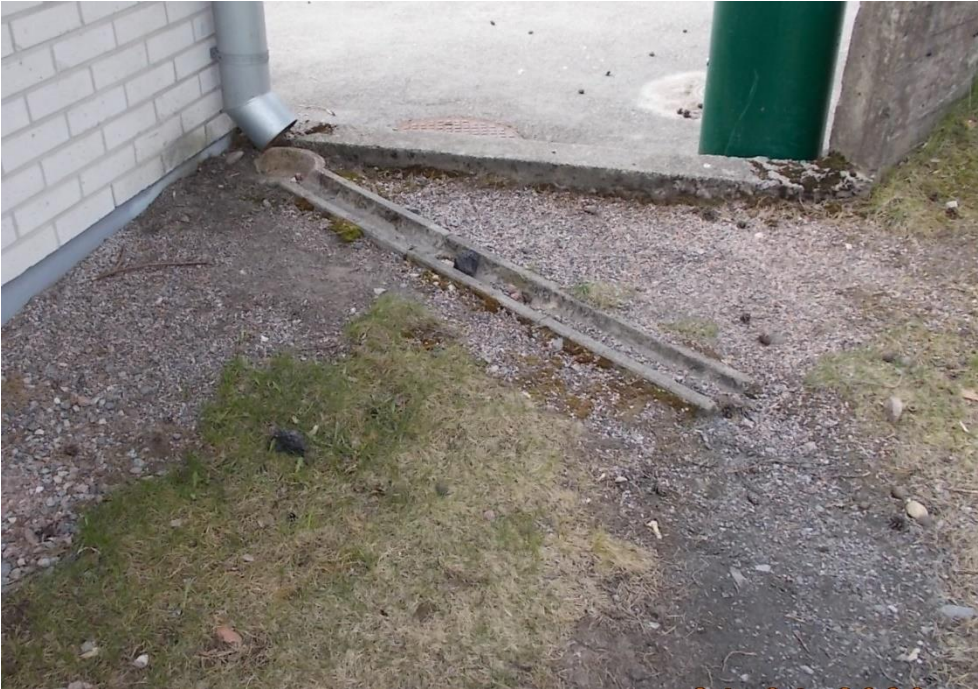
Kuva 4.6. Sadevesi lammikoituu rakennuksen vierelle.

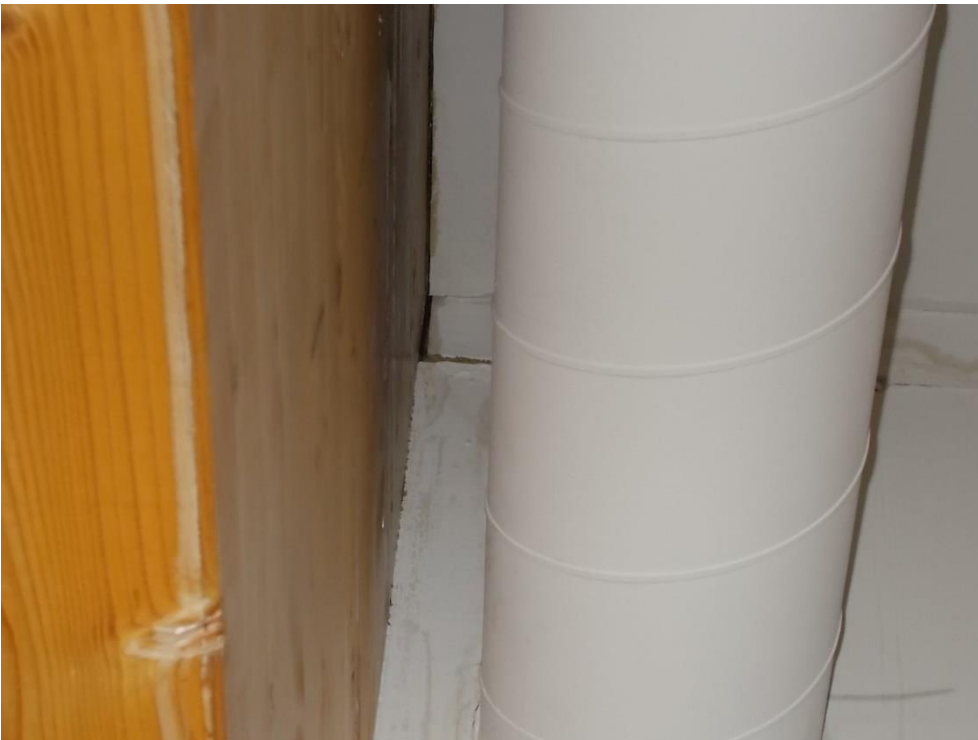
Kuva 4.7. Salissa kosteusvauriojälkiä.

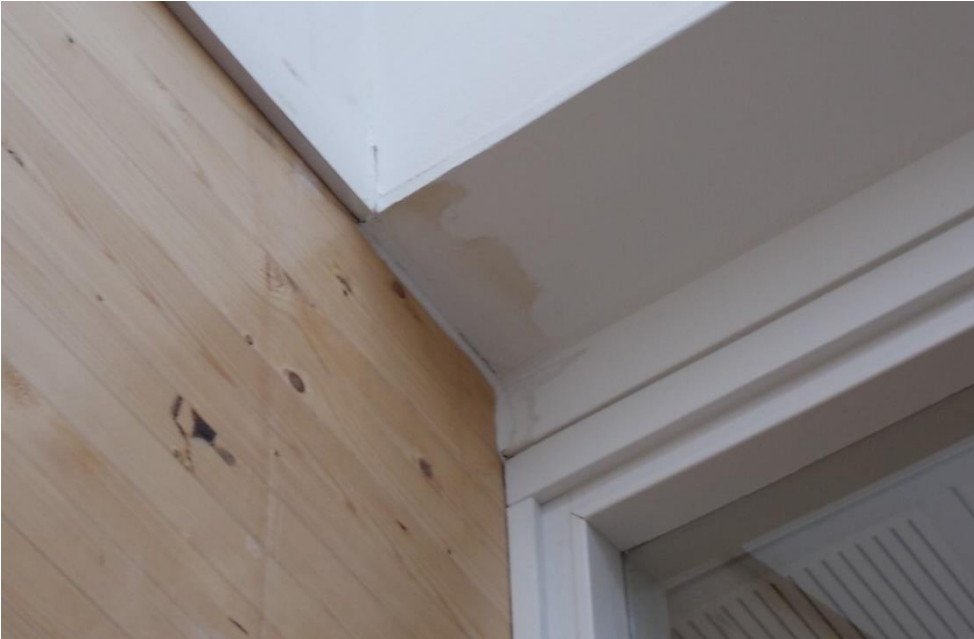
Kuva 4.8. Salissa kosteusvauriojälkiä.

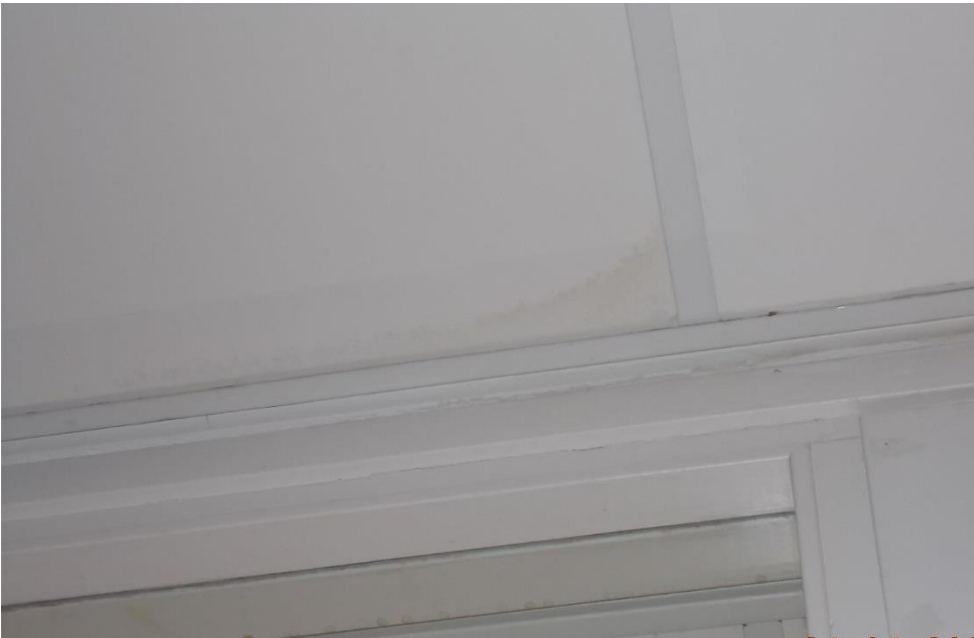
Kuva 4.9. Salissa kosteusvauriojälkiä.

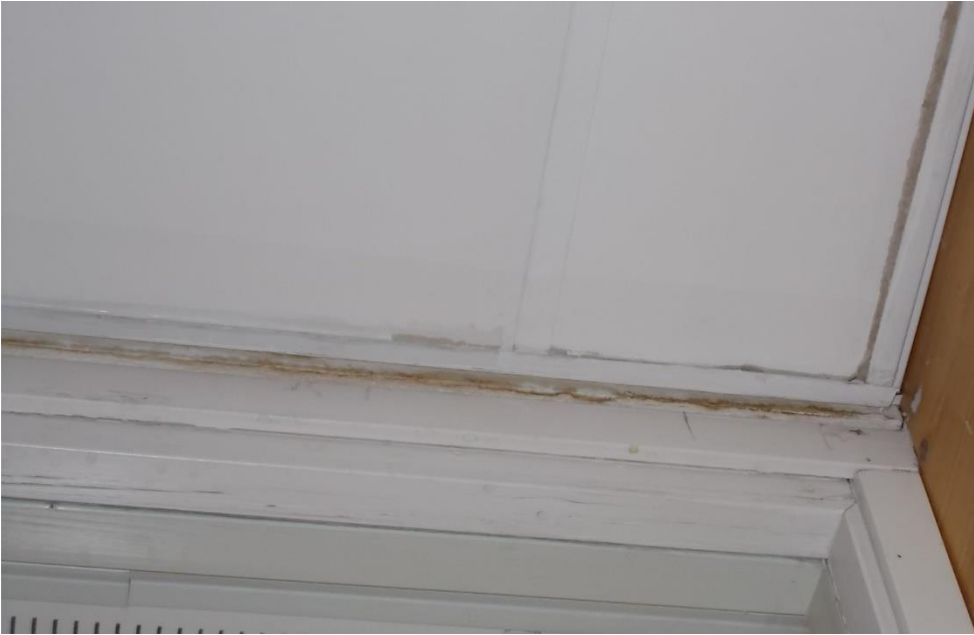
Kuva 4.10. Salissa kosteusvauriojälkiä.

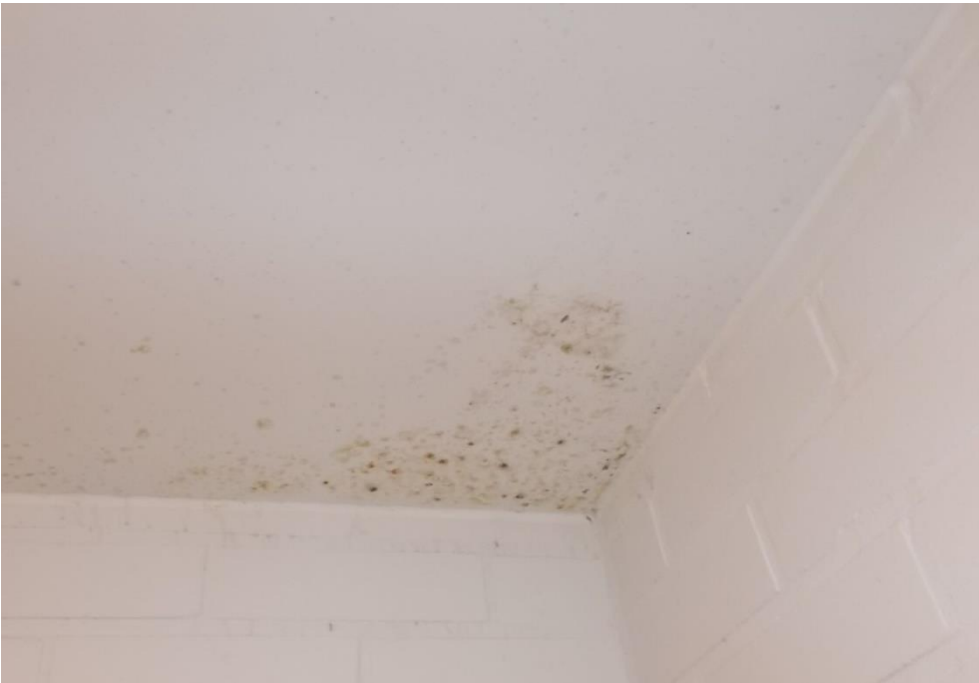
Kuva 4.11. Kosteusvauriojälkiä wc 103.

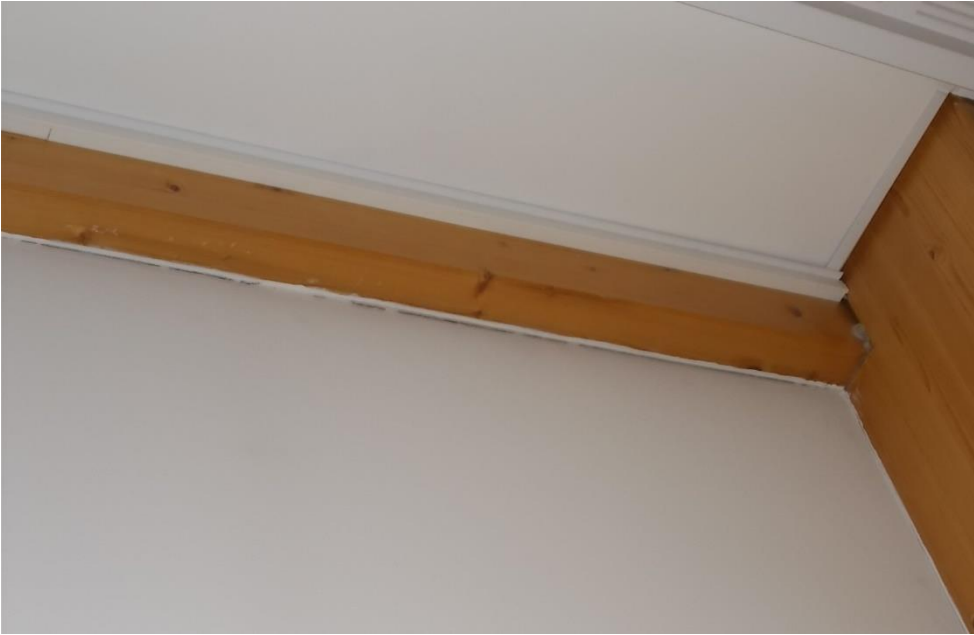
Kuva 4.12. Salin seinän ja katon liitos on auki.

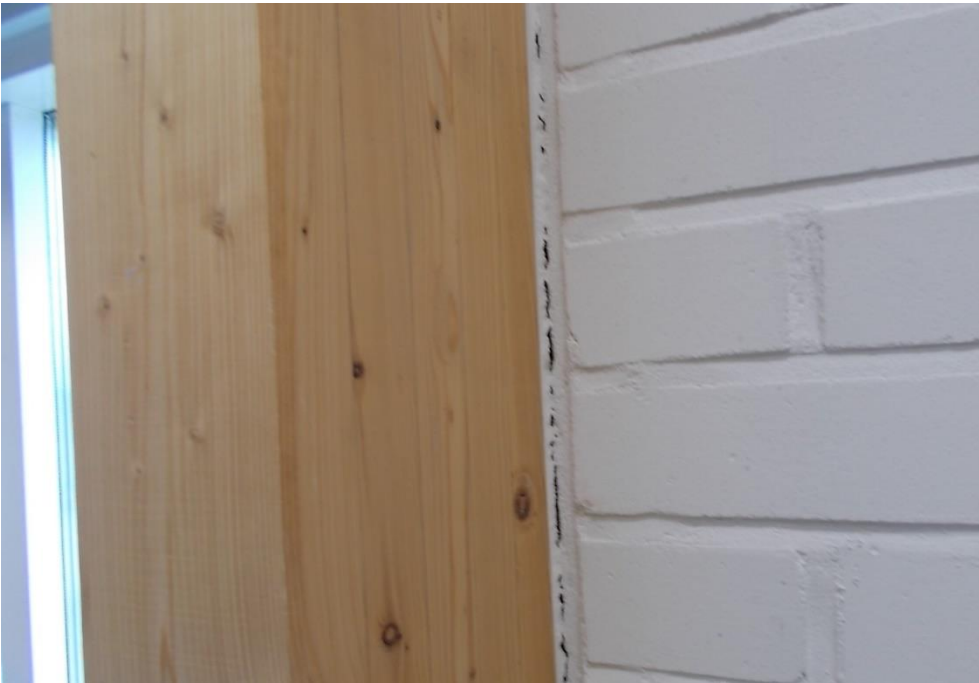
Kuva 4.13. Salin pilarin ja seinän liitos on auki.

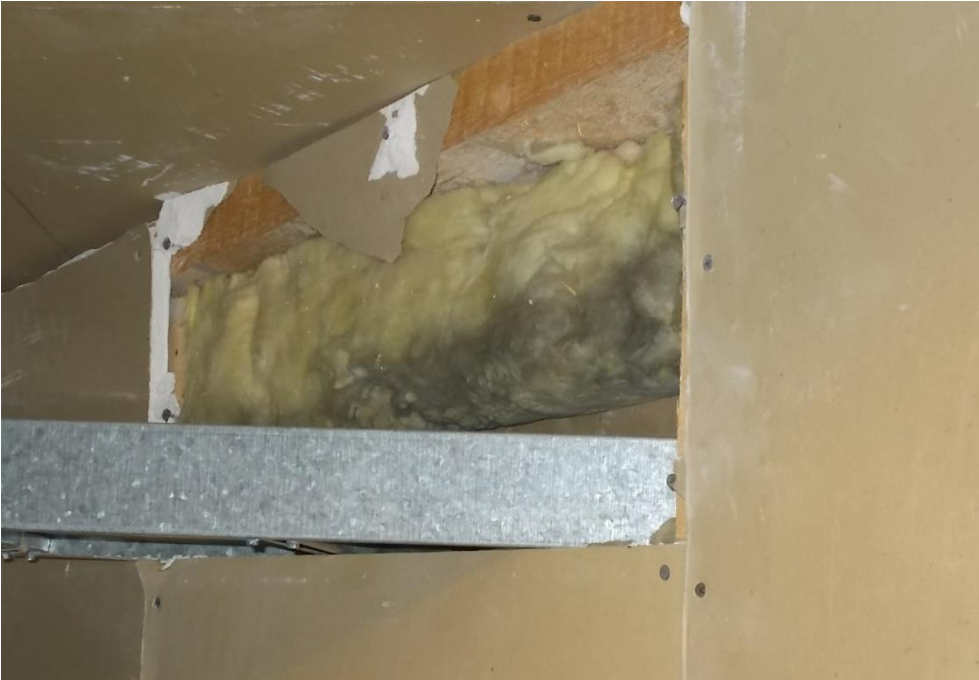
Kuva 4.14. Lämpivienti IV-konehuoneessa.

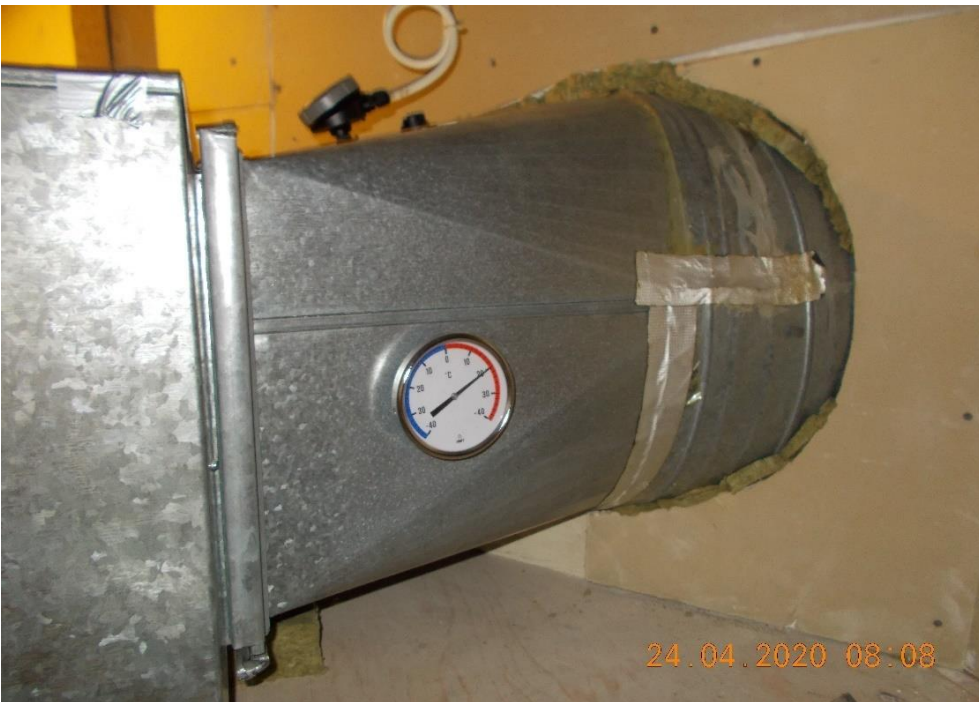
Kuva 4.15. Ilmastointikonehuoneen läpivienti on tiivistetty villalla.

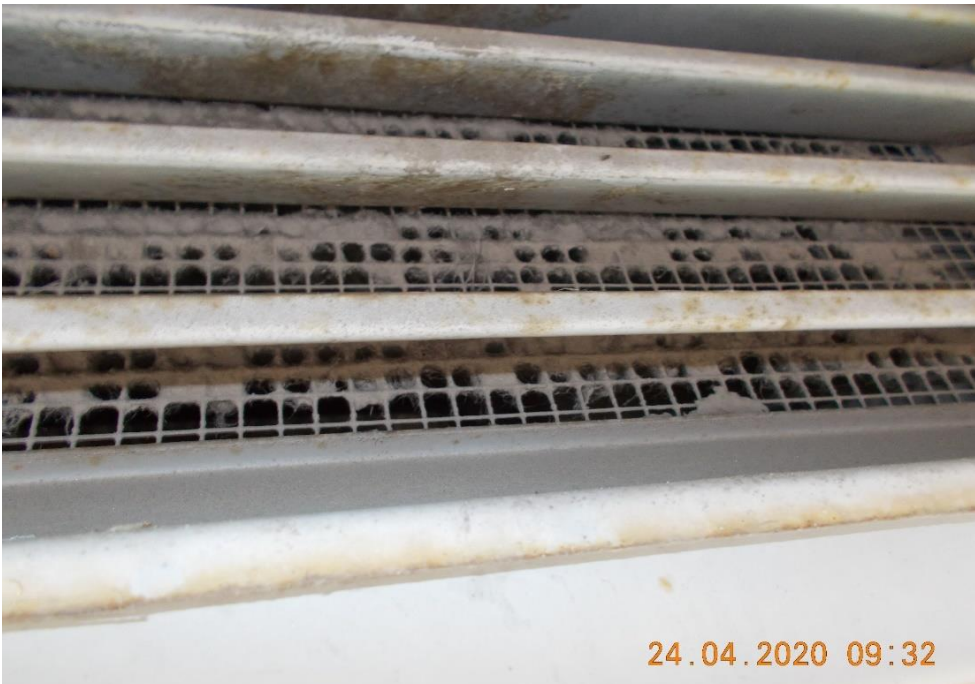
Kuva 5.1. Tuloilmakoneen ulkosäleikkö on lähes tukossa.

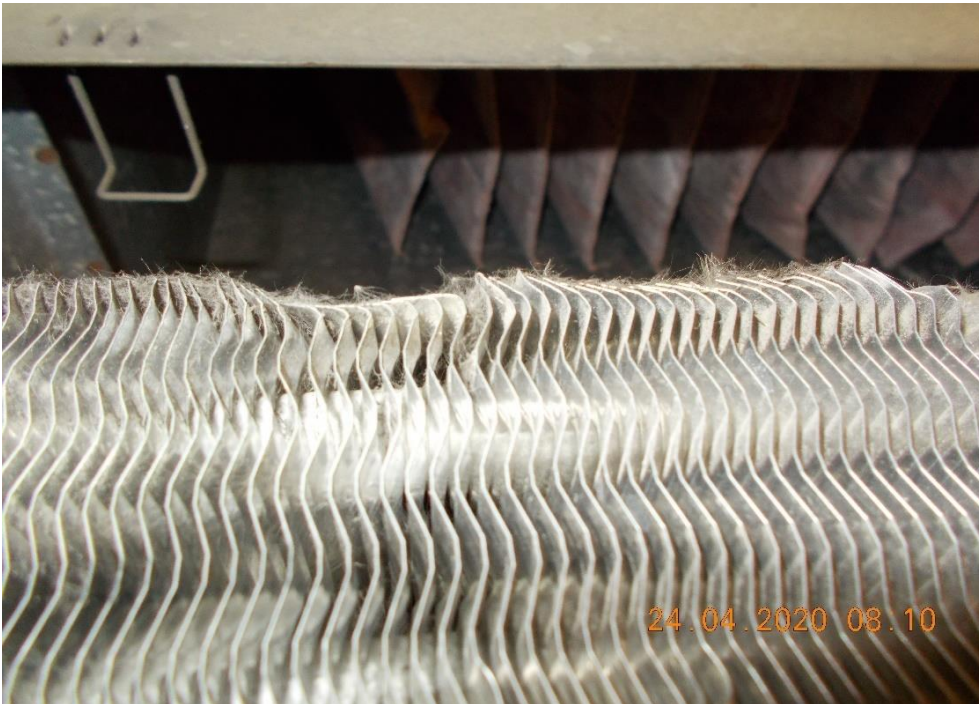
Kuva 5.2. Tuloilmakoneen lämmityspatterissa on likaa.

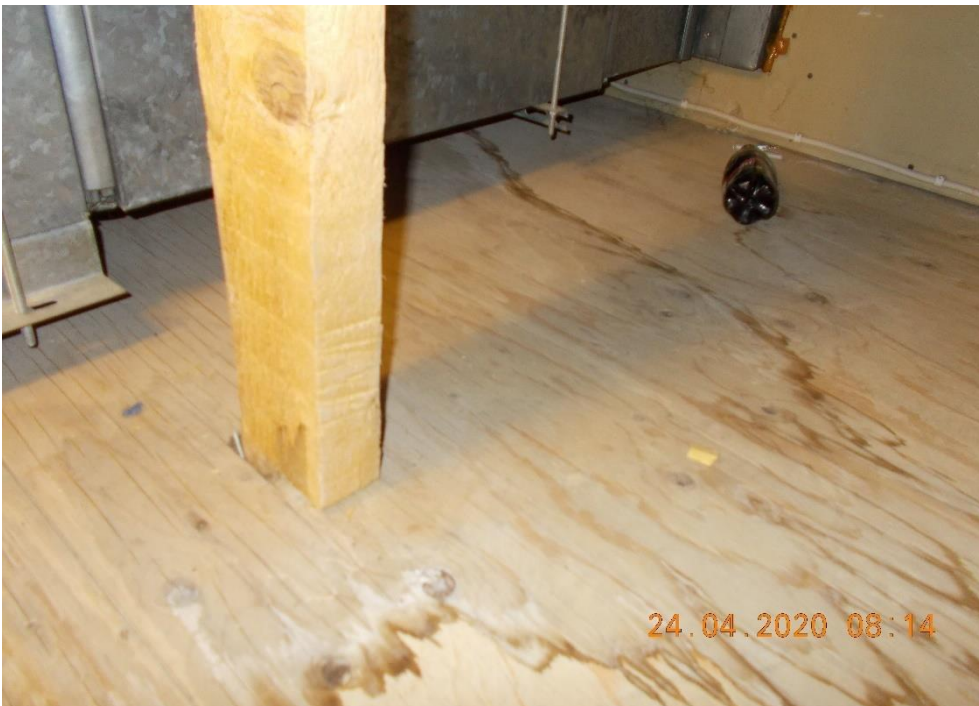
Kuva 5.3. Raitisilmakammioista on vuotanut vettä konehuoneen lattialle.

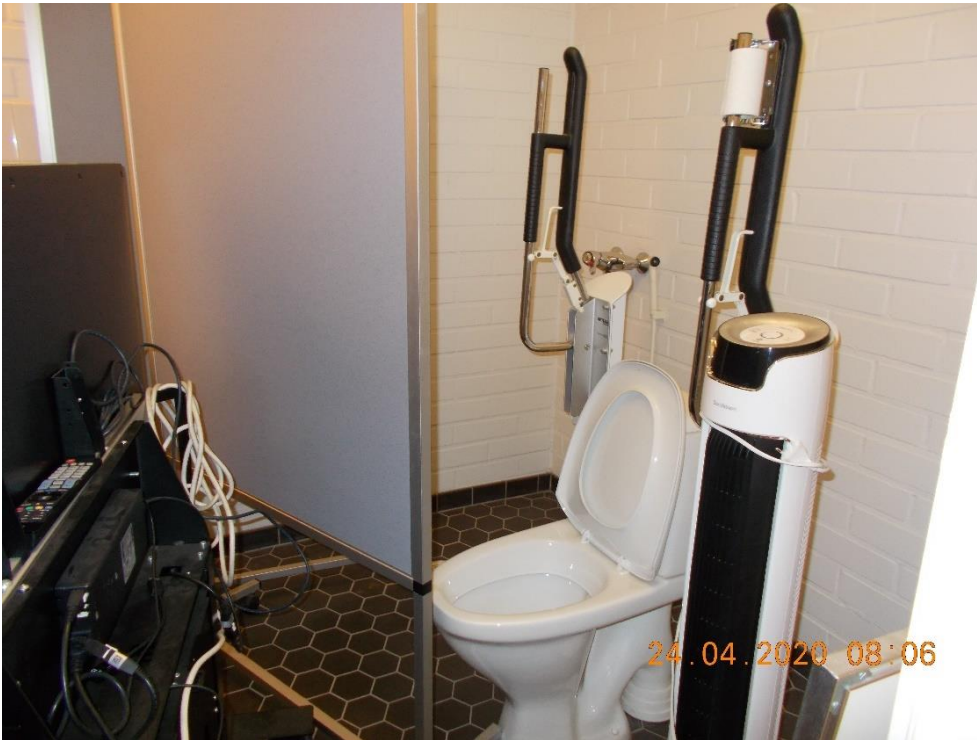
Kuva 5.4. Inva WC:ssä on runsaasti tavaraa, joka estää lattiakaivon huollon.

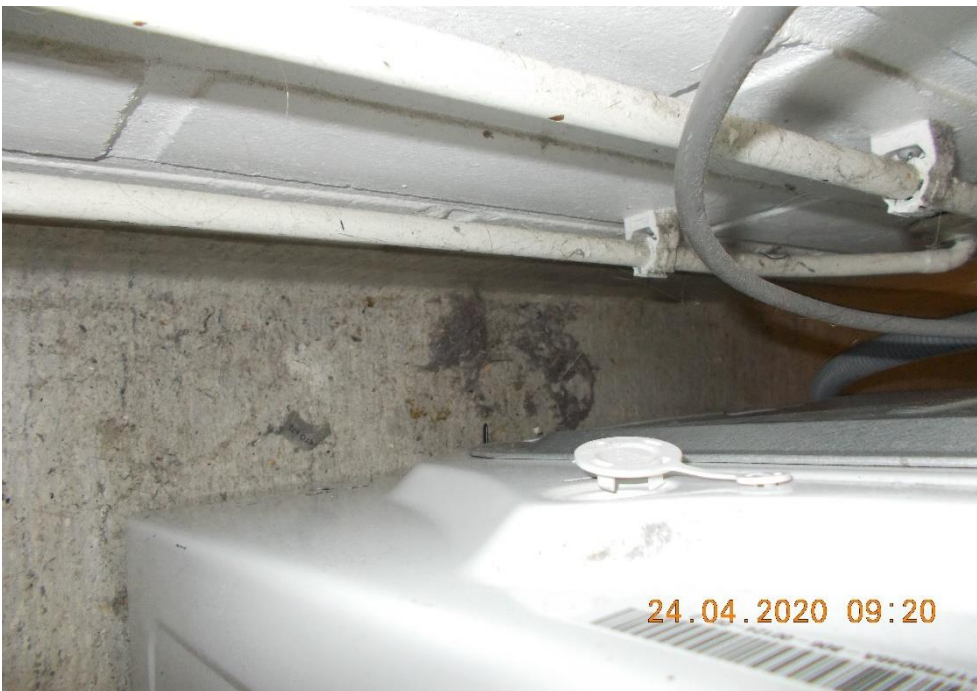
Kuva 5.5. Pesukoneen tausta on siivoamatta.

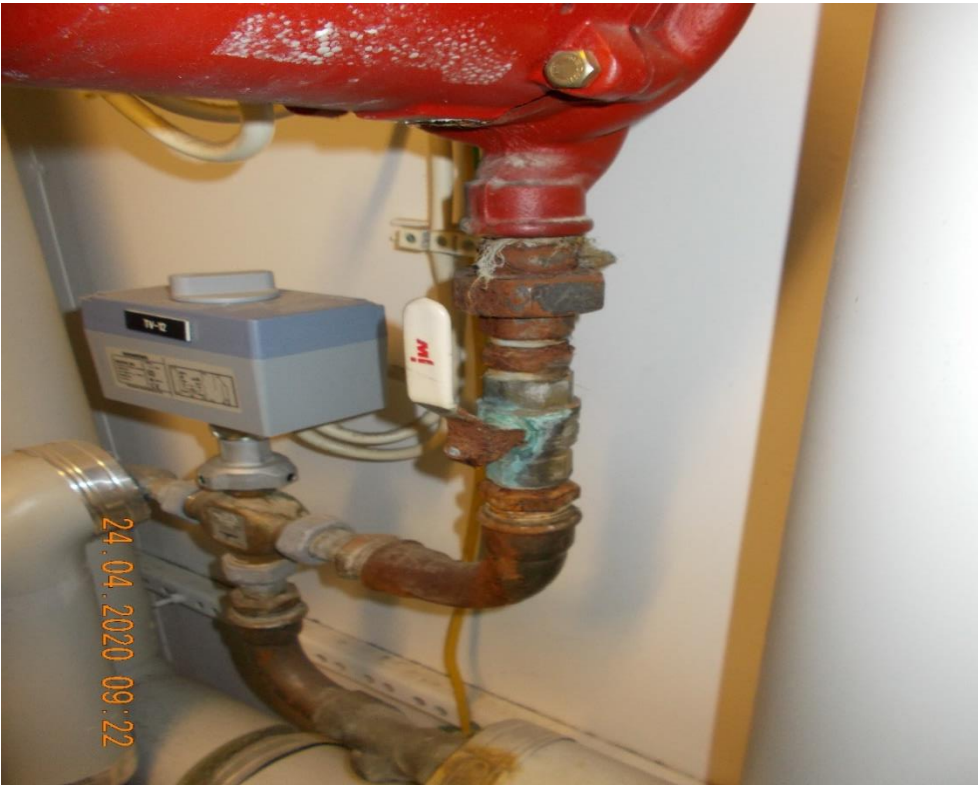
Kuva 5.6. Lämmitysverkoston putkisto on ruosteessa.

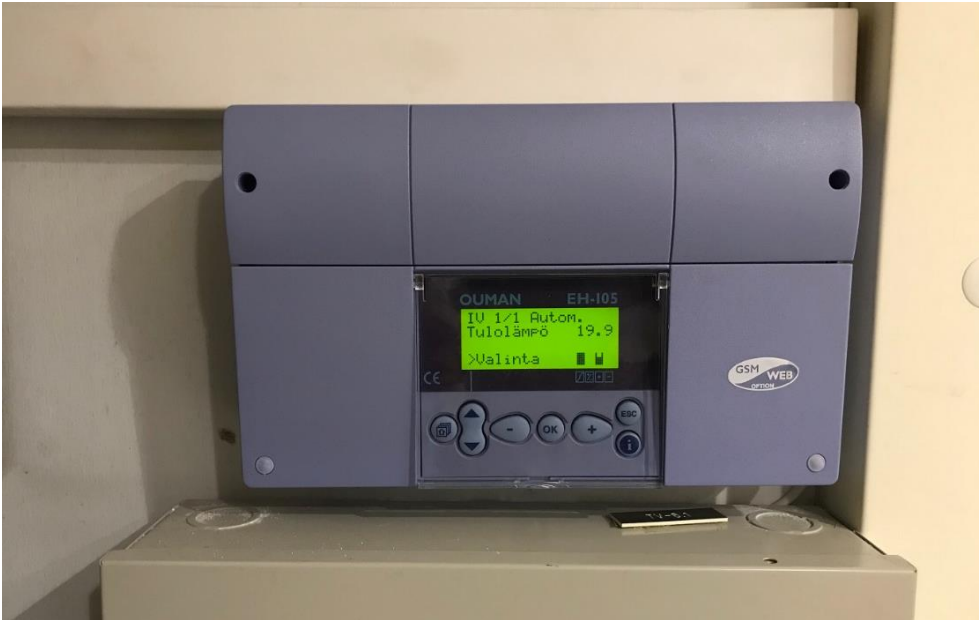
- läkkäät säätimet toimivat asianmukaisesti (kuva 6.1 ja 6.2).

Kuva 6.1. Ilmanvaihtokoneen säädin.

- Kokonaisvaltainen rakennusautomaation uusiminen.

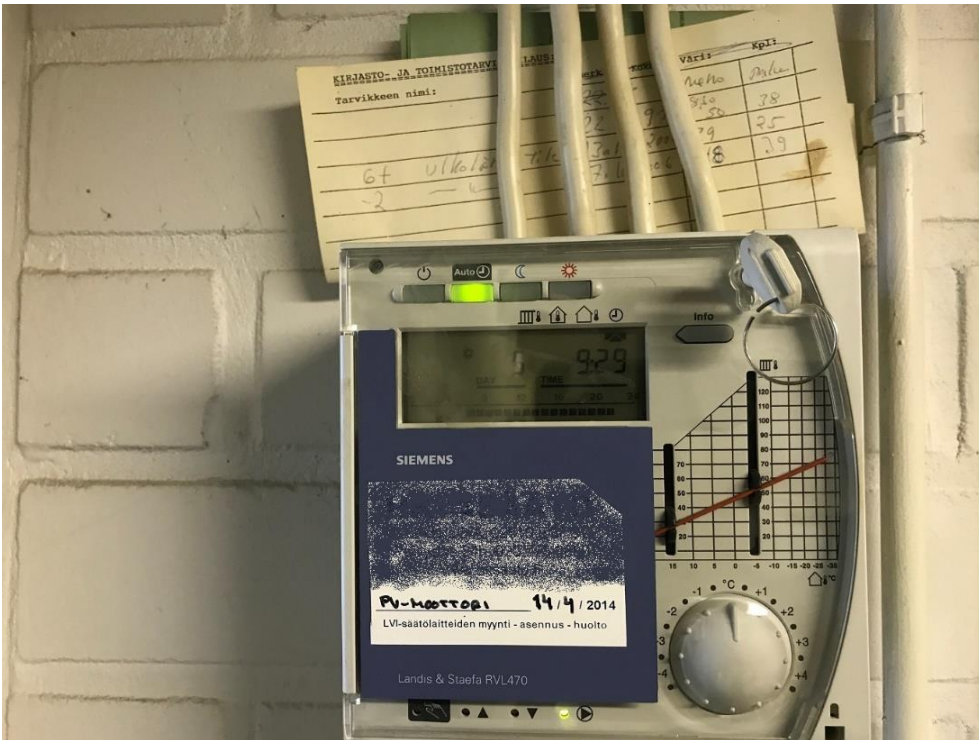
Kuva 6.2. Patteriverkoston säädin.

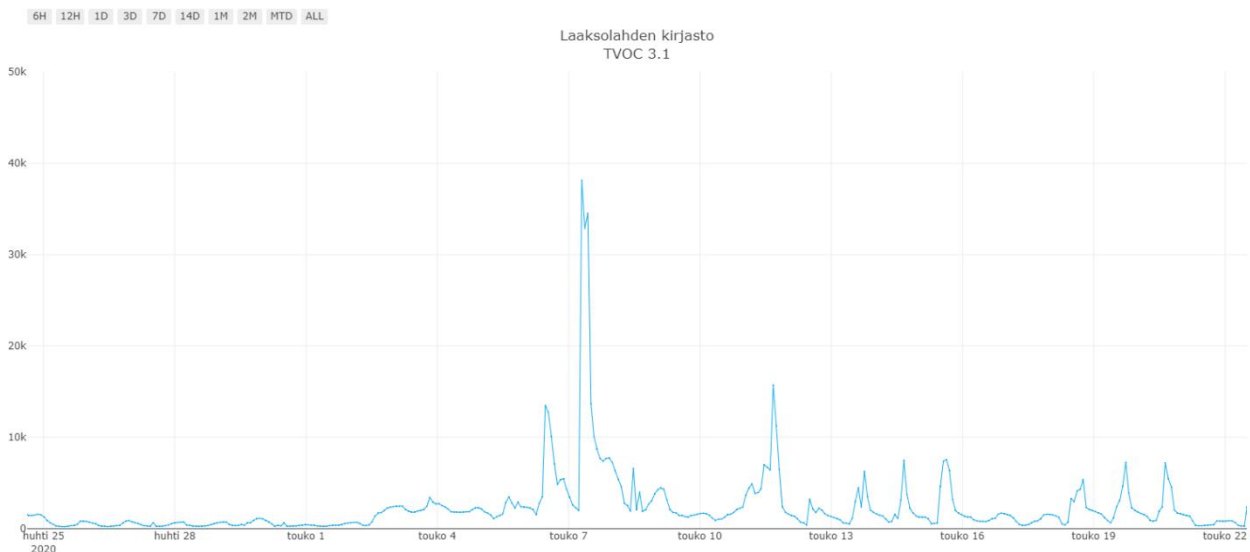
TVOC-tasot nousevat, kun tiloissa on käyttäjiä ja puutteellisen ilmastoinnin vuoksi.

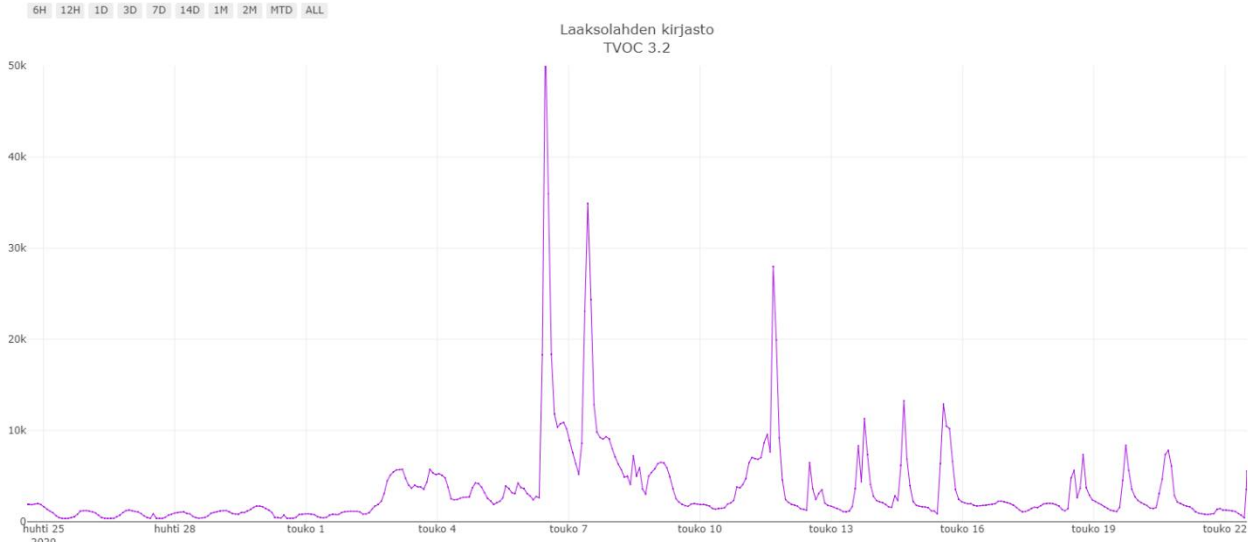
TVOC-tasot nousevat, kun tiloissa on käyttäjiä ja pohjataso pysyy yli 1000 ppb-tasolla puutteellisen ilmastoinnin vuoksi.

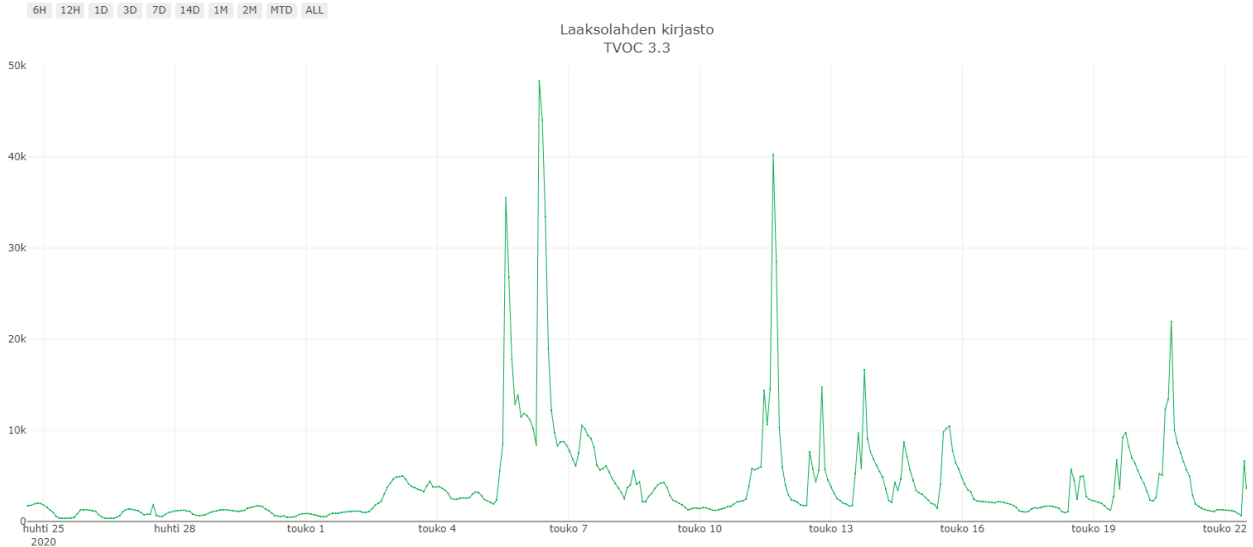
TVOC-tasot nousevat, kun tiloissa on käyttäjiä ja pohjataso pysyy yli 1500 ppb-tasolla puutteellisen ilmastoinnin vuoksi.

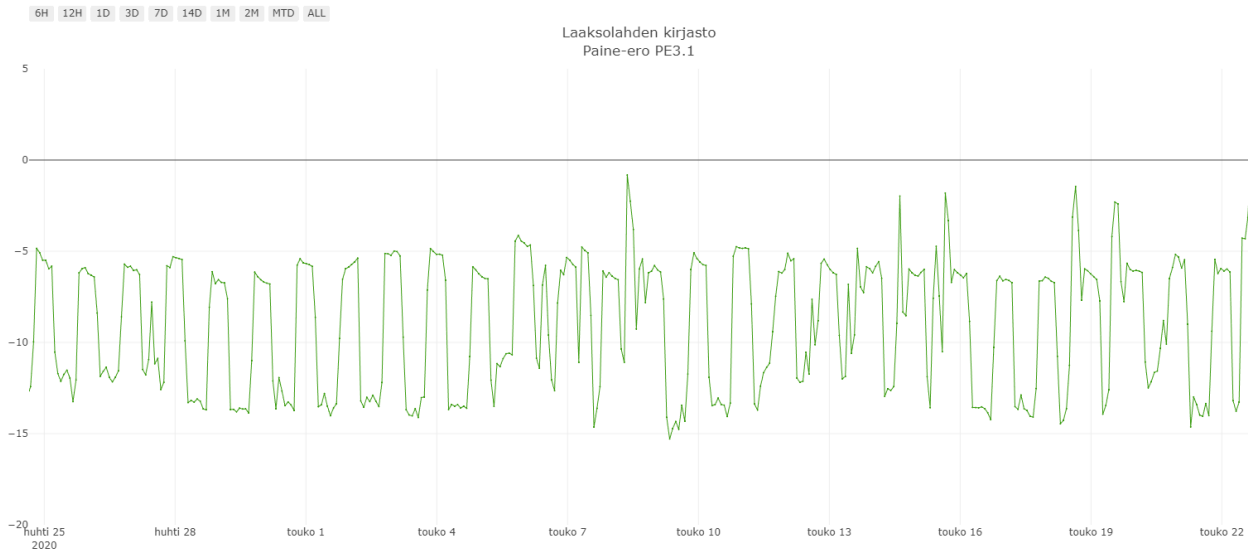
### Paine-ero PE3.1 / Toimiston E111 ja ulkoilman välillä

Paine-ero on noin -6 Pa alipaineinen yöllä ja -12 ... -14 Pa päivällä.

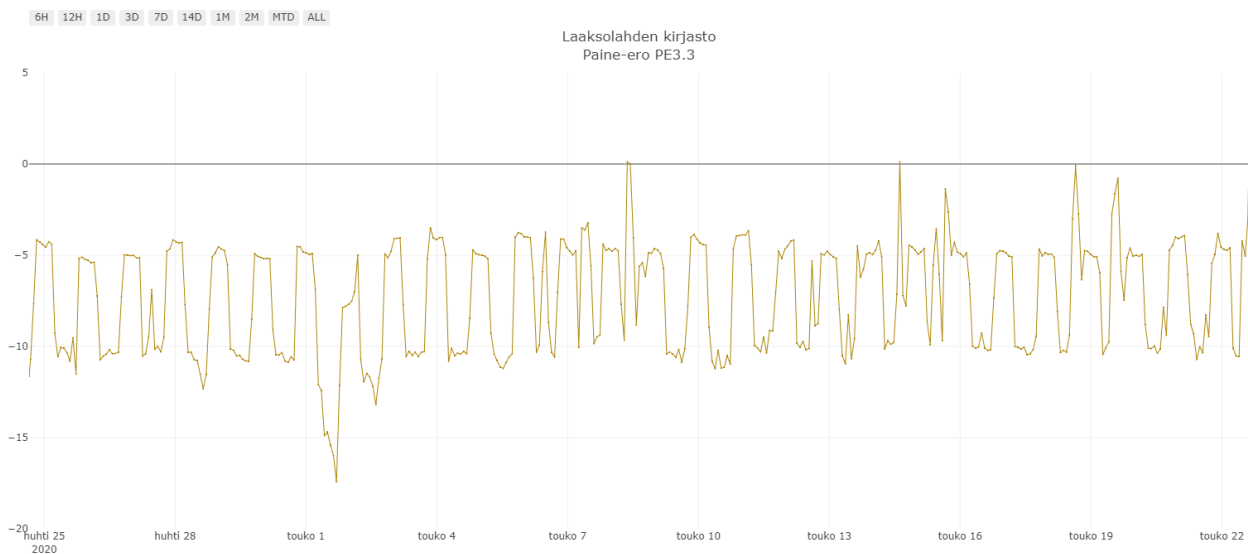
### Paine-ero PE3.3 / Kirjastosalin E114 ja ulkoilman välillä

Paine-ero on noin -5 Pa alipaineinen yöllä ja -10 Pa päivällä.
