## HIRSIRUNGON KUNTOTUTKIMUS

### KURTINRINNE 4A

### TUTKIMUSSELOSTUS

Kurtinrinne 4a  
Espoo

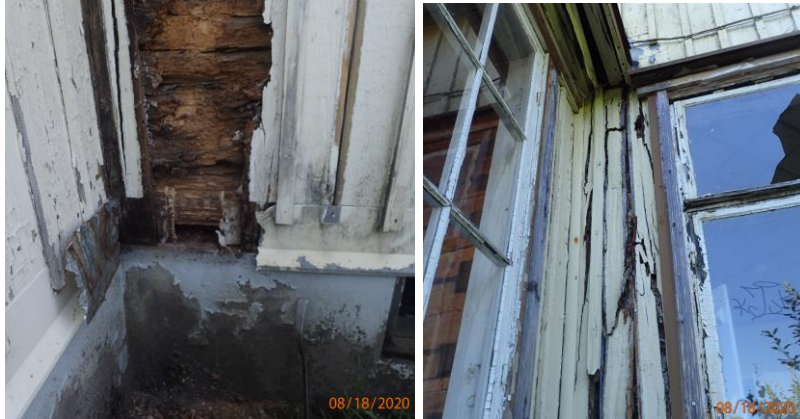
Rakennuksen kadun puoleisen seinustan sisänurkassa on sisäänkäyntitieteisen katolta valunut pitkäaikaisesti vettä ulkoseinärakenteeseen. Lautaverhous ja hirsirunko sokkelista katonrajaan on läpilahonnut sisäpintaan asti.

Kuvat 1 ja 2. Rakennuksen pääsisäänkäynnin oikealla puolella on katolta valunut vettä pitkäaikaisesti ulkoseinälle. Hirsirunko on läpilahonnut. Julkisivulaudoituksen alareunassa on vaakapellitusta asennuksena.

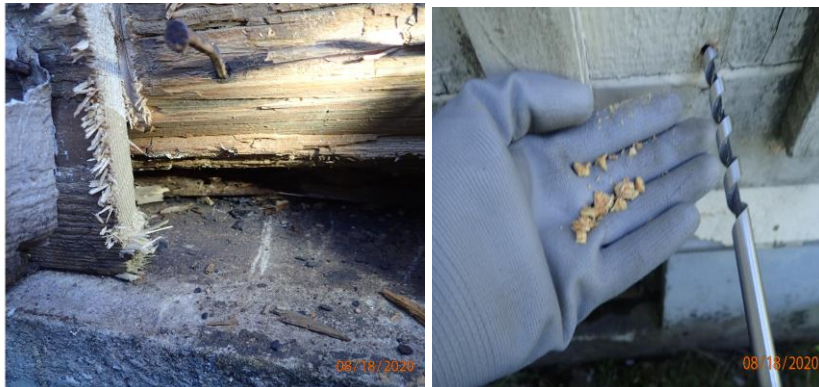
Betoni sokkelin ja hirsien välissä on bitumisively, joka ei tehdyissä rakenne-avauksissa ulottunut joka kohdassa sokkelibetonin ulkopintaan asti. Puuverhouksen alapäät ovat kiinni sokkelibetonissa/bitumisivelyssä. Puuverhouksen alareunan pellitys on asennettu pinta-asennuksen puuverhouksen päälle. Kosteus ja sadevesi pääsevät pellityksen alta valumaan sokkelin betonipinnoille sekä hirsirakenteisiin.

Kuvat 3 ja 4. Sokkelin päällä on ohut bitumisively, joka ei ulotu sokkelin ulkoreunaan asti. Vaakapellin yläreunasta vesi pääsee sokkelin yläpinnalle lisäten seinärakenteen kosteusrasitusta ja mahdollistaen tutajumeille otolliset kosteusolosuhteet. Julkisivulaudoitus oli suurelta osin kirkasta ja kovaa puuta.

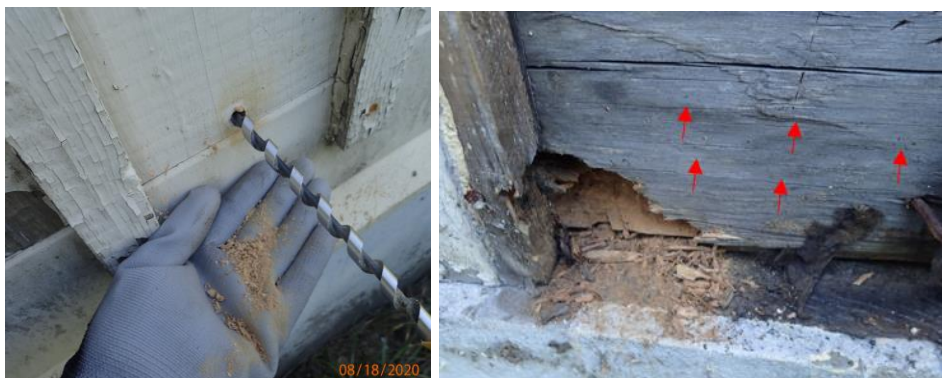
Rakenneavauksissa havaittiin koko rakennuksen osalta kahden alimmaisten hirsien kohdilla pieniä tupajumien tekemiä ulostuloreikiä ja näillä kohdin hirsirakenne oli tuhoutunut jauhomaiseksi. Vastakuoriutuneet tupajumin toukat vaativat puurakenteen 65–75 % kosteuden.

Rakennuksen kaksi alinta hirsiriviä ovat laajalti tupajumien ja kosteuden vaurioitamia. Hirsien puuaines on rakenteellisesti vaurioitunut ja hirsien kantavuus on heikentynyt. Hirsirunkoon voi syntyä painumia, jolloin ikkunat ja ovet eivät enää toimi.

Kuvat 5 ja 6. Rakennuksen hirsirunkoon porattiin useita reikiä, joista voitiin havaita hirsirungon alipien hirsien olevan jauhoontuneita ja menettäneen mekaanisen lujuuden. Hirsien pinnoilla oli runsaasti tupajumien ulostuloreikiä.

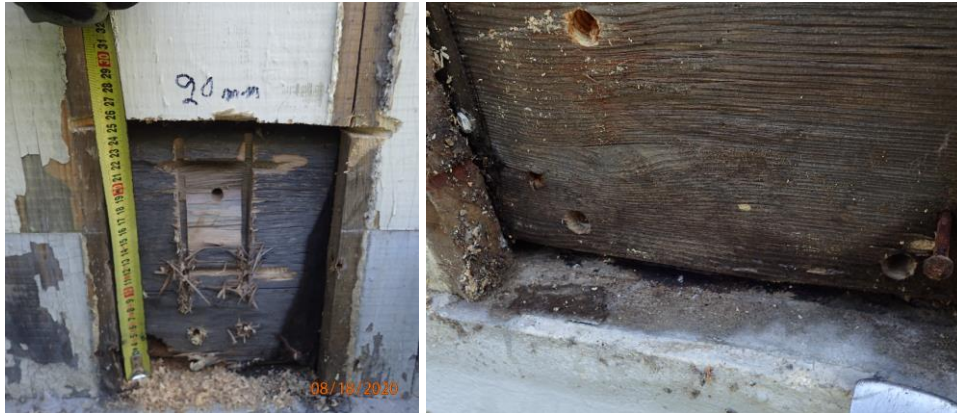
Kuvat 7 ja 8. Muutamassa yksittäisessä kohdin alin hirsi oli selkeästi märkä alareunoistaan sekä hirren pinta tummentunutta ja pehmeää. Kuvassa 7 hirren pinta on lahonnut 20 mm syvyyteen asti. Kuvassa 8 märkä hirren alareuna ja ruostuneita nautoja.

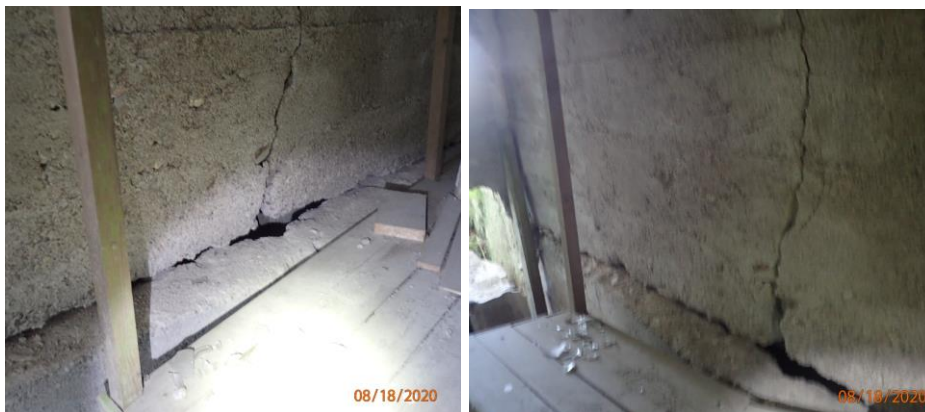
Rakennuksen sivusisäänkäynnin kohdalla on kellarikäytävällä betoninen sokkelimuuri murtunut ja sortumisvaarassa. Sokkelibetonissa on useita läpi rakenteen ulottuvia murtumia ja halkeamia.

Kuvat 9 ja 10. Kellarin eteiskäytävän betoninen sokkeli on taipunut alareunastaan 150 mm sisäänpäin. Yläreunasta sokkelibetonissa on kahdella seinustalla sokkelin läpi ulottuvia pystyhalkeamia.

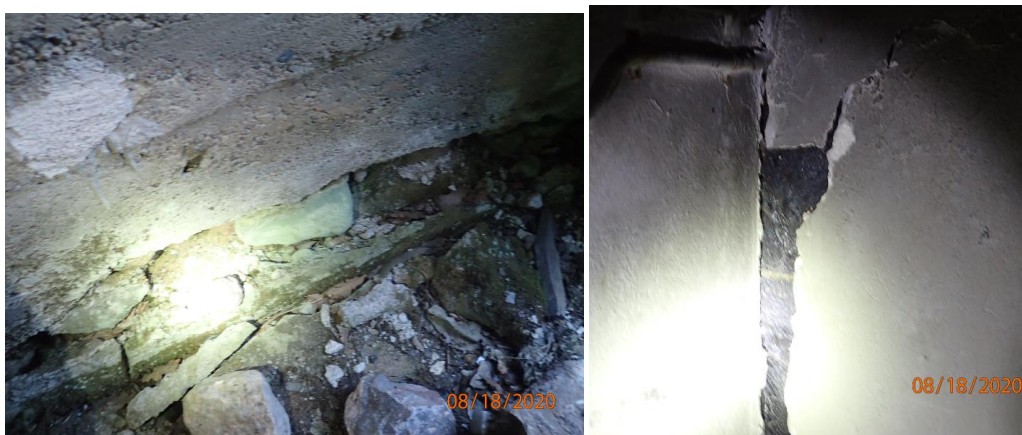
Kellarin kantavan väliseinän alta on kiviladonta osin sortunut ja maa-aines pois. Kellarin eteistilan kohdalla on sokkeli halki vaakasuoralta seinälinjalta ja taipunut sisään päin 150 mm. Kahdella sokkeliseinällä on useita läpi rakenteen ulottuvia pystyhalkeamia. Kellarin ulkoseinien sisäpuolen rappauslaastipinnan alta paljastui koko seinäpinnan laajuinen bitumisivelykerros.

Kellaritilan eteiskäytävällä on betonisokkeli pahoin vaurioitunut ja sokkeli on sortumisvaarassa. Kellarin kantavan väliseinän alta on kiviladonta osin sortunut ja maa-aines pois. Kantavan seinään kohdistuu painumariski, joka voi aiheuttaa rakennuksen muihin rakenteisiin painumia ja vaurioita. Kellarin sokkeliseinissä on rappauspinnan alla bitumisivelykerros, joka sisältää oletettavasti PAH-yhdisteitä, jotka korjaustöissä tulee poistaa ja lisäksi kapseloida. Bitumisivelystä imeytyy PAH-yhdisteitä betonihuokosiin ja tällöin kapselointi on välttämätöntä.

Kuvat 11 ja 12. Kellarinkantavan väliseinän alta kiviladonta osin sortunut ja maa-aines pois. Kantavan seinään kohdistuu painumariski, joka voi aiheuttaa rakennuksen muihin rakenteisiin painumia ja rakenteellisia vaurioita. Kellarin ulkoseinien rappauspinnan alla on kokoseinän korkeudelta bitumisively.

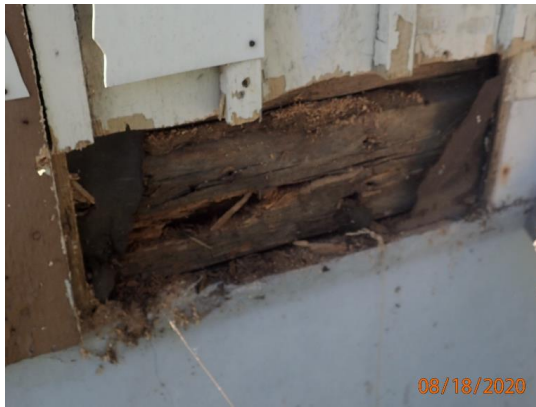
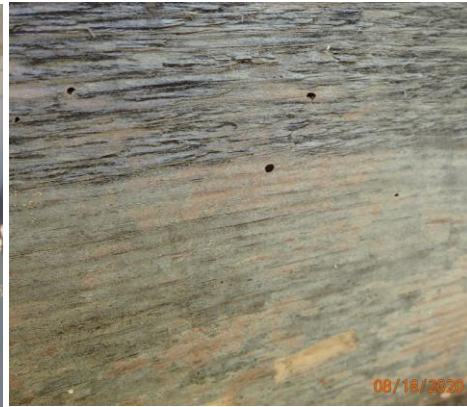
Kuvat 13 ja 14. Rakennuksen kaikilla sivustoilla on tupajumien vaurioittamia hirsii. Kuvassa 14 Tupajumien ulostuloaukkoja.

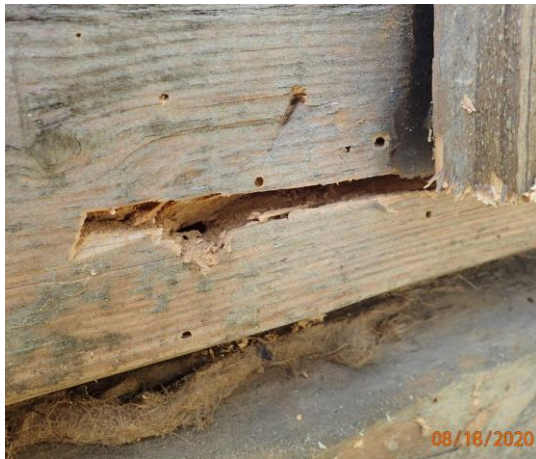
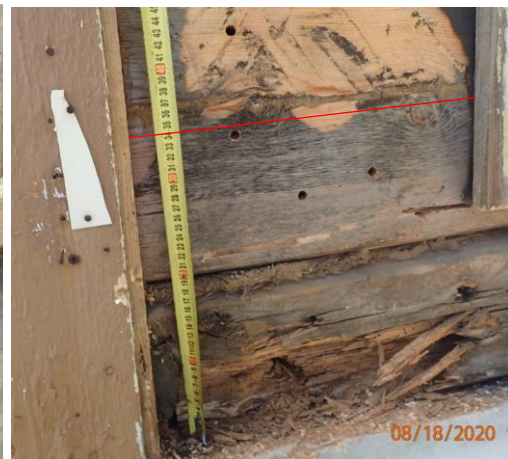
Kuvat 15 ja 16. Tupajumien lisäksi hirsissä oli katkolahoa ja pehmentynyttä hirttä 340 mm korkeuteen asti.

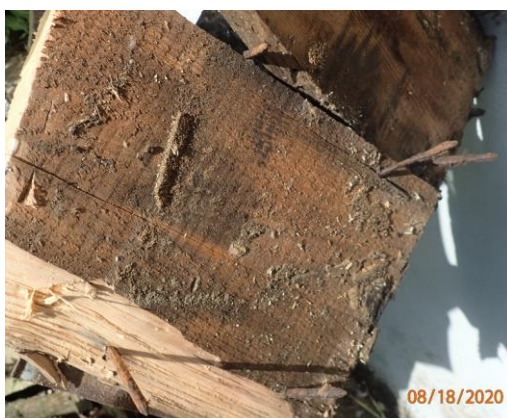
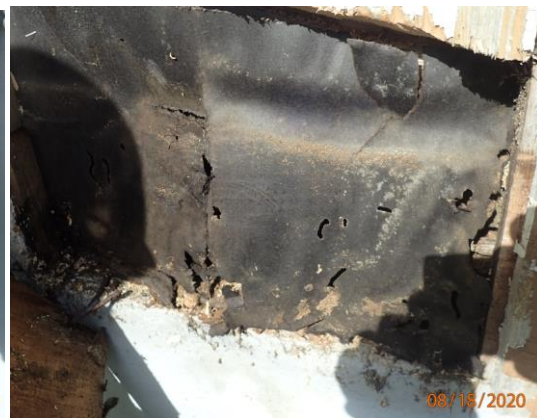
Kuvat 17 ja 18. Tupajumien tekemiä reikiä ja jätöksiä oli myös lautaverhouksen taustapinnoilla sekä tervaperissa.

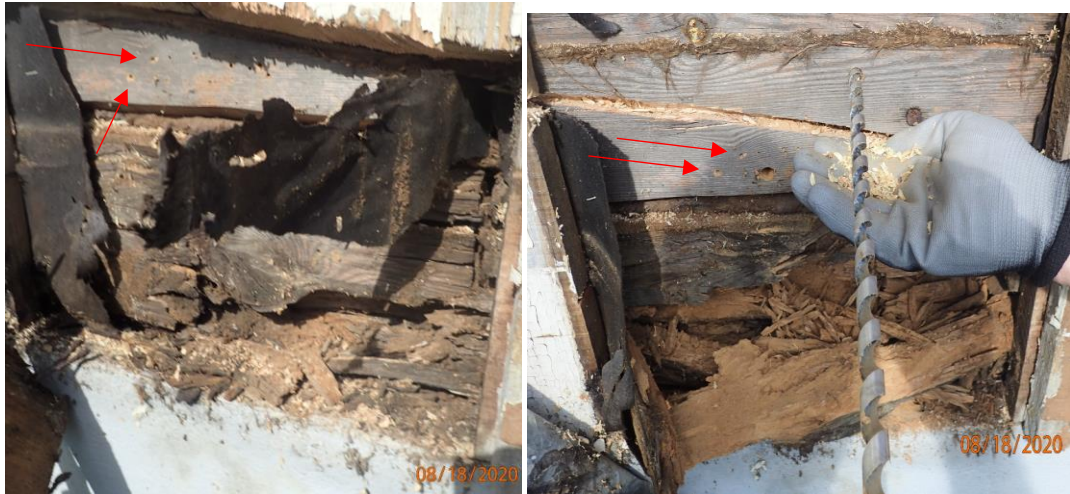
Kuvat 19 ja 20. Alimmat hirret läpivaurioituneet. Toisessa hirressä **tupajumien reikiä** hirsien alareunoissa. Hirren puolivälistä ylöspäin kuvassa 20 ehjää hirttä.

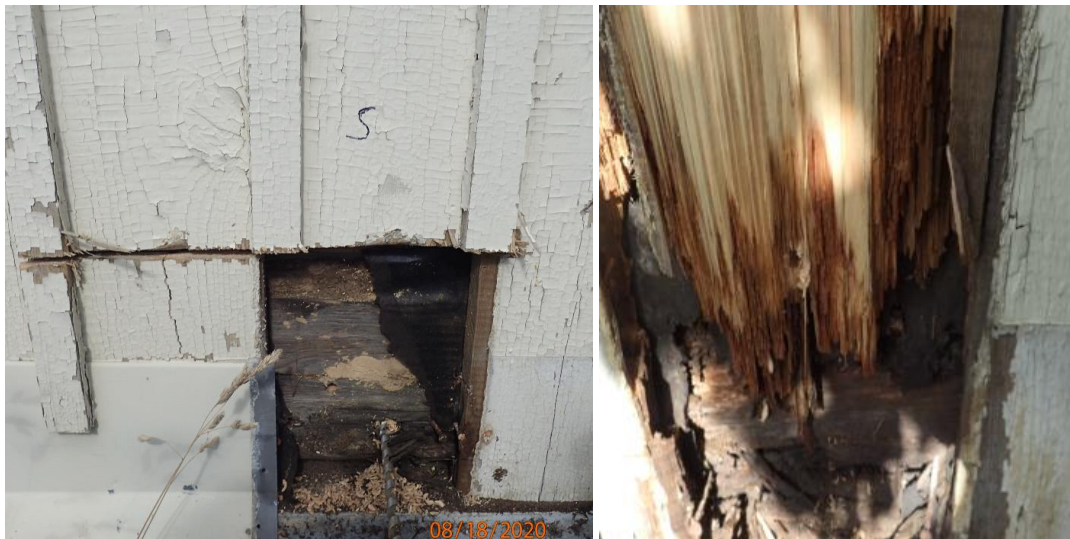
Kuvat 21 ja 22. Osassa avauskohtia alimmat hirret olivat koko hirren paksuudelta (200 mm) lahoja ja porauspuru tummaa. Myös osa puuverhouksen laudoista oli lahoja.

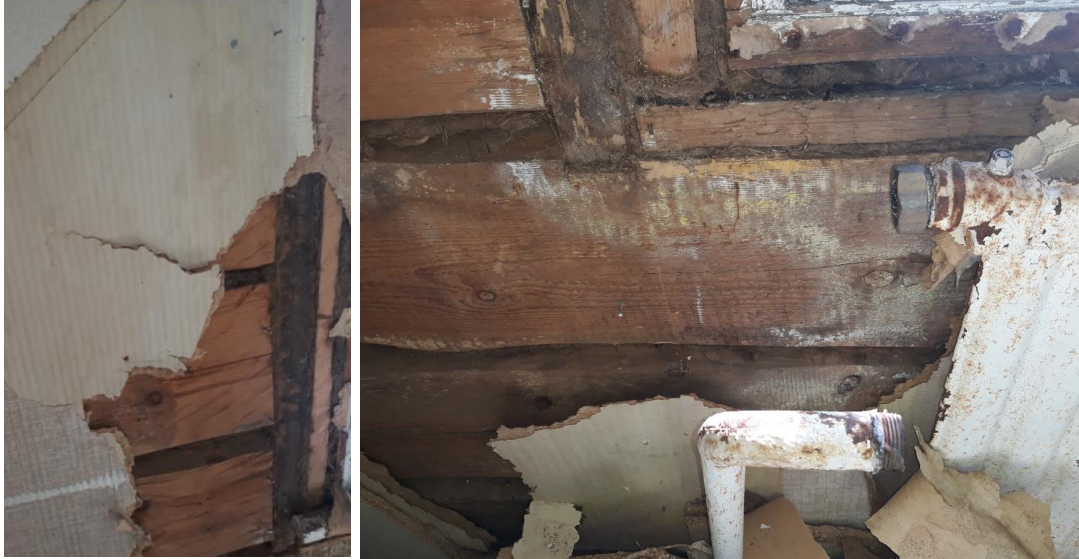
Rakennuksen kaikilla pinnoilla on homepilkkuja ja tiloissa on homeenhajua. Homerihmastoa löytyi ikkunoiden alapuolelta hirren ja pinkopahvin välistä sekä eri tapettikerroksien välistä. Sisäpuolella ikkunoiden reunoilla oli vesivalumajälkiä, joissa tapetti ja sen alla oleva pinkopahvi olivat kosteus ja homevaurioituneet. Pinkopahvin alla hirsä vasten oli ulkoseinillä lattian tasossa ja sisäpuolella alimman hirren (ulkopäin kolmas hirsirivi) kohdilla rihmastomaista vaaleaa ja keltaista kasvustoa sekä ikkunoilta päin tullutta kosteutta vesivalumajälkineen.

Kuvat 23 ja 24. Tapettikerrosten välissä oli vanhoja vesivalumajälkiä. Pinkopahvin ja hirren välissä oli hirsipinnoilla home- ja lahottajasieniin viittaavaa rihmastoa.

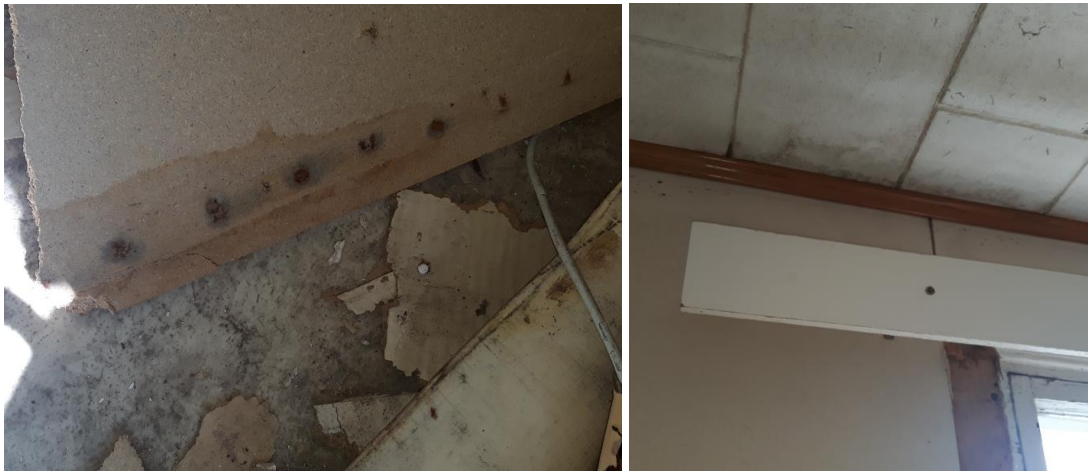
Kuvat 25 ja 26. Tapettikerrosten välistä valunut vesi on kulkenut jalkalistojen korkeudella sivusuunnassa kastellen lastulevyverhousa. Vettä on valunut 1 kerroksen katosta välipohjan kohdalta 1 kerroksen ulkoseinäpinoille.

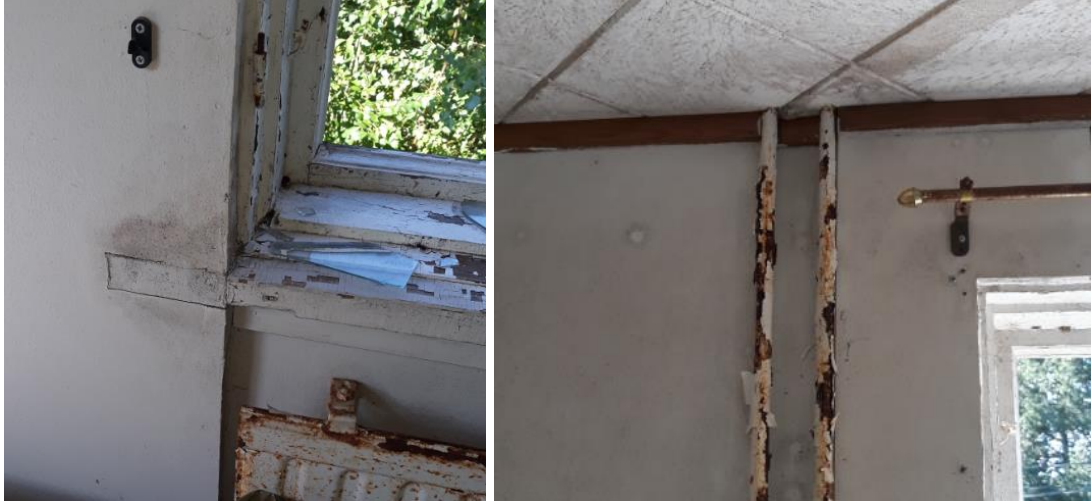
Rakennuksen vesipattereissa sekä putkissa on läpiruostuneita reikiä.

Kuvat 27 ja 28. Vesi on turmellut useissa kohdin ikkunapenkkejä ja viereisiä lastulevyypintoja. Patteriputkissa oli ruosteisia valumajälkiä viitteenä vesiputkien vuodoista. Myös lämpöpatterissa oli läpi ruostuneita reikiä.

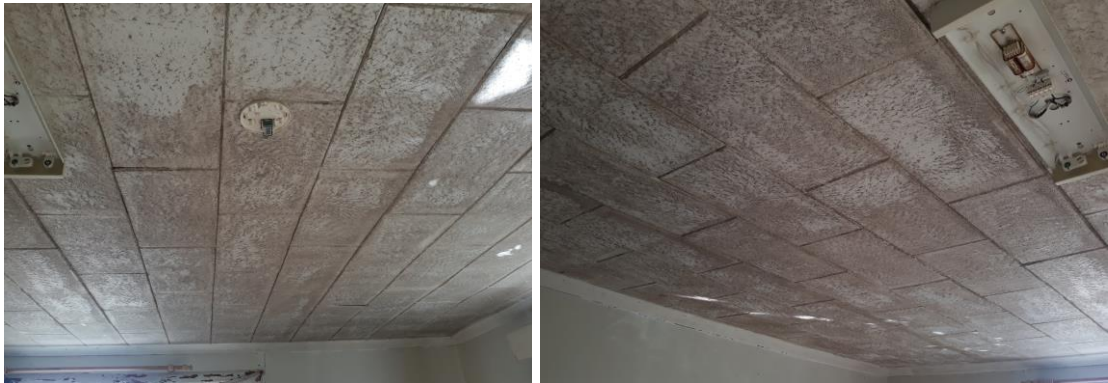
Kuvat 29 ja 30. Kosteus on vaurioittanut rakennuksen sisäpintoja pitkäaikaisesti. Pinnoilla oli laajoja homekasvustoja. Sisätiloissa oli homeen hajua. Hajut ovat imeytyneet pintamateriaaleihin sekä välipohjien ja yläpohjan purueristeisiin.

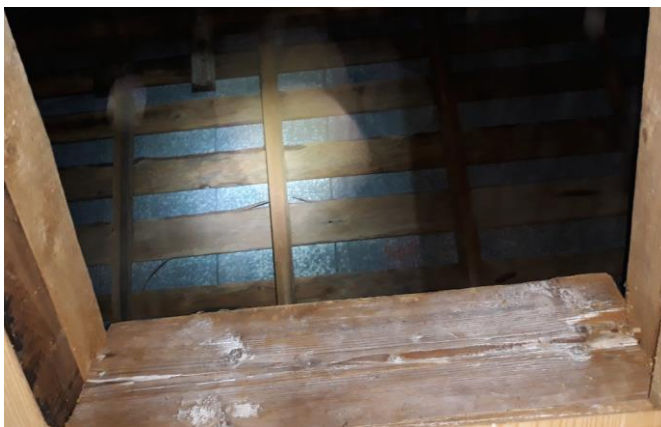
Rakennuksen vesikatteen alla ei ole aluskatetta. Peltikato on asennettu harvalaudoituksen varaan.

Kattopellityksen aluskatteen puuttuminen on kosteusriski, kun kosteus pääsee kondensoitumaan viilleälle peltipinnalle ja syntyneet vesipisarot pääsevät kas-telemaan tippuessa yläpohjan purueristeitä.

Vesikaton konesaumattun peltikatteen alapuolella on harvalauditus. Aluskate puuttuu. Kosteus pääsee tiivistymään peltipinnoilla ja tippumaan vetenä yläpohjan purueristeisiin.
