ESPOON KAUPUNKI
Tilapalvelut-liikelaitos
Kunnossapitopalvelut
Tarkastusryhmä

Matinlahden koulu

Kohdenumero **4020**
Aapelinkatu 2 - 4, 02230 Espoo

SISÄILMATARKASTUS

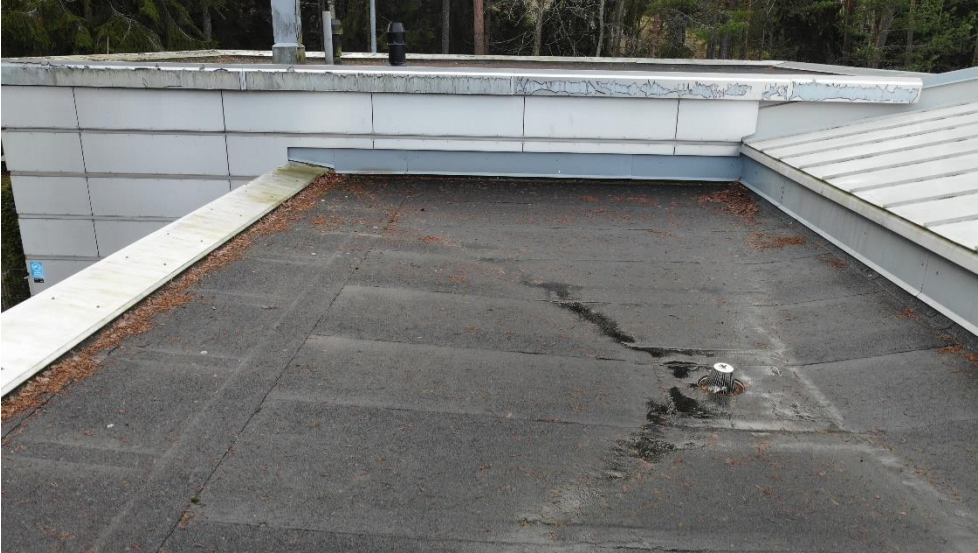
Kuva 4.1. Vesikatolla on roskaa.

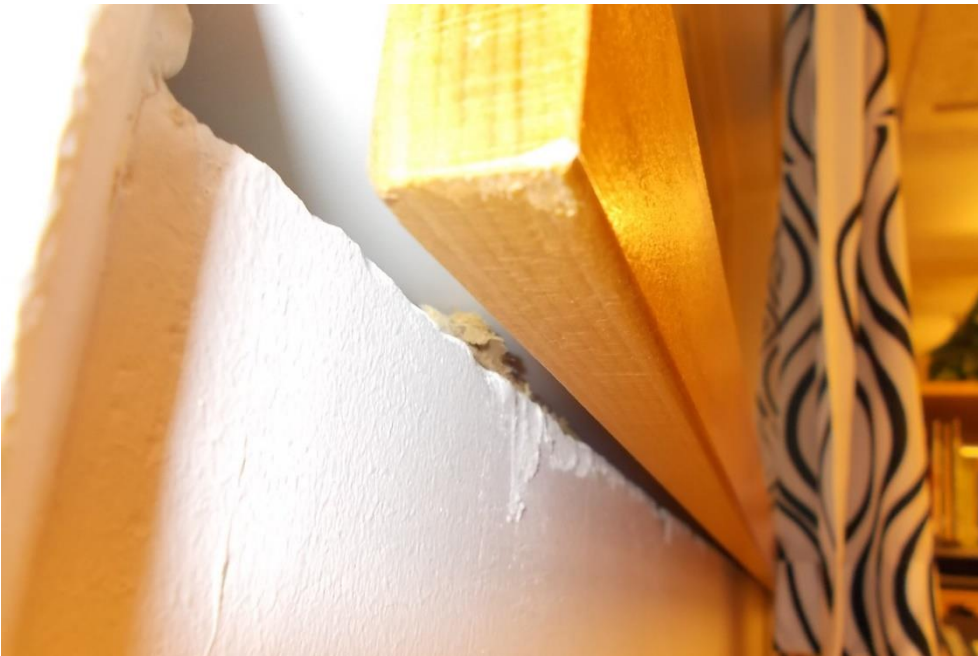
Kuva 4.2. Ikkunalaudan liittymä on auki eristeisiin saakka.

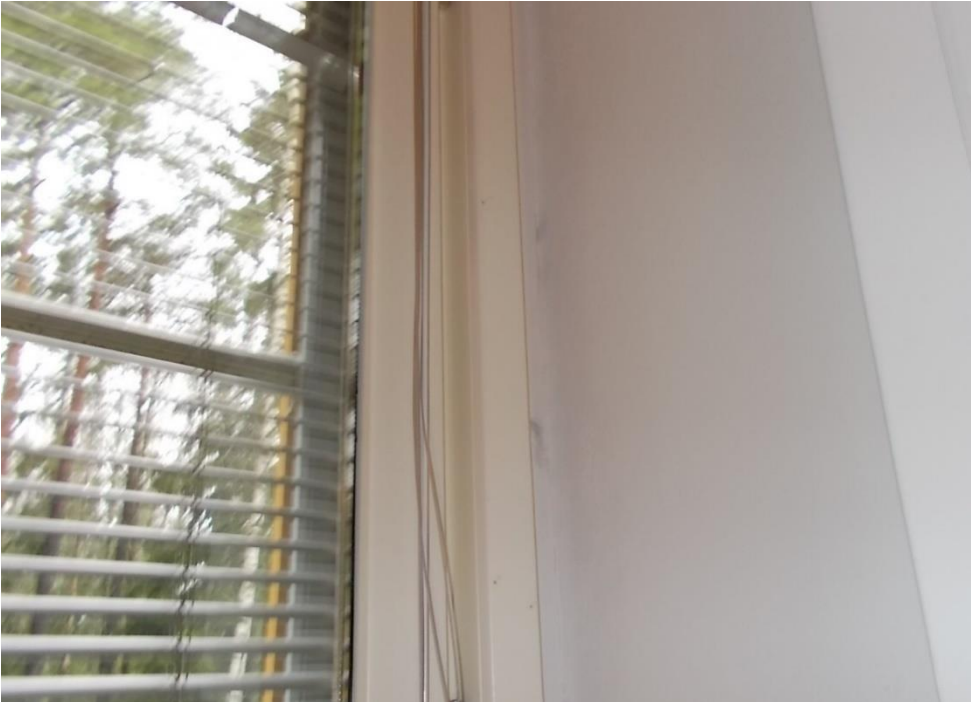
Kuva 4.3. Ilmavuotoa seinän ja ikkunan karmin liitoksessa Luokassa 228.

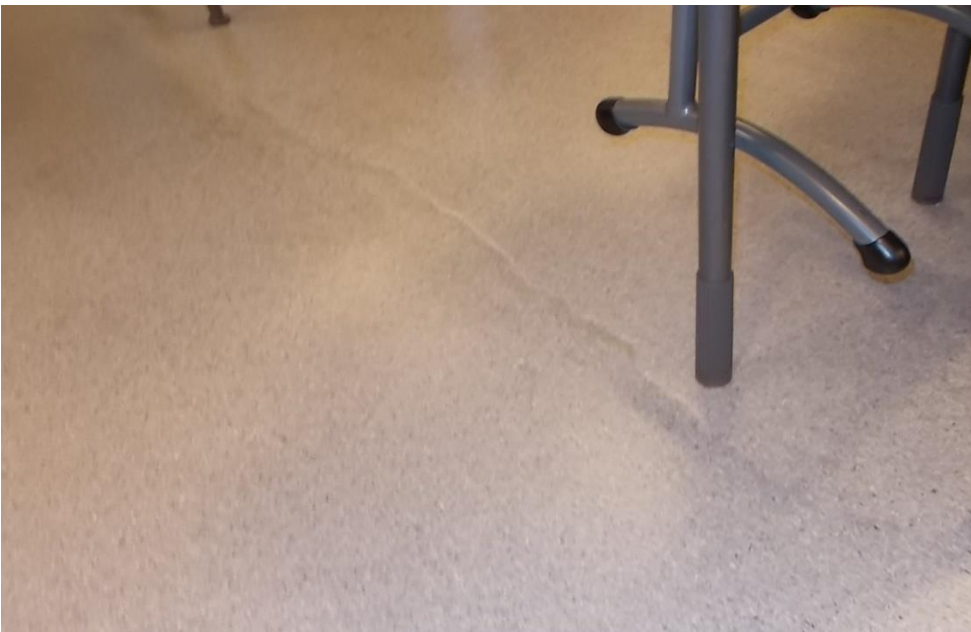
Kuva 4.4. Lattialaatta on halki Luokassa 228.

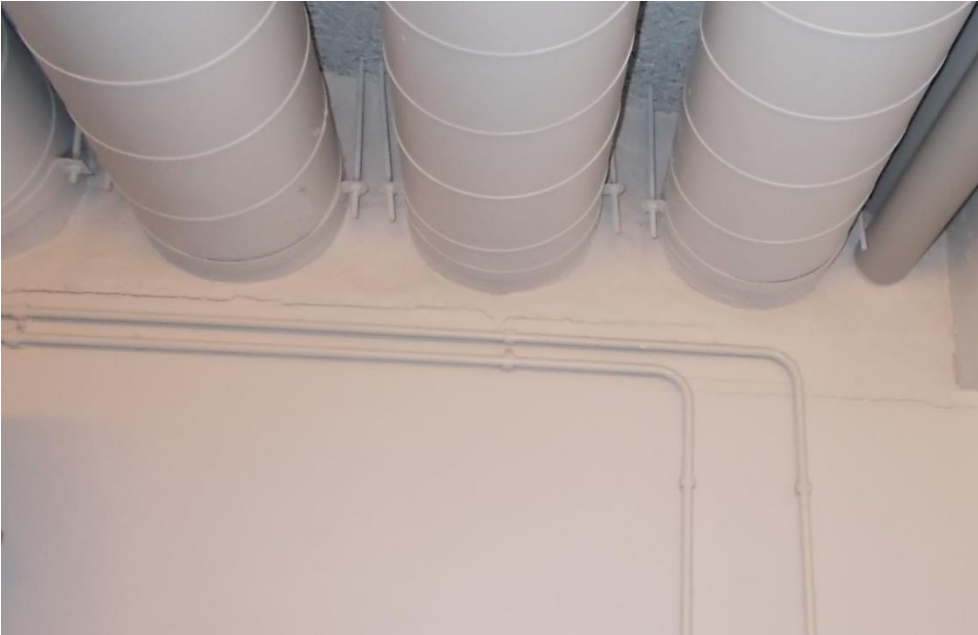
Kuva 4.5. Halkeama seinässä Siivouskomerossa 233.

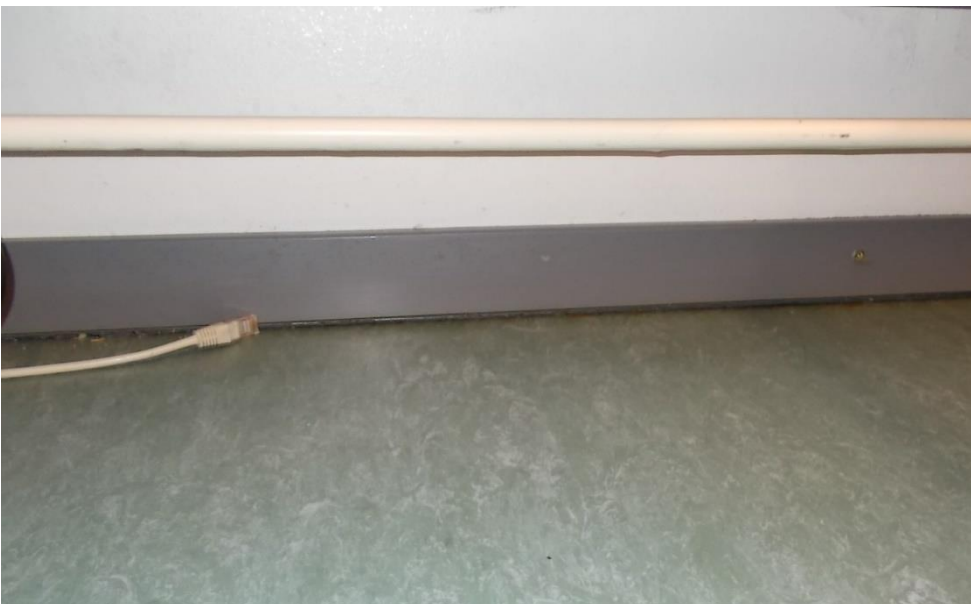
Kuva 4.6. Seinän ja lattia liittymä Luokassa 239.

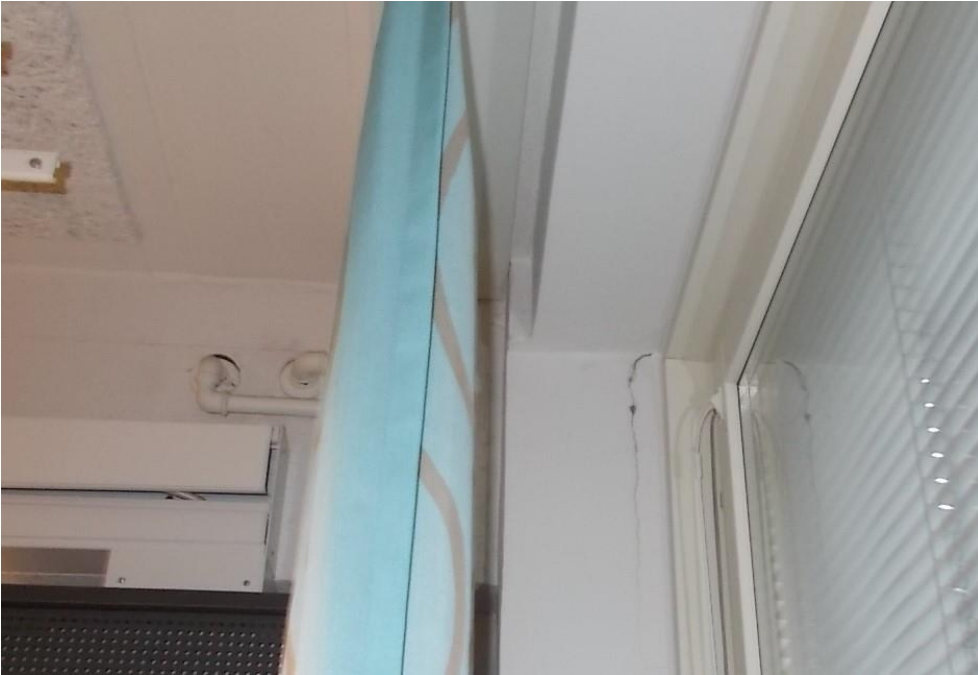
Kuva 4.7. Seinässä on halkeama ja läpiviennit ovat tiivistämättä.

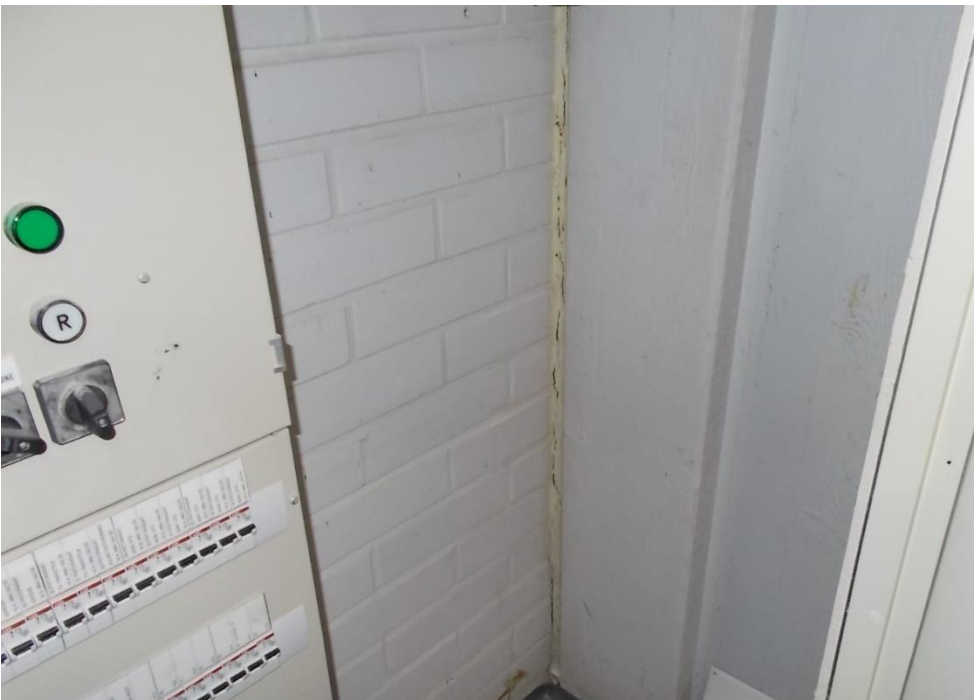
Kuva 4.8. Seinien liittymä aulan sähkökeskuksessa.

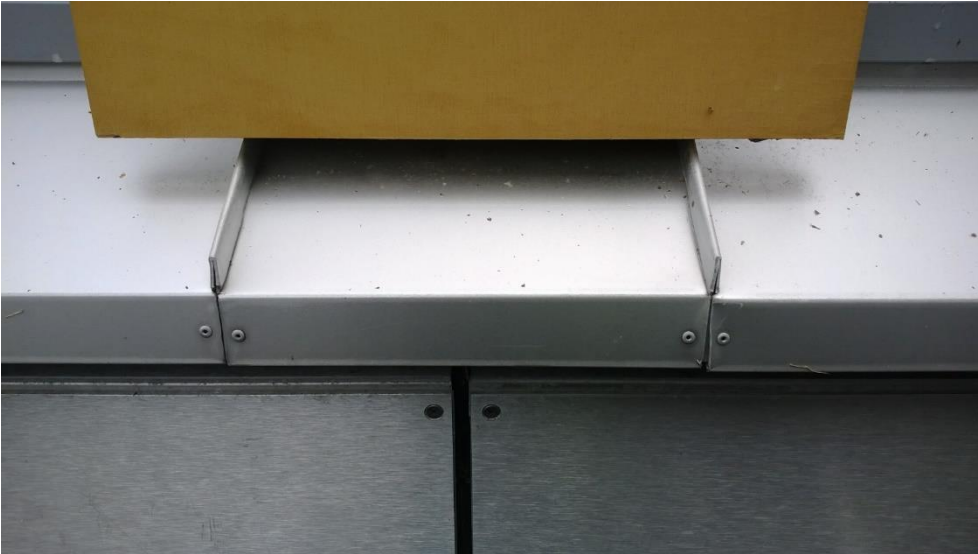
Kuva 4.9. Tuuletusikkunan rakenne ulkoa päin.

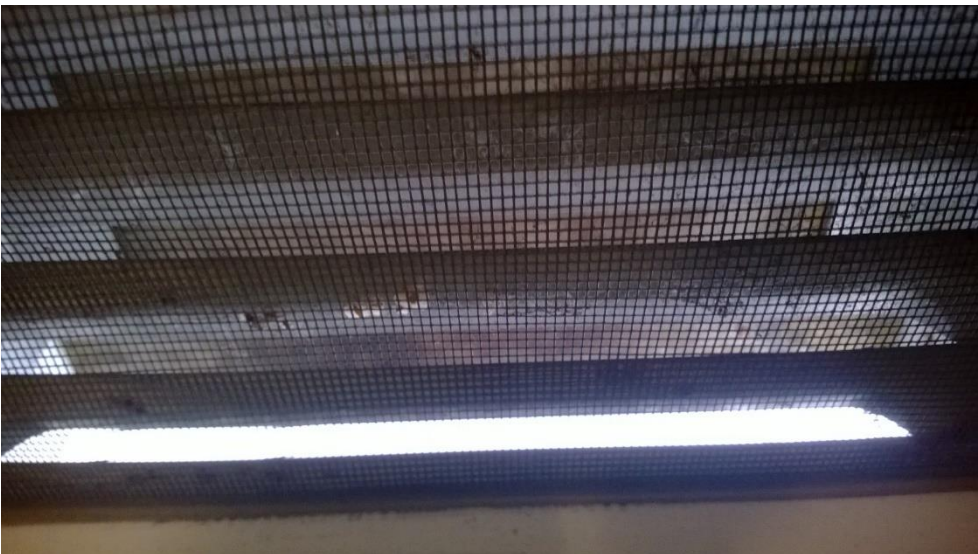
Kuva 4.10. Tuuletusikkunan rakenne sisältä päin.

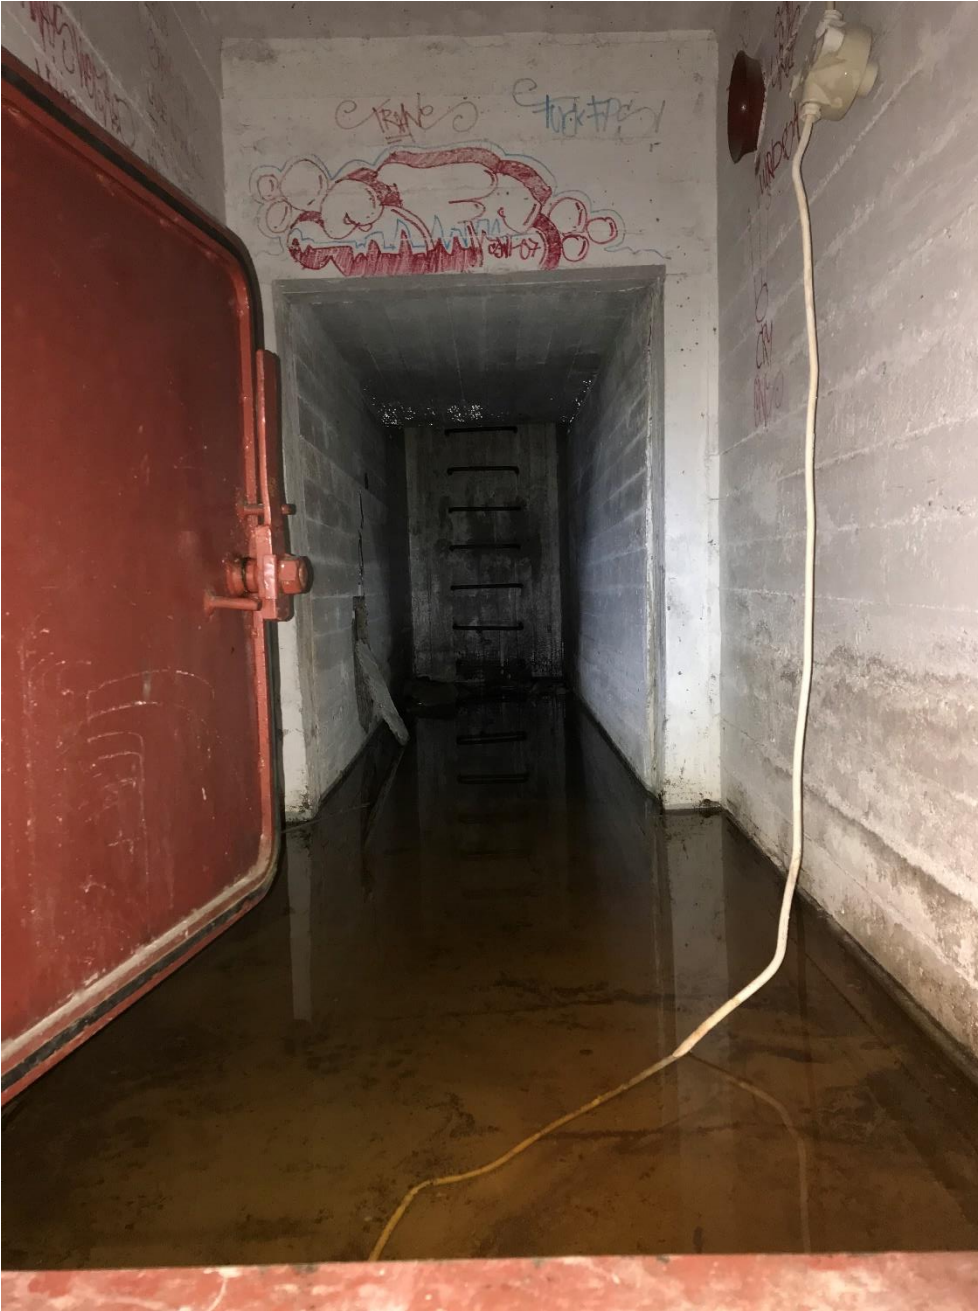
Kuva 4.11. Väestönsuojan poistumistie on veden peitossa.

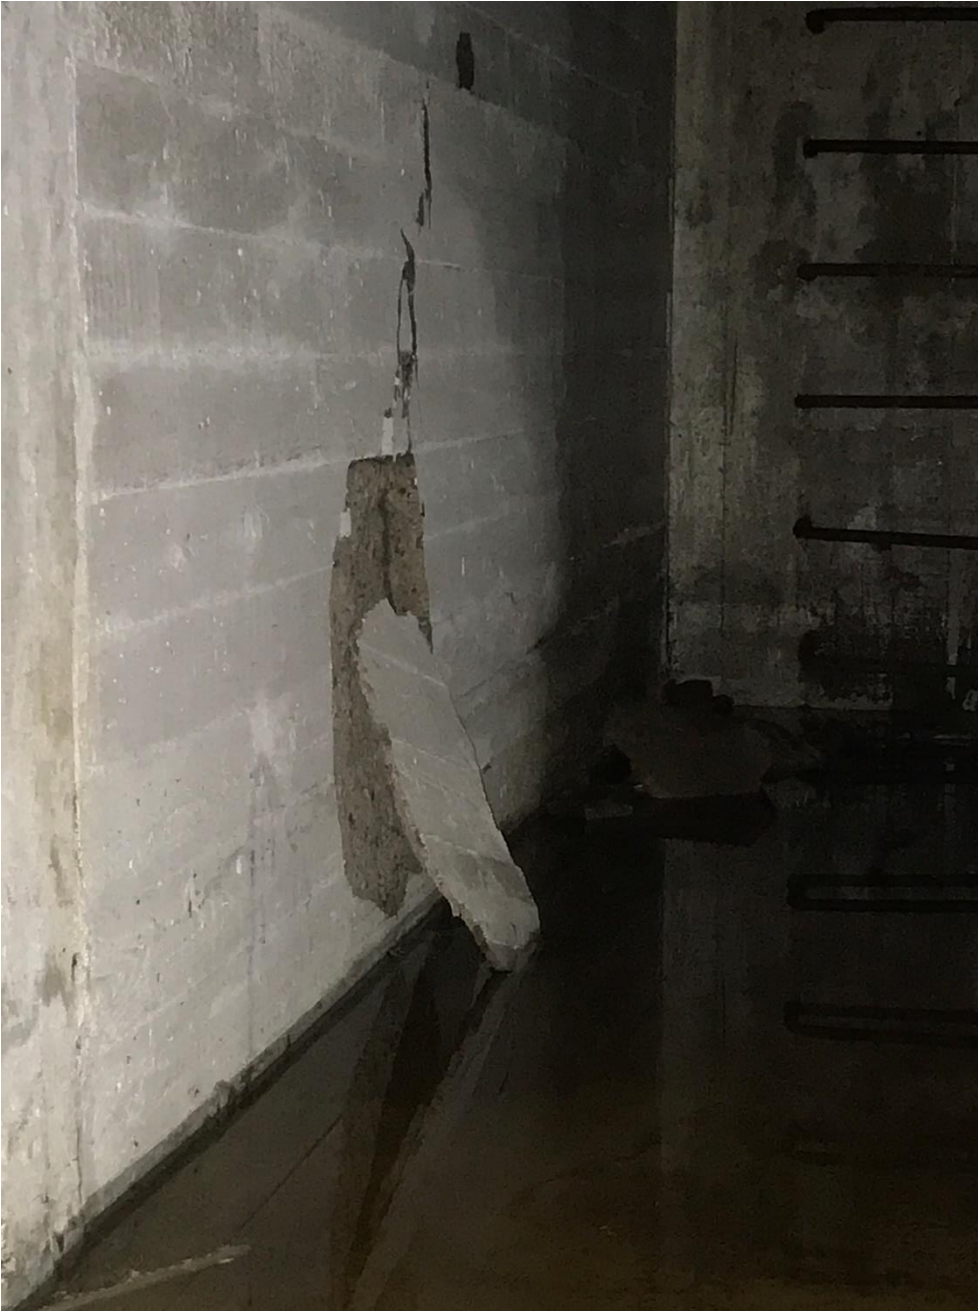
Kuva 4.12. Väestönsuojan poistumistie on veden peitossa ja harkkoseinä halki.

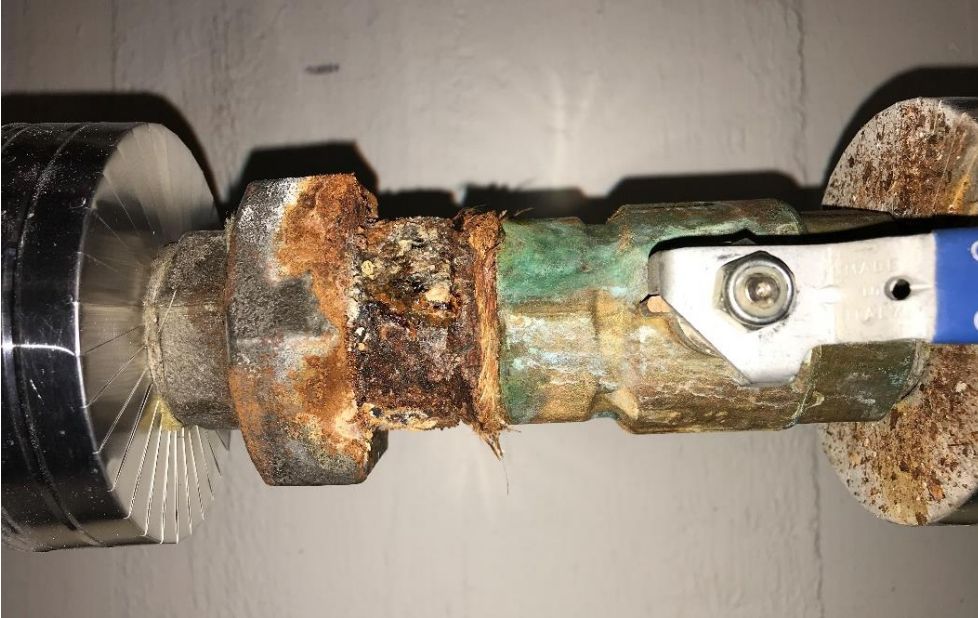
Kuva 5.1. Lämmönjakohuoneen lämpöputkistossa on pieni vuoto.

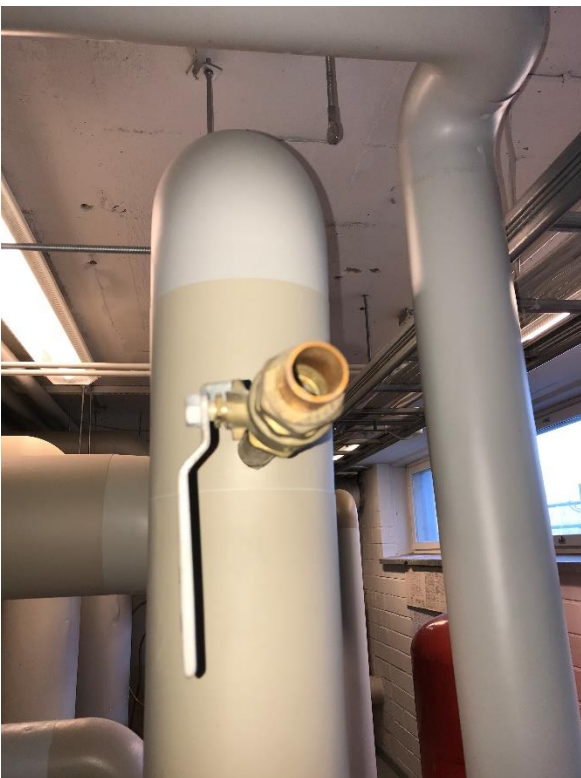
Kuva 5.2. Lämmönjakohuoneessa on tulppaamaton venttiili.

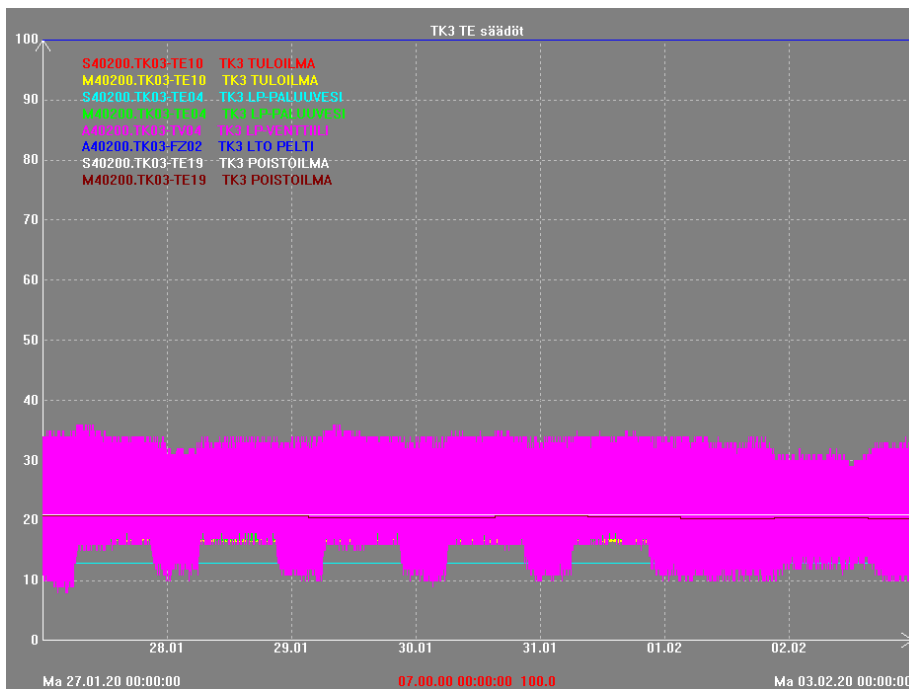
Moni lämpötilasäätö huojuu rajusti (kuva 6.1), (kuva 6.2 korjattu).

Kuva 6.1. Lämpötilasäädöt huojuvat rajusti

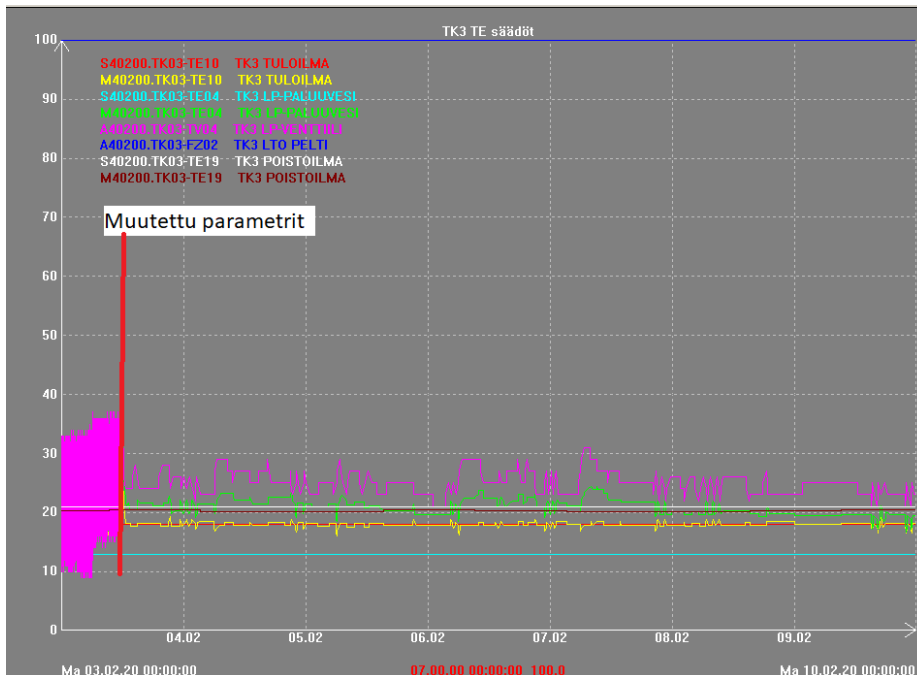
Kuva 6.2. Parametrien muutos poistanut huojunnan.

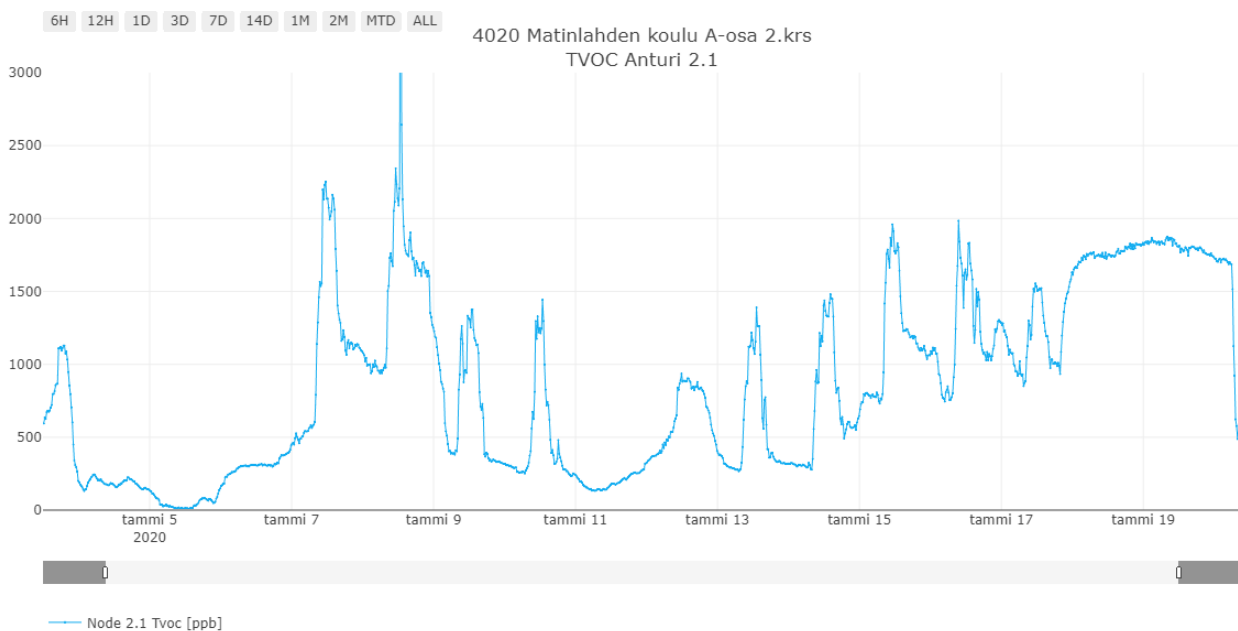
TVOC-pohjatasot vaihtelivat noin 15 - 1000 ppb välillä tilan käyttöajan ulkopuolella.

TVOC-tasojen huiput vaihtelivat koulupäivien aikana noin 1000 – 3000 ppb-tasojen välillä.

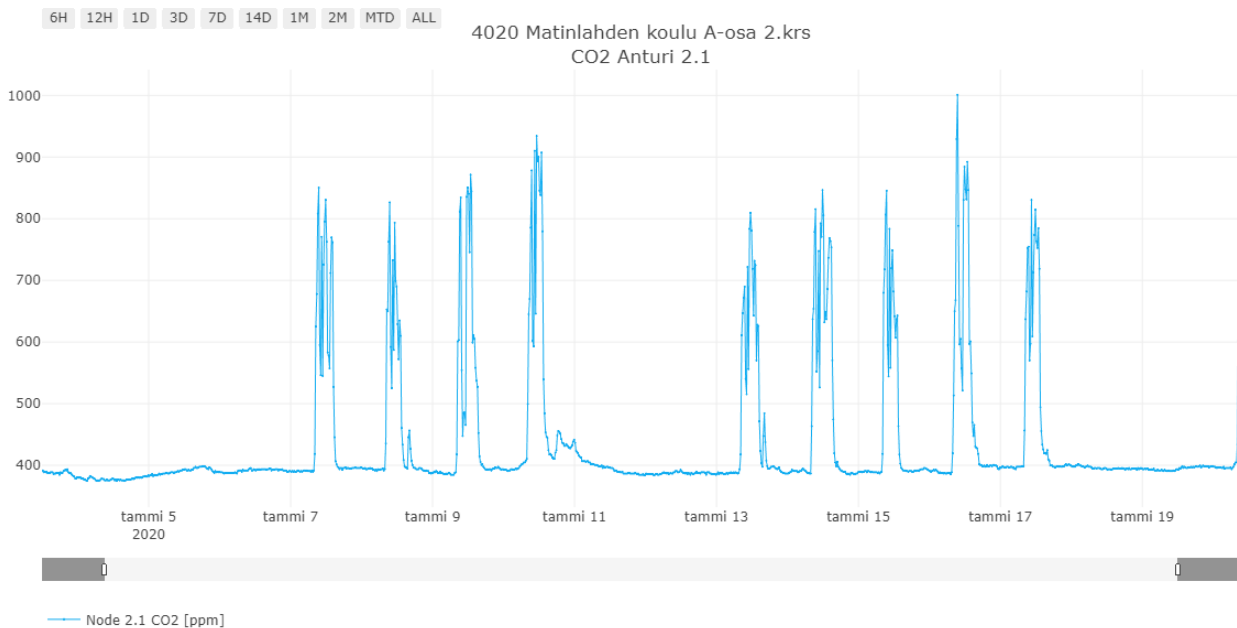
CO2-pitoisuudet jäivät työskentelyaikana pääsääntöisesti alle 900 ppm-tason ja työajan ulkopuolella olivat ulkoilmaa vastaavalla tasolla noin 400 ppm. Sisäilman hiilidioksidipitoisuuden (CO2) toimenpideraja on 1500 ppm (= 1150 ppm + ulkoilman pitoisuus noin 400 ppm).

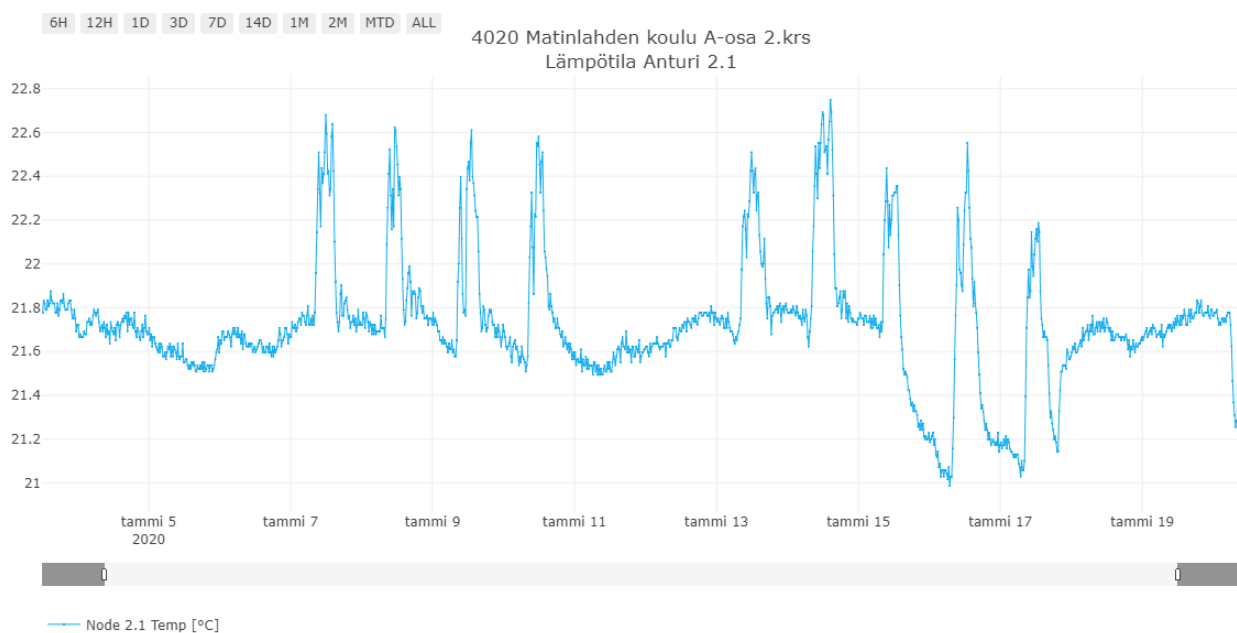
Lämpötilat nousivat toiminnan aikana noin 22.5°C:een ja toiminnan ulkopuolella lämpötilat laskivat noin 21.5°C:een.

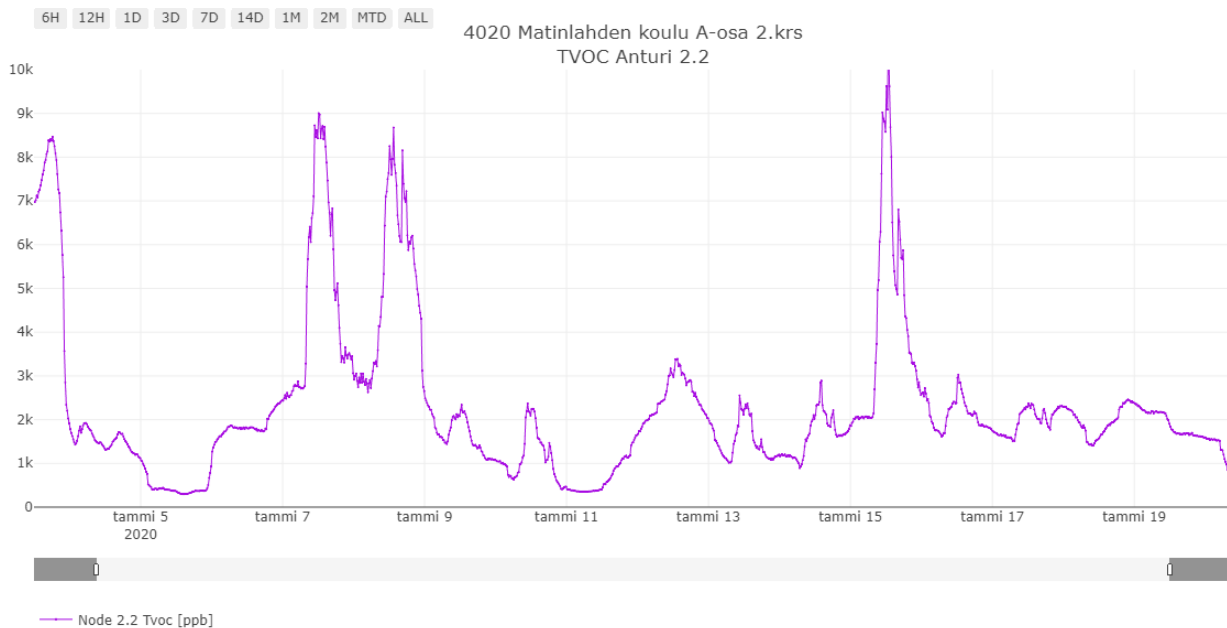
TVOC-pohjatasot vaihtelivat noin 300 - 3000 ppb välillä tilan käyttöajan ulkopuolella.

TVOC-tasojen huiput vaihtelivat koulupäivien aikana noin 2000 – 10000 ppb-tasojen välillä.

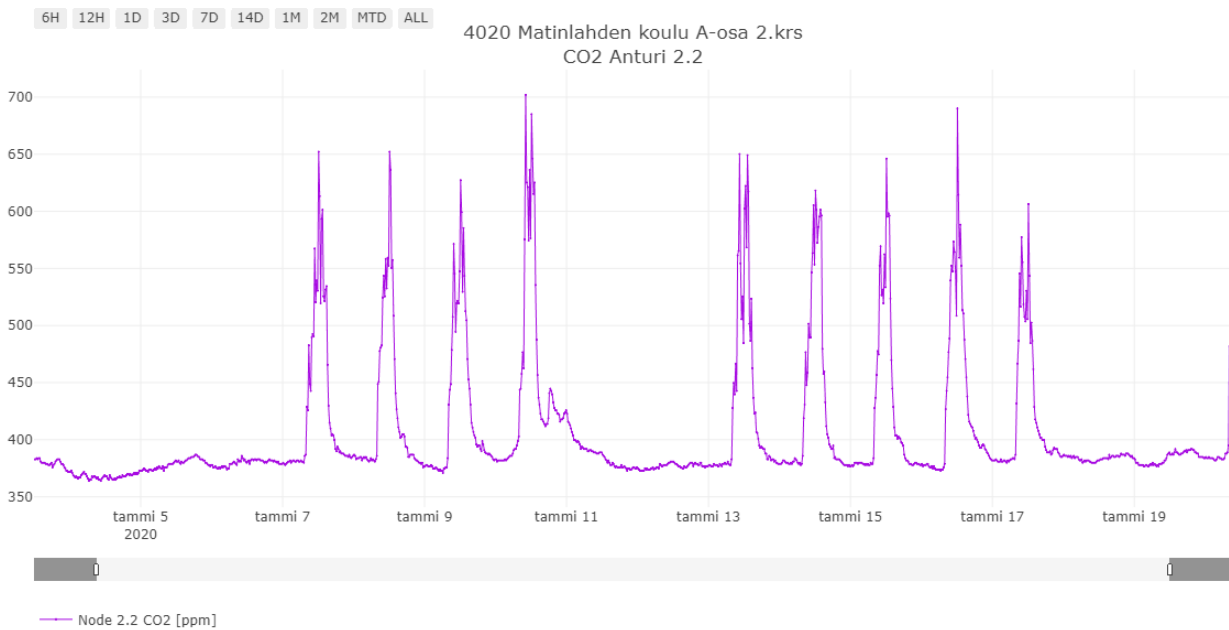
CO2-pitoisuudet jäivät työskentelyaikana pääsääntöisesti alle 700 ppm-tason ja työajan ulkopuolella olivat ulkoilmaa vastaavalla tasolla noin 400 ppm. Sisäilman hiilidioksidipitoisuuden (CO2) toimenpideraja on 1500 ppm (= 1150 ppm + ulkoilman pitoisuus noin 400 ppm).

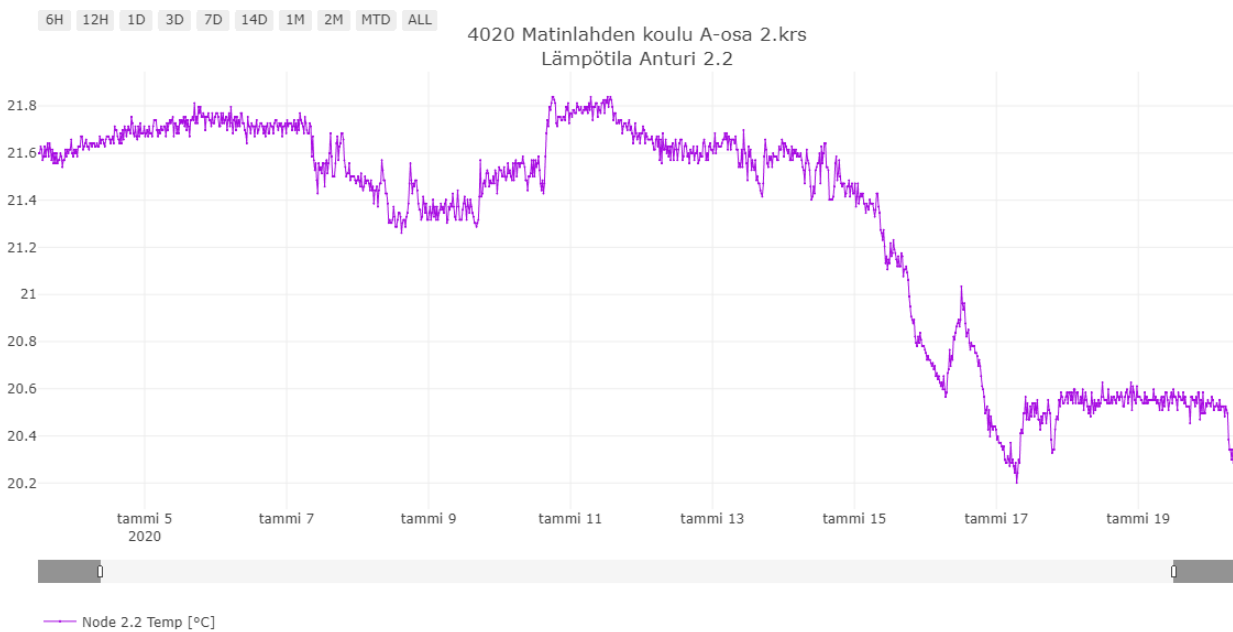
Lämpötilat pysyivät toiminnan aikana ja sen ulkopuolella noin 21.5°C:ssa, mutta laskivat 17.1.2020 noin 20.5°C:een tasolle.

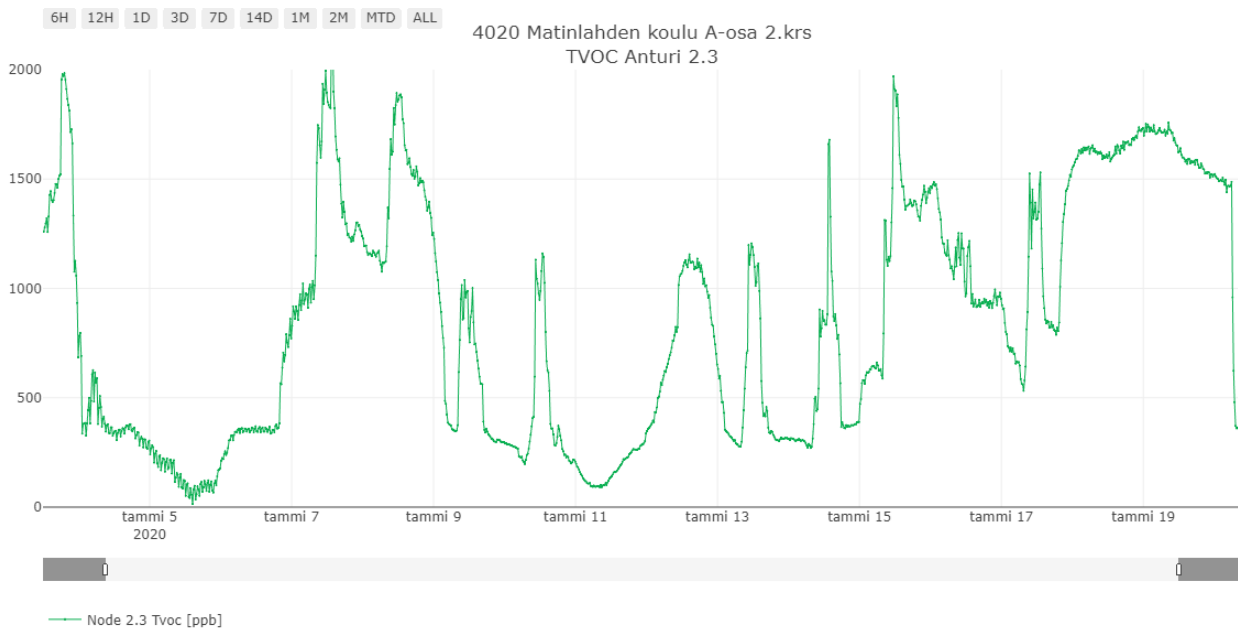
TVOC-pohjatasot vaihtelivat noin 50 - 1200 ppb välillä tilan käyttöajan ulkopuolella.

TVOC-tasojen huiput vaihtelivat koulupäivien aikana noin 1000 – 2000 ppb-tasojen välillä.

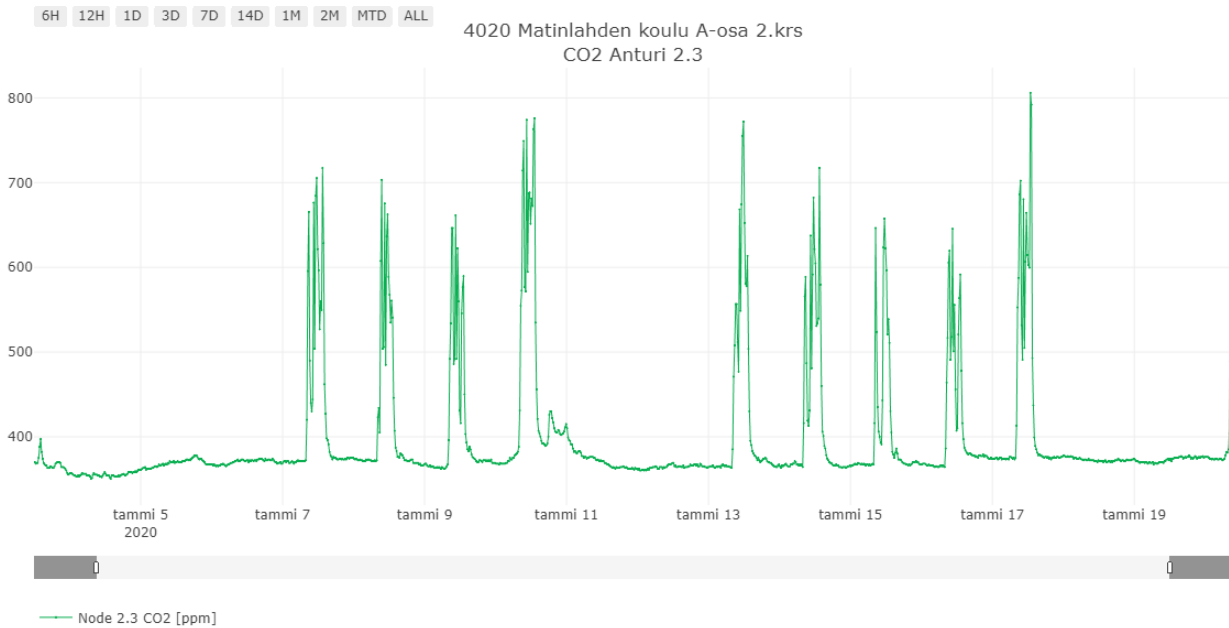
CO2-pitoisuudet jäivät työskentelyaikana pääsääntöisesti alle 600 ppm-tason ja työajan ulkopuolella olivat ulkoilmaa vastaavalla tasolla noin 400 ppm. Sisäilman hiilidioksidipitoisuuden (CO2) toimenpideraja on 1500 ppm (= 1150 ppm + ulkoilman pitoisuus noin 400 ppm).

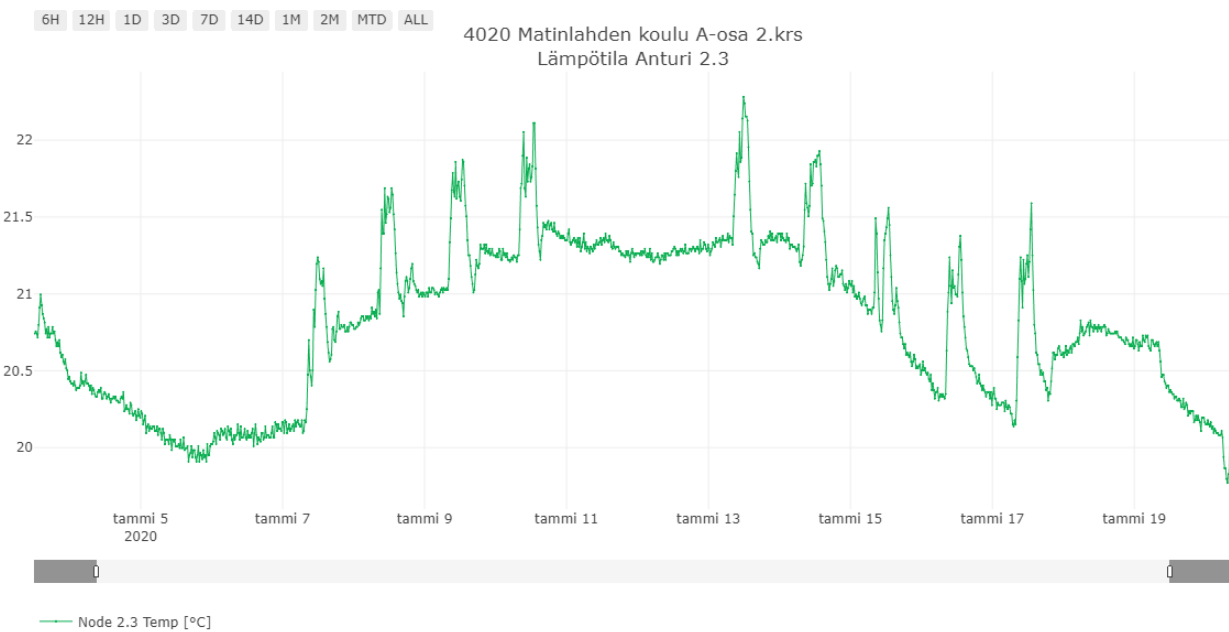
Lämpötilat nousivat toiminnan aikana noin 21 - 22°C:een välille ja toiminnan ulkopuolella lämpötilat laskivat noin 20 - 21°C:een välille.

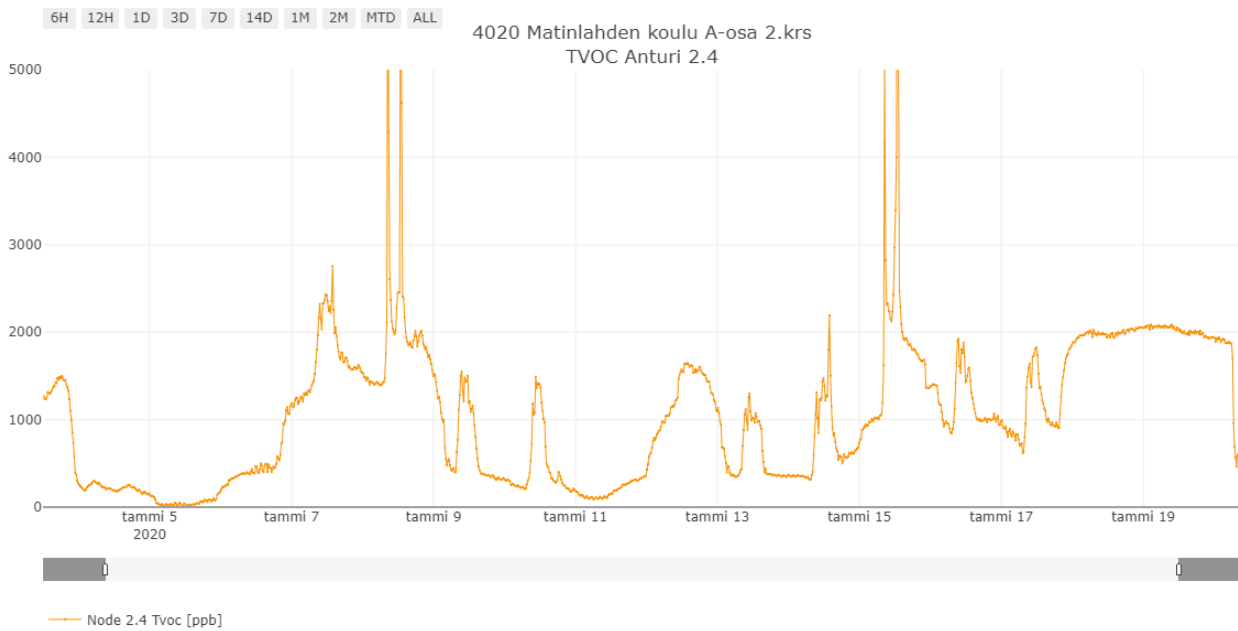
TVOC-pohjatasot vaihtelivat noin 0 - 1400 ppb välillä tilan käyttöajan ulkopuolella.

TVOC-tasojen huiput vaihtelivat koulupäivien aikana noin 1000 – 6000 ppb-tasojen välillä.

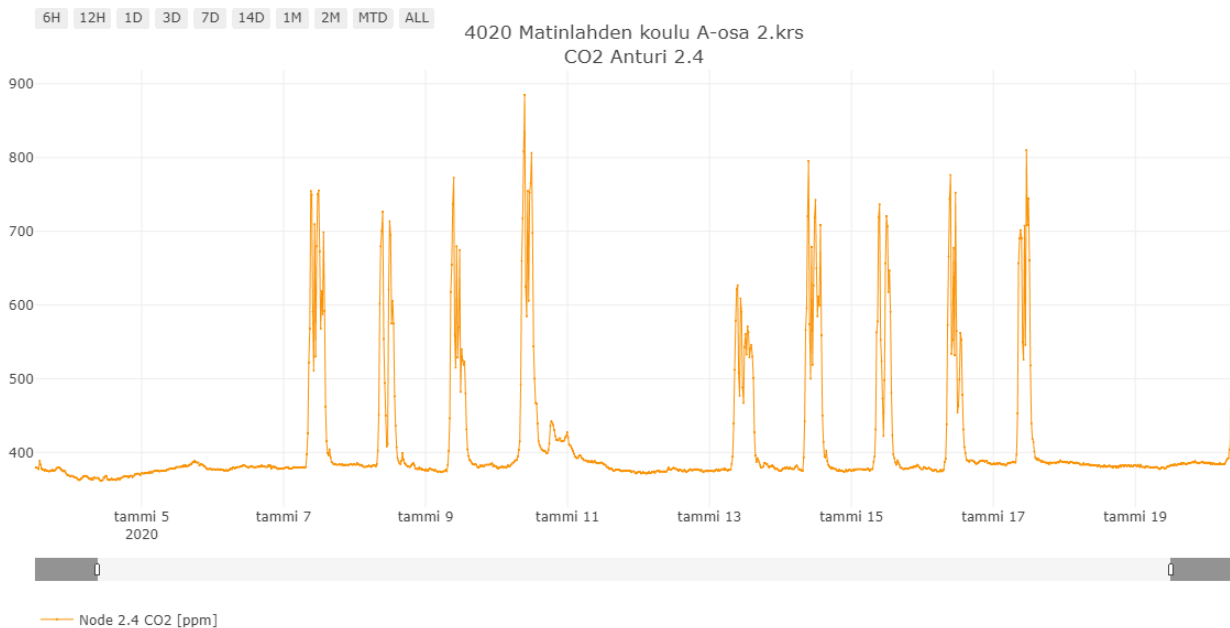
CO2-pitoisuudet jäivät työskentelyaikana pääsääntöisesti alle 900 ppm-tason ja työajan ulkopuolella olivat ulkoilmaa vastaavalla tasolla noin 400 ppm. Sisäilman hiilidioksidipitoisuuden (CO2) toimenpideraja on 1500 ppm (= 1150 ppm + ulkoilman pitoisuus noin 400 ppm).

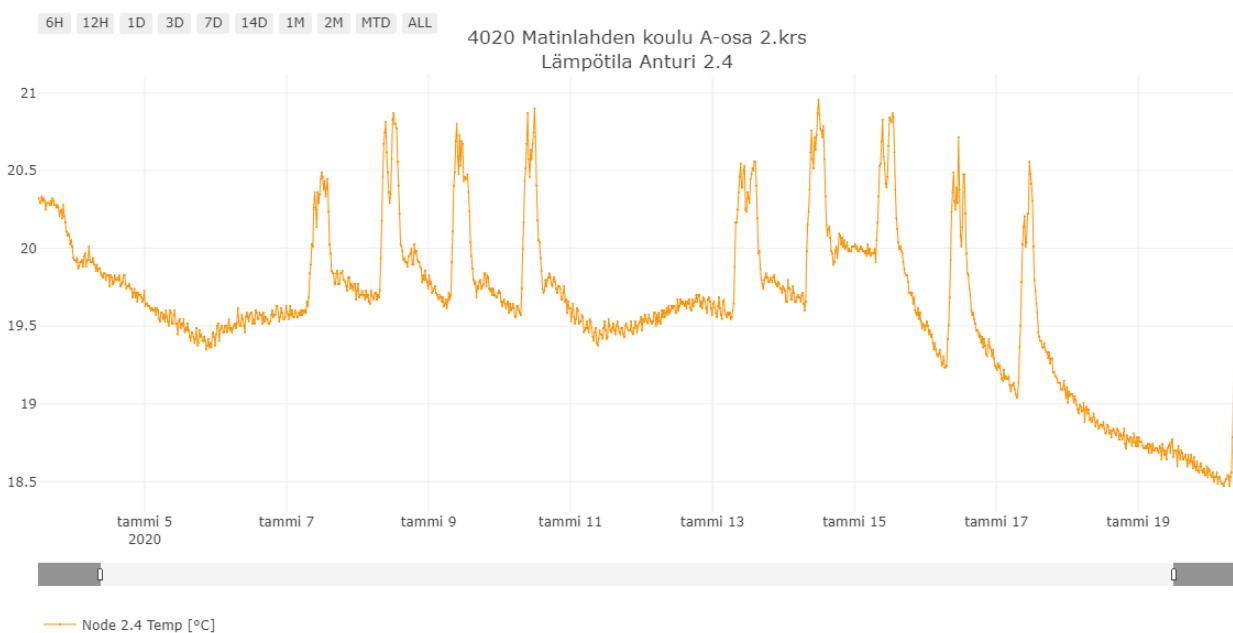
Lämpötilat nousivat toiminnan aikana noin 21°C:een ja toiminnan ulkopuolella lämpötilat laskivat noin 19.5°C:een.

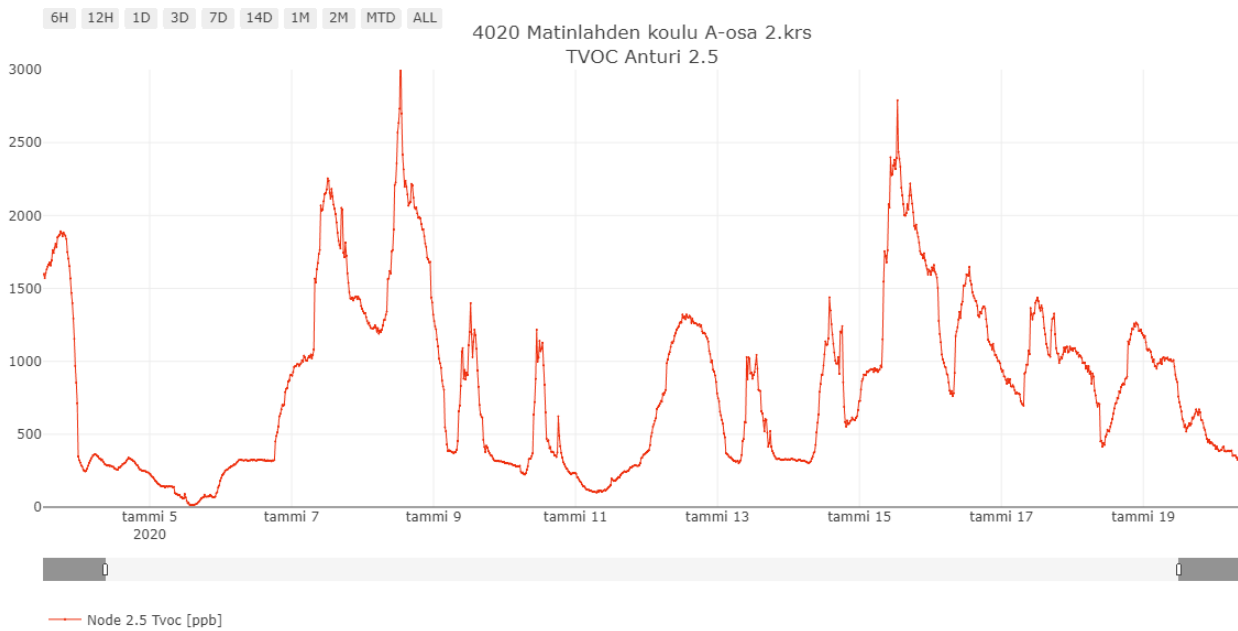
TVOC-pohjatasot vaihtelivat noin 10 - 1200 ppb välillä tilan käyttöajan ulkopuolella.

TVOC-tasojen huiput vaihtelivat koulupäivien aikana noin 1000 – 3000 ppb-tasojen välillä.

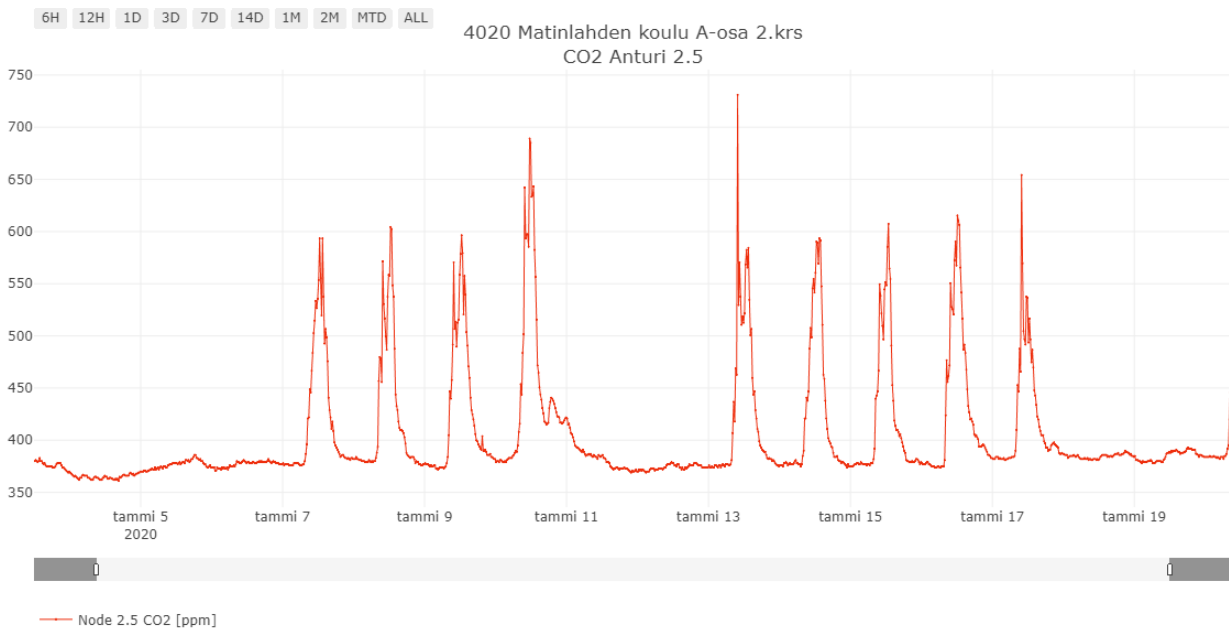
CO2-pitoisuudet jäivät työskentelyaikana pääsääntöisesti alle 700 ppm-tason ja työajan ulkopuolella olivat ulkoilmaa vastaavalla tasolla noin 400 ppm. Sisäilman hiilidioksidipitoisuuden (CO2) toimenpideraja on 1500 ppm (= 1150 ppm + ulkoilman pitoisuus noin 400 ppm).
