ESPOON KAUPUNKI
Tilapalvelut-liikelaitos
Kunnossapitopalvelut
Tarkastusryhmä

Matinlahden koulu

Kohdenumero **4020**
Aapelinkatu 2 - 4, 02230 Espoo

SISÄILMATARKASTUS

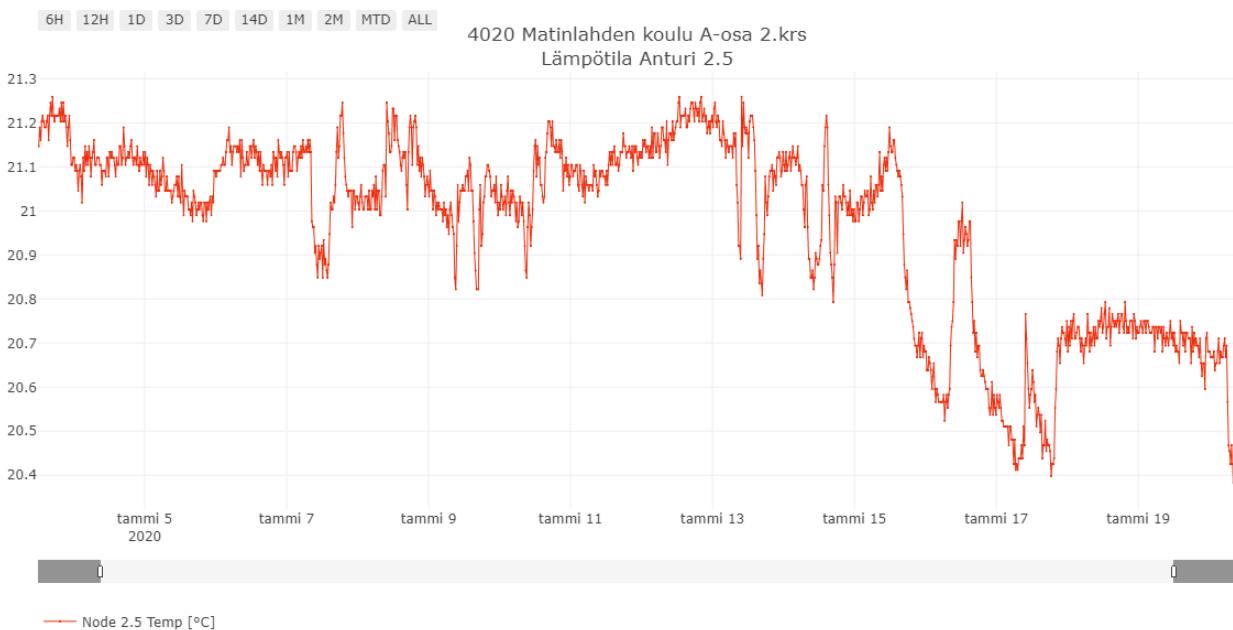
Lämpötilat pysyivät toiminnan aikana noin 21°C:ssa, mutta laskivat 17.1.2020 noin 20.5°C:een tasolle.

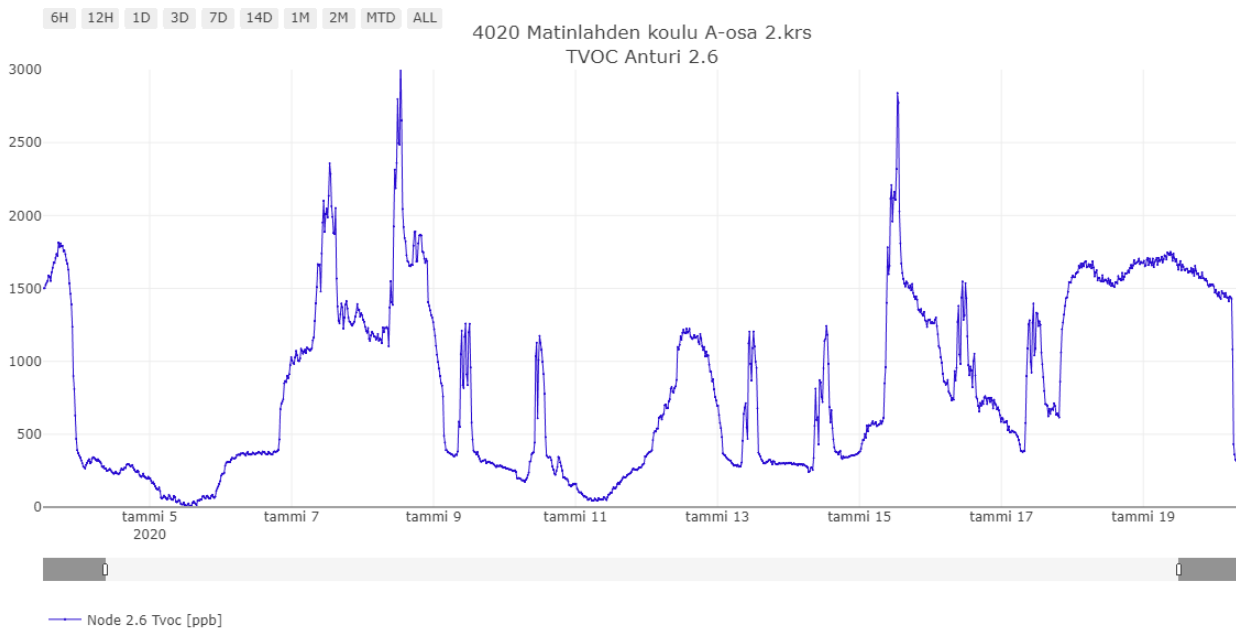
TVOC-pohjatasot vaihtelivat noin 20 - 1100 ppb välillä tilan käyttöajan ulkopuolella.

TVOC-tasojen huiput vaihtelivat koulupäivien aikana noin 1000 – 3000 ppb-tasojen välillä.

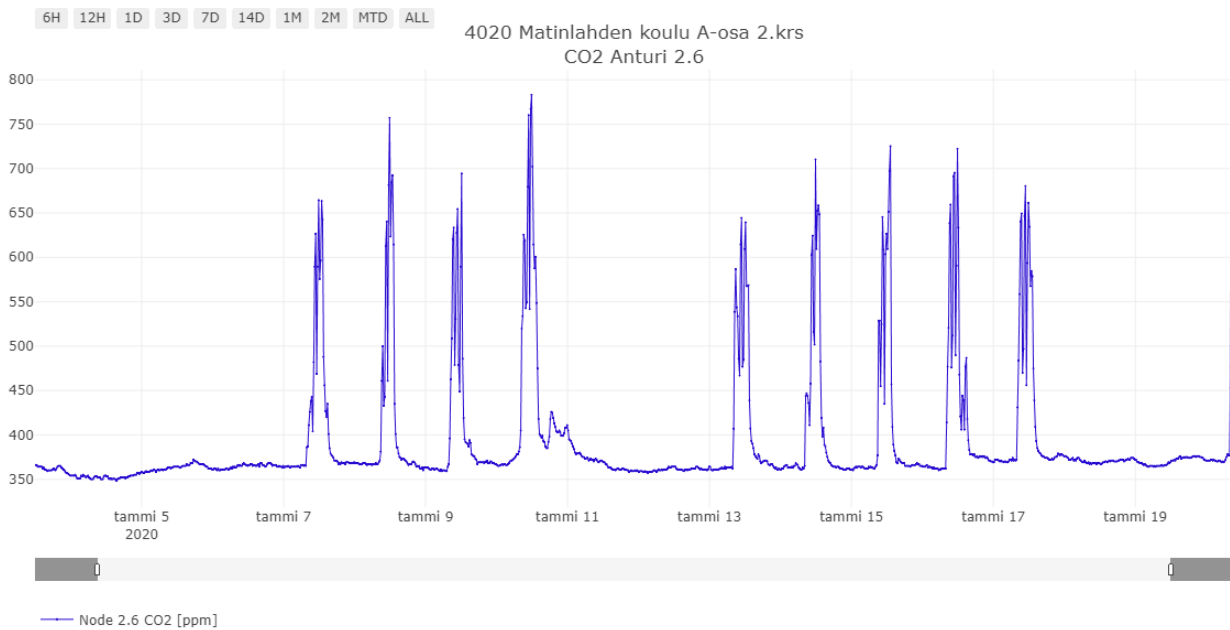
CO2-pitoisuudet jäivät työskentelyaikana pääsääntöisesti alle 800 ppm-tason ja työajan ulkopuolella olivat ulkoilmaa vastaavalla tasolla noin 400 ppm. Sisäilman hiilidioksidipitoisuuden (CO2) toimenpideraja on 1500 ppm (= 1150 ppm + ulkoilman pitoisuus noin 400 ppm).

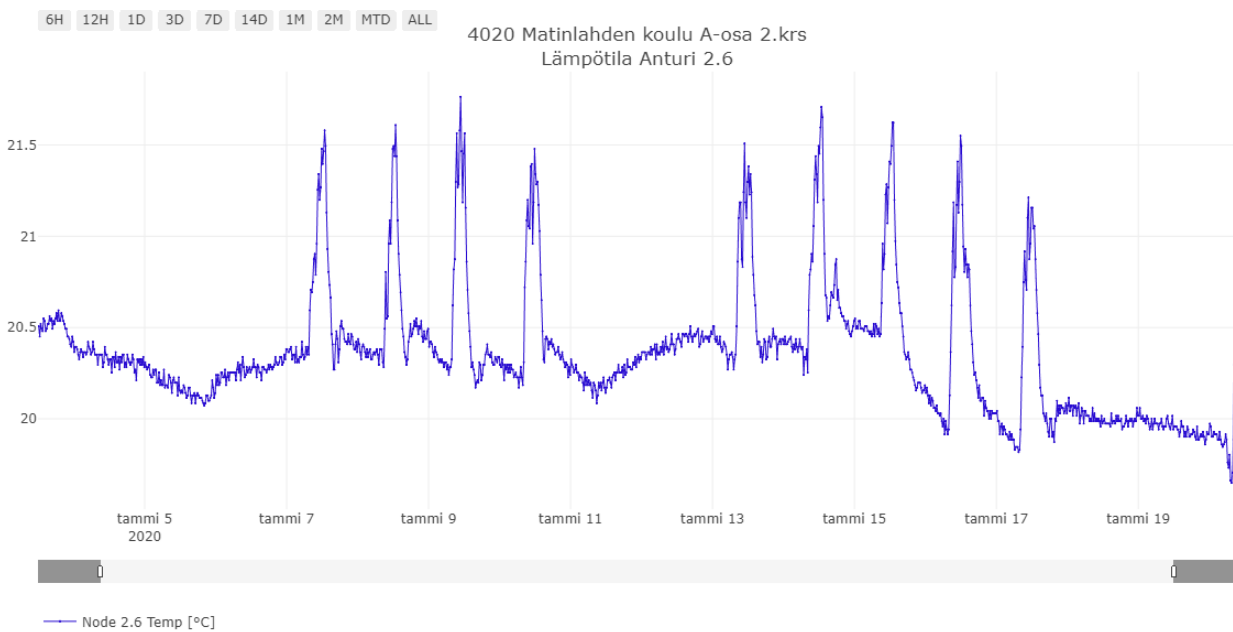
Lämpötilat nousivat toiminnan aikana noin 21.5°C:een ja toiminnan ulkopuolella lämpötila laskivat noin 20.5°C:een.

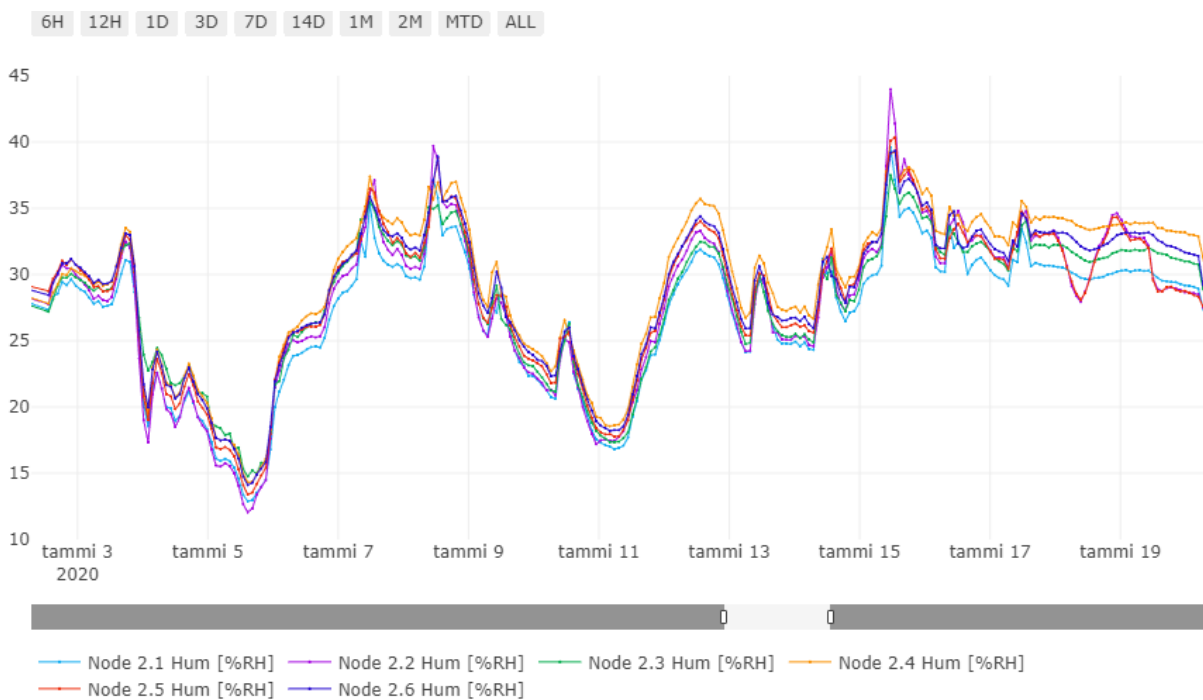
Ulkolämpötila oli 5.1 ja 10 – 11.1.2020 noin -5°C pakkasella, mikä näkyy sisäilman suhteellisen kosteuden laskuna.

Muuten suhteellisen kosteuden tasot olivat sallituissa rajoissa.

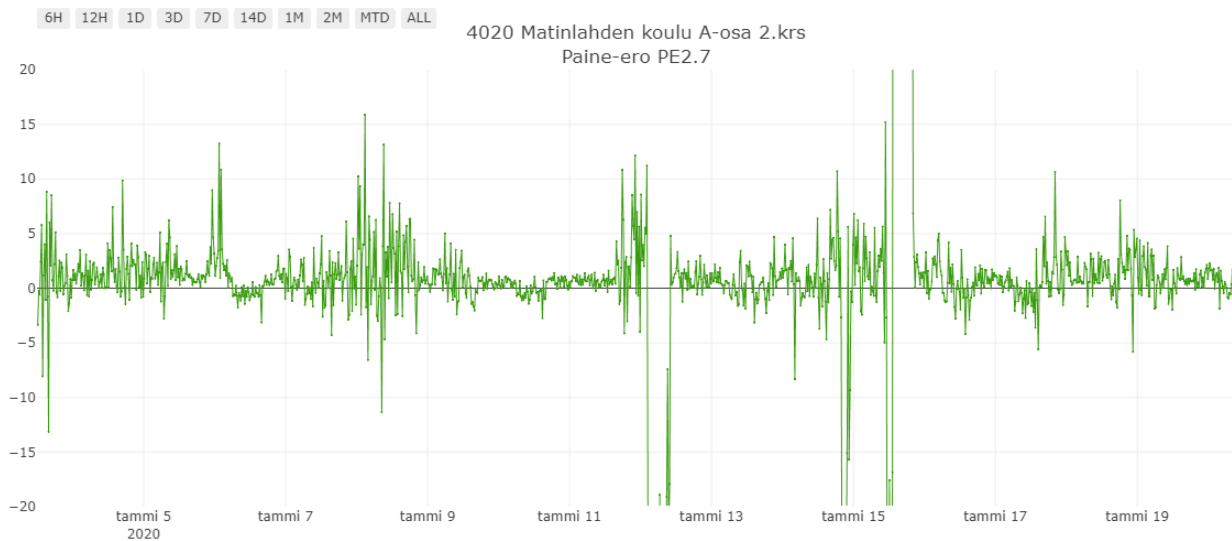
Paine-ero PE2.7 Luokan A228 ja ulkoilman välillä

Paine-ero vaihteli noin 0 ja 5 Pa välillä. Piikit käyrässä johtuvat tuulesta.

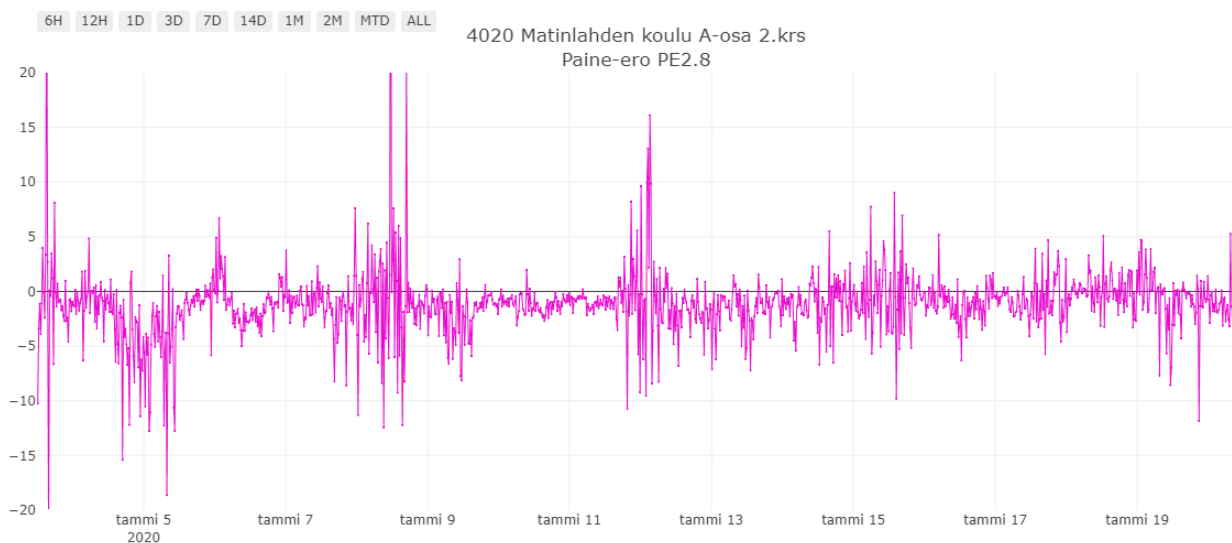
Paine-ero PE2.8 Luokan A245 ja ulkoilman välillä

Paine-ero vaihteli noin 0 ja – 5 Pa välillä ja oli sallituissa rajoissa. Piikit käyrässä johtuvat tuulesta.
