22500344-035

3195 KILONPUISTON LASTENTALO, INKOOKUJA 15 A 1, ESPOO

RAKENNE- JA ILMANVAIHTOTEKNINEN KATSASTUS

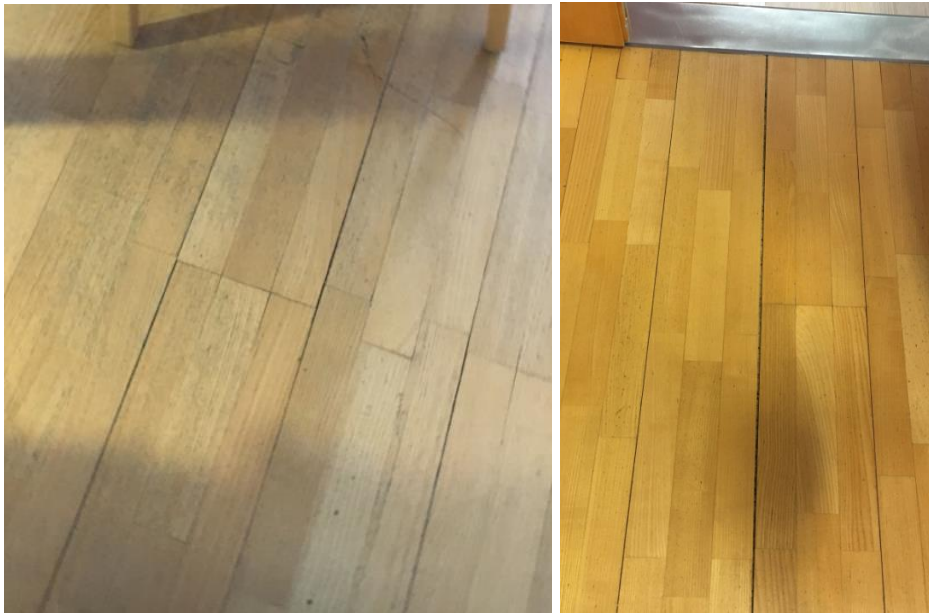
- Ryhmähuoneissa on parkettilattiapinnat. Paikoin parketin saumat rakoilivat (Kuvat 1-2). Todennäköisesti tämä on aiheutunut liiallisesta veden käytöstä siivouksessa. Käytävällä parkettilattiaa oli uusittu vaurioitumisen vuoksi.

Kuvat 1, 2. Parketin saumat paikoin rakoilivat.

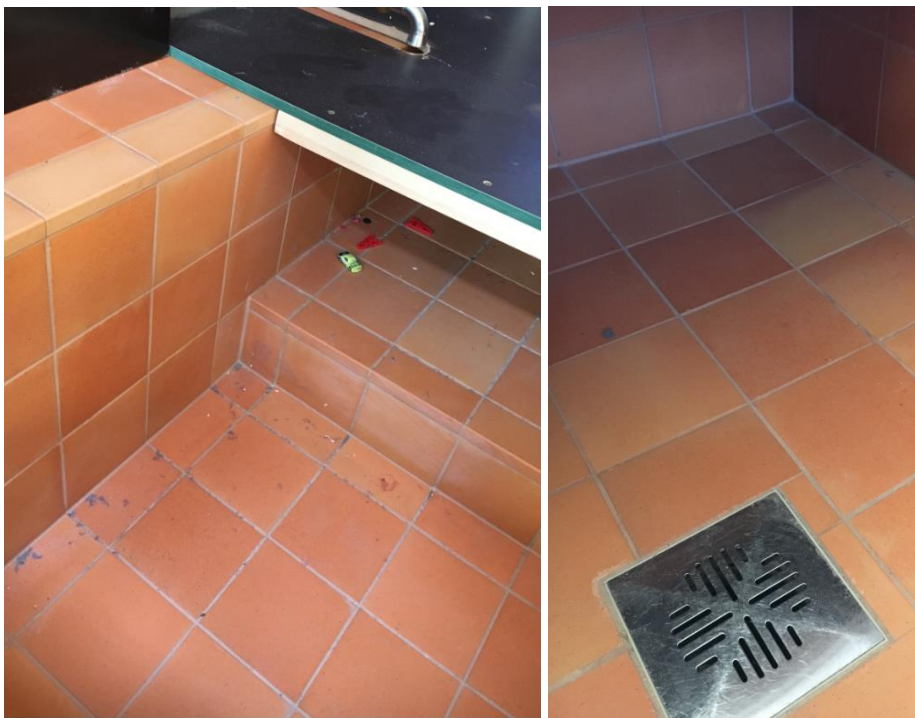
- Pienryhmähuoneessa H038 on vesileikkiallas, joka oli poistettu käytöstä (Kuvat 3-4). Altaan pohjalla tai seinämällä ei havaittu kohonneita pintakosteusarvoja. Allas oli peitetty vesivanerilla, mutta levy ei ole tiivis, jolloin altaan pohjalle pääsee kertymään pölyä ja muuta roskaa.

Kuvat 3, 4. Tilassa H038 on käytöstä poistettu allas, jonka pinnoilla ei havaittu kosteutta. Allas on peitetty vesivanerilla, mutta altaan pohjalle oli kerääntynyt pölyä ja muuta roskaa.

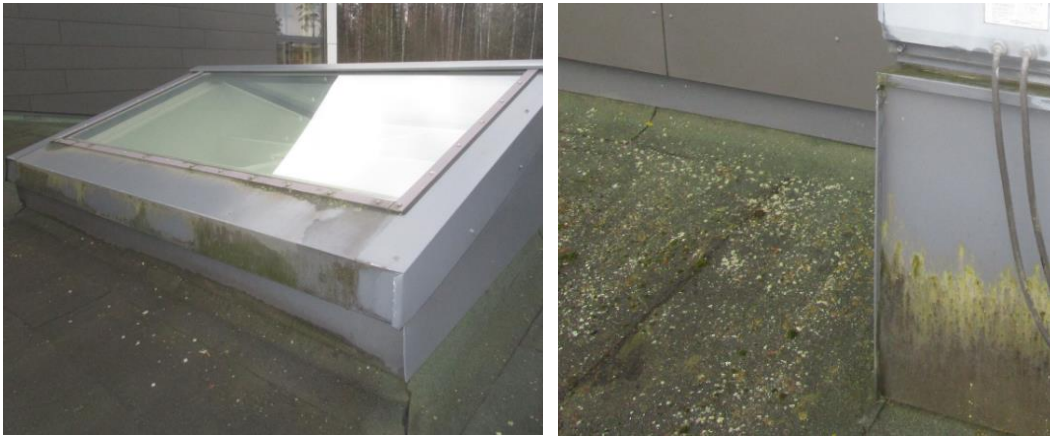
- Yläpohjat ovat puurakenteiset. Vesikatteena on bitumikermi. Katto on monimuotoinen (kaltevuus moneen suuntaan). Paikoin kermin ja pellitysten pinnassa havaittiin leväkasvustoa (Kuvat 5-6).
- Kattopinnoilla oli havaittavissa useissa tiloissa tummumaa, joka oli voimakkainta tuloilmapäätteiden ympärillä. Todennäköisesti tämä on huonepölyä, joka on kiinnittynyt huokoiseen kattopintaan (Kuvat 7-8). Kosteusjälkiä ei kattopinnoilla havaittu.

Kuvat 5, 6. Katto on monimuotoinen. Paikoin pellityksissä ja kermin pinnassa havaittiin leväkasvustoa.

- Vesikatteena on bitumihuopa. Paikoin huopakatteella oli jäkälä/leväkasvustoa. Katto suositellaan puhdistamaan

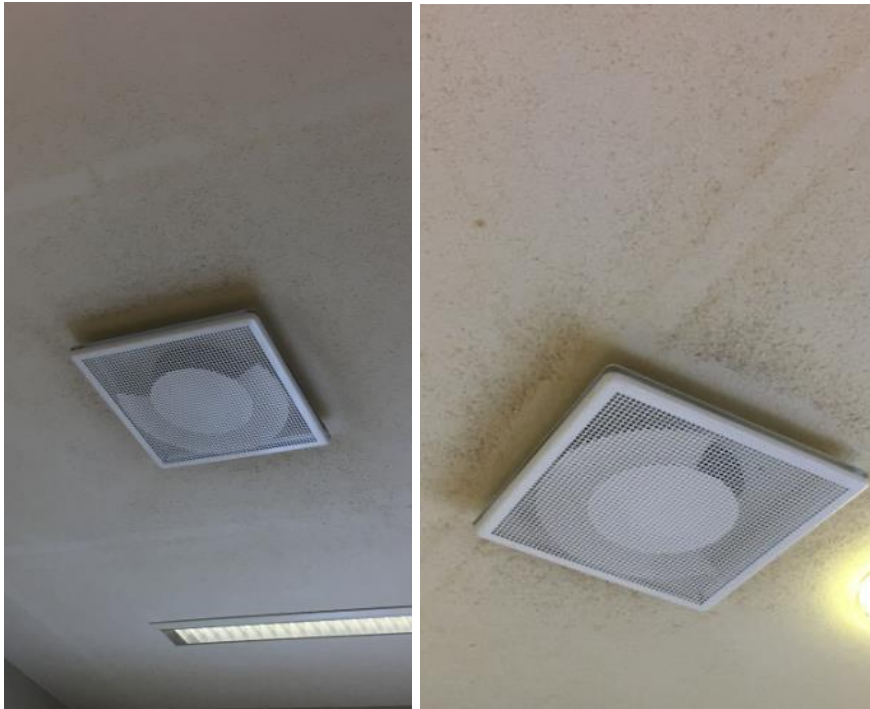
Kuvat 7, 8. Kattopinnoilla oli havaittavissa useissa tiloissa tummumaa, joka oli voimakkainta tuloilmapäätteiden ympärillä. Todennäköisesti tämä on huonepölyä, joka on kiinnittynyt huokoiseen kattopintaan. Kuvat tiloista H017 (vas) ja H026 (oik).

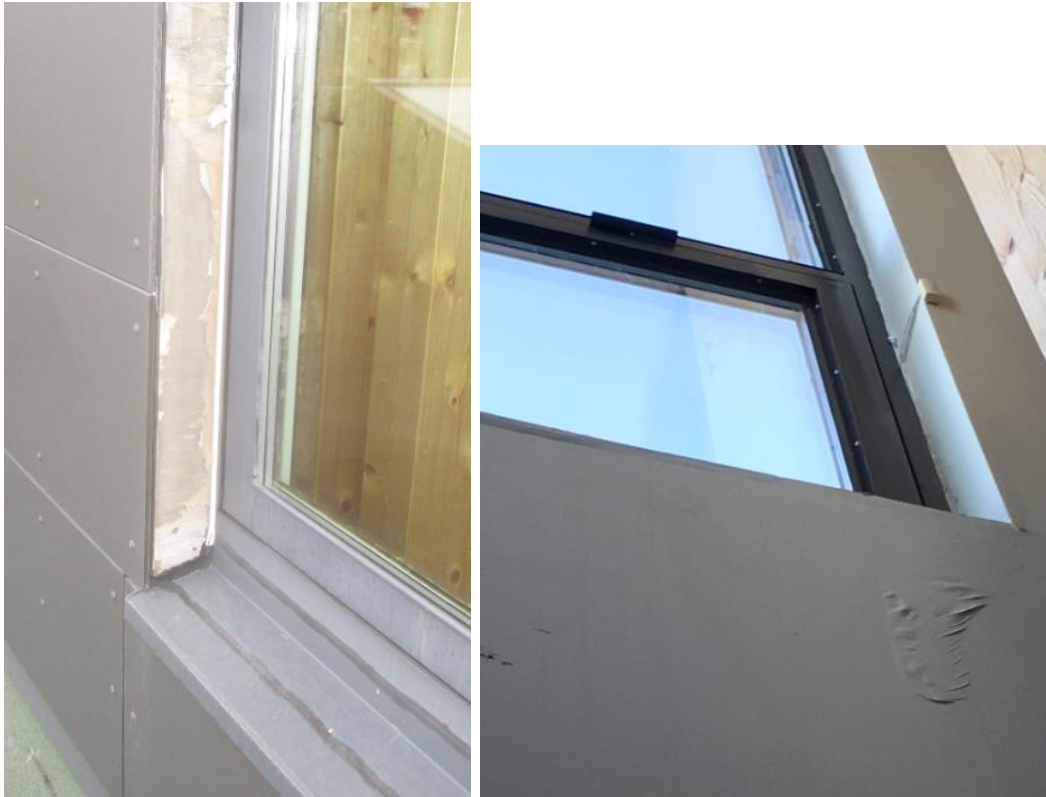
- Ulkoseinät ovat puurunkoisia. Julkisivuverhous on uusittu kesällä 2016, eikä uusitussa julkisivuverhouksessa (kuitusementtilevy) havaittu puutteita. Monitoimitilan H040 yläikkunan reunassa olevaa vanerilevyä ei ole vaihdettu julkisivuremontin yhteydessä ja sen pinta oli vaurioitunut (kuva 9). Julkisivuverhouksen takana on 35 mm tuuletusväli.
- Ulkoseinien sisäpinnoilla ei havaittu merkkejä kosteudesta lukuun ottamatta monitoimitilan H040 yläikkunan alapuolista seinärakennetta. Merkkejä ilmavuodoista tai halkeamia ei havaittu.

Kuvat 9, 10. *Monitoimitilan H040 yläikkunan alapuolella oli ulkoseinässä kosteuden aiheuttamia jälkiä. Ikkunakarmin alaosassa havaittiin väljyyttä ikkunan ollessa suljettuna. Yläikkunan reunassa olevaa vanerilevyä ei todennäköisesti ole uusittu julkisivuremontin yhteydessä ja siinä on vaurioita.*

- Wc-tilan H043 lattialämmityksen/termostaatin korjaaminen
- Monitoimitilan H040 yläikkunoiden tiivistysten/lukituksen parantaminen sekä vanerilevyn uusiminen ikkunan vierestä. Ikkunan alapuolisten kosteusvaurioiden korjaus.
- Sähkökeskuksessa olevien sähköläpivientien tiivistäminen alapohjarakenteeseen.
- Vesikate suositellaan puhdistamaan
- Sisäkaton puhdistus/maalauk
- Parkettilattiapinnoitteiden uusiminen viimeistään peruskorjauksen yhteydessä.
- Yläpölyjen sekä käytöstä poistetun vesileikkialtaan puhdistus säännöllisesti.
- Suositellaan asentamaan ryömintätilaan tarkastusluukku, jotta tila päästäisiin tarkastamaan

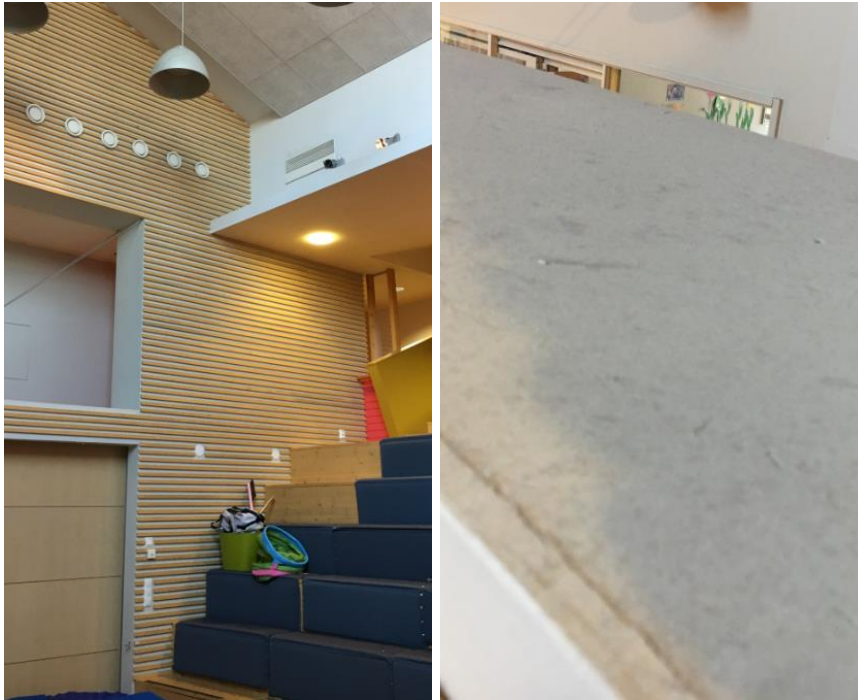
- Ylätasoilla oli paikoin runsaasti pölyä (Kuvat 11-12).
- Sähkökeskuksessa sähköläpiviennit olivat tiivistämättä (kuva 13).

Kuvat 11, 12. *Monitoimitilassa H040 on ylätasoja ja tekstiilipintoja, joiden siivous on hankalaa. Mm. oven päällä olevalla tasolla havaittiin runsaasti pölyä (oik).*

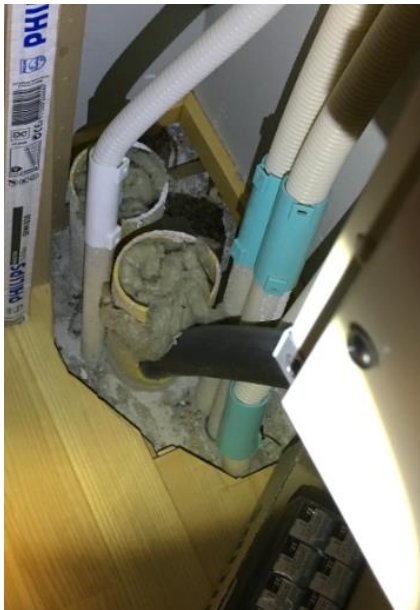
Kuva 13. *Sähkökeskuksen läpiviennit alapohjaan olivat tiivistämättä.*

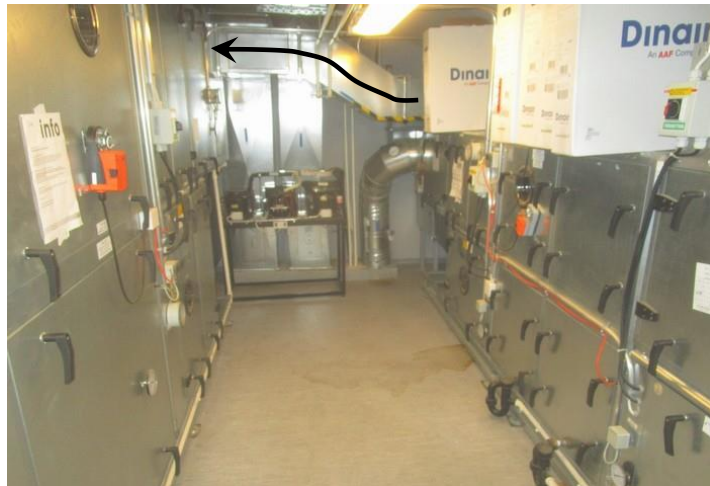
Kuva 14. Vasemmalla kone TK1 ja oikealla kone TK2. Koneen TK2 tuloilma johdetaan koneeseen TK1 nuolella osoitetun kanavan kautta.

- Normaalisti poikkeava ratkaisu on johtaa pienemmän koneen TK2 tuloilma isomman koneen TK1 ulkoilmakammioon ja viedä yhdistynyt tuloilma tiloihin koneen TK1 kautta. Syy toteuttamistapaan ei ole tiedossa, mutta ilmeisesti koneet toimivat tällä tavalla hyvin.

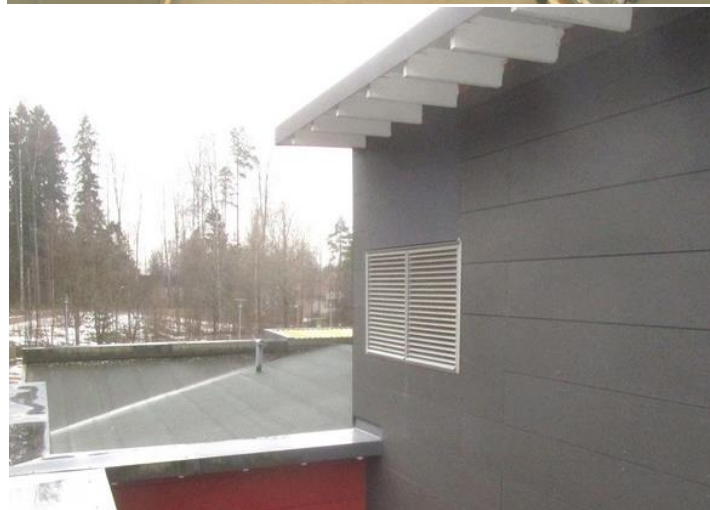
Kuva 15. Koneiden TK1 ja TK2 ulkoilmasäleiköt ovat vesikatolla IV-konehuoneen ulkoseinässä.

- Koneiden TK1 ja TK2 tuloilmasuodattimille pääsee ajoittain lunta/sadevettä, koska ulkoilmasäleikön rakenne ei ole kokonaan säältä suojaava.
- Koneiden TK1 ja TK2 tulo- ja poistoilmasuodattimien taso ja kehysten tiiveys on riittävä. Kehyksissä ei ole tiivistämisen tarvetta.

- Alapohjan tuuletuksen erillispoistojen ohjausten ja säätöjen osalta varmistetaan, että poistot pysyvät toiminnassa koko ajan.
- Painesuhteiden osalta suositellaan toimenpiteitä, joilla pienennetään maanantaista perjantaihin noin klo 6.45-14.45 vallitsevaa, mahdollisesti keittiön poistoilmanvaihdon aiheuttamaa suositeltua suurempaa alipaineisuutta.
- Koneiden TK1 ja TK2 ulkoilmasäleikön sääsuojausta suositellaan parannettavaksi, jotta lunta ja sadevettä ei pääse koneisiin.

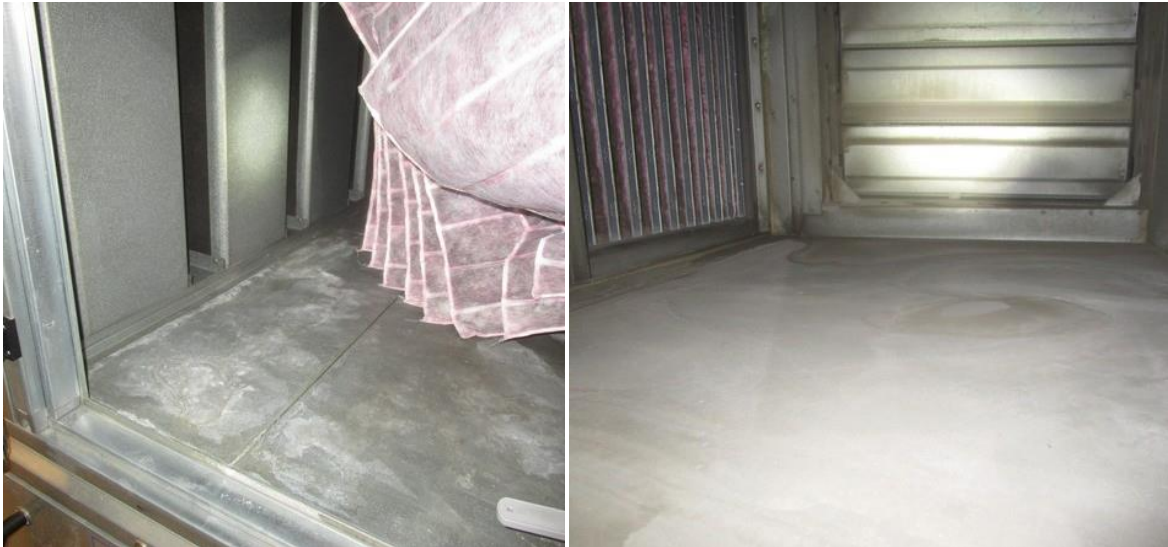
- Tuloilmasuodattimen jälkeen olevien konekotelon sisäpintojen pölyn määrä oli vähäinen. Vanhoja kuivuneita kosteusjälkiä oli tuloilmasuodatinosassa ja levylämmöntalteenoton kohdalla. Levylämmöntalteenotossa kotelon pohja on viemäröity. Kotelon sisäpinnat ovat peltiä, näkyvissä ei ole mineraalivillaa. Äänenvaimennuselementit ovat pinnoitettuja.

Kuvat 16, 17. Vasemmalla koneen TK1 punainen tuloilmasuodatin, jonka kohdalla kotelon pohjalla on vanhoja kuivuneita kosteusjälkiä. Tuloilmasuodattimelle tullut kosteus on ollut peräisin ulkoilmasta. Oikealla koneen TK1 ulkokammio, johon koneen TK2 tuloilma johdetaan.

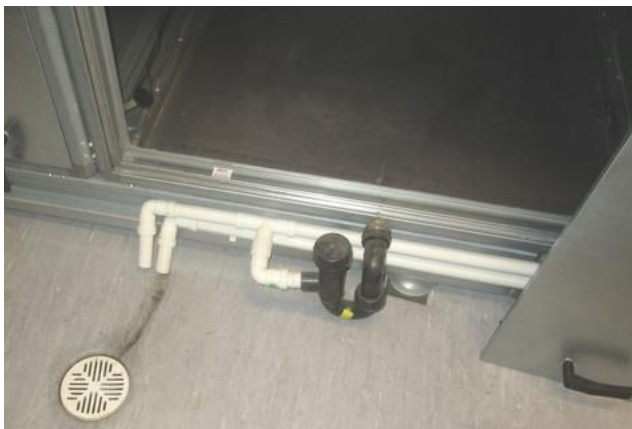
Kuva 18. Koneen TK1 viemäröinnit(vedenpoistoputket) on johdettu IV-konehuoneen lattiakaivoon.

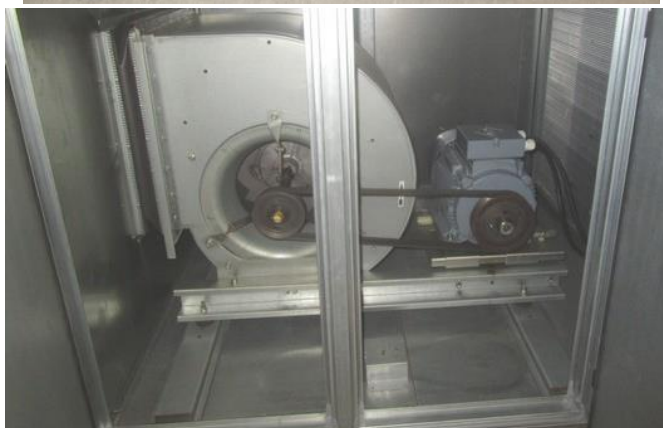
Kuva 19. Koneen TK1 tuloilmapuhallin.

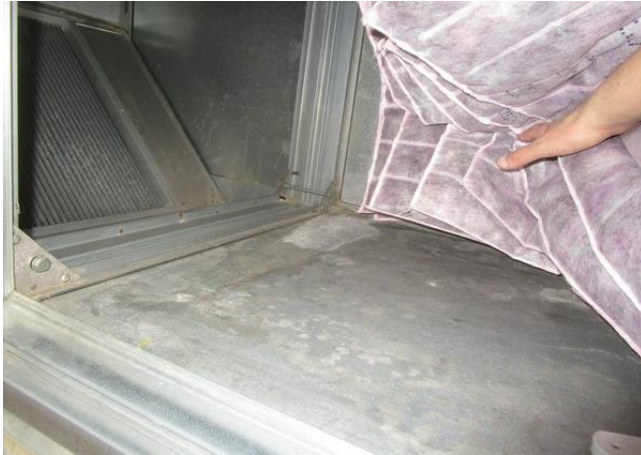
- Tuloilmasuodattimen jälkeen olevien konekotelon sisäpintojen pölyn määrä oli vähäinen. Vanhoja kuivuneita kosteusjälkiä oli tuloilmasuodatinosassa ja levylämmöntalteenoton kohdalla. Levylämmöntalteenotossa kotelon pohja on viemäroity. Kotelon sisäpinnat ovat peltiä, näkyvissä ei ole mineraalivillaa. Äänenvaimennuselementit ovat pinnoitettuja.

Kuva 20. Koneen TK2 punainen tuloilmasuodatin, jonka kohdalla kotelun pohjalla on vanhoja kuivuneita kosteusjälkiä. Tuloilmasuodattimelle tullut kosteus on ollut peräisin ulkoilmasta.

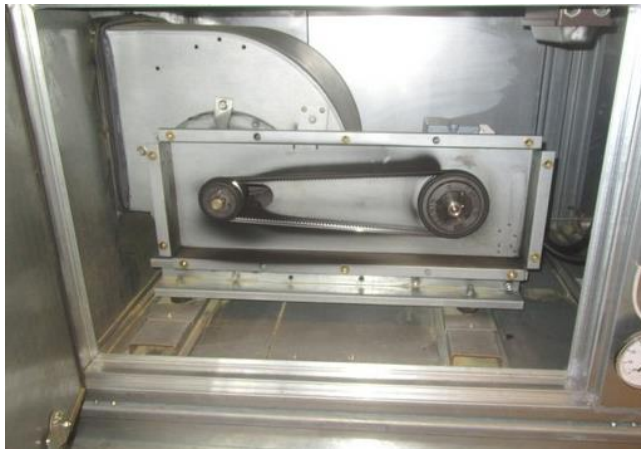
Kuva 21. Koneen TK2 tuloilmapuhallin. Puhaltimen jälkeinen tuloilmakanava on liitetty koneeseen TK1.
