ESPOON KAUPUNKI  
Tilapalvelut-liikelaitos  
Kunnossapitopalvelut  
Tarkastusryhmä

## Järvenperän koulu

Kohdenumero **4110**  
Auroranmäki 1, 02940 Espoo

## SISÄILMATARKASTUS

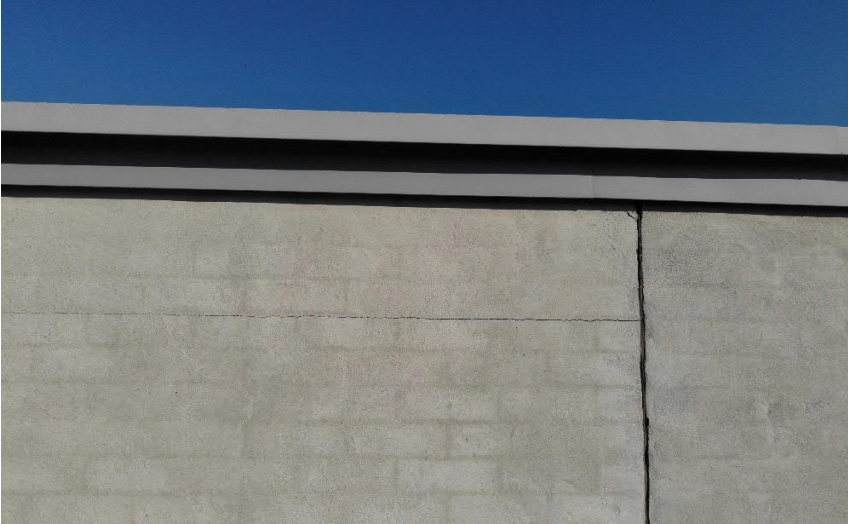
Julkisivurappauksessa on halkeamia (kuva 4.1).

Kuva 4.1. Halkeama julkisivurappauksessa.

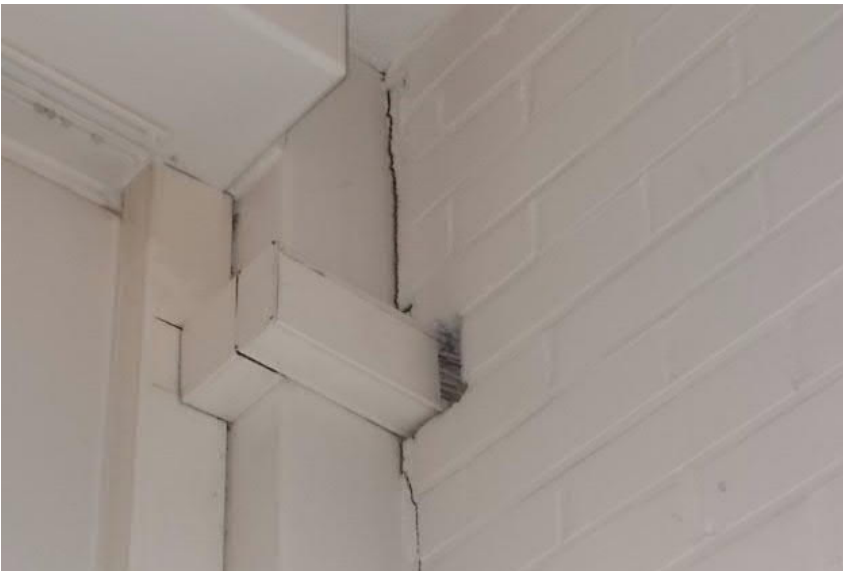
Huonetiloiissa on tiivistämättömiä läpivientejä (kuvat 4.2 ja 4.3).

Kuva 4.2. Halkeama rakenneliitoksessa ja tiivistämätön läpivienti.

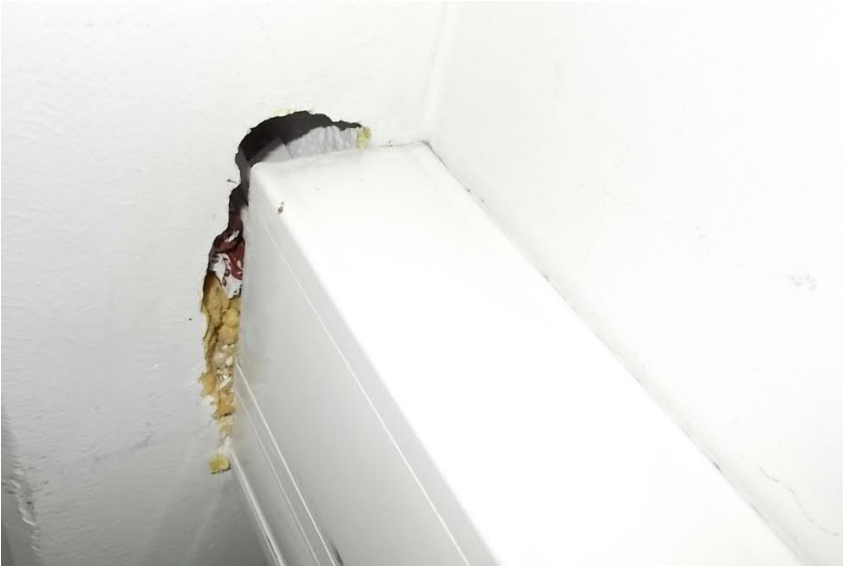
Kuva 4.3. Tiivistämätön läpivienti.

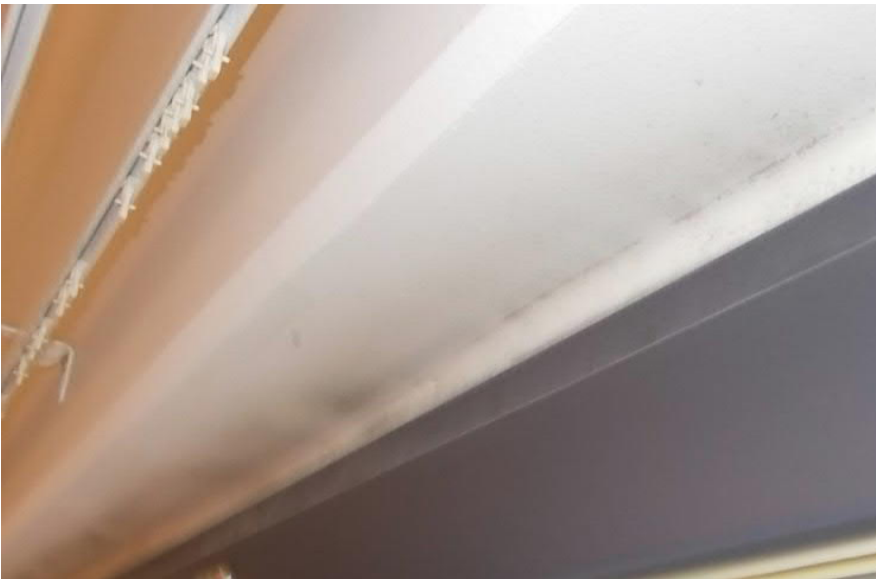
Huone- ja wc-tilojen rakenneliitoksissa on ilmavuotoja (kuvat 4.4 ja 4.5).

Kuva 4.4. Ilmavuotoja rakenneliitoksessa.

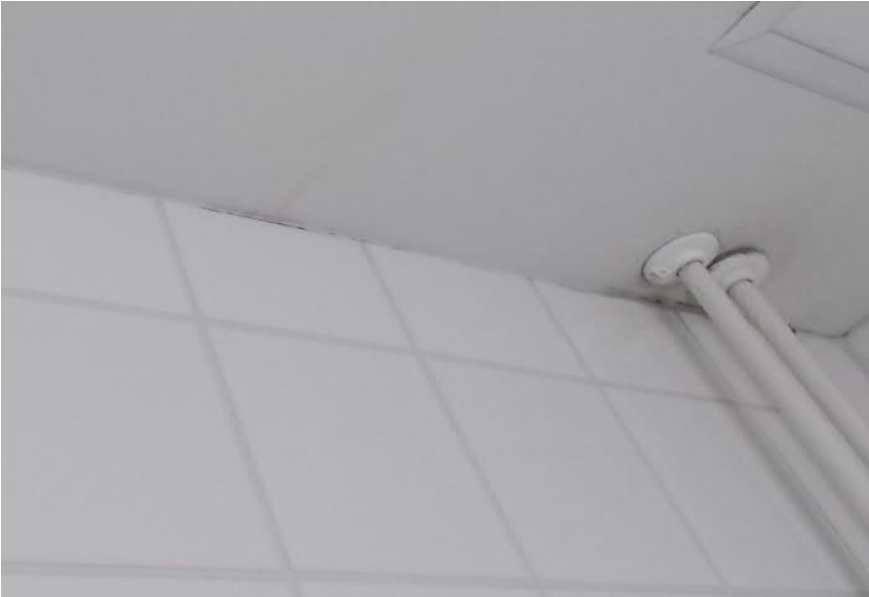
Kuva 4.5. Rakenneliitoksessa ilmavuotoja.

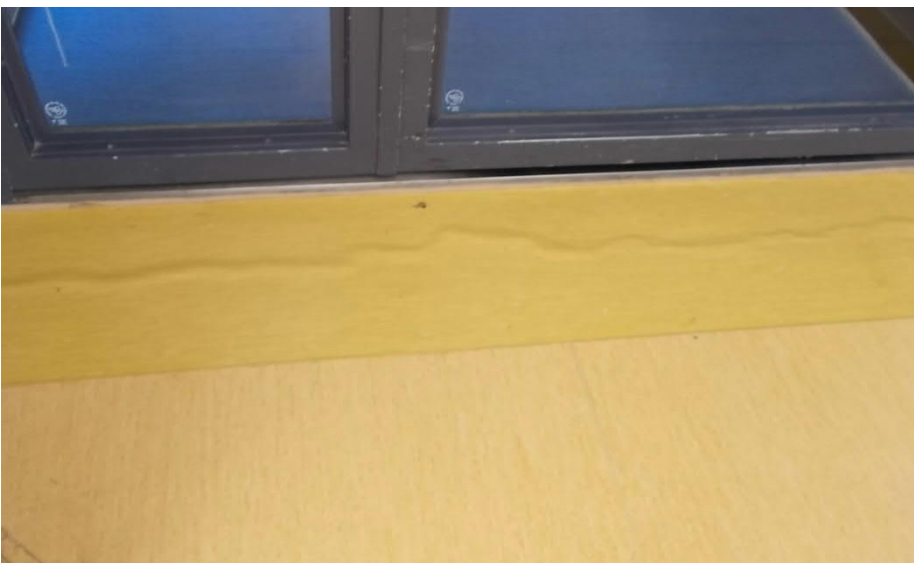
Käytävällä liikuntasäule on lattiamaton alla (kuva 4.6).

Kuva 4.6. Liikuntasäily lattia- ja ikkunan alla.

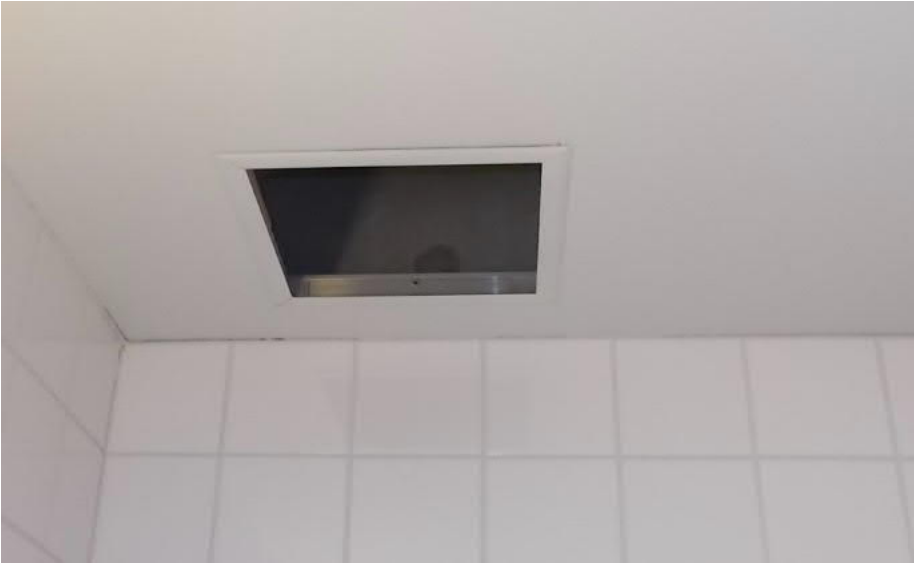
Wc-tilassa on avonainen tarkastusluukku (kuva 4.7).

Kuva 4.7. Avonainen tarkastusluukku.

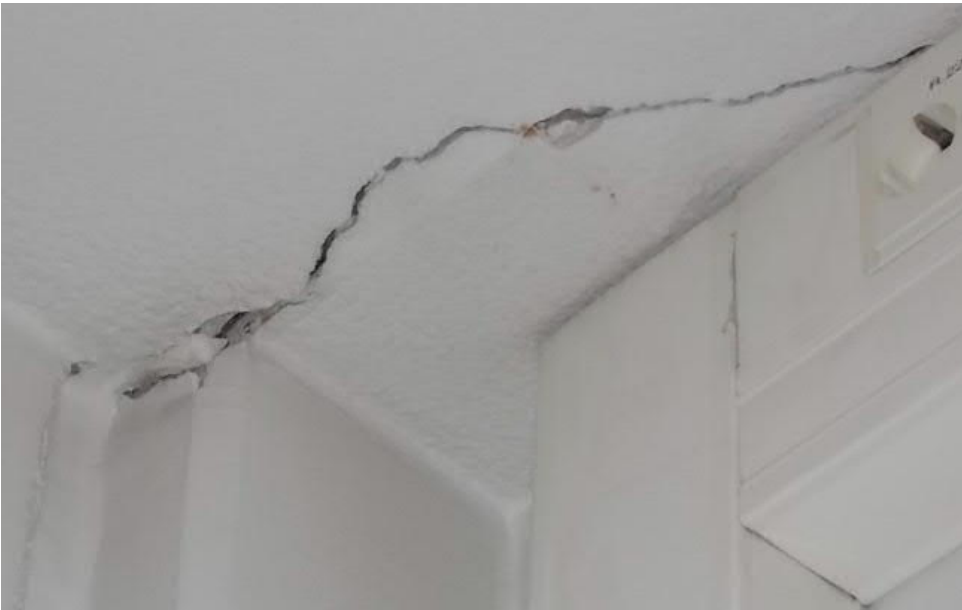
Useiden tilojen rakenteissa on halkeamia (kuvat 4.8 ja 4.9).

Kuva 4.8. Rakennehalkeama.

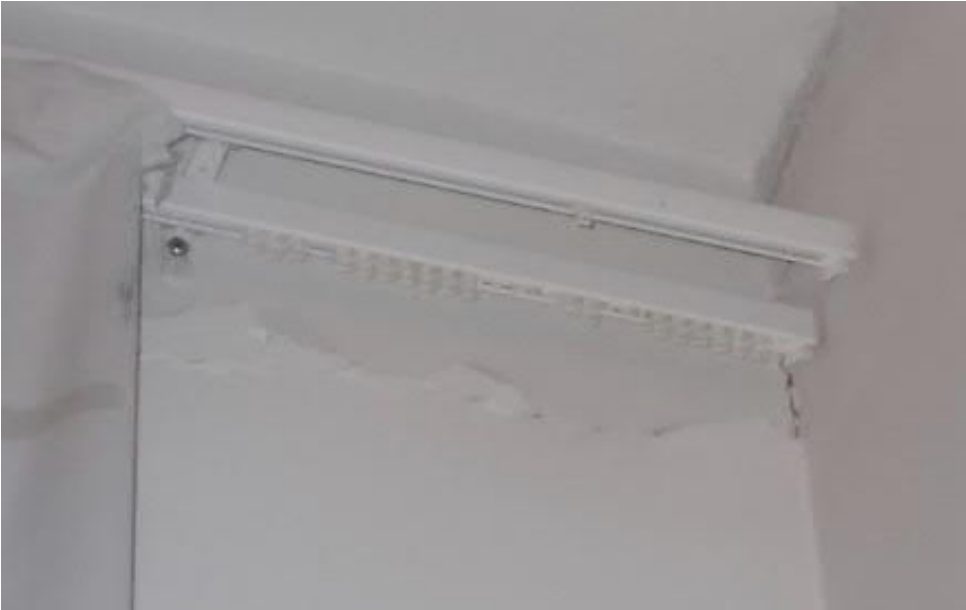
Kuva 4.9. Rakennehalkeama.

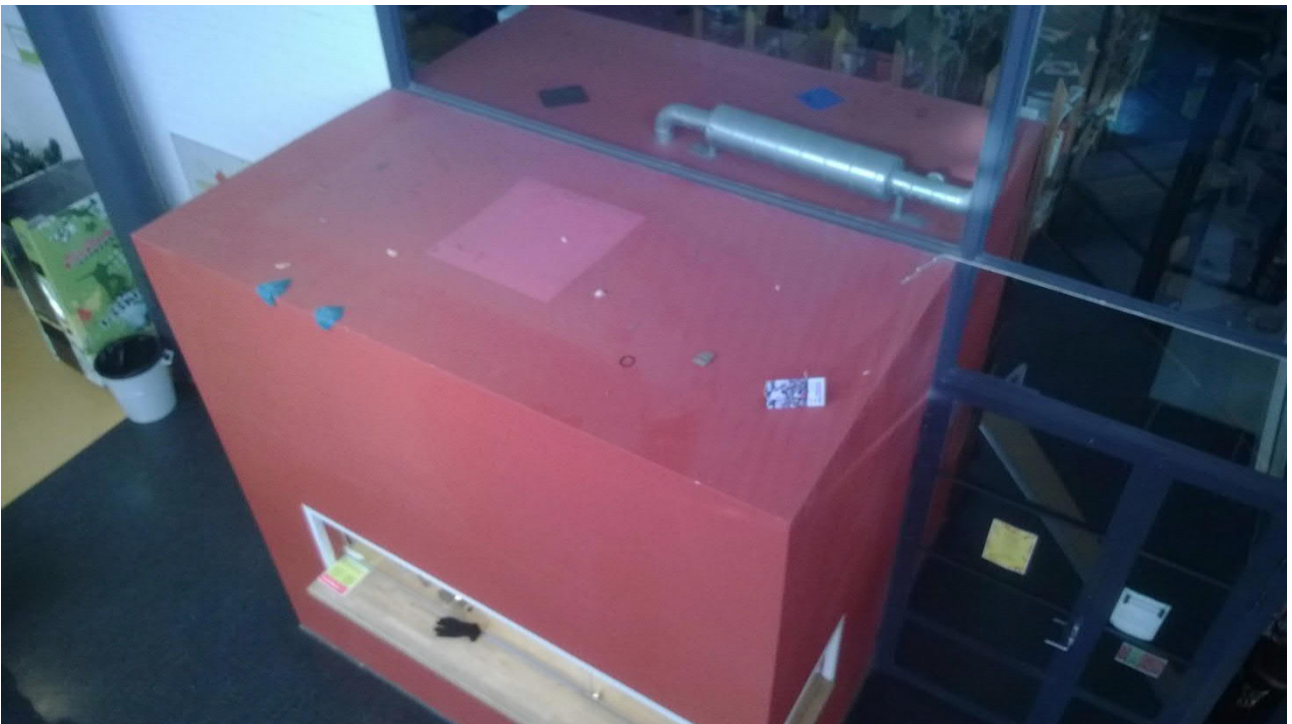
Vahtimestaritalan katolla irtoroskia ja pölyä (kuva 4.10).

Kuva 4.10. Vahtimestaritilan katolla irtoroskia ja pölyä.

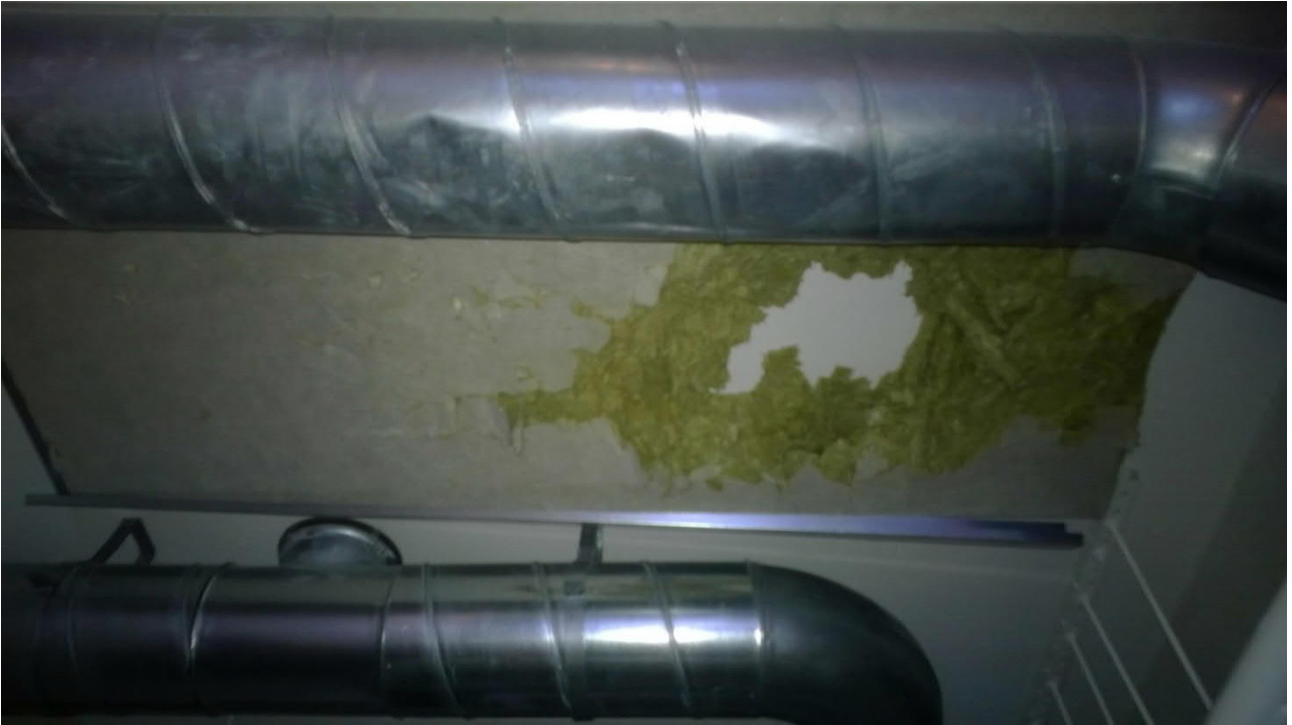
VSS-käytävän katossa rikottuja akustiikkalevyjä (kuva 4.11).

Kuva 4.11. VSS-käytävän katossa rikottuja akustiikkalevyjä.

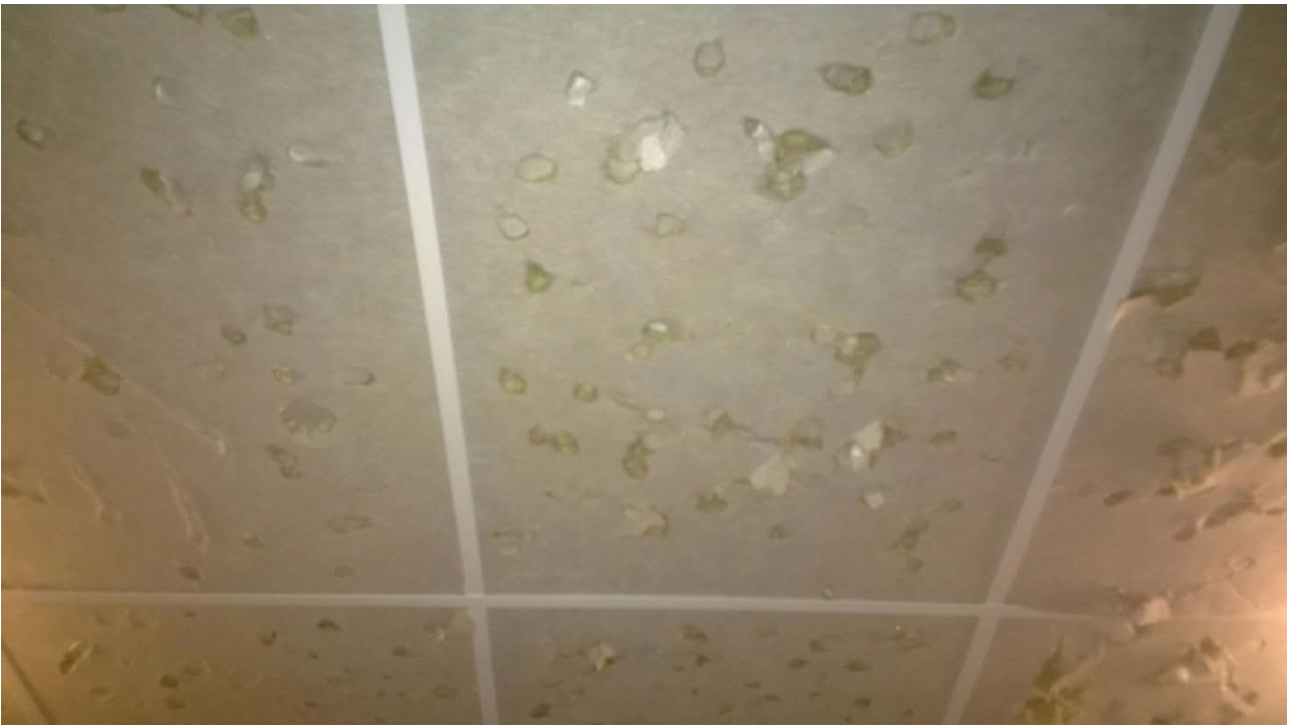
VSS-tilassa olevan Kuntosalin katon akustiikkalevyt rikottu (kuva 4.12).

Kuva 4.12. VSS-tilassa olevan Kuntosalin katon akustiikkalevyt rikottu.

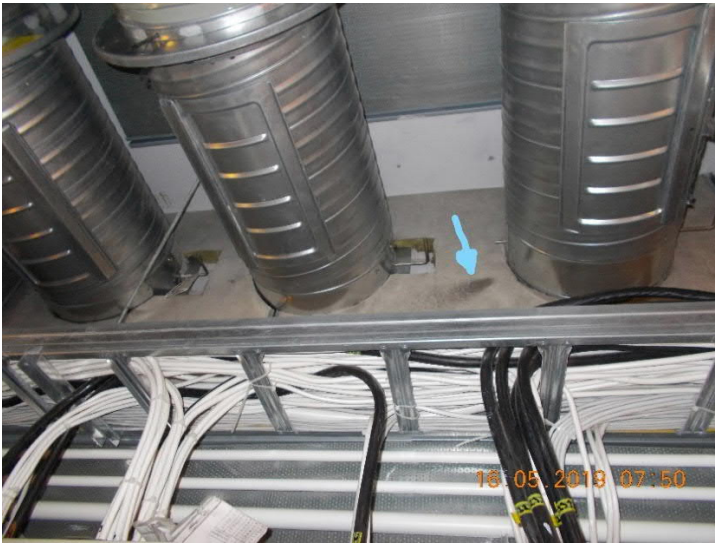
Kuva 6.1. Kanavissa ja koneissa on useita vuotoja.

- Asennetaan lumisieparit raitisilmasäleiköiden tilalle
- Tiivistetään vuotavat iv-koneet sekä kanavat iv-konehuoneissa
- Ilmamäärät säädetään suunnitteluarvoihin

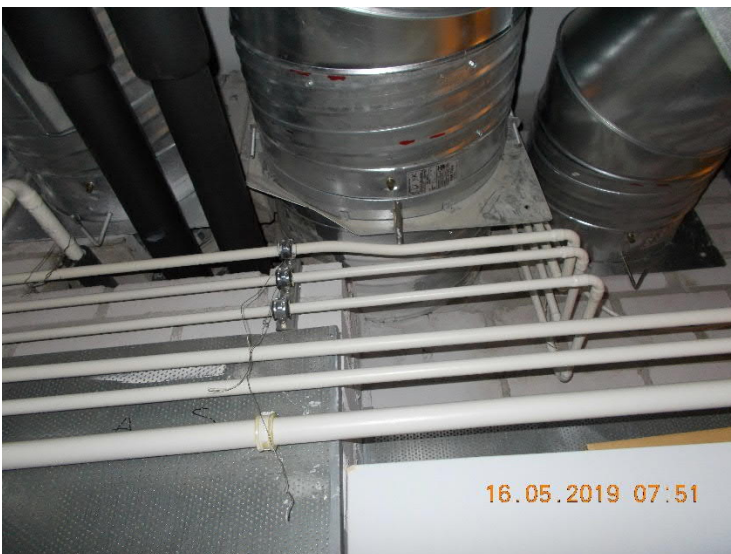
Kuva 6.2. Kuilun yläpää on jäänyt muuraamatta kiinni.

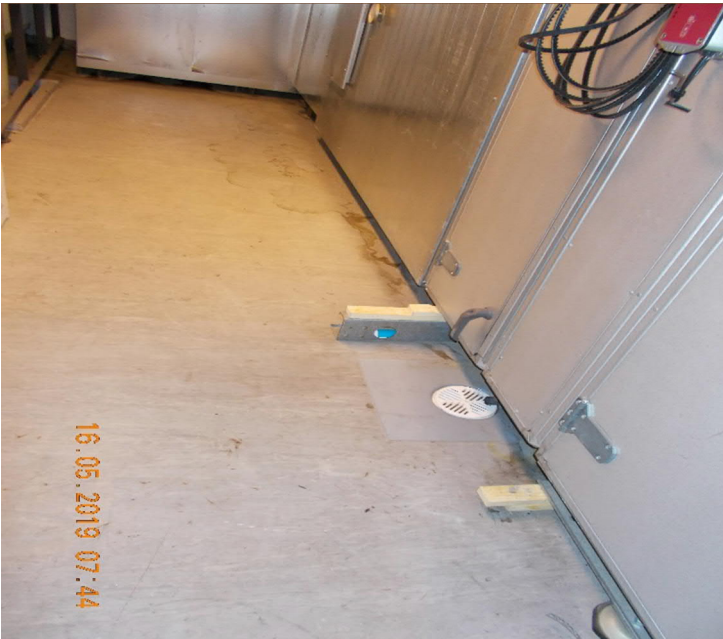
Kuva 6.3. Ilmanvaihtokoneiden sisälle päässyt lumi on sulanut lattialle.

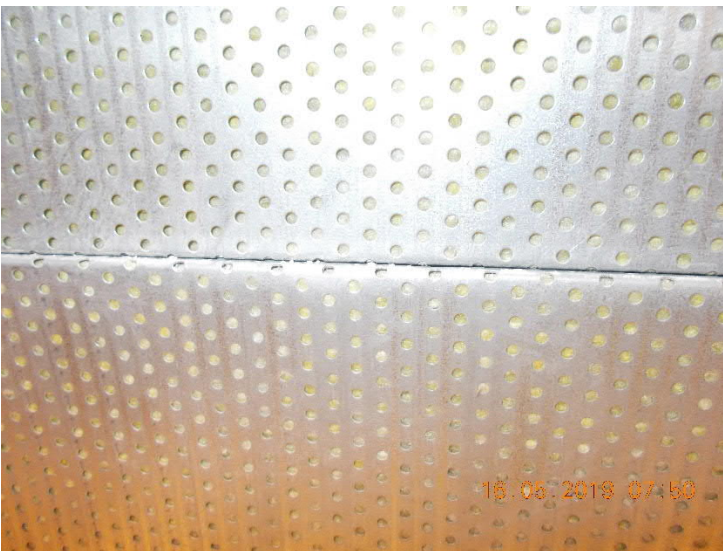
Kuva 6.4. Ilmanvaihtokonehuoneen reikäpeltiseinä.

- Vyöhykepeltien toiminta tulee tarkistaa
- Konehuoneen rakenteet tulee tiivistää, ettei mahdolliset villakuitu ym. pöly pääse kuilujen kautta opetustiloihin

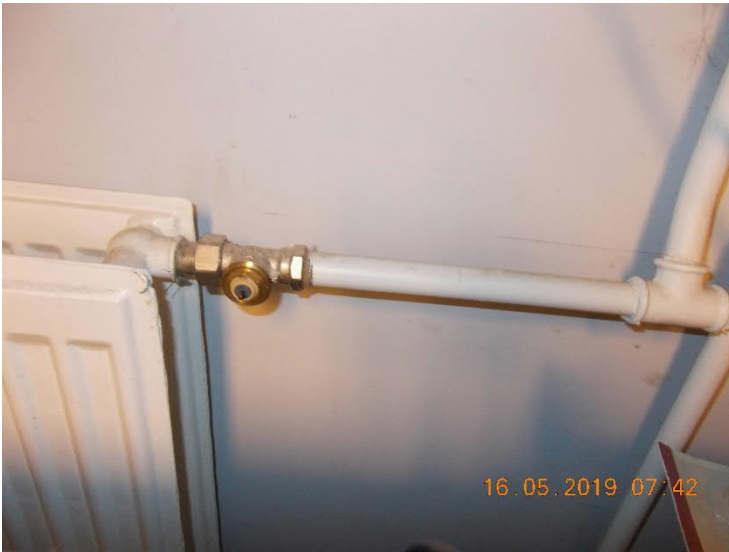
Useista lämmityspattereista puuttui säätöosa (kuva 6.5).

Kuva 6.5. Patteritermostaattien säätöosia puuttuu.

- TK5 pitää puhdistaa sisältä ja väärä suodatin tulee vaihtaa oikean kokoiseen suodattimeen
- Lämpöpattereiden puuttuvat kannakkeet ja termostaatit tulee laittaa kuntoon

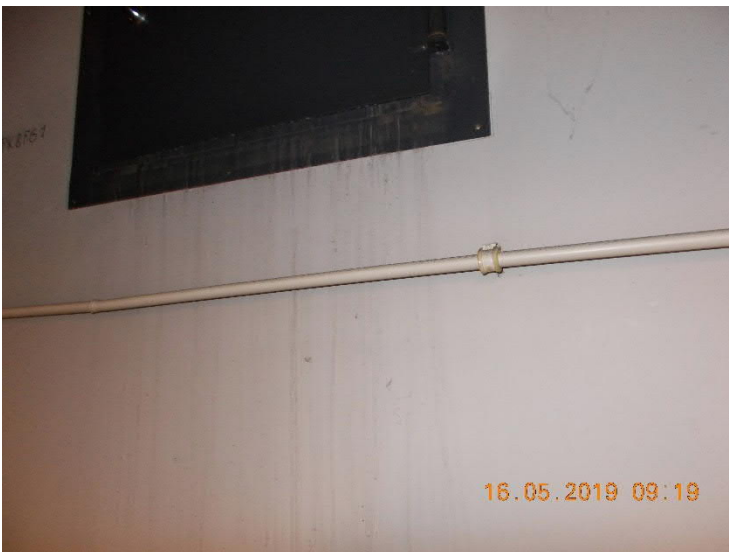
Ilmanvaihtokonehuoneen luukku vuotaa vettä seinälle (kuva 6.6).

Kuva 6.6 Seinäluukku on vuotanut sadevesiä.

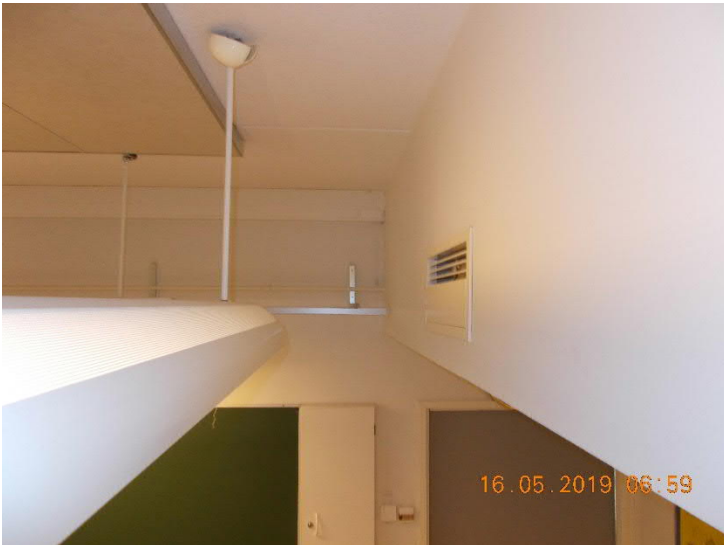
Luokan 2044 tuloilmavirta osuu valaisimeen ja suuntautuu lattiaan (kuva 6.7).

Kuva 6.7. Valaisin ohjaa tuloilmasuihkun lattiaan mm. luokassa 2044.

- Luokan 2044 valaisimet tulee siirtää siten, ettei tuloilmasuihku ohjaa ilmapirtaa lattiaan
- Myös muiden luokkien ilmapirtojen heittokuviot tulee tarkistaa ja tarvittaessa muuttaa

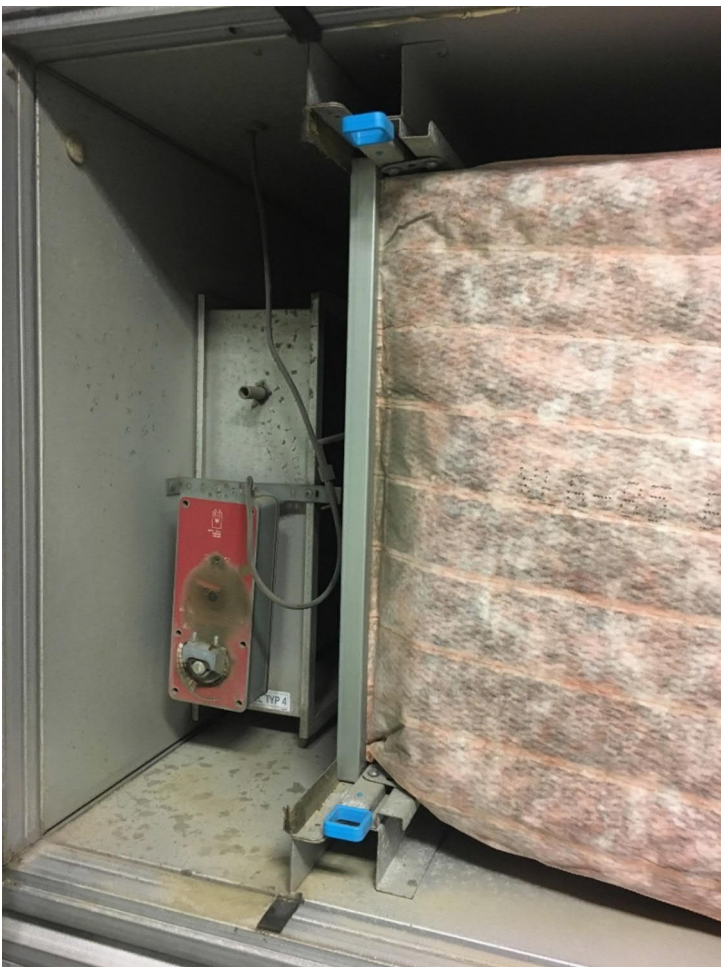
Kotitalousluokkien tuloilmakone TK5 raitisilmasuodatin on liian pieni ja ohivirtausta pääsee tapahtumaan (kuva 6.8).

Kuva 6.8. TK5 suodatin on väärän kokoinen.

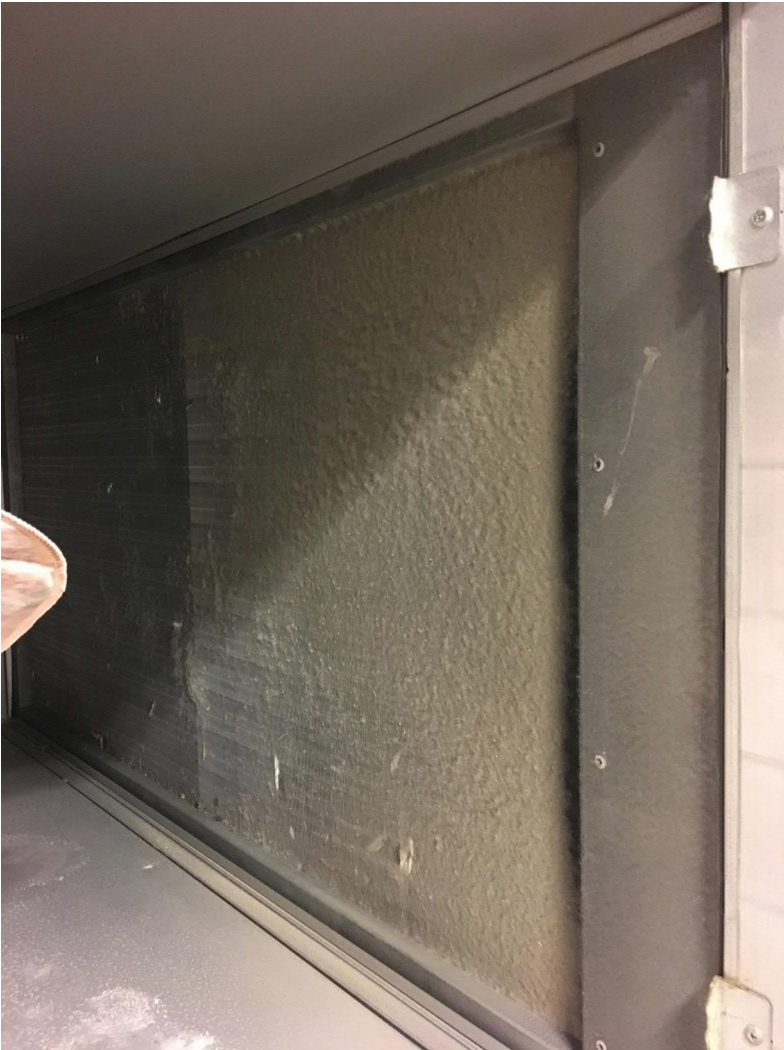
Tästä johtuen lämmityspatteri on päässyt likaantumaan (kuva 6.9).

Kuva 6.9. Lämmityspatteri on päässyt likaantumaan.

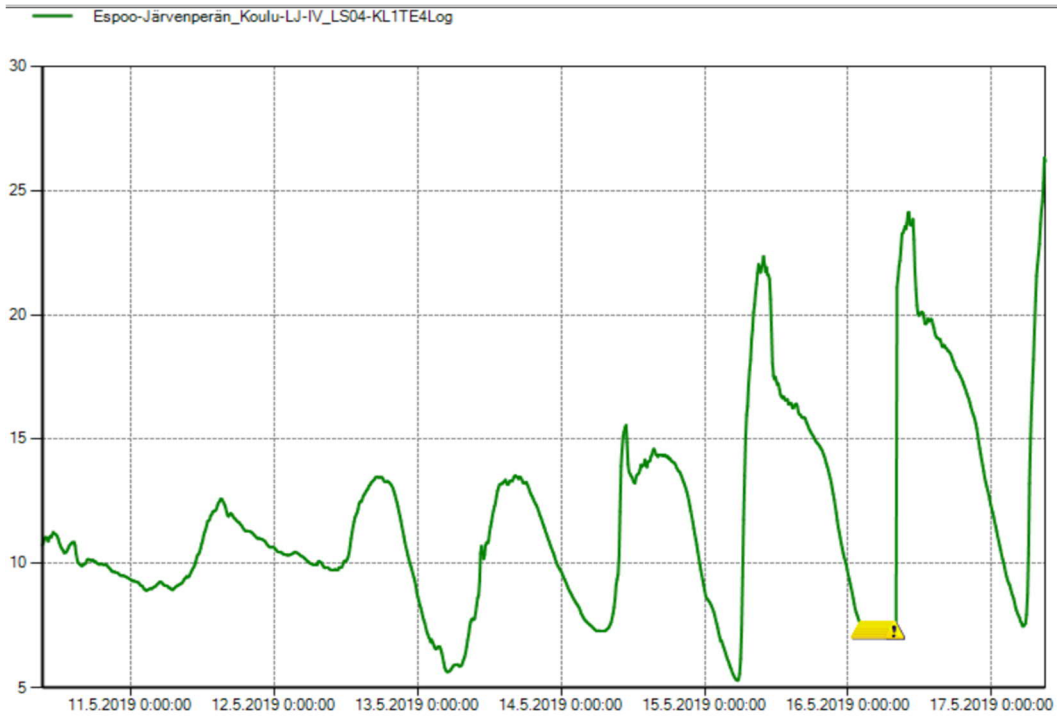
Kuva 7.1 Ulkolämpötila anturissa aamuauringon aiheuttamia piikkejä

Otettu yhteyttä laitetoimittajaan ja kysytty onko mahdollista saada prosesseja trendi-seurantaan. WEB-selaimella ei ole mahdollista laittaa pisteitä trendi-seurantaan. Ulkolämpötila-anturiin tilattu aurinkosuoja, jonka tarkoitus on estää anturia näyttämästä väärin.

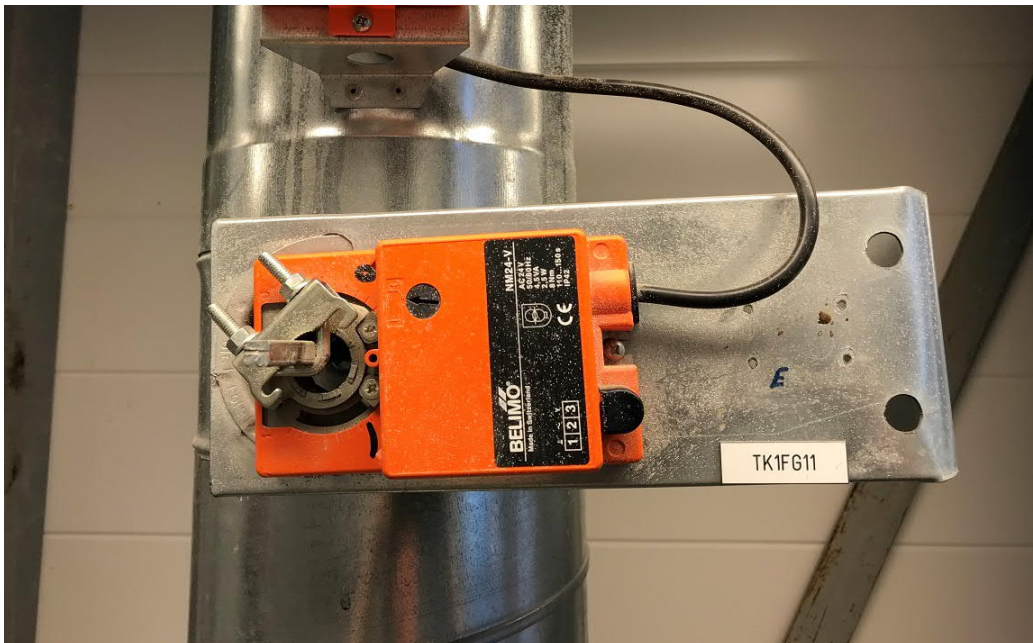
Kuva 7.1 Kiinni jumiutunut IMS-peltimoottori, korjattiin testin ohessa.

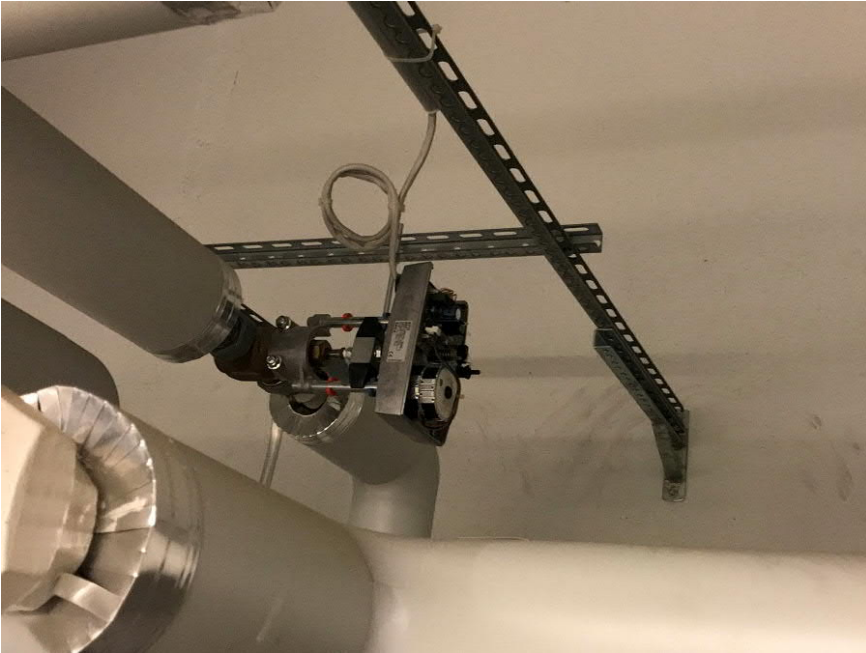
Kuva 7.3 Edestakaisin ajava venttiilimoottori, korjattu ajamalla rajat uudestaan. Vian aiheuttaa kuluneet rattaat, korjaus toimenpiteeksi suositellaan venttiilimoottorin vaihtoa.

- Vaihdetaan IV-koneitten lämmityspatterien venttiilimoottoreita
- Lisätään prosessissa olevia pisteitä trendi-seurantaan
- Rakennusautomaation uusiminen alkaa olla ajankotaista
