## **Espoon Otaniemen Metallimiehenkuja 10:n lepakkoselvitys**

**Tilaaaja: Aalto-yliopistokiinteistöt Oy**

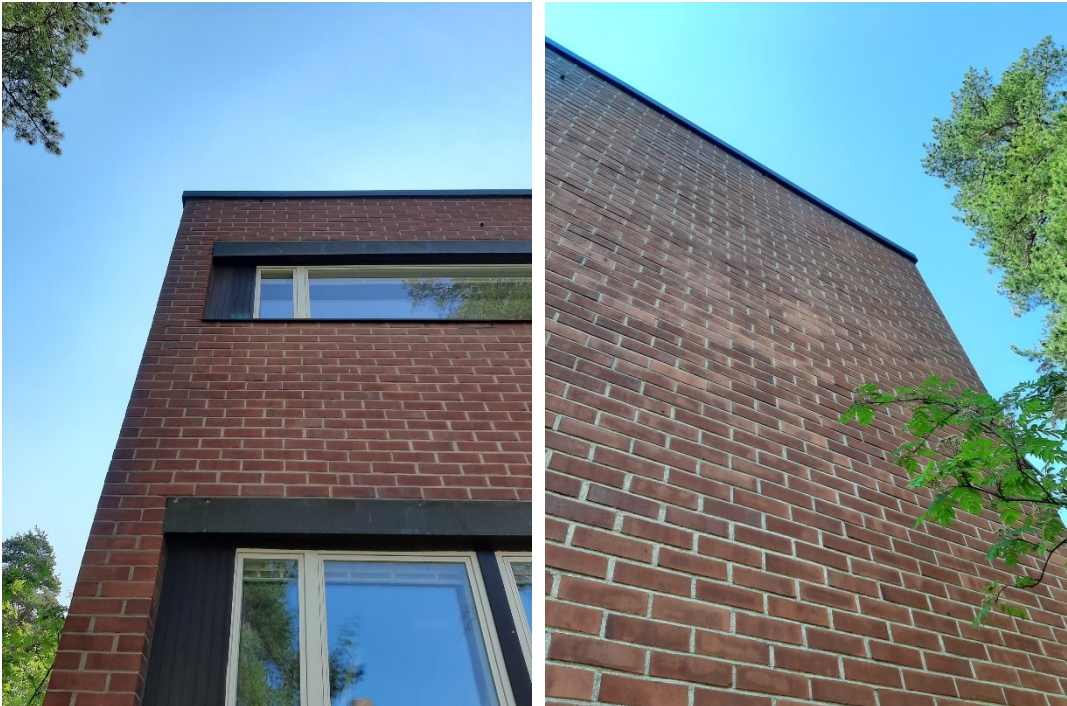
Ainoa mahdollinen lepakoiden kulkureitti rakennukseen olisi ollut tiiliseinän ja peltisen räystäään välisestä raosta. Tämäkin reitti on kuitenkin epätodennäköinen, koska lähemmässä tarkastelussa osoittautui, että raossa on peltalista esteenä lähes koko matkalta. Rakennuksen pohjoispäädyssä olevat pari tiilenrakoa seinän yläosassa olisivat ehkä mahdollisia reittejä, mutta niistä lähtevät lepakot olisi varmasti havaittu tarkkailussa.

Rakennuksen seiniä ulkoa. Oikeassa kuvassa näkyy ylhäällä tiilenrako.

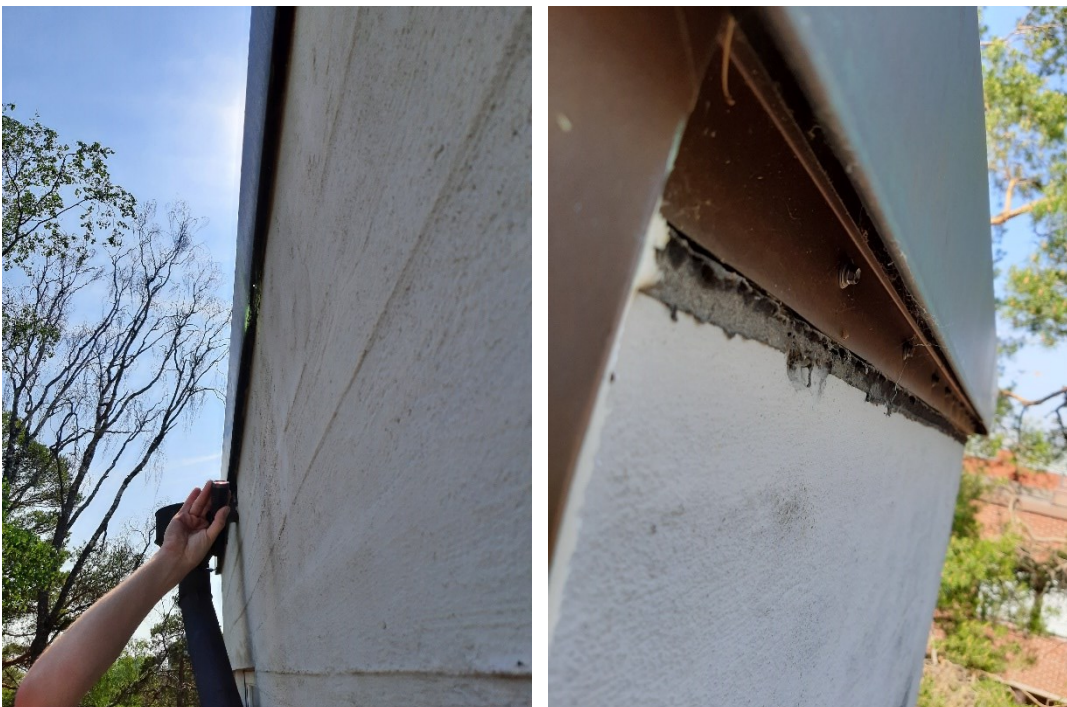
Räystäään tutkimista. Lista todennäköisesti estää lepakoiden pääsyn rakennukseen.

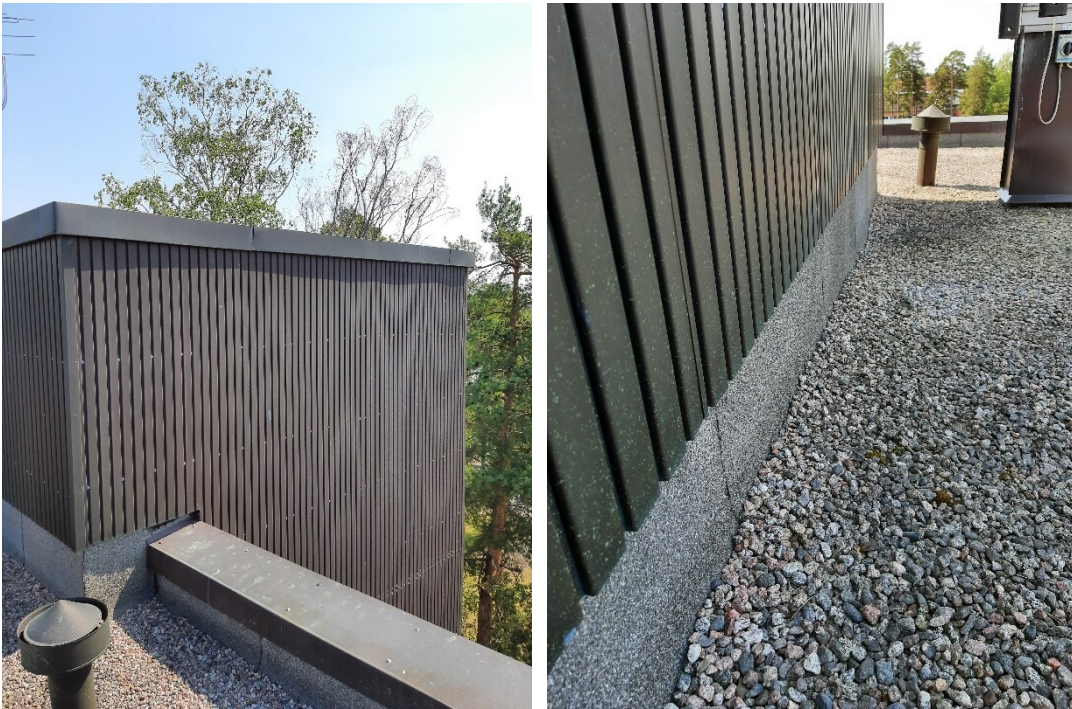
Katolla tutkittiin huippumurien kotelojen tyvet. Niissä oli rakoja, mutta papanoita ei löytynyt.

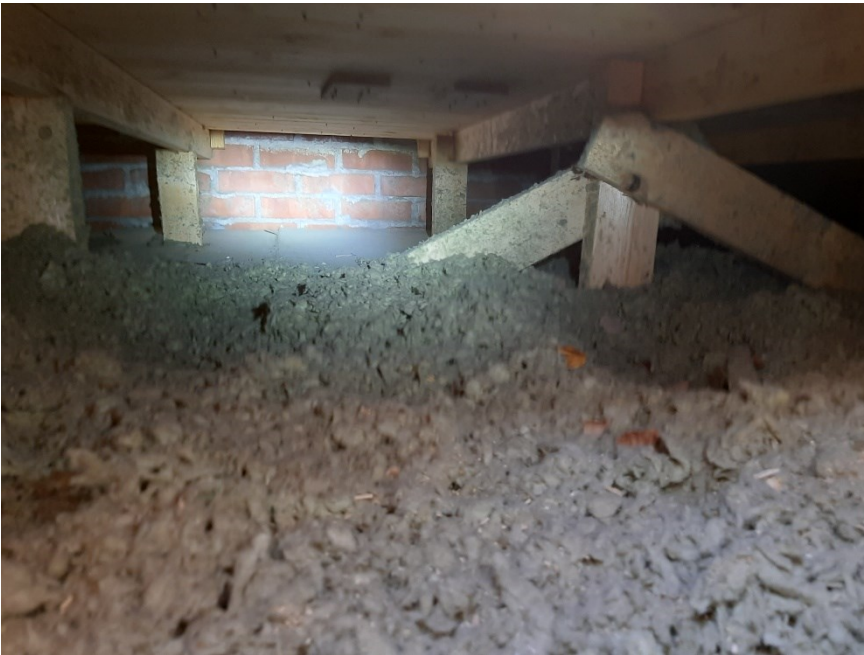
Yläpohja oli matala ja villan päällä oli hyvin vaikea liikkua.

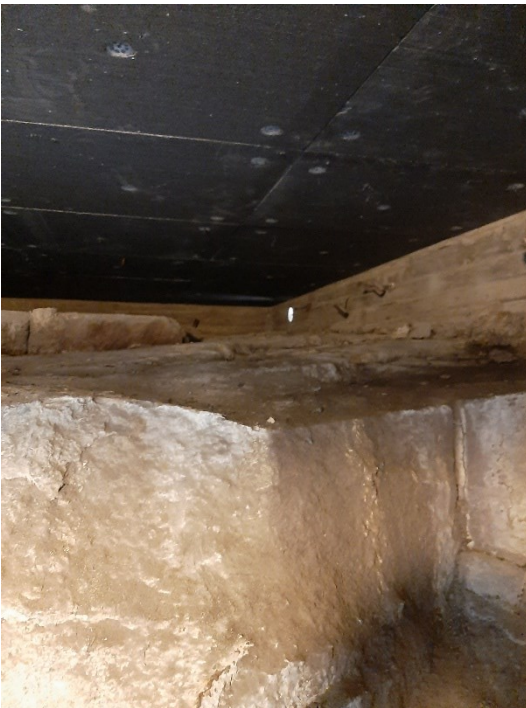
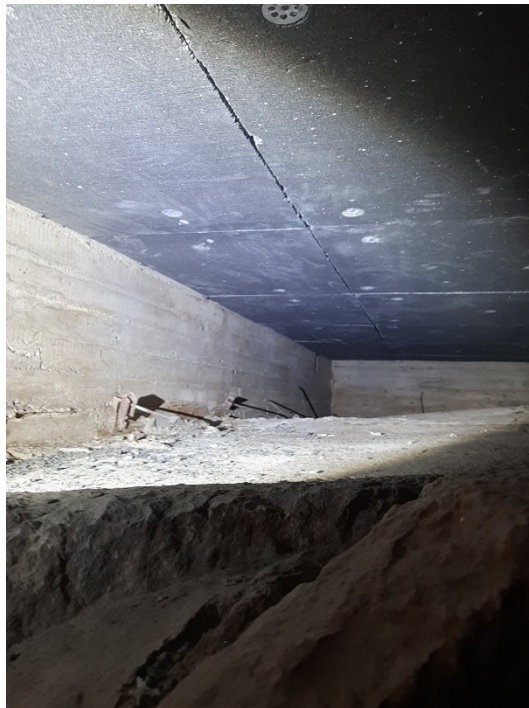
**Tulosten perusteella voidaan todeta, että Metallimiehenkuja 10:n rakennuksessa ei ole lepakoiden lisääntymisyhdyskuntaa tai muuta kesäaikaista päiväpiiloa.** Mahdollisia talvehtimispaikkoja ei niin ikään ole, koska kellarikerros on olosuhteiltaan liian kuiva.

Kellaritila oli lepakoille liian kuiva.
