# UIMAVESIPROFIILI

## LUUKIN UIMARANTA, ESPOO

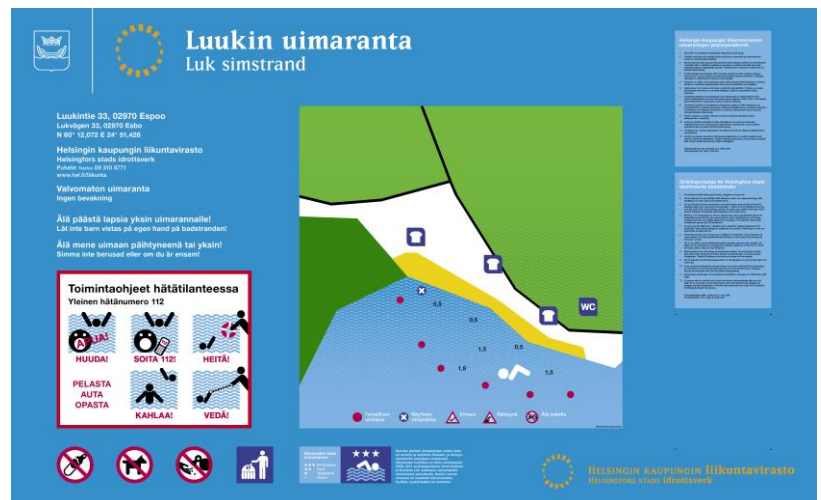
#### Rannan ilmoitustaulu

9.1 Uimareille annettavat ohjeet	<p>Rannalla on ilmoitustaulu, jossa annetaan ohjeita ja tietoja uimareille:</p> <ul style="list-style-type: none"> <li>- turvallisuusohjeet (uimarannan nimi ja osoite, ylläpitäjän yhteystiedot, alueen kartta uima-alueineen, toiminta- ja turvallisuusohjeet, ohjeet avun hälyttämiseksi).</li> <li>- merkinnät veden syvyyksistä</li> </ul>
----------------------------------	---

- tiedot viimeisestä tutkimustuloksesta
- yhteenveto edellisen vuoden tutkimustuloksista
- uimavesiluokka
- yleiskuvaus uimarantavedestä (perustuen uimavesiprofiiliin)
- sinilevätiedote, kun sinilevää on havaittu (suomi, ruotsi, englanti)
- mahdolliset erityistilannetiedotteet
