**VTT VALIMO**  
**Rakennushistoriaselvitys**

Alvar Aalto Säätiö

8.3.2004

## RAKENNUSHISTORIASELVITYS

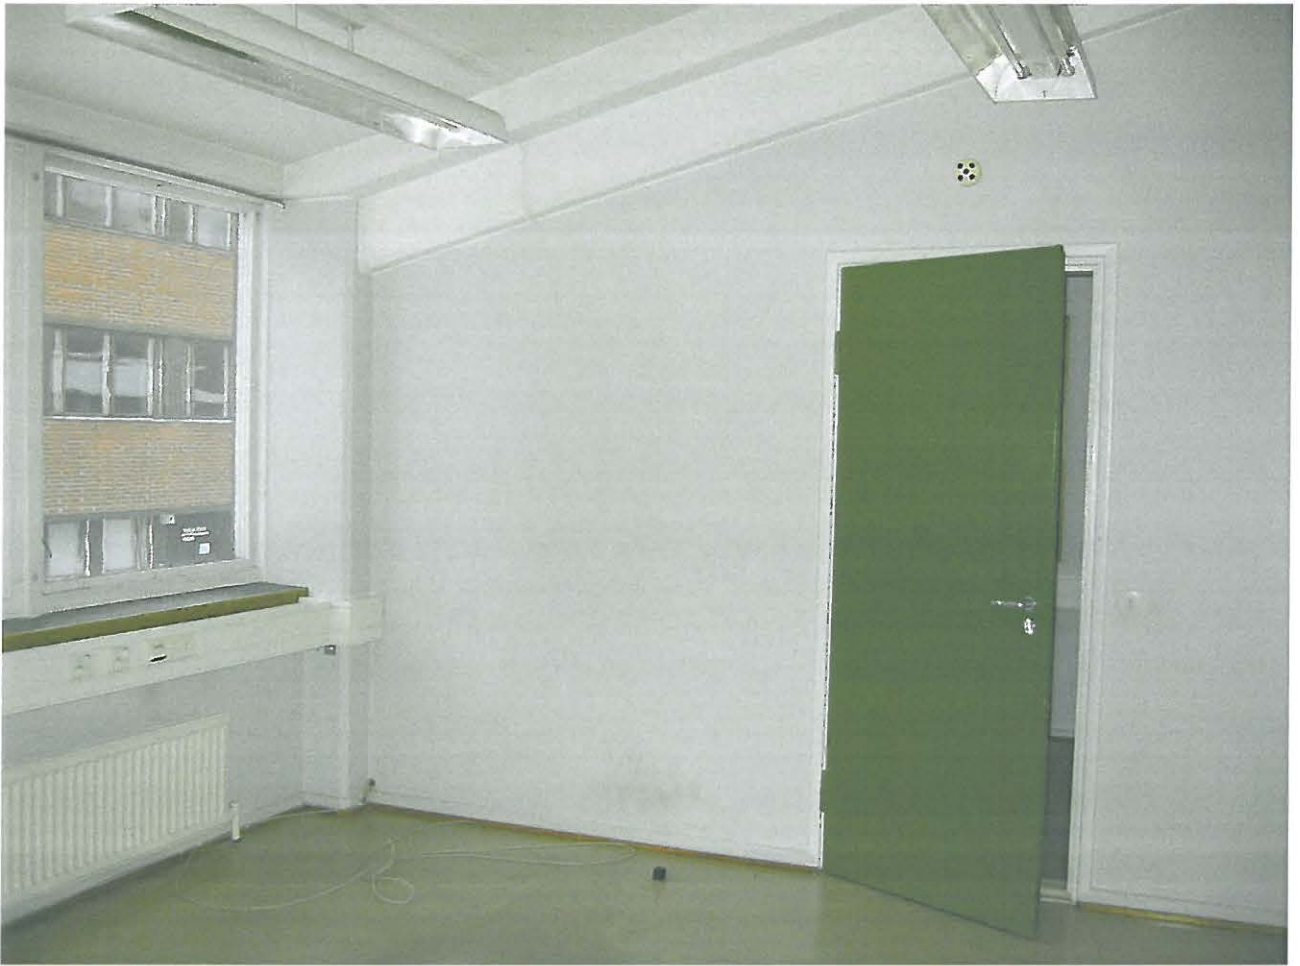
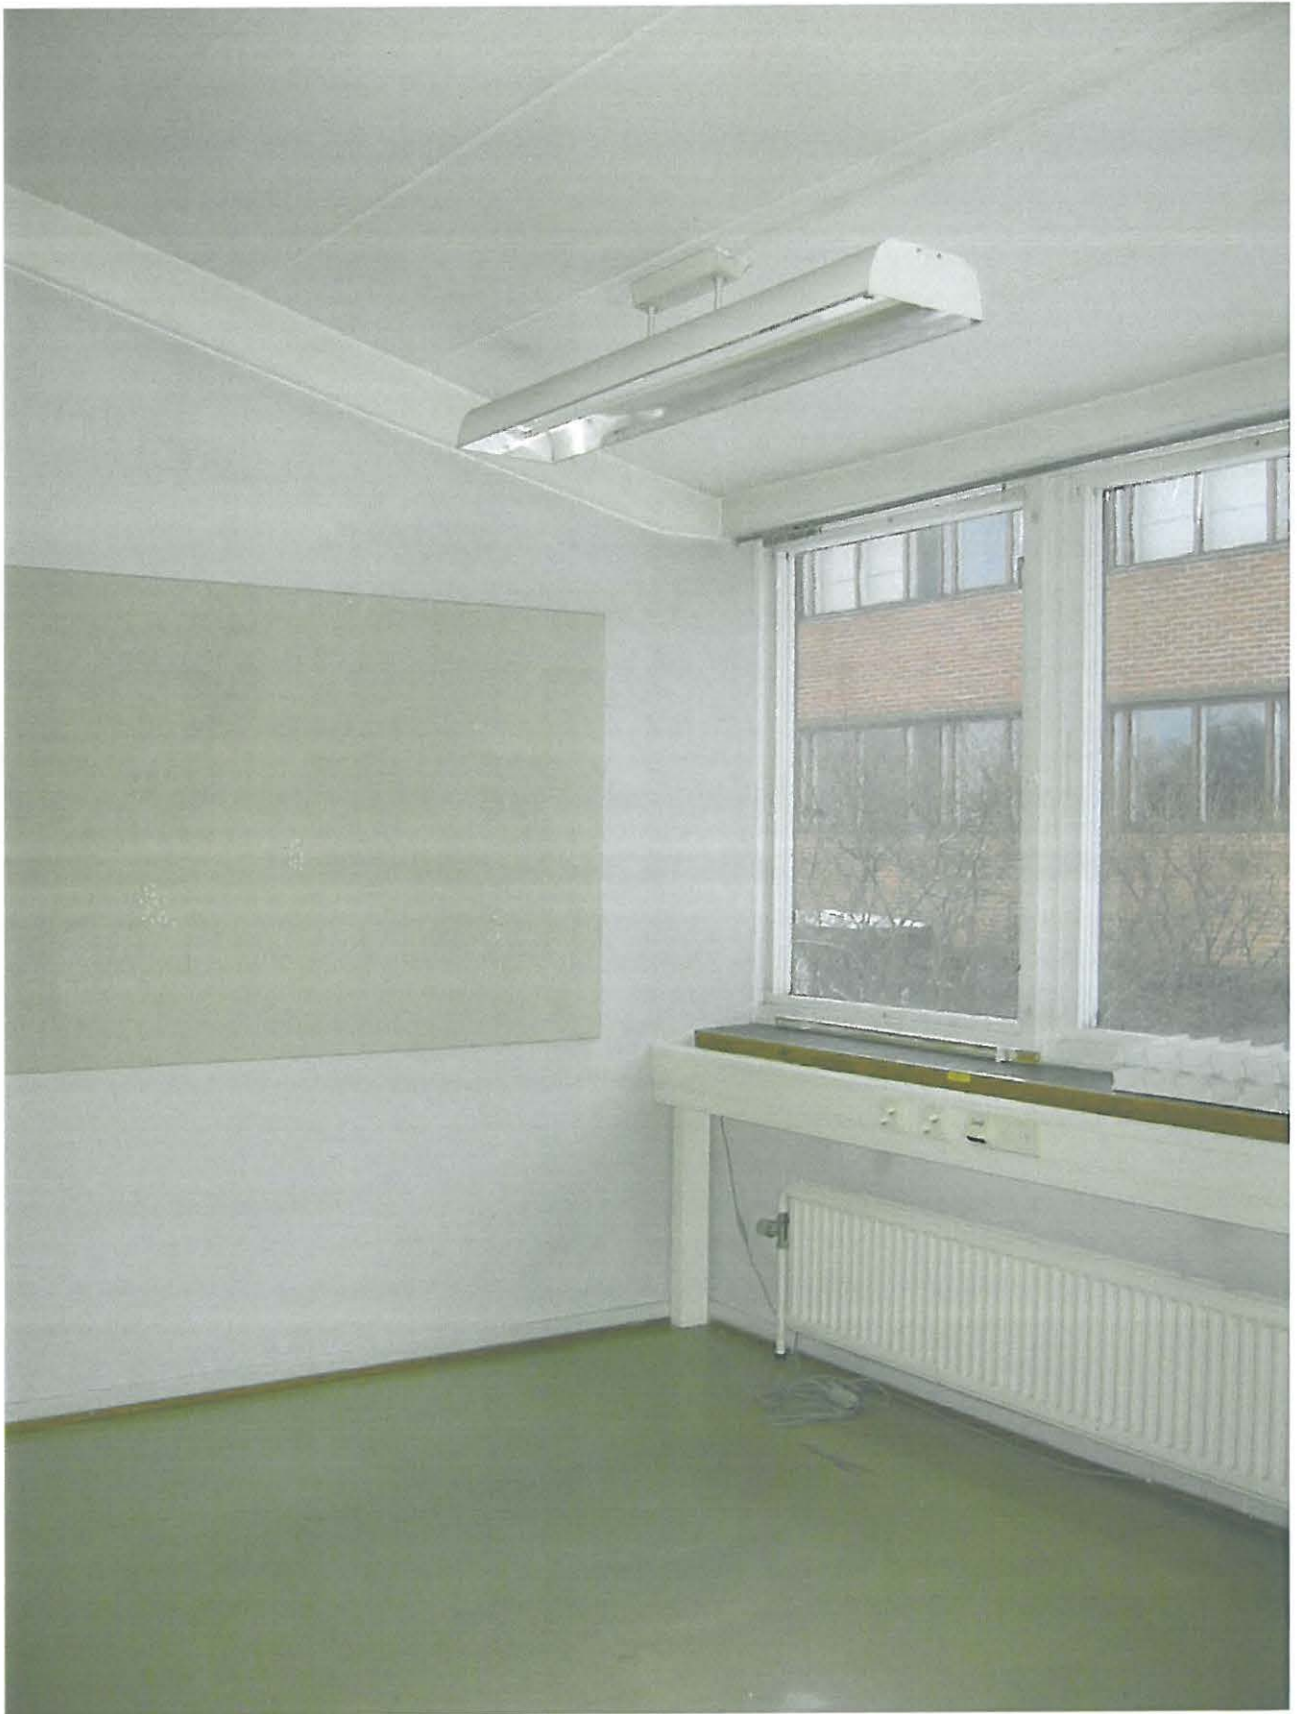
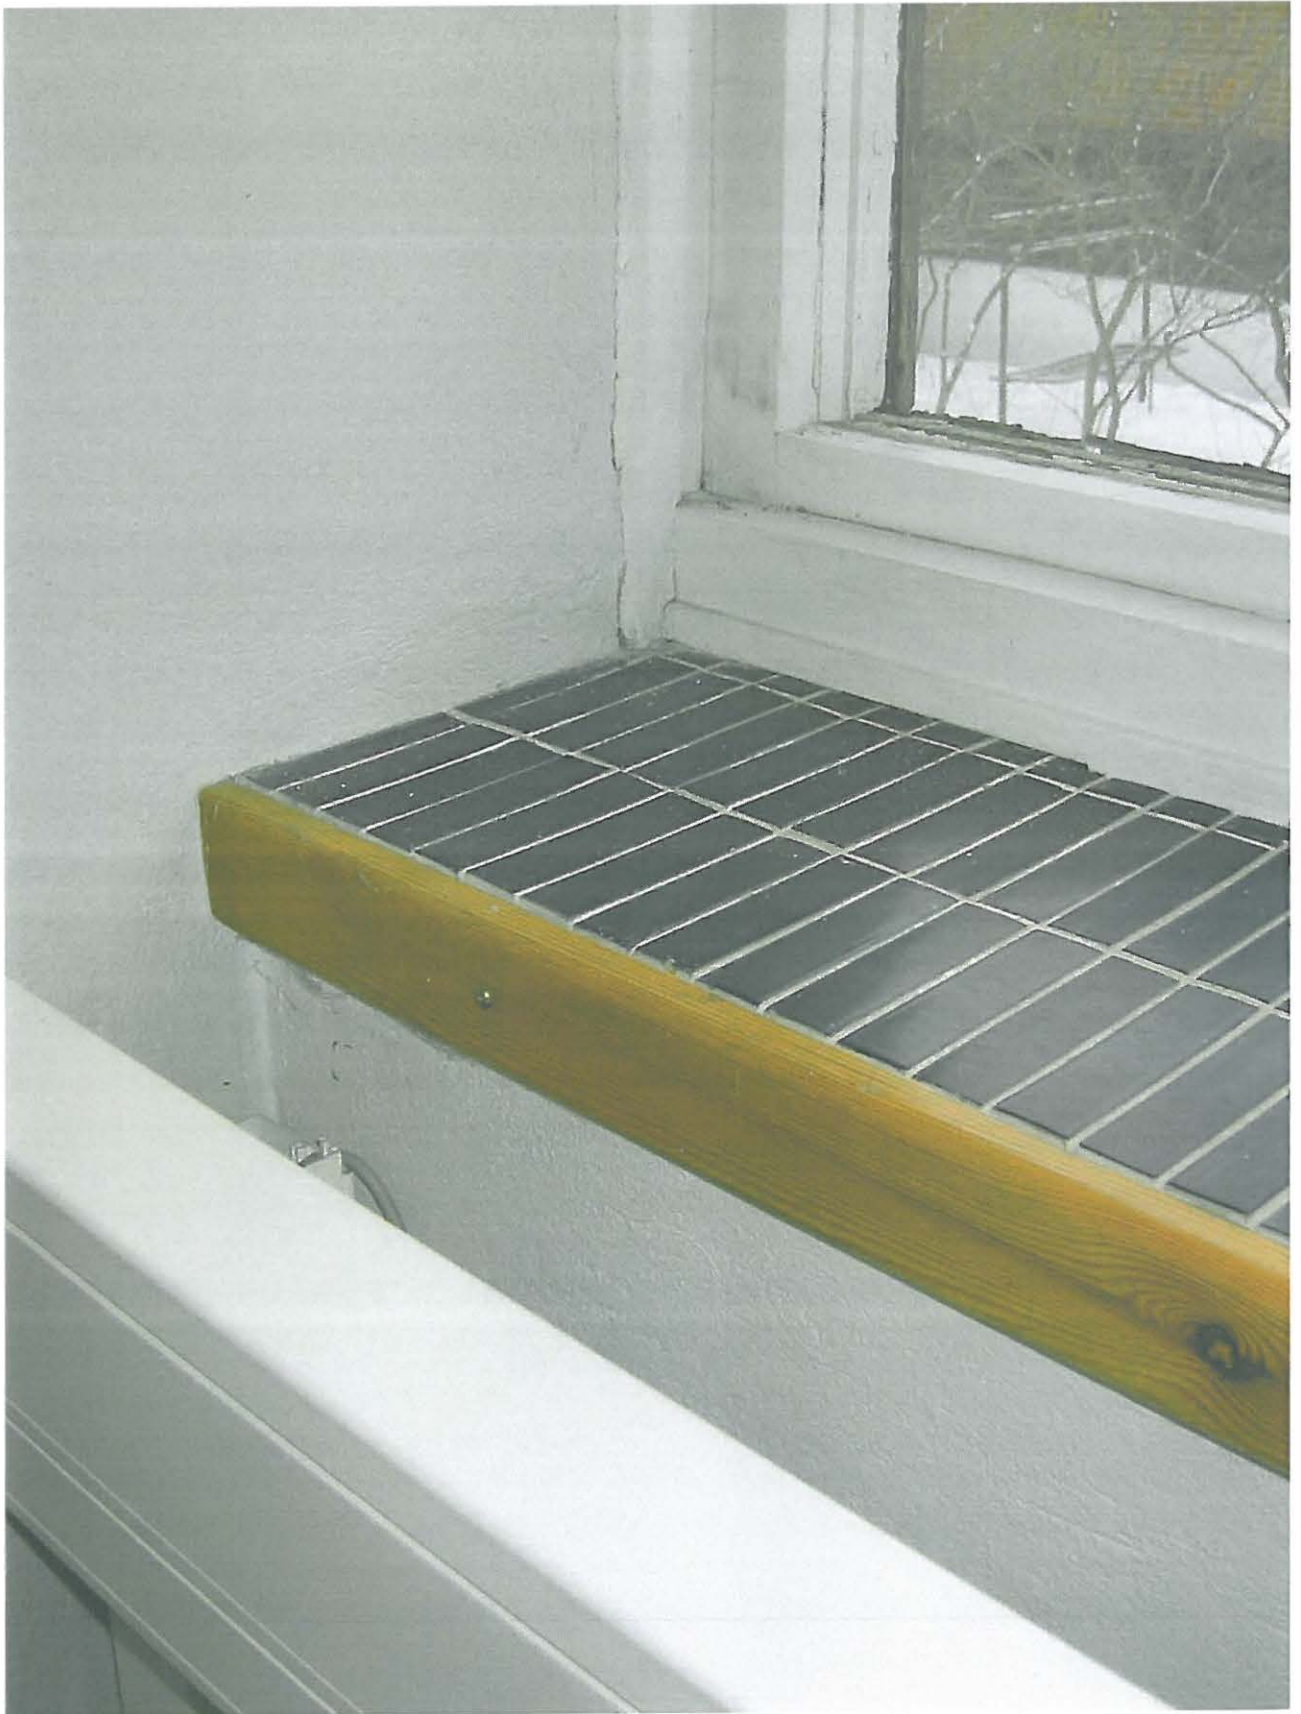
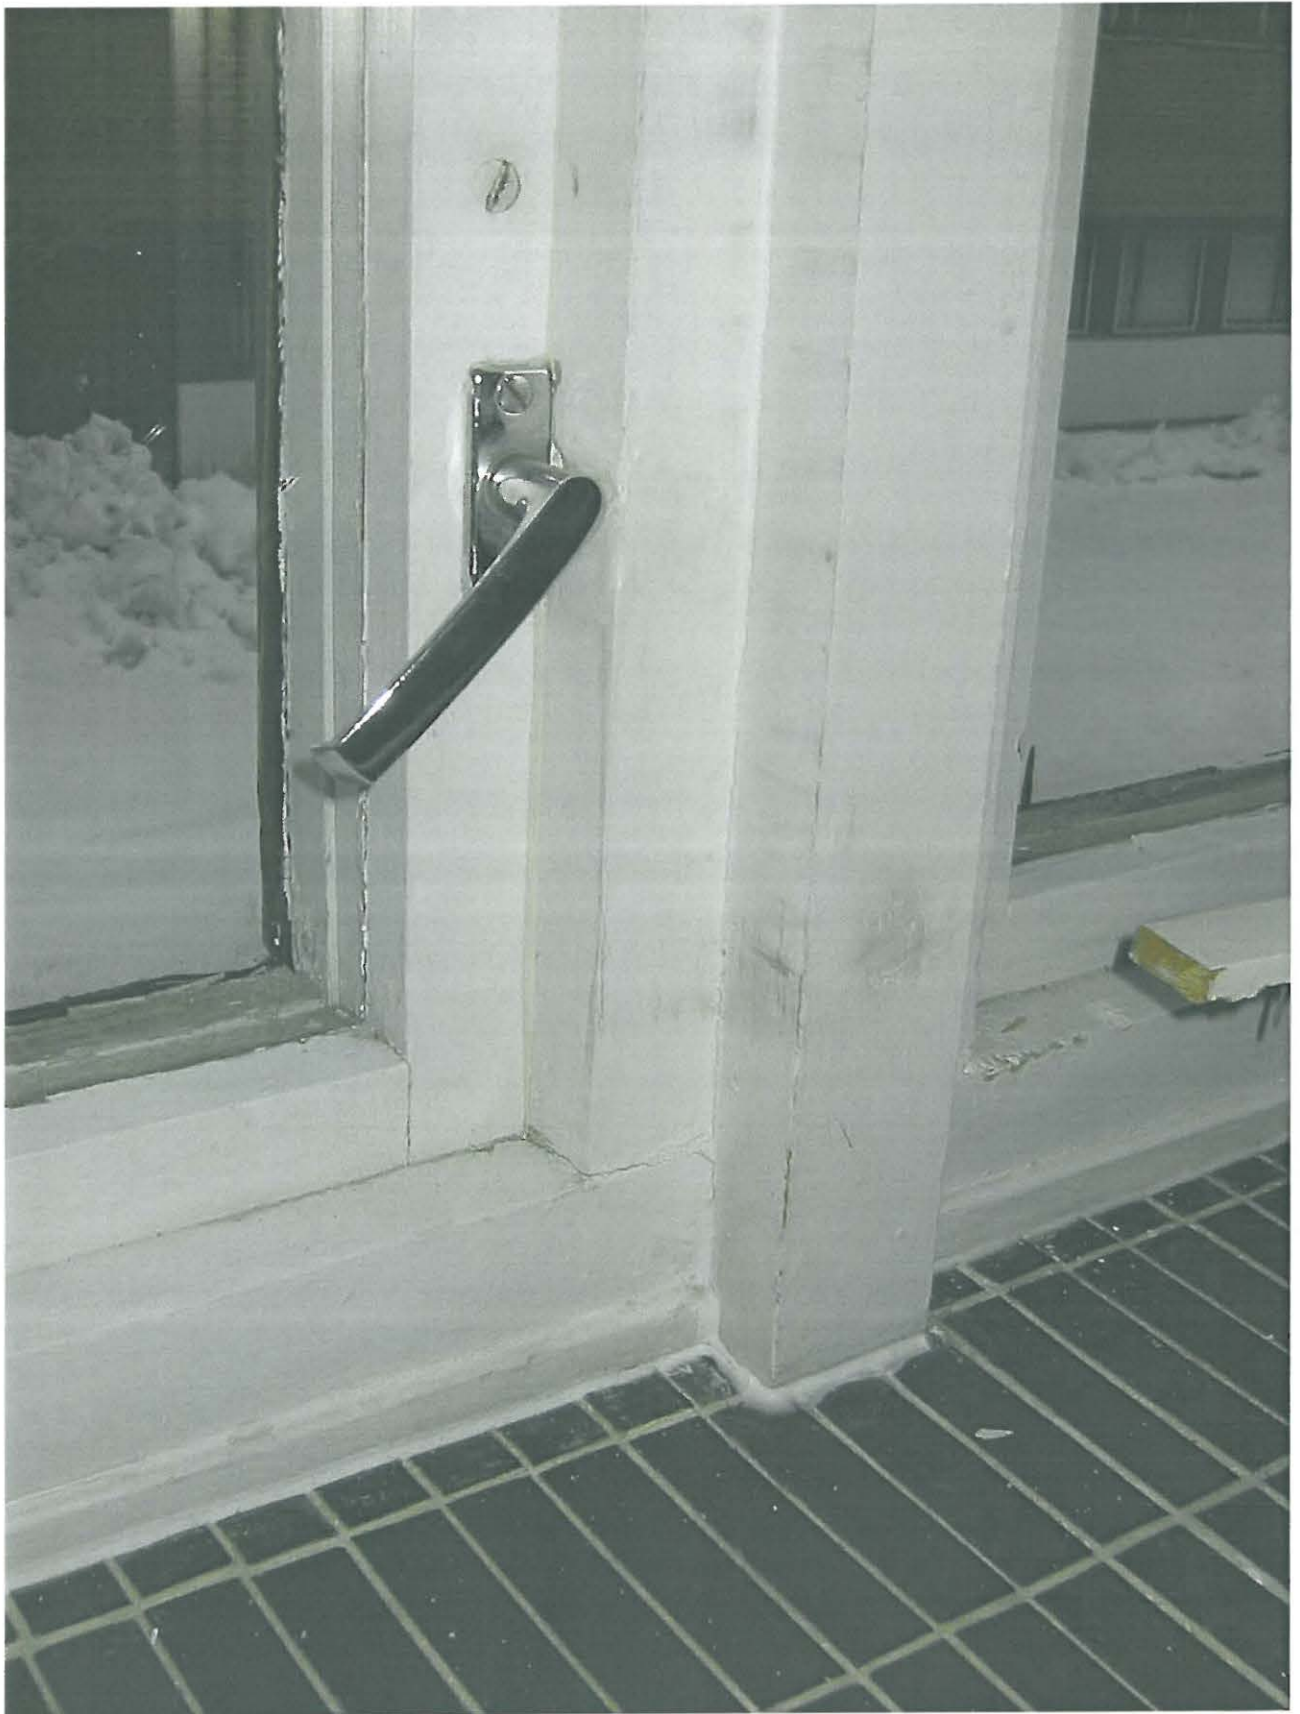
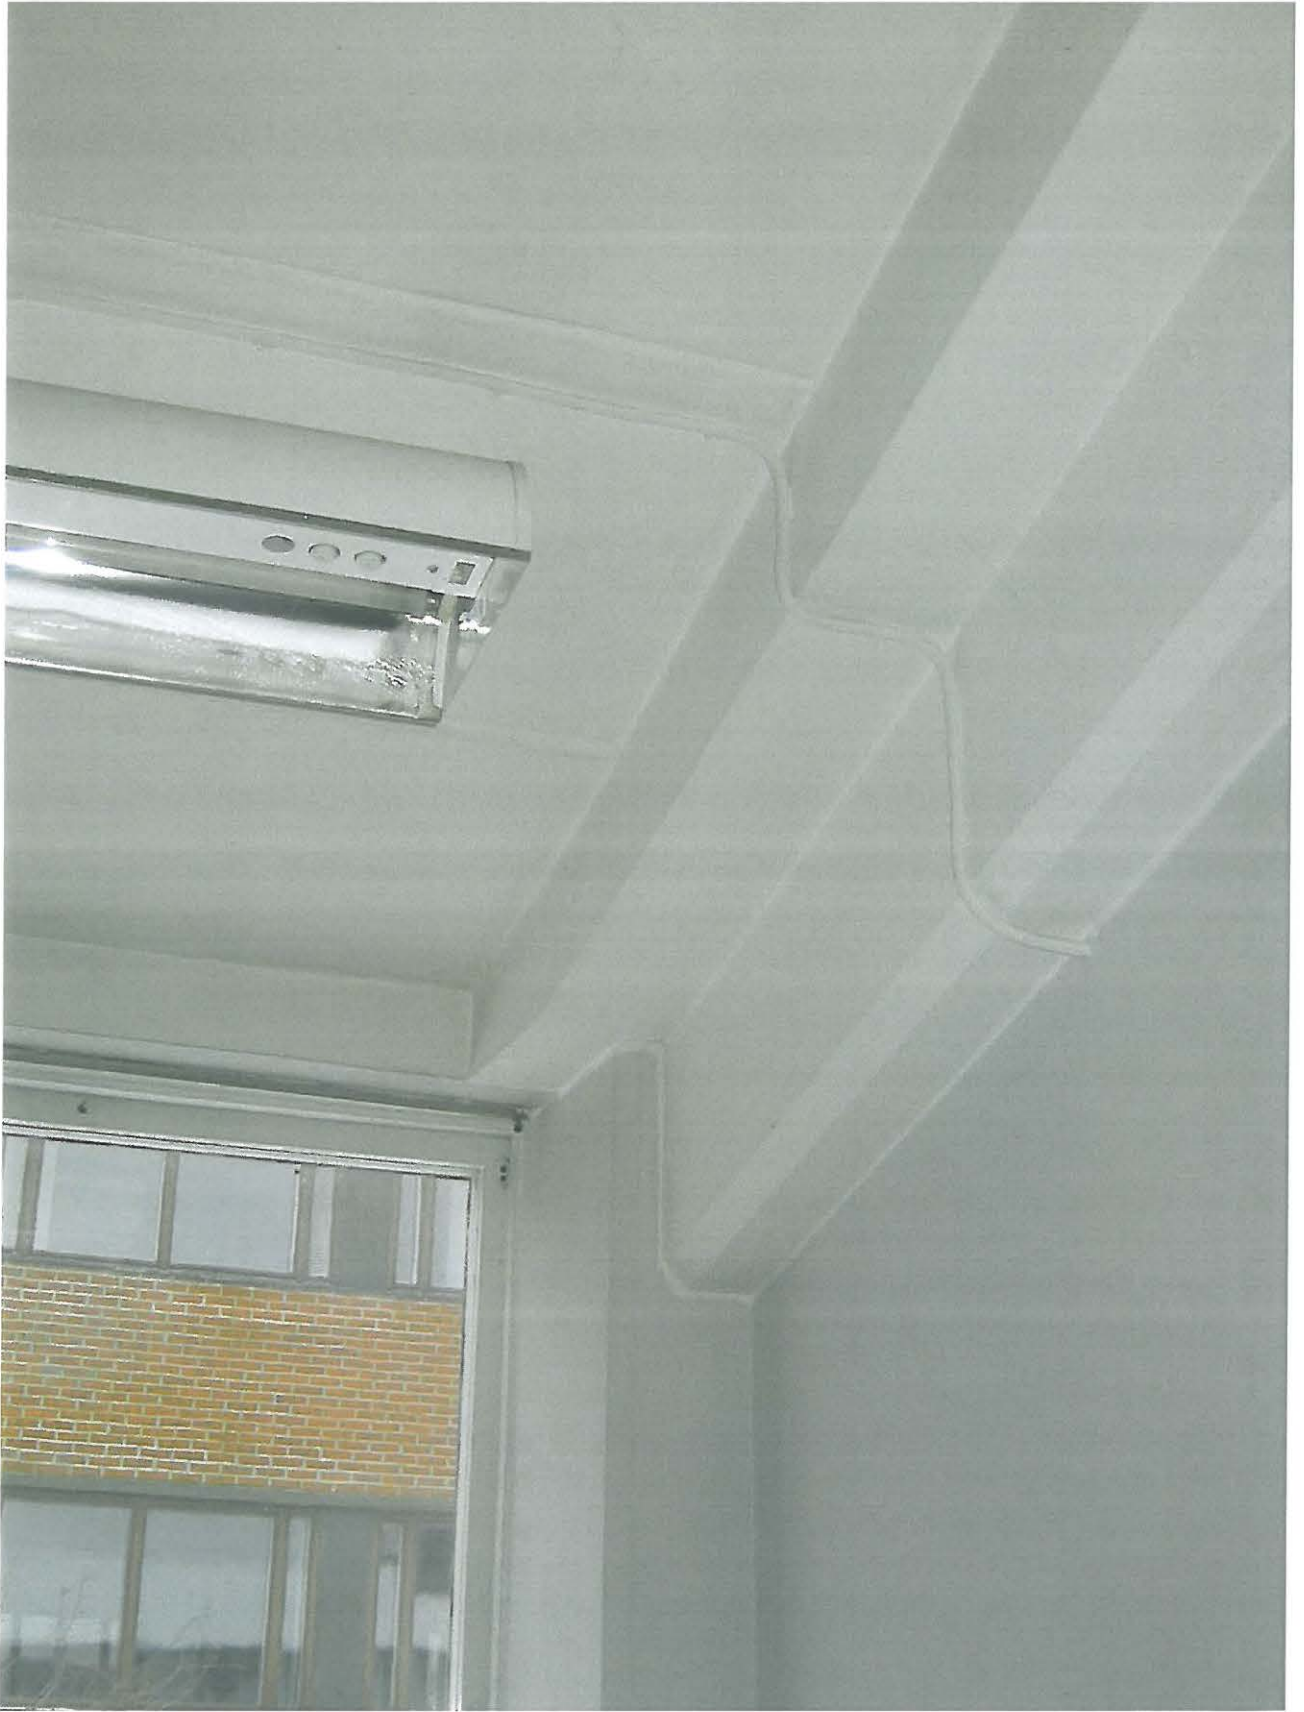
Alkuperäinen	Muutokset, huomautukset	Nykyinen
Tilan käyttötarkoitus	Kirjasto		Toimistohuone
Lattia, jalkalistat	Vinyylimatto, jalkalistat puuta, käsittely öp 2		Muovilaattalattiat, alkuperäinen jalkalista, mattolista lakattu puulista
Katto	Siporex kattolevyt, maalattu E1		Alkuperäinen, maalattu, Siro
Seinät, pilarit	Rappaus, tasoite, maalattu ÖR2		Maalattu , Siro
Ikkunat	Maalattut ulos-ulos -aukeavat kytketyt ikkunat Ikkunapenkki, sintratut mustat laatat, etulevy lakattu mänty	Ikkunat hatarat, maali lohkeillut	Alkuperäinen, maalattu, Maalarin valkolakka
Ovet	Laakaovi		Maalattu 1988, Sadotex
Valaisimet	Ripustetut loisteputkivalaisimet		Alkuperäiset
Kiintokalusteet			-
Irtokalusteet			-
LVIS			Sähkö- ja iv uusittu 1988

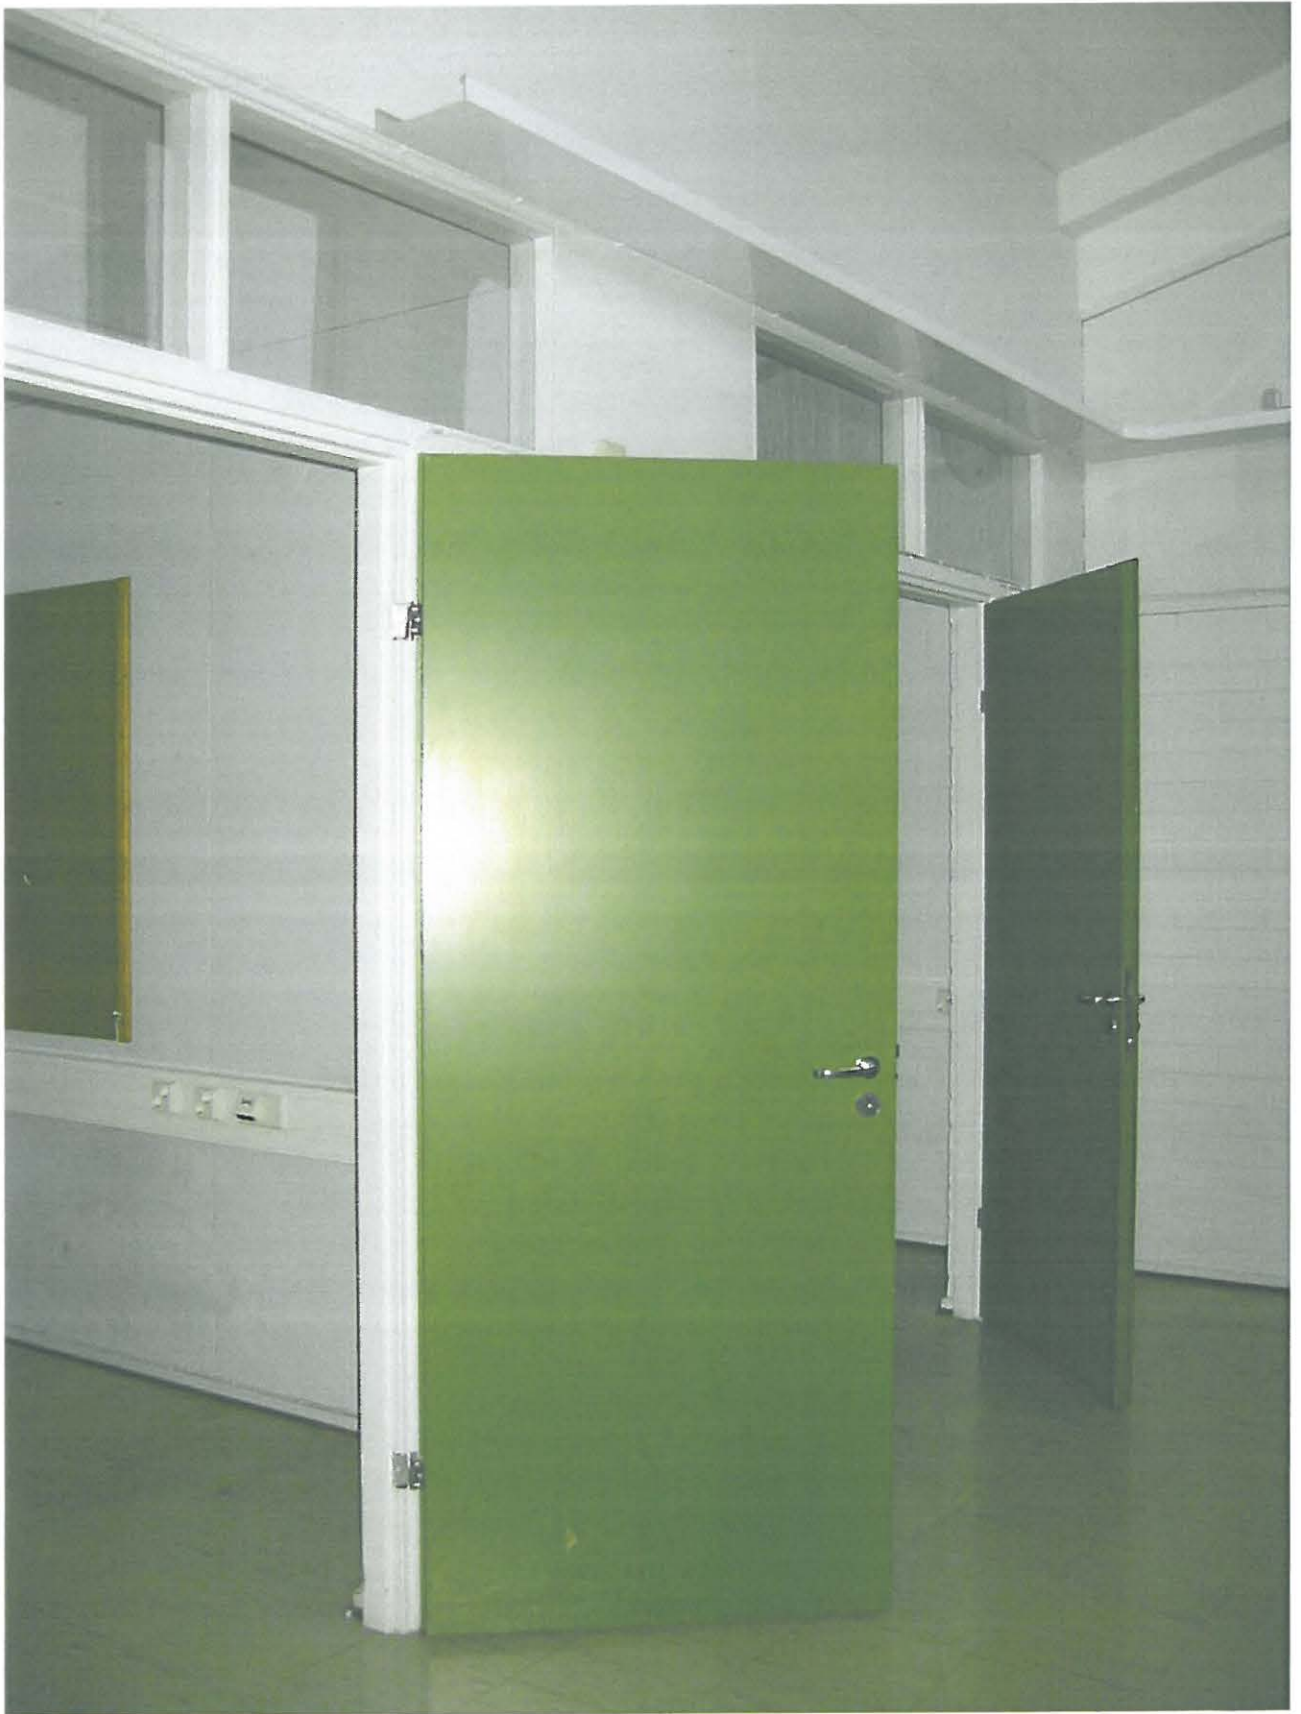
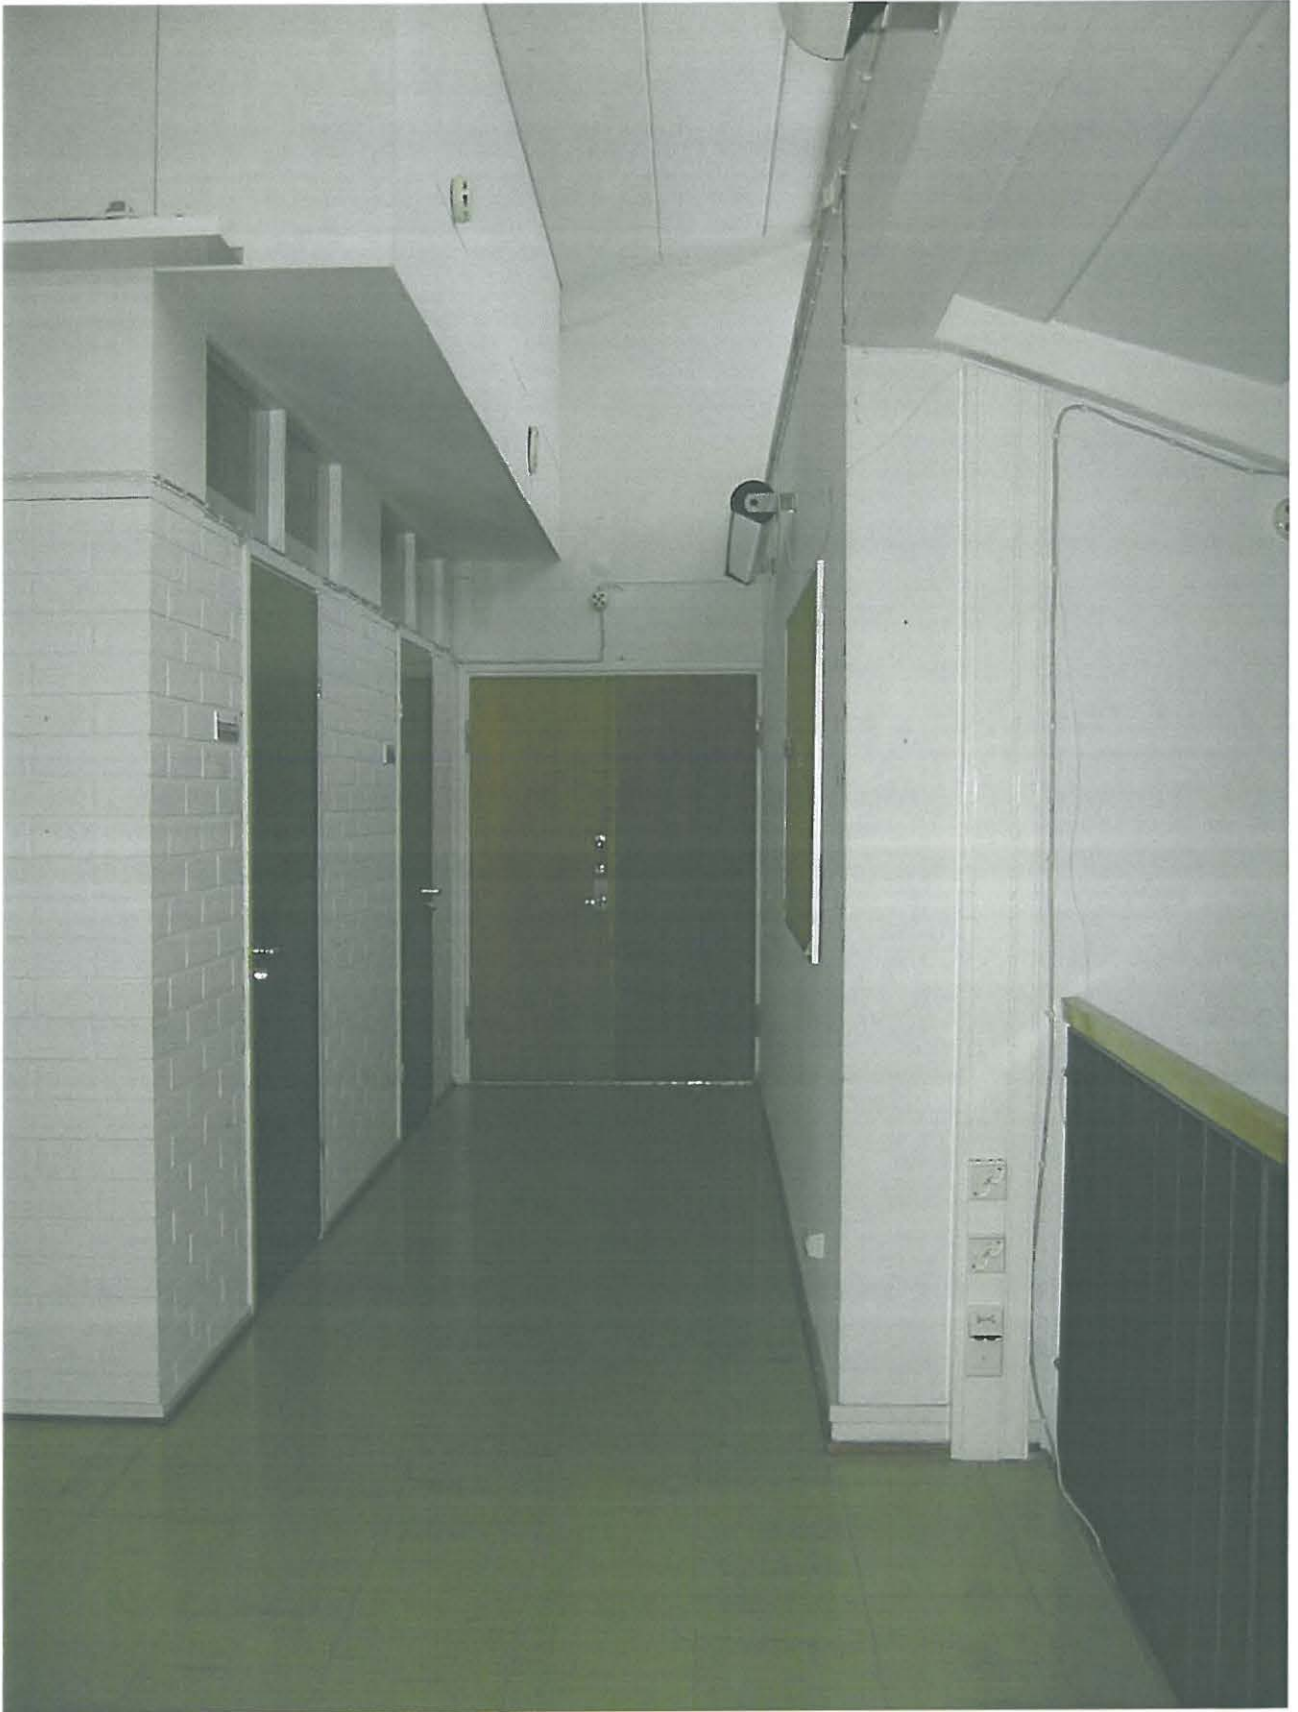
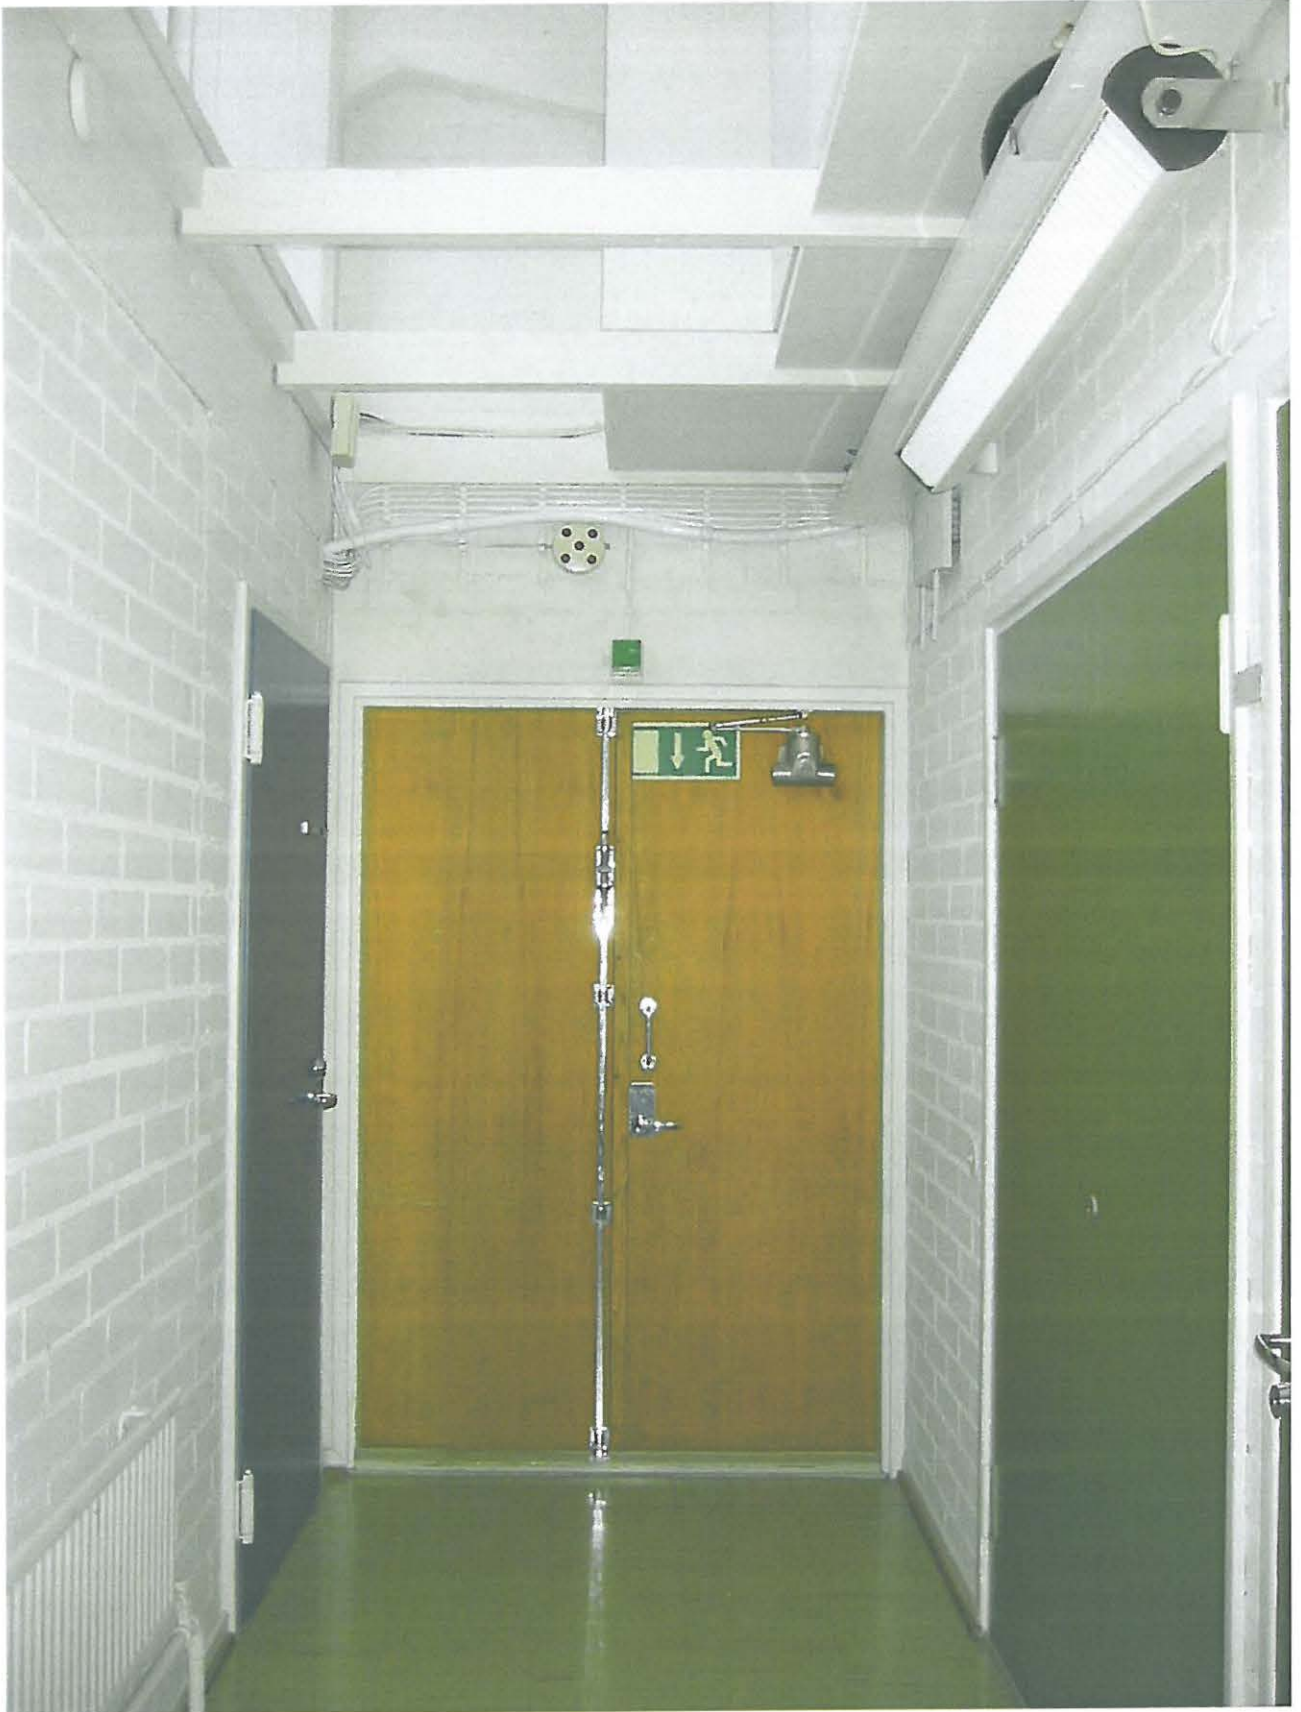
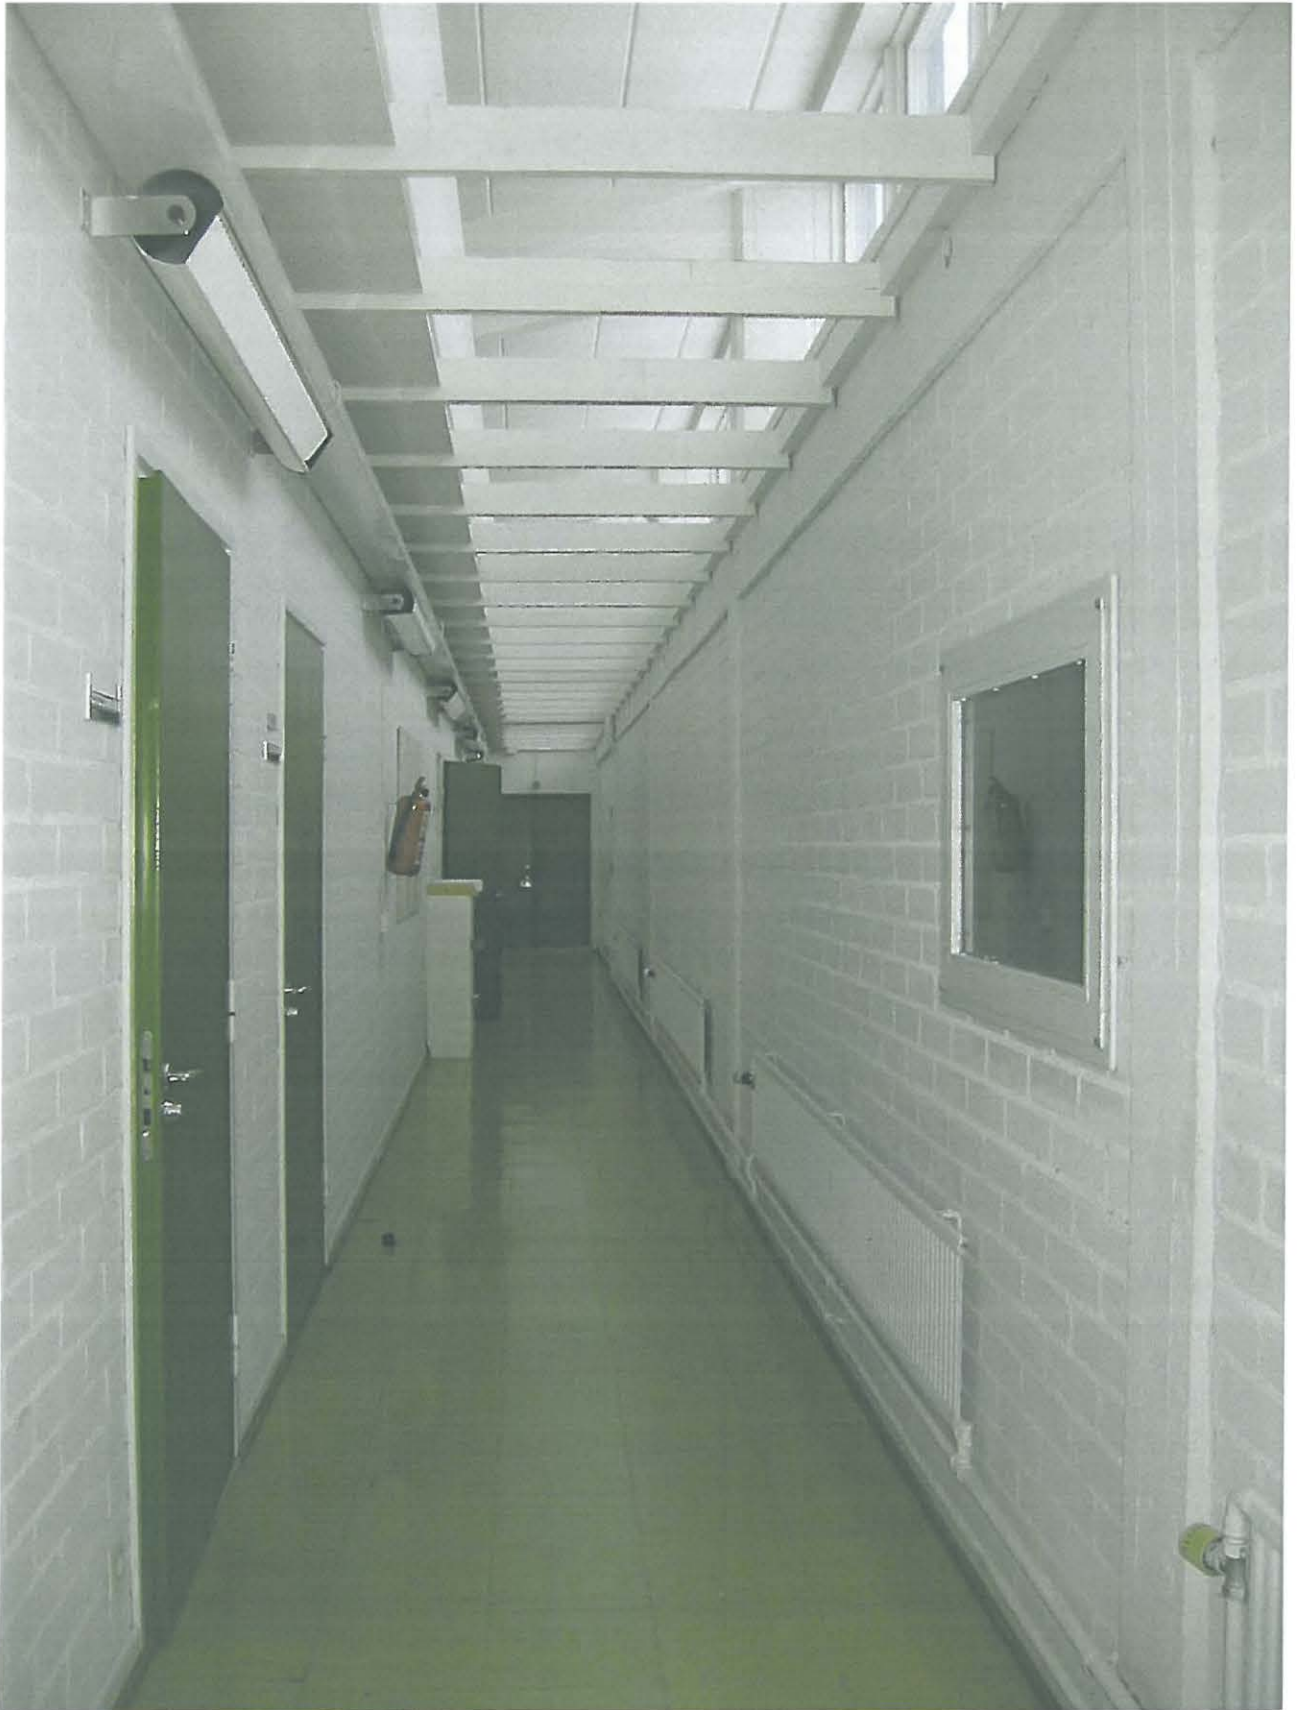
Alkuperäinen	Muutokset, huomautukset	Nykyinen
Tilan käyttötarkoitus	Käytävä	Käytävä käsittää nykyisin myös osan alkuperäistä tilaa 212	Käytävä
Lattia, jalkalistat	Vinyylimatto, jalkalistat puuta, käsittely öp 2		Muovilaattalattiat, alkuperäinen jalkalista, mattolista lakattu puulista
Katto	Siporex kattolevyt, maalattu E1  Yläikkunoiden alapuolella harva puuritilä		Alkuperäinen  Ritilä alkuperäinen Ilmanvaihtokanavat koteloitu ritilän yläpuolelle 1988
Seinät, pilarit	Puolipuhdasmuuraus, käsittely E1  Koehallin puoleinen käytävän seinä osittain muurattu, osin lasiseinää	Lasiseinä muurattu umpeen 1988, käytävälle avattu kaksi pientä ikkunaa	Maalattu, Siro
Ikkunat	Maalattut ulos-ulos -aukeavat kytketyt yläikkunat	Ikkunat hatarat, maali lohkeillut	Alkuperäinen, maalattu, Maalarin valkolakka
Ovet	Sisäänkäyntihallin puoleisessa päädyssä viilupintainen kaksoisovi		Alkuperäinen viiluovi, toisessa käytävän päädyssä maalattu teräskaksoisovi, Sadotex

Valaisimet			Loisteputkivalaisimet seinällä
Kiintokalusteet	-		-
Irtokalusteet	-		-
LVIS			Sähkö- ja iv uusittu 1988

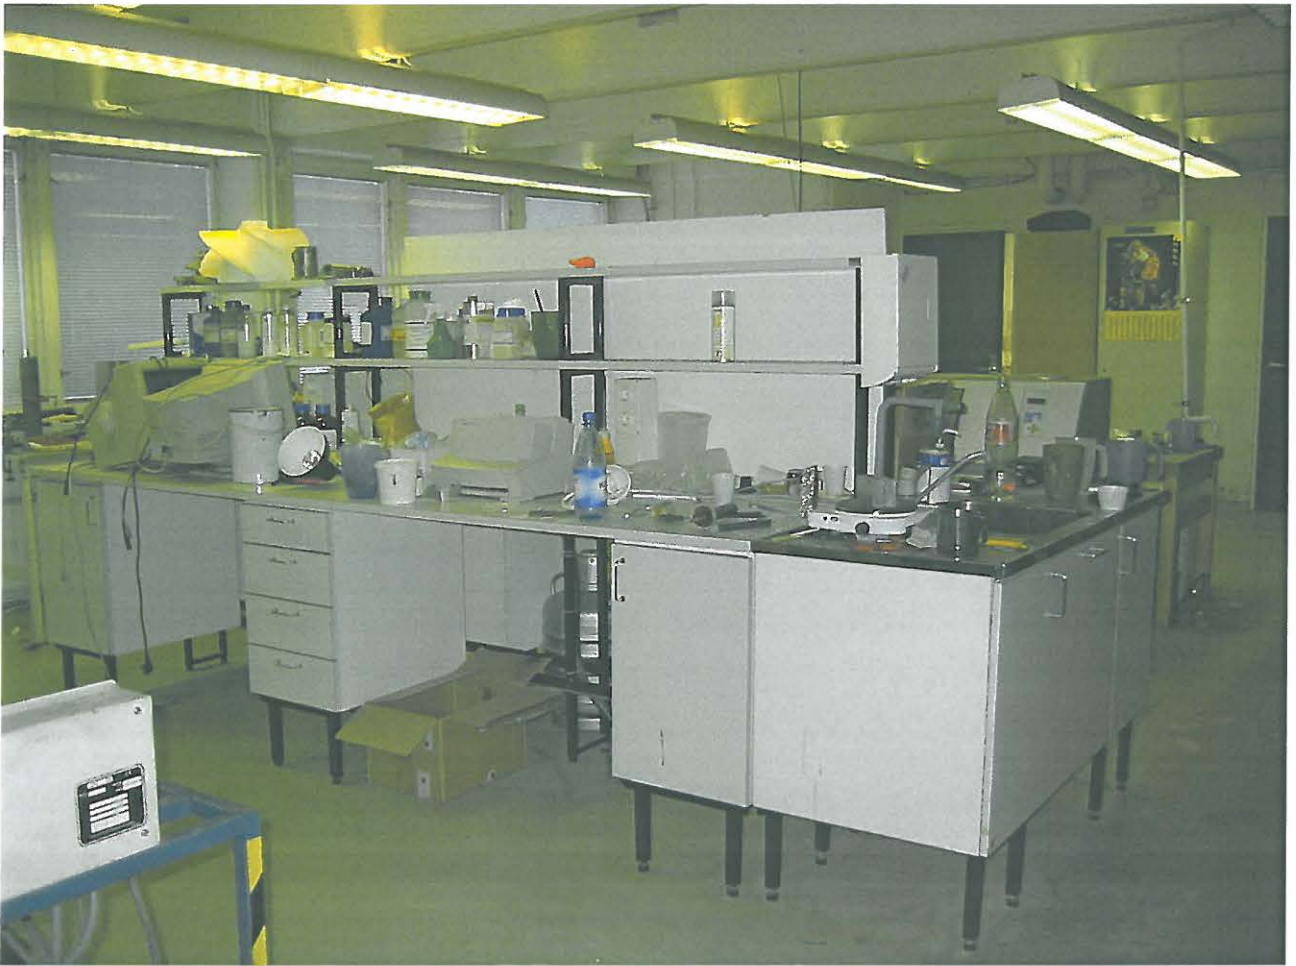
Alkuperäinen	Muutokset, huomautukset	Nykyinen
Tilan käyttötarkoitus	I vaihe: II vaihe: Vaahdotus laboratorio	Ensimmäisen rakennusvaiheen tila	Hiekkalaboratorio
Lattia, jalkalistat	I vaihe: teräshierretty betoni II vaihe: maalattu betoni, käsittely B2		Maalattu, Epirex
Katto	I vaihe: betonia, kolot paikattu seuraten laudoituksen jälkiä, kalkkaus kahteen kertaan II vaihe: maalaus, käsittely E1		Maalattu, Siro
Seinät, pilarit	I vaihe: slammaus, kalkkaus kahteen kertaan, ulkoseinässä rappaus, ei slammausta II vaihe: maalaus, käsittely E1		Maalattu, Siro
Ikkunat	Maalattut ulos-ulos -aukeavat kytketyt		Alkuperäinen, maalattu, Maalarin valkolakka
Ovet			1988 kaksoisovi koetehdassaliin muutettu teräspalo-oveksi, maalattu Alkuperäinen ovi laboratorioon 105, maalattu
Valaisimet	II vaiheessa valaisimet uusittiin loisteputkivalaisimiksi		Loisteputkivalaisimet
Kiintokalusteet	Laboratoriopöydät, vetokaappi, yläkaapit ja ikkunaneduspöytä		Laboratoriopöydät uusittu Alkuperäisiä yläkaappeja

Irtokalusteet			Laboratoriokalusteita
LVIS			Sähkö- ja iv uusittu 1988

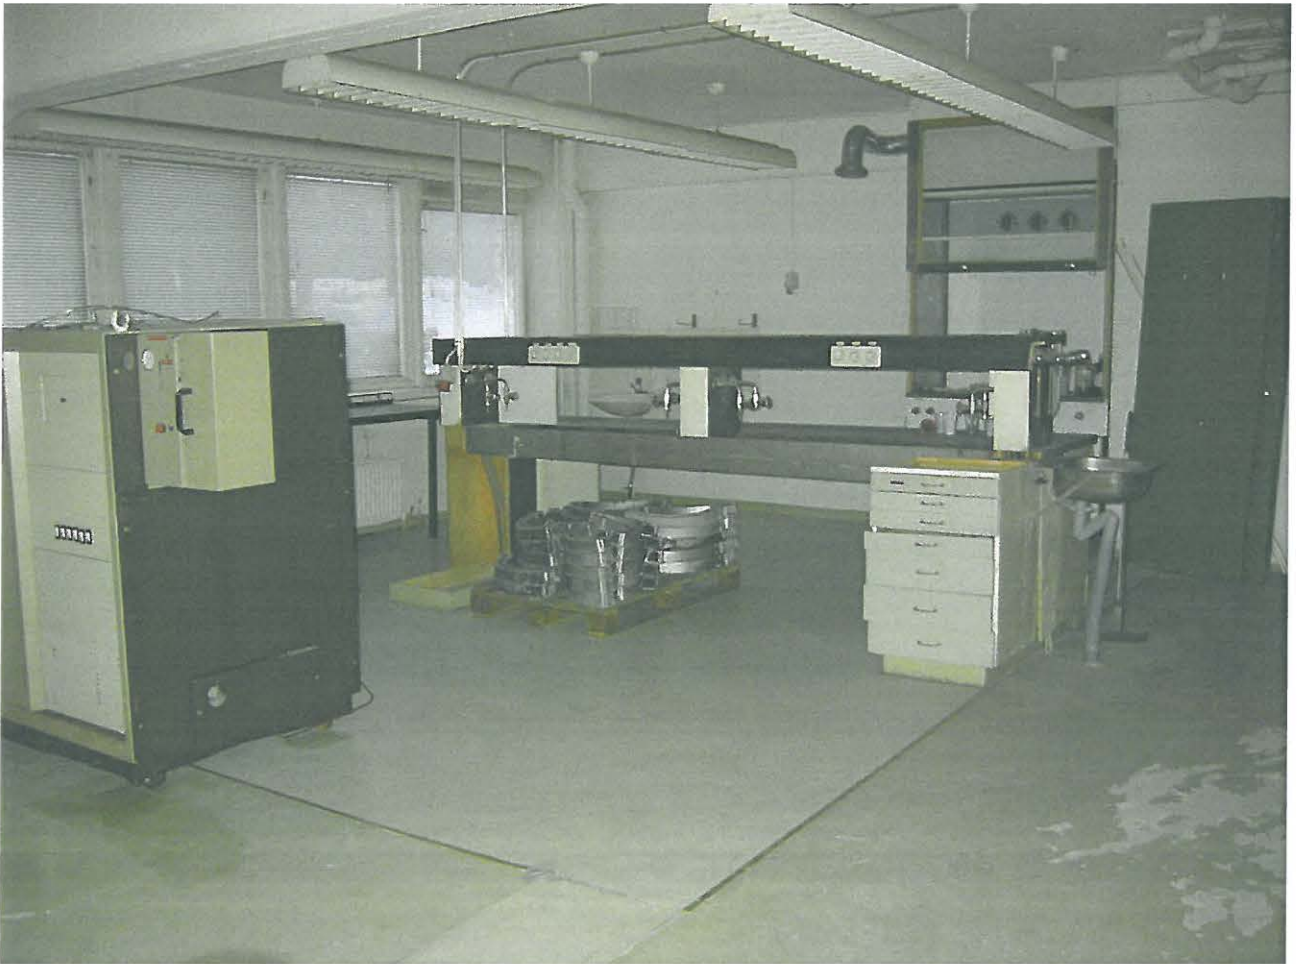
Alkuperäinen	Muutokset, huomautukset	Nykyinen
Tilan käyttötarkoitus	Kemiallinen laboratorio		Laboratorio
Lattia, jalkalistat	Teräshierretty betoni, maalaus B2		Maalattu, Epirex , osittain muovimatto tilan keskiosassa vuodelta 1988
Katto	Puhdasvalubetoni		Maalattu, Siro
Seinät, pilarit	Puolipuhdasmuuraus , maalaus E1		Maalattu, Siro
Ikkunat	Maalatut ulos-ulos -aukeavat kytketyt		Alkuperäinen Joihinkin ikkunoihin tehty yläritilä vuoden 1988 korjauksissa.
Ovet	Puiset laakaovet		Kaksoisovi laboratorioon 108 alkuperäinen, maalattu, Sadotex teräspalo-ovi koetehdassaliin vuodelta 1988
Valaisimet	Loisteputkivalaisimet		Alkuperäiset
Kiintokalusteet	Laboratoriopöydät, yläkaapit ja ikkunaneduspöydät		Laboratoriopöydät alkuperäiset, huonokuntoiset Alkuperäiset yläkaapit
Irtokalusteet			Laboratoriokalusteita
LVIS			Sähkö- ja iv uusittu 1988
