**VTT VALIMO**  
**Rakennushistoriaselvitys**

Alvar Aalto Säätiö

8.3.2004

## RAKENNUSHISTORIASELVITYS

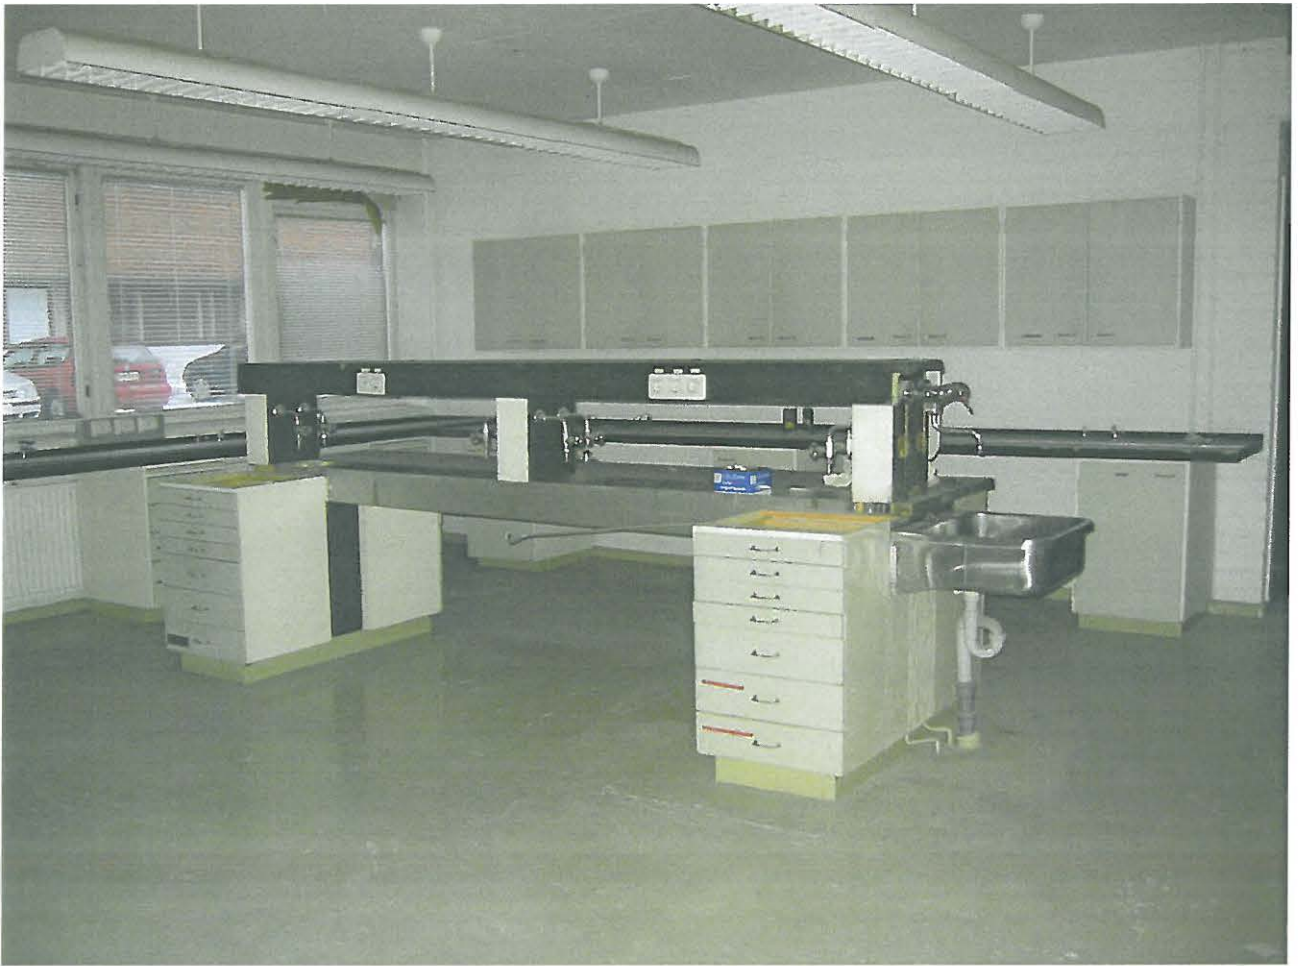
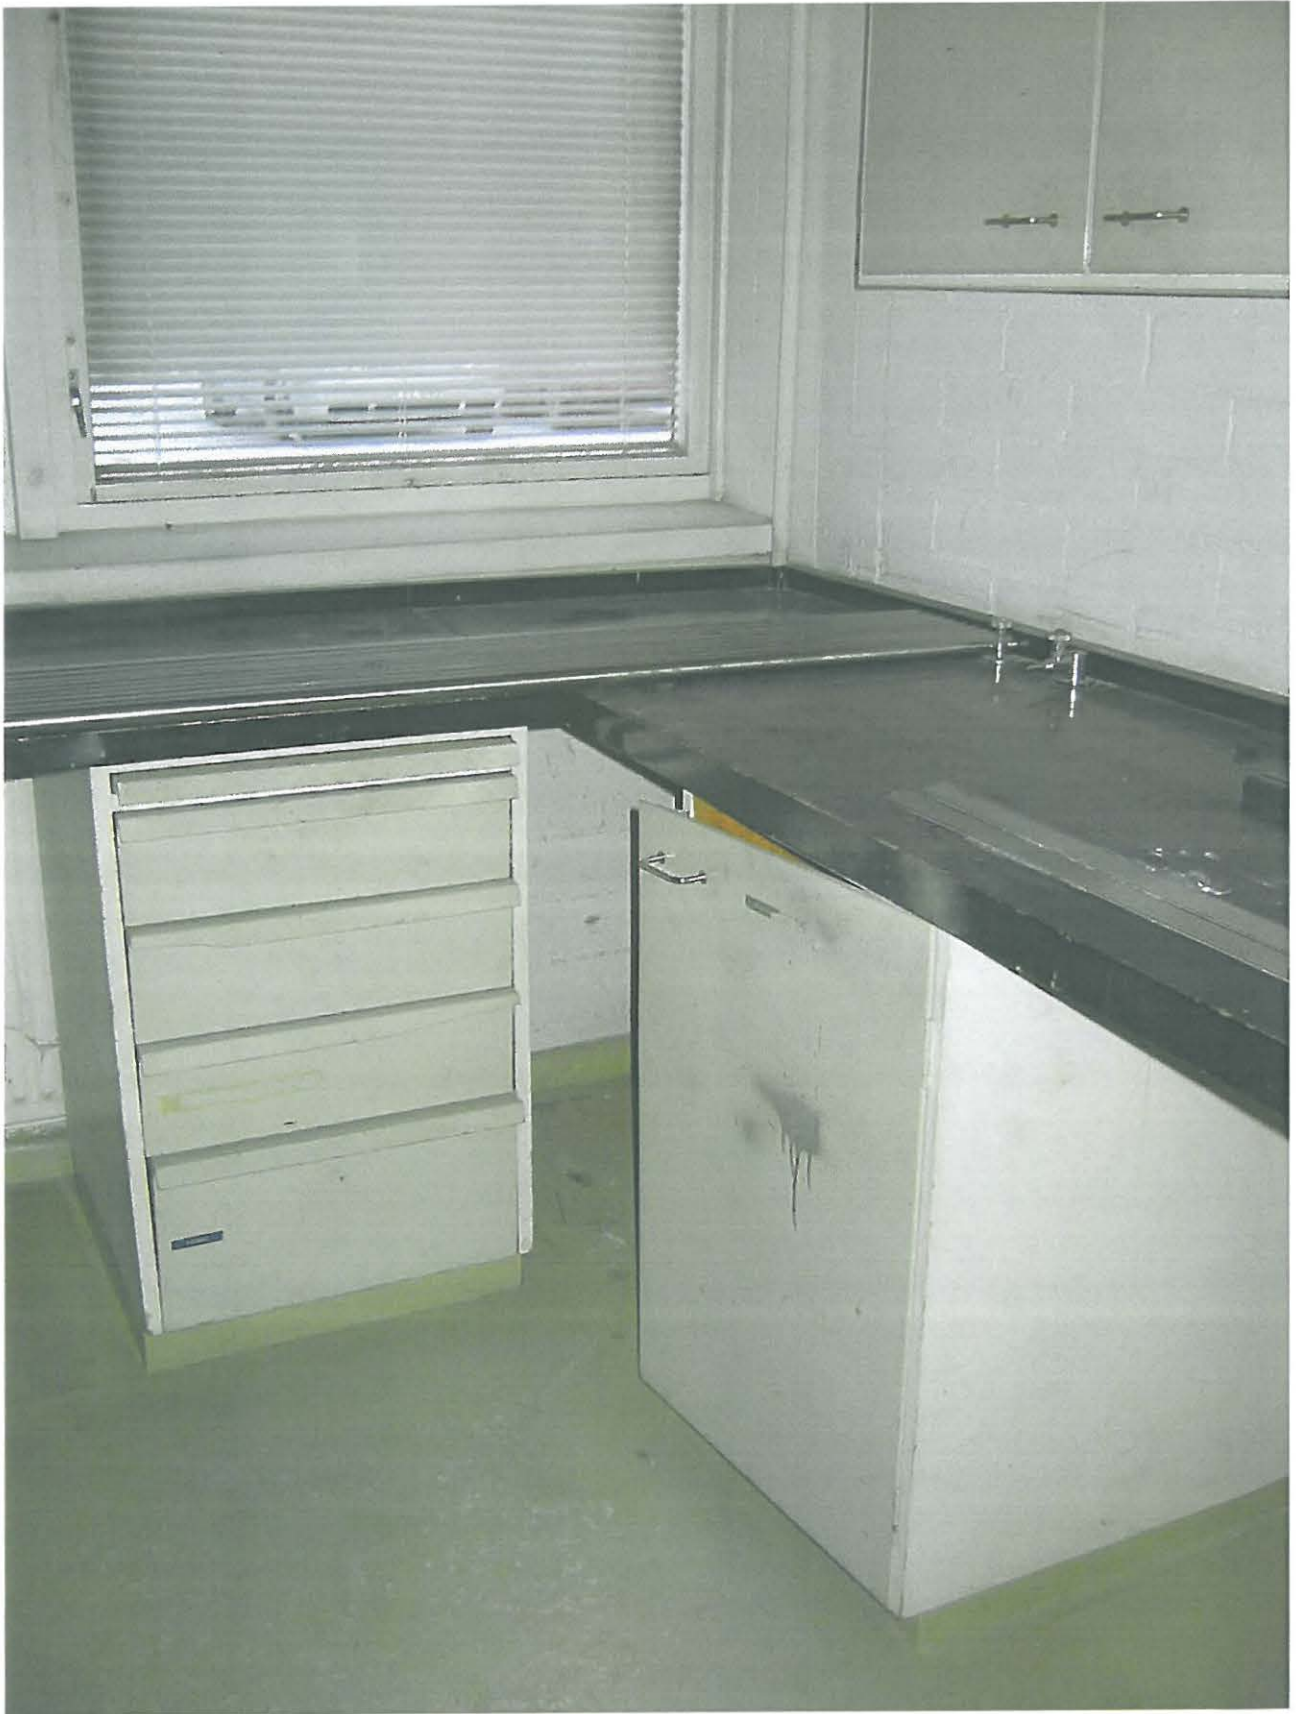
Alkuperäinen	Muutokset, huomautukset	Nykyinen
Tilan käyttötarkoitus	Fysikaalinen laboratorio		Laboratorio
Lattia, jalkalistat	Teräshierretty betoni, maalaus B2		Maalattu, Epirex
Katto	Puhdasvalubetoni , maalaus E1		Maalattu, Siro
Seinät, pilarit	Puolipuhdasmuuraus , maalaus E1		Maalattu, Siro
Ikkunat	Maalattut ulos-ulos -aukeavat kytketyt		Alkuperäinen Joihinkin ikkunoihin tehty yläritilä vuoden 1988 korjauksissa.
Ovet	Puiset laakaovet		Kaksoisovi käytävään 121 alkuperäinen, lakattu Teräspalo-ovi koetehdassaliin vuodelta 1988, maalattu
Valaisimet	Loisteputkivalaisimet		Alkuperäiset
Kiintokalusteet	Laboratoriopöydät, yläkaapit ja ikkunaneduspöydät laatikostoineen ja alakaappeineen		Laboratoriokalusteet, alkuperäiset
Irtokalusteet			
LVIS			Sähkö- ja iv uusittu 1988

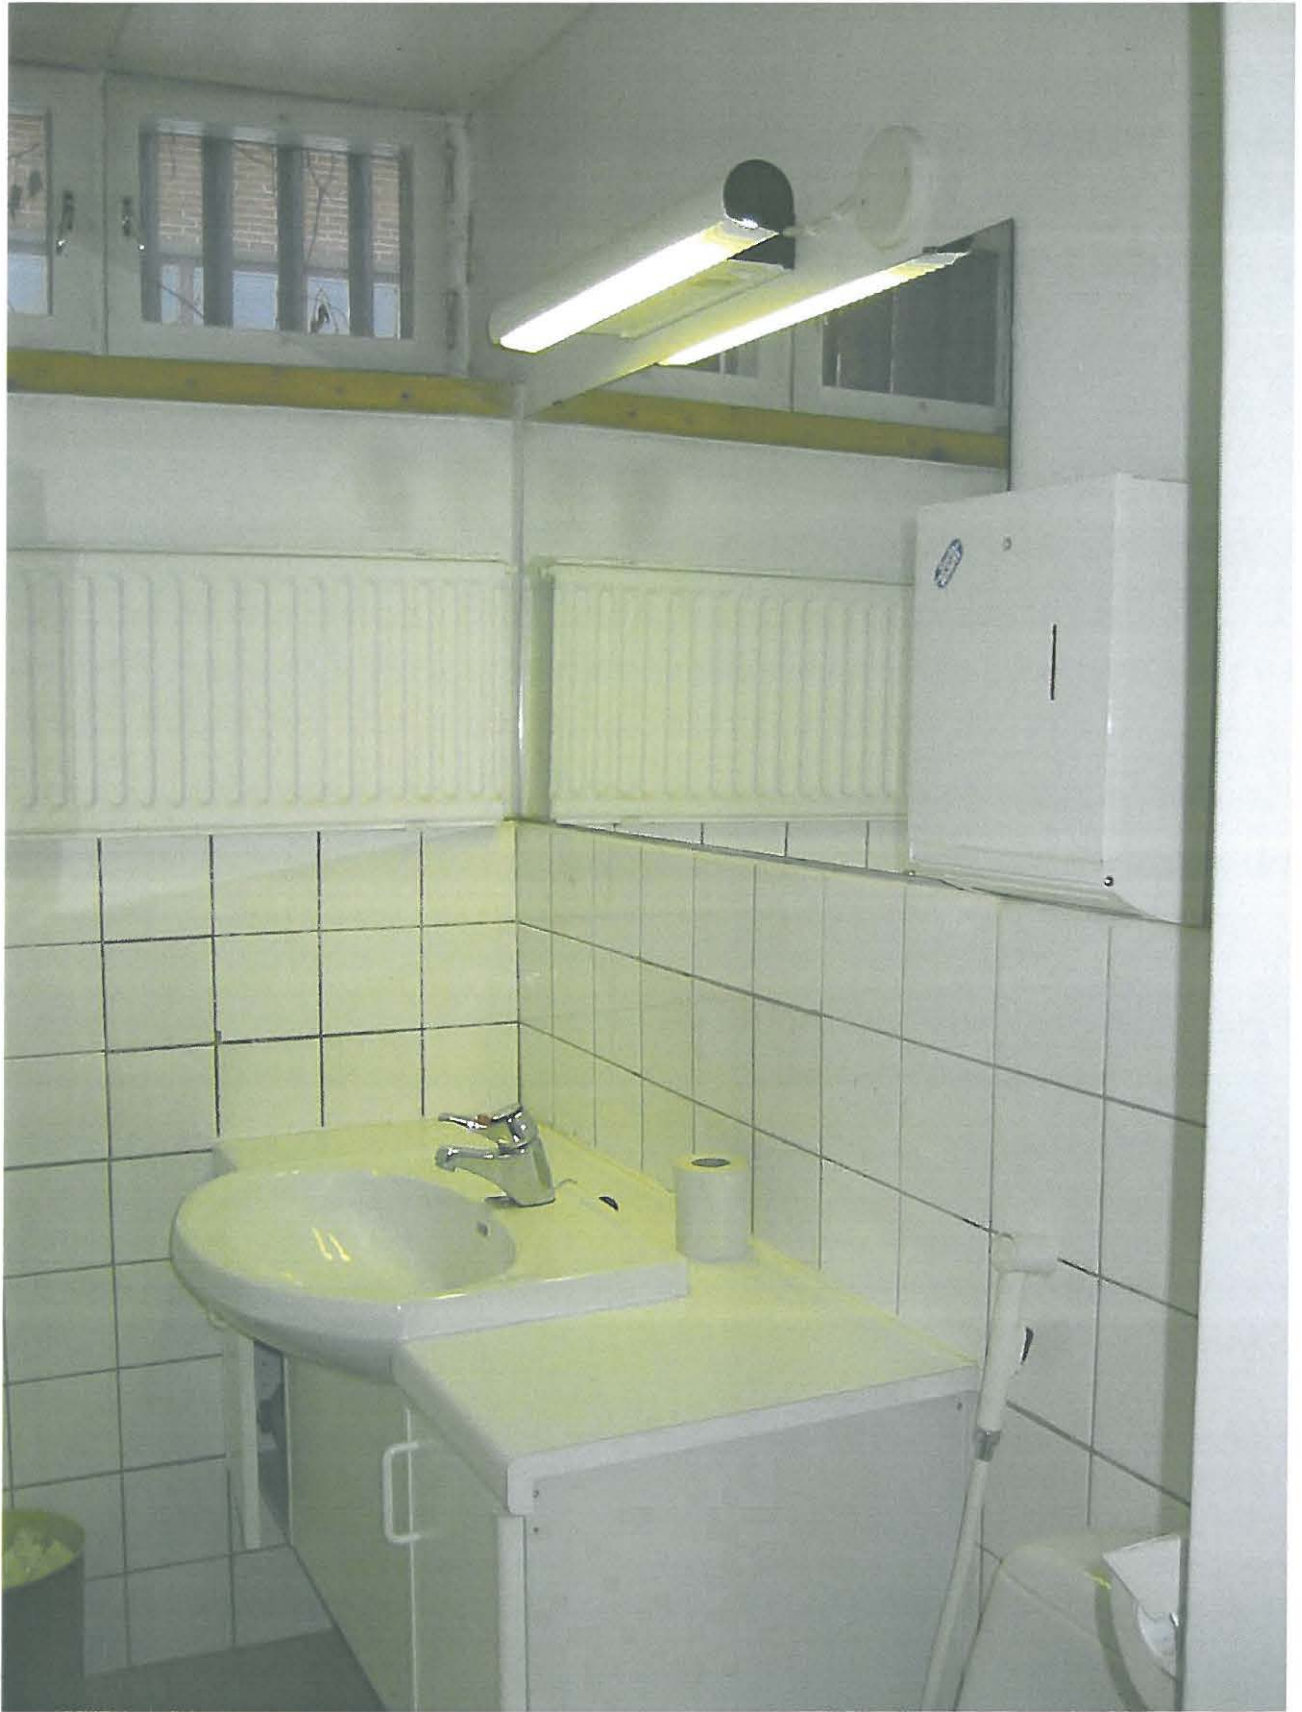
Alkuperäinen	Muutokset, huomautukset	Nykyinen
Tilan käyttötarkoitus	Asunnon kylpyhuone		Wc
Lattia, jalkalistat	Sintratut lattialaatat, 8-kulmaiset, harmaat		Alkuperäiset sintratut laatat
Katto	Puhdasvalubetoni, käsittely E1		Maalattu, Remontti-ässä
Seinät, pilarit	Rappaus ja tasoite, ÖR2, Laatoitus 150 cm korkeuteen		Laatoitus uusittu 1988
Ikkunat	Maalattut ulos-ulos -aukeavat kytketyt		Alkuperäinen, maalattu
Ovet	Puinen laakaovi		Alkuperäinen, maalattu
Valaisimet			Uusittu
Kiintokalusteet	Kylpyhuonekalustus		Wc:n kalustus uusittu 1988
Irtokalusteet			
LVIS			Sähkö- ja iv uusittu 1988

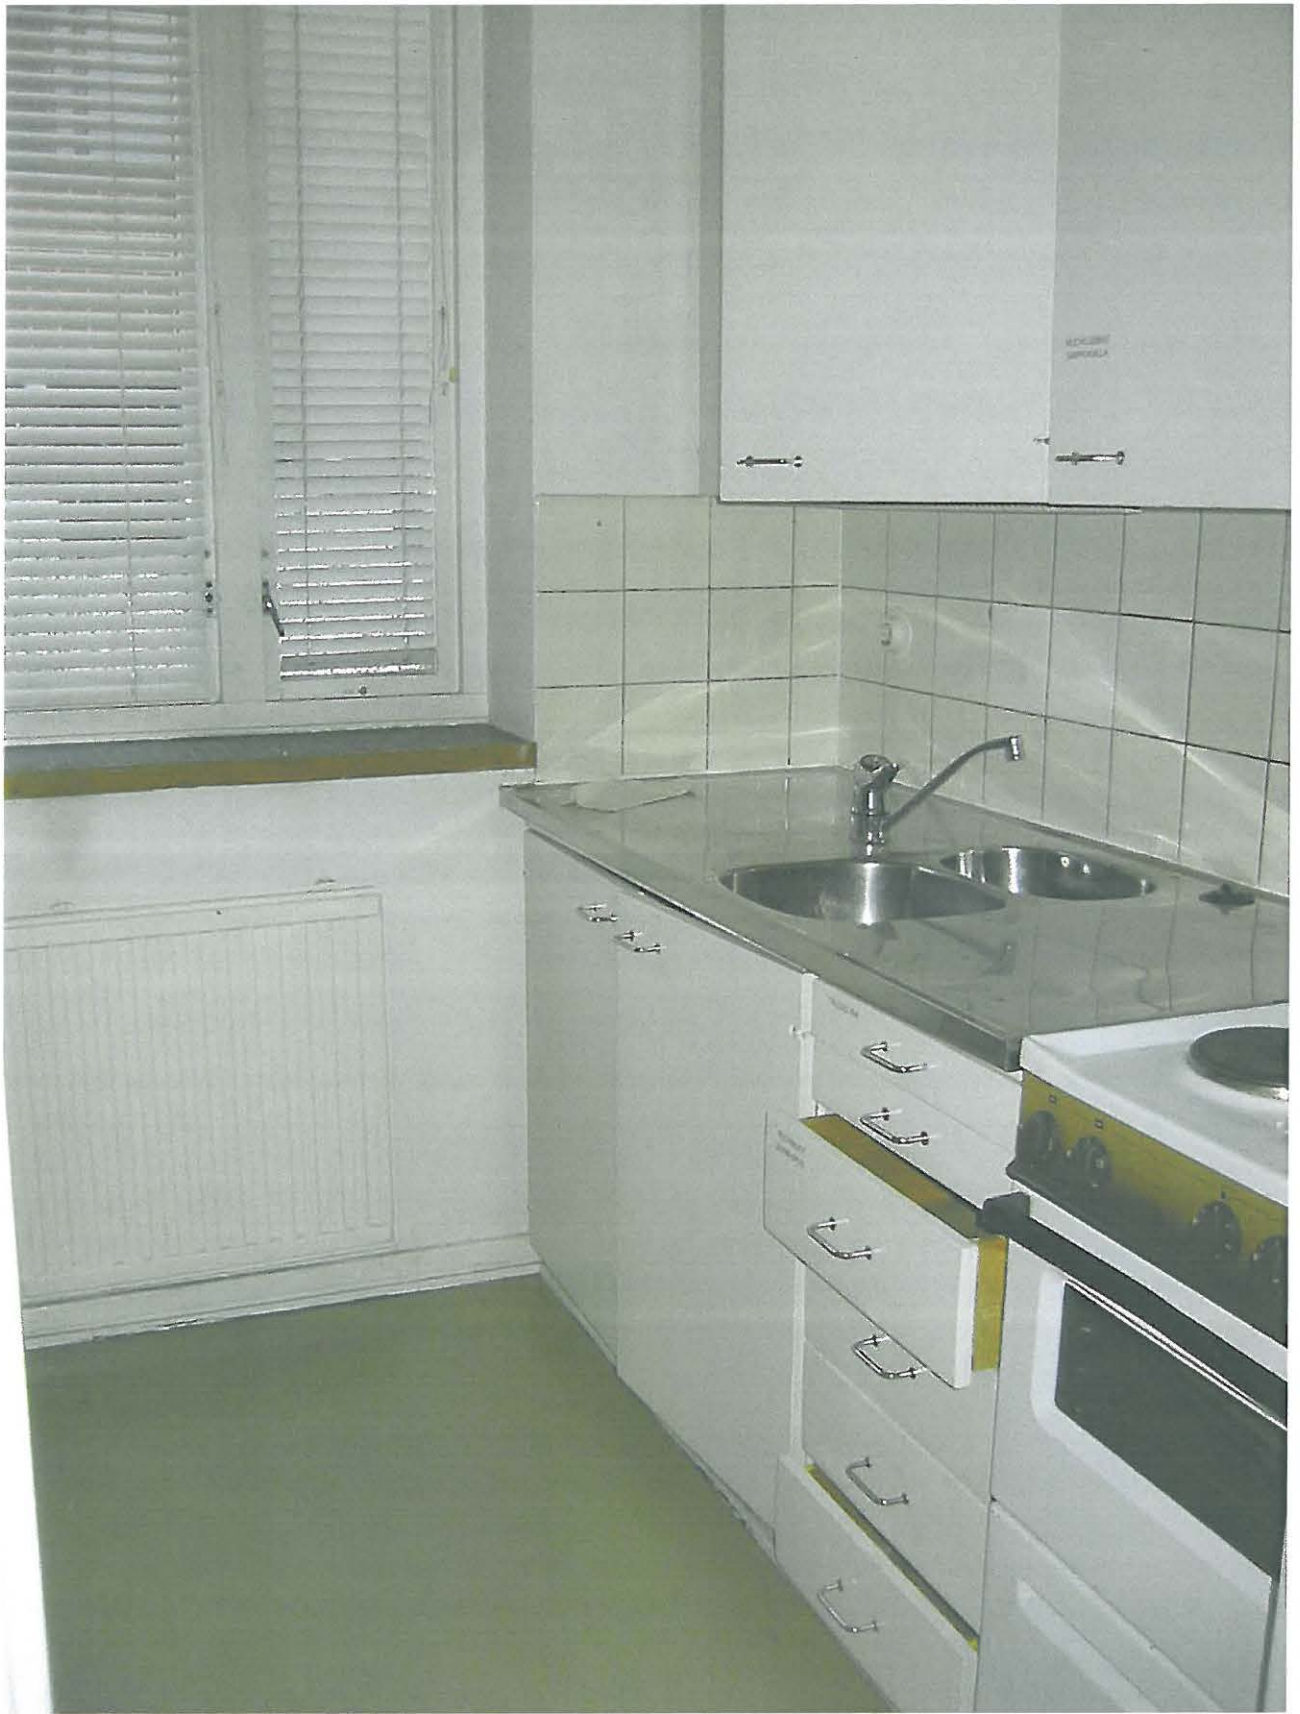
Alkuperäinen	Muutokset, huomautukset	Nykyinen
Tilan käyttötarkoitus	Asunnon keittiö		Keittokomero
Lattia, jalkalistat	Linoleum		Muovimatto
Katto	Puhdasvalubetoni, käsittely E1		Maalattu, Remontti-ässä
Seinät, pilarit	Rappaus ja tasoite, ÖR2, Laatoitus 3 riviä työ- ja pesupöydän päällä		Maalattu, Remontti-ässä Laatoitus pesupöydän yläpuolella
Ikkunat	Maalattut ulos-ulos -aukeavat kytketyt		Alkuperäinen, maalattu, Maalarin valkolakka
Ovet	Lasiovi		Alkuperäinen, maalattu
Valaisimet			Uusittu
Kiintokalusteet	Keittiökaluusteet, kaappien sisäpuoli öljytty		Keittiökaluusteet maalattu 1988, pöytälevy päällystetty kontaktimuovilla
Irtokalusteet			
LVIS			Sähkö- ja iv uusittu 1988

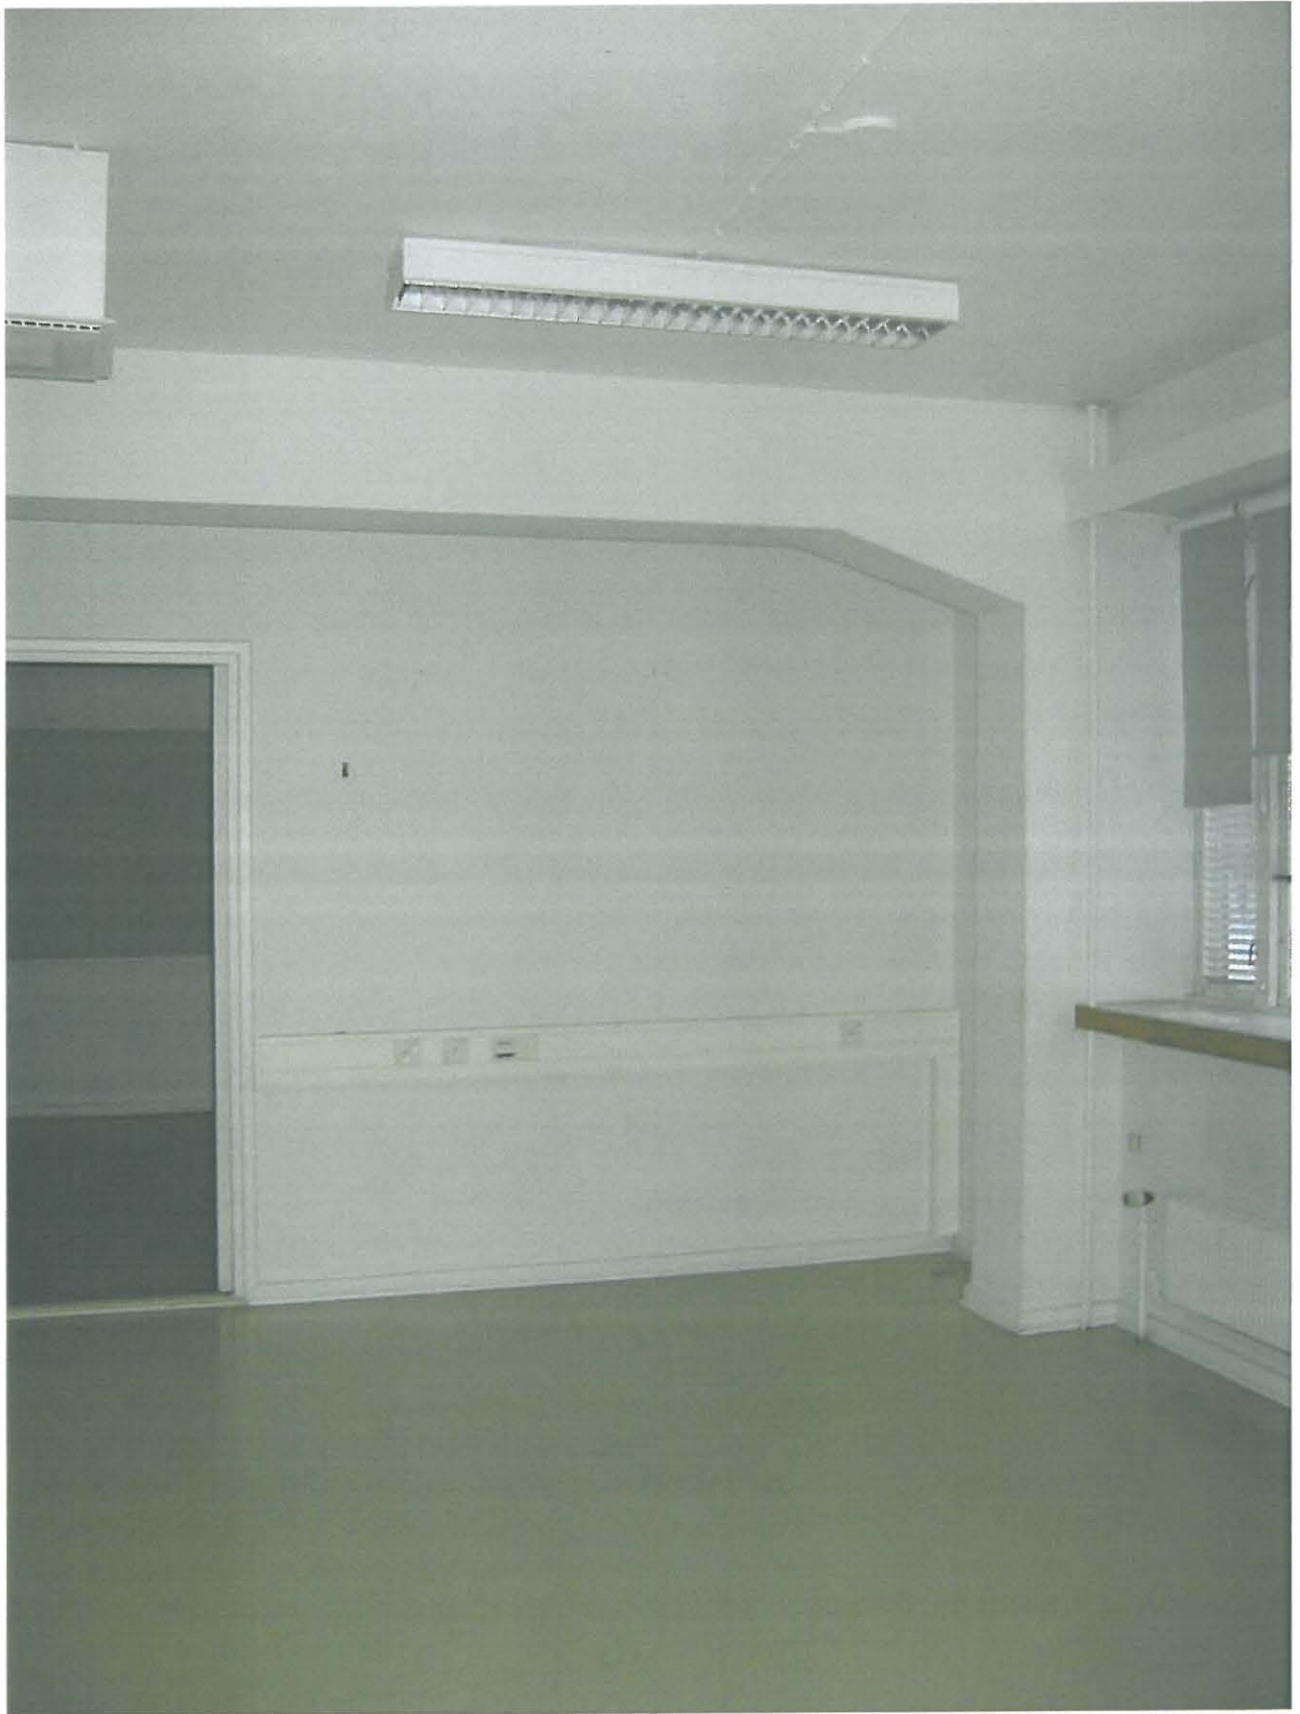
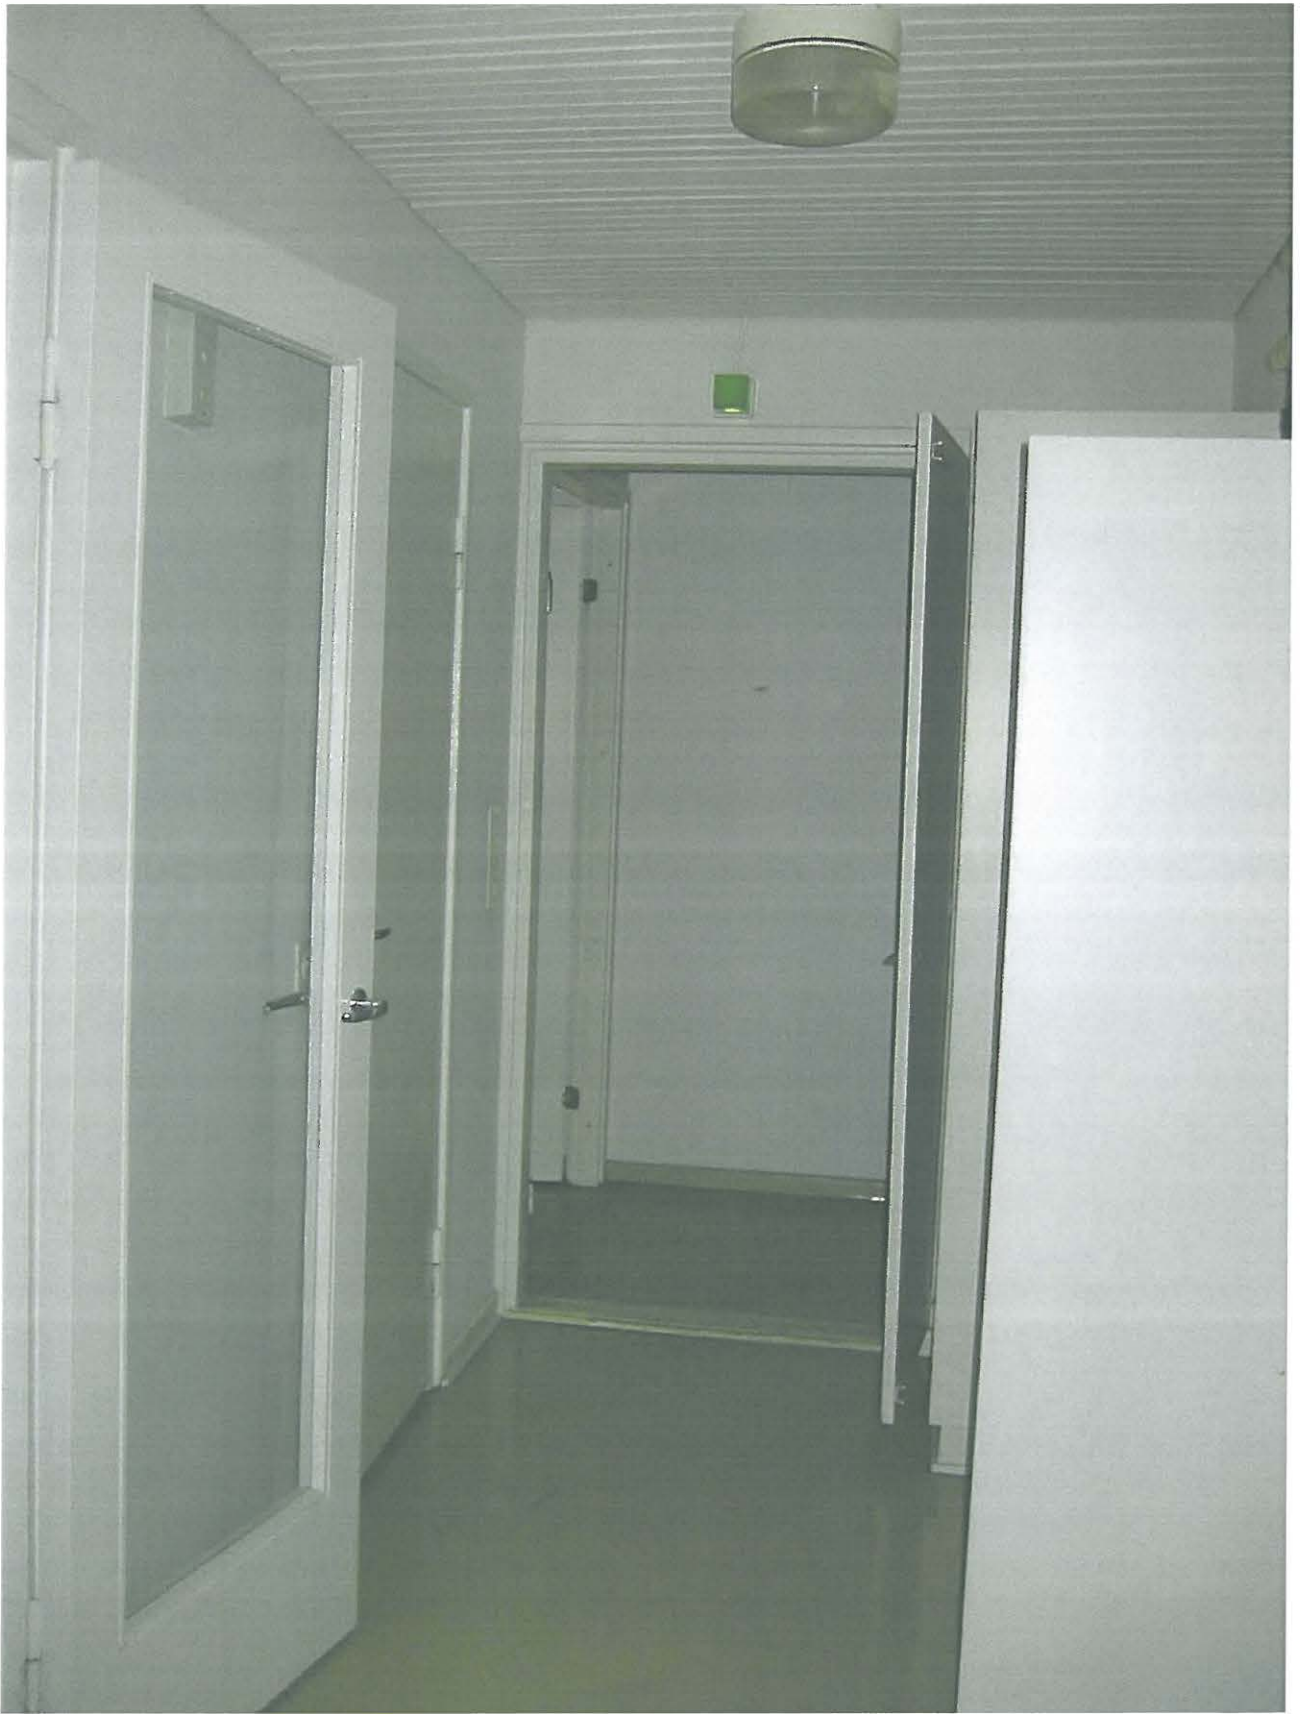
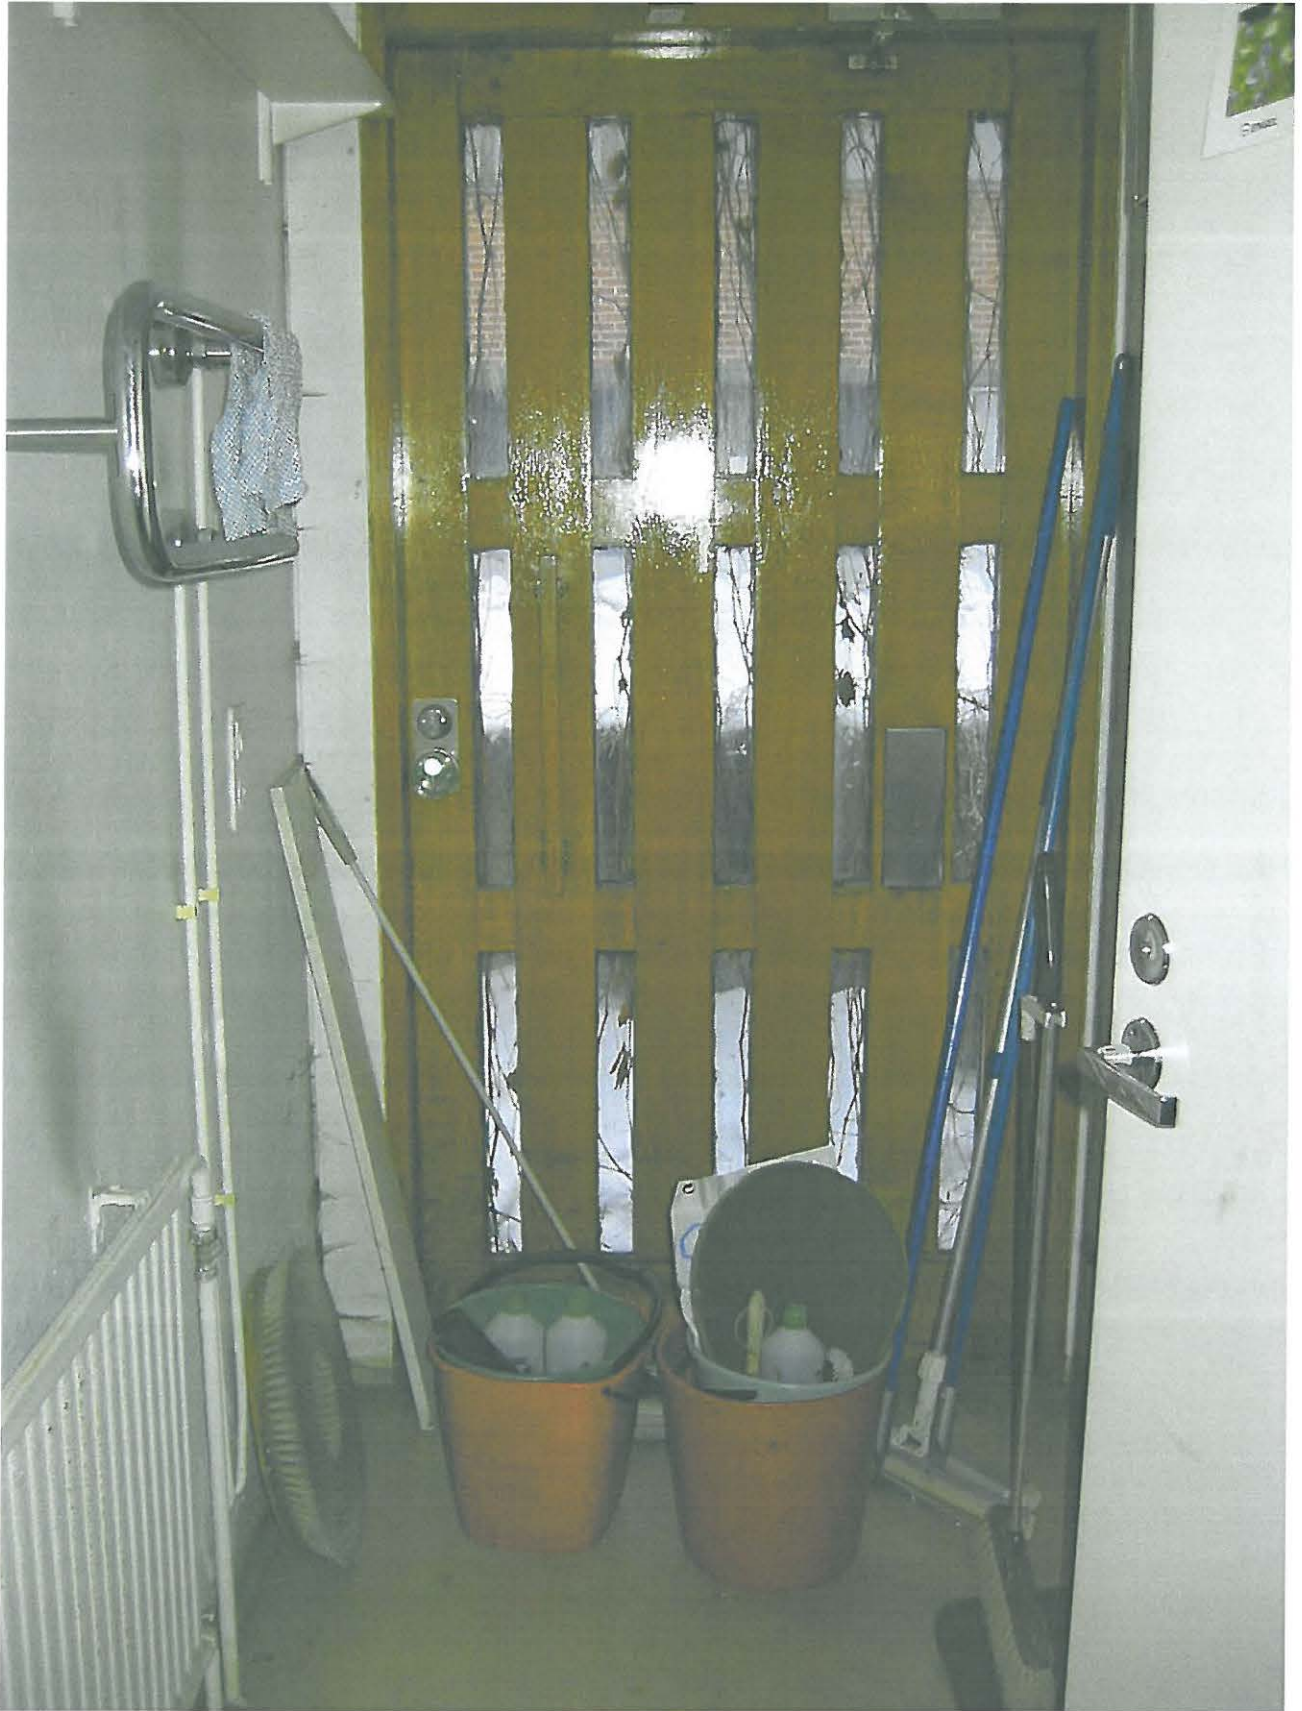
Alkuperäinen	Muutokset, huomautukset	Nykyinen
Tilan käyttötarkoitus	Asunnon olohuone		Neuvotteluhuone
Lattia, jalkalistat	Linoleum		Muovimatto, Finnplano
Katto	Puhdasvalubetoni, käsittely E1		Maalattu, Siro
Seinät, pilarit	Rappaus ja tasoite, ÖR2		Maalattu, Siroplast
Ikkunat	Maalattut ulos-ulos -aukeavat kytketyt		Alkuperäinen, maalattu
Ovet	Laakaovi		Maalattu, Sadotex
Valaisimet			Uusittu loisteputkivalaistus
Kiintokalusteet			Kiinnityspinta seinällä
Irtokalusteet			
LVIS			Sähkö- ja iv uusittu 1988
