**VTT VALIMO**  
**Rakennushistoriaselvitys**

Alvar Aalto Säätiö

8.3.2004

## RAKENNUSHISTORIASELVITYS

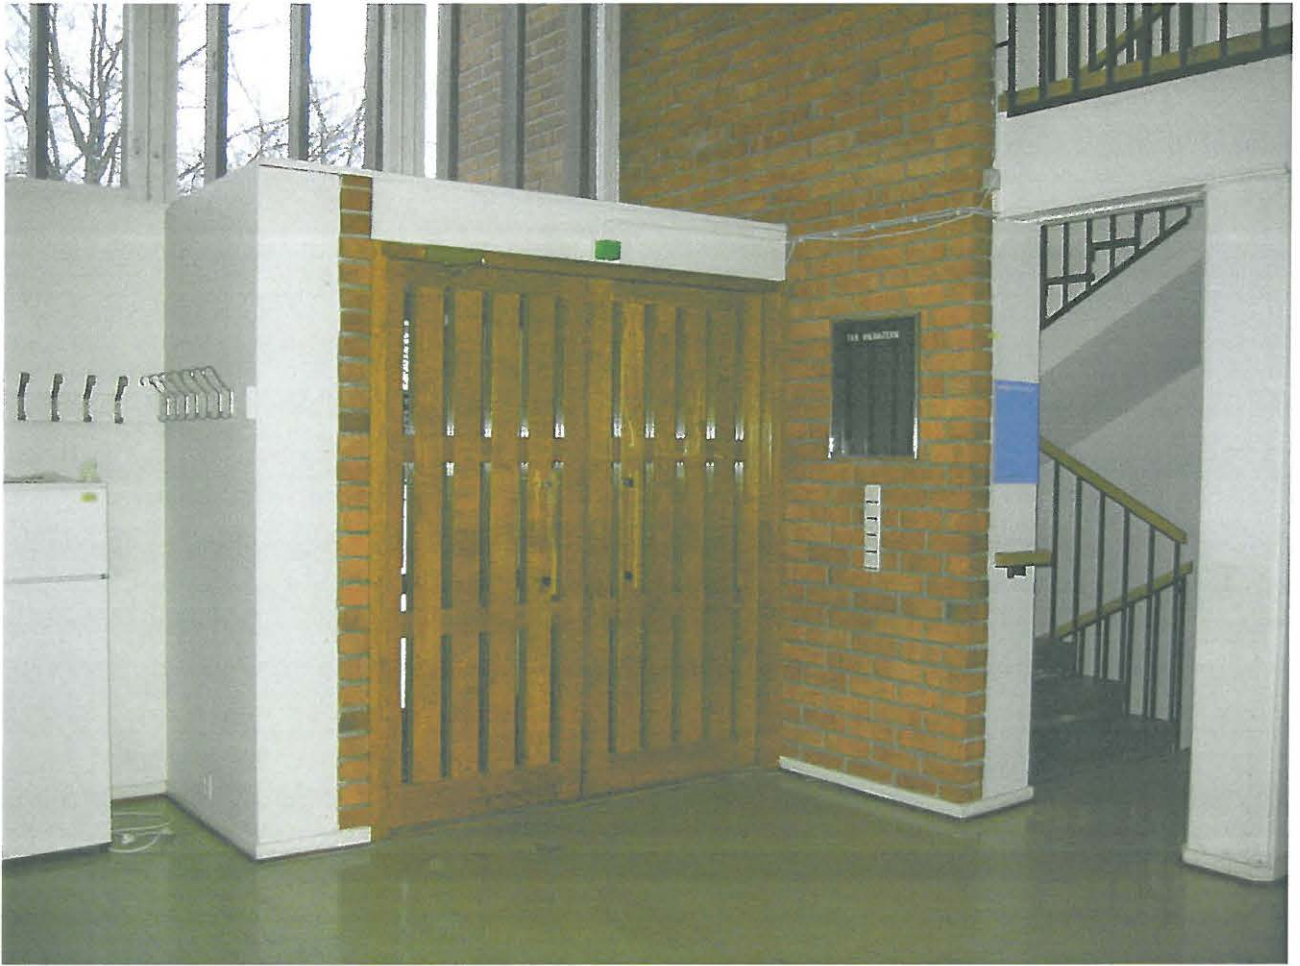
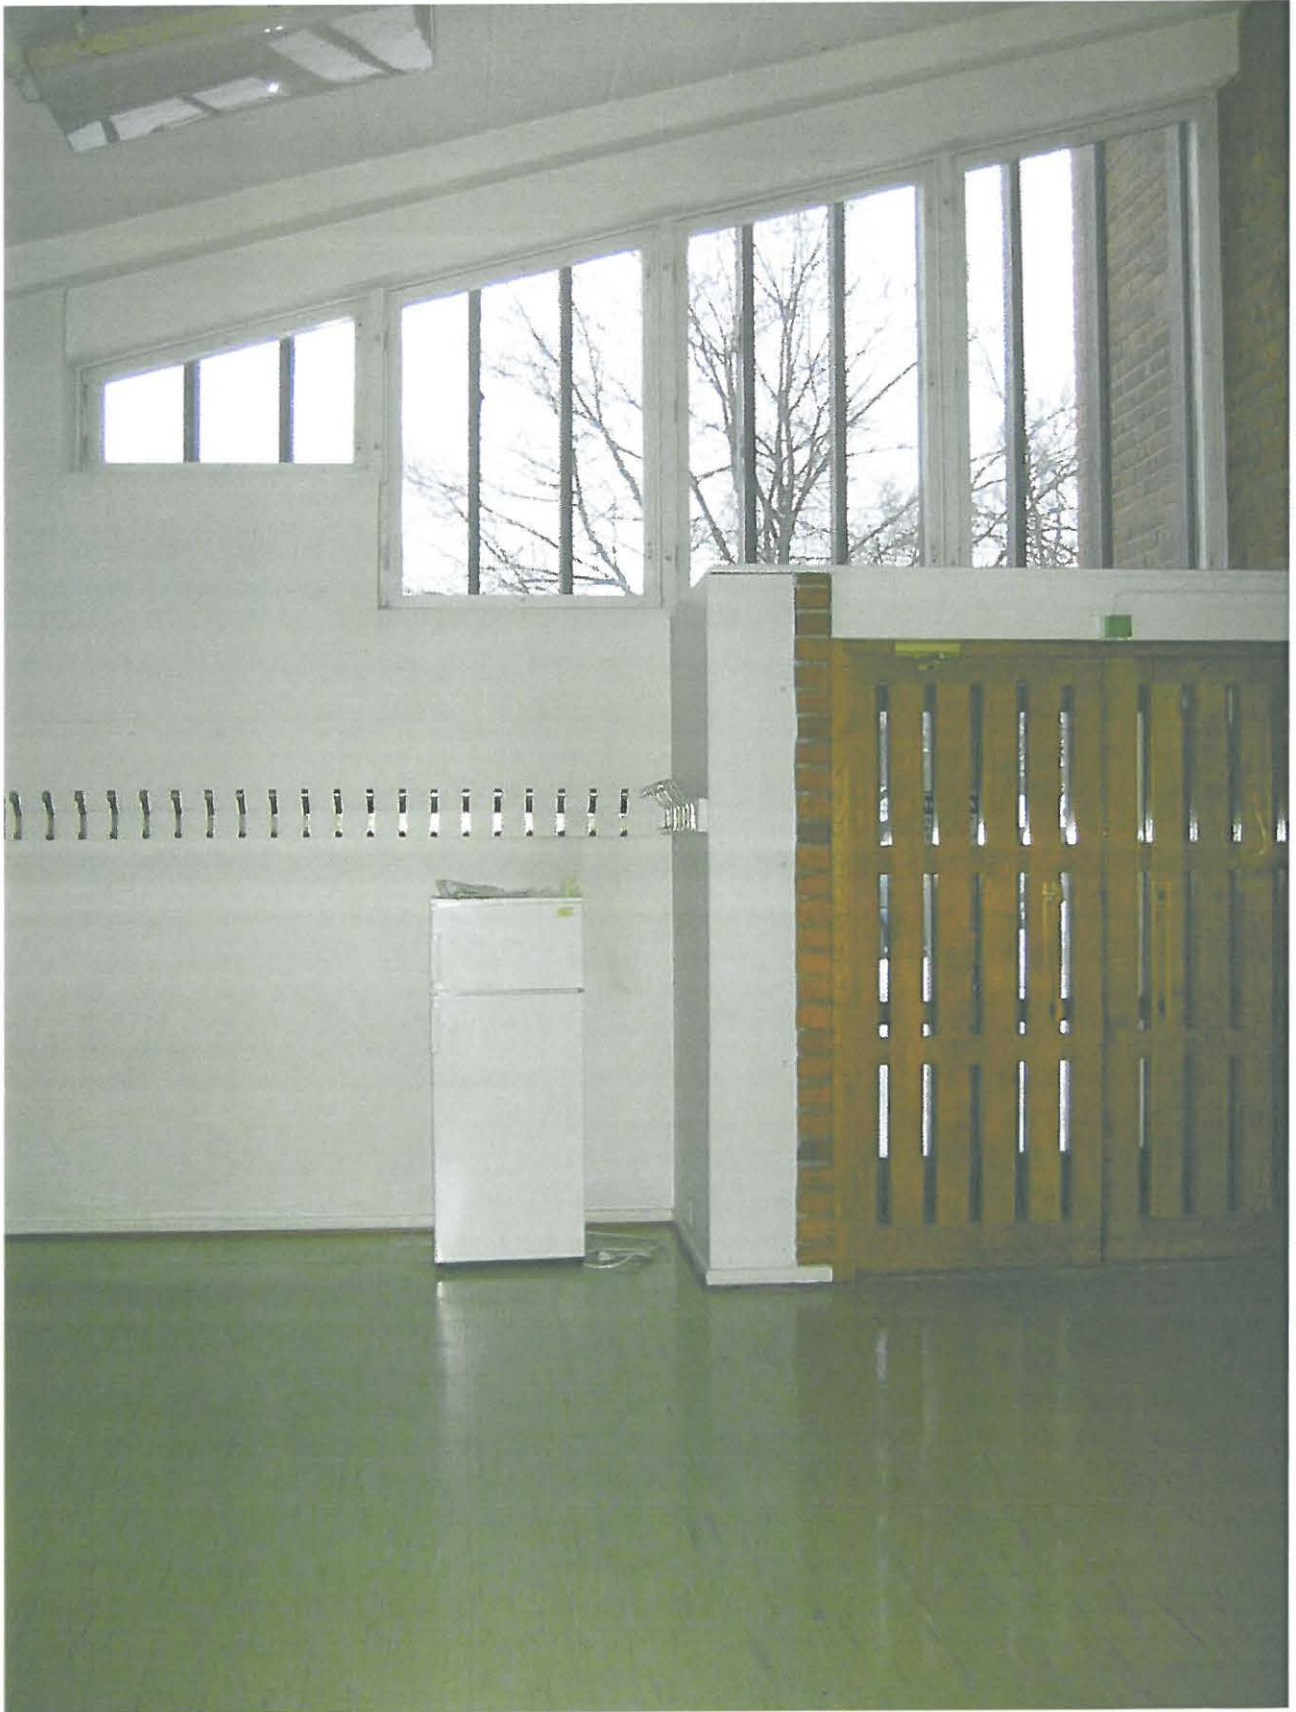
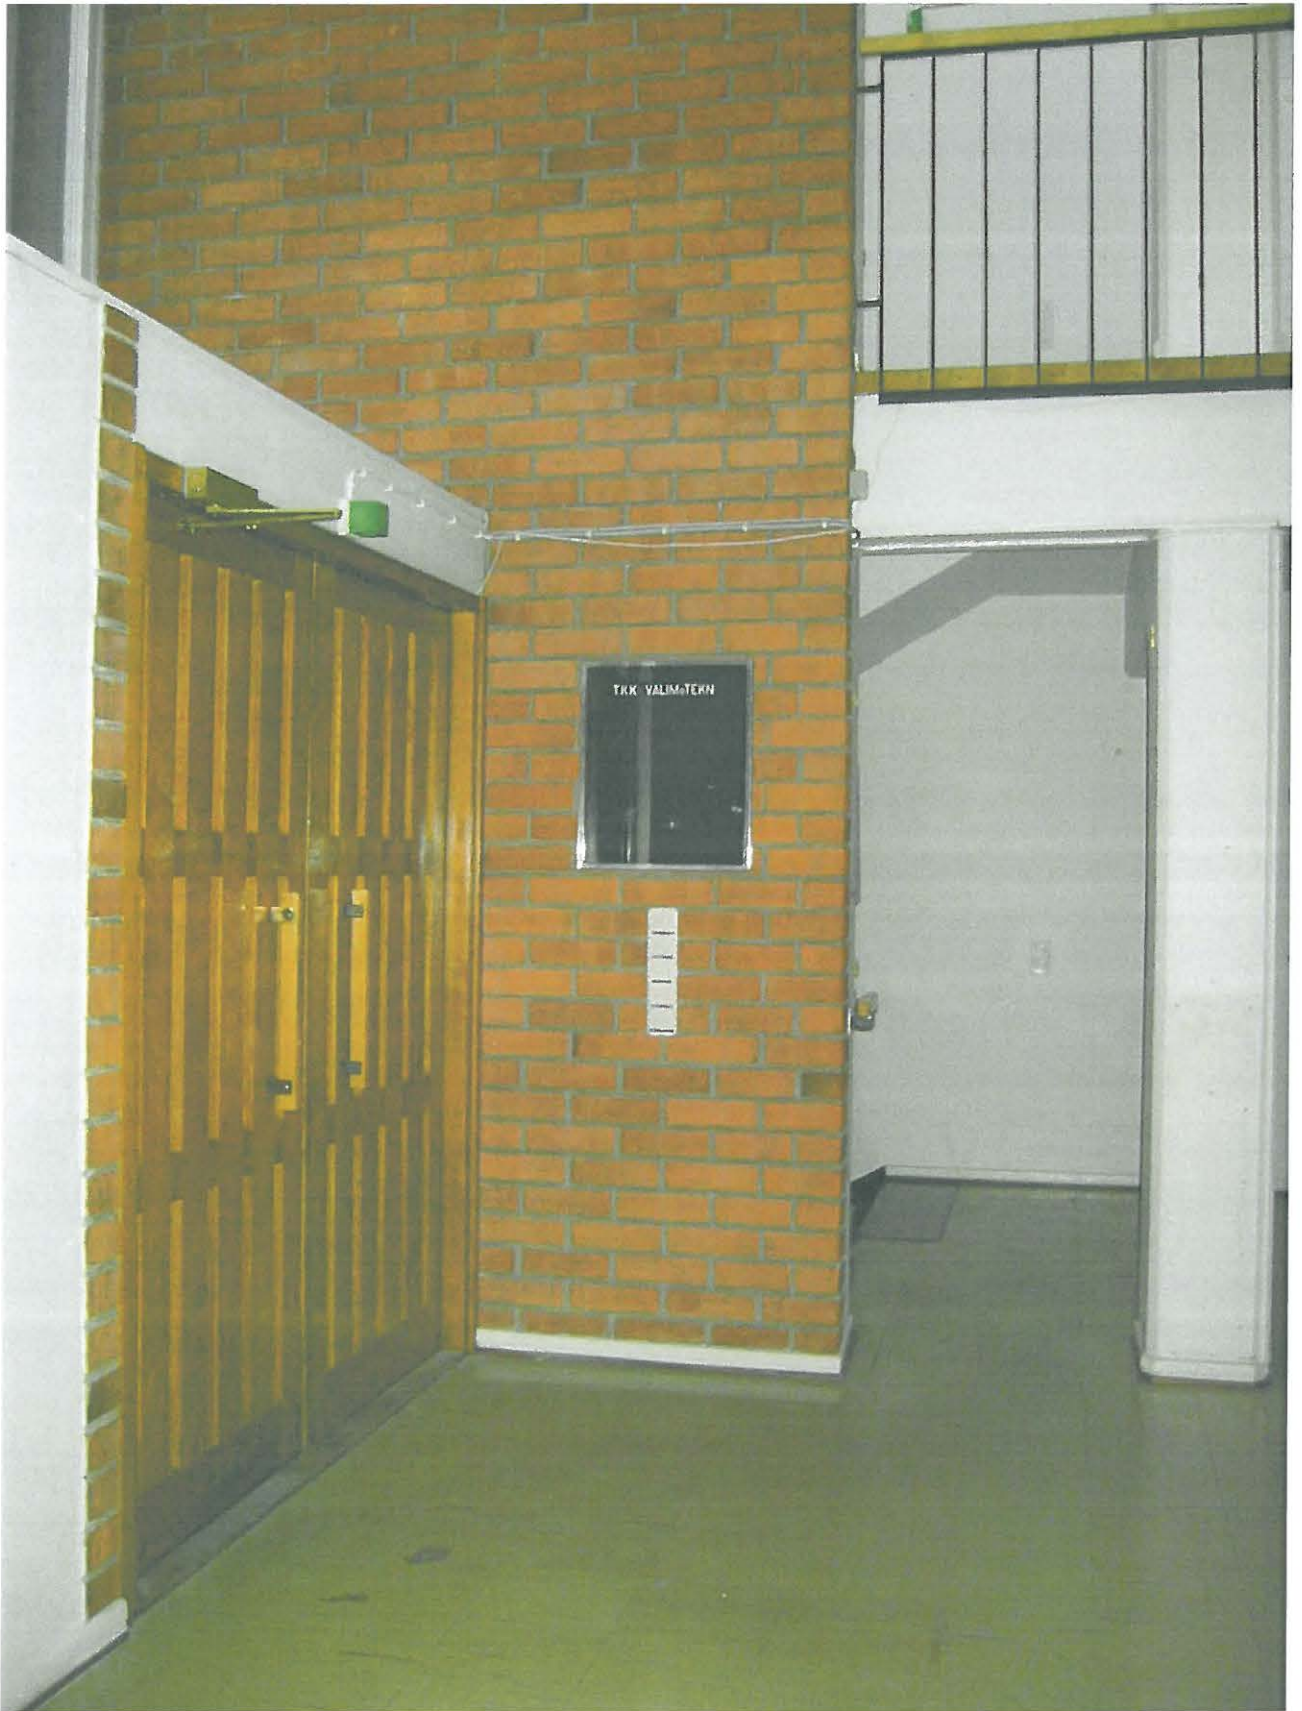
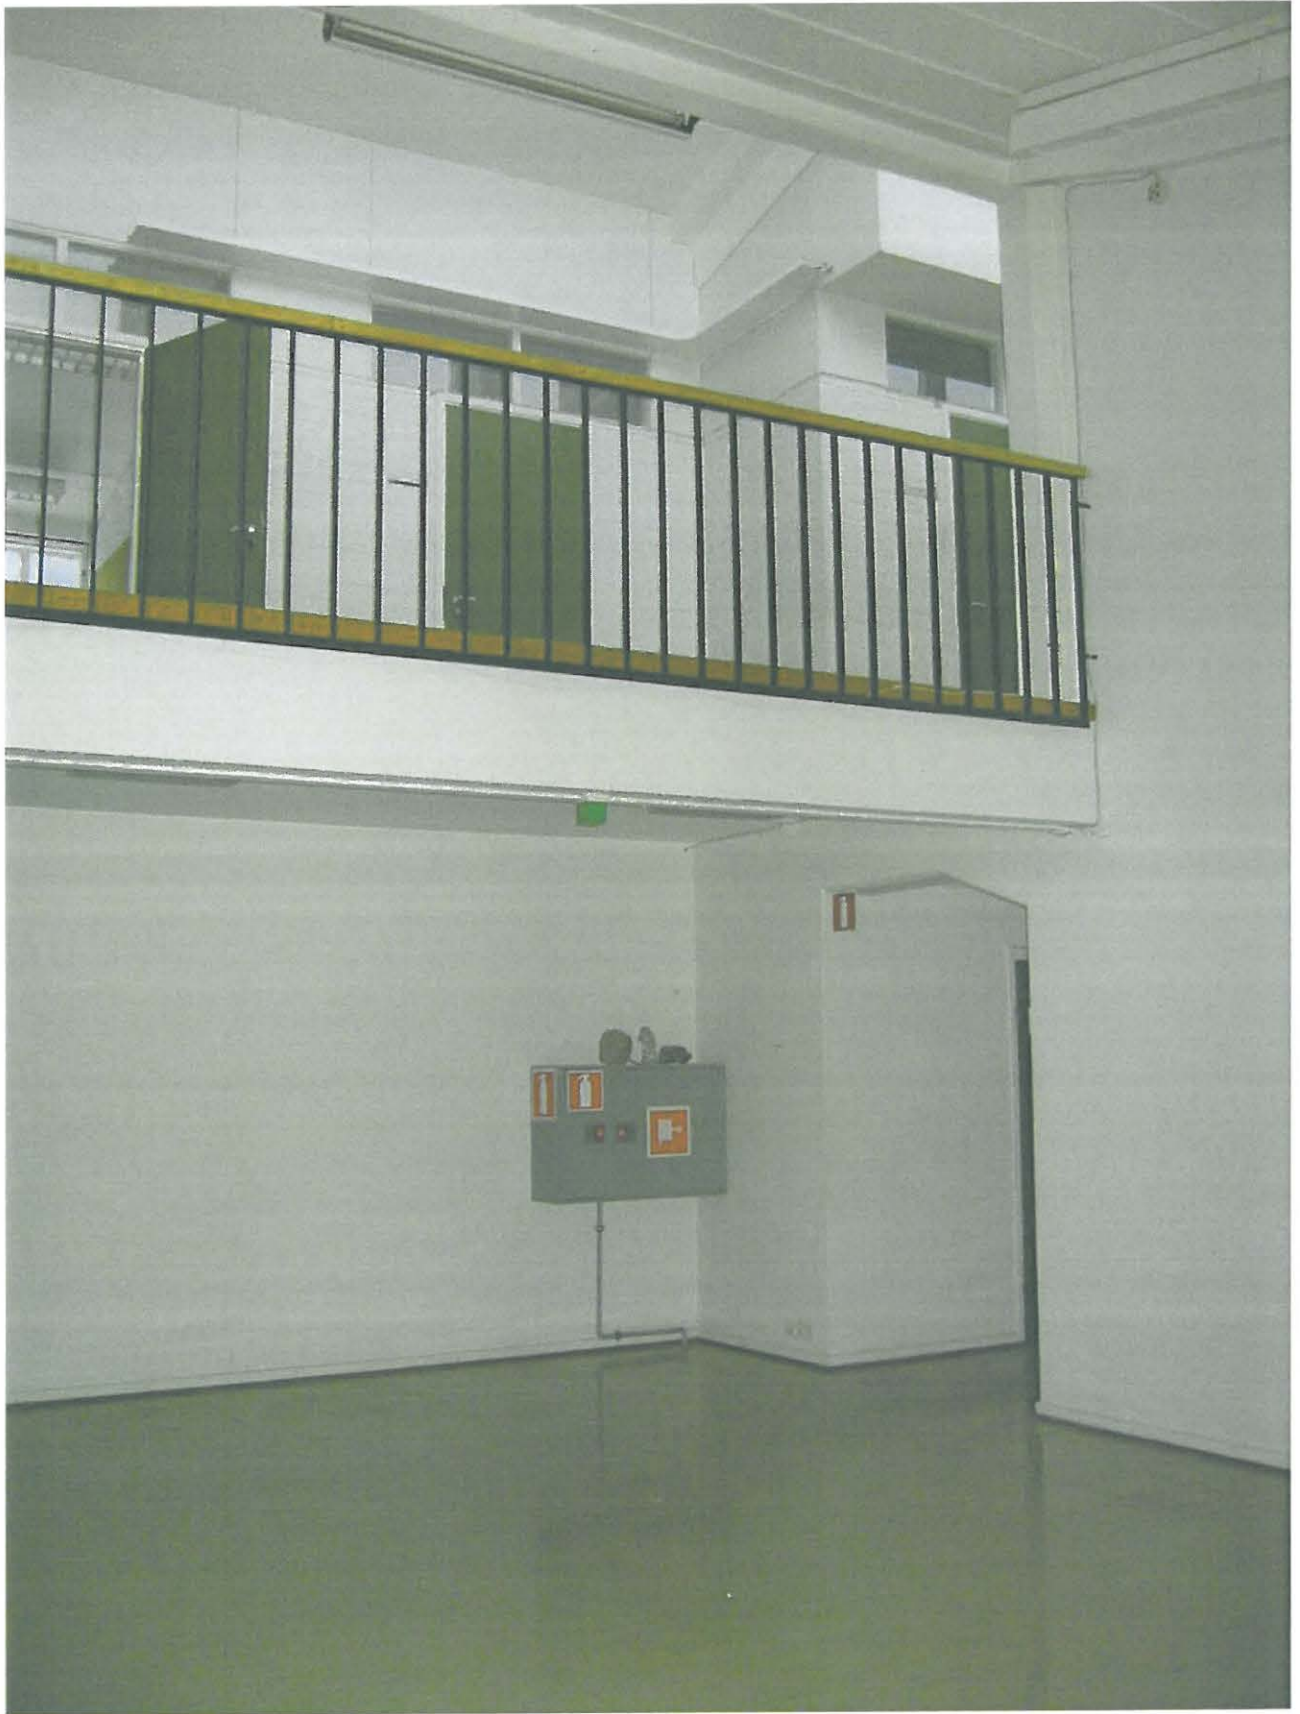
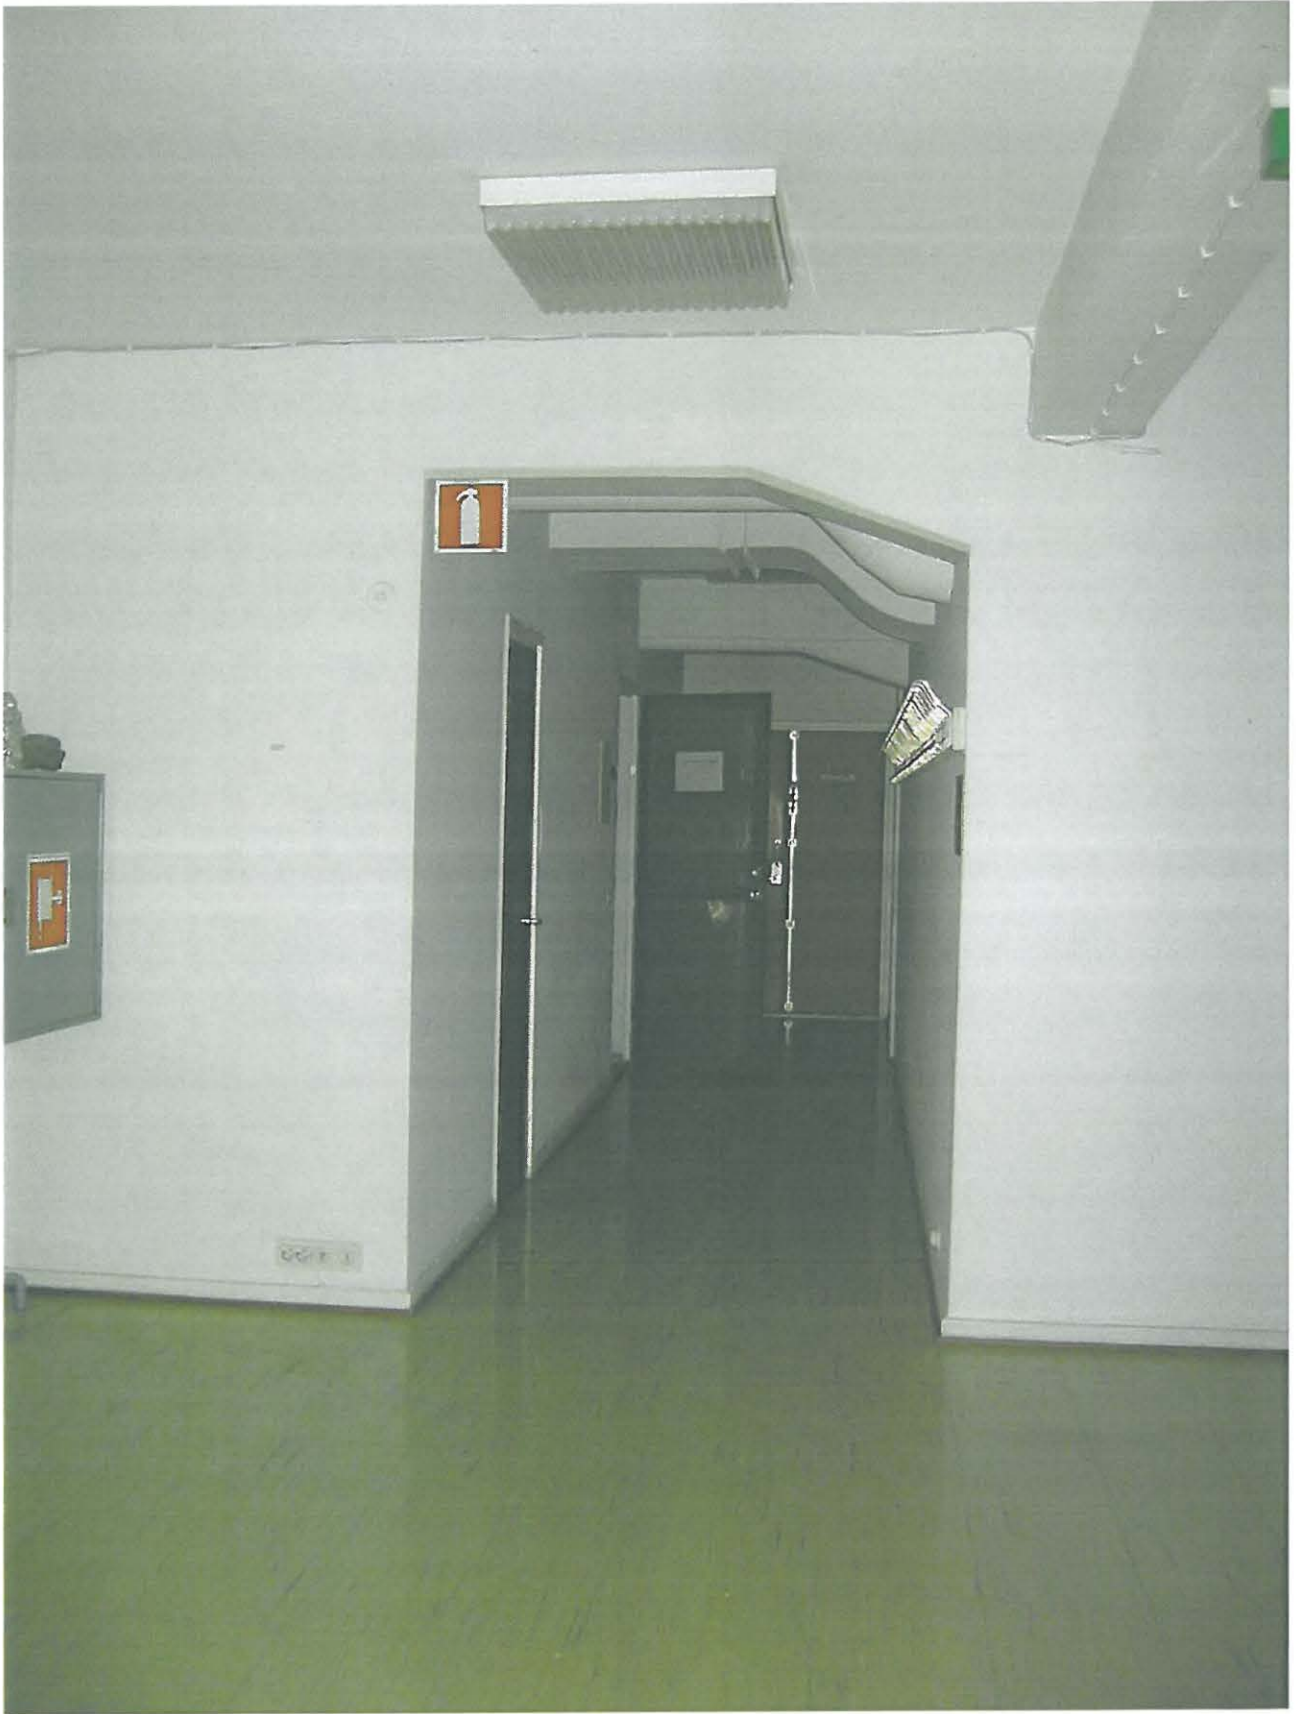
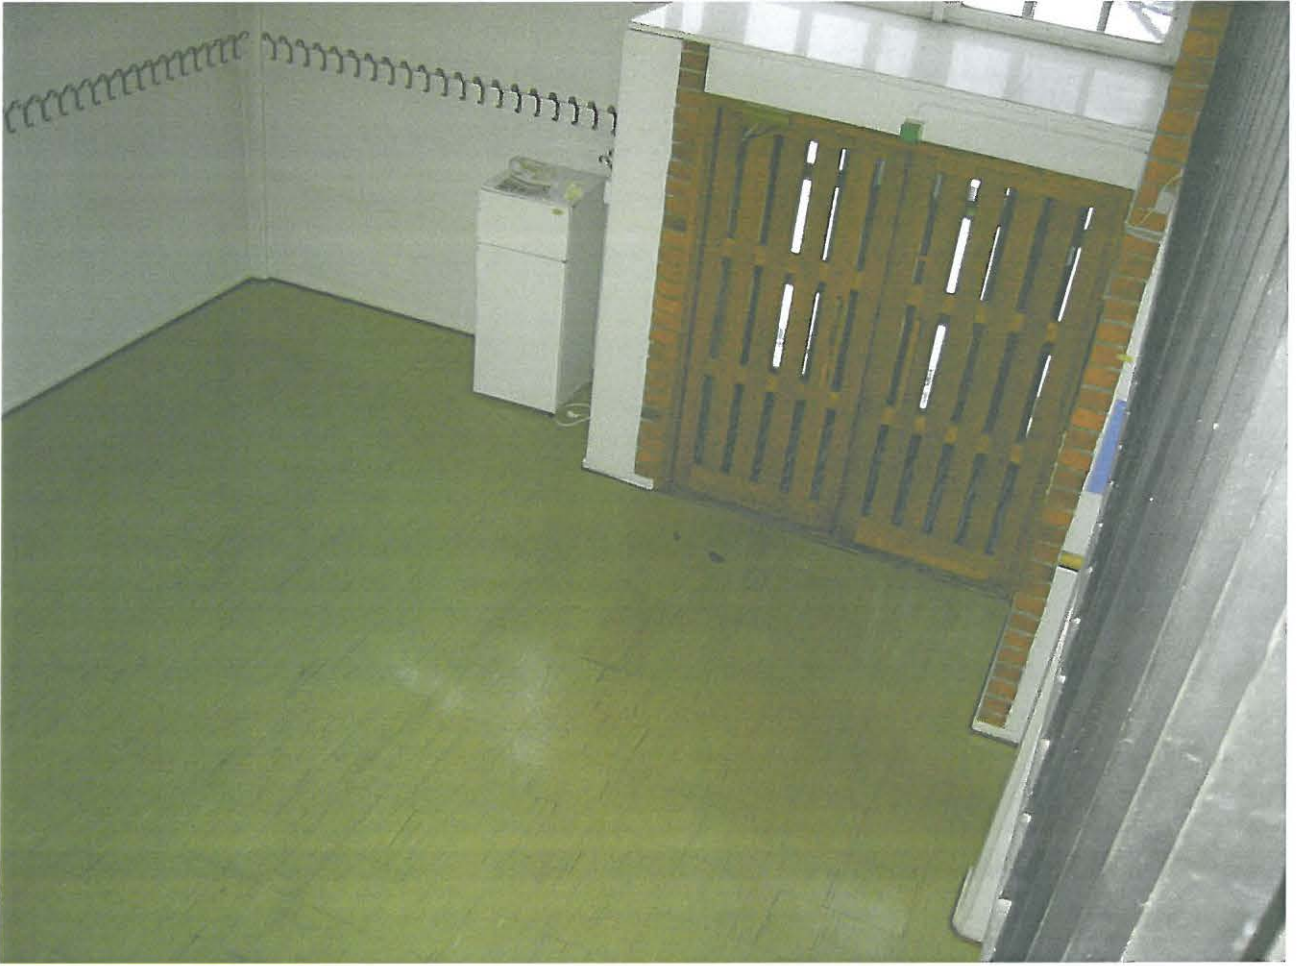
Alkuperäinen	Muutokset, huomautukset	Nykyinen
Tilan käyttötarkoitus	Eteishalli / kirjasto		Eteishalli
Lattia, jalkalistat	Vinyl Puujalkalistat		Muovilaatta
Katto	Puhdasvalubetoni, käsittely E1		Maalattu
Seinät, pilarit	Rappaus ja tasoite, ÖR2 Puhdasmuuraus		Maalattu
Ikkunat	Maalattut ulos-ulos -aukeavat kytketyt Ikkunapenkit puuta, käsittely ÖL1		Alkuperäinen Ikkunapenkki maalattu
Ovet	Ulko-ovet lasi+puu, lakattu		Alkuperäinen
Valaisimet	Porrastasanteella ja koetehdassalin vastaisella seinällä erikoisvalaisimet Käytävällä neliömäiset kattovalaisimet		Alkuperäiset valaisimet
Kiintokalusteet			
Irtokalusteet	<b>Piirustuksiin merkitty sohva, pöytä ja kaksi nojatuolia sekä kirjahyllyt</b>		
LVIS			Sähkö- ja iv uusittu 1988

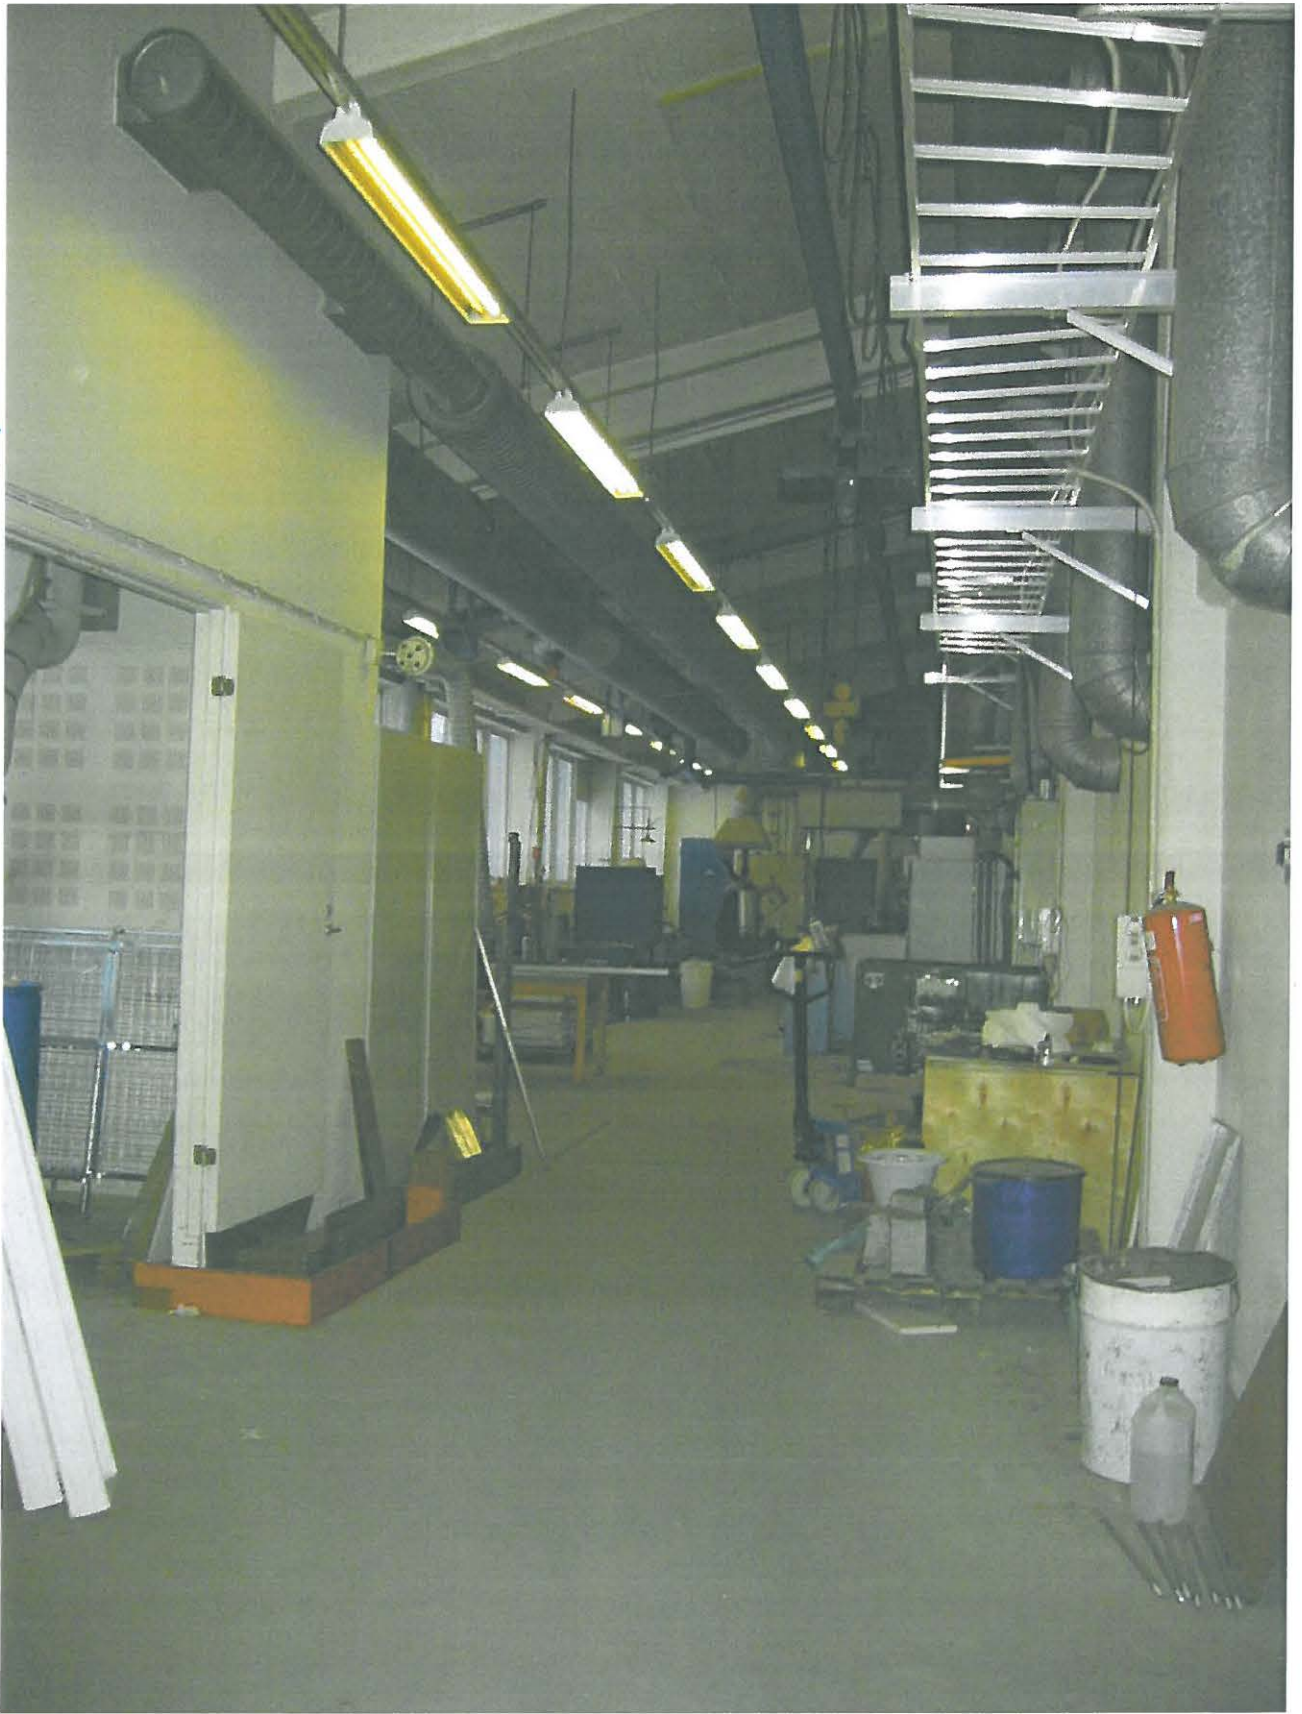
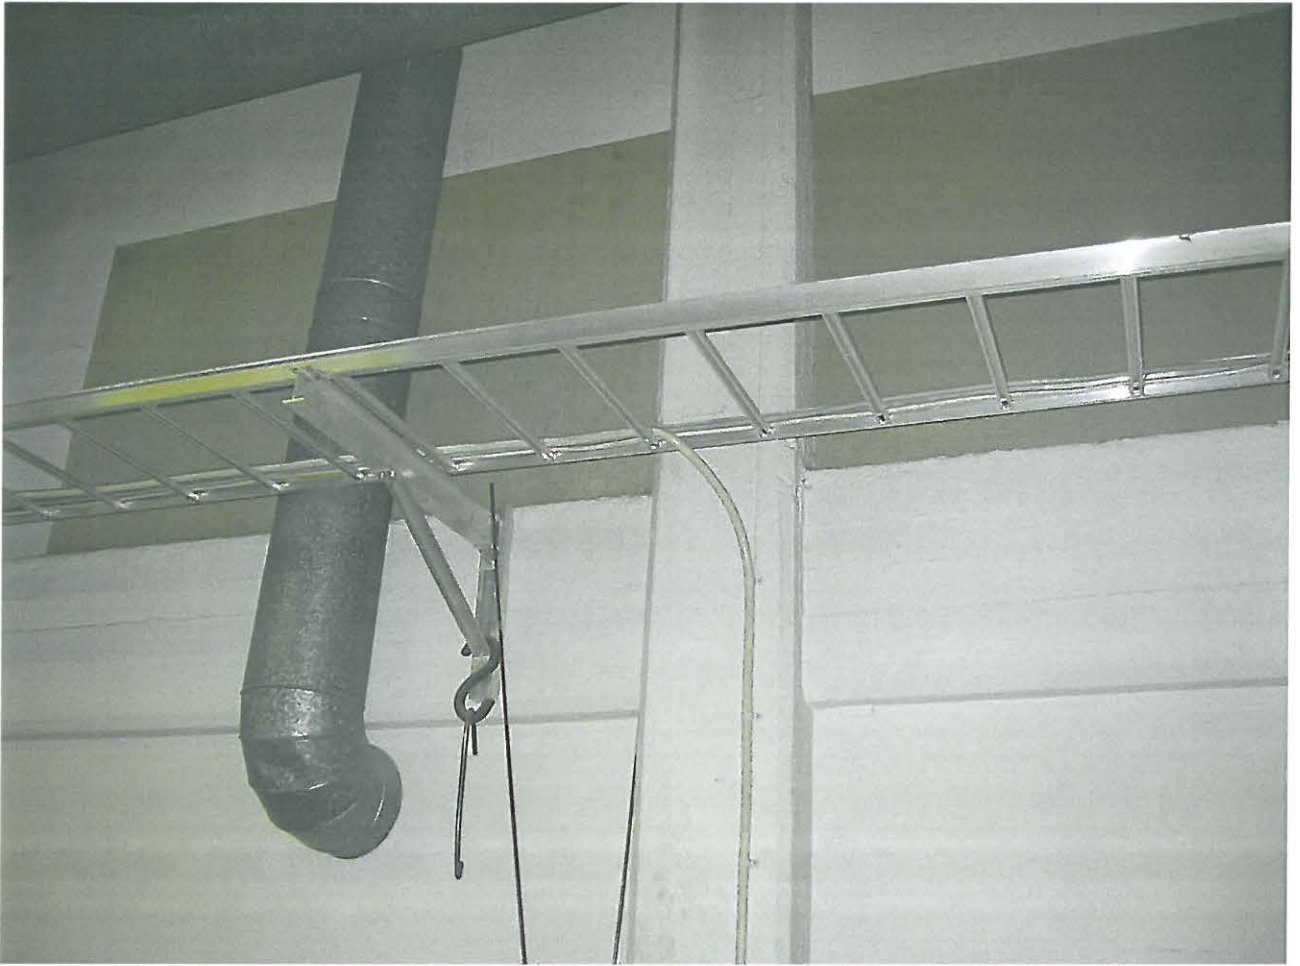
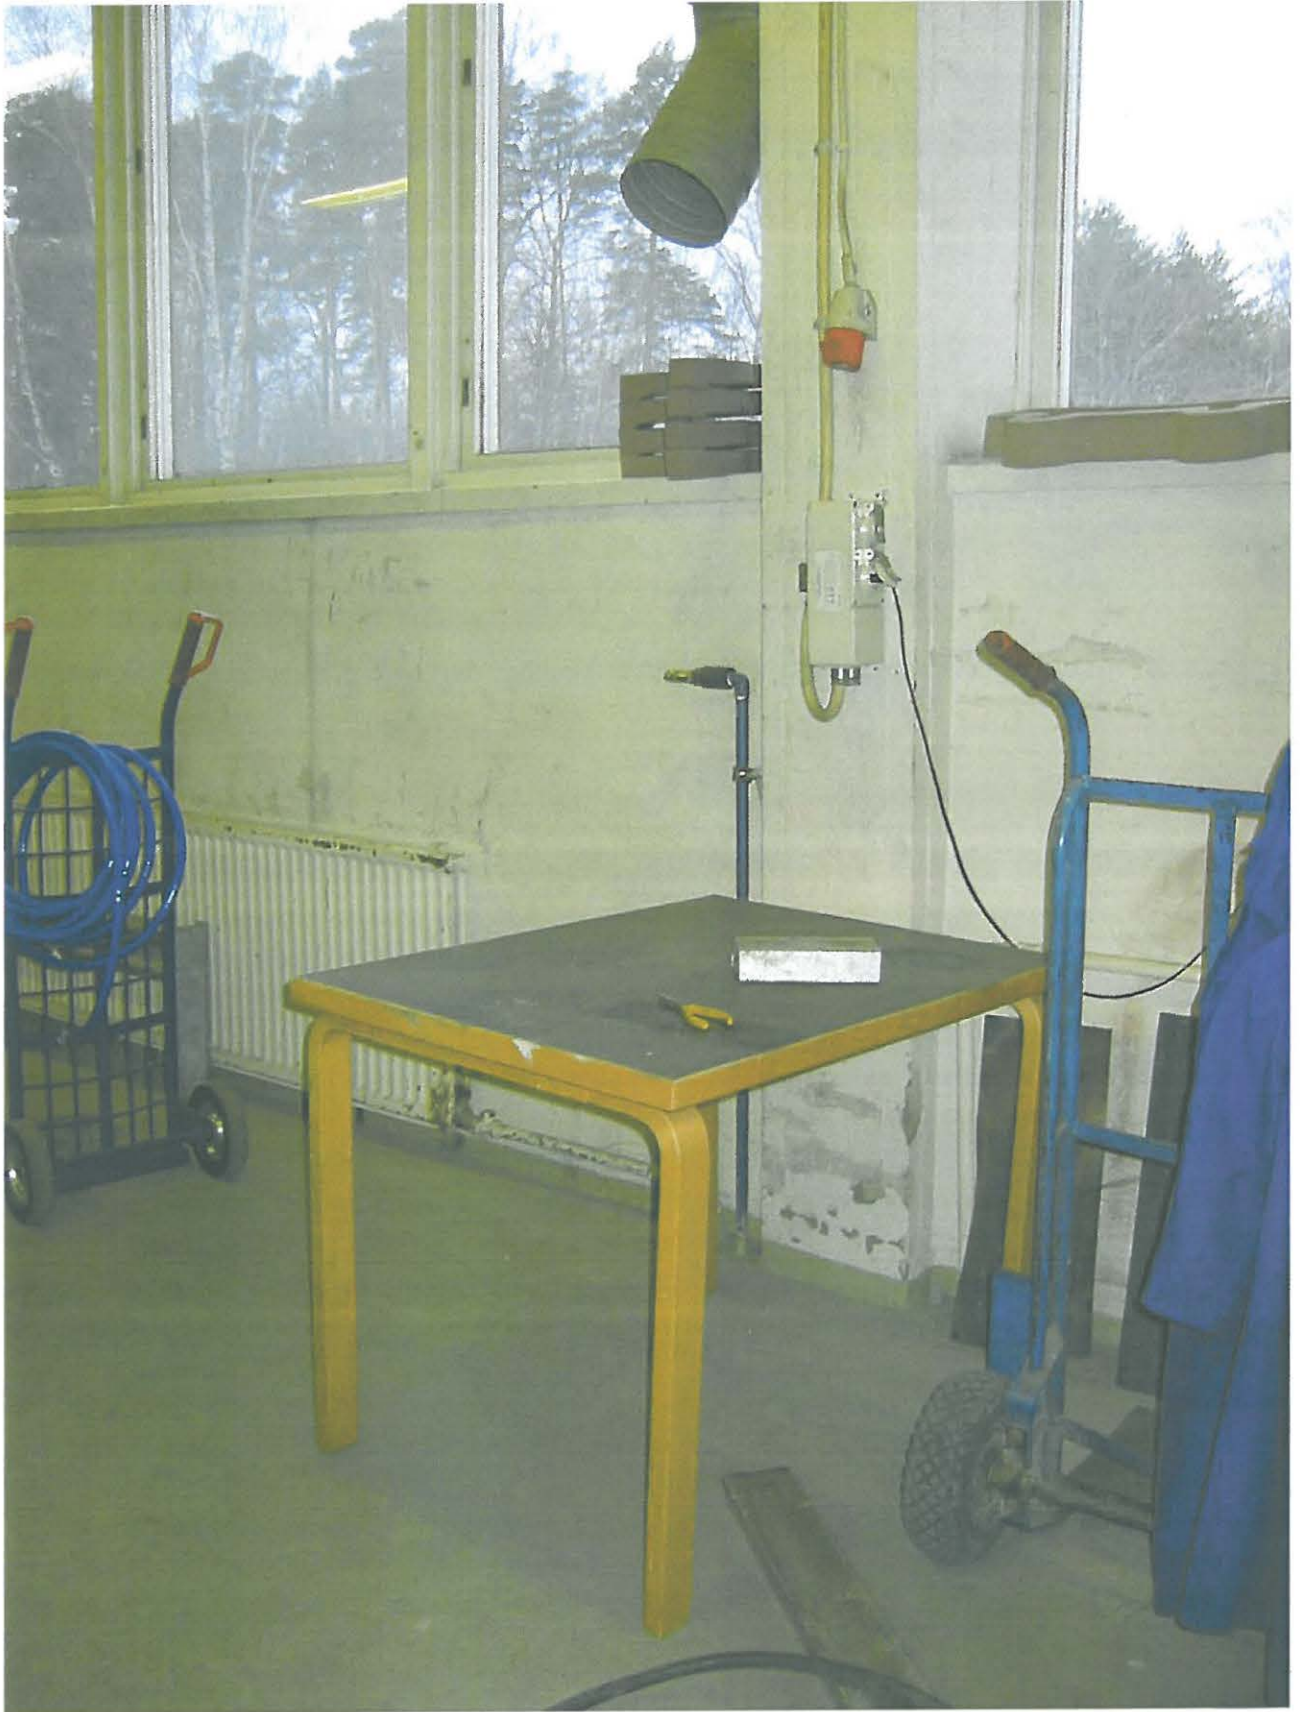
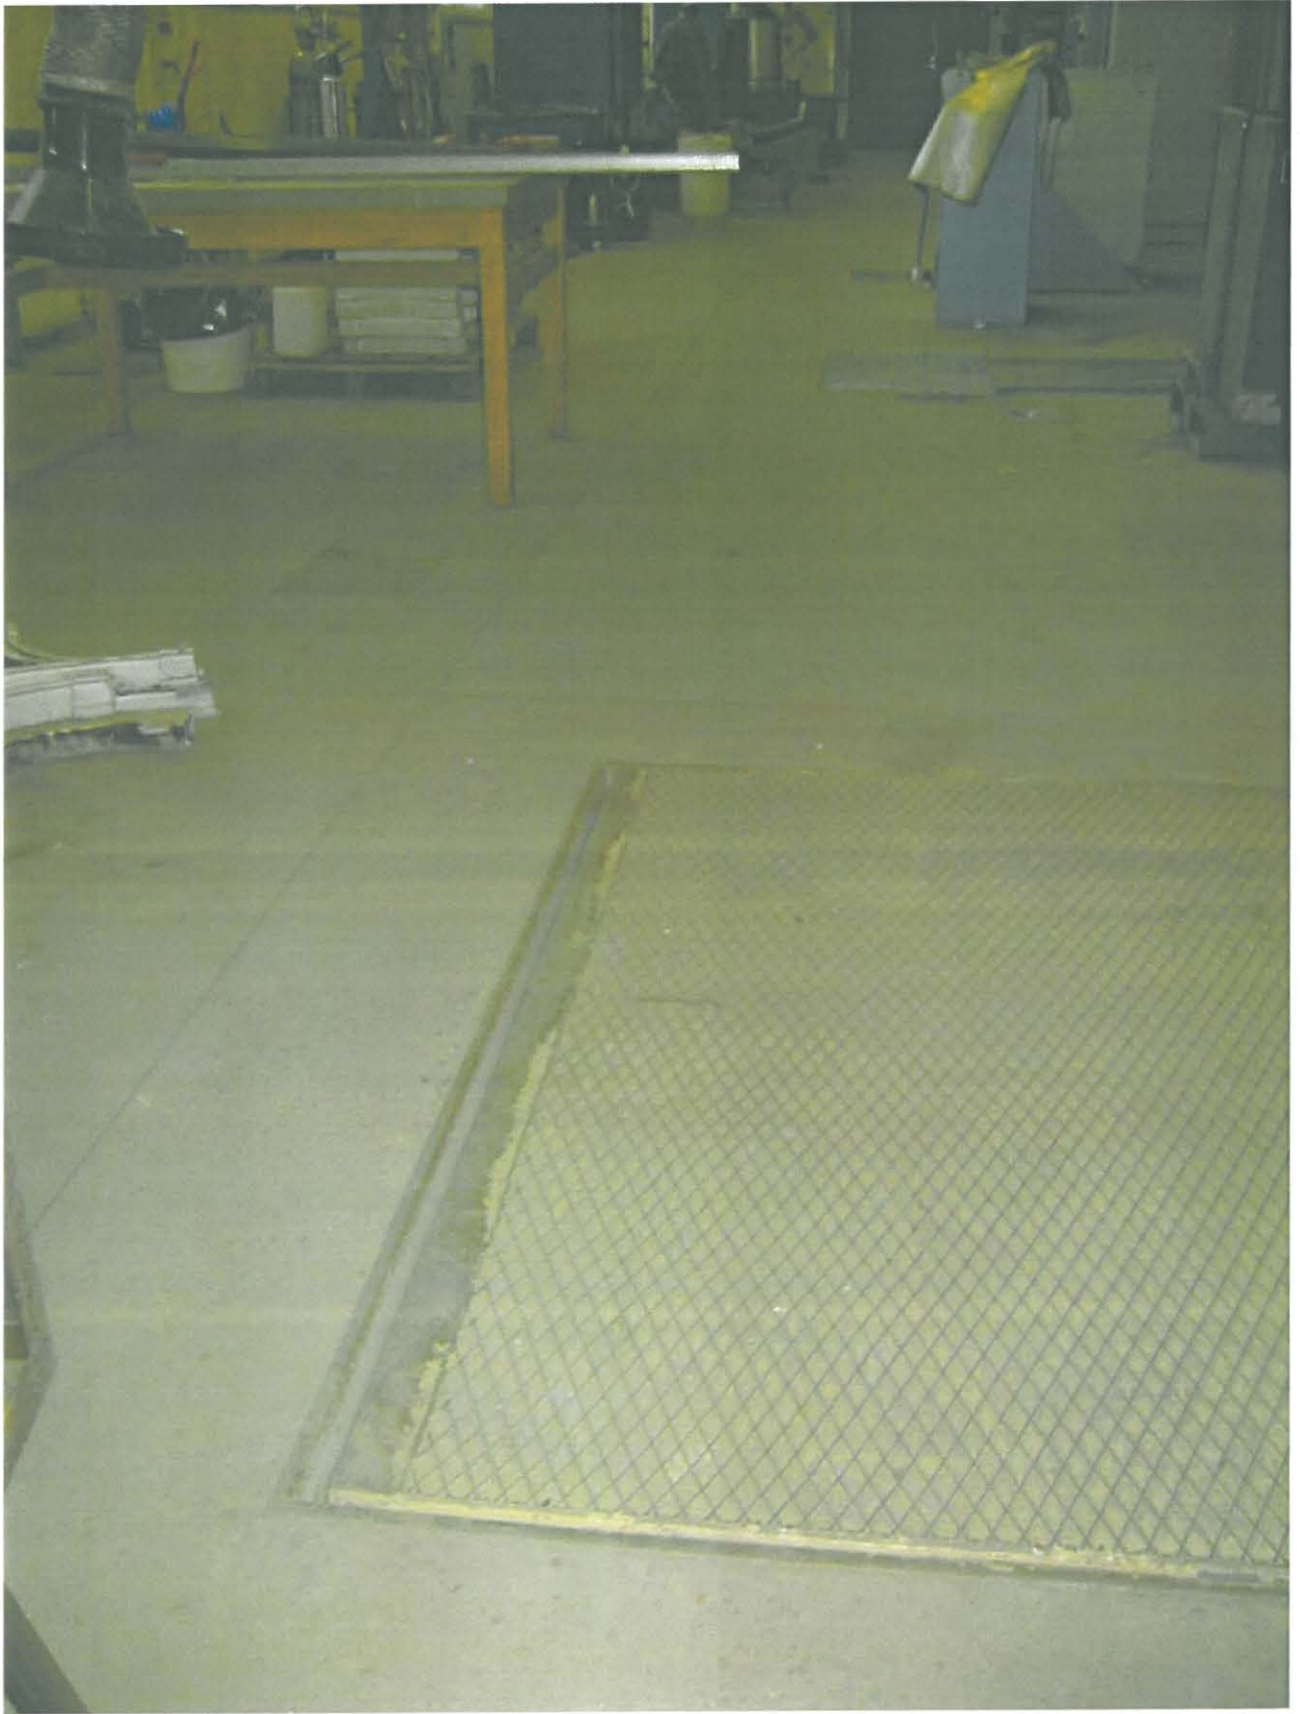
Alkuperäinen	Muutokset, huomautukset	Nykyinen
Tilan käyttötarkoitus	Koetehdassali	Tilasta erotettu 120 A, puhdistuskoppi,	Tutkimushalli
Lattia, jalkalistat	Teräshierretty betoni, maalattu B2	Huonokuntoi- nen maalipinta. Lattian luukut kellariin suljettu yhtä lukuunottamatta Kellariin johtava kierreporras purettu 1988 ja aukko valettu umpeen.	Maalattu betoni, Epirex
Katto	Puhdasvalubetoni, maalattu E1		Maalattu, Siro Kattoon kiinnitetty akustiikkalevyjä
Seinät, pilarit	Puolipuhdasmuuraus, käsittely B2, E1	Toimistokäytävän teräsritiläparvi purettu 1988, pieni osa jäljellä iv-konehuoneen kohdalla Toimisto	Maalattu, Siro
Ikkunat	Maalattut ulos-ulos -aukeavat kytketyt  Teräshierretty betoni, maalattu B2		Alkuperäinen  Ikkunapenkki maalattu
Ovet			Kaksoispalo-ovi tilaan 100 käännetty, maalattu Sadotex
Valaisimet			
Kiintokalusteet			
Irtokalusteet			
LVIS			Sähkö- ja iv uusittu 1988

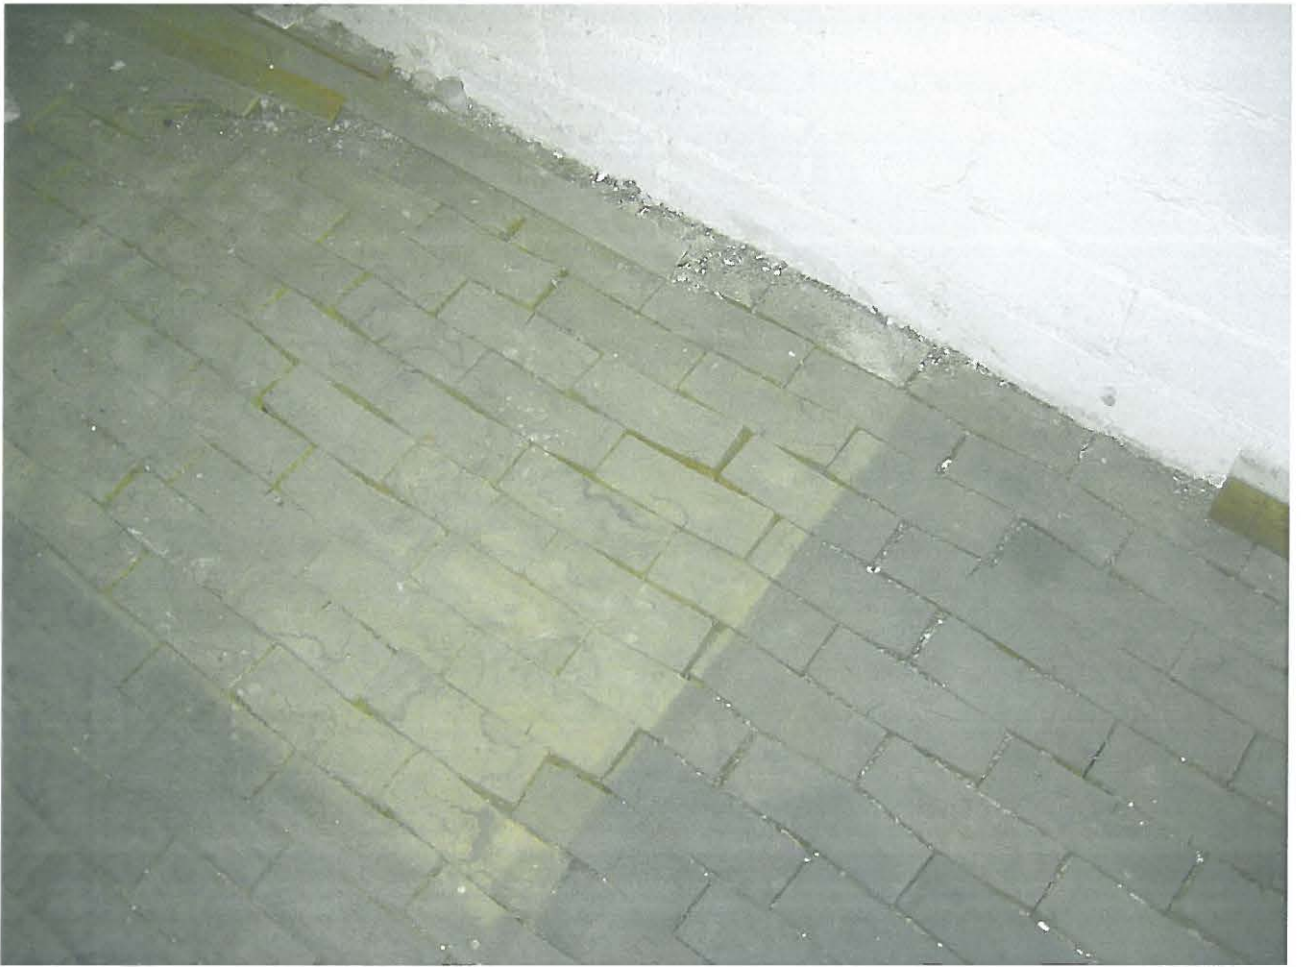
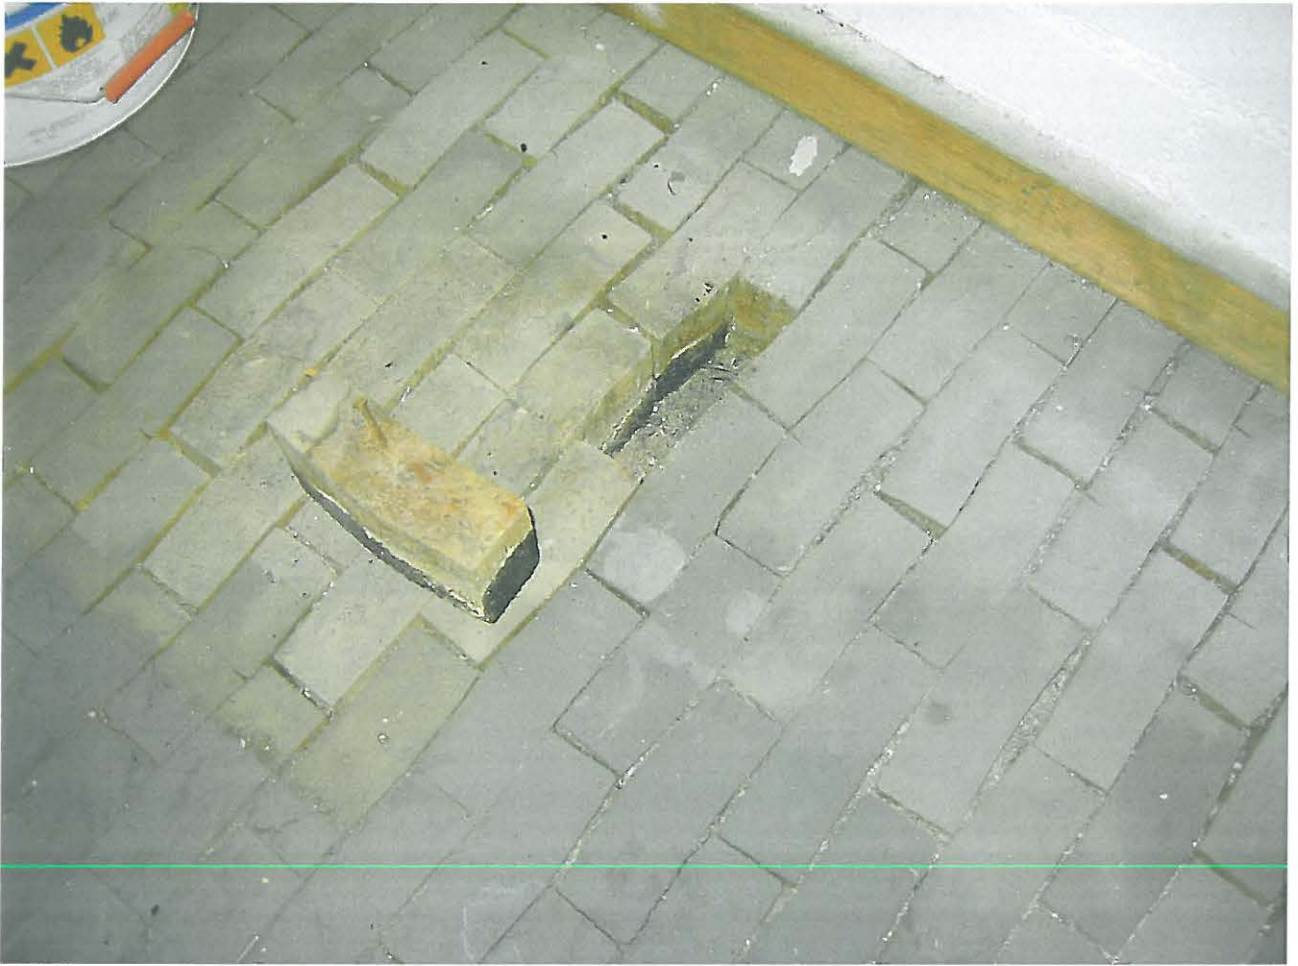
Alkuperäinen	Muutokset, huomautukset	Nykyinen
Tilan käyttötarkoitus	Verstas		Verstas
Lattia, jalkalistat	Pölkynpäälattia	Hiukan epätasainen ja öljyinen tms., mutta hiomapintaa ja kunnostusvaraa runsaasti. Kiinni pohjassa suht. hyvin	Alkuperäinen
Katto	Puhdasvalubetoni		Maalattu, Peto-maali
Seinät, pilarit	Puolipuhdasmuuraus, käsittely E 1		Maalattu, Peto -maali
Ikkunat	Yläikkunat		Alkuperäiset, maalattu
Ovet			Alkuperäiset, maalattu
Valaisimet			
Kiintokalusteet	Verstas-kalustus		Seinähylyt
Irtokalusteet			
LVIS			Sähkö- ja iv uusittu 1988
