**VTT VALIMO**  
**Rakennushistoriaselvitys**

Alvar Aalto Säätiö

8.3.2004

## RAKENNUSHISTORIASELVITYS

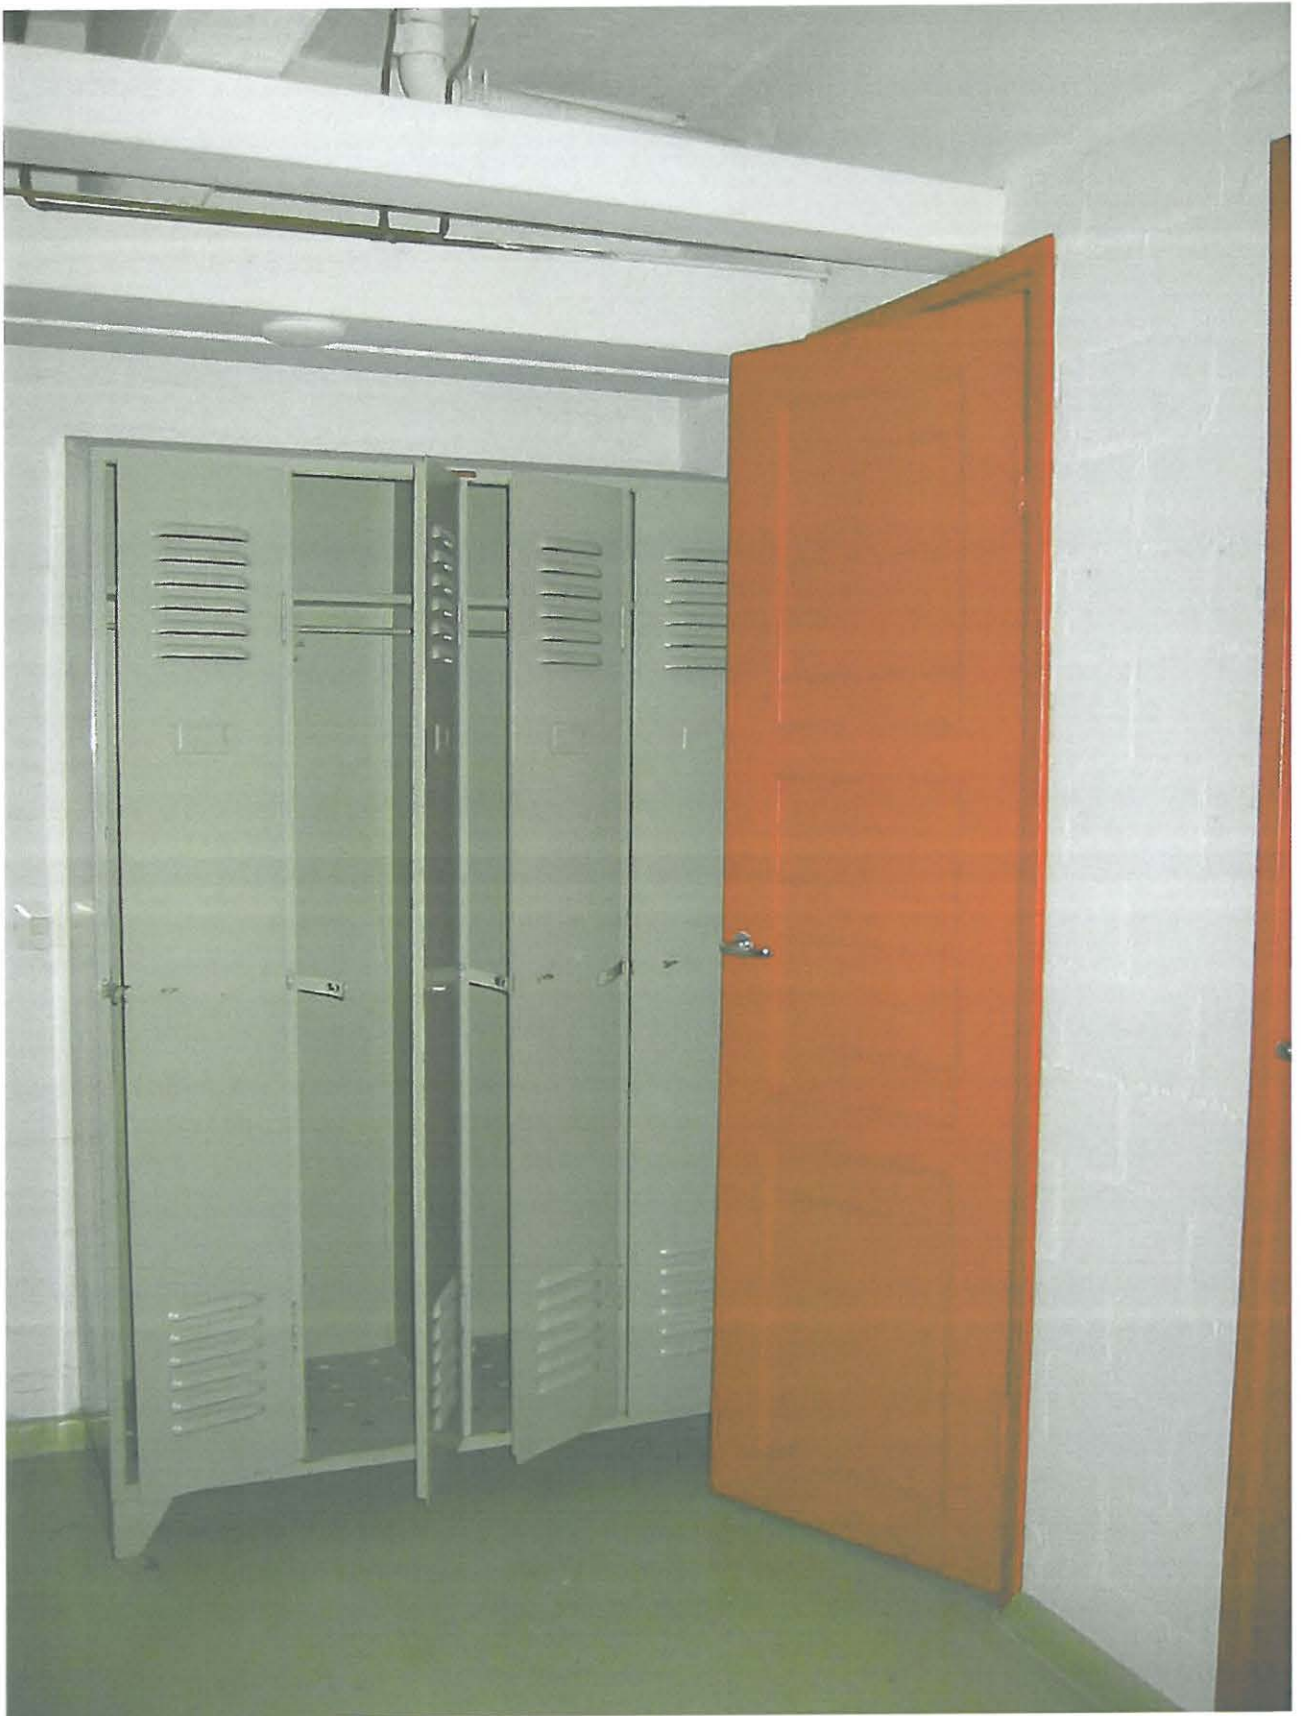
Alkuperäinen	Muutokset, huomautukset	Nykyinen
Tilan käyttötarkoitus	Pukuhuone / miehet		Sosiaalitila
Lattia, jalkalistat	Teräshierretty betoni, maalattu B2 Lattialla puurallit		Maalattu
Katto	Puhdasvalubetoni		Maalattu
Seinät, pilarit	Puolipuhdasmuuraus, käsittely ÖR21		Maalattu
Ikkunat	Yläikkunat		Alkuperäiset
Ovet	Peilipaneeliovet pesuhuoneeseen		Alkuperäiset , maalattu
Valaisimet			
Kiintokalusteet			
Irtokalusteet	Pukuhuonekaapit		Alkuperäiset
LVIS			Sähkö- ja iv uusittu 1988

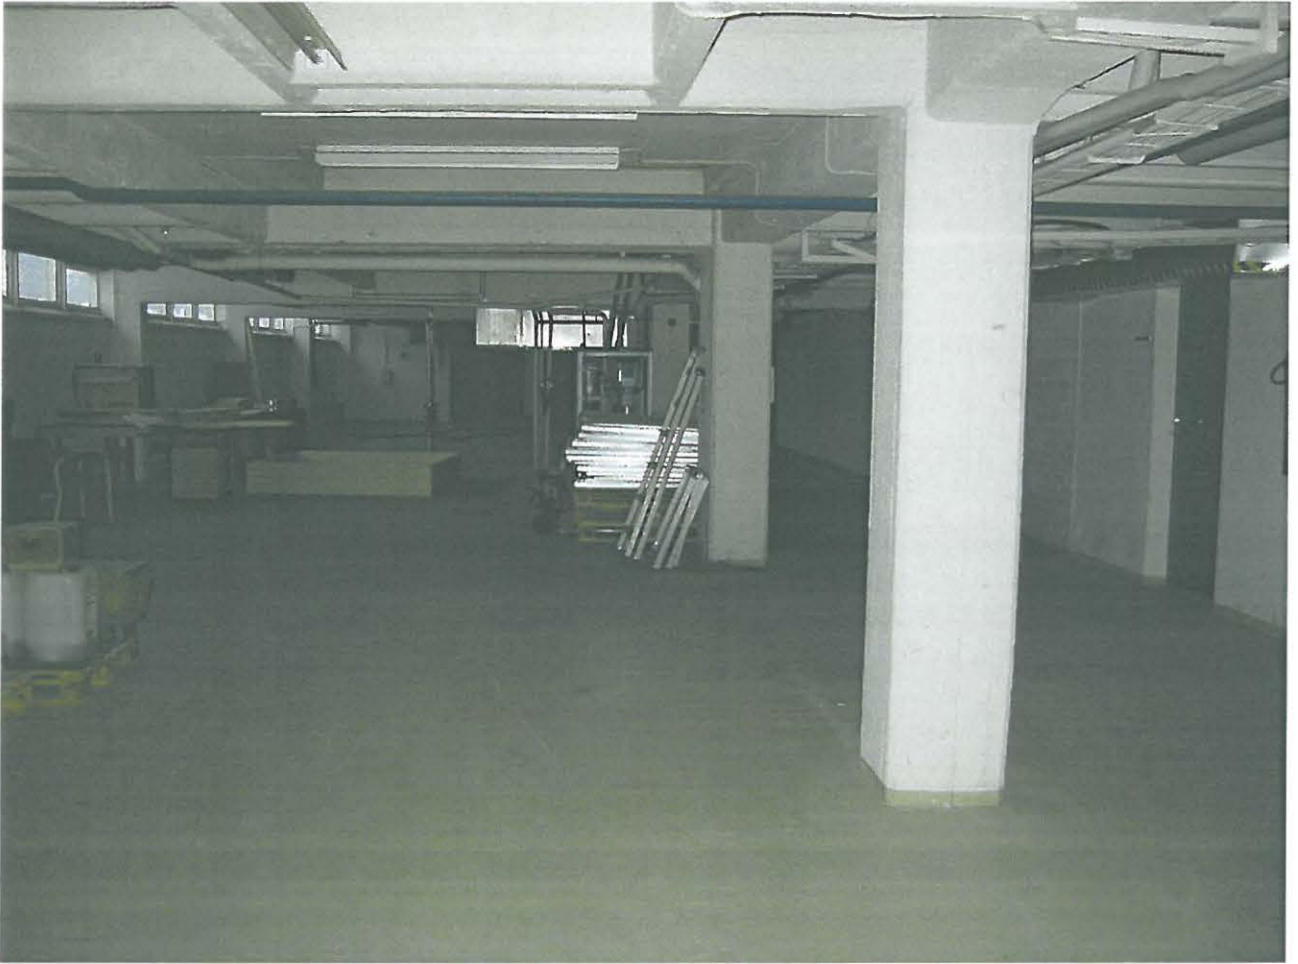
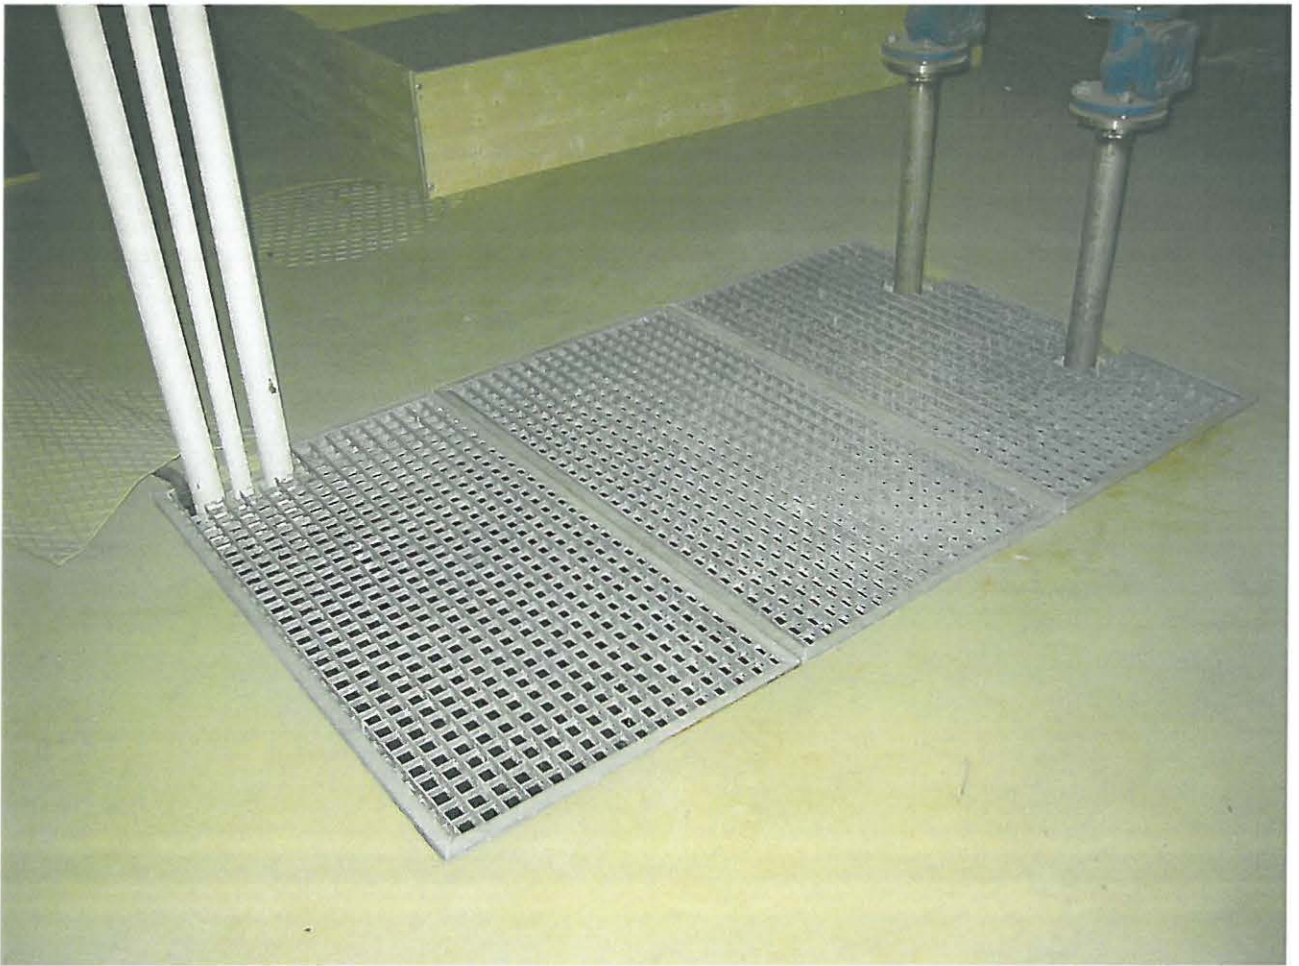
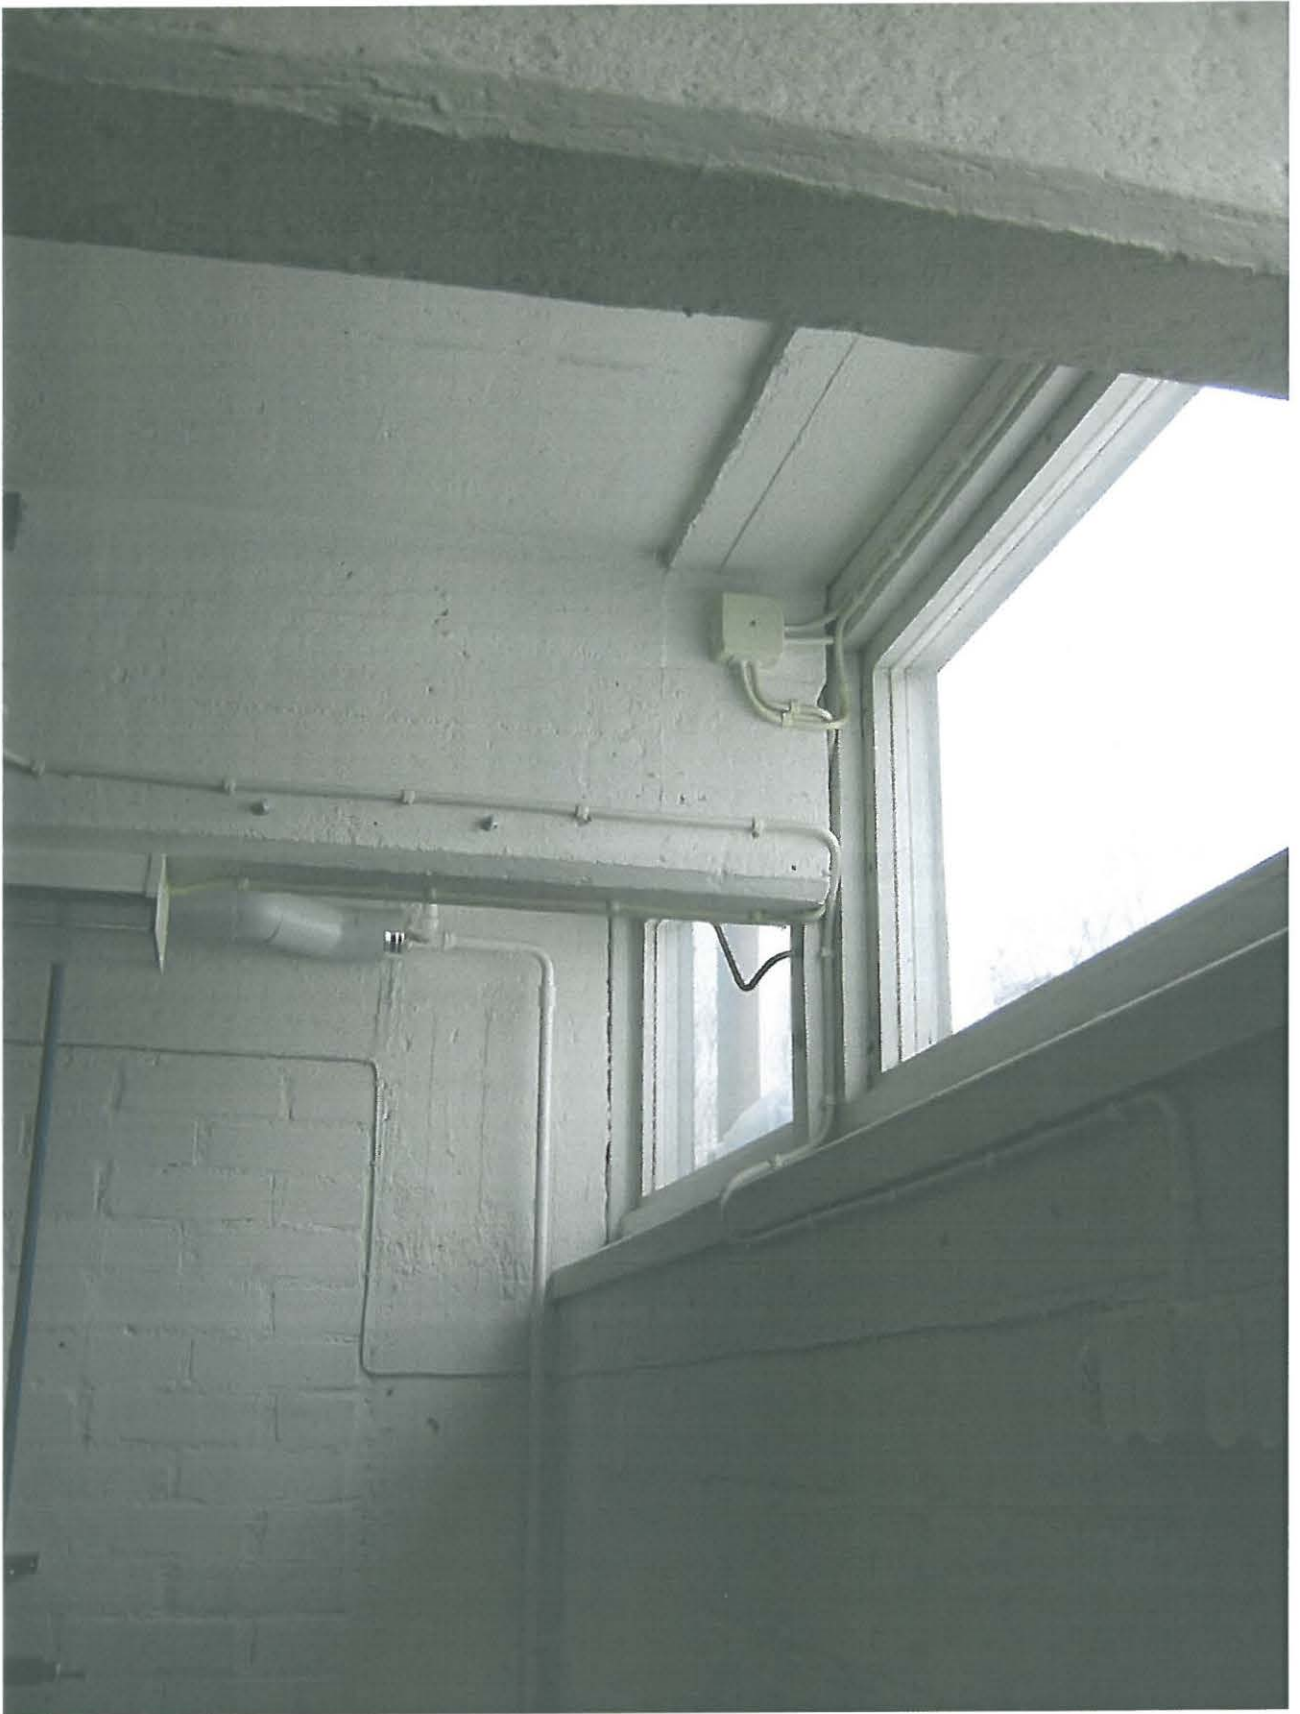
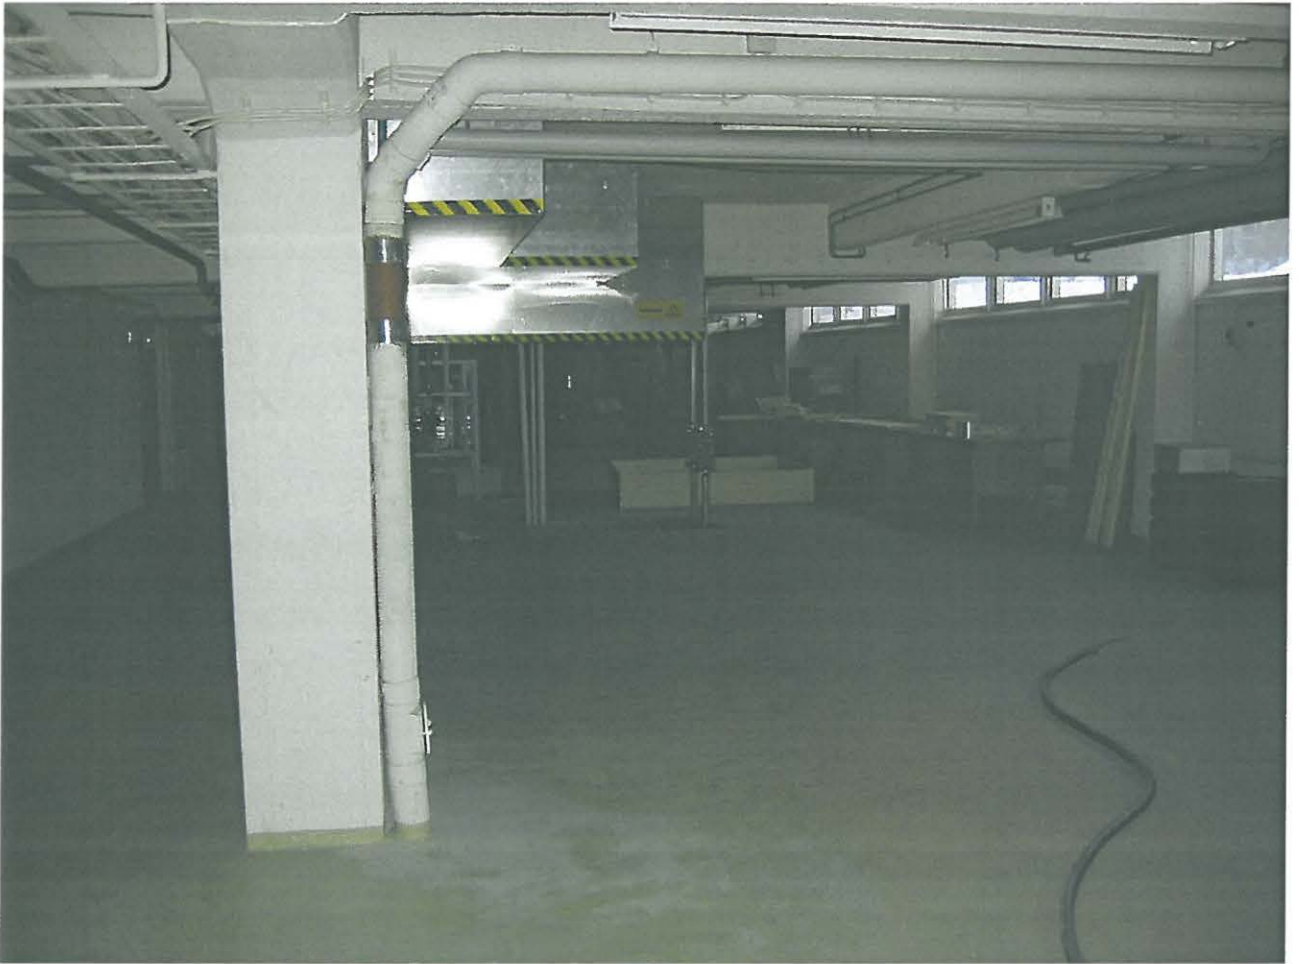
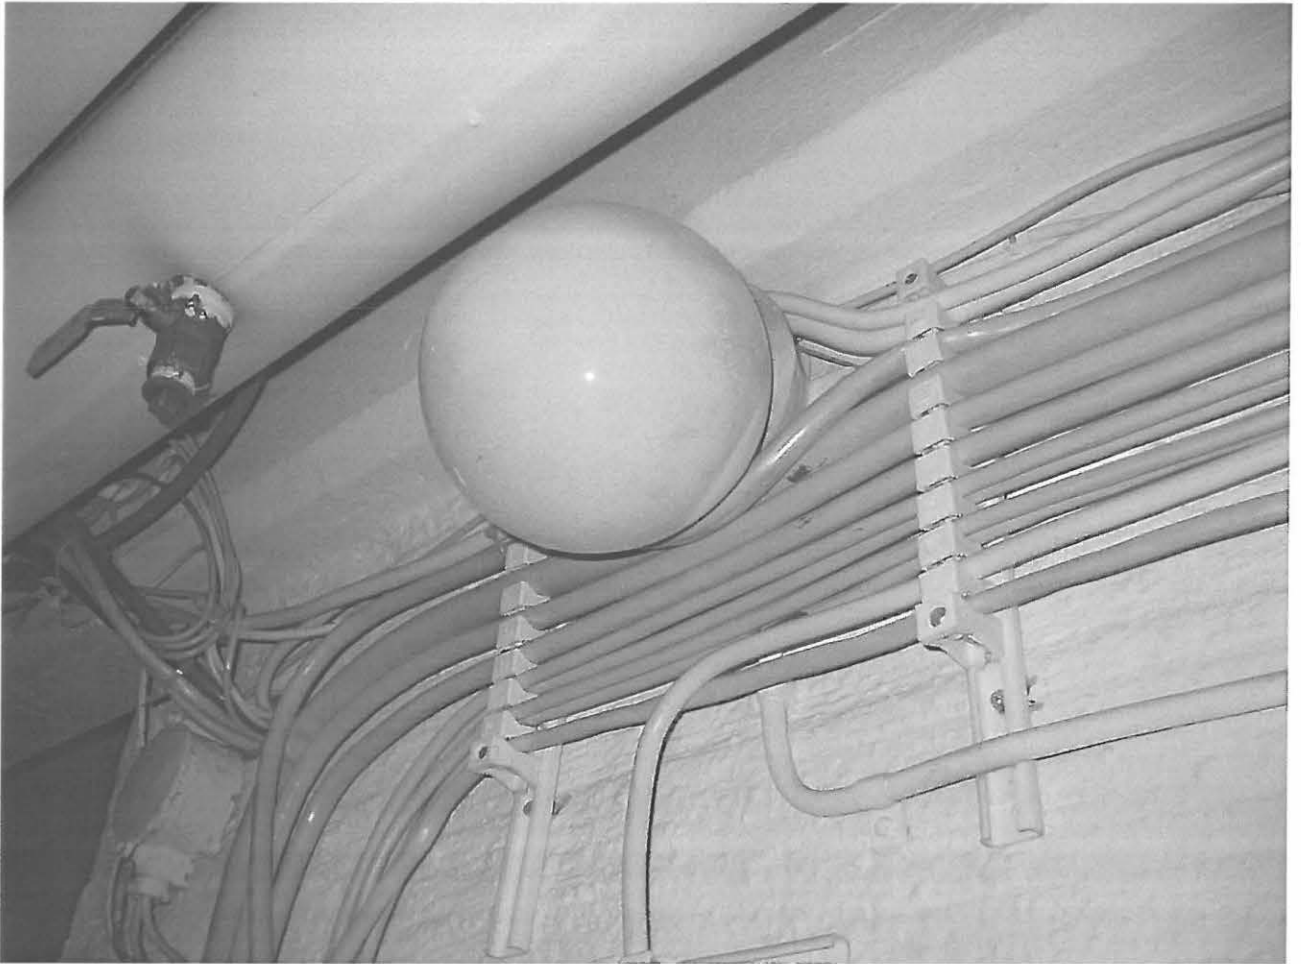
Alkuperäinen	Muutokset, huomautukset	Nykyinen
Tilan käyttötarkoitus	Koetehdassali, kellari	Osa salista ensimmäistä rakennusvaihetta Kierreporras poistettu 1988, samoin katon aukkoja suljettu betonivalulla.	Varasto
Lattia, jalkalistat	Teräshierretty betoni, maalattu B2	Huonokuntoinen maalipinta Lattiassa ritilät ja kaivoja	Maalattu betoni
Katto	Puhdasvalubetoni	Palkit	Maalattu
Seinät, pilarit	Puolipuhdasmuuraus, käsittely E1 Betonipilarit , maalattu		Maalattu
Ikkunat	Yläikkunat, ulos-ulos-aukeavat kytketyt		Säleikköjä lisätty 1988
Ovet			Alkuperäiset
Valaisimet			
Kiintokalusteet			
Irtokalusteet			
LVIS			Sähkö- ja iv uusittu 1988
