Espoon kaupunkisuunnittelukeskus

Näkinmetsän ekologisten yhteyksien selvitys 2017

Luontotieto Keiron Oy

3.10.2017

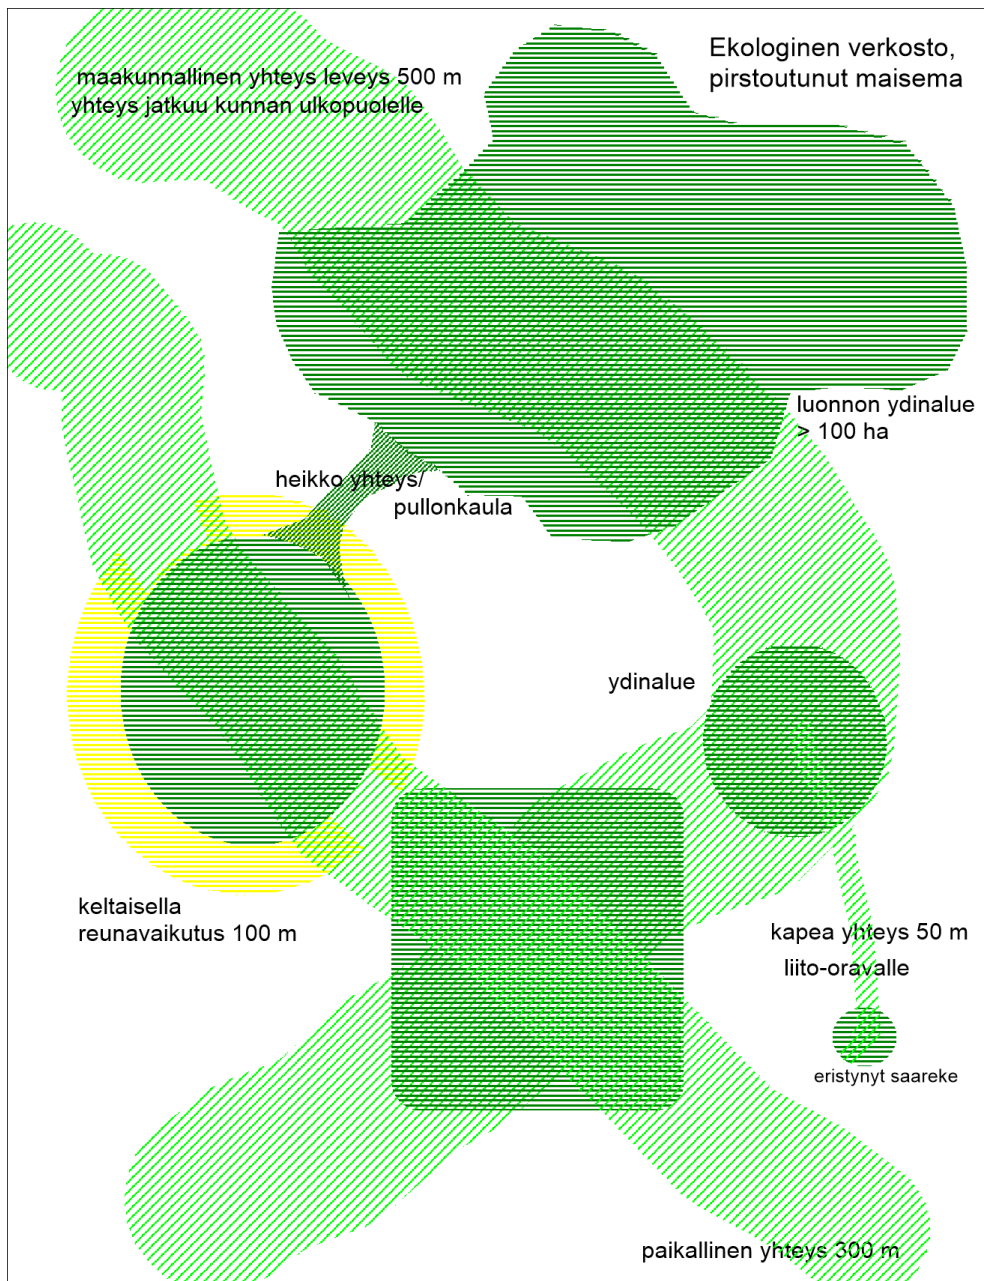
Kuva 3 Yllä olevassa kuvassa esitetään teoreettisessa mielessä tässä sanallisesti selostettuja käsitteitä ja niiden eroja.

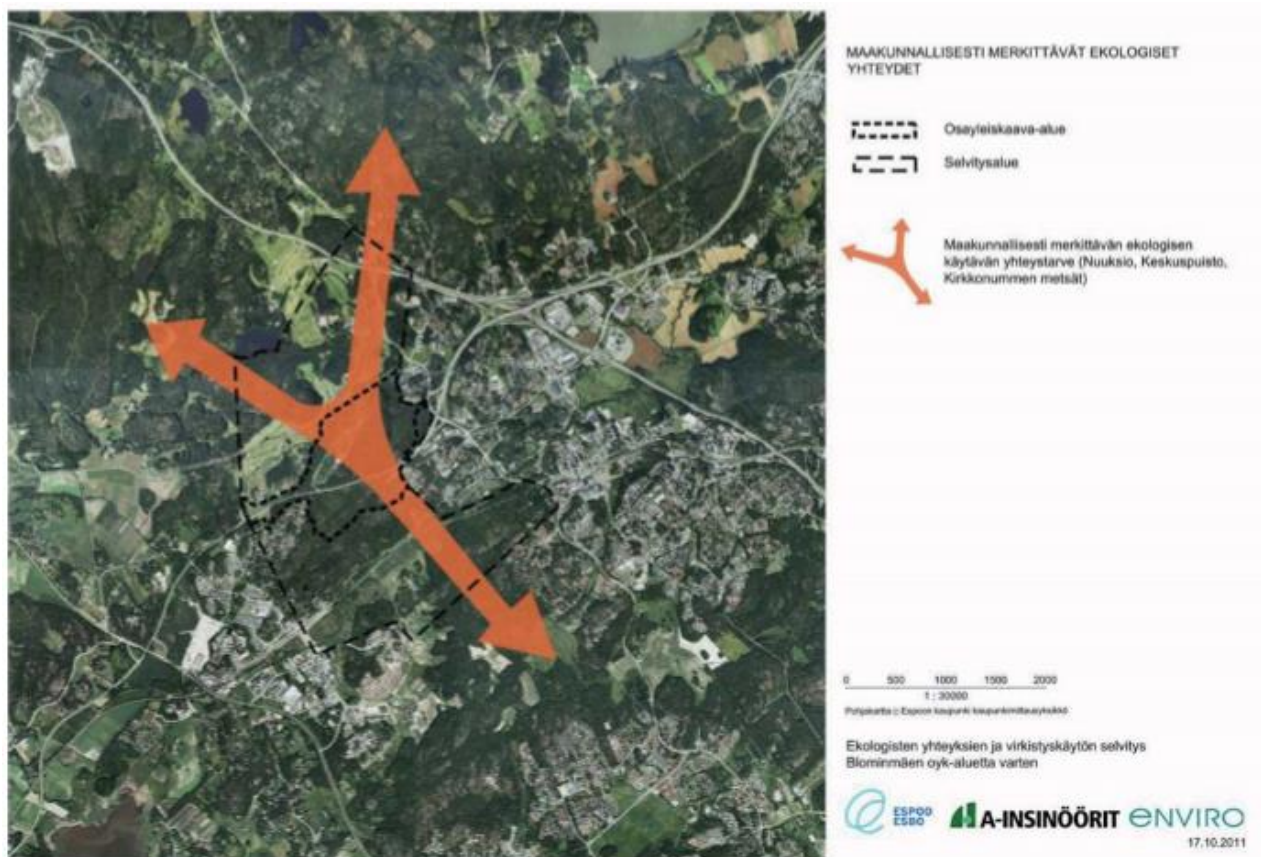
Kuva 6 Tässä 2011 selvityksen yleispiirteinen kuva ekoyhteystarpeesta maakunnallisella tasolla

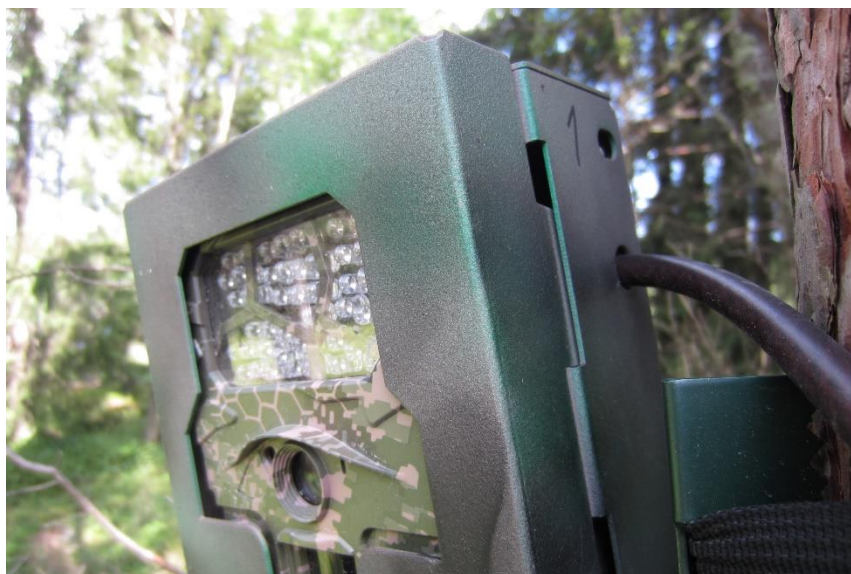
Kuva 10 Riistakamerat ripustettiin ja lukittiin puuhun. SP

Kamerat asennettiin sopiviin puihin noin kolmen metrin korkeudelle. Asennuksen yhteydessä kamera pyrittiin suuntamaan siten, että eläimet näkyisivät kuvassa. Maahantuoja lupasi kameraliikettun matkaksi korkeintaan 20-25 metriä. Kahden kuvauspaikan kohdalla liiketunnistin oli havainnut kehä III:lla kulkevat autot, vaikka kamerat oli sijoitettu noin 30-50 metrin etäisyydelle tiestä. Myös heiluvat oksat ym. liikkuvat kohteet ovat laukaisseet kameraliikettä.

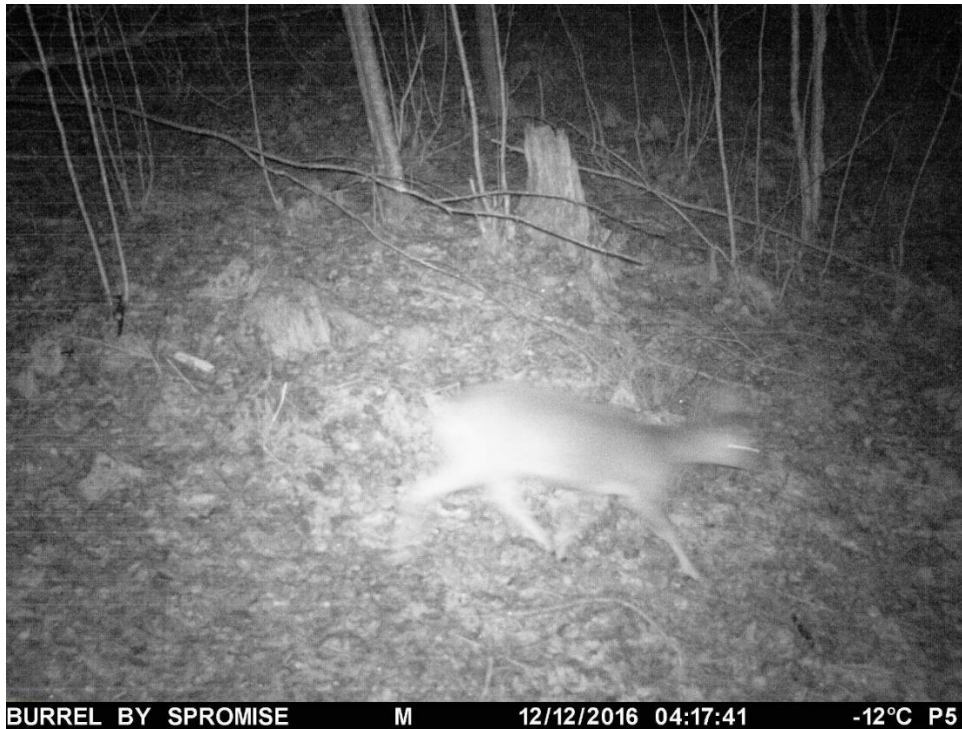
Kuva 12 Riistakamerat kuvaavat infrapunasalamalla yöaikaan häiritsemättä eläimiä. Eläinten lajintunnistus epätarkoista tai hyvin tummista kuvista vaatii useasti kuvavertailuja. Metsäkauris kuvauspaikalla 13.

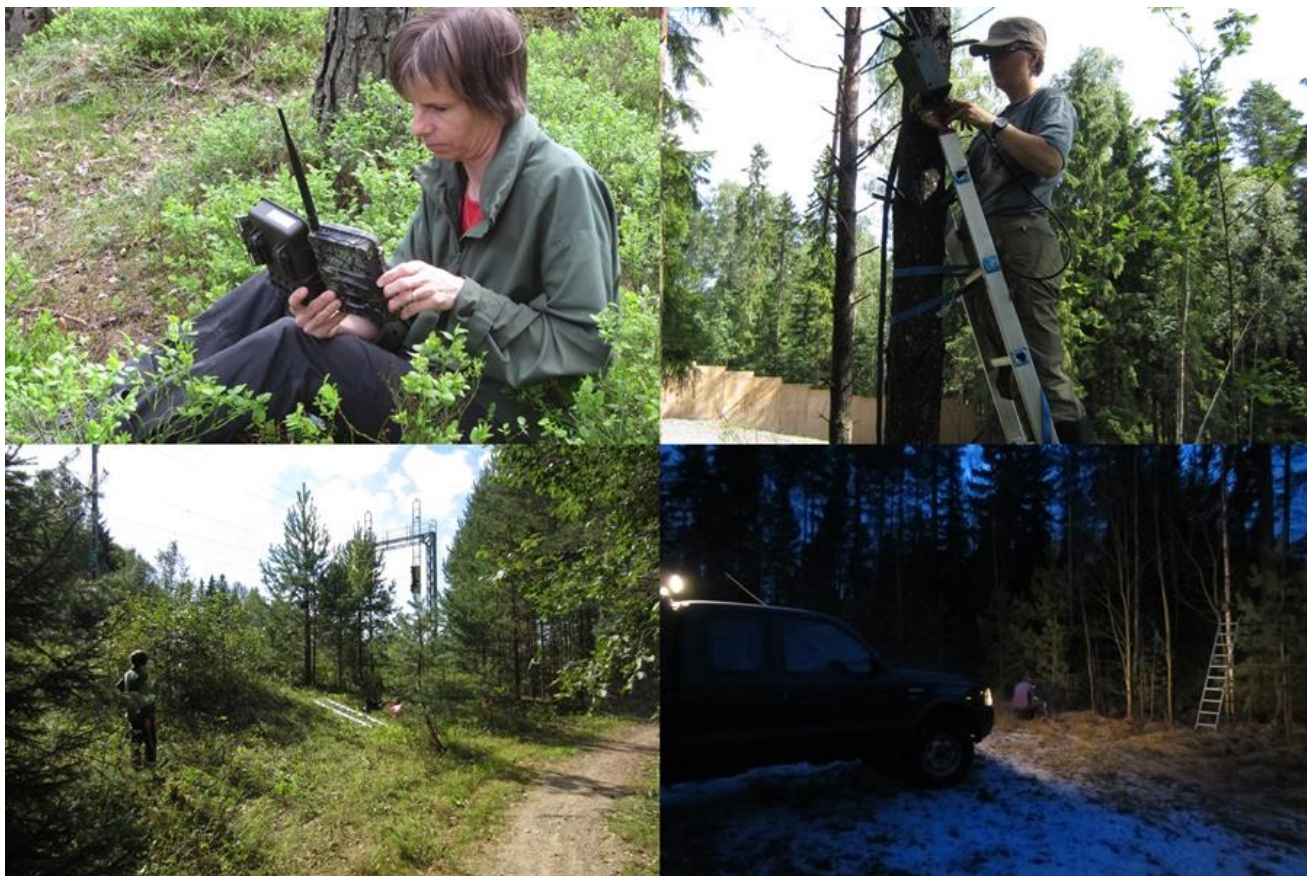
Kuva 13 Riistakameroiden asennusta ja huoltoa tehtiin pitkin vuotta. Ylhäällä vasemmalla Susanna Pimenoff ohjelmoimassa kameraa, oikealla Anu asentamassa kameraa puuhun kuvauspaikalla 7. Alhaalla vasemmalla kuvauspaikka 9, oikealla paikka 5.

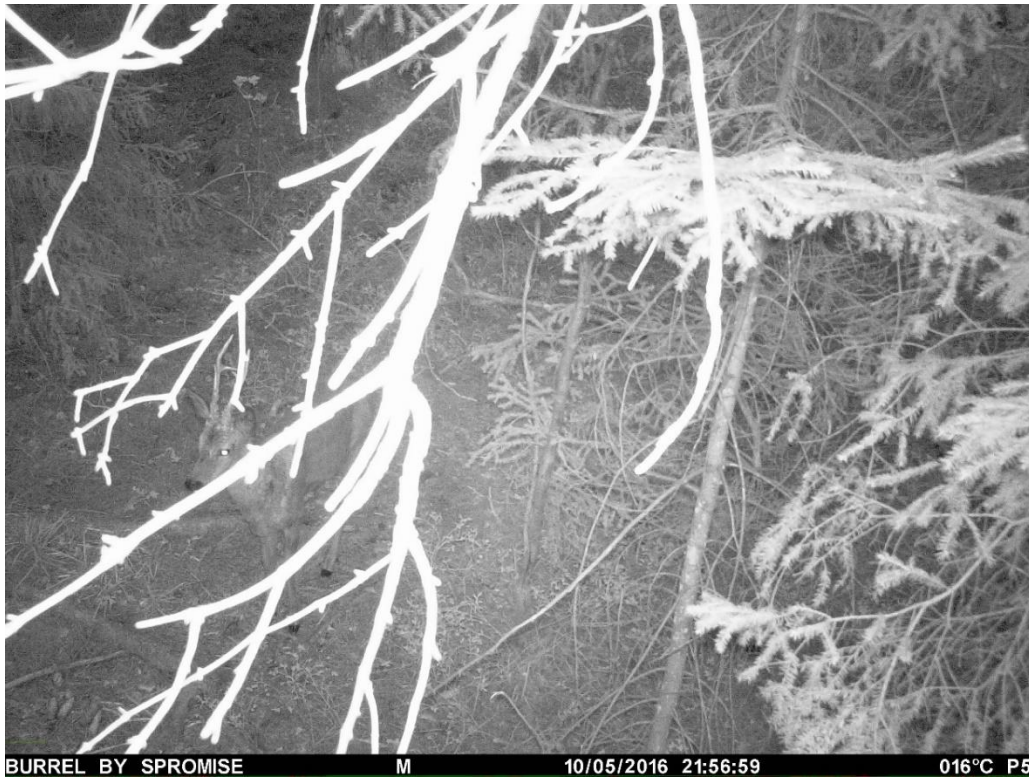
Kuva 15 Kuvauspaikka 1 ja metsäaurispukki. Ensimmäisen kuvausjakson jälkeen kuvauspaikat valittiin aukioista ja loput risut raivattiin kuva-alalta.

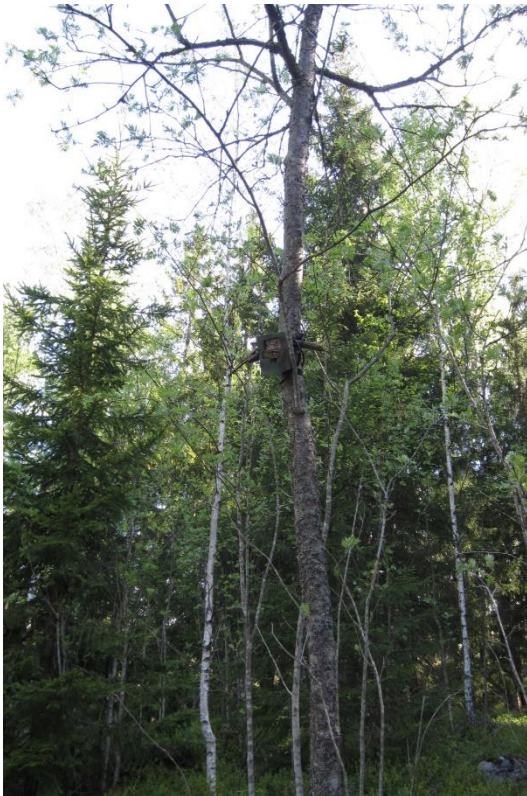
Kuva 17 Kuvauspaikasta 4 ei tullut yhtään eläinhavaintoa, ilmeisesti paikan valinta ja kameran asetukset eivät kohdanneet ja onnistuneet.

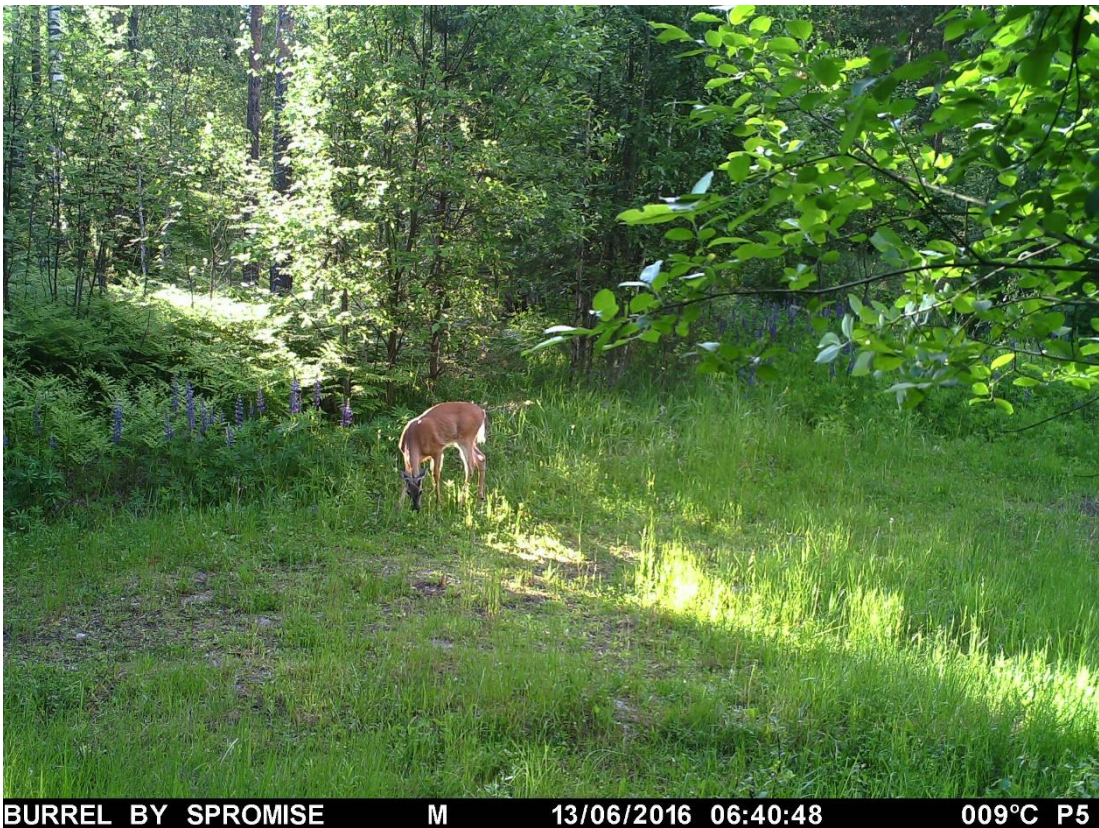
Kuva 18 Kuvauspaikka 5 oli suosittu laidunpaikka kaurille ja hirville, kuvassa on valkohäntäkauris. Monet eläimet ylittivät myös Kehä III:sen tästä kohtaa ja osa niistä tallentui riistakameraan.

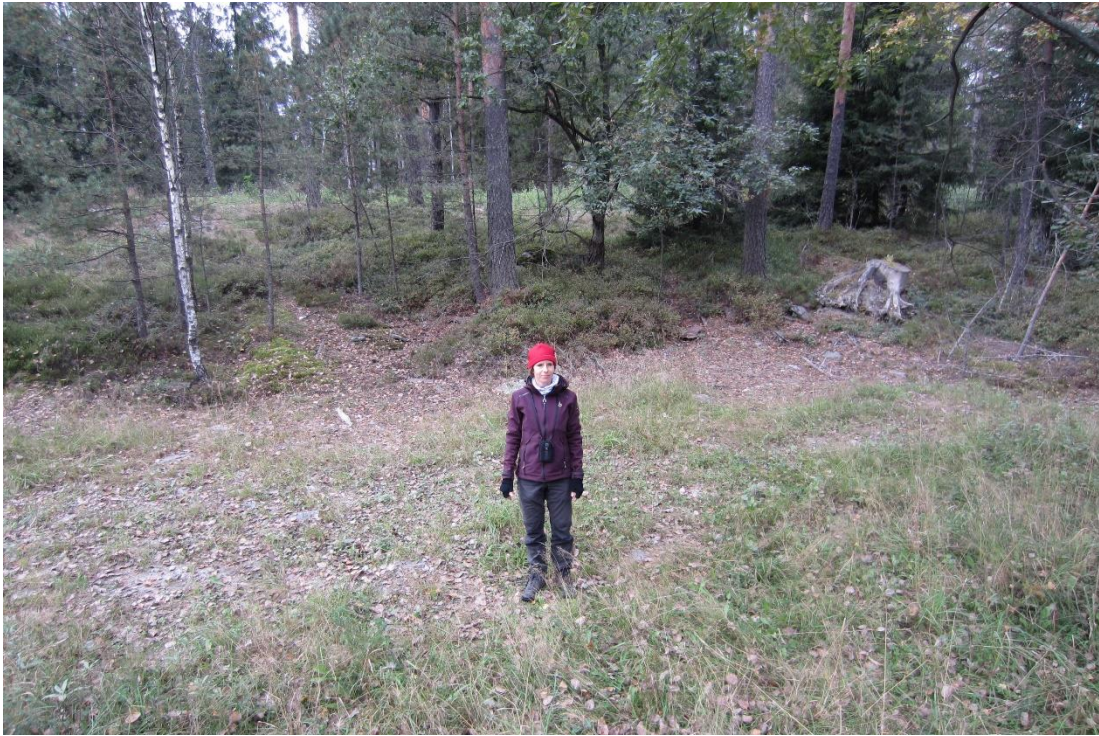
Kuva 19 Digikameralla otettu testinäkömää kuvauspaikasta 6. Riistakamera kuvasi Kehä III:sesta pois-päin. Monet eläimet ylittivät Kehä III:sen tästä kohtaa, mutta aina riistavideoista ei saatu varmuutta oliko eläin kääntynyt ennen tienylitystä. HH

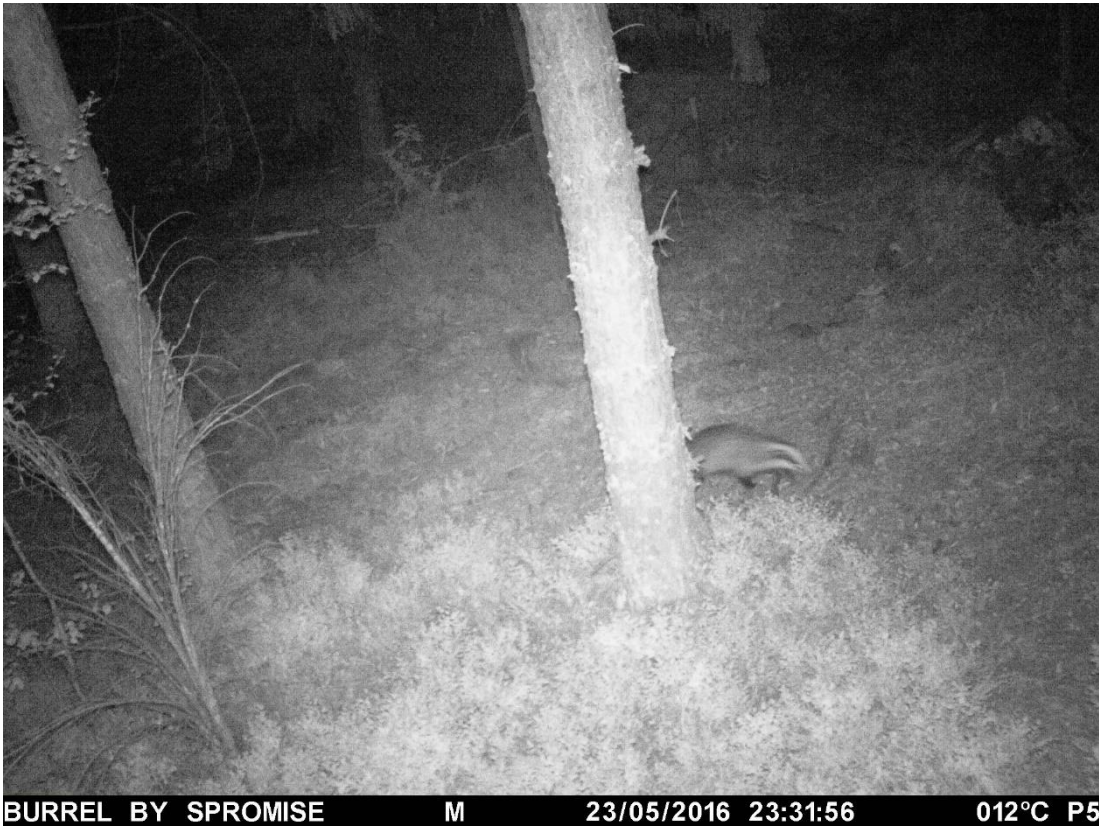
Kuva 20 Kuvauspaikalta 7 havaittiin määrän säännöllisesti käyttämä kulkureitti. Kamera kuvasi aluksi Kehä III:sen liikennettä, mutta sijoittamalla ja suuntaamalla se uudestaan, onnistuttiin myös saamaan eläinkuvia.

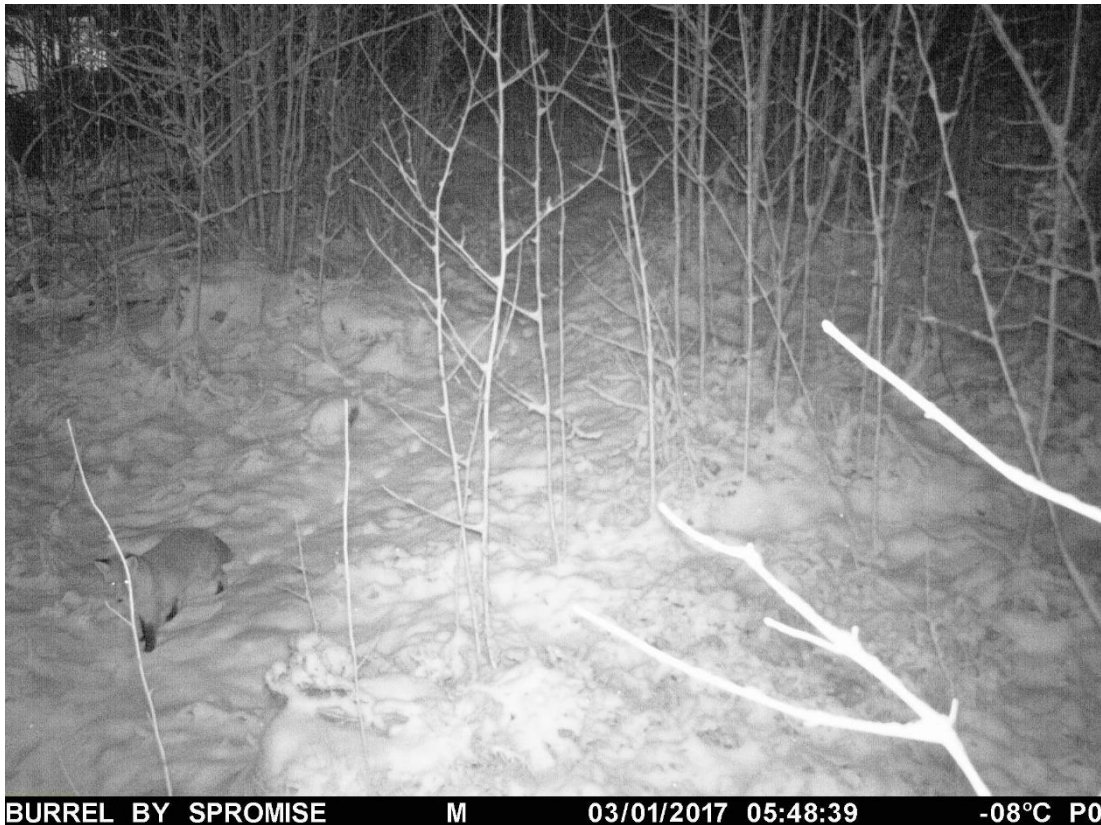
Kuva 21 Kuvaspaikka 8:n talvinen näkymä ja ohi kulkenut kettu. Kameran sijoittaminen Iso Maantien ylityksen varmistamiseksi osoittautui haasteelliseksi. Lumijäljistä voitiin kuitenkin havaita ylityksiä.

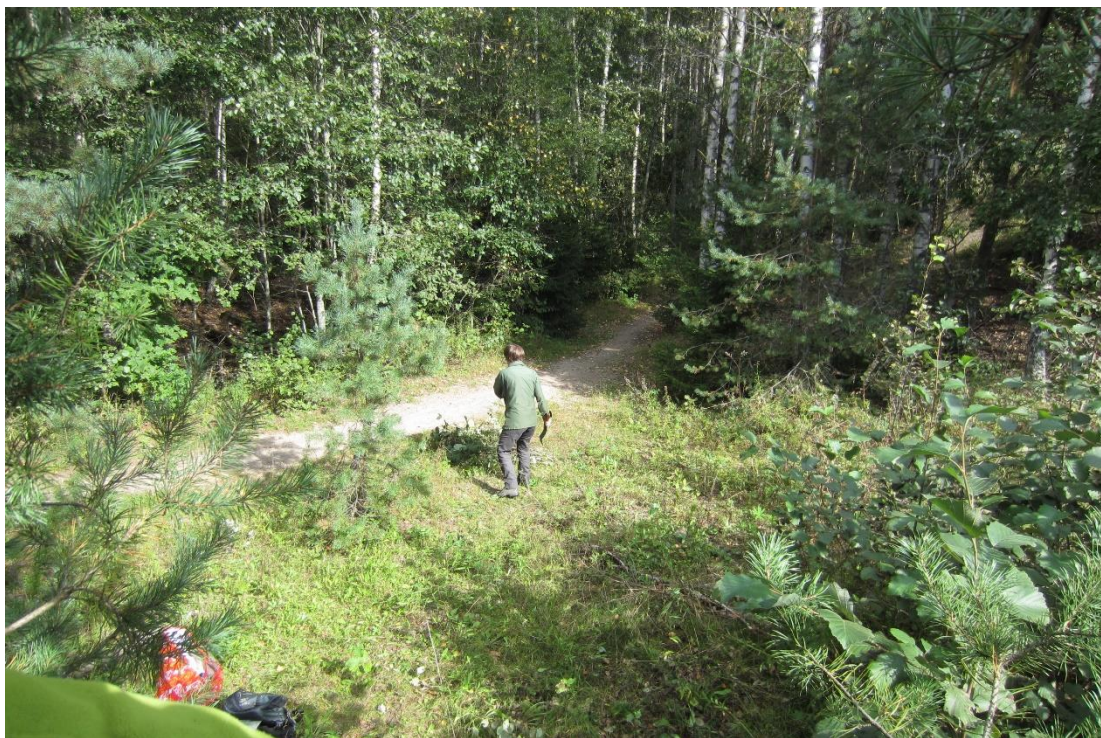
Kuva 22 Kuvaspaikalta 9 otettu testikuva, kun vesoja raivataan kuvan edestä. Kamera kuvasi radalta pois päin, jotta muistikortti ei täyttyisi hetkessä junavideoista. HH

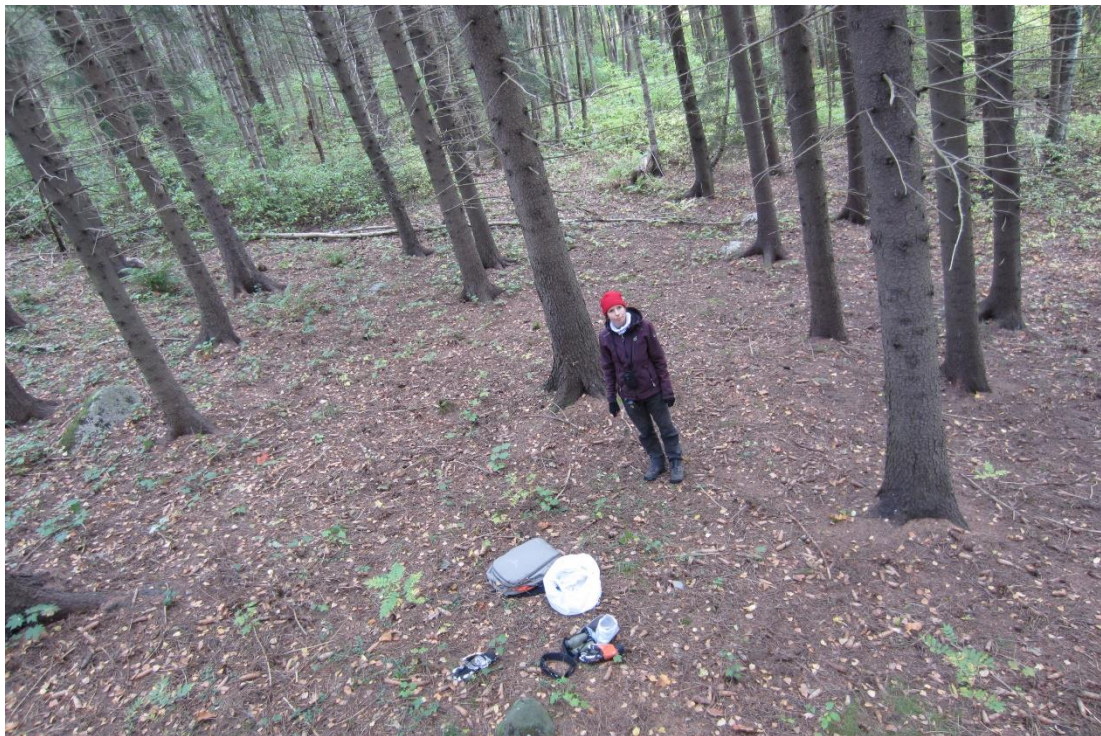
Kuva 28 Kuvauspaikka 16:n rehevää kuusikkoa kamera-asennuksen yhteydessä. Metsästä löytyi sekä hirven että kauriiden jälkiä, mutta hirveä ei osunut videoon.

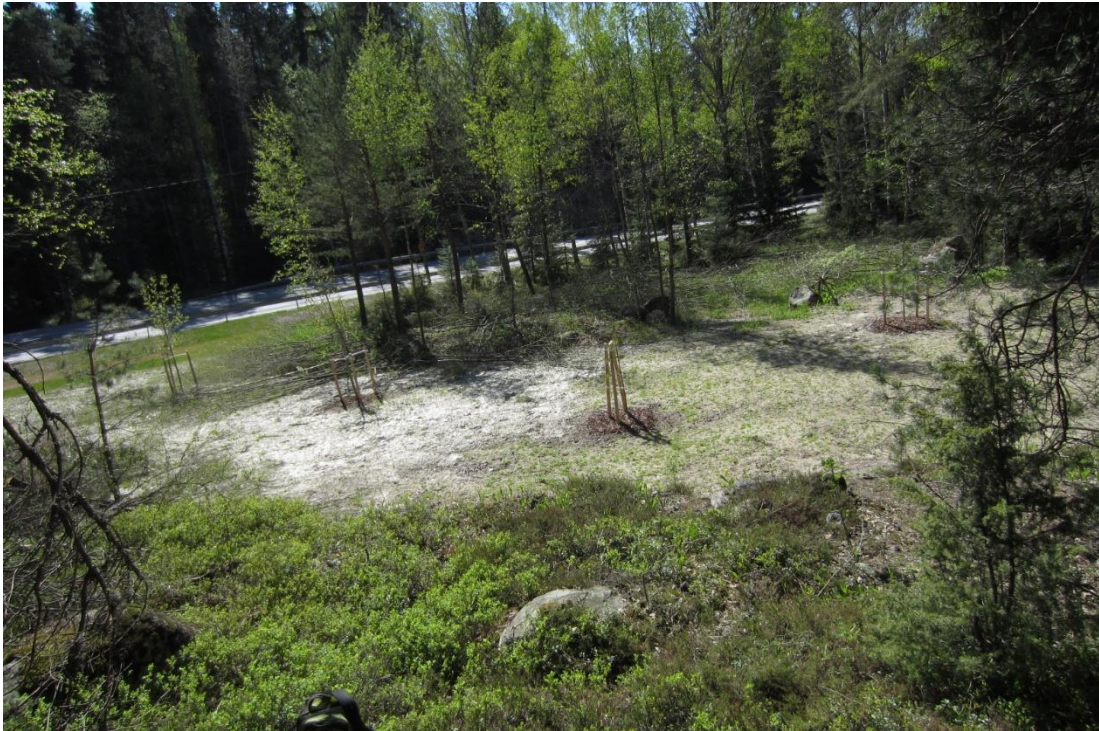
Kuva 29 Kuvauspaikka 17 osoittautui täysin epäonnistuneeksi valinnaksi. Riistakameran liiketunnistimen kantama oli maahantuojaan ilmoituksen perusteella 20 metriä. Kamerasta oli 40-50 metriä tien reunaan, mutta silti kamera kuvasi kehä III:n liikennettä. Entiselle Blomintielle on istutettu puita ja jälkien perusteella se on hirvien ja kauriiden käyttämä Kehätien ylityspaikka.

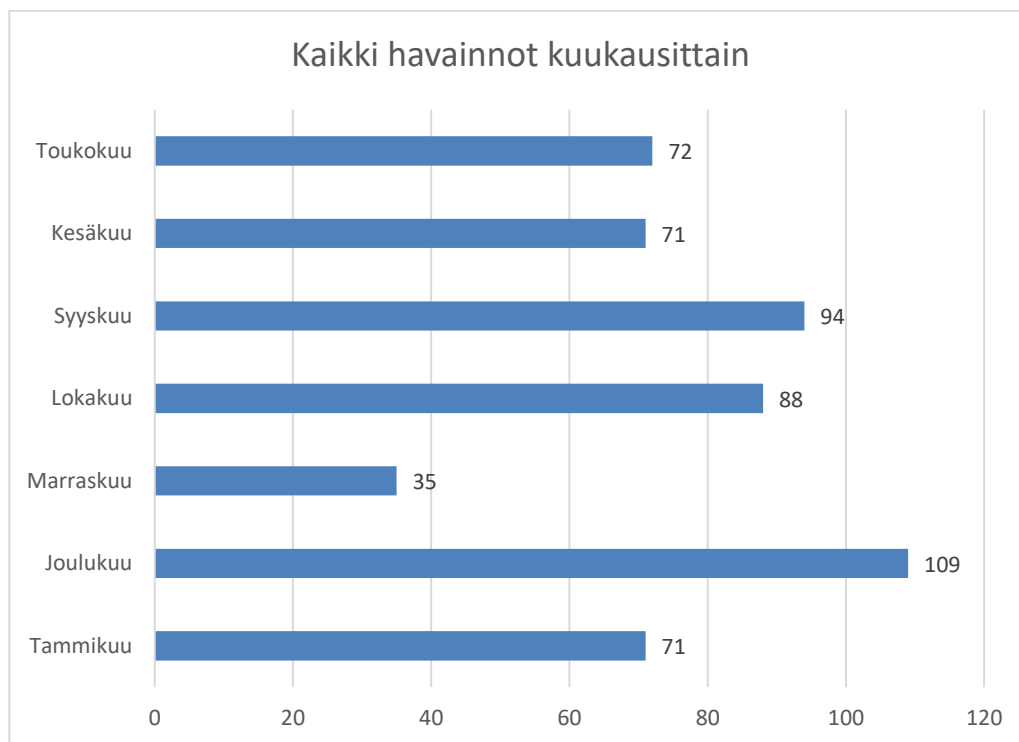
Kaavio 2 Kaikkien havaintojen ajallinen jakautuminen seurantajakson aikana.

Havaintoja on kertynyt kaikista lajeista melko tasaisesti koko tutkimusajalta. Huomattavia poikkeuksia ovat kuitenkin marraskuu, jolloin on tallentunut vain 35 havaintoa sekä joulukuu, jolloin havaintoja on ollut muita kuukausia runsaammin. Marraskuun vähäistä havaintomäärää voi selittää kuun alkupuolella satanut runsas lumipeite ja usean viikon pakkasjakso, jolloin eläimet ovat oletettavasti liikkuneet vähemmän. Lisäksi useammassa kamerassa vaikuttaa olleen toimintahäiriöitä marraskuun kovilla pakkasilla. Esimerkiksi kuvauspisteen 5 kamera ei ole ottanut yhtään kuvaa 9.-17.11.2016 välisenä aikana. Joulukuu taas oli talvikuukaudeksi varsin leuto, mikä on lisännyt eläinten liikkumisaktiivisuutta.

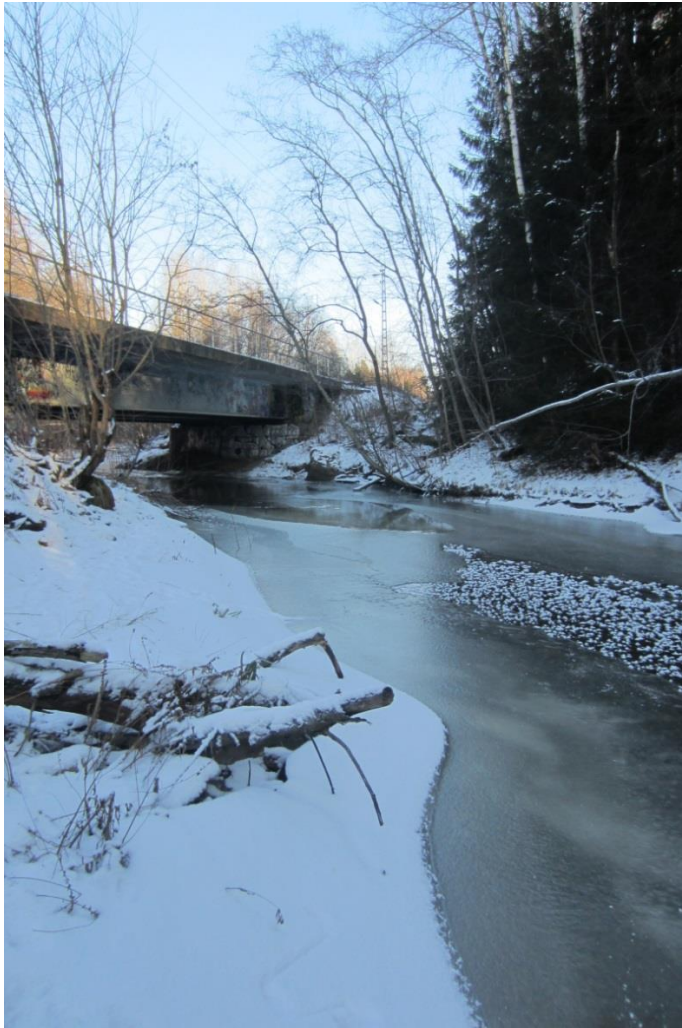
Kuva 47 Espoonjoen ylittävä ratasilta Vadetin kohdalla muodostaa liito-oravalle estevaikutuksen erityisesti kun rataa levennetään. AL

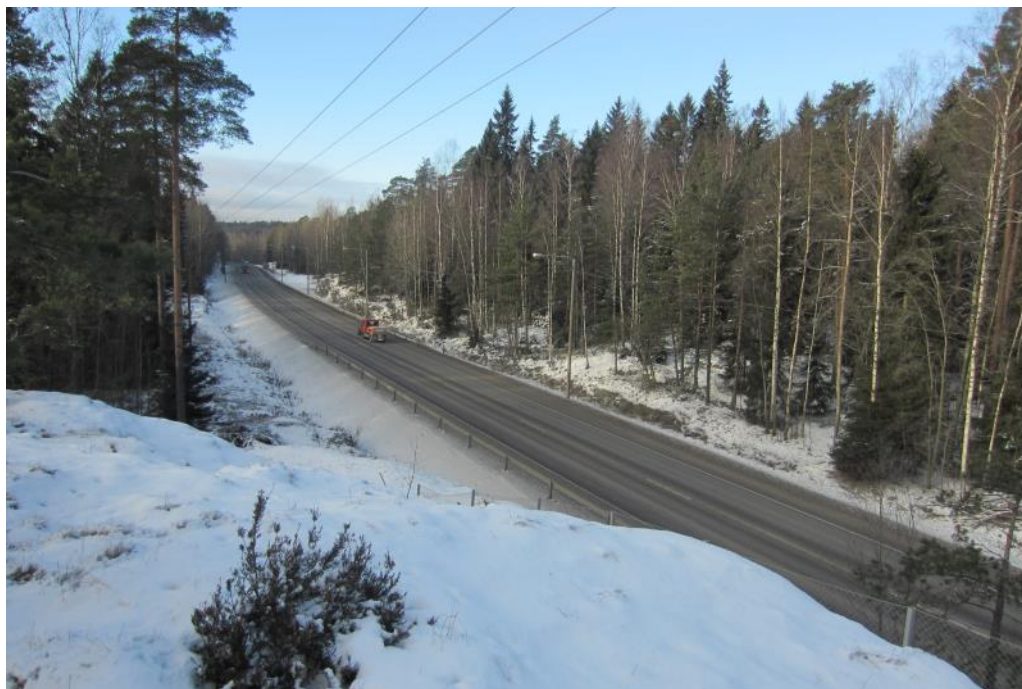
Kuva 49 Kehä III:n ylitys Näkinmetsän yksikaistaisella osuudella onnistuu hirvieläimiltä, mutta vilkas liikenne aiheuttaa eläinkolareita. Näkymä länteen kuvauspaikka 5:n läheltä. AL

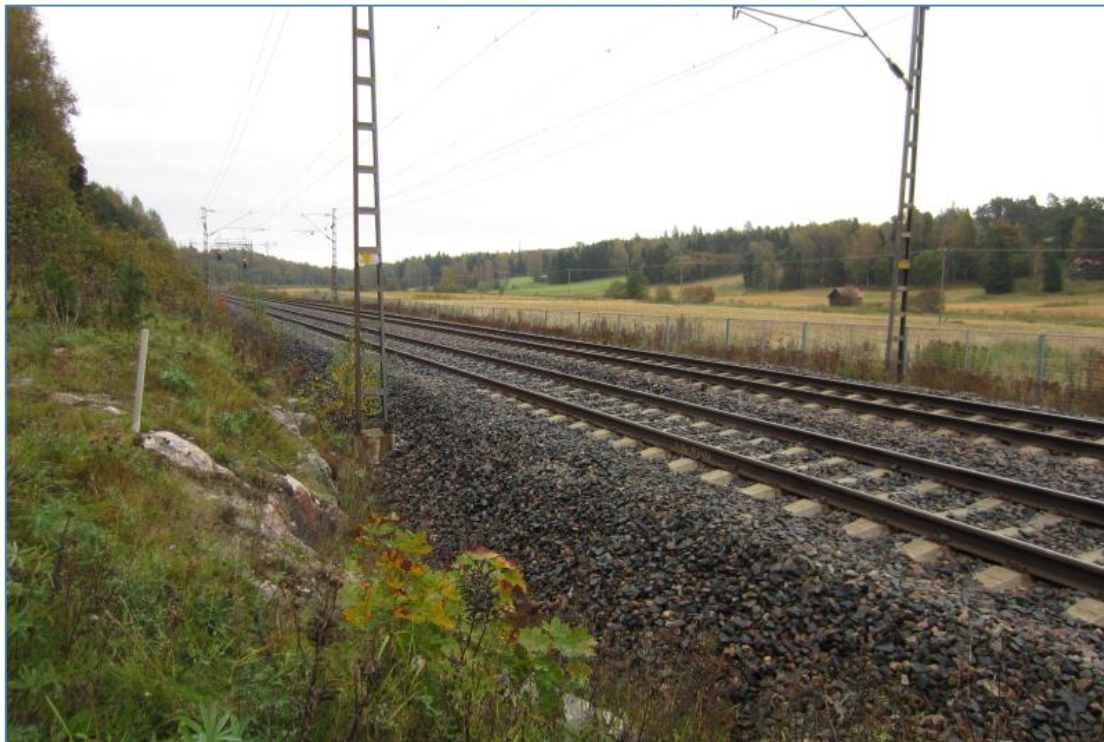
Kuva 50 Hirvieläinten käyttämä yhteys kulkee rantaradan ja Espoonjoen peltoaukeiden ylitse Keskuspuistoon. Näkymä kaakkoon kivisillan läheltä Kaupunginkalliolle. Rataa on suunniteltu levennettävän toisella rataparilla, jonka myötä rata-alue aidataan. Aidasta tulee eläimille kulkueste. SP

Näkinmetsästä etelään suosittelimme säilyttämään riittävän leveän/t yhteydet Keskuspuistoon. Hirvieläimet tarvitsevat riittävän leveän yhteyden Espoonjoen peltoalueen halki, joka tulee toteuttaa uudella tavalla, mikäli radan ympärille rakennetaan riista-aidat. Liito-orava tarvitsee toimivan, puustoisin yhteyden rantaradan ja Espoonjoen ylitse. Toimivien yhteyksien järjestäminen tulee huomioida kun ratahanke suunnitellaan. Puustoinen yhteys voidaan toteuttaa myös istuttamalla puukujanne pelto-alueelle, ellei yhteyttä ole mahdollista säilyttää Espoonjoen sillan kohdalla. Ratasiltojen ali on ehkä myös mahdollista toteuttaa useita eläinlajeja palveleva yhteys eli ns. kuivapolku (Niemi ym. 2009).
