Vuorimiehentie 1 (Puu1)

Rakennushistoriaselvitys

Iloinen tiede Oy

Osoite: Vuorimiehentie 1, 02150 Espoo

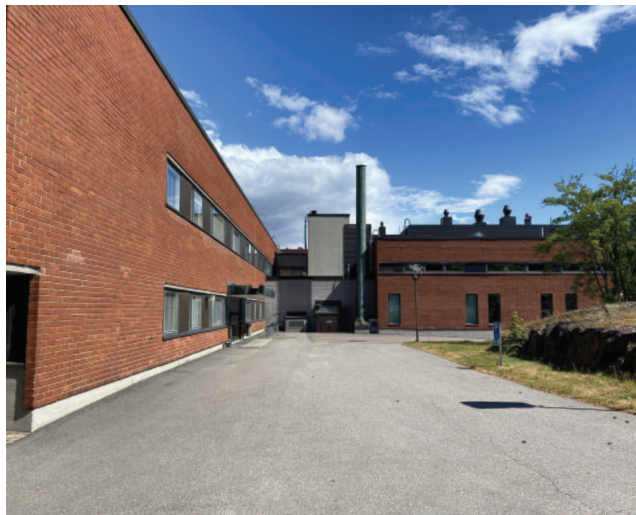
Julkisivut lounaaseen ja kaakkoon Tekniikantien puolelta nähtynä sekä alkuperäinen kuparipinnoitteinen lämpövoimalan piippu.

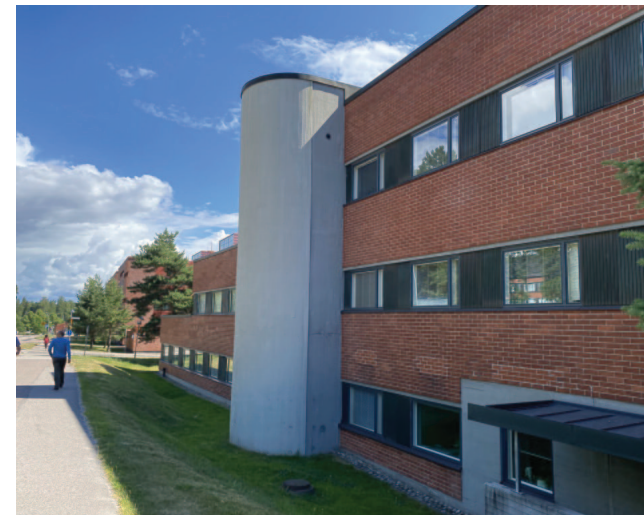
Vuorimiehintien puoleinen julkisivu (luoteeseen) sekä kierre- portaan umpinainen betoniseinä.

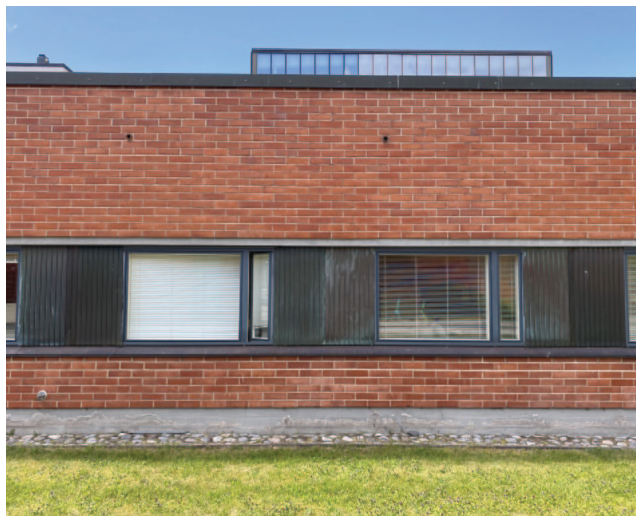
Laboratio-osan julkisivua koilliseen. Nauhaikkunat ja niitä rytmittävät profiloituneet kuparilevy-pinnoitteet.

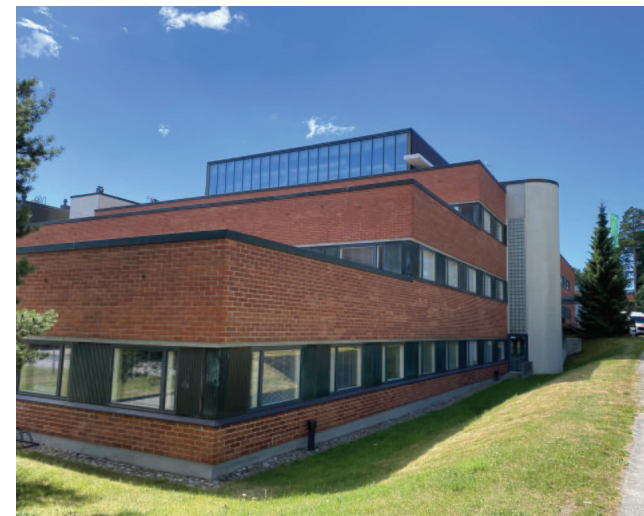
Julkisivu luoteeseen ja rakennukseen koilliseen suuntautuva terassoitu rakennusmassa.

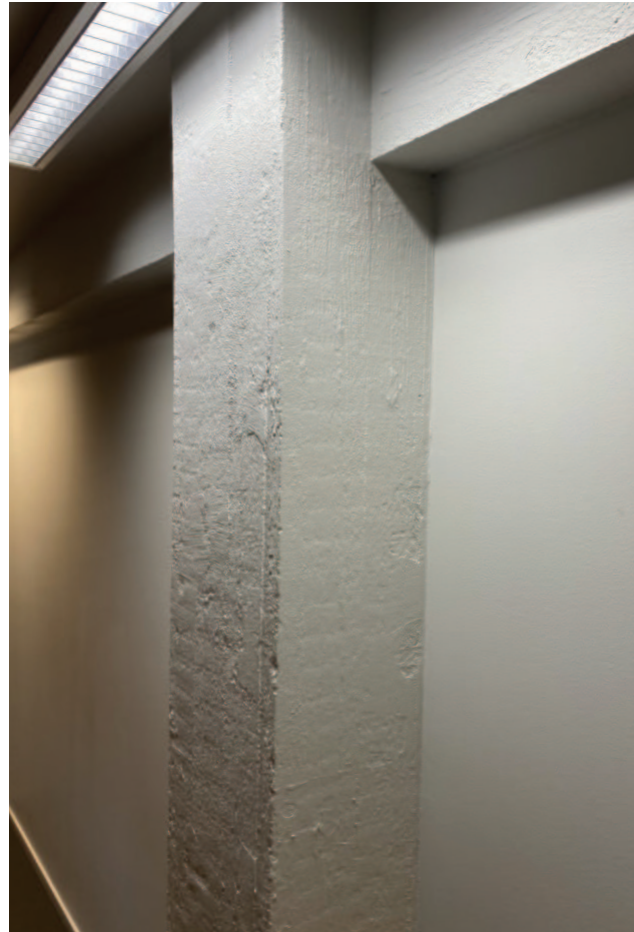
Rakennuksen pilari-palkkirunko on hyvin näkyvillä eri puolilla sisätiloja.

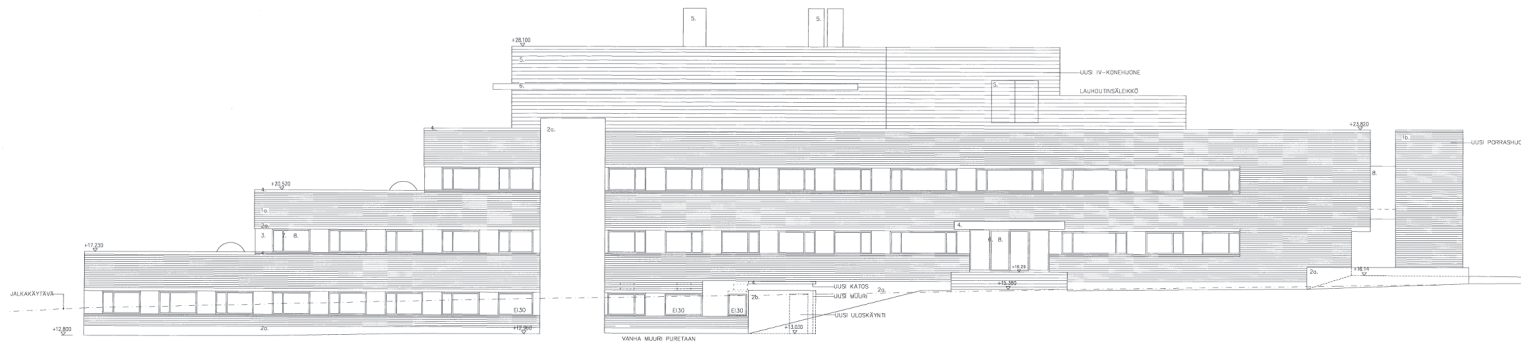
JULKISIVU LUOTEeseen (VUORIMIEHENTELLE)

- 1a: PUHTAASKIVURAKETTI PUNATIILI, VANHA
- 1b: PUHTAASKIVURAKETTI PUNATIILI, UUSI
- 2a: PUHTAASKIVURAKETTI BETONI, VANHA
- 2b: PUHTAASKIVURAKETTI BETONI, UUSI
- 3: MAALATTU BETONI
- 4: KUPARIPELTI, UUSI
- 5: KUPARIPELTI, UUSI (KIKUNAN VESPELTI, RAYSTASPELTI)
- 6: MAALATTU METALLISÄLE, UUSI
- 7: MAALATTU HERAS
- 8: MAALATTU PUU, UUSI
- 9: LÄSTELI
- 10: LÄSTI, HMMEK

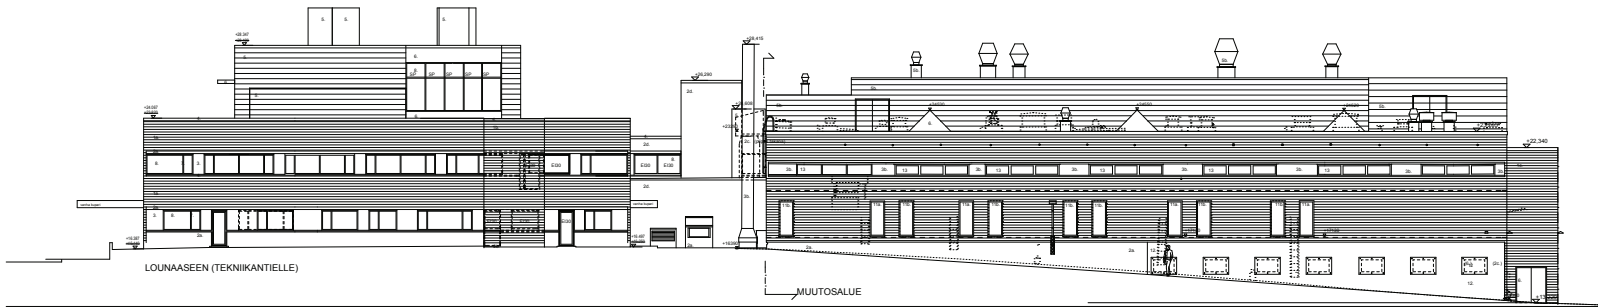
LOUNAASEEN (TEKNIKANTIELLE)

MUUTOSALUE

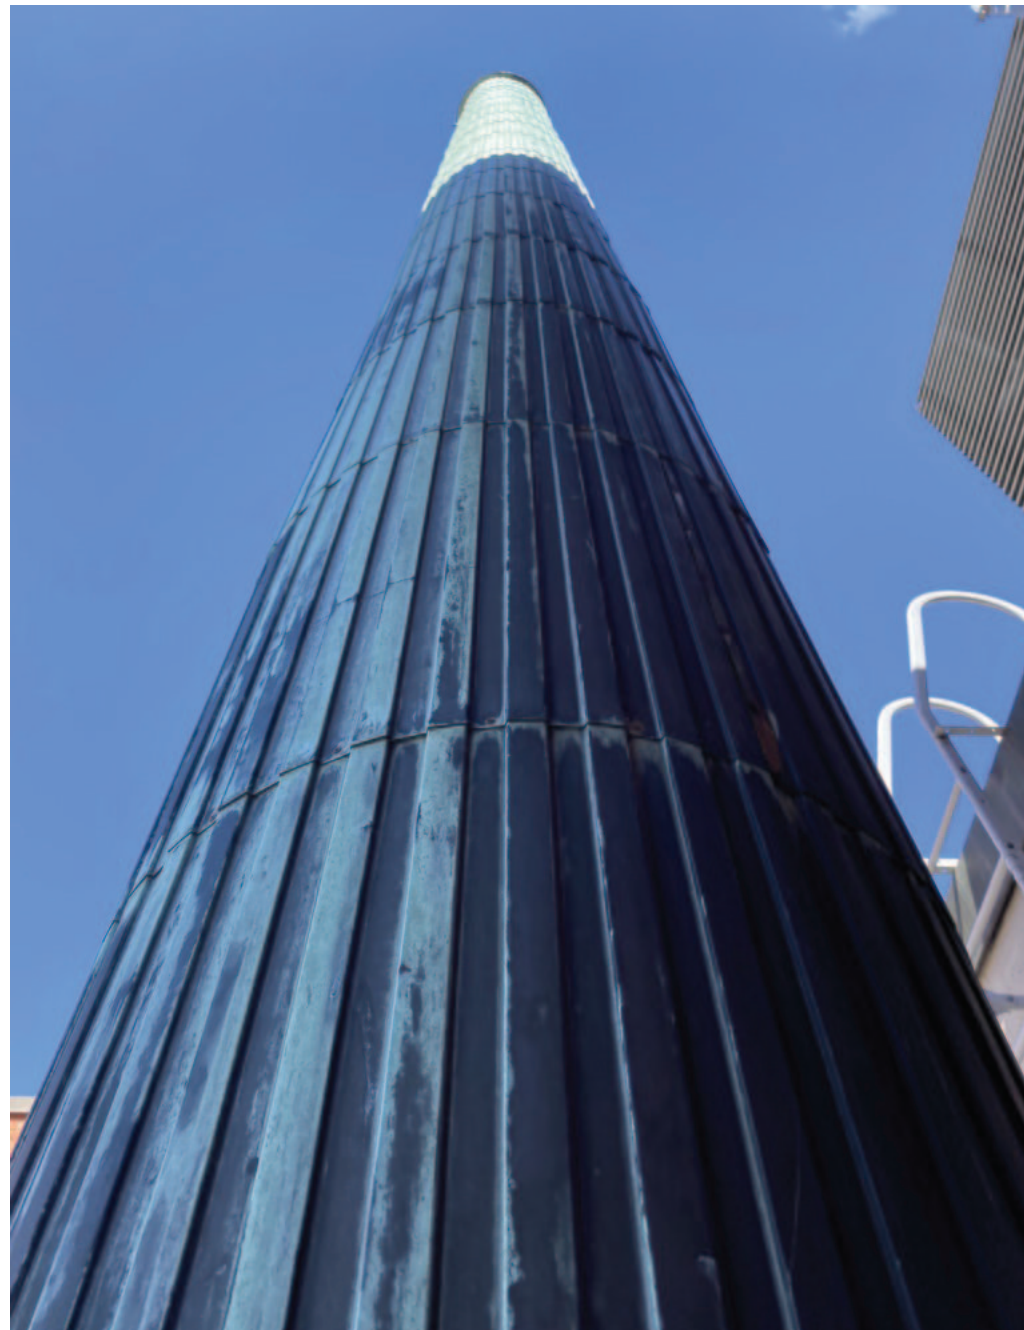
Lämpövoimalan alkuperäinen piippu kuparipinnoitteinen on yksi keskeisistä alkuperäisenä säilyneistä julkisivun osatekijöistä.

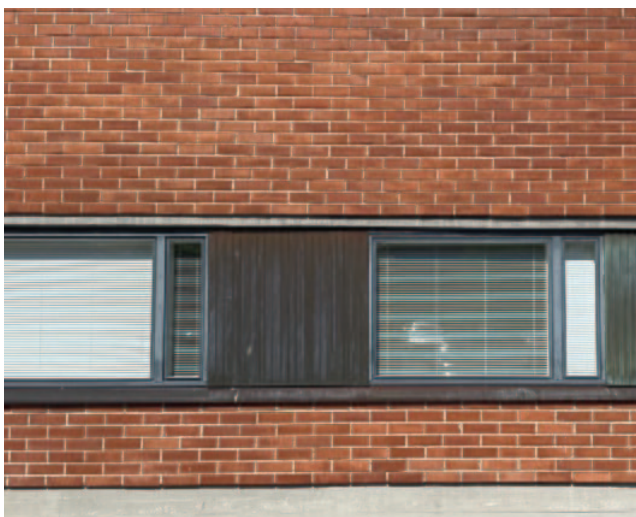
Rakennuksen julkisivujen perushahmo muodostuu tiilimuurauksesta sekä nauhaikkunoista, joiden välillä on profiloitua kuparia olevat levyt.

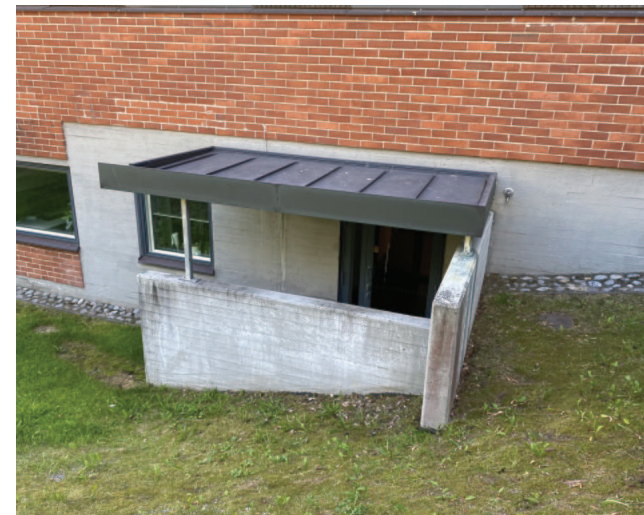
Vuorimiehintien puolella oleva uusi poistumiestie, joka on rakennettu laajennettuun 1. kerroksen osaan.

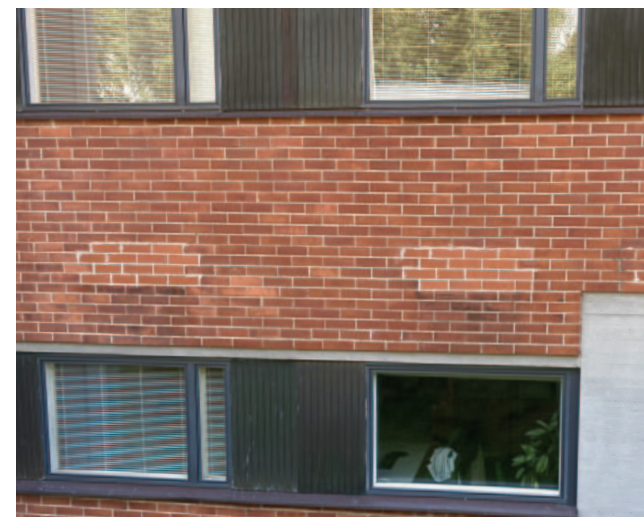
Vuosien 2007–2009 peruskorjauksen aikaiset tiilimuurauksen korjaukset näkyvät selkeästi Vuorimiehintien puoleisessa julkisivussa.

Julkisivu on yleishahmoltaan alkuperäisessä asussaan. Tiilimuuraus on paikkauksia (2007–2009) lukuun ottamatta alkuperäinen samoin kuin kupariosat. Ikkunat on uusittu vanhaa mallia hyvin mukaviksi vuosien 2007–2009 peruskorjauksessa. Uutta on samaisessa peruskorjauksessa lisätty ulko-ovi ja katos 1. kerroksen laajennusosassa sekä katolla oleva ilmanvaihtokonehuone.

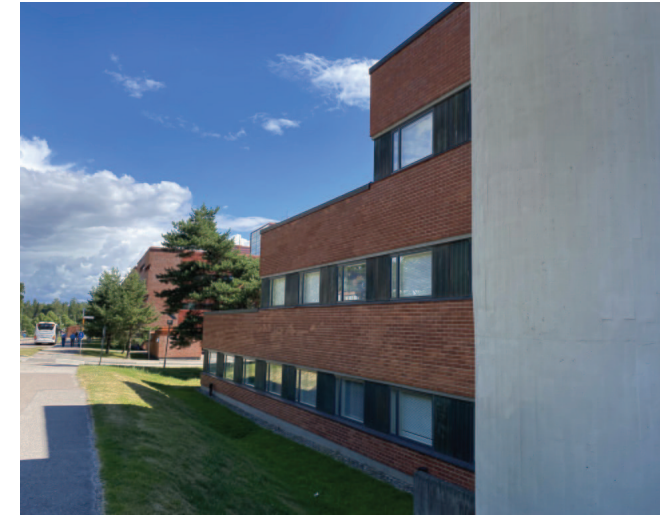
Koillispuolen julkisivun porrastus, jolla on saatu valoa 2. ja 3. kerroksen toimisto- ja laboratoriotiloihin. Oikealla betoninen porrashuoneen seinä.

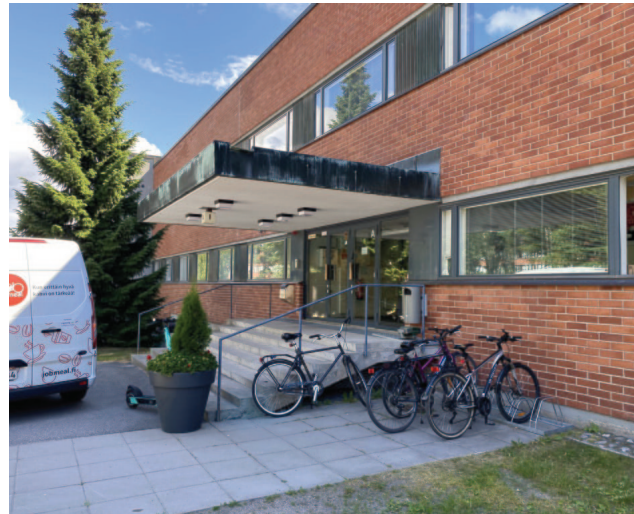
Pääsisäänkäyntikatos on säilytetty alkuperäisenä.

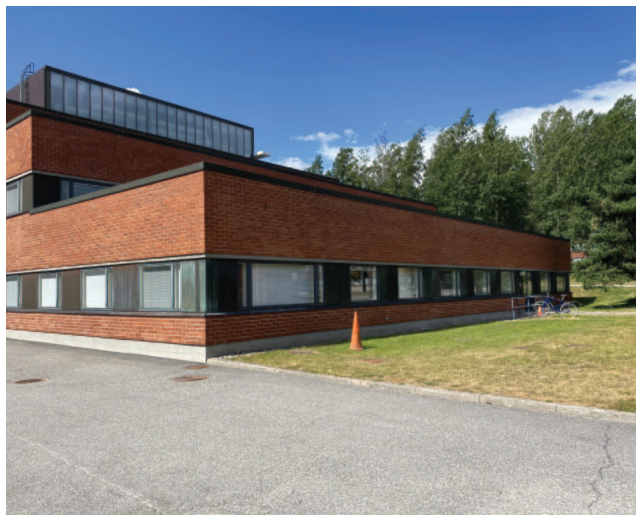
Merkittävin muutos laboratorio-osan koilliseen julkisivuun on vuosina 2007–2009 katolle rakennettu ilmanvaihtokonehuone.

Julkisivu koilliseen käsittää porrastetun rakennusmassan sekä konehalliosan vuosina 2015–2016 pyöröikkunoin varustetun julkisivun. Porrastettu rakennusmassa on säilynyt alkuperäisessä asussaan lukuun ottamatta vanhaa mallia mukailevia ikkunoita, ulko-ovea sekä katolle 2007–2009 rakennettua ilmanvaihtokonehuonetta.

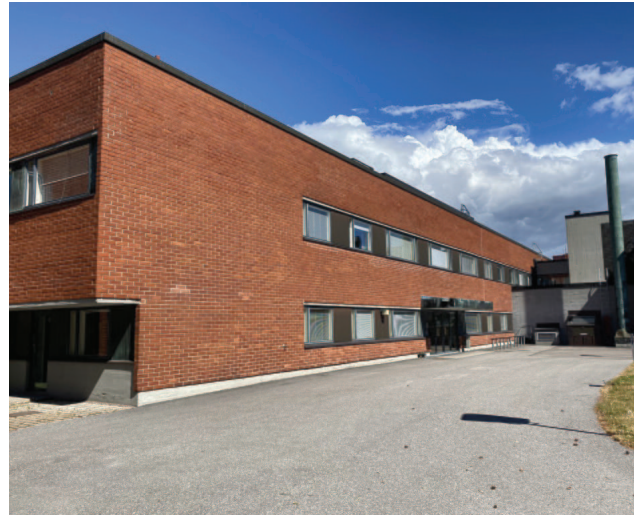
Julkisivu kaakkoon Tekniikantietn puolelta. Äärimmäisenä betonipintainen laboratorio-osan ja konehallin yhdistävä siipi kuparipinnoitteisine savupiippuineen.

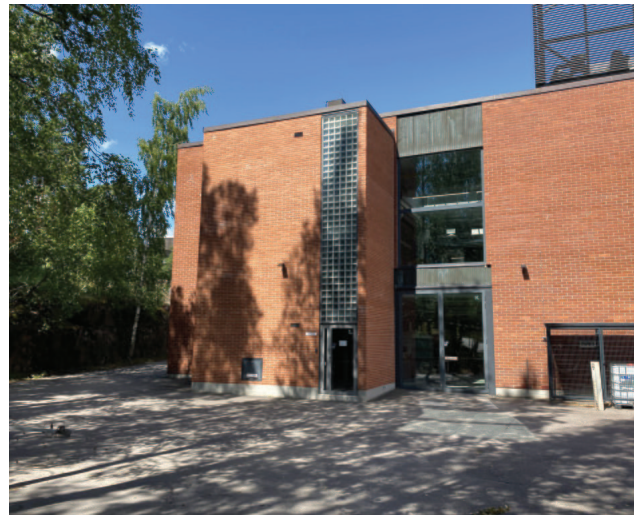
Konehalliosan kaakkoiseen julkisivuun on vuosien 2015–2016 perusakorjauksessa lisätty uusi porrashuone.

Laboratorio-osan julkisivu kaakkoon on säilynyt alkuperäisenä lukuun ottamatta alkuperäisen mallin mukaan uusittuja ikkunoita. Konehalliosassa kaakkoiseen julkisivuun on lisätty uusi porrashuone, joka tiilimuurauksineen ja lasitiili-aukotuksineen mukailee alkuperäistä arkkitehtuuria.

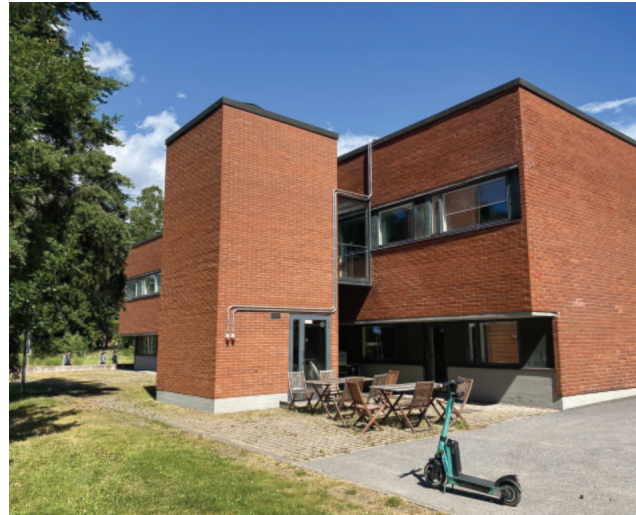
Laboratorio-osan julkisivu lounaaseen. Mehutölkkimäinen, umpitiilinen porrashuone on vuoden 2007–2009 peruskorjauksen lisä.

Laboratorio-osan lounainen julkisivu on alkuperäisessä asussaan lukuun ottamatta vuosien 2007–2009 peruskorjauksessa lisättyä porrashuonetta sekä alkuperäisen mallin mukaan uusittuja ikkunoita ja ovia. Konehalliosassa julkisivuun on toteutettu uusia aukkoja ensimmäisen kerroksen tasolle luonnonvalon saamiseksi konehalliin. Julkisivuun kuuluu kuparipintainen lämpövoimalan piippu, joka on rakennuksen yleishahmossa tärkeä detalji.

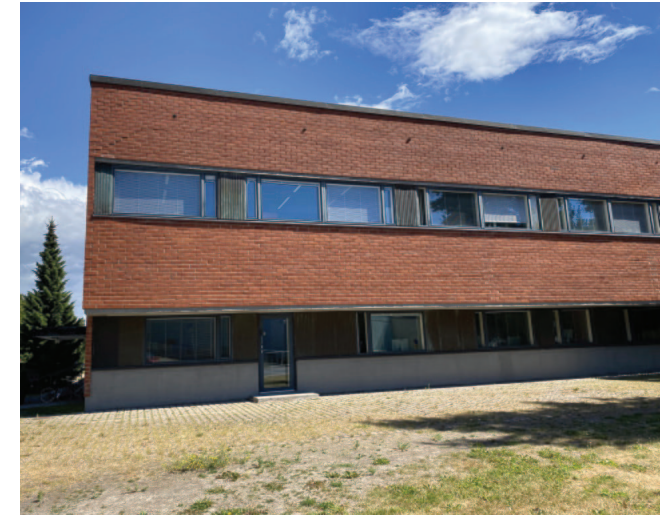
Lounaisessa julkisivussa kolmas kerros on rakennettu ulokkeelle, ja toisen kerroksen seinäpinta on betonia.

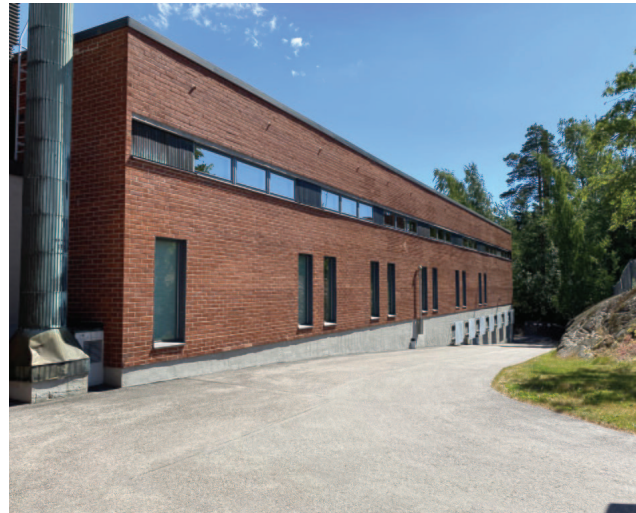
Konehalliosan julkisivu lounaaseen. Julkisivua on täydennetty 1. kerroksen uusilla ukkunoilla vuosina 2015–2016.

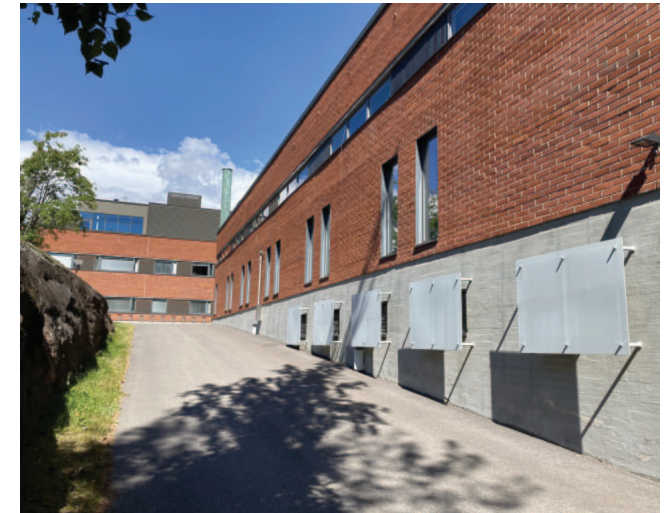
Konehalliosan lounaisen julkisivun ilmanottorilät on vuoden 2015–2016 peruskorjauksessa peitetty julkisivusta hieman irrallaan olevilla harmailla paneeleilla.

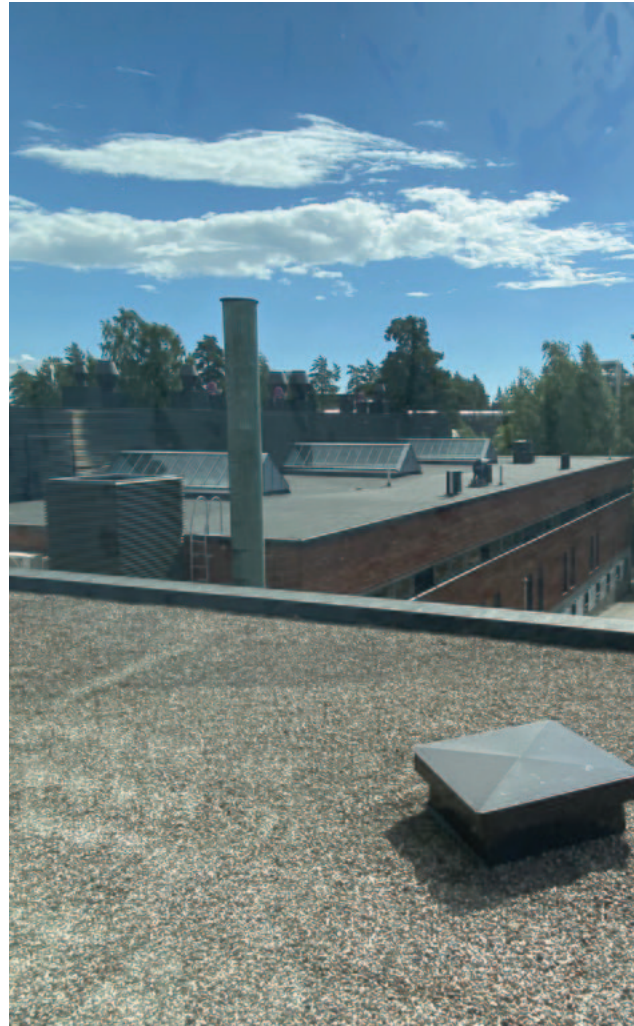
Näkymä laboratorio-osan katolta konehallin katolle.

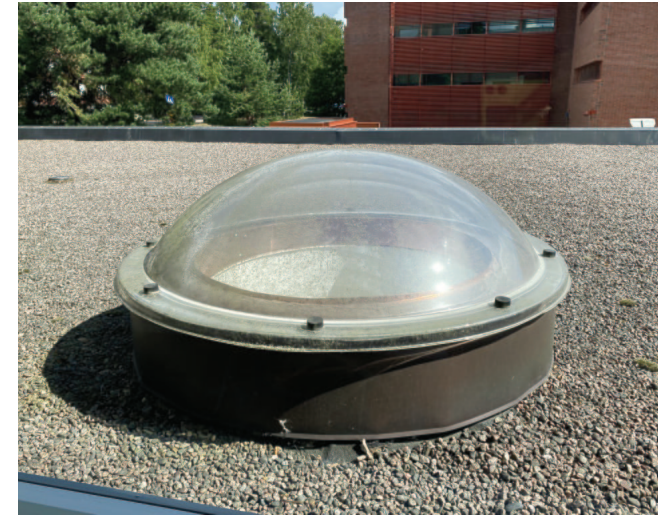
Laboratorio-osan pyöreä kattoikkuna.

Rakennuksen vesikatto koostuu teräsbetonilaatan päällä olevasta eristeestä, rappauksesta, bitumiker- mistä ja sorasta. Se on kauttaaltaan uusittu vuosina 2007–2009 ja 2015–2016. Näissä peruskorjauksissa katolle on myös lisätty nykyiset ilmanvaihtokone- huoneet. Laboratorio-osan pyöreät kattoikkunat sekä konehallin harjakattoikkunat on peruskorjauksissa uusittu alkuperäisen mallin mukaisesti.

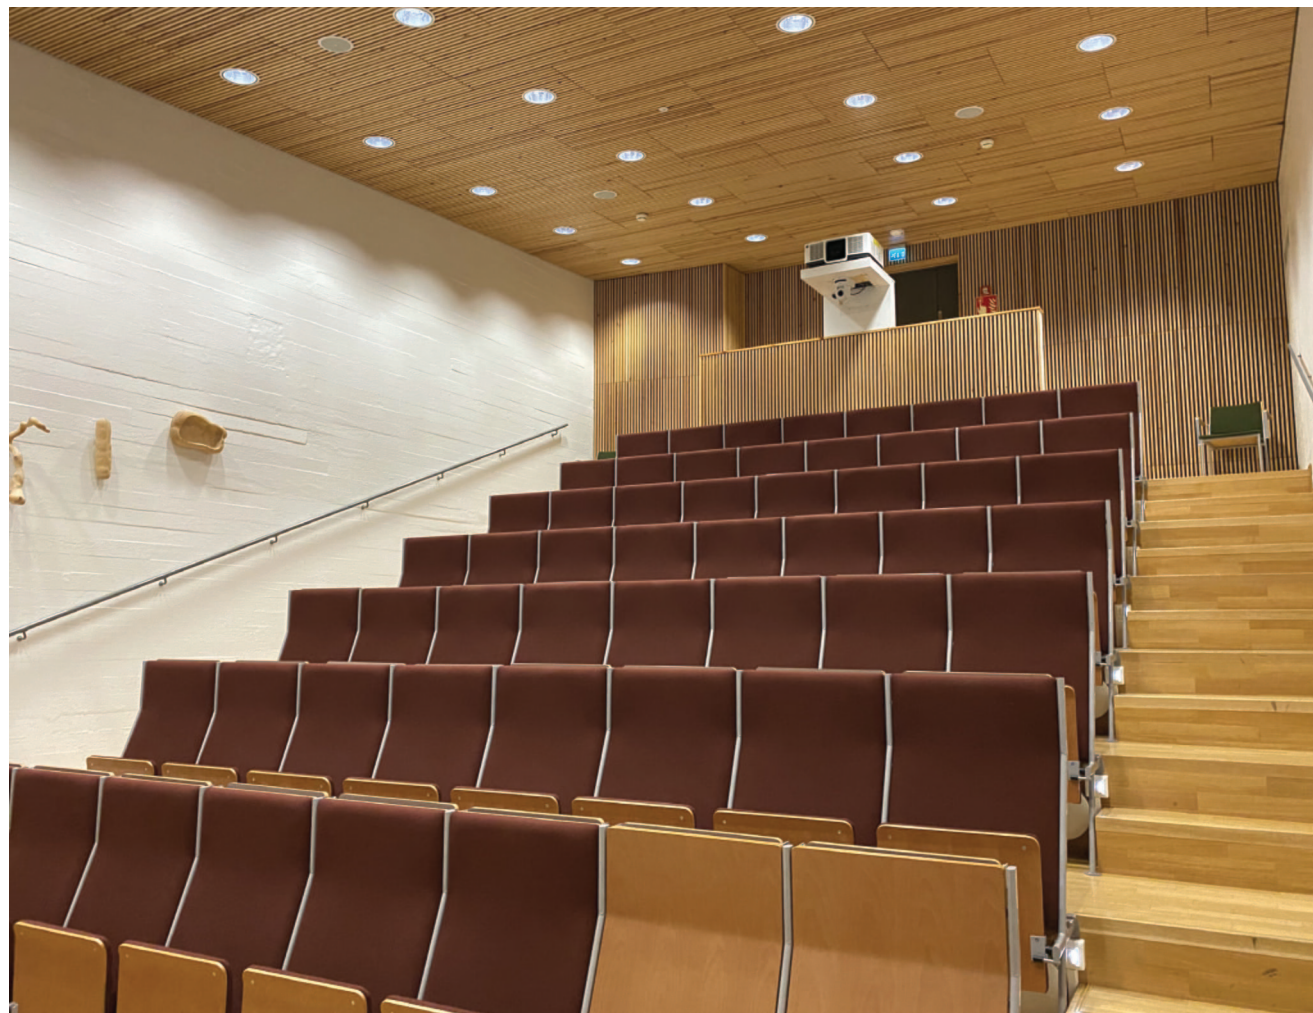
Suurempi luentosali (241). Kiinteä kalustus ja sisäpinnat lukuun ottamatta betonimuottilautapintoja on uusittu vuosien 2007–2009 peruskorjauksessa. Myös metallikäsijohteet ovat 1960-luvulta.

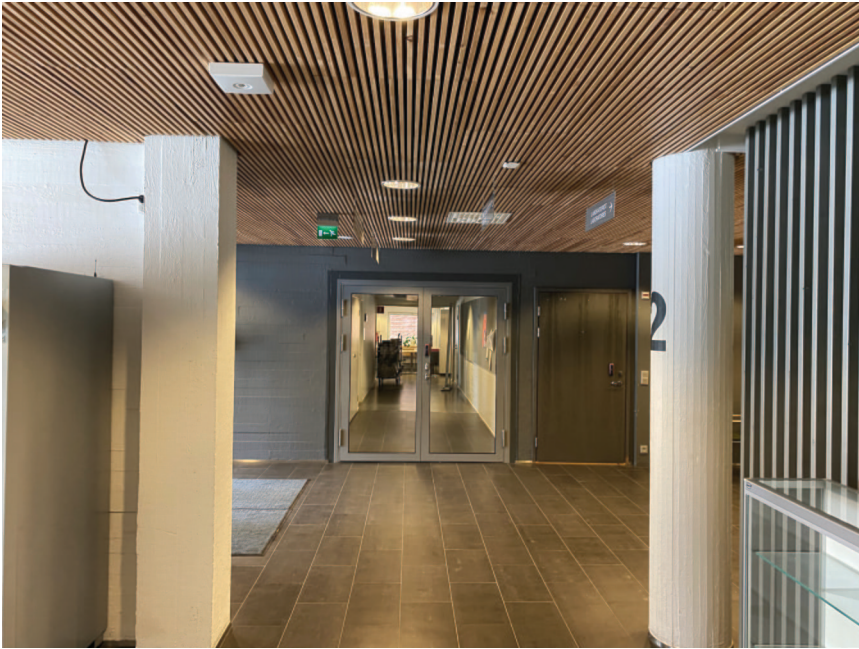
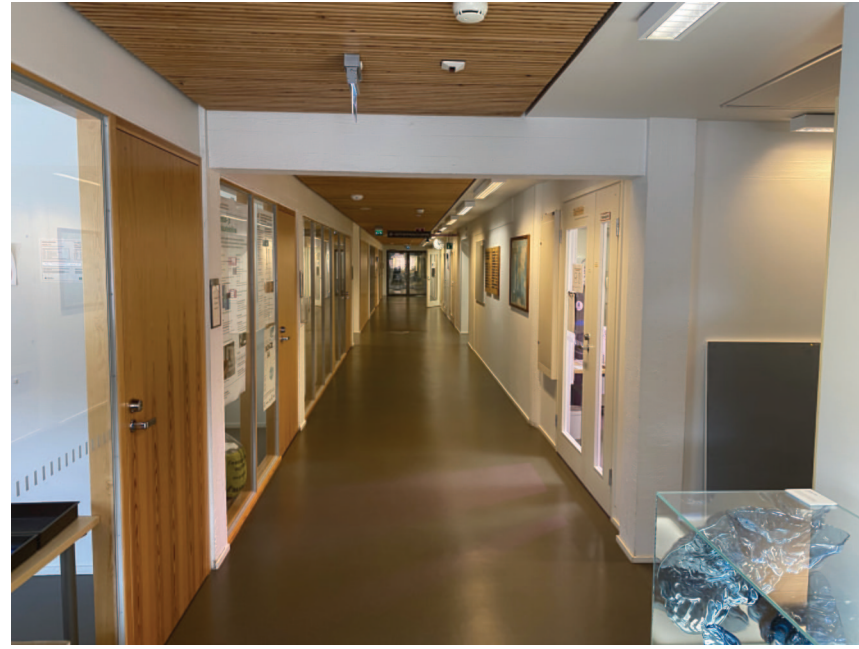
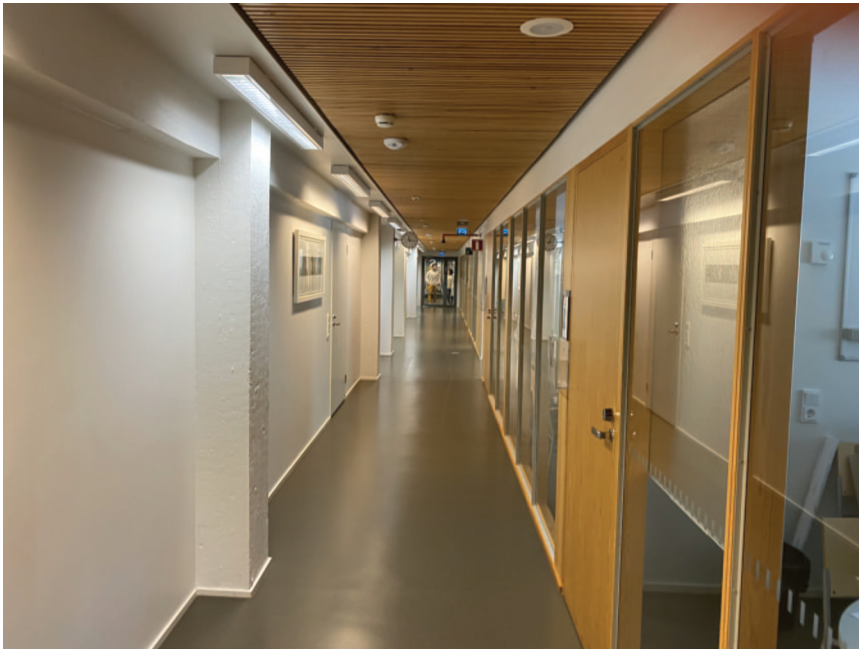
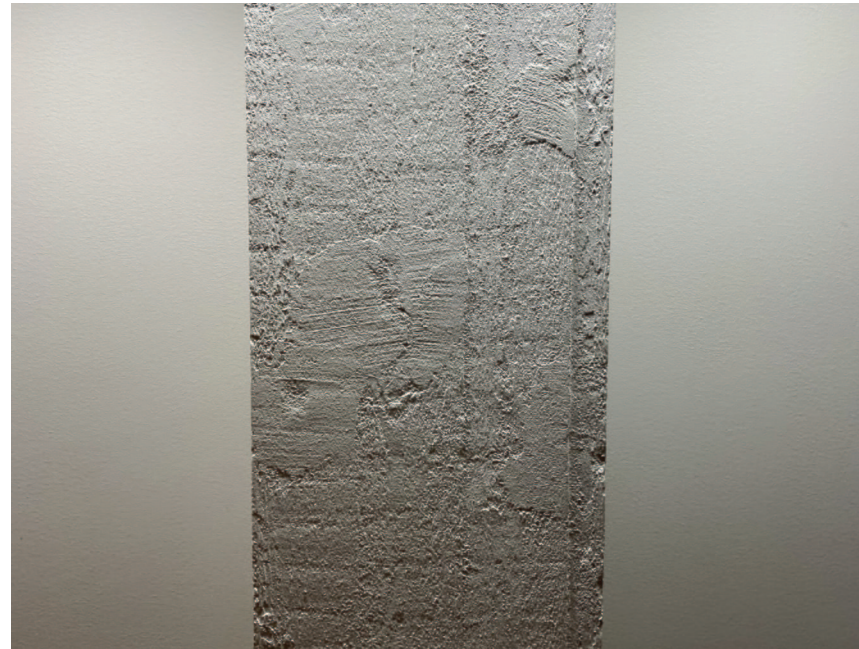
2. kerroksen käytävätiloja (201). Näkyviin jätetyt palkkien muottipinnat ovat tarkoituksenmukaisesti valaistuna kuin reliefejä.

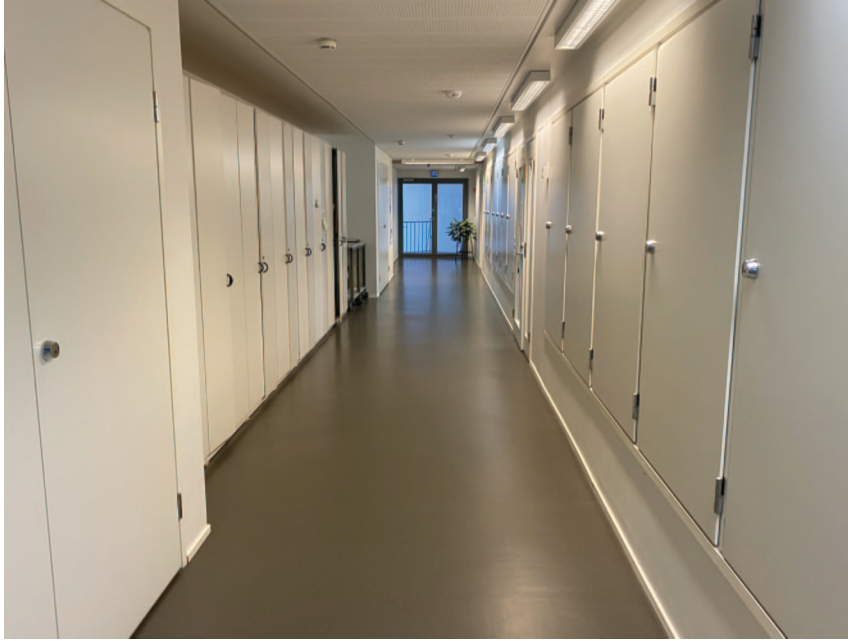
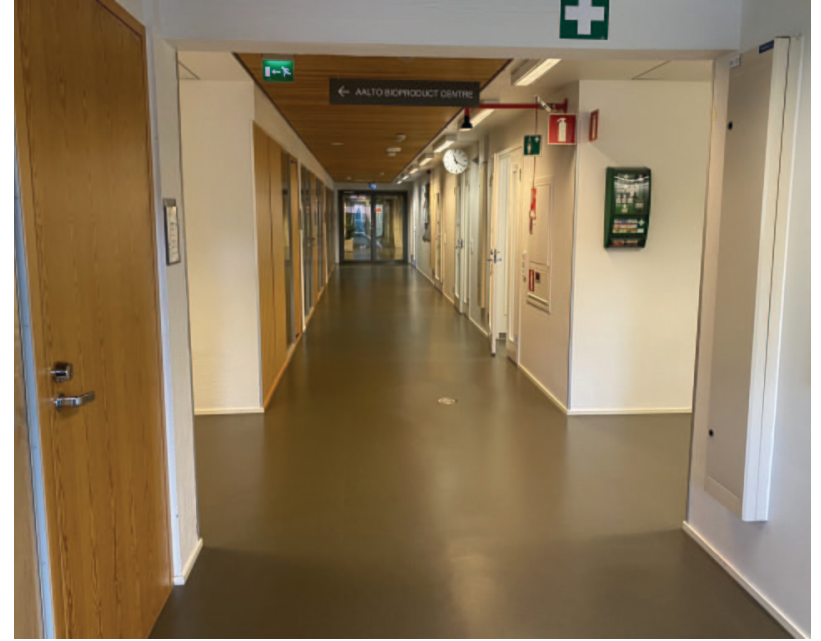
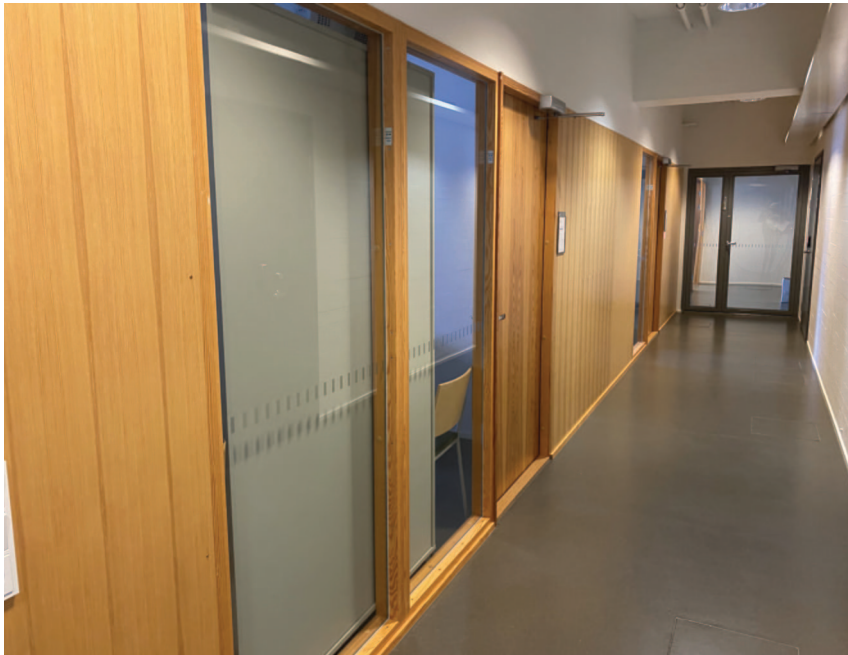
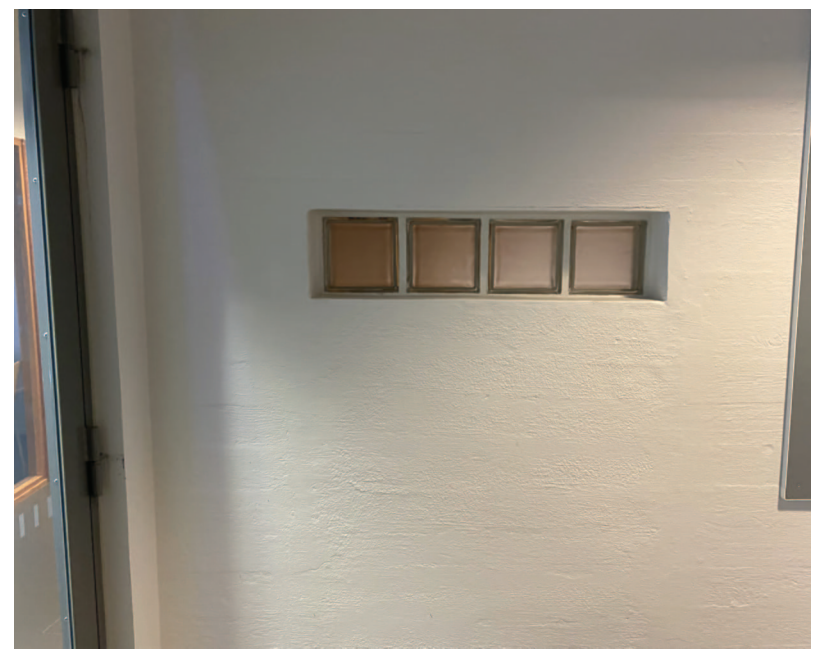
3. kerroksen käytävätiloja (301). Ainoa luonnonvalo luentosaleihin (240, 241) tulee neljän lasitiilen käytävätilaan suuntautuvista aukoista.

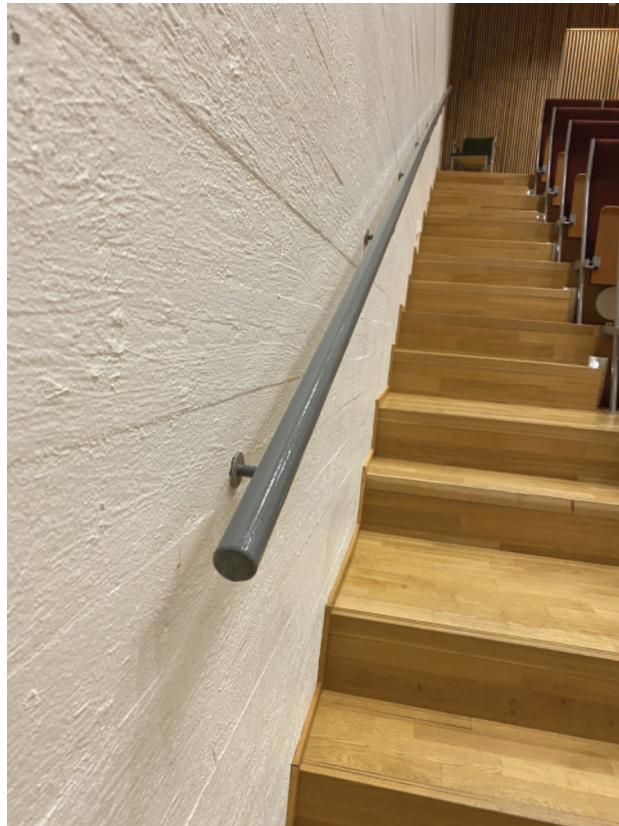
Pienempi luentosali (240). Sisustus on käsijohdetta ja betonimuottipintaisia seiniä lukuun ottamatta uusittu kauttaaltaan 2007–2009.

Rakennuksessa on kaksi luentosalia, jotka ovat alkuperäisillä paikoillaan pääaulan lounaispuolella. Niiden sisustus on miltei kauttaaltaan uusittu vuosien 2007–2009 peruskorjauksessa. Tuolloin salin takaseinään ja kattoon lisättiin nykyiset puupinnat ja myös lattia uusittiin. Sivuseinien betonimuottipinnat ovat alkuperäisiä samoin kuin metallikaiteet kummankin salin sivuseinillä. Rakennuksen taideteoksista osa on sijoitettu suurempaan luentosaliin pääaulan ohella.

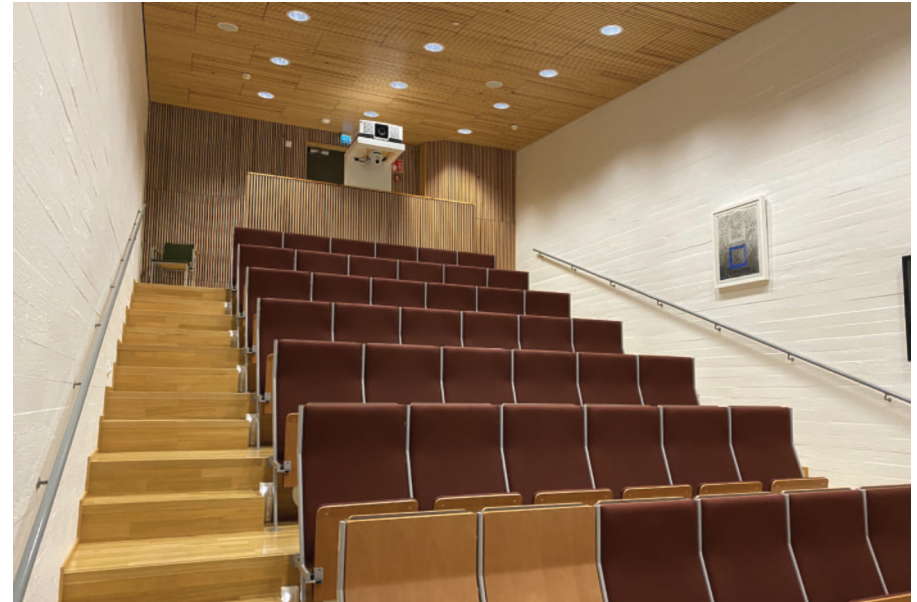
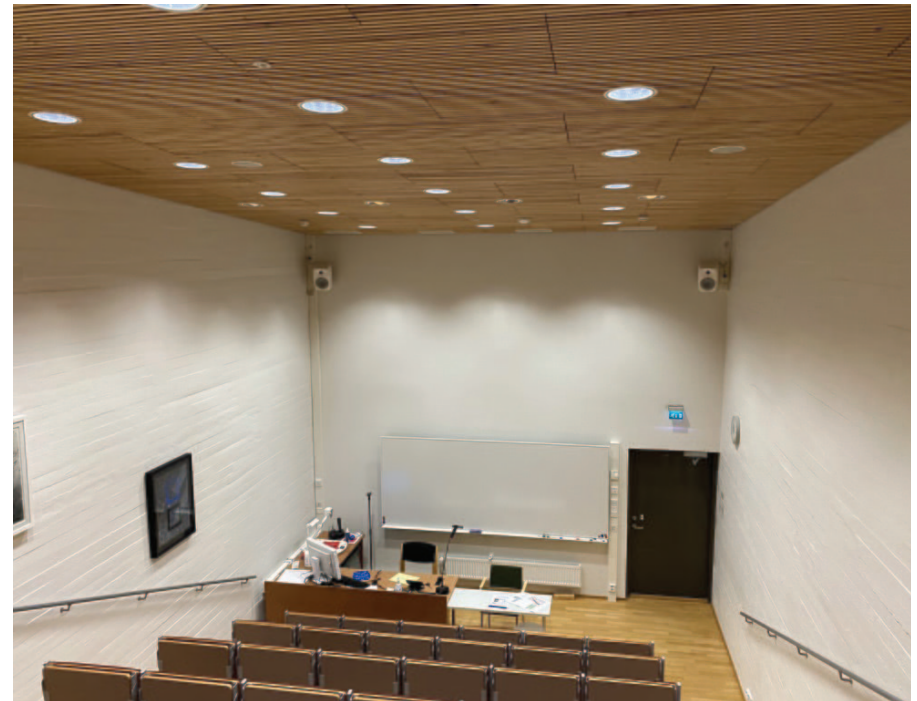
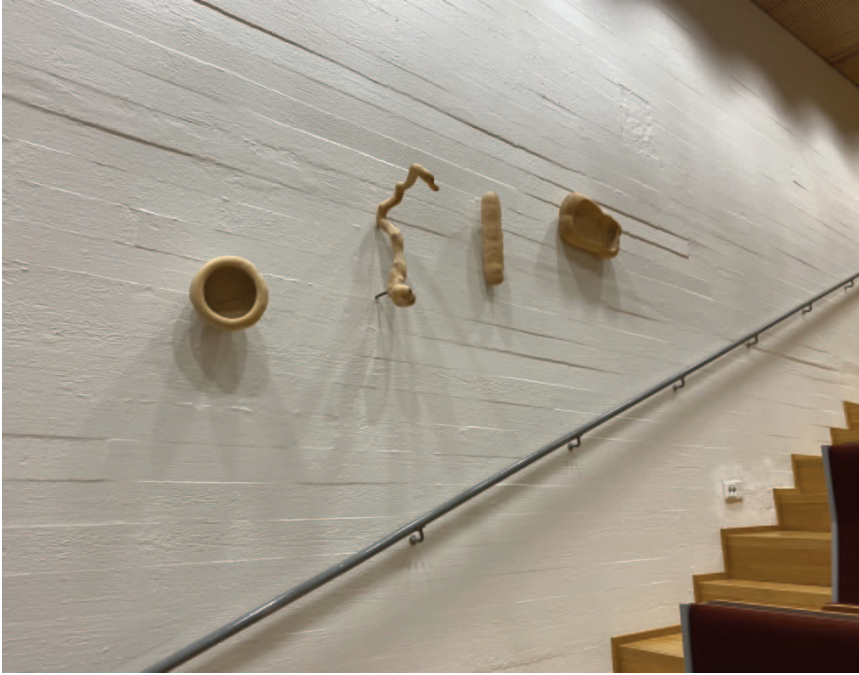
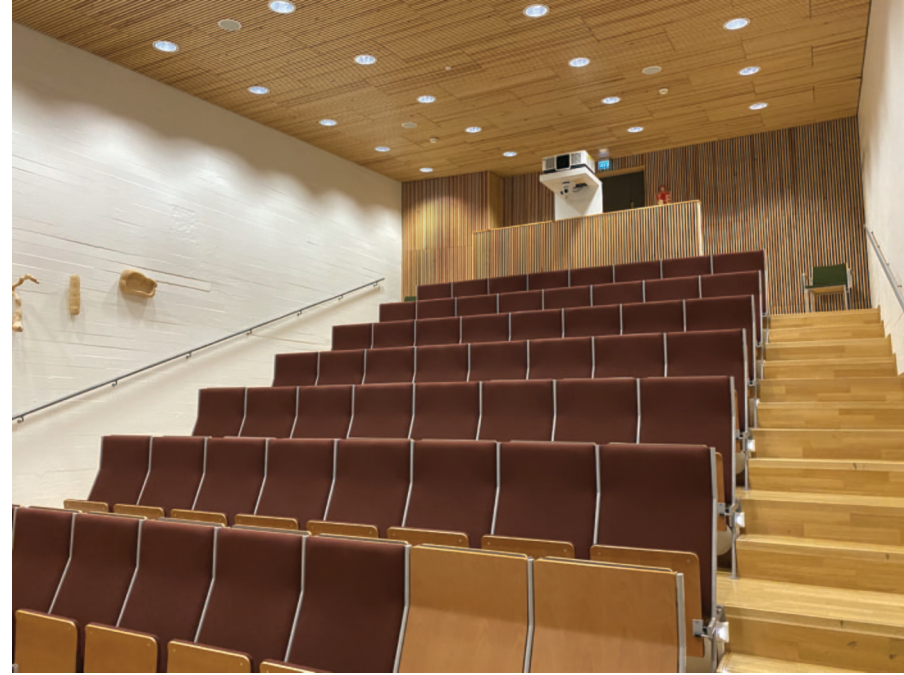
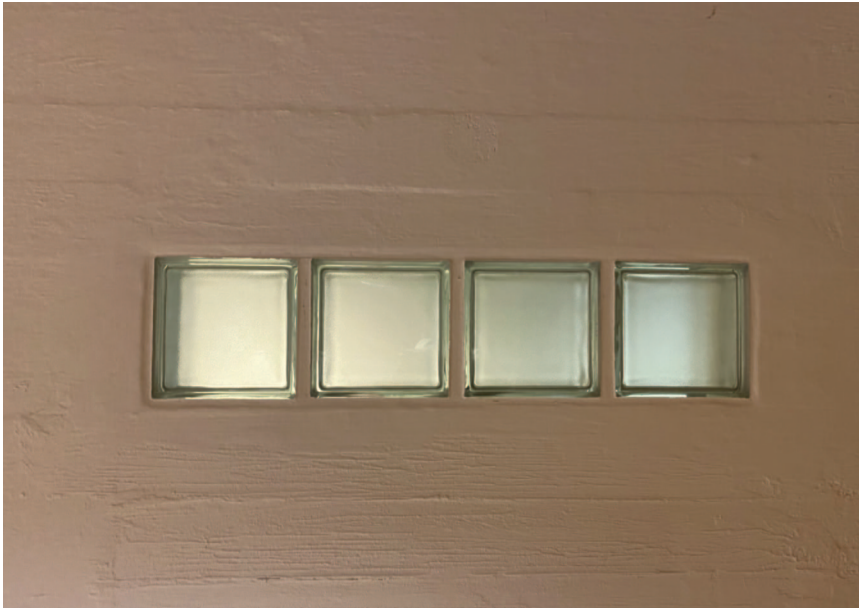
Suurempi luentosali (241). Luentosaleihin tulee hieman luonnonvaloa kummankin salin yläosan neljän lasitiilen aukosta.

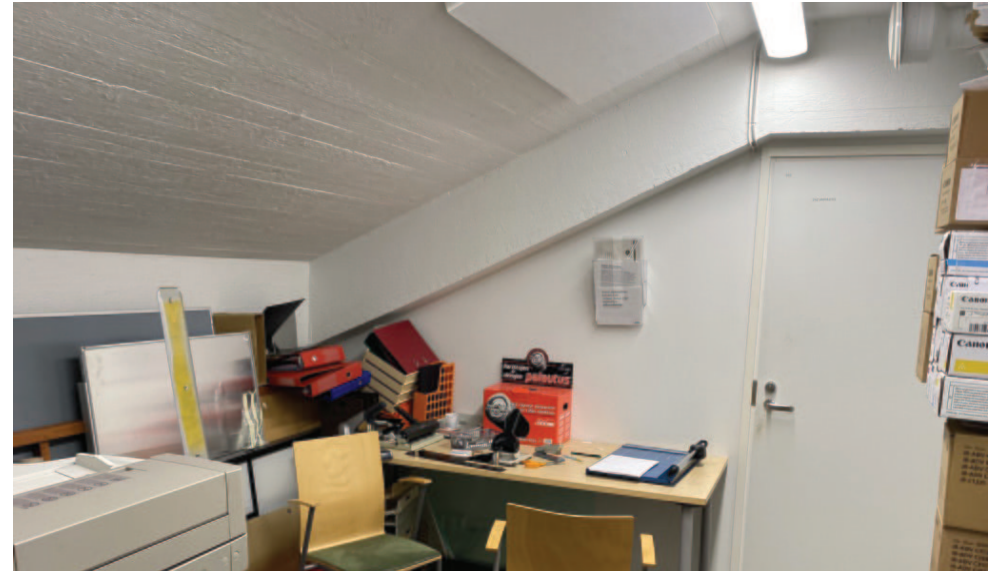
2. kerroksen varastotila (242) ja
3. kerroksen wc-tiloja (302).

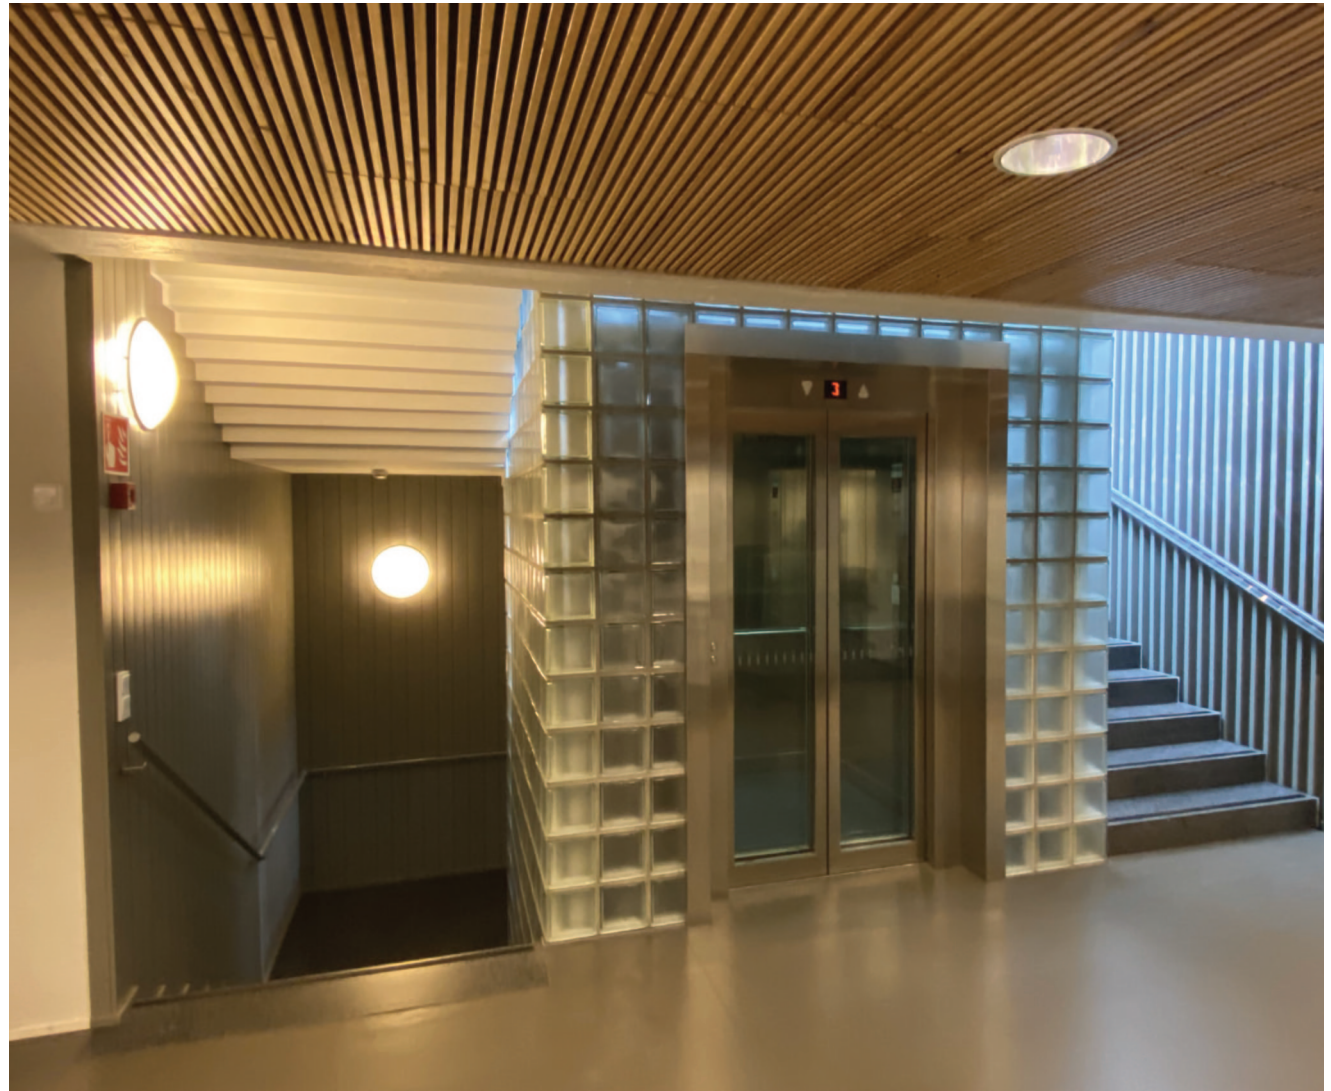
Porrashuone (201.16) 2. kerroksen tasolla. Porrashuone ja hissi on toteutettu vuosien 2007–2009 peruskorjauksessa. Tuolloin purettiin pääaulan aiempi kierreporras.

Uusia porrashuoneita rakennukseen tehtiin vuonna 2007–2009 lounaisjulkisivuun, ja tämä lisäys liittyi hätäpoistumistievaatimukseen. Samoin konehalliosan kaakkoiseen pätyyn lisättiin porrashuone rakennuksen ulkopuolelle rakennetulla uudella osalla, ja vanha kierreporras purettiin.

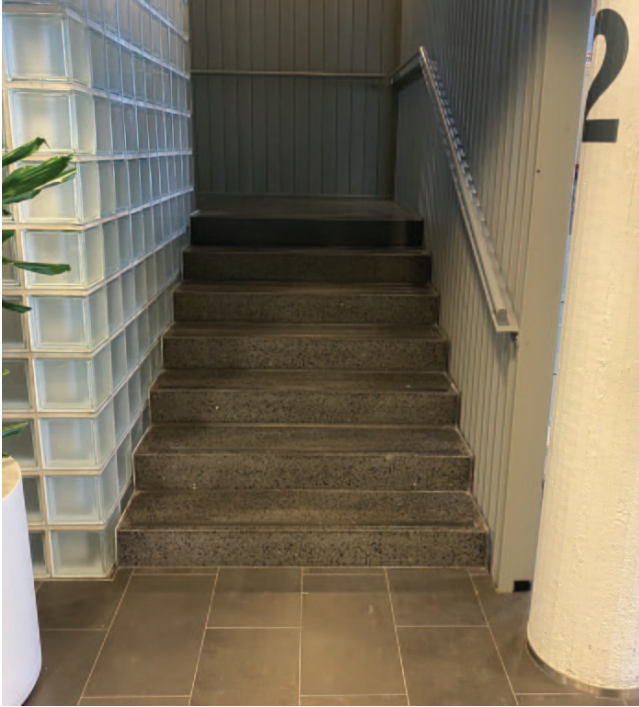
Pääportaan (101.3, 201.16, 301.18) askelmat ovat mosaiikkibetonia.

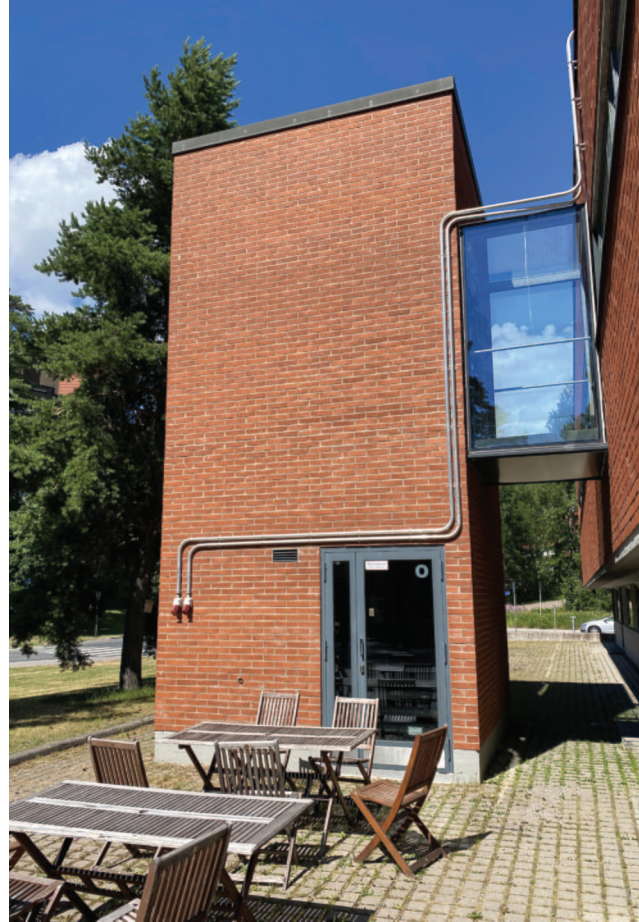
Rakennuksen lounaispuolelle 2007–2009 toteutettu porrashuone (201.17).
