Vuorimiehentie 1 (Puu1)

Rakennushistoriaselvitys

Iloinen tiede Oy

Osoite: Vuorimiehentie 1, 02150 Espoo

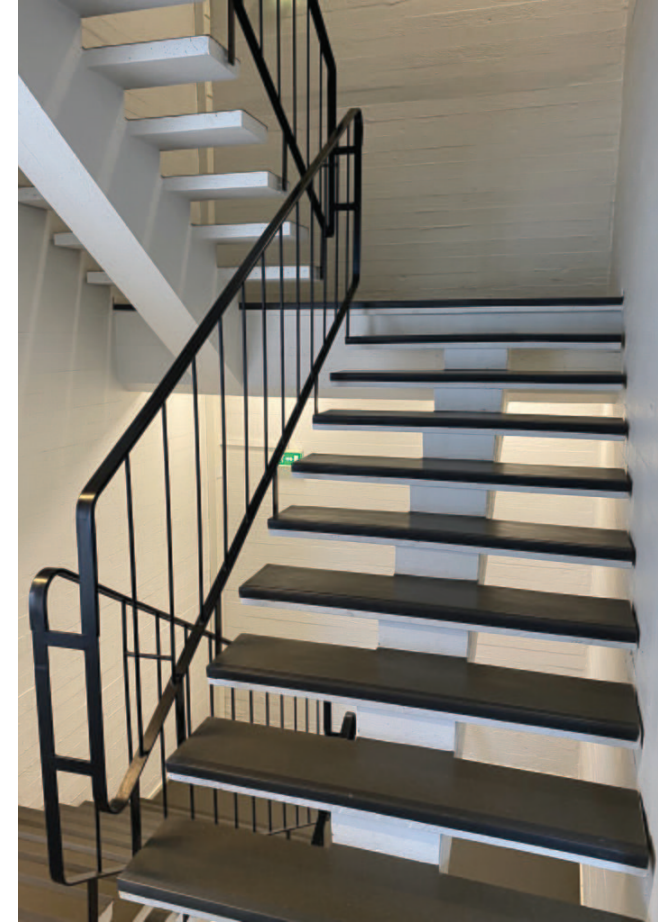
Laboratorio-osan ja konehallin välisen nivelosan portaikko (201.15) on harvoja 1960-luvun asussa säilyneitä tiloja rakennuksessa. Askelmien pintamateriaali on vaihdettu 2008, sillä alkuperäinen pinnoite sisälsi asbestia.

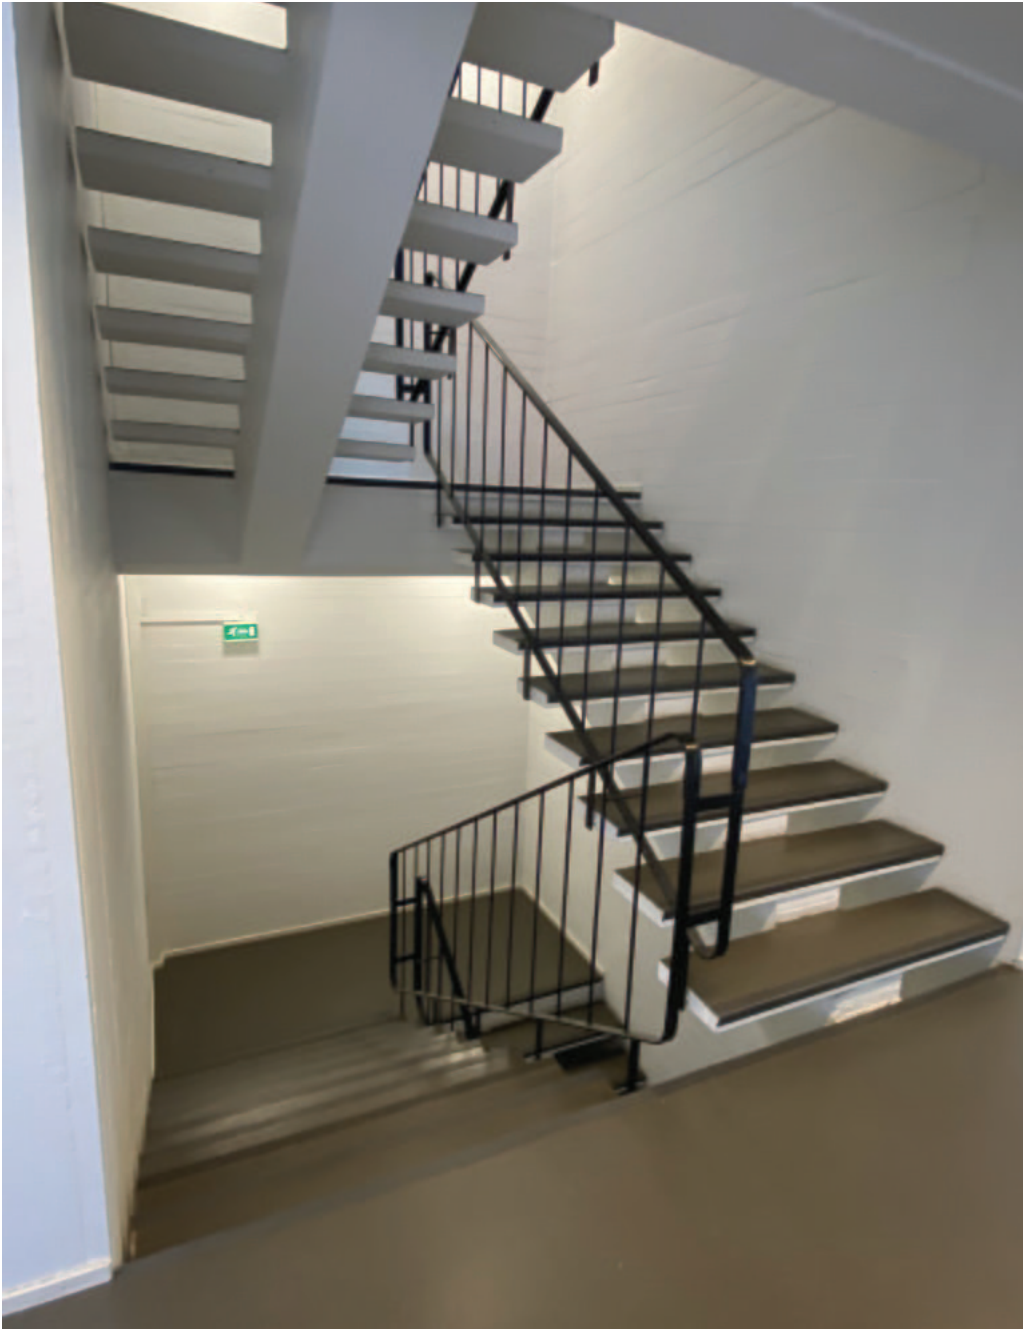
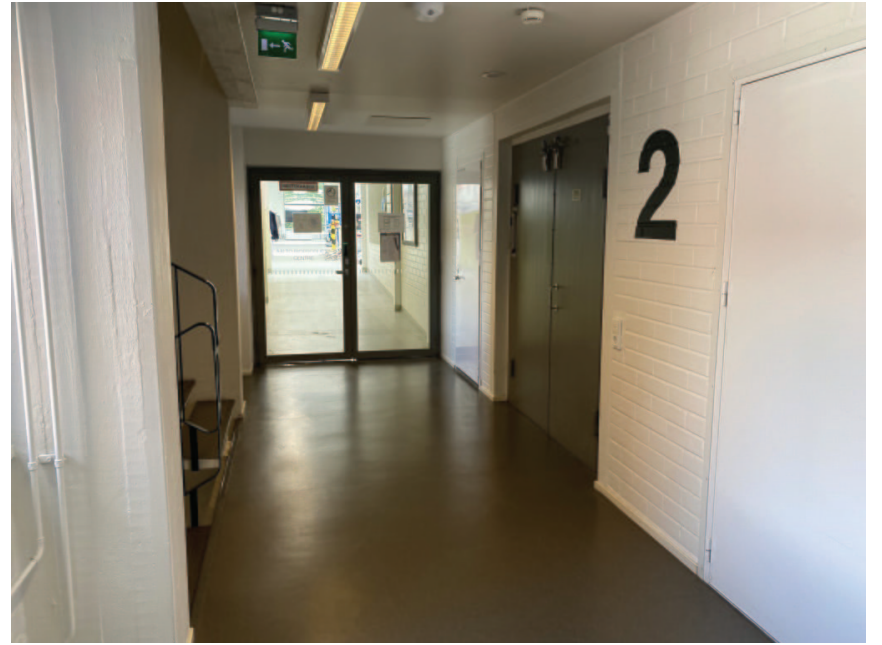
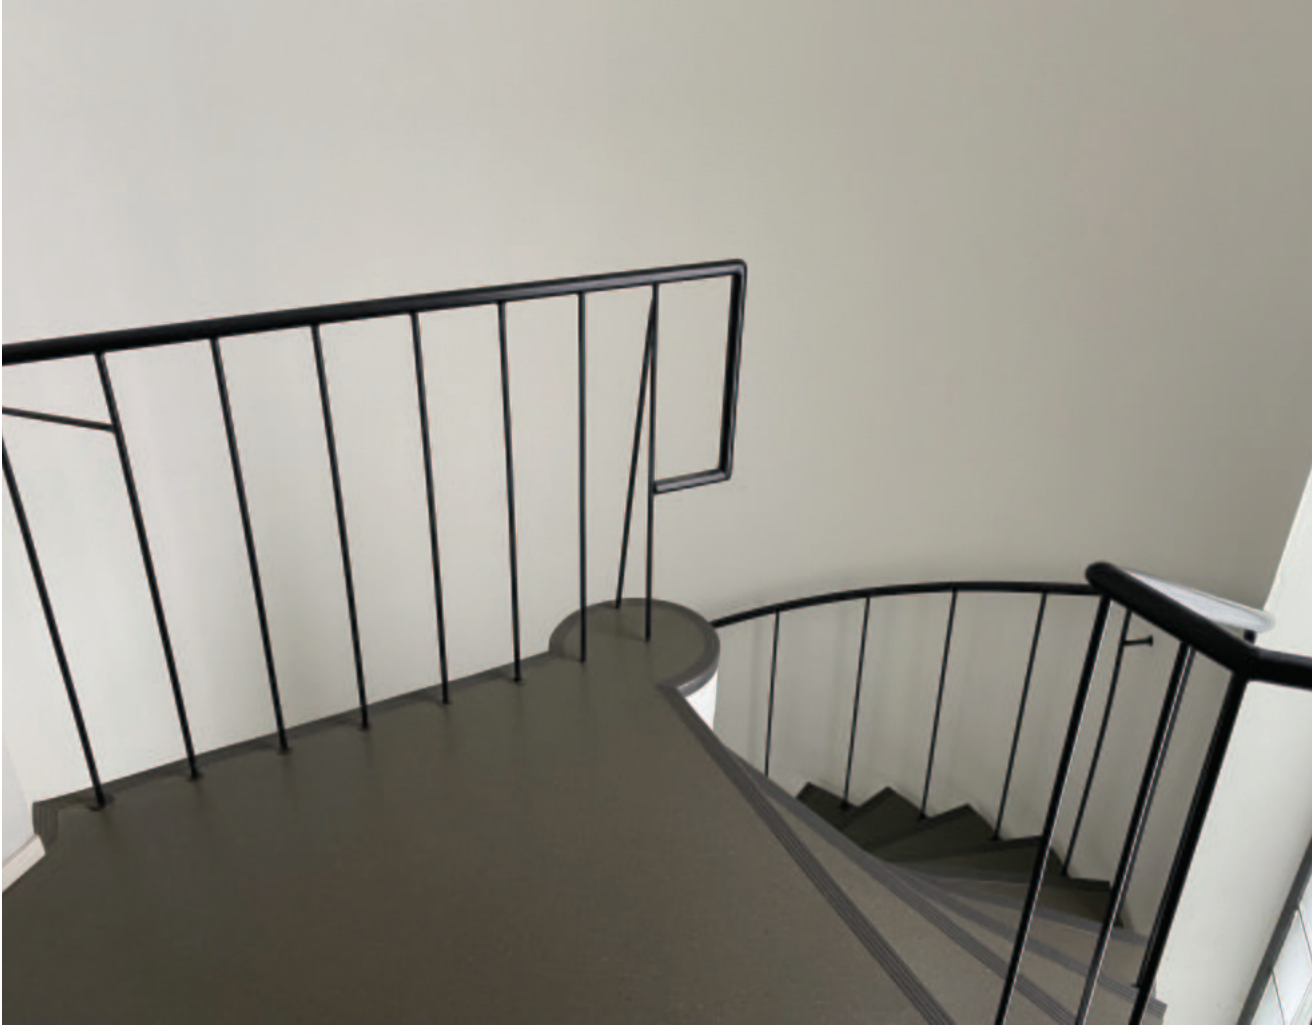
Vuorimiehentien puoleinen porrashuone (101.13, 201.14, 301.16) on rakennuksen ainoita alkuperäisenä säilyneitä tiloja. Askelmien pintamateriaali on vaihdettu asbestivapaaksi vuosien 2007–2009 peruskorjauksessa.

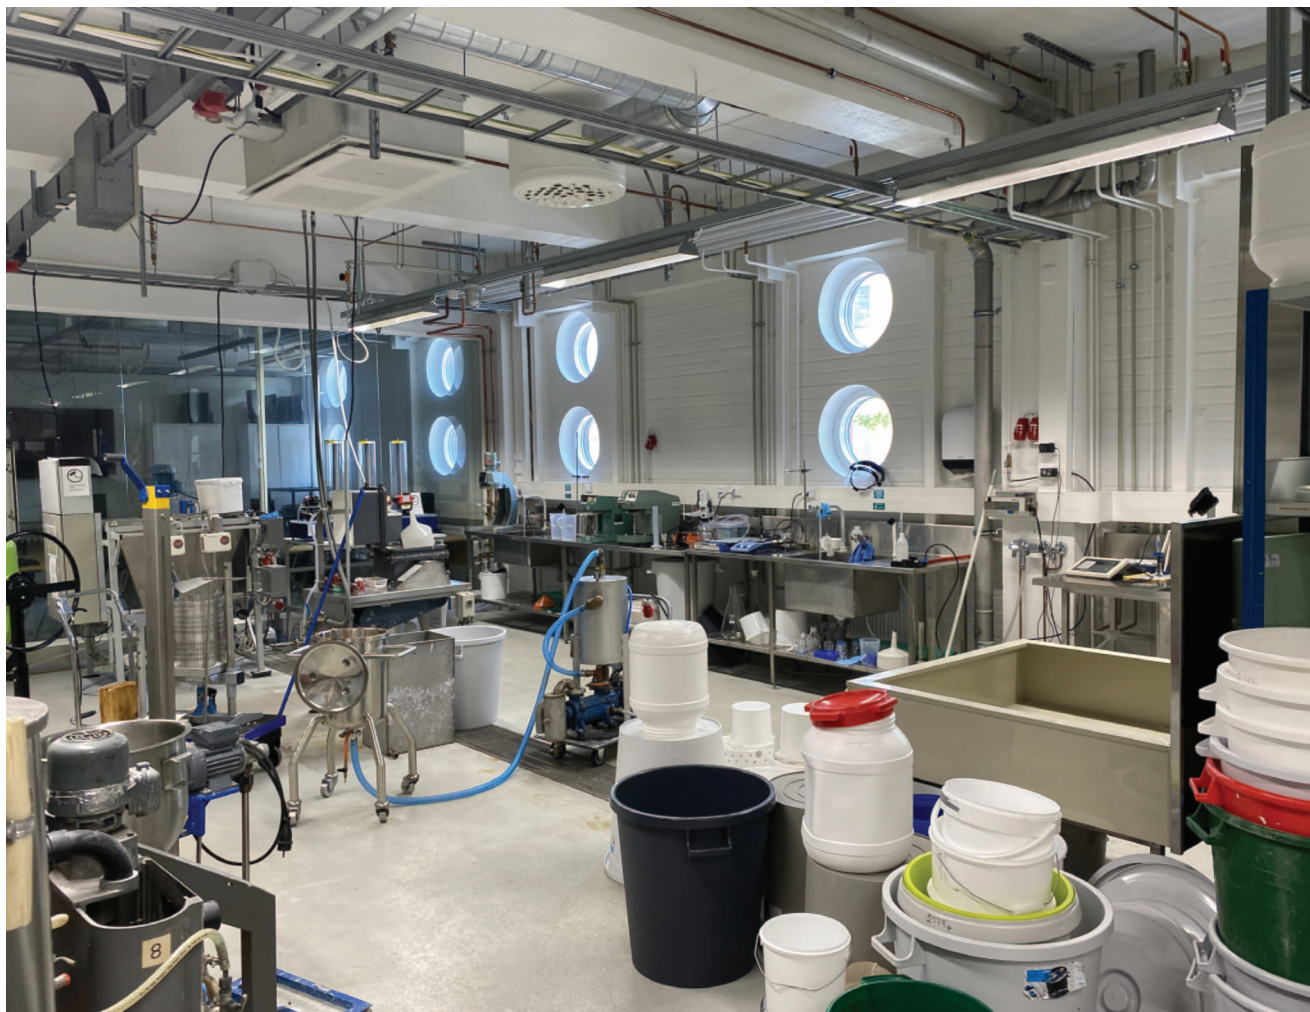
Konehalliosan ensimmäisen kerroksen laboratoriotiloja.

Konehalliosan kattoikkunat uusittiin peruskorjauksessa ja samalla kumpaankin pitkittäiseen seinään avattiin ikkunoita luonnonvalon saamiseksi tiloihin. Samalla konehallin keskiosaan toteutettiin uusi porras 1. ja 2. kerroksen välille sekä toimistotiloja käsittävälle parvelle.

Konehalliosan alkuoperäisinä säilyneet osat rajoittuvat pilareihin ja palkkeihin sekä tilan yleishahmoon.

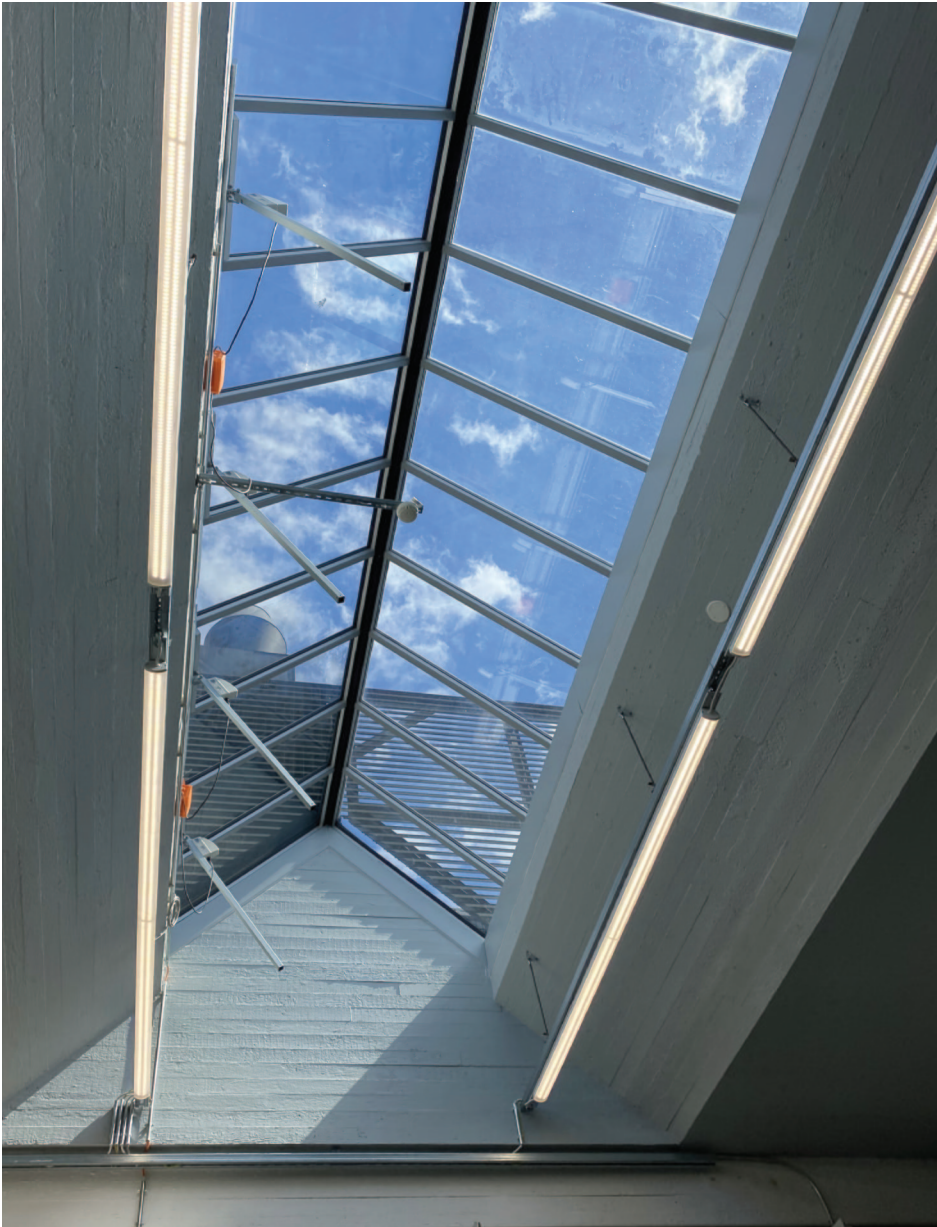
Konehalliosan alkuperäiset kattoikkunat uusittiin vuosien 2015–2016 peruskorjauksessa.

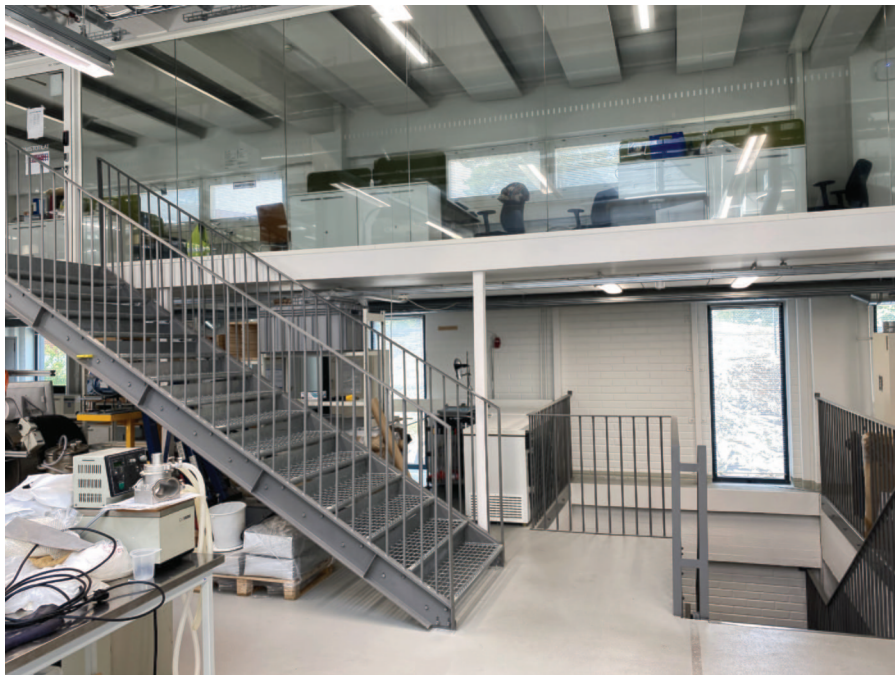
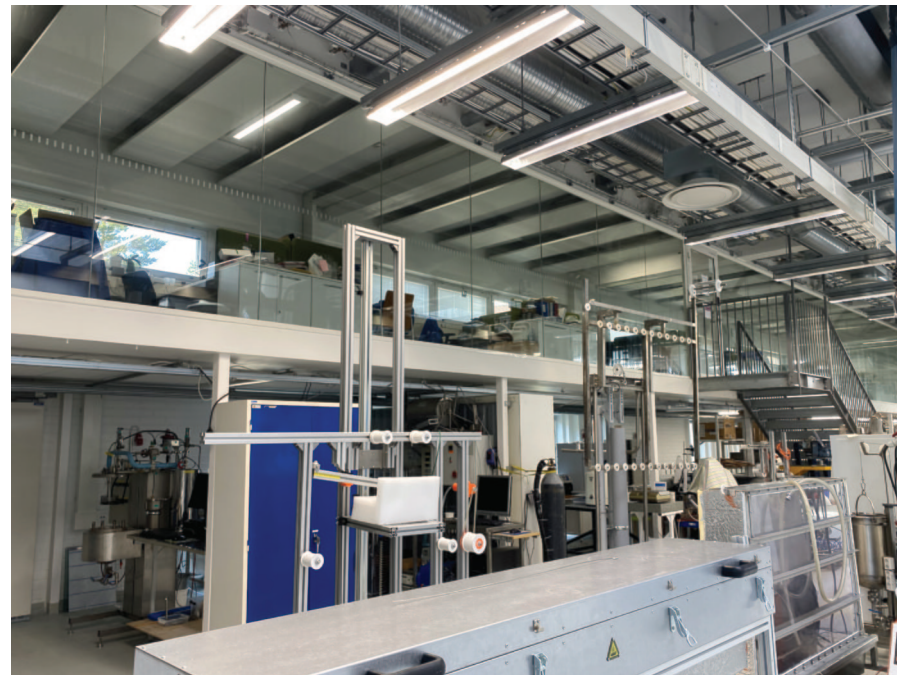
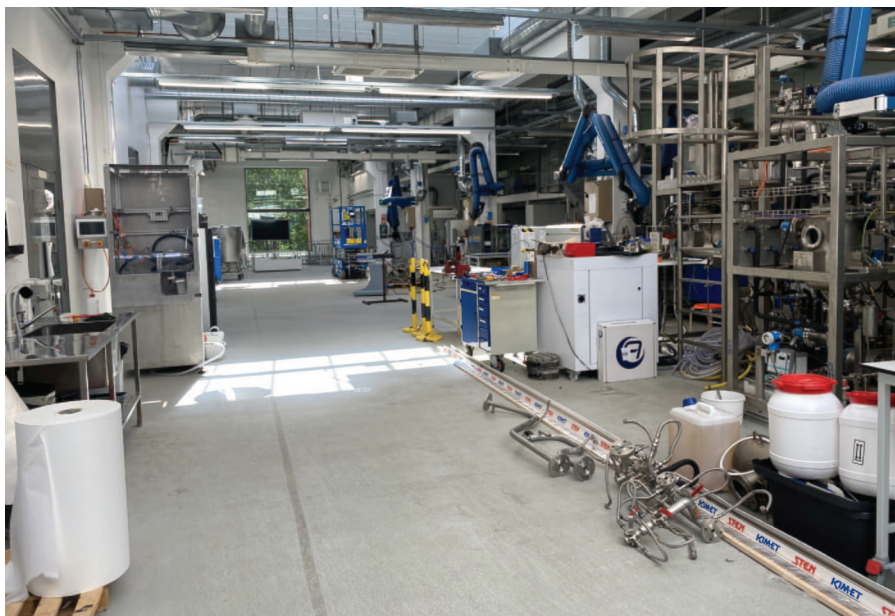
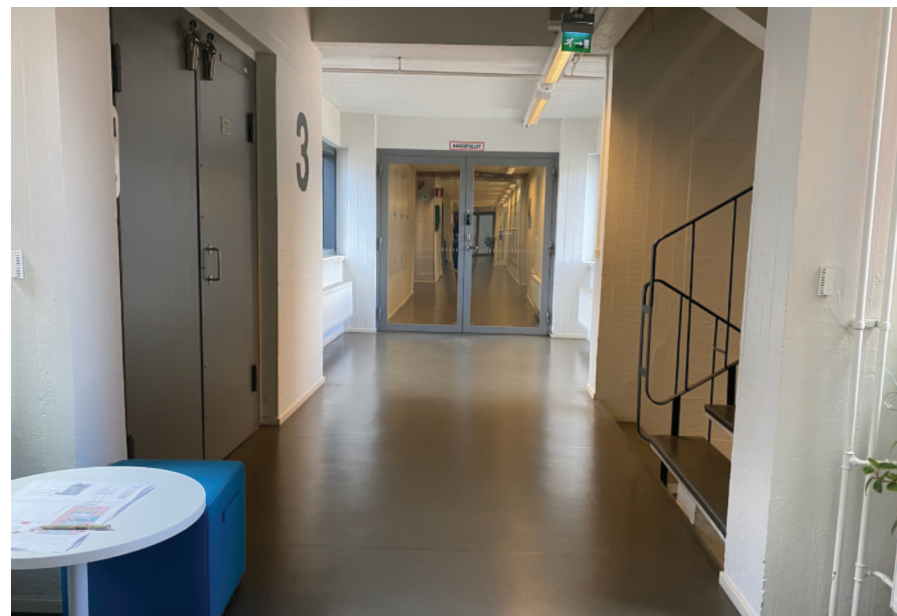
Konehalliosan uusi portaikko sekä lasiseinäinen parviosa. Alla konehalliosan 2. kerrosta sekä rakennuksen osia yhdistävä porrashuone 3. kerroksen tasolla.

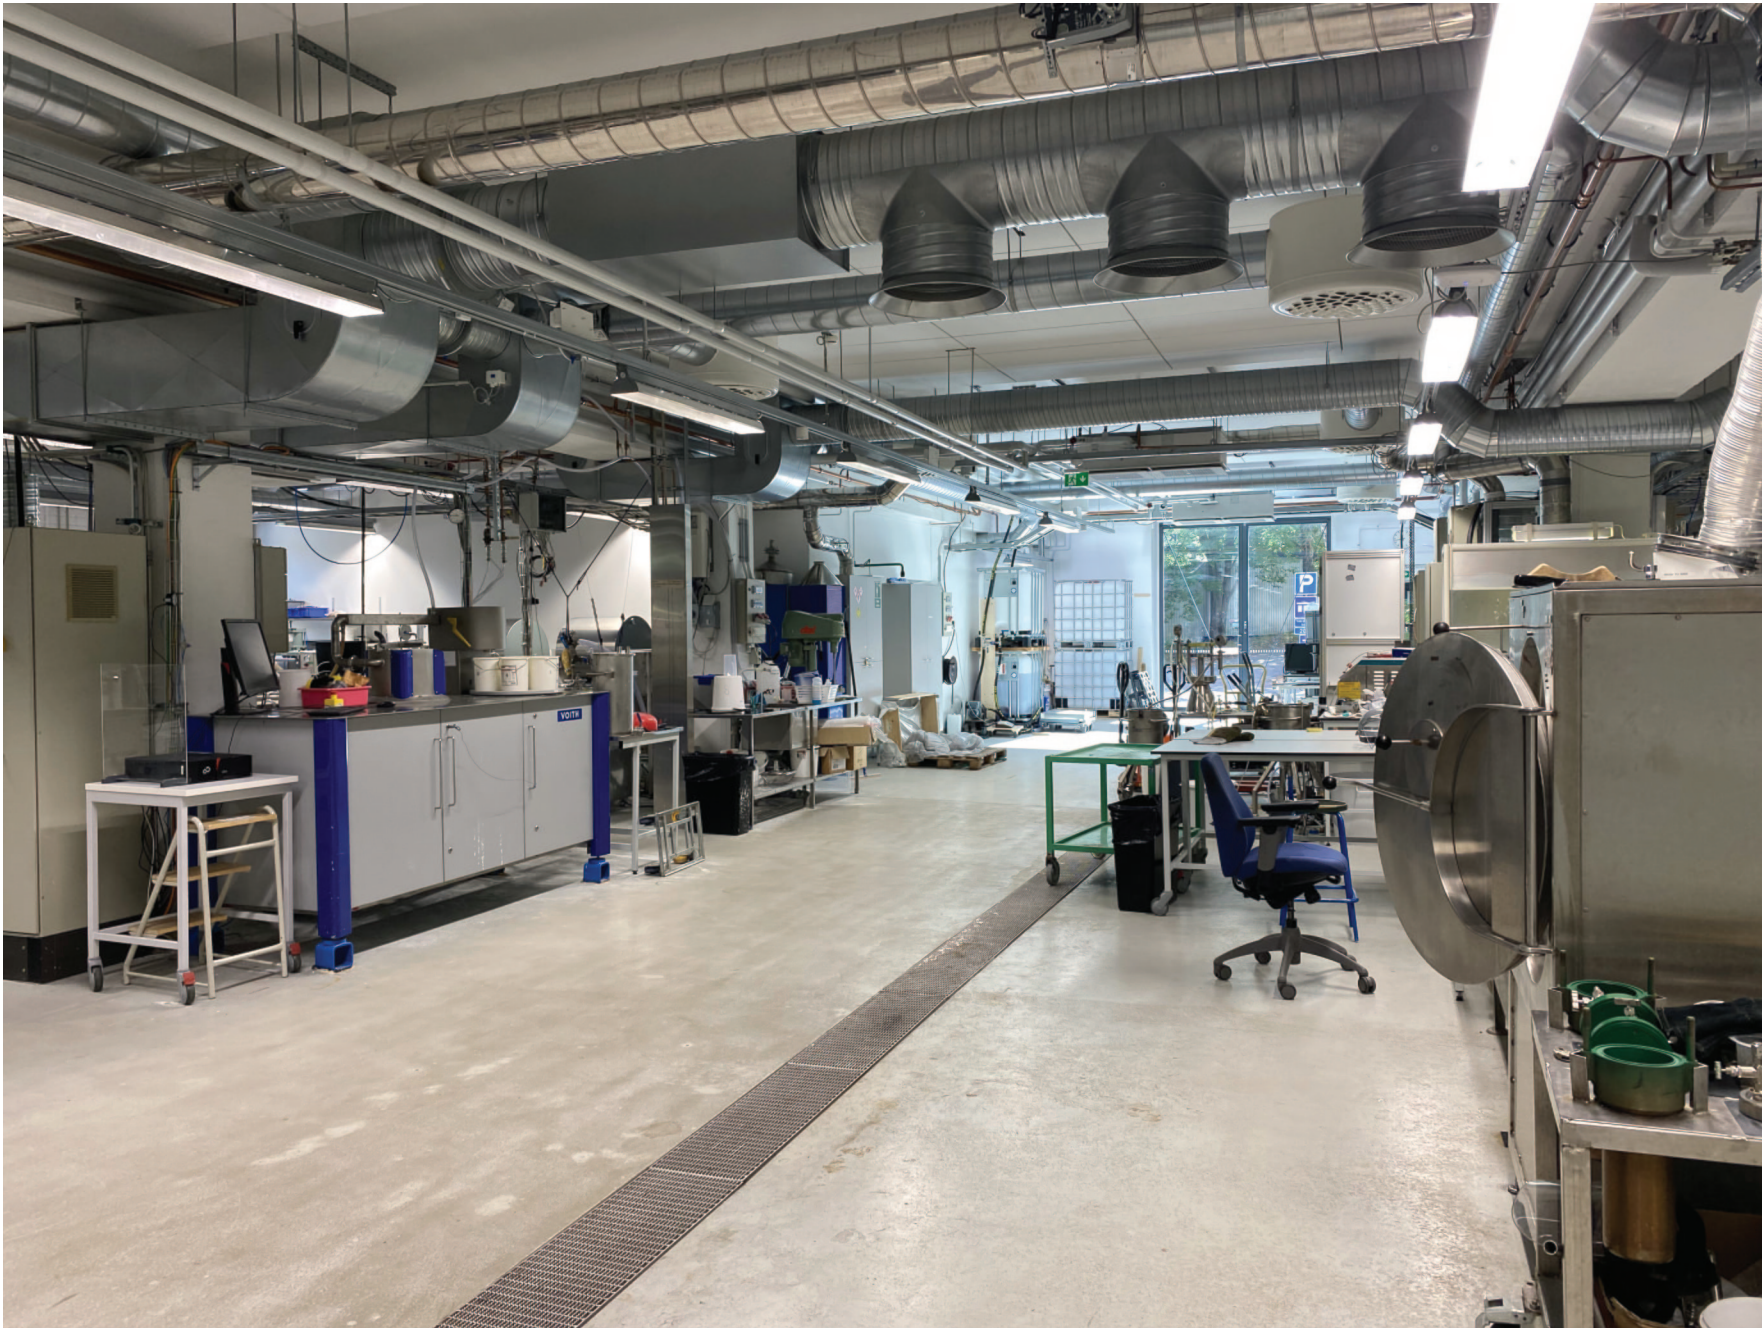
Konehalliosan 1.
kerroksen työpis-
teitä ja laitteita.
