ESPOON KULTTUURIKESKUS

RAKENNUSHISTORIASELVITYS JA ARKKITEHTUURIANALYYSI

ARKKITEHDIT MUSTONEN OY 2020–2021

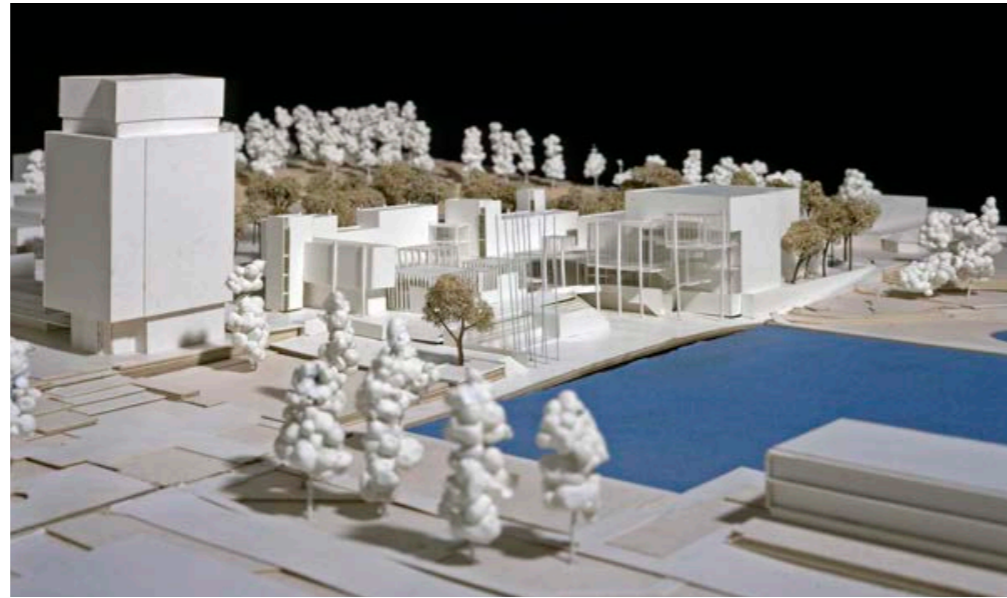
- ↑ Aarne Ervin varhainen pienoismalli Tapiolan keskustan suunnittelualajalta. Tornin vieressä "musiikkiopisto- ja teatteritalo" rajaa toriaukion Keskusaltaan taustana; mallivalokuvaan on myös illustroitu vesipeilin efekti. Ervin suunnitelman kulttuurirakennus on toteutunutta Kulttuuri-keskusta pienempi. Asuntosäätiö/ EKM.
- Arkkitehtitoimisto Arto Sipinen Oy:n pienoismalli Kulttuurikeskuksen kilpailuehdotuksesta vuonna 1979. MFA/S Kuvannut Arto Kiviniemi.
- ➔ Tapiola vuonna 1984. Kuva Asuntosäätiö/ EKM.

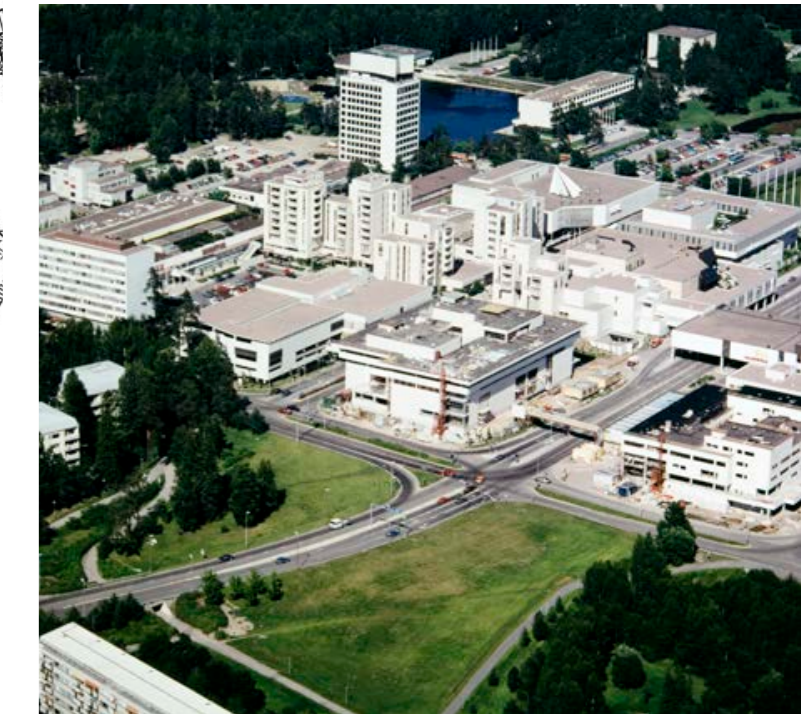
↑ Espoon kulttuurikeskuksen alkuperäiseen arkkitehtipiirustus-sarjaan kuuluva aksionometrinen esitys rakennuksen lähiympäristöstä. (Piir. nro 34 "Aksionometria", Arkkitehtitoimisto Arto Sipinen Ky, 20.1.1986, ASA). Kulttuuriaukion etelälaidalla näkyy niin ikään Arto Sipisen suunnittelema, samasta aiheistosta ammentava nk. Marimekko-talo (valm. 1989).

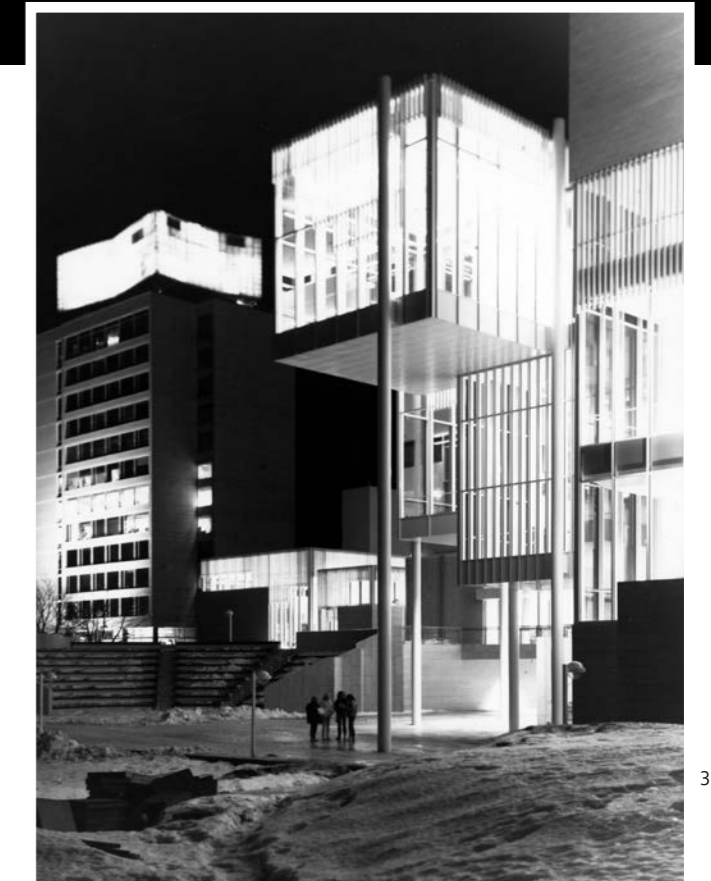
Illustraatio Tapiolan kulttuurikeskuksen öisestä näymästä oli mukana kulttuurikeskuksen kilpailuaineistossa vuonna 1979. Rakennuksen monet yksityiskohdat ovat muuttuneet suunnittelun edetessä, mutta lyhtyarkkitehtuurin visuaalinen kiteytys vastaa tunnelmaltaan hyvin tarkasti toteutunutta arkkitehtuuria.

- ↖ Espoon kulttuurikeskus kilpailuvaiheen illustraatiossa ASA
- ↗ Espoon kulttuurikeskus 24.9.2019. Kuvakamut/ EKM, kuvannut Mikhail Machine
- Vastavalmistunut Espoon kulttuurikeskus vuonna 1989. MFA, kuvannut Arto Kiviniemi.

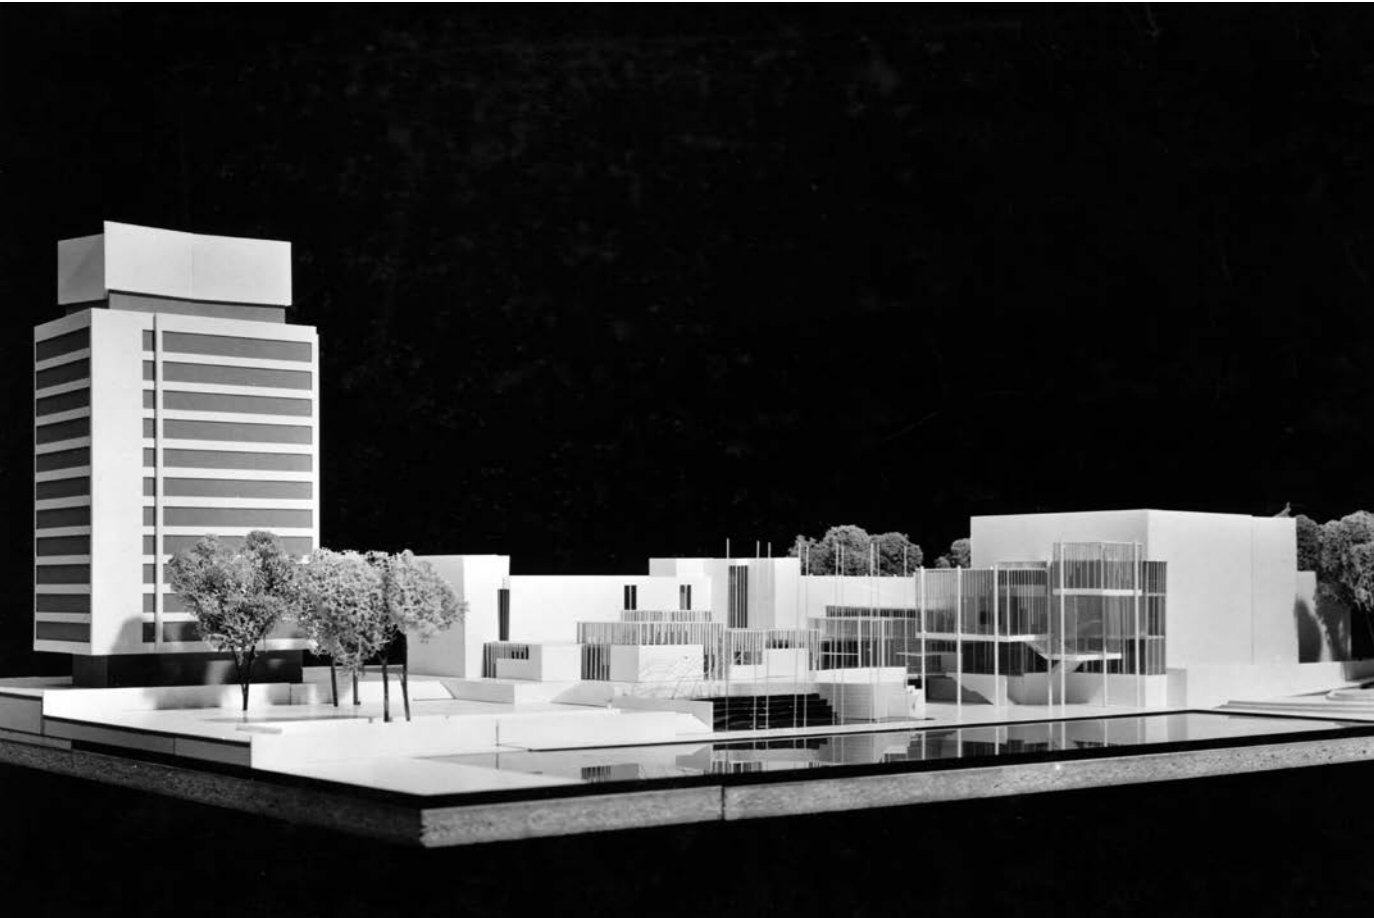
↑ Pienoismallivalokuva Espoon kulttuurikeskuksen työmallista. Kyseessä on kilpailuvaiheen jälkeinen malli, koska amfiteatteri on jo saanut pyöreän muotonsa. Rakennuksen hahmo syntyi vuoropuhelussa Ervin keskusaltaan ja keskustornin kanssa, ja torni ja allas olivatkin Arto Kiviniemen mukaan mukana kilpailuvaiheesta alkaen jokaisessa pienoismallissa. Tapiolasalin ylälämpiön korkein kuutio syntyi Kiviniemen mukaan vastapariksi Ervin keskustornille. (lähde: Kiviniemi 2020, haastattelu.) Kuva: MFA.

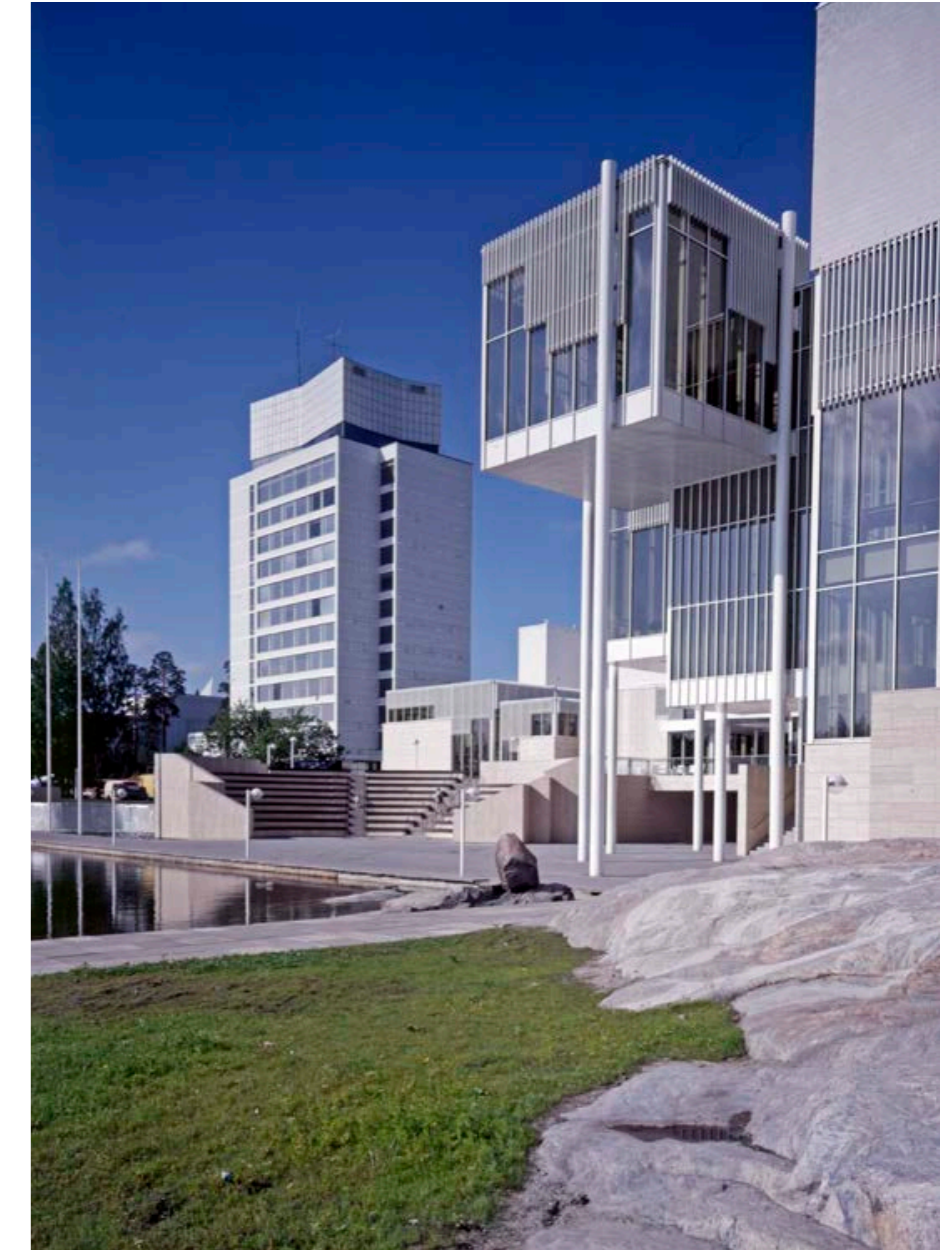
→ Näkymä keskusaltaan pohjoispuolen kalliolta lounaaseen. Kulttuurikeskuksen ylälämpiön korkein kuutio syntyi Arto Kiviniemen (haastattelu 8.12.2020) mukaan vastapariksi Tapiolan keskustornille. Arto Kiviniemen itsensä ottama valokuva vuodelta 1989 paljastaa pyrkimyksen onnistuneen. Kuva MFA/S

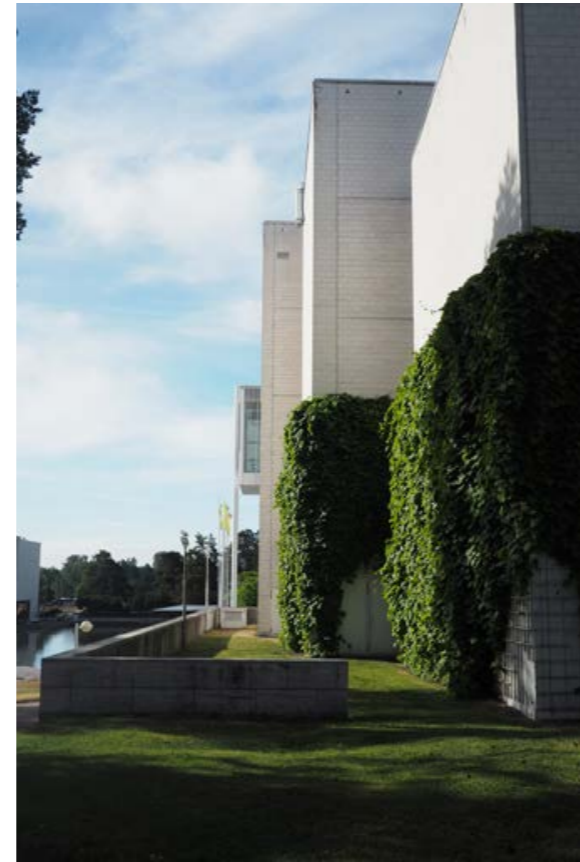
↑ Näkymä kulttuurikeskuksen koilliskulmalta. Tapiolasalin itäjulkisivun korkeat umpinaiset muurit ovat olennainen tasapainottava tekijä keskusaltaan puoleisessa monipolisessa julkisivussa. Piippuköynnös on 30 vuoden aikana kasvanut komeasti täyttämään kasvuritilänsä, joiden mitasuhteet ovat niin ikään harkittu osa sommitelmaa. amoy 2018

Keskusaltaalle antavassa itäjulkisivussa rikotaan syli- puolen lisäksi Tapiolasalin porrastuvan itämuurilinjan rooli on kokonaishahmossa merkillepantava. Korkeana yhtenäisenä pintana se antaa vastapainoa lasikuutioiden keveydelle.

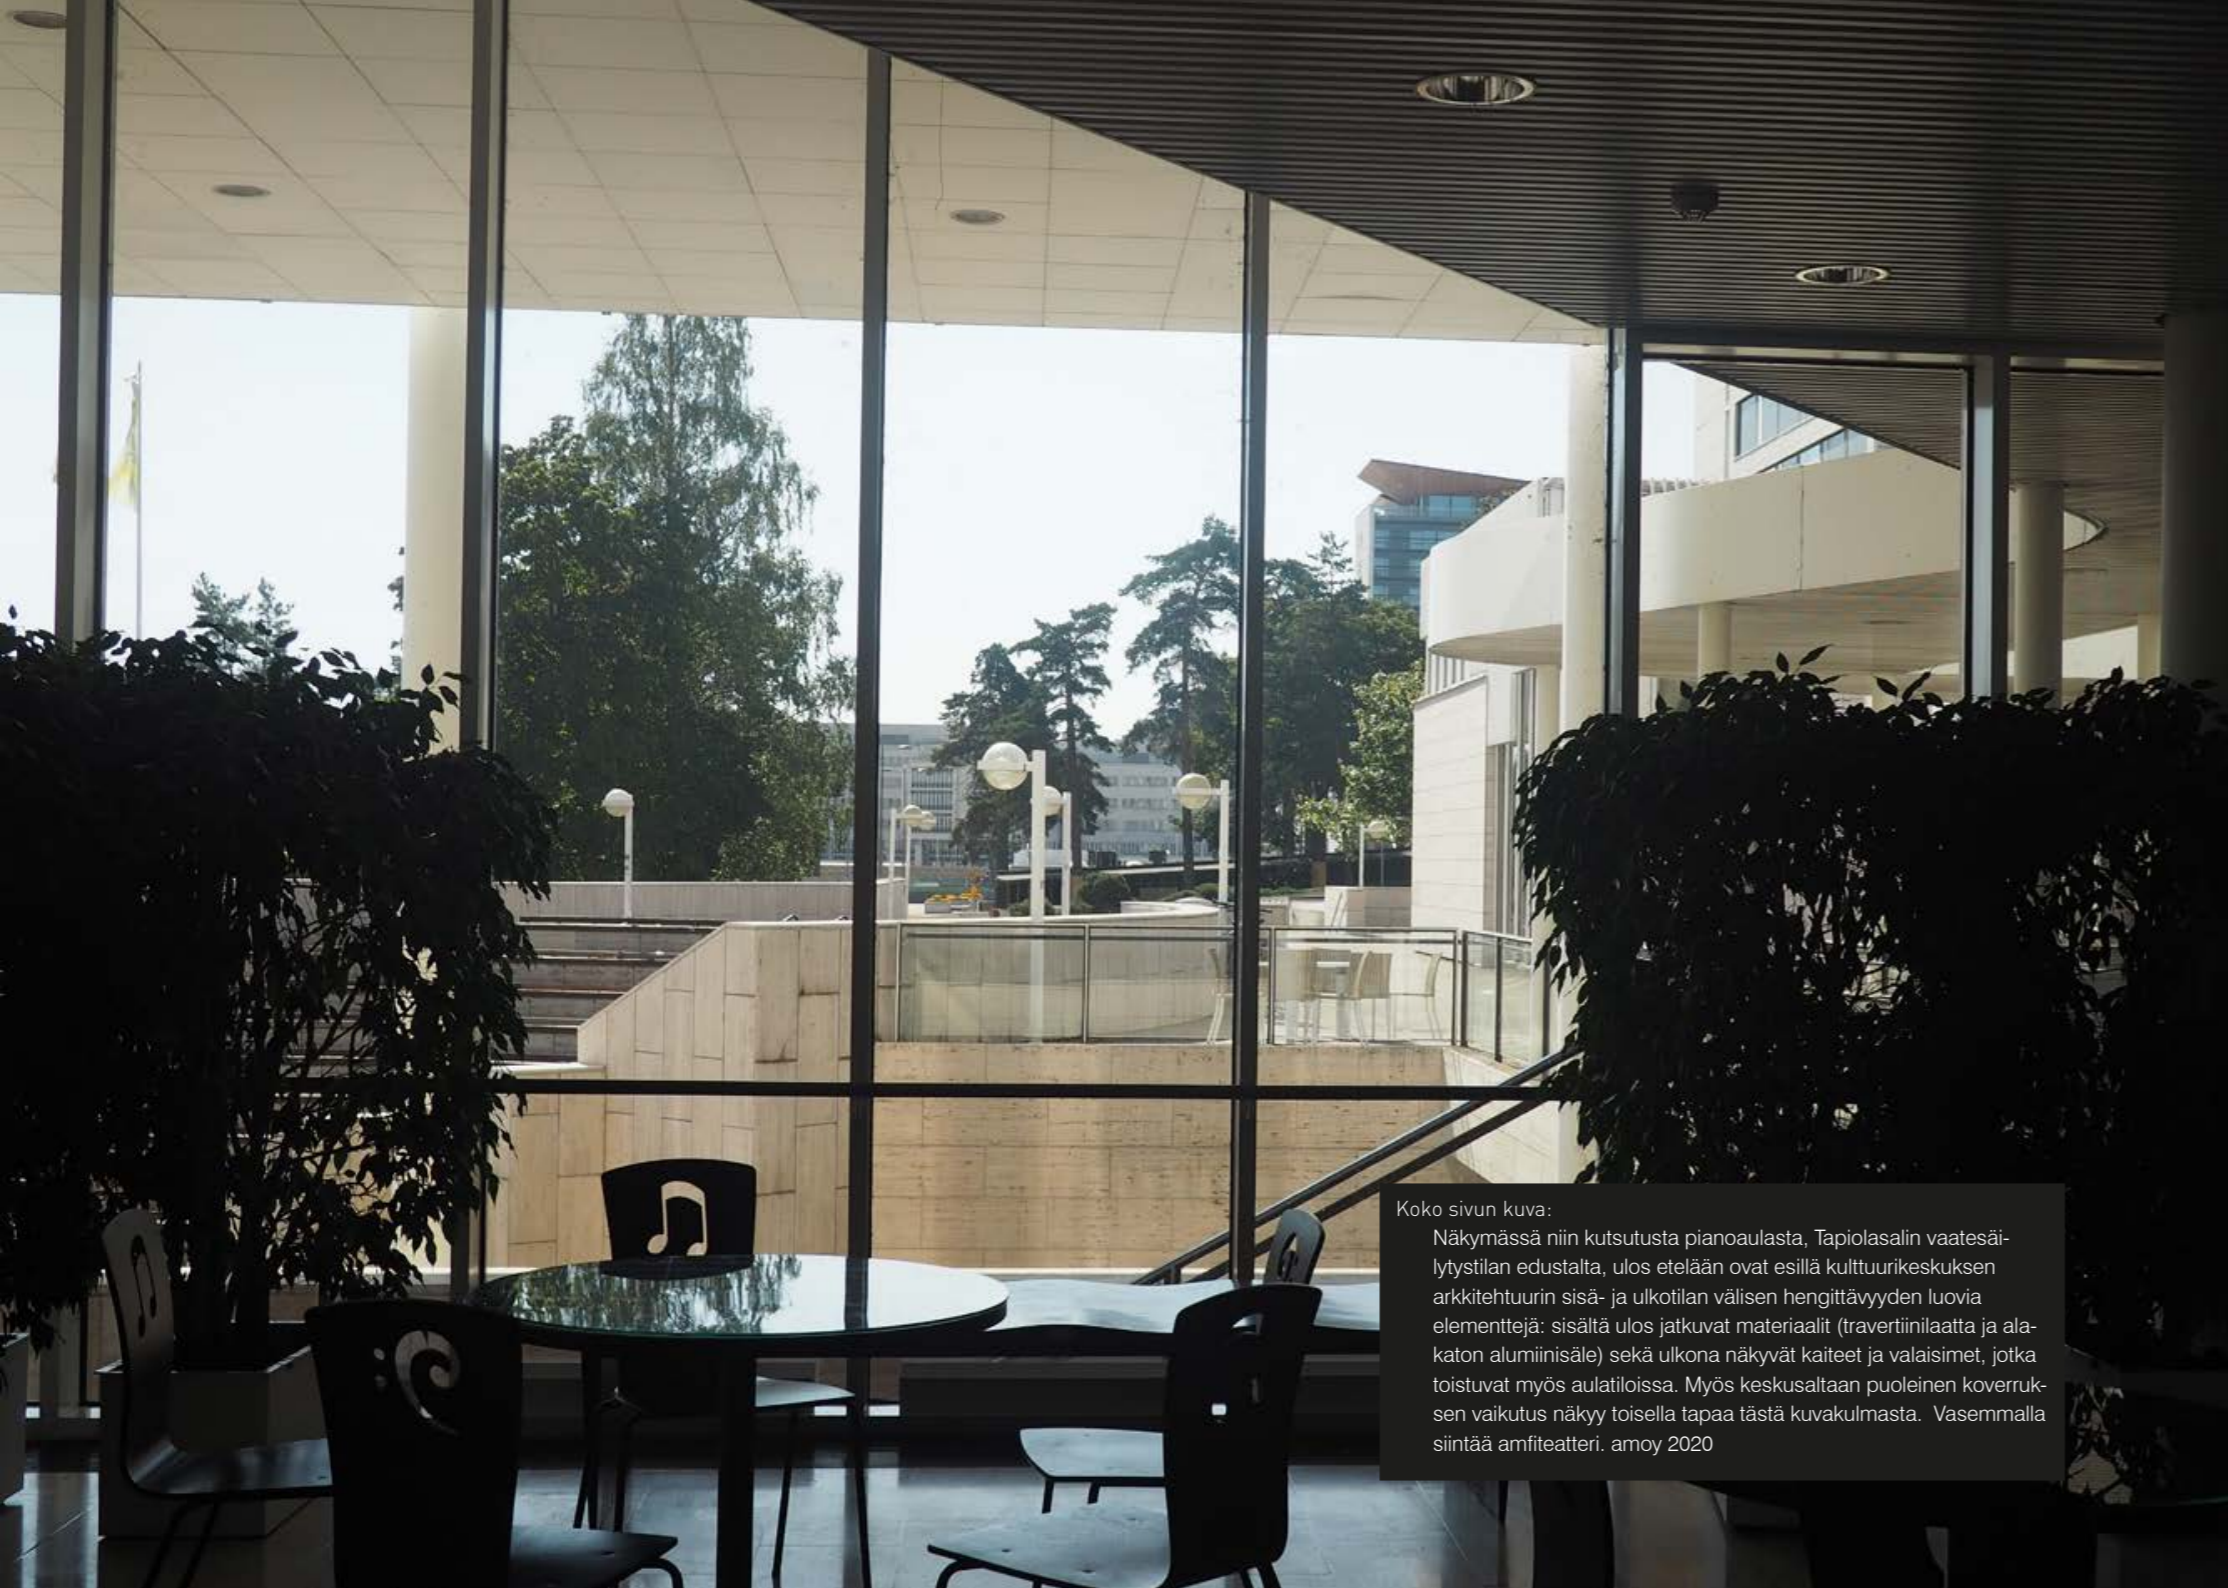
Koko sivun kuva:
Näkymässä niin kutsutusta pianoaulasta, Tapiolasalin vaatesäilytystilan edustalta, ulos etelään ovat esillä kulttuurikeskuksen arkkitehtuurin sisä- ja ulkotilan välisen hengittävyyyden luovia elementtejä: sisältä ulos jatkuvat materiaalit (travertiinilaatta ja alakaton alumiinisäle) sekä ulkona näkyvät kaitteet ja valaisimet, jotka toistuvat myös aulatiloiissa. Myös keskusaltaan puoleinen koverruksen vaikutus näkyy toisella tapaa tästä kuvakulmasta. Vasemmalla siintää amfiteatteri. amoy 2020

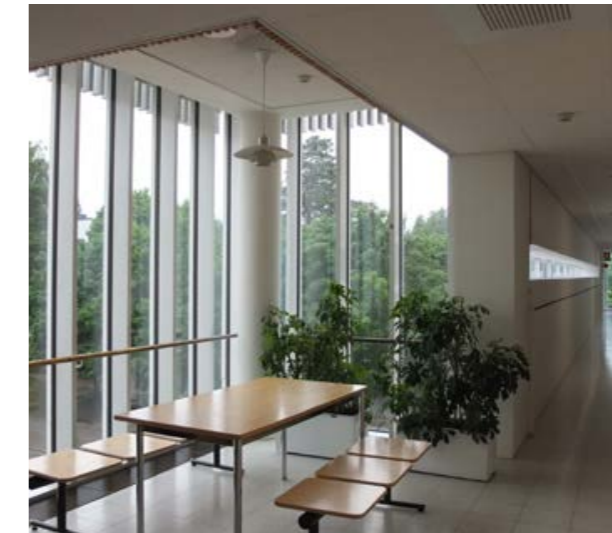
↑ Opistotiloissa 2. ja 3. kerroksessa käytävien päissä, porrashuoneissa ja keskellä julkisivun ulkonurkassa on sisätilojenkin kannalta tärkeitä lasiseinät, joista avautuu näkymät ympäristöön. amoy 2020

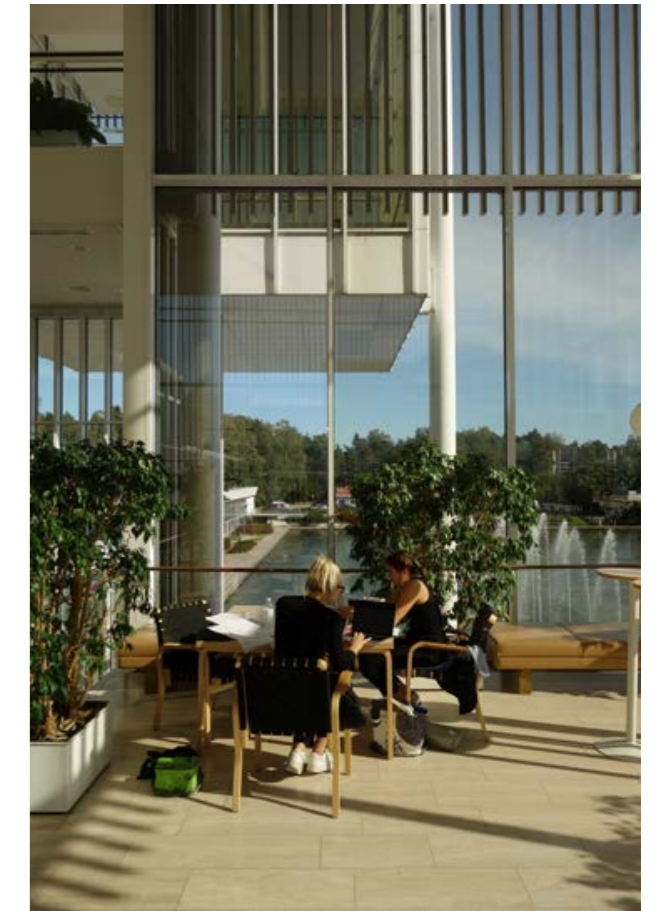
↓ Tapiolasalin päälämpiöstä avautuu korkeiden lasiseinien kautta näkymä keskusaltaalle. Kuvassa lasiseinän takana pilarien varassa näkyy lämpiötilasarjan ylin kuutio. Ikkunalasien ruskea sävy erottuu sisätalasta käsin eniten monikerroksisissa näkymissä. amoy 2020

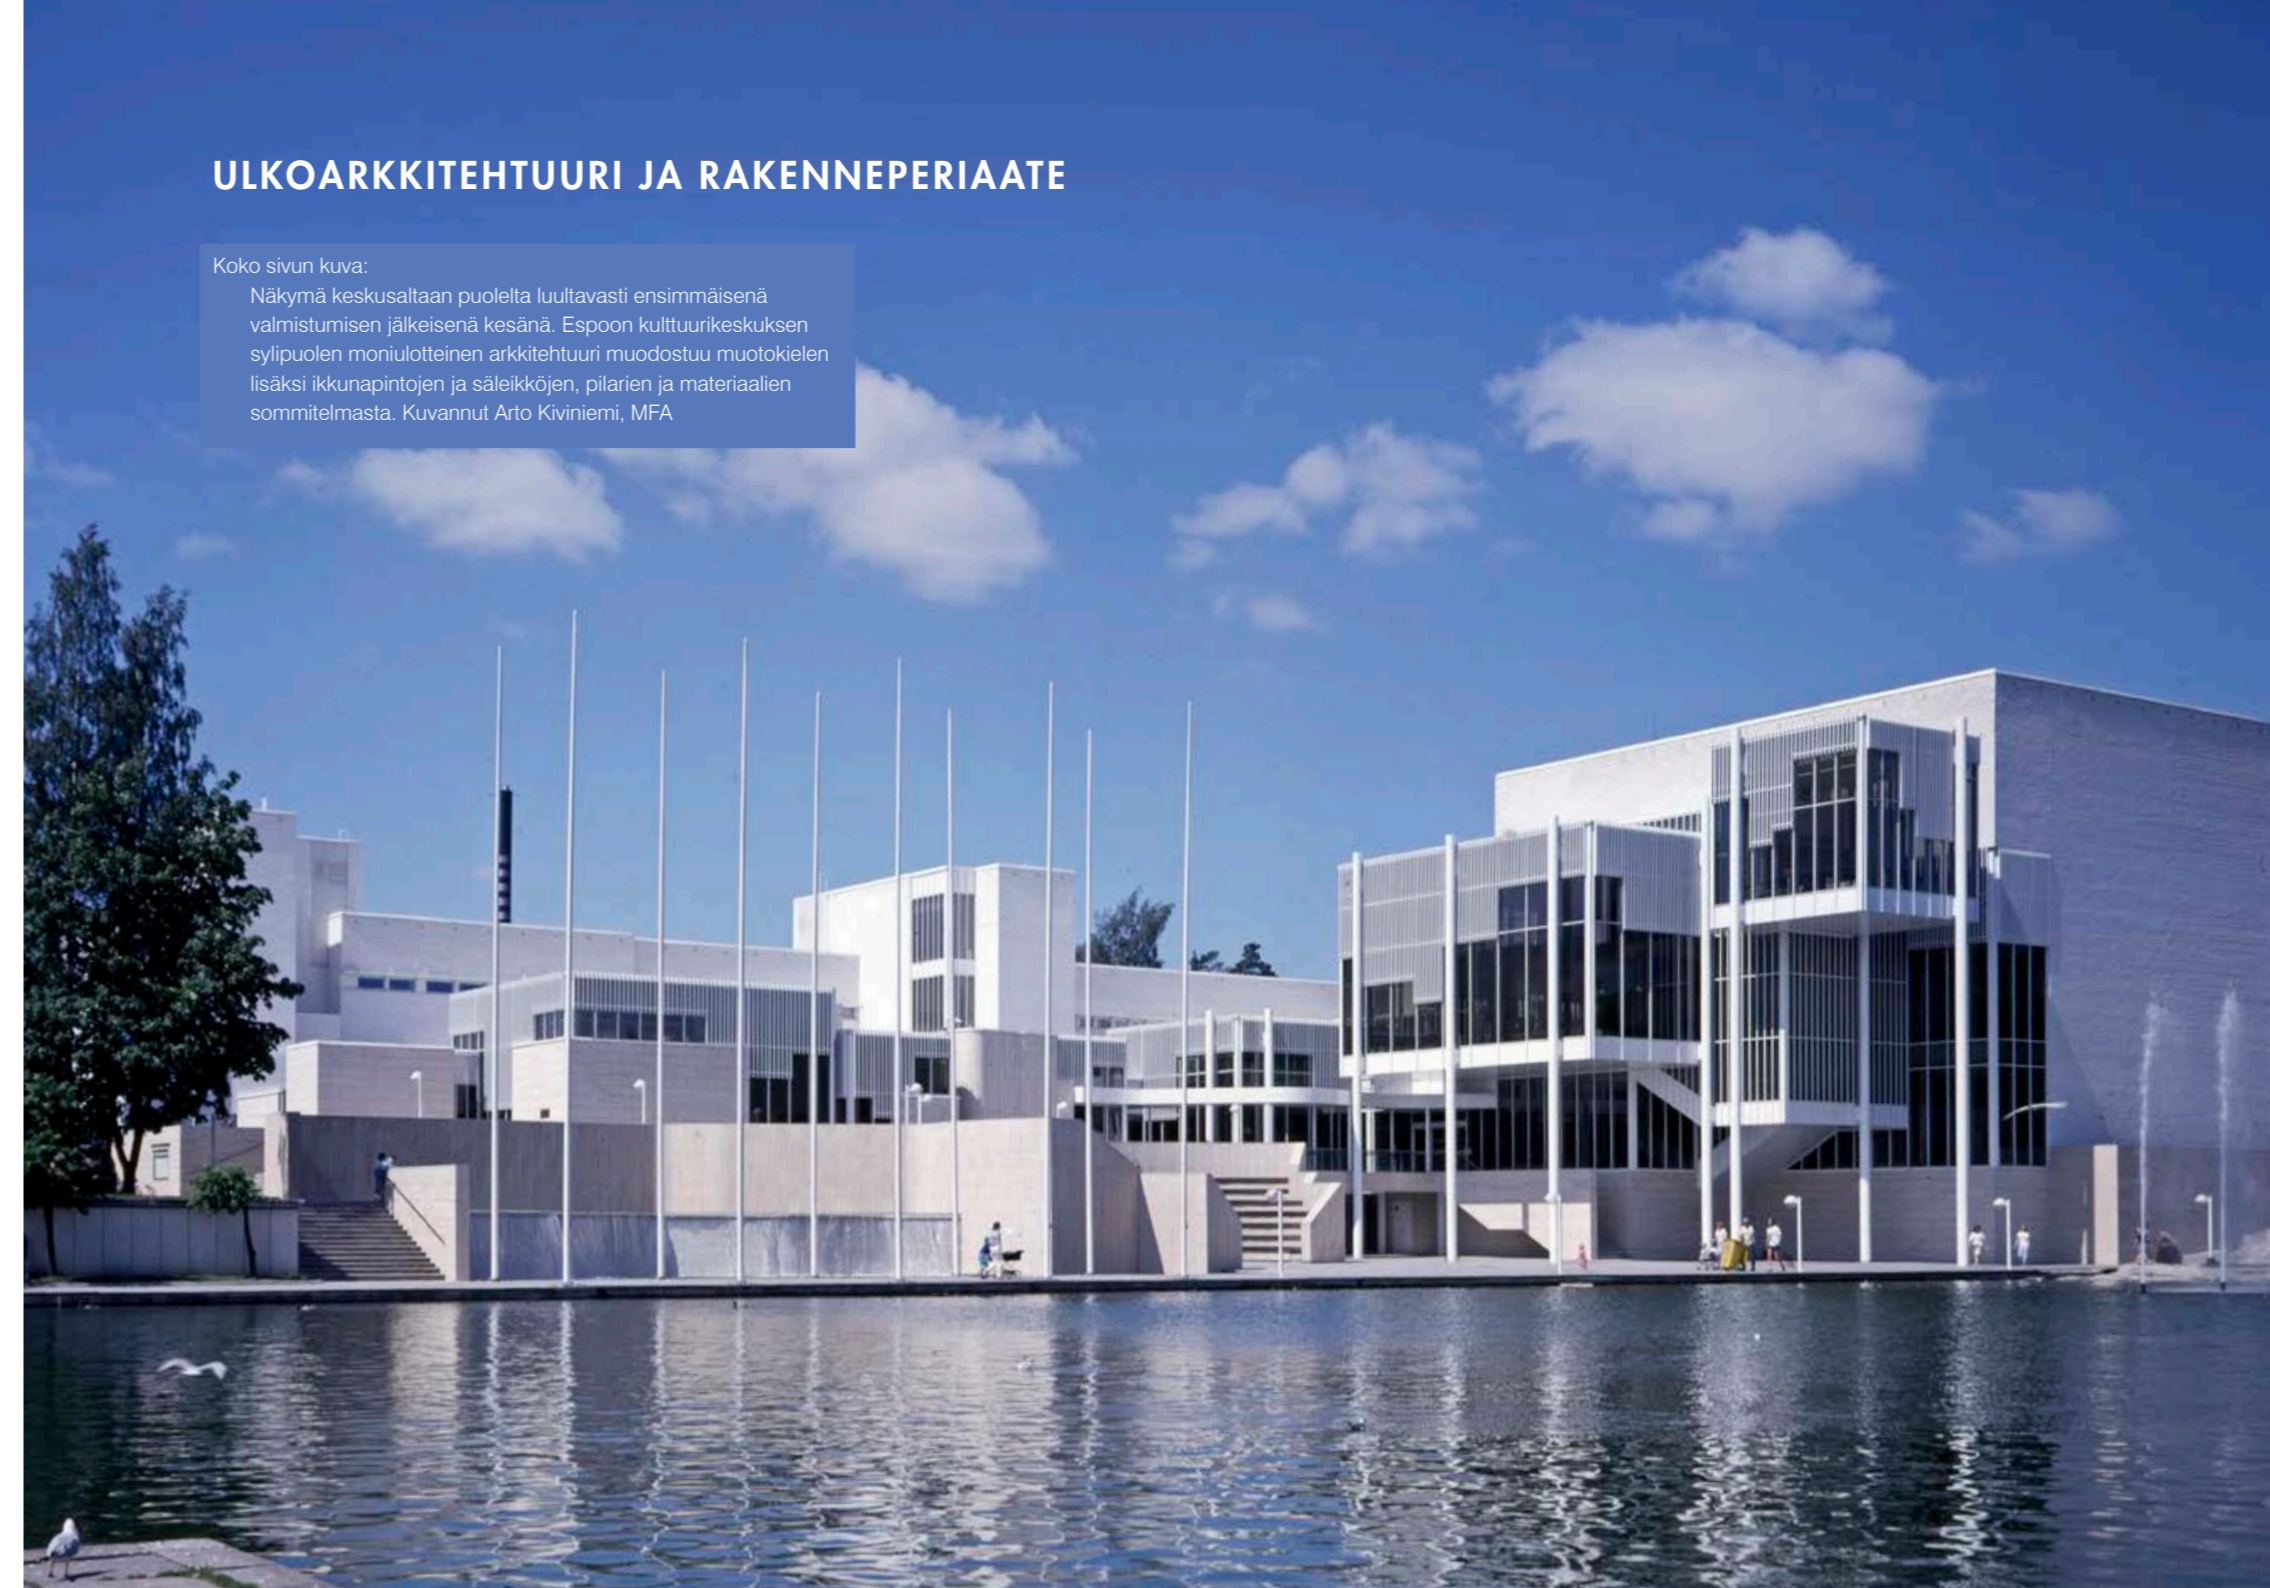
Näkymä keskusaltaan puolelta luultavasti ensimmäisenä valmistumisen jälkeisenä kesänä. Espoon kulttuurikeskuksen sylimuotoisen moniulotteisen arkkitehtuurin muodostuu muotokielen lisäksi ikkunapintojen ja säleikköjen, pilarien ja materiaalien sommitelmasta. Kuvannut Arto Kiviniemi, MFA

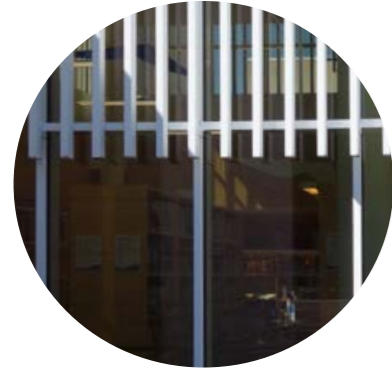
Lasipinnat ja säleiköt, ikkunat selostettu tarkemmin s. 48. Ulkosäleiköt tehty pulverimaalattusta alumiinista, väri puhtas valkoinen.

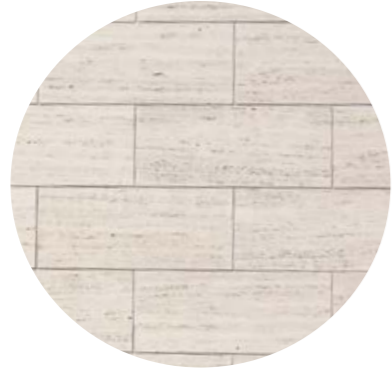
Travertiinilaatta, etelä- ja itäjulkisivuilla sokkeliosissa, tukimuureissa ja kirjaston julkisivuissa sekä länsijulkisivulla pääsisäänkäynnin ympärillä. Hienohiottu vaaleanruskea kivilaatu, laatan paksuus 30 mm. Leveys yleensä 300-415 mm ja pituus 930-995 mm; laattojen koko vaihtelee julkisivun osan mukaan, jotta on saavutettu täydellinen limitys. Ladottu 1/2 kiven limityksellä julkisivuissa yleensä vaakasuuntaan, mutta esim. pääsisäänkäynnin ympärillä ja kaareissa ulkoseinissä (amfiteatteri, vesiputousallas, kirjaston aaltoileva ulkoseinä) käytetty pystysuuntaisena.

sa travertiinimuurit ja julkisivut muodostavat itä- ja eteläjulkisivuilla sille juurevan jalustan. Travertiinin runsas käyttö sylipuolen julkisivuissa edelleen korostaa itäjulkisivua rakennuksen pääjulkisivuna. Selkäpuolella travertiinia on ainoastaan länsijulkisivun keskellä sijaitsevan pääsisäänkäynnin korosteena.

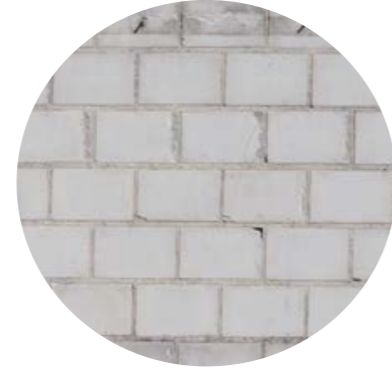
Kvartsihiekkaharkko, julkisivuissa yleensä. Valkoinen harjattu erikoiskokoinen kvartsihiekkaharkko 285 x 135 x 182 mm, puhtaaksimurattu 1/2 kiven juoksulimityksellä, puhtaanvalkealla laastilla.

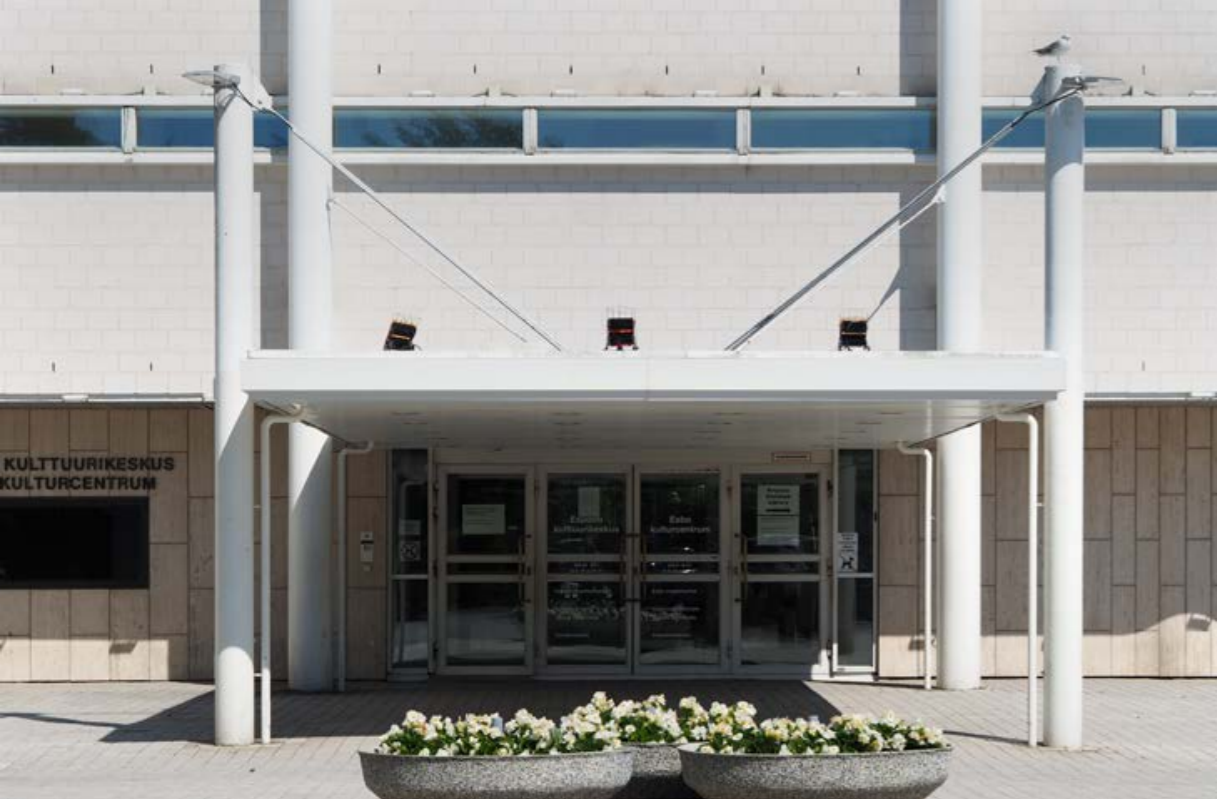
↑ Kulttuuriauktion puoleinen pääsisäänkäyntikatos laskeutuu matalalle tulijan ylle. Rakenne on omintakeisesti ripustettu pilarien varaan. Sisäänkäynti on korostettu molemmiin puolin julkisivun travertiiniverhouksella. Kuvassa näkyy myös julkisivun ja pilarien eleetön liittyminen aukiopintaan. amoy 2020

→ Sylipuolella itä- ja eteläjulkisivuissa on käytetty laajemmin travertiiniverhousta. Kuvassa näkyy sekä vaakasuuntaista että pystysuuntaista travertiinilaattaladontaa. Kulkusillan kaide ja sisältä ulos jatkuva alakatto korostavat arkkitehtuurin hengittävyttä. amoy 2020

→ Keskusaltaan puolella kirjaston travertiiniverhoillut kuutiot nousevat kannen kiveyspinnasta ilman sokkeliä ja ikkunaseinät on ulotettu niin alas kuin mahdollista. amoy 2020

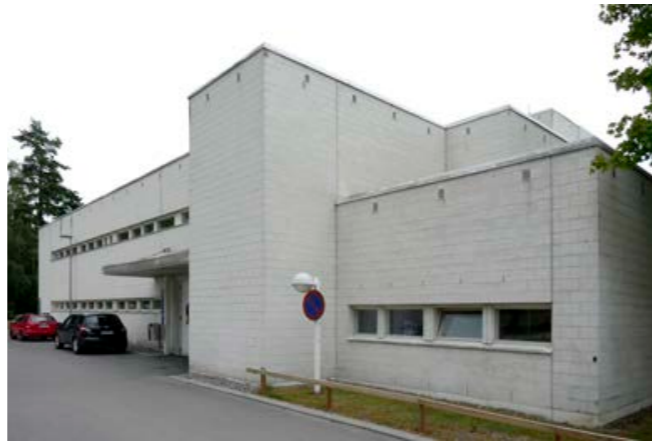
↑ Pohjoisjulkisivu on kiistatta kulttuurikeskuksen koruttomin. Salien taustatiloille ja logistiikalle varatussa rakennuksen pohjoisosassa olennaista on massoitteleminen, josta salit erottuvat hierarkisesti ja muurimainen julkisivu, jossa aukotus on toteutettu matalina nauhoina. amoy 2020

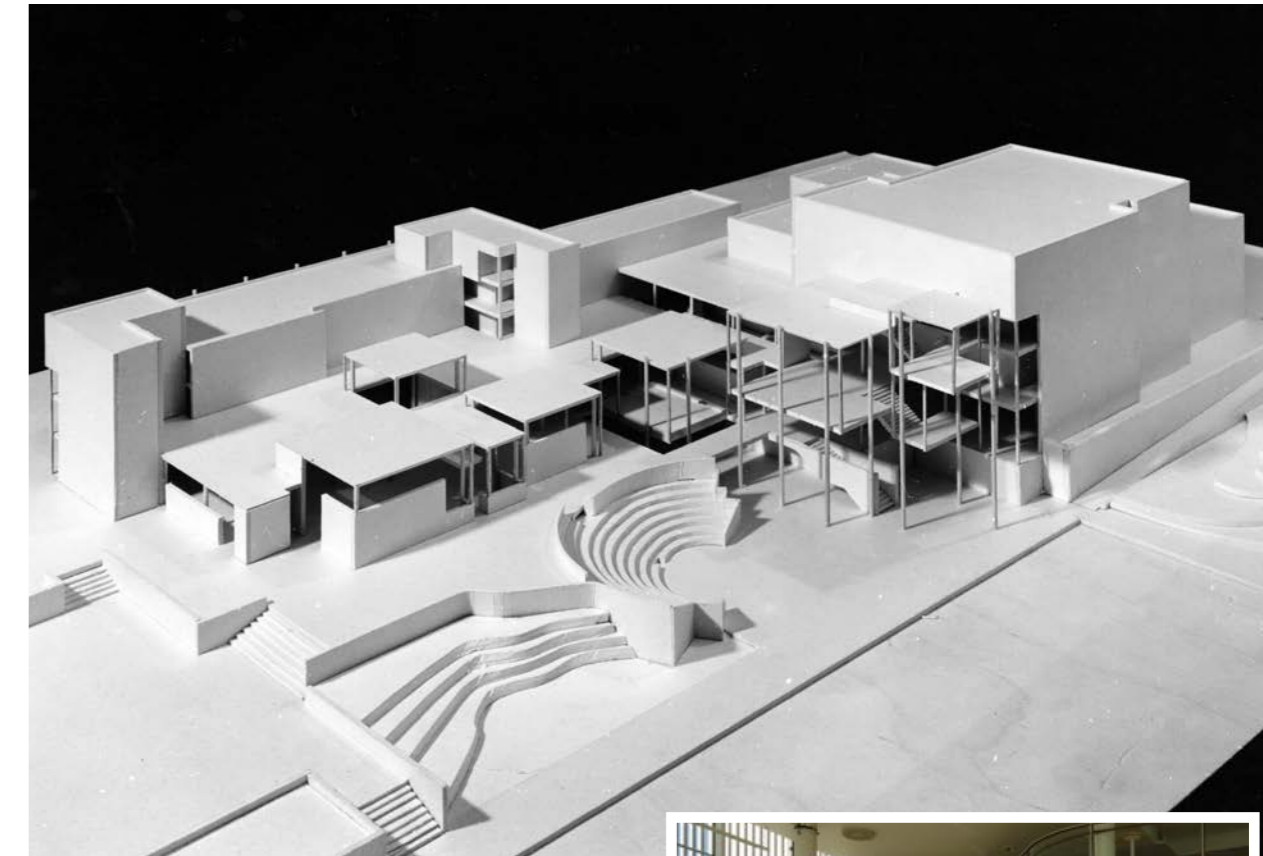
↑ Suomi rakentaa 6 -näyttelyssä 27.11.1981-10.1.1982 Taidehallissa esitelty pienoismalli suunnittelupöydällä olleesta Espoon kulttuurikeskuksesta. Arto Sipisen pääavustajana arkkitehti Arto Kiviniemi. MFA.

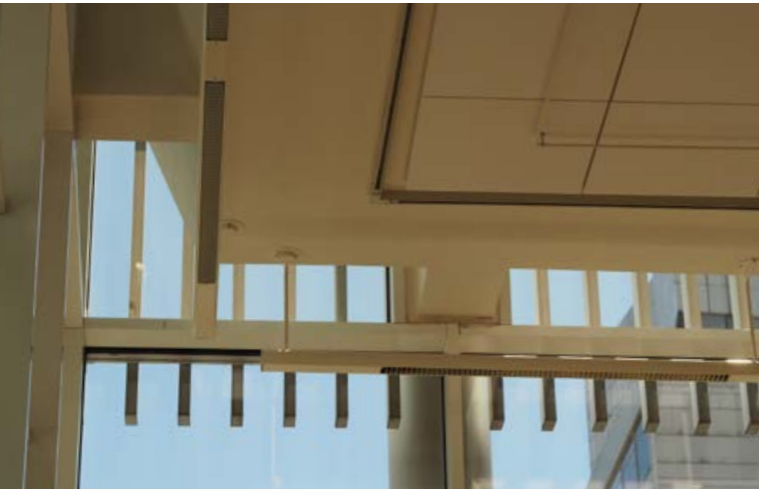
↑ Kevennetty lyhtyräystään kulma sisätilan puolelta kuvattuna. Pilari-palkki-liitokset on sijoitettu kulmien molemmiin puolin. amoy 2020

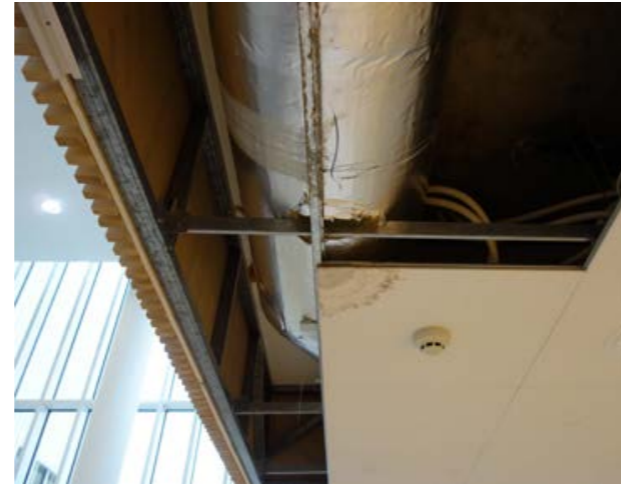
← Lyhtyjen ilmanvaihtoreiitit on sijoitettu räystääsonteloon ja ikkunan alapuolisen palkin suojaan. Ote LVIA-piirustuksesta D-osa, 4. kerros (alkup. 1:40, 1:100).

Kanavistot ovat kierresaumattuja peltikanavia tai kantikanavia. Vaakakanavoiteja on sijoitettu alakattojen yläpuolelle niin auloissa ja käytävissä kuin toisarvoisissa aputiloissakin (wc-tilat, näyttämöjen taustat). Saliin pystynousut on sijoitettu yhteen vyöhykkeeseen salien väliin, muut nousut pääosin porrashuoneiden yhteyteen.

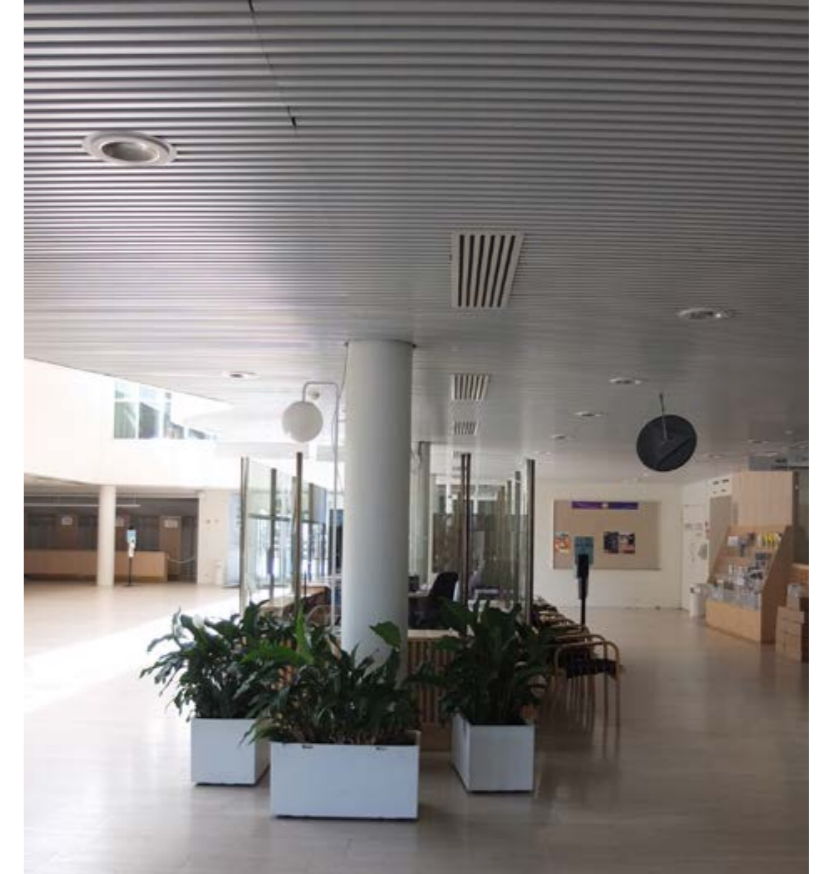
←← Viereinen sivu: Alakaton avaus Louhisalin ylälämpiössä paljastaa mineraalivillalevyjärjestelmän yläpuolella kulkevat IV-asennukset. amoy 2020

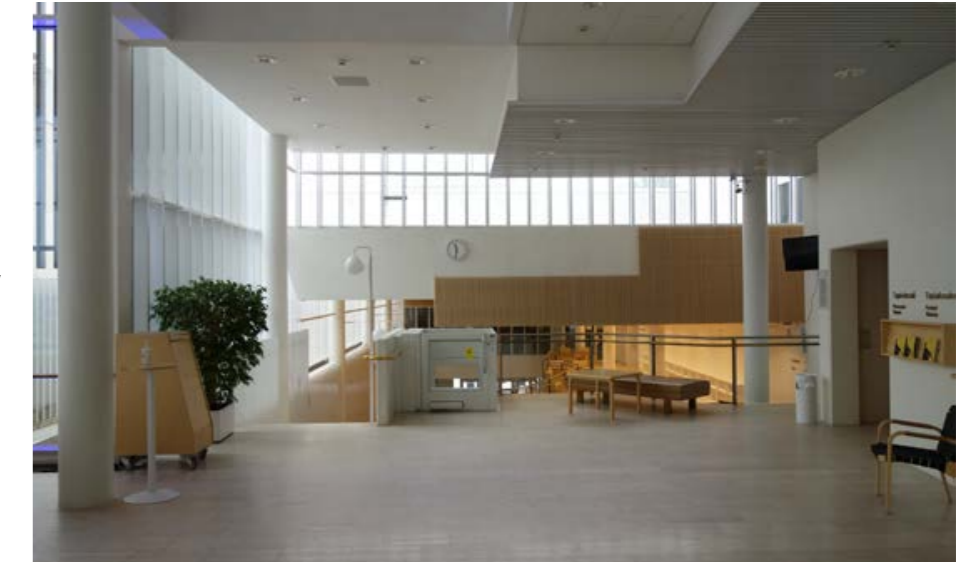
→ Näykmä Tapiolasalin päälämpiöstä länteen. Lämpiötilojen monimuotoisuus syntyy nousevan tilasarjan ulkoakin hahmottuvien kuutioiden sisällä erillisenä geometrisena sommitelmana käsitellyistä eri korkoihin asettuvista alakattoalueista, lasipinoista ja eri tasojen välisistä yhteyksistä. amoy 2020

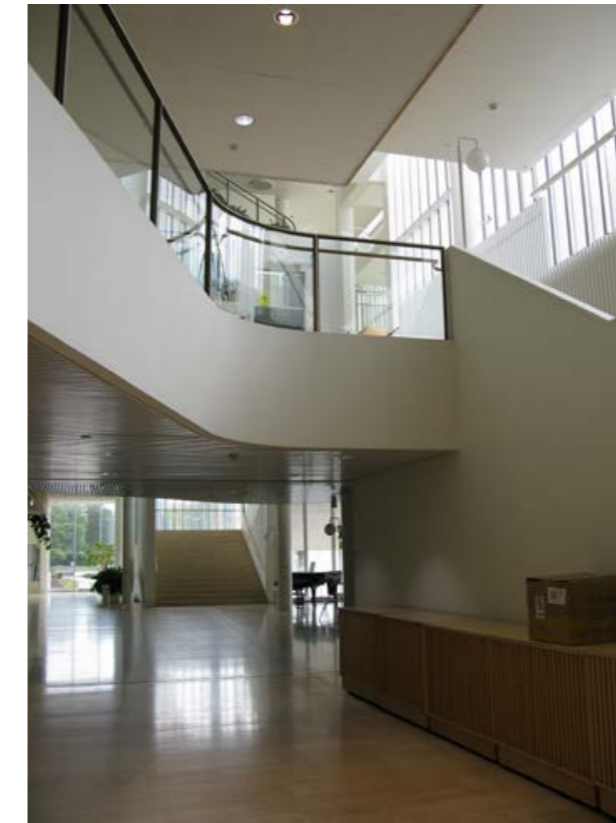
← Näkymä ensimmäisen kerroksen aulasta yläviistoon kohti lämpiötiloihin nousevia portaita. Taustalla näkyy leveämpi avoportas. Tilojen väliset visuaaliset ja vertikaaliset yhteydet ovat olennainen osa Espoon kulttuurikeskuksen arkkitehtuuria. amoy 2020

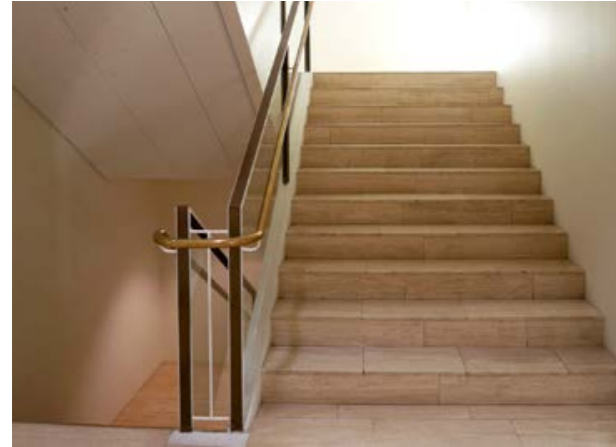
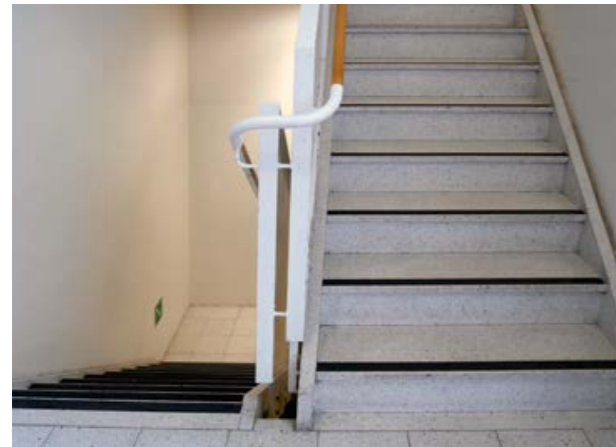
↑↑ Pohjakerroksen aulasta musiikkiopistokerrokseen ja ylös IV-konehuoneeseen saakka ulottuva pääporras on detaljoitu kuten lämpiön portaat: travertiinipintaiset suorareunaiset askelmat, lasikaide ja messinkinen käsijohde. amoy 2020

Espoon kulttuurikeskuksen avoportaat ja porrashuoneet ovat merkittävä osa sen arkkitehtuuria, samoin kuin välipohjan aukot, parvet ja sillat. Espoon kulttuurikeskuksessa esiintyvä elegantti lasikaide on Hille Kaukosen suunnittelema¹ ja siitä tuli niin onnistunut, että samaa kaidedetaljia sovellettiin muissakin toimiston töissä mm. Mikkelin kulttuurikeskuksessa.

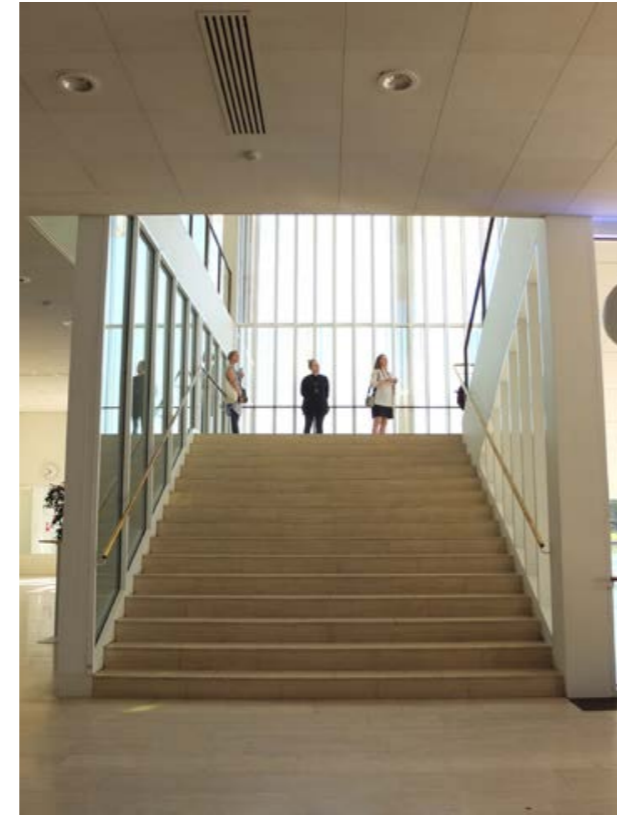
↑ Ensimmäisestä kerroksesta alkava leveä avoporras johtaa Tapiolasalin ylempiin lämpiöihin. Ylempänä ja muualla lämpiöiden portaissa on Hille Kaukosen suunnittelema lasikaide, tässä alimmassa porrassyöksyssä messinkinen käsijohde on kiinnitetty lasiseinä-rakenteeseen. amoy 2020

Espoon kulttuurikeskuksen porrashuone- ja kaidepiirustukset ovat alkuperäisessä piirustussarjassa numeroilla 131-149. Lasikaidedetalji on tehty piirustusten 136 "Porras 009 ja avoporras 5, messinkikäsijohteen kiinnitys" ja 139 "Avoportaat 1 ja 2, lasikaiteen detaljit" (Arkkitehtitoimisto Arto Sipinen Ky, 1986) mukaan. Umpikaideversio samalla detaljoinnilla on tehty piirustuksen 131 "Porras 001" (Arkkitehtitoimisto Arto Sipinen Ky, 1986) mukaan.

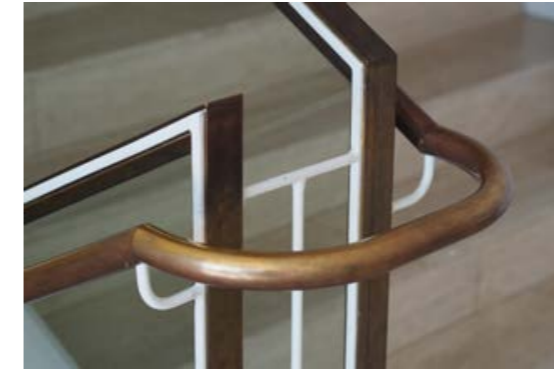
↑↑ ja ↑ Lämpöön avoportaan kaide lähikuvissa. Messinkinen käsijohde on eniten liikennöidyissä kohdissa konserttavieraiden käsien kiillottama. amoy 2020

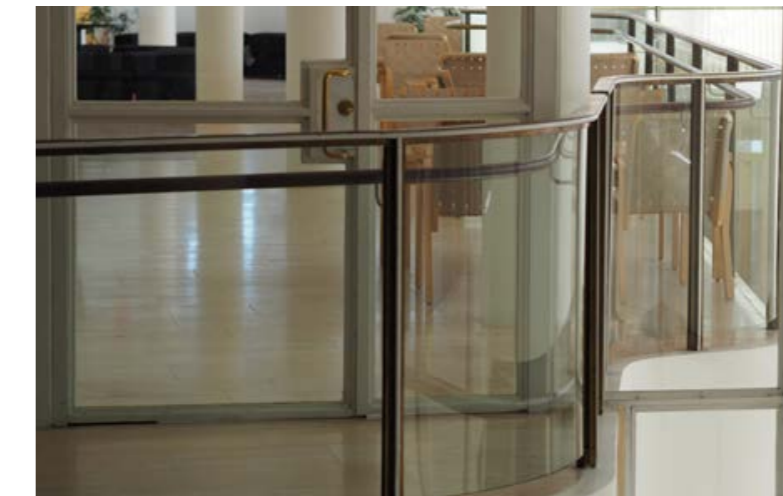
↘ ja →→ Lasikaiteen detaljeja piirustuksesta nro 139 "Avoportaat 1 ja 2, lasikaiteen detaljit" (Arkkitehtitoimisto Arto Sipinen Ky, 1986). Kahvion viereisen välipohjan aukon kaiteessa lasin alapuolinen rako (kuvassa merkitty det 4) on täytetty, koska raosta putoavat aterimet aiheuttivat vaaratilanteita ala-aulassa. Muualla kaide on säilynyt alkuperäisen detaljin mukaisena. ASA
