ESPOON KULTTUURIKESKUS

RAKENNUSHISTORIASELVITYS JA ARKKITEHTUURIANALYYSI

ARKKITEHDIT MUSTONEN OY 2020–2021

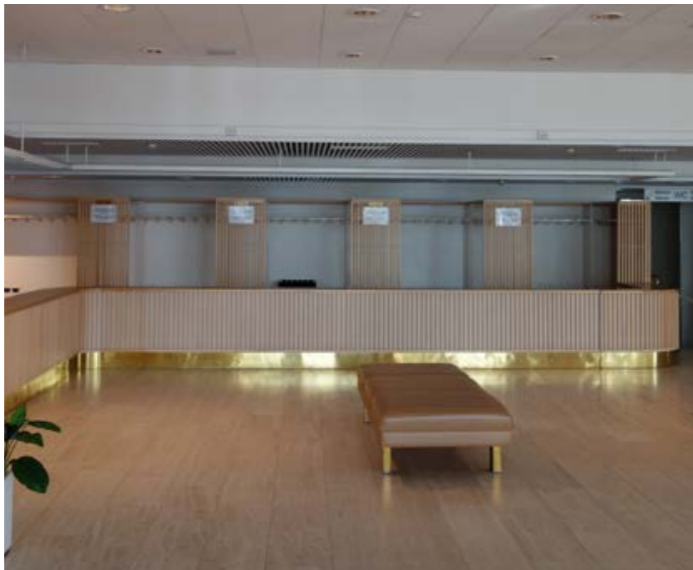
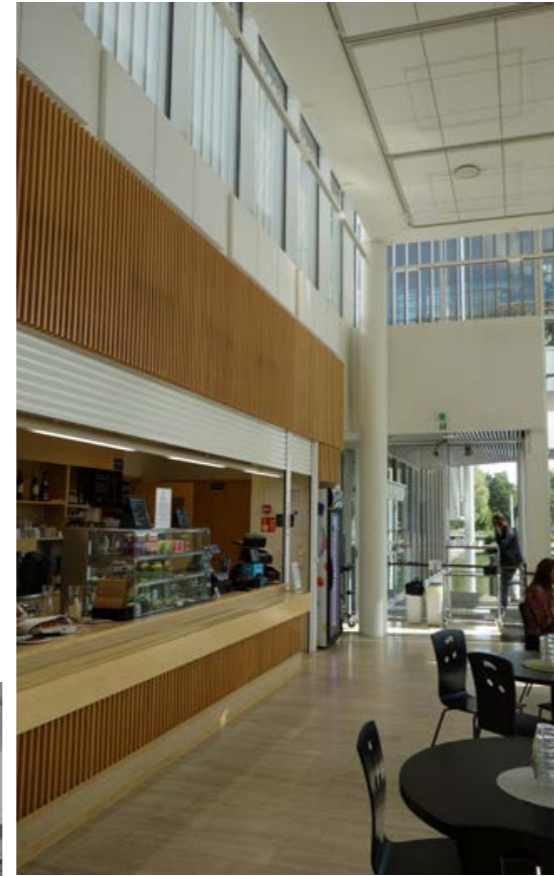
↑ Kahvion tarjoilutiski on alkuperäisellä paikallaan ja säilynyt hyvin. Tiski on tehty myöhempiä muutoksia kun alun perin kuvan kalusteesta sijainnut lämpimän ruoan tarjoilu on siirtynyt erilliseen itsepalvelulinjastoon. amoy 2020

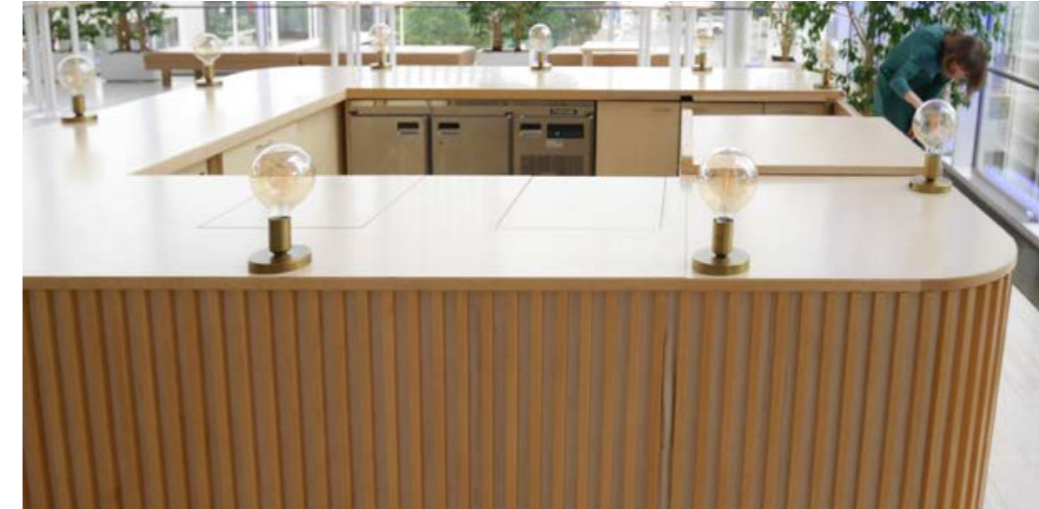
↑ Espoon kulttuurikeskuksen tarjoilukalusteista erityisin on lämpöpöydän kiinteä tarjoilukaluste. Koivupintaisten tasojen alle on pilotettu niin vesipiste kuin jääkaappikin. Valaistus kruunaa kokonaisuuden. Kalustetta on kunnostettu myöhemmin alkuperäisen arkkitehtuurin ehdoilla. amoy 2020

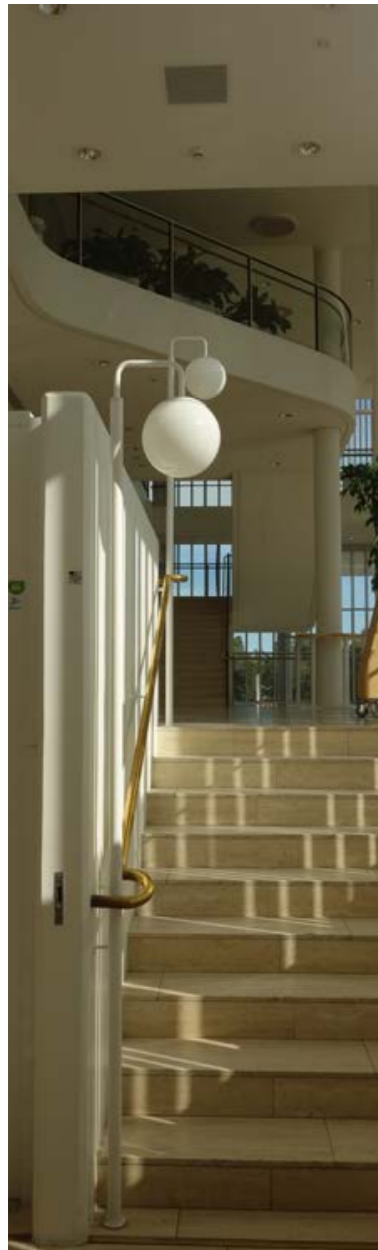
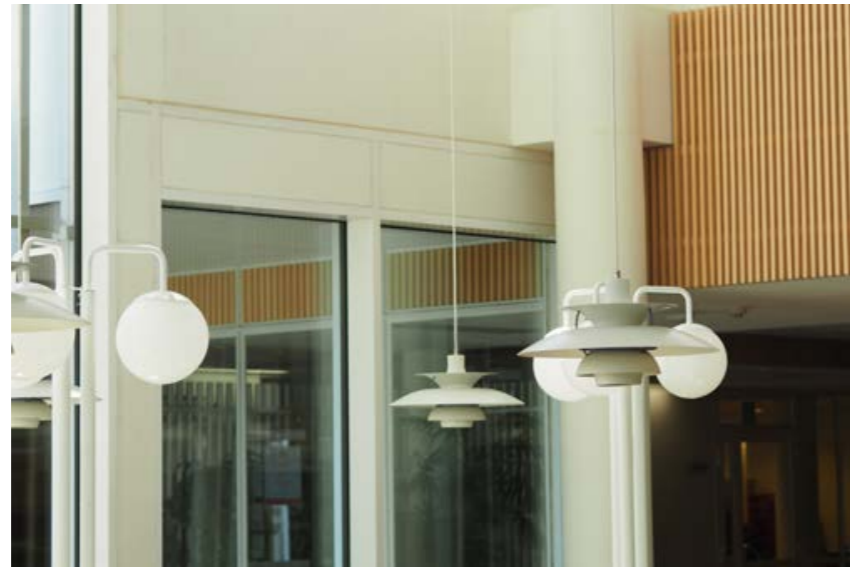
← Kulttuurikeskuksen ilmeeseen olennaisesti kuuluvat pallovalaisimet. Aulasta ylös lämpiöihin johtavan avoportaan varrella ne ovat yksipuoliset. amoy 2020

↑ Samassa kuvassa alkuperäisiä Louis Poulsenin riippuvalaisimia, jotka ovat olleet rakennuksessa käytössä laajalti, sekä lämpiö- ja aulatiloissa kahden ja neljän sarjana käytettynä aukiovalaisimen ilmeen saavia pallovalaisimia. amoy 2020

Kulttuurikeskuksen valaistus, etenkin yleisötiloissa, toteuttaa myös muutoin arkkitehtuurissa vallitsevaa ideaa ulko- ja sisätilan yhteydestä: Pallovalaisimet esiintyvät sekä ulkotiloissa että parina erilaisena muunnoksena aula- ja lämpiötiloissa. Pylväsvalaisinten käyttö lämpiötiloissa tuo omalta osaltaan yleisötiloihin piazza-maista tunnelmaa. Alakattoon upotetut pyöreät valaisimet toistuvat nekin ulkotiloissa sekä Kulttuuriaukion että keskusaltaan puolella, missä rakennuksen yläpuolisten osien alapinnat jatkuvat visuaalisesti alakattopintoina ulos. Myös katosten alapinnassa on käytetty samaa valaisinta.

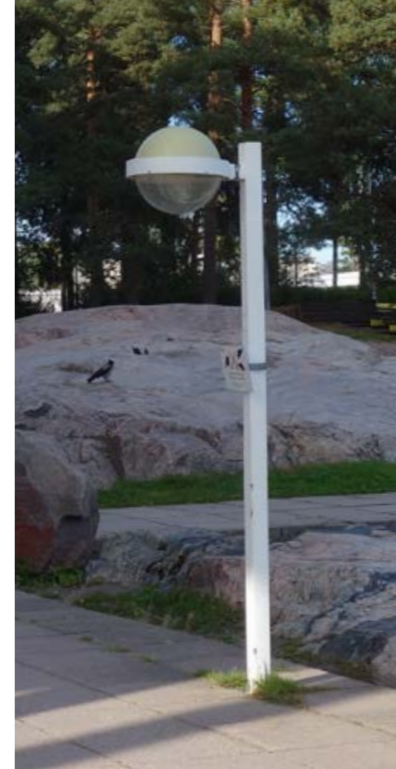
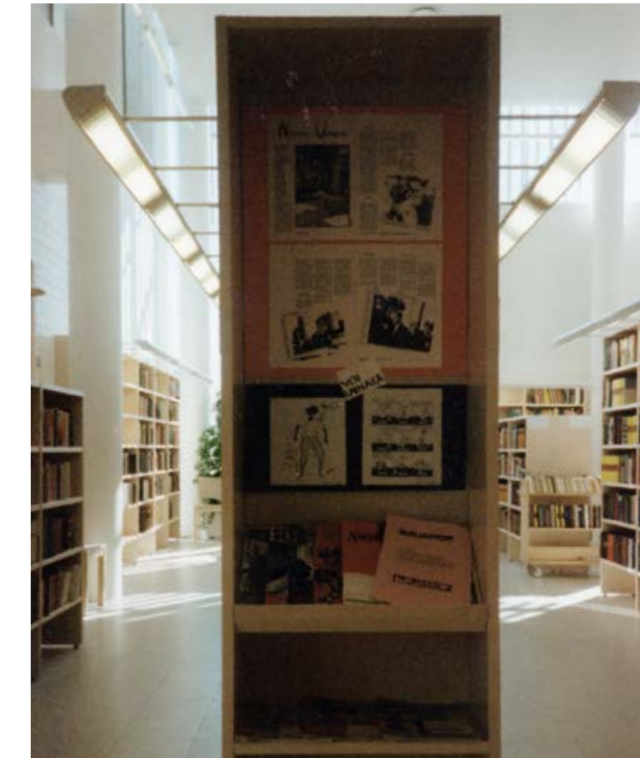
← Espoon kulttuurikeskuksen Saturnus-valaisin ulkona keskusaltaan reunalla. Korkeampina, neljällä pallolla varustettuna, sama valaisin esiintyy Kulttuuriaukion puolella. amoy 2020

←← Tapiolasalin päälämpiön tarjoilukalusteissa on hauskat kiinteät valaisimet. Myös muissa palvelukalusteissa on arkkitehdin suunnittelema valaisimia. Taustalla näkyy nelitahoinen pylväsvalaisin. amoy 2020

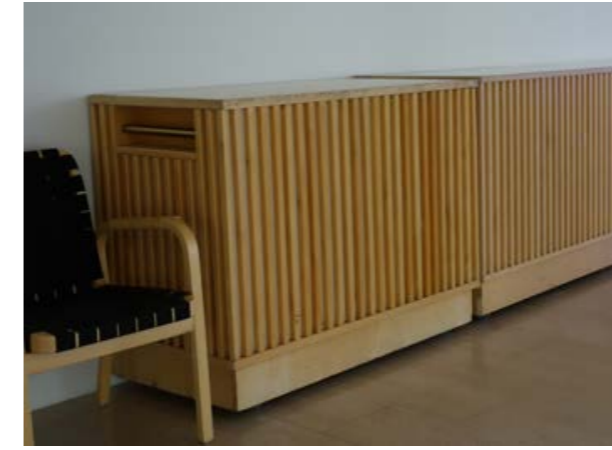
↙ Piir. nro 307 "Aulatilojen siirrettävä tarjoilutiski" Arkkitehtitoimisto Arto Sipinen Ky, 1986, ASA

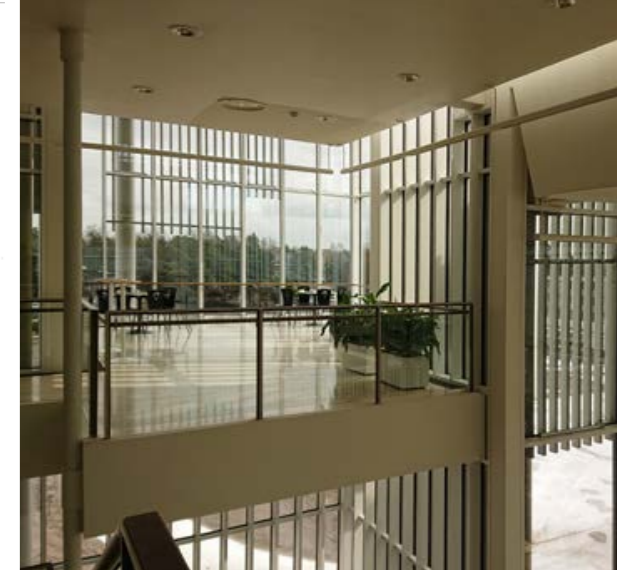
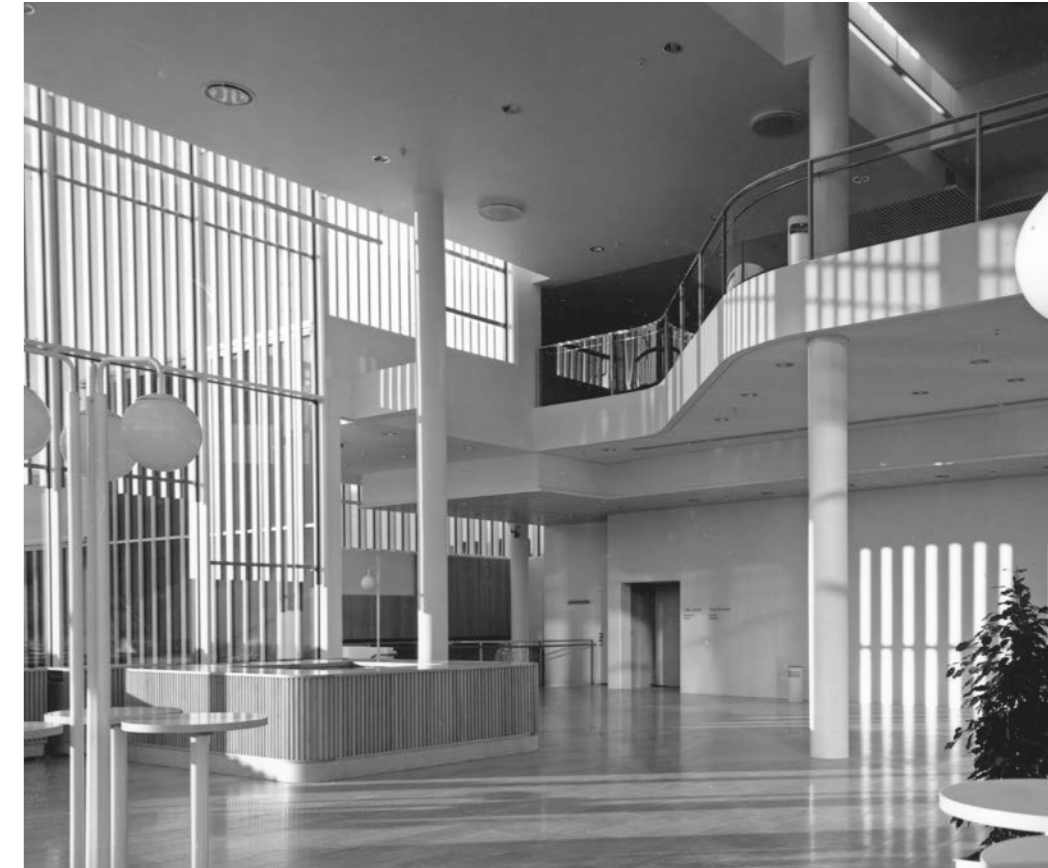
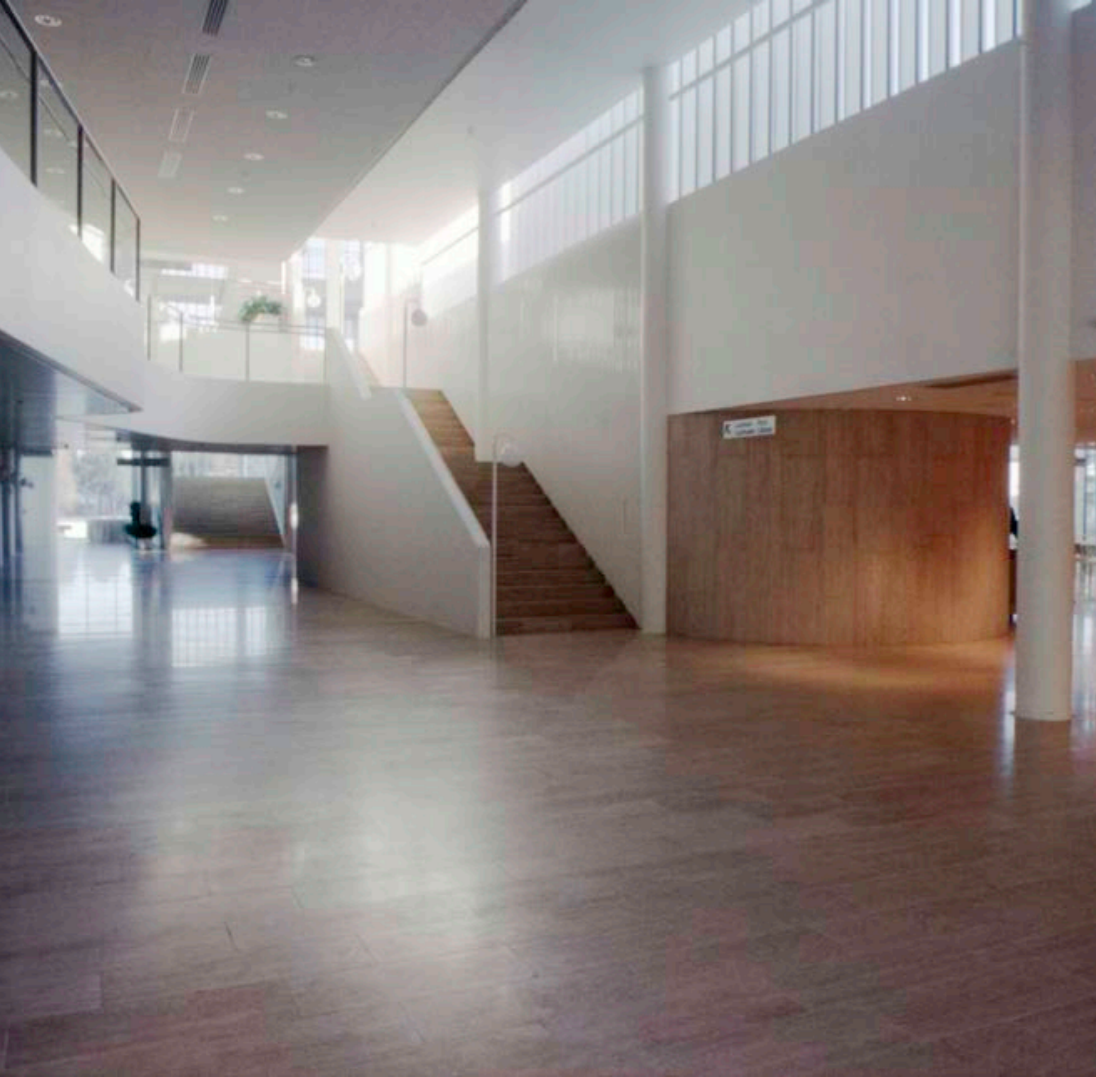
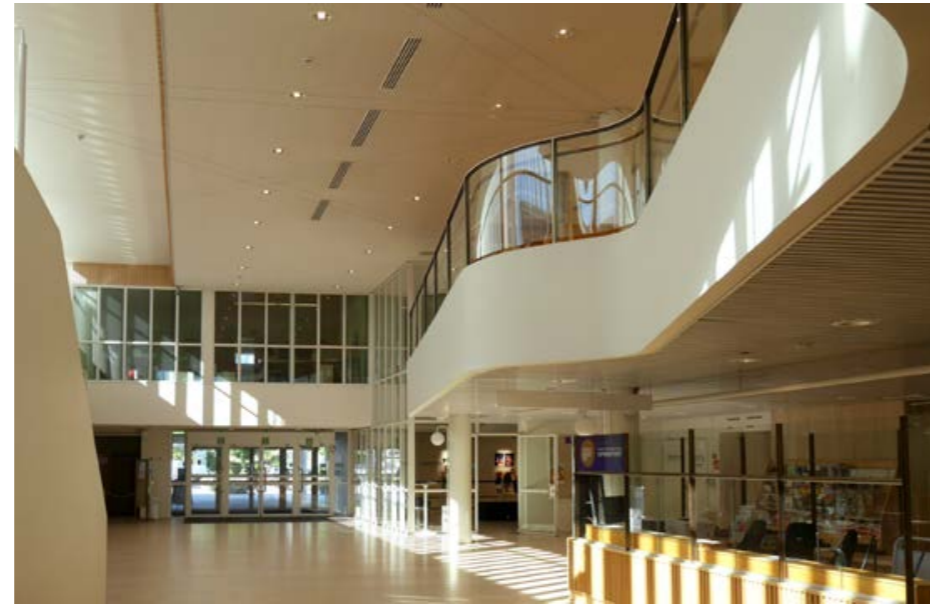
↑ Aulatilasarja korostettuna pää-
piirustusleikkaukseen E-E.
Vaaleammalla korostetut osat
eivät osu leikkauslinjalle, vaan
sijaitsevat sen takana. Piirustus
on nro 12, 3.1.1986, Arkkitehti-
toimisto Arto Sipinen Ky, lähde:
ASA

➤ Tapiolasalin ylälämpiön nk.
kuutioon on kulku kapeaa siltaa
pitkin. Joka suuntaan avoimesta
korkealla leijuvasta nopasta on
näkymät joka suuntaan kuin
komentosillalta. amoy 2020

→ Näkymä Tapiolasalin lämpiöstä
2. kerroksesta rakennuksen
keskelle. Paitsi itään keskusal-
taalle, avautuu lämpiötilasta
näkyviä lasiseinien kautta myös
kirjasto- ja opisto-osan itäjul-
kisivuun sekä ylös Tapiolasalin
ylälämpiön parvelle. Kuva MFA,
kuvannut Arto Kiviniemi

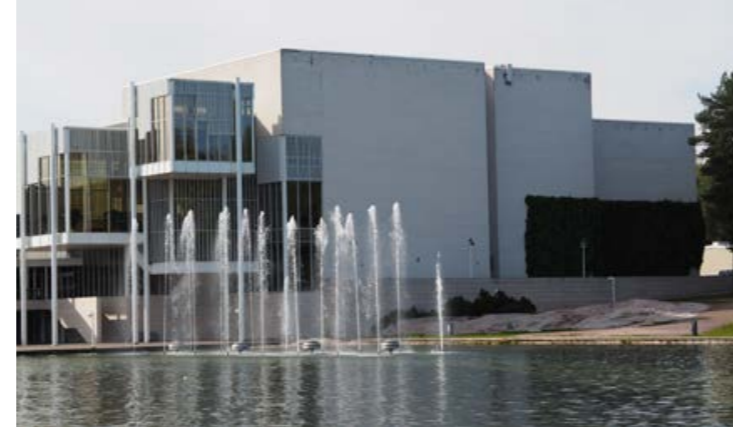
↑ Juhlasali sulkeutuu omaan tilalliseen maailmaansa. Rakennuksen ulko-hahmossa juhlasali erottuu omana korkeajulkisivuisena polveutuvana umpikappaleena jonka eteläpäätyyn lämpötilojen lyhdyt liittyvät. Heti salin ulkopuolella salia ympäröivä maisema avautuu aistittavaksi lämpiöiden kautta. Julkisivunäkymä keskusaltaan puolelta. amoy 2020.

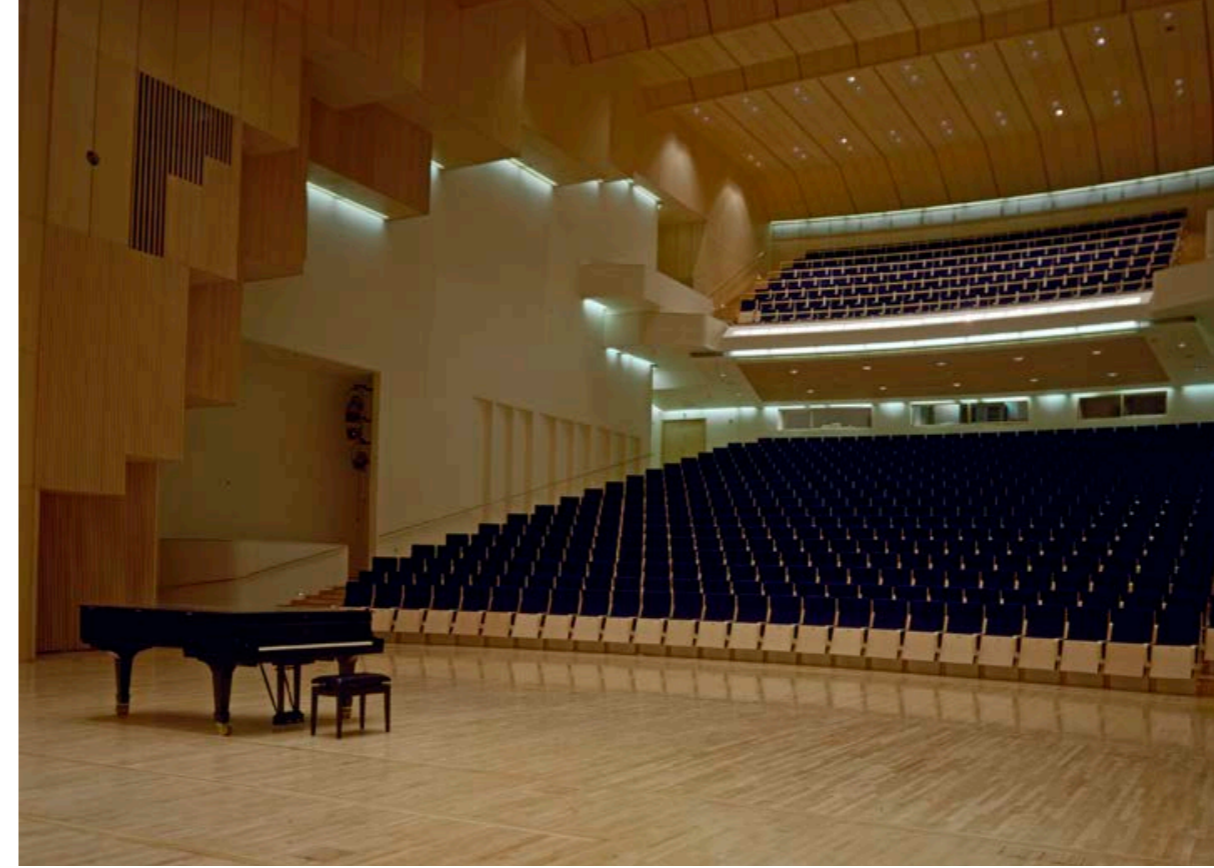
↓ Leikkaus juhlasalin kohdalta katsottuna keskusaltaan suuntaan. Ote esittelymateriaalista Leikkaukset, Arkkitehtitoimisto Arto Sipinen Ky. ASA

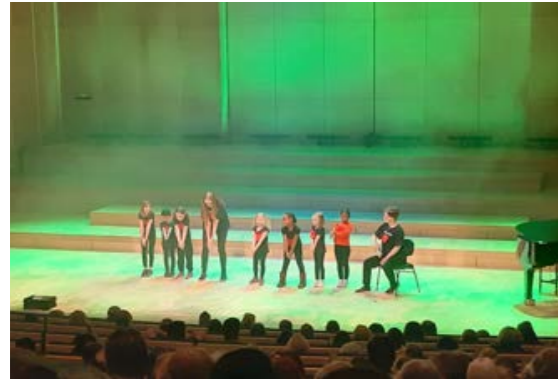
← Vasemmalla: Näyttämön näyttämönostimet ja kuorokorostenostimet esitystilanteessa nostettuna äärikorkeuteensa. Kuva: Siiri Tuovila

→ Näyttämön kolme näyttämönostinta käytössä esityksen harjoitusilanteessa. Näitä näyttämönostimia sekä kolmea kuorokorostenostinta käytetään vaihtelevasti yhdistäen eri orkesteri-kokoonpanojen koroketasoina. Näyttämön etuosan sivuilla soittajat sijoittuvat samaan tasoon. Kuva: Dominante 2020, kuvaaja Paavo Kekkonen.

Lattia-alueet näyttämön etuosassa ja takaosassa ovat muunneltavia. Näyttämön etuosassa on kolme laskevaa lattianostinta. Alaslaskettuna niiden kohdalle muodostuu orkesterimonttu, väliasennossa nostimien päällä seisoo etukatsomon neljä siirrettävää tuoliriviä. Ollessaan yläasennossa, kun neljä tuoliriviä on siirretty katsomon alle, nostimet ovat osa näyttämötasoa. Näyttämön taaempi osa on jaettu kolmeen pitkään nousevaan näyttämönostimeen ja jokaisen keskiosassa on sisään nouseva lyhyempi kuorokorostenostin. Nostimia säätämällä voi saada yhteensä kuusi tasoa esimerkiksi kuoroa varten.

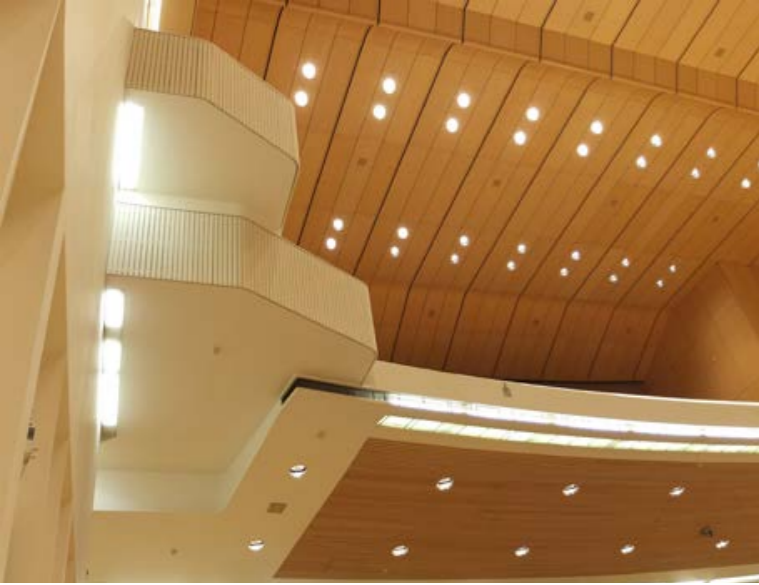
↑ Näyttämön sivuilla huoltosilloilta avautuu luukkuja joiden kautta näyttämön valoja kohdistetaan. Näyttämövaloja on myös salissa ripustettuna amoy 2020.

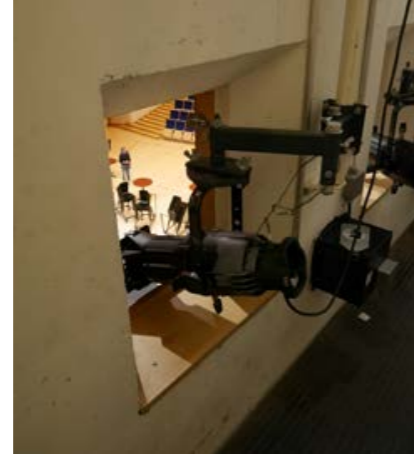
↑ Pienemmän sivuparven alle ja katsomon alakattoon upotettuja valasimia, keskellä parven kaide valaistuna. amoy 2020.

Katsomon ja näyttämön alakatossa on upotetut pyöreät valaisimet, pareittain tai yksittäin sijoitettuna ne muodostavat oman rasterinsa. Parvien ja seinäkoteloiden alapinnassa koko pituudelta on ritilän takana loisteputkivalaisimet. Parven kaiteen syvä muoto kätkee sisäänsä valaisinkokonaisuuden. Ylöspäin viistosti, eteenpäin ja alaspäin suunnatut valonauhat korostavat parven muotoa.

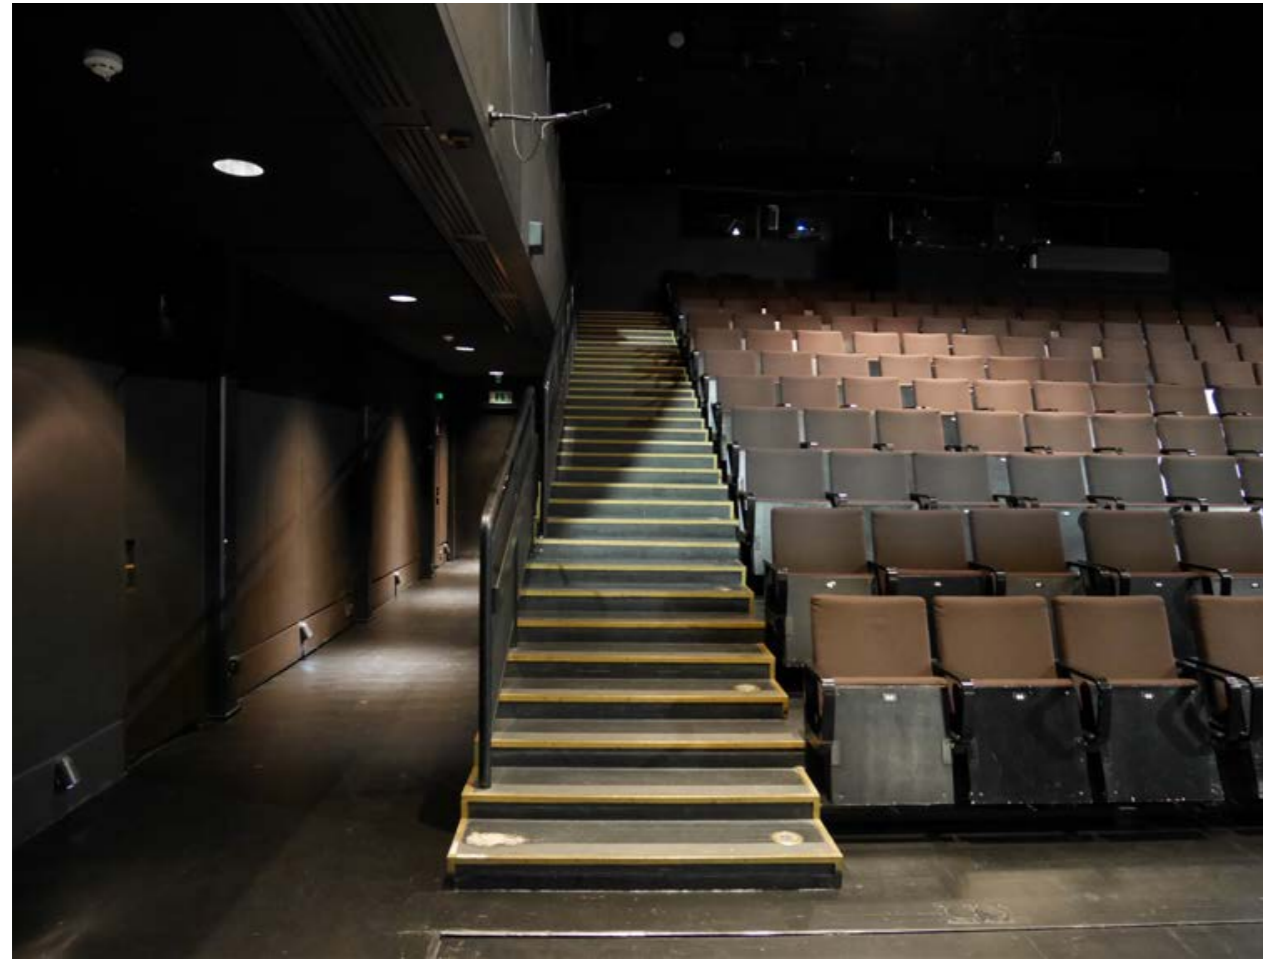
↓ Pieni sali, permantotason sisäänkäynti on salin sivuseinillä kiinteän huoltosillan alla. amoy 2020

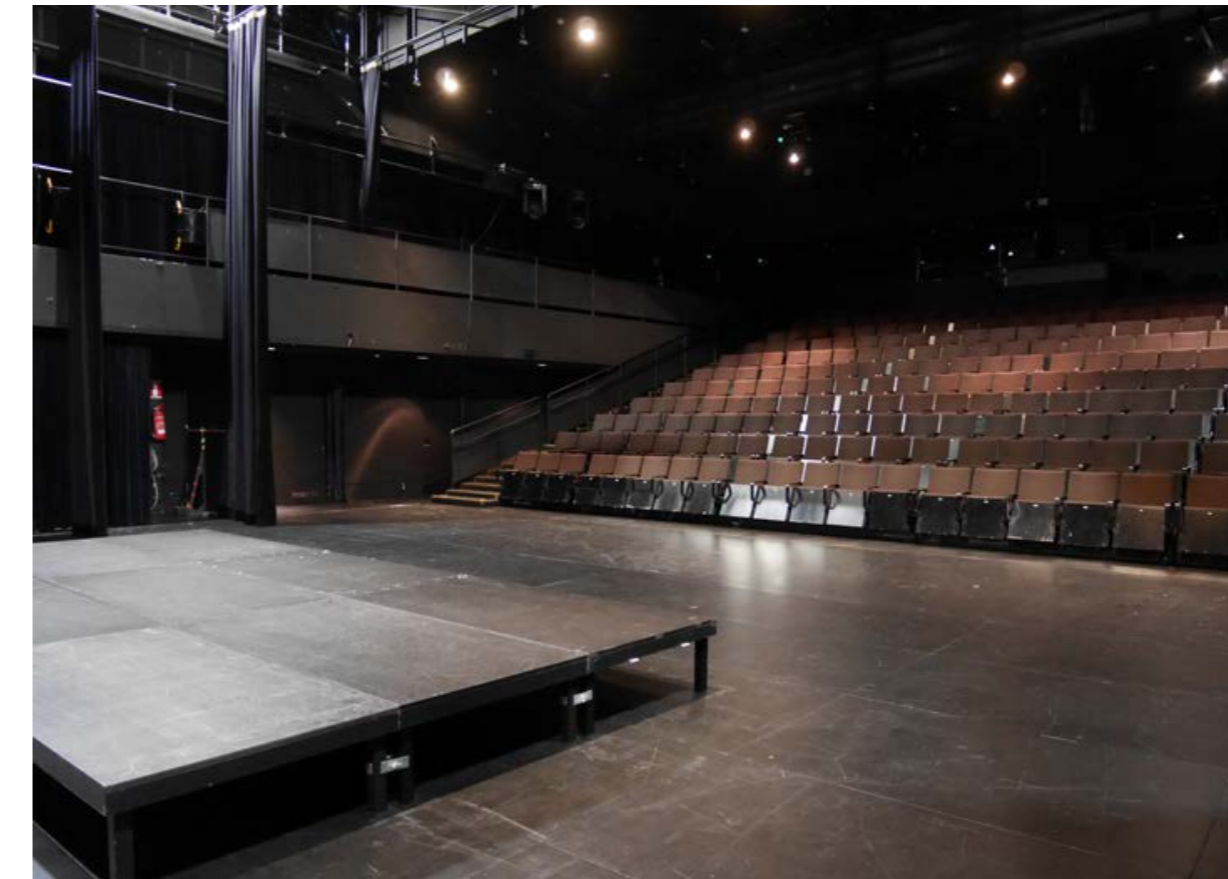
↑ Pieni sali, näkymä katsomosta näyttämölle. amoy 2020

↓ Pieni sali, laskeva lattiainostin käytössä. amoy 2020

Laskevan lattiainostimen ollessa alhaalla tilaa voi käyttää esimerkiksi orkesterimonttuna. Näyttämöalueen lattia on luukutettu. Näyttämön takaosassa on koko näyttämön levyinen lattiainostin, joka nousee tarvittaessa 2 metriin asti näyttämön lattiapinnasta. Lisäksi käytössä on siirrettäviä lattiakorokkeita joilla saadaan luotua pieniä tasoeroja näyttämölle.

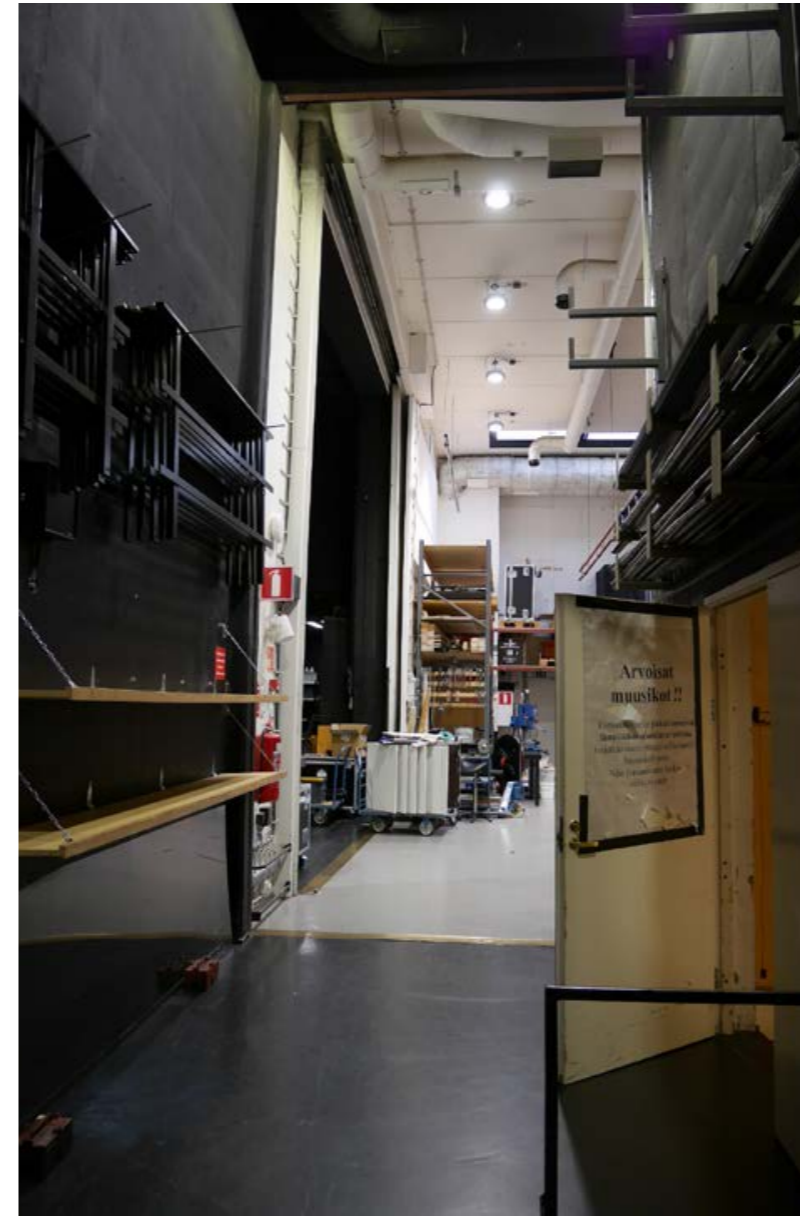
↑ Korkea paja- ja varastotila saa luonnonvaloa kattoikkunan kautta. Ikkuna toimii myös savunpoisto-
reitteinä. amoy 2020.

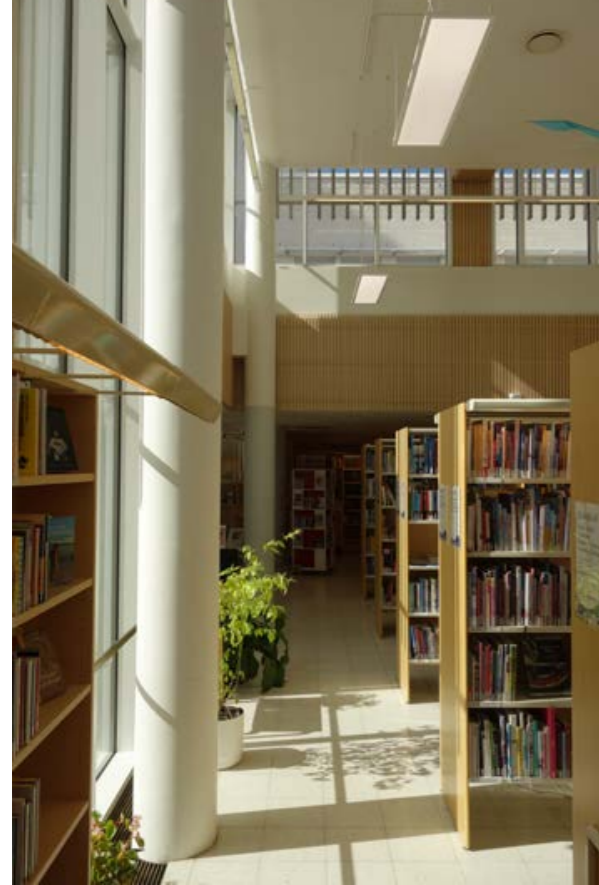
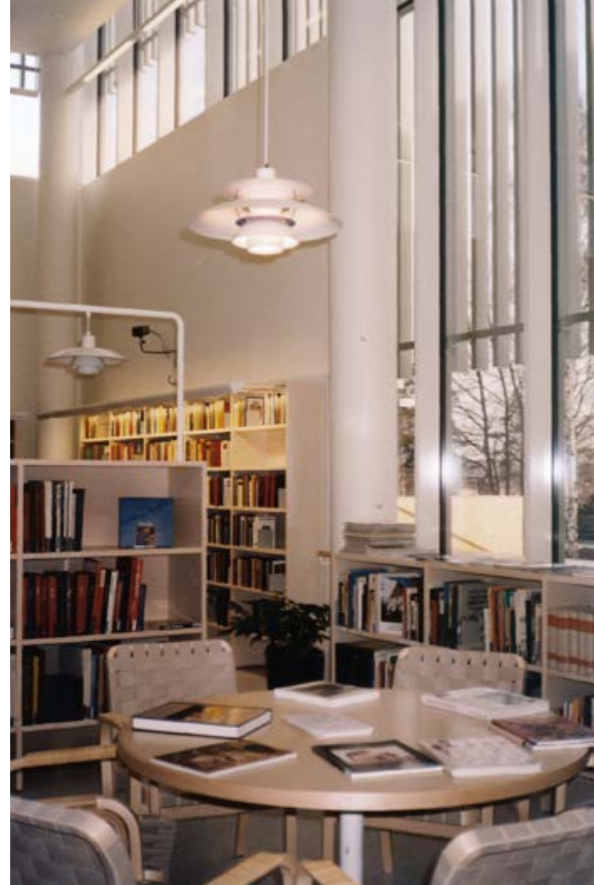
↖ ↑ Kuvia kirjaston korkeimman ikkunalyhdyn alueelta, jossa tila on komeimmillaan. Ikkunalyhtyjä kantavat sisäpuoliset pilarit kohottavan katseen kohti valoa. Vasemmalla kuva vuodelta 2020 (amoy), oikealla vuodelta 19DD, jossa näkyy alkuperäistä kalustusta ja valaistusta (TKA).

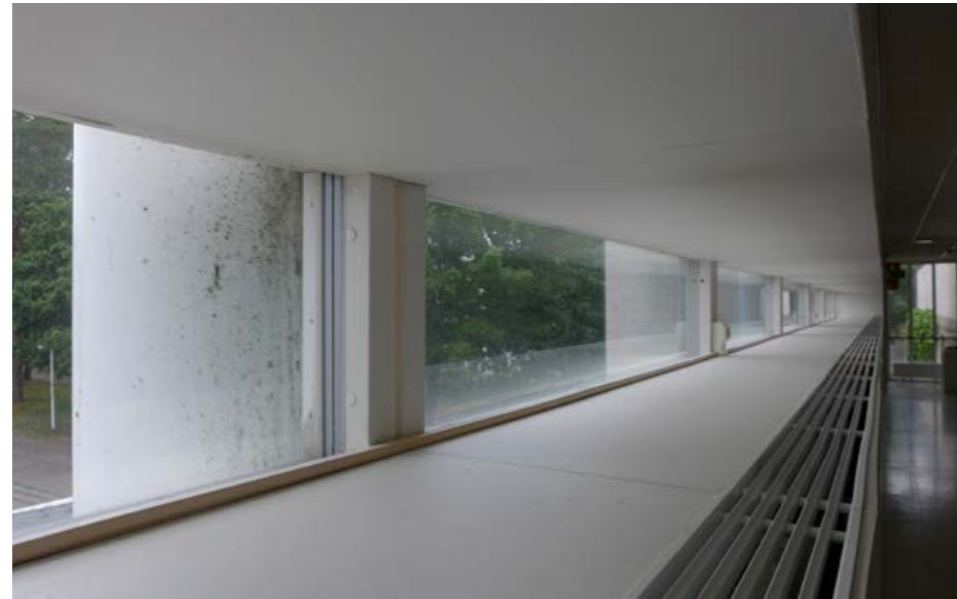
→ B-osalla opistotilojen sivukäytävillä 2. ja 3. kerroksissa on kiinteät, julkisivusta ulos työntyvät puuikkunat, jotka sisätilassa muodostavat syvän, matalan valojuovan. amoy 2020

← Piir. nro 258 Kiinteiden puuikkunoiden kaaviot ja detaljit. Arkkitehtitoimisto Arto Sipinen Ky, 1986. ASA

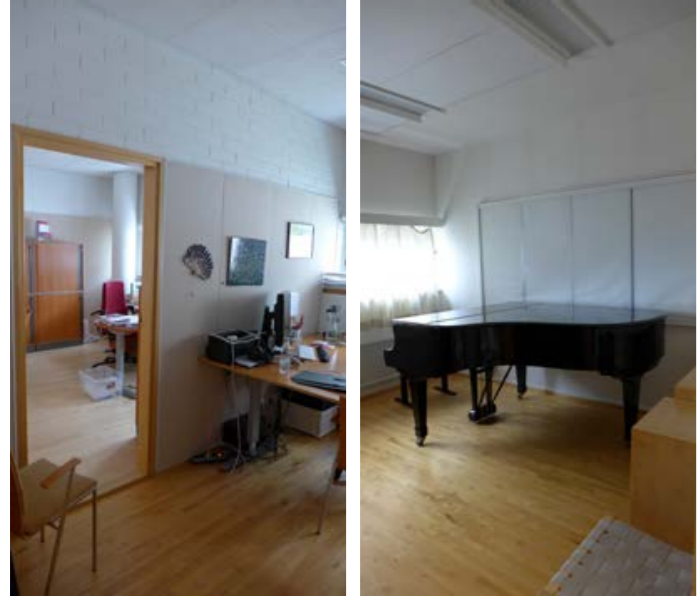
→ Näkymä toimistotilasta. Opisto-
siiven keskusaltaan puoleinen
kantava pilarilinja kulkee har-
joitus- ja työtiloissa ulkoseinän
sisäpuolella. Keskimmäinen
pilarilinja sijoittuu käytävälle
ja aukion puolella pilarit ovat
julkisivun ulkopuolella.

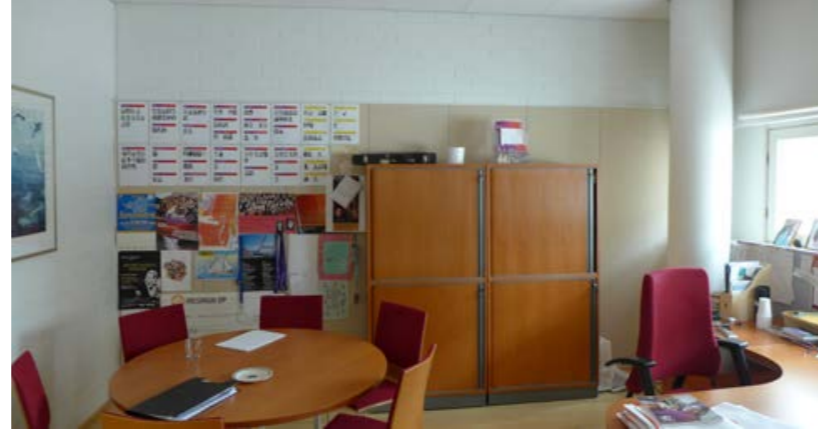
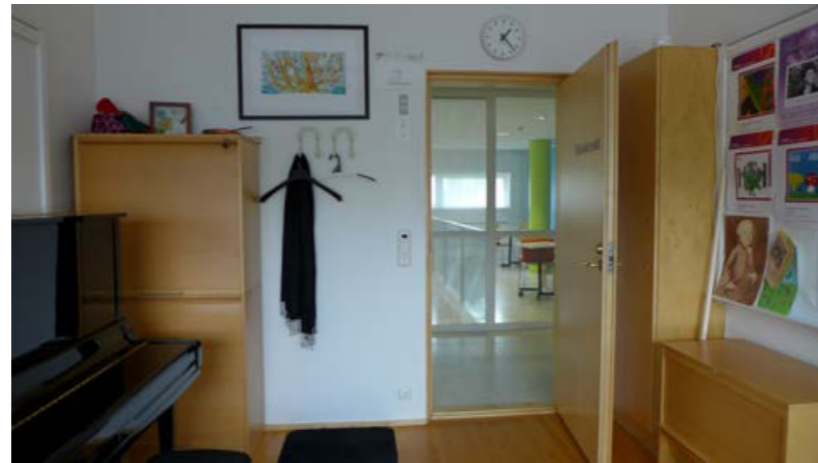
← Musiikin harjoitustiloja. Kuvissa
näkyvä uiva parkettilattia sekä
akustisia seinä- ja alakattopa-
neeleita.

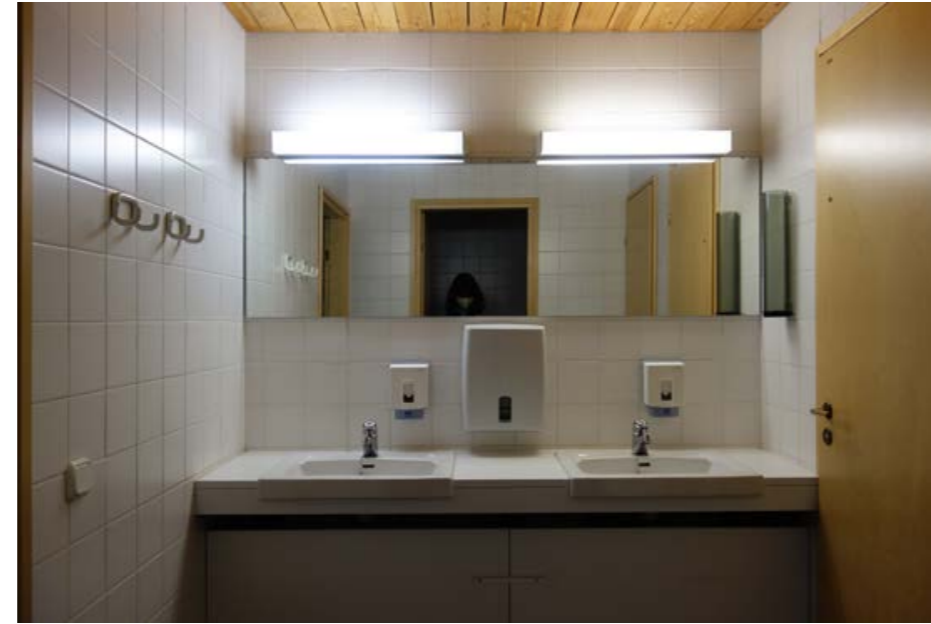
↑ Pesuhuoneen etutila toisessa pienemmistä ryhmäpukuhuoneista 2. kerroksessa. amoy 2020.

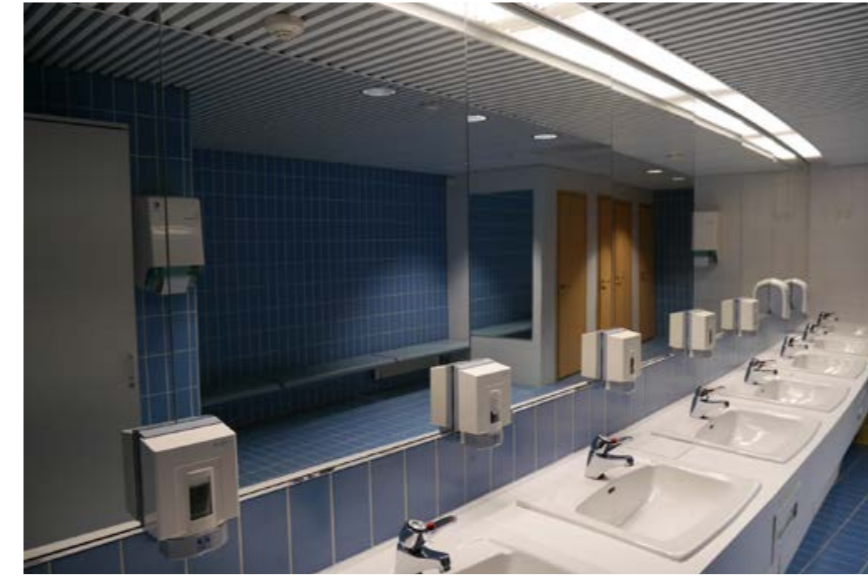
↓ Wc- ja pisuaarieriot Tapiolasalin miesten yleisö-wc-tilassa. Muilta osin tila on peilikuvana samankaltainen kuin vastapäinen naisten yleisö-wc-tila. amoy 2020.

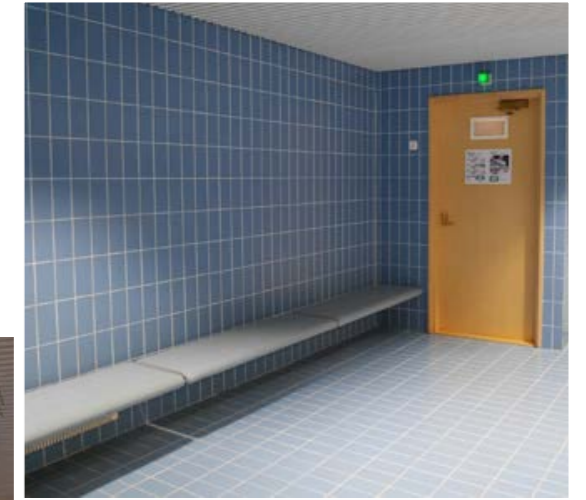
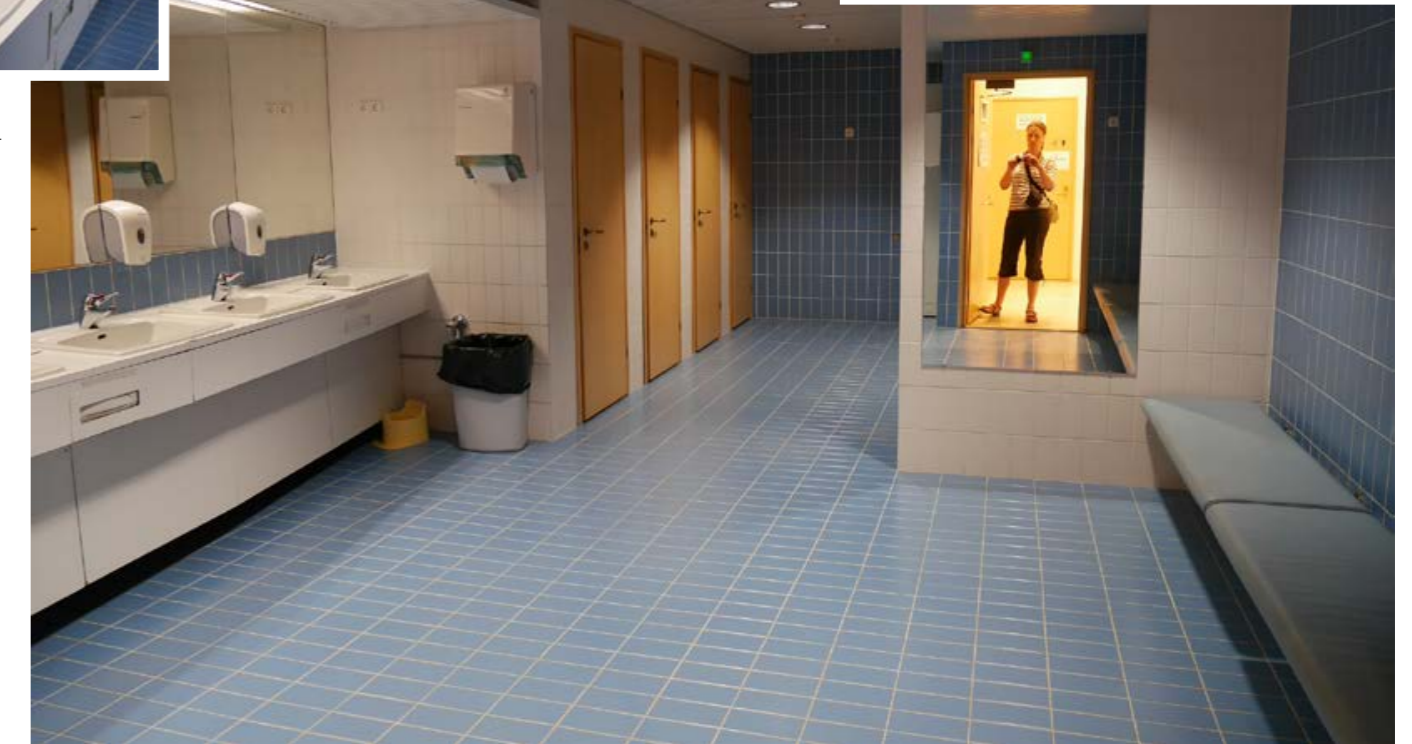
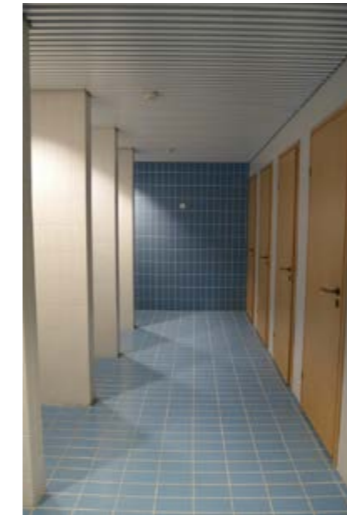
→ Pitkä nahkapäällysteinen sininen penkki naisten yleisö-wc-tilassa sointuu laatoituksen väriin. amoy 2020.

← ↓ Tapiolasalin yleisö-wc-tilojen pääväri tulee mattapintaisesta sinisestä laatasta jota on sekä lattiassa että suurina seinäpintoina. Wc-kopit on korostettu valkoisilla seinälaatoilla, ja alakatto on valkoinen alumiinisäle. Kuvissa alla ja vasemmalla naisten yleisö-wc-tila. amoy 2020.

Märkätiloissa käytetyt materiaalit ovat kautta rakennuksen samat¹, mutta laatoituksia on käytetty hieman eri tavoin: merkittävimmässä Tapiolasalin yleisö-wc-tiloissa sinistä laattaa on käytetty myös seinäpintoina, kun muualla se esiintyy ainoastaan lattiassa. Tapiolasalin wc-tiloissa on myös sinisten kaakelien sävyyn sovitettu vaaleansininen nahkapenkki. Alakatot aulan yleisö-wc-tiloissa ovat alumiinisälettä, muissa wc- sekä pesutiloissa alakatossa avosaumainen suora lautapaneli.

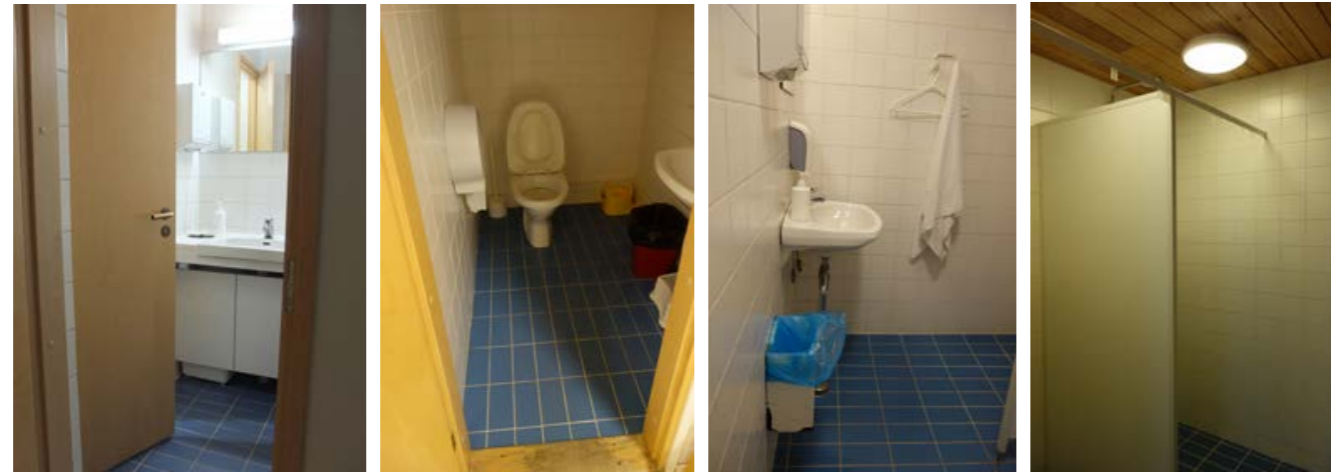
→ Neljä kuvaa pukuhuoneiden wc- ja suihkutiloista. Yleisö-wc-tiloissa on käytetty suorakulmaisia laattoja (valkoisina ja sinisinä), puhtaasti henkilökunnan tiloissa seinälaattana on valkoinen neliskulmainen laatta. amoy 2020.

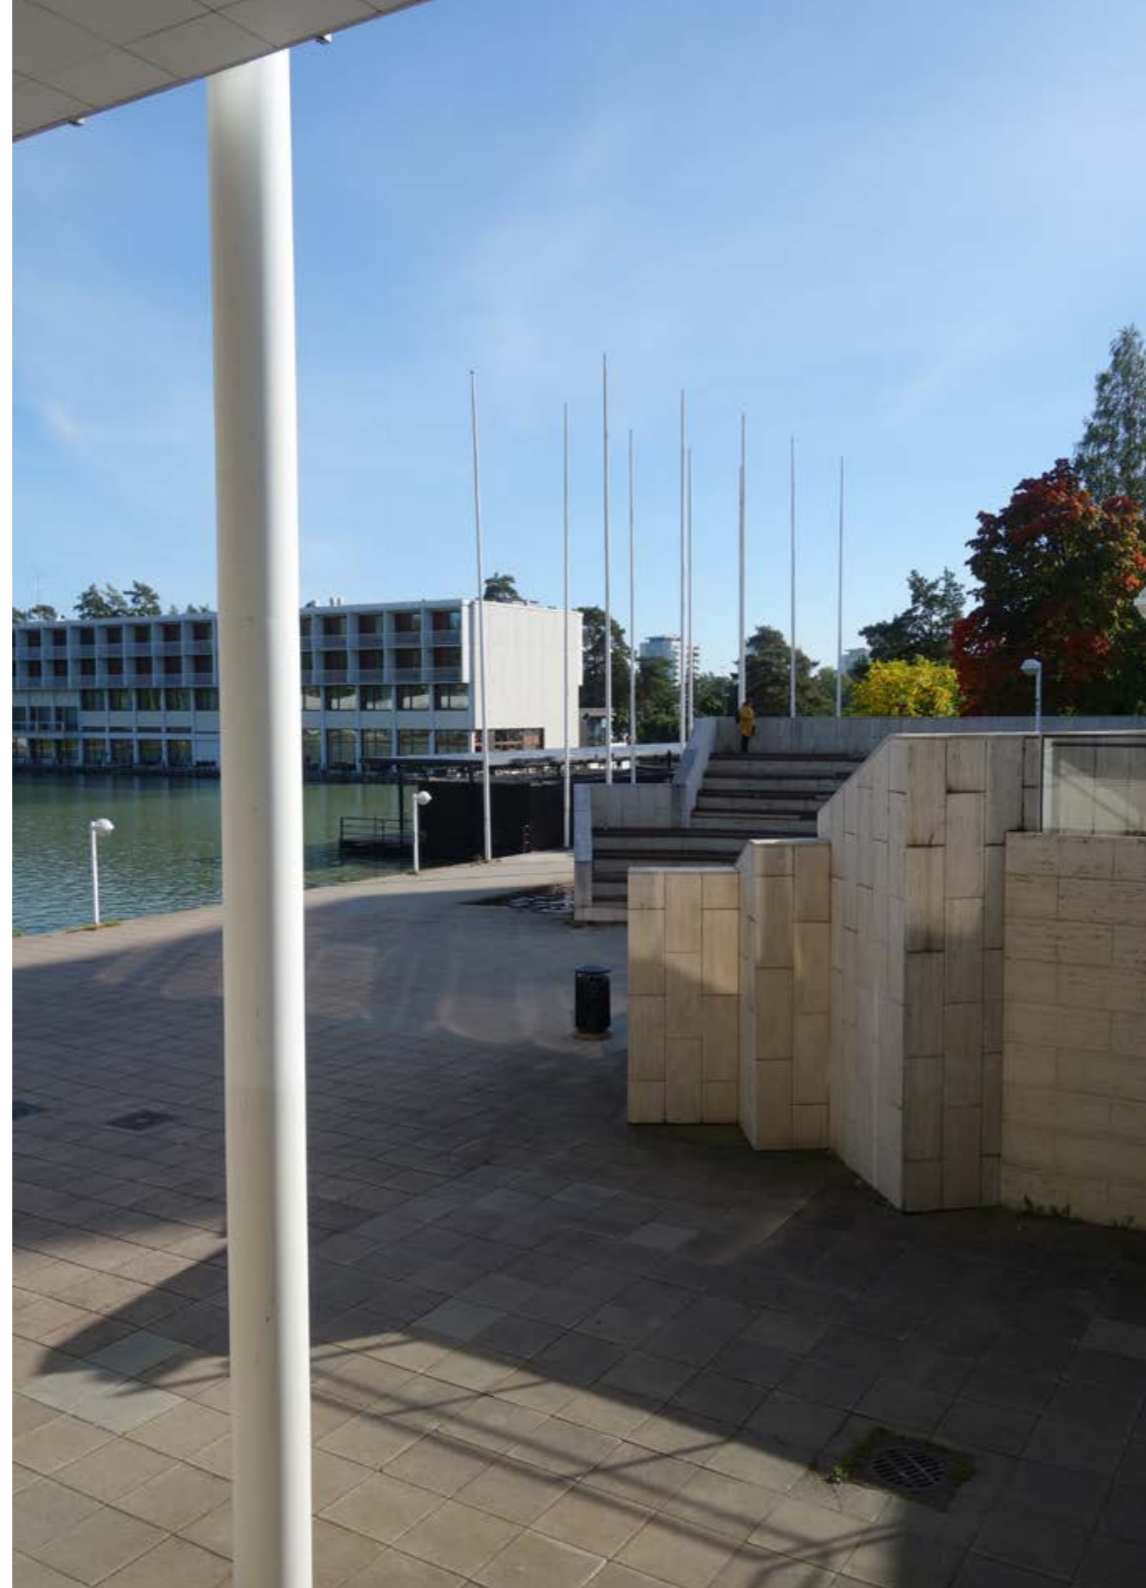
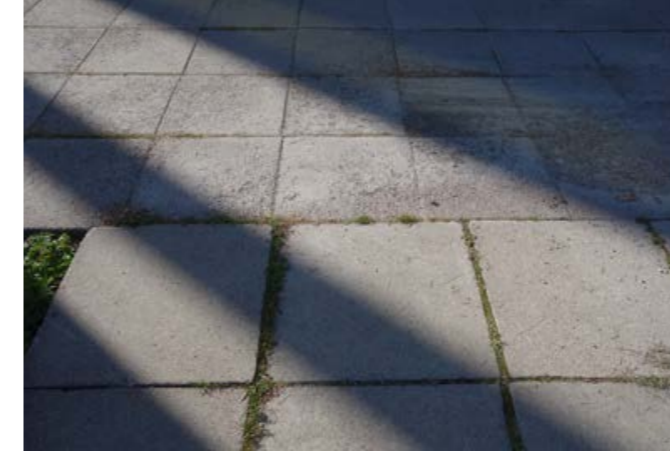
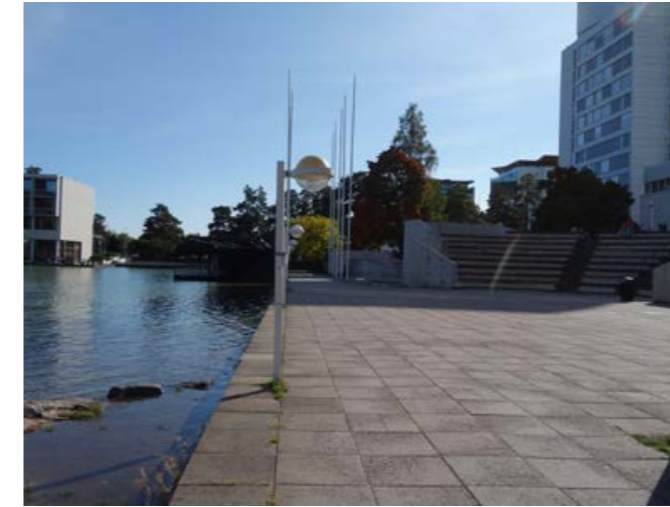
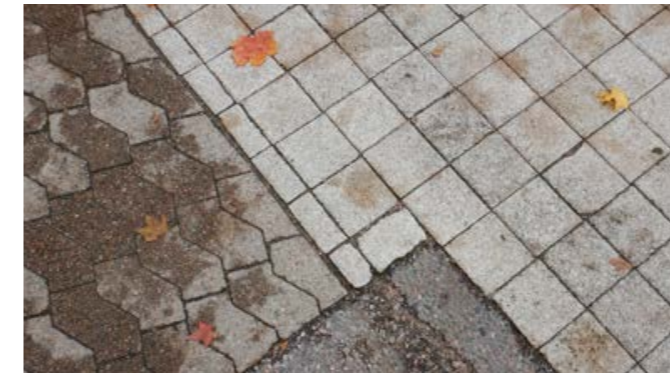
←← Viereinen sivu: Keskusaltaan länsireuna ja kulttuurikeskuksen syliin työntyvä piha-alue on kivetty 600x600 betonilaatalla.
↖ Ylin kuva: Alkuperäinen 700x700 Tapiola-laatta liittyy 600x600 laattaan.
↖ Keskellä: Keskusaltaan länsireuna.
← Alin: Harmaa SF-sidekivi, vieressään 138x138 valkobe-tonikivi.
Kuvat amoy 2020

Sisäänkäynnit korostettu 1. kerroksessa (Kulttuuriaukion puolella ja altaan puolen sillassa) 138x138 valkobe-tonikiveyksellä. Amfiteatterin kulkutasot altaan puolella samoin harmaata torikiveä 95x195. Kulttuuriaukiolla Sipisen toimiston suunnittelema kiveyskuviointi punaisilla ja harmailla betonikivillä (näkyvät hyvin heikosti). Kulttuurikeskuksen eteläpuoliset ulkoportaat ovat 350x350 betonilaattaa.
