ESPOON KULTTUURIKESKUS

RAKENNUSHISTORIASELVITYS JA ARKKITEHTUURIANALYYSI

ARKKITEHDIT MUSTONEN OY 2020–2021

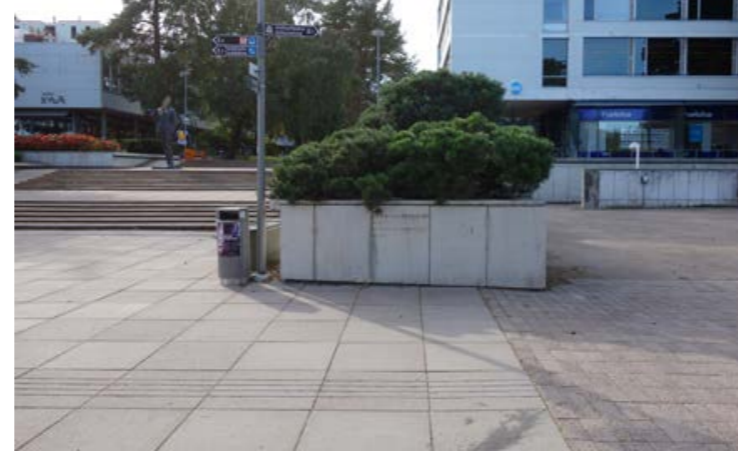
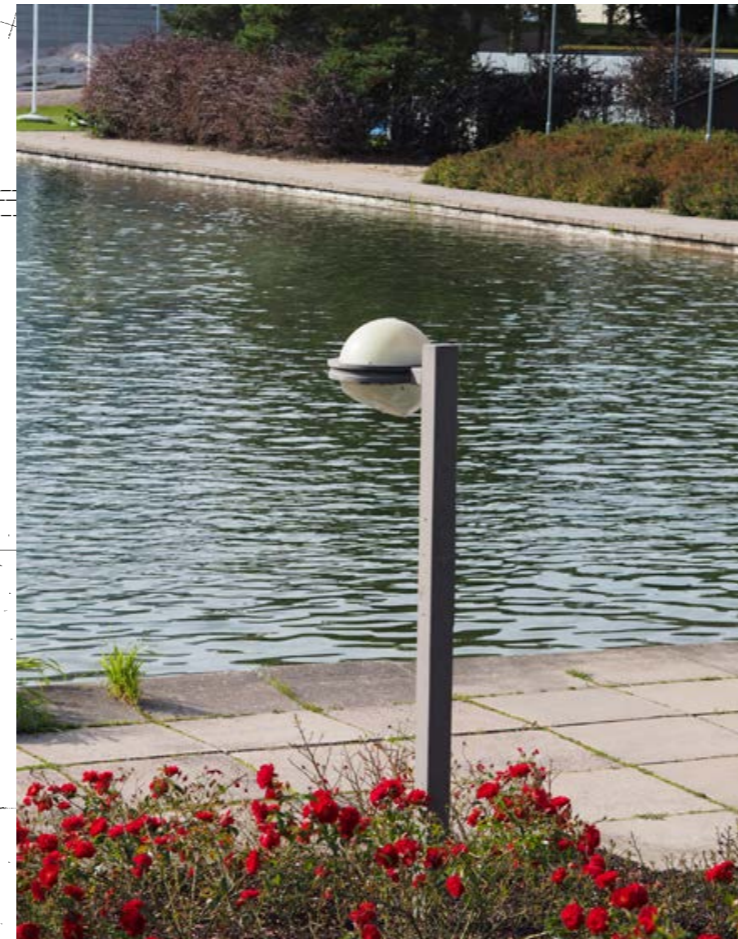
→ Vanhan Tapiolan ja Sipisen Tapiolan liittymä: vasemmalla Tapionraitin alkuperäinen 700x700 betonilaatta ja oikealla kulttuurikeskuksen toteutusvaiheessa uudestaan betonikivetty Tapiontori. amoy 2020

↳ Alkuperäinen betonikiveys keskusaltaan itälaidalla Jussi Jänneksen suunnittelemassa ruusurinteessä on saanut valaistukseen kulttuurikeskuksen liittyvän Saturnus-valaisimen, täällä harmaana. amoy 2020

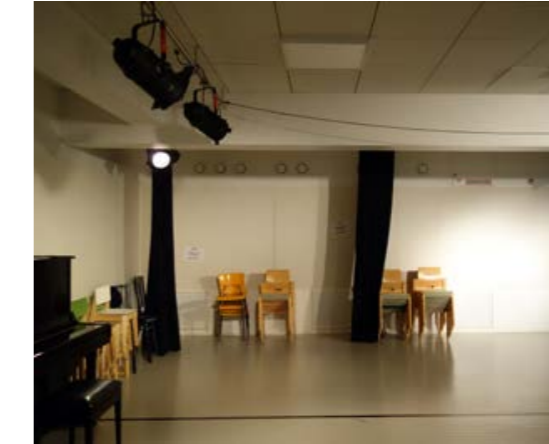
↑ Vuoden 1996 laajennusvaiheessa D-osan alapuolisia maanvaraisia tiloja otettiin käyttöön harjoitustiloina, joista kuvassa näkyvä "Sommelo" ja viereinen "Vipunen" ovat monikäyttöisiä, enemmän valaistustekniikkaa sisältäviä tiloja.

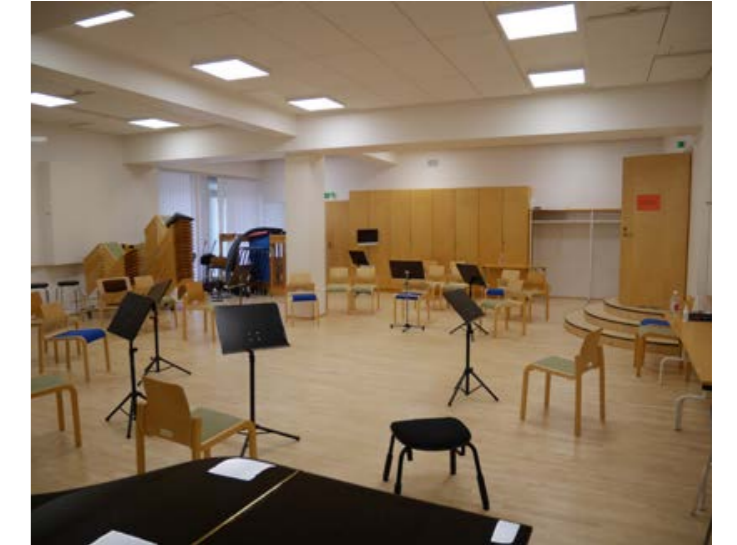
→ Suurin uusista harjoitustiloista, "Joukola", on suunniteltu musiikin harjoitustilaksi: seinillä on käännettävät akustiikkapaneelit ja lattiana uiva parketti. Kuvat amoy 2020

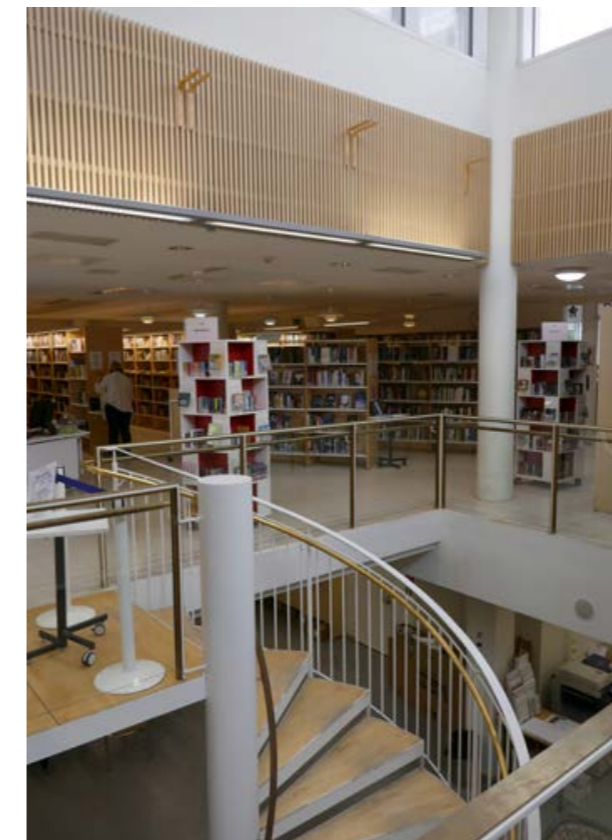
- ← Kirjaston vuonna 2006 tehty välipohjan avaus ja porrasyhteys pohjakerrokseen on tilallisesti merkittävin kulttuurikeskuksessa tehty muutos. Parkettipintainen porras on toteutettu kierreportaana samaan tapaan kuin näyttelytilan porras. Kaide noudattaa kulttuurikeskuksen kaidedetaljontia, ja messinkistä käsijohdetta on täällä jatkettu myös alas portaaseen, toisin kuin näyttelytilassa. Kuva amoy 2018

Välipohjan avaus kirjaston nykyisin henkilökunnan tiloina toimivaan kellarikerrokseen on siinä mielessä epäonnistunut, että kun muualla rakennuksessa välipohjan avaukset ovat luoneet merkittäviä vertikaalinäkymiä, täällä kirjasto ei tilallisesti ainakaan nykyisessä asuunsa saa lisäarvoa avonaisuudesta alaspäin. Tilanne on luultavasti ollut kuitenkin toinen juuri muutoksen jälkeen, kun kellarikerros on toiminut lehtienlukutilana ja kirjastosalin jatkeena hyllyineen.

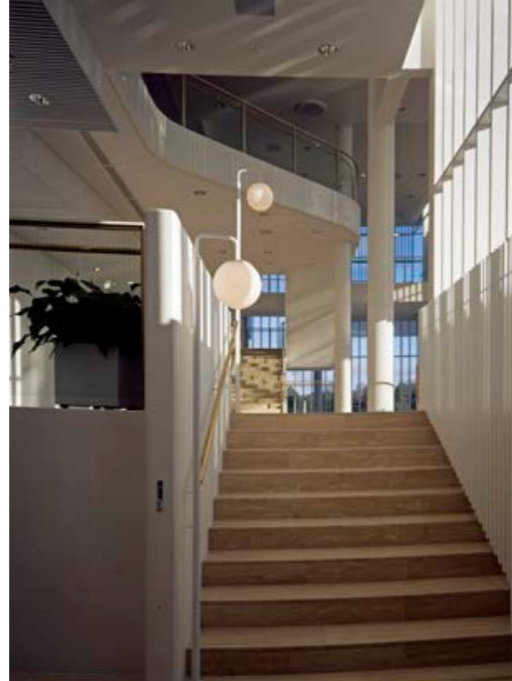
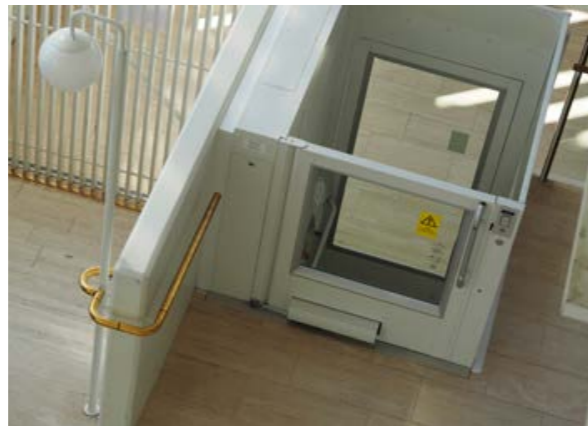
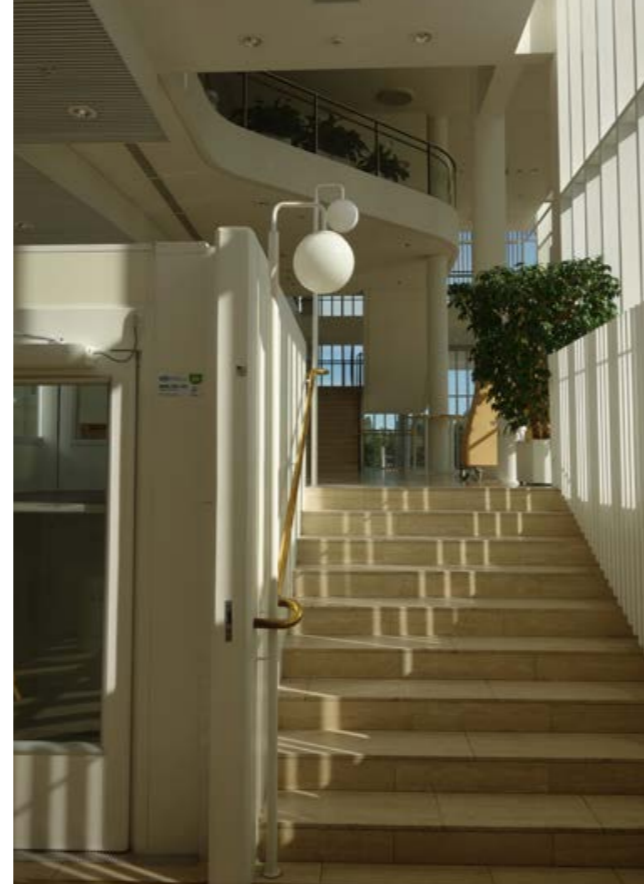
↶ Valokuva alkuperäistilanteesta vuodelta 1989. Eri tasolla olevien lämpiöiden välinen kaide alkaa välittömästi suoran portaan vierestä. Kuvaaja Arto Kiviniemi, MFA / S

↑ Vertailukuva vuodelta 2020. Portaan viereen on lisätty nostin esteettömän kulun mahdollistamiseksi ja mahdollisesti samassa, tai jo aiemmassa vaiheessa messinkikaide on ulotettu valaisimen varren ympäri. amoy 2020

← Nostin kuvattuna ylhäältä päin. amoy 2020

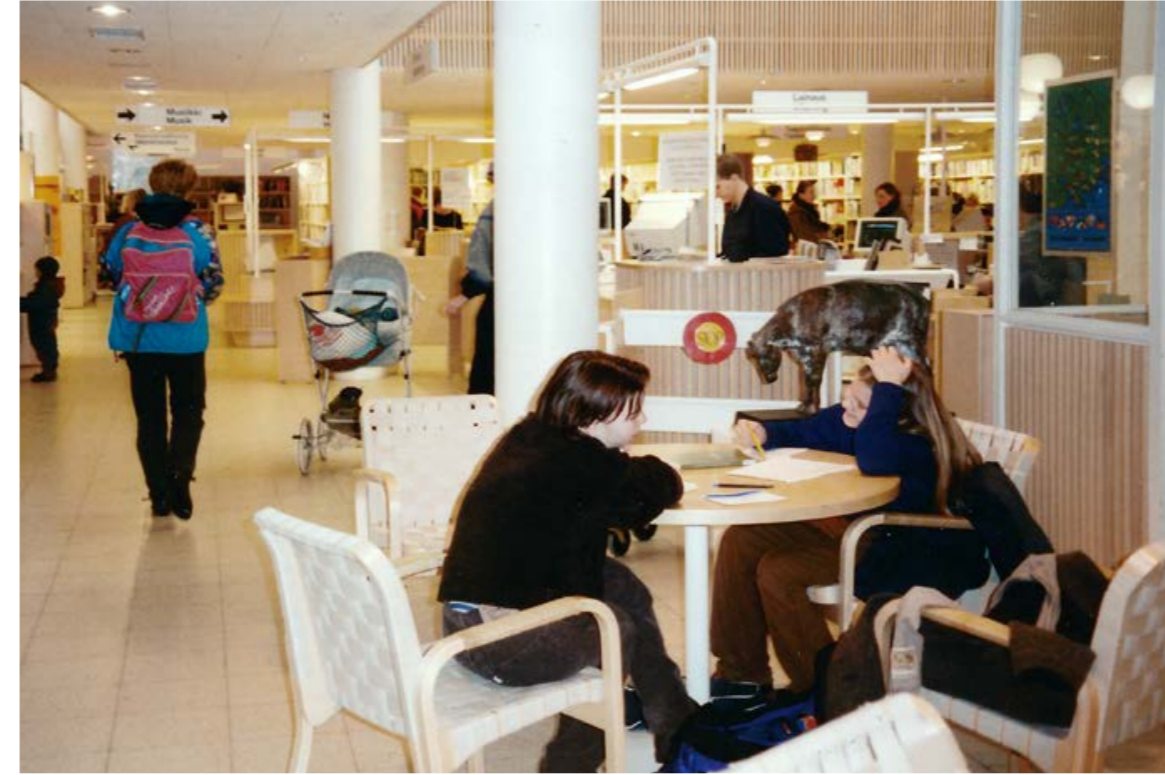
↑ Näkymä kirjastosta ilmeisesti vuodelta 1989. Oikeassa reunassa näkyy lehtienluku- ja tv-huoneen alaosastaan puuverhoilu lasiseinä, pilarien väliin jää lainaustoimisto alkuperäisine kalusteineen. Vasemmalla erottuu matala kirjahylly valaisinripustuksineen. Etualalla nuoret tekevät läksyjä alkuperäisten Artekin kalusteiden ääressä. TKA

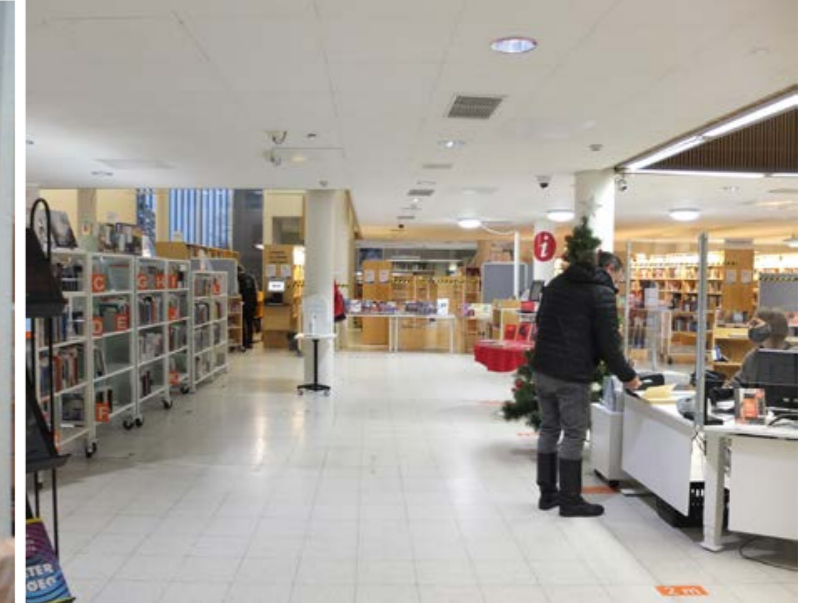
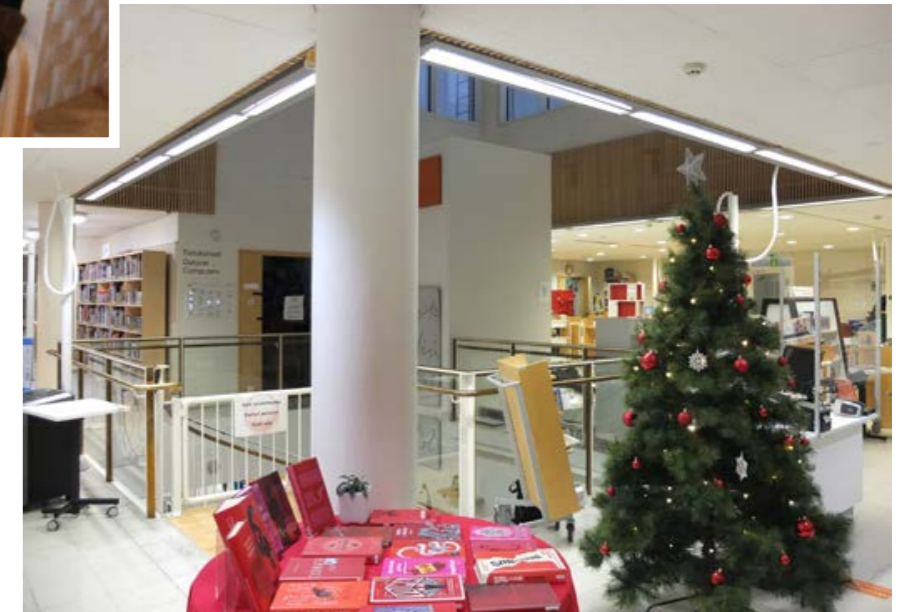
↗ Näkymä kirjaston sisäänkäyntialueelta vuonna 2020: palvelutiskit on uusittu ja varaukset odottavat noutajiaan siirrettävissä uusissa hyllyissä. Alakatto- ja lattiamateriaalit ovat säilyneet eikä kirjaston päätiloissa ole monia tilamuutoksia.

→ Alkuperäisen lainaustoimiston paikalle on vuoden 2006 muutoksessa tullut pohjakerrokseen johtava välipohjan aukko kaiteineen. Samassa yhteydessä purettiin lehtienluskali. amoy 2020

Kirjastotiloissa merkittävin muutos on ollut vuonna 2006 tehty välipohjan aukko ja uuden avoportaan rakentaminen kirjaston kellaritilaan. Samassa yhteydessä alkuperäiset palvelukalusteet on poistettu käytöstä ja korvattu uudella. Lehtienluku- ja tv-huoneen lasiseinät on myös ilmeisesti purettu tässä yhteydessä ja tila otettu palautuksen käyttöön³. Myös hyllyjä on uusittu ja tilojen käyttötarkoituksia osin muutettu.⁴

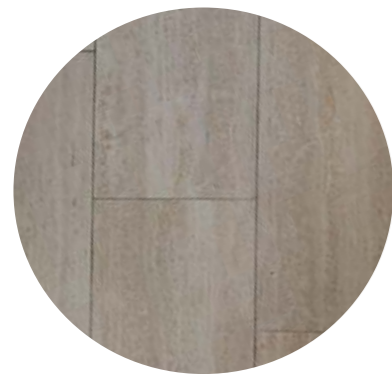
Travertiinilaatta: aula-, lämpö- ja näyttelytilojen kivilattiassa sekä aula- ja lämpötilojen avoportaisissa ja pääportaassa. Leveys 300 mm ja pituus vaihtelee n. 450–900 mm välillä, paksuus 20 mm. Travertiinihuokokset on täytetty kiven sävyisellä täytelaastilla. Kivilaatu on sama kuin ulkoseinien kiviverhouksessa. Liikuntasauvoissa messinkilistat. Travertiinilaatoitetuissa tiloissa ei ole jalkalistoja.

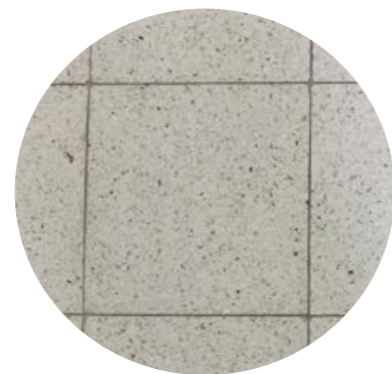
Mosaiikkibetoni, kiiltävä ja puhtaanvalkoinen: kirjastotiloissa, opiston käytävillä ja porrashuoneissa sekä kirjaston avoportaisissa. Laatan koko 298 x 298 mm, askelmalankut tapauskohtaisesti, paksuus rakennusselityksen mukaan 28 mm. Mosaiikkibetonilattioiden yhteydessä ei ole jalkalistoja.

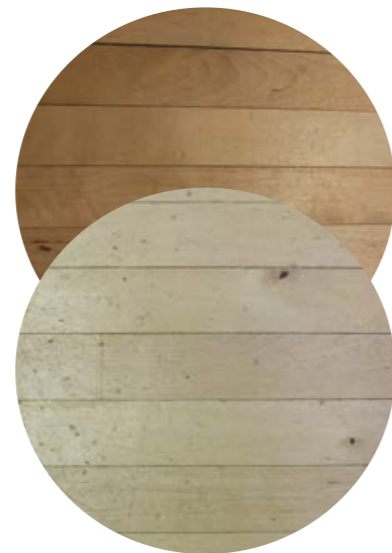
Parketti lakattua koivusauvaa: Tapiola-salissa sekä opintotiloissa ja kirjaston kuuntelutilassa (uiva rakenne) sekä näyttelytilan ja kirjaston kierreportaisissa. Sauvakoko 32 x 400/800/1200 mm ja paksuus 22 mm. Reunadetaljit ja porrashuonekat Tapiola-salissa saarnea. Jalkalistat lakattua koivua 16x32 mm.

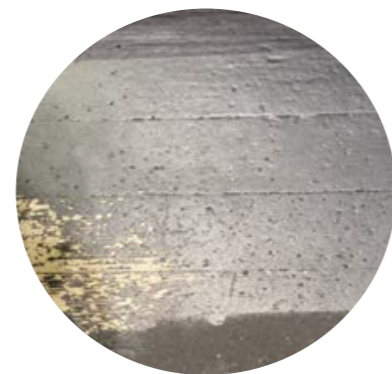
Puulattia, mustaksi maalattua kuusiponttilautaa: Louhisalissa, alun perin myös näyttämön, parvien ja sivunäyttämön lattiatpinnoissa. Laudan leveys 60 mm ja paksuus 45 mm. Saumoissa ja askelmanurkissa messinkiset peitelistat. Nykyisin näyttämö ja nostimet verhottu mustalla matolla.

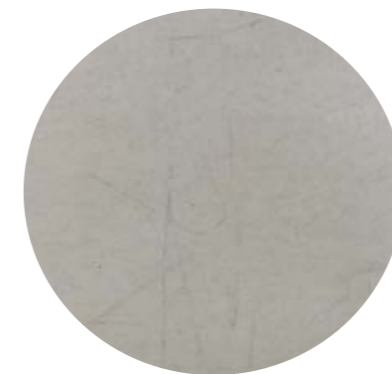
Muovimatto, saumat hitsattuna: käytävillä, työ- ja aputiloissa (tarpeisto, puvusto, tutkijanhuoneet), ilmanvaihto- ja hissikonehuoneissa ja sähkötiloissa. Useaa mattoa käyttötarkoituksen mukaan: projektorihuoneissa antistaattinen, kellarin opetustilassa voimistelumatto. Teknisissä tiloissa nostettu myös seinälle jalkalistaksi.

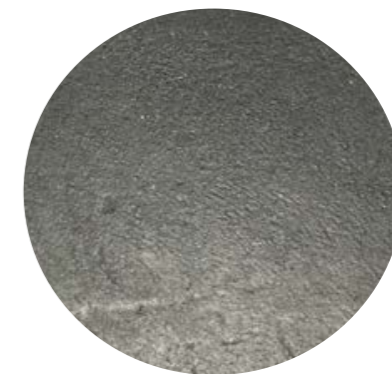
Betoni, maalattu: varastotiloissa, aputilojen portaisissa tai käytävillä.

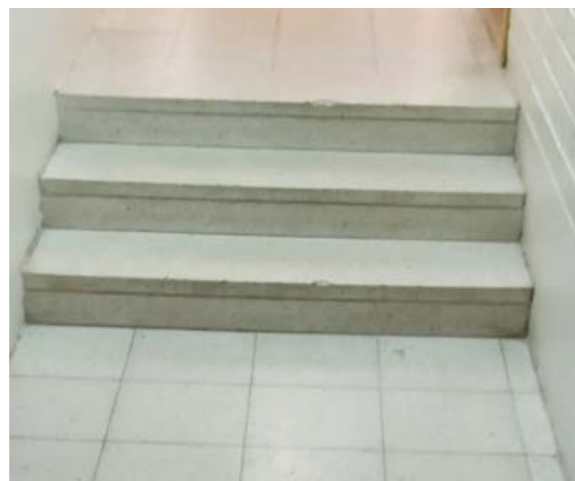
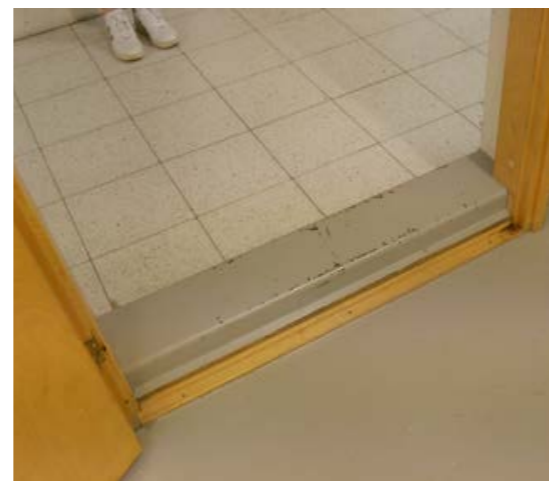
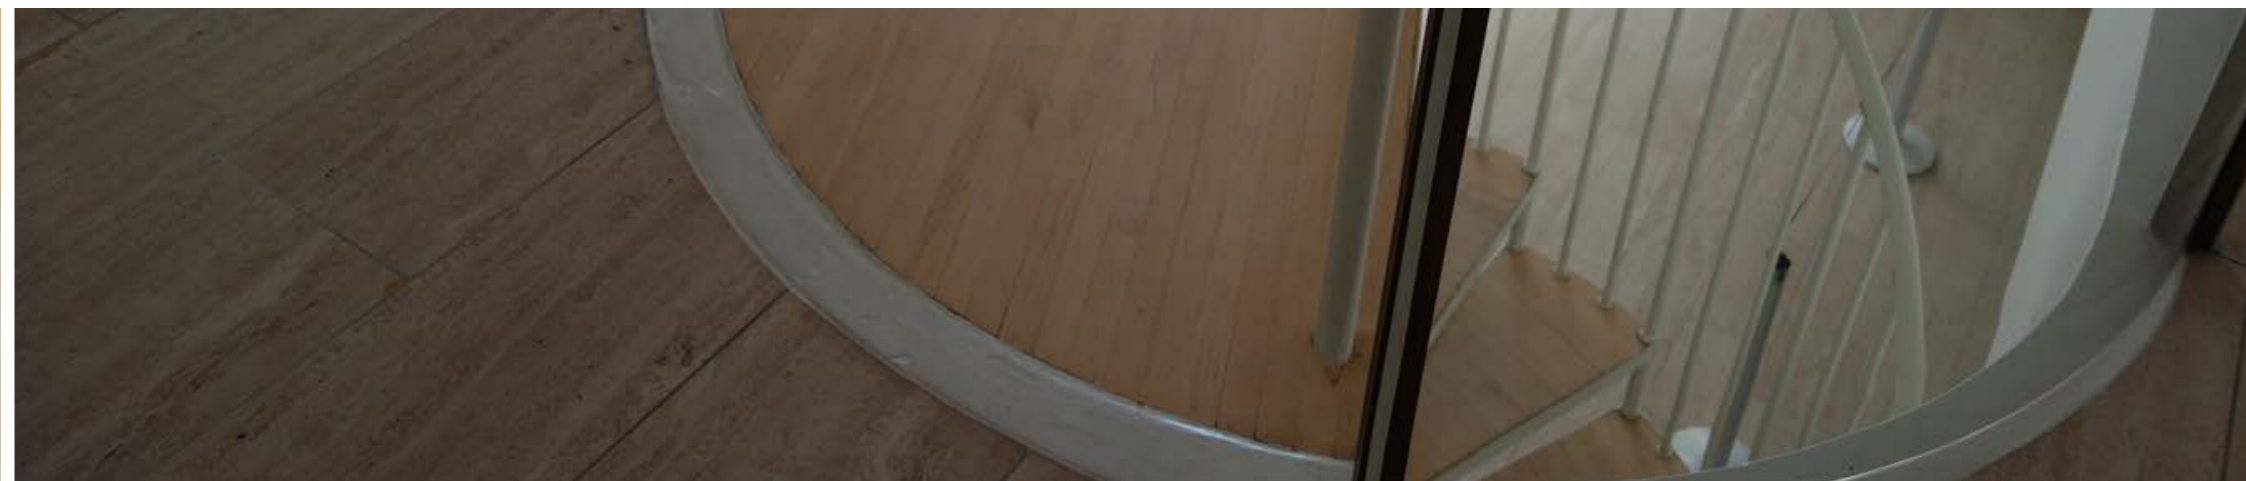
↙ ↘ Kuvia kulttuurikeskuksen lattiamateriaaleista. Viereinen sivu: mosaiikkibetonilattia, siihen liittyvä tasoero ja liittymä huoneeseen. Alla: näyttelytilan parvelta otetussa kuvassa näkyy sekä parven että alatazon travertiinilattia ja kierreportaan askelmien parketti. Kuvat amoy 2020

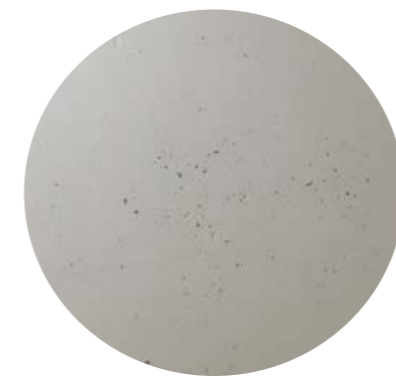
Tasoitettu betoni tai tiili: kaikki näkyviin jäävät betonipinnat (seinät, pilarit, palkit) ja aula- ja lämpiötilojen tiilipinnat on tasoitettu sileäksi ja maalattu puhtaan valkoiseksi.

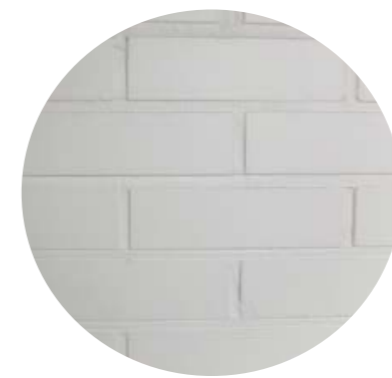
Slammattu tiili: aula- ja lämpiötiloja lu-
kuunottamatta tiiliseinät on slammattu ja ti-
ilen limitys jätetty näkyviin, maalattu puh-
taan valkoiseksi.

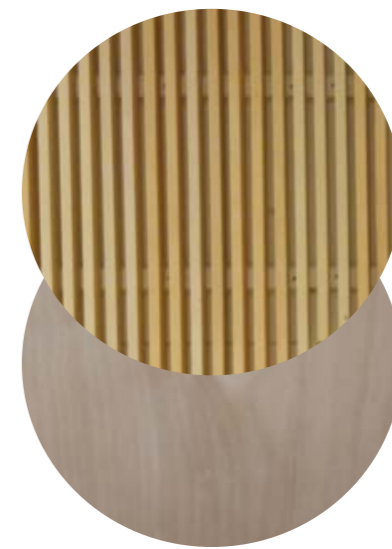
Puuverhoukset: Tapiolasalissa sekä aula-
ja kirjastotilojen otsapinnoissa on puusä-
leverhouksia. kts. s. 125. Osittain käytet-
ty myös valkoiseksi maalattu säleitä, jolloin

säleet voivat olla män-
tyä. Koivuviilupintoja
mm. ovissa, jaettavien
musiikkiluokkien siirto-
seinissä ja kalusteissa.

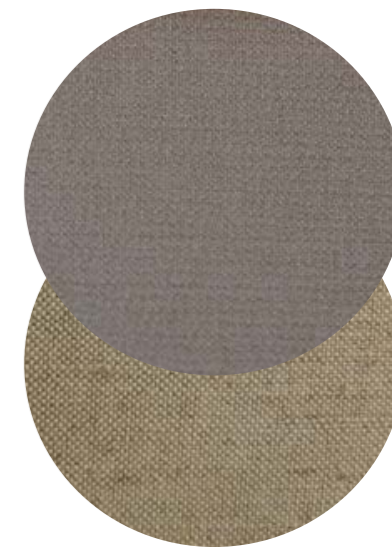
Kangaspinnat: Salien ääniloukuissa, ope-
tustiloissa ja alun perin kirjaston kuunte-
luhuoneessa on käytetty kangaspintaisia
akustiikkalevyjä. Työhuoneissa on käytetty
kangaspintaista Halltex-puukuitulevyä.

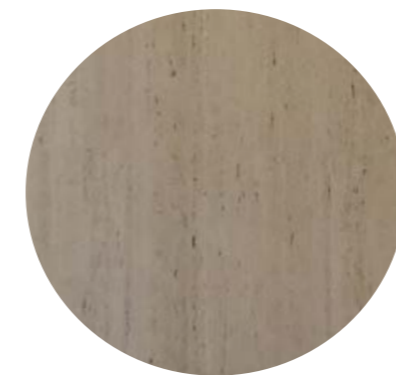
Travertiinilaatta: 1. kerroksen aulassa li-
punmyynnin ympärillä ja keittiön kaarevas-
sa seinässä. Kuten lattioiden travertiinilaat-
ta s. 123 mutta paksuus 20 mm ja huoko-
sia ei täytetty. Sisäseinissä ladottu aina pys-
tysuuntaan.

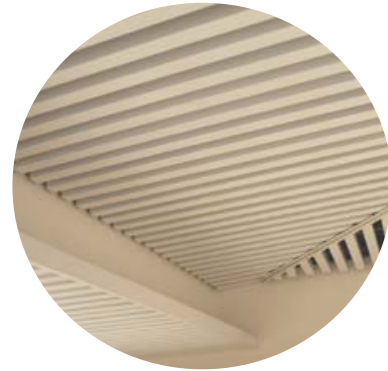
Alumiinisäle: sisätalossa ulkotalossa ja jalankulkusillan ja katosten alapinnassa. Sileät alumiinisäleet ovat kokoa 30 x 40 mm, 30 mm raolla (Lautex PR-U). Alakattosäleet ovat puhtaanvalkoiseksi polttomaalattuja ja himmeäpintaisia säleitä. Kaikki alakattopinnan yläpuoliset taustarakenteet (kannakkeet, kanavat, vaimennusvillat yms.) on sisätalossa maalattu himmeällä mustalla. Mineraalivillalevyvaimennuksia on paikoin käytetty sälekattojen takana (paitsi konserttisaleissa).¹ Sälejärjestelmä on vielä tuotannossa vuonna 2020.

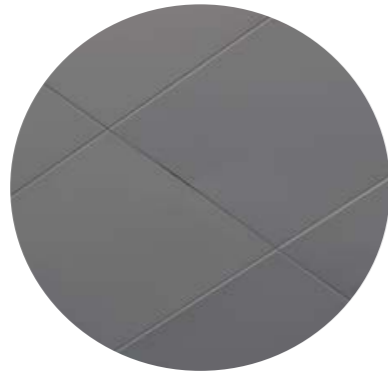
Alumiinikasetti AL-K: Ripustettava, perforoimaton alumiinikasetti (Lautex NJ/600), pintakäsittelyt kuten säleissä.² Itäsvun lämpiöiden alapohjassa käytetty kasettipinta. Rakennuslityksen mukaan ollut tarkoitus käyttää myös opistotilan arkadin alapohjassa, mutta arkadin alapinta on verhottu alumiinisälein. Kasettijärjestelmä on vielä tuotannossa vuonna 2020.

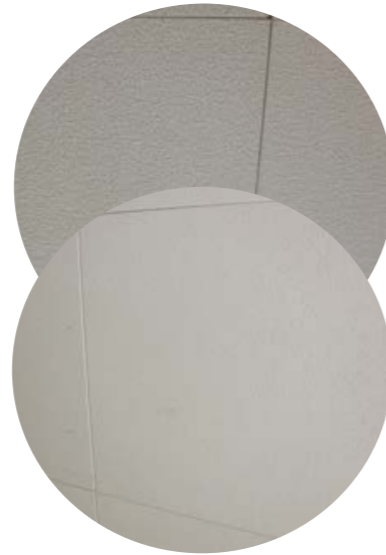
Kivivillalevy: aula- ja kirjastotiloissa laskettujen sisäkattojen verhouksena on 600 x 600 mm kivivillalevy, pintakuviotuna (Celtic: kevyellä rappauskuviolla tai Plain: säleinä) ja piilokiinnityslisiin.³ Alkuperäisiä maalattuja kivivillalevyjä on myöhempien alakattomuutosten yhteydessä täydennetty hieman poikkeavilla pintastruktuureilla, ja listoitettu sekä piilokiinnityksin, että näkyvin listakiinnityksin.

→ Kivivillalevyalakattoja. Oikealla olevassa kuvassa näkyy sekä uusittu (näkyvät listat) alakatto ja korkeammalla alkuperäinen piilokiinnitetty levyalakatto. amoy 2020

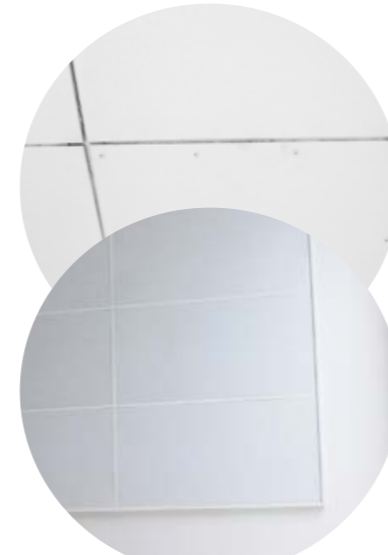
Musiikkiluokkien ja työhuoneiden katossa kipsilevyverhous, 50 mm mineraalivillalla täytetyn puurungon varassa. Kattovaimennuksena on kipsilevyypinnassa käytetty liimattua, lasikuituhuovalla päällystettyä 50 mm mineraalivillalevyä (KAL-AL), jonka saumoissa ja reunoilla puulistat. Samoja vaimennuslevyjä on käytetty myös porraskäytävien betonipintoihin. Sileitä, maalattuja alakattoja on myös lujalevystä mm. henkilökunnan wc-tiloissa ja keittiössä. Kiinnitys puurunkoon avosaumoin.

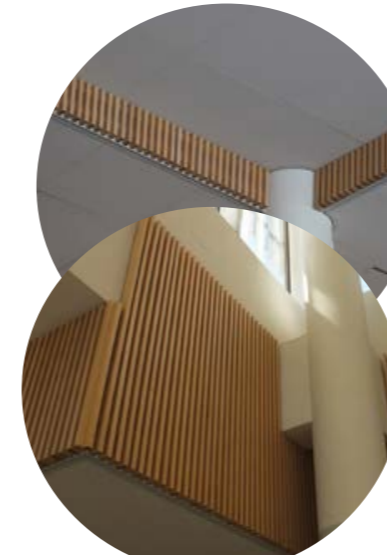
Koivusäleikkö: aulan ja kirjastotilojen alakatto ja alakattojen reunamateriaali. Riimoitusta on myös korkeina, yhtenäisinä pintoina mm. Tapiola-salin seinillä sekä valkoiseksi maalattuna kaidepinoissa. Myös kalusteissa on käytetty säleikköä, niin viilutettua kuin kangaspintaakin vasten. Levypinnassa säleiköt 22x22 mm, avosäleiköt 22x45 mm).

Lakattua koivupuusäleikköä on käytetty myös vaakasuuntaisesti osana alakattoa, Tapiola-salissa⁴ osin myös parven alapinnassa sekä poistoilma-aukkojen ja valaisimien peittona. Vaaksuuntaisten avosäleikköjen tukirimat ja nurkkadetaljit kuten aulojen lasketuissa katoissa, taustat maalattu mustaksi tai viilupintaiset.

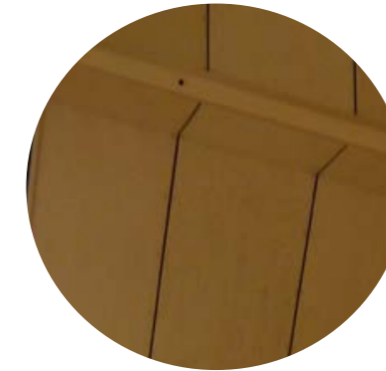
Koivuviilupintainen Palo-Ilves -levy, Tapiola-salin katossa⁵ ja samoin seinäpinoissa). Kaarevat osat taivutettua koivuviilutettua vaneria.

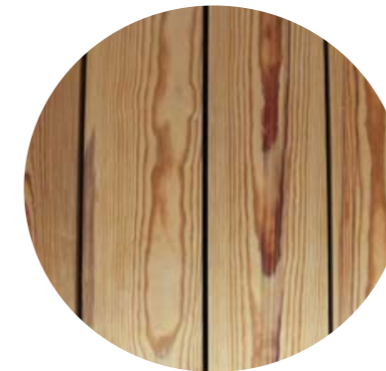
Lautapaneli: pukuhuoneissa, wc- ja märkätiloissa. Alkuperäiset suorareunaiset laudoin (STS 15x120), ja 5 mm avosaumoin. Myöhemmissä muutoksissa on käytetty myös pontillistia sisäverhouspanelia.

→ Myöhemmissä puku- ja pesutilamuutoksissa on käytetty myös pontillistia sisäverhouspanelia.
↓ Alkuperäinen lautapanelialakatto on asennettu avosaumoin. Kuvat amoy 2020

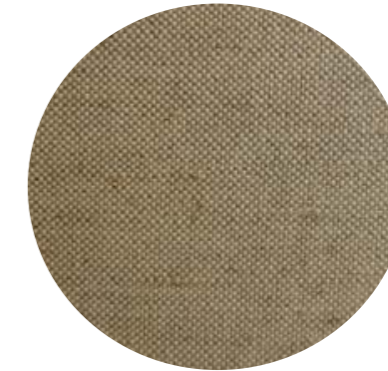
Kangas, vaimennuspinnat salien ääniloukuissa ja Louhi-salin parvien alakattopinnalla (Louhi-salissa kankaat maalattu mustanruskeaksi). Myös Louhi-salin käännettävät vaimennuselementit, parven alapinta ja ääniloukkujen seiiniät päällystetty kankaalla⁶.

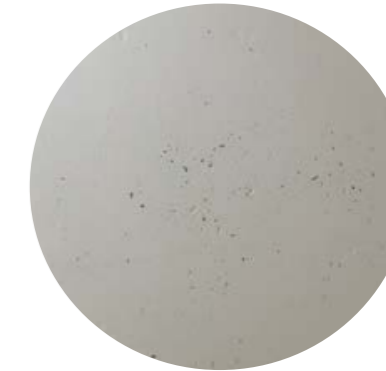
Maalattu betoni. Porrashuoneissa ja varastoissa. Tasoitettuja ja maalattuja betonipintoja, osaan on myöhemmin liimaamalla kiinnitetty vaimennuslevyjä. Kattovaimennuksena sileillä betonipinoilla mm. porrashuoneissa on käytetty liimattua, lasikuituhuovalla päällystettyä 30 mm mineraalivillalevyä (KAL-AL), puulistoin reunustettuna.

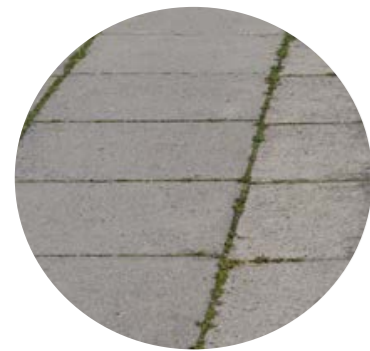
700x700x85 mm Tapiola-laatta, alkuperäinen laattatyyppi Tapiolassa ja keskusaltaan ympärillä

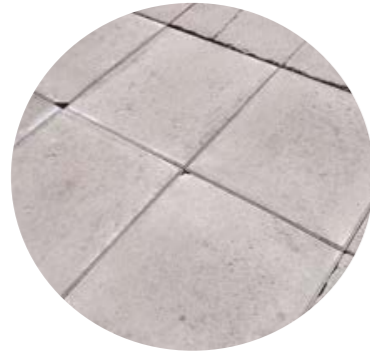
550x550x65 mm Kulttuurikeskuksen neliö, betonilaatta, keskusaltaan reunalla ja rakennuksen sylissä

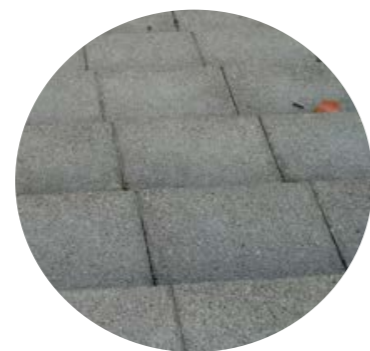
340x340x65 mm Kulttuurikeskuksen eteläpuoleisissa betonikiviportaissa

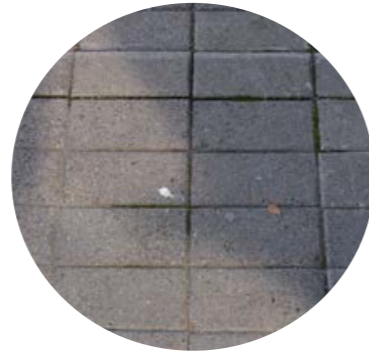
278x138x80 mm harmaa betonikivi "Kartano", yleisesti Kulttuurikeskuksen ympäristössä

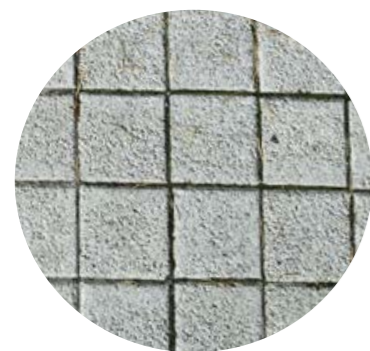
138x138x80 mm valkobetoni "Kartano" yleisön sisäänkäyntien yhteydessä ja itäjulkisivun ulkoportaassa, lisäksi asunnon kattoterassilla

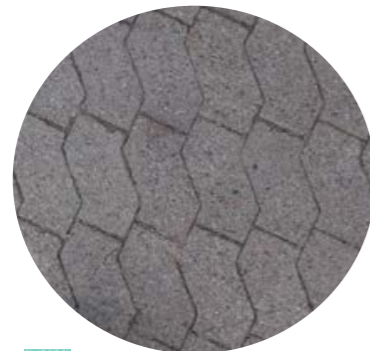
239x279x80 mm harmaa SF-sidekivi reitillä Tapiolan koululle, alun perin koko väylän leveydeltä.

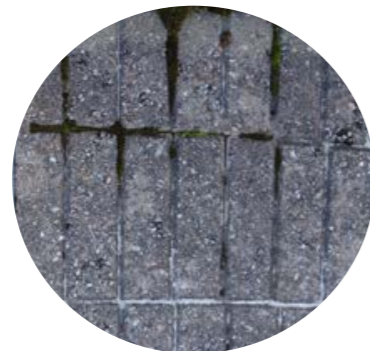
95x195x80 mm harmaa torikivi, amfiteatterin kulkutasoisissa

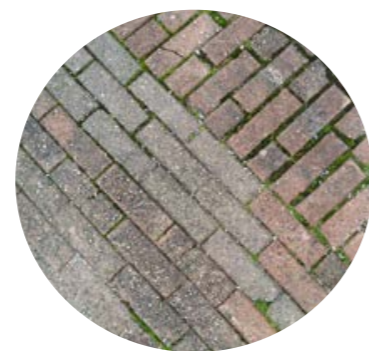
95x195x60 mm punainen ja harmaa torikivi, Kulttuuriaukiolla diagonaalikuviointi kts. s. 24

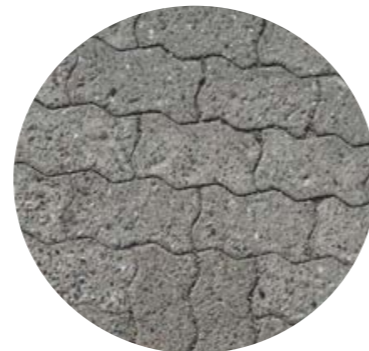
225x112,5x60 S-reunainen kivi saattoliikenteen kääntöalueella

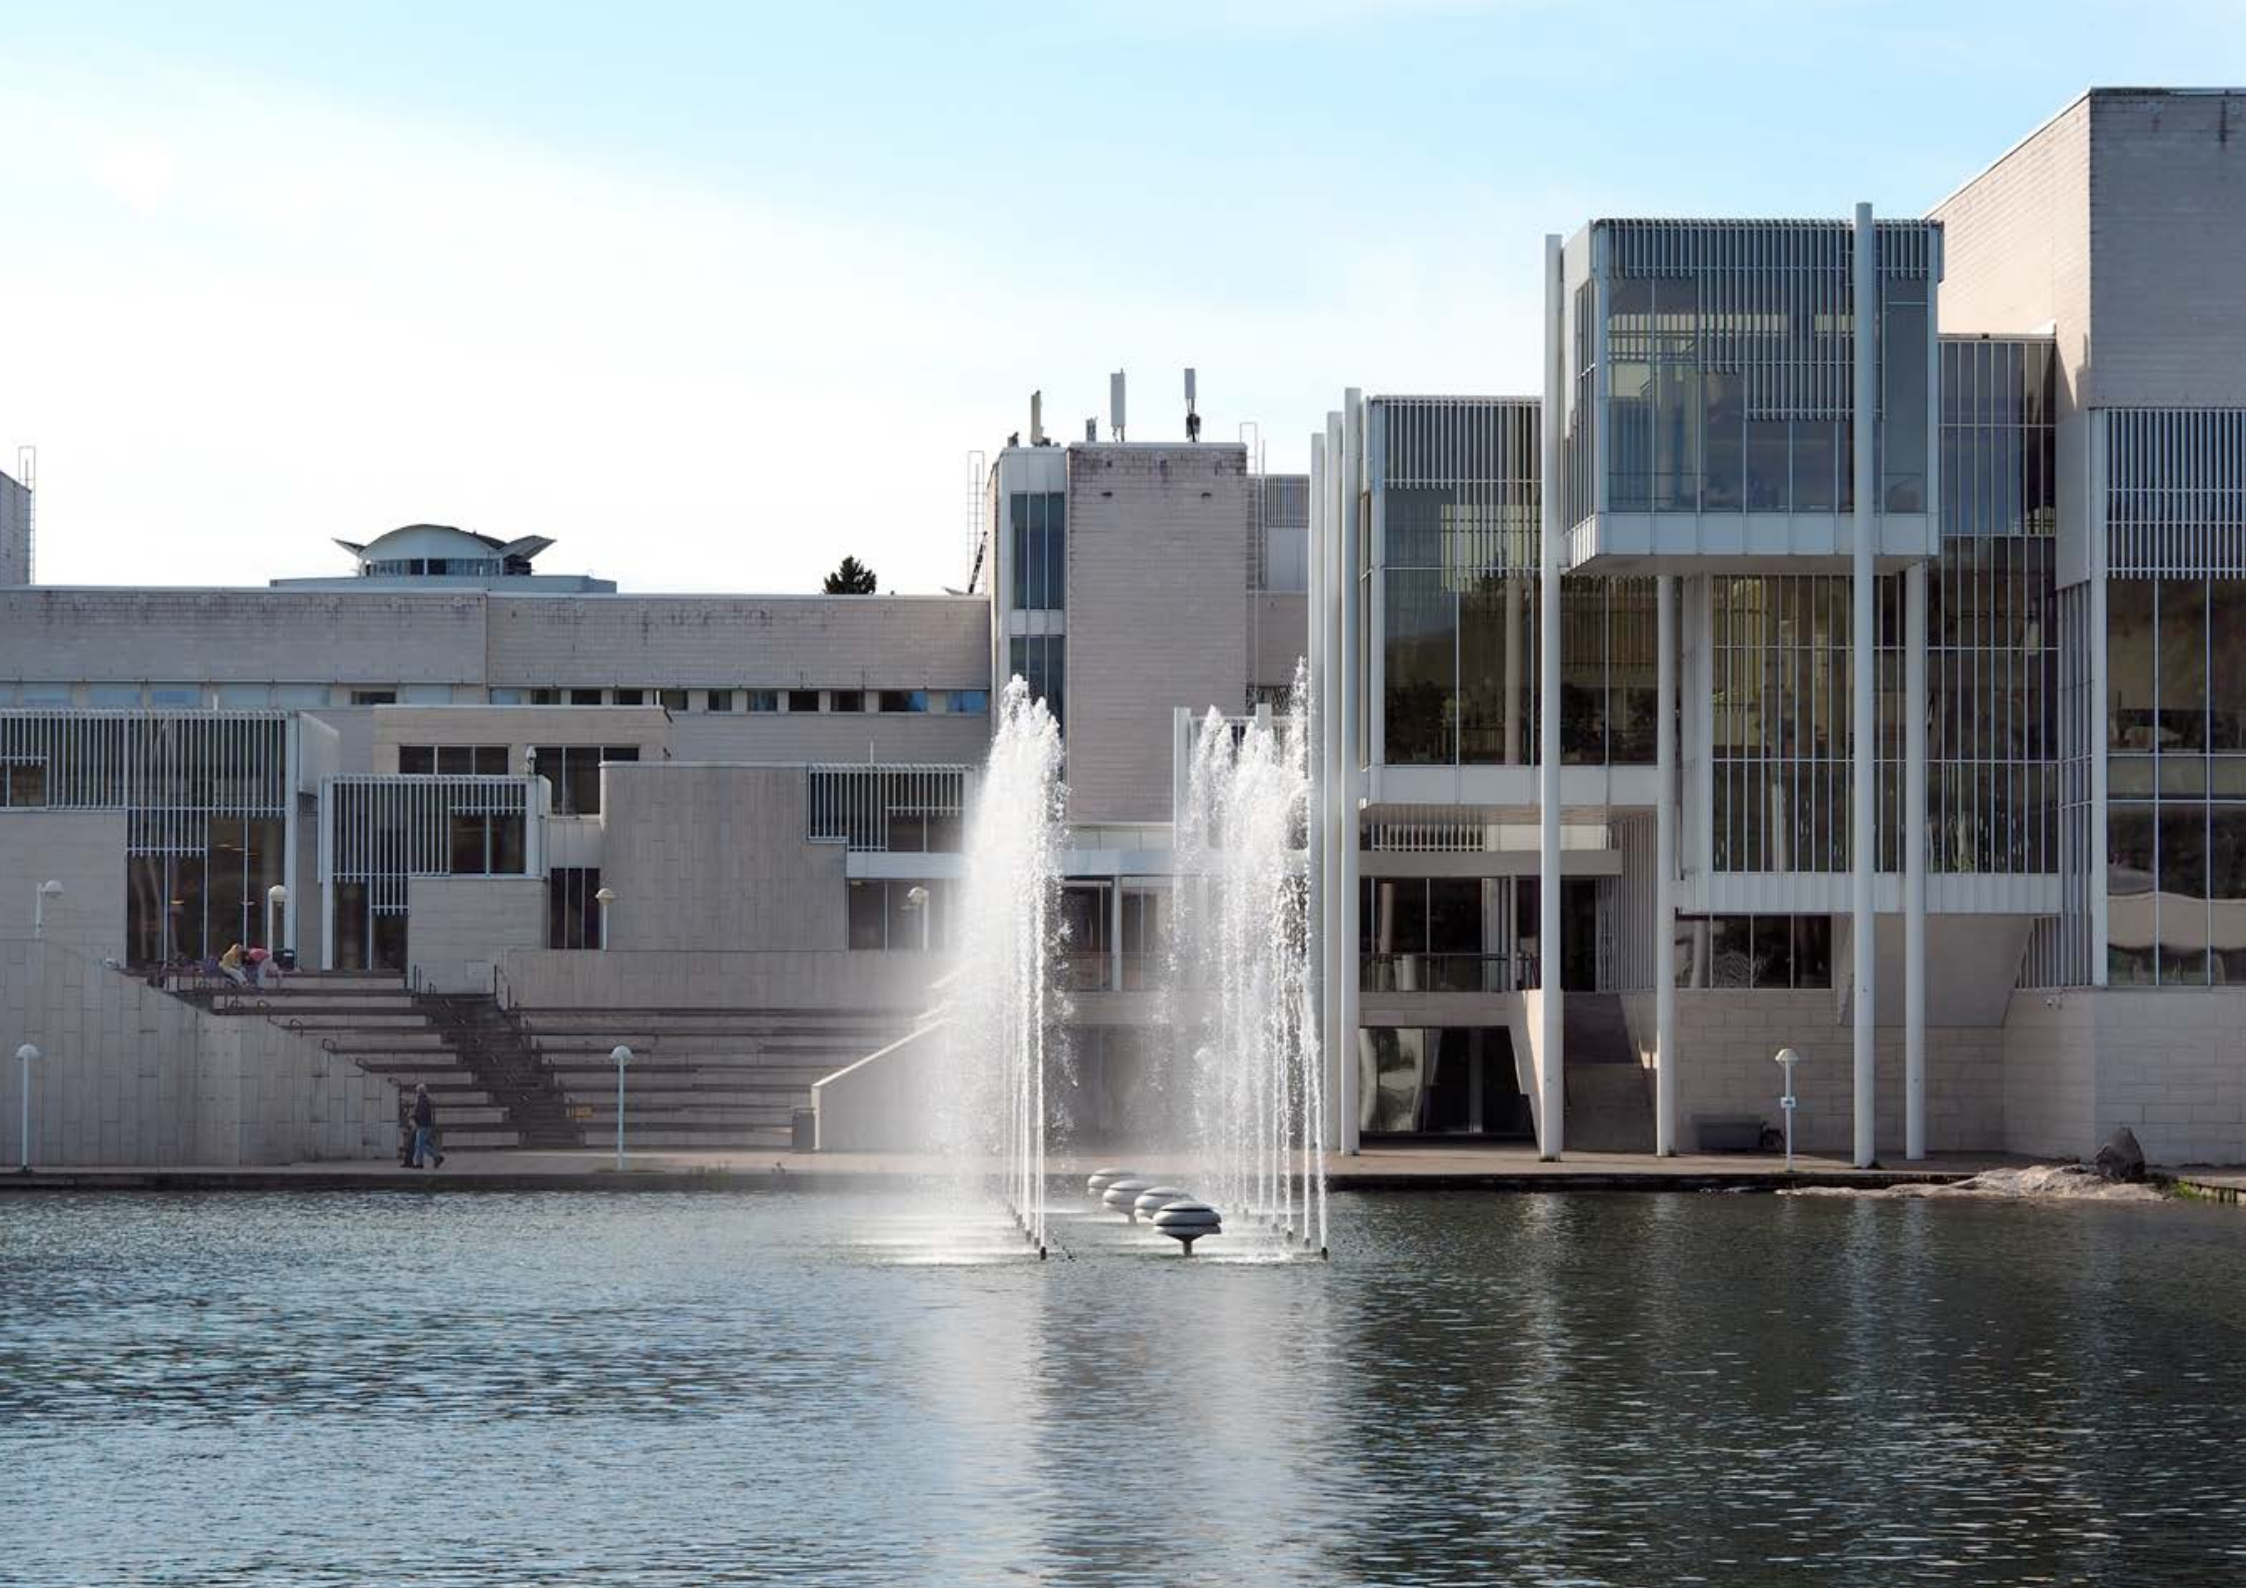
Takakannen kuva:
Kulttuurikeskuksen itäjulkisivu, rakennuksen
keskusaltaalle avautuva syli, edessään Aarne Ervin
altaaseen suunnittelemat suihkulähteet.
amoy 2020
