# Metallimiehenkuja 2 ja 4

## Rakennushistoriaselvitys

Aalto-yliopisto, Taiteen ja suunnittelun korkeakoulu,  
Arkkitehtuurin laitos  
Rakennushistoriaselvitys-kurssi 2022

Osoite: Metallimiehenkuja 2 ja 4, 02150 Espoo

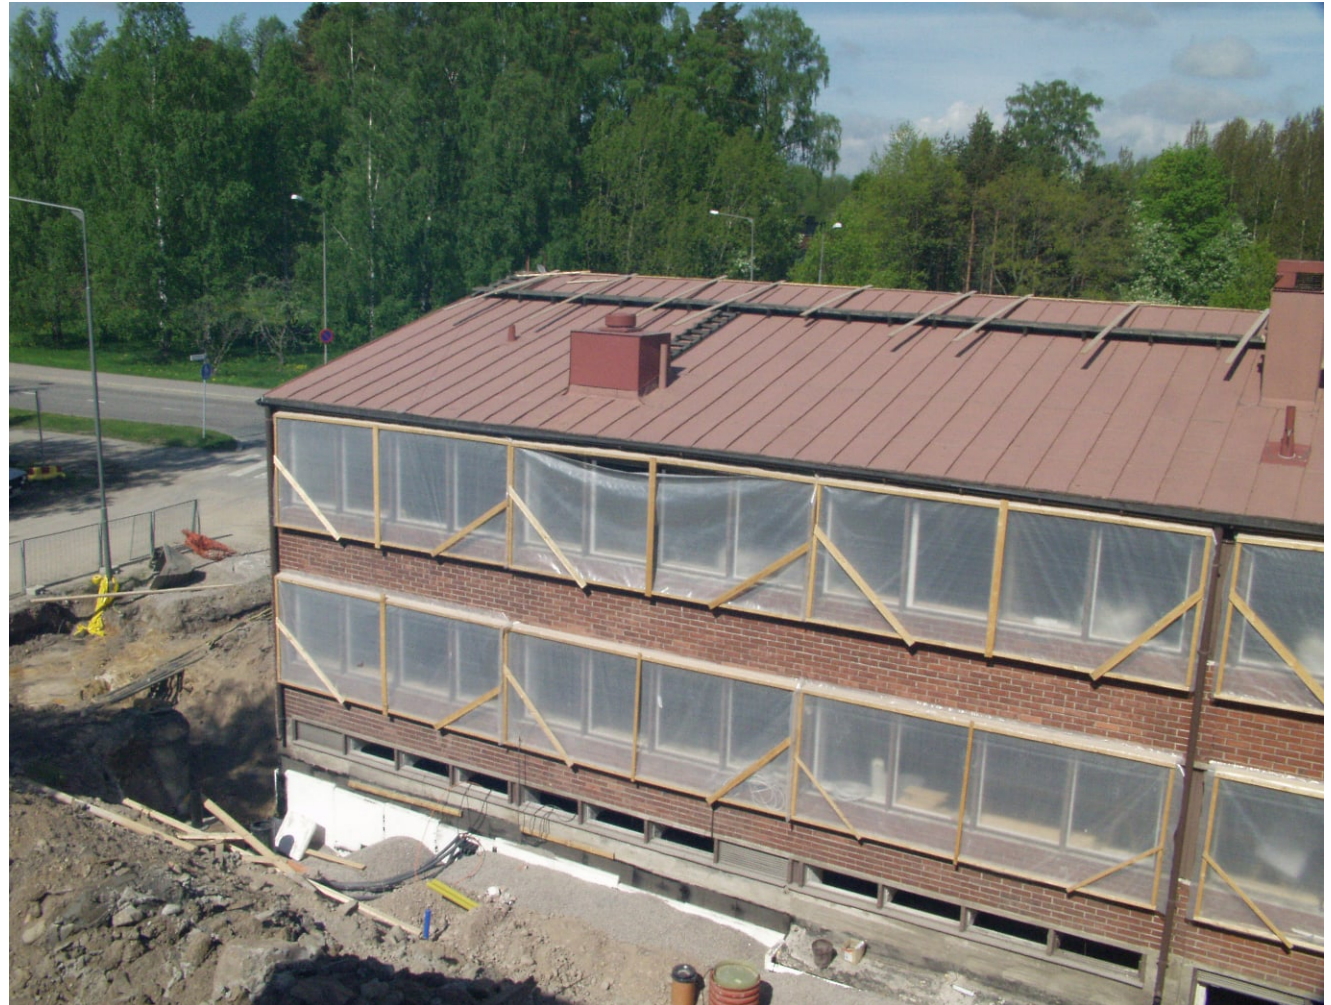
Peruskorjauksen aikaisessa valokuvassa näkyy osa Metallimiehenkuja 2:n kaakkoisjulkisivua. Sokkelia on paljastettu ja ikkunoita peitetty muovilla laajalta alalta. Kuva: Jarmo Tiirikainen 2004–2005 / Jarmo Tiirikaisen yksityiskokoelma.

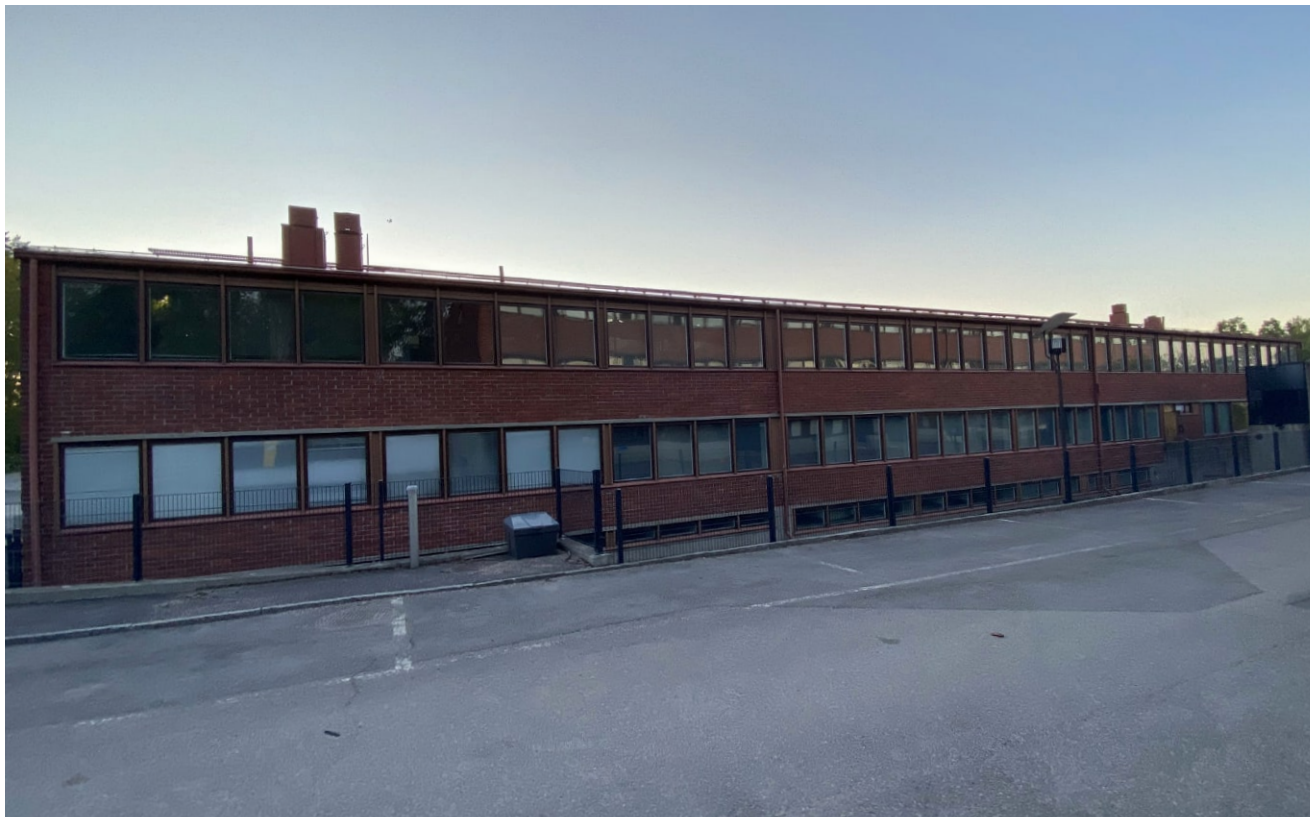
Metallimiehenkuja 2:n julkisivu kaakkoon toukokuussa 2022.

Kaakkoisjulkisivussa on nauhaikkunat kolmessa kerroksessa. Julkisivun oikeassa reunassa sijaitsee vanha asunnon sisäänkäynti, joka on säilytetty historiallisena kerrostumana. Julkisivun eteen on rakennettu syvennys, jotta kellarikerroksen tilat saavat ikkunoiden kautta valoa. Alkuperäisen, vuoden 1955 rakennusosan ja laajennuksen välinen sauma erottuu selvästi.

Puupanelointeja on uusittu, ja uusittujen osien maalipinnan poikkeava sävy verrattuna alkuperäisiin puuosiin korostuu tällä julkisivulla. Betonisokkelin pinta on käsitelty 2004–2006, eikä alkuperäinen muottilaudoituksen luoma pinta ole enää näkyvissä.

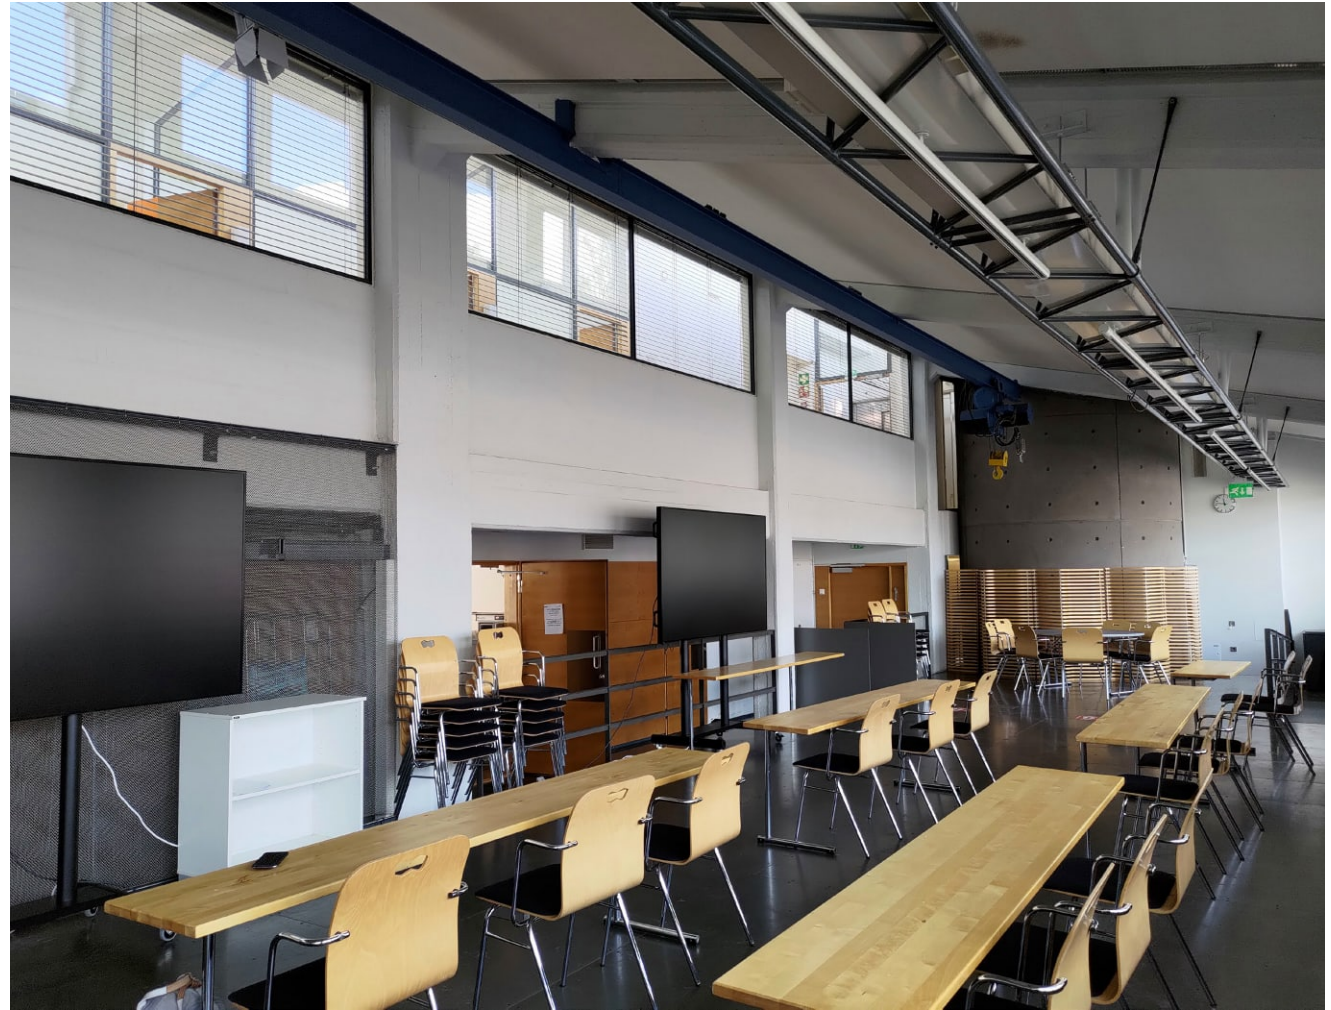
Näkymä samasta kohdasta toukokuussa 2022. Entistä tutkimushallia rajaava pitkä seinä on purettu ensimmäisestä kerroksesta ja korvattu tummalla metallikaiteella sekä teräsverkolla. Vuoden 1975 kuvassa näkyvät ritilällä peitetyt aukot on valettu umpeen ja lattiaa korotettu. Vinssi on säilytetty mutta maalattu sinisellä korostusvärillä, joka toistuu myös porrashuoneessa. Sisäikkunoiden tilalla on välissä ollut umpinainen seinä, mutta nykyinen ratkaisu vastaa paremmin alkuperäistä suunnitelmaa.

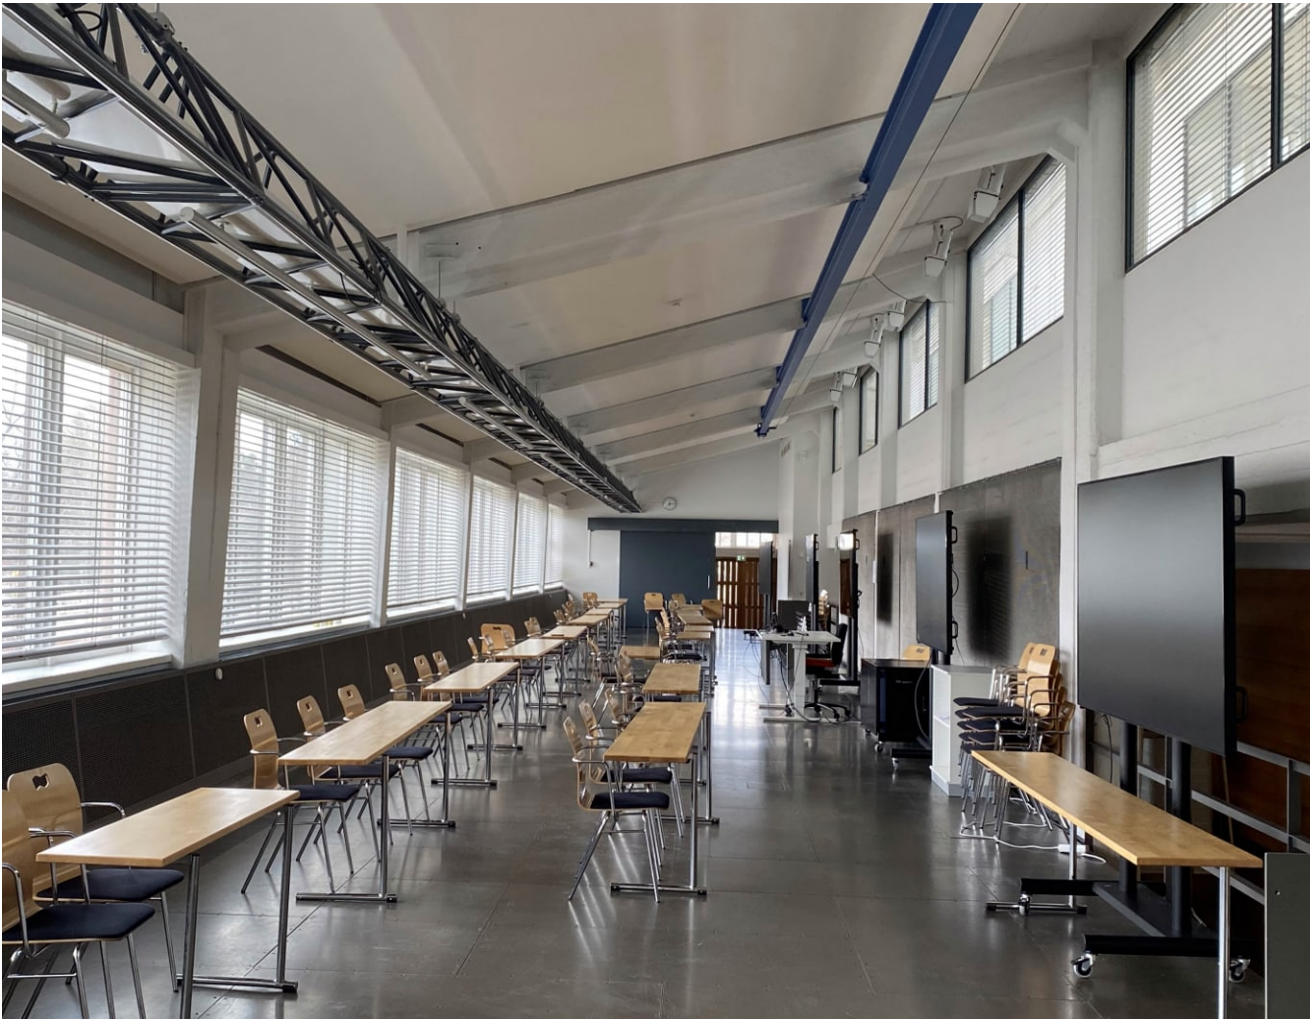
Monitoimitilan ja sisäntuloaulan väliseen laajennusvaiheen aikaiseen muurattuun väliseinään puhkaistiin liukupalo-ovella varustettu kulkuaukko vuosien 2004–2006 peruskorjauksen yhteydessä. Tilan alkuperäiset, kunnostetut ikkunat ovat keskenään yhdenmukaisia ja puitteiltaan valkoisiksi maalattuja. Niiden alla on peruskorjauksen aikainen tummanharmaaksi maalattu, metallinen patterinsuoja.

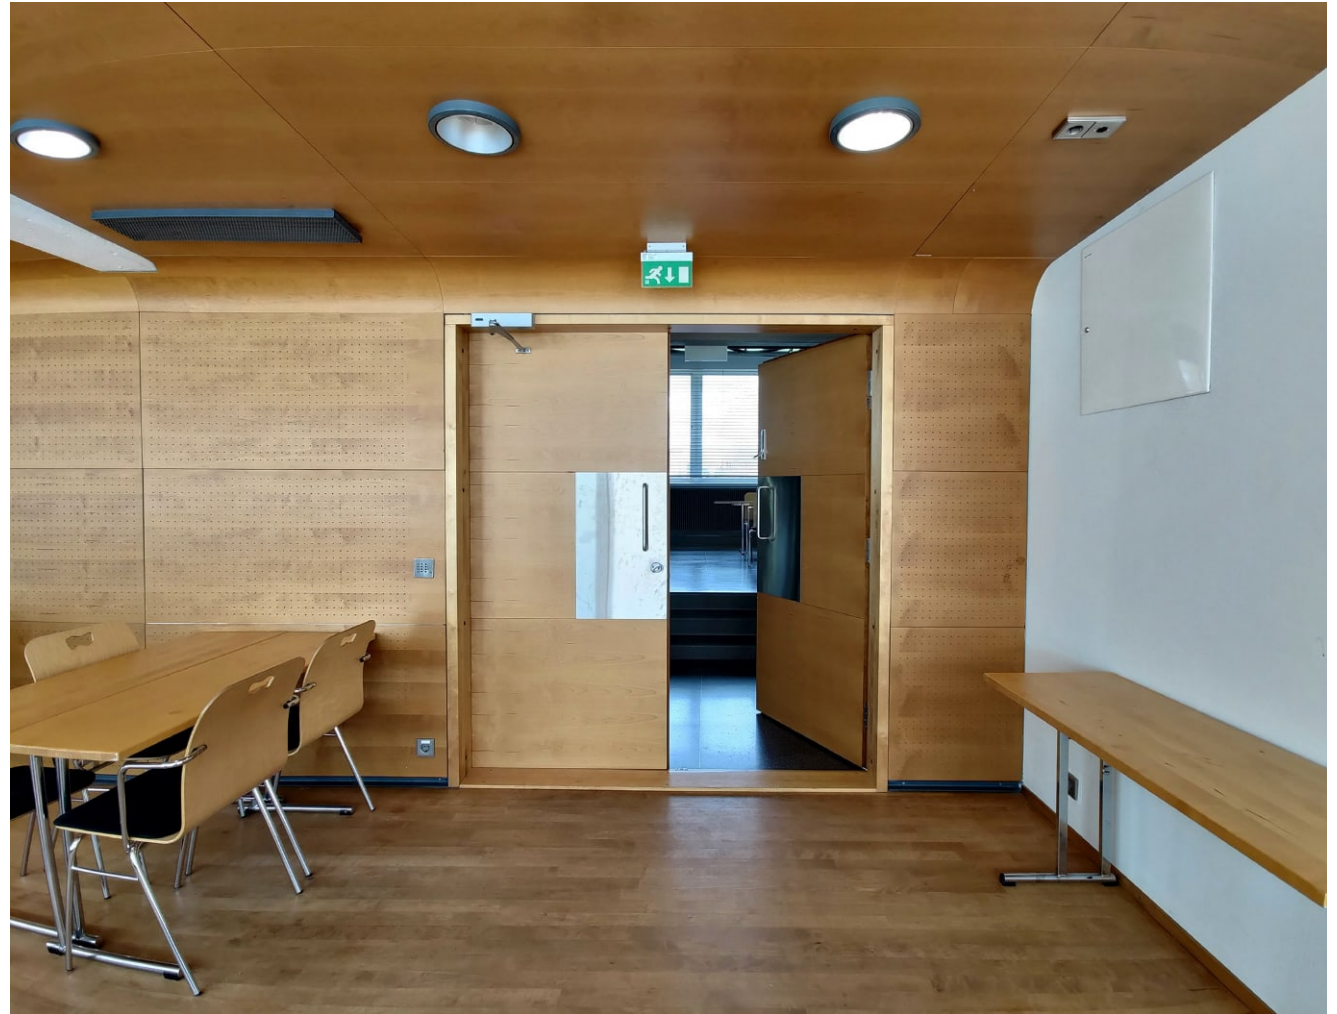
Neuvotteluhuoneita ja keskikäytävää erottaa peruskorjauksessa 2004–2006 rakennettu metallirunkoinen seinä, joka on molemmin puolin verhoiltu rei'itetyillä, puuviilupintaisilla paneeleilla. Myös kaikki neuvotteluhuoneisiin johtavat ovet ovat viilupintaisia. Muut seinät on maalattu valkoisiksi. Kuvassa oikealla näkyvä eteisen vastainen seinä on 1960-luvun laajennuksen aikainen.

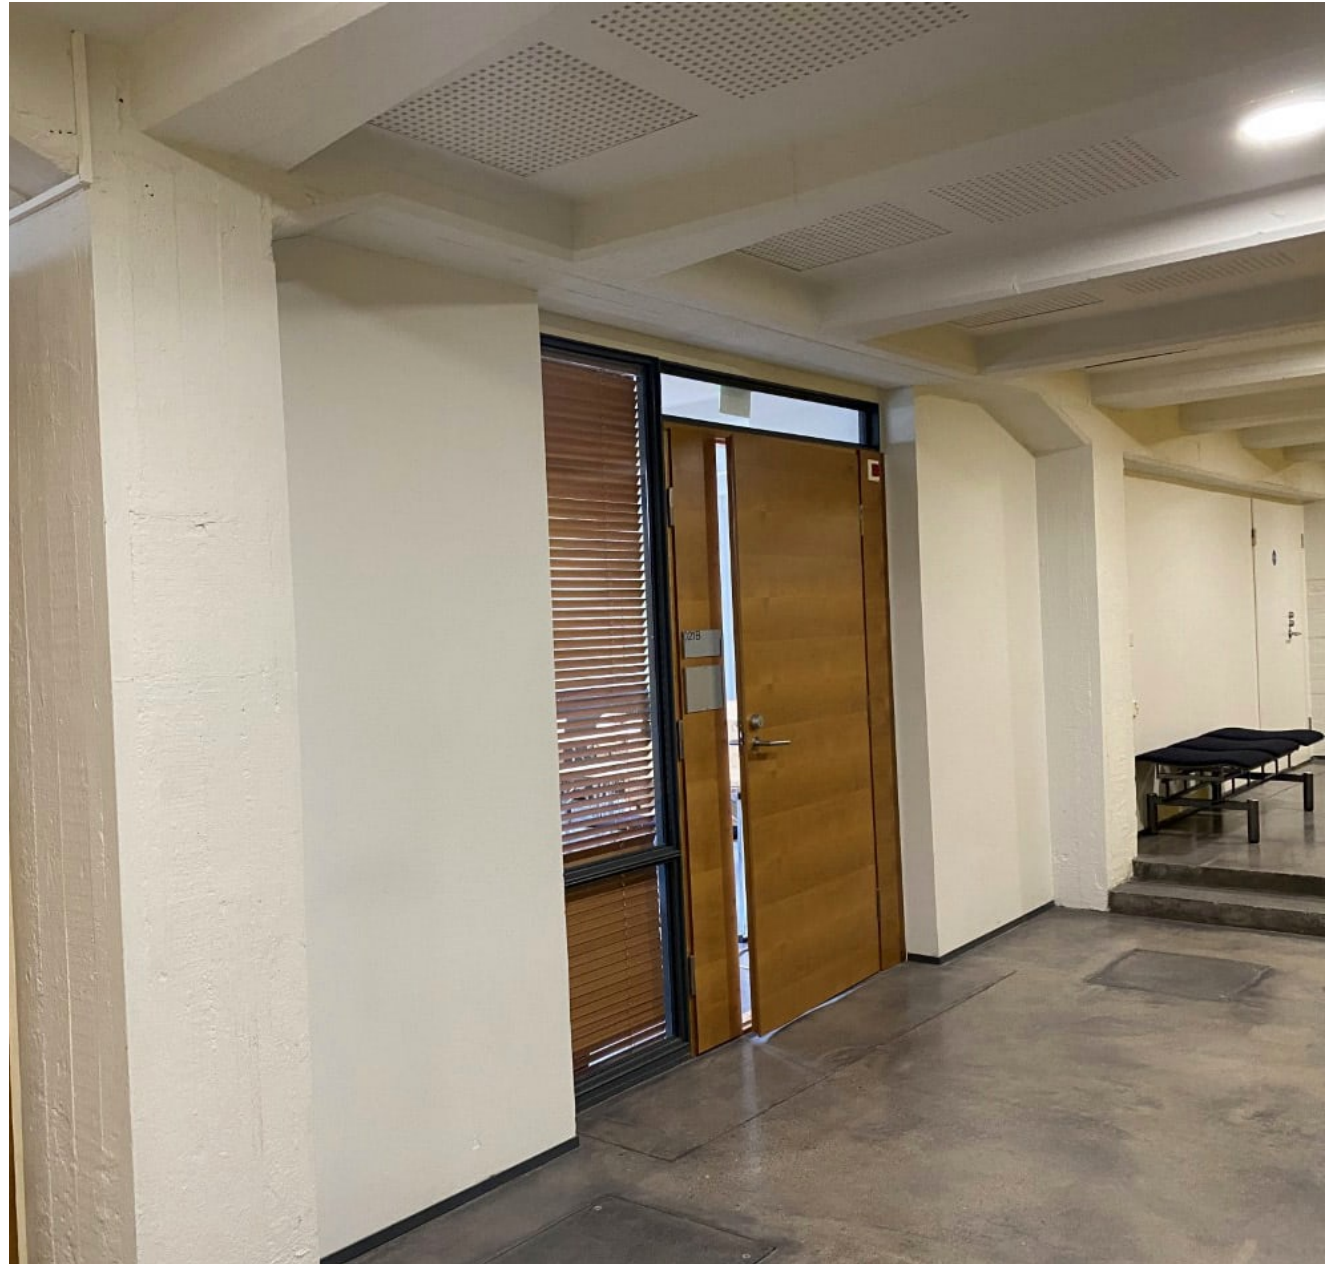
Kellarikerroksen maalattuja teräsbetonipilareita ja palkkeja.

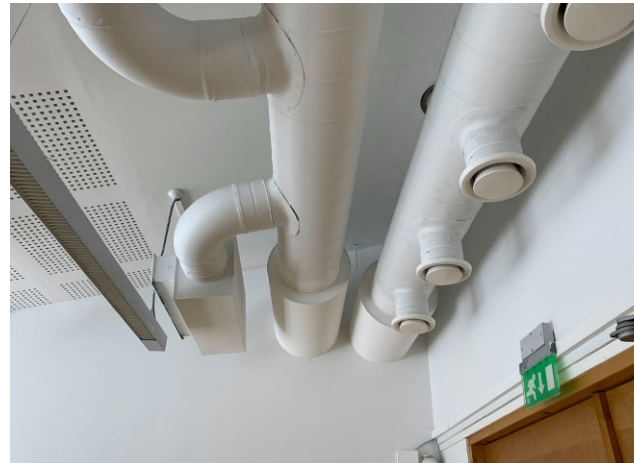
IV-laitteistot kerroksen neuvottelutilassa.

Rakennuksen muuntamo, sähköpääkeskus ja nousukeskus sijaitsevat IV-konehuoneen itäpuolella rakennuksen kellarissa. Rakennuksen tiloja on käytetty opetukseen, tutkimukseen, ravitsemuslisiin toimintoihin sekä toimistoina. Nämä toiminnot vaativat tiloilta paljon erilaisia sähkötekniisiä ominaisuuksia ja rakennuksessa onkin nähtävillä sähköille tehtyjä erilaisia rasioita, kaapelihyllyjä, kaappeja ja läpivientejä, jotka palvelevat eri käyttötarkoituksia.

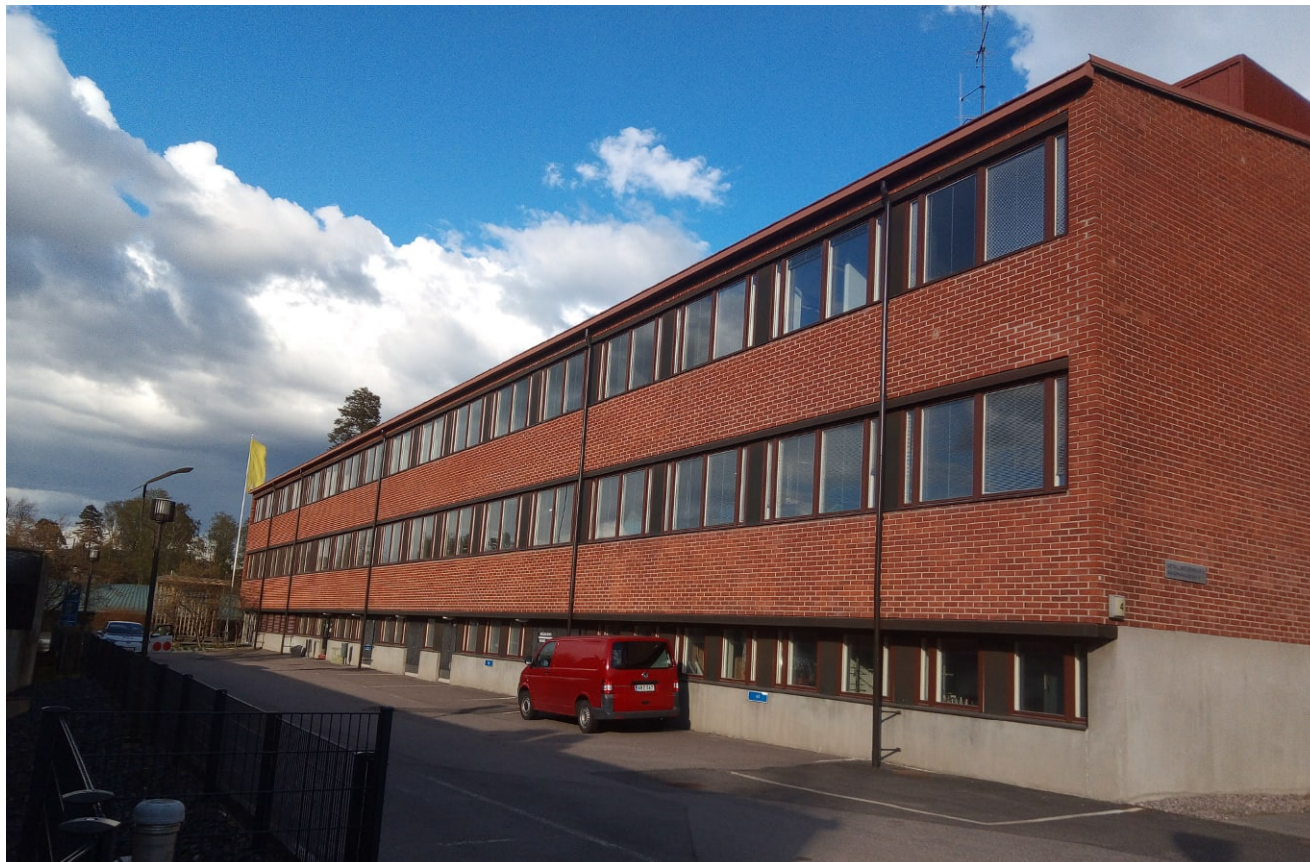
Luoteisjulkisivu kuvattuna länsikulmasta kohti pääsisäänkäyntiä. Kuvasta huomataan, että ensimmäinen kerros on hieman sisäänvedetty. Ensimmäisen kerroksen ikkunat ovat pienempiä ja ruutujako on erilainen kuin ylempien kerrosten nauhaikkunoissa.

Ensimmäisen kerroksen ikkunat ovat ylempien kerrosten ikkunoita pienempiä. Niiden tuuletusikkunat osuvat kohdakkain ylempien ikkunoiden kanssa kahta ikkunaa lukuun ottamatta. Lisäksi kaksi ikkunaa poikkeaa muodoltaan muista: yhden ikkunan tuuletusikkuna on jaettu kahteen osaan ja yhdestä ikkunasta puuttuu tuuletusikkuna. Kaikki ikkunat on uusittu vuonna 2005, mutta ikkunoiden muoto on pääosin alkuperäinen.

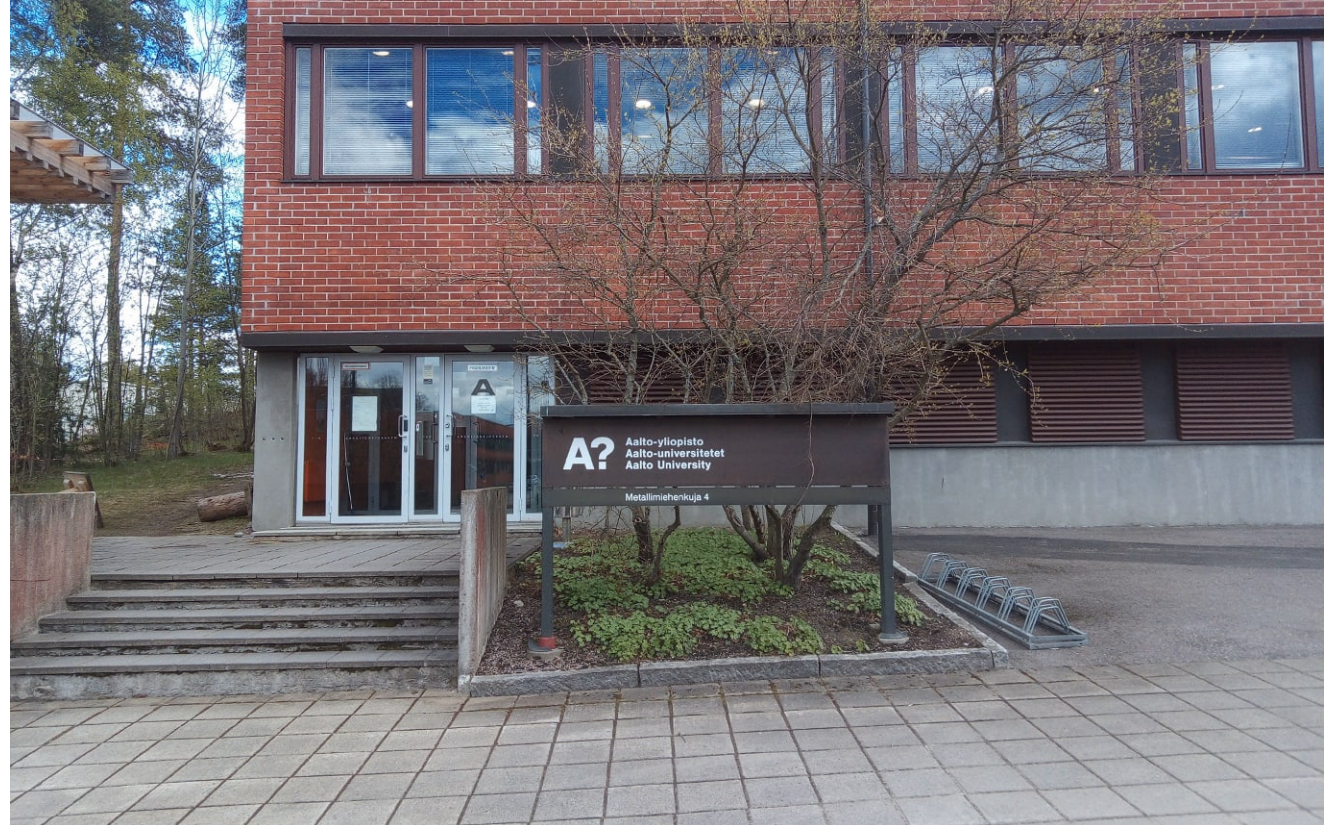
Luoteisjulkisivun pääsisäänkäynnin ovet, terassin pintarakenteet, kyltti ja istutukset ovat vuodelta 2005. Kuvassa oikealla on ikkunoita peittävät puusäleiköt, joista kaksi ovia lähinnä olevaa on lisätty vuonna 2005.

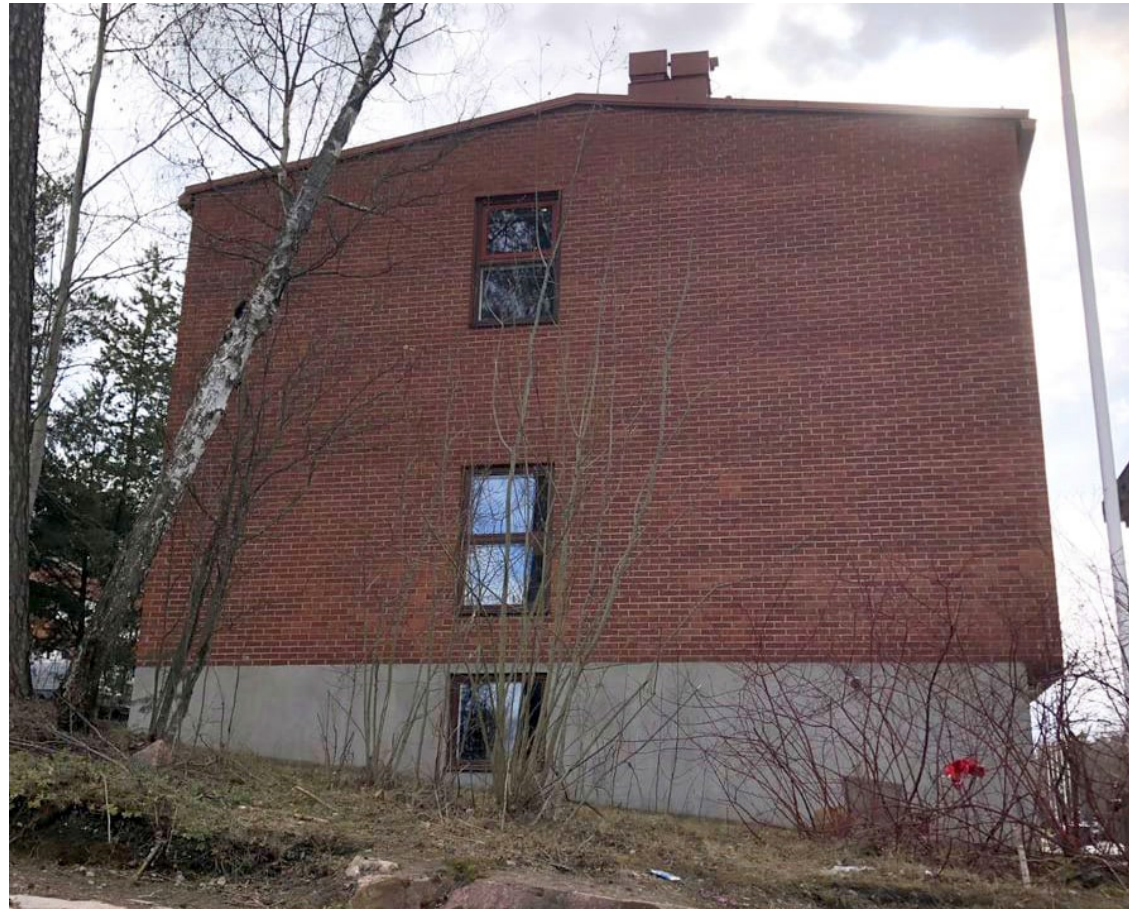
A-portaan savunpoistoikkuna on samanlainen kuin lounaispuolella.

Koillisjulkisivussa on kolme A-portaan ikkuna, jotka poikkeavat pitkien julkisivujen ikkunoista. Ensimmäisessä kerroksessa on yksi ikkunaruuutu ja ylemmissä kaksi päällekkäin. Ylimmän kerroksen ylin ikkunaruuutu toimii savunpoistoikkunana. Kuten lounaispuolella, karmien punaruskea väri poikkeaa muista ikkunoista. Pääsisäänkäynnin viereisen terassin pintarakenteet uusittiin vuonna 2005.

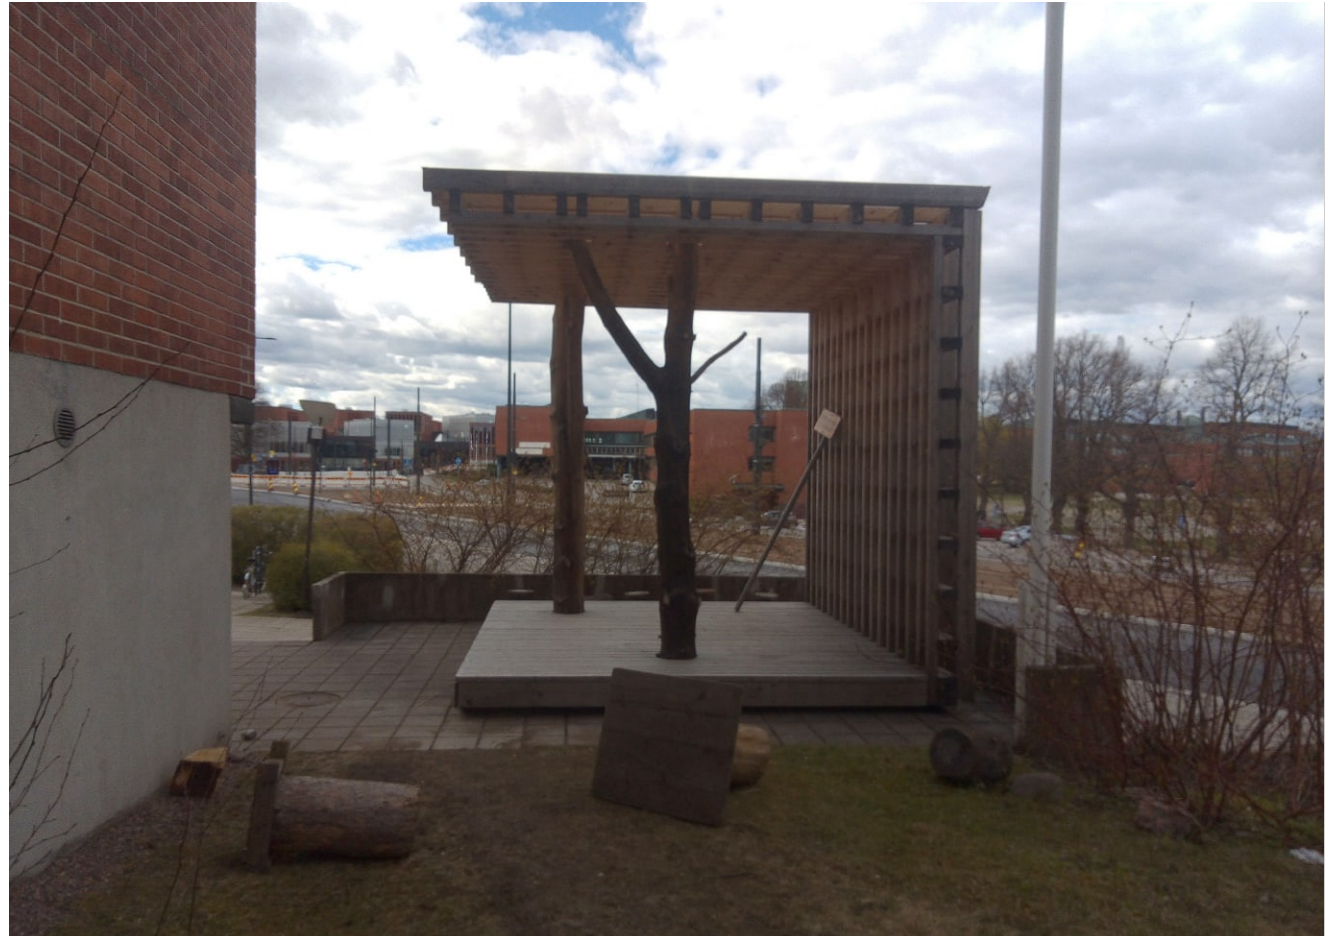
Pääsisäänkäynnin viereinen betonirakenteinen terassi rakennuksen pohjoiskulmassa. 2020-luvun alussa terassille lisätty puinen paviljonki on varsinaisesta terassista irrallinen rakenne.

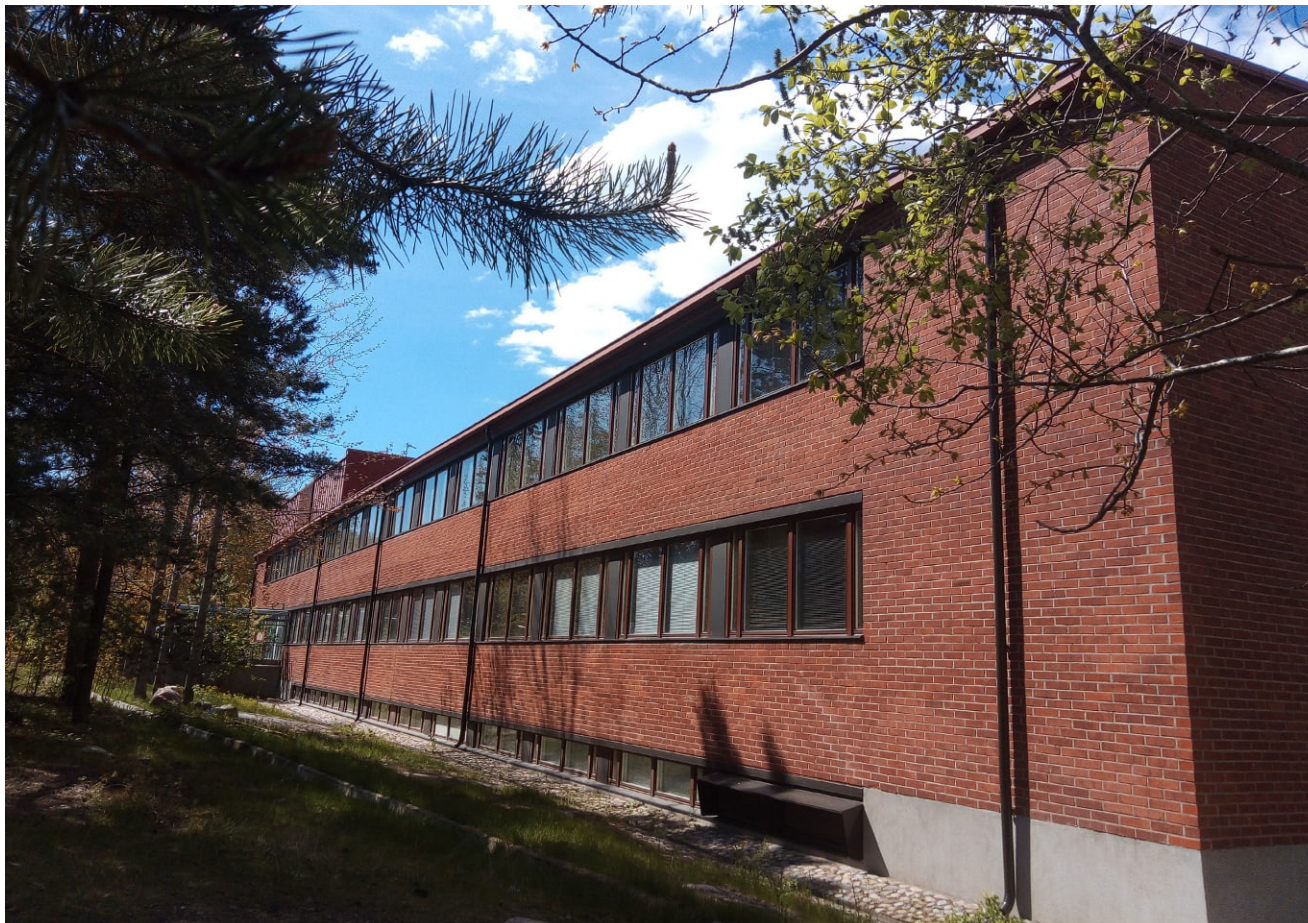
Kaakkoisjulkisivu koillispäädystä kuvattuna. Toisessa päädystä on huoltopiha, jonka tukimuurit, aidat ja teräsrakenteet ovat vuodelta 2005. Alhaalla näkyy ilmanvaihtosäleikkö vuodelta 2018.

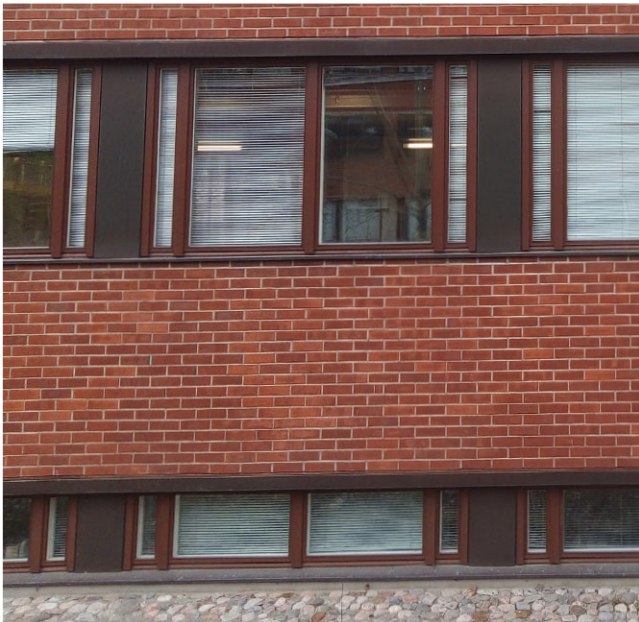
Kaakkoissivun ylempien kerrosten ikkunajako on sama kuin luoteisjulkisivulla. Rinne nousee kaakkoon, joten sokkelikerroksen ikkunat ovat muita matalampia.

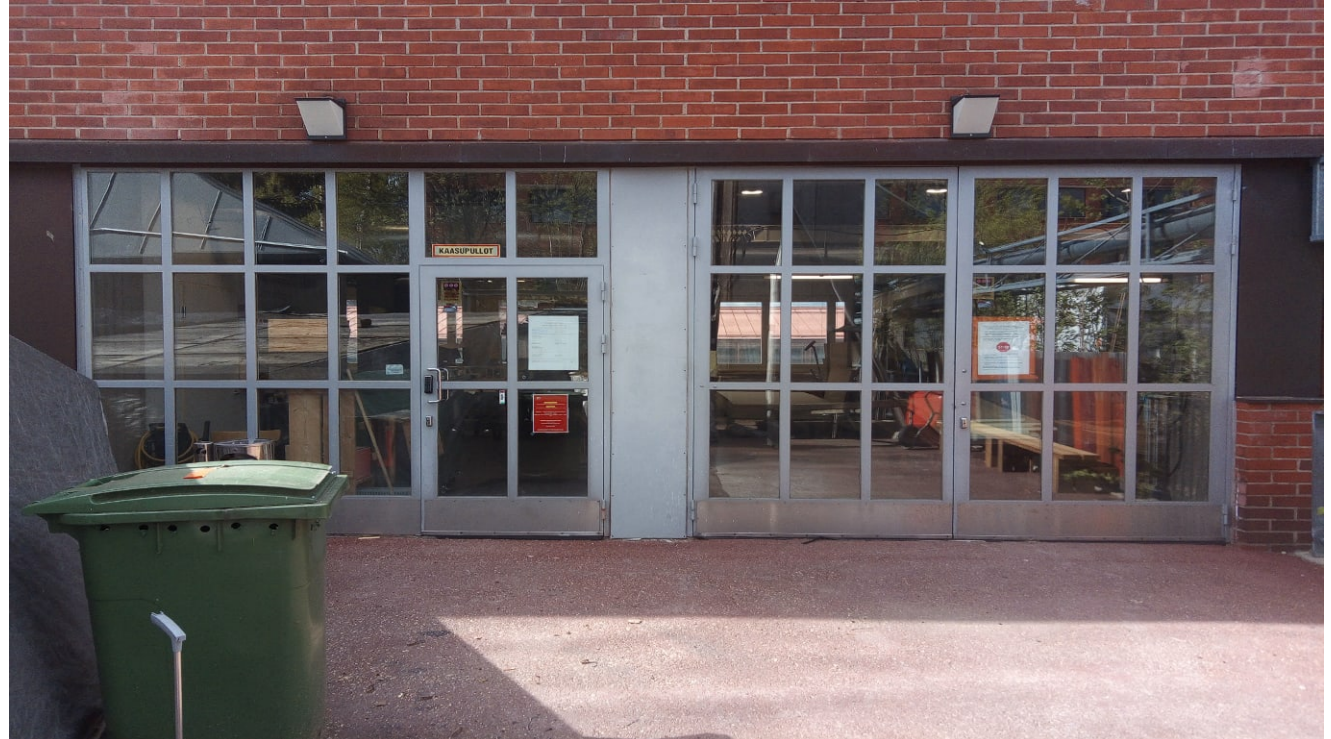
Huoltopihan teräslasiovet ja -seinä ovat vuodelta 2005. Alkuperäiset ovet olivat puisia pariovia.

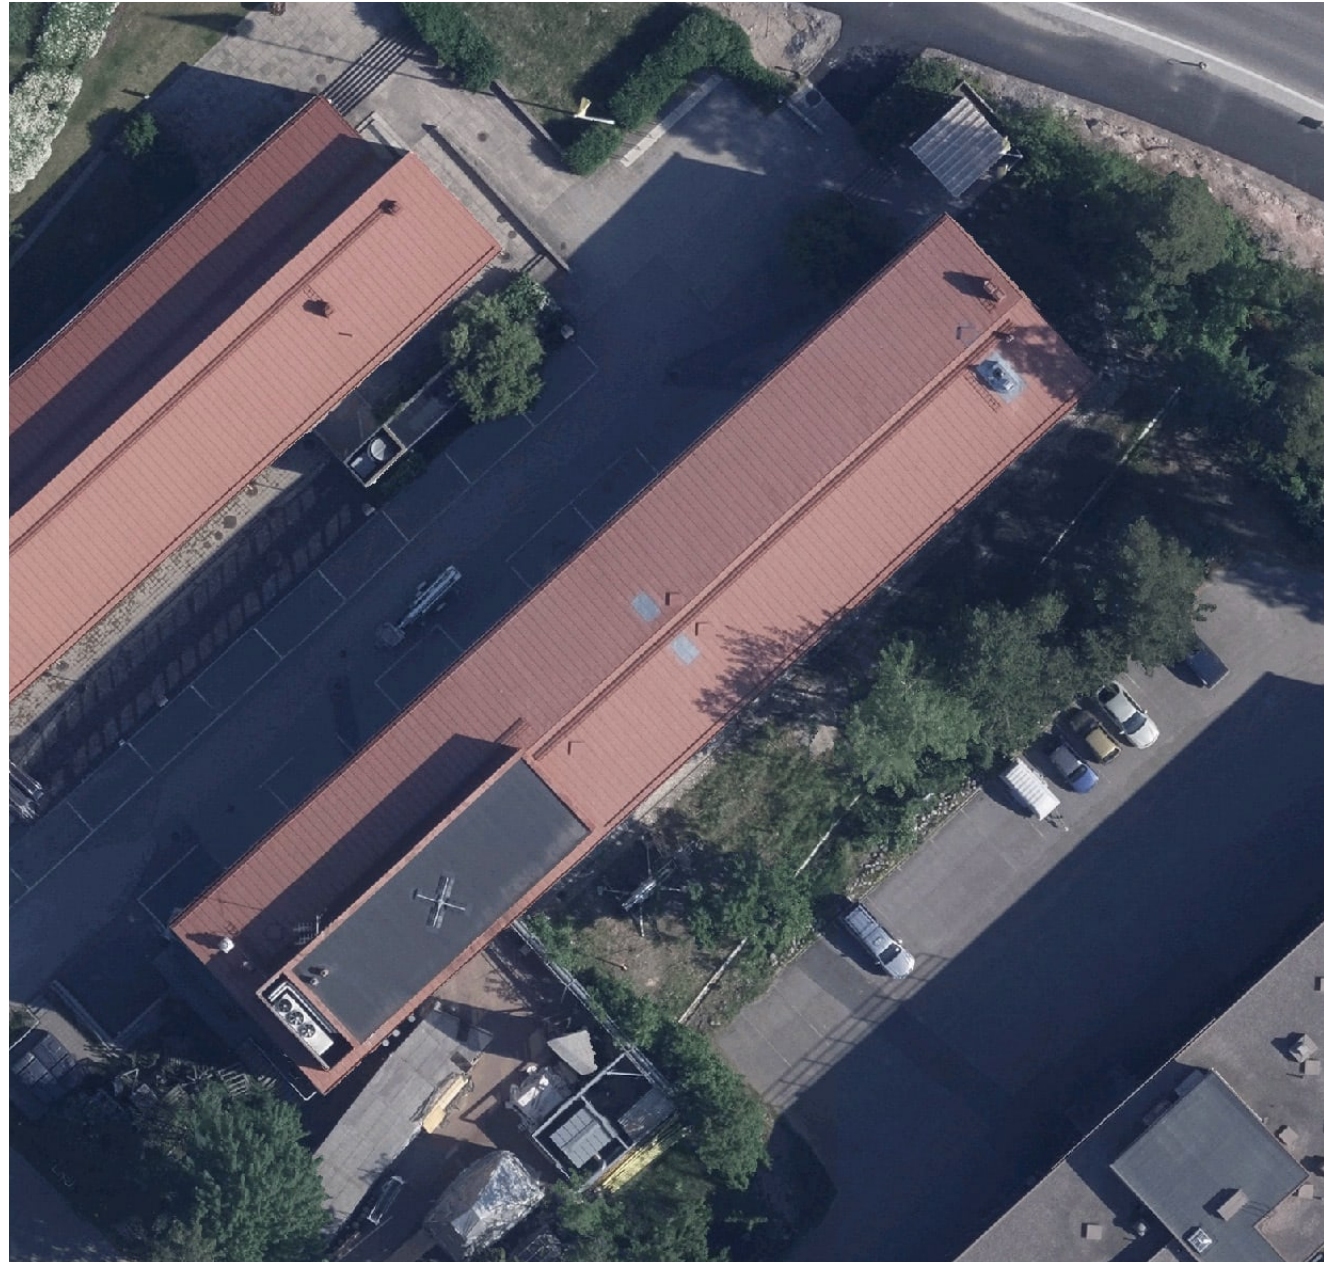
Metallimiehenkuja 4:n peltikate ja kattovarusteet on uusittu vuonna 2005.  
Kuva: Ortoilmakuva vuodelta 2021 / Espoon karttapalvelu.

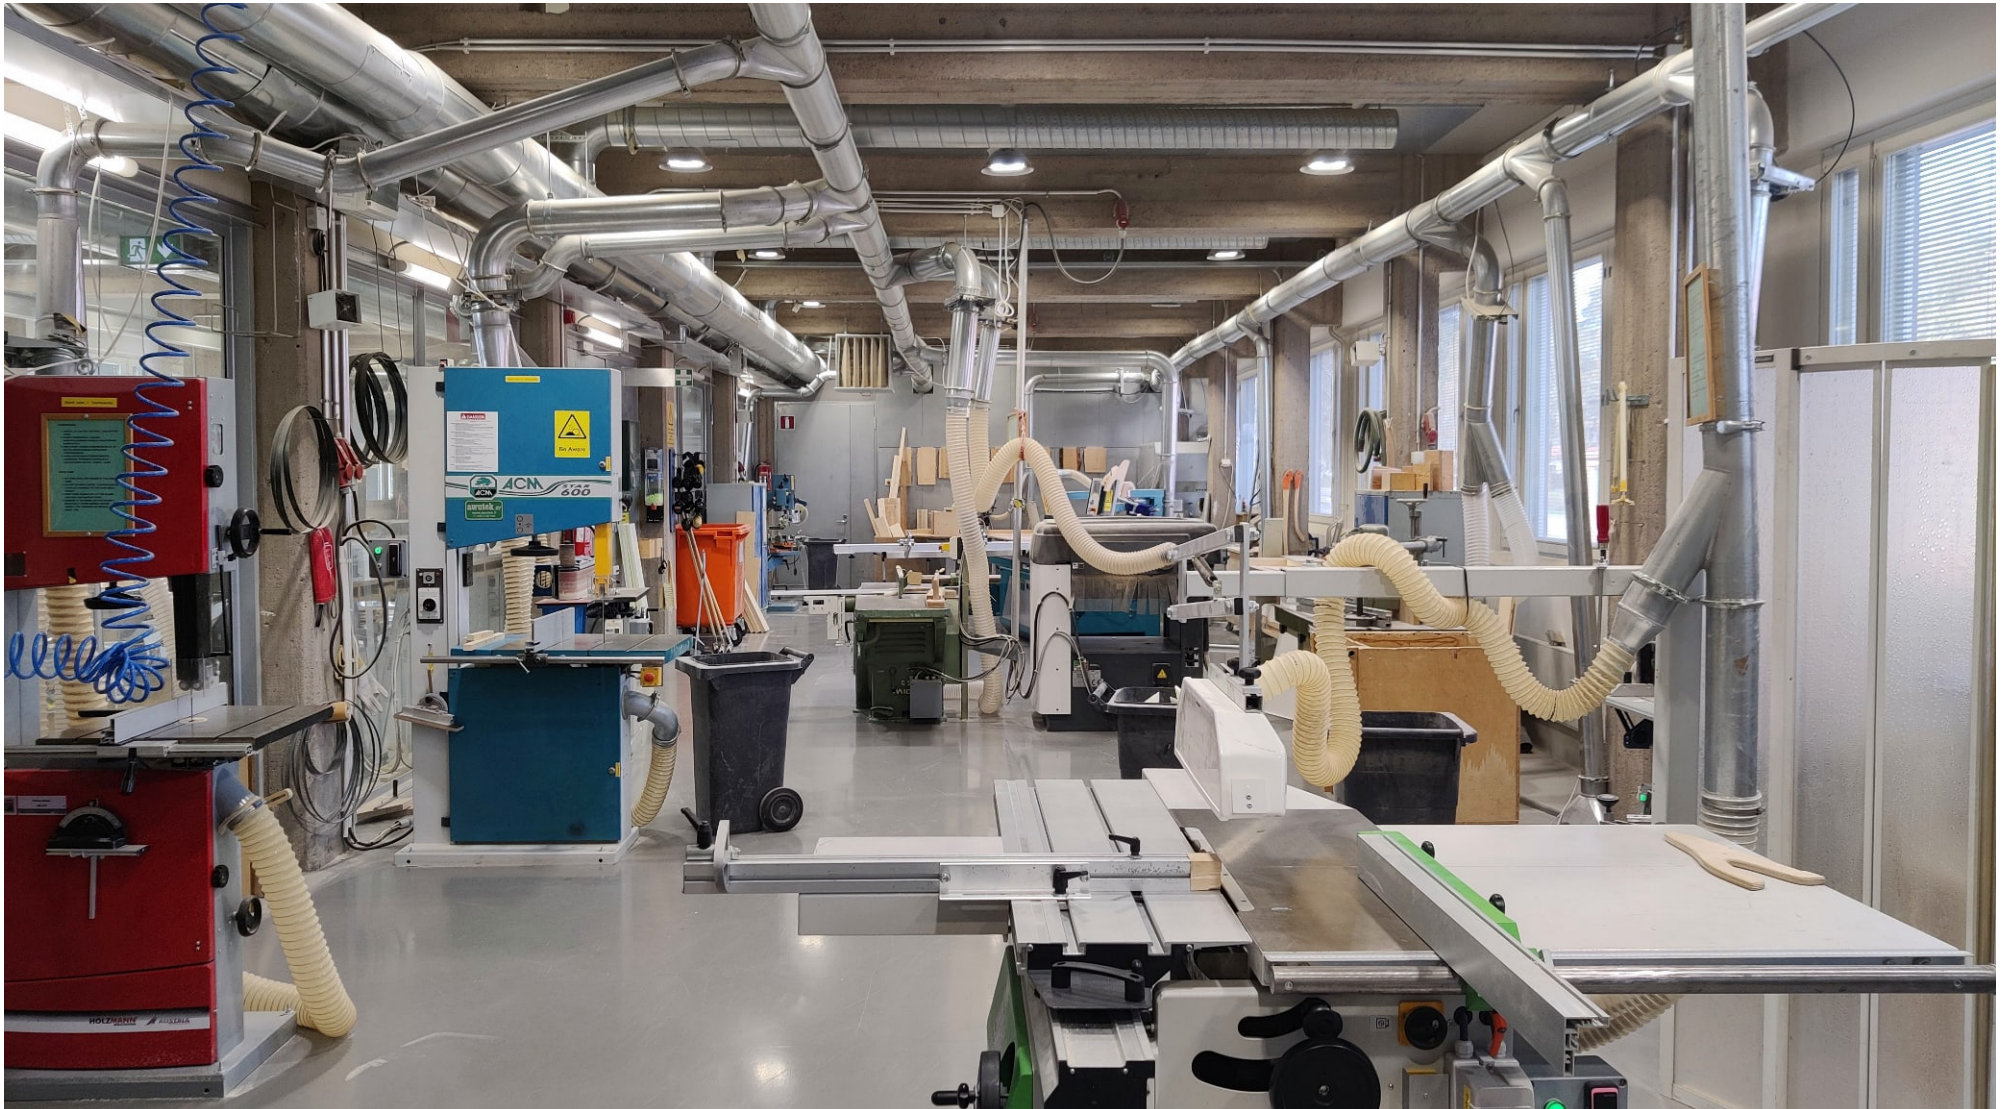
Puutyöpaja kohti koillista. Tilaan sijoittuu erilaisia puun työstämiseen käytettäviä koneita. Puutyöpajassa on paljon putkistoa työstämisestä syntyvän sahanpurun ja muun puujätteen imurointia varten.
