Tapiolan Terveystalo ja Urheilutalo

Rakennushistoriaselvitys 11.6.2002

Arkkitehtitoimisto OKULUS Oy

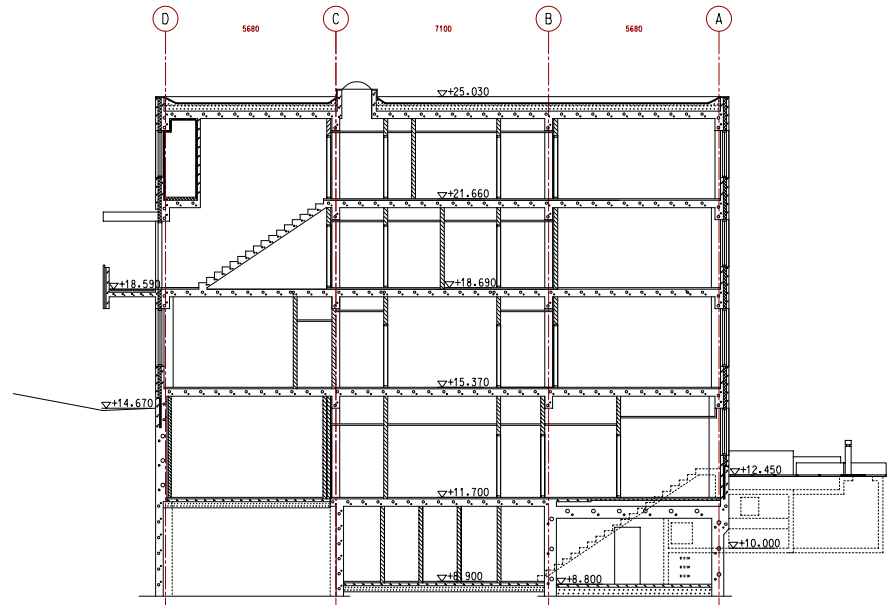
Terveystalon poikkileikkaus A-A, joka osoittaa talon neljä kantavaa linjaa. Kuva muokattu ProjektCAD-Team Oy:n laatimasta tiedostosta.

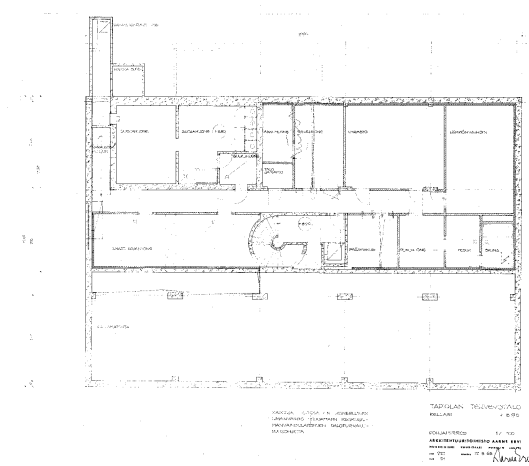
Vuoden 1965 suunnitelma kellarista. ERVK.

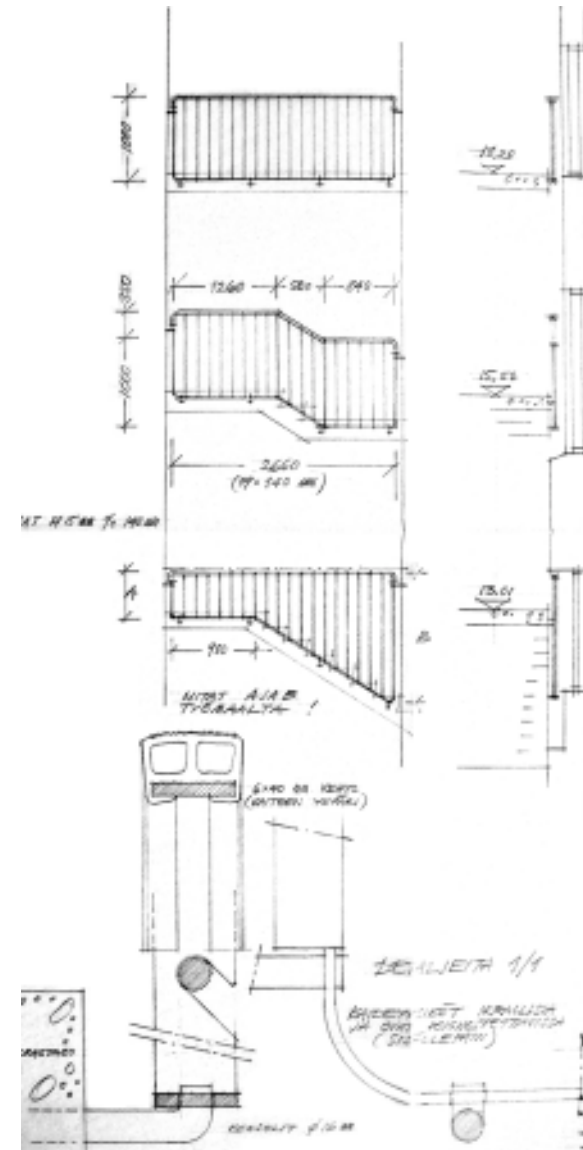
Varaportaan kaiteiden suunnitelma 14.1.1966 (Niini). Ervin piirustuskokoelma. SRM.
