ESPOON KAUPUNKI
Tilapalvelut-liikelaitos
Kunnossapitopalvelut
Tarkastusryhmä

20.11.2023

Lintumetsän koulu
Kohdenumero **4113**
Lintumetsäntie 10, 02660 Espoo

SISÄILMATARKASTUS

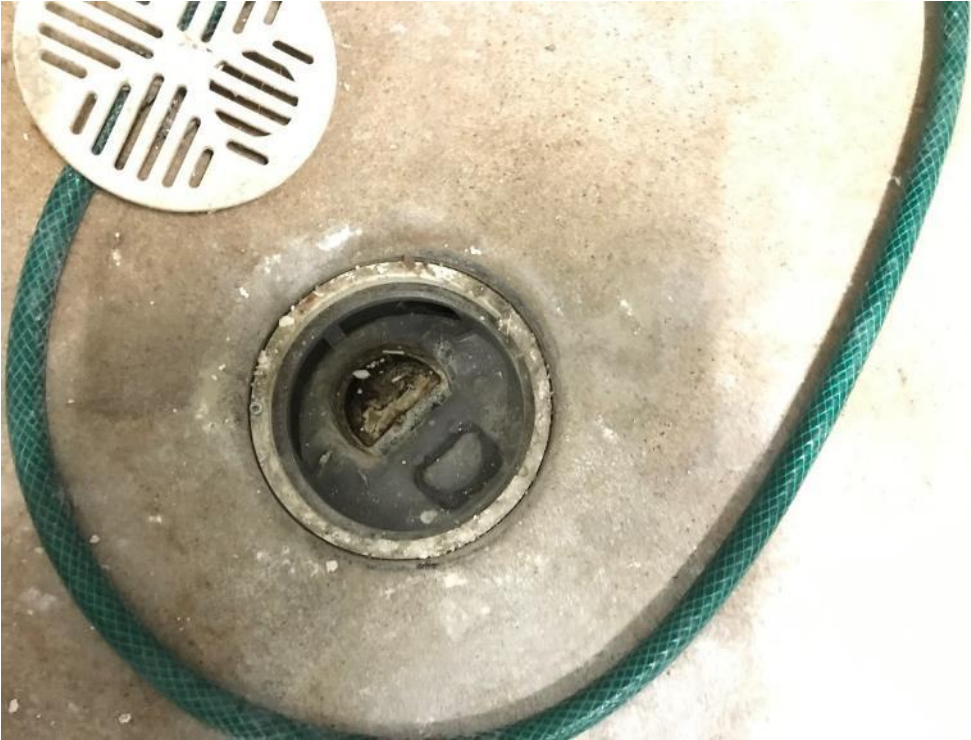
- Ilmanvaihtokoneen puhaltimen PF5 hinnat ovat lähes poikki (Kuva 5.1).
- Ilmanvaihtokonehuoneen lattiakaivon hajulukko on kuivunut (Kuva 5.2).
- Ilmanvaihtokoneiden viemäroinneissä on puutteita ja vesi pääsee valumaan lattialle (Kuva 5.3).
- Ilmanvaihtokoneiden lämmöntalteenottojen TK3 ja TK5 hinnat ovat löysällä (Kuva 5.4).
- Vesikatolla sijaitsevien tuuletusputkien hattuja on rikki (Kuva 5.5).
- Usean WC tilan korvausilmasäleiköt puuttuvat (Kuva 5.6).
- Lämmönjakohuoneen lattiakaivo on kuiva.
- Kiinteistöhoitajan huoneen 177 pesuallashanan putkistoiden kannakkeet puuttuvat (Kuva 5.7).
- Viemäreiden tuuletusputkien liitoskohdissa on paikoitellen alkavaa vuotoa.
- Lattiakaivojen vesilukot eivät kaikissa lattiakaivoissa ole tiiviisti paikallaan. Irti olevat lattiakaivojen sisäosat saattavat tuottaa hajua sisätiloihin.

Kuva 5.2. Ilmanvaihtokonehuoneen lattiakaivo on tyhjä.

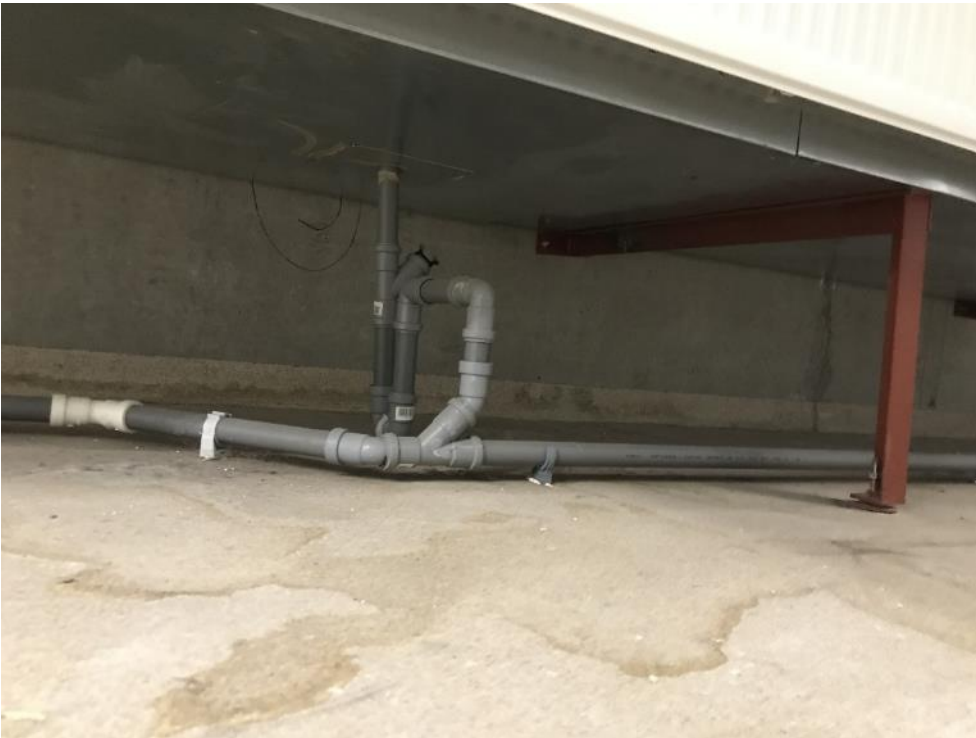
Kuva 5.3. Ilmanvaihtokoneiden viemäröinnissä on puutteita ja vesi pääsee lattialle.

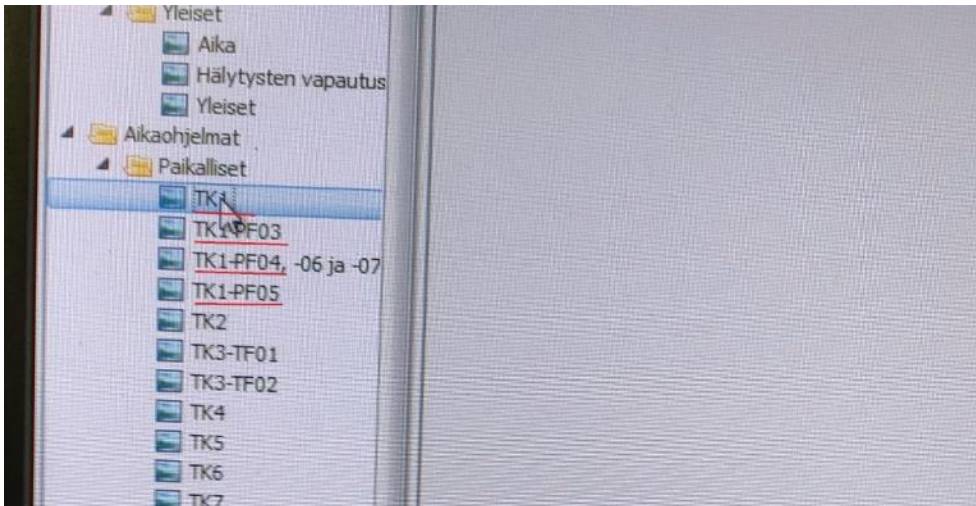
- Huonelämpötilamittaus näyttää 400°C: Korjaus on tilattu aikaisemmin.
- Aikaohjelmien jaksotus käytössä, joka ei toiminut jaksotusohjeistuksen mukaisesti (Kuva 6.1). Virheellisistä aikaohjelmista ilmoitettu projektinvetäjälle. Jälkitarkastuksessa aikaohjelmat olivat korjattu käymään jatkuvasti nopealla.
- Lämmönvaihdinpaketti on vuodelta 1997 (Kuva 6.2).
- Ilmanvaihtokoneen TK03 tuloilmapelti ei sulkeudu tiiviisti (Kuva 6.3).
- Ilmanvaihtokoneet tehneet ajoittain satunaisia pysähdyksiä ja laukaisseet jäätymissuojan. Syynä tähän oli, että aurinko on lämmittänyt anturia väärin ulkoilma lämpötilaa.

Kuva 6.1. TK01 ilmanvaihtokoneella on neljä aikaohjelmaa.

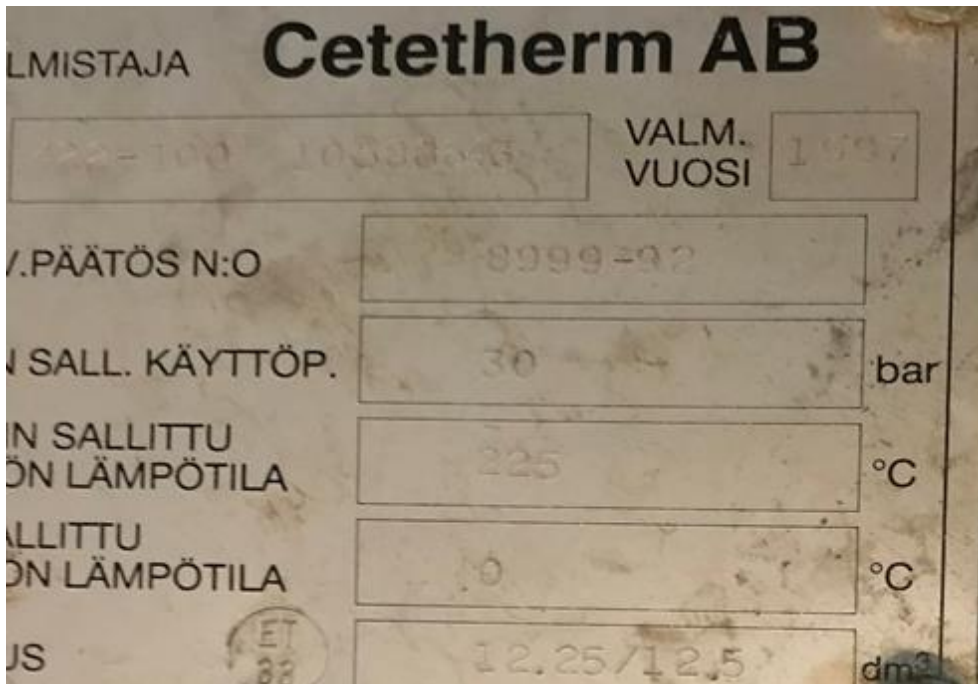
Kuva 6.2. Lämmönvaihdinpaketti on vuodelta 1997.

- Lämmönvaihdinpaketin uusiminen.
- TK03 tuloilmapellin sulkeutuminen korjattava.

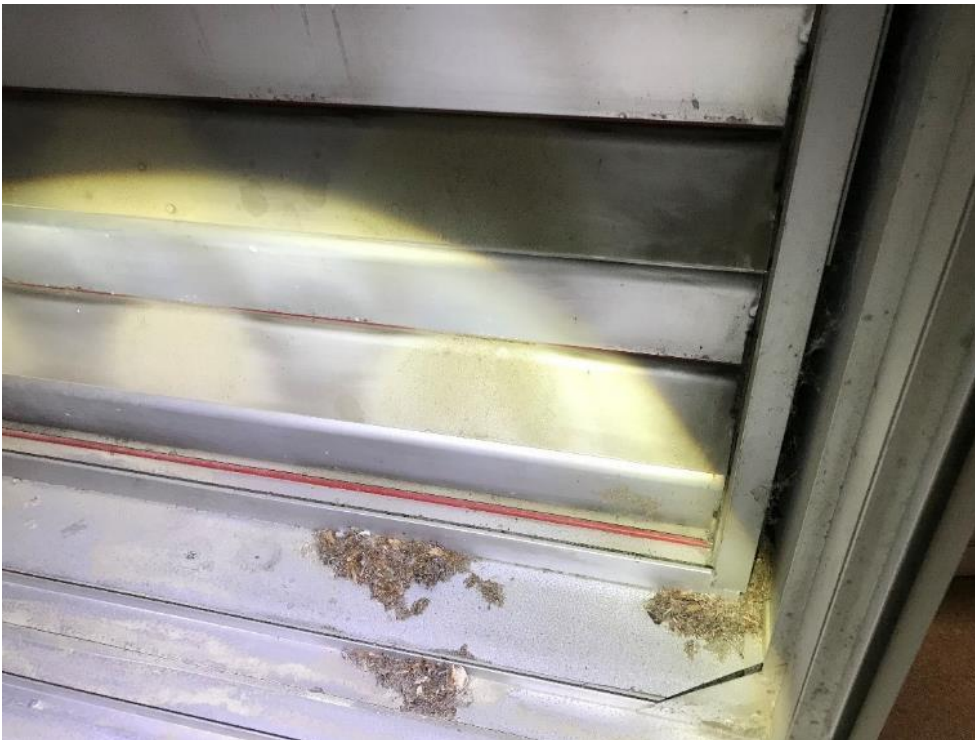
Kuva 6.3. TK03 tuloilmapelti ei sulkeudu tiiviisti.

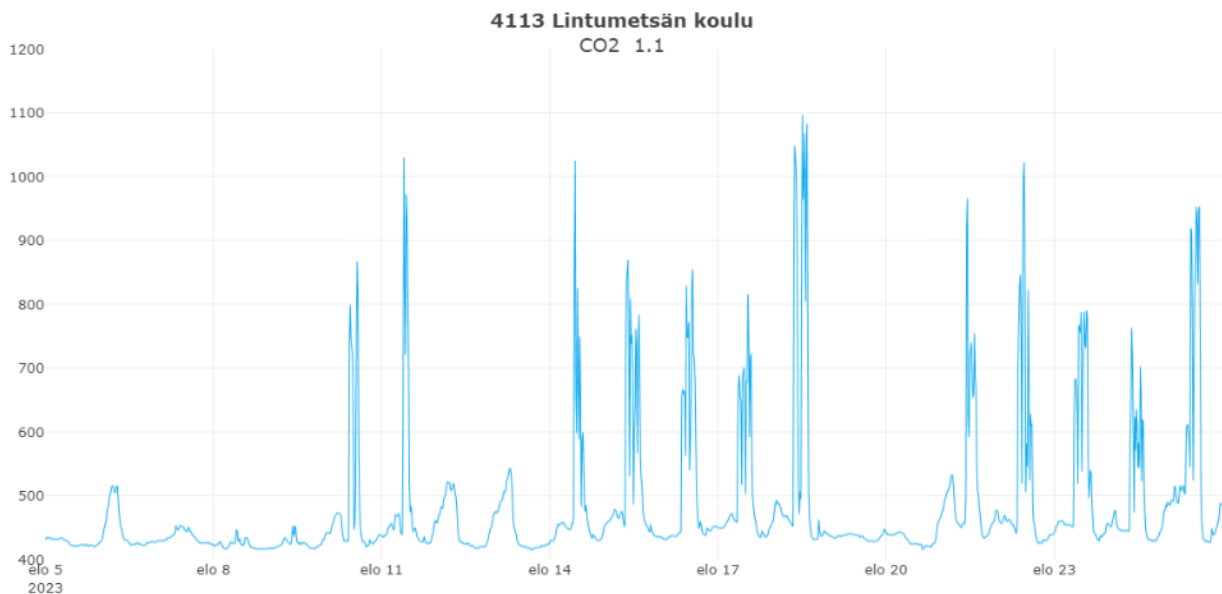
Aika-akselilla la – su oli 5–6.8, 12–13.8 ja 19–20.8.2023. Opetus alkoi 10.8.2023. CO₂-pitoisuudet nousivat päivisin käytön aikana maksimissaan noin 1100 ppm tasolle. Käytön ulkopuolella CO₂-pitoisuudet olivat pääsääntöisesti ulkoilmaa vastaavalla tasolla noin 400 ppm.

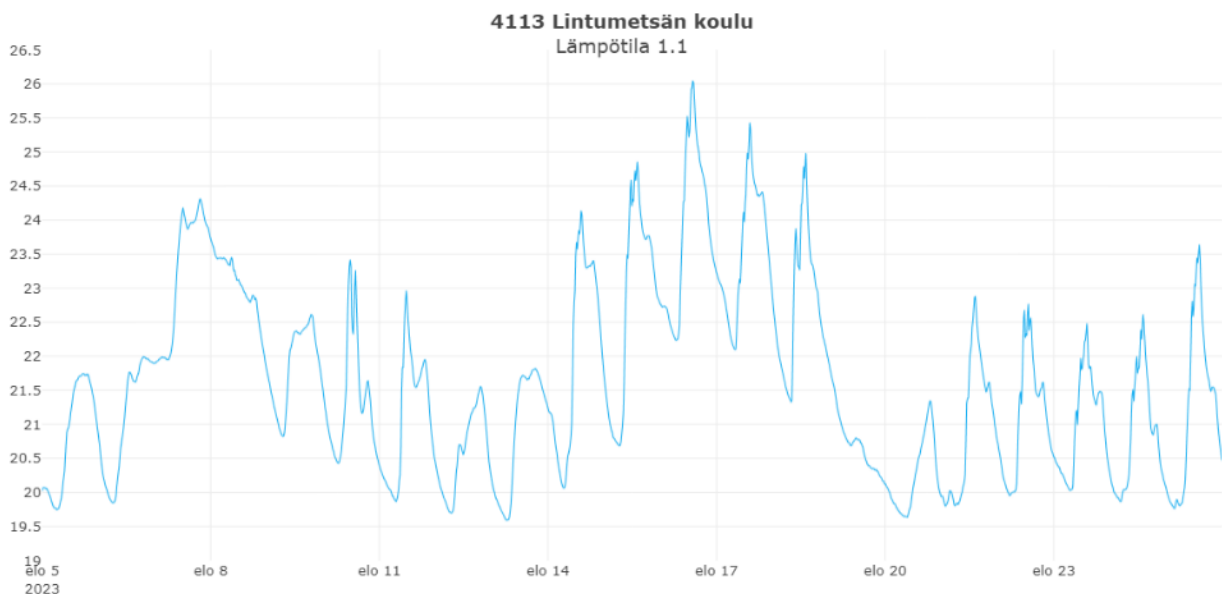
Lämpötila vaihteli noin 20–26 °C:een välillä ulkolämpötilamuutoksia seuraten. Lämpötilojen huiput ajoittuivat pääsääntöisesti iltapäiväaikoihin.

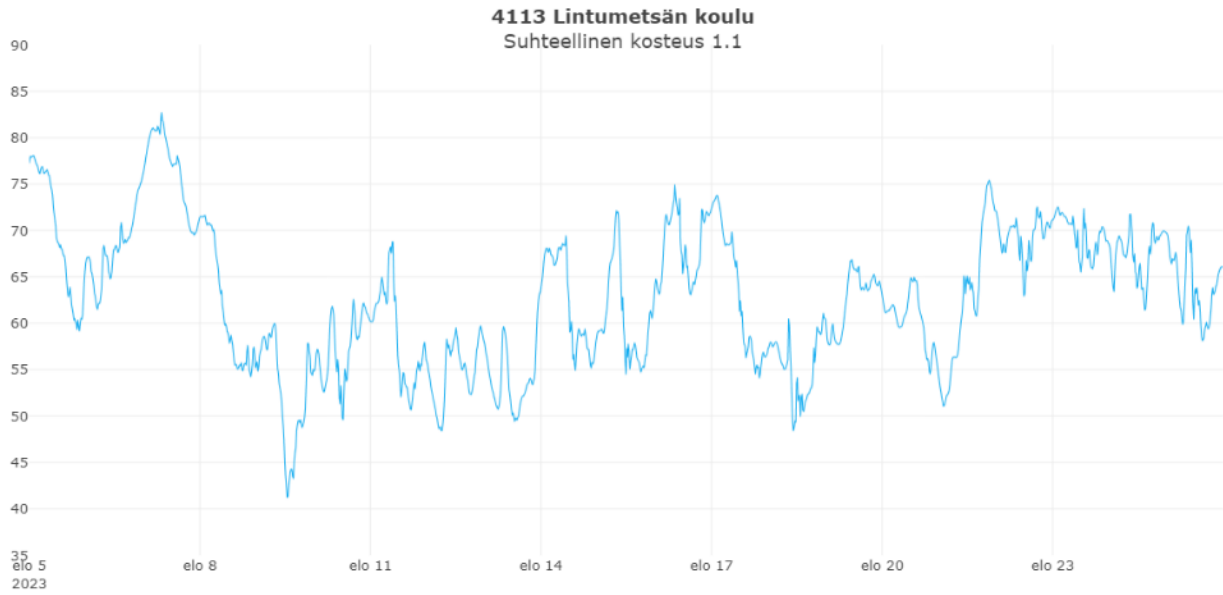
Suhteellinen kosteus vaihteli noin 45–85 RH% välillä.

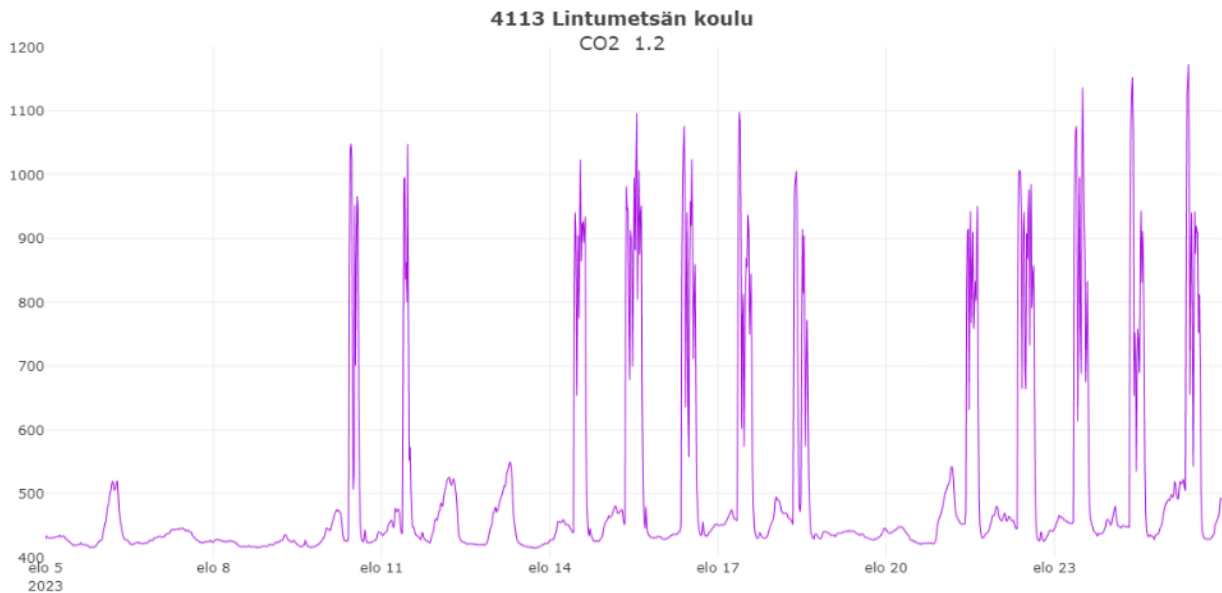
Aika-akselilla la – su oli 5–6.8, 12–13.8 ja 19–20.8.2023. Opetus alkoi 10.8.2023. CO₂-pitoisuudet nousivat päivisin käytön aikana maksimissaan noin 1200 ppm tasolle. Käytön ulkopuolella CO₂-pitoisuudet olivat pääsääntöisesti ulkoilmaa vastaavalla tasolla noin 400 ppm.

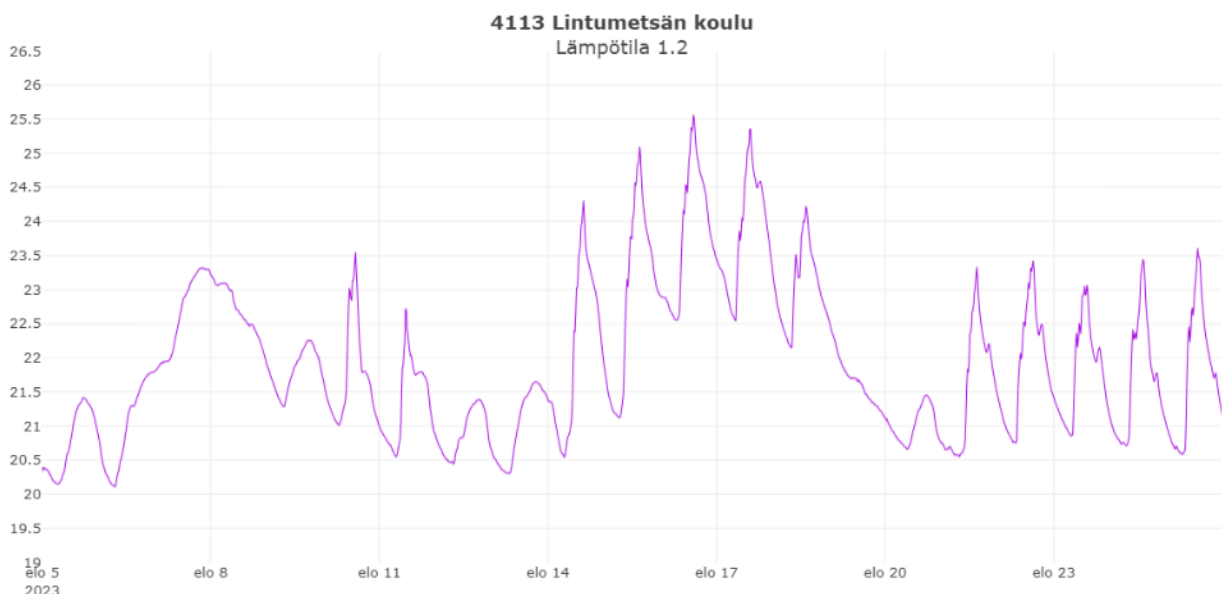
Lämpötila vaihteli noin 20–25.5°C:een välillä ulkolämpötilamuutoksia seuraten. Lämpötilojen huiput ajoittuivat pääsääntöisesti ilta- ja aamukohtiin.

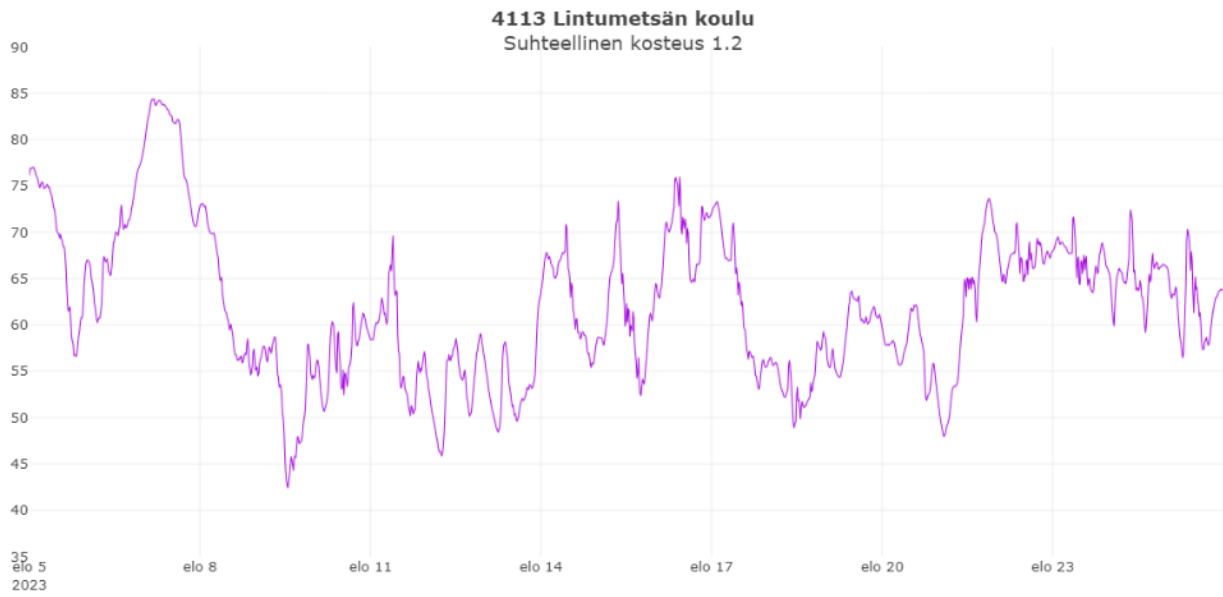
Suhteellinen kosteus vaihteli noin 45–85 RH% välillä.

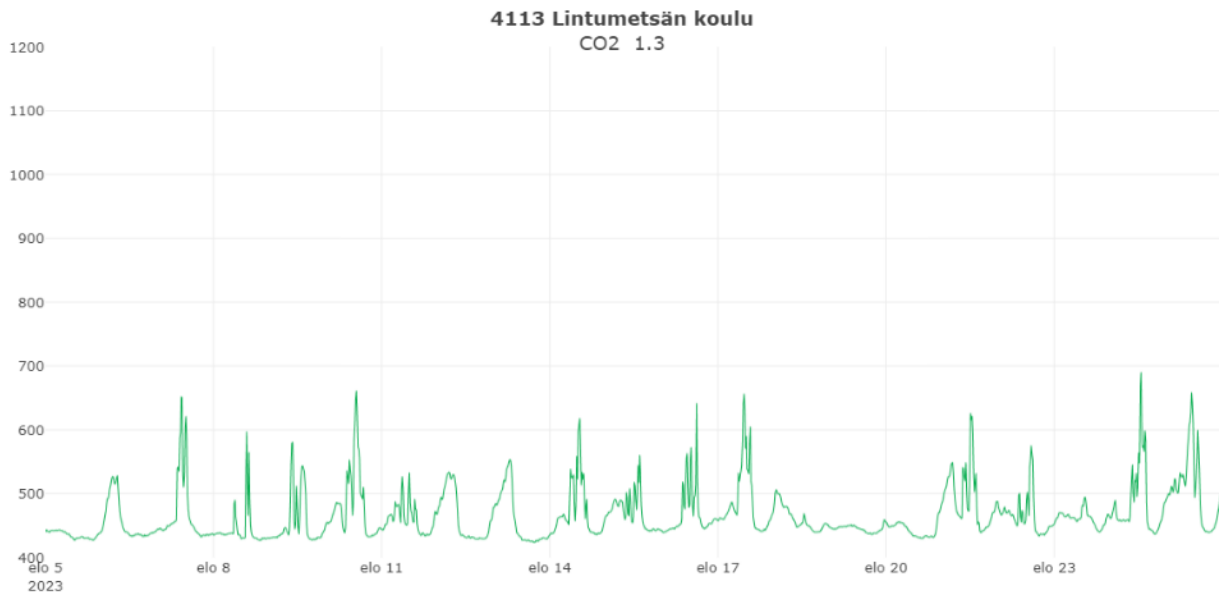
Aika-akselilla la – su oli 5–6.8, 12–13.8 ja 19–20.8.2023. Opetus alkoi 10.8.2023. CO2-pitoisuudet nousivat päivisin käytön aikana maksimissaan noin 700 ppm tasolle. Käytön ulkopuolella CO2-pitoisuudet olivat pääsääntöisesti ulkoilmaa vastaavalla tasolla noin 400 ppm.

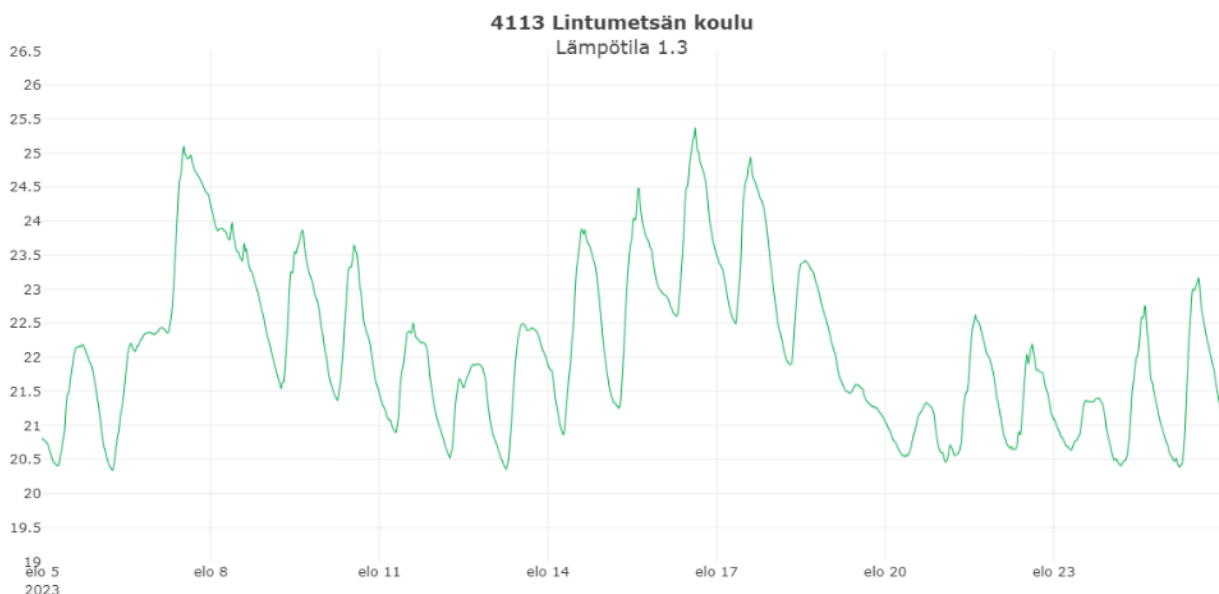
Lämpötila vaihteli noin 20.5–25.5°C:een välillä ulkolämpötilamuutoksia seuraten. Lämpötilojen huiput ajoittuivat pääsääntöisesti iltapäiväaikoihin.

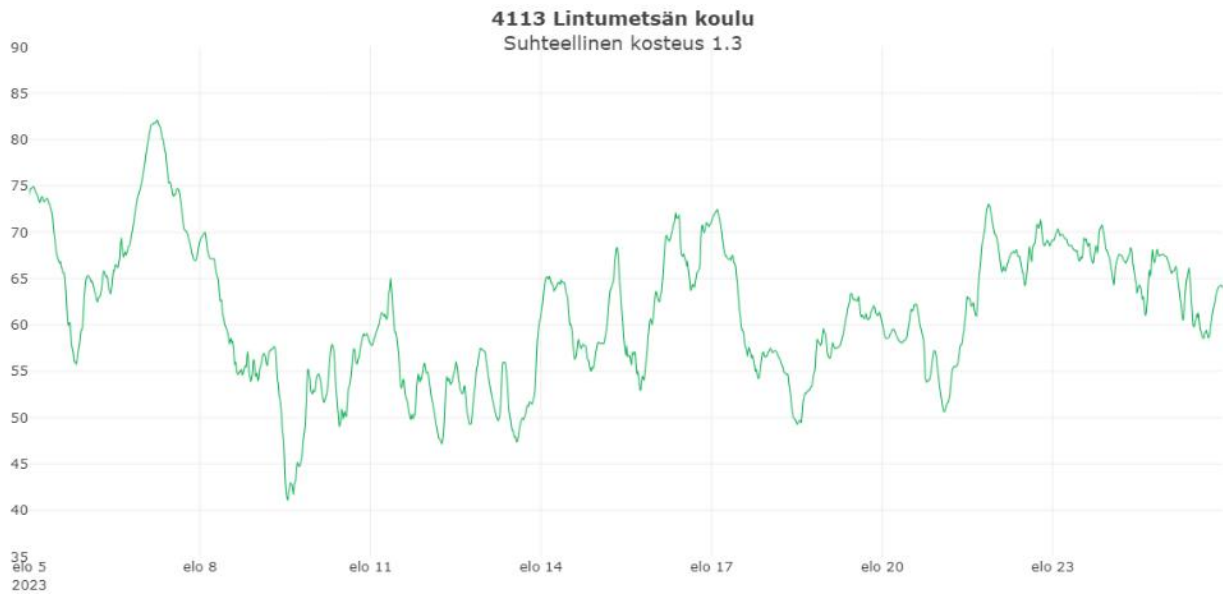
Suhteellinen kosteus vaihteli noin 40–85 RH% välillä.

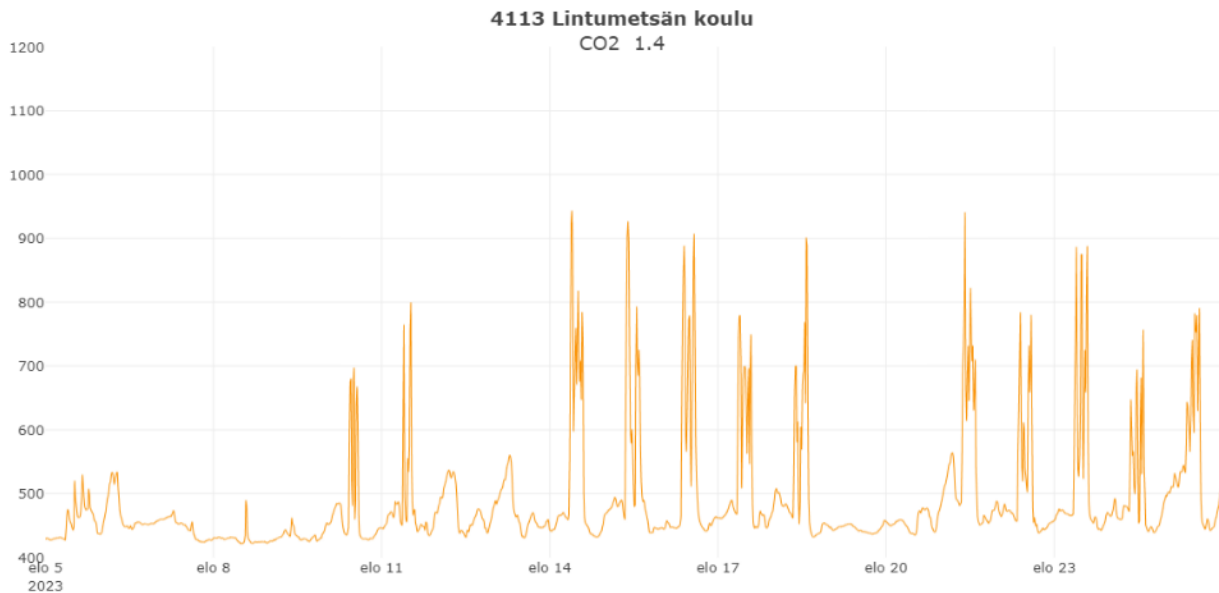
Aika-akselilla la – su oli 5–6.8, 12–13.8 ja 19–20.8.2023. Opetus alkoi 10.8.2023. CO₂-pitoisuudet nousivat päivisin käytön aikana maksimissaan noin 950 ppm tasolle. Käytön ulkopuolella CO₂-pitoisuudet olivat pääsääntöisesti ulkoilmaa vastaavalla tasolla noin 400 ppm.

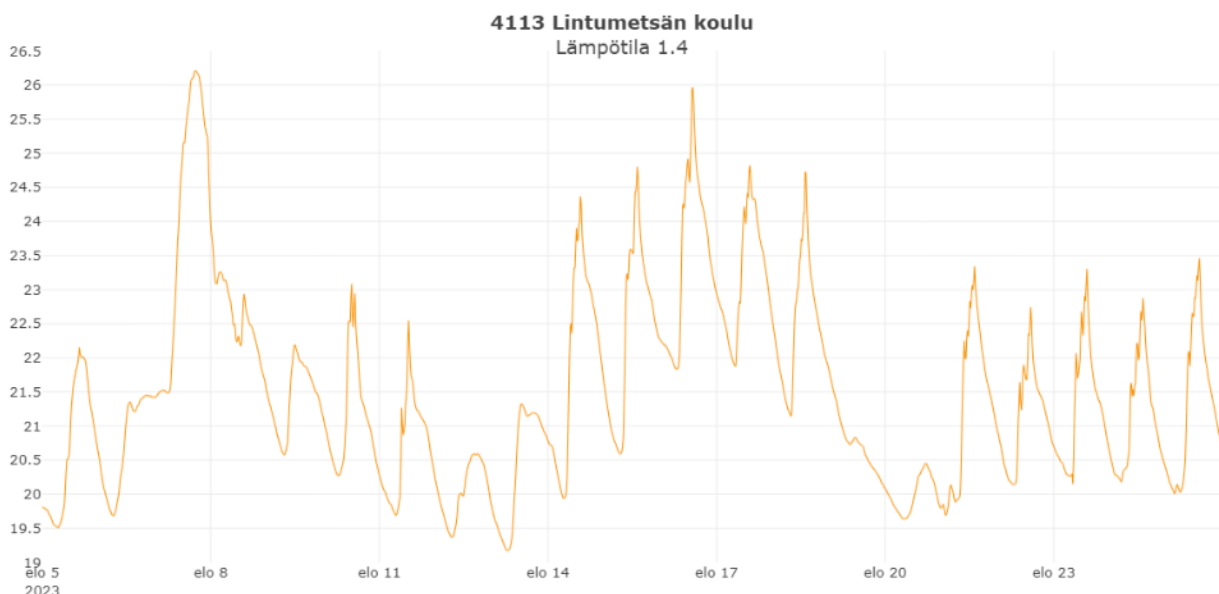
Lämpötila vaihteli noin 19.5–26°C:een välillä ulkolämpötilamuutoksia seuraten. Lämpötilojen huiput ajoittuivat pääsääntöisesti iltapäiväaikoihin.

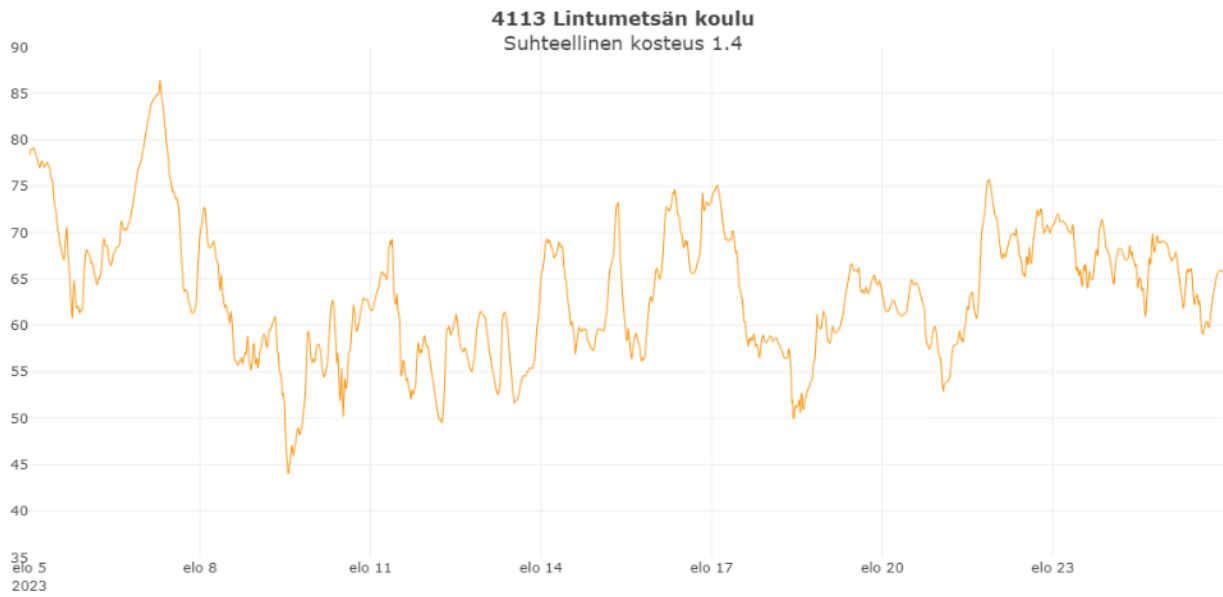
Suhteellinen kosteus vaihteli noin 50–85 RH% välillä.

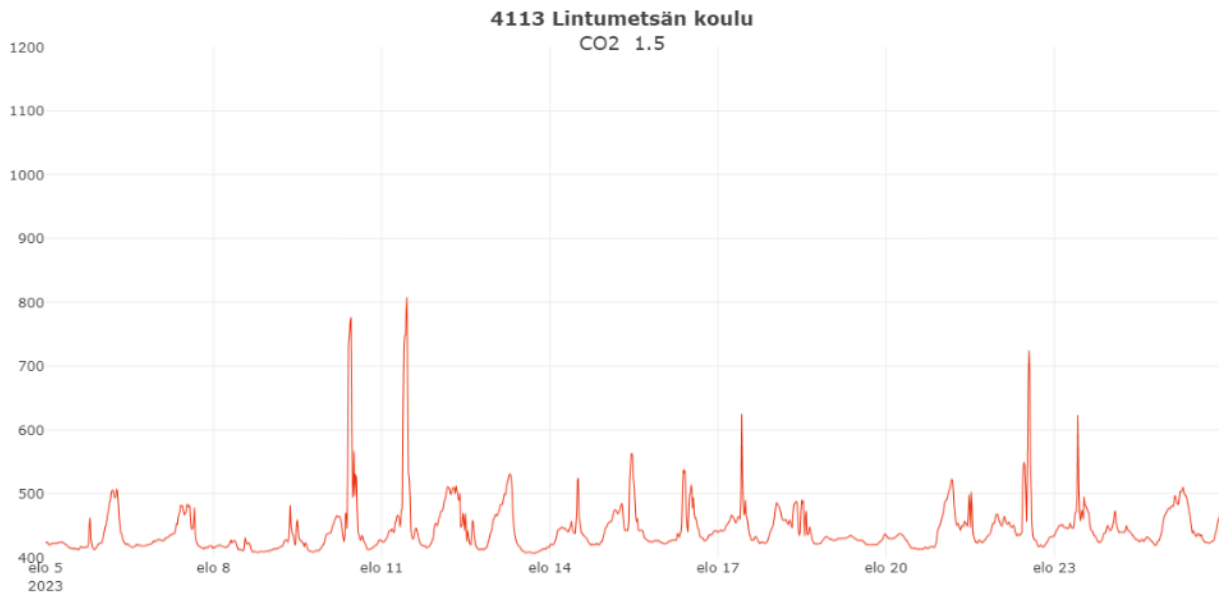
Aika-akselilla la – su oli 5–6.8, 12–13.8 ja 19–20.8.2023. Opetus alkoi 10.8.2023. CO₂-pitoisuudet nousivat päivisin käytön aikana maksimissaan noin 800 ppm tasolle. Käytön ulkopuolella CO₂-pitoisuudet olivat pääsääntöisesti ulkoilmaa vastaavalla tasolla noin 400 ppm.

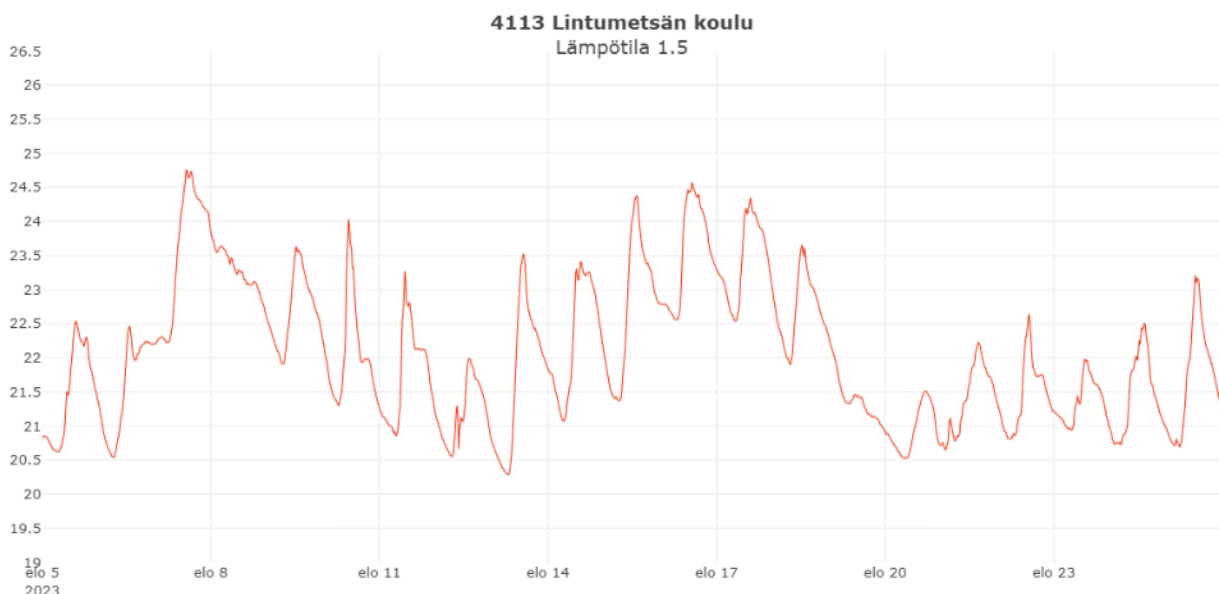
Lämpötila vaihteli noin 20.5–25°C:een välillä ulkolämpötilamuutoksia seuraten. Lämpötilojen huiput ajoittuivat pääsääntöisesti iltapäiväaikoihin.

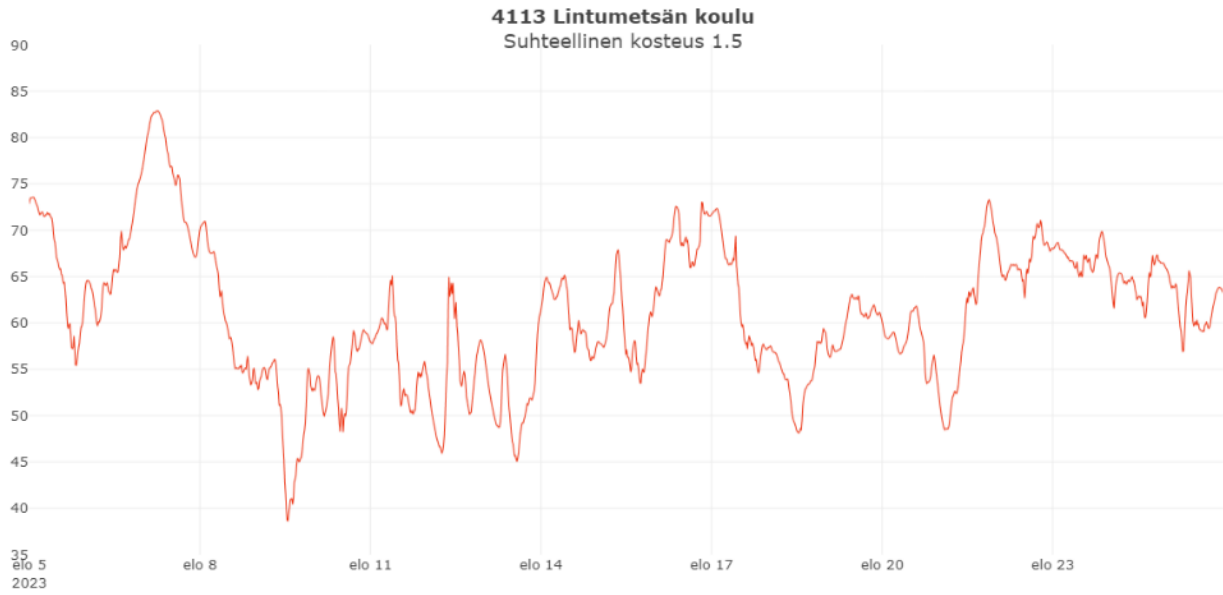
Suhteellinen kosteus vaihteli noin 45–85 RH% välillä.

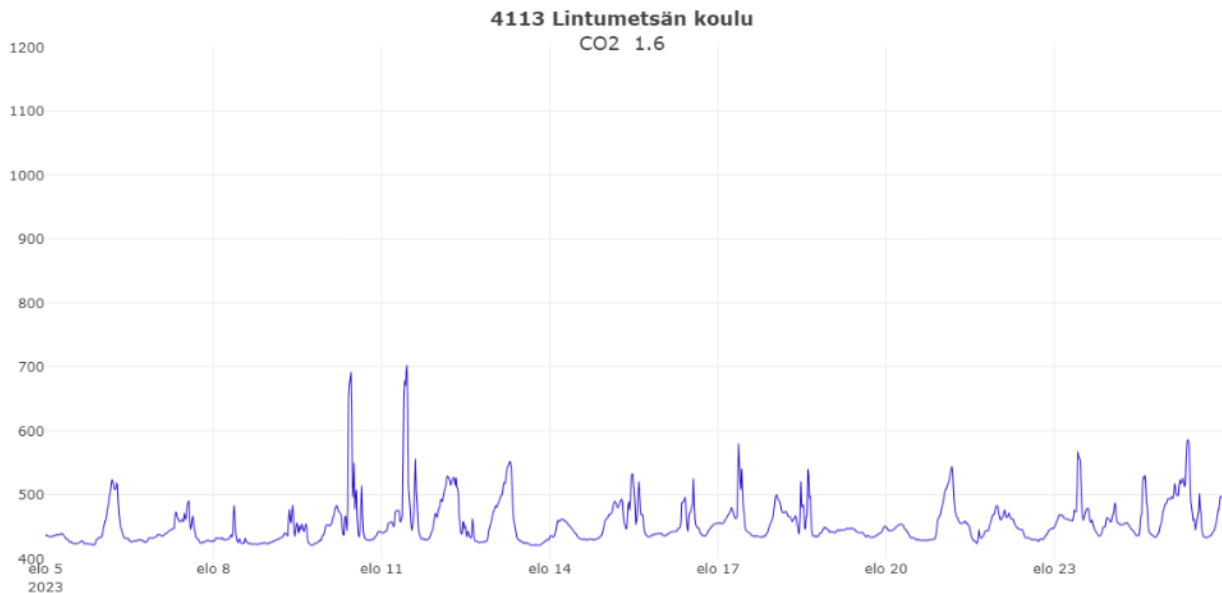
Aika-akselilla la – su oli 5–6.8, 12–13.8 ja 19–20.8.2023. Opetus alkoi 10.8.2023. CO2-pitoisuudet nousivat päivisin käytön aikana maksimissaan noin 700 ppm tasolle. Käytön ulkopuolella CO2-pitoisuudet olivat pääsääntöisesti ulkoilmaa vastaavalla tasolla noin 400 ppm.

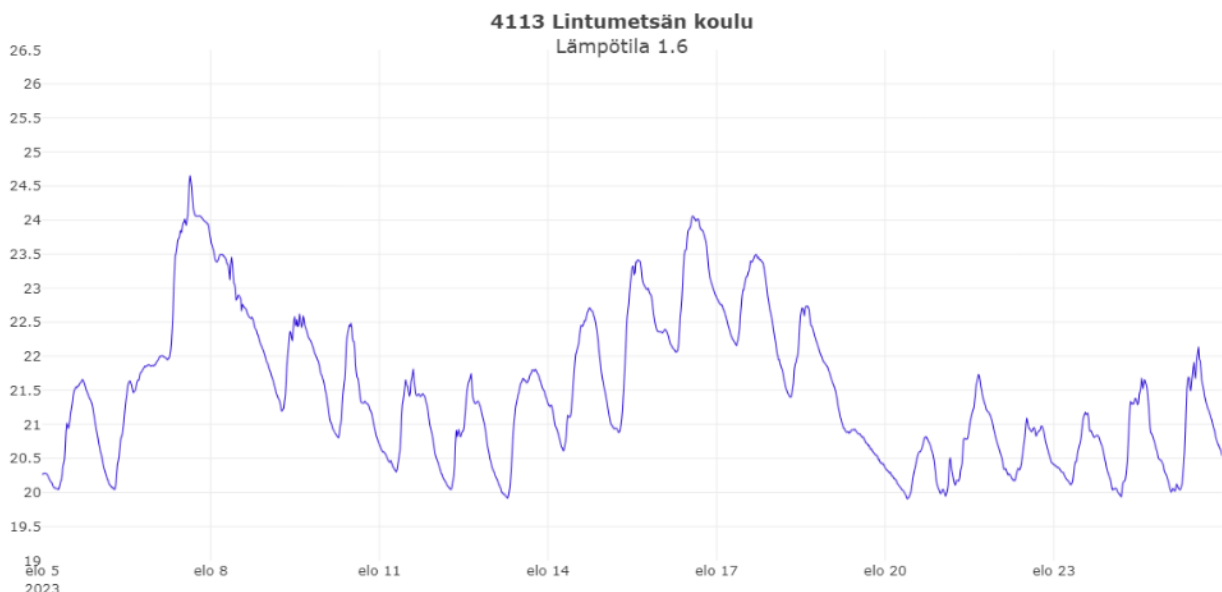
Lämpötila vaihteli noin 20–25°C:een välillä ulkolämpötilamuutoksia seuraten. Lämpötilojen huiput ajoittuivat pääsääntöisesti iltapäiväaikoihin.

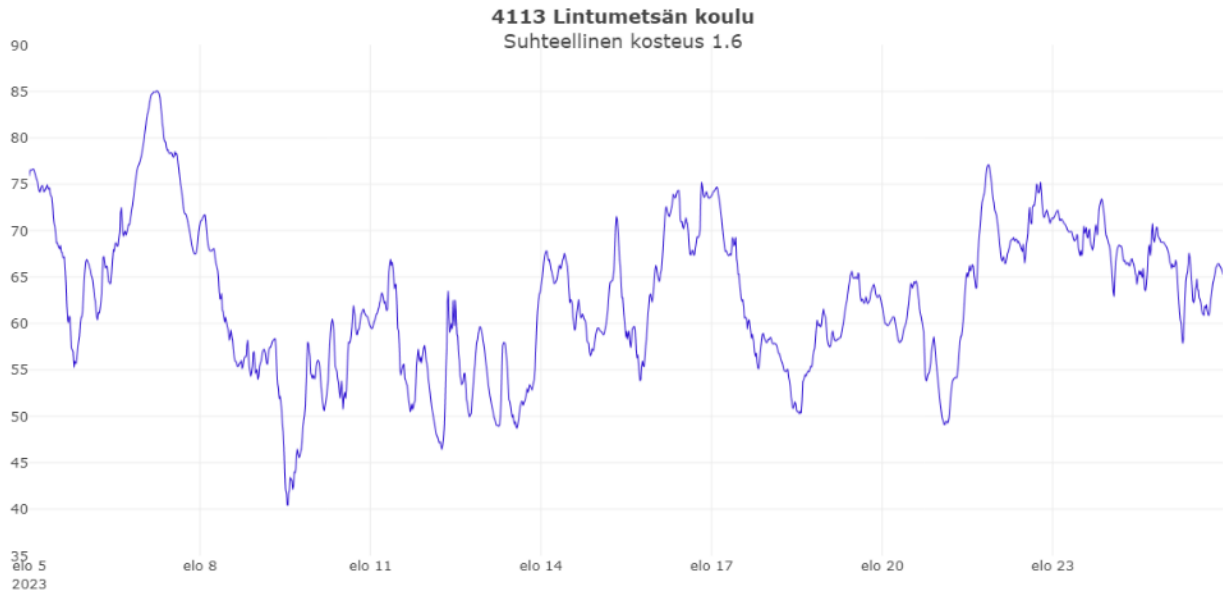
Suhteellinen kosteus vaihteli noin 40–85 RH% välillä.

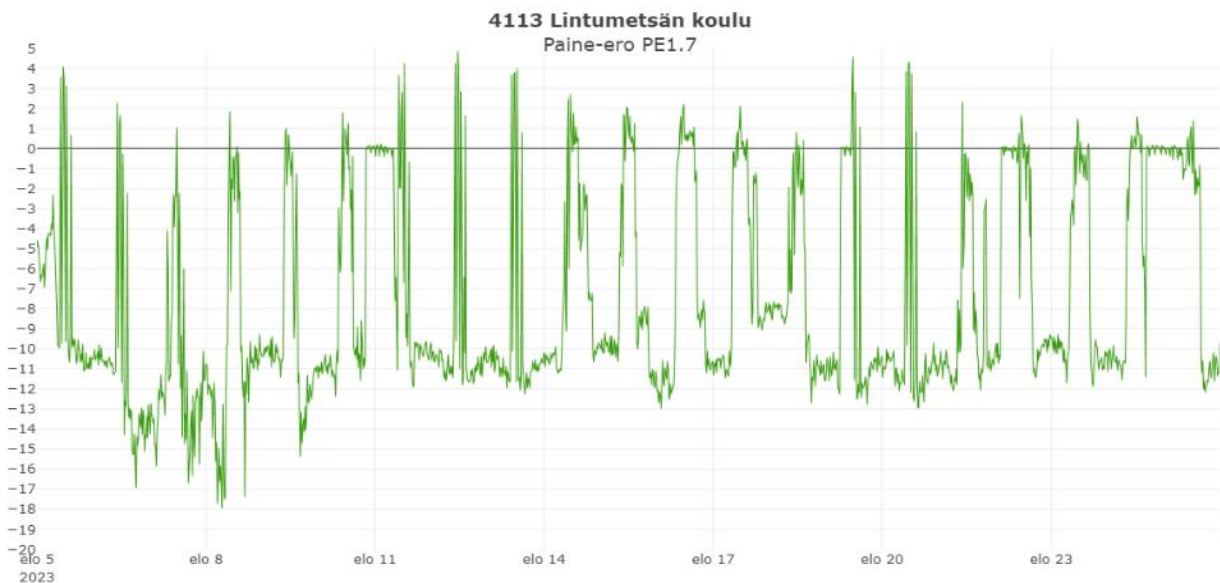
Paine-ero PE1.7 / 3.kerroksen Luokan 303 ja ulkoilman välillä

Luokan paine-ero vaihteli noin + 5 ja – 18 Pa välillä ulkoilmaan nähden. Positiivinen mittausarvo Luokka on ylipaineinen ja negatiivinen mittausarvo Luokka on alipaineinen ulkoilmaan nähden. Alipaine oli suurimmillaan toiminnan ulkopuolella.

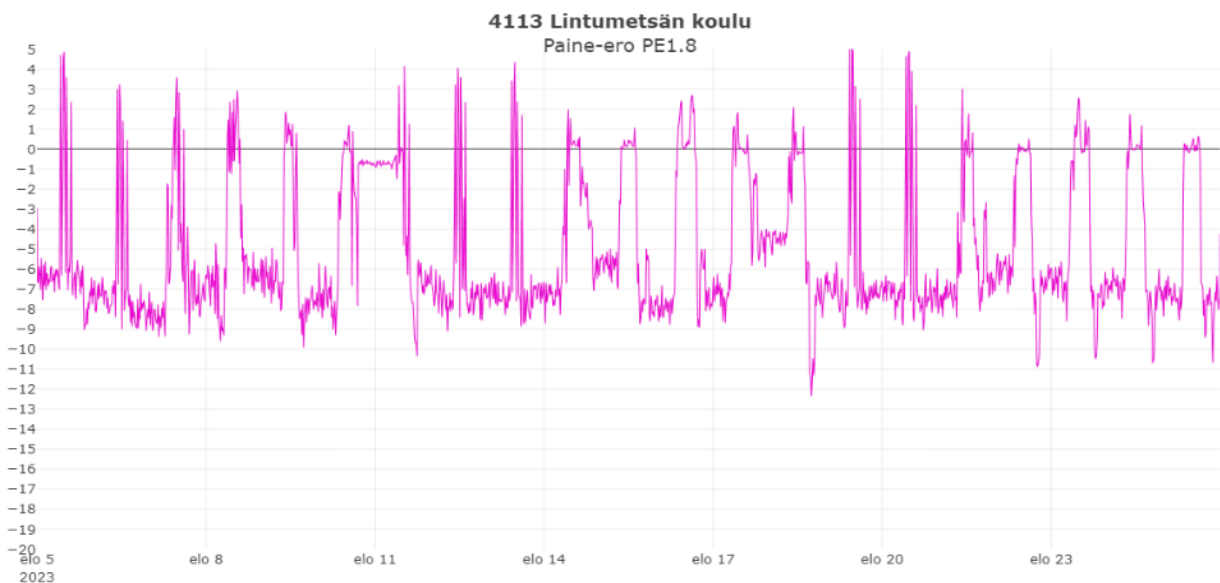
Paine-ero PE1.8 / 3.kerroksen Luokan 317 ja ulkoilman välillä

Luokan paine-ero vaihteli noin + 5 ja – 12 Pa välillä ulkoilmaan nähden. Positiivinen mittausarvo Luokka on ylipaineinen ja negatiivinen mittausarvo Luokka on alipaineinen ulkoilmaan nähden. Alipaine oli suurimmillaan toiminnan ulkopuolella.

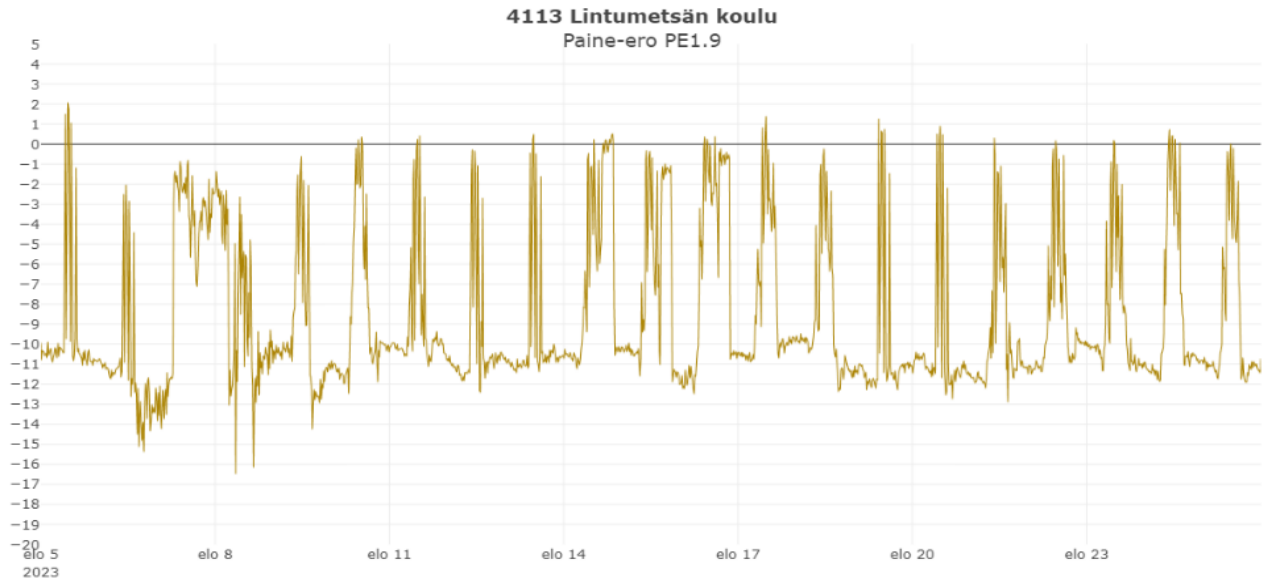
Paine-ero PE1.9 / 2.kerroksen Työtilan 230 ja ulkoilman välillä

Tilan paine-ero vaihteli noin + 2 ja – 16 Pa välillä ulkoilmaan nähden. Positiivinen mittaussarvo tila on ylipaineinen ja negatiivinen mittaussarvo tila on alipaineinen ulkoilmaan nähden. Alipaine oli suurimmillaan toiminnan ulkopuolella.

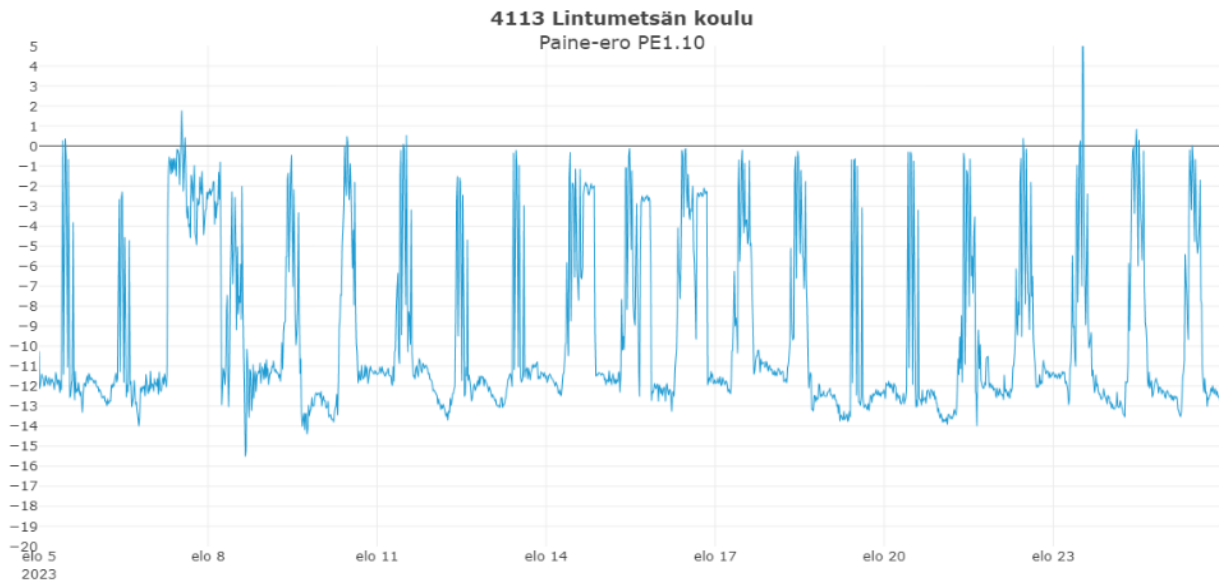
Paine-ero PE1.10 / 1.kerroksen Keittiön 147 ja ulkoilman välillä

Keittiön paine-ero vaihteli noin + 5 ja – 15 Pa välillä ulkoilmaan nähden. Positiivinen mittaussarvo Keittiö on ylipaineinen ja negatiivinen mittaussarvo Keittiö on alipaineinen ulkoilmaan nähden. Alipaine oli suurimmillaan toiminnan ulkopuolella.

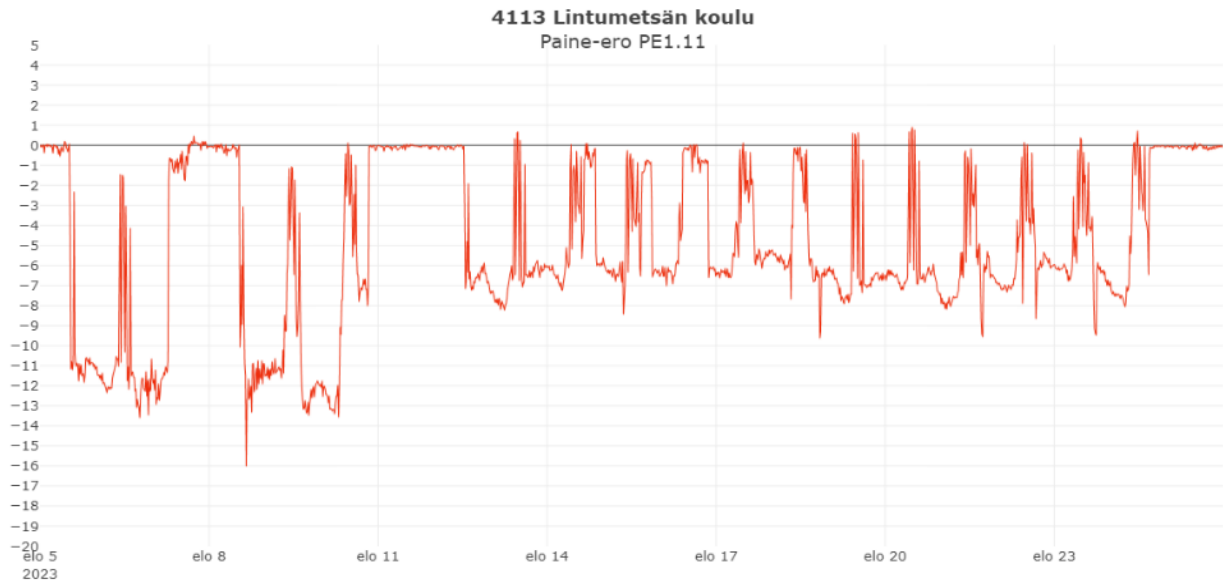
Paine-ero PE1.11 / 1.kerroksen Luokan 164 ja ulkoilman välillä

Luokan paine-ero vaihteli noin + 1 ja – 16 Pa välillä ulkoilmaan nähden. Positiivinen mittaussarvo Luokka on ylipaineinen ja negatiivinen mittaussarvo Luokka on alipaineinen ulkoilmaan nähden. Alipaine oli suurimmillaan toiminnan ulkopuolella.

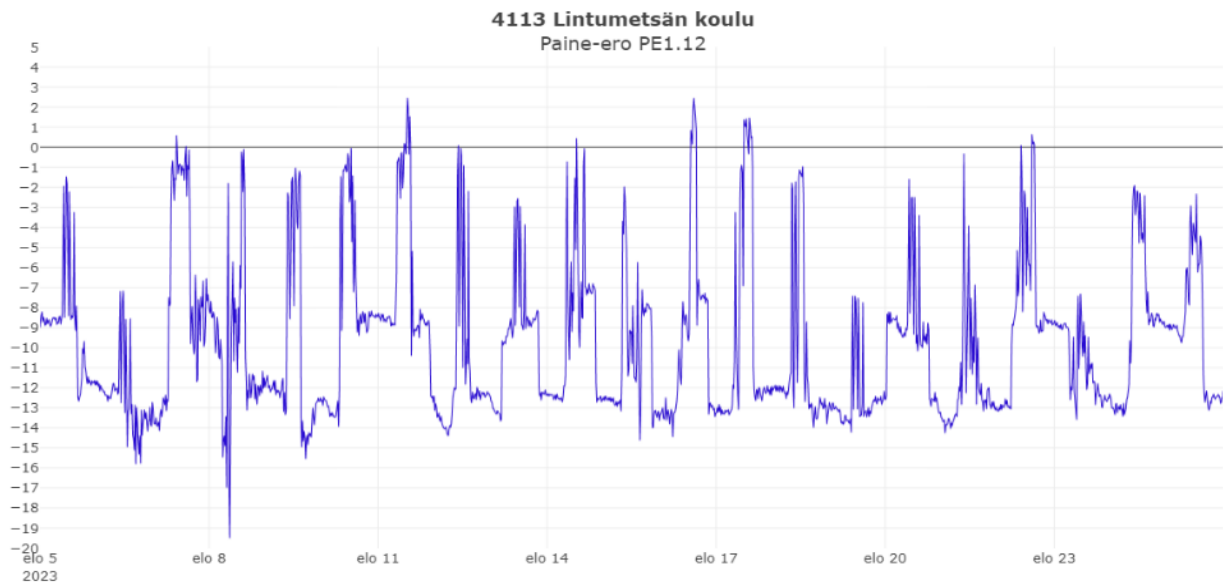
Paine-ero PE1.12 / 1.kerroksen Kuraattorin huoneen 112 ja ulkoilman välillä

Huoneen paine-ero vaihteli noin + 3 ja – 20 Pa välillä ulkoilmaan nähden. Positiivinen mittaussarvo huone on ylipaineinen ja negatiivinen mittaussarvo huone on alipaineinen ulkoilmaan nähden. Alipaine oli suurimmillaan toiminnan ulkopuolella.
