ESPOON KAUPUNKI  
Tilapalvelut-liikelaitos  
Kunnossapitopalvelut  
Tarkastusryhmä

13.10.2020

**Postipuun päiväkoti**  
Kohdenumero **3095**  
Postipuuntie 7, 02650 Espoo

## SISÄILMATARKASTUS

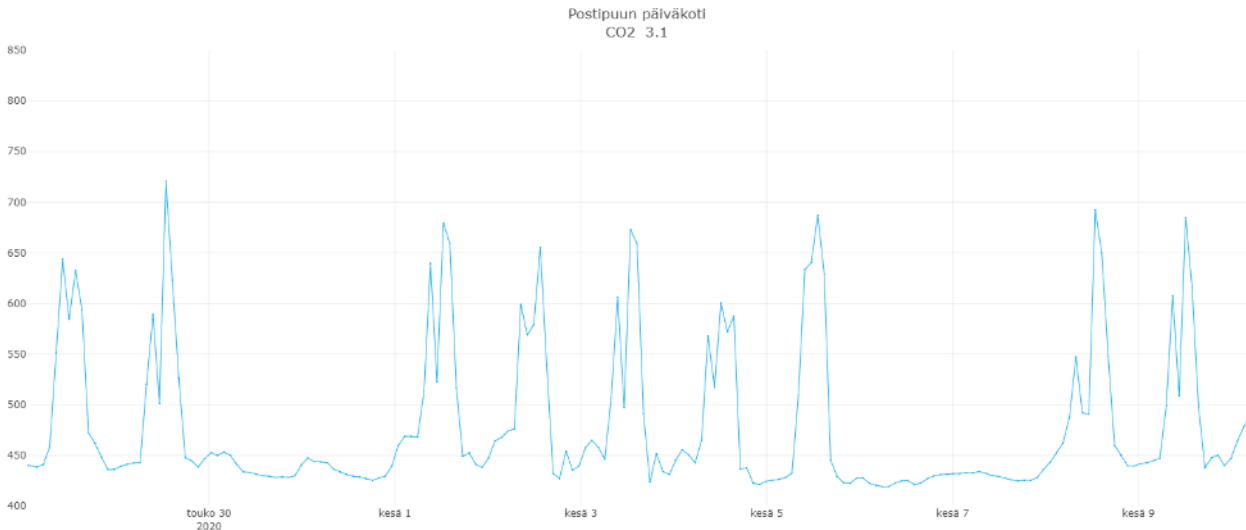
## CO2 (=hiilidioksidipitoisuus)

CO2-pitoisuudet olivat pääsääntöisesti ulkoilmaa vastaavalla tasolla noin 400 ppm.  
CO2-pitoisuudet nousevat vähän, kun tiloissa on käyttäjiä.

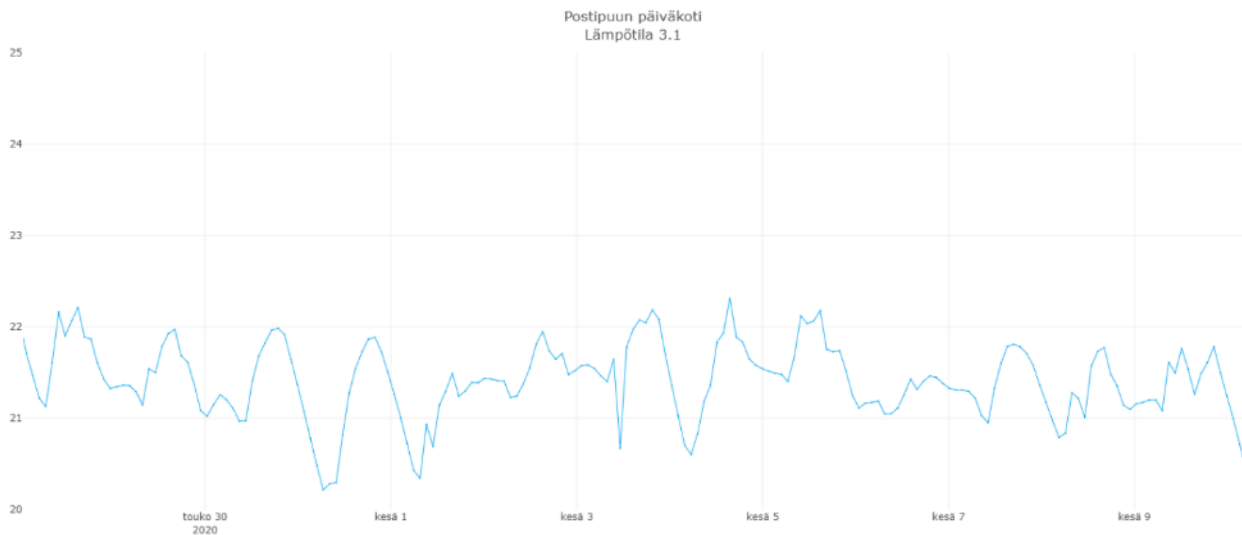
## Lämpötila

Lämpötila oli suhteellisen tasaisesti noin 21 - 22°C:een tasolla.  
Lämpötiloissa näkyi päivisin hieman nousua tilojen käytöstä ja ulkolämpötilasta johtuen.

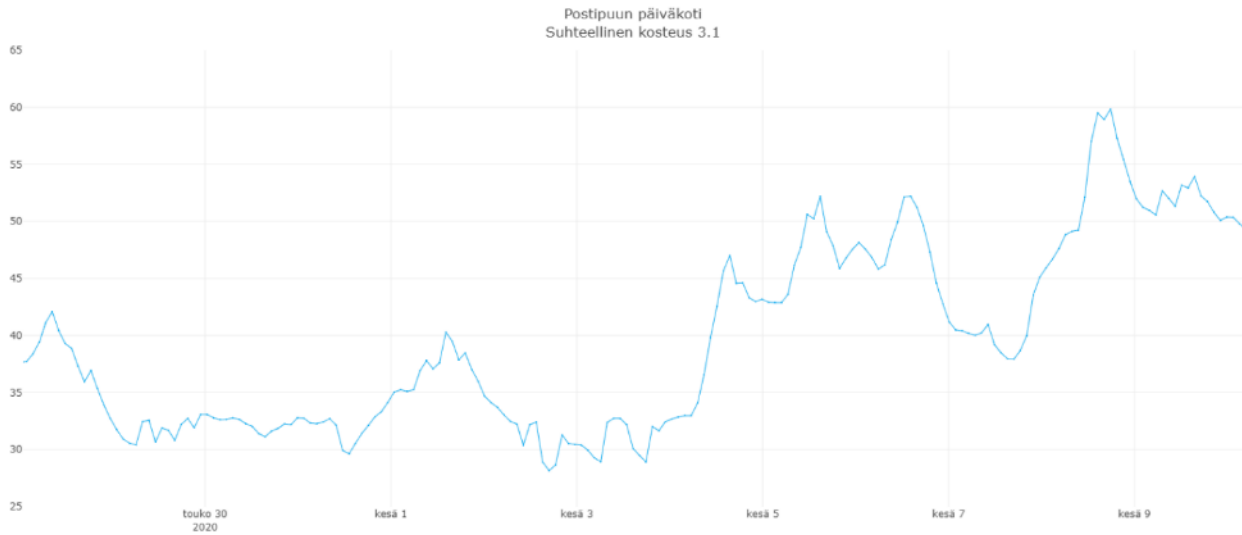
## Suhteellinen kosteus

Suhteellisen kosteuden arvoissa ei huomautettavaa.

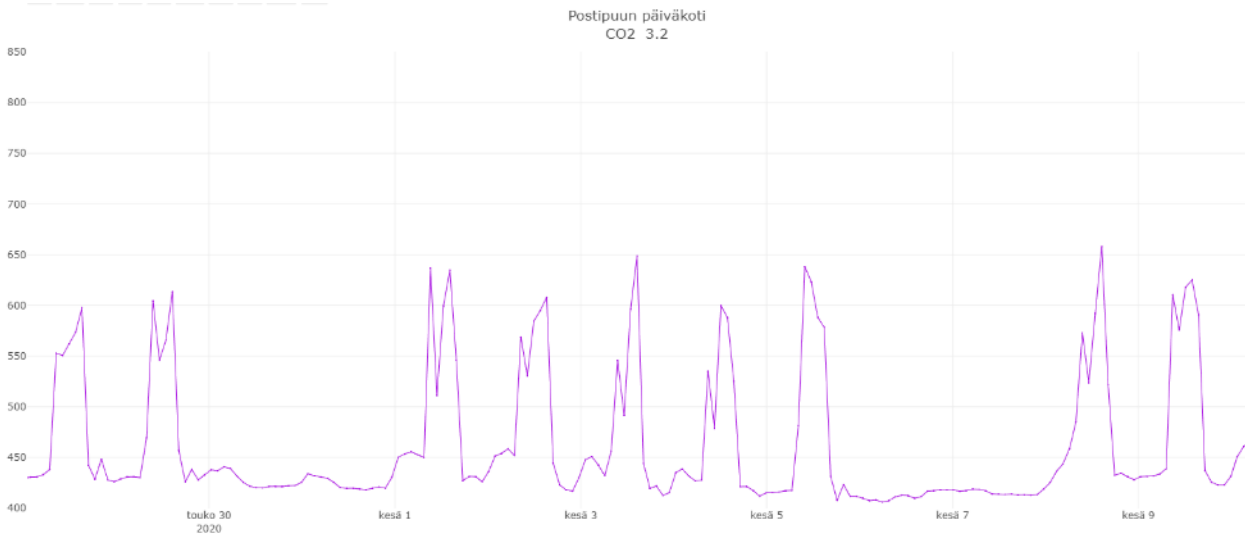
## CO2 (=hiilidioksidipitoisuus)

CO2-pitoisuudet olivat pääsääntöisesti ulkoilmaa vastaavalla tasolla noin 400 ppm.  
CO2-pitoisuudet nousevat vähän, kun tiloissa on käyttäjiä.

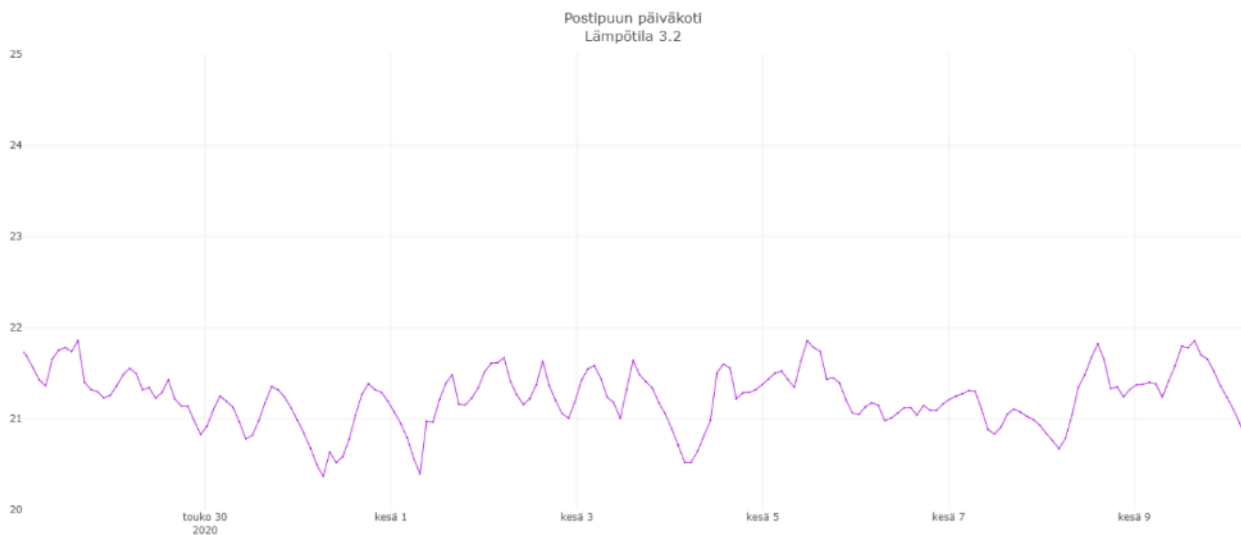
## Lämpötila

Lämpötila oli suhteellisen tasaisesti noin 21 - 22°C:een tasolla.  
Lämpötiloissa näkyi päivisin hieman nousua tilojen käytöstä ja ulkolämpötilasta johtuen.

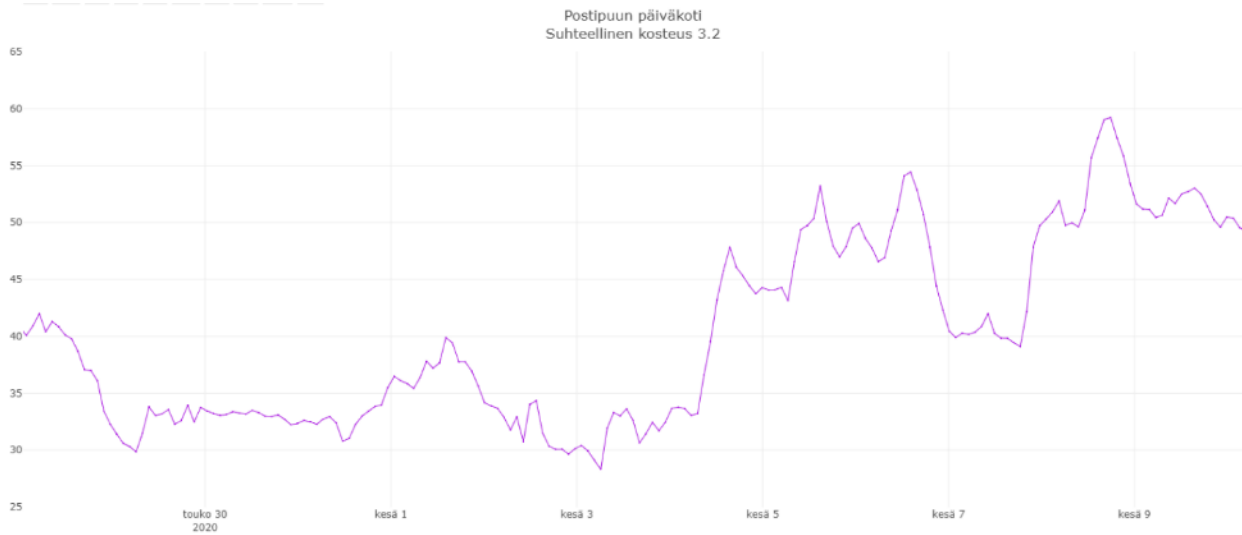
## Suhteellinen kosteus

Suhteellisen kosteuden arvoissa ei huomautettavaa.

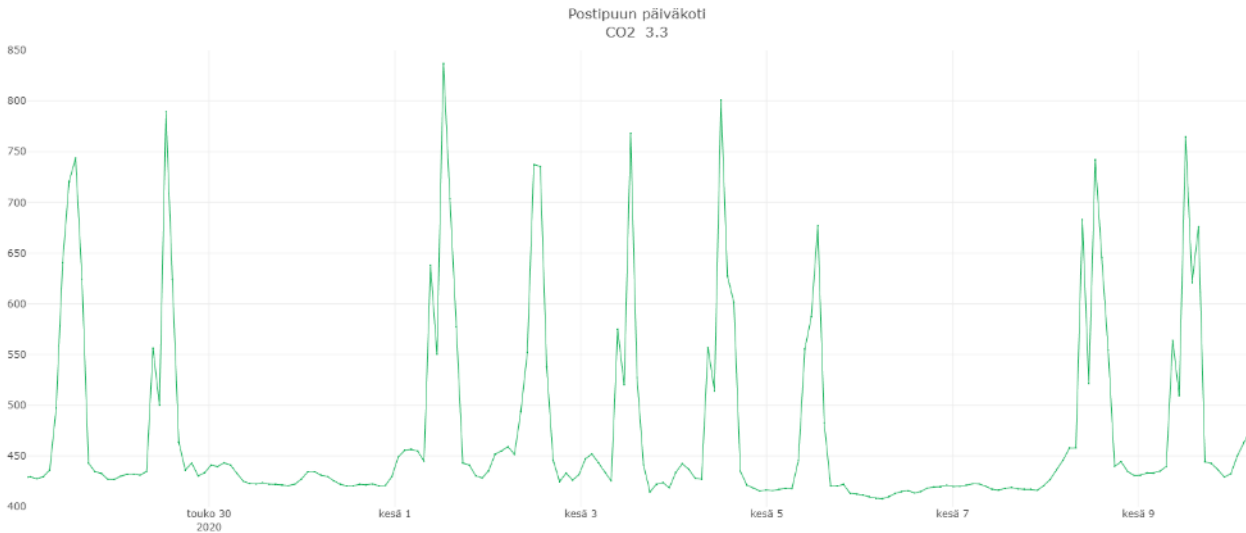
## CO2 (=hiilidioksidipitoisuus)

CO2-pitoisuudet olivat pääsääntöisesti ulkoilmaa vastaavalla tasolla noin 400 ppm.  
CO2-pitoisuudet nousevat vähän, kun tiloissa on käyttäjiä.

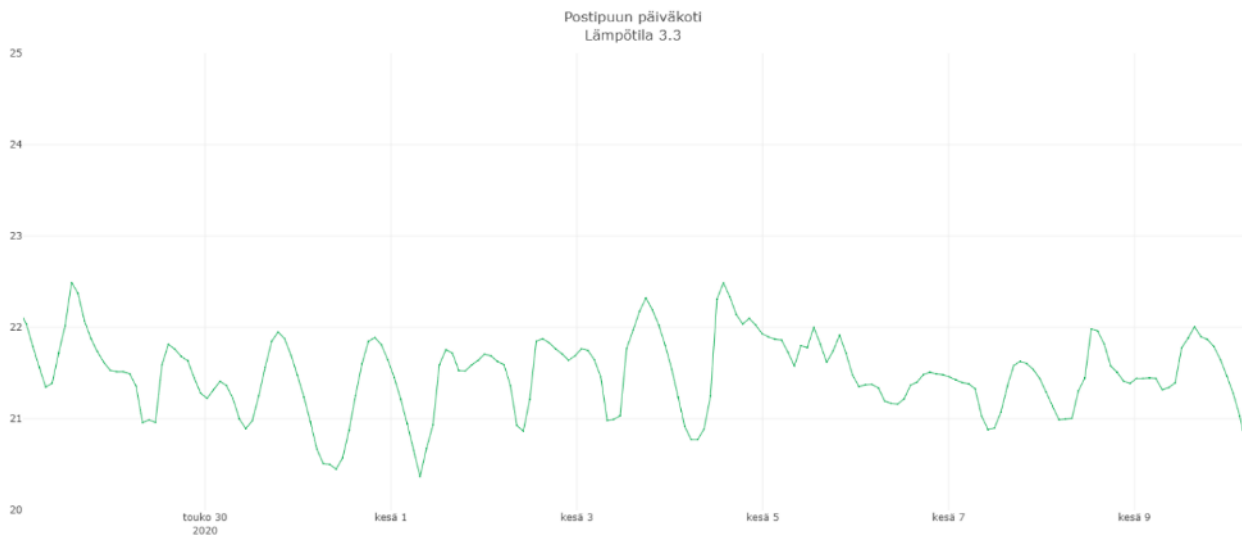
## Lämpötila

Lämpötila oli suhteellisen tasaisesti noin 21 - 22°C:een tasolla.  
Lämpötiloissa näkyi päivisin hieman nousua tilojen käytöstä ja ulkolämpötilasta johtuen.

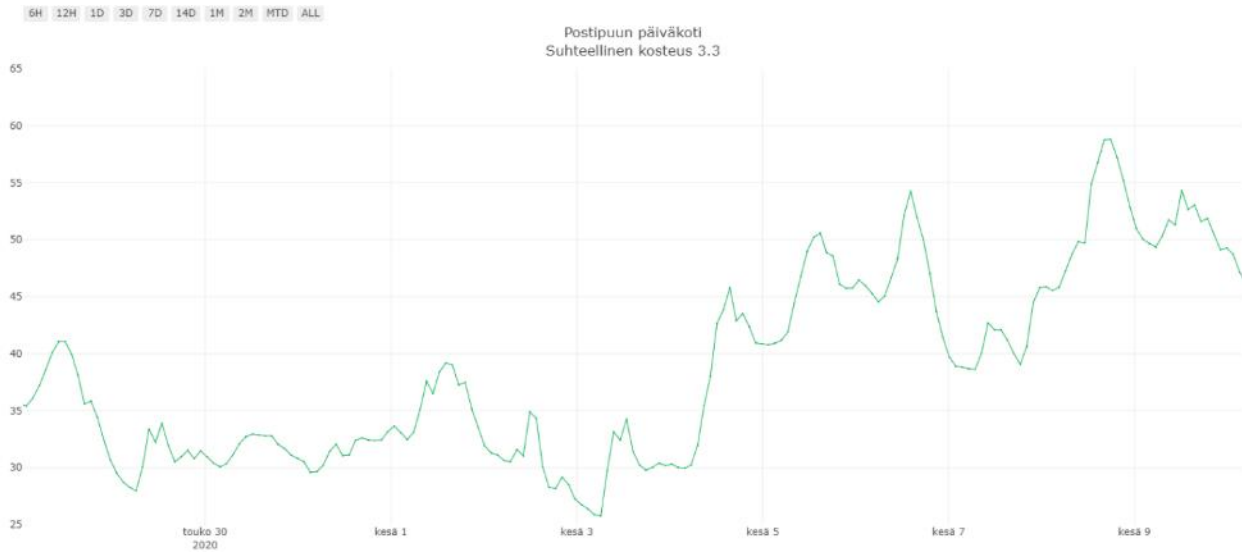
## Suhteellinen kosteus

Suhteellisen kosteuden arvoissa ei huomautettavaa.

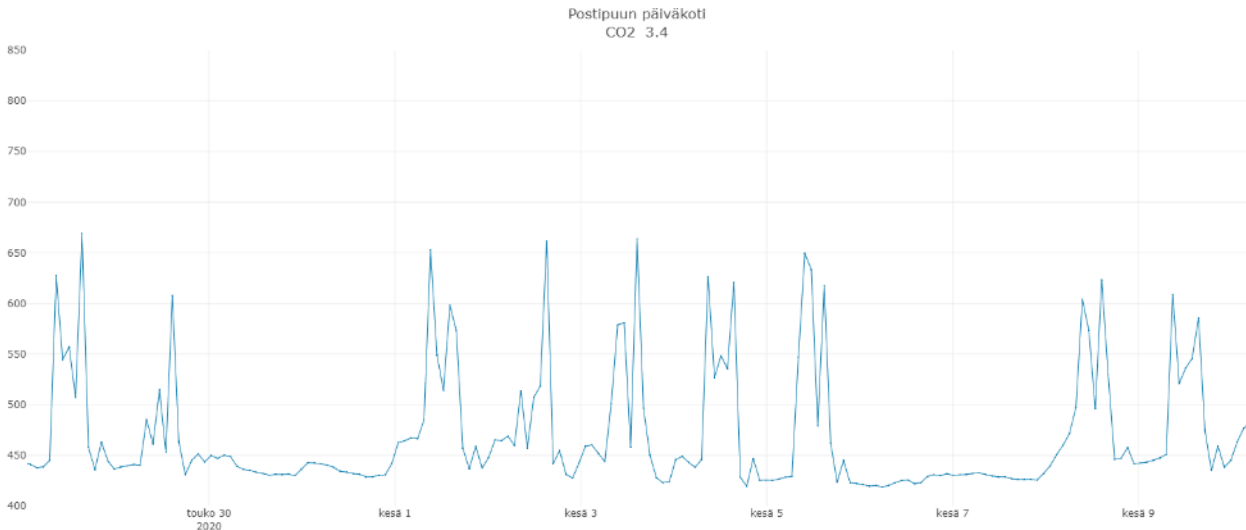
## CO2 (=hiilidioksidipitoisuus)

CO2-pitoisuudet olivat pääsääntöisesti ulkoilmaa vastaavalla tasolla noin 400 ppm.  
CO2-pitoisuudet nousevat vähän, kun tiloissa on käyttäjiä.

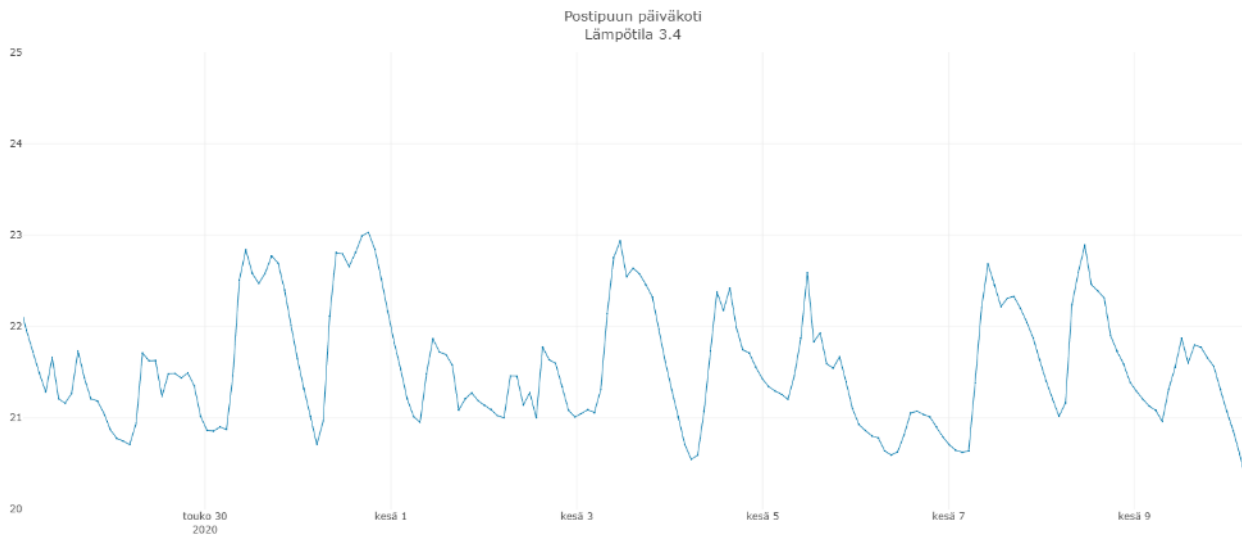
## Lämpötila

Lämpötila vaihteli noin 21 - 23°C:een välillä.  
Lämpötiloissa näkyi päivisin hieman nousua tilojen käytöstä, ulkolämpötilasta ja varsinkin auringon paisteesta johtuen.

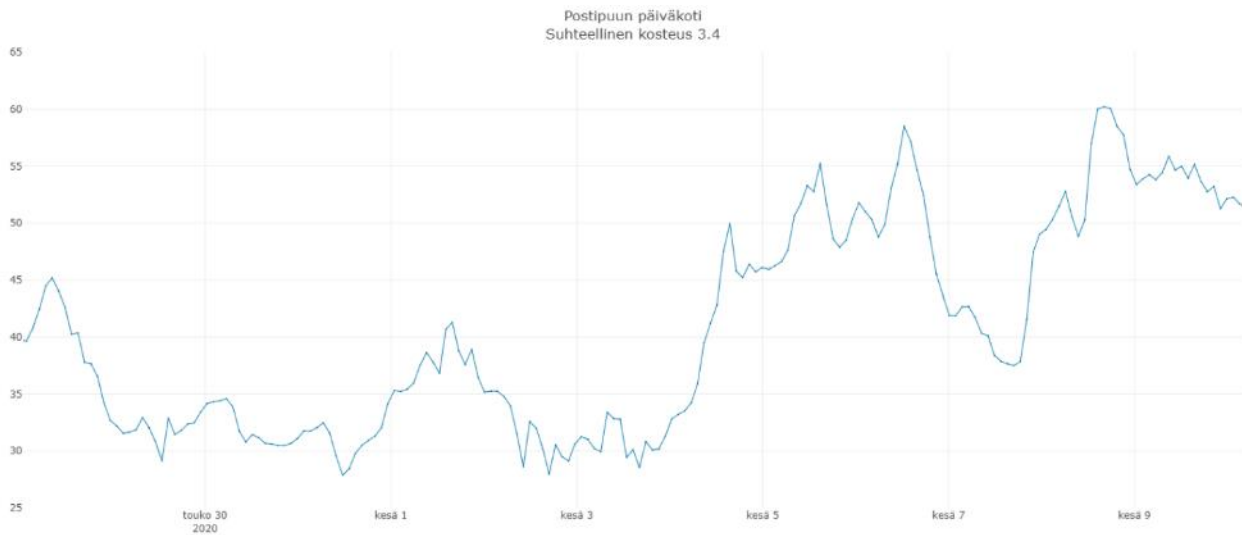
## Suhteellinen kosteus

Suhteellisen kosteuden arvoissa ei huomautettavaa.

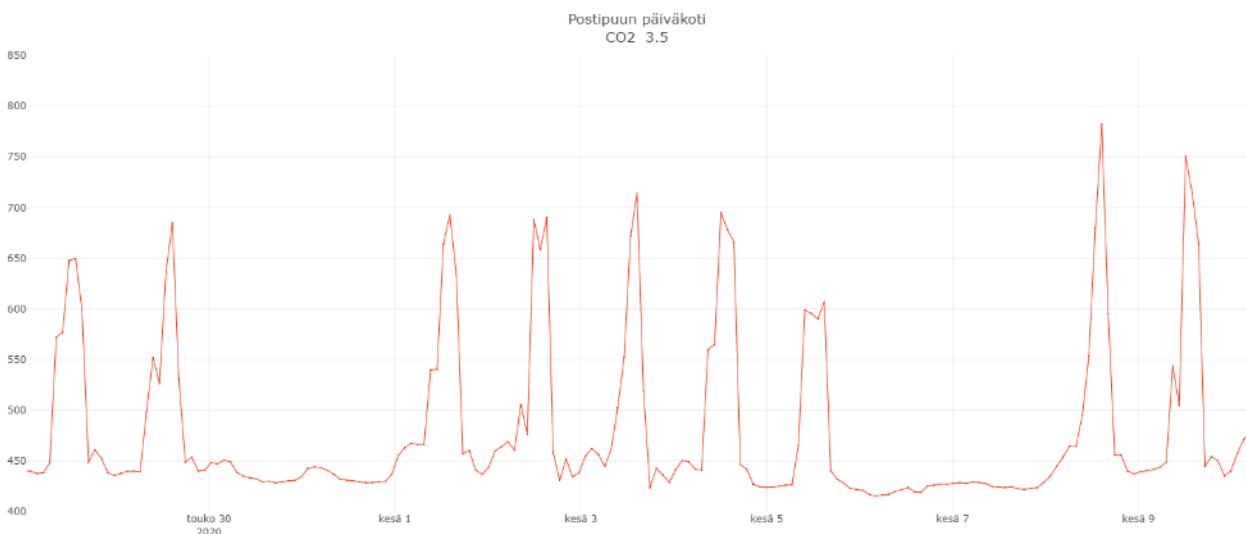
**CO<sub>2</sub> (=hiilidioksidipitoisuus)**

CO<sub>2</sub>-pitoisuudet olivat pääsääntöisesti ulkoilmaa vastaavalla tasolla noin 400 ppm. CO<sub>2</sub>-pitoisuudet nousevat vähän, kun tiloissa on käyttäjiä.

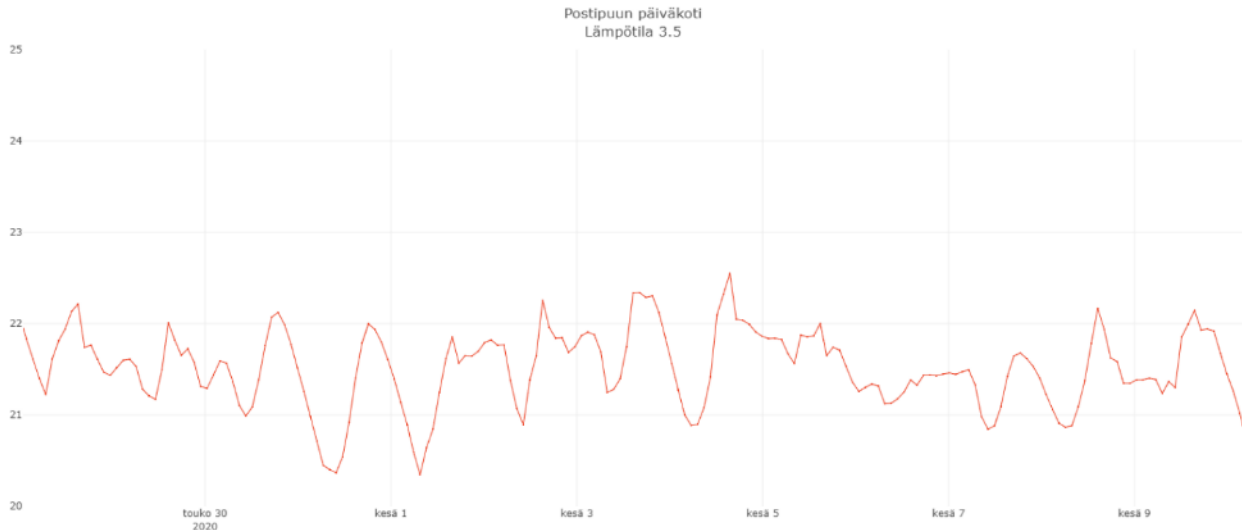
## Lämpötila

Lämpötila oli suhteellisen tasaisesti noin 21 - 22°C:een tasolla.  
Lämpötiloissa näkyi päivisin hieman nousua tilojen käytöstä ja ulkolämpötilasta johtuen.

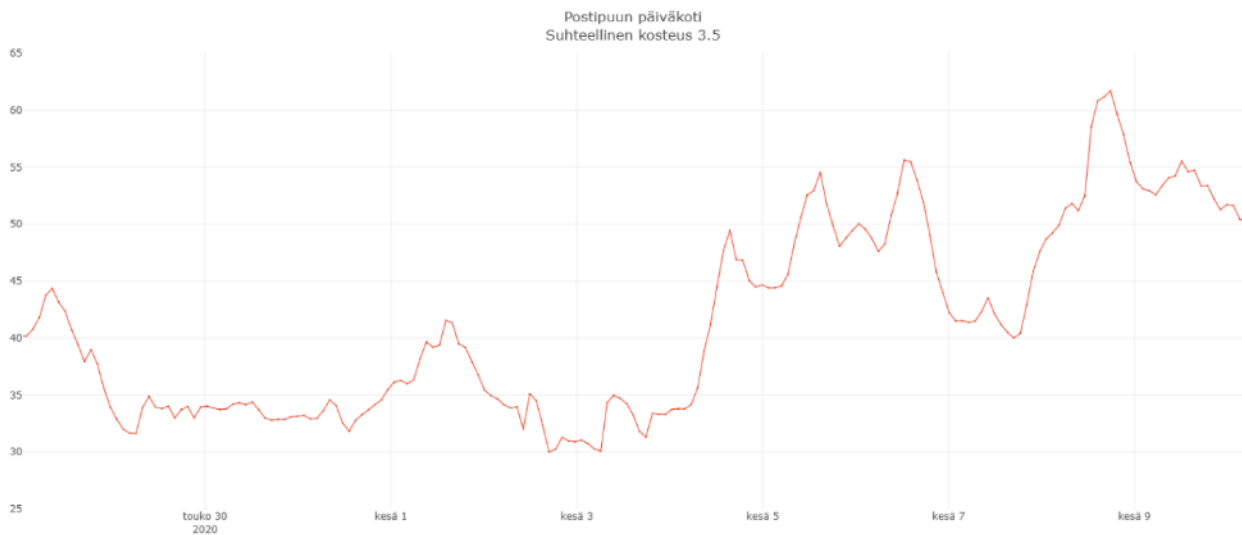
## Suhteellinen kosteus

Suhteellisen kosteuden arvoissa ei huomautettavaa.

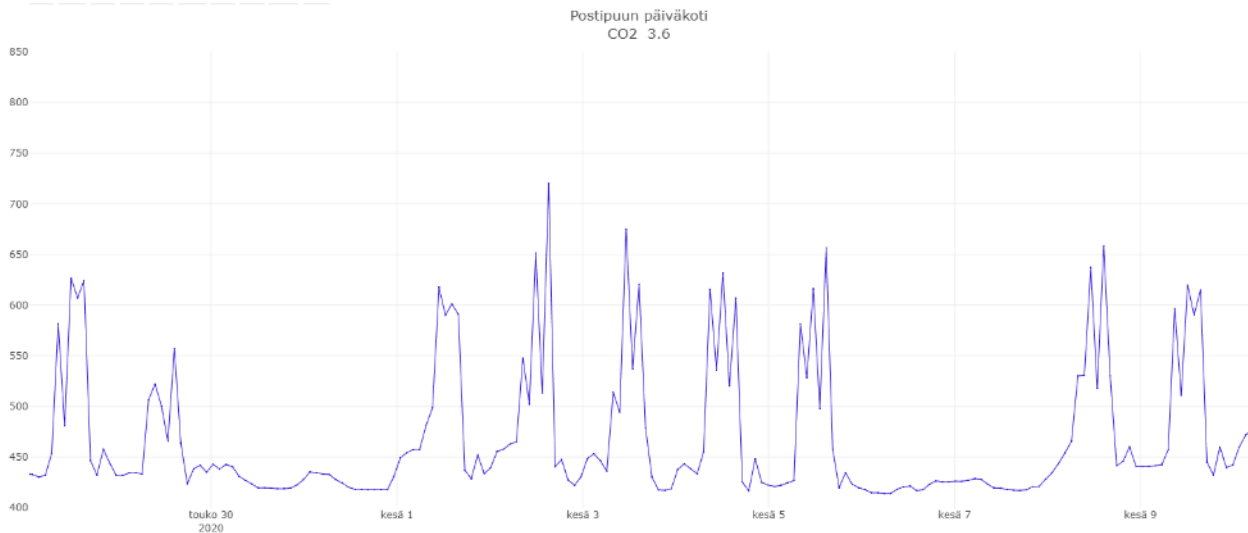
## CO2 (=hiilidioksidipitoisuus)

CO2-pitoisuudet olivat pääsääntöisesti ulkoilmaa vastaavalla tasolla noin 400 ppm.  
CO2-pitoisuudet nousevat vähän, kun tiloissa on käyttäjiä.

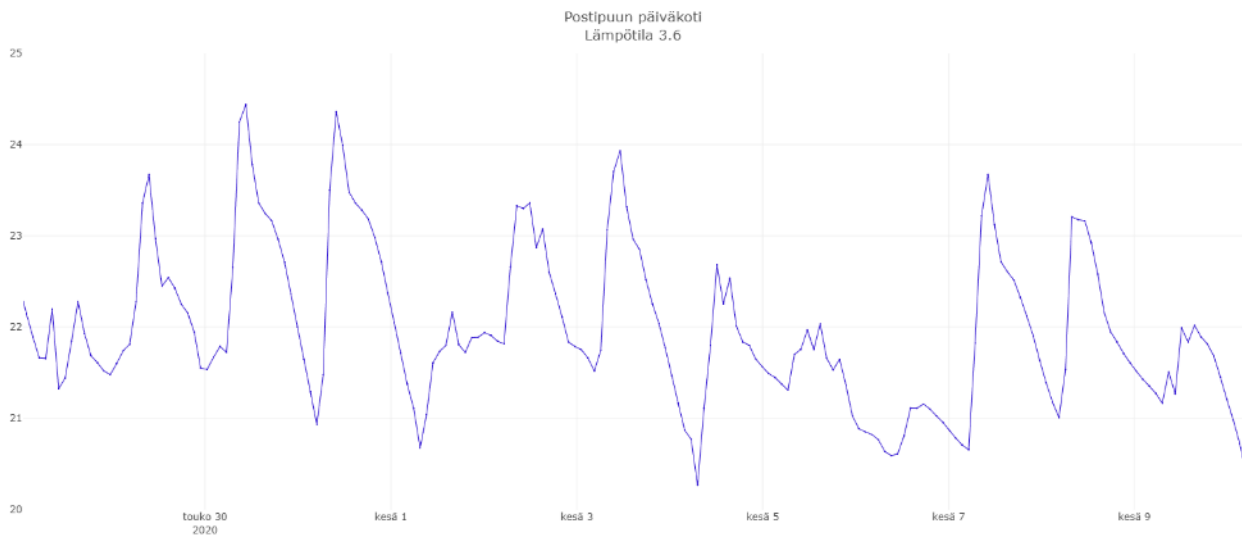
## Lämpötila

Lämpötila vaihteli noin 21 - 24°C:een välillä.  
Lämpötiloissa näkyi päivisin selvästi nousua tilojen käytöstä, ulkolämpötilasta ja varsinkin auringon paisteesta johtuen.

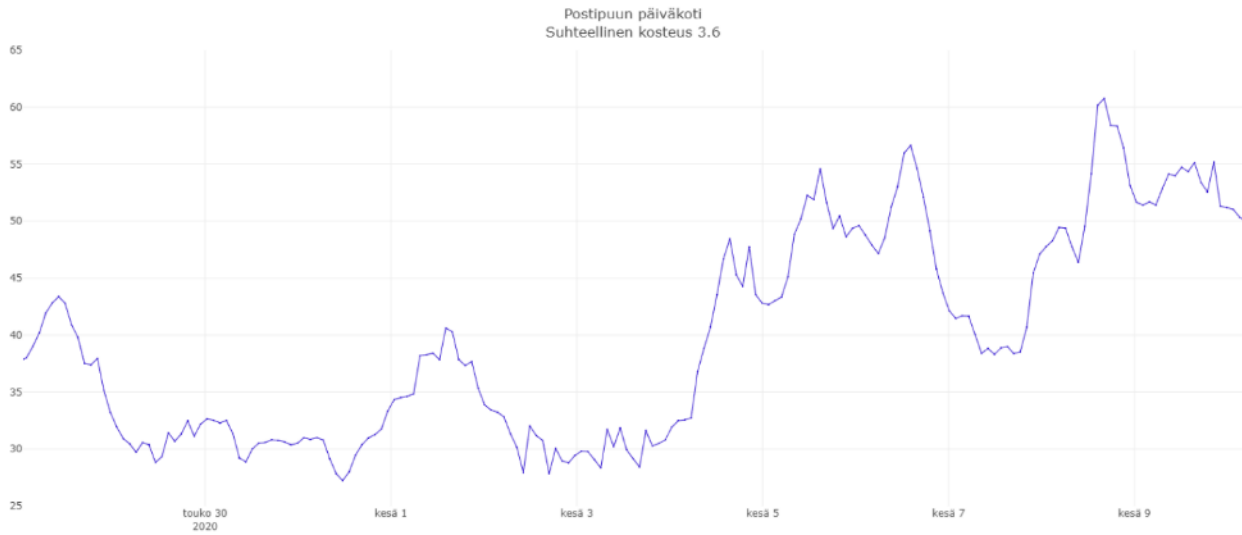
## Suhteellinen kosteus

Suhteellisen kosteuden arvoissa ei huomautettavaa.

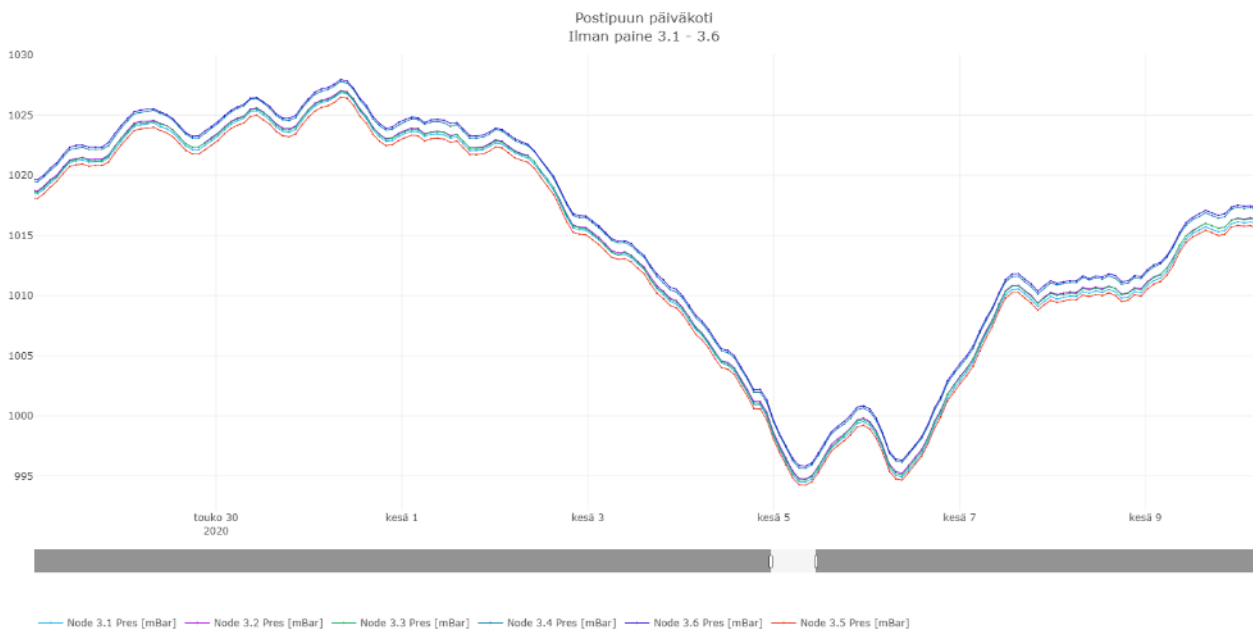
### Ilman paine

Eri tiloissa olleiden mittausantureiden mittaamat ilmanpaineen arvot.
