ESPOON KAUPUNKI  
Tilapalvelut-liikelaitos  
Kunnossapitopalvelut  
Tarkastusryhmä

## **Kuutamon päiväkoti**

Kohdenumero **3052**  
Täysikuu 5, 02210 Espoo

## **SISÄILMATARKASTUS**

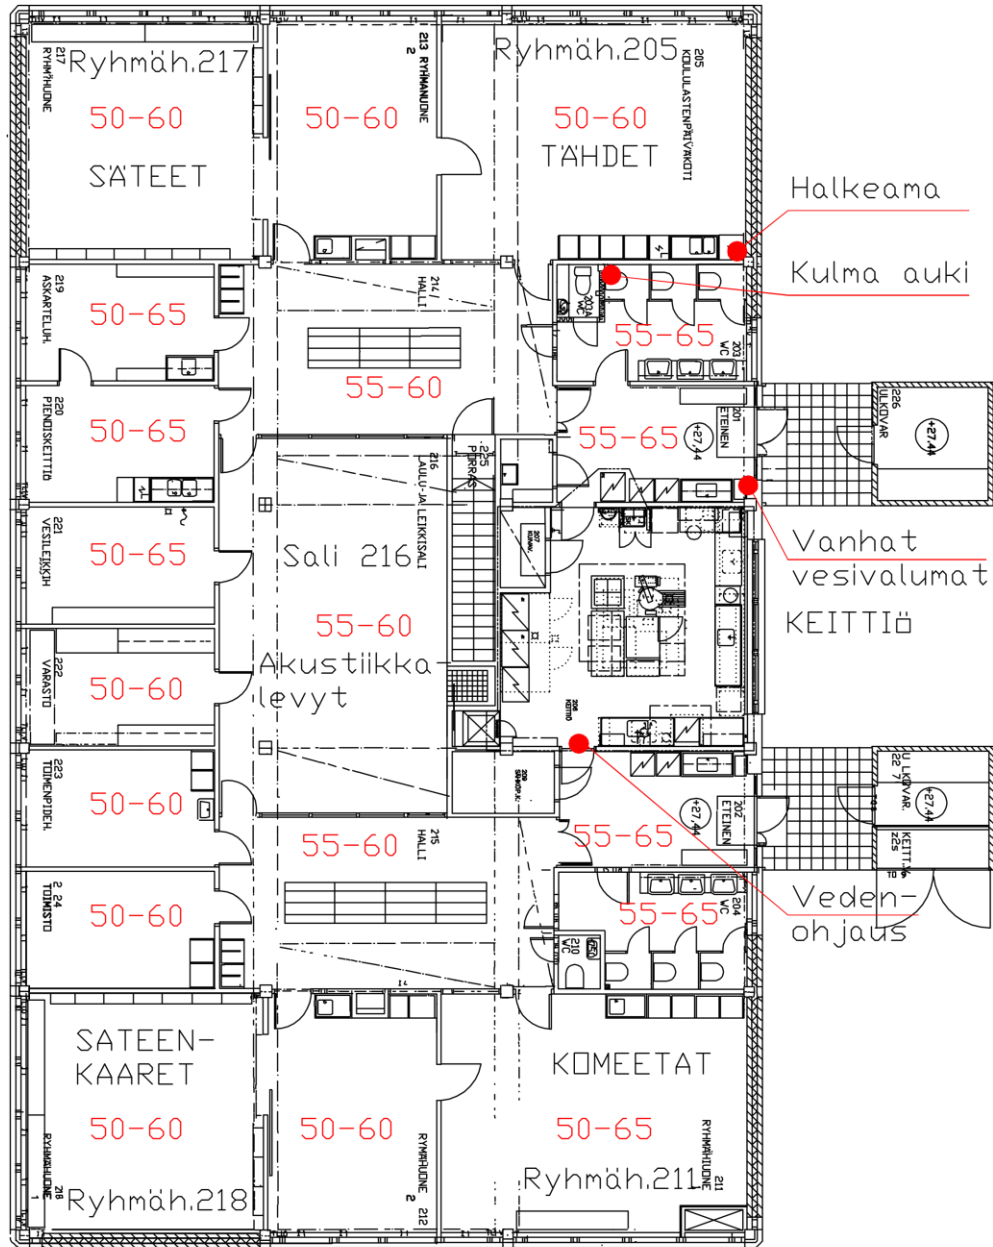
Liite 3 / MITATUT LATTIAKOSTEUDET JA HAVAINTOJA 2.KERROS

50-60 = PINTAKOSTEUSMITTARIN NÄYTTÄMÄ LATTIASSA

<70	KUIVA
70-110	KOSTEA
>110	MÄRKÄ

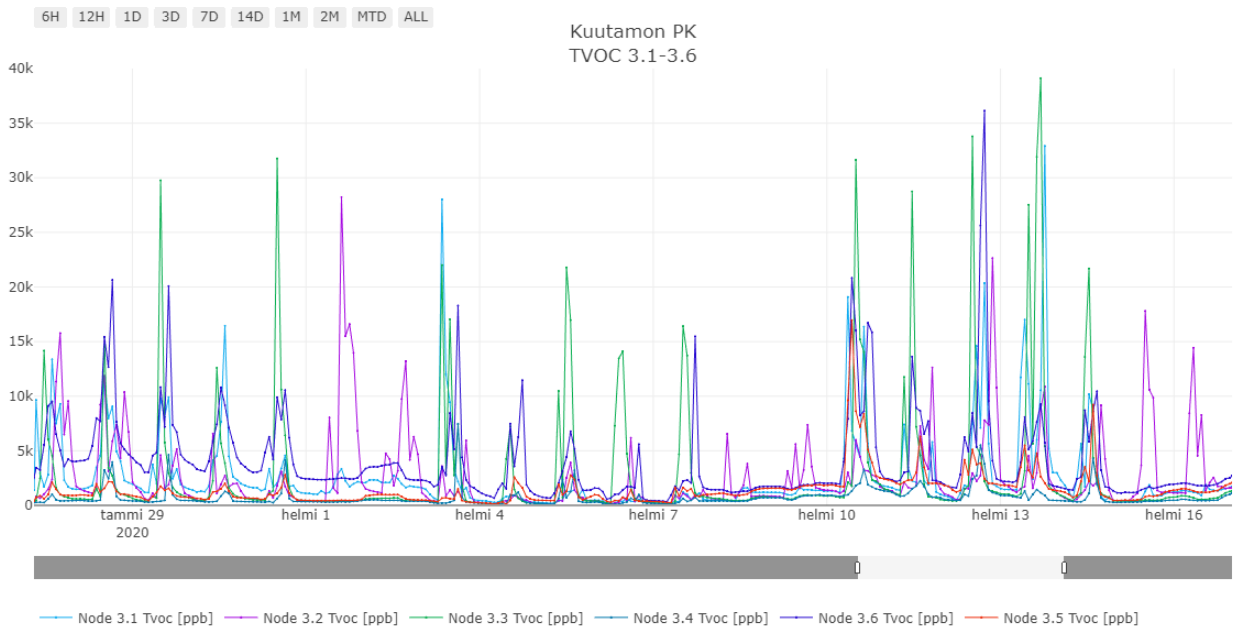
**TVOC** (=haittuvien orgaanisten yhdisteiden pitoisuus sisäilmassa)

Kuvassa on kaikkien kuuden tilan mittaustulokset, joissa näkyy toiminnasta johtuen lyhyt aikaisia piikkejä.

5.2 ilmanvaihtokoneen tulopuhaltimen pyörimisnopeus säädettiin sellaiseksi, että Päiväkodissa valinnut -20...-35 Pa:n alipaine aleni -2...-5 Pa:n sallituissa rajoissa olevaksi alipaineeksi.

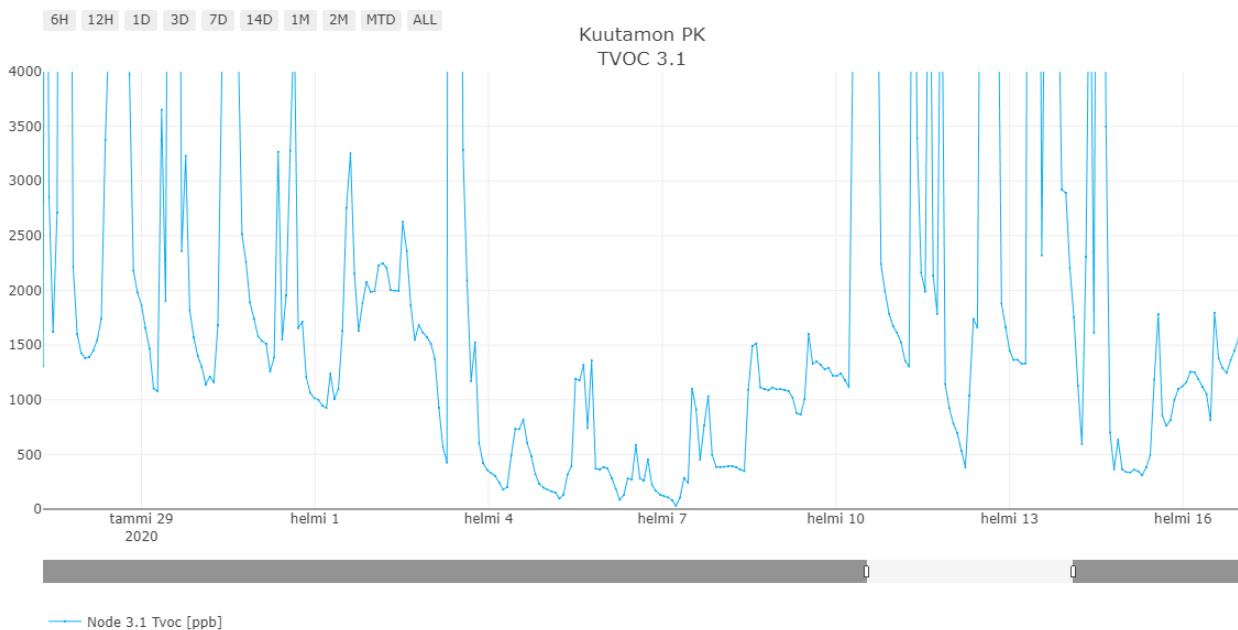
**Kohde:** Kuutamon päiväkoti, 2.krs Ryhmä.218 Sateenkaaret (Anturi 3.1)

5.2 ilmanvaihtokoneen tulopuhaltimen pyörimisnopeus säädettiin sellaiseksi, että Päiväkodissa valinnut -20...-35 Pa:n alipaine aleni -2...-5 Pa:n sallituissa rajoissa olevaksi alipaineeksi.

TVOC-pohjatasot vaihtelee 100 ... 400... 1400 ppb välillä. TVOC-tasojen huiput ajoittuvat ilta-päiviin ja joskus aamuihin ollen noin 1000 .... 10000 ppb välillä.

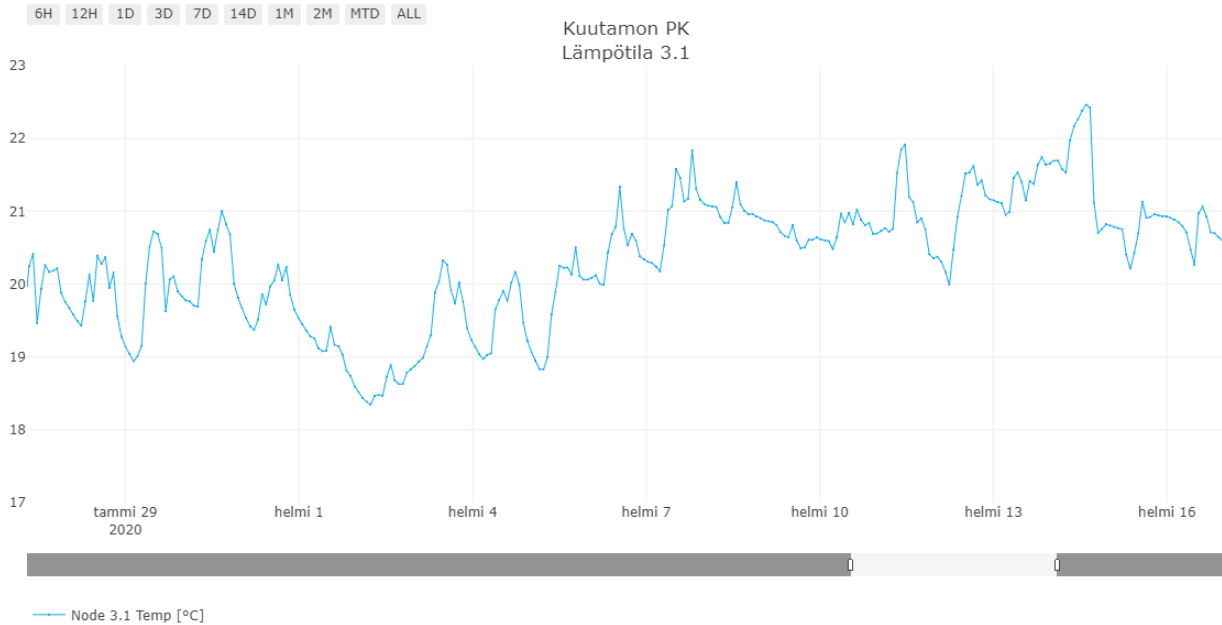
5.2 ilmanvaihdon tulopuhaltimen pyörimisnopeus säädetty -> alipaine pieneni sallittuihin rajoihin ja lämpötila nousi.

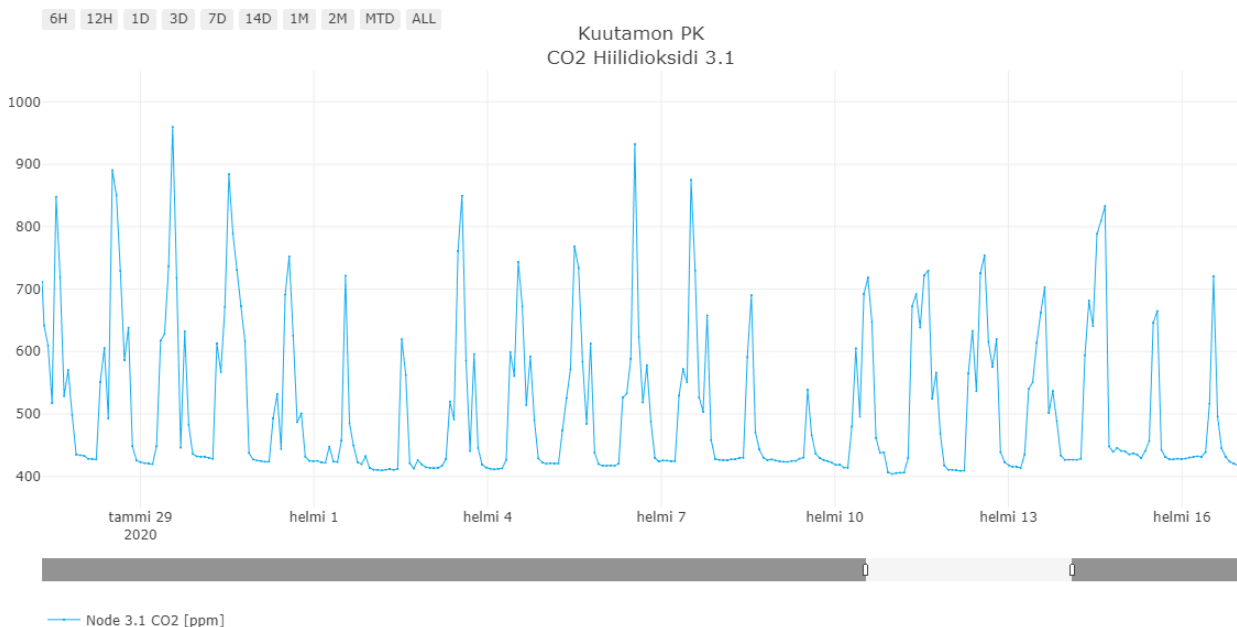
CO2-pitoisuudet jäivät työskentelyaikana pääsääntöisesti alle 900 ppm-tason ollen korkeimmillaan klo 12 jälkeen ja työajan ulkopuolella ovat ulkoilmaa vastaavalla tasolla noin 400 ppm. Sisäilman hiilidioksidipitoisuuden (CO2) toimenpideraja on 1500 ppm (= 1150 ppm + ulkoilman pitoisuus noin 400 ppm).

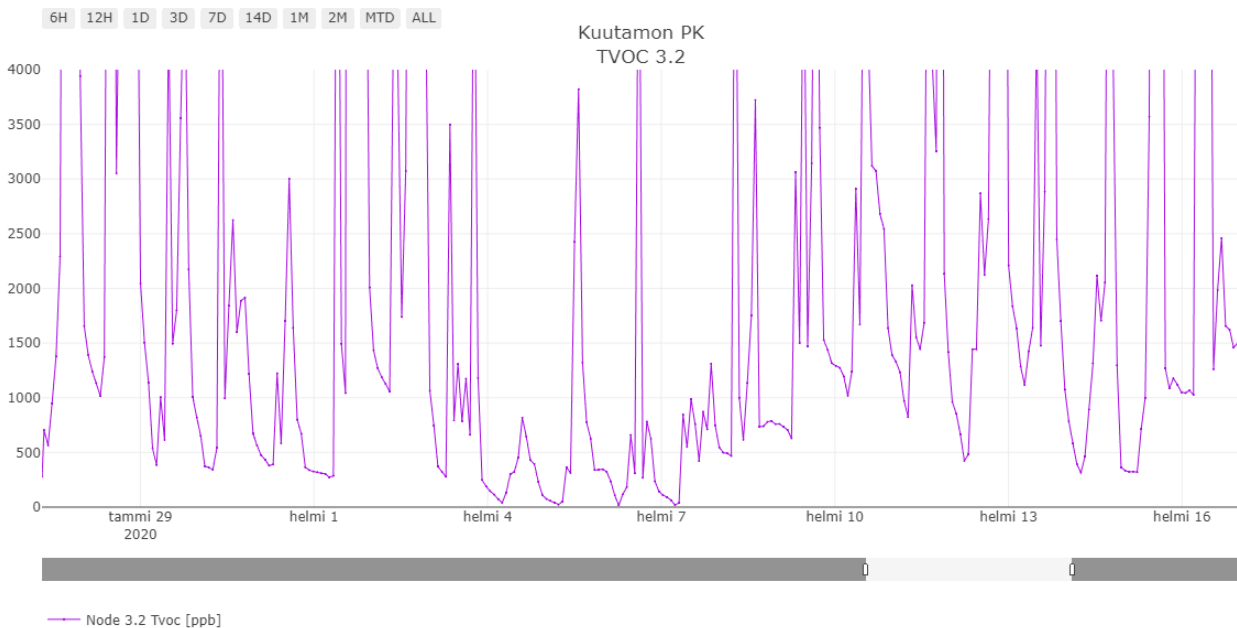
5.2 ilmanvaihokoneen tulopuhaltimen pyörimisnopeus säädettiin sellaiseksi, että Päiväkodissa valinnut -20...-35 Pa:n alipaine aleni -2...-5 Pa:n sallituissa rajoissa olevaksi alipaineeksi.

TVOC-pohjatasot vaihtelee 40 ... 400... 1000 ppb välillä. TVOC-tasojen huiput ajoittuvat ilta-päiviin ja joskus aamuihin ollen noin 1000 .... 10000 ppb välillä.

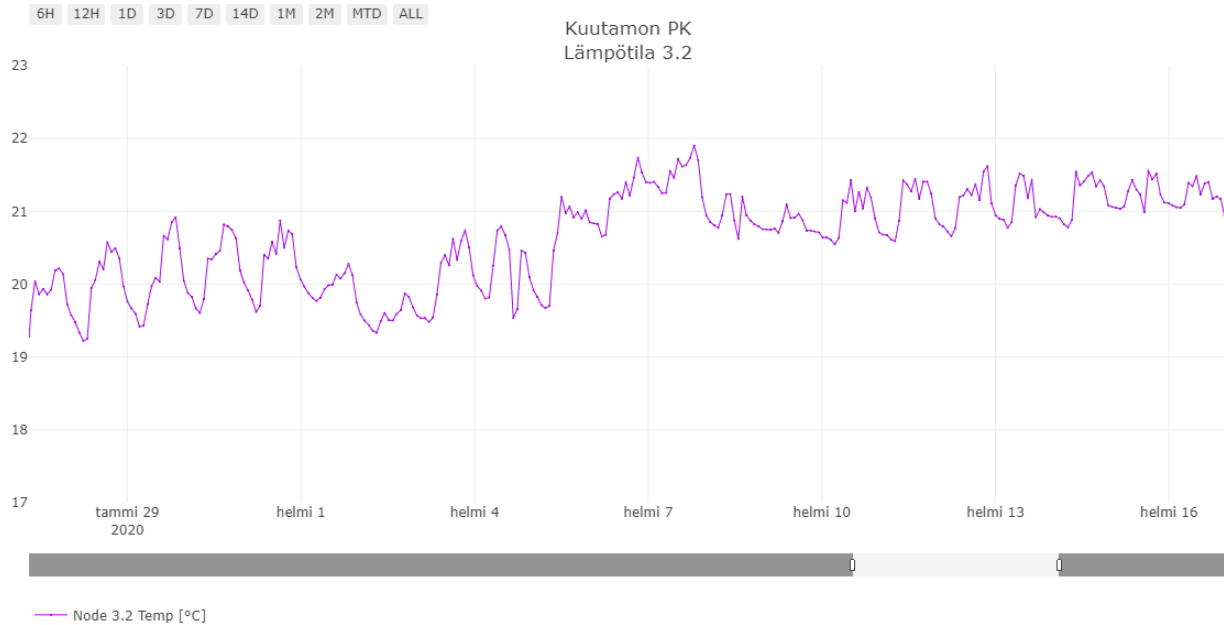
5.2 ilmanvaihdon tulopuhaltimen pyörimisnopeus säädetty -> alipaine pieneni sallittuihin rajoihin ja lämpötila nousi.

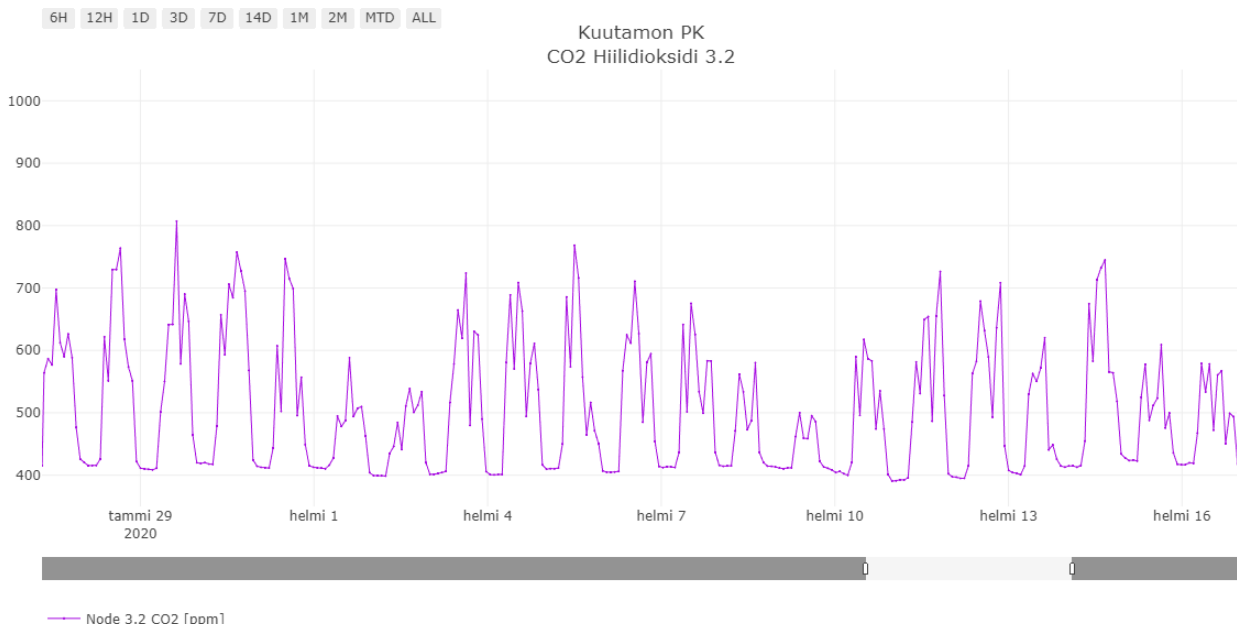
CO2-pitoisuudet jäivät työskentelyaikana pääsääntöisesti alle 800 ppm-tason ollen korkeimmillaan klo 12 jälkeen ja työajan ulkopuolella ovat ulkoilmaa vastaavalla tasolla noin 400 ppm. Sisäilman hiilidioksidipitoisuuden (CO2) toimenpideraja on 1500 ppm (= 1150 ppm + ulkoilman pitoisuus noin 400 ppm).

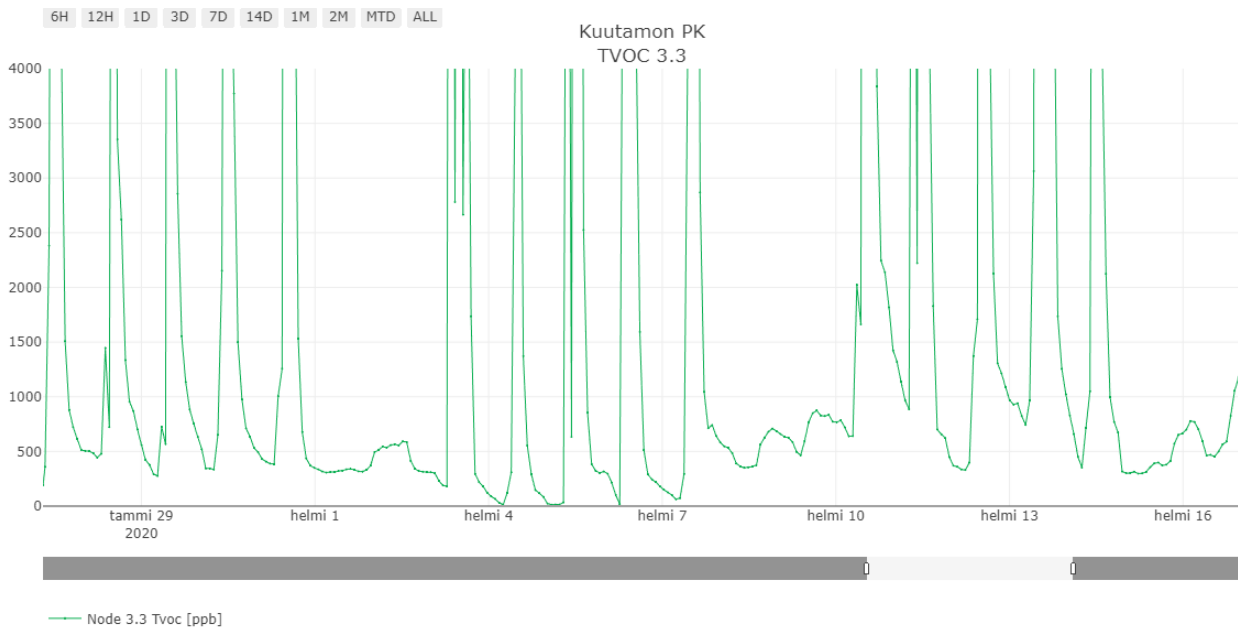
**Kohde:** Kuutamon päiväkoti, 2.krs Ryhmäh.205 Tähdet (Anturi 3.3)

5.2 ilmanvaihtokoneen tulopuhaltimen pyörimisnopeus säädettiin sellaiseksi, että Päiväkodissa valinnut -20...-35 Pa:n alipaine aleni -2...-5 Pa:n sallituissa rajoissa olevaksi alipaineeksi.

TVOC-pohjatasot vaihtelee noin 5 - alle 400 ppb välillä. TVOC-tasojen huiput ajoittuvat noin klo 12 aikoihin ollen noin 10000 - 30000 ppb välillä.

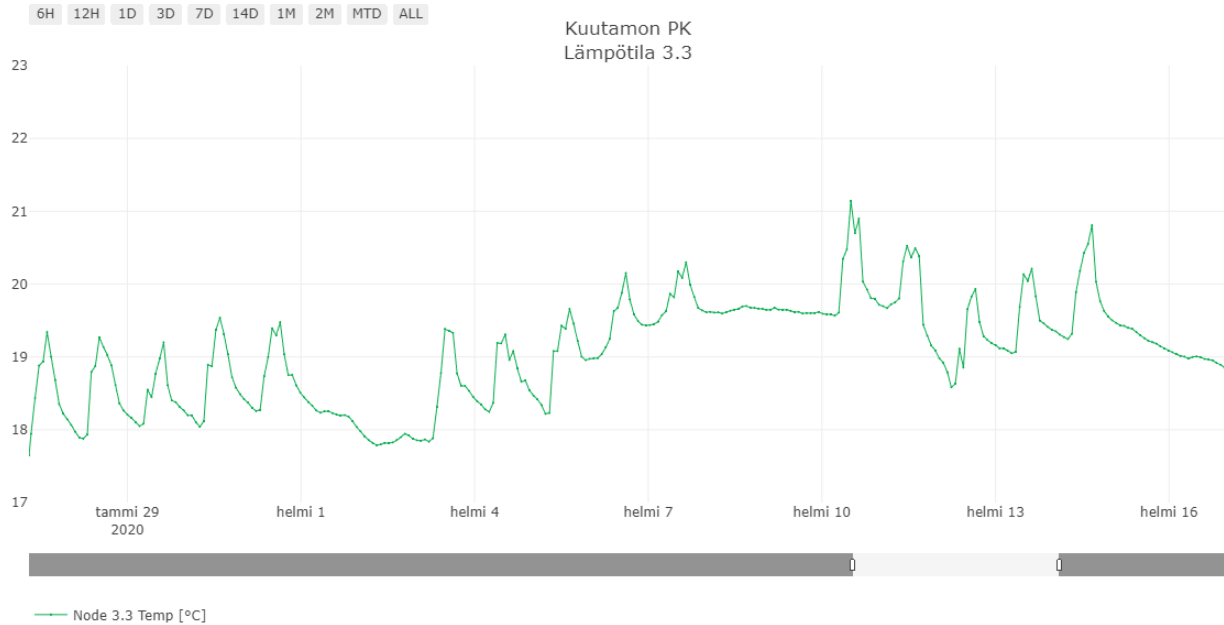
5.2 ilmanvaihdon tulopuhaltimen pyörimisnopeus säädetty -> alipaine pieneni sallittuihin rajoihin ja lämpötila nousi.

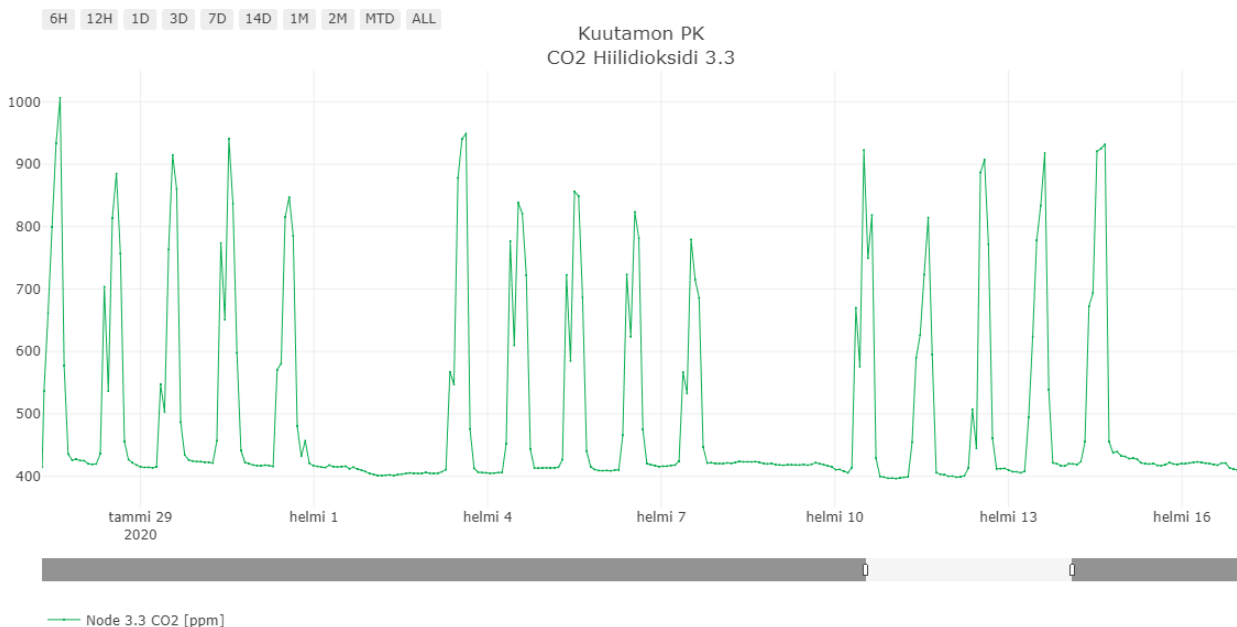
CO2-pitoisuudet jäivät työskentelyaikana pääsääntöisesti alle 900 ppm-tason ollen korkeimmillaan klo 12 jälkeen ja työajan ulkopuolella ovat ulkoilmaa vastaavalla tasolla noin 400 ppm. Sisäilman hiilidioksidipitoisuuden (CO2) toimenpideraja on 1500 ppm (= 1150 ppm + ulkoilman pitoisuus noin 400 ppm).

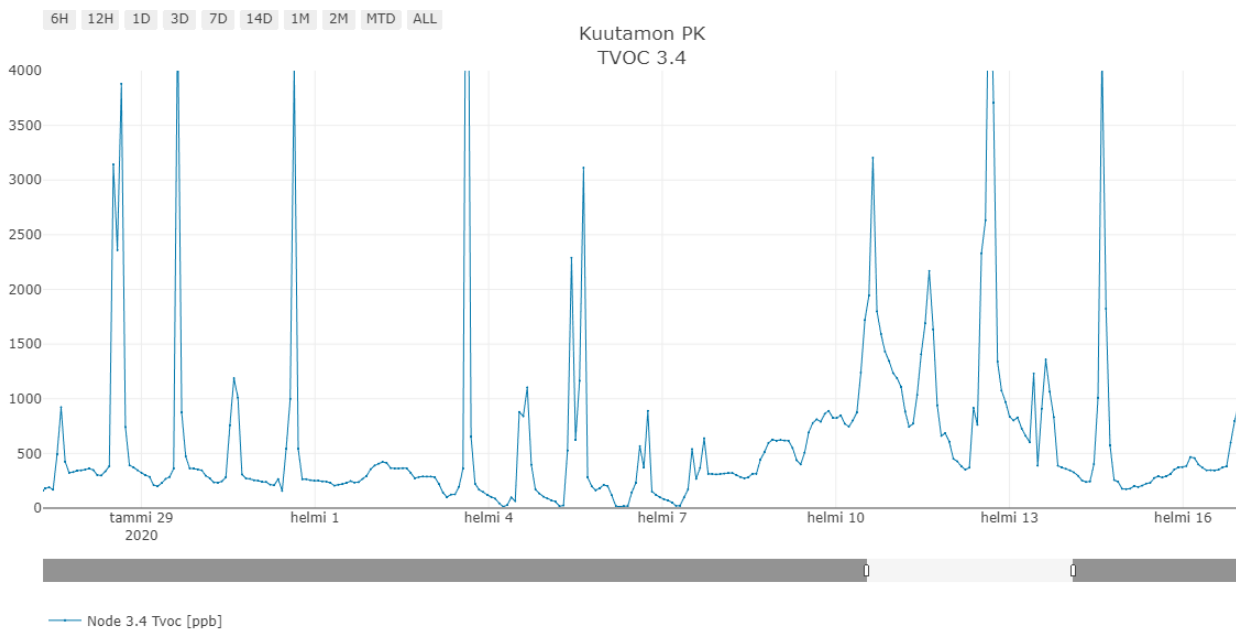
**Kohde:** Kuutamon päiväkoti, 1.krs Ryhmäh.121 Planeetat (Anturi 3.4)

5.2 ilmanvaihtokoneen tulopuhaltimen pyörimisnopeus säädettiin sellaiseksi, että Päiväkodissa valinnut -20...-35 Pa:n alipaine aleni -2...-5 Pa:n sallituissa rajoissa olevaksi alipaineeksi.

TVOC-pohjatasot vaihtelee noin 5 .. 200 - alle 400 ppb välillä. TVOC-tasojen huiput ajoittuvat noin klo 15 aikoihin ollen noin 1000 - 5000 ppb välillä.

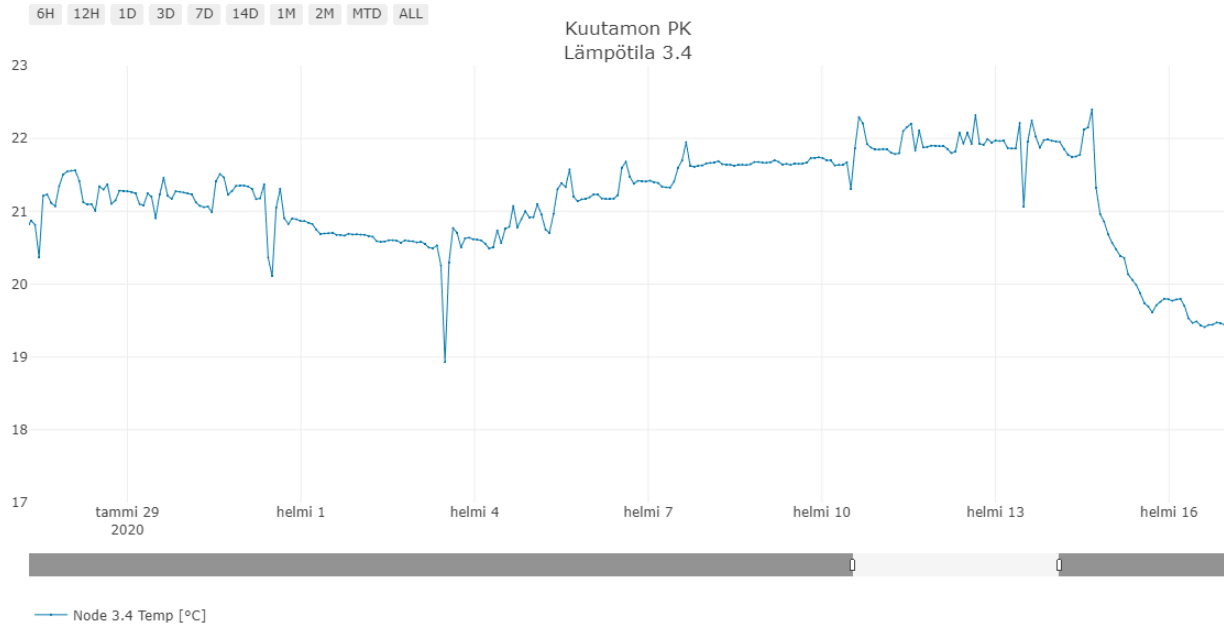
5.2 ilmanvaihdon tulopuhaltimen pyörimisnopeus säädetty -> alipaine pieneni sallittuihin rajoihin ja lämpötila nousi.

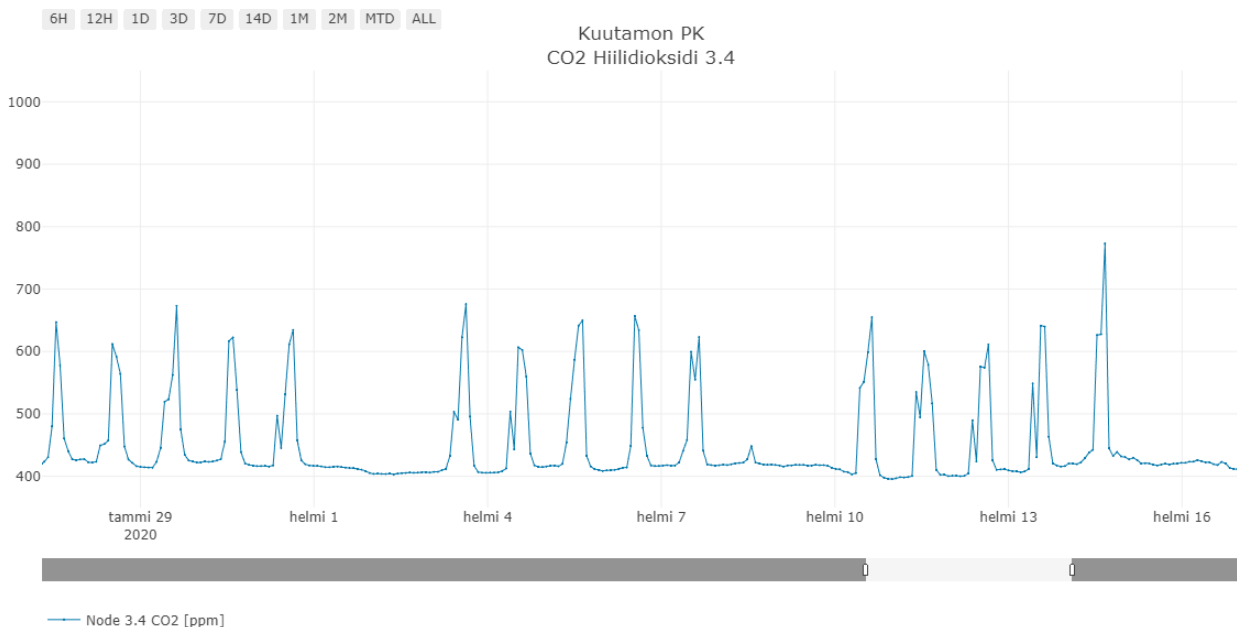
CO2-pitoisuudet jäävät työskentelyaikana pääsääntöisesti alle 700 ppm-tason ollen korkeimmillaan noin klo 15 ja työajan ulkopuolella ovat ulkoilmaa vastaavalla tasolla noin 400 ppm. Sisäilman hiilidioksidipitoisuuden (CO2) toimenpideraja on 1500 ppm (= 1150 ppm + ulkoilman pitoisuus noin 400 ppm).

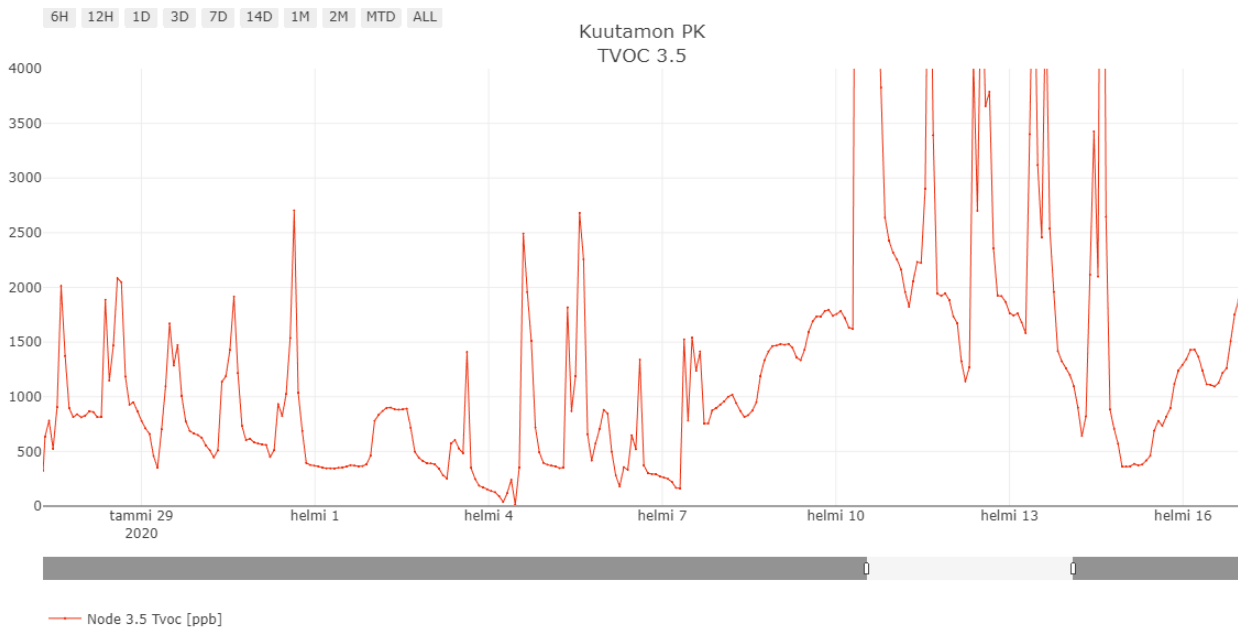
5.2 ilmanvaihtokoneen tulopuhaltimen pyörimisnopeus säädettiin sellaiseksi, että Päiväkodissa valinnut -20...-35 Pa:n alipaine aleni -2...-5 Pa:n sallituissa rajoissa olevaksi alipaineeksi.

TVOC-pohjatasot vaihtelevat 27.1 – 7.2 noin 30 - 400 ppb välillä ja 8.2 – 17.2 noin 350 - 1500 ppb välillä.

TVOC-tasojen huiput ajoittuvat noin klo 12 - 15 aikoihin ollen pääsääntöisesti alle 2000 ppb ja 10 – 14.2 noin 5000 - 8000 ppb välillä.

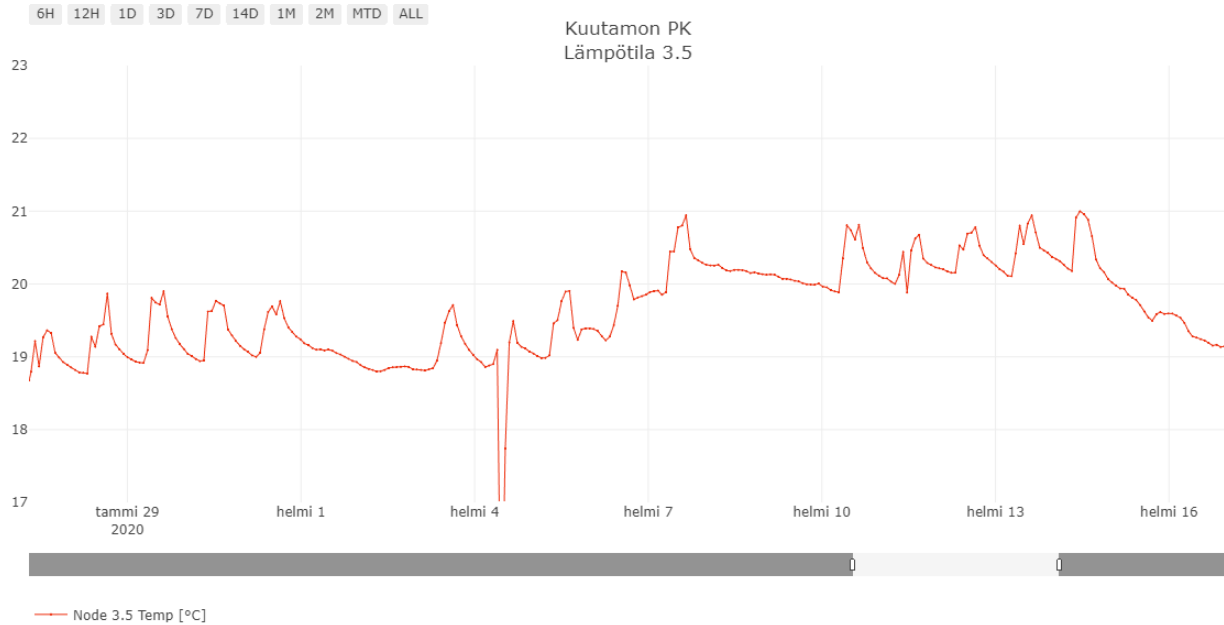
5.2 ilmanvaihdon tulopuhaltimen pyörimisnopeus säädetty -> alipaine pieneni sallittuihin rajoihin ja lämpötila nousi.

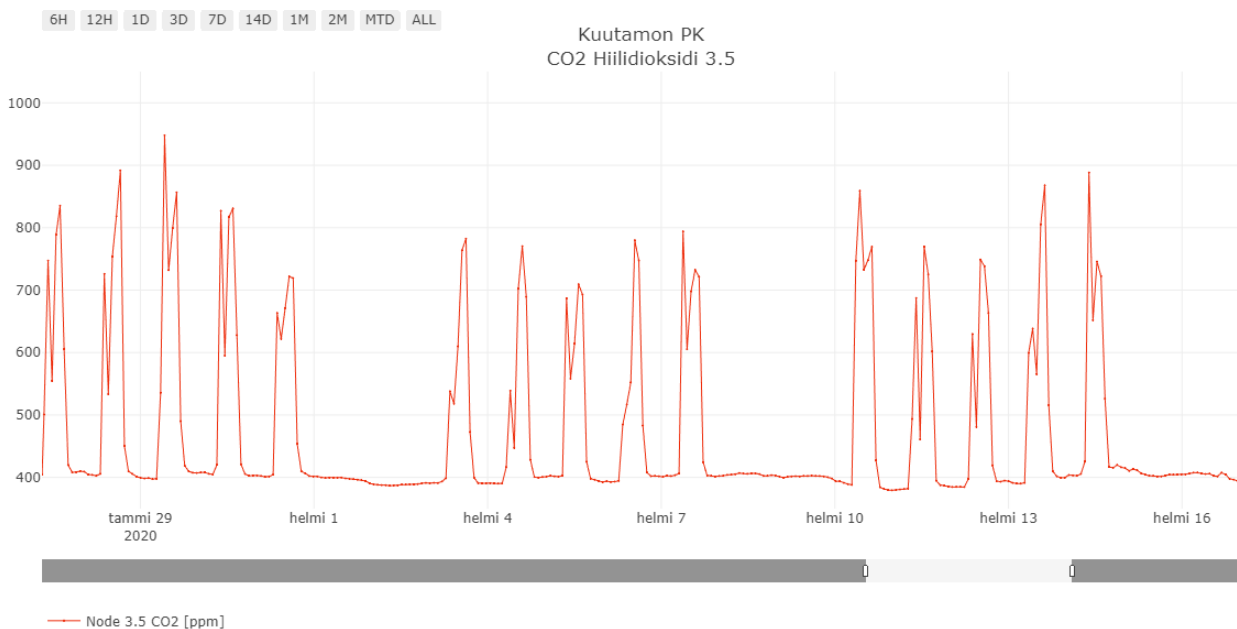
CO2-pitoisuudet jäivät työskentelyaikana pääsääntöisesti alle 900 ppm-tason ollen korkeimmillaan klo 9 ja 15 aikoihin ja työajan ulkopuolella ovat ulkoilmaa vastaavalla tasolla noin 400 ppm. Sisäilman hiilidioksidipitoisuuden (CO2) toimenpideraja on 1500 ppm (= 1150 ppm + ulkoilman pitoisuus noin 400 ppm).

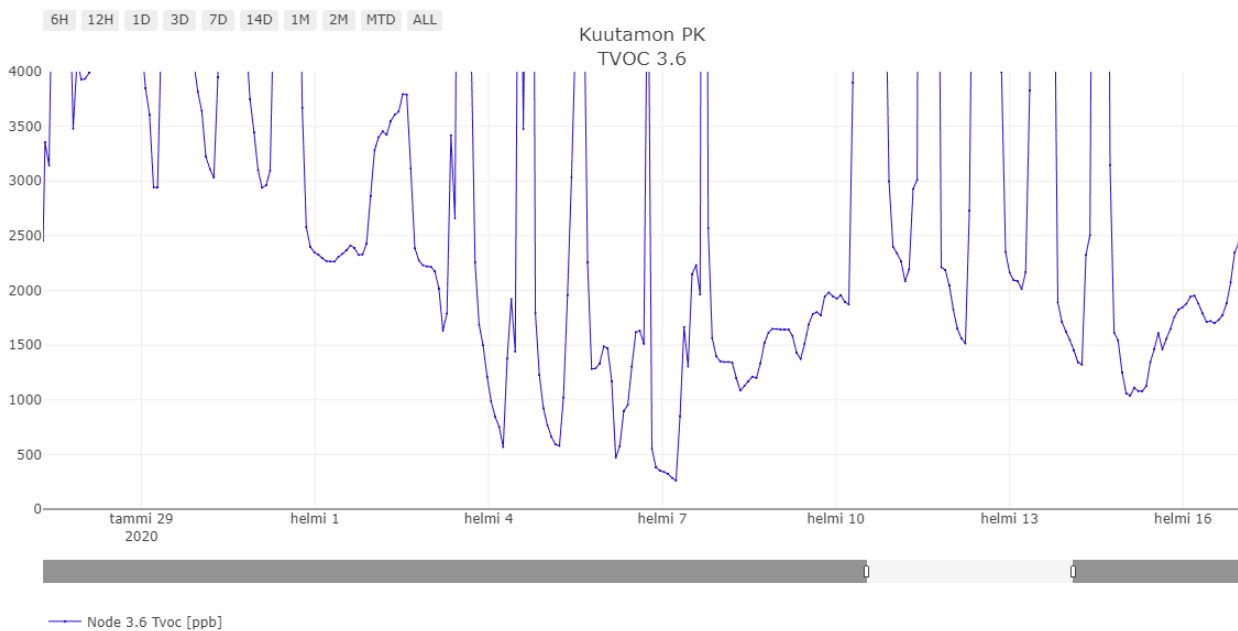
**Kohde:** Kuutamon päiväkoti, 1.krs Sisääntuloaula (Anturi 3.6)

5.2 ilmanvaihtokoneen tulopuhaltimen pyörimisnopeus säädettiin sellaiseksi, että Päiväkodissa valinnut -20...-35 Pa:n alipaine aleni -2...-5 Pa:n sallituissa rajoissa olevaksi alipaineeksi.

TVOC-pohjatasot vaihtelevat 27.1 – 3.2 noin 500 - 3000 ppb välillä ja 4.2 – 17.2 noin 300 - 2000 ppb välillä.

TVOC-tasojen huiput ajoittuvat noin klo 12 - 17 aikoihin ollen 5000...10000...20000 ppb välillä.

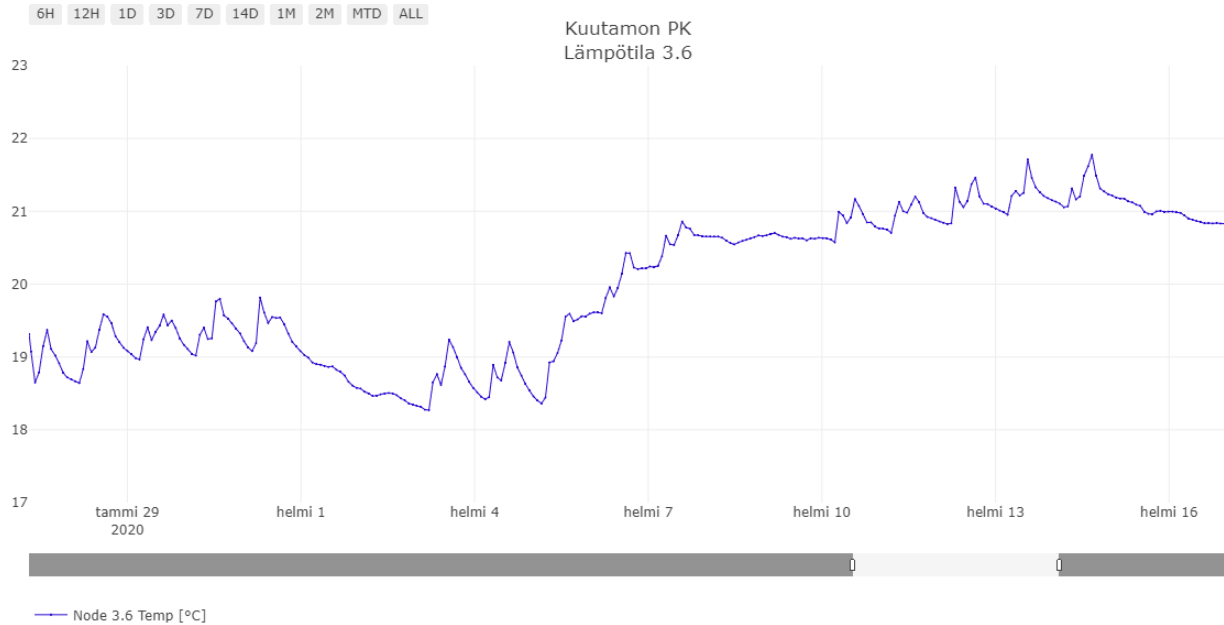
5.2 ilmanvaihdon tulopuhaltimen pyörimisnopeus säädetty -> alipaine pieneni sallittuihin rajoihin ja lämpötila nousi.

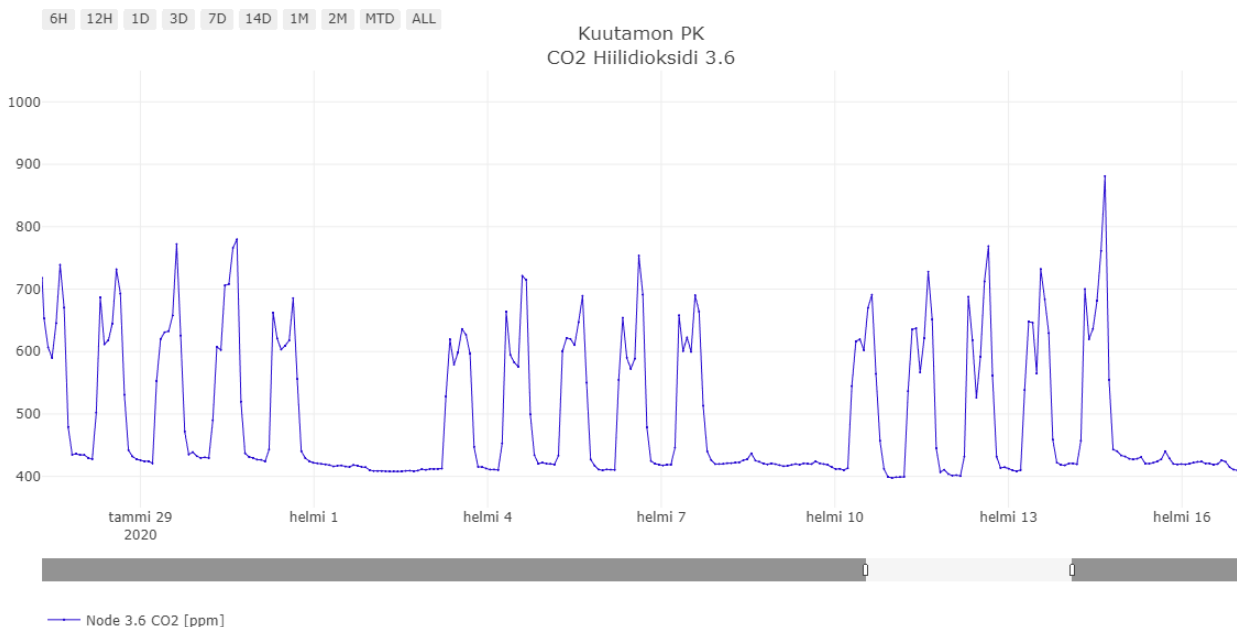
CO2-pitoisuudet jäävät työskentelyaikana pääsääntöisesti alle 800 ppm-tason ollen korkeimmillaan noin klo 8 ja 15 aikoihin ja työajan ulkopuolella ovat ulkoilmaa vastaavalla tasolla noin 400 ppm. Sisäilman hiilidioksidipitoisuuden (CO2) toimenpideraja on 1500 ppm (= 1150 ppm + ulkoilman pitoisuus noin 400 ppm).

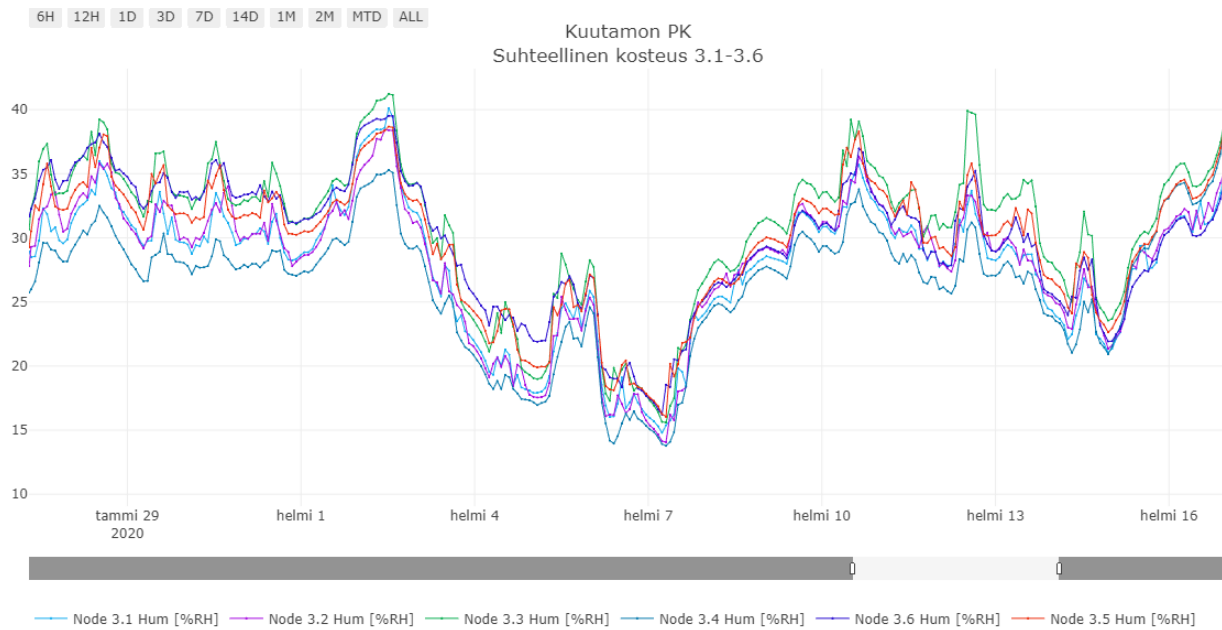
Suhteellisen kosteuden tasot ovat sallituissa rajoissa. Talven lämmityskaudella tasot tippuvat reilusti alle 20%:n.

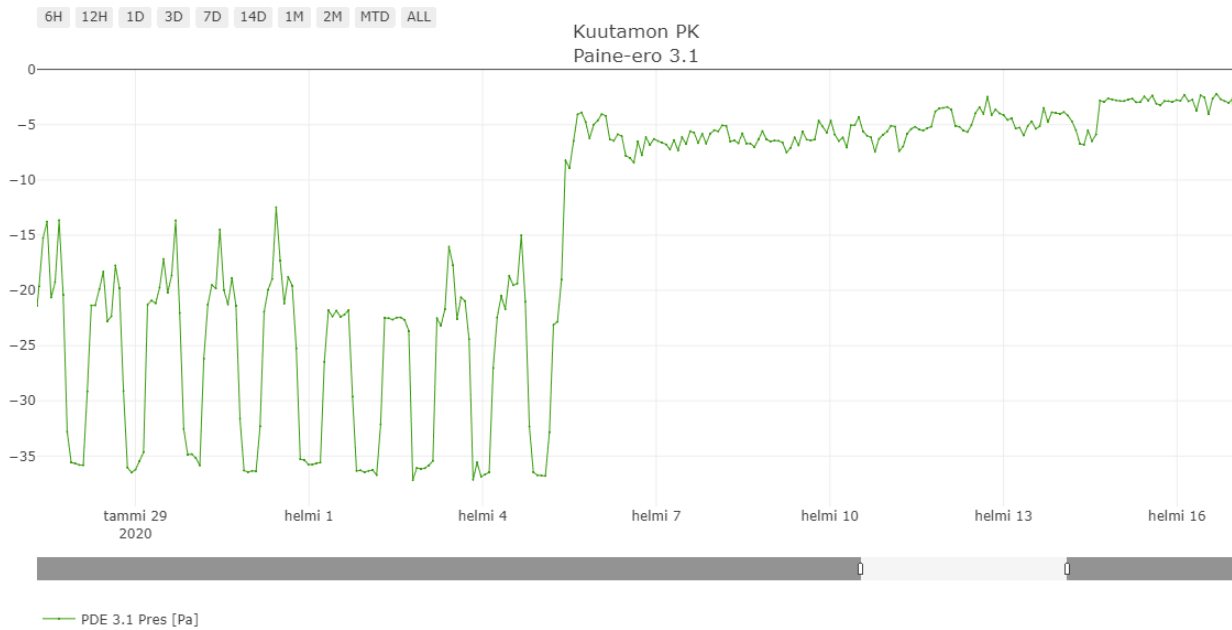
**Paine-ero PE 3.1 1.krs Planeetat Ryhmähuoneen 121 ja ulkoilman välillä**

5.2 ilmanvaihdon tulopuhaltimen pyörimisnopeus säädetty -> alipaine pieneni -3..-6 Pa välille.

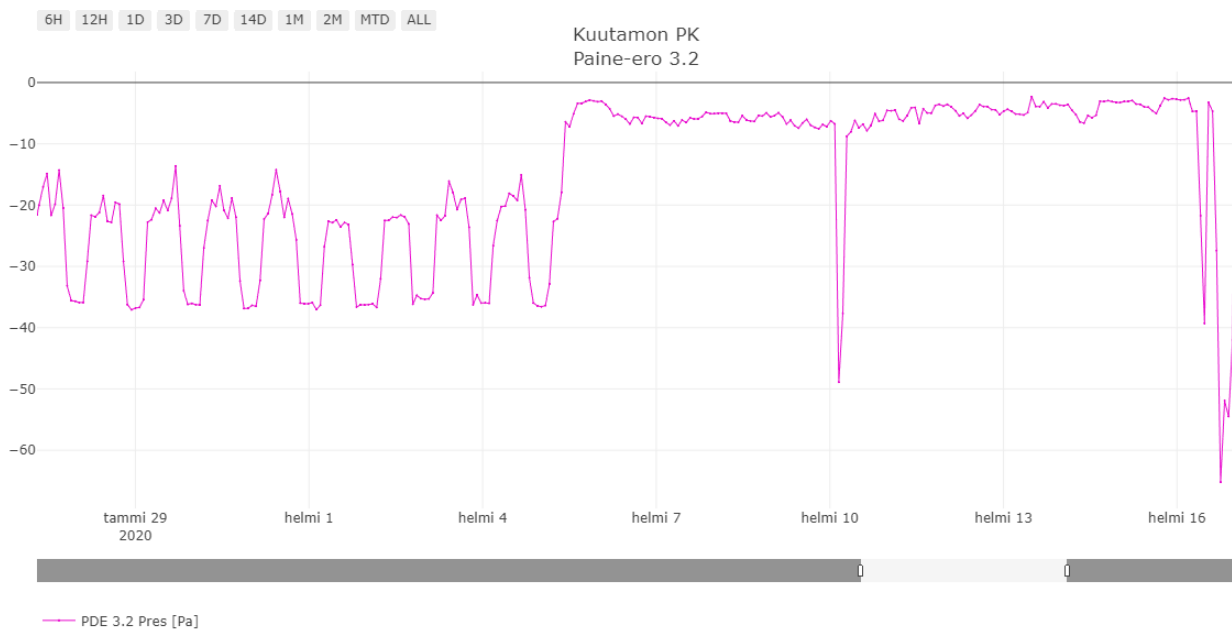
**Paine-ero PE3.2 1.krs Aurinkoiset Ryhmähuoneen 1115 ja ulkoilman välillä**

5.2 ilmanvaihdon tulopuhaltimen pyörimisnopeus säädetty -> alipaine pieneni -3-6 Pa välille.

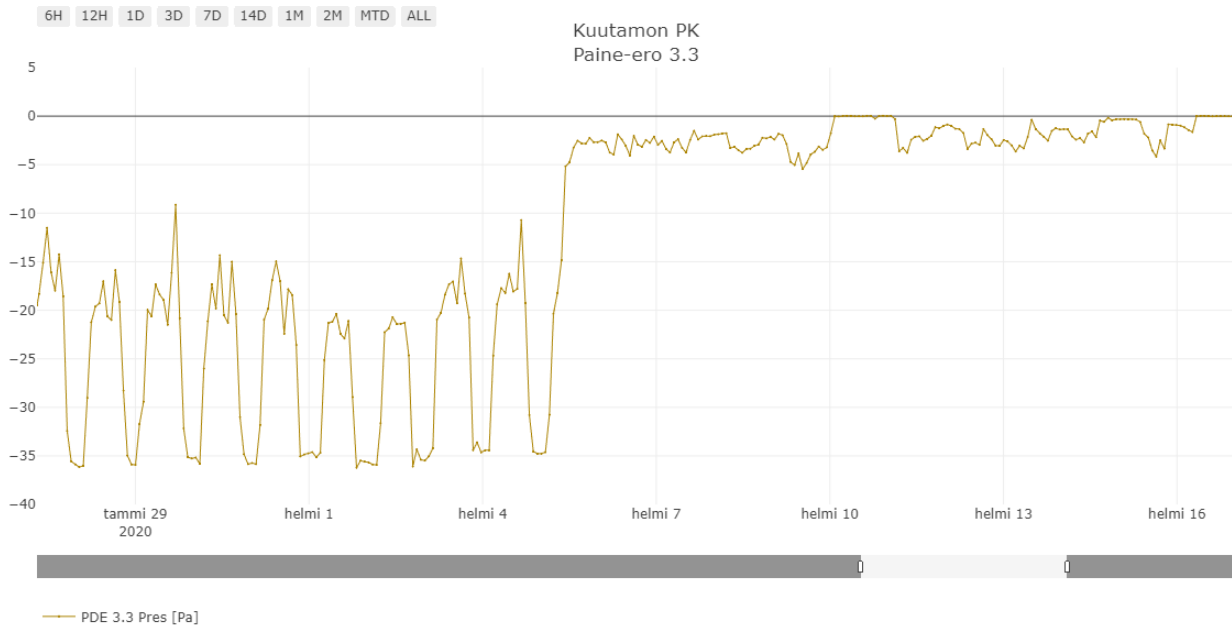
### Paine-ero PE 3.3 2.krs Sateenkaaret Ryhmähuoneen 218 ja ulkoilman välillä

5.2 ilmanvaihdon tulopuhaltimen pyörimisnopeus säädetty. Alipaine pieneni -1..-4 Pa välille.

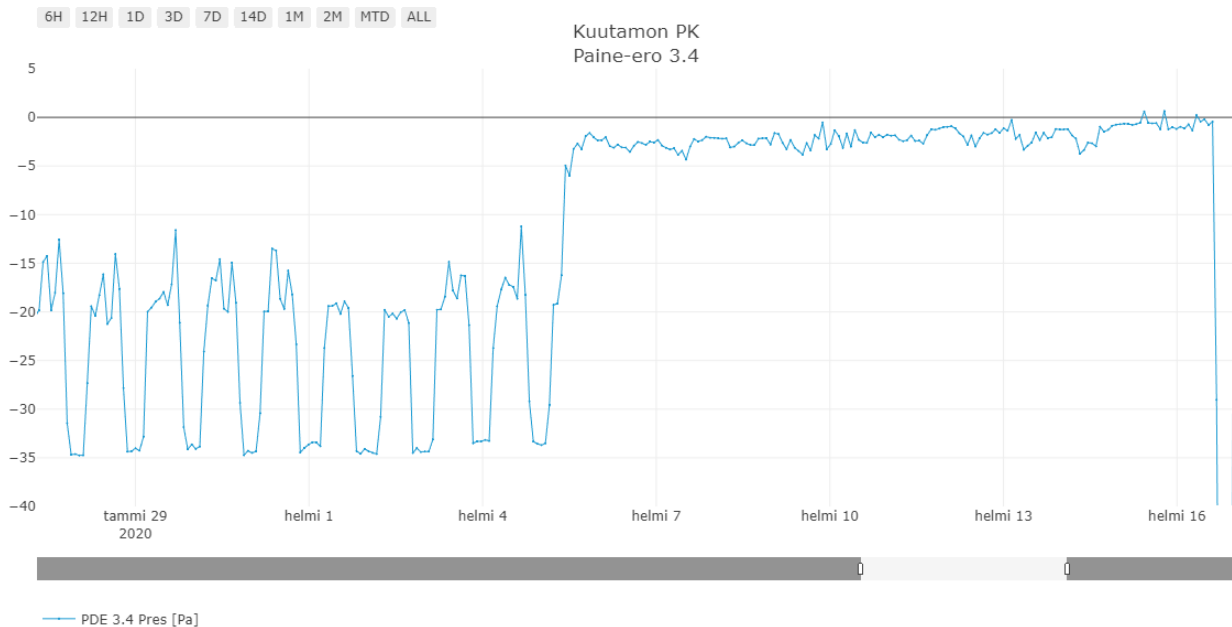
### Paine-ero PE 3.4 2.krs Säteet Ryhmähuoneen 217 ja ulkoilman välillä

5.2 ilmanvaihdon tulopuhaltimen pyörimisnopeus säädetty. Alipaine pieneni -2...5 Pa välille.
