Lähtderannan päiväkoti

Lähdepurontie 3, 02720 Espoo

Rakennuksen rakenne- ja kosteustekninen kuntotutkimus,
päivitysversio 2

7.4.2022

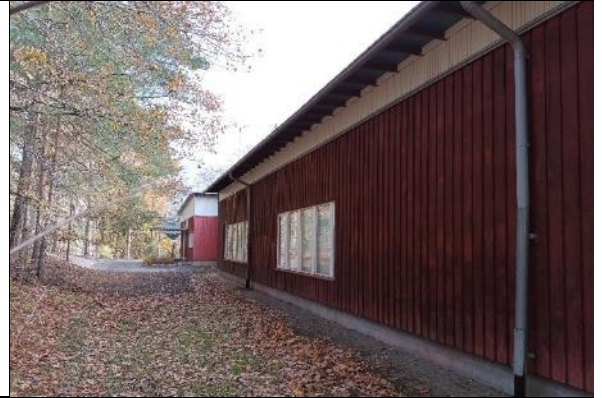
Rakennuksen sisäpiha-alue on uusittu saatujen tietojen mukaan äskettäin. Piha on pinnoitettu osittain asfaltilla, kiveyksillä, tekonurmella, luonnonnurmella, istutuksilla ja hiekalla. Rakennuksen Luoteisseinustalla oleva piha (metsän puoli) on tehtyjen havaintojen mukaan selvästi muuta piha-aluetta kosteampi (Kuva 13 ja Kuva 14).

Kuva 14
Luoteis-seinustalla piha on selvästi muuta piha-
aluetta kosteampi.

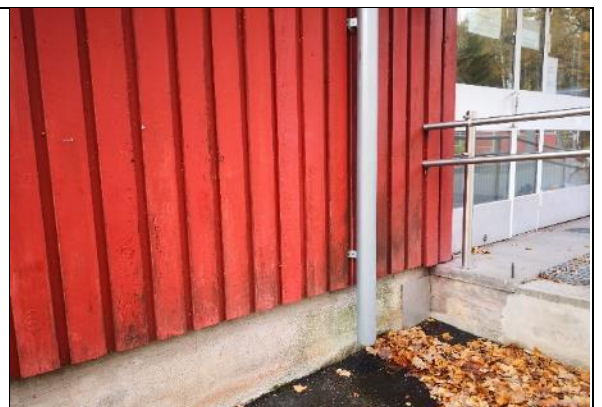
Koillisen puoleisella seinustalla sadevesi ohjautuu ovien edustoilla olevien katosten päältä syöksytorvista sokkelin viereen asfaltille. Syöksytorvet ovat ruostuneet vuotokohtien alapuolisilta osilta. Kyseisten syöksytorvien lähialueella ulkoseinän pinnalla on kosteusjälkiä ja kasvustoa. Sokkeli on näillä alueilla märkä. Muilla seinustoilla sadevesi on ohjattu maan pinnan alapuolella olevaan sadevesijärjestelmään. Syöksytorvissa olevien epätiivien tarkastusluukkujen kautta valuu/tippuu vettä kuitenkin kolmen syöksytorven ulkopintaa pitkin maahan. Vuotavat tarkastusluukut aiheuttavat kosteuden leviämistä sadevesikaivojen ulkopuolelle. Kyseiset syöksytorvet ovat ruostuneet tarkastusluukkujen alapuolisista osista (Kuva 16...Kuva 22).

Kuva 16
Koillis-seinustalla sisäänkäyntikatosten syöksytorvet ohjaavat sadeveden sokkelin viereen asfaltin pinnalle.

Sisäänkäyntien katosten syöksytorvista sokkelin viereen ohjautuva sadevesi lisää ulkoseinän ja sokkelin kosteusrasitusta rakennuksen Lounais-seinustalla. Sadevesi tulee ohjata sokkelin vierustalta pois tehokkaasti esimerkiksi rännikaivojen avulla.

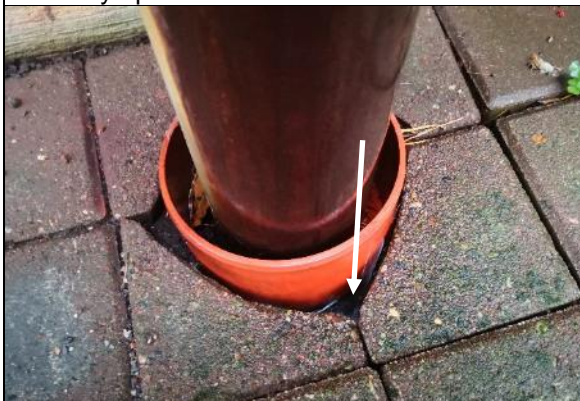
Kuva 19
Takapihan puolella syöksytorven tarkastusluukusta tippuu vettä sadevesikaivon ulkopuolelle maahan.

Syöksytorvissa on vuotavia tarkastusluukkuja, joiden kautta sadevesi pääsee vuotamaan syöksytorvien ulkopuolelle lisäten sokkelin ja ulkoseinärakenteen kosteusrasitusta. Syöksytorvien uusimista suositellaan.

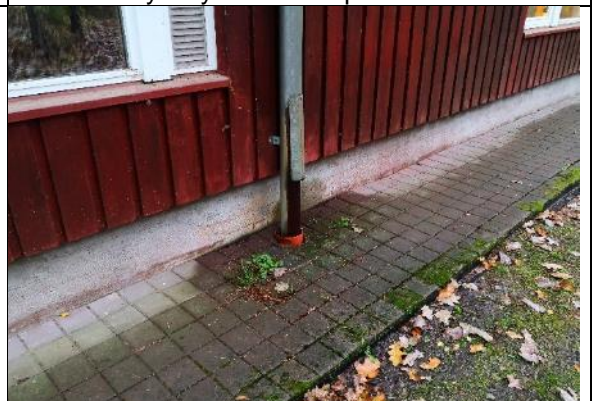
Kuva 20
Vuotavan tarkastusluukun kautta tippuva vesi kastelee maata ja sokkelia.

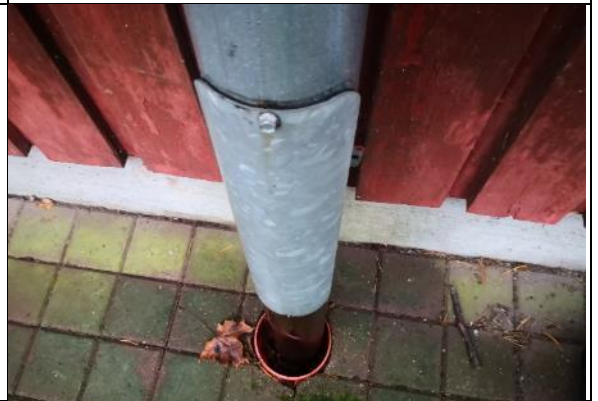
Kuva 22
Vuotavan tarkastusluukun kautta tippuva vesi kastelee kiveystä rännikaivon ympärillä.

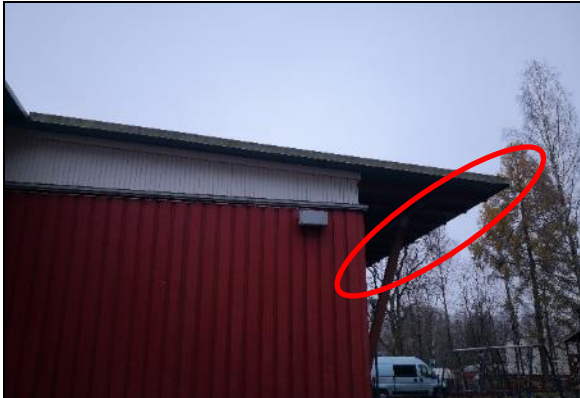
Sisäpihan puolella sadevesi tippuu räystäältä maahan mm. hammashoitolan ja kerhon kohdalla koko seinustan matkalla (Kuva 23 ja Kuva 24). Luvussa 5.7.2 kerrotaan yksityiskohtaisemmin räystäistä ja vesikaton sadevesien ohjauksesta.

Kuva 23
Hammashoitolan sisäpihan puoleiselta räystäältä tippuu sadevettä maahan.

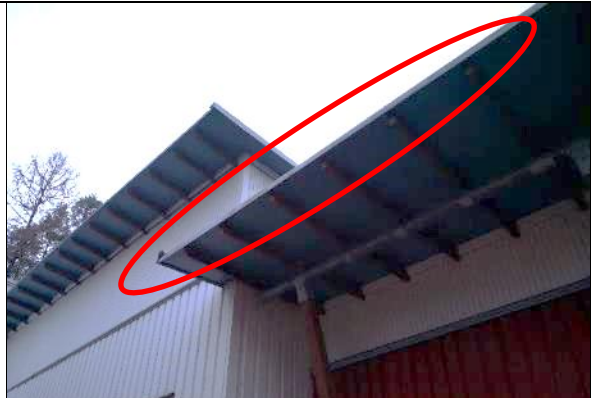
Kuva 24
Kerhon sisäpihan puoleiselta räystäältä tippuu sadevettä maahan.

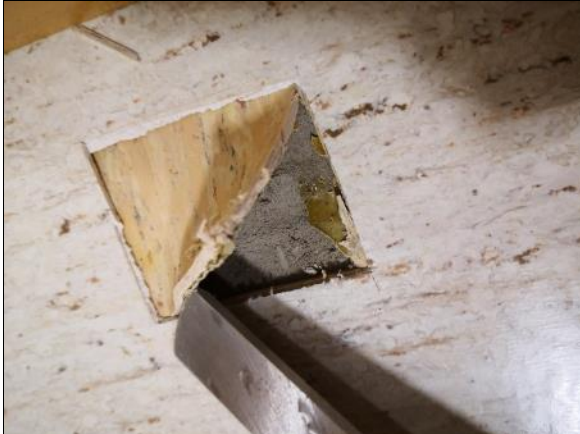
Kuva 29
Uudempiä muovimattoja on asennettu vanhojen mattojen päälle.

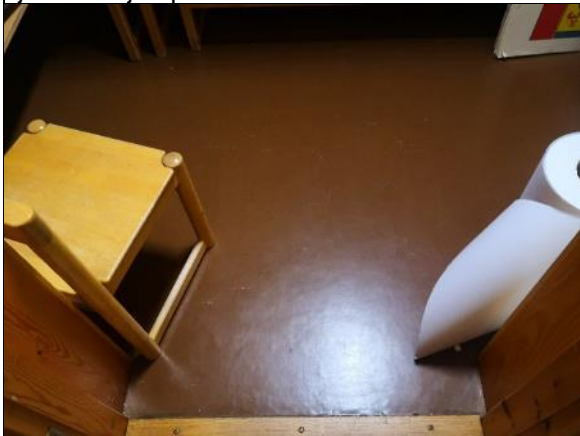
Kuva 31
Varastoissa ja WC-tiloissa on alkuperäistä muovimattoa.

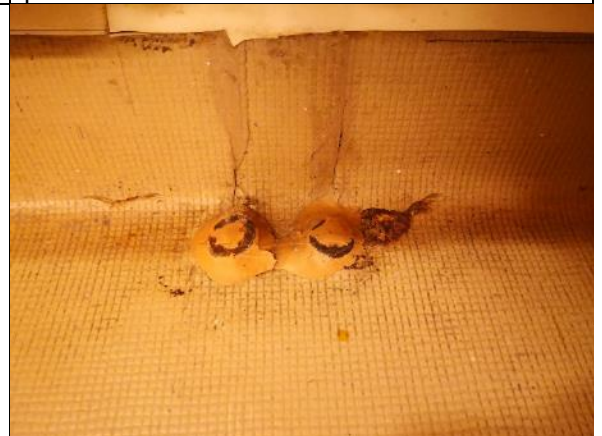
Kuva 32
WC-tiloissa on alkuperäistä muovimattoa, johon lika on pinttynyt. Läpivientejä on tiivistetty silikonilla.

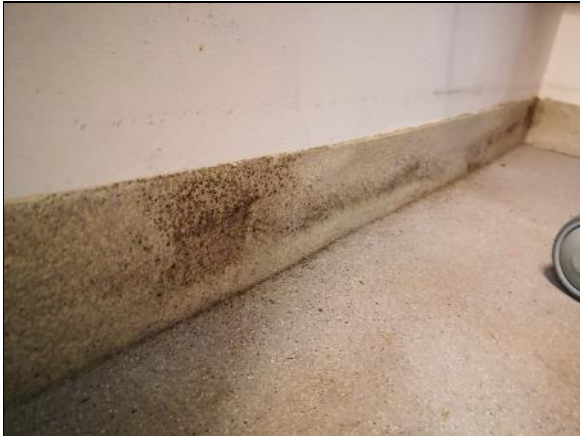
Kuva 33
Keittiön kuiva-ainevaraston 30 (tuleva Varasto 130) akryylibetonin ylösnostossa on tummaa kasvustoa.

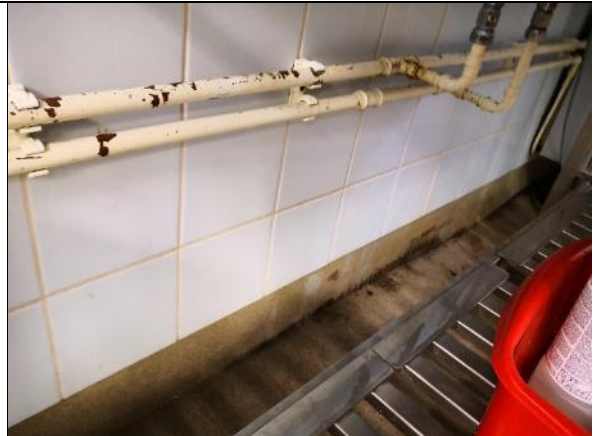
Kuva 34
Keittiön 28 (tuleva Keittiö 129) pesulinjaston kohdalla akryylibetonin ylösnostossa on tummaa kasvustoa.

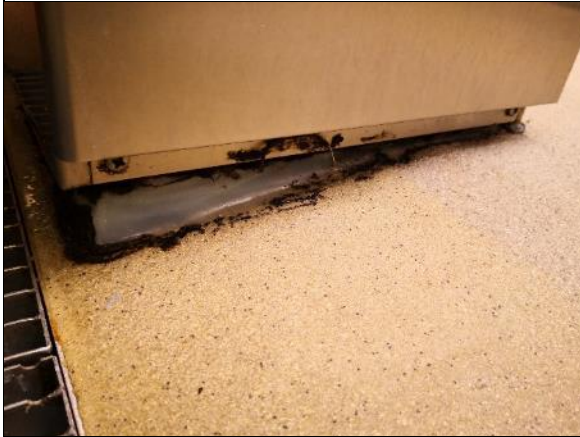
Kuva 35
Keittiön laitteiden tiivistysmassoissa on tummaa kasvustoa.

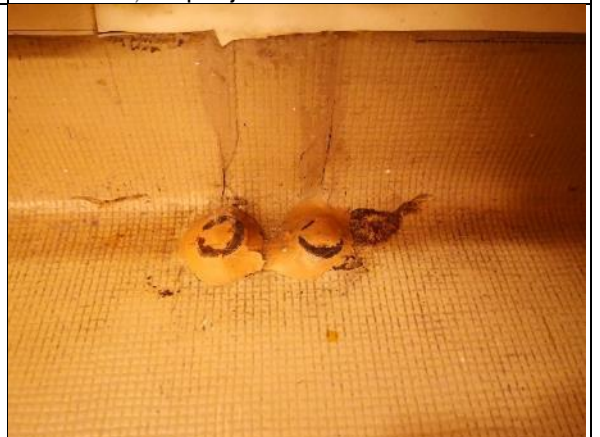
Alapohjassa on sekä päiväkodin että hammashoitolan alueella epätiivitä vanhoja putki- ja johtoläpivientejä. Läpivienneistä osa on täysin tiivistämättömiä ja osa on asianmukaisesti tiivistettyjä ja tulpattuja. Lisäksi on läpivientejä, joiden tiivistysmassa on irronnut alustastaan (Kuva 37...Kuva 40).

Kuva 38
Läpivientejä, joiden tiivistysmassa on alkanut irtotamaan alustastaan.

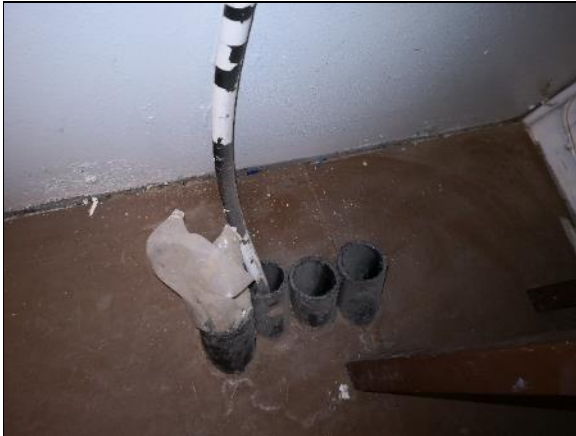
Kuva 39
Tulppaamattomia läpivientejä sähköpääkeskuksessa 71 (tuleva Sähköpääkeskus 159).

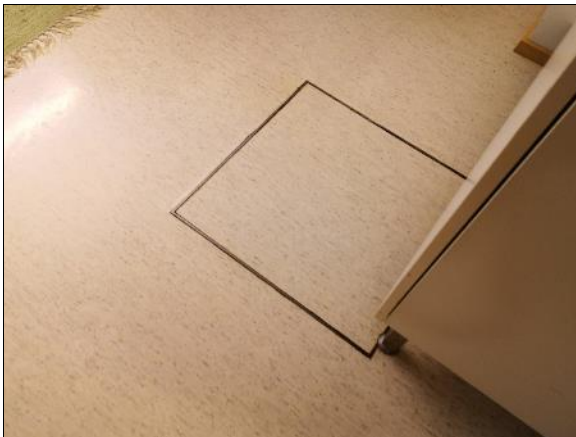
Aiemman tutkimusraportin (1) mukaan Henkilökunnan tilassa 23 (tuleva Taukotila 123) sijaitsevan kaivon pohjalle kertyy vettä. Raportin mukaan toinen kaivossa olevista viemäreistä on tasakaton ajalta peräisin oleva vesikaton sadevesiviemäri. Kaivon pohjalla olevan veden alkuperä ei ole tiedossa (Kuva 41).

Kuva 41
Taukotila 123:ssa sijaitseva tarkastusluukku.

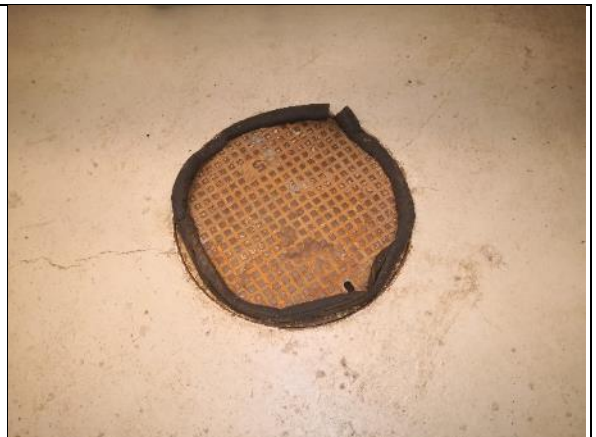
Lämmönjakohuoneessa 71 (tuleva Lämmönjakohuone 157) sijaitsevassa kaivossa on aiemman tutkimusraportin (1) mukaan pohjaviemäri. Viemäriässä on ollut halkeama, joka on raportin mukaan korjattu (myöhemmin maaliskuussa 2022 toteutetun viemärikuvauksen mukaan korjattu sukittamalla) (Kuva 42).

Kuva 42
Lämmönjakohuoneessa 157 sijaitseva kaivon kansi.

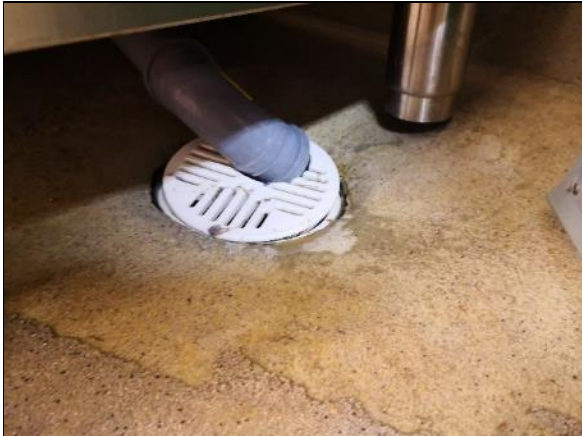
Keittiön 28 (tuleva Keittiö 129) alueella alapohjassa on yhden lattiakaivon kohdalla niin jyrkkä kaato, että lattiakaivon kohdalla oleva kaappi ei pysy tukevasti pystyssä. Muiden lattiakaivojen alueella kaatoja on loivennettu keittiön alueella (Kuva 43 ja Kuva 44).

Kuva 43
Keittiön lattiassa on jyrkkä kaato lattiakaivolle. Kaluste ei pysy tukevasti pystyssä kaadon vuoksi.

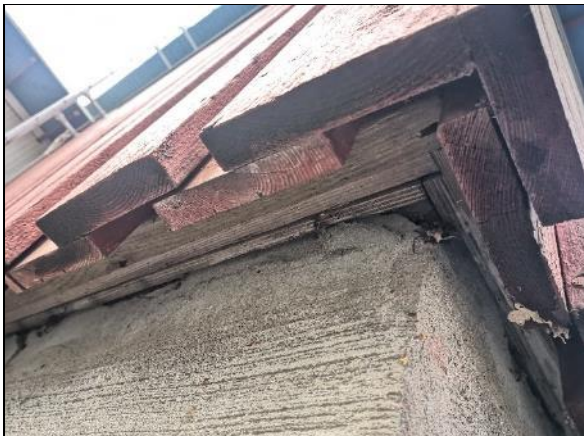
Ulkoseinät tuulettuvat heikosti lomalaudoituksen muodostamien rakojen kautta seinien alaosissa. Lomalaudoituksen yläosassa on pellitys, jonka alta rakenne tuulettuu myös heikosti. Ulkoseinien valkoiseksi maalattujen paneelipinnoitteisten yläosien ja räystäiden liitoskohdissa on tuuletusraot vaakasuuntaisten lautojen alla. Ullakkotila tuulettuu tätä kautta (Kuva 74 ja Kuva 75).

Kuva 74
Ulkoseinä tuulettuu seinän alaosasta lomalaudoituksen rakojen kautta vain heikosti.

- Ulkoseinän lomalautaverhouksen takana oleva riittämätön tuuletusrako ei mahdollista seinärakenteen kuivumista. Lautaverhouksessa on lahovaurioita monin paikoin ja lautaverhouksen takana olevassa tuulensuojalevyssä on kosteusjälkiä. Seinärakenteen heikko tuulettuminen edesauttaa lautaverhouksen vaurioitumista.

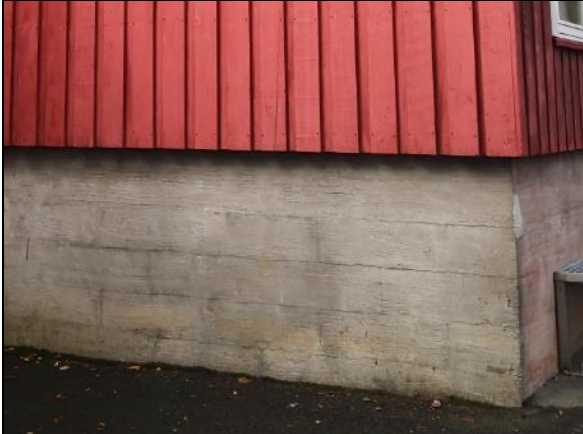
Sokkelit ovat harkkorakenteisia ja niiden pinnassa on rappaus. Paikoin sokkelin ulkopinta on halkeillut harkkomuurauksen saumoja pitkin. Lisäksi sokkelissa on paikallisia murtumia. Sokkeliä on paikkakorjattu useista kohdista. Korjauksista huolimatta sokkeli on murtunut uudestaan (Kuva 78 ja Kuva 79).

Kuva 78
Sokkelin pinnassa oleva rappaus on halkeillut harkkomuurauksen saumojen kohdalta.

Sokkelirakenteessa on korroosiovauriota varsinkin rakennuksen Koillis-seinustalla. Sokkelin yläosan betonivalun kiinnitysteräksset ovat hyvin lähellä sokkelin ulkopintaosaa ja ne ovat altistuneet kosteuden vaikutukselle. Korrosio on kasvattanut teräksen tilavuutta ja aiheuttanut ympäröivän muurauslaastin ja rappauksen halkeamisen teräksen kohdalta. Kevytharkoissa on halkeamia sokkelin ulkopinnan tuntu-massa. Rappaus on lisäksi halkeillut monin paikoin harkkomuurauksen laastisaumojen kohdalta. Sokkelin rappauksen poistamista suositellaan koko rakennuksen alueelle ja muurauslaastin poistamista terästen ympäriltä suositellaan korroosioaurioalueelle. Teräksset tulee suojata ja koko sokkelin pinta tulee rapata uudelleen.

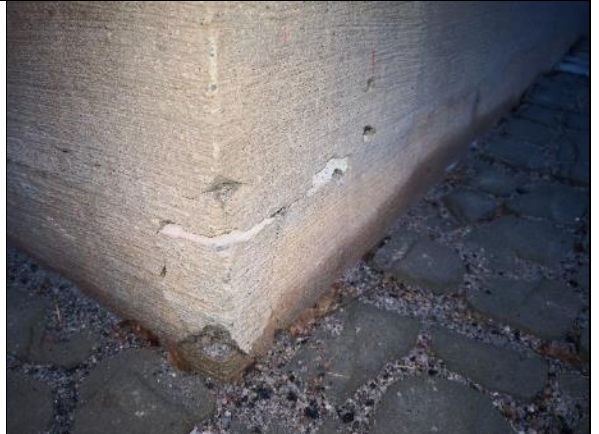
Kuva 79
Paikallisesti sokkeli on murtunut.

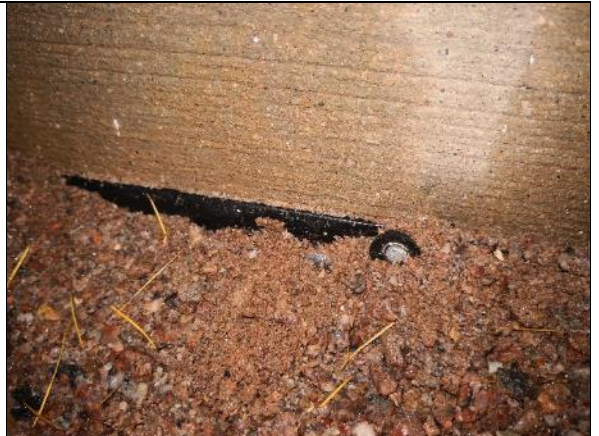
Sokkelissa on patolevyä havaintojen mukaan sisäpihan puolella istutusaltaan kohdalla. Patolevyn olemassaolosta huolimatta sokkeli on tällä alueella märkä. Rakennuksen Luoteis-seinustalla patolevyjä ei havaintojen mukaan ole (Kuva 82...Kuva 84).

Kuva 83
Istutusaltaan kohdalla sokkeliä vasten on patolevy.

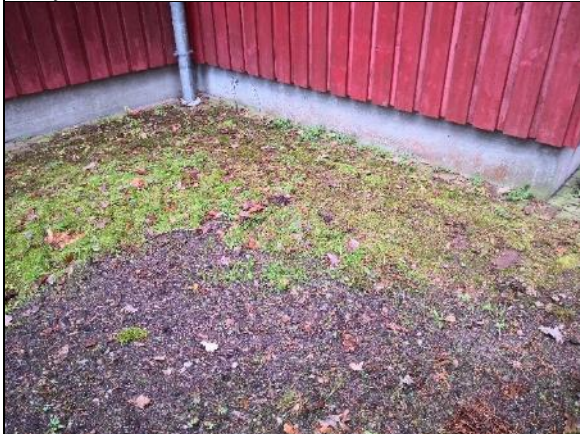
Kuva 84
Päiväkodin Lounais-seinustalla ei ole patolevyjä.

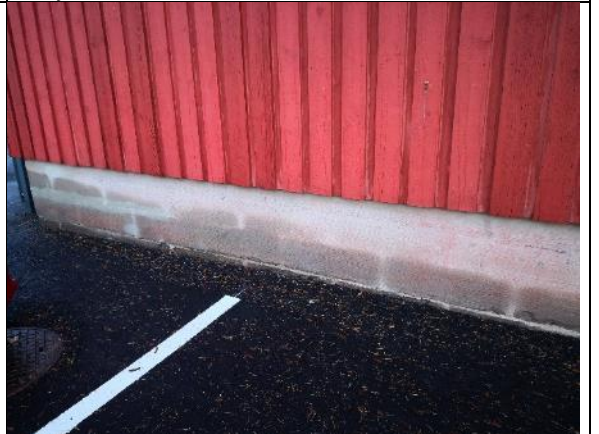
Sokkeli on märkä monin paikoin, varsinkin Koillis-seinustalla olevien syöksytorvien kohdalta. Lisäksi sade kastelee sokkeliä hammashoitolan Kaakkois-päädyn alueella (Kuva 82, Kuva 83 ja Kuva 85).

Kuva 85
Sade kastelee sokkeliä parkkialueen kohdalla.

- Syöksytorvet ohjaavat paikoin sadevettä rakennuksen sokkelin viereen, koska rännikaivoja ei ole kaikkien syöksytorvien alla. Lisäksi paikoin syöksytorvien tarkastusluukkujen kautta valuu vettä sokkelin viereen rännikaivon ulkopuolelle. Puutteellisesti johdetut sadevedet lisäävät ulkoseinärakenteen kosteusrasitusta paikallisesti.

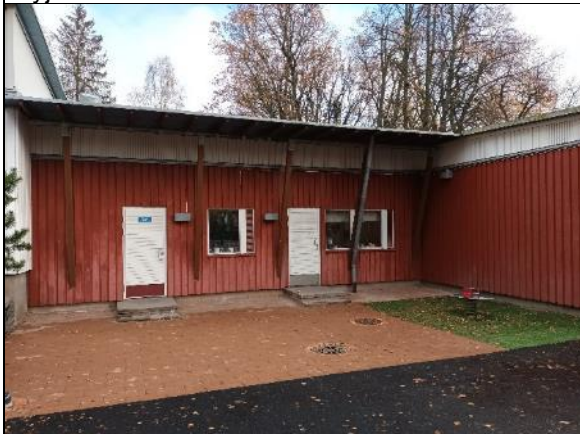
Sokkelin korkeus vaihtelee n. 160 mm ja 1000 mm välillä (Kuva 86...Kuva 88).

Kuva 86
Sokkeli on matala sähköpääkeskuksen ja kerhon sekä hammashoitolan kohdalla sisäpihan puolella.

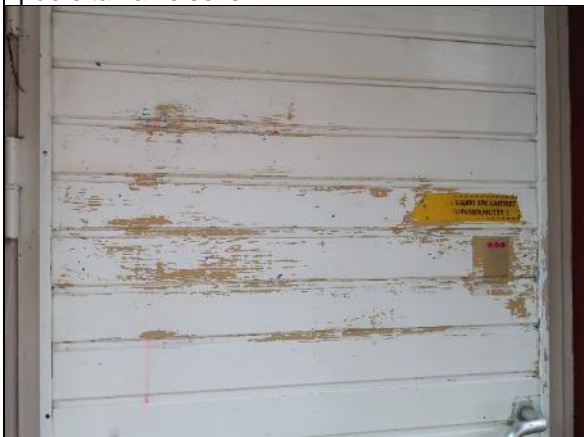
Ulko-ovet ovat puu- ja teräsrakenteisia ovia. Teräsrakenteisia ovia on kuraeteisten kohdalla. Kaikki kaapeimmat ovet ovat puurakenteisia. Uloimmat teräsovet on maalattu valkoiseksi ja tuulikaappien ovet on maalattu keltaiseksi. Teräsoviraakenteissa on korroosiovaurioita, pinnat ovat epätasaisia ja pellityksissä on rakoja. Puuvien maalipinta on kulunut (Kuva 94...Kuva 101).

Kuva 98
Puuvien maalipinta on kulunut.

Ikkunat ovat alkuperäisiä ja niissä on kosteusvauriota. Ikkunoiden uusimista suositellaan kaikilta muilta osin, paitsi monitoimihallin alueelta. Puiset ulko-ovet ovat maalipinnaltaan kuluneita ja niiden kunnostusta suositellaan. Teräsrakenteisissa ulko-ovissa on korroosiovauriota, pinnat ovat epätasaisia ja moneen kertaan maalattuja ja levytykset ovat paikoin irronneet. Teräsovien uusimista suositellaan.

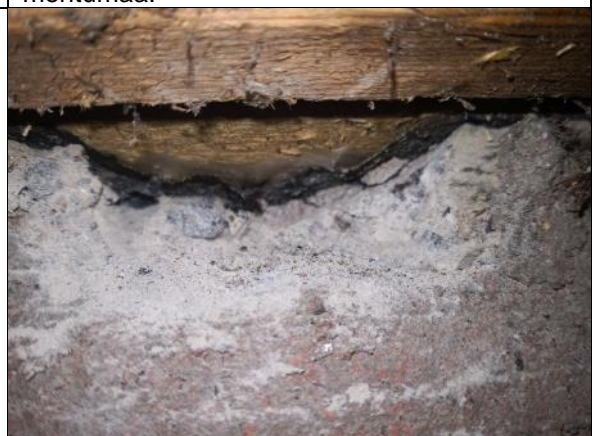
Kuva 129
RAK12. Alaohjauspuun alapuolella on rakennusmuovi sekä bitumikermi.

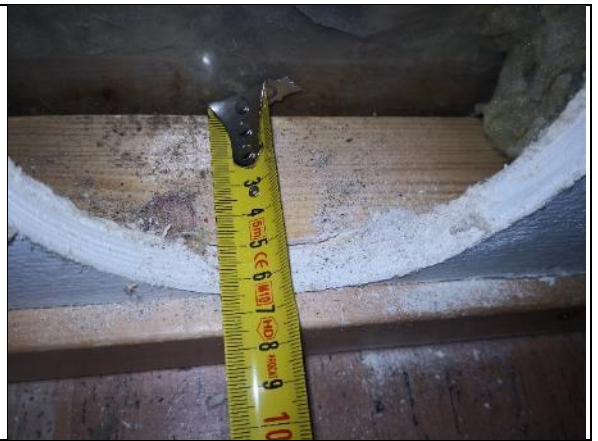
Kuva 131
RAK13. Kipsilevy ja sisempi alaohjauspuu.

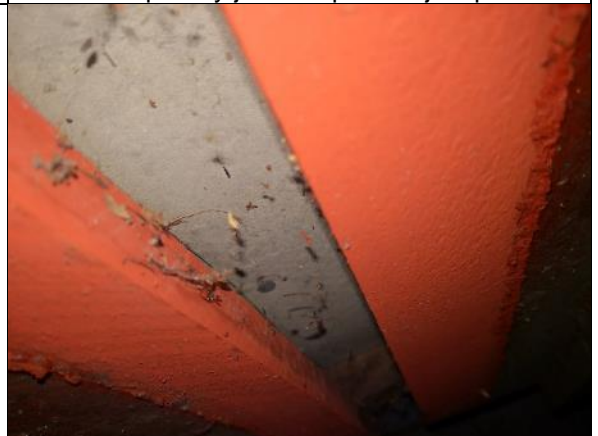
Kuva 133
RAK13. Lomalaudoituksen takana on tuulensuojalevy.

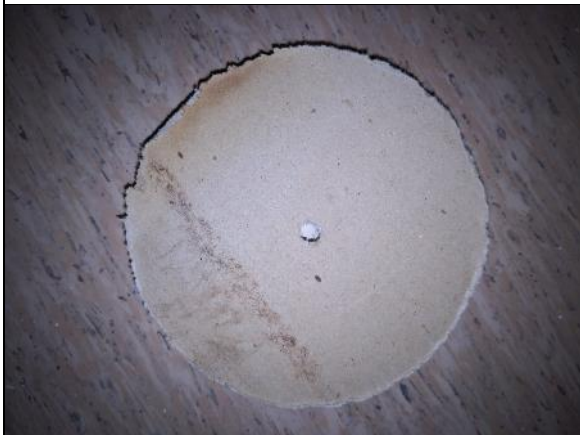
Kuva 136
RAK14. Kipsilevyn sisäpinnalla on värimuutosta.

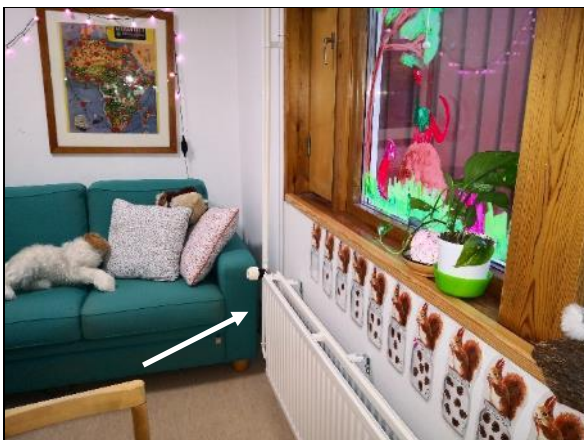
- Maali,
- Lasikuitutapetti
- Kipsilevy x 2, 13 mm + 13 mm
- Koolaus ja mineraalivilla, 50 mm (US13, epäily mikrobikasvusta)
- Rakennusmuovi
- Koolaus ja mineraalivilla, 125 mm (US14, selvä mikrobikasvu)
- Tuulensuojalevy, 3 mm (sisältää asbestia)
- Rima, 25 mm
- Lauta x 2, 22 mm + 22 mm
- Maali (sisältää raskasmetalleja)

Kuva 140
RAK15. Rakenneavauksen sijainti (sohvan
päädyn kohdalla).

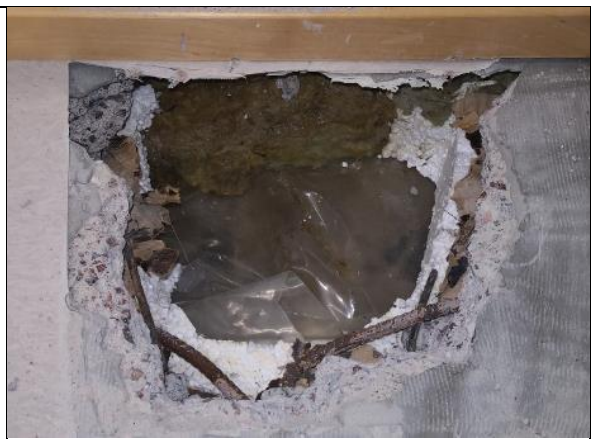
Kuva 145
RAK20. Betonirakenteen ja EPS-eristeenkohdalla ulkoseinässä on mineraalivillakaistale, jonka takana on rakennusmuovi ja sokkelin betonirakenne.

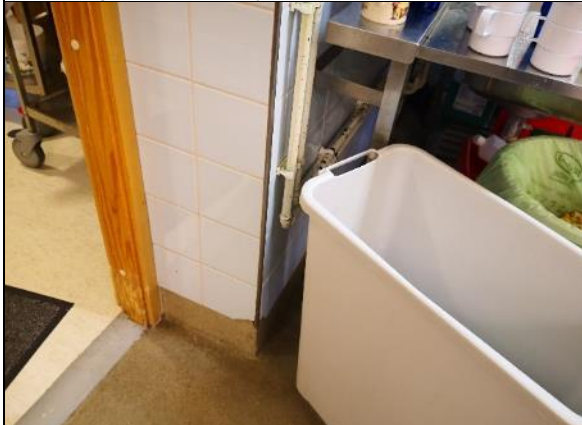
Kuva 162
Keittiön 28 (tuleva Keittiö 129) seinän laatoituksessa on lohkeama.

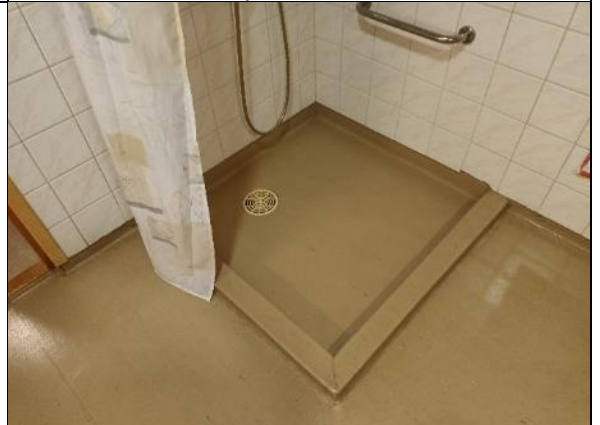
Kuva 163
Päiväkodin pesuhuoneessa on rikkoutuneita seinälaattoja.

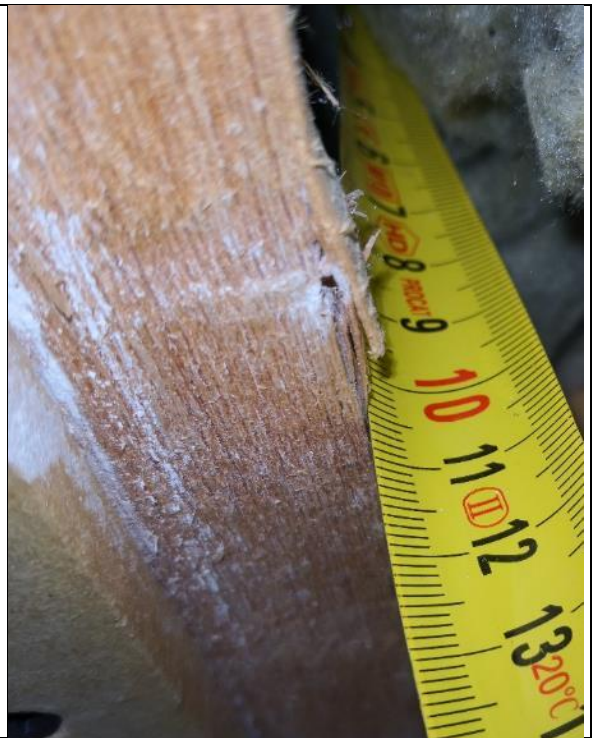
Näyte VS1 (**selvä mikrobikasvu**) otettiin alaohjauspuun ja vaakarunkopuun välissä olevasta mineraalivil-
lasta alapohjan yläpinnan alapuolelta.

Kuva 174
RAK1. Pystyrunkopuu ja mineraalivillaa.

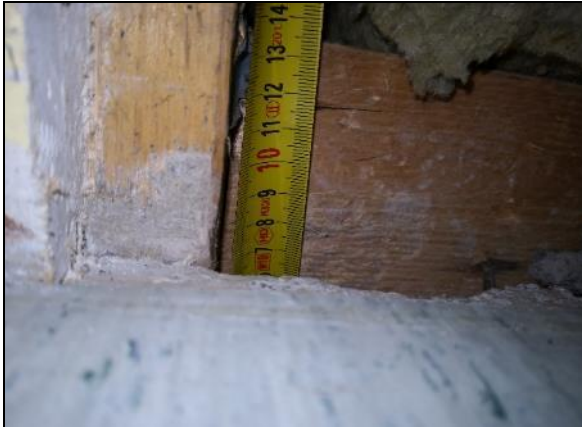
Kuva 189
RAK5. Alaohjauspuun yläpinta on n. 90 mm lattian pinnan tason alapuolella.

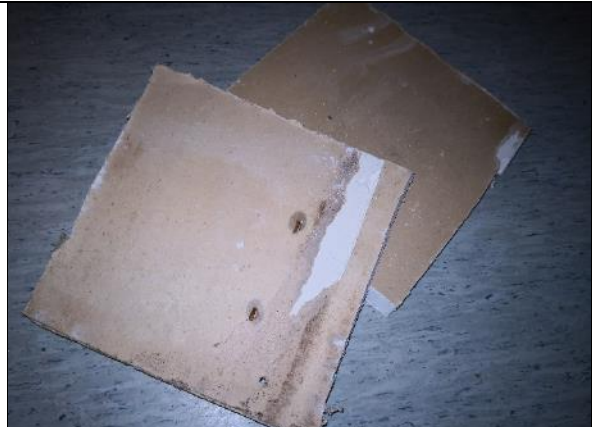
Näyte VS4 otettiin vaakasuuntaisen laudan yläpuolella olevasta mineraalivillasta. Näyte VS5 otettiin seinän kipsilevyn paperista, jossa oli havaittavissa silmin nähtävää kasvustoa.

Kuva 190
RAK5. Kipsilevyn sisäpinnalla on kasvustoa.

- Kaikkien kevyiden ja kantavien väliseinärakenteiden uusiminen koko rakennuksen alueella suositellaan.
- Kantavien väliseinärakenteiden betonivalun sisällä olevien alaosien purkamista suositellaan.
- Lattiapinnoitteenylösnostoja väliseinien liitoskohtiin suositellaan, jotta vältytään mahdollisten lattioiden pesuvesien tulevaisuudessa aiheuttamilta vaurioilta.

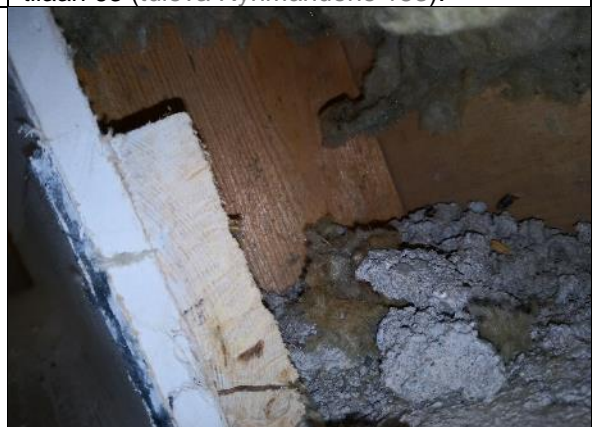
Kipsilevyn pinnassa oli havaittavissa silmin nähtävää kasvustoa. Mineraalivilla oli tummentunutta. Rakenneseinässä on mikrobiperäinen hajua.

Kuva 196
RAK6. Pystyrunkopuu jatkuu valun alapuolelle.

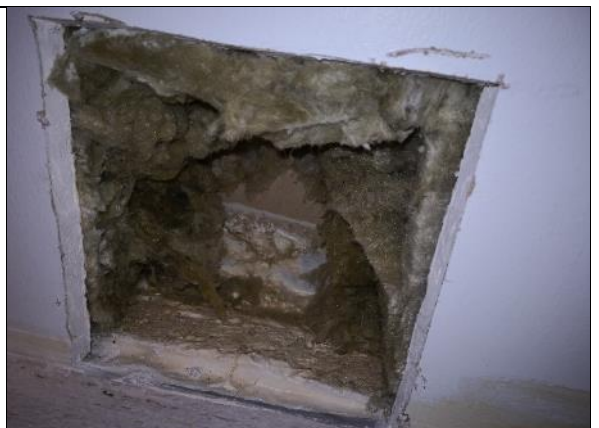
Kuva 200
 RAK7. Rakenneavaus tehtiin tilaan Lääkäri 53 (tuleva Ryhmähuone 151)

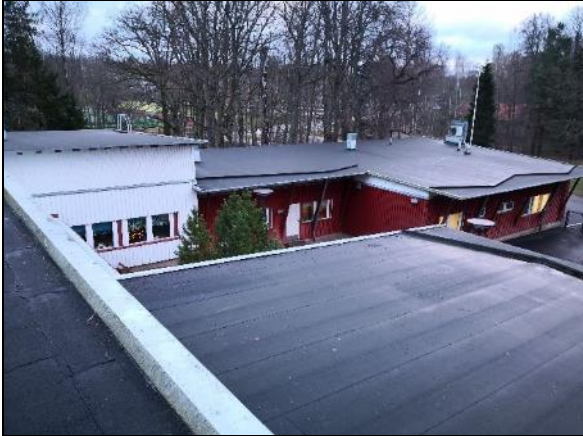
Vesikaton sirotepintainen kermipinnoite on hyväkuntoinen. Ilmataskuja ei havaittu ja kermi on hyvin kiinni alustassaan. Kermin liimaukseen käytetyssä bitumimassassa on alkavaa suomuuntumista ja kovettumista. Vesikatolla ei ole sammalta eikä roskia (Kuva 210 ja Kuva 211).

Kuva 210
Sirotepintainen kermi on hyväkuntoinen.

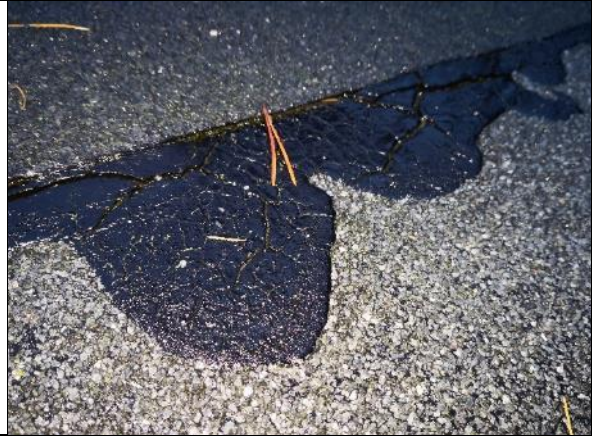
Kuva 211
Bitumimassa on suomuuntunutta.

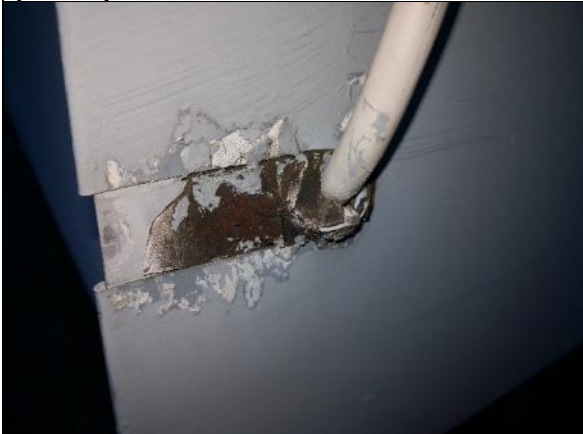
Vesikatolla on useita IV-laitteita, tuuletusviemäreitä ja alipainetuulettimia. Vesikatolla olevien IV-laitteiden tiivistysmassaukset ovat monin paikoin irronneet alustastaan. IV-laitteiden läpiviennit on toteutettu asianmukaisesti. Alipainetuulettimien ja viemärituuletusputkien läpivientikappaleiden ja kermin bitumimassat ovat kovettuneita (Kuva 214...Kuva 217).

Kuva 214
Vesikatolla olevien IV-laitteiden tiivistysmassaukset ovat huonossa kunnossa.

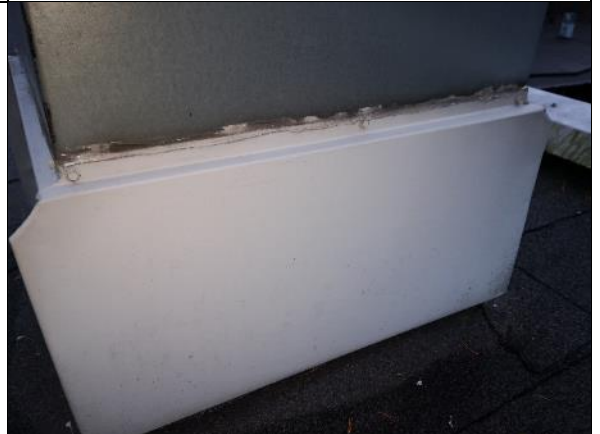
Kuva 215
Vesikatolla olevien IV-laitteiden massaukset ovat huonossa kunnossa.

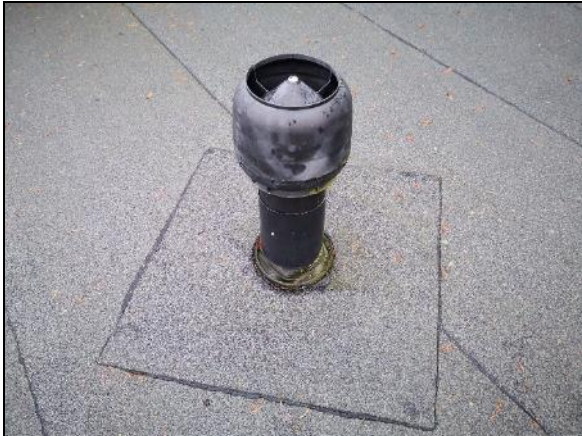
Kuva 216
Läpiviennit on toteutettu asianmukaisesti.

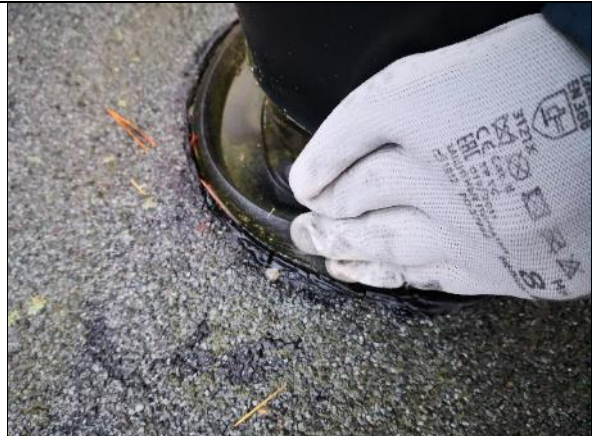
Kuva 217
Läpiviennin massa on haurastunut.

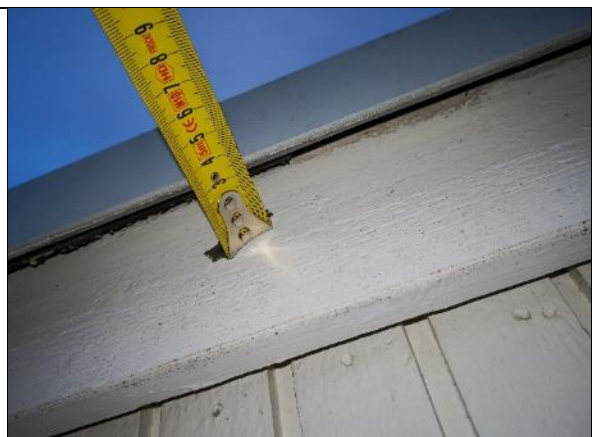
Kuva 219
Kermi on tuotu räystäspellin alla asianmukaisesti räystäään ulkoreunan yli. Ullakkotila tuuletuu laudan alla olevan tuuletusraon kautta.

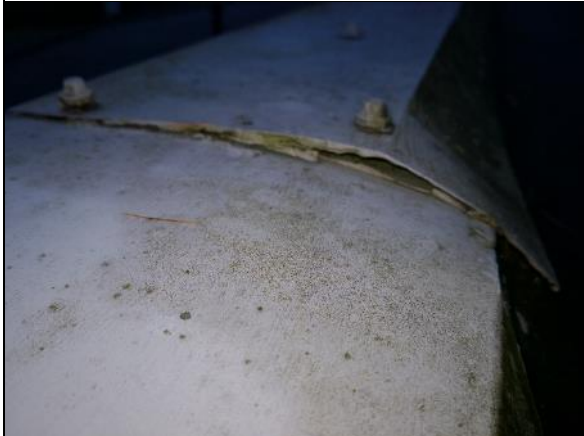
Rakennuksessa on kahdenlaisia räystäitä: Korotettuja ja ulkoseinälinjan ulkopuolelle ulottuvia avoräystäitä. Molemmissa räystäissä on tuuletusraot, joiden kautta ullakon tuulettuminen tapahtuu. Korotetulla räystäällä vesikaton kermipinnoite on tuotu asianmukaisesti pellityksen alla räystäärakenteen yli räystäään ulkoreunalle. Räystäään reunakorotus on n. 100 mm korkeimmalla kattotasanteella ja alemmilla n. 60 mm. Räystäspellitykset ovat pääasiassa asianmukaiset. Paikoin pellityksen maali irtoilee ja peltien liitoskohdissa on rakoja, joita ei ole tiivistetty. Monitoimitilan ja IV-konehuoneen liitoskohdassa on kahden eri levyisen räystäspellityksen liitoskohta (Kuva 220...Kuva 223).

Kuva 222
Peltien liitoskohtia ei ole tiivistetty.

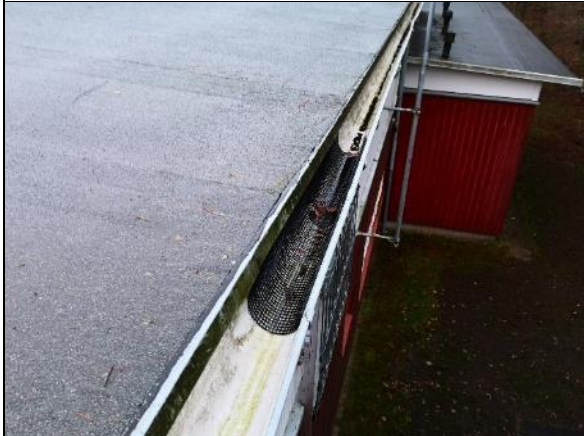
Ulkoseinälinjan ulkopuolelle ulottuvilla avoräystäillä ainoastaan Luoteis-seinustalla on räystäskourut. Kourussa on syöksytorven kohdalla roskien torveen kulkeutumista estämässä verkko. Räystäskourun pää on vääntynyt. Kourun yli kuljetaan ylemmälle kattotasanteelle. Sisäpihan puolella olevissa ulkoseinälinjan ulkopuolelle ulottuvissa räystäissä on vinot puupilarit, jotka kannattelevat räystäsrakennetta. Vedenohjausharjanteet ovat vesikaton räystäään alueella (Kuva 224...Kuva 227).

Kuva 224
Luoteis-seinustalla on räystäskourut.

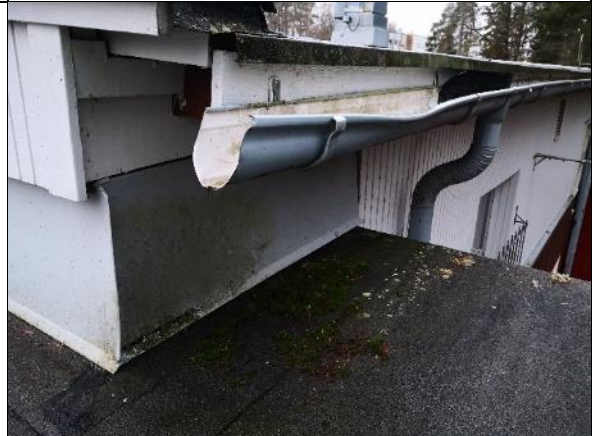
Kuva 225
Räystäskouru on vääntynyt.

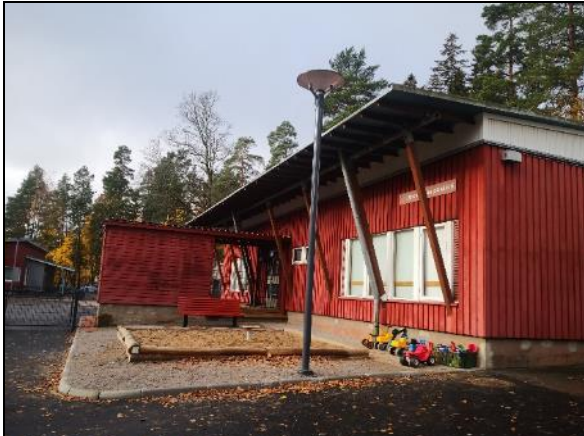
Kuva 226
Pilareiden kannattelema räystäsrakenne.

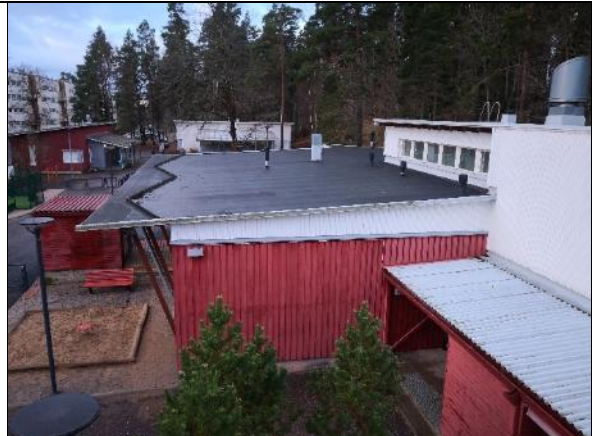
Kuva 227
Vedenohjausharjanteet sijaitsevat räystäään alueella.

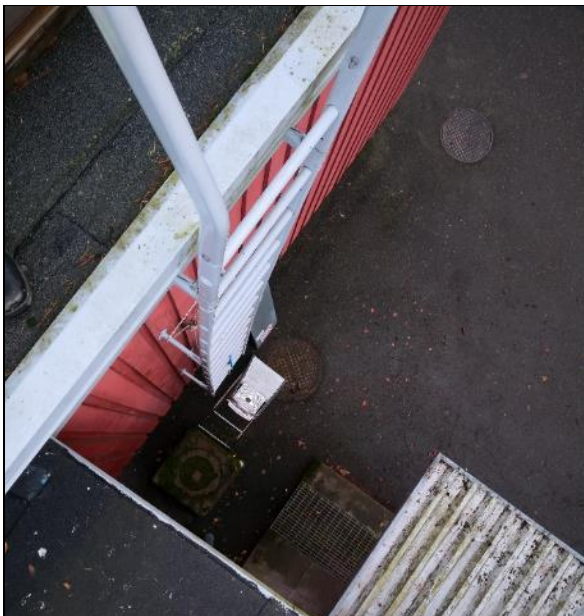
Vesikaton nousutikkaat ovat hyväkuntoiset. Tikkaiden alapäässä on nousueste, jota ei ole lukittu. Kulku hammashoitolan vesikatolle tapahtuu nousutikkaiden kautta. Tikkaat on sijoitettu kuitenkin liian kauas vesikatosta, eikä kulkeminen ole turvallista (Kuva 228).

Kuva 228
Nousutikkailta on liian suuri etäisyys hammashoitolan vesikatolle siirtymistä varten.

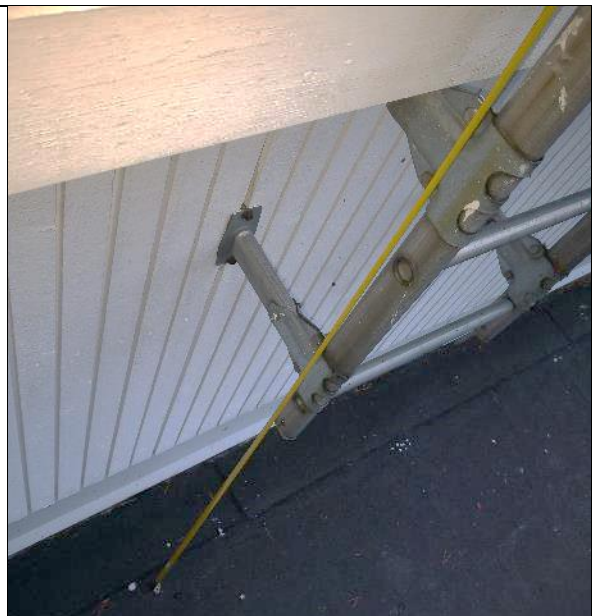
Monitoimitilan vesikatolta on nousutikkaat alemmalle kattotasanteelle. Nousutikkaat ovat hyväkuntoiset, mutta alin askelma on liian korkealla alempaan kattotasanteeseen nähden eikä tikkailla nouseminen alemmalta kattotasanteelta onnistu (Kuva 229).

Kuva 229
Nousutikkaat sijaitsevat alempaan kattotasanteeseen nähden liian korkealla.

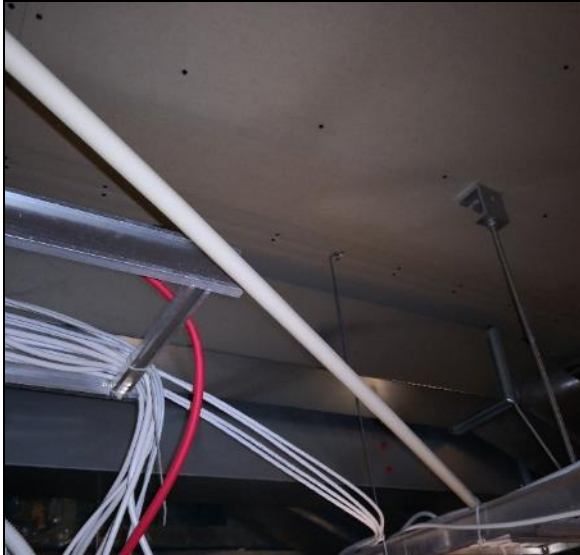
Yläpohjan alapinta on kipsilevyrakenteinen. Keittiön alueella yläpohjan alapinnassa alas lasketun katon yläpuolella on pinnoittamatonta mineraalivillaa (Kuva 230 ja Kuva 231).

Kuva 230
Käytävän 21 (tuleva Käytävä 121) yläpohjan kipsilevypinnoitteista alapintaa.

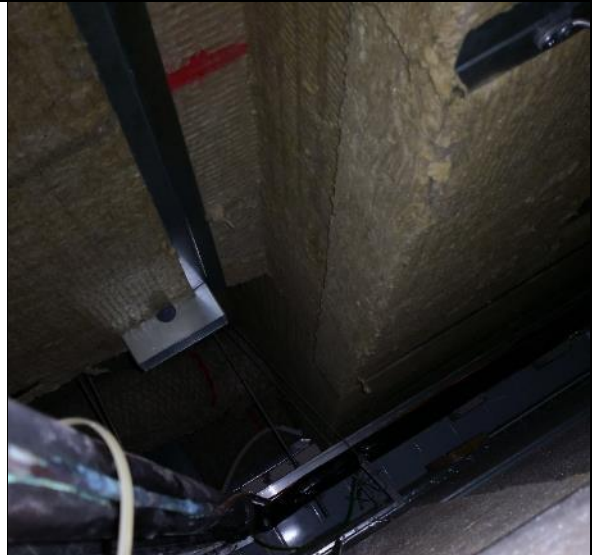
Kuva 231
Keittiön 28 (tuleva Keittiö 129) alueella on yläpohjan alapinnassa mineraalivillaa.

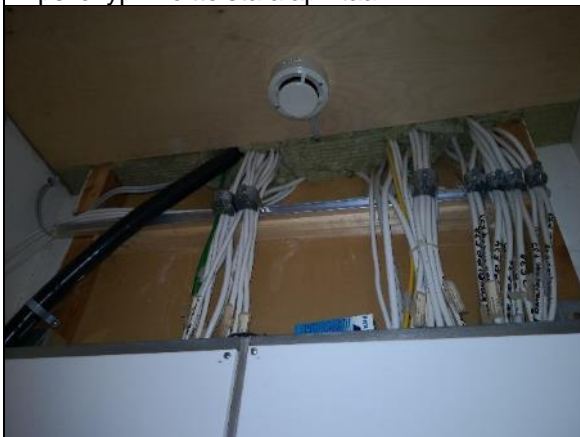
Yläpohjassa on läpivientejä, joita ei ole tiivistetty asianmukaisesti (Kuva 232 ja Kuva 233).

Kuva 232
Käytävällä 21 (tuleva Käytävä 121) sijaitsevan sähkökaapin alueella on tiivistämättömiä läpivientejä yläpohjassa.

Rakennuksessa on yksi sisäpuolinen tarkastusluukku ullakotilaan. Lisäksi maaliskuussa vuonna 2022 tehtiin 4 kpl ullakotilojen tarkastusluukkuja vesikatolle. Monitoimitilan 07 ullakotilaan tehtiin väliaikainen tarkastusaukko ulkoseinään. Ullakotilat ovat raikkaita ja puurakenteet (kattoristikot ja aluslaudointus) ovat hyväkuntoisia. Merkkejä vesikaton vuodoista ei havaittu. Paikallisesti ullakon ulkoseinillä olevissa levyrakenteissa havaittiin kosteusjälkiä, jotka ovat syntyneet mahdollisesti sadeveden päästyä tuuletusrakojen kautta tuulen paineen vaikutuksesta ullakotilan puolelle. Yläpohjan höyrynsulkumuovia ei ole teipattu. Yläpohjassa on limitetyn höyrynsulun lisäksi epätiiviitä läpivientejä, joiden kautta ullakon mahdolliset epäpuhtaudet voivat päästä huoneilmaan rakennuksen painesuhteiden vaihdellessa. Myös sisäilman kosteus voi päästä kondensoitumaan yläpohjan eristeisiin höyrynsulun epäjatkuvuuden ja epätiiviiden läpivientien vuoksi. Läpivientien tiivistämistä ja höyrynsulun teippaamista suositellaan.

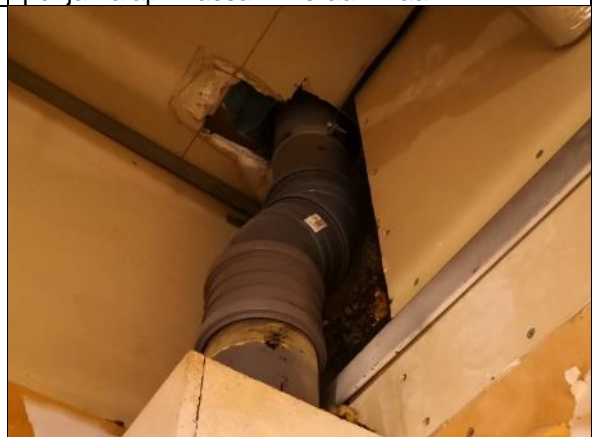
Kuva 233
Tiivistämätön läpivienti Käytävällä 21 (tuleva Käytävä 121).

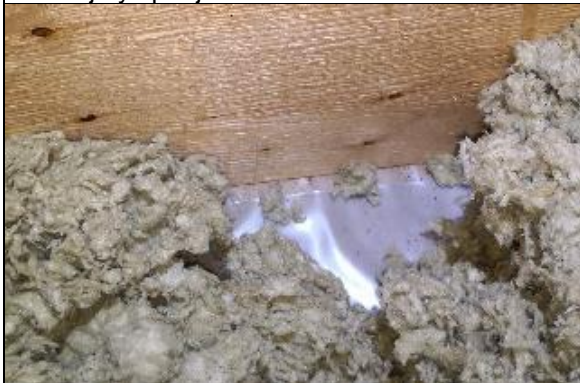
Ullakon suunnasta tehtyjen havaintojen mukaan yläpohjan höyrynsulkumuovi on limitetty. Teippauksia ei havaittu.

Kuva 234
Limitetty höyrynsulkumuovi yläpohjassa.

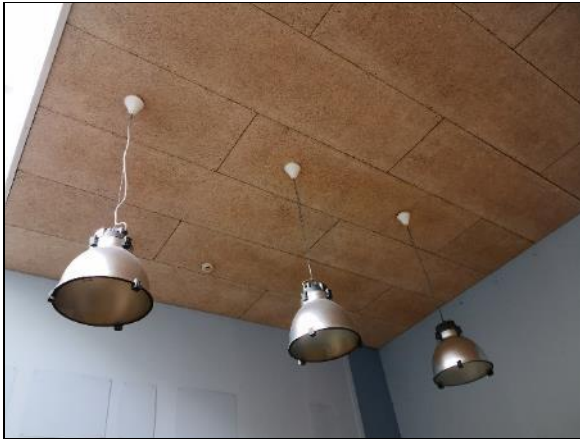
Kohteessa tehtyjen havaintojen perusteella yläpohjan alapinnassa on monin paikoin liimattu akustiikkalevyjä. Paikoin akustiikkalevyt ovat vanhoja ja tummentuneita (mahdollisesti alkuperäisiä) ja paikoin lähivuosina uusittuja (Kuva 235 ja Kuva 236).

Kuva 235
Vanhoja akustiikkalevyjä Monitoimihallissa 101 (tuleva Monitoimihalli 114) yläpohjan alapinnassa.

Akustiikka- ja alaslaskulevyt ovat paikoin alkuperäisiä ja tummuneita. Lisäksi niissä on paikoin kosteusjälkiä. Akustiikka- ja alaslaskulevyjen uusimista suositellaan.

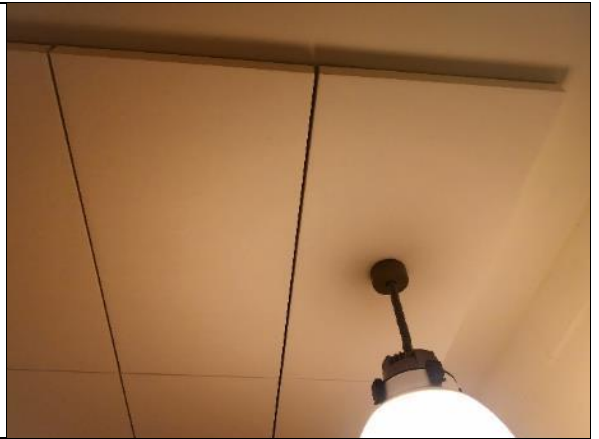
Kuva 236
Lähivuosina uusittuja akustiikkalevyjä päiväkodin tiloissa 15, 20 ja 04 (tulevat tilat 108, 109, 103 ja 104).

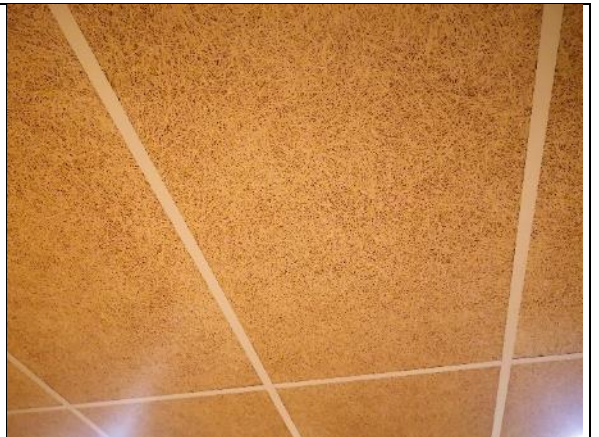
Vanhimmat alakatot ovat tojalevyä, joka on tummunutta. Tällaista alakattoa on mm. hammashoitolan aulatilassa sekä päiväkodin Hallissa 14 (tuleva Eteinen 107). Suurin osa alakatoista on hyväkuntoisia ja siistejä.

Kuva 238
Päiväkodin Hallissa 14 (tuleva Eteinen 107) on tojalevyistä tehty alas laskettu katto.

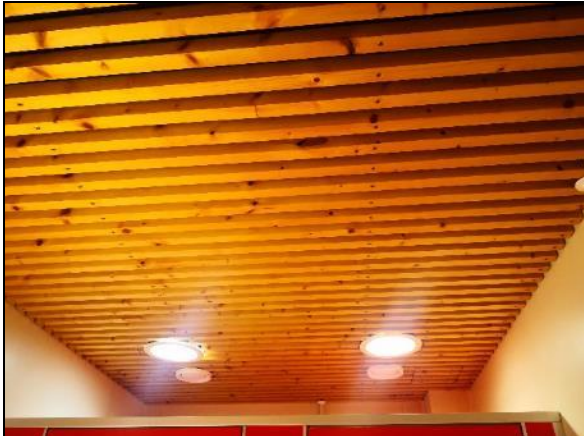
Kuva 239
WC-tiloissa ja pesuhuoneissa on puurimasta tehty alaslasku.

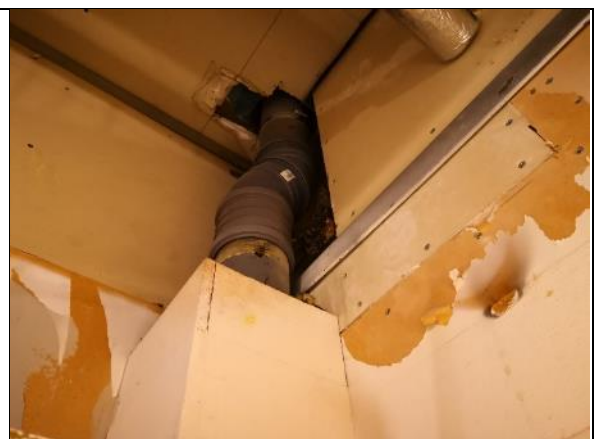
Keittiön edustalla olevan kotelorakenteen ympärillä on myös kosteusjälkiä akustiikkalevyissä. Alaslaskun yläpuolella on nähtävissä kotelorakenteessa oleva vesikaton sadevesiviemäri. Viemäri jatkuu yläpohjan läpi ullakkotilaan. Viemärin pinnassa ei ole eristettä. Höyrynsulkumuovia ei ole teipattu yläpohjan läpiviennin kohdalta vaan se on epätiivis. Viemäri on uusittu kotelorakenteen yläpuoliselta osuudelta. Viemärin ympärillä ei ole havaittavissa kosteusjälkiä alaslaskun yläpuolisessa osassa. Alas lasketun katon päällä on kotelon lähialueella mineraalivillajäämiä ja hiiren ulosteita (Kuva 240...Kuva 242).

Kuva 241
Keittiön edustalla oleva kotelorakenne ja katon sadevesikaivon viemäri alaslaskun yläpuolella.

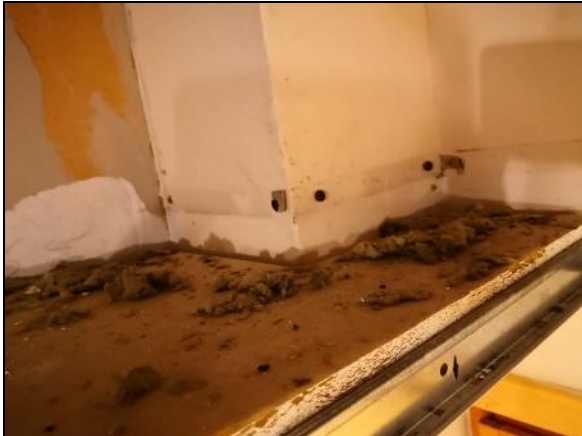
Kuva 242
Alas lasketun katon päällä on mineraalivillajäämiä ja hiiren ulosteita.

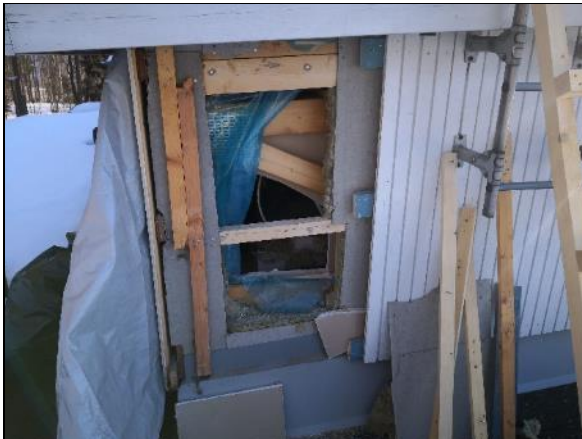
Kuva 248
Monitoimihallin ullakon väliaikainen tarkastusaukko.

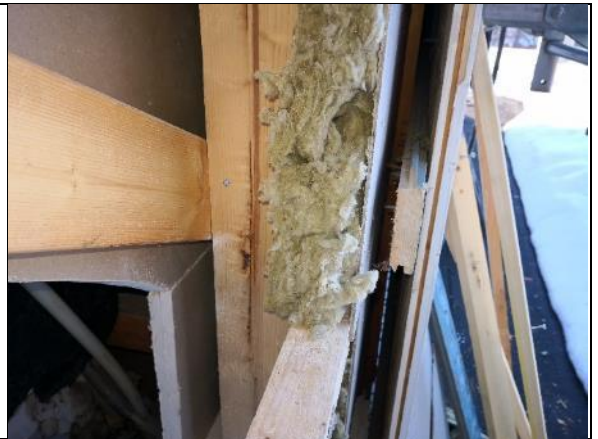
Kuva 249
Monitoimihallin ullakon ulkoseinän rakenne.

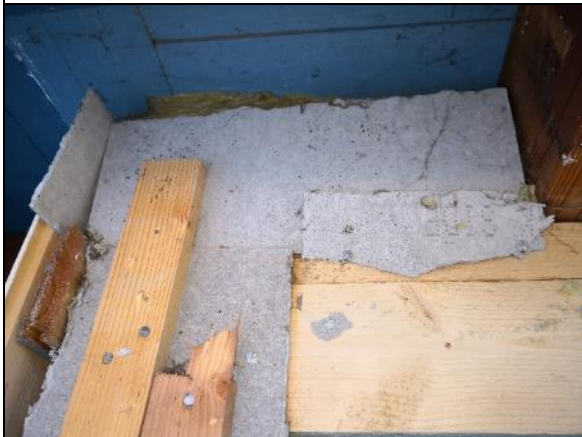
Kuva 250
Ullakon ulkoseinän rakennetta tehdyn aukon yläpuolella.
