Lähtderannan päiväkoti

Lähdepurontie 3, 02720 Espoo

Rakennuksen rakenne- ja kosteustekninen kuntotutkimus,
päivitysversio 2

7.4.2022

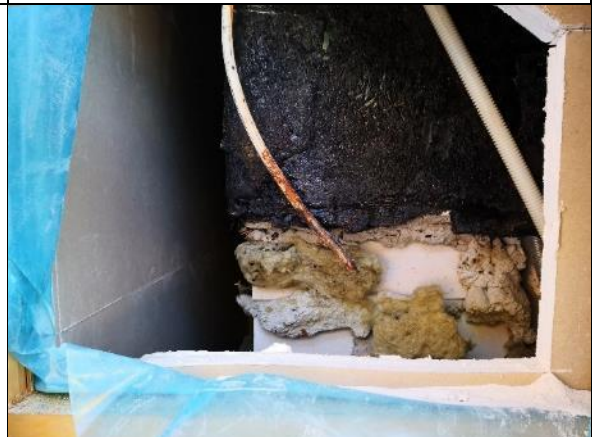
Tulevan Monitoimihallin 114 (aiemmin Monitoimihalli 07) kohdalla olevaan ullakkotilaan tehtiin kulkuluukun sijasta väliaikainen aukko seinärakenteeseen. Ullakko tarkastettiin luukun kautta. Vesikaton yläpuoliselta osalta purettu savupiippu on edelleen olemassa vesikaton alapuolisessa osassa. Piipun kohdalla vesikatolla on IV-laite, mikä viittaa siihen, että piipun kautta on tuotu tekniikkaa vesikatolle. Piipun kahtiilimuurauksen ulkopinnalla on paksu bitumimassa. Piipun ja sähköputkien läpiviennit yläpohjan läpi eivät ole tiiviitä. Ullakko on raikas ja ilma pääsee vaihtumaan räystäällä olevien tuuletusrakojen kautta. Paikoin tuuletusraoissa on mineraalivillaa. Ullakolla olevat vesikattoa kannattelevat puurakenteet ovat hyväkuntoisia. Vesivuodoista ei havaittu merkkejä (tarkastelu oli rajallinen savupiipun peittäessä näky-mää). Monitoimihallin alueella vesikatto on puurakenteiden kannattelemien liittolevyjen päällä (Kuva 248...Kuva 255).

Kuva 251
Savupiippu sijaitsee tarkastusaukon kohdalla.

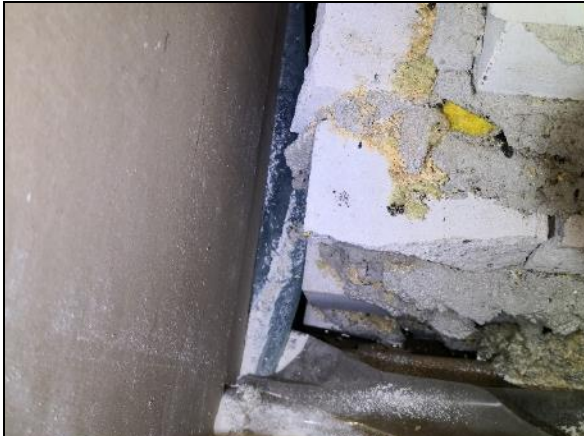
Kuva 252
Piipun läpivienti yläpohjassa ei ole tiivis.

Rakennuksessa on yksi sisäpuolinen tarkastusluukku ullakotilaan. Lisäksi maaliskuussa vuonna 2022 tehtiin 4 kpl ullakotilojen tarkastusluukkuja vesikatolle. Monitoimitilan 07 ullakotilaan tehtiin väliaikainen tarkastusaukko ulkoseinään. Ullakotilat ovat raikkaita ja puurakenteet (kattoristikot ja aluslaudointus) ovat hyväkuntoisia. Merkkejä vesikaton vuodoista ei havaittu. Paikallisesti ullakon ulkoseinillä olevissa levyrakenteissa havaittiin kosteusjälkiä, jotka ovat syntyneet mahdollisesti sadeveden päästyä tuuletusrakojen kautta tuulen paineen vaikutuksesta ullakotilan puolelle. Yläpohjan höyrynsulkumuovia ei ole teipattu. Yläpohjassa on limitetyn höyrynsulun lisäksi epätiiviitä läpivientejä, joiden kautta ullakon mahdolliset epäpuhtaudet voivat päästä huoneilmaan rakennuksen painesuhteiden vaihdellessa. Myös sisäilman kosteus voi päästä kondensoitumaan yläpohjan eristeisiin höyrynsulun epäjatkuvuuden ja epätiiviiden läpivientien vuoksi. Läpivientien tiivistämistä ja höyrynsulun teippaamista suositellaan.

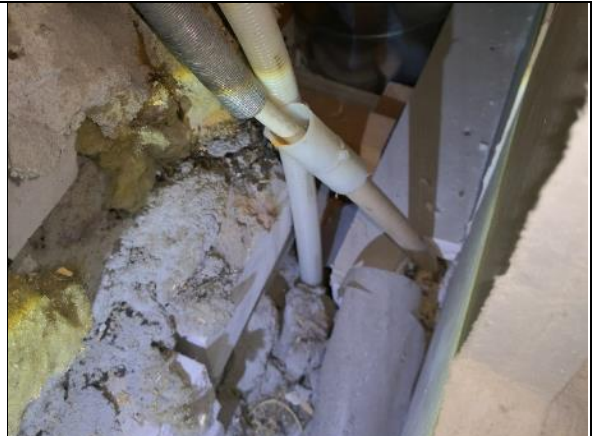
Kuva 253
Yläpohjan epätiivittä läpivientejä.

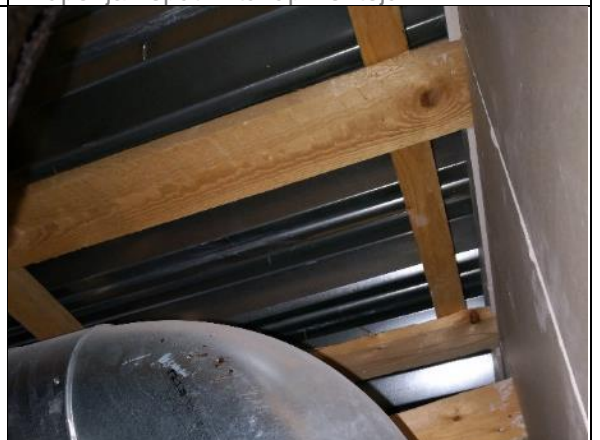
Kuva 255
Vesikaton puurakenteita ja liittolevyt.

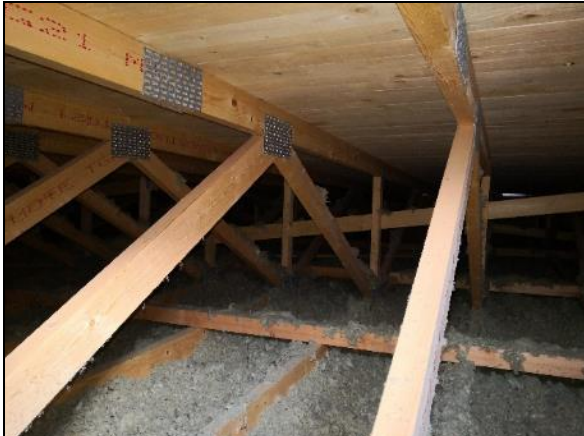
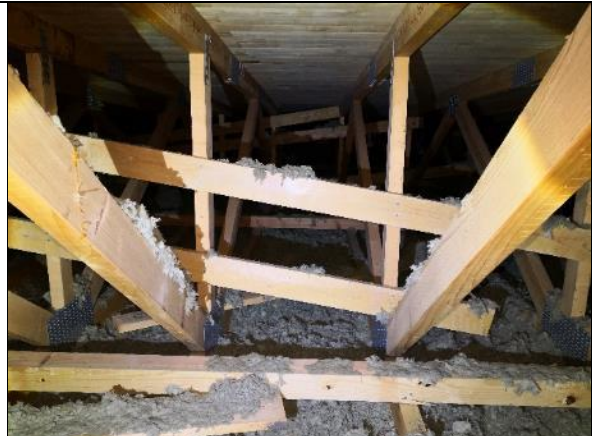
Kuva 258
Puurakenteet ovat hyväkuntoisia.

Kuva 259
Puurakenteet ovat hyväkuntoisia.

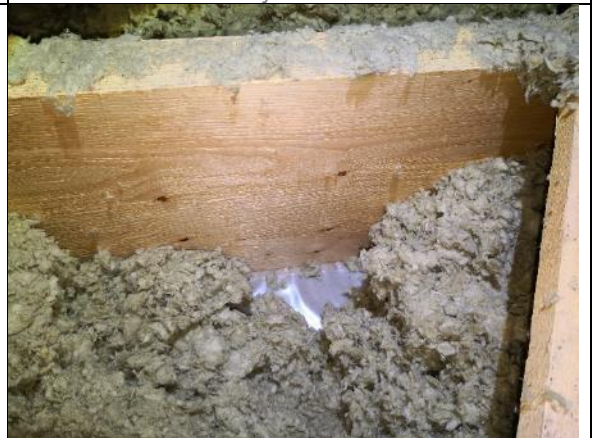
Kuva 261
Höyrynsulkumuovi puhallusvillan alla.

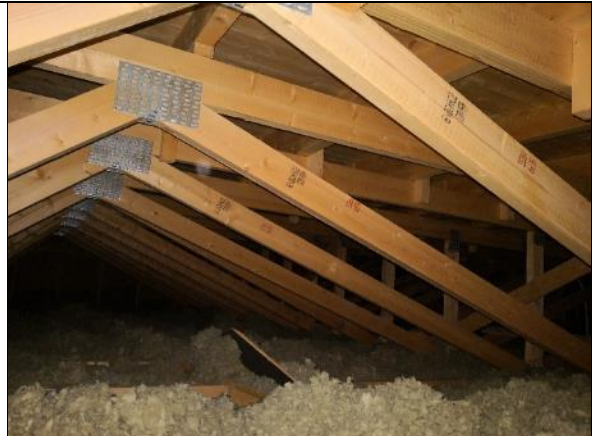
Kuva 265
Puurakenteet ovat hyväkuntoisia.

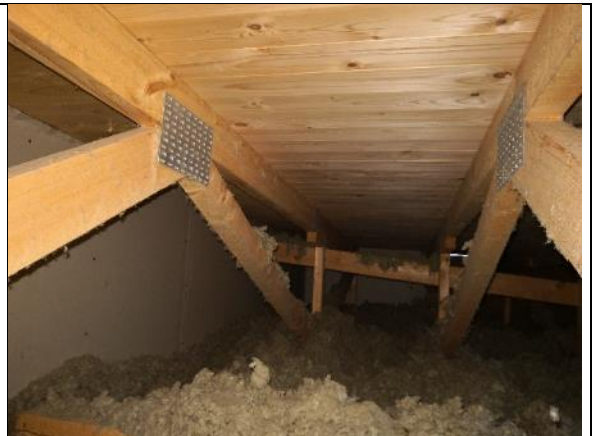
Kuva 267
Puurakenteet ovat hyväkuntoisia.

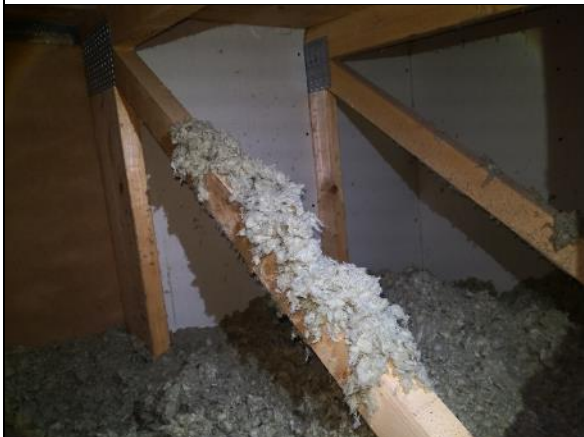
Kuva 268
Ullakon seinärakenne muuttuu erilaiseksi hammashoitolan väliseinän kohdalla. Kyseessä on palo-osaston raja.

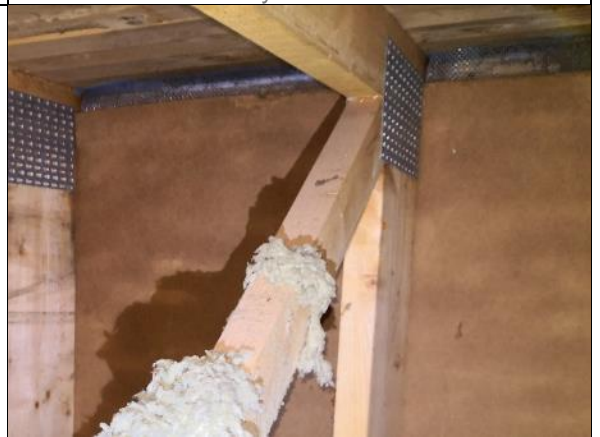
Kuva 269
Tuuletusraoissa on verkot.

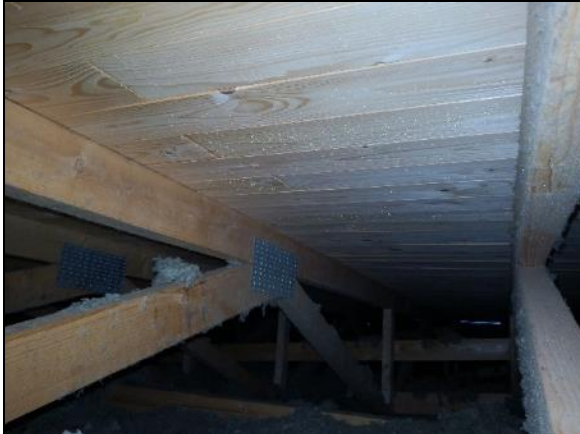
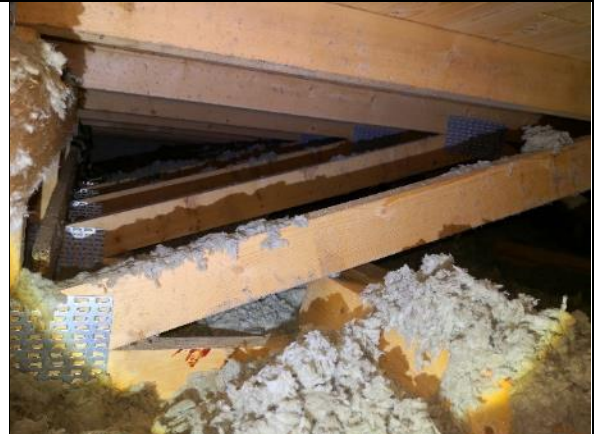
Hammashoitolan ullakko on raikas. Ullakkotila on niin matala, ettei tilassa mahdu liikkumaan. Tarkastelu tehtiin tarkastusluukun kohdalta. Puurakenteet ovat hyväkuntoiset eikä vesivuotoihin viittaavia jälkiä havaittu siltä osin, kuin puurakenteita oli mahdollista nähdä (Kuva 270...Kuva 273).

Kuva 272
Puurakenteet ovat hyvässä kunnossa.

Kuva 273
Puurakenteet ovat hyvässä kunnossa.

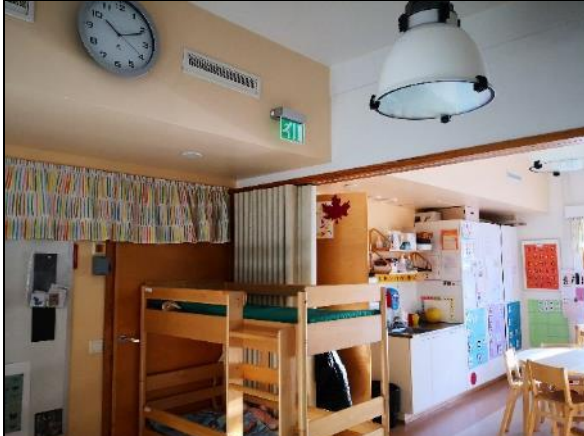
Kuva 278
Tulevassa Ryhmähuone 108:ssa (aiemmin Tila 15) on koko tilan sivun mittainen koteloraakenne.

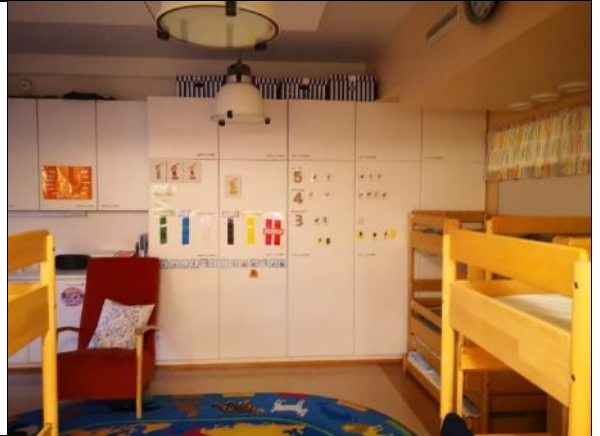
Kuva 279
Kotelo jatkuu komeroiden yläpuolelle.

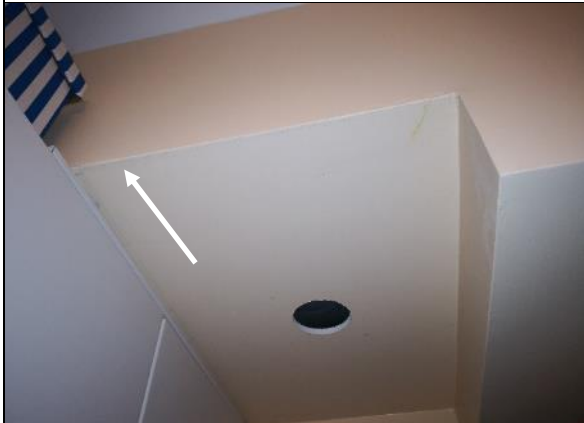
on korkean kaapiston yläpuolella. Kotelon alareunassa oleva levyjen liitoskohta on auennut (Kuva 278...Kuva 281). Kotelon kunto tarkastettiin kipsilevyrakenteeseen tehdyn aukon kautta. Koteloraakenteen levyjen sisäpinnoilla ei havaittu mitään poikkeavaa (ei jälkiä kosteudesta, ei poikkeavaa hajua, ei kasvustoa). Levyrakenteiden sisäpinnat olivat siistejä. Kanavien pinnoilla oli pölyä.

Kuva 280
Kotelorakenteen levyjen liitos on auennut.

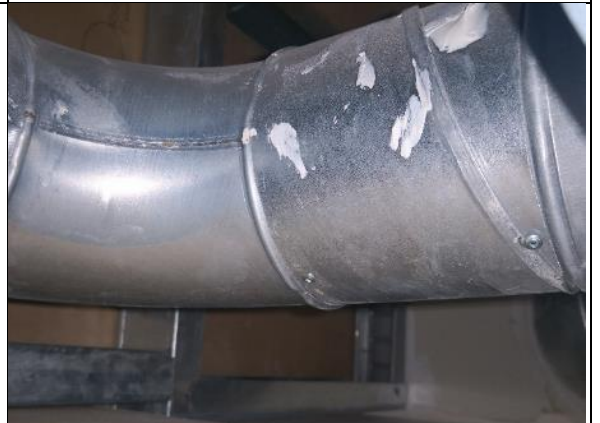
Kuva 281
Kotelorakenteen sisäpuolella levypinnat ovat siistejä. Kanavien pinnoilla on pölyä.

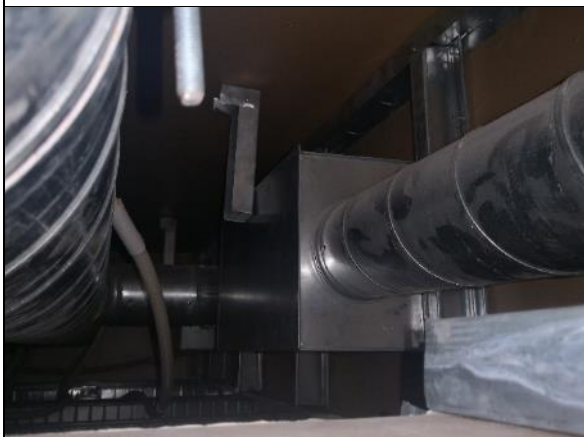
Kuva 282
Kotelorakenteen sisäpuolella levypinnat ovat siistejä. Kanavien pinnoilla on pölyä.

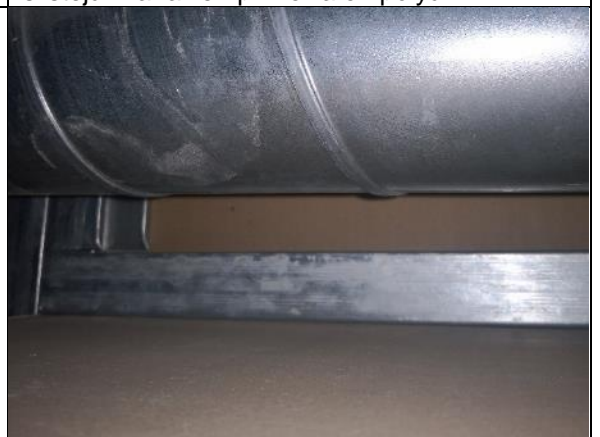
Kuva 283
Kotelorakenteen sisäpuolella levypinnat ovat siistejä. Kanavien pinnoilla on pölyä.

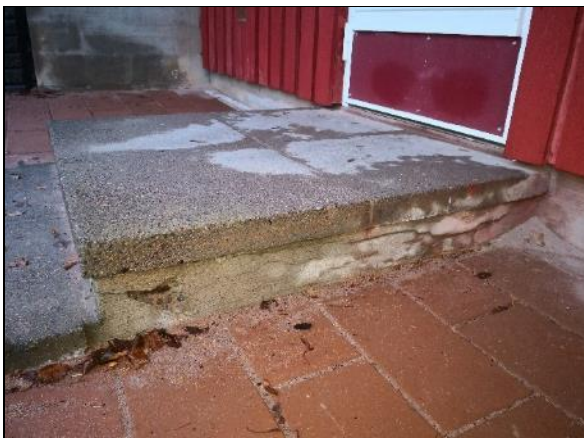
Kuva 284
Sähköpääkeskuksen edustalla oleva portas.

Rakennuksen ulkopuolella sijaitsee betonirakenteisia portaita sisäänkäyntien edustoilla. Betonirakenteet ovat pääosin korroosiovaurioituneita (Kuva 284...Kuva 290).

Betonirakenteiset sisäänkäyntien edustoilla olevat porrastasanteet ja portaat ovat korroosiovaurioituneet. Rakenteiden uusimista suositellaan.

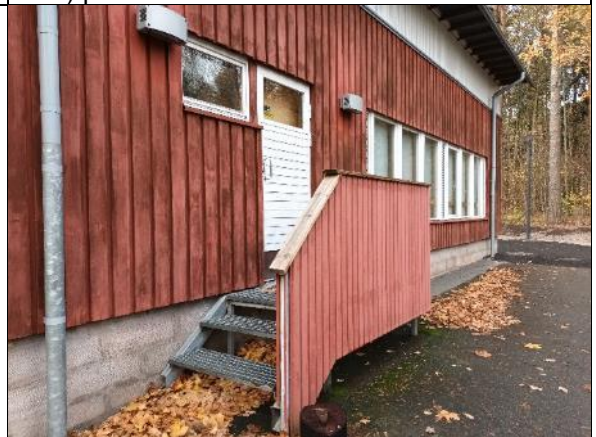
Lisäksi rakennuksen Koillis-seinustalla on yhden teräsrakenteiset portaat, joissa on puurakenteinen kaide. Portaat ovat hyväkuntoiset (Kuva 291).

Kuva 291
Rakennuksen Koillis-seinustalla on Kodinhoitohuoneen 40 (tuleva Pienryhmä 136) sisäänkäynnin teräsrakenteiset portaat, joissa on puurakenteinen kaide.

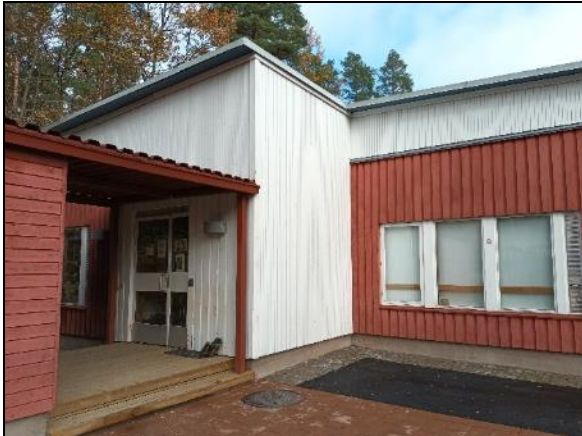
Kahden sisäänkäynnin edustalla on puurakenteiset porrastasanteet, jotka ovat hyväkuntoiset (Kuva 292 ja Kuva 293).

Kuva 292
Puurakenteinen porrastasanne Mesimarjojen sisäänkäynnin edustalla.

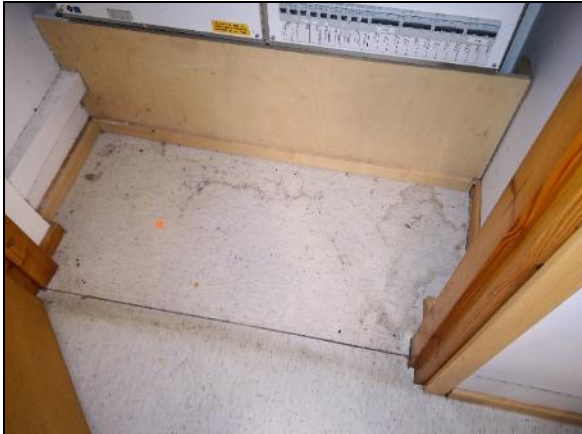
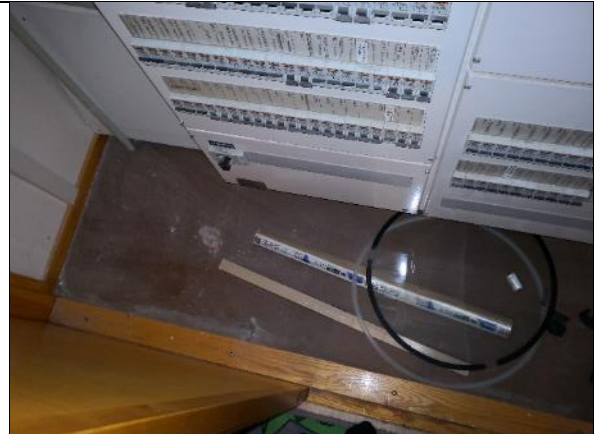
Lisäksi tutkimusten aikana avattiin mm. sähkökaappien ovia, joita ei normaaliolosuhteissa avata. Sähkökaappeja ei myöskään siivota säännöllisesti runsaasta pölyn kertymisestä päätellen. Sähkökaappien alueella on epätiivisiä läpivientejä yläpohjassa ja väliseinissä. Näiden läpivientien kautta mineraalivillakuituja voi päästä vapautumaan huoneilmaan.

Kuva 295
Sähkökaapin lattialla on runsaasti pölyä.

Kuva 296
Sähkökaapin lattialla on runsaasti pölyä.

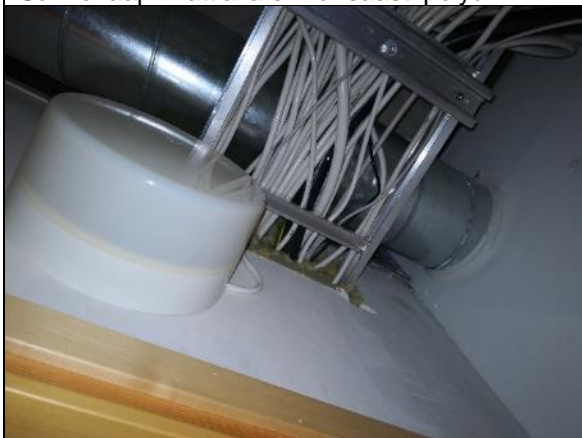
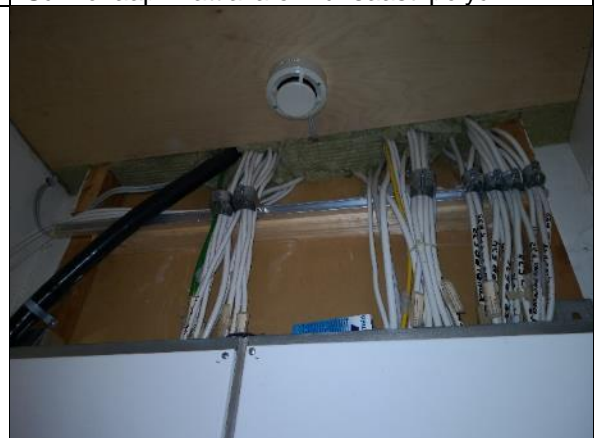
Kuva 297
Epätiivis läpivienti, jossa on mineraalivillaa.

Kuva 298
Epätiivis läpivienti, jossa on mineraalivillaa.

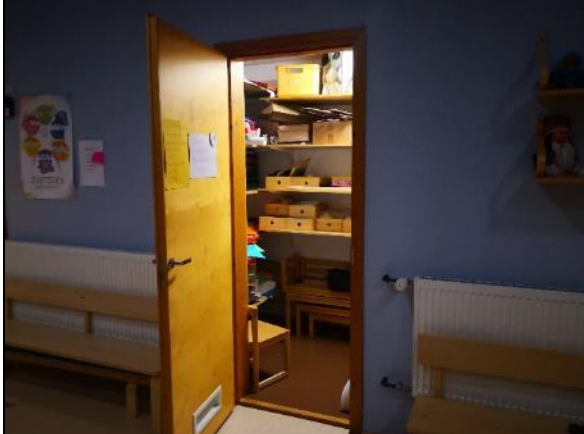
Kuva 305
Varastossa 12 (tuleva Varasto 119) on tunkkai-
nen haju.

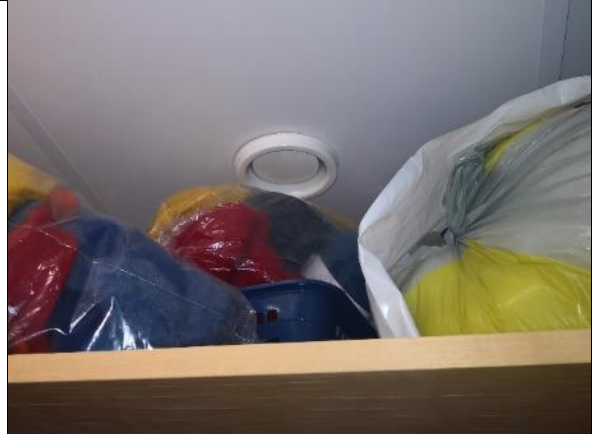
Kuva 306
Varaston 12 (tuleva Varasto 119) poistoilma-
venttiili on kiinni.
