ESPOON KAUPUNKI  
Tilapalvelut-liikelaitos  
Kunnossapitopalvelut  
Tarkastusryhmä

30.11.2023

**Matinlahden koulu ja entinen kirjastorakennus Hopsula**  
Kohdenumero **Koulu 4020/4151 ja Hopsula 5012**  
Aapelinkatu 2–4, 02230 Espoo

## **SISÄILMATARKASTUS**

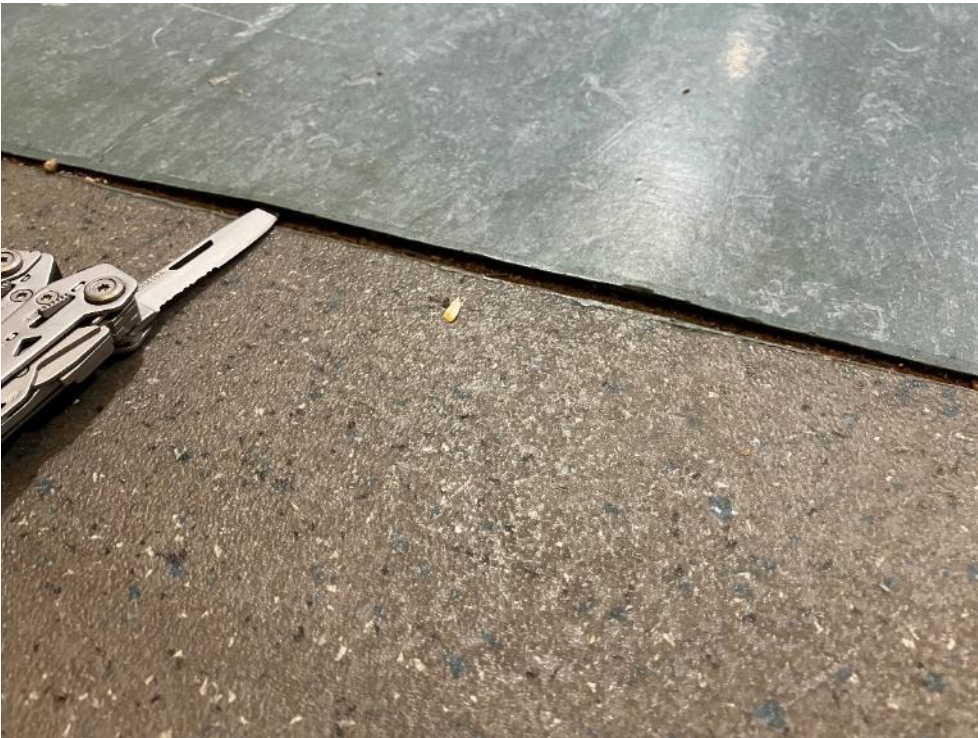
Kuva 4.6. Lattian muovimatto on irti alustasta tilaan 233 johtavan oven edustalla.

- Lattialuukkujen tiivistys (tilat 128 ja Hopsulan 126).
- Muovimaton kiinnitys tilaan 233 johtavan oven edustalla.
- WC- ja suihkutiloissa laattasaumakorjaukset.
- Ikkunoiden sisälasin tiivisteiden kunnan varmistaminen erityisesti tilassa 242.
- Havaittujen rakenneliittymien, luokkahuoneiden ikkunapenkkin ja muiden epätiivelyskohtien tiivistyskorjaus.
- Merkkiainekokeiden teko, joilla selvitetään ilman kulkeutuminen ulkoseinän eristetilasta sisätiloihin ja kokeiden mukaiset tiivistyskorjaukset.
- Kohonneiden kosteuslukemien selvitys ja korjaus Hopsulan tiloissa 110 ja 105.
- Seinäläpivientien ja ulkoseinissä olevien halkeamien tiivistys.
- Sisäpihan sokkelin kohonneiden kosteuksien selvitys ja korjaus.
- Salaojajärjestelmän kuvaaminen.
- Korjauksissa on huomioitava Raksystems Insinööritoimisto Oy:n 11.5.2020 kuntoarviossa mainittujen puutteiden korjaukset.

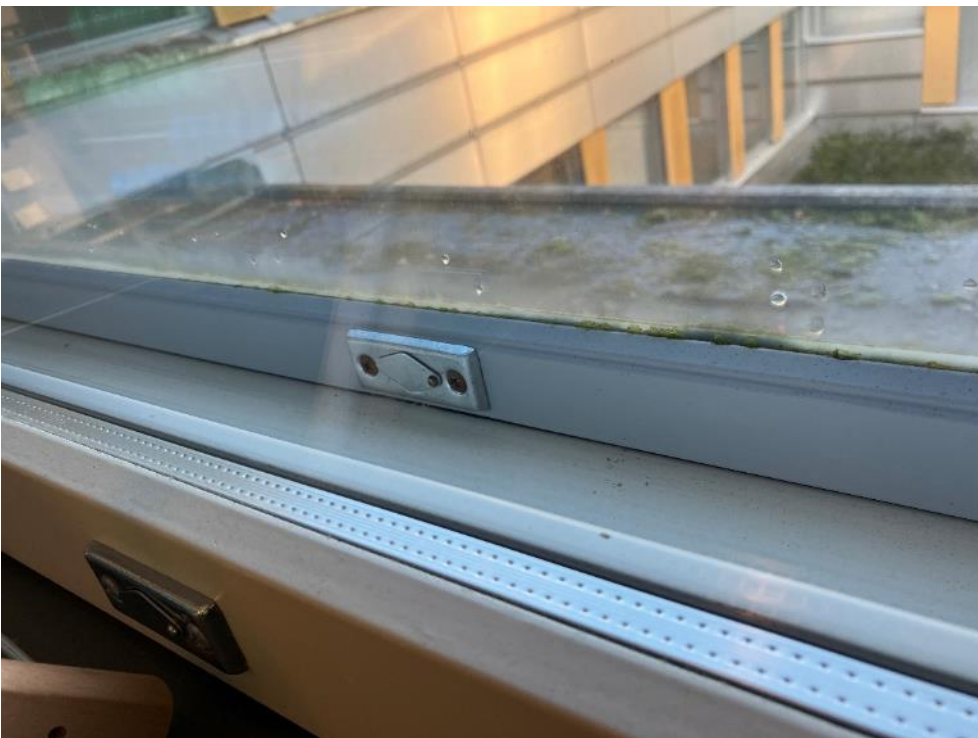
- Tilassa 249 seinälaattojen kiinnityssauma on avoimena (Kuva 4.1).
- Tilassa 250 seinälaattojen kiinnityssauma on avoimena (Kuva 4.2).
- Tilassa 250 on tiivistämättömiä katon läpivientejä (Kuva 4.3).
- Tilan 247 ulkoseinäpilarissa on halkeama (Kuva 4.4).
- Tilassa 253 on epätiivis katon ja seinän liittymä (Kuva 4.5).
- Lattian muovimatto on irronnut alustasta tilaan 233 johtavan oven edustalla (Kuva 4.6).
- Tilassa 242 ikkunapenkin alapuoli on tiivistämättä ja sitä kautta on todennäköinen ilmayhteys ulkoseinän eristekerrokseen (Kuva 4.7).
- Tilassa 242 ulomman ikkunanlasin alalaidassa on vihreää kasvustoa. Ikkunan ulkolasi on huurtunut sisäpuolelta (Kuva 4.8).
- Tilassa 226 on pinnalta sulkemattomia tilkeviljoja (Kuva 4.9).

Kuva 4.8. Tilassa 242 ulomman ikkunanlasin alalaidassa on vihreää kasvustoa. Ikkunan ulkolasi huurtunut sisäpuolelta.

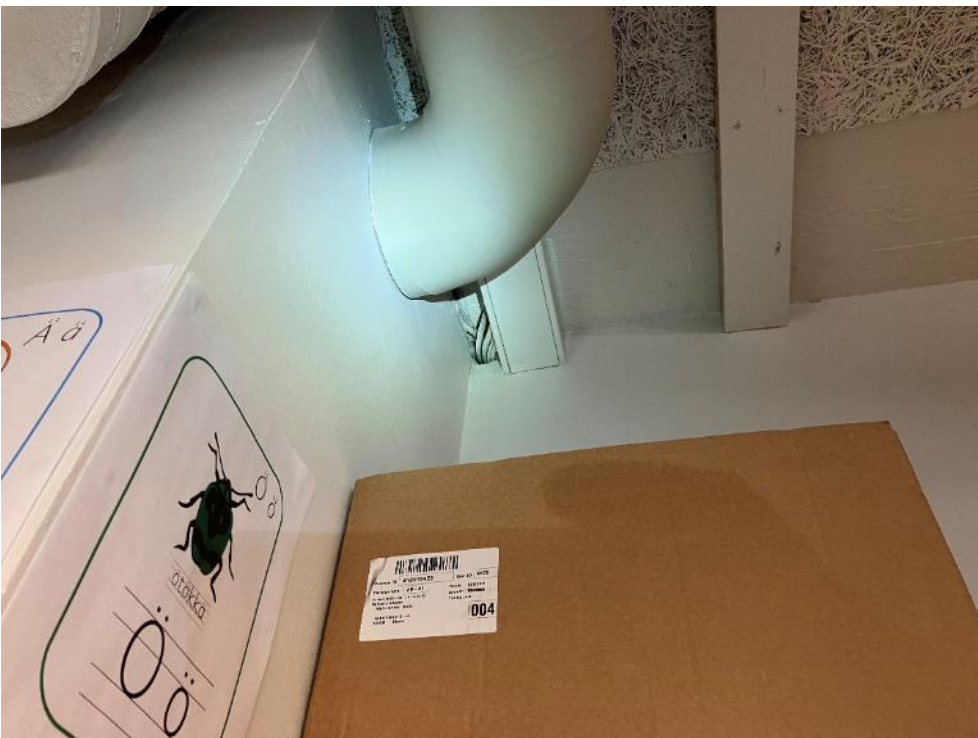
- Tilassa 204 on tiivistämättömiä läpivientejä (Kuva 4.16).
- Tilassa 214 on tiivistämättömiä läpivientejä (Kuva 4.17).
- Tilassa 220 pilarin ja ulkoseinän liitoskohdassa on halkeama (Kuva 4.18).

Kuva 4.16. Tilassa 204 on tiivistämättömiä läpivientejä.

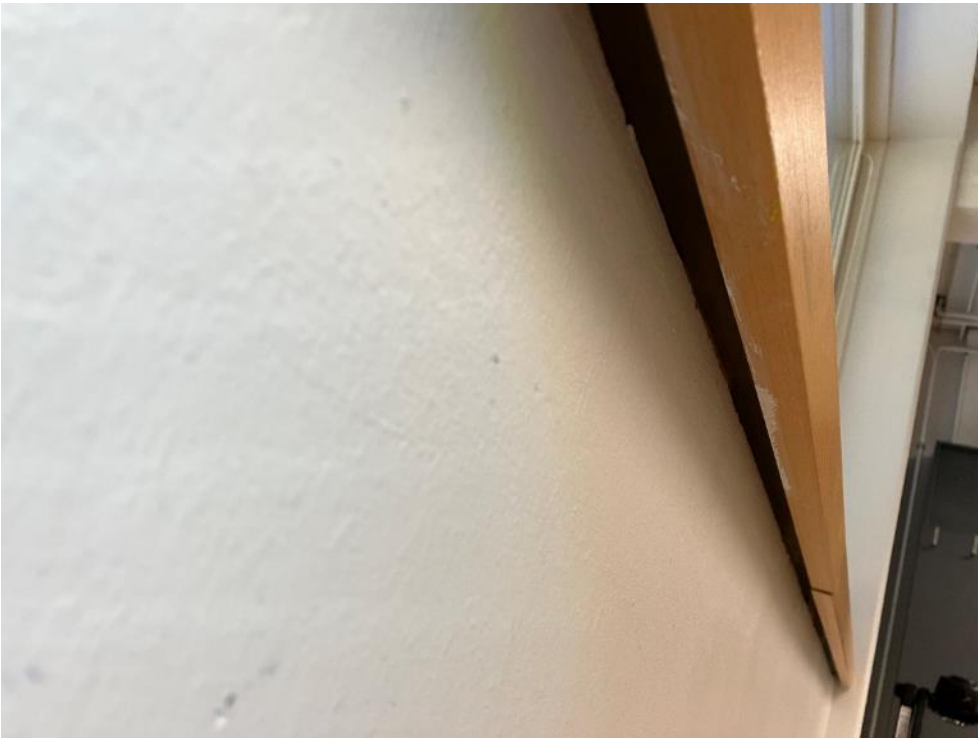
- Tilassa 115 ikkunapenkin alapuoli on tiivistämättä ja sitä kautta on todennäköinen ilmayhteys ulkoseinän eristekerrokseen (Kuva 4.22).
- Tilassa 115 on vuotava käsisuihkuliitos (Kuva 4.23).

Kuva 4.22. Tilassa 115 ikkunapenkin alapuoli on tiivistämättä ja sitä kautta on todennäköinen ilmayhteys ulkoseinän eristekerrokseen.

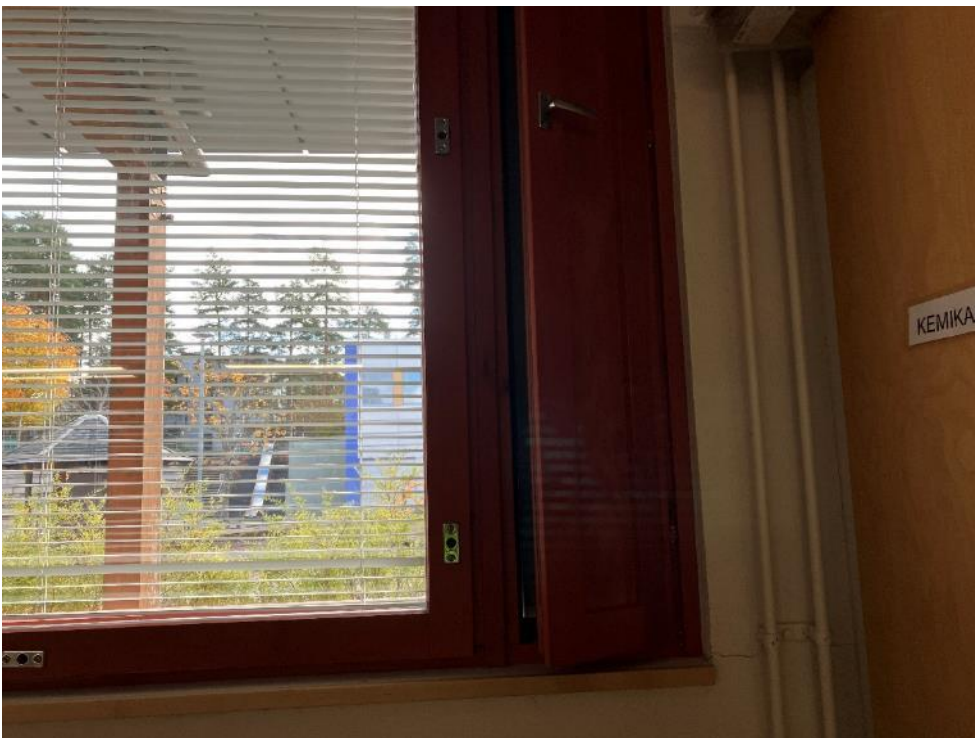
- Tilassa 184 tuuletusikkunan lukitusmekanismi on jumissa (Kuva 4.29).
- Tilassa 184 ulkoseinän ja lattian välinen liitos avoin (Kuva 4.30).
- Tilan 117 ikkunasyvennyksessä on avoimia laattasaumoja (Kuva 4.31).

Kuva 4.29. Tilassa 184 tuuletusikkunan lukitusmekanismi on jumissa.

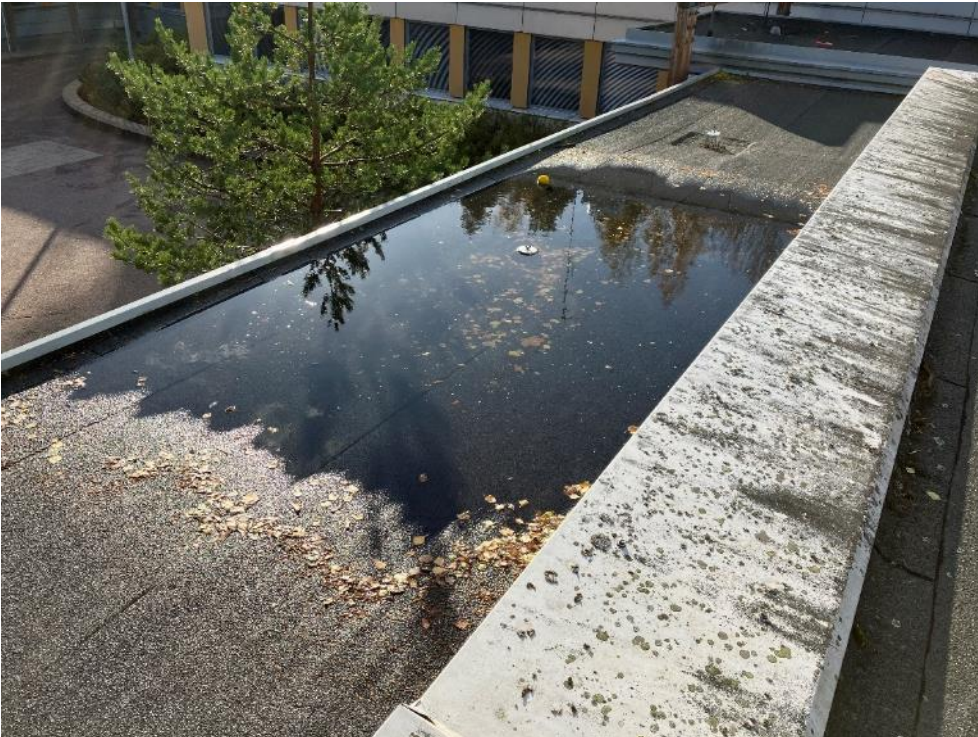
- Vesikatolla on lammikoitumista, koska kattokaivoja on tukossa (Kuva 4.37).
- Vesikaton läpivientien tiivistyksissä on puutteita (Kuva 4.38).
- Vesikaton kattohajottajien saumaukset ovat epätiivit ja saumamassa kovettunut (Kuva 4.39).

Kuva 4.37. Vesikatolla on lammikoitumista, koska kattokaivoja on tukossa.

- Pistorasian kiinnitys (tila 206).
- Vuotavan hanan korjaus (tila 115).
- Talotikkaiden asennus Hopsulaan.
- Vesikaton läpivientien tiivistyskorjaukset.
- Vesikaton ja erityisesti kattokaivojen puhdistus kaksi kertaa vuodessa.
- Kaapelikotelon kiinnitys ja ulkoseinän sisäpuolisten vaurioiden korjaus sekä tiivistys (tila 111).
- Tuuletusikkunoiden lukitusmekanismien voitelu.
- Orgaanisen materiaalin poistaminen alustatiloista.

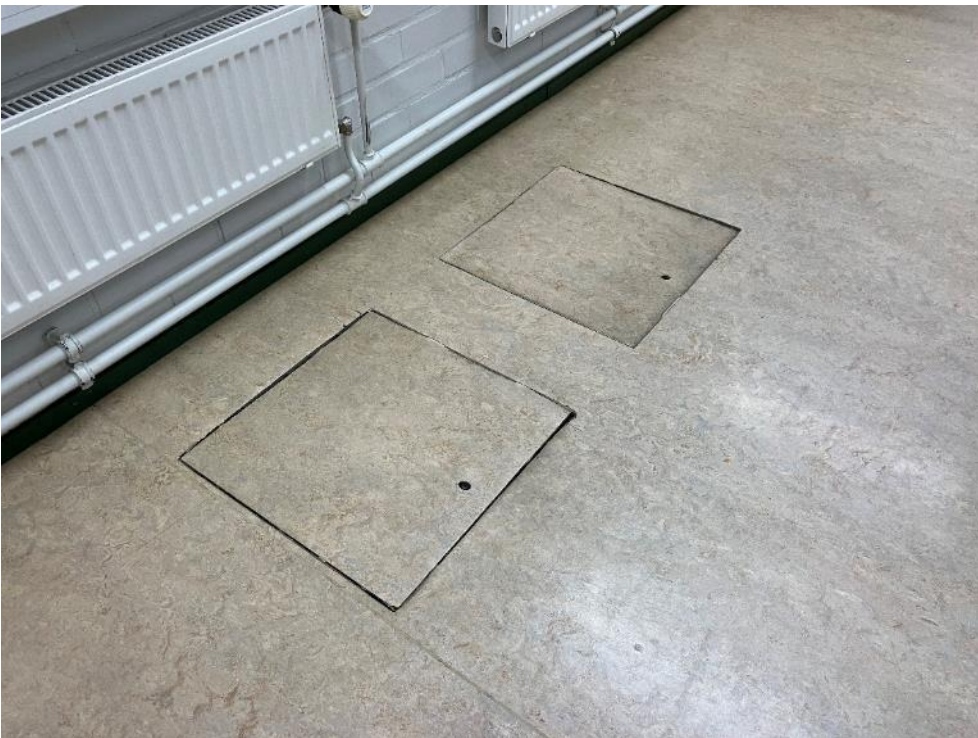
- Hopsulassa tilan 126 lattian kaksi tarkastusluukkuja ovat tiivistämättä (Kuva 4.40). Luukuista löytyy ainoastaan tieto vanhassa raportissa maininta, että ne ovat käyntiluukkuja koulun puoleisessa reunassa olevaan putkikuiluun.

Kuva 4.40. Hopsulassa tilan 126 lattian tarkastusluukut ovat tiivistämättä. Vanhan raportin mukaan ovat käyttiluukkuja koulun puoleisen reunan putkikuiluun.

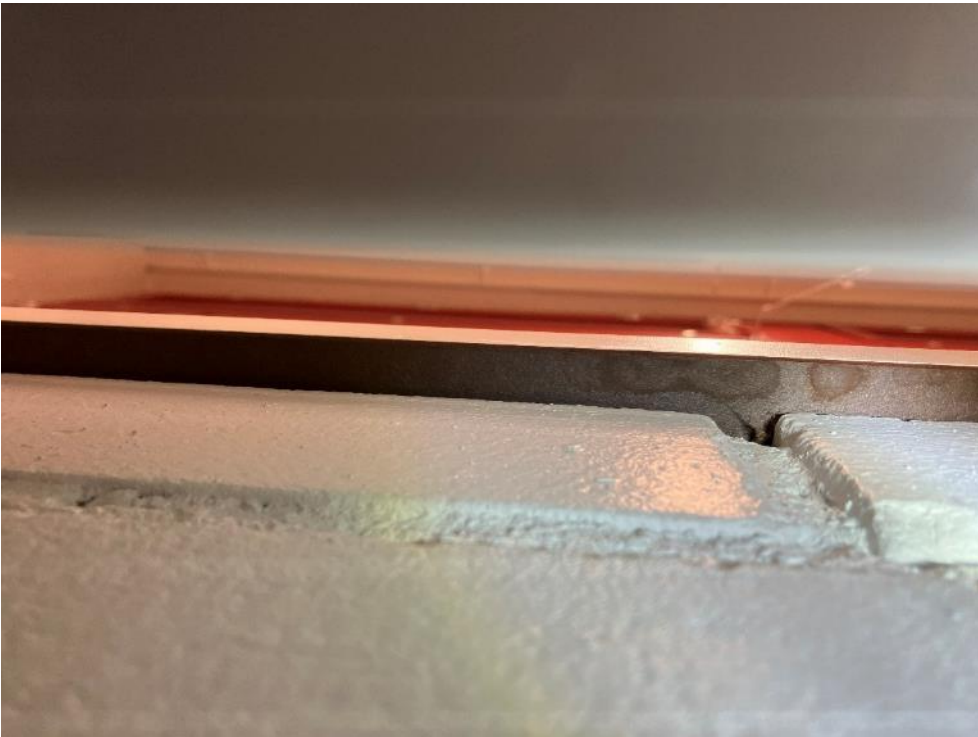
- Hopsulassa tilan 126 tuloilmakanavien läpiviennit ovat tiivistämättä. Vastaava puute toistuu muissa opetustiloissa (Kuva 4.41).
- Hopsulan tilassa 126 ikkunapenkin ja ulkoseinän liitos on epätiivis, erityisesti tiilisaumojen kohdalla. Vastaava puute toistuu kaikkien ikkunallisten tilojen kohdalla (Kuvat 4.42, 4.43 ja 4.44).

Kuva 4.42. Hopsulan tilassa 126 ikkunapenkin ja ulkoseinän liitos on epätiivis, erityisesti tiilisaumojen kohdalta.

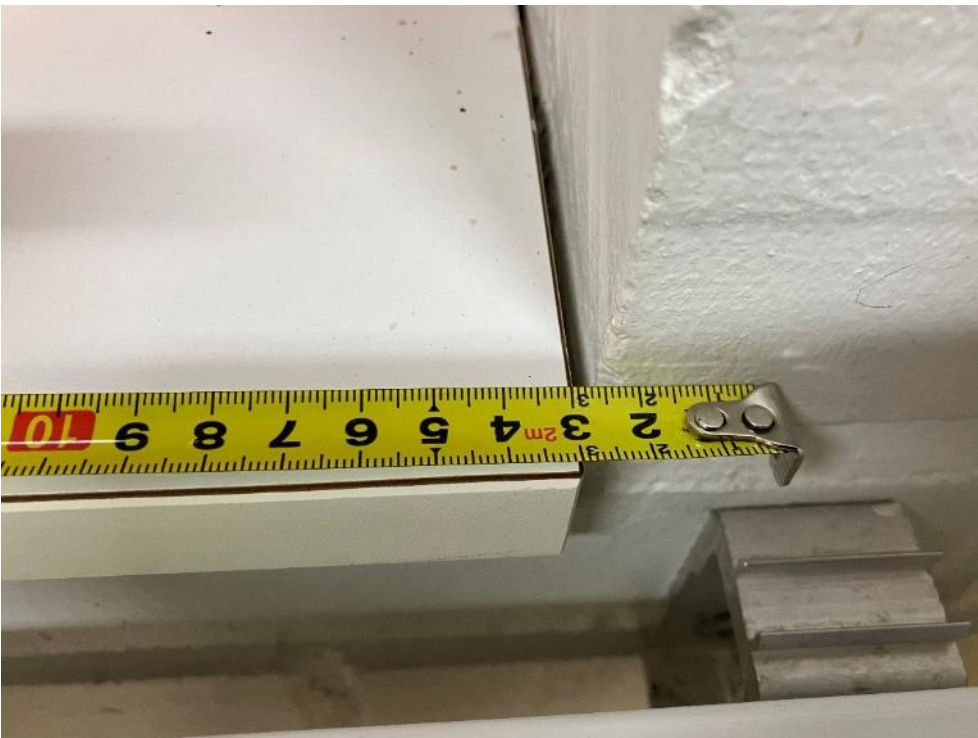
Kuva 4.44. Hopsulan tilassa 121 ikkunapenkin ja ulkoseinän liittymä on tiivistämättä.

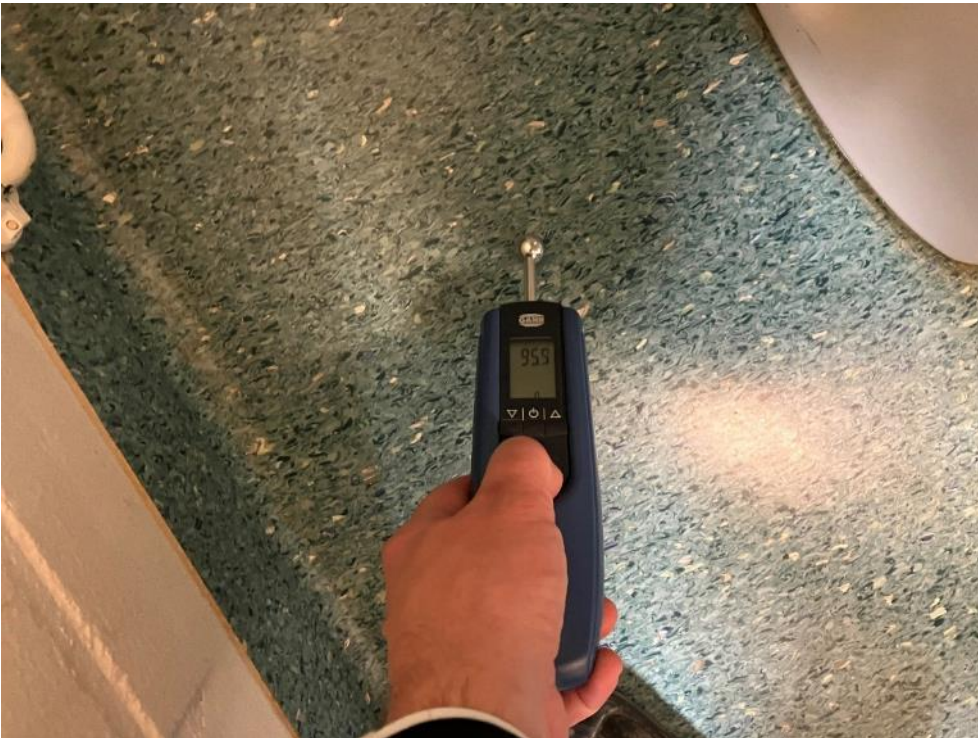
Kuva 4.46. Hopsulan tilassa 110 havaittiin pintakosteudenosoittimella kohonneita arvoja.

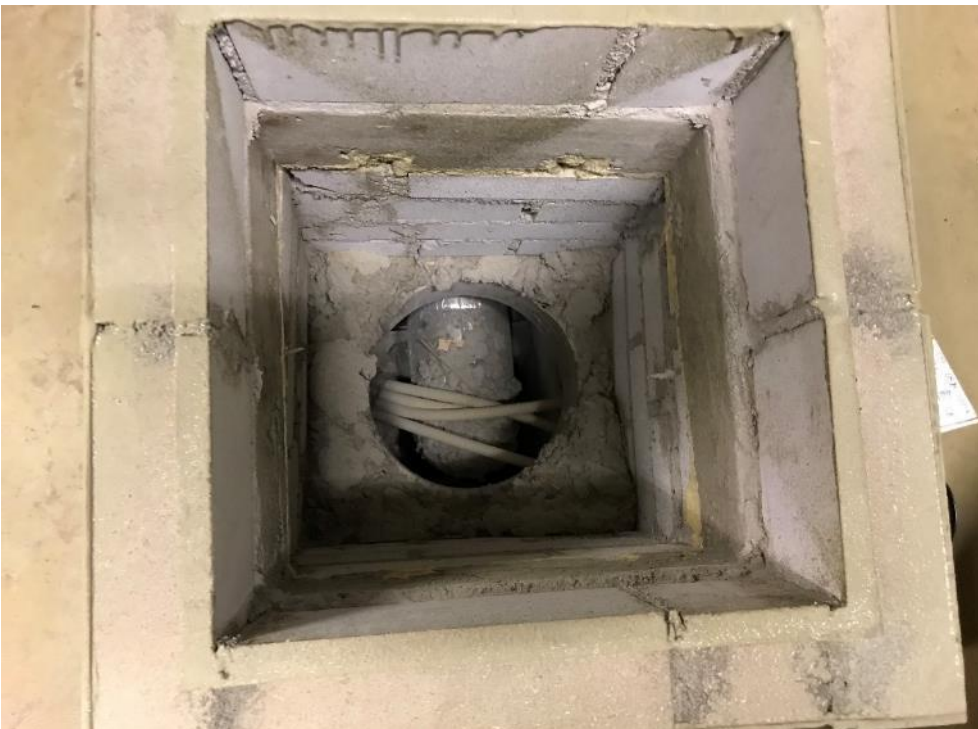
Kuva 5.1. A-osan ilmanvaihtokonehuoneen lattiassa on epämääräinen läpivienti.

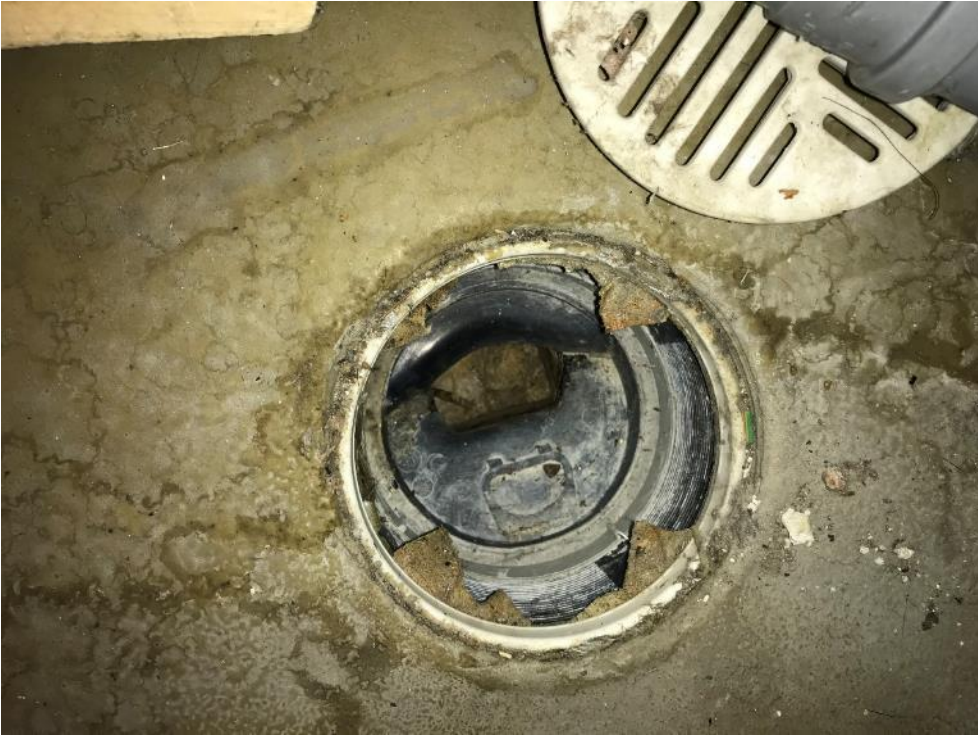
Kuva 5.2. A-osan ilmanvaihtokonehuoneen lattiakaivo on kuivunut.

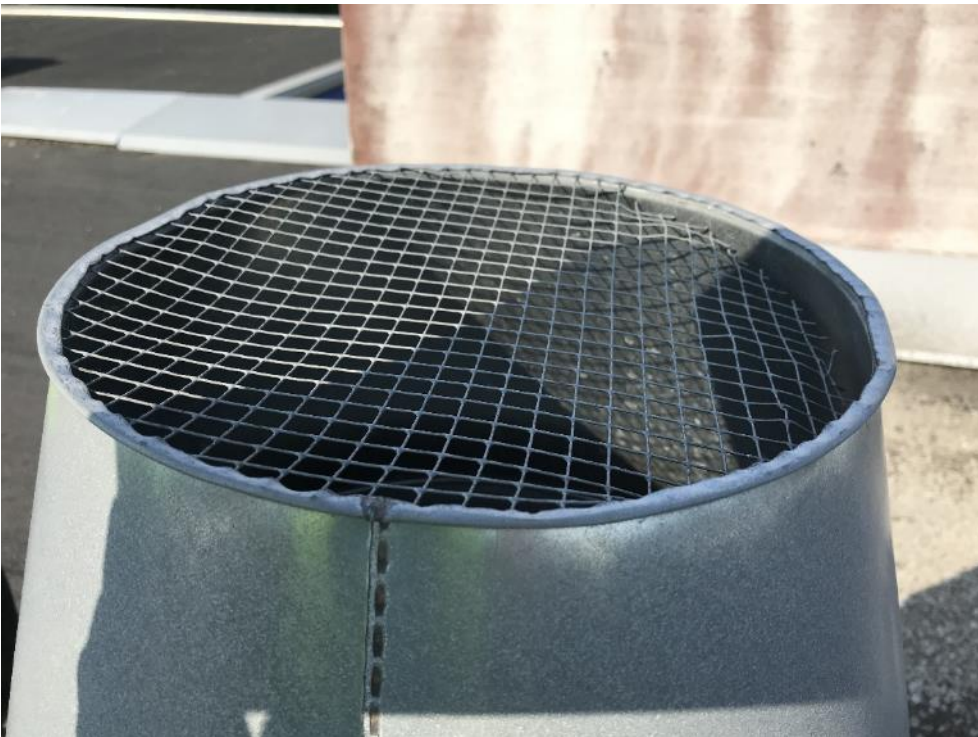
Kuva 5.3. Kattohajottimien verkko on osin irti.

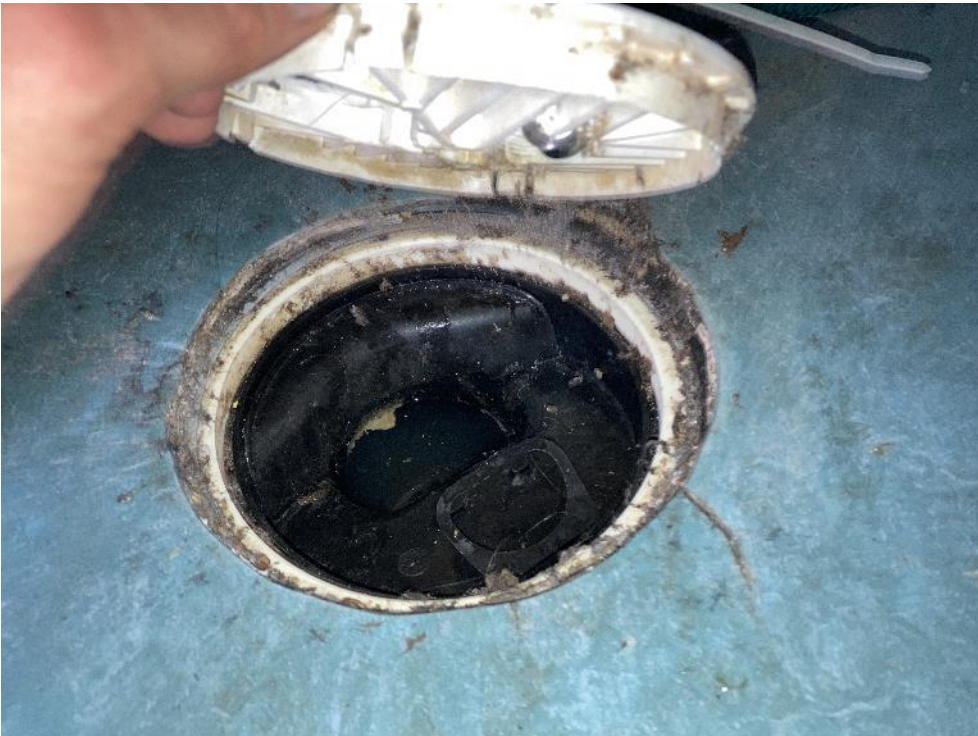
- Ruokalan linjaston lattiakaivoista pääsee tilaan viemärihajua, vesilukkojen sisäosat eivät ole tiiviitä / kunnolla paikallaan (Kuva 5.5).
- Ilmanvaihtokoneen TK4 lämmin kiertovesipumppu vuotaa ja putkisto on osin pintaruosteessa (Kuva 5.6).

Kuva 5.5. Ruokalan linjaston lattiakaivoista pääsee tilaan viemärihajua, koska vesilukko-osa ei ole tiivis ja kunnolla paikallaan.

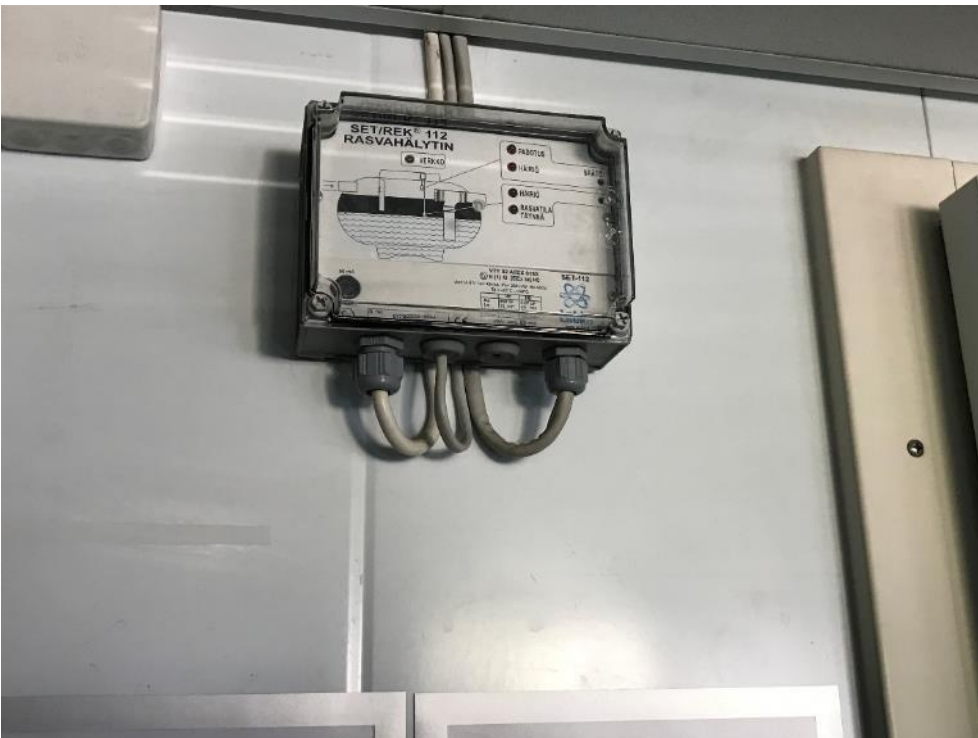
- Bänditilan C104 tilassa olevasta lämpöpatterista puuttuu termostaatti osa.
- Rasvanerotuskaivon hälytyskeskuksen ohjauspaneelissa ei ole virta päällä (Kuva 5.7).

Kuva 5.7. Rasvanerotuskaivon ohjauspaneelissa ei ole virta päällä.

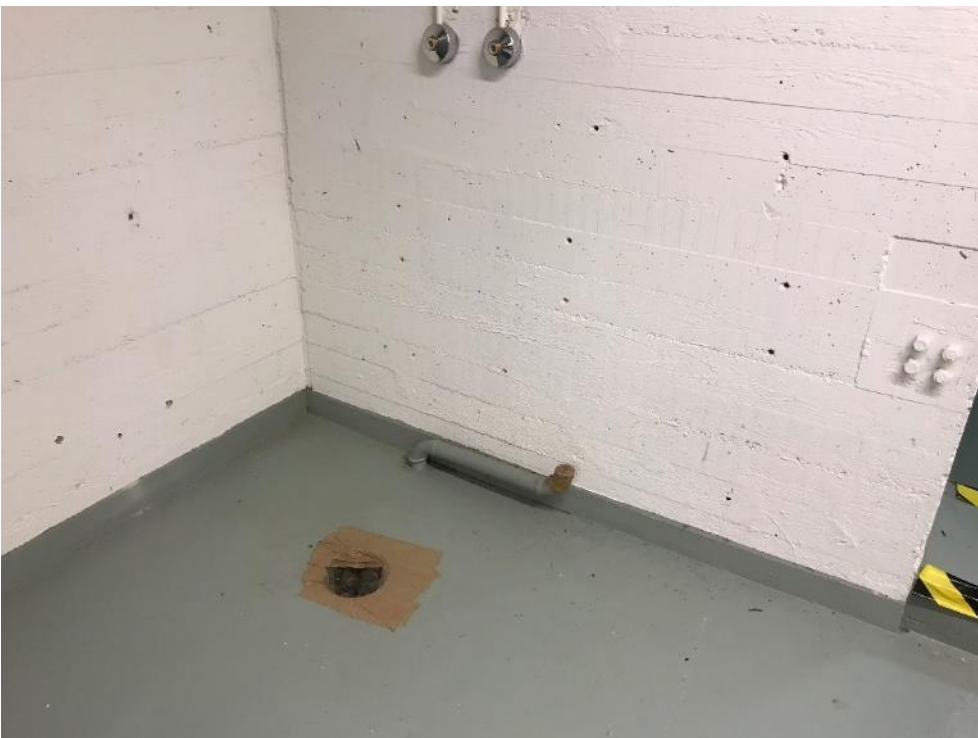
- Ruokalan linjaston takana olevassa allashanassa on väärä sivuliikerajoitin ja vesi pääsee pöydälle (Kuva 5.8).
- Väestösuojusta on lattiakaivoja, joiden täyttäminen on työlästä, koska hana on poistettu ja yhteet ovat tulpattu (Kuva 5.9).

Kuva 5.9. Väestösuojuksissa on lattiakaivoja, joiden täyttäminen on työlästä tulpattujen vesipisteiden takia.

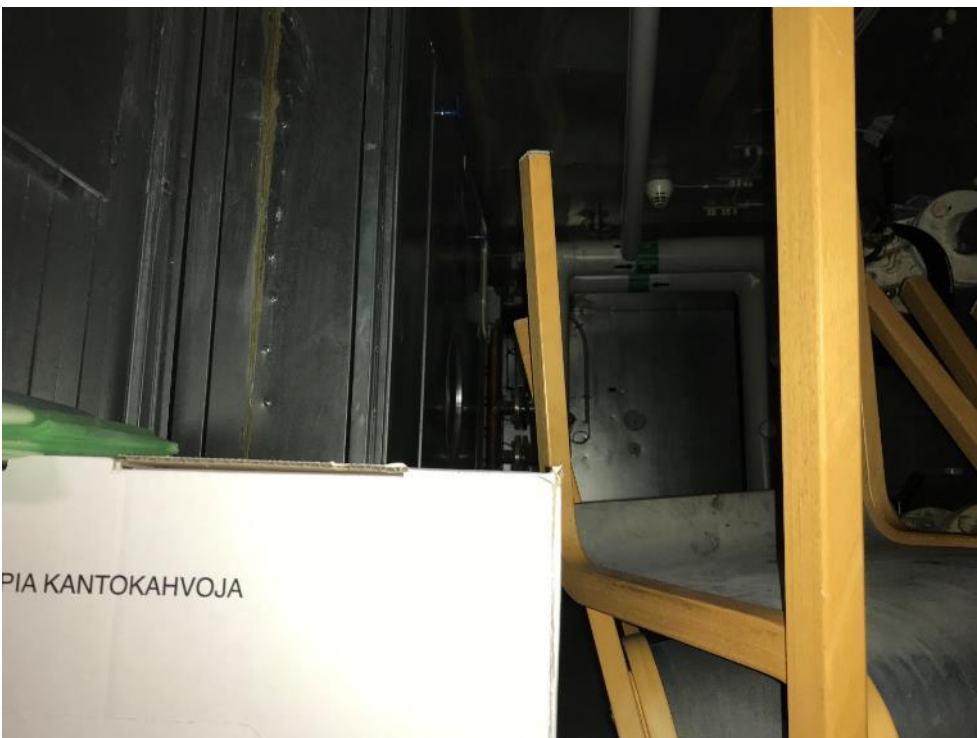
Kuva 5.11. Teknisentyön luokan ilmanvaihtokonehuoneessa B126 varastoidaan tuoleja ja muuta materiaalia, mitkä estävät koneen huoltoa.

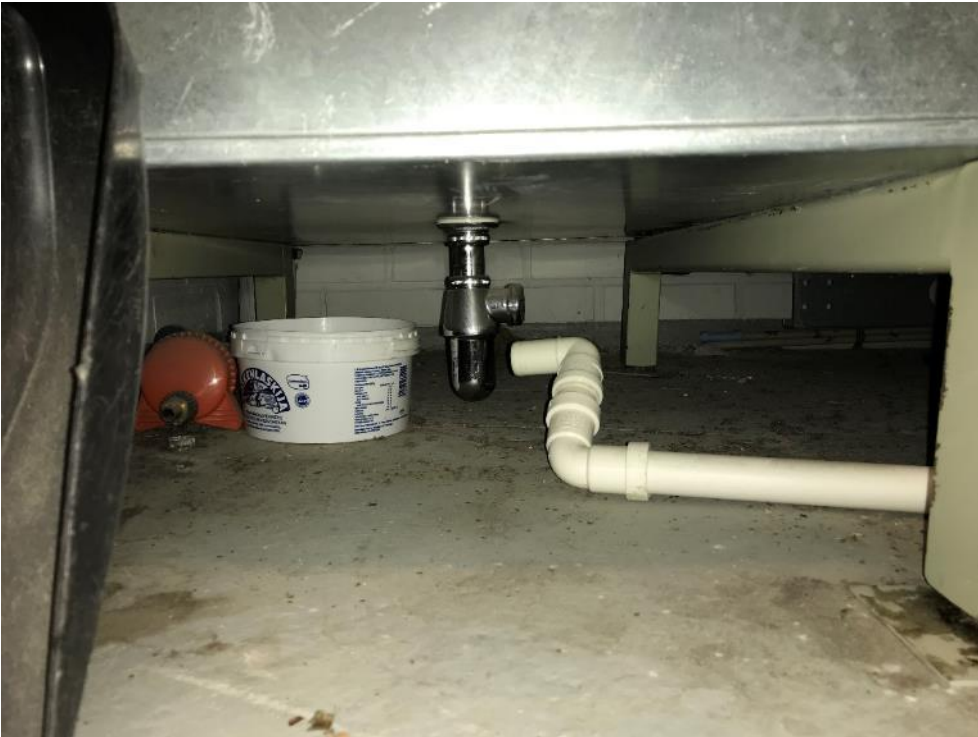
- Hopsulan tuloilmakoneen raitisilmakammion viemäröintiputki on irti. (Kuva 5.12).
- Hopsulan opettajainhuoneen suihkutilassa 107 varastoidaan tavaraa, mikä estää lattiakaivon huollon (Kuva 5.13).

Kuva 5.12. Hopsula ilmanvaihtokoneen raitisilmakammion viemäröinti on irronnut.

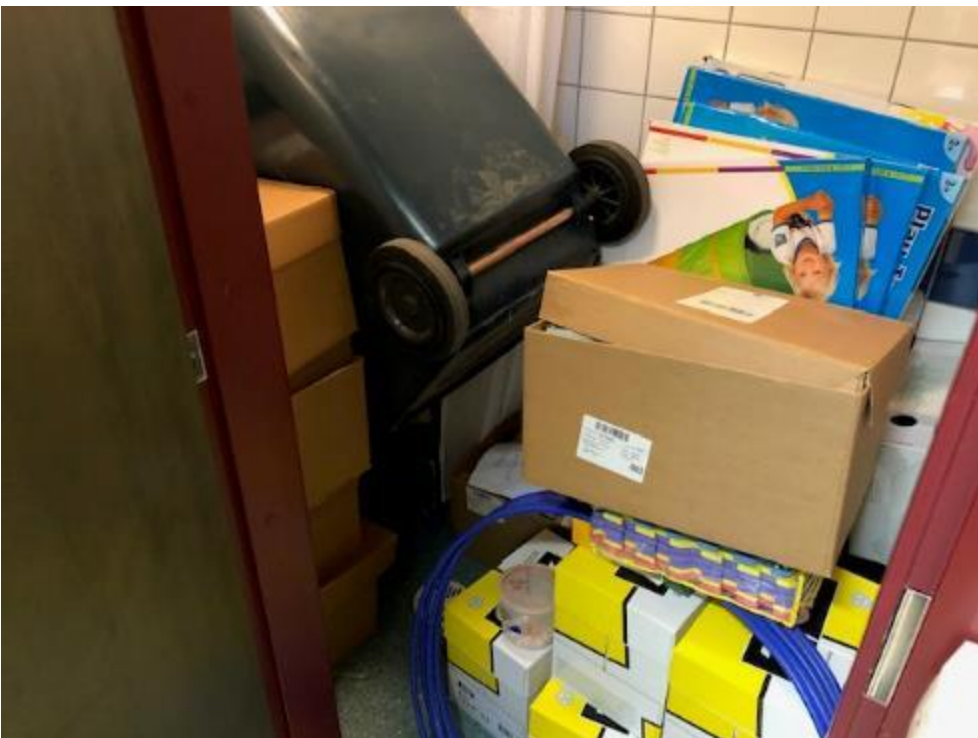
Kuva 5.13. Hopsulan opettajainhuoneen suihkutilassa 107 varastoidaan tavaraa, mikä estää lattiakaivon huollon.

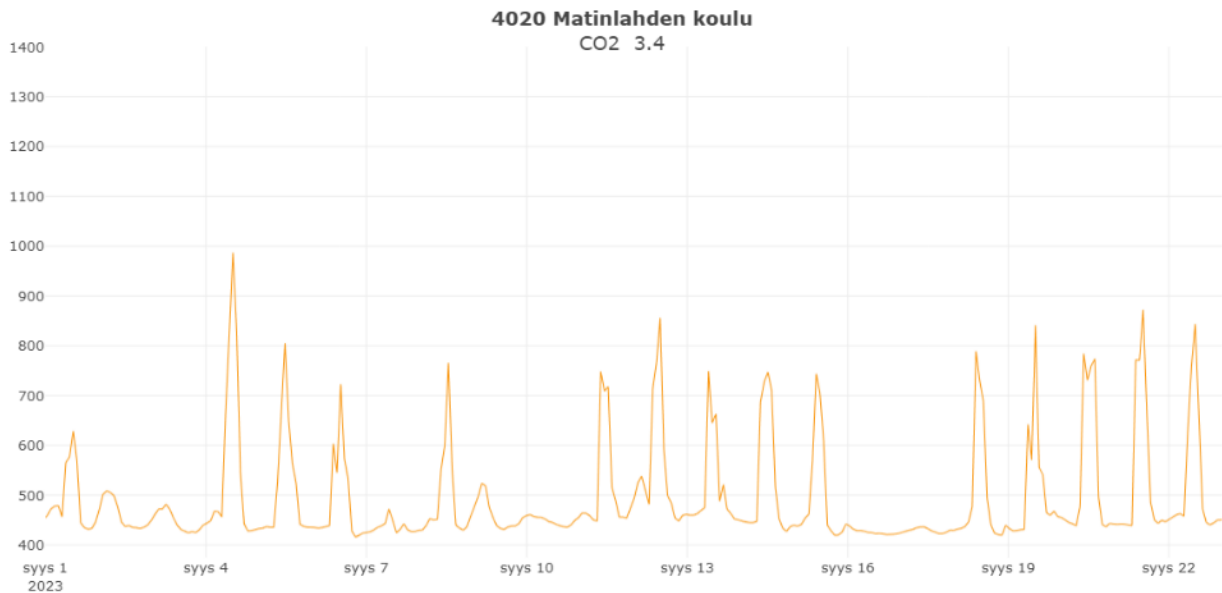
**ILMANLAATURAPORTTI (Miran DLS)****Kohde: Matinlahden koulu, 1.kerros A-osa Luokka 124 (Anturi 3.4)****Mittausaika: 1 – 22.9.2023****CO<sub>2</sub> (=hiilidioksidipitoisuus)**

CO<sub>2</sub>-pitoisuudet nousivat päivisin käytön aikana maksimissaan noin 900 ppm tasolle.

Käytön ulkopuolella CO<sub>2</sub>-pitoisuudet olivat pääsääntöisesti ulkoilmaa vastaavalla tasolla noin 400 ppm.

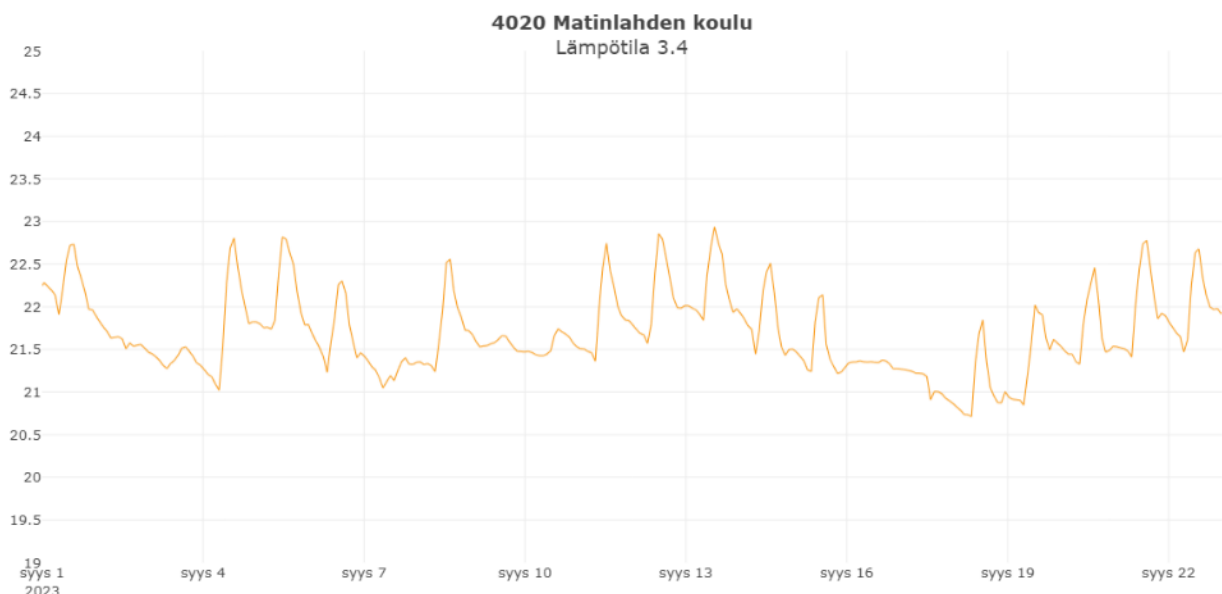
Lämpötila vaihteli noin 21 – 22.5°C:een välillä.

Lämpötilojen huiput ajoittuivat pääsääntöisesti toiminnan päiväaikoihin.

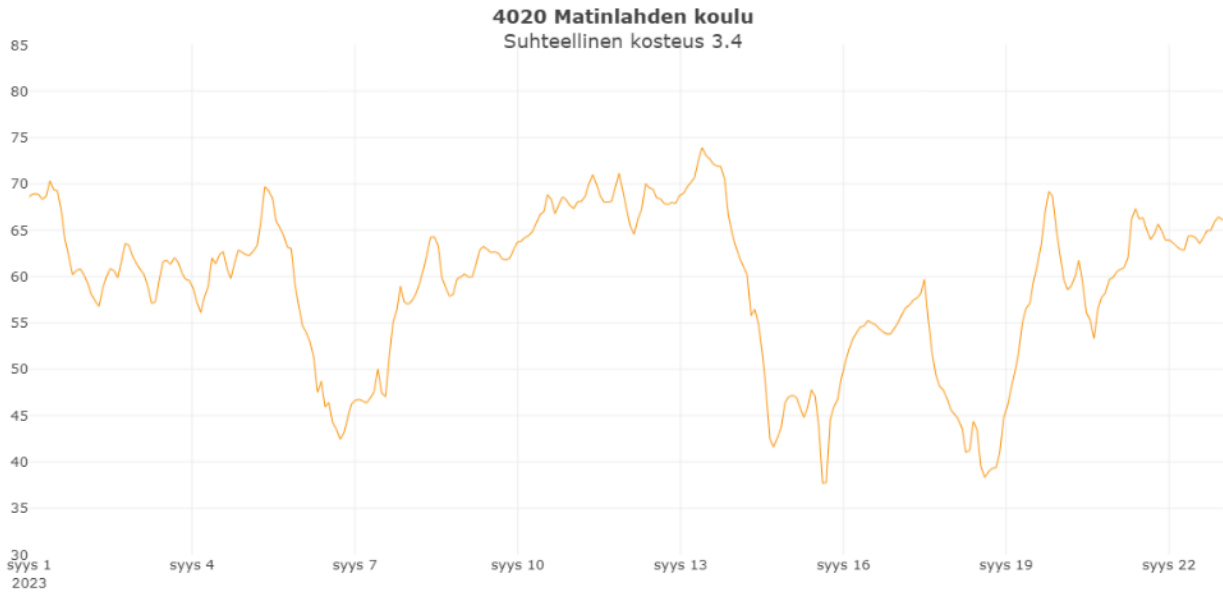
Suhteellinen kosteus vaihteli noin 40 – 70 RH% välillä.

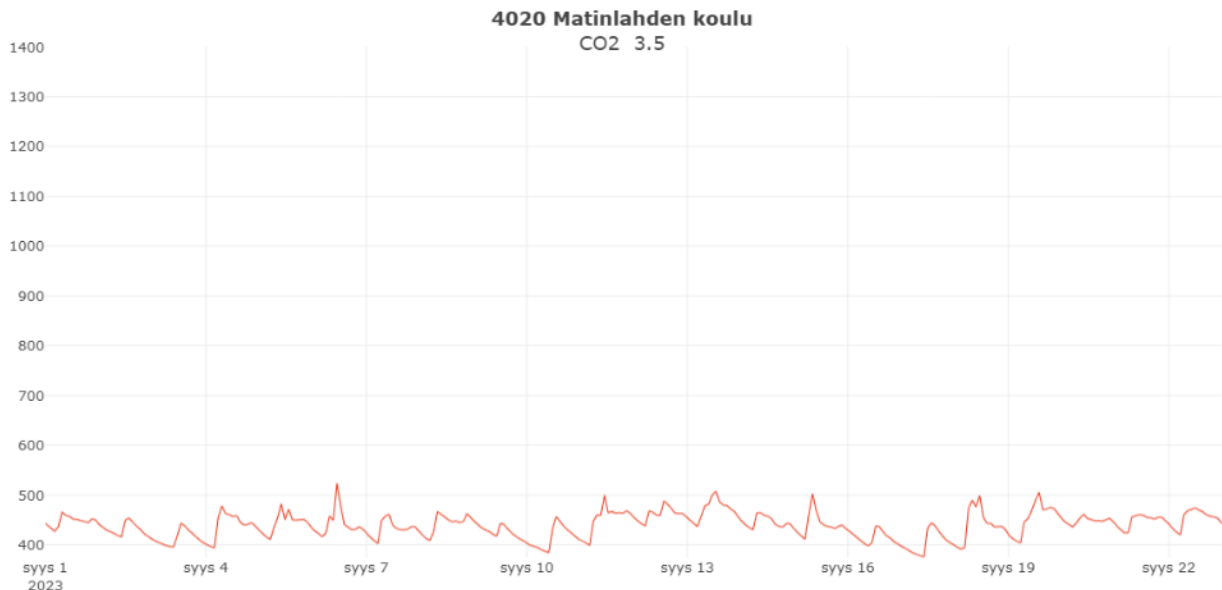
**ILMANLAATURAPORTTI (Miran DLS)****Kohde: Matinlahden koulu, 1.kerros C-osa VSS/Bänditila 104 (Anturi 3.5)****Mittausaika: 1 – 22.9.2023****CO<sub>2</sub> (=hiilidioksidipitoisuus)**

CO<sub>2</sub>-pitoisuudet vaihtelivat maksimin noin 500 ppm ja ulkoilmaa vastaavan tason noin 400 ppm välillä. Tilan käytöstä ei ole tietoa.

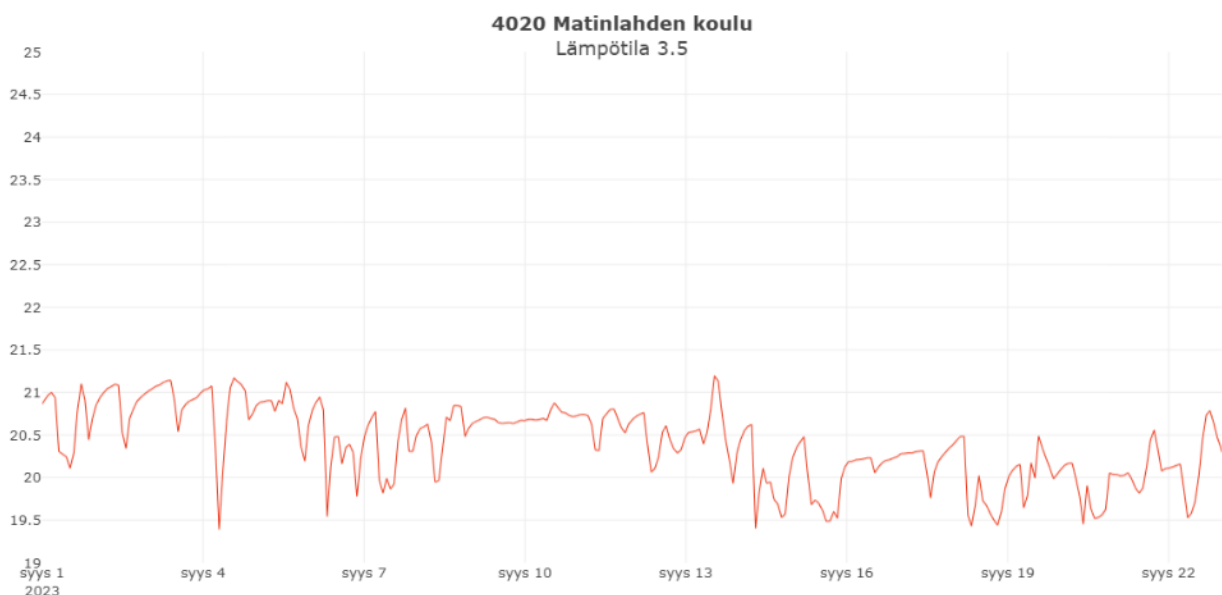
Lämpötila vaihteli noin 19.5 – 21.5°C:een välillä.

Väestösuojaassa sijaitsevan tilan käytöstä ei ole tietoa.

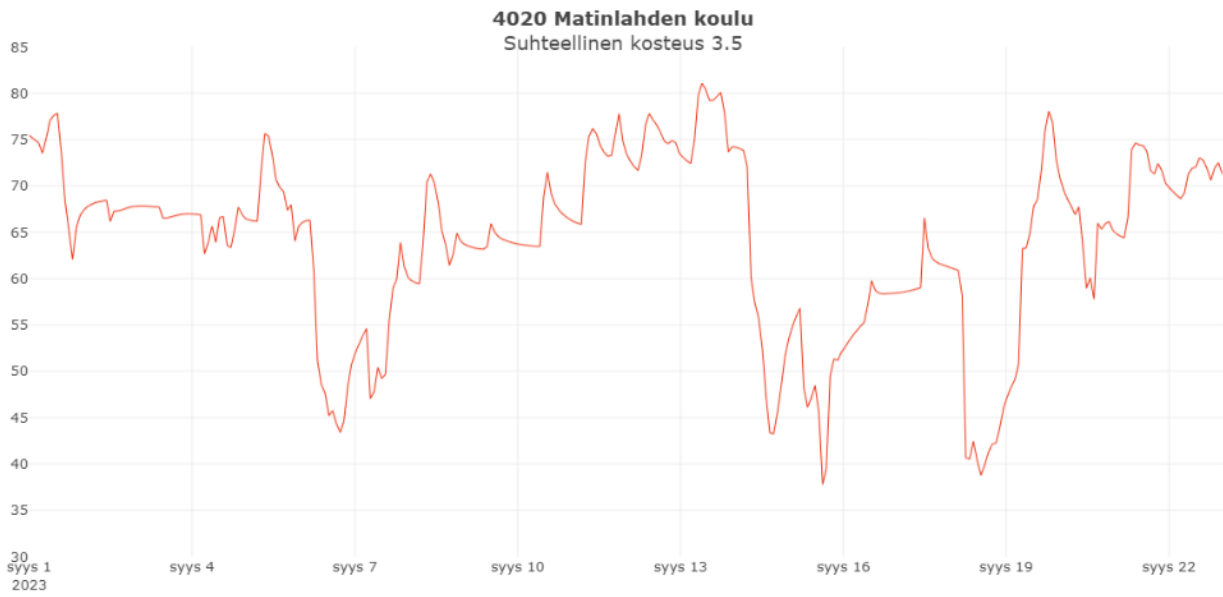
Suhteellinen kosteus vaihteli noin 40 – 80 RH% välillä.

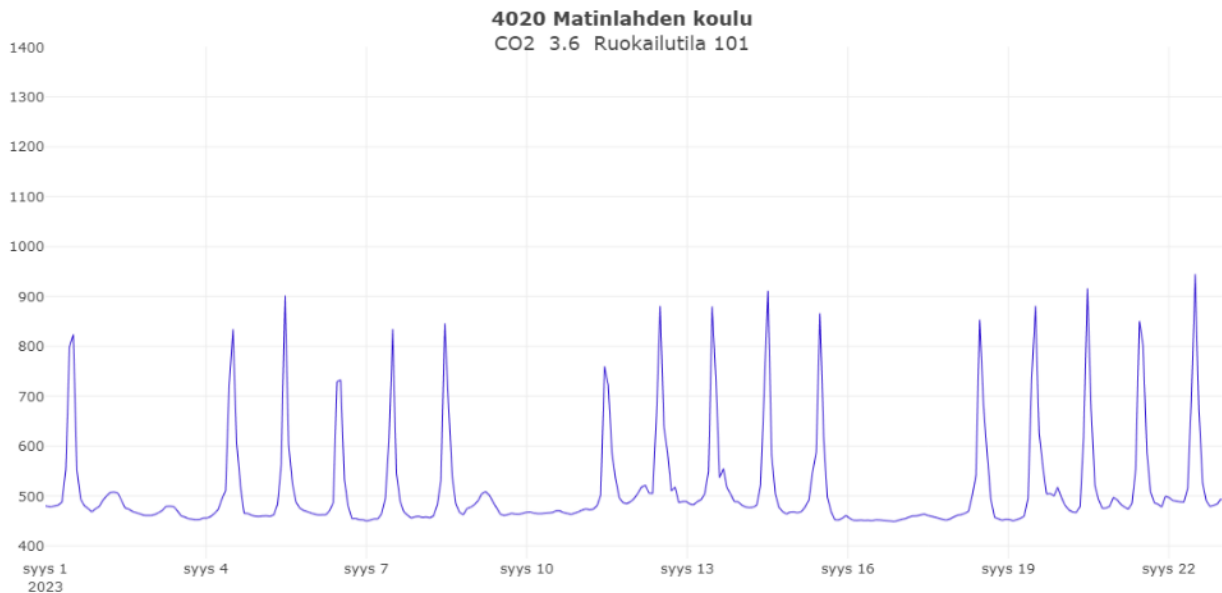
**Kohde:** **Matinlahden koulu, 1.kerros B/C-osa Ruokailutila 101 (Anturi 3.6)**

CO<sub>2</sub>-pitoisuudet nousivat päivisin käytön aikana maksimissaan noin 900 ppm tasolle.

Käytön ulkopuolella CO<sub>2</sub>-pitoisuudet olivat pääsääntöisesti ulkoilmaa vastaavalla tasolla noin 400 ppm.

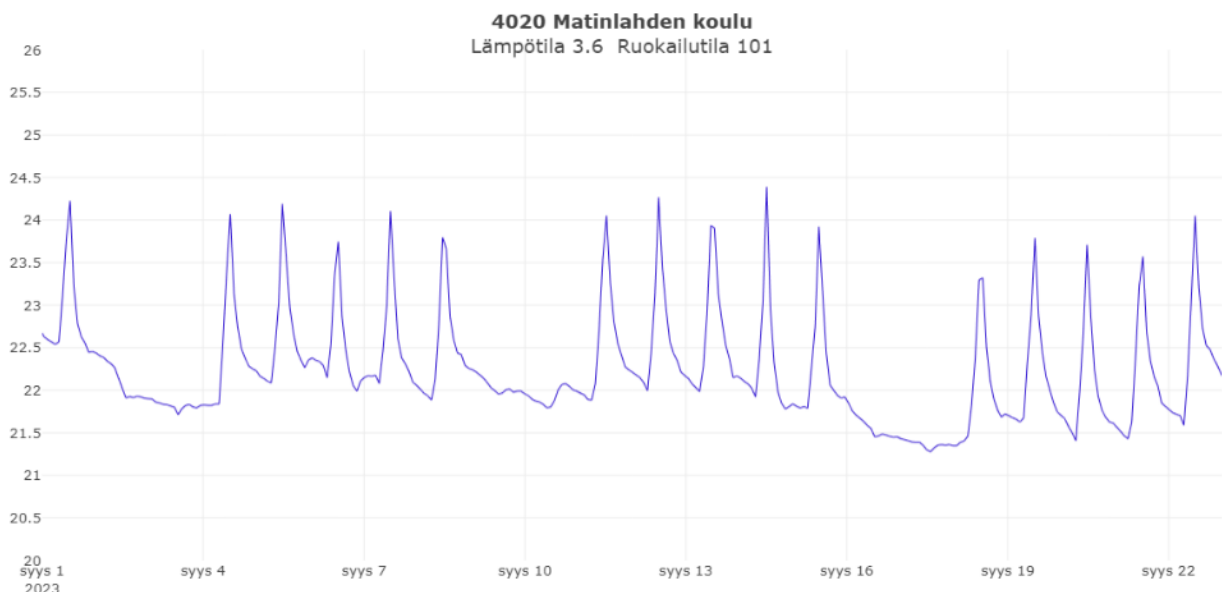
Lämpötila vaihteli noin 22 – 24 °C:een välillä.

Lämpötilojen huiput ajoittuivat tilan käytön keskipäiväaikoihin.

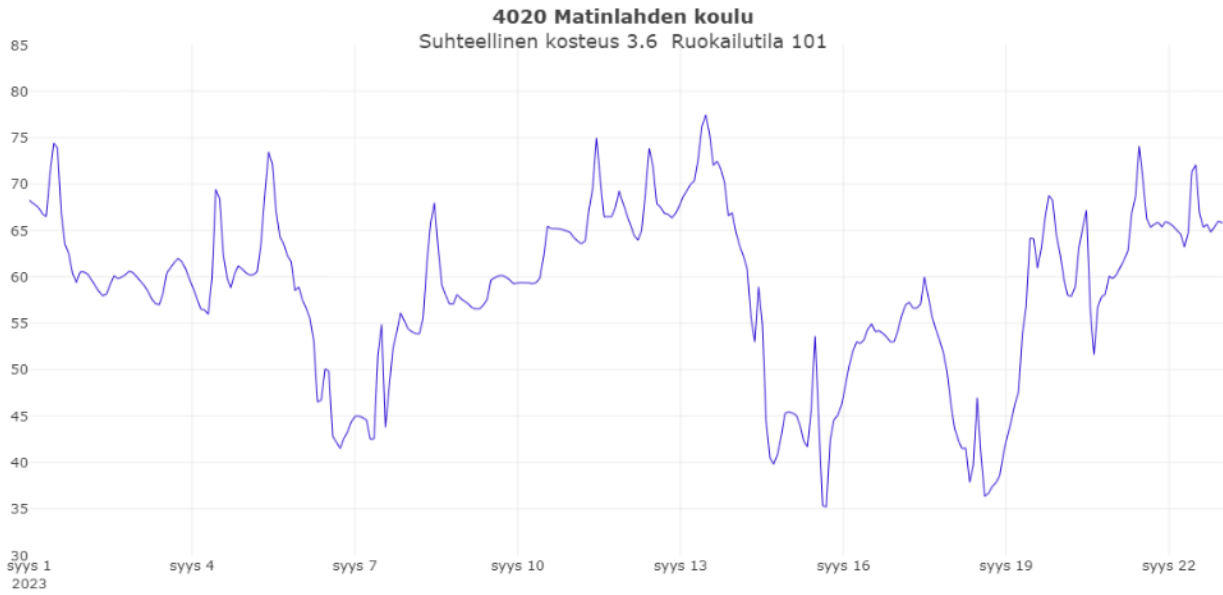
Suhteellinen kosteus vaihteli noin 35 – 75 RH% välillä.

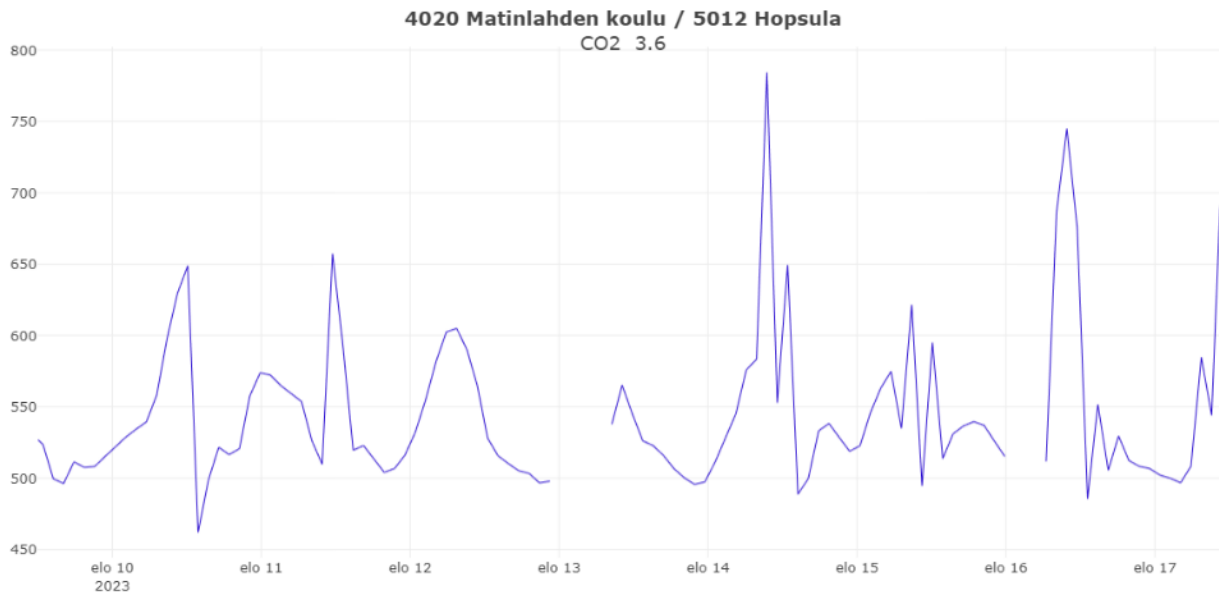
**Kohde:** Matinlahden koulu, 1.kerros Hopsula Luokka 126 (Anturi 3.6)

CO<sub>2</sub>-pitoisuudet nousivat päivisin käytön aikana maksimissaan noin 700 ppm tasolle.

Käytön ulkopuolella CO<sub>2</sub>-pitoisuudet laskivat poikkeuksellisesti noin 500 ppm tasolle, kun ulkoilmaa vastaava taso on noin 400 ppm.
