ESPOON KAUPUNKI  
Tilapalvelut-liikelaitos  
Kunnossapitopalvelut  
Tarkastusryhmä

30.11.2023

**Matinlahden koulu ja entinen kirjastorakennus Hopsula**  
Kohdenumero **Koulu 4020/4151 ja Hopsula 5012**  
Aapelinkatu 2–4, 02230 Espoo

## **SISÄILMATARKASTUS**

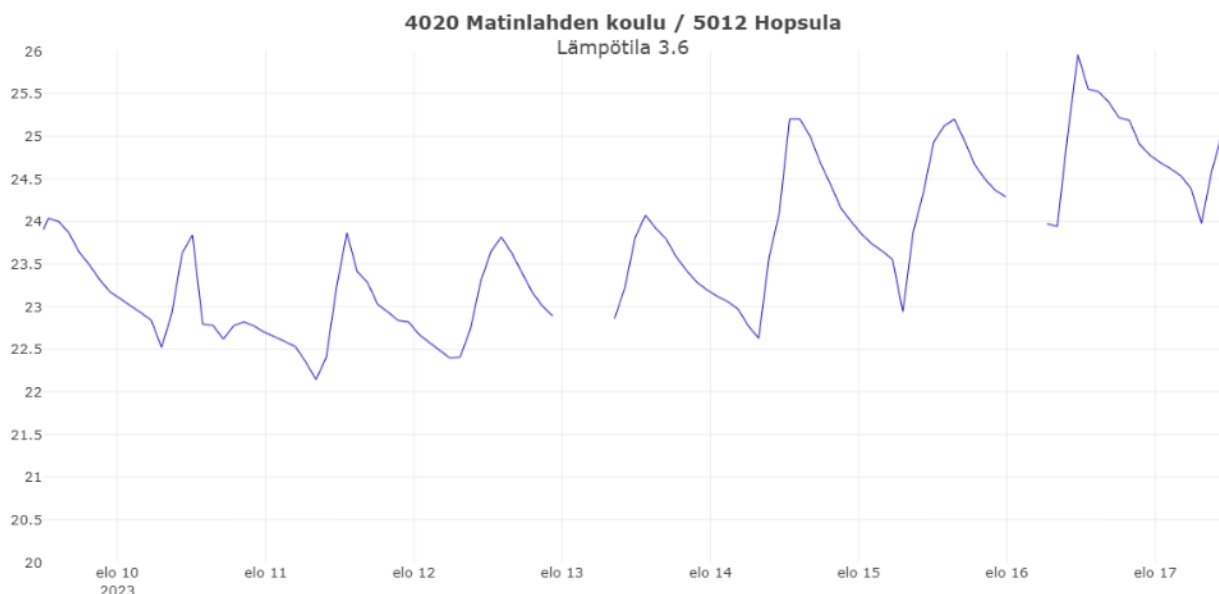
Lämpötila vaihteli noin 22 – 26 °C:een välillä. Lämpötilojen huiput ajoittuivat pääsääntöisesti toiminnan päiväaikoihin huomioiden ulkolämpötilan vaikutus.

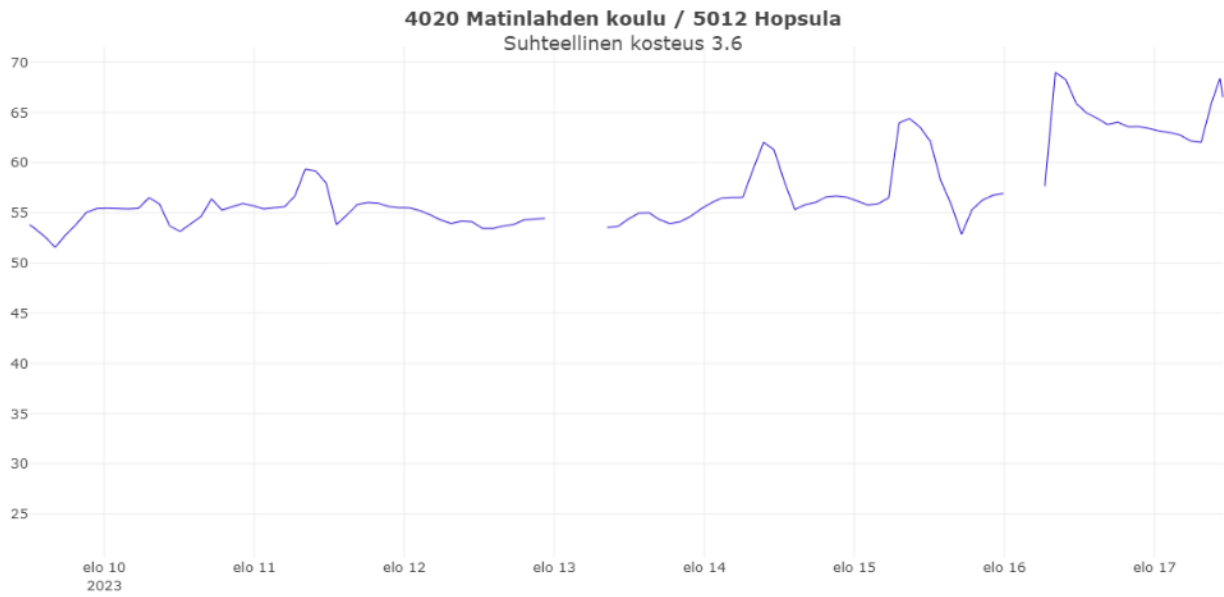
Suhteellinen kosteus vaihteli noin 55 – 65 RH% välillä.

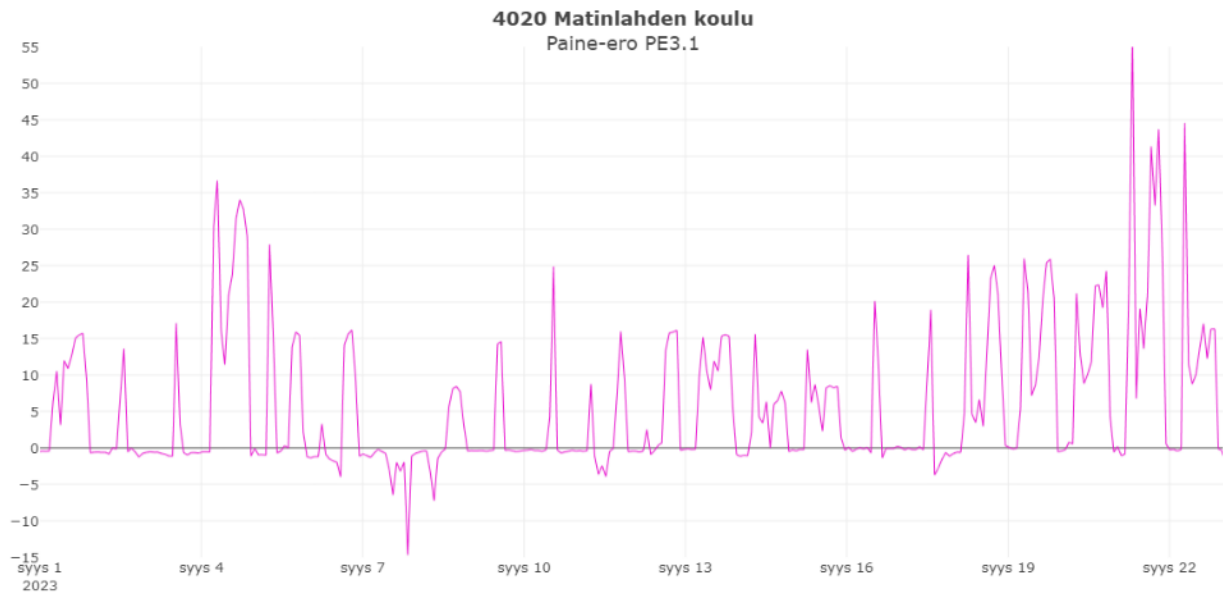
Luokan paine-ero vaihteli ajallisesti epäsäännöllisesti noin 0 ja + 25 Pa välillä ulkoilmaan nähden ylipaineisena.

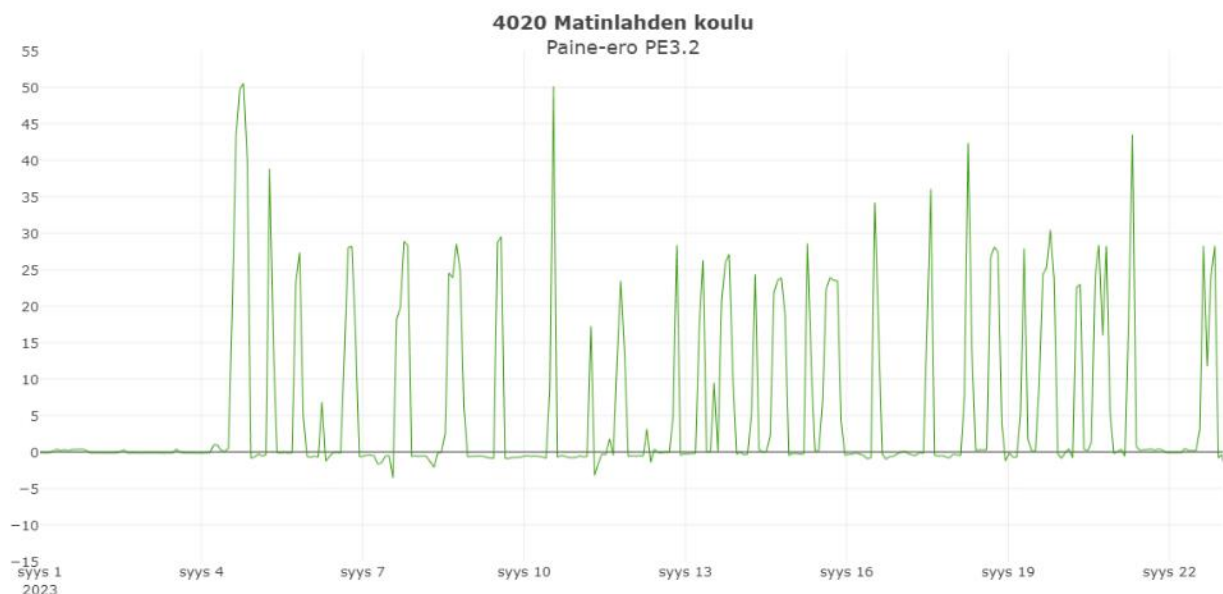
**Paine-ero PE3.2 / 2.kerroksen A-osan Luokan 240 ja ulkoilman välillä**

Luokan paine-ero vaihteli ajallisesti epäsäännöllisesti noin 0 ja + 30 Pa välillä ulkoilmaan nähden ylipaineisena.

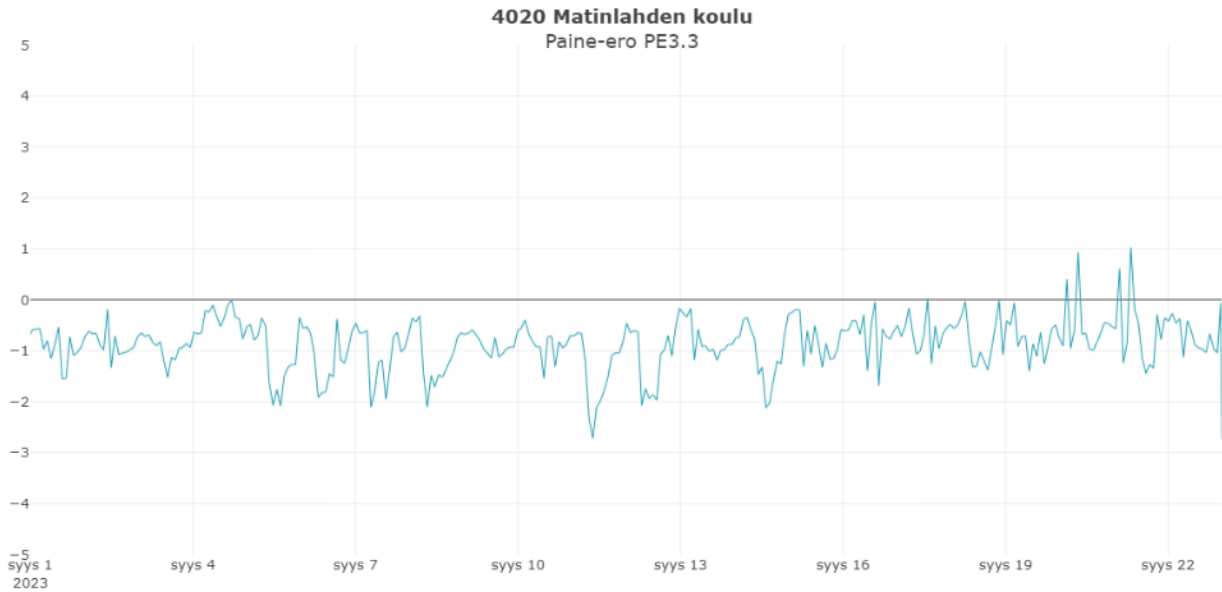
### Paine-ero PE3.3 / 2.kerroksen Opettajainhuoneen 218 ja ulkoilman välillä

Opettajainhuoneen paine-ero vaihteli ajallisesti epäsäännöllisesti noin 0 ja – 2 Pa välillä alipaineisena ulkoilmaan nähden.

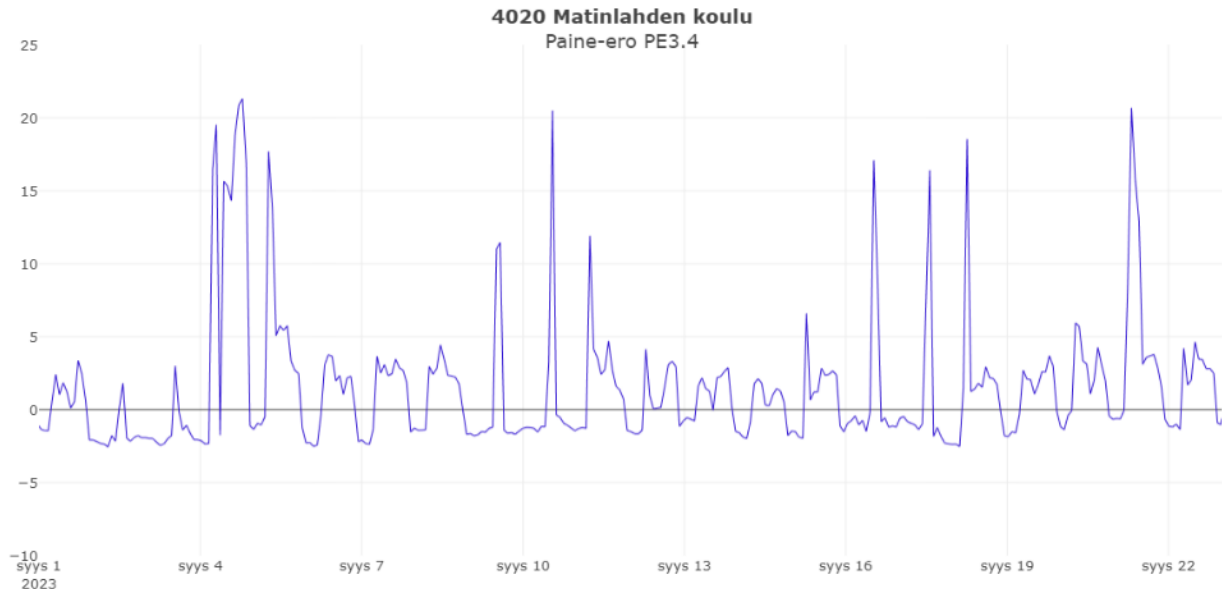
### Paine-ero PE3.4 / 1.kerroksen A-osan Luokan 125 ja ulkoilman välillä

Luokan paine-ero vaihteli ajallisesti epäsäännöllisesti noin - 1 Pa alipaineen ja + 20 Pa ylipaineen välillä ulkoilmaan nähden.

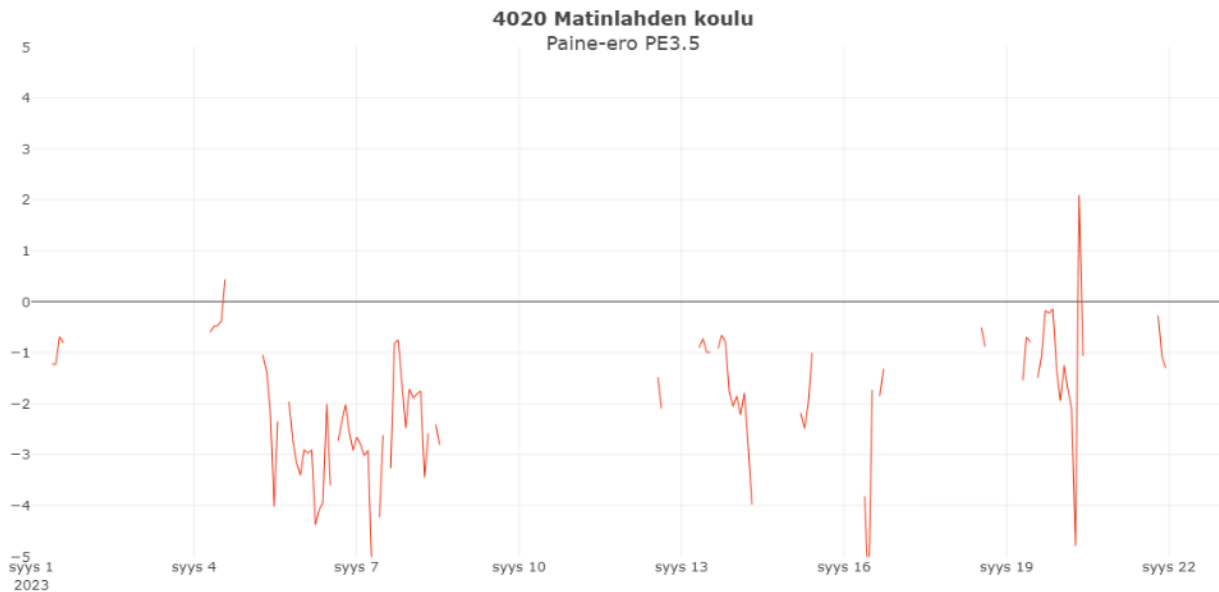
### Paine-ero PE3.5 / 1.kerroksen B-osan Keittiön 147 ja ulkoilman välillä

Keittiön paine-eromittauksen käyrässä näkyy anturin yhteysongelmat. Käyrästä näkyvästä osasta voidaan lukea alipaineen olleen ajallisesti epäsäännöllistä maksimissaan noin – 4 Pa ulkoilmaan nähden.

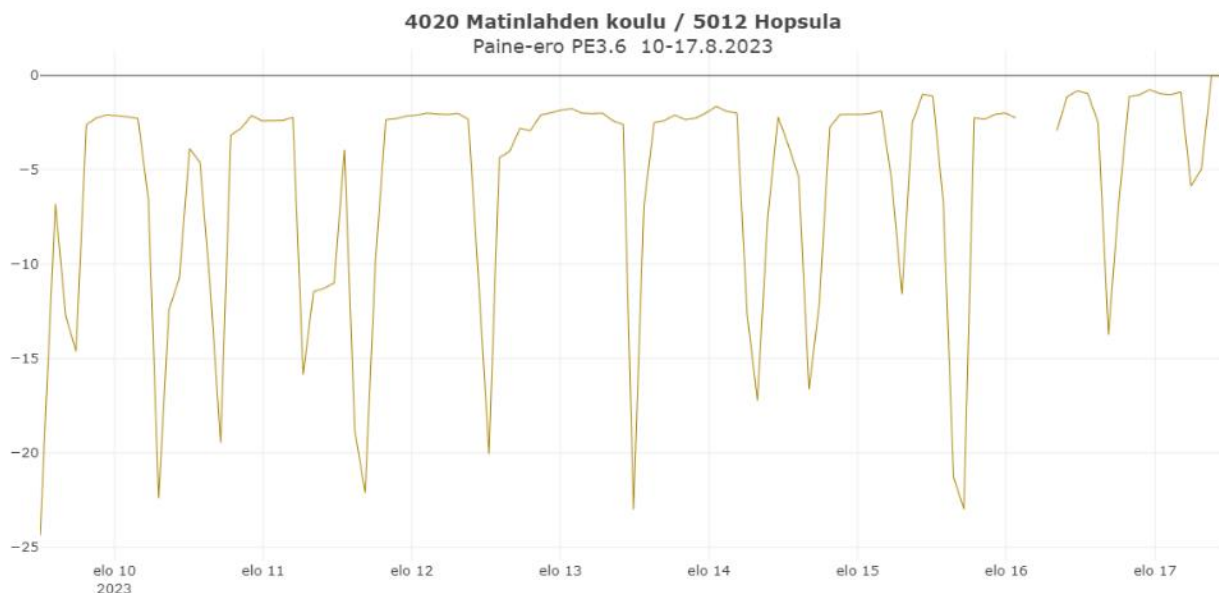
### Paine-ero PE3.6 / 1.kerroksen Hopsulan Luokan 126 ja ulkoilman välillä

Luokan paine-ero vaihteli ajallisesti epäsäännöllisesti alipaineisena noin – 1 ja – 23 Pa välillä ulkoilmaan nähden.

Mittaus lopetettiin 17.8 anturin yhteysongelmien takia.
