SISÄILMASTO- JA KOSTEUSTEKNINEN KUNTOTUTKIMUS, LISÄTUTKIMUKSET

40420 VIHHERKALLION KOULU

**LAAJENNUSOSAN ALAPOHJARAKENTEEN SEKÄ LÄNNEN
PUOLEISEN ULKOSEINÄRAKENTEEN
KOSTEUSVAURIOALUEEN TUTKIMUKSET**

28.8.2018

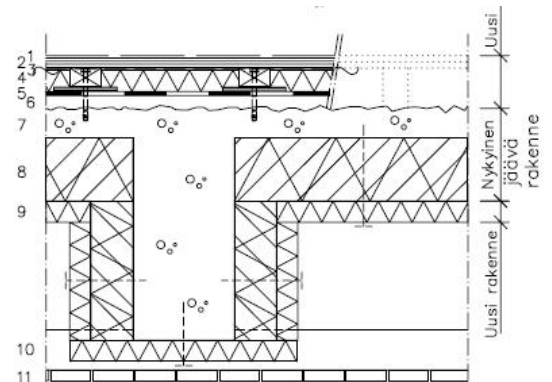
Kuva 2. Mediateekin 231, 232 ja 233 alapohjarakenne (AP1) (Pontek Oy, 8.6.2012)

Rakenneavauksista ei havaittu poikkeavaa hajua tai merkkejä kosteusvauriosta. Rakenneavauksesta RA7 otetussa materiaalinäytteessä (MR4, 20.6) todettiin erittäin runsaasti bakteereja, mutta muuten ei tavanomaisesta poikkeavaa mikrobikasvustoa materiaalissa (Liite 1, Metropolilab testausseleste 2018-13909). Runsas bakteerikasvusto viittaa näytteen kontaminoitumiseen/likaisuuteen.

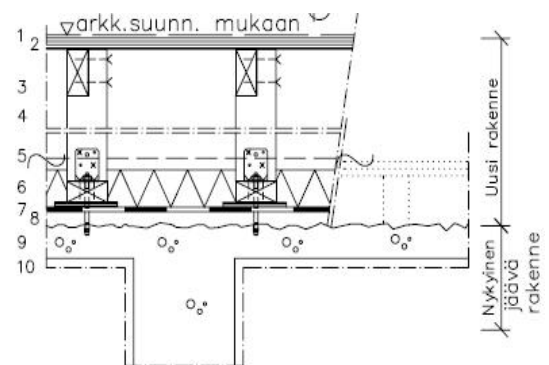
Kuva 3. Mediateekin 234 ja 235 alapohjarakenne (AP2). (Pontek Oy, 8.6.2012)

Rakenneavauksista ei havaittu poikkeavaa hajua tai merkkejä kosteusvauriosta.

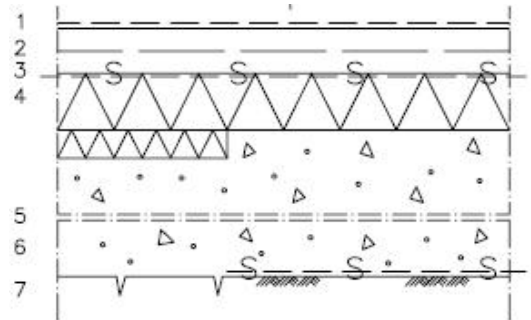
Kuva 4. Laajennusosan alapohjarakenne (AP1)
(Pontek Oy, 29.4.2004).

Laajennusosan alueella alapohjan betoni-laatta on painunut/kutistunut kauttaaltaan seinäpintoihin nähden noin 10-20 mm ja lattian liittymät seinärakenteisiin rakoilevat silmin nähden. Alapohjan liittymien rakojen muodostumisen sekä alapohjan painuminen arvioidaan aiheutuneen betonin kuivumiskutistumisesta. Väestönsuojan alueella painumaa/kutistumaa ei havaittu, sillä väestönsuojan alapohjarakenne poikkeaa AP6:sta. Ulkoseinän läheisyyteen alapohjalaattaan on syntynyt halkeama ja lattiapinnoitteet ovat paikoin revenneet painuman/kutistumisen johdosta. Halkeamasta ja lattia-seinäliittymästä tuli ilmavirtaus sisäänpäin. Halkeamasta kokeillen mittatikku painui alapohjatäytteeseen saakka. Vaikuttaa siltä, että suunnitelman mukainen radontiivistyskermi puuttuu ulkoseinän ja alapohjan liitoksista.

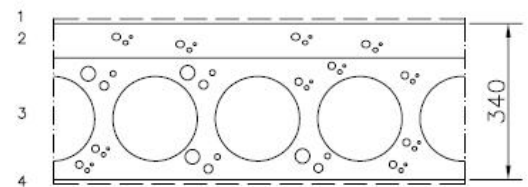
Kuva 21. Laajennusosan välipohjarakenne (VP1).

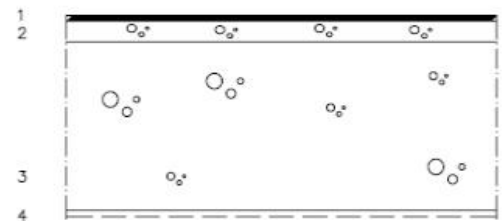
Kuva 23. Liikuntasalin 175 välipohjarakenne (VP3).

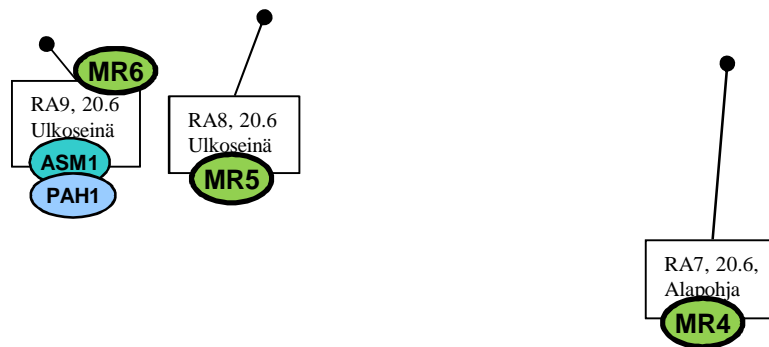
| | Viherkallion koulu Kievarinraitti 1, Espoo | 1. krs | 22500344 – 026 | LIITE 2.1 |

MR RAKENNUSMATERIAALIEN MIKROBIT, 20.6.2018

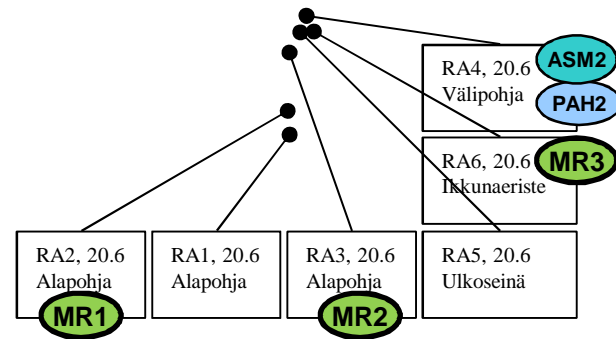
MR RAKENNUSMATERIAALIEN MIKROBIT, 20.6.2018
