Kuntoarvio RS¹⁵

Rakennustekniikka, LVI- ja sähköjärjestelmät

Leirintäalue Oittaantie 1

Tarkastuspäivä 1.3.2021 | Raportointipäivä 19.3.2021

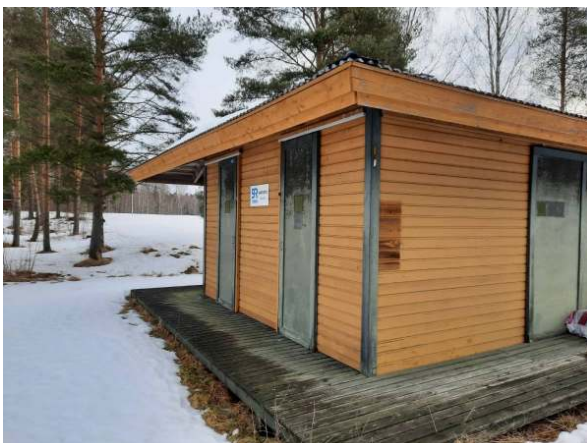
3. Vanhan huoltorakennuksen vierustaa. Kattovedet valuvat kuistille.

- Salaojien ja sadevesijärjestelmän rakentaminen (vastaanotto- ja huoltorakennukset).
- Saunan ja mökkien osalta rännien asentaminen.

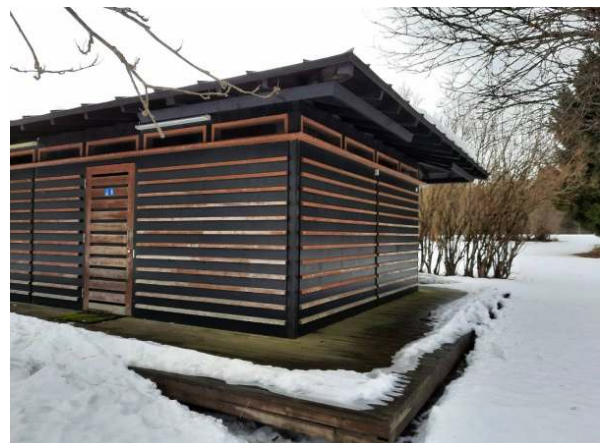
4. Uudemman huoltorakennuksen vierustaa ja kattovesien ohjausta. Kattovedet valuvat kuistille.

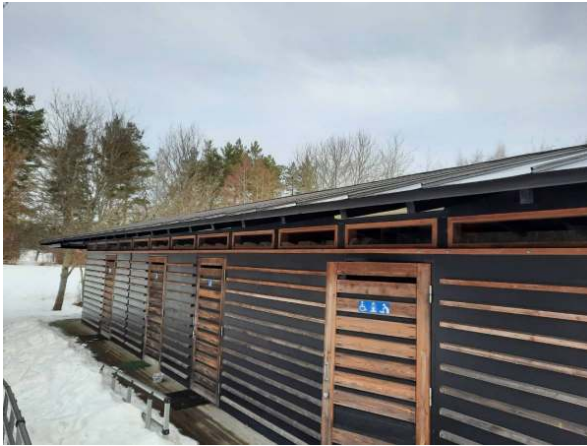
5. Uudemman huoltorakennuksen kattovesien ohjausta. Kattovedet valuvat kuistille.

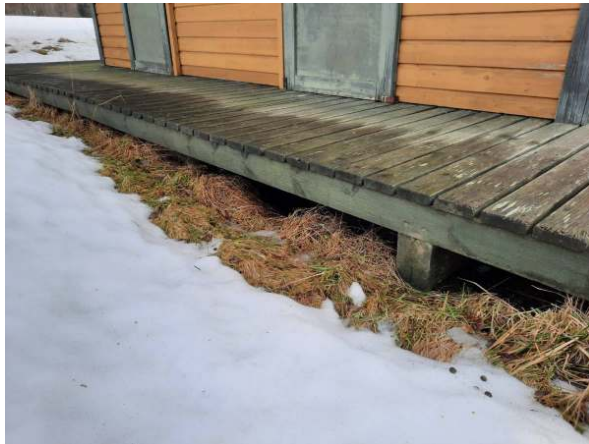
26. Huoltorakennusten perustukset alla.

- Perustusrakenteiden tarkempi tutkiminen runkorakenteiden kuntoa arvioidessa.
- Mökkien ja saunan perustusten korjaaminen painumien osalta.

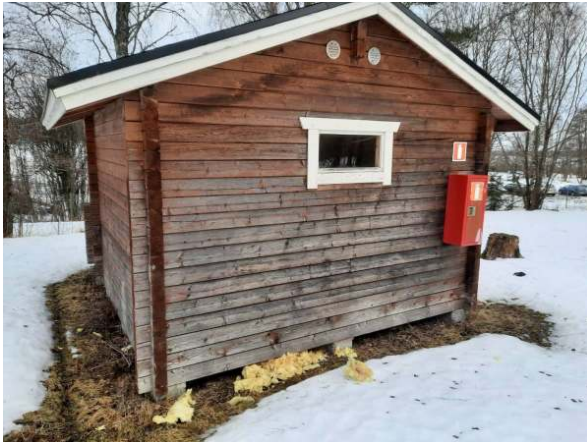
Alapohjarakenteiden osalla on havaittavissa eristevaurioita, jossa lasivillaeristeitä on rakenteiden ulkopuolella. Todennäköisesti pieneläimet ovat päässeet rakenteisiin.

Alapohjarakenteen tuulensuoja- ja puurakenteissa havaittiin paikoin vaurioita. Suositellaan tutkimaan alapohjien rakenteet. Niiden ikä ja vauriot huomioiden niiden uudistamiseen tulee varautua.

32. Paikoin eläimet päässeet alapohjarakenteisiin. Mökki 5.

- Alapohjarakenteiden kuntotutkimus.

■ Alapohjarakenteiden uudistaminen.

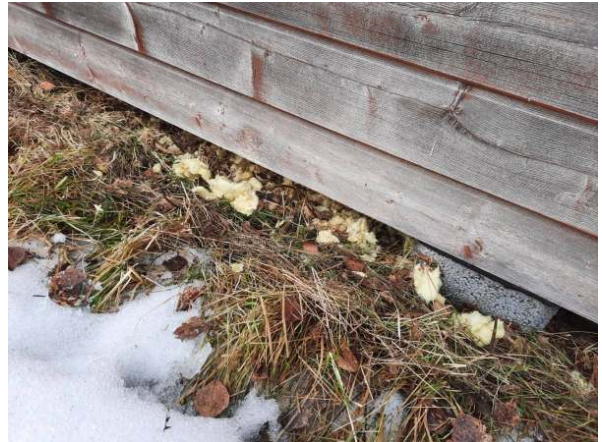
33. Paikoin eläimet päässeet alapohjarakenteisiin.

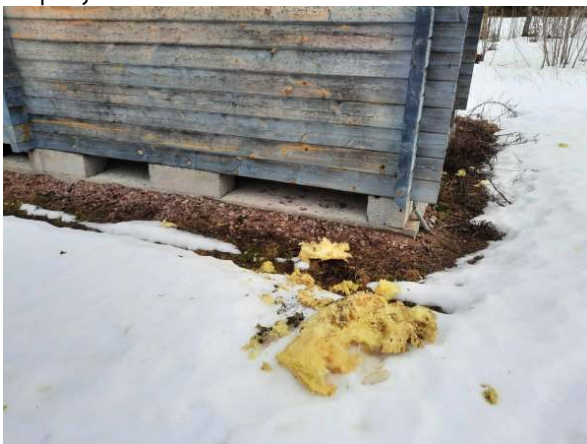
34. Paikoin eläimet päässeet alapohjarakenteisiin. Mökki 23.

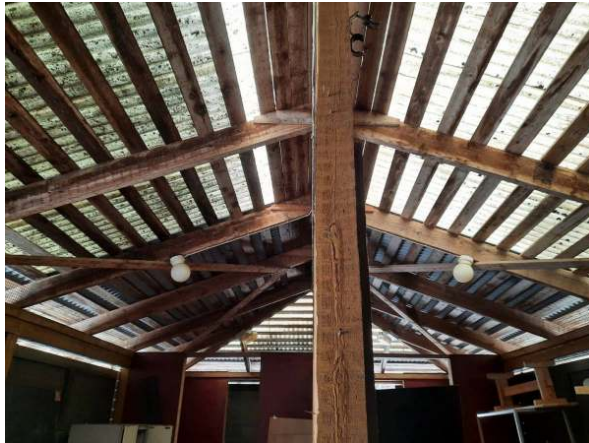
Puurunkorakenteissa ei kierroksen aikana havaittu viitteitä hallitsemattomista liikkeistä tai merkittävää korjaustarvetta. Saunan ja osin hirsimökkien osalla on paikoin lahovaurioita, jotka voidaan korjata paikallisesti. Runkorakenteiden kuntotutkimuksessa voidaan tarkemmin arvioida

37. Kuvaa runkorakenteista huoltorakennuksessa.

- Hirsirunkorakenteiden korjaamista saunassa ja osin mökeissä.
- Suositellaan runkorakenteiden vaurioiden tarkempaa tutkimista, jonka perusteella arvioidaan jatkotoimenpiteet.

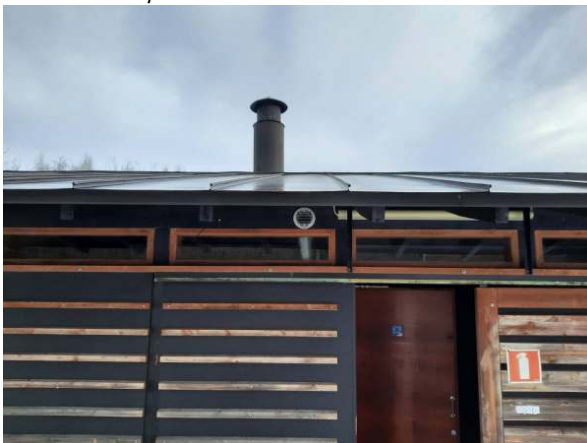
96. Valokuvaa uudempi huoltorakennus ikkunasta.

- Ikkunoiden kunnostus julkisivujen tapaan.

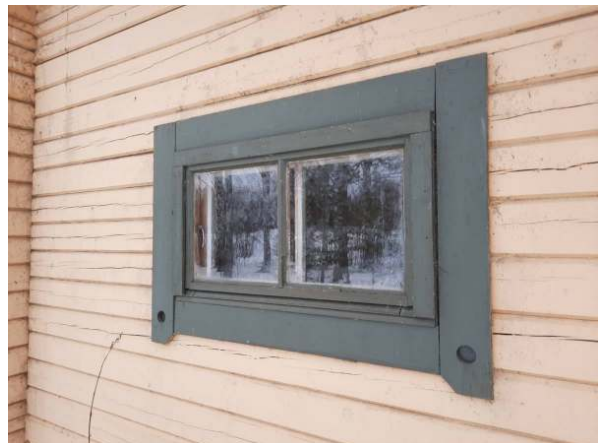
97. Valokuvaa saunan ikkunasta.

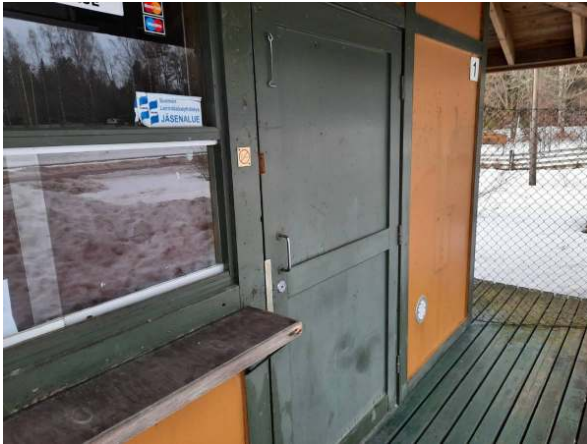
Ulko-ovissa havaittiin epätiiveyttä, käyntiongelmia sekä puuosien vaurioita. Ovet ovat pääosin elinkaarensa lopulla lukuunottamatta uusimpia mökkejä, joten ne suositellaan uusimaan. Ulko-ovien lukot ovat vanhan mallista Abloy sarjaa, jonka mallisuojaus on vanhentunut. Suositellaan uudistamista mallisuojaattuun malliin.

103. Ulko-ovet vastaanotossa vaatimattomassa kunnossa.

- Ulko-ovien uusiminen.

- Suositellaan lukkopesien uusimista nykyaikaisempaan malliin.

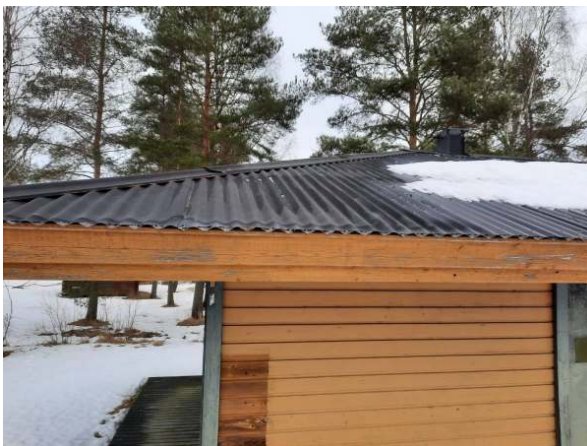
115. Vesikatto vanha huoltorakennus, pinnoite irtoaa.

- Bitumikermikatteen uusiminen (vastaanottorakennus).
- Vesikatteen uusiminen (vanha huoltorakennus).
- Vesikatteen uusiminen (sauna).
- Bitumikermikatteiden uusiminen vaiheittain (mökkit 29 kpl).

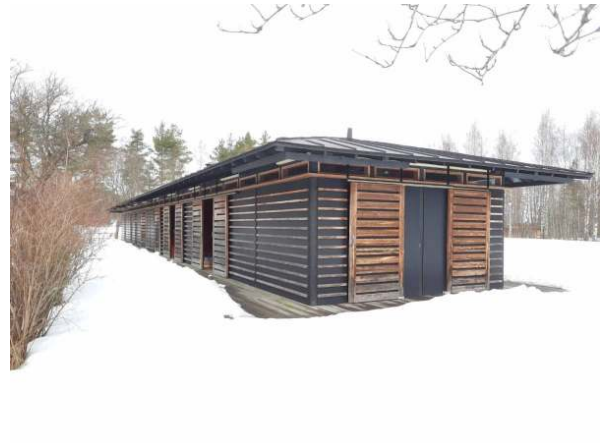
118. Vesikatto uudempi huoltorakennus.

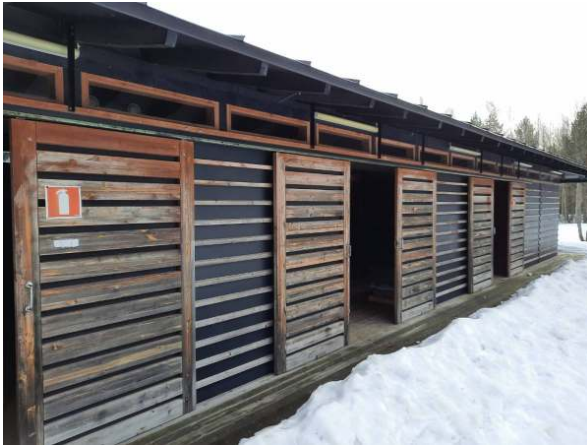
119. Vesikattoa uudempi huoltorakennus, joka vielä kunnossa.

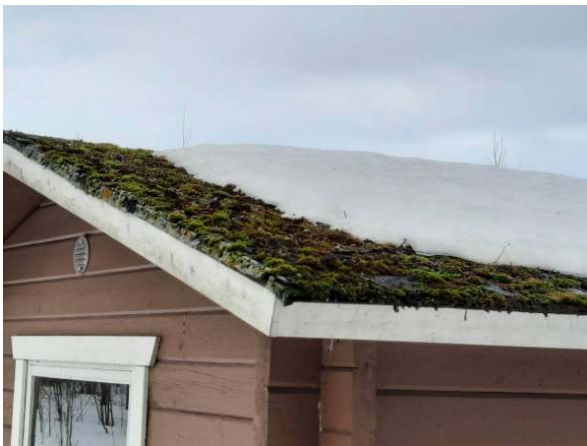
121. Mökkien katot ovat likaantuneita ja osin jo kuluneita.

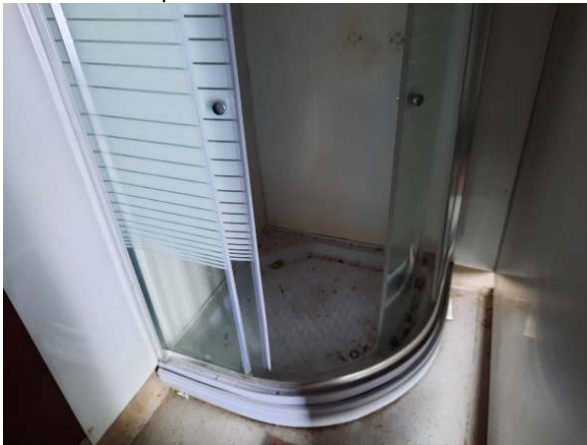
Pesutilat ovat pääosin heikossa tai välttävässä kunnossa.

Pesutilojen roiskevesialueiden pintarakenteet ovat saavuttaneet teknisen käyttöikänsä. Kaikki pesutilat tulisi uudistaa ja samalla varmistaa, ettei rakenteissa ole haitallista kosteutta tai vaurioita.

173. Vanhan huoltorakennuksen suihkutilaa.

- Märkätilojen uudistaminen.

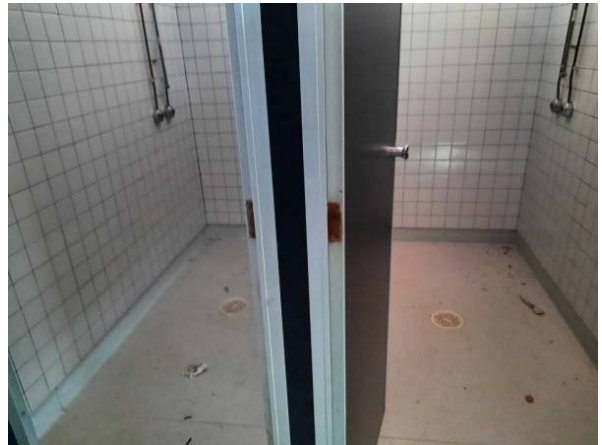
174. Uuden huoltorakennuksen suihkutilaa.

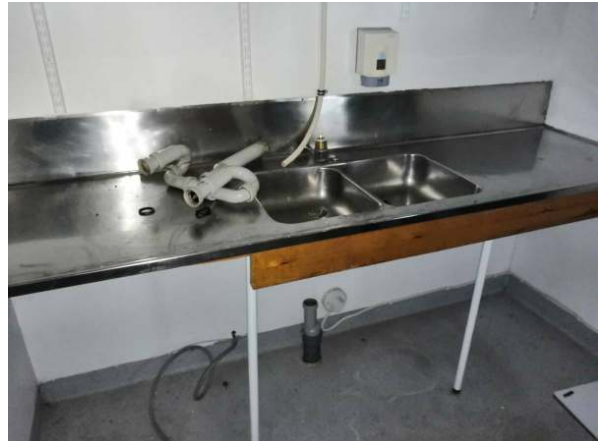
182. Viemäreitä on purettu vastaanottorakennuksessa.

- Viemäreiden uusimistapaan otetaan kantaa mahdollisessa putkisaneerauksen hankesuunnitelmassa. Hinta-arvio sisältyy putkisaneerauksen varaukseen.

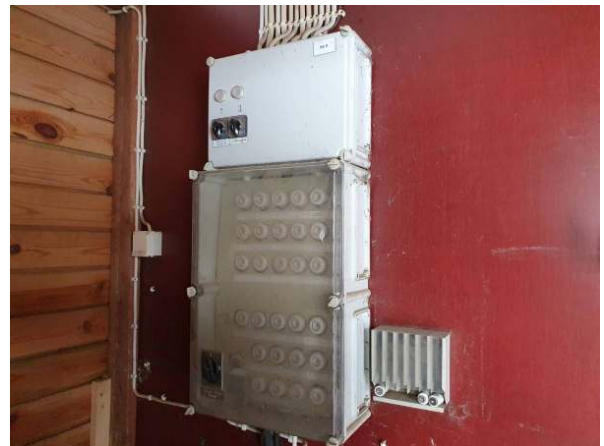
196. Vanhemman huoltorakennuksen keskus.

- Keskusten uusiminen nousujohtoineen.

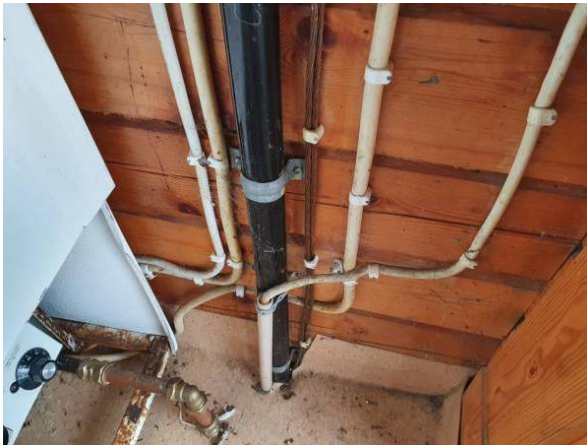
198. Saunarakennuksen nousujohto ja maadoitusjohtimet.

- Sähkösaneerauksen yhteydessä päivitetään maadoitusjärjestelmät voimassa olevien määräysten mukaiseksi (sis. PTS:ssä keskusten uusimiseen).

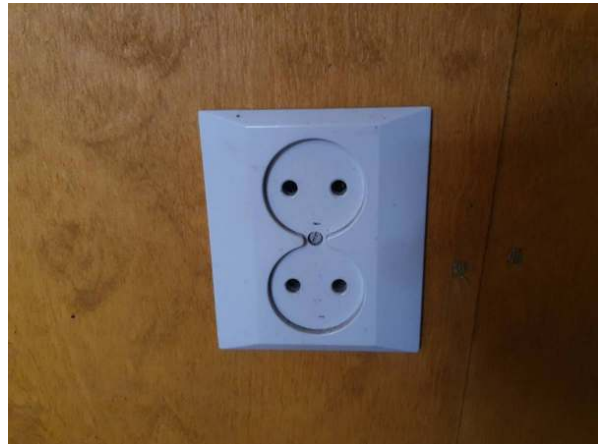
200. 0 luokan pistorasioita, vastaanottorakennus.

- Sähkökalusteiden uusiminen (sis. PTS:ssä valaisinten uusimiseen).
