ESPOON KAUPUNKI
Tilapalvelut-liikelaitos
Kunnossapitopalvelut
Tarkastusryhmä

Kuutamons päiväkot

Kohdenumero **3052**
Täysikuu 5, 02210 Espoo

SISÄILMATARKASTUS

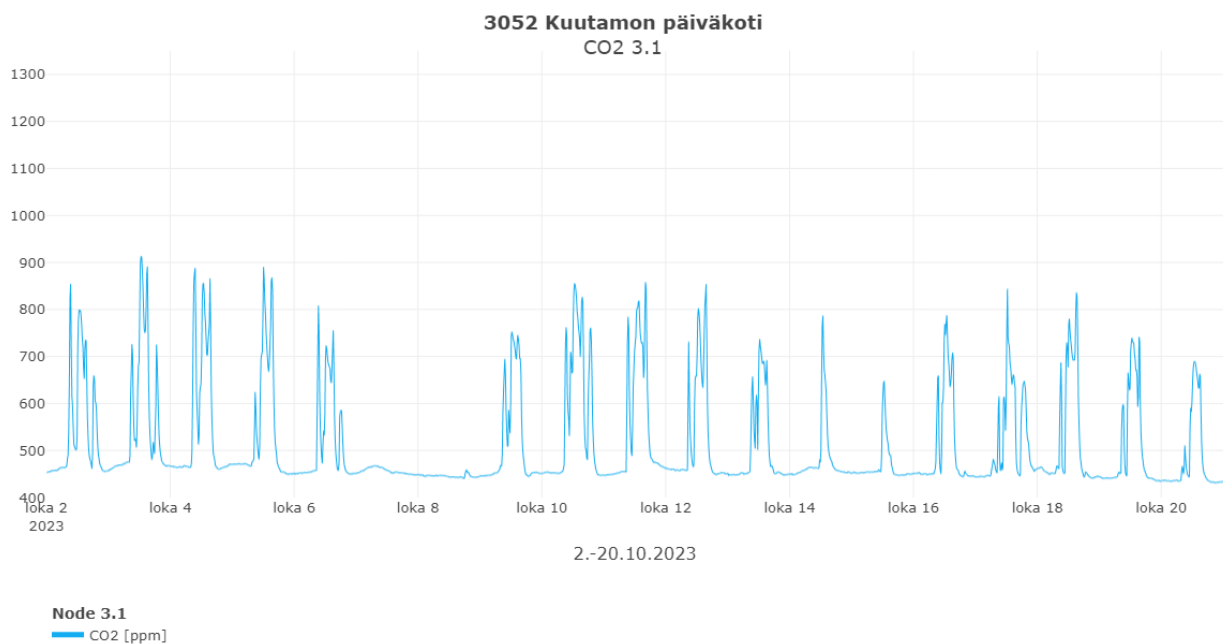
CO₂ (=hiilidioksidipitoisuus)

CO₂-pitoisuudet nousivat päivisin käytön aikana maksimissaan noin 900 ppm tasolle.

Käytön ulkopuolella CO₂-pitoisuudet olivat pääsääntöisesti ulkoilmaa vastaavalla tasolla noin 450 ppm.

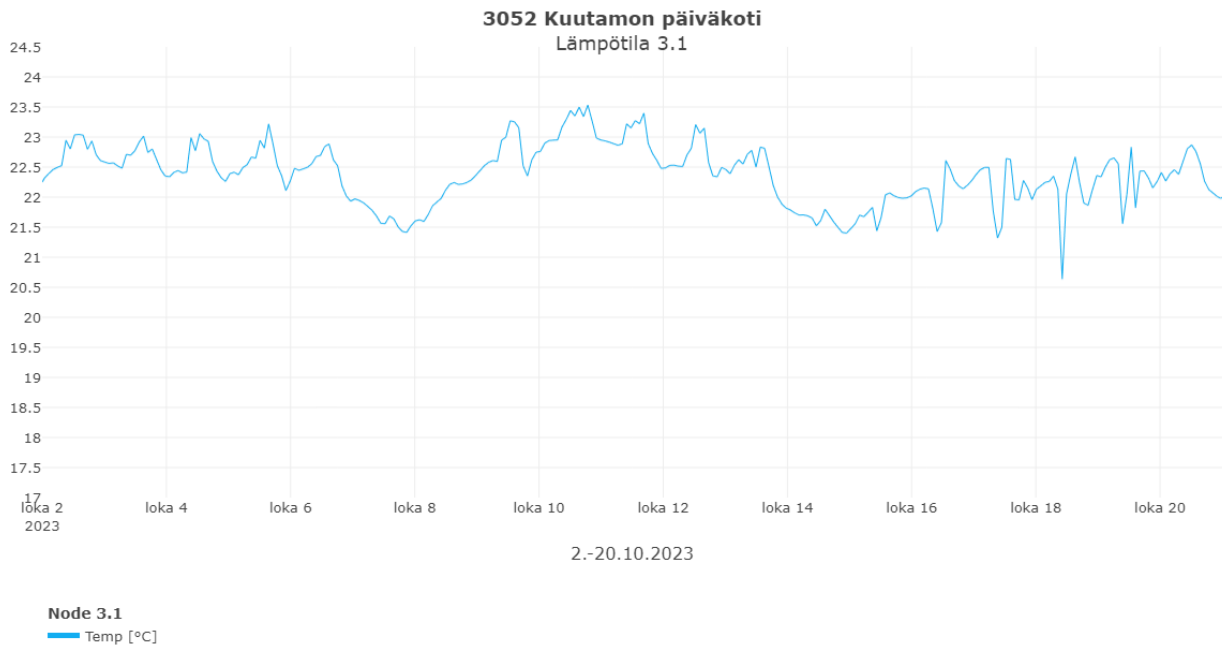
Lämpötila vaihteli noin 21–23,5°C:een välillä.
Lämpötilojen huiput ajoittuivat toiminnan päiväaikoihin.

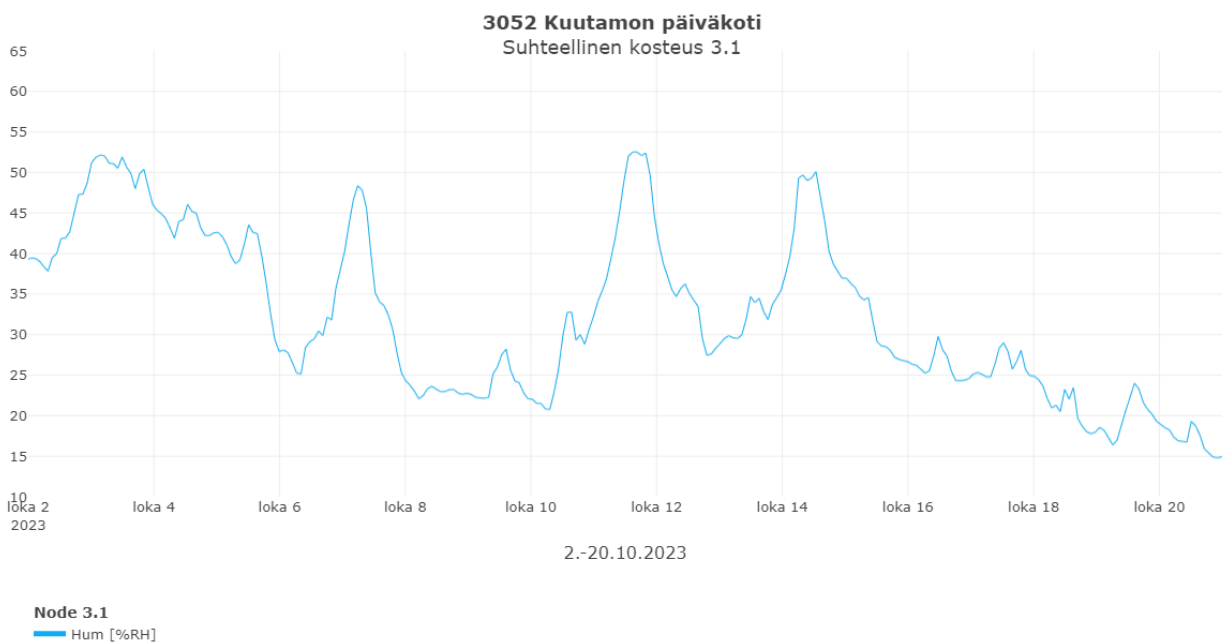
Suhteellinen kosteus vaihteli noin 25–55 RH% välillä.

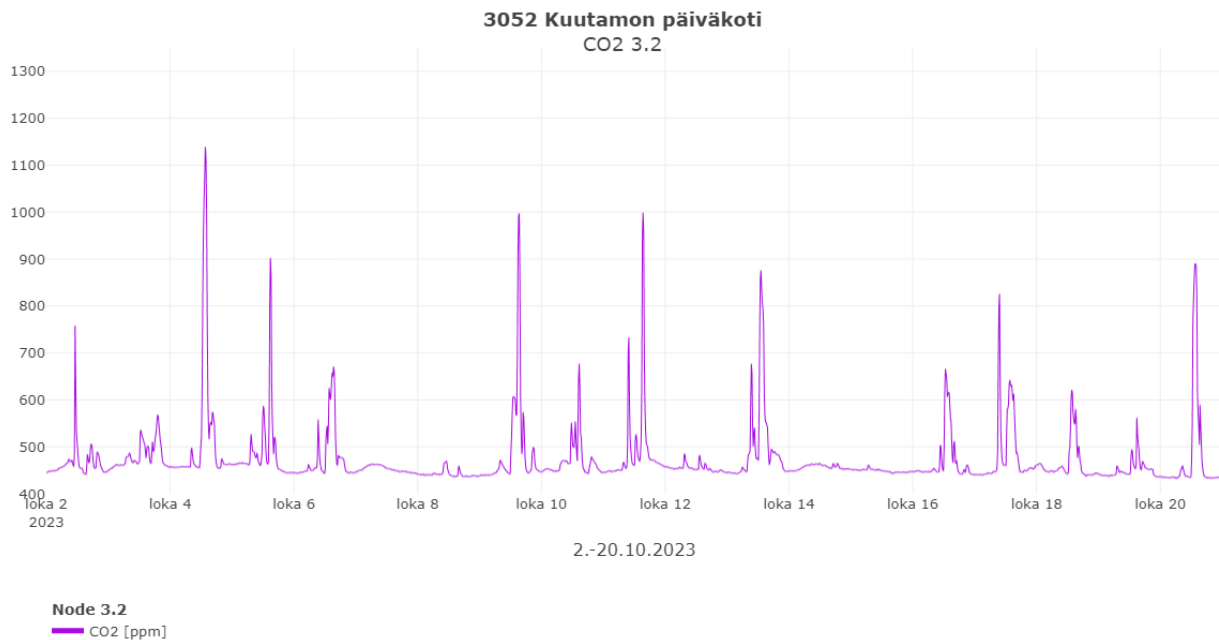
ILMANLAATURAPORTTI (Miran DLS)**Kohde: Kuutamon päiväkoti 1.kerros Työtila 104 (Anturi 3.2)****Mittausaika: 2.10 – 20.10.2023****CO₂ (=hiilidioksidipitoisuus)**

CO₂-pitoisuudet nousivat päivisin käytön aikana maksimissaan noin 1100 ppm tasolle.

Käytön ulkopuolella CO₂-pitoisuudet olivat pääsääntöisesti ulkoilmaa vastaavalla tasolla noin 450 ppm.

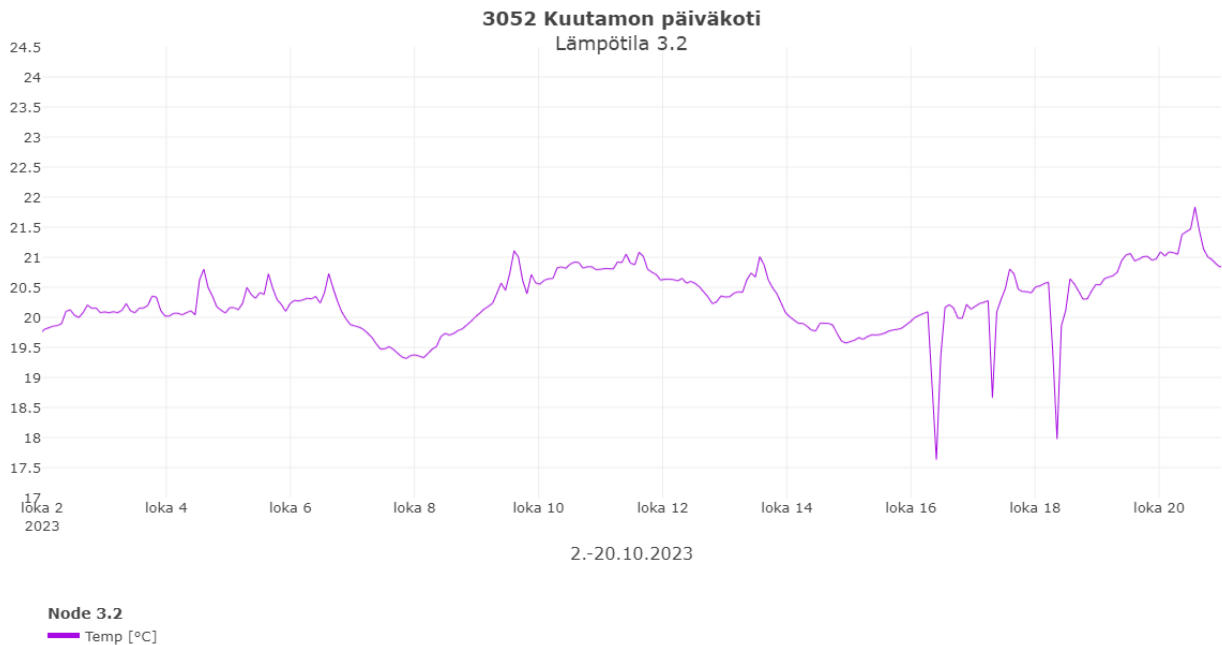
Lämpötila vaihteli noin 19–21 °C:een välillä.
Lämpötilojen huiput ajoittuivat pääsääntöisesti toiminnan päiväaikoihin.

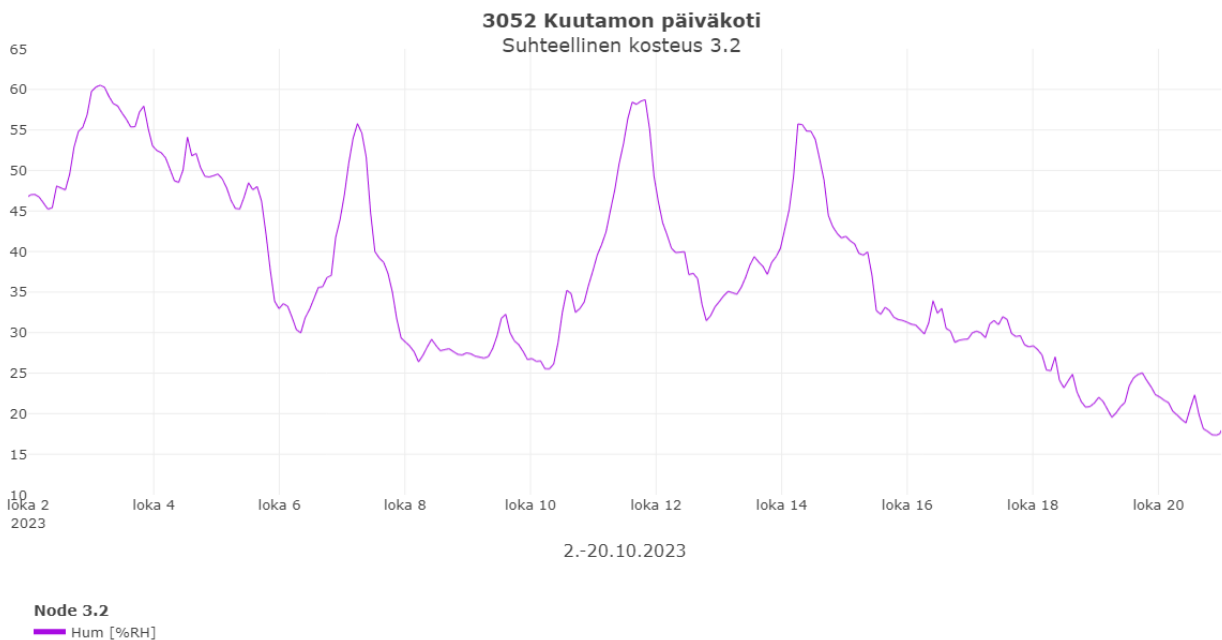
Suhteellinen kosteus vaihteli noin 25–60 RH% välillä.

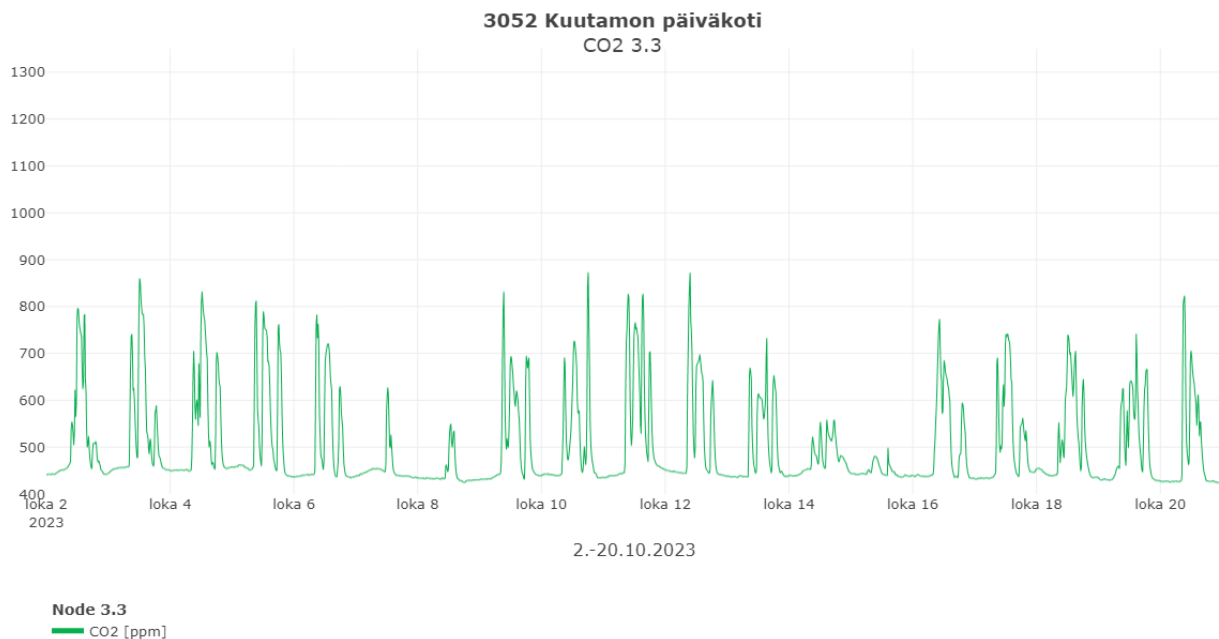
ILMANLAATURAPORTTI (Miran DLS)**Kohde:** Kuutamon päiväkotii, 1.kerros Lepohuone 121 Aurinkoiset (Anturi 3.3)**Mittausaika:** 2.10 – 20.10.2023**CO₂** (=hiilidioksidipitoisuus)

CO₂-pitoisuudet nousivat päivisin käytön aikana maksimissaan noin 850 ppm tasolle.

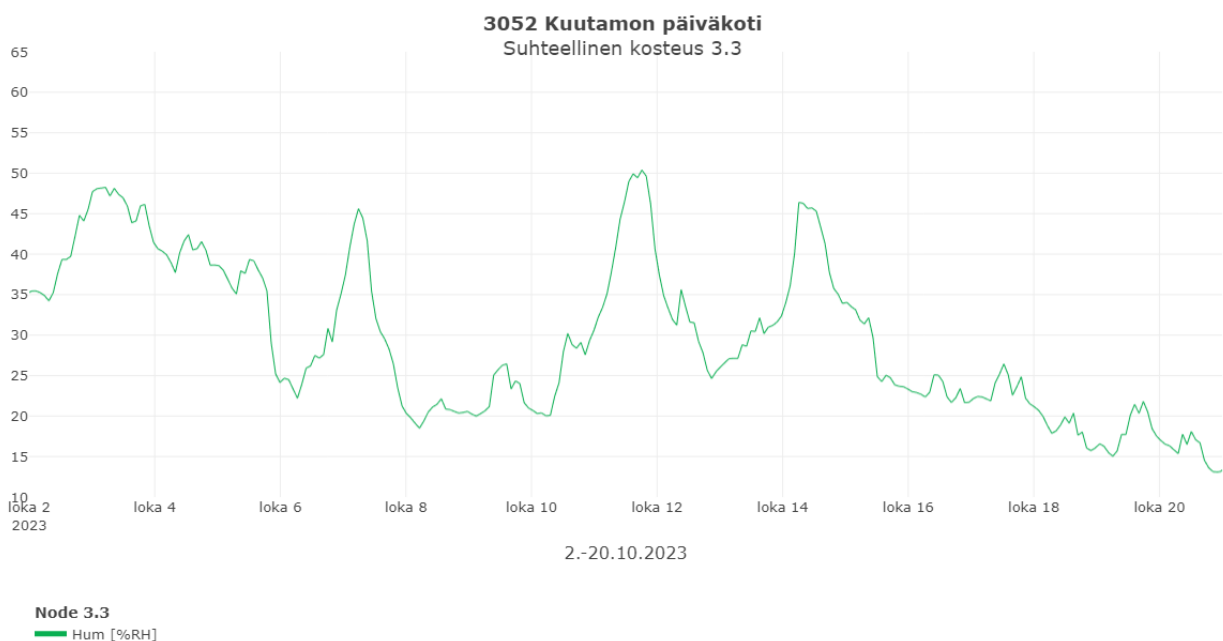
Suhteellinen kosteus vaihteli noin 25–50 RH% välillä.

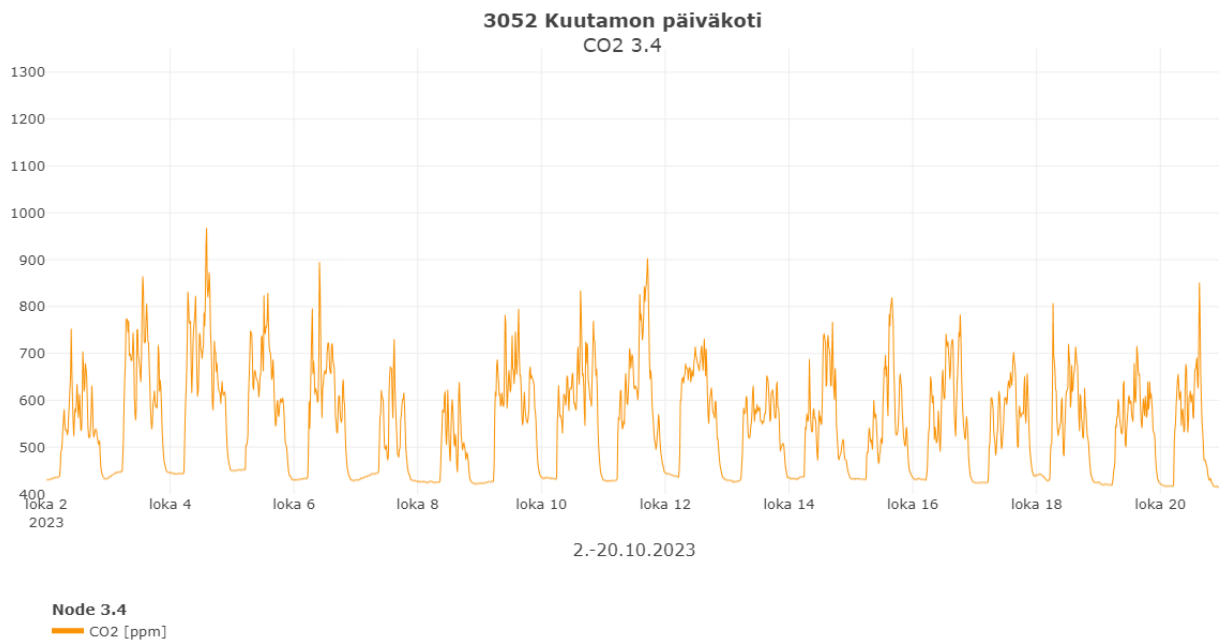
ILMANLAATURAPORTTI (Miran DLS)**Kohde: Kuutamon päiväkoti, 1.kerros Aula 102 (Anturi 3.4)****Mittausaika: 2.10 – 20.10.2023****CO₂ (=hiilidioksidipitoisuus)**

CO₂-pitoisuudet nousivat päivisin käytön aikana maksimissaan noin 950 ppm tasolle.

Käytön ulkopuolella CO₂-pitoisuudet olivat pääsääntöisesti ulkoilmaa vastaavalla tasolla noin 450 ppm.

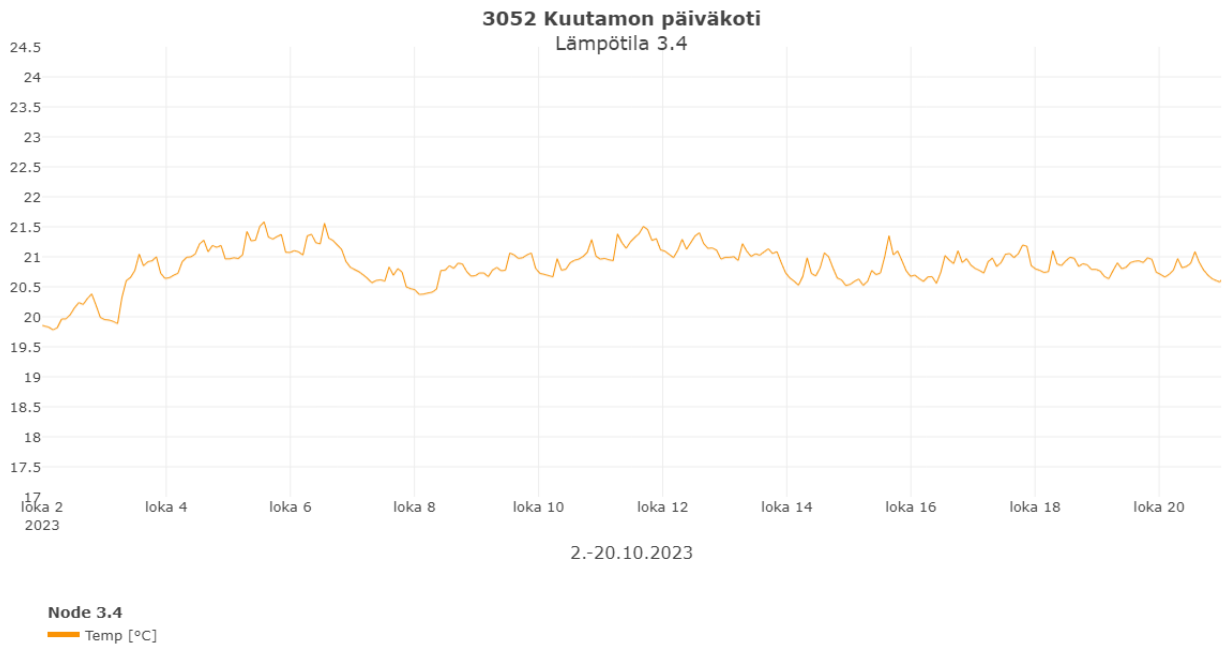
Lämpötila vaihteli noin 20–21,5°C:een välillä.
Lämpötilojen huiput ajoittuivat pääsääntöisesti toiminnan päiväaikoihin.

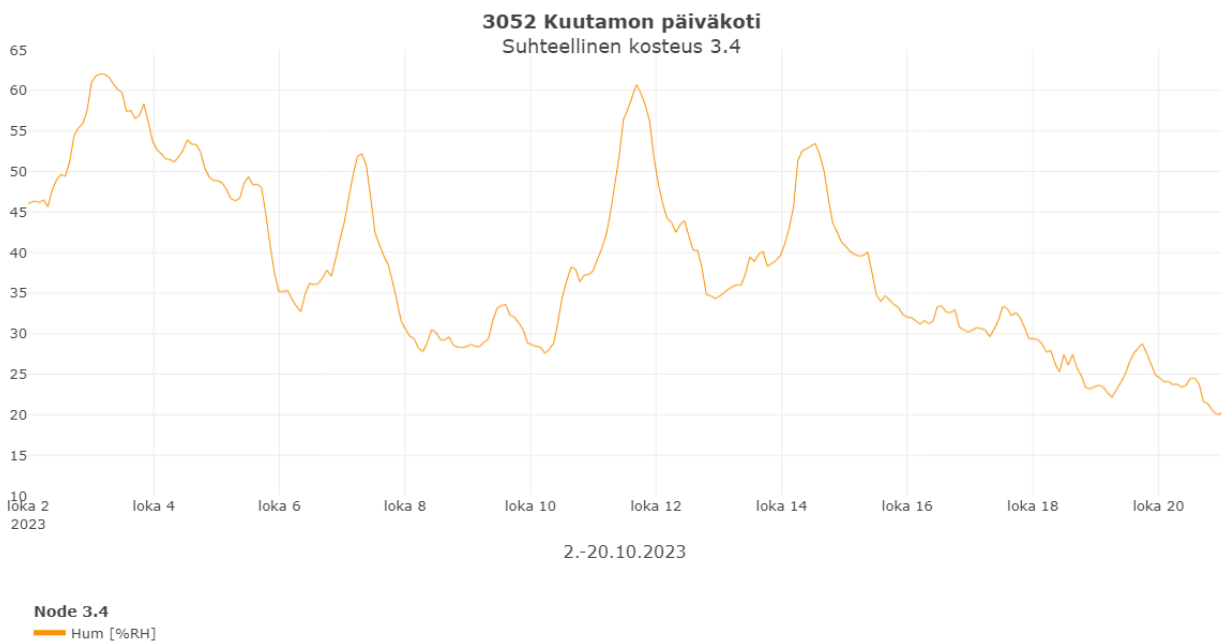
Suhteellinen kosteus vaihteli noin 30–60 RH% välillä.

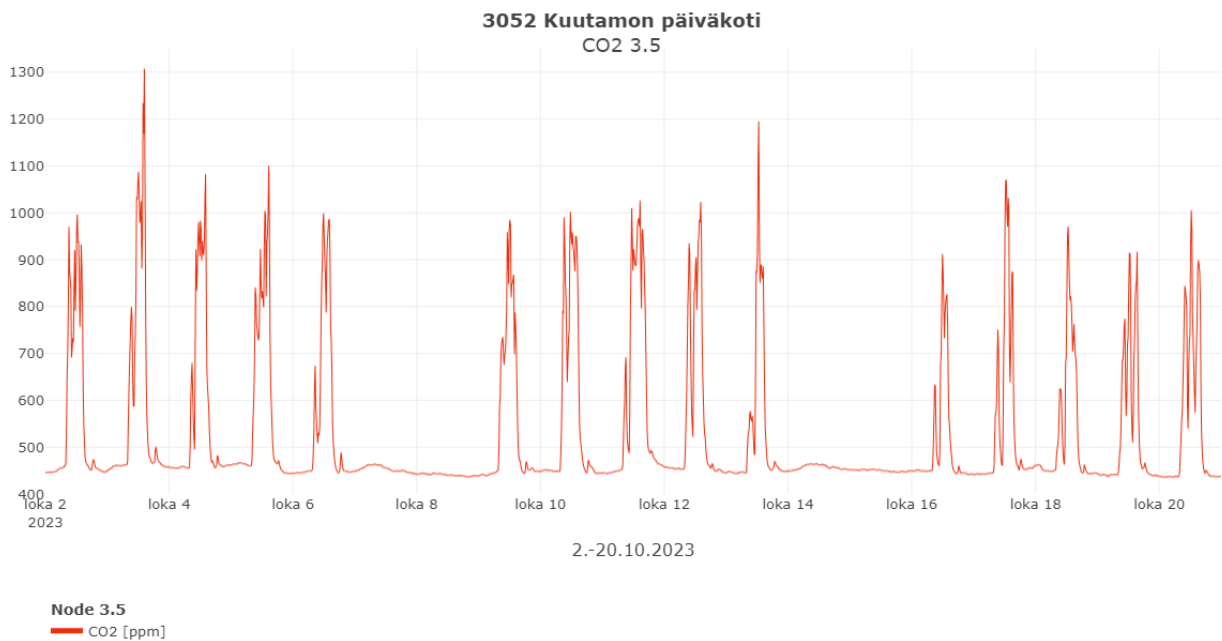
ILMANLAATURAPORTTI (Miran DLS)**Kohde:** Kuutamon päiväkotii, 2.kerros Ryhmähuone 217 Säteet (Anturi 3.5)**Mittausaika:** 2.10 – 20.10.2023**CO₂** (=hiilidioksidipitoisuus)

CO₂-pitoisuudet nousivat päivisin käytön aikana maksimissaan noin 1300 ppm tasolle.

Käytön ulkopuolella CO₂-pitoisuudet olivat pääsääntöisesti ulkoilmaa vastaavalla tasolla noin 450 ppm.

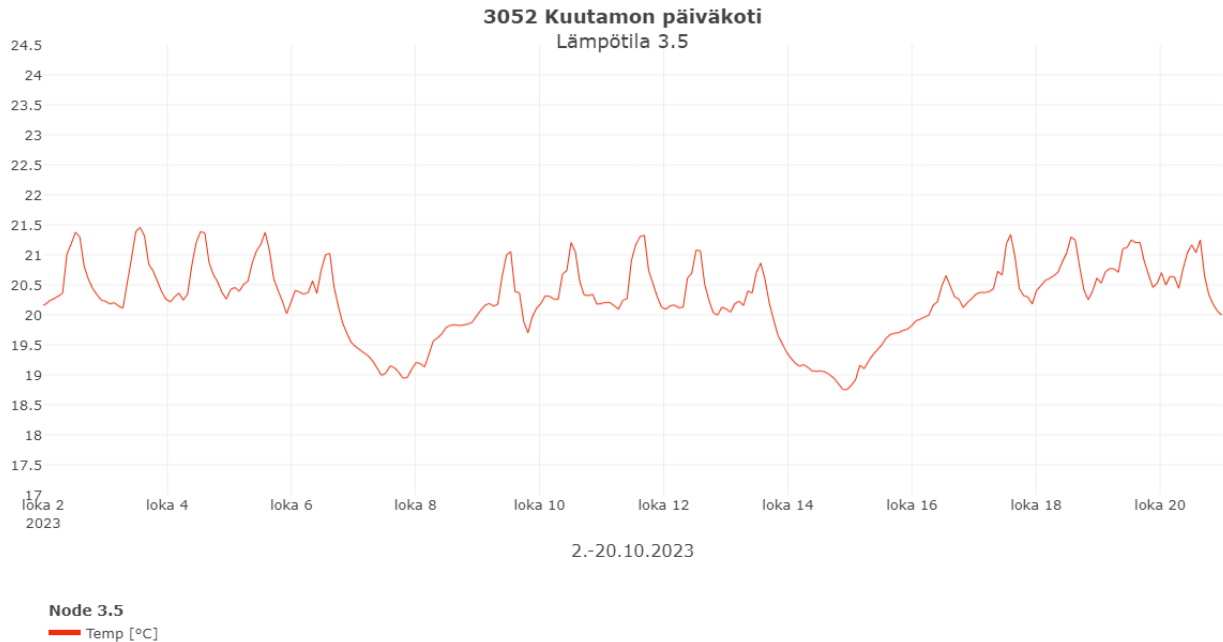
Lämpötila vaihteli noin 19–21,5°C:een välillä.
Lämpötilojen huiput ajoittuivat toiminnan päiväaikoihin.

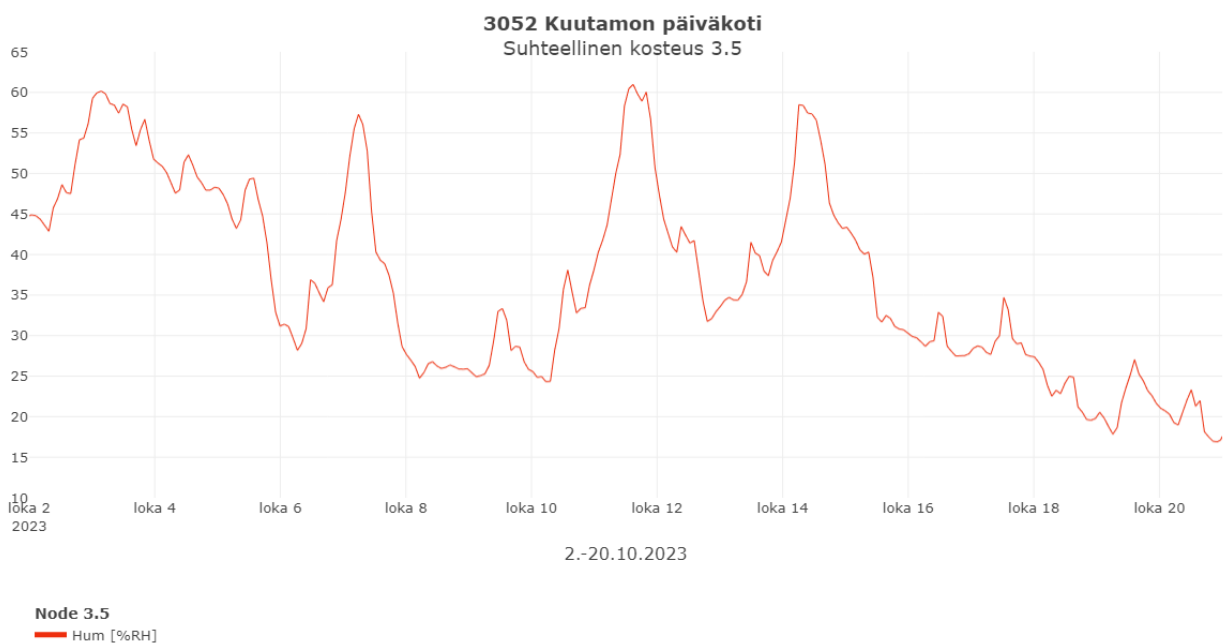
Suhteellinen kosteus vaihteli noin 25–60 RH% välillä.

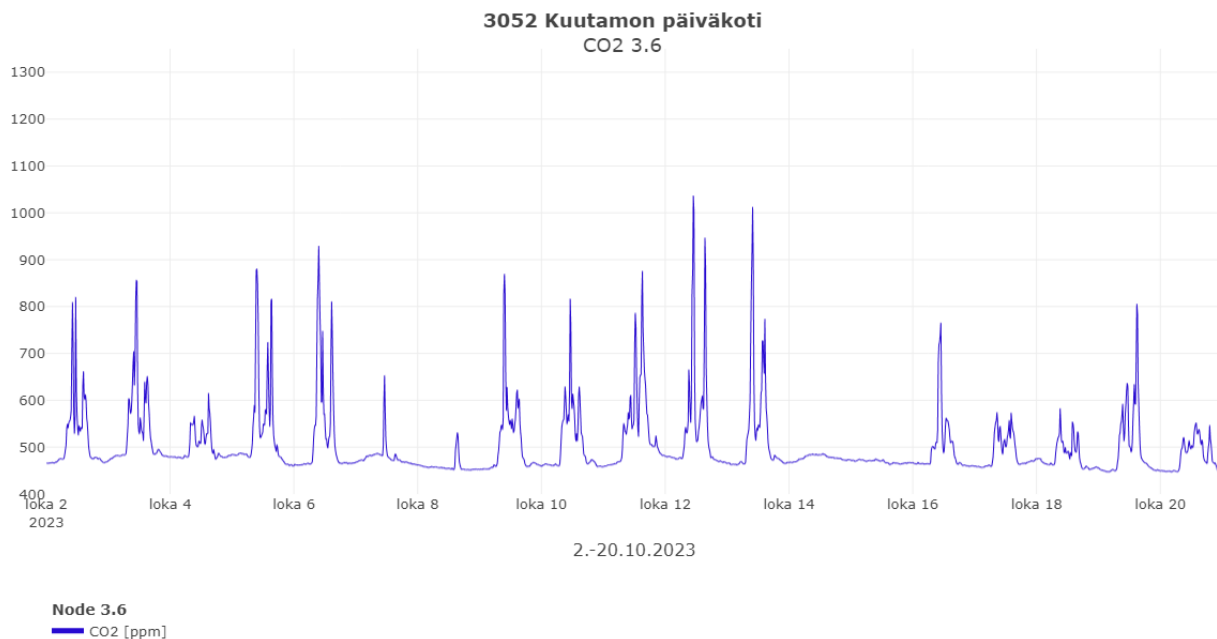
ILMANLAATURAPORTTI (Miran DLS)**Kohde:** Kuutamon päiväkoti, 2.kerros Sali 216 (Anturi 3.6)**Mittausaika:** 2.10 – 20.10.2023**CO₂** (=hiilidioksidipitoisuus)

CO₂-pitoisuudet nousivat päivisin käytön aikana maksimissaan noin 1050 ppm tasolle. Käytön ulkopuolella CO₂-pitoisuudet olivat pääsääntöisesti ulkoilmaa vastaavalla tasolla noin 450 ppm.

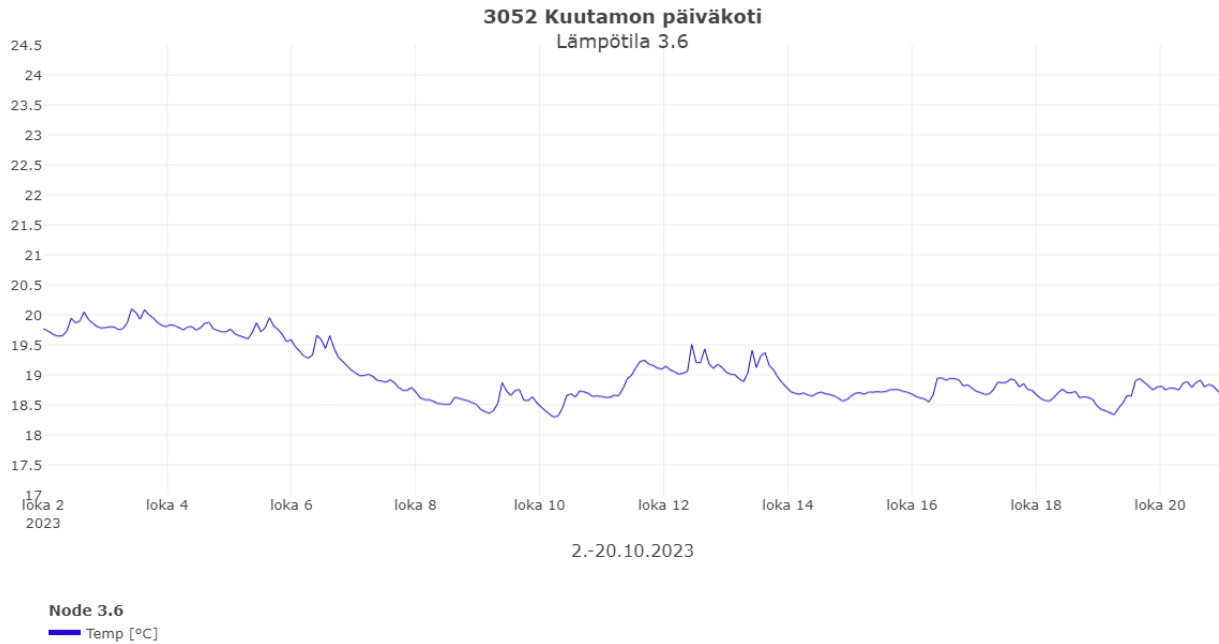
Lämpötila vaihteli noin 18,5–20°C:een välillä. Mitatuista tiloista Sali 216 on lämpötilaltaan kaikista kylmin.
Lämpötilojen huiput ajoittuivat pääsääntöisesti toiminnan päiväaikoihin.

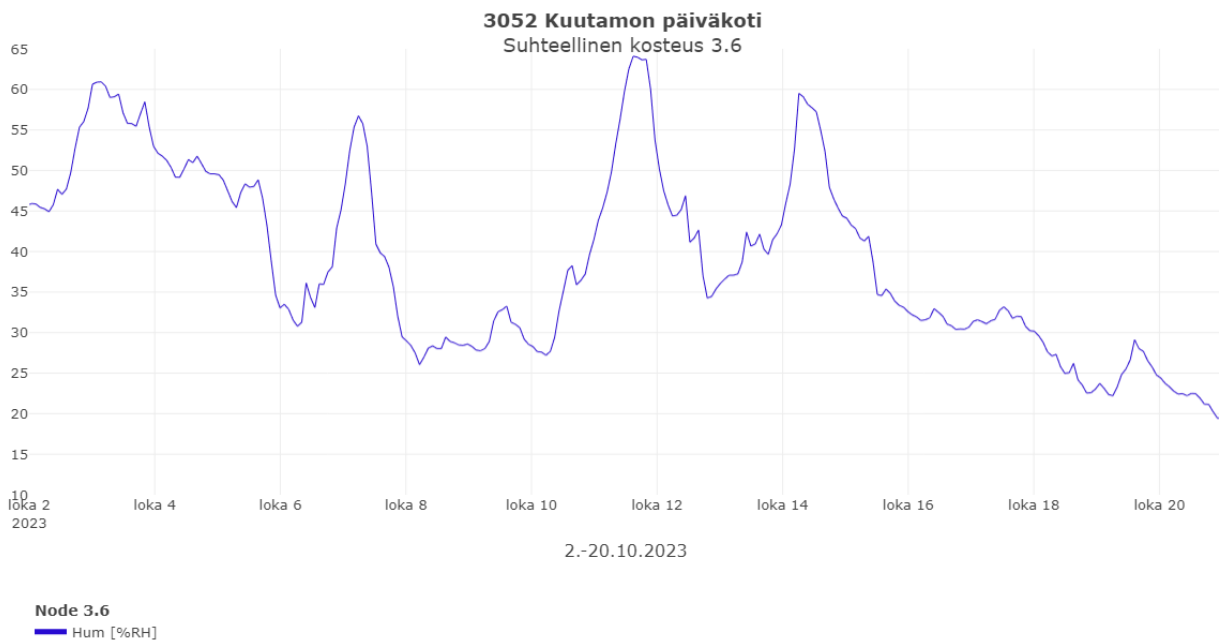
Suhteellinen kosteus vaihteli noin 25–65 RH% välillä.

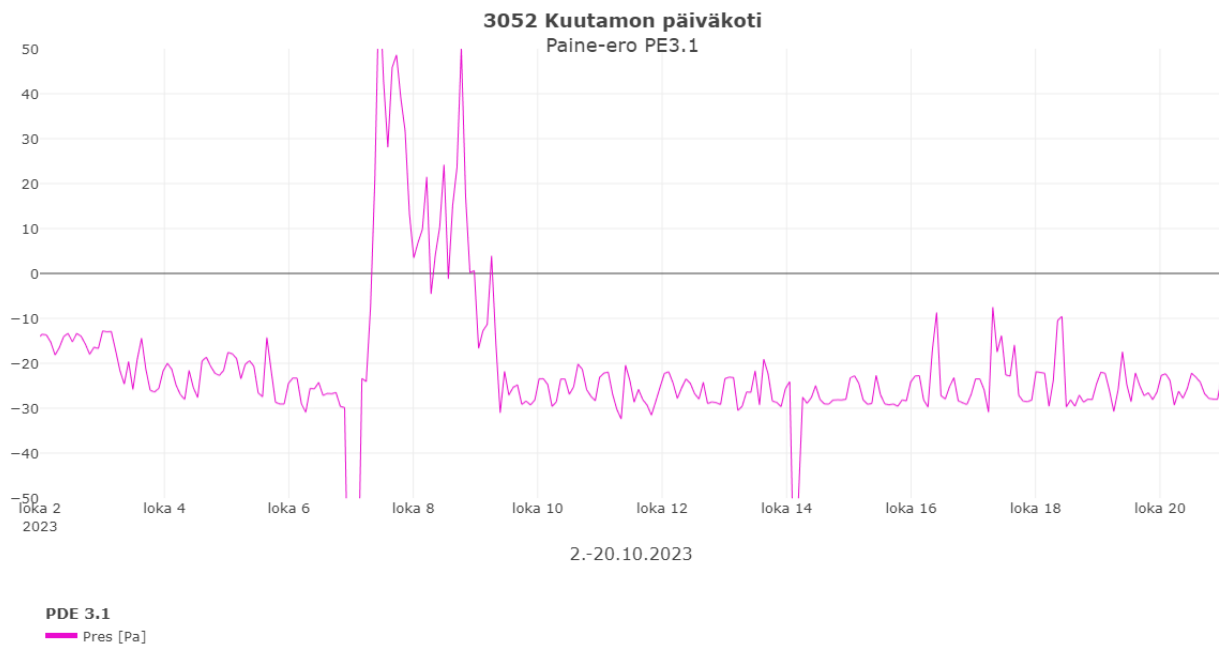
ILMANLAATURAPORTTI (Miran DLS)**Kohde: Kuutamon päiväkoti****Mittausaika: 2.10 – 20.10.2023****Paine-ero PE3.1 / 1.kerroksen Lepohuoneen 115 Planeetat ja ulkoilman välillä**

Huoneen paine-ero oli keskimäärin noin -25 Pa alipaineinen ulkoilmaan nähden. Positiivinen mittausarvo huone on ylipaineinen ja negatiivinen mittausarvo huone on alipaineinen ulkoilmaan nähden.

6.10-9.10.2023 välillä ja 14.10.2023 käyrässä olevat leikatut yli- ja alipainepeikit ovat johtuneet mittausputken tukoksesta.

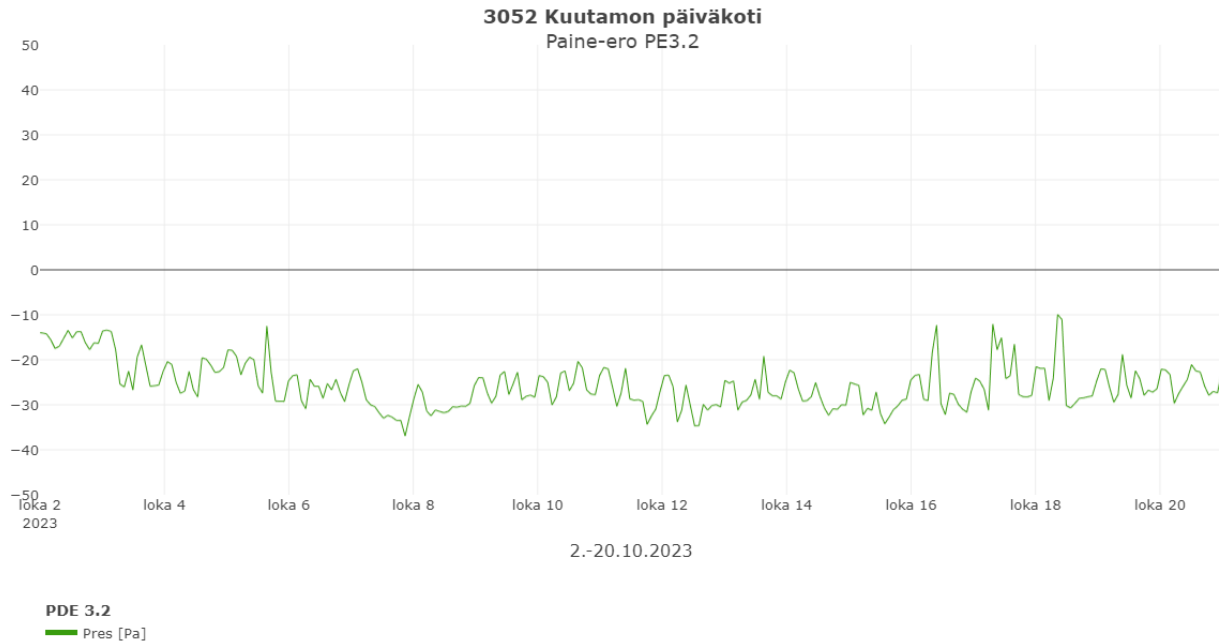
Paine-ero PE3.2 / 1.kerroksen Lepohuoneen 121 Aurinkoiset ja ulkoilman välillä

Huoneen paine-ero vaihteli ajallisesti epäsäännöllisesti noin -10 ja – 36 Pa välillä ulkoilmaan nähden. Positiivinen mittausarvo huone on ylipaineinen ja negatiivinen mittausarvo huone on alipaineinen ulkoilmaan nähden.

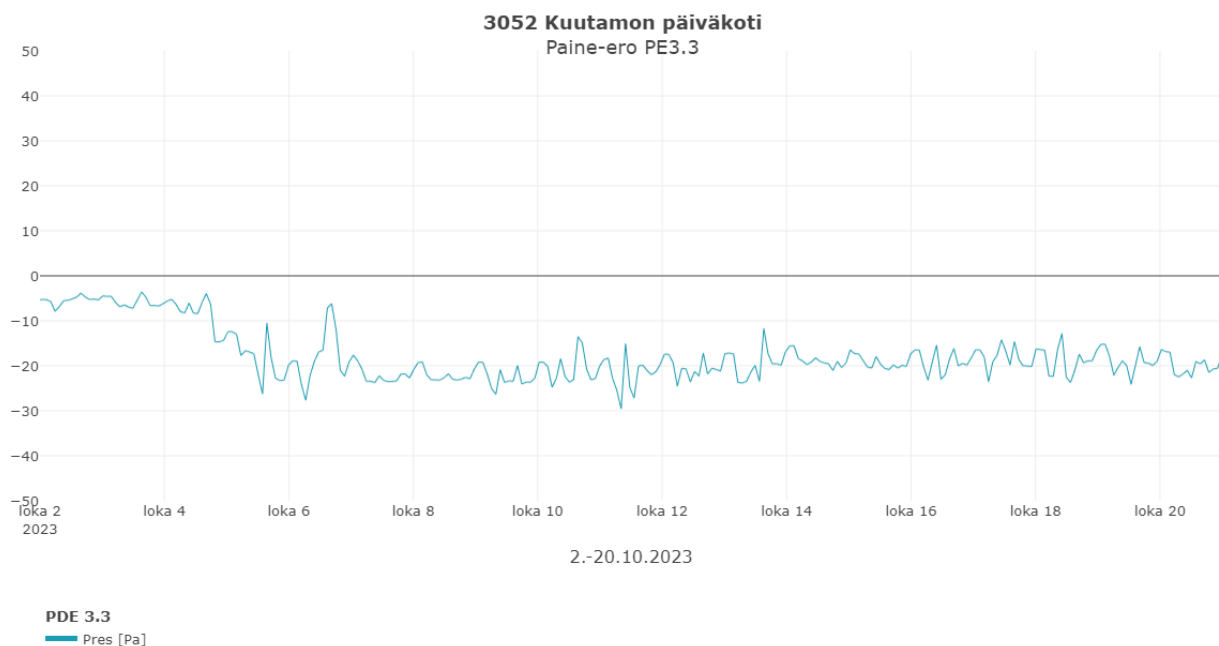
Paine-ero PE3.3 / 2.kerroksen Ryhmähuoneen 217 Säteet ja ulkoilman välillä

Huoneen paine-ero vaihteli ajallisesti epäsäännöllisesti noin -5 ja – 27 Pa välillä ulkoilmaan nähden. Positiivinen mittausarvo huone on ylipaineinen ja negatiivinen mittausarvo huone on alipaineinen ulkoilmaan nähden.

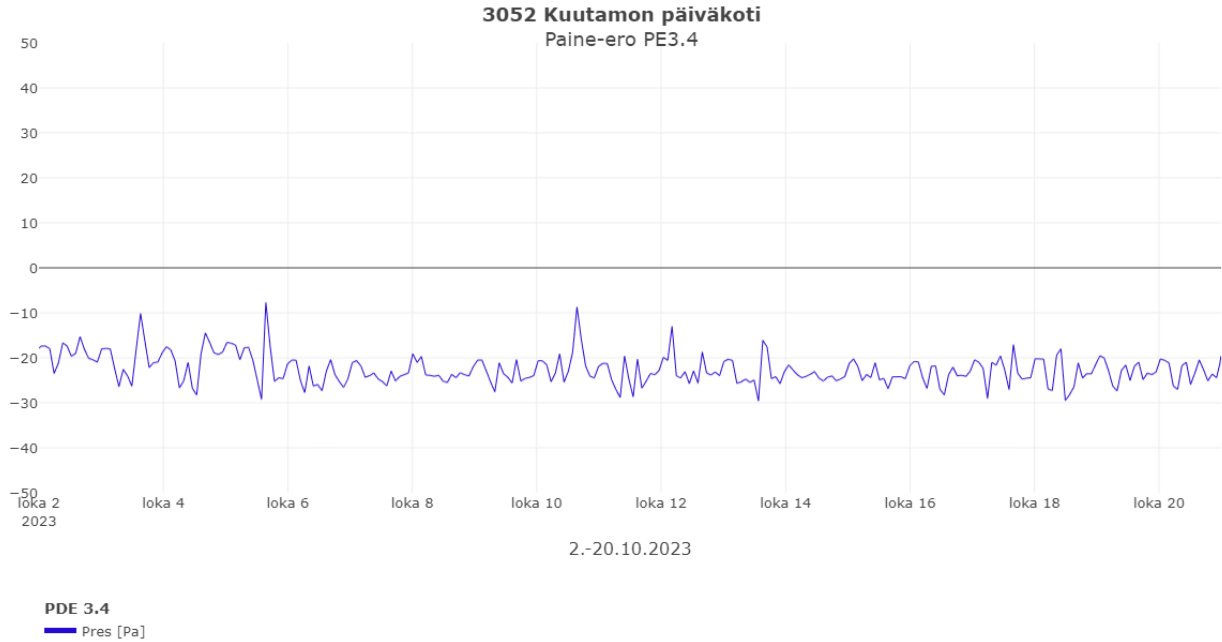
Paine-ero PE3.4 / 2.kerroksen Lepohuoneen 218 Sateenkaaret ja ulkoilman välillä

Huoneen paine-ero vaihteli ajallisesti epäsäännöllisesti noin -10 ja – 27 Pa välillä ulkoilmaan nähden. Positiivinen mittausrarvo huone on ylipaineinen ja negatiivinen mittausrarvo huone on alipaineinen ulkoilmaan nähden.
