ESPOON KAUPUNKI  
Tilapalvelut-liikelaitos  
Kunnossapitopalvelut  
Tarkastusryhmä

26.10.2020

**Mainingin päiväkoti**  
Kohdenumero **3032**  
Maininkitie 23, 02320 Espoo

## SISÄILMATARKASTUS

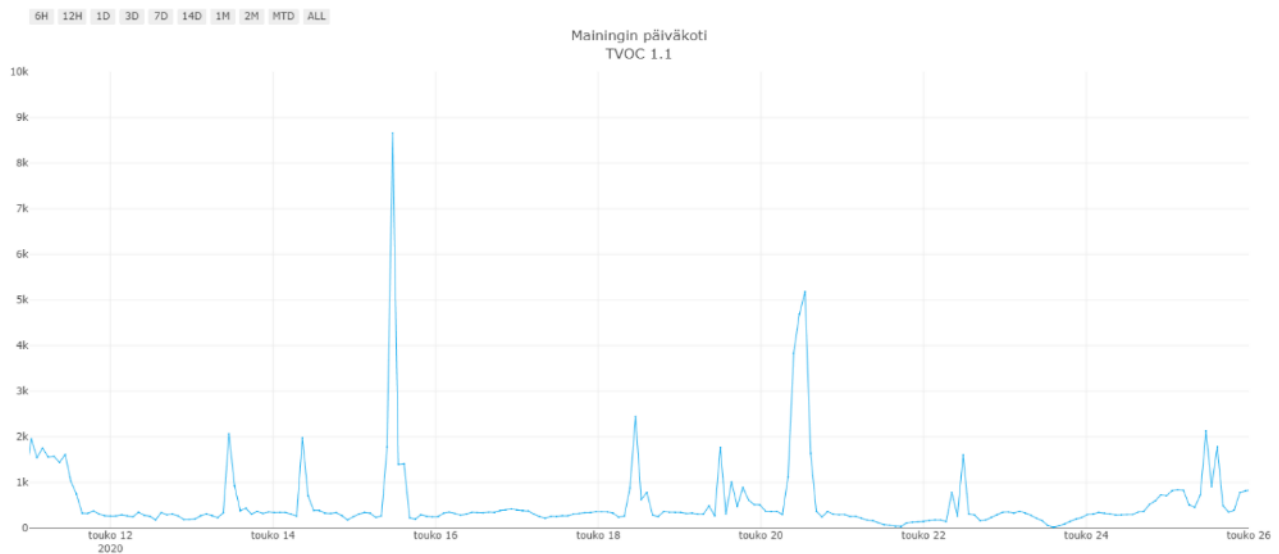
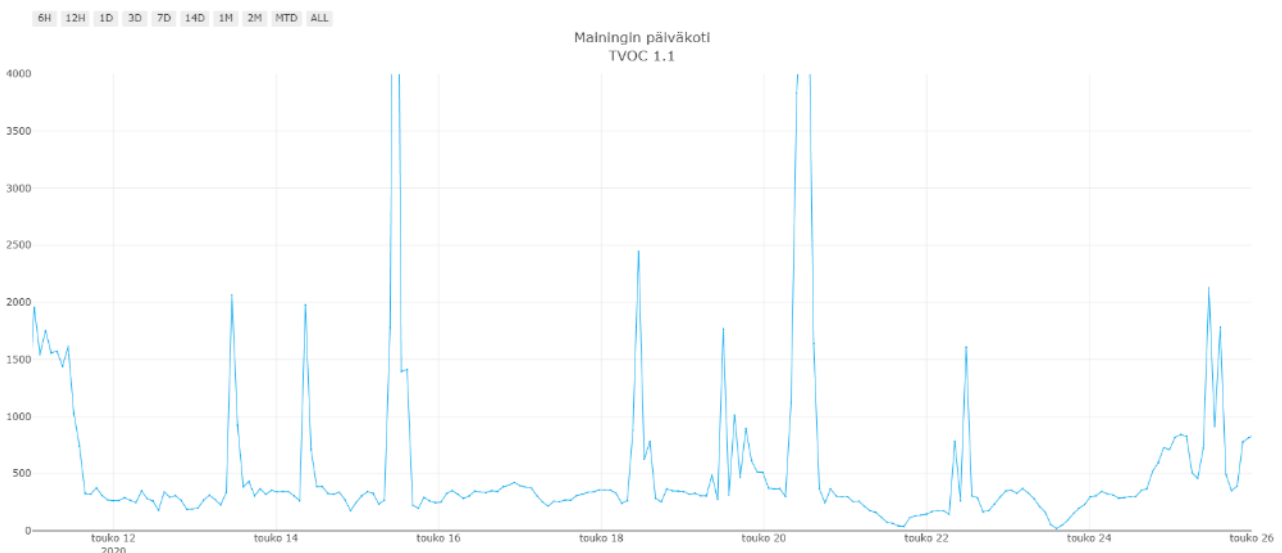
TVOC-pohjatasot olivat pääsääntöisesti alle 400 ppb-tason.

Tasojen huiput ajoittuivat arkipäivien tilan puolen päivän käyttöaikoihin.

Alemmasta kuvasta on leikattu huiput pois, jotta TVOC-pohjatasojen käyttäytyminen ja tasot näkyvät tarkemmin.

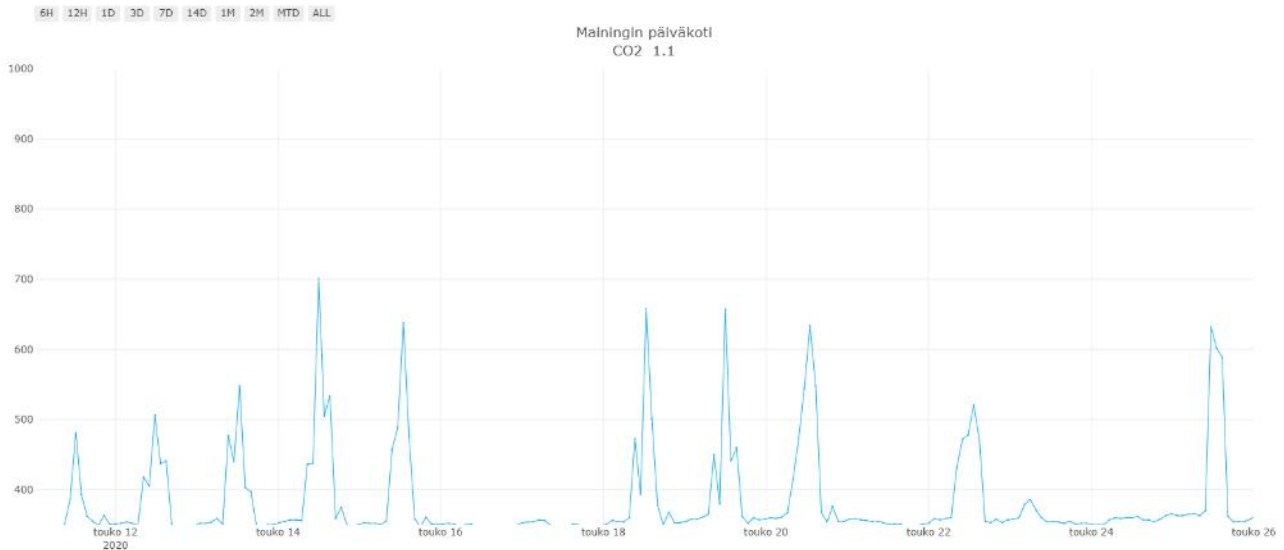
CO2-pitoisuudet olivat pääsääntöisesti ulkoilmaa vastaavalla tasolla noin 400 ppm. CO2-pitoisuudet nousivat vähän, kun tilassa oli käyttäjiä.

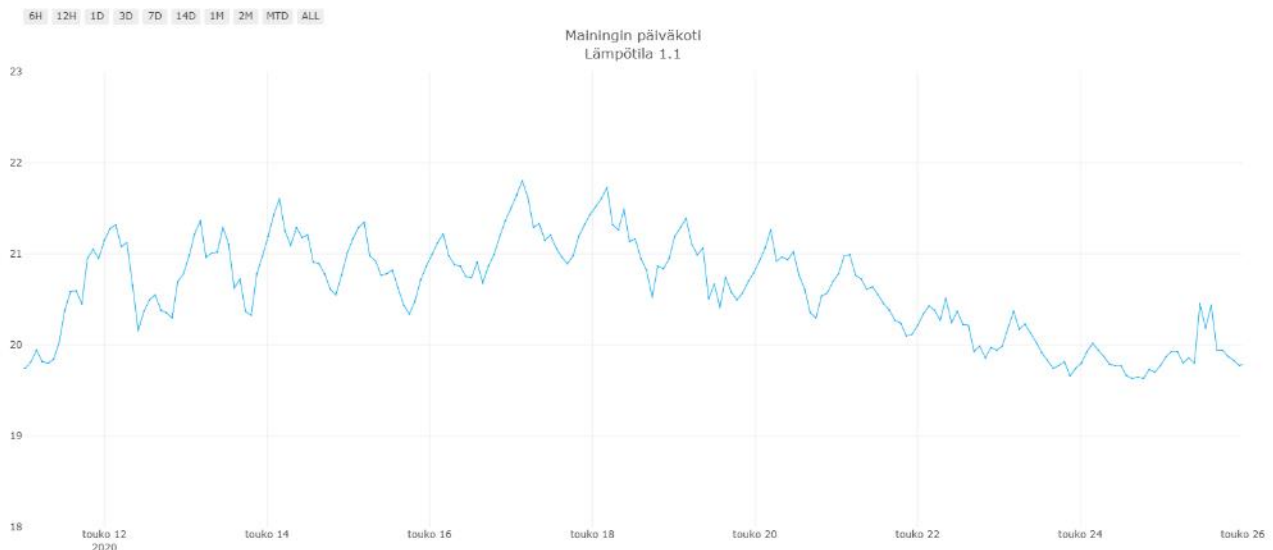
Lämpötila vaihteli 19 – 21 °C:een välillä.

Lämpötiloissa näkyi arkipäivisin toiminnan aikana nousu maksimiarvoon, mistä lämpötila laski iltaa kohden ja yöllä minimiarvoon.

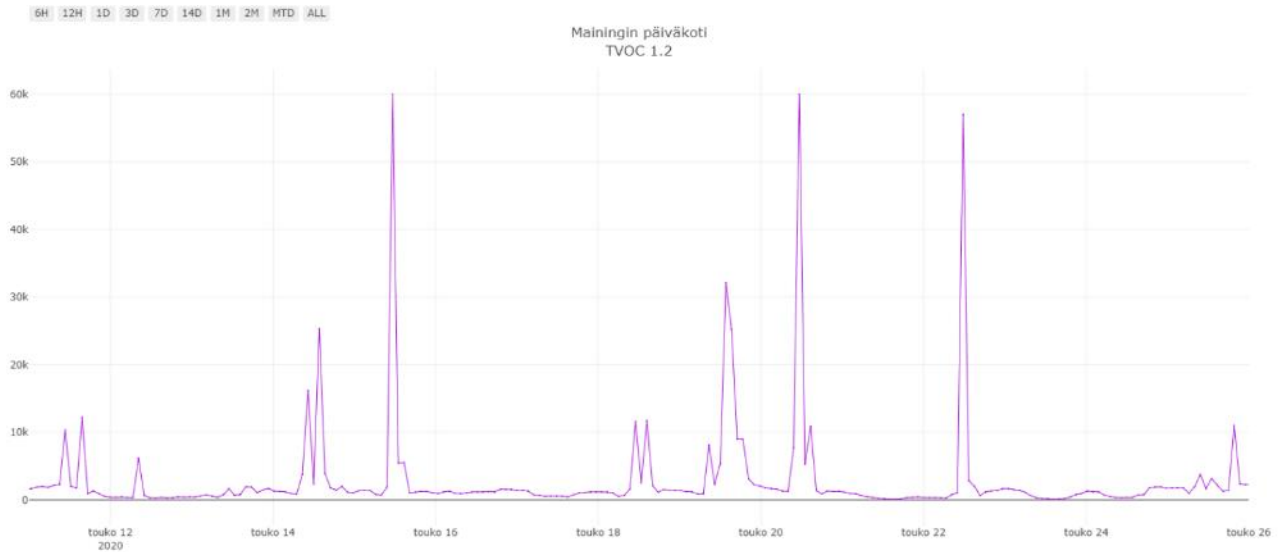
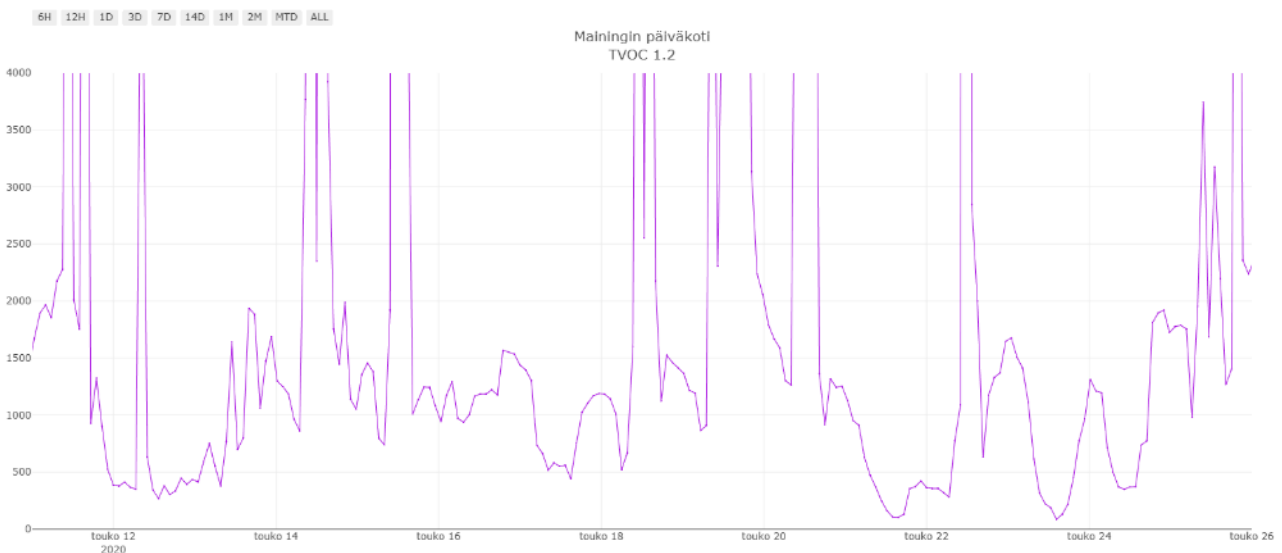
TVOC-pohjatasot olivat toiminnan ulkopuolella 100 - 2000 ppb-tasojen välillä.

Tasojen huiput ajoittuivat arkipäivien tilan käyttöaikoihin.

Alemmasta kuvasta on leikattu huiput pois, jotta TVOC-pohjatasojen käyttäytyminen ja tasot näkyvät tarkemmin.

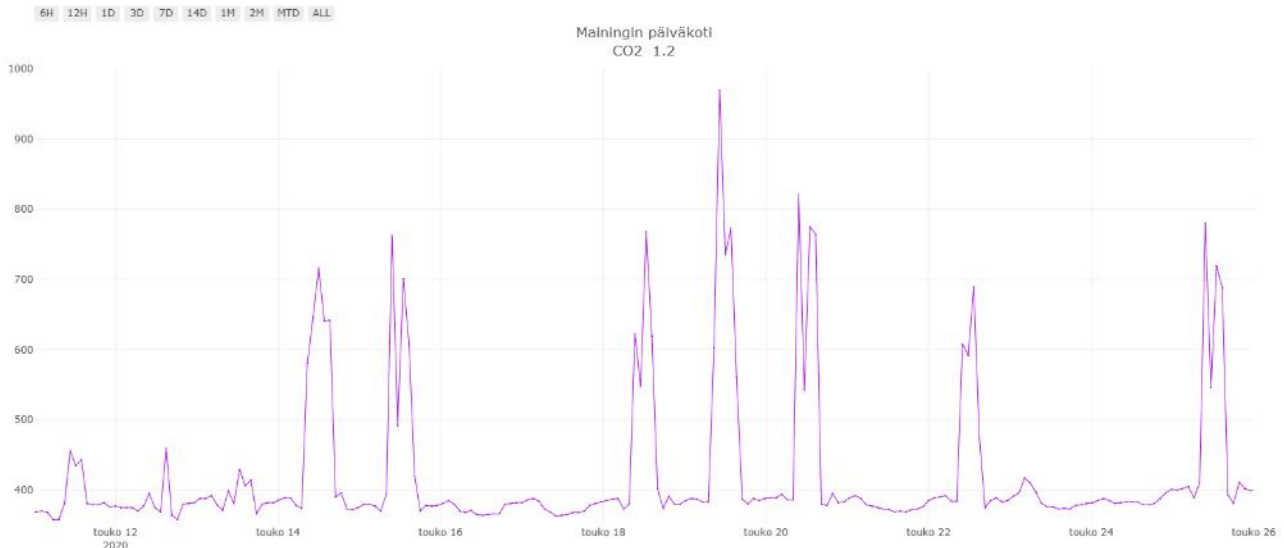
CO2-pitoisuudet olivat pääsääntöisesti ulkoilmaa vastaavalla tasolla noin 400 ppm.  
CO2-pitoisuudet nousivat, kun tilassa oli käyttäjiä.

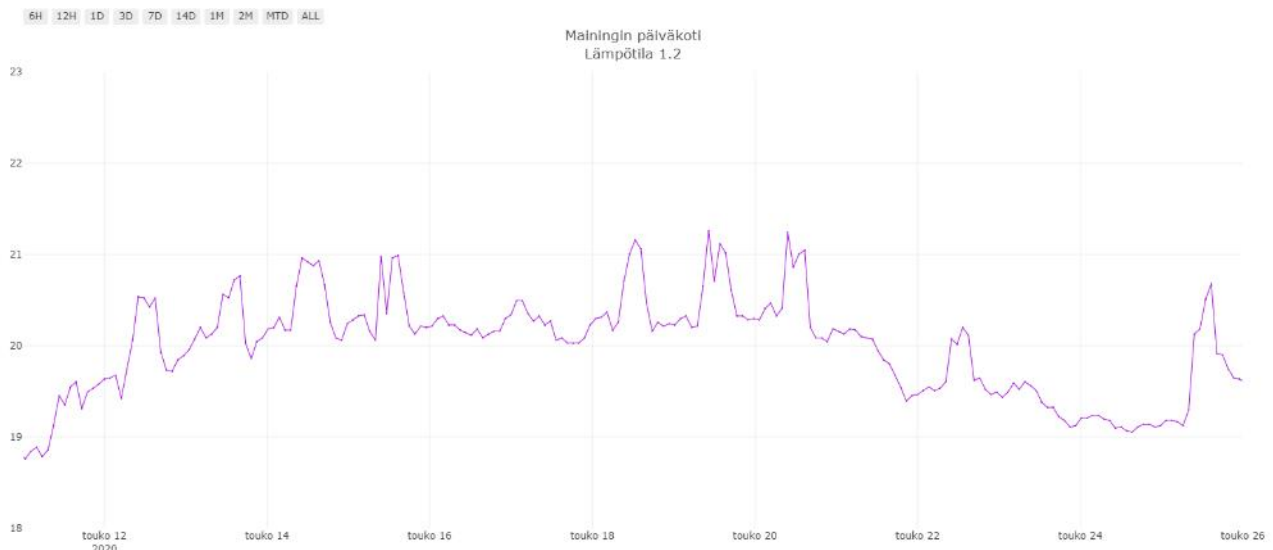
Lämpötila vaihteli 19 – 21 °C:een välillä.

Lämpötiloissa näkyi arkipäivisin toiminnan aikana nousu maksimiarvoon, mistä lämpötila laski iltaa kohten ja yöllä minimiarvoon.

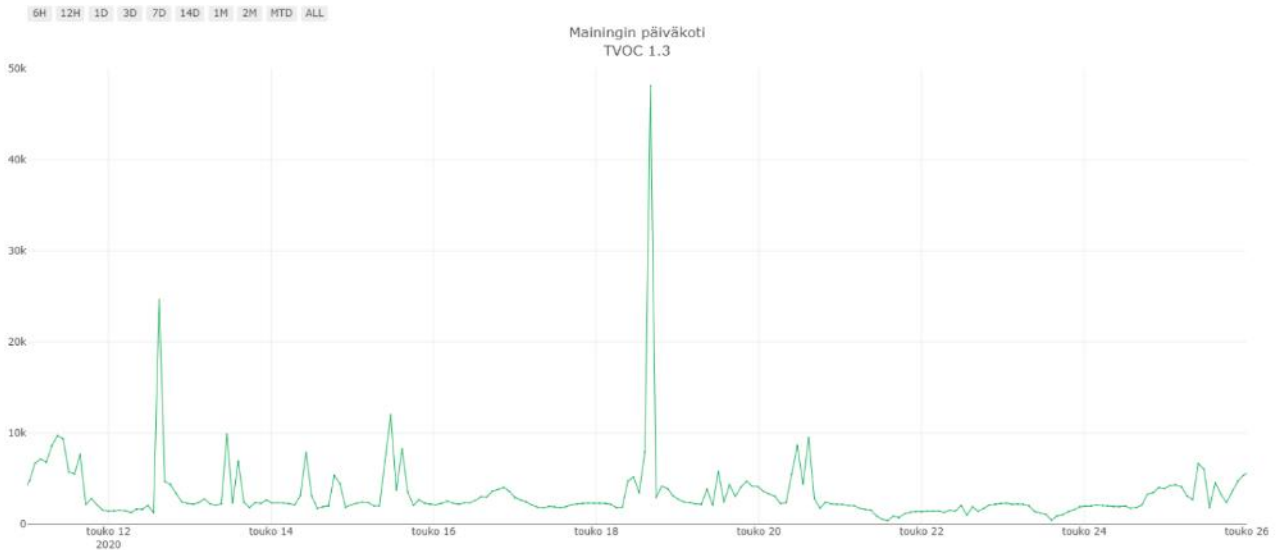
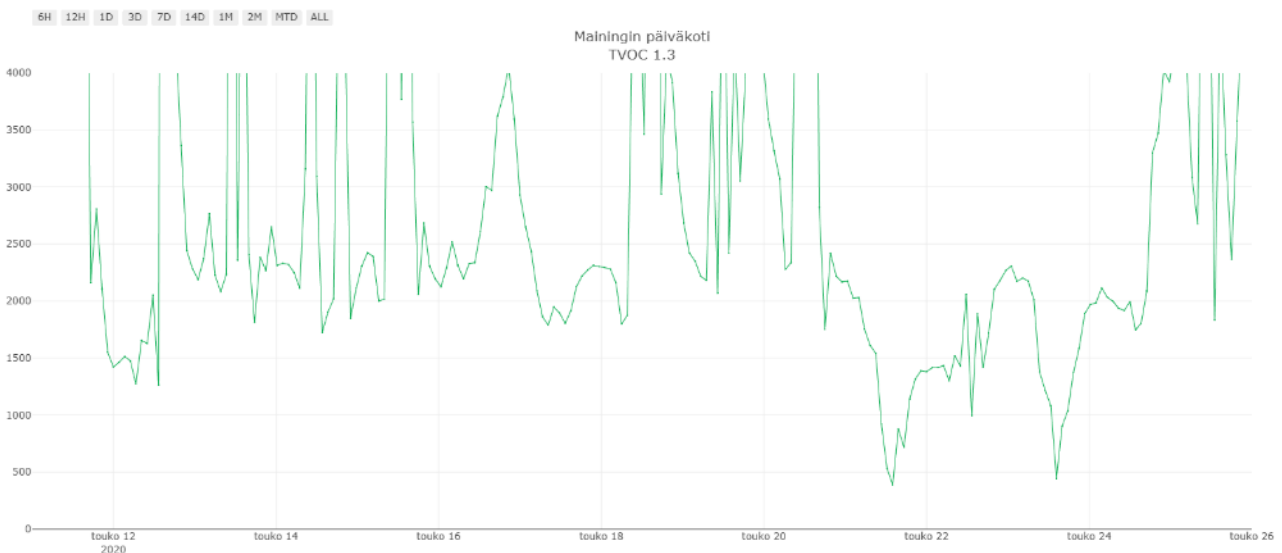
TVOC-pohjatasot olivat pääsääntöisesti noin 2000 ppb-tasolla toiminnan ulkopuolella.

Tasojen huiput ajoittuivat arkipäivien tilan käyttöaikoihin.

Alemmasta kuvasta on leikattu huiput pois, jotta TVOC-pohjatason käyttäytyminen ja tasot näkyvät tarkemmin.

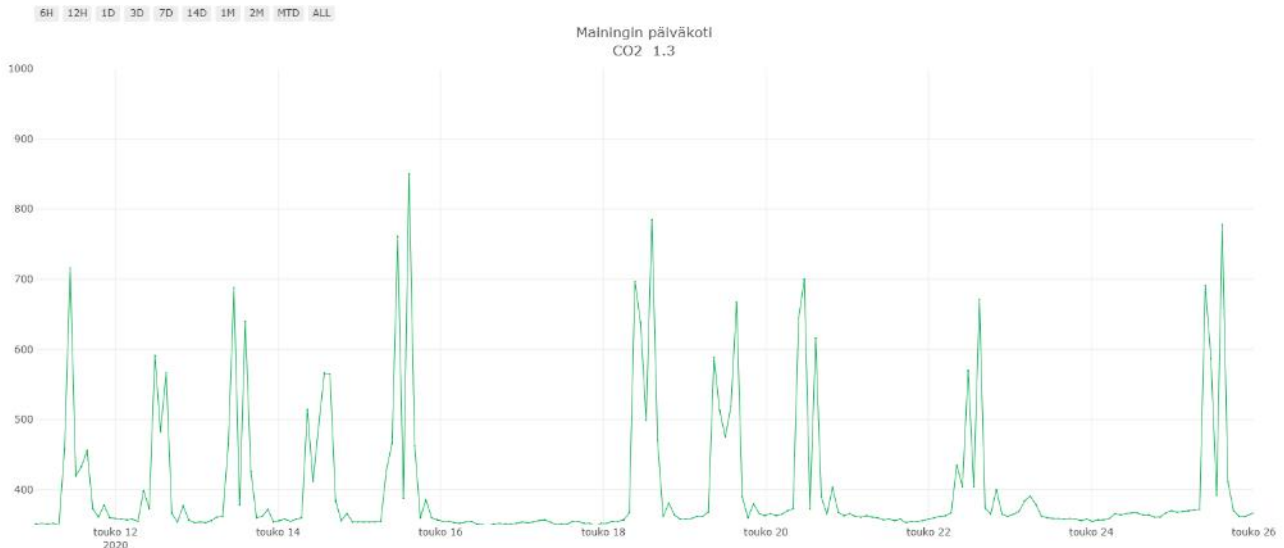
CO2-pitoisuudet olivat pääsääntöisesti ulkoilmaa vastaavalla tasolla noin 400 ppm. CO2-pitoisuudet nousivat vähän, kun tilassa oli käyttäjiä.

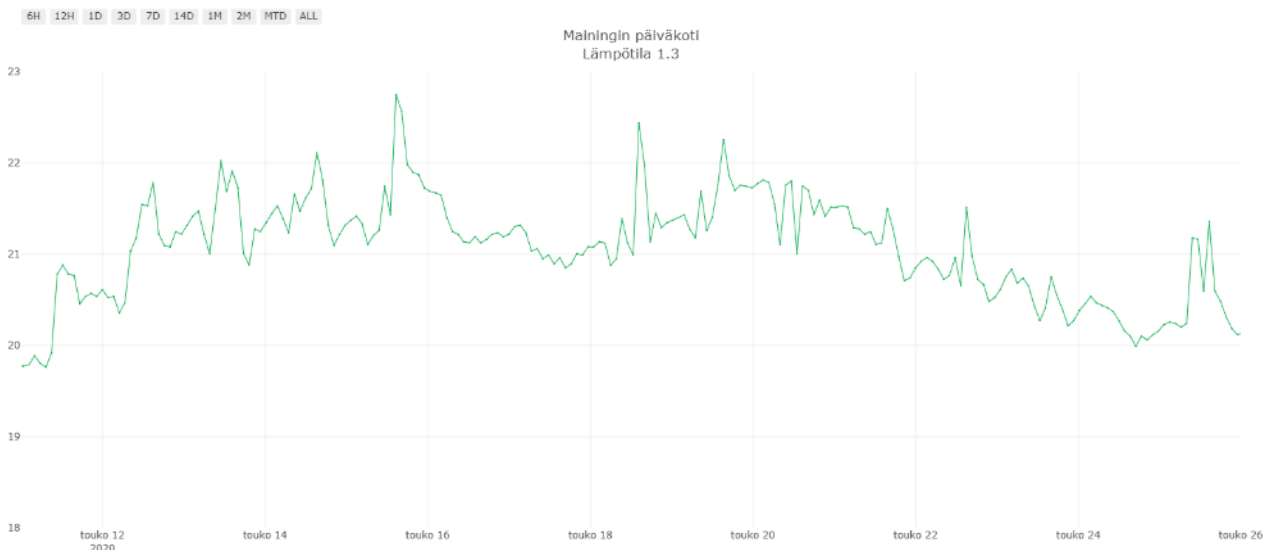
Lämpötila vaihteli 19 – 21 °C:een välillä.

Lämpötiloissa näkyi arkipäivisin toiminnan aikana nousu maksimiarvoon, mistä lämpötila laski iltaa kohden ja yöllä minimiarvoon.

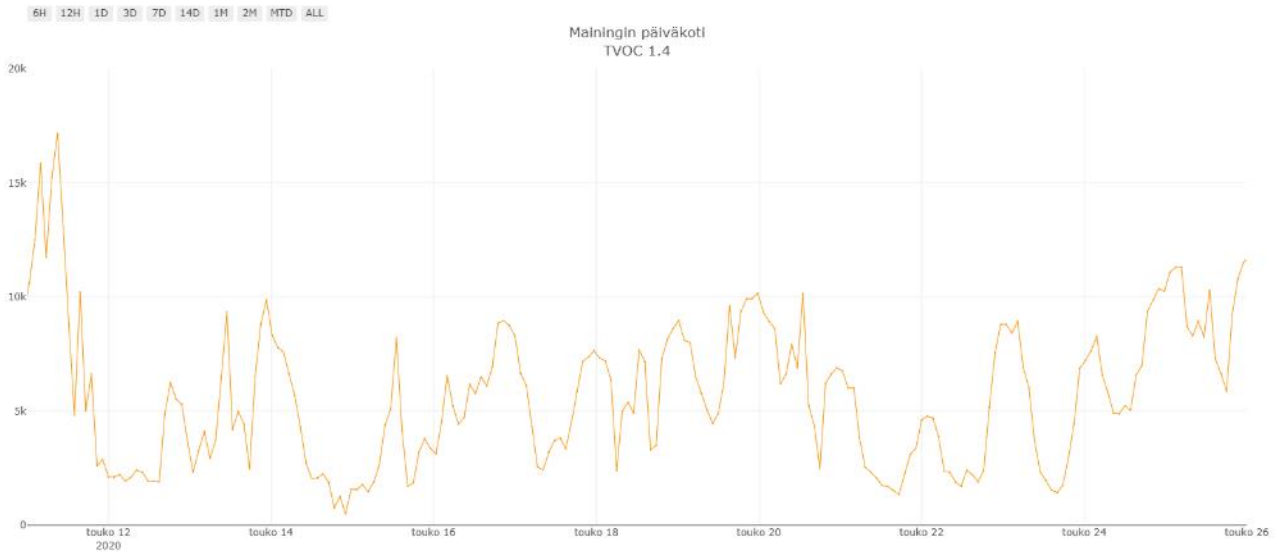
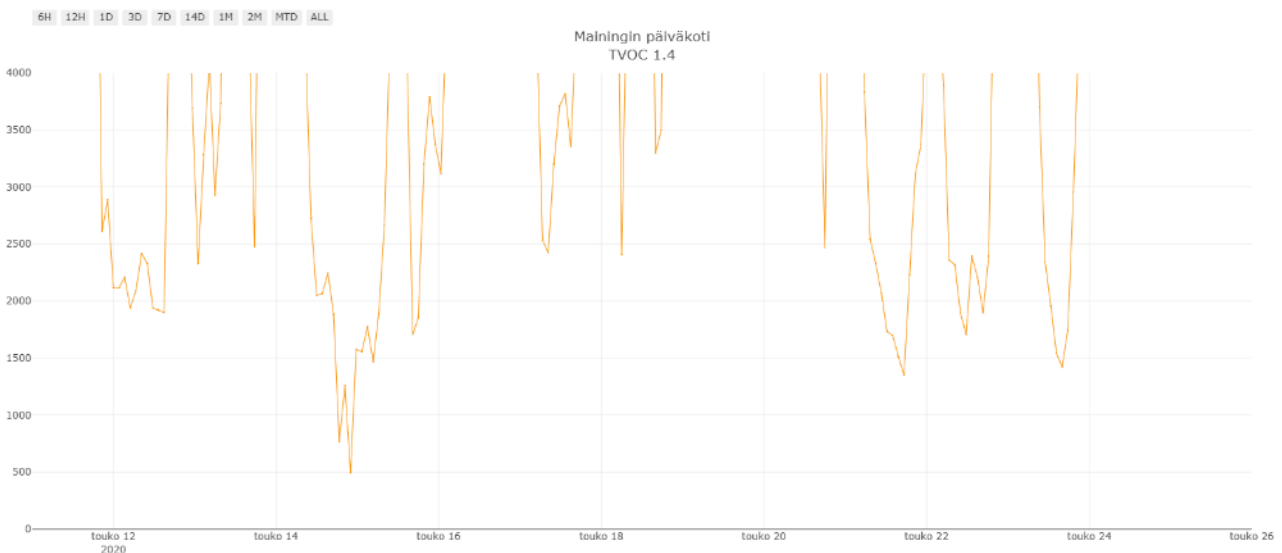
TVOC-tasot olivat pääsääntöisesti yli 2000 ppb-tason.

Tasojen huiput ajoittuivat pääsääntöisesti toiminnan ulkopuolelle.

Alemmasta kuvasta on leikattu huiput pois, jotta TVOC-pohjatason käyttäytyminen ja tasot näkyvät tarkemmin.

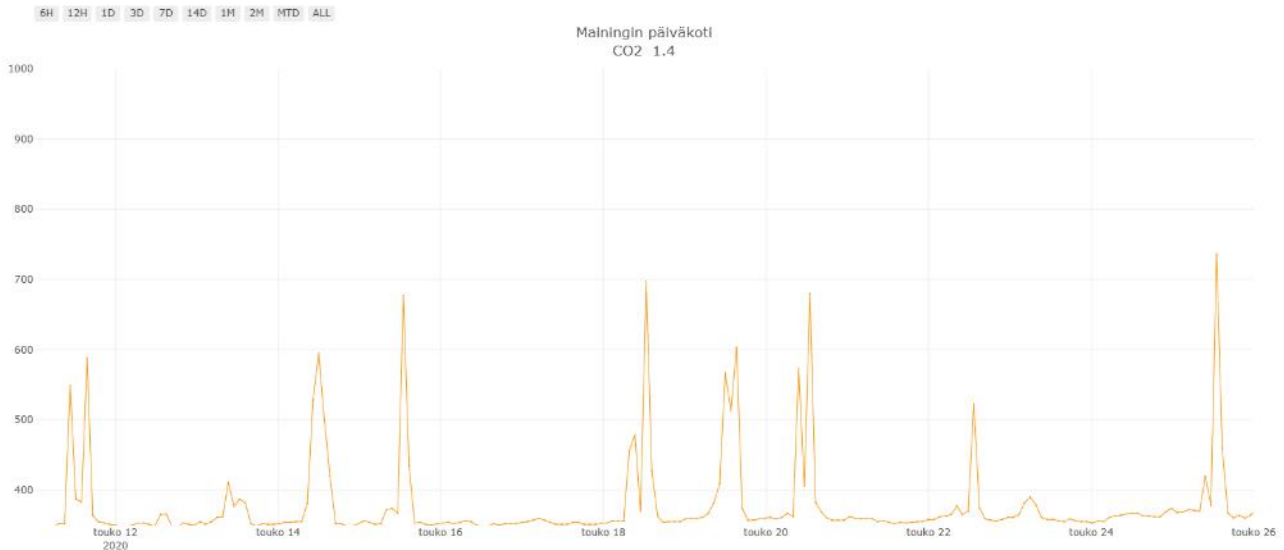
CO2-pitoisuudet olivat pääsääntöisesti ulkoilmaa vastaavalla tasolla noin 400 ppm. CO2-pitoisuudet nousivat vähän, kun tilassa oli käyttäjiä.

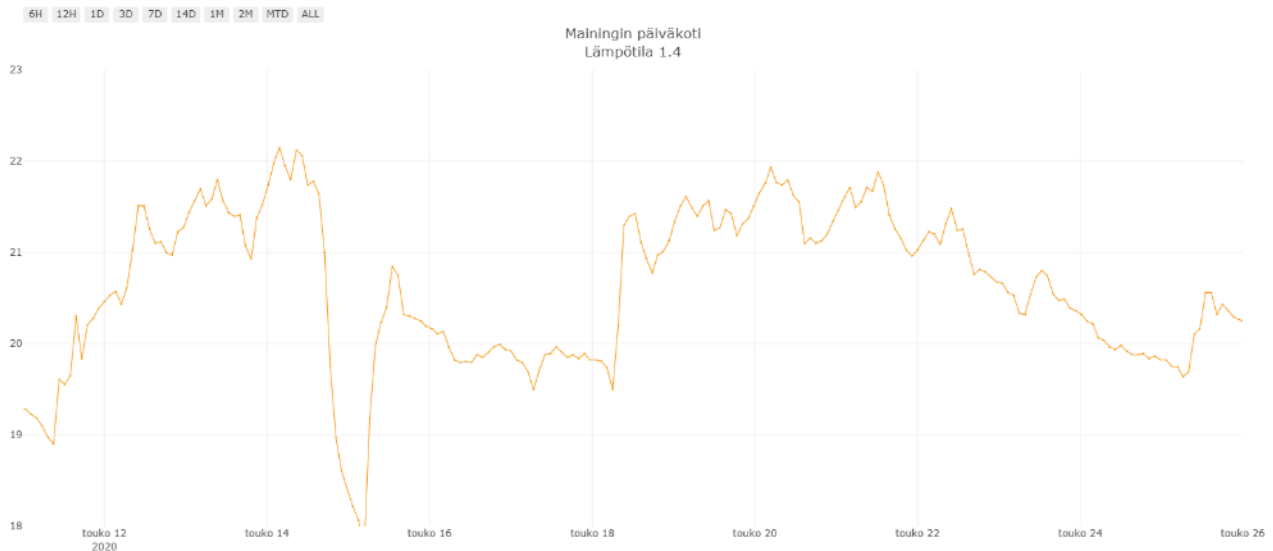
Lämpötila vaihteli 18 – 22 °C:een välillä.

Lämpötiloissa näkyi arkipäivisin lasku iltaa kohden minimiarvoon, mistä lämpötila alkoi nousemaan yön aikana maksimiarvoon, missä se pysyi toiminnan aikana.

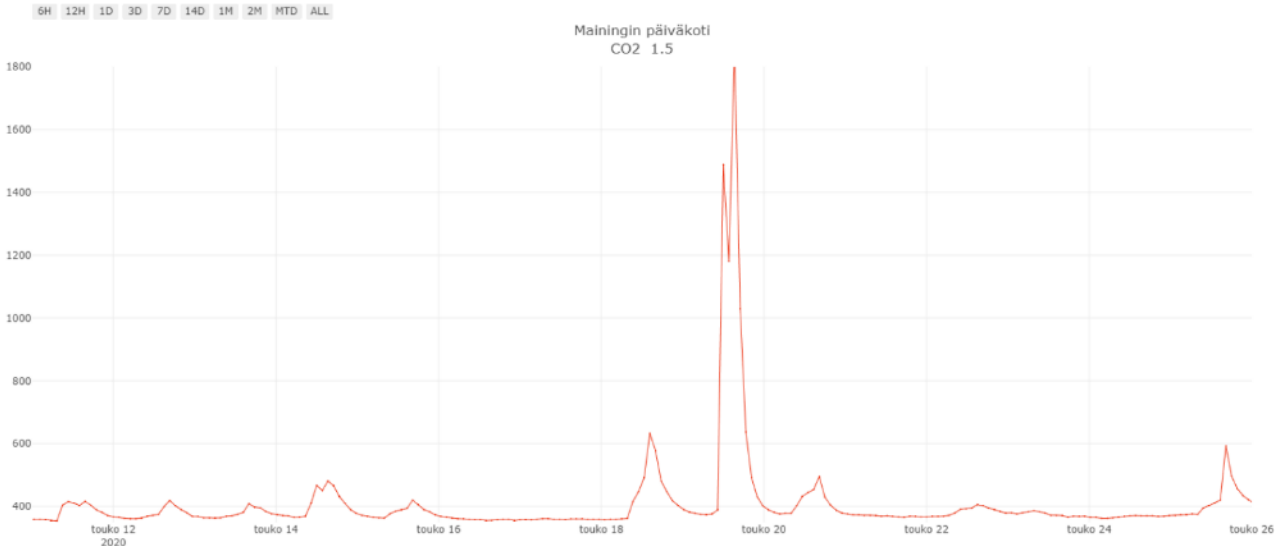
CO2-pitoisuudet olivat pääsääntöisesti ulkoilmaa vastaavalla tasolla noin 400 ppm. CO2-pitoisuudet nousivat, kun tilassa oli käyttäjiä. Tilasta puuttuu ilmastointi.

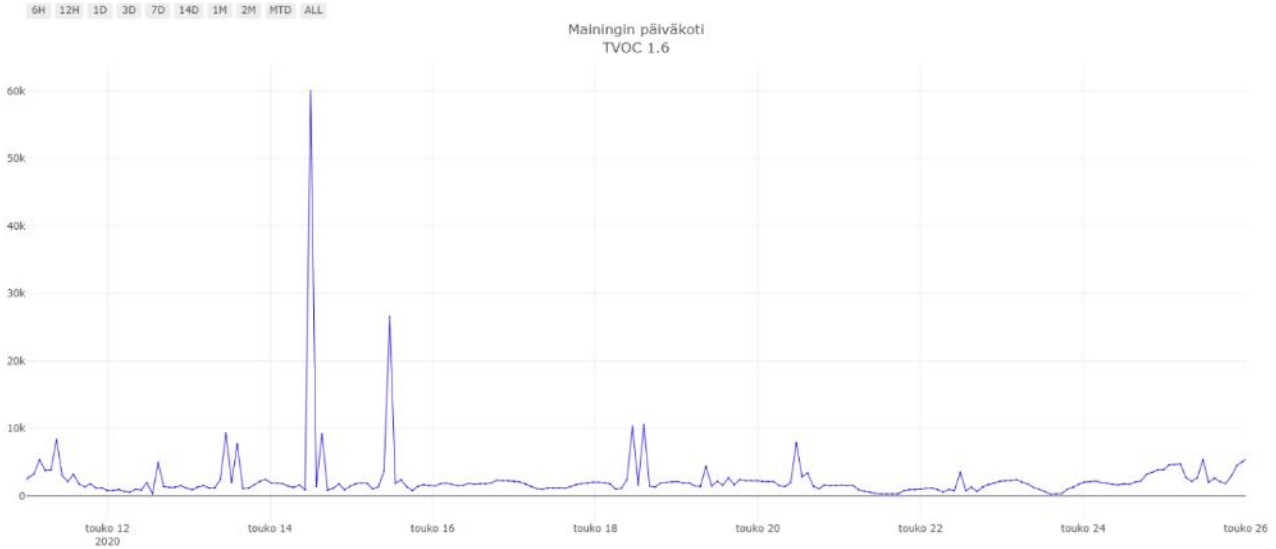
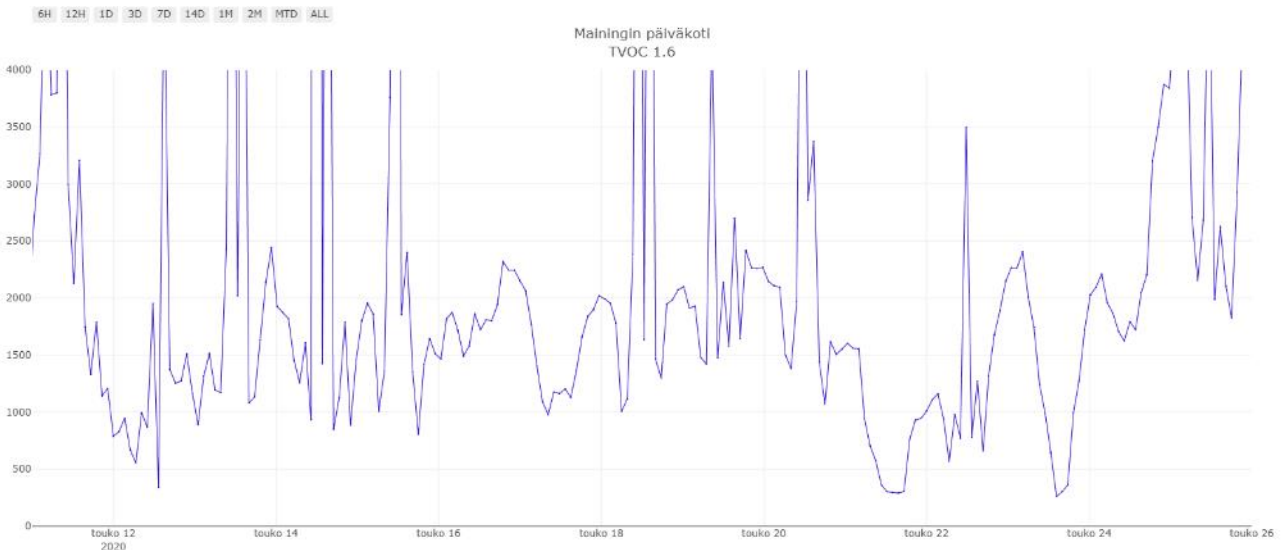
TVOC-pohjatasot olivat pääsääntöisesti 500 - 2000 ppb-tasojen välillä.

Tasojen huiput ajoittuivat arkipäivien käyttöaikoihin.

Alemmasta kuvasta on leikattu huiput pois, jotta TVOC-pohjatasojen käyttäytyminen ja tasot näkyvät tarkemmin.

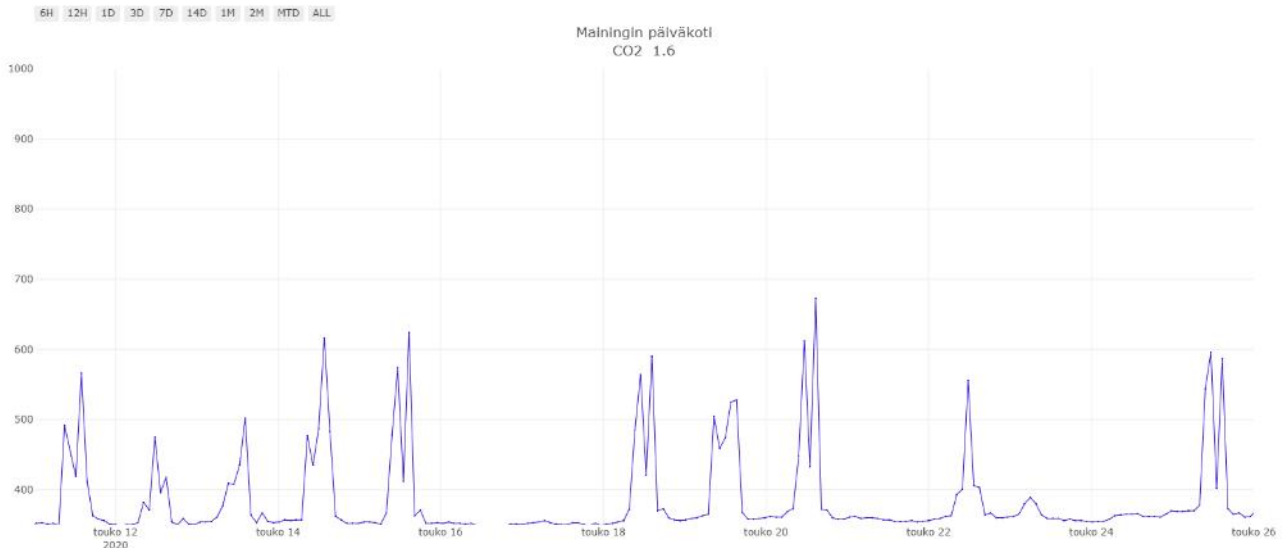
CO2-pitoisuudet olivat pääsääntöisesti ulkoilmaa vastaavalla tasolla noin 400 ppm. CO2-pitoisuudet nousivat vähän, kun tilassa oli käyttäjiä.

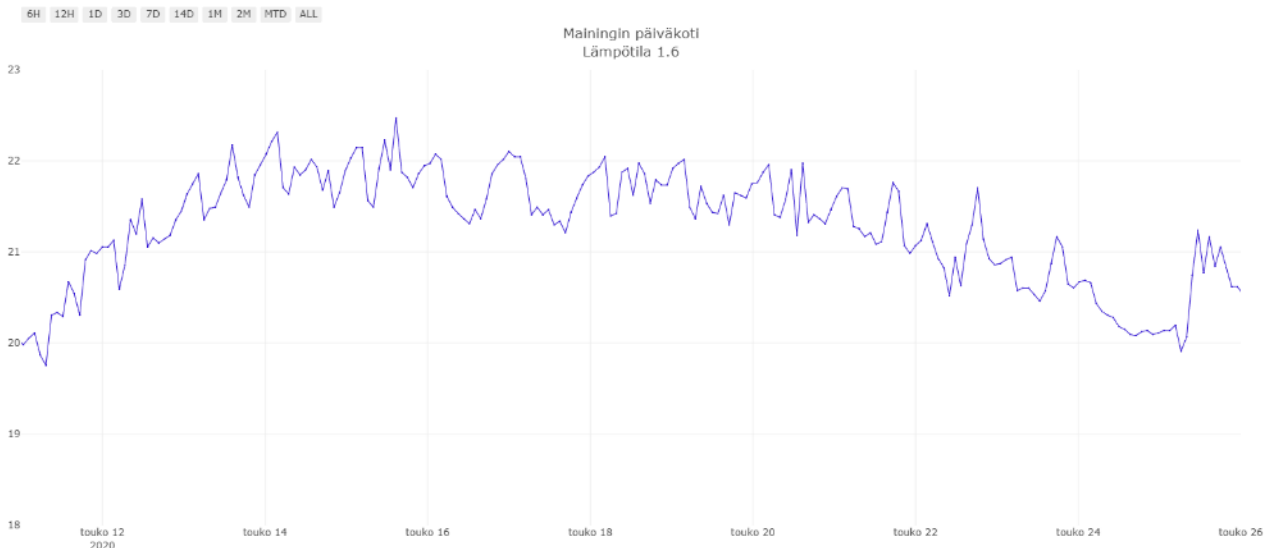
Lämpötila vaihteli 20 – 22 °C:een välillä, mutta pysyi suhteellisen tasaisena. Lämpötiloissa ei näkynyt selvää päivän ja yön välistä vaihtelua verrattuna muihin tiloihin.

Mittausjakson alussa ulkolämpötila vaihteli 0 ja +10 °C:een välillä. Sisätilan lämpötilan laskun aikana 22.5 eteenpäin ulkolämpötila vaihteli +10 ja +20 °C:een välillä.

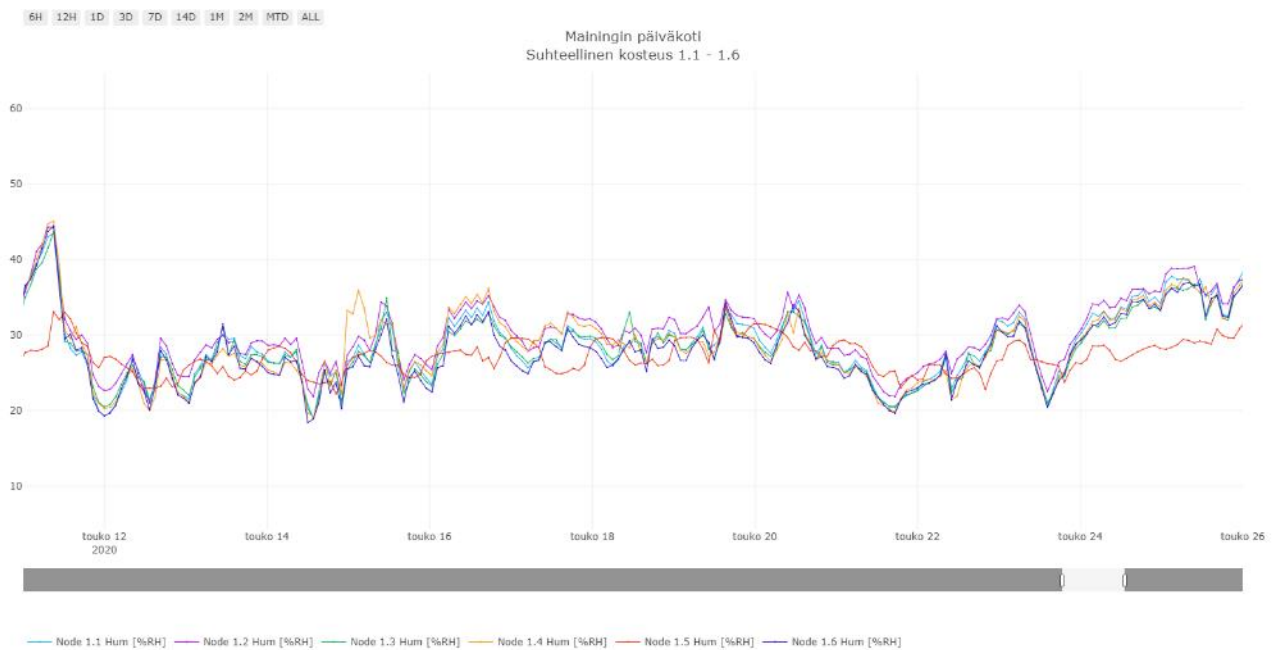
Suhteellisen kosteuden arvoissa ei huomautettavaa.

Luultavasti puuttuvan ilmastoinnin takia tilan 215 anturin 1.5 punaisen käyrän käyttäytyminen on hieman erilaista muihin tiloihin verrattuna.
