ESPOON KAUPUNKI
Tilapalvelut-liikelaitos
Kunnossapitopalvelut
Tarkastusryhmä

Matinlahden koulu

Kohdenumero **4020**
Aapelinkatu 2 - 4, 02230 Espoo

SISÄILMATARKASTUS

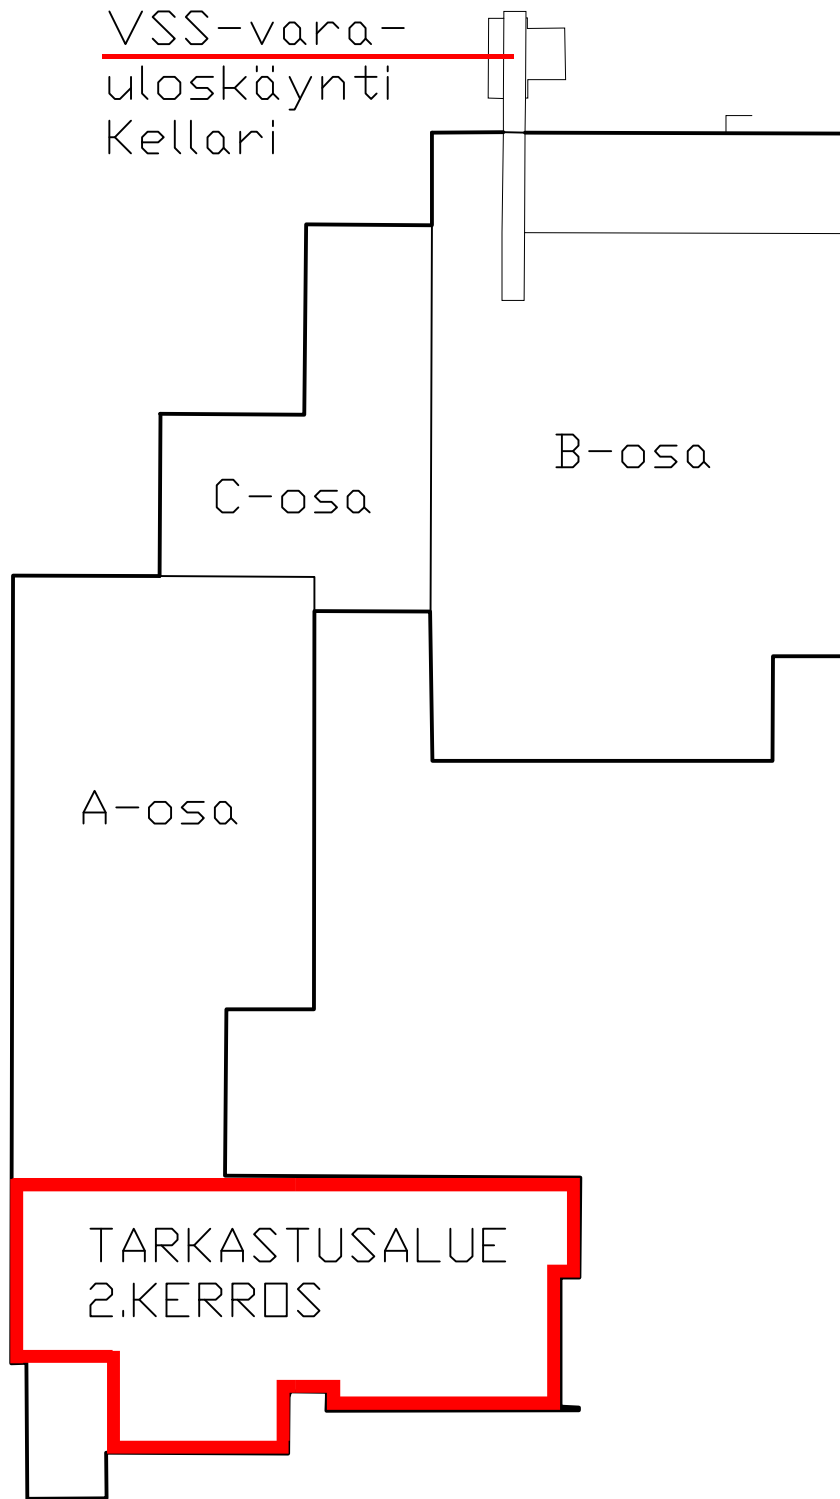
Liite 1 / TARKASTETTU ALUE

Tarkastuksen tarkoitus oli selvittää sisäilmaan vaikuttavia tekijöitä koulun A-osan 2.kerroksen päätysiivessä, minkä tarkastusalue näkyy liitteessä 1 sivulla 16. Havaittujen vikojen esiintyminen muissa luokkatiloissa tarkastettiin pistokoeluonteisesti muissa 1. ja 2.kerroksen luokissa.

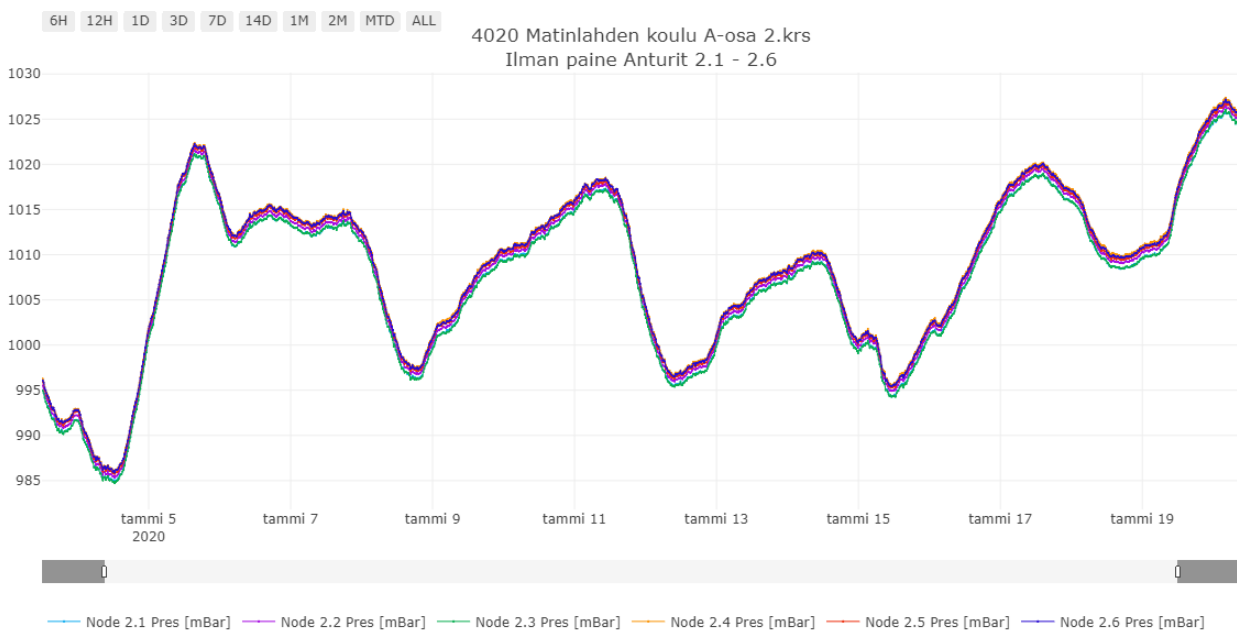
Eri tiloissa olleiden mittausantureiden mittaamat ilmanpaineen arvot.
