LEPPÄVAARAN KARTANO - KULTTUURIYMPÄRISTÖSELVITYS 2019

TILAAJA
ESPOON KAUPUNKI 2019

TENGBOM OY
Salomonkatu 17 A
00100 Helsinki

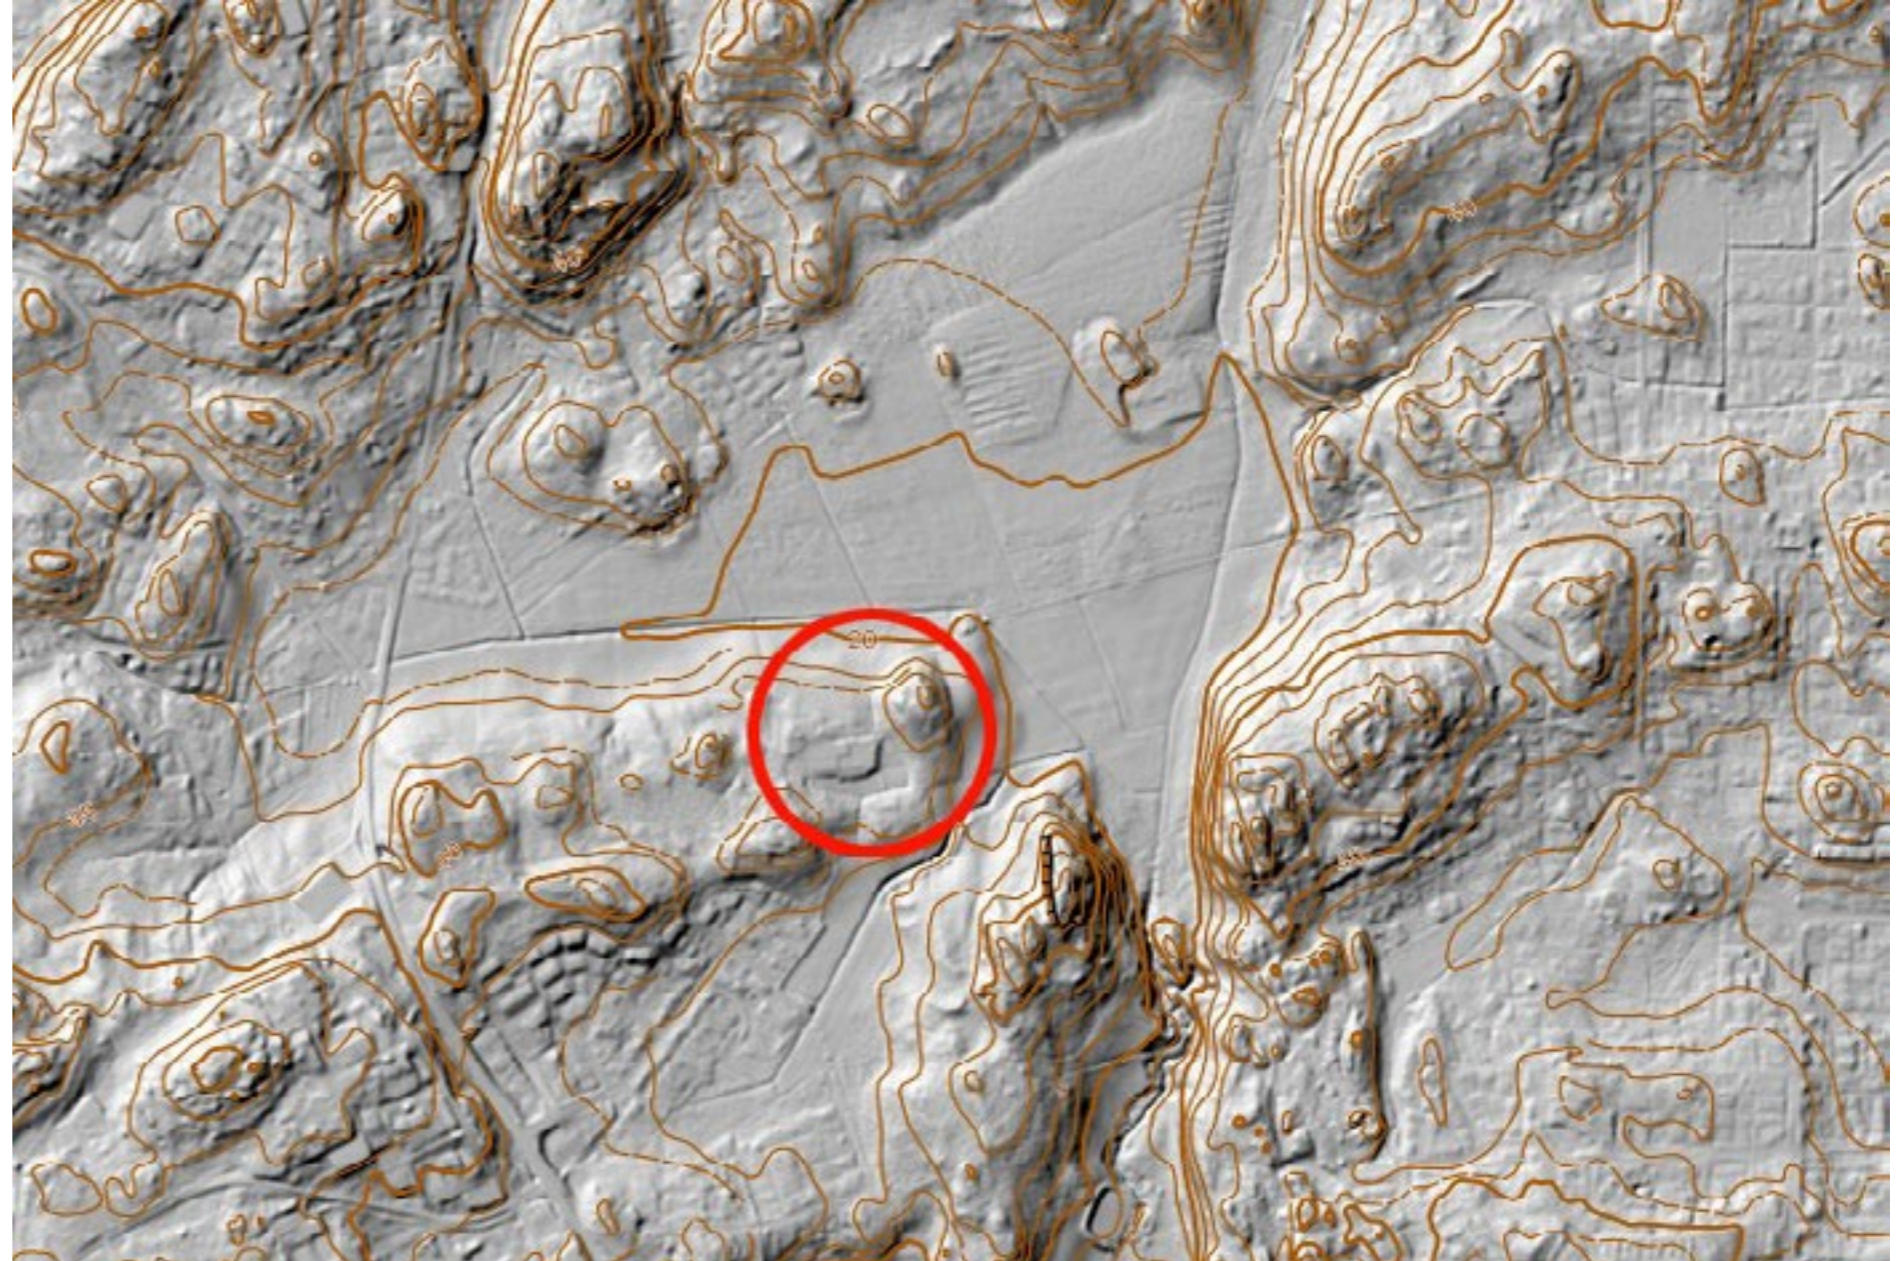
Kuva. Vinaloavarjoste ja maiseman korkeussuhteet. Leppävaaran kartanon alue merkitty punaisella. (Maanmittauslaitos, avoimet paikkatietoaineistot, viitattu 2.7.2019)

Lähialueen korkeimpien selänteiden lakialueet kohoavat yli 40 metriin merenpinnan yläpuolella ja laaksoalueet jäävät alle 20 mmpy. Kartanon pihapiiri sijoittuu noin 35 mmpy ja ratsastuskeskus noin 30 mmpy korkeuteen. Selvitysalueen korkeimmat kohdat sijoittuvat alueen länsiosan ja Maneesipolun länsipuolen kallioalueille n. 37-38 mmpy. Alueen matalimmat kohdat ovat pohjoisosan laidunniityllä n. 19 mmpy.

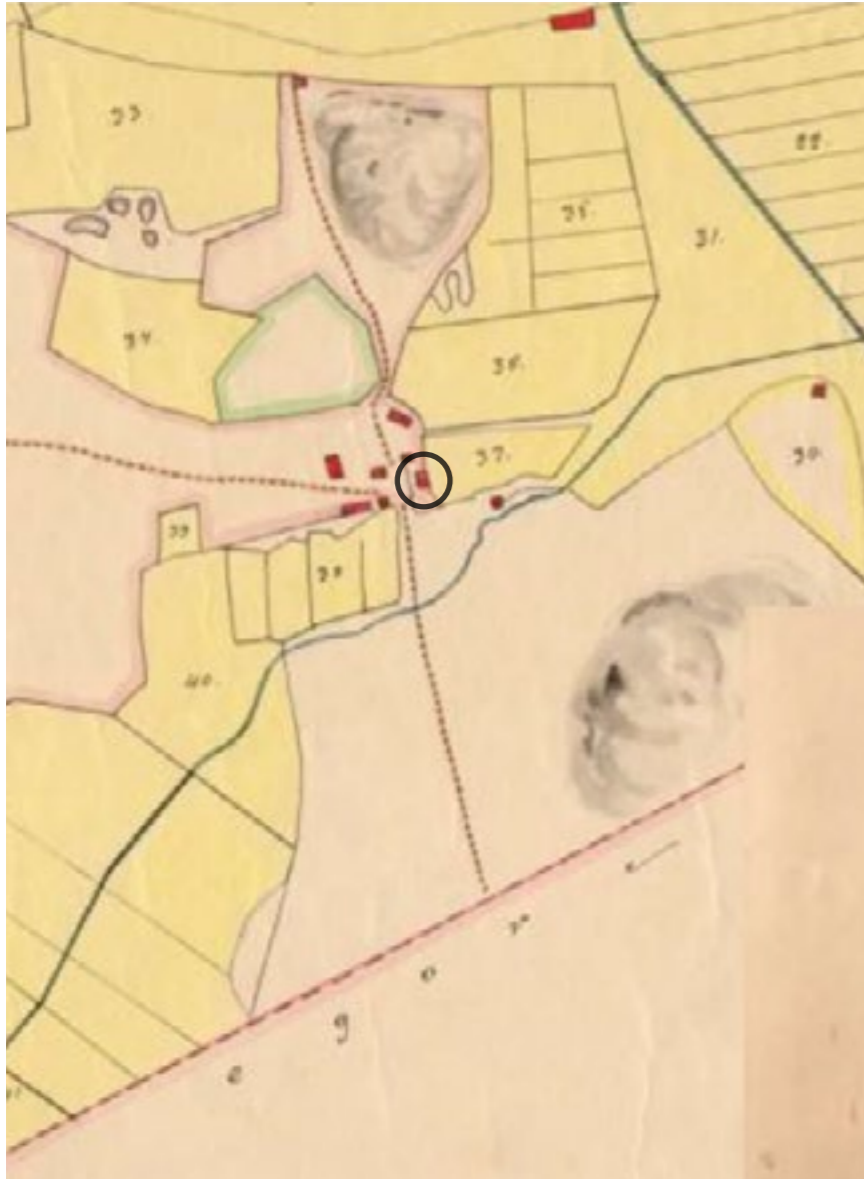
Kuva. Albergan kartanon tiluskartta vuodelta 1863. (Kuva. Af Heurlinin arkisto) Kuvassa näkyy Albergan kartanon torppa ympäröitynä sekä siihen liittyneitä rakennuksia Heurlinintien mutkassa, nykyisen kartanonmäen eteläpuolella. Ympäristössä sijaitsee yksittäisiä rakennuksia avoimien alueiden rajoilla, kartanonmäki on rakentamatta.

Paljon Leppävaaran kartanon vanhaa rakennuskantaa on purettu. Suurin osa alueen nykyisistä rakennuksista on 1900-luvulta, mutta ainakin toinen työväenasunnoista näkyy myös vuoden 1863 tiluskartassa.

Mäen eteläpuolella ovat säilyneet entiset työväenasuinrakennukset. Näistä ainakin idänpuoleinen näkyy jo vuoden 1863 tiluskartassa. Molemmat työväenasunnot näkyvät jo varmasti vuoden 1912 tiluskartassa. Hirsirakenteisten työväenasuntojen vieressä sijaitsee vaunuvaja, joka näkyy jo vuoden 1935 kartassa.

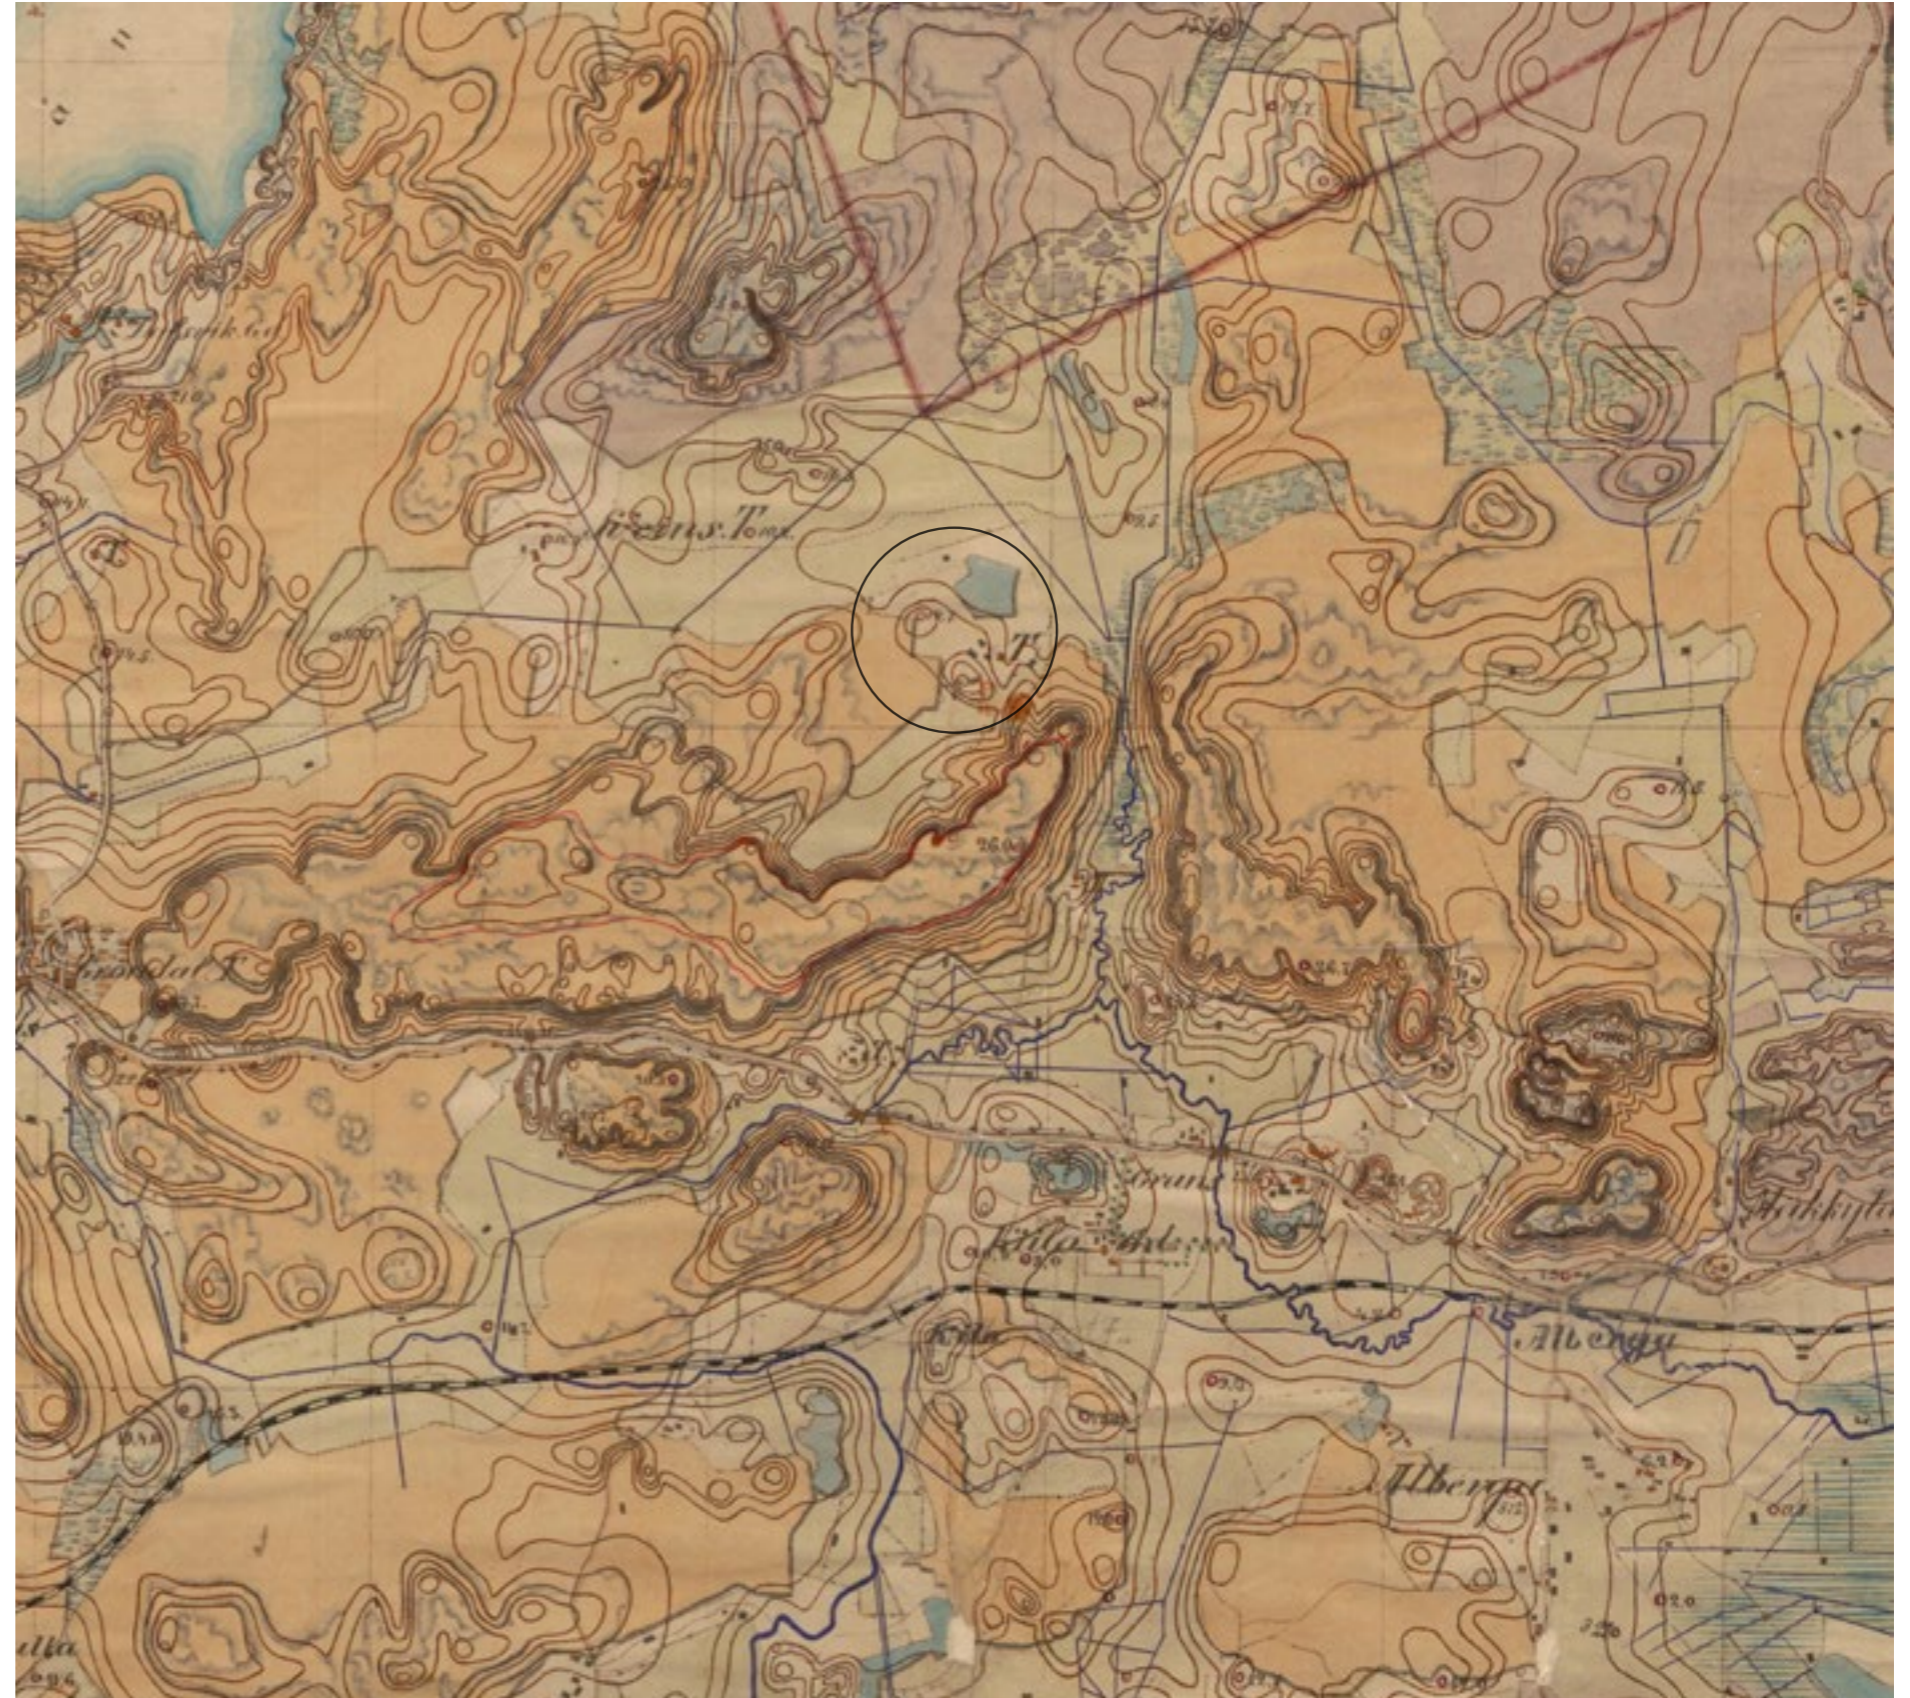
Kuva. Vuoden 1870 senaatin kartta. Leppävaaran kartanon alue ympäröitynä. Kartanon alueella näkyy viitteellisesti esitetyt rakennukset sekä niitä ympäröiviä niittyalueita.

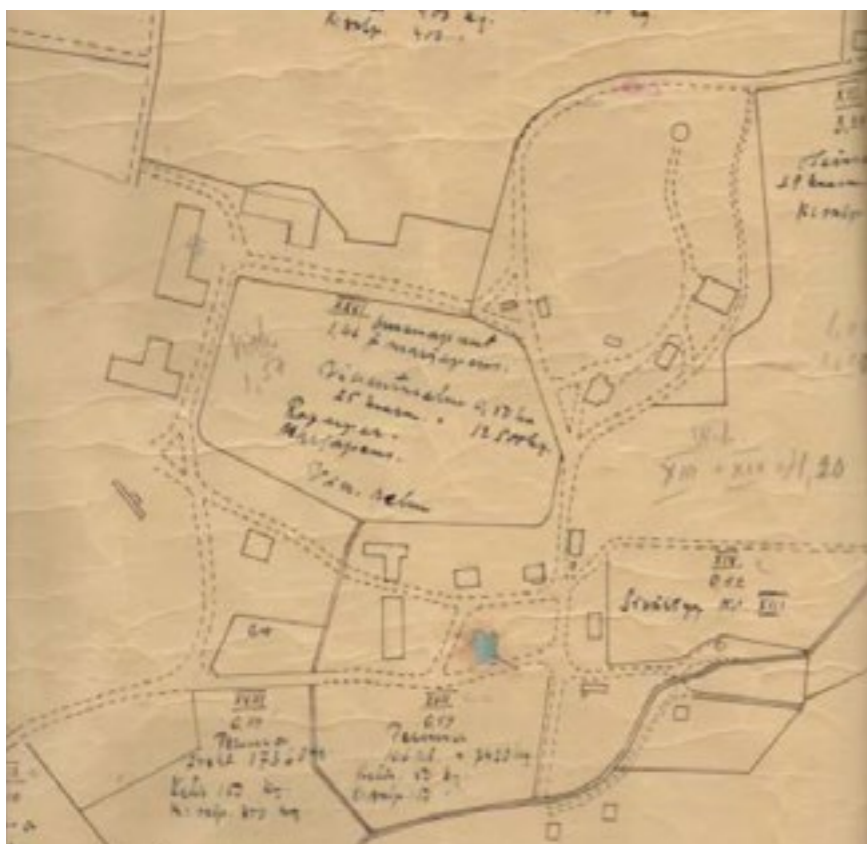
Kuva. Kartta Leppävaaran kartanon viljelyksistä vuodelta 1940. (Kuva. Af Heurlinin arkisto) Alueella on runsaasti rakennuksia. Kartanonmäellä ovat vanha päärakennus, sauna, perunakellari sekä kanala. Talousrakennukset (vaunuvaja, navetta, puimala, saha) näkyvät kartanonmäen länsipuolella. Puimala ja saha on myöhemmin purettu. Albergan kartanon torpan, työväenasuinrakennusten ja vaunuvajan vieressä on myös runsaasti muuta rakennuskantaa, joka on myöhemmin purettu.

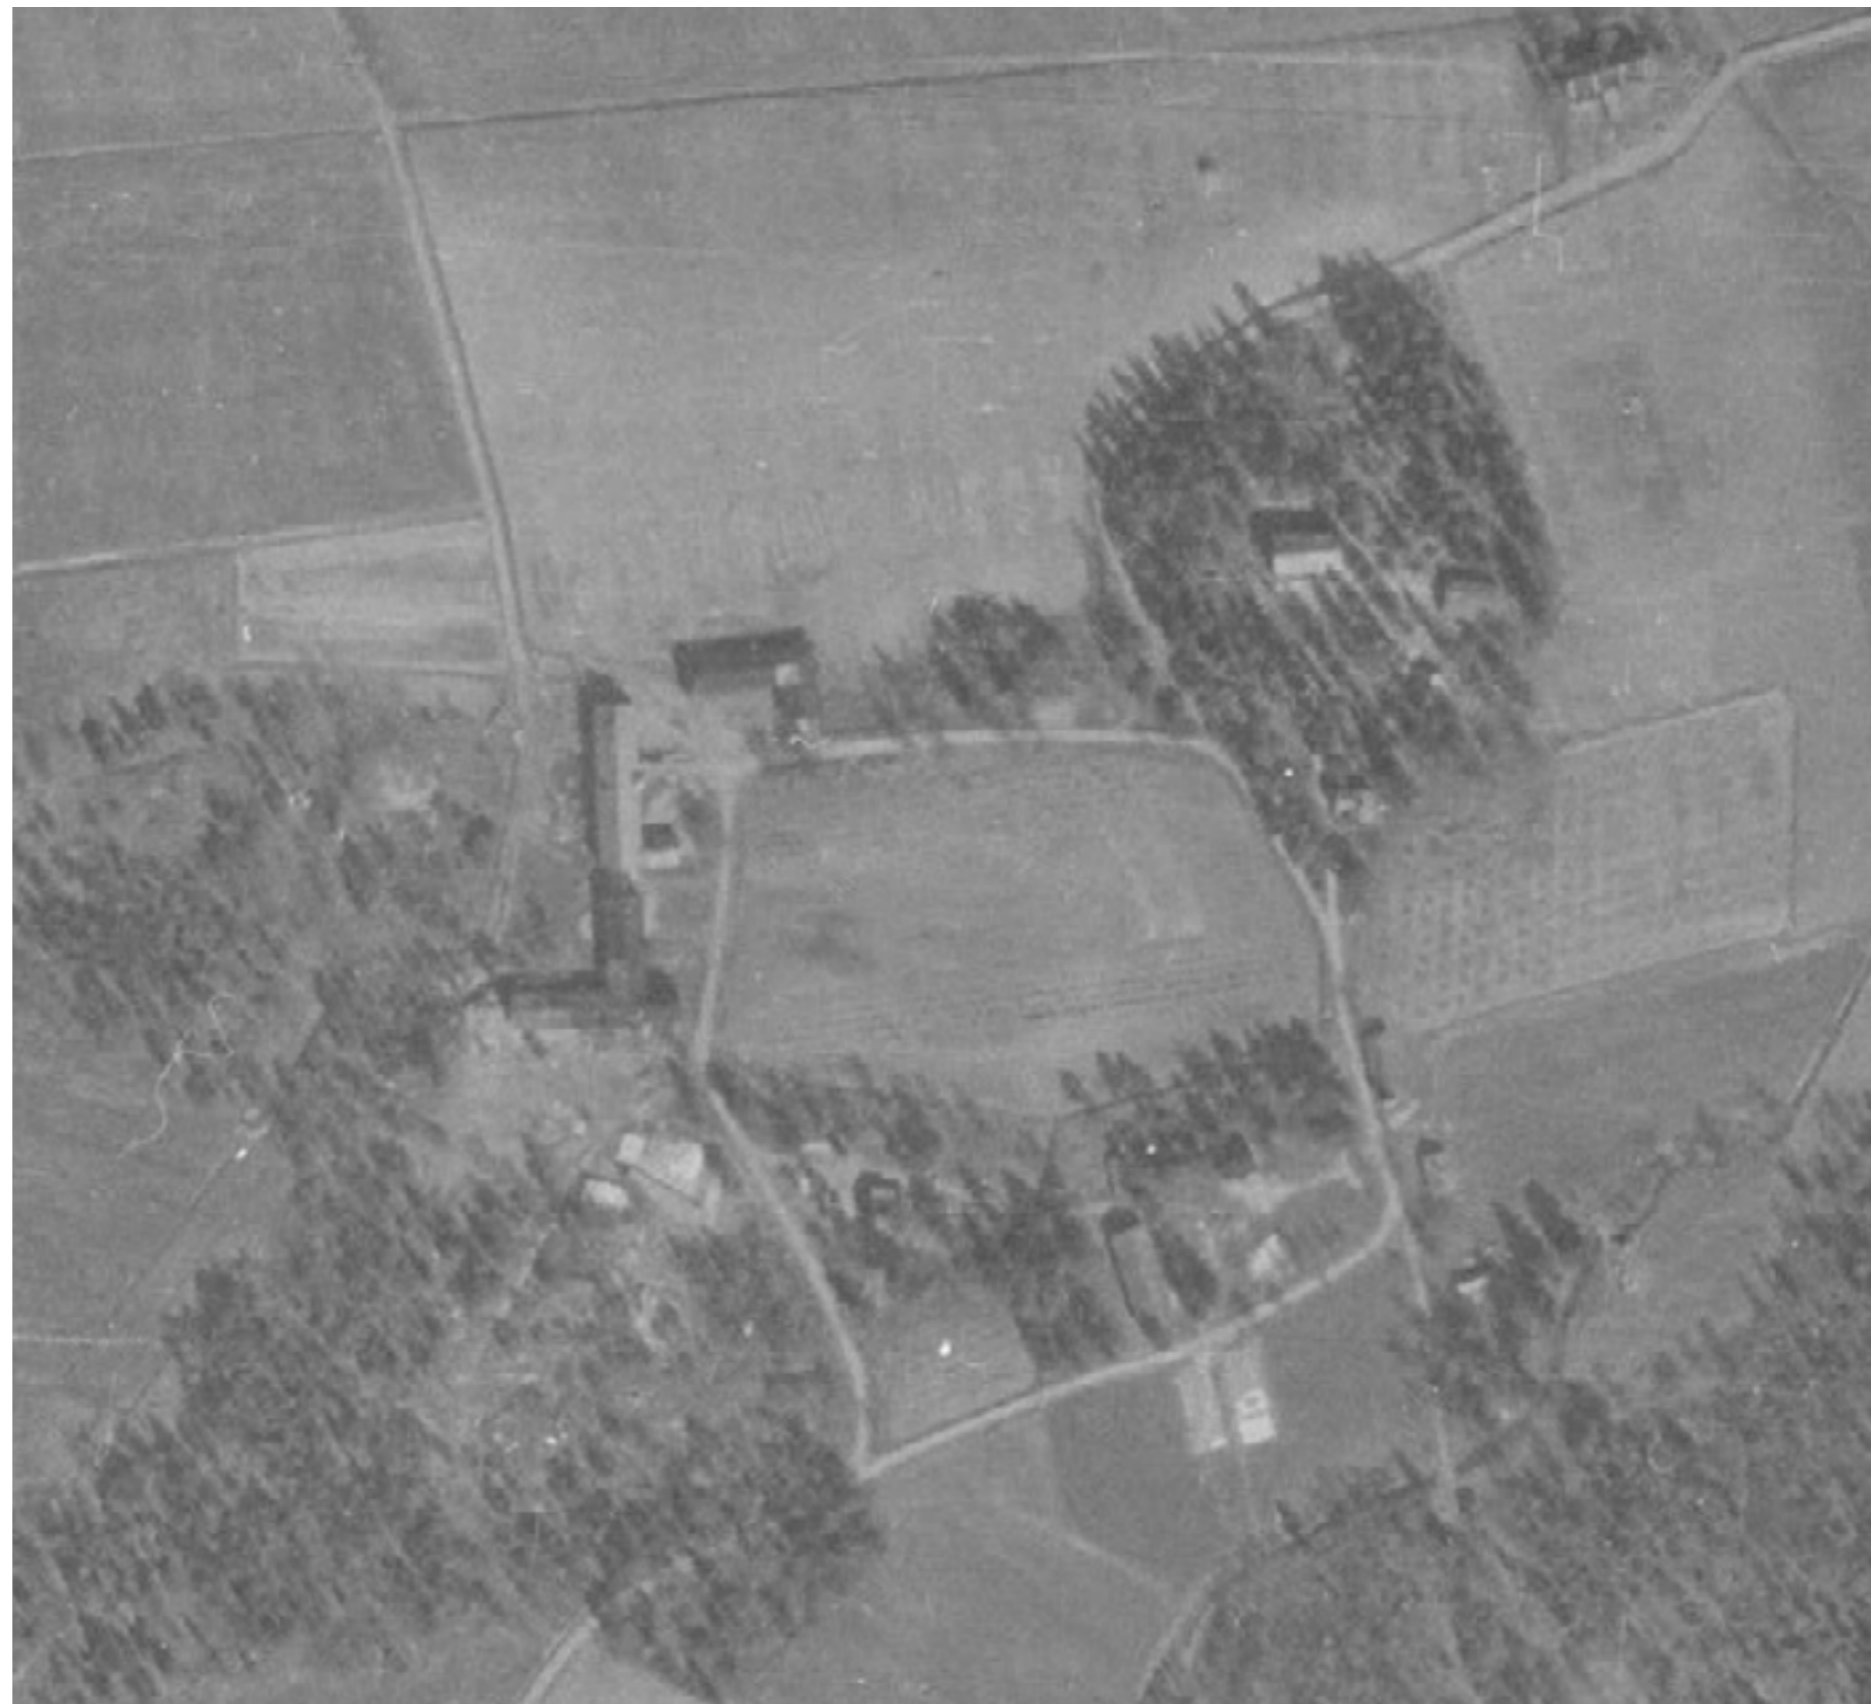
Kuva. Puolustusvoimien ortoilmakuva 1950-luvulta. Kartanon uusi päärakennus on valmistunut kartanonmäen päälle. (Kuva. Espoon kaupunki)

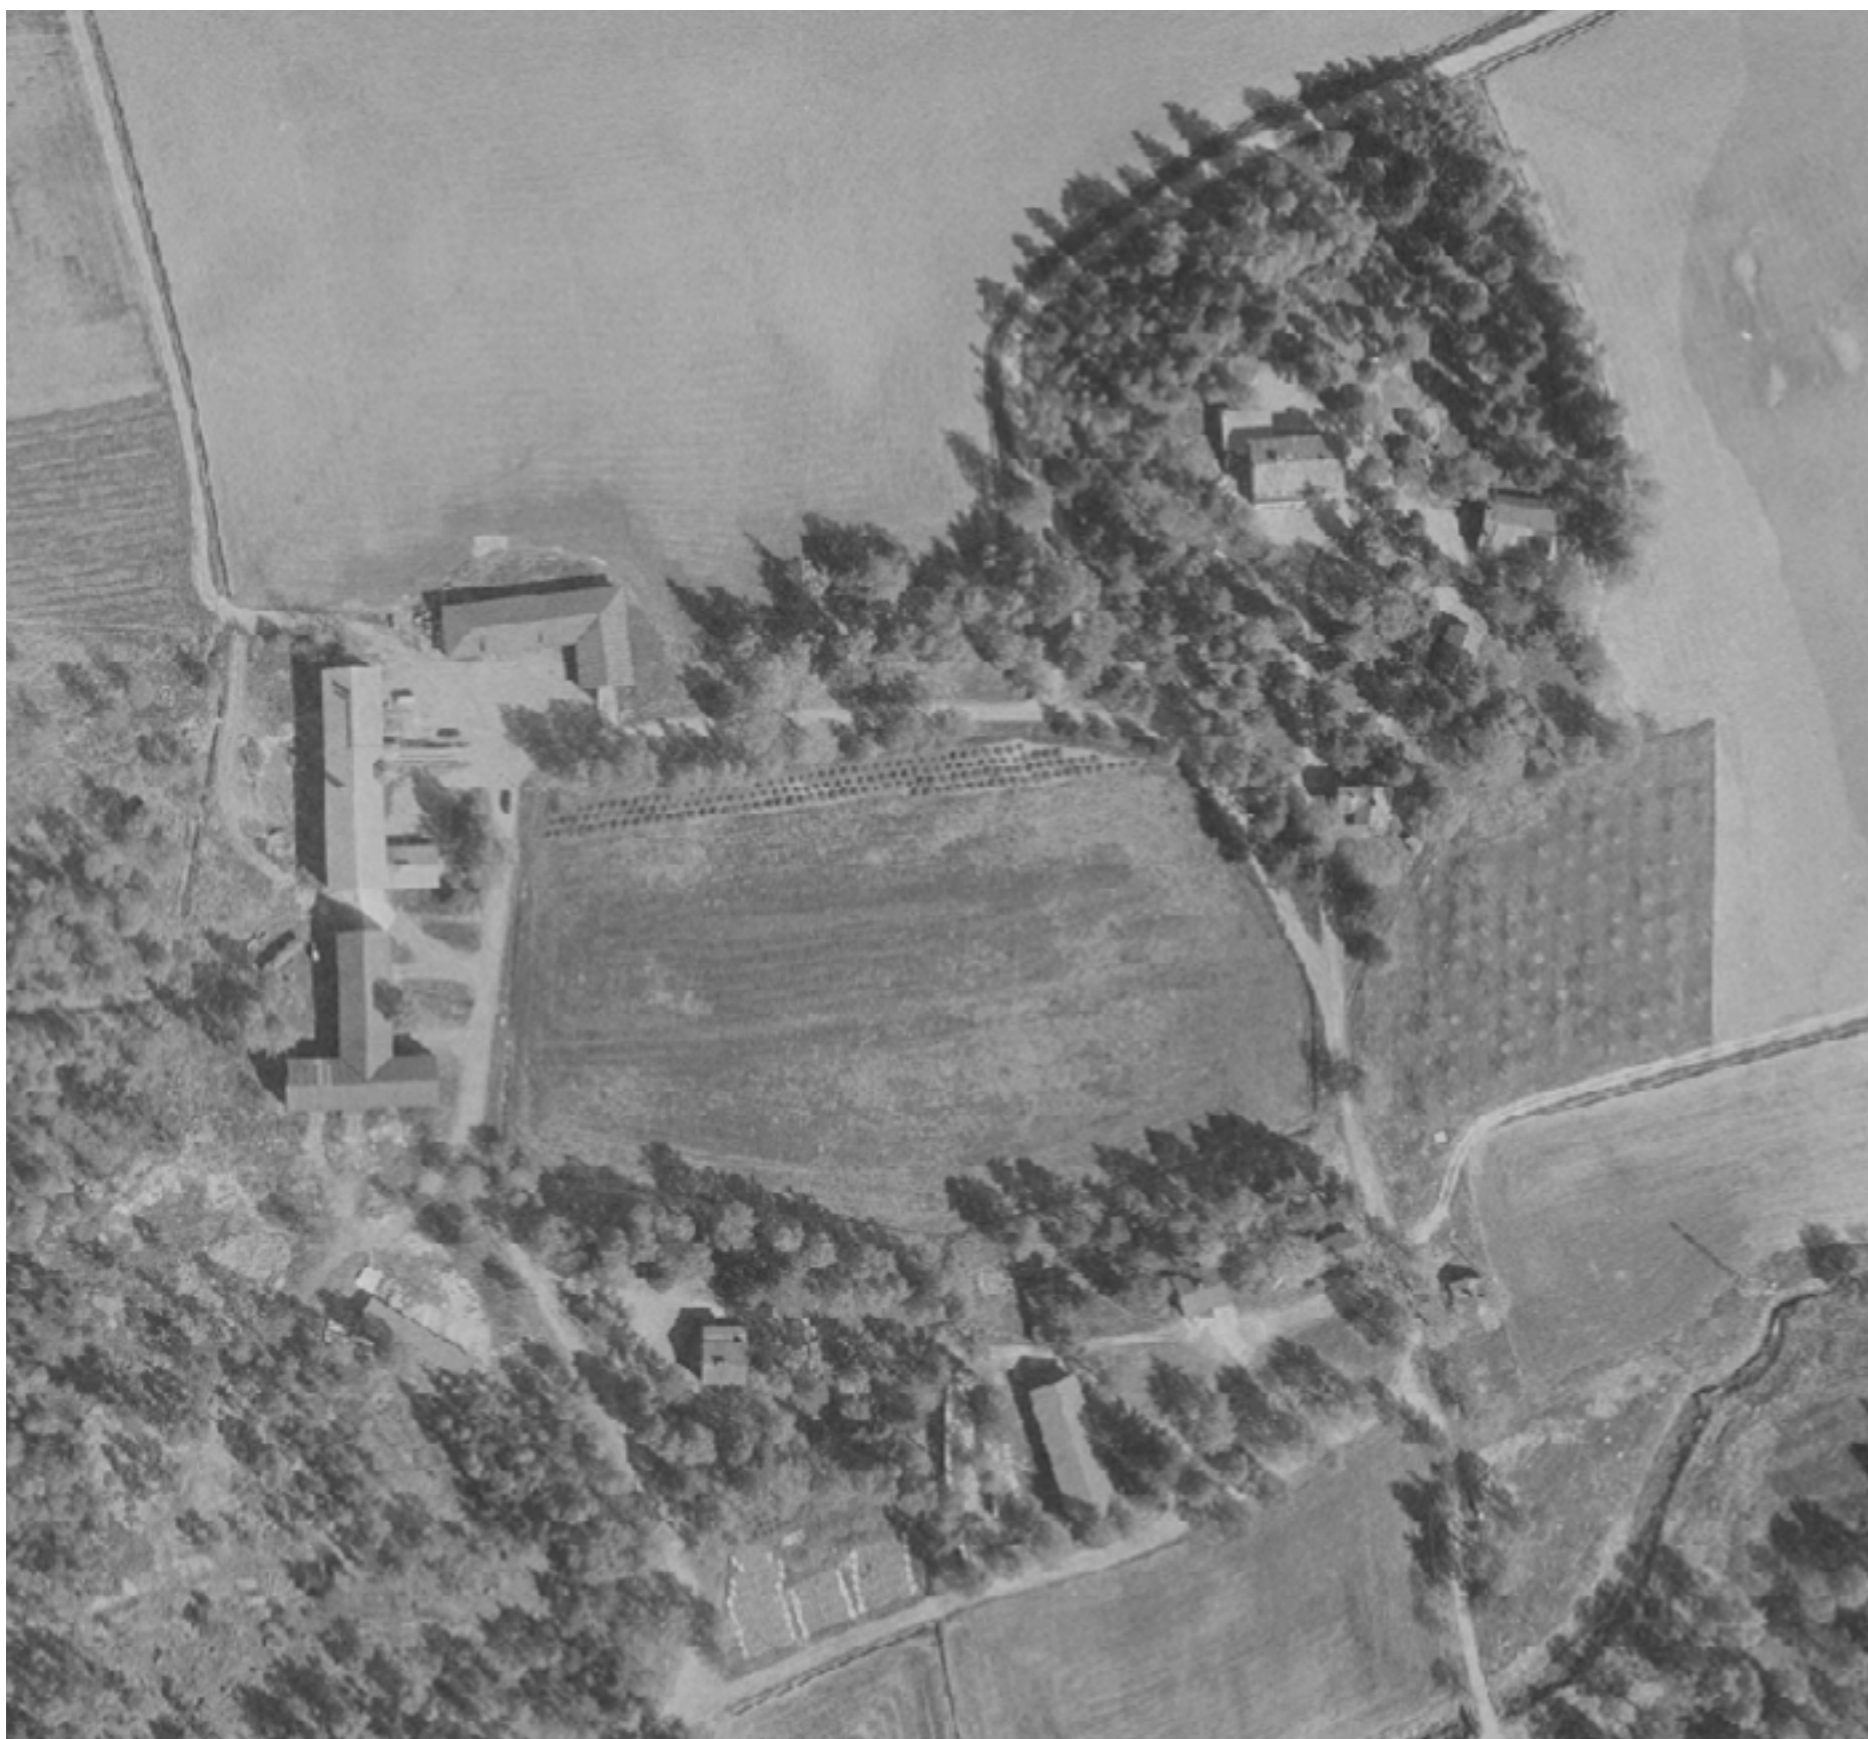
Kuva. Ilmakuva vuodelta 1969. Kartanon rakennuskanta. Albergan kartanon torpan pohjois- ja eteläpuolelta on poistunut kaksi rakennusta, mutta muuten rakennuskanta vaikuttaa pysyneen samana vuoden 1950 ilmapuokkaan verrattuna. (Espoon kaupunki, kaupunkimittausosasto)

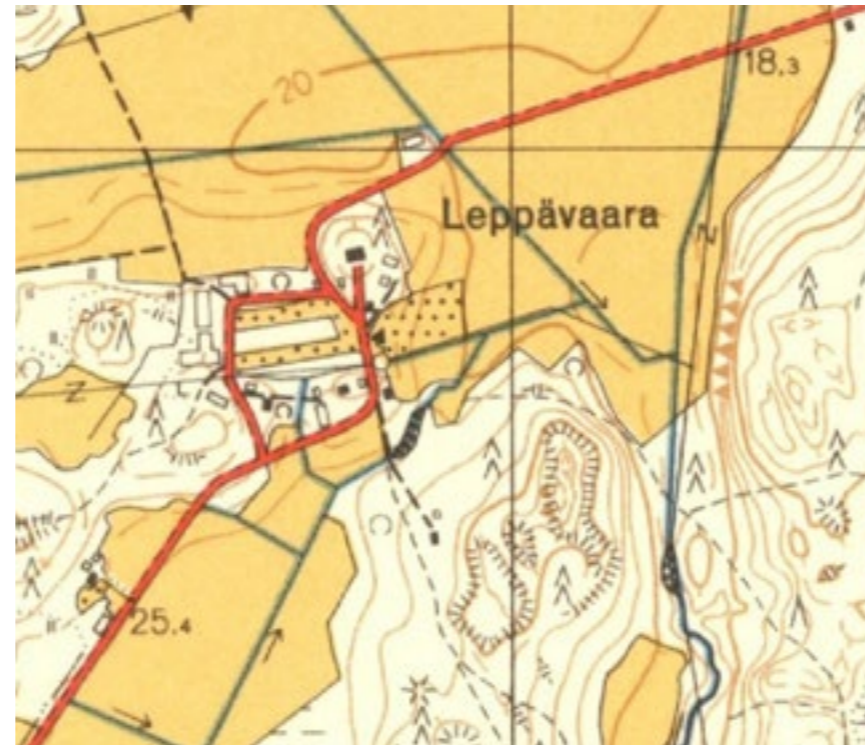
PERUSKARTTA 1958

Kartanon pihapiiri on muuttunut rakennuskannaltaan nykyisen kaltaiseksi uuden kartanorakennuksen ja poistuneiden rakennusten myötä. Kartanon eteläpuolella erottuu omenatarha laajimmillaan. Hyötypuutarha nykyisten ratsastuskenttien kohdalla on supistunut. Työväenrakennusten länsipuolella on näkyvissä nykyisin purettuja rakennuksia, mm. alueella toiminut saha.

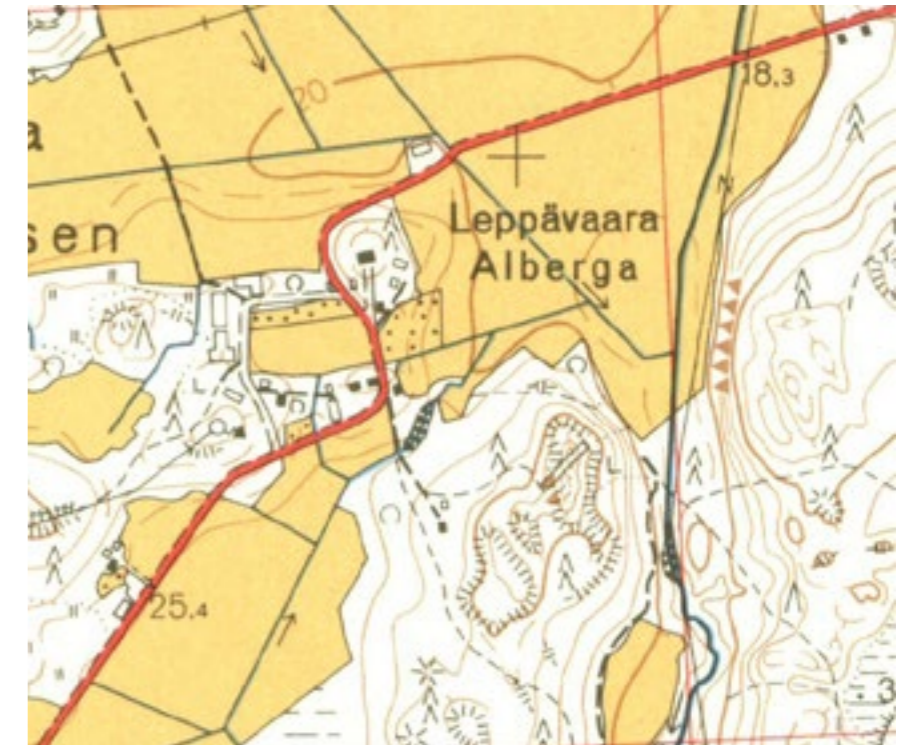
PERUSKARTTA 1967

Kartanon eteläpuolinen omenatarha on supistunut ja marjatarhan alue keskittynyt Maneesipolun reunalle. Kaalinkasvatusalue on merkitty kartalle hyötypuutarha-merkinnällä. Heurlinintien ja Maneesipolun väliin jäävä silmukka on avointa viljelyaluetta ja rakennuskanta pysynyt samana.

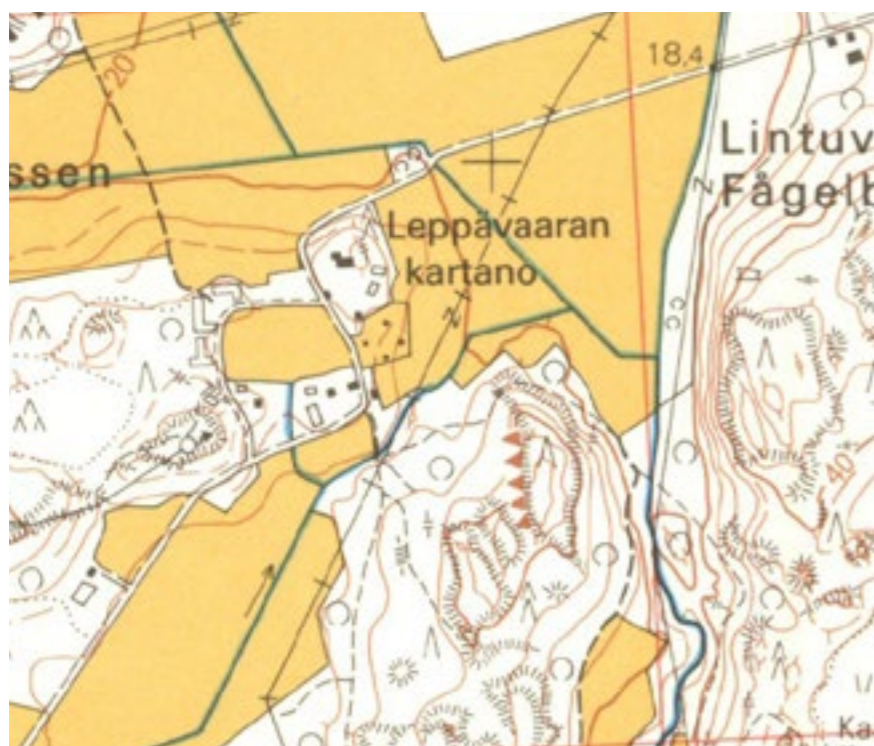
PERUSKARTTA 1978

Nykyisten ratsastuskenttien alue näyttäytyy kartalla yhtenäisenä avoimena viljelyalueena ja hyötypuutarhamerkintä on poistunut. Omenatarha on supistunut entisestään ja kaalinkasvatusaluetta ei enää erotu kartalta. Rakennuskanta on pysynyt samana Jääskelänpolun varrella sijainnutta poistunutta heinälatoa lukuun ottamatta. Kulkuyhteyttä työväenasunnoilta nykyiselle Maneesipolulle ei erotu enää kartalta. Myös kartanon viljelyalueet ovat supistumassa.

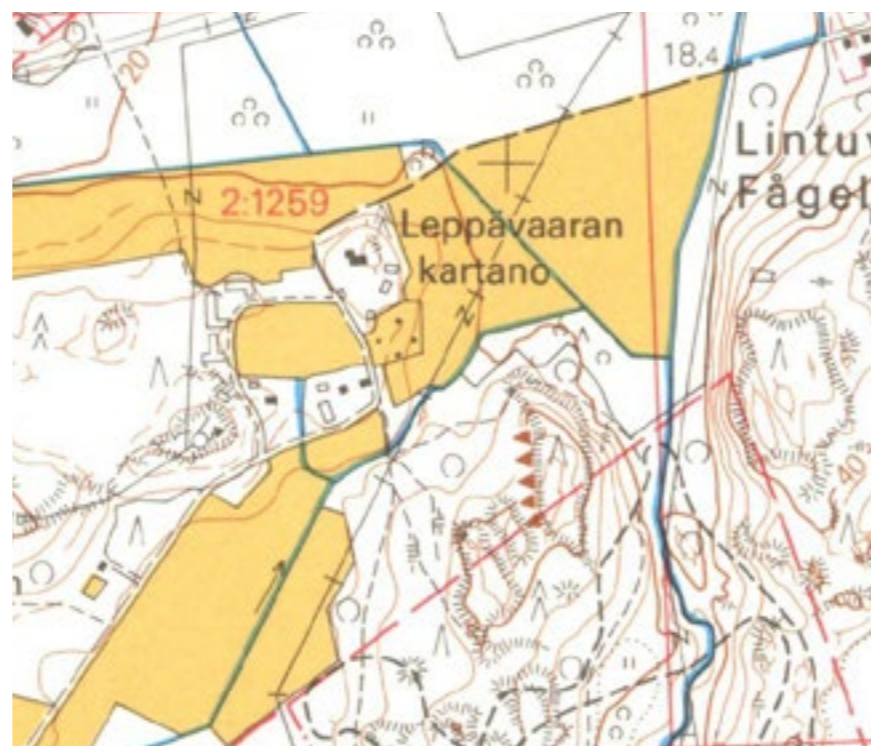
PERUSKARTTA 1991

Kartanoa ympäröivät viljelyalueet ovat supistuneet kartanon pohjoispuolisten peltojen metsittymisen myötä. Myös Heurlinintien länsipuolella ollut peltoalue on metsittynyt. Ratsastuskoulun toiminta on jo alkanut, mutta uusi maneesirakennus ja ratsastuskentät eivät vielä näy kartalla.

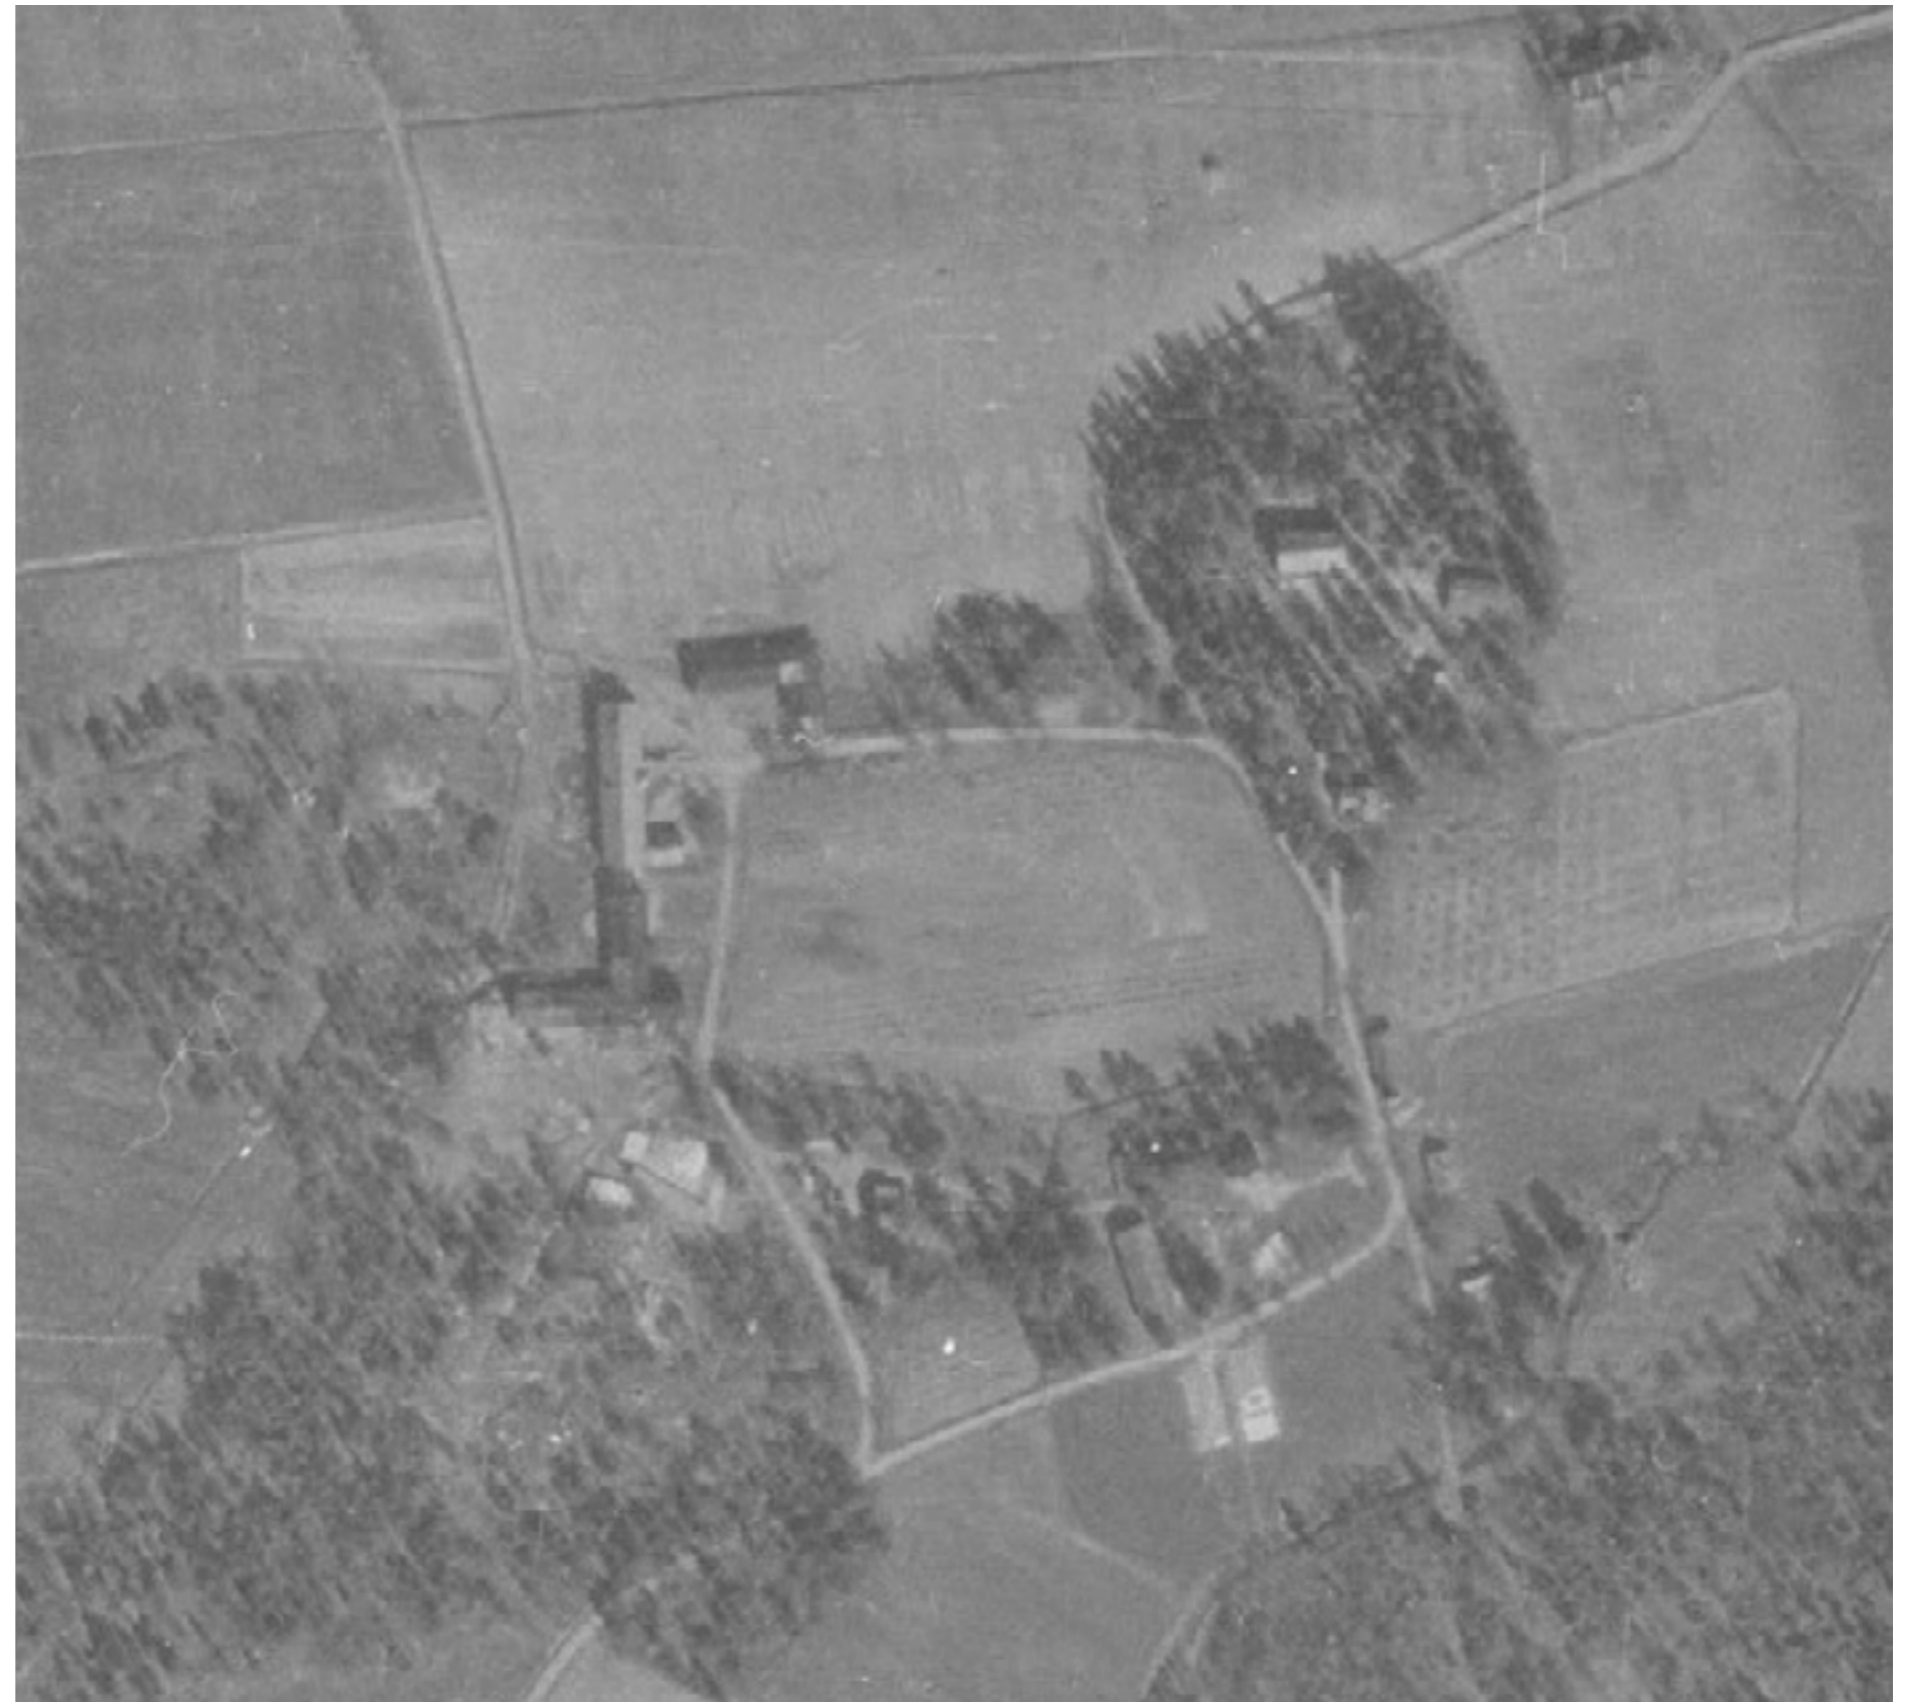
Kuva. Puolustusvoimien ortoilmakuva 1950-luvulta. Kuvassa nähtävissä kartanon entisiä viljely- ja puutarha-alueita ja poistuneita rakennuksia. (Kuva. Espoon kaupunki)
